**Evaluación del Pavimento Flexible, en Avenida Perú,
Utilizando Metodología PCI Distrito Veintiséis de Octubre
–Provincia de Piura 2022**

**TESIS PARA OBTENER EL TÍTULO PROFESIONAL DE:
INGENIERO CIVIL**

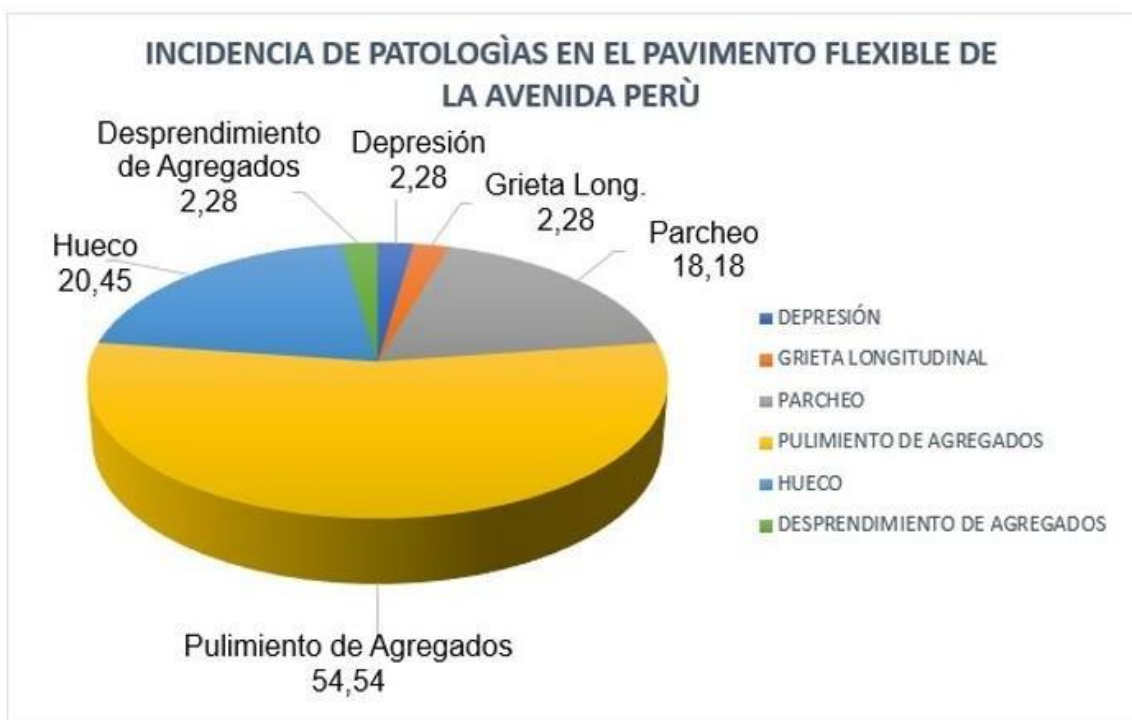
GRÁFICO N° 1

El gráfico muestra el número de fallas que existen en el pavimento flexible de la Avenida Perú Fuente: Elaboración propia.

Para el registro de los deterioros en la vía, se utilizó la tabla de clasificación de las fallas detallados en el PCI. En el gráfico N° 01 se evidencia en porcentaje el número de incidencias que existen a lo largo de la Avenida Perú del distrito veintiséis de octubre, siendo las de mayor incidencia la falla N.º 12 (pulimiento de agregados) con un porcentaje de 54.54 %,le sigue la falla N.º 13 (huecos) con 20, 45 %, por debajo se encuentra la falla N.º 11 (parqueo) con 18.18% y las fallas de menor pronunciamiento: la falla N.º 6 (depresión), la N°10 (grietas longitudinales y transversales), y la N.º 19 (desprendimiento de agregados) con un porcentaje de 2.28 % cada una.
