**UNIVERSIDAD CÉSAR VALLEJO**

Evaluación de fallas y estado actual del pavimento flexible, tramo:  
Avenida Casa Hacienda – Jirón Comercio, Pachacamac, Lima - 2021

**TESIS PARA OBTENER EL TÍTULO PROFESIONAL DE:**

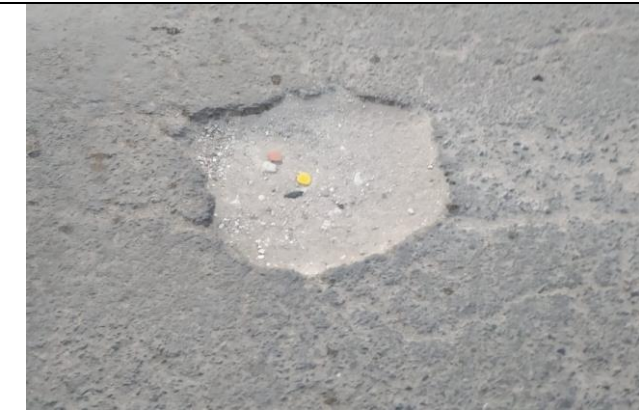
Falla: Parche – Severidad Media  
Muestra: 25  
Progresiva: 01+104 – 01+150

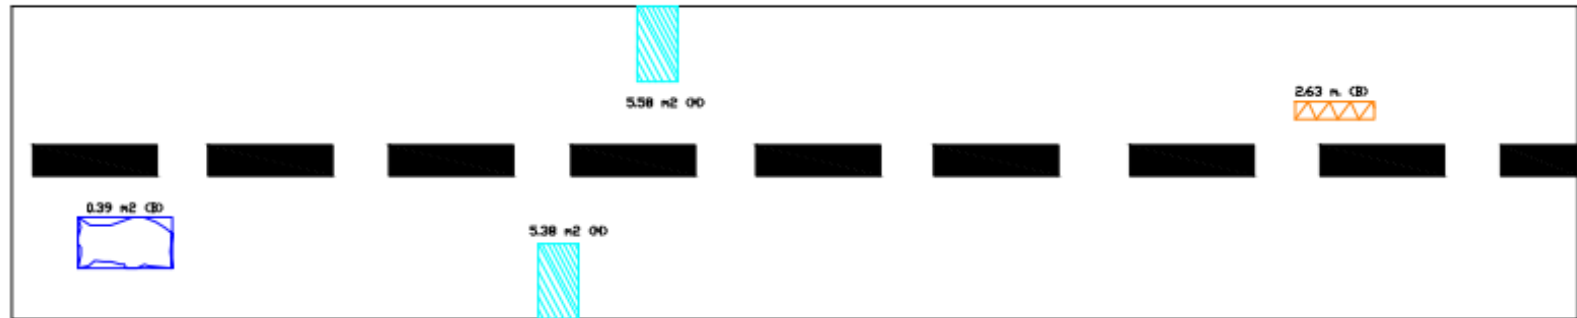
U-11

\* FALLAS DEL PAVIMENTO DE MUESTRA 11 DEL TRAMO:  
AVENIDA CASA HACIENDA - JIRÓN COMERCIO\*

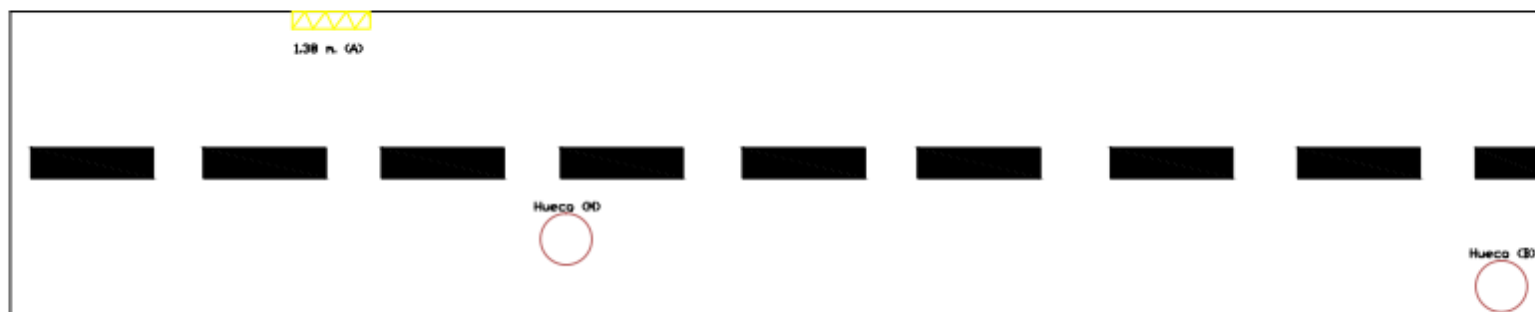
* FALLAS DEL PAVIMENTO DE MUESTRA 12 DEL TRAMO: AVENIDA CASA HACIENDA - JIRÓN COMERCIO*		DEPARTAMENTO LIMA	U-12
	ESPECIALIDAD INGENIERIA CIVIL	PROVINCA LIMA	DISTRITO PACHACAMAC	
	ELABORADO POR JILLY JACKSON AGREDA LOPEZ	TRAMO AV. CASA HACIENDA - JIRÓN COMERCIO	FECHA Abril - 2021

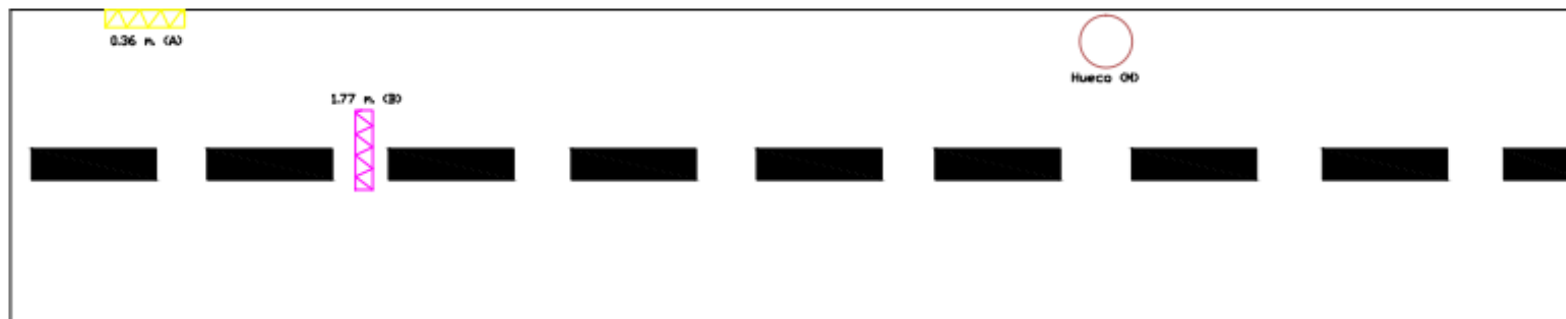
<b>UNIVERSIDAD CÉSAR VALLEJO</b>	<b>* FALLAS DEL PAVIMENTO DE MUESTRA 15 DEL TRAMO: AVENIDA CASA HACIENDA - JIRÓN COMERCIO*</b>		DEPARTAMENTO LEIMA	<h1>U-15</h1>
			PROCESO LEIMA	
		ESPECIALIDAD <b>INGENIERIA CIVIL</b>	MUNICIPIO PACHACAMAC	
		EJECUCION POR JILLY JACKSON AGREDA LOPEZ	TRAZO AV. CASA HACIENDA - JIRÓN COMERCIO FECHA Abril - 2021

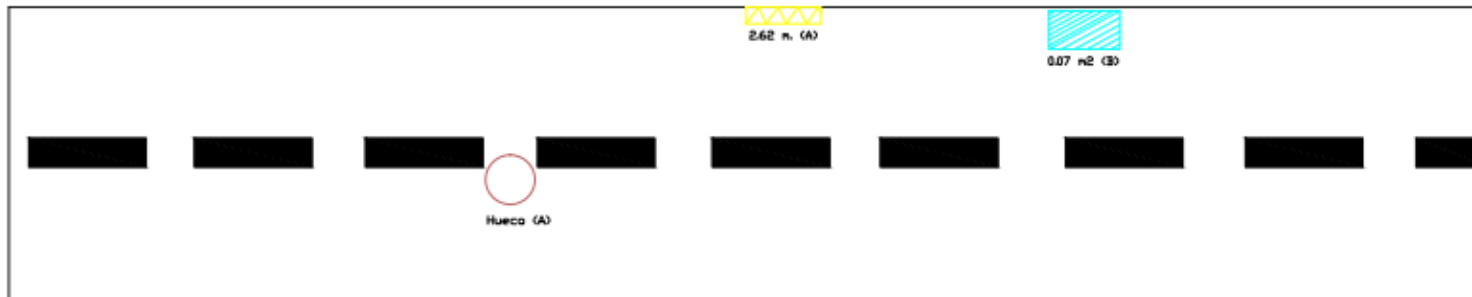
U-18

\* FALLAS DEL PAVIMENTO DE MUESTRA 16 DEL TRAMO:  
AVENIDA CASA HACIENDA - JIRÓN COMERCIO\*

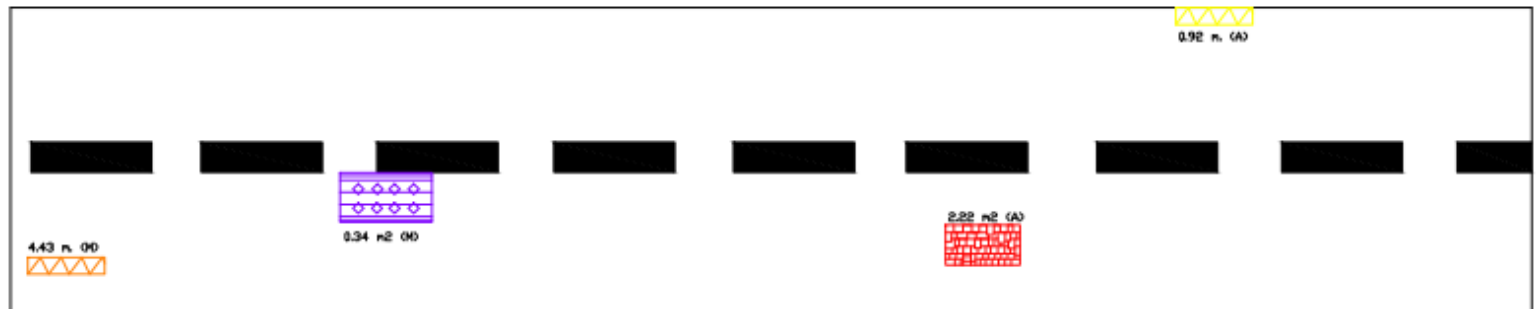
<b>UNIVERSIDAD CÉSAR VALLEJO</b>	* FALLAS DEL PAVIMENTO DE MUESTRA 19 DEL TRAMO: AVENIDA CASA HACIENDA - JIRÓN COMERCIO*		DEPARTAMENTO	U-19
			PROYECTO	
			UNIVERSIDAD	
			TRAMO	
	INGENIERIA CIVIL			
	ELABORADO POR	JILLY JACKSON AGREDA LOPEZ

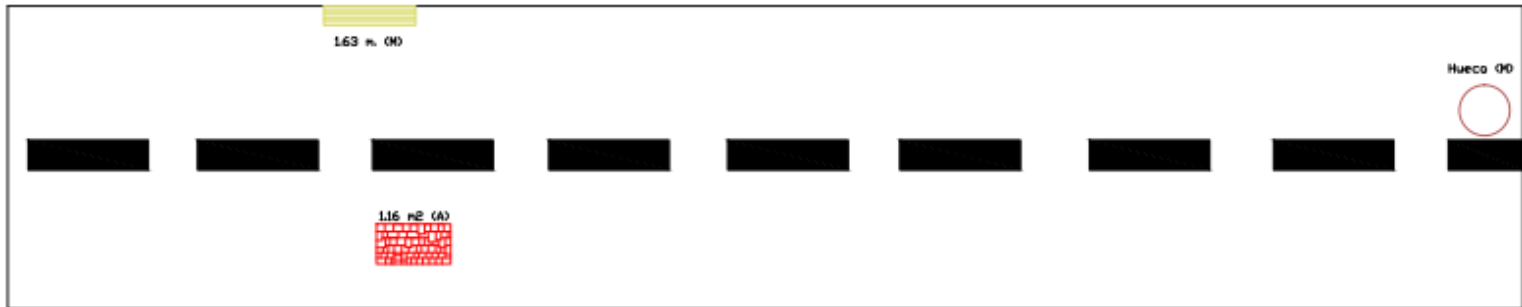
<b>UNIVERSIDAD CÉSAR VALLEJO</b>	* FALLAS DEL PAVIMENTO DE MUESTRA 20 DEL TRAMO: AVENIDA CASA HACIENDA - JIRÓN COMERCIO*		DEPARTAMENTO LEIMA	<h1>U-20</h1>
	ESPECIALIDAD <b>INGENIERIA CIVIL</b>		PROCESO LEIMA	
LABORADO POR JILLY JACKSON AGREDA LOPEZ		SERVICIO PACHACAMAC	TÍTULO PACHACAMAC - LEIMA - JIRÓN COMERCIO	
		FECHA Abril - 2021

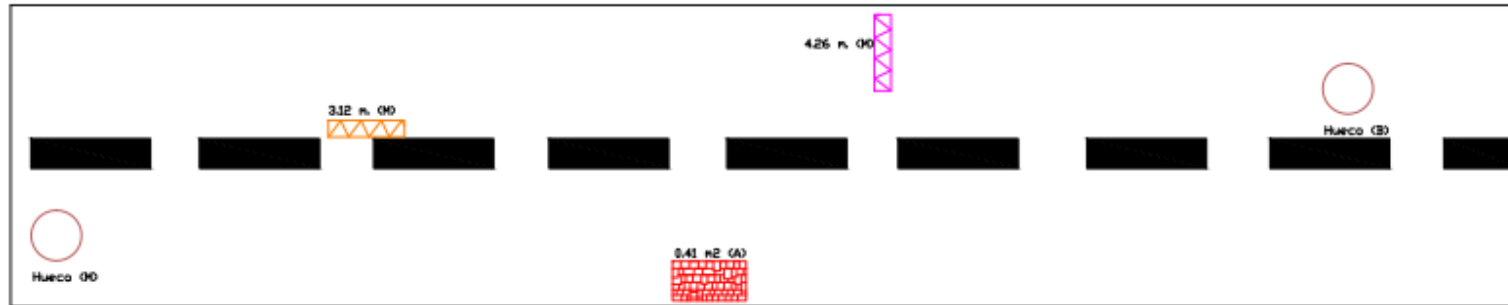
U-23

\* FALLAS DEL PAVIMENTO DE MUESTRA 23 DEL TRAMO:  
AVENIDA CASA HACIENDA - JIRÓN COMERCIO\*

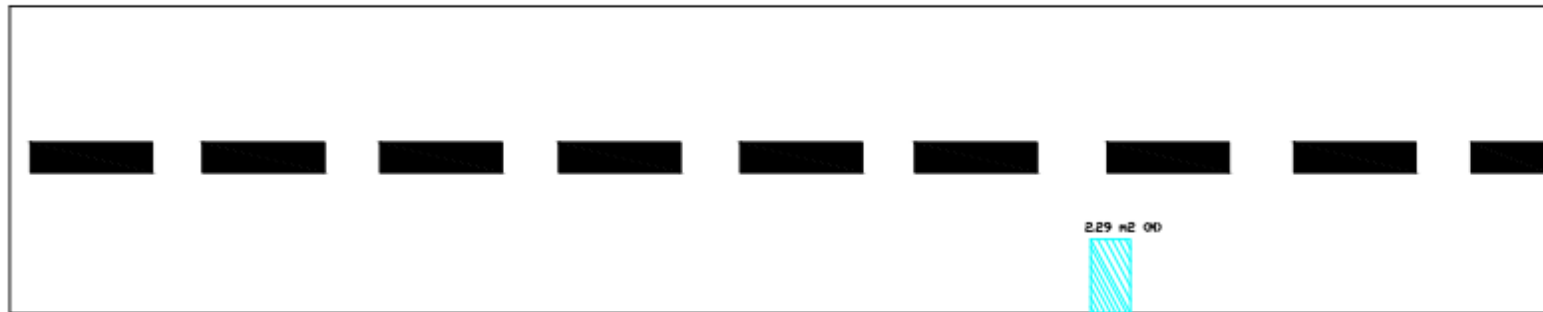
<b>UNIVERSIDAD CÉSAR VALLEJO</b>	* FALLAS DEL PAVIMENTO DE MUESTRA 24 DEL TRAMO: AVENIDA CASA HACIENDA - JIRÓN COMERCIO*		DEPARTAMENTO LIMA	<b>U-24</b>
	PROFESOR LIMA	ESPECIALIDAD INGENIERIA CIVIL	INSTITUTO PACHACAMAC	
ELABORADO POR JILLY JACKSON AGREDA LOPEZ			TITULO INGENIERIA CIVIL	
			FECHA Abril - 2021

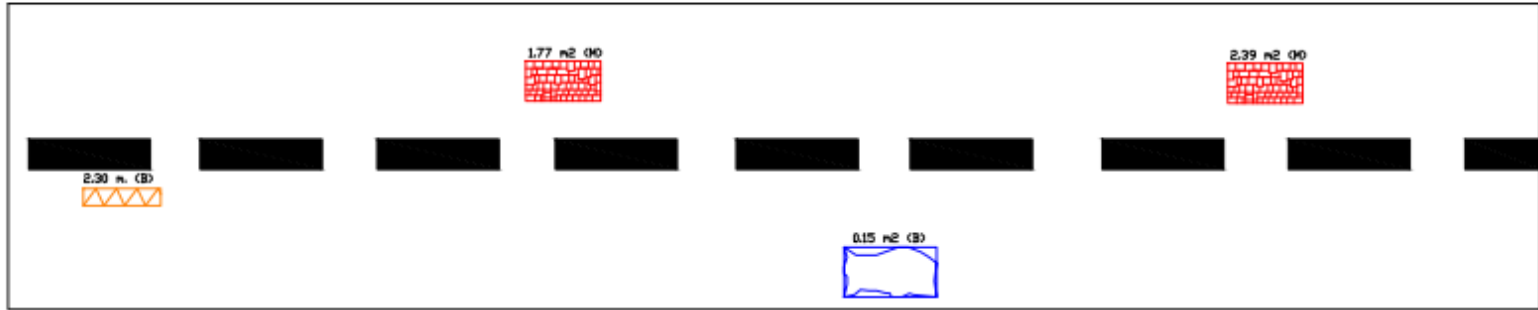
<b>UNIVERSIDAD CÉSAR VALLEJO</b>	<b>FALLAS DEL PAVIMENTO DE MUESTRA 25 DEL TRAMO: AVENIDA CASA HACIENDA - JIRÓN COMERCIO*</b>	<small>DEPARTAMENTO</small> <small>UNIVERSIDAD</small>	<b>U-25</b>
	<small>ESPECIALIDAD</small> <b>INGENIERIA CIVIL</b>	<small>PROVINCIA</small> <small>UNIVERSIDAD</small> <b>PACHACAMANAC</b>	
<small>ELABORADO POR</small> <b>JILLY JACKSON AGREDA LOPEZ</b>

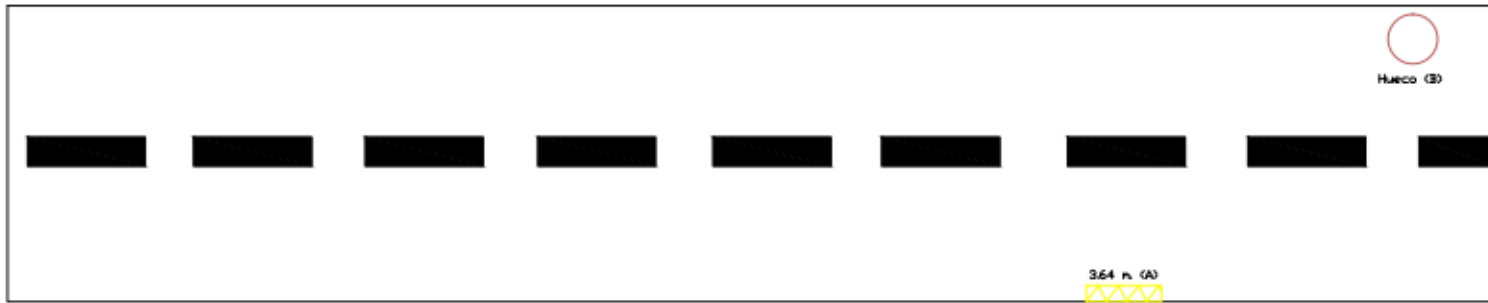
* FALLAS DEL PAVIMENTO DE MUESTRA 26 DEL TRAMO: AVENIDA CASA HACIENDA - JIRÓN COMERCIO*		DEPARTAMENTO LIMA	U-26
	ESPECIALIDAD INGENIERIA CIVIL	REGION PACHACAMAC	TRAZO AV. CASA HACIENDA - JIRÓN COMERCIO	
	ELABORADO POR JILLY JACKSON AGREDA LOPEZ		FECHA Abril - 2021
