UNIVERSIDAD CÉSAR VALLEJO

**FACULTAD DE INGENIERÍA Y ARQUITECTURA
ESCUELA PROFESIONAL DE INGENIERÍA CIVIL**

**Evaluación del funcionamiento del sistema de alcantarillado y
agua potable en Cajamarquilla, distrito de La Libertad, Huaraz
2021**

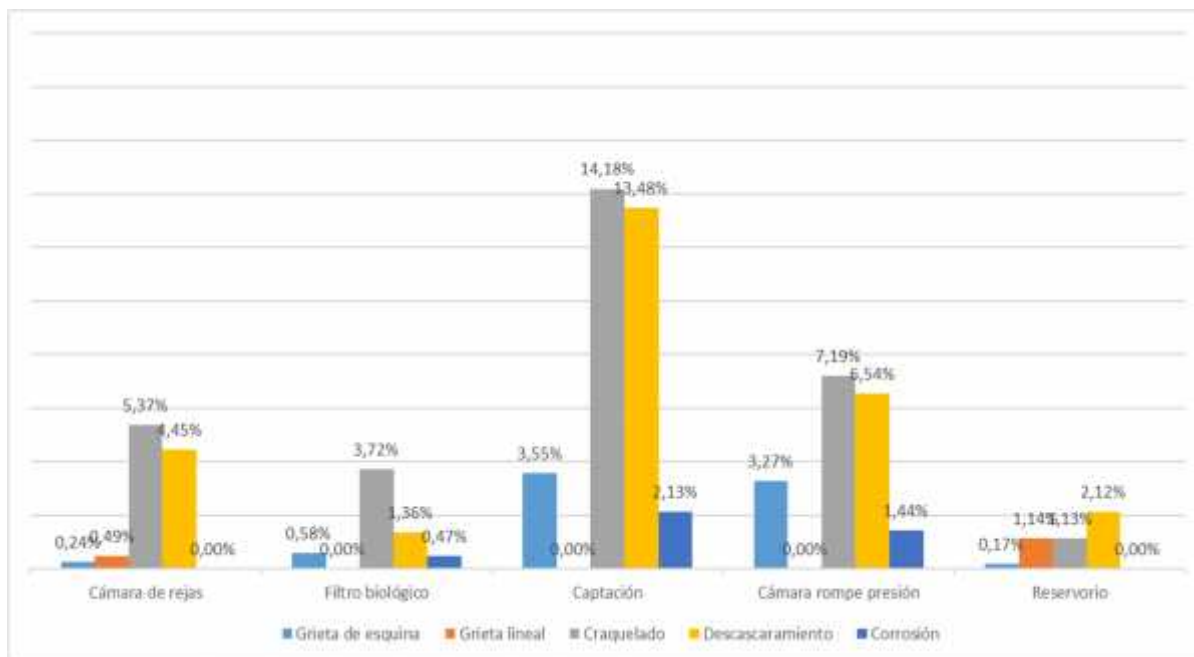
Figura 23. Presencia de patologías en los componentes del sistema de alcantarillado y agua potable

Evaluación de la Cámara de rejas			
Patologías	Evaluación	Puntuación	Valoración
Fisura (1)	En la cámara de rejas se nota la presencia de eflorescencia, fisuras y grietas en los exteriores de la estructura del concreto. Ello surge debido a las escasas acciones de mantenimiento y limpieza realizadas en los componentes de la PTAR, causando que estos se vengán colmatando de manera lenta pero constante.	3	Medianamente sostenible
Grieta (2)			
Eflorescencia (3)			
Erosión (4)			
Cerco perimétrico			
No tiene

Filtro biológico			
Patologías	Evaluación	Puntuación	Valoración
Fisura (1)	En el filtro biológico se nota la presencia de eflorescencia, fisuras y grietas en los exteriores de la estructura del concreto. En cuanto a la tubería se denota la falta de limpieza y el poco desgaste; todo ello surge debido a las escasas acciones de mantenimiento y limpieza realizadas en los componentes de la PTAR, causando que estos se vengan colmatando de manera lenta pero constante.	2	No sostenible
Grieta (2)			
Eflorescencia (3)			
Erosión (4)			
Cerco perimétrico			
Fierro galvanizado

Evaluación de patologías en la Captación 1			
Patologías	Evaluación	Puntuación	Valoración
Fisura (1)	Se detectaron patologías en la estructura, las cuales conllevan que la estructura este deteriorada, entre las patologías halladas se tiene eflorescencia en el interior de la cámara húmeda con un nivel severo, y grietas, erosión y fisuras en la parte exterior de las paredes con un nivel moderado. Así mismo se identificó la presencia de vegetación en los bordes de la captación. No se halló ninguna fisura en las tuberías de captación y conducción por donde pueda filtrar el agua captada, sin embargo debido a las condiciones de patologías de la captación esta requiere de mantenimiento..	3,36	Regular
Grieta (2)			
Eflorescencia (3)			
Erosión (4)			
Cerco perimétrico			
No tiene

Evaluación de patologías en la Cámara rompe presión 1			
Patologías	Evaluación	Puntuación	Valoración
Fisura (1)	Se evaluó la cámara rompe presión 1 donde se pudo detectar presencia de grietas con nivel severo en la parte exterior del componente y eflorescencia de severidad leve al interior del componente. En el caso de las tuberías de reboce, limpieza, entrada y salida detectó la presencia de sarro. Luego de realizar la recolección y evaluación, se obtiene que la estructura se encuentra afectada considerablemente por una serie de patologías; pero que sin embargo viene realizando las funciones de acuerdo a su diseño. Por lo tanto, se recomienda realizar un trabajo de operación y mantenimiento para evitar el mayor deterioro del concreto.	3,3	Medianamente sostenible
Grieta (2)			
Eflorescencia (3)			
Erosión (4)			
Cerco perimétrico			
No tiene

Evaluación de patologías en el reservorio			
Patologías	Evaluación	Puntuación	Valoración
Fisura (1)	En el reservorio hay presencia de eflorescencia al interior y exterior, a su vez fisuras con daño a la estructura y erosiones, todas ellas son una severidad leve. En el caso de tubería de ventilación hay presencia de oxidación. La caseta de válvulas hay presencia de eflorescencia al interior y exterior del reservorio, fisura con daño a la estructura. La tapa sanitaria presenta oxidación en los bordes de la tapa. La estructura del reservorio se encuentra en una condición de servicio bueno, la falta de operación y mantenimiento está generando la aparición de eflorescencia y fisura miento en la estructura.	3.00	Medianamente sostenible
Grieta (2)			
Eflorescencia (3)			
Erosión (4)			
Cerco perimétrico			
No tiene

1. A la municipalidad distrital de La Libertad ejecutar las acciones de mantenimiento preventivo señaladas en el anexo 7 de manera semestral, debido al constante deterioro que tiene la estructura y a los cambios estacionarios producidos en épocas de lluvia y estiaje.
