UNIVERSIDAD CÉSAR VALLEJO

**“Evaluación Estructural aplicando el Método Benedetti-Petrini en la
I.E. 15180 Caserío Miraflores, Distrito de Castilla, Piura, 2022.”**

TESIS PARA OBTENER EL TÍTULO PROFESIONAL DE:
Ingeniero Civil

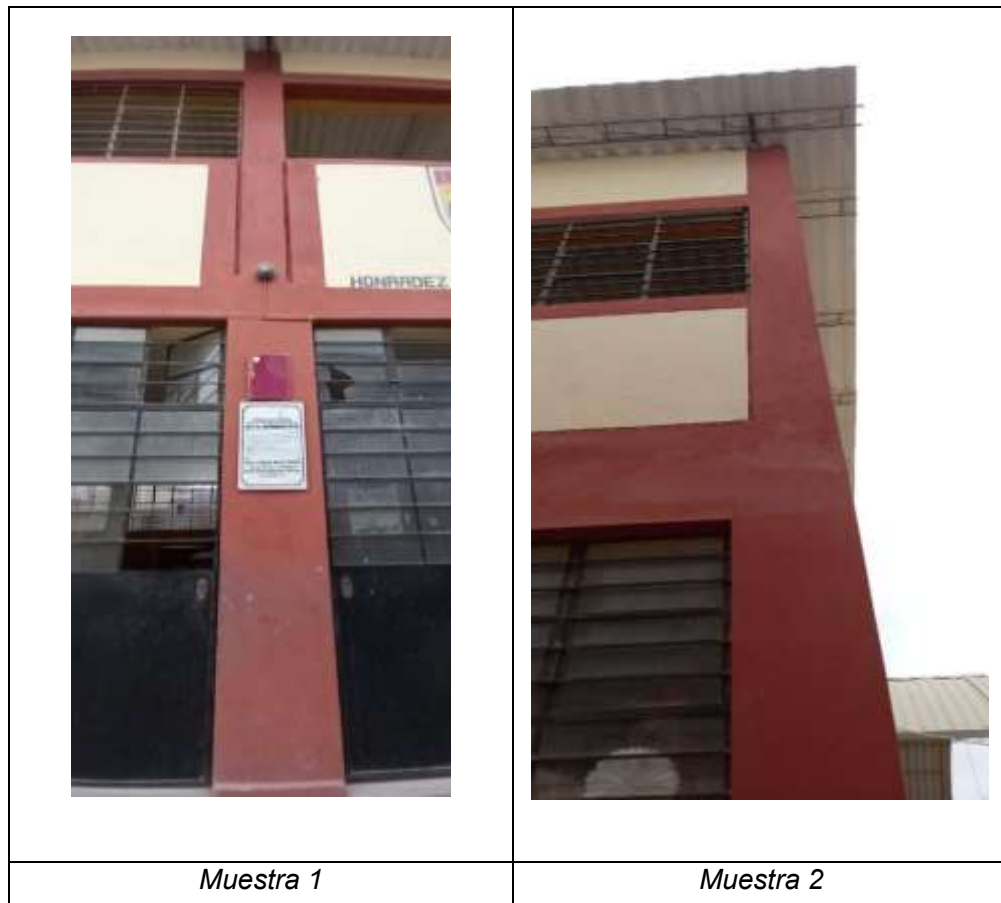
Figura 5. Fotografías de los pabellones evaluados

2. La conexión entre los muros ortogonales para verificar la conducta conocida como “cajón” no es continua.
3. Por lo tanto, este pabellón recibe una categoría de B.

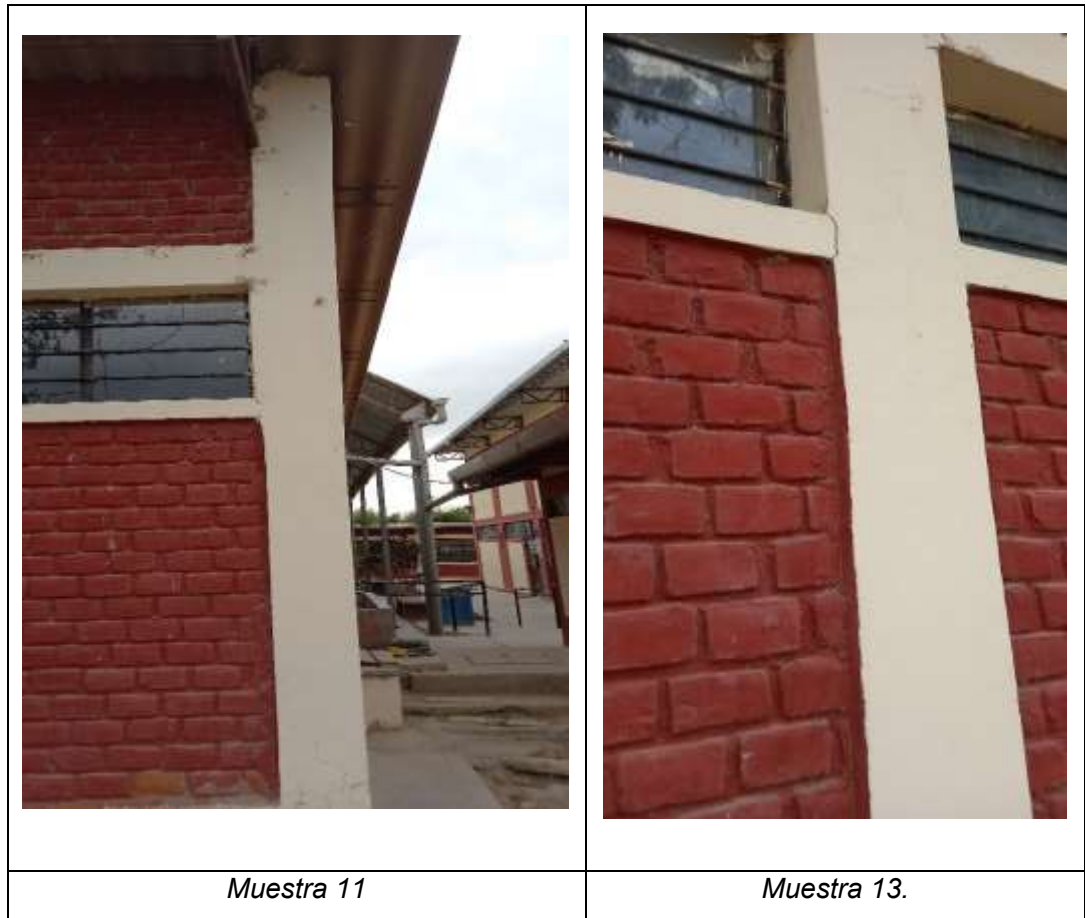
Figura 6. Fotografías de los pabellones evaluados

2. Por tanto, este pabellón recibe una categoría de B.

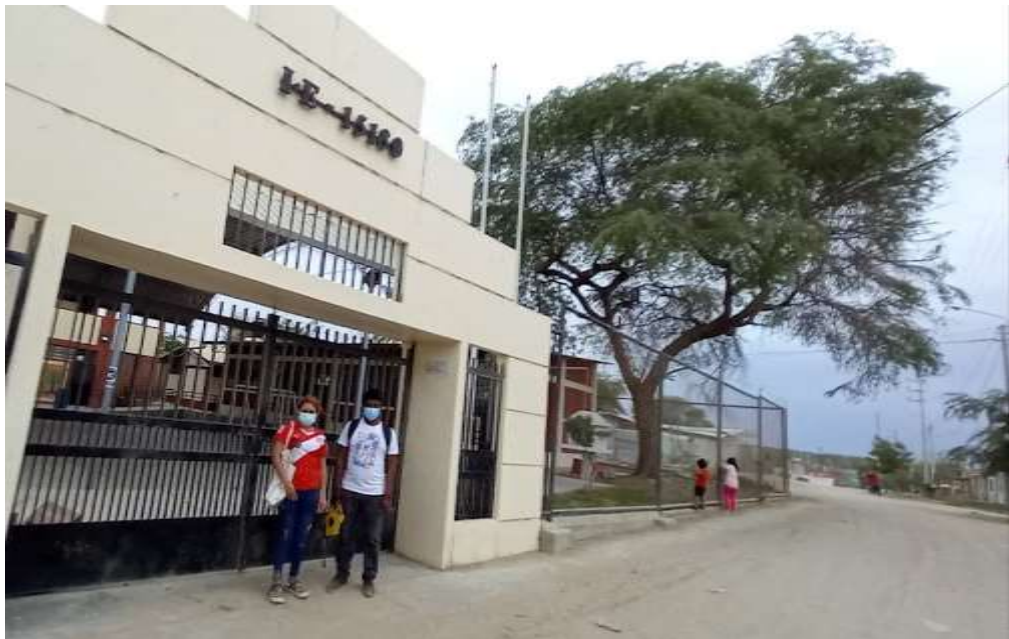
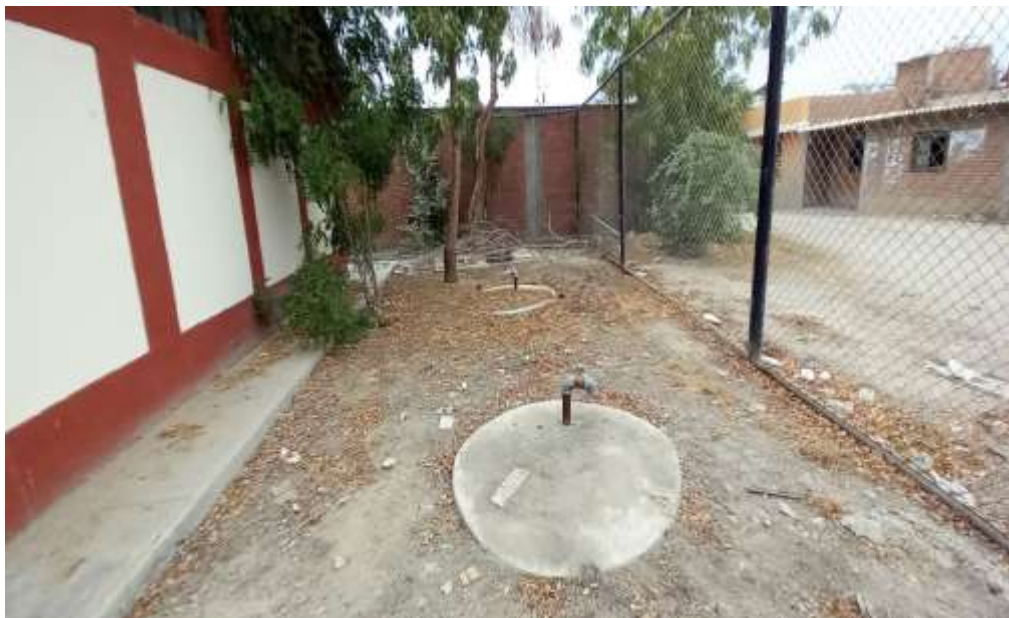
Figura 9. Fotografías de tipología del suelo de la I.E en evaluación

Según la Clasificación de suelos SUCS, donde se determinó en las distintas áreas y tipos de suelos: SP, SC, SM, SM-SP, CL; siendo relevante el tipo friccional donde prevalecen suelos del tipo arenoso-limoso (SM) en la parte superficial y profunda arenas de grano medio a fino y pequeños horizontes arcillosos (INDECI, pag. 2) (19), siendo la calificación C para este parámetro.

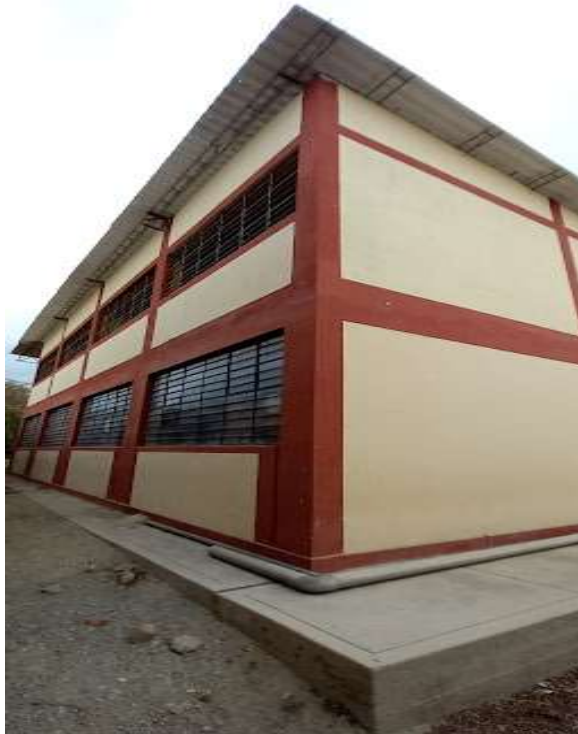
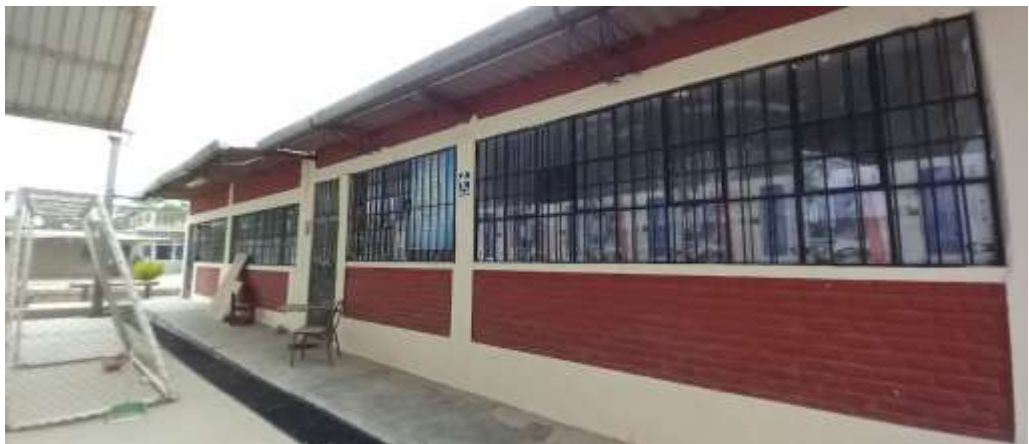
Figura 10. Fotografías de los aligerados de los pabellones evaluado

- ✓ Se calificó con la letra C al pabellón al pabellón de 02 niveles de la I.E ya que posee diafragma en el primer nivel y sobre el segundo nivel tiene como cobertura eternit.
- ✓ Se calificó con la letra D al pabellón de 01 nivel de la I.E ya que no posee diafragma y sobre ello tiene como cobertura eternit.

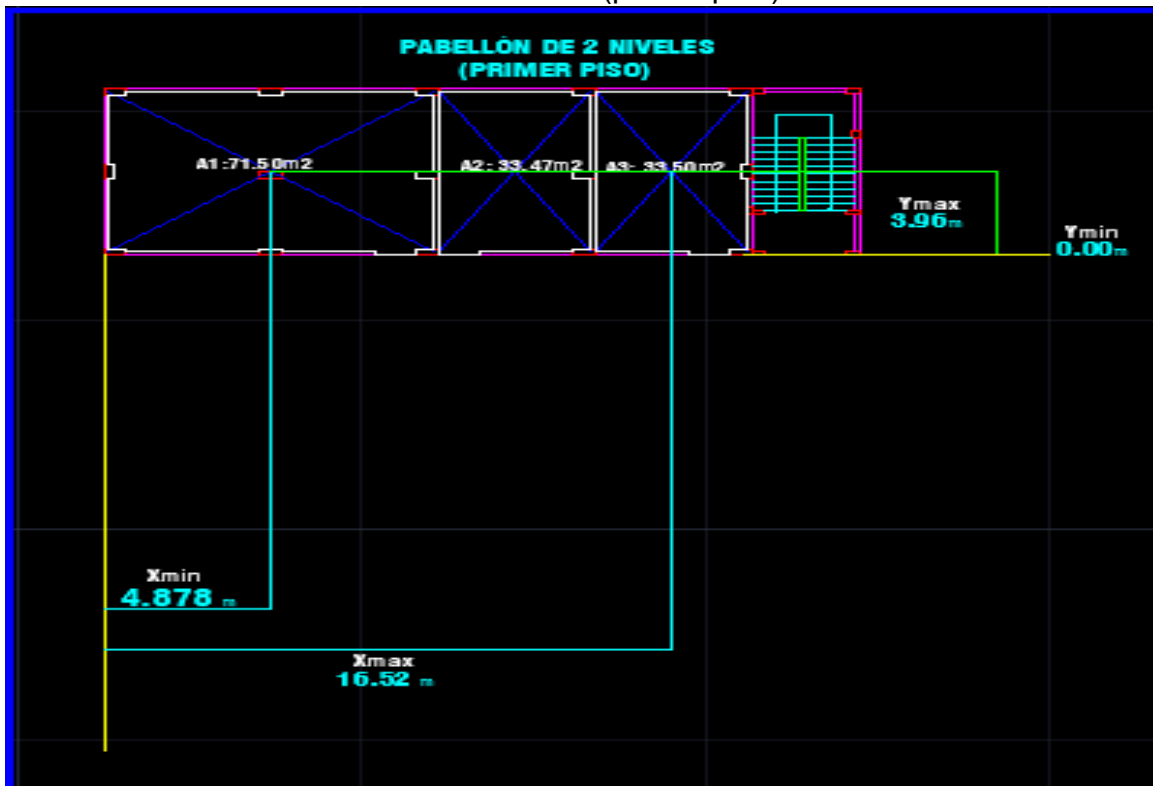
Figura 11. Distancias de los Xmin, Xmax, Ymin y Xmax de pabellón de 2 niveles (primer piso)

Por lo tanto, la Edificación del Pabellón de 2 niveles (primer piso) califica como C
($0.50 < IR \leq 1.00$)

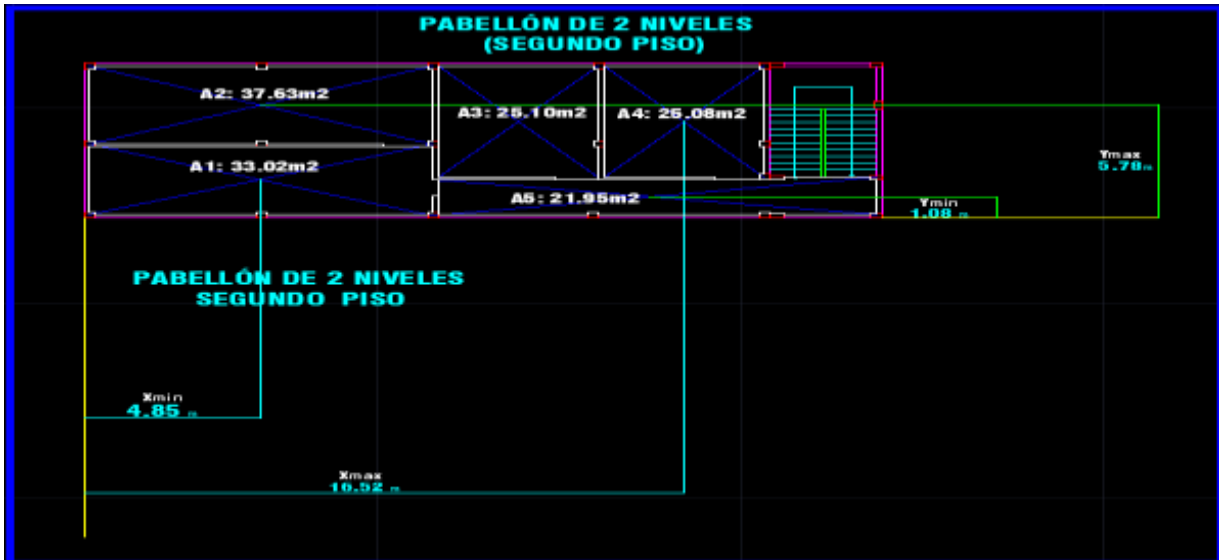
Figura 12. Distancias de los Xmin ,Xmax ,Ymin y Xmax de pabellón de 02 niveles(segundo piso)

En este caso, la Edificación del Pabellón de 2 niveles (segundo piso) califica como A ($IR \leq 0.1$)

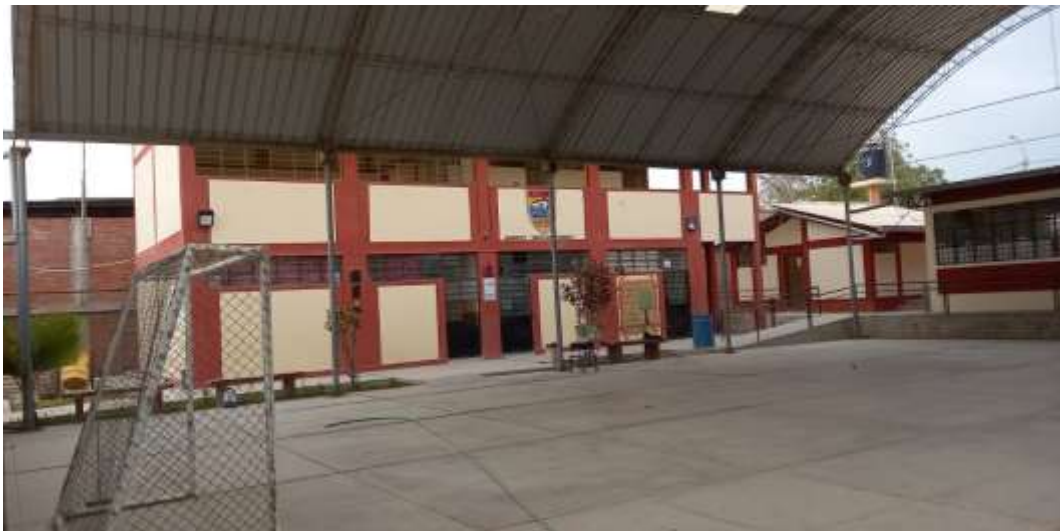
Figura 14. Vista Frontal del pabellón de 02 Niveles (Elevación de la Edificación)

De acuerdo a los resultados del parámetro 7 del pabellón de 02 Niveles, la relación T/H es $> 0,75$, por lo que se le atribuye como calificación A.

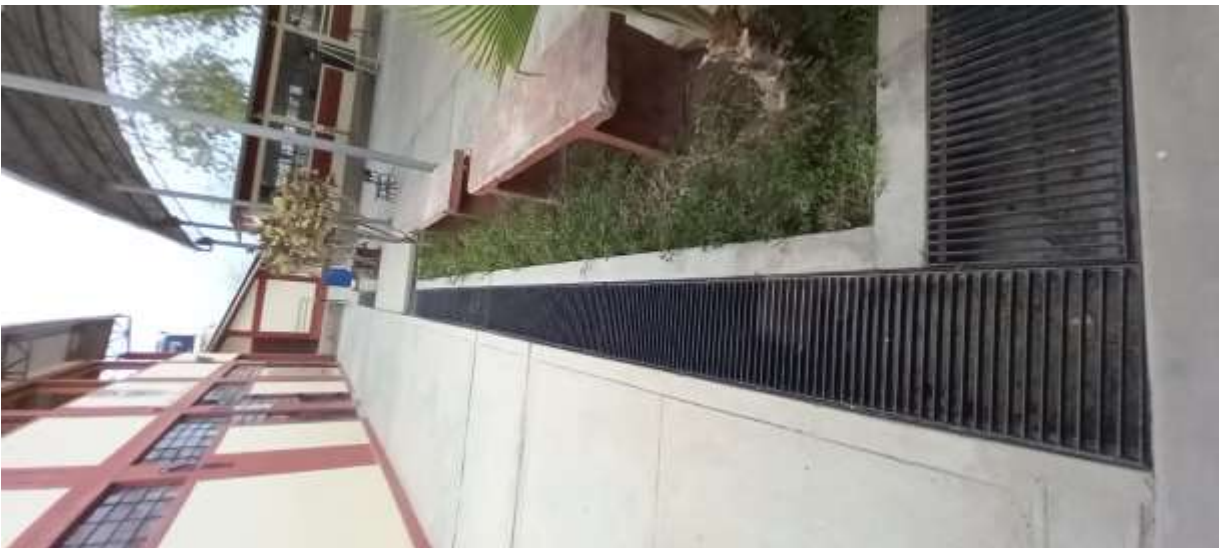
Fotografía 10. Evacuación pluvial en buen estado.

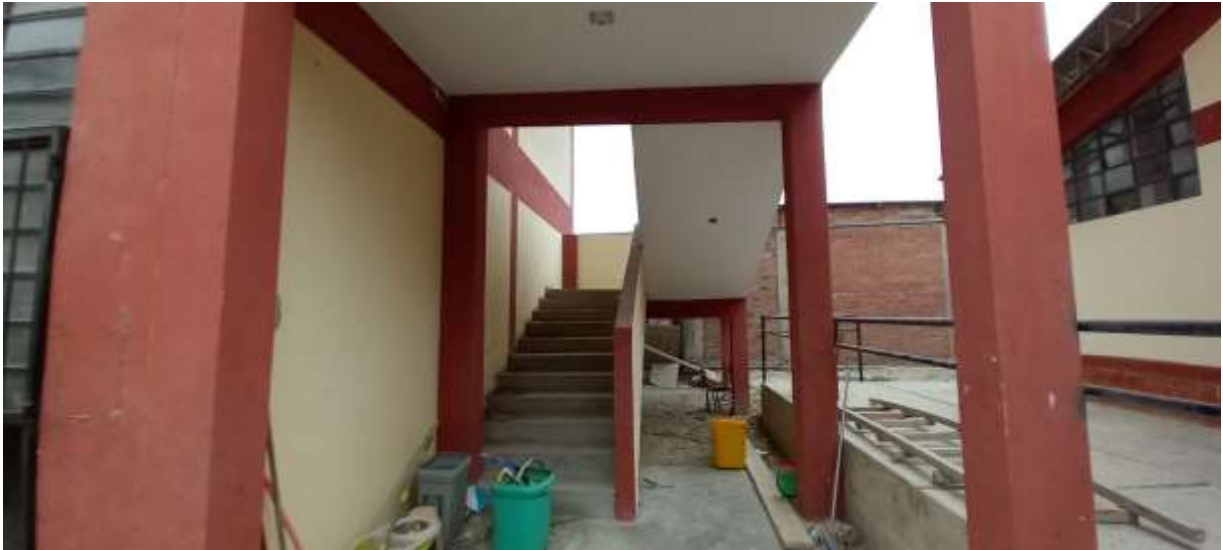
Fotografía 11. Estructura para escalera única en la I.E.

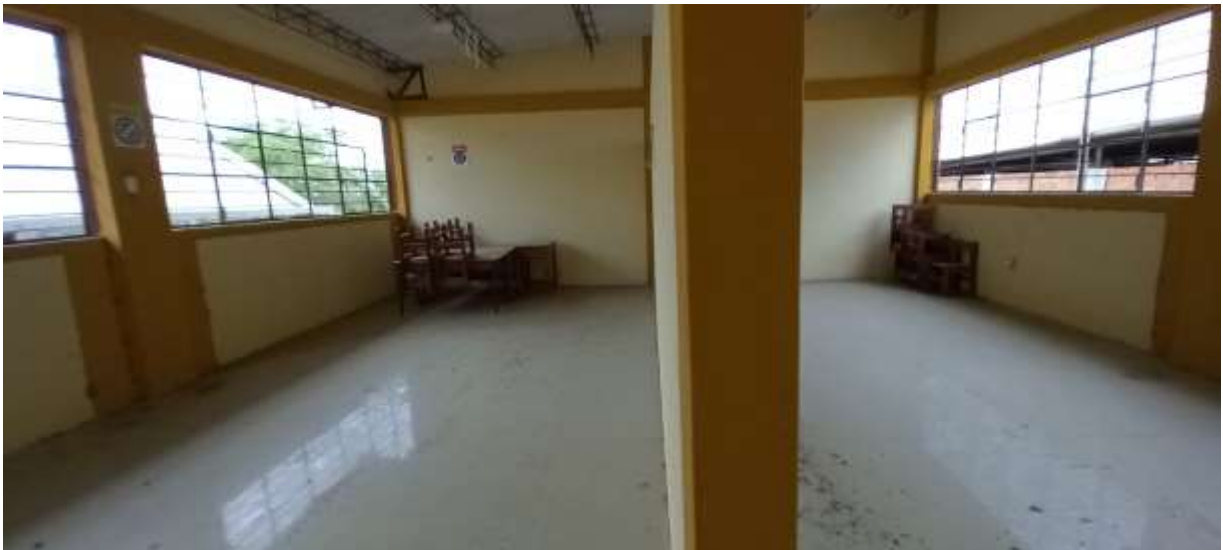
Fotografía 12. Salones en 2do nivel con pendientes constructivos destinados para aulas de clases

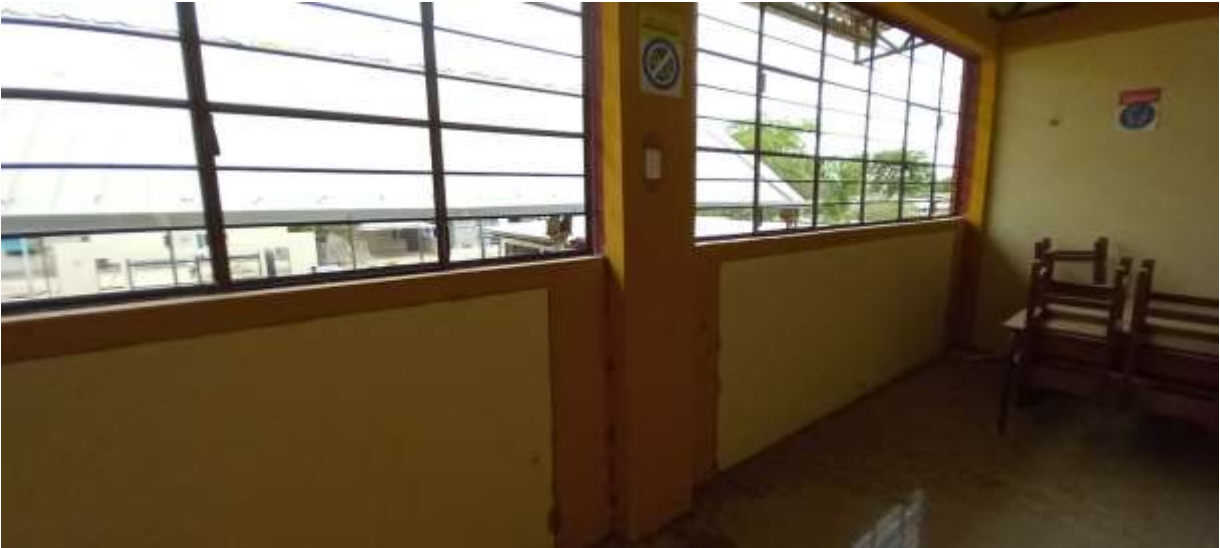
Fotografía 13. Salones en 2do nivel con pendientes constructivos destinados para aulas de clases.

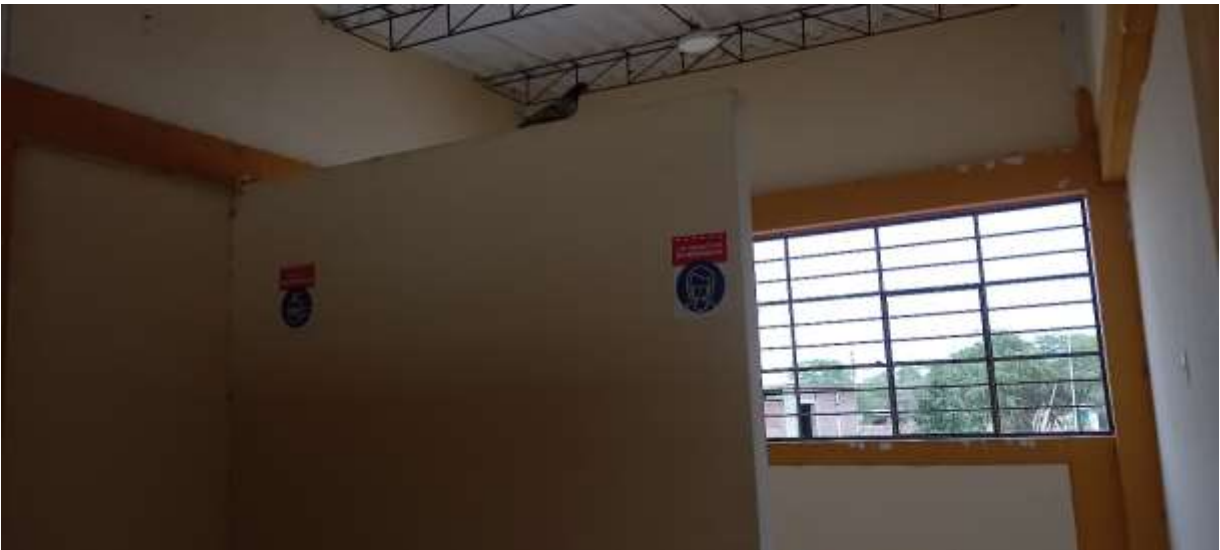
Fotografía 14. Salones en 2do nivel con pendientes constructivos destinados para aulas de clases tienen señalización respectiva ante la pandemia COVID-19.

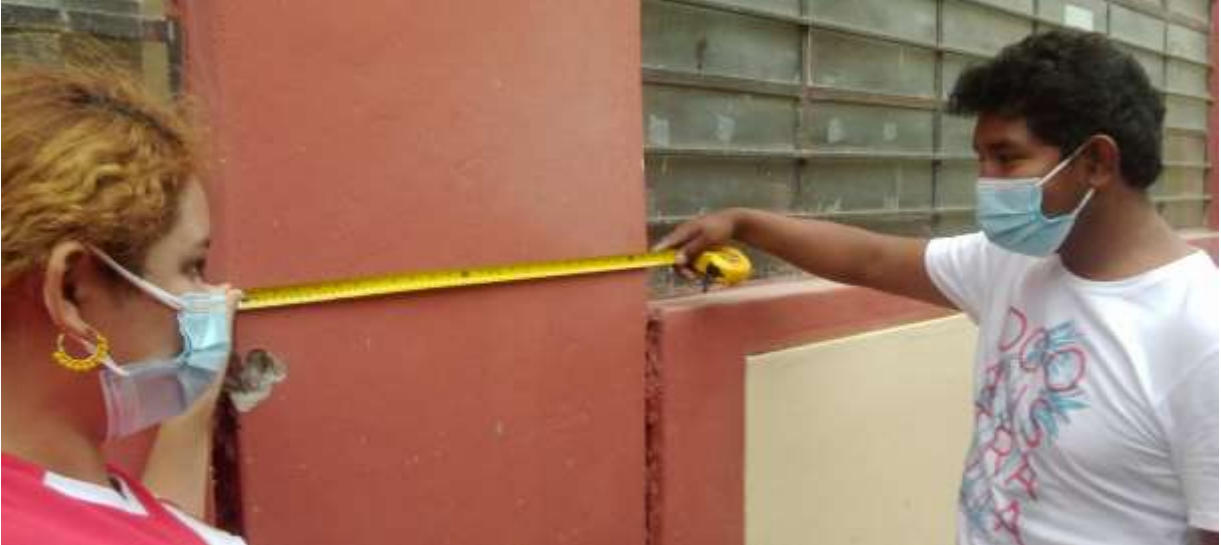
Fotografía 17. Muestra 3. Dimensionamiento de columnas.

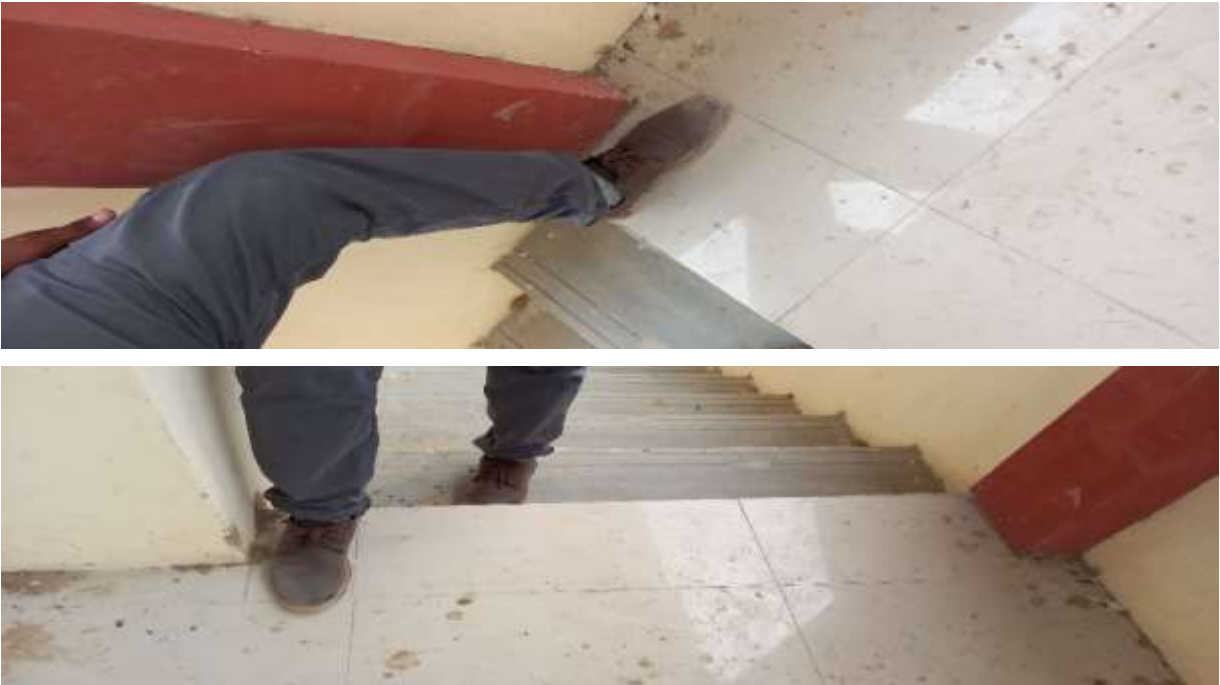
Fotografía 20. Muestra 6. Observación de pasos y descanso de escalera.
