UNIVERSIDAD CÉSAR VALLEJO

FACULTAD DE INGENIERÍA Y ARQUITECTURA
ESCUELA PROFESIONAL DE INGENIERÍA CIVIL

Evaluación y mejoramiento de patologías del concreto en las
estructuras de albañilería confinada en la Institución Educativa “Fe y
Alegría N° 19” Huaraz, Ancash, 2021

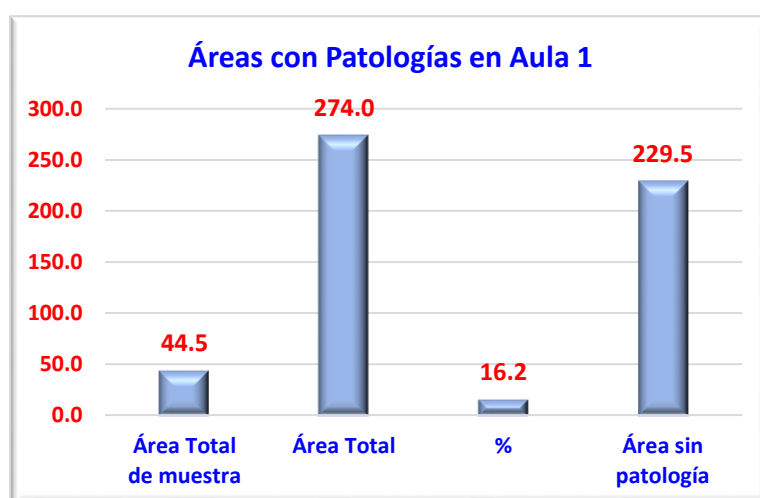
Figura 1. Área total de muestra, Total, % área sin patología de Aula 1

En el Aula 1 se tomaron 4 muros con presencia de patología, la muestra tuvo un área de 44.5 m² de un área total de 274.0 m², es decir, se tomó el 16.2% del área total. El área sin patología fue de 229.5 m².

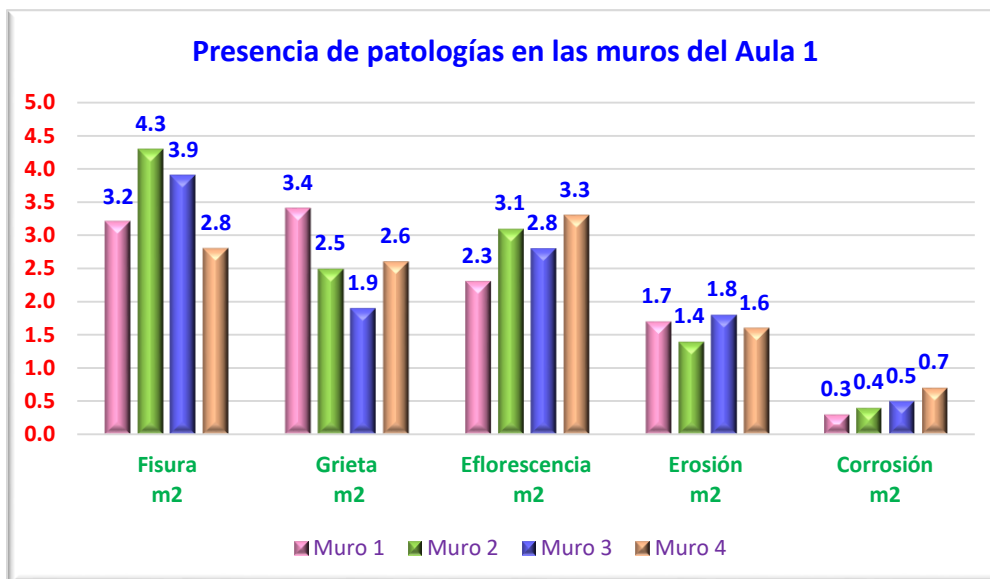
Figura 2. Áreas y tipos de *Patologías encontradas en el Aula 1*

Las patologías encontradas en el Aula 1 de la institución educativa fueron cinco: Fisuras, grietas, eflorescencia, erosión y corrosión. Se encontró en el muro 1 o muestra 1 que tuvo mayor presencia de grietas con 3.4 m² y fisura con 3.2 m²., seguidos de eflorescencia con 2.3 m²., erosión con 1.7 m², y corrosión con 0.3 m². En el muro 2 se encontró mayor presencia de fisura con 4.3 m², seguido de eflorescencia 3.1 m²., grietas con 2.5 m², erosión con 1.7 m² y corrosión con 0.4 m². En el muro 3 se encontró la mayor presencia de fisura con 3.9 m², seguido de eflorescencia 2.8 m²., grietas con 1.9 m², erosión con 1.8 m² y corrosión con 0.5 m². En el muro 4 se encontró la mayor presencia de eflorescencia con 3.3 m², seguido de fisura con 2.8 m²., grietas con 2.6 m², erosión con 1.6 m² y corrosión con 0.7 m².

En los 4 muros del Aula 1, se encontró que la patología con mayor presencia fueron las fisuras con 14.2 m², eflorescencia con 11.5 m², seguidos de grietas con 10.4 m², erosión con 6.5 m², y corrosión con 1.9 m².

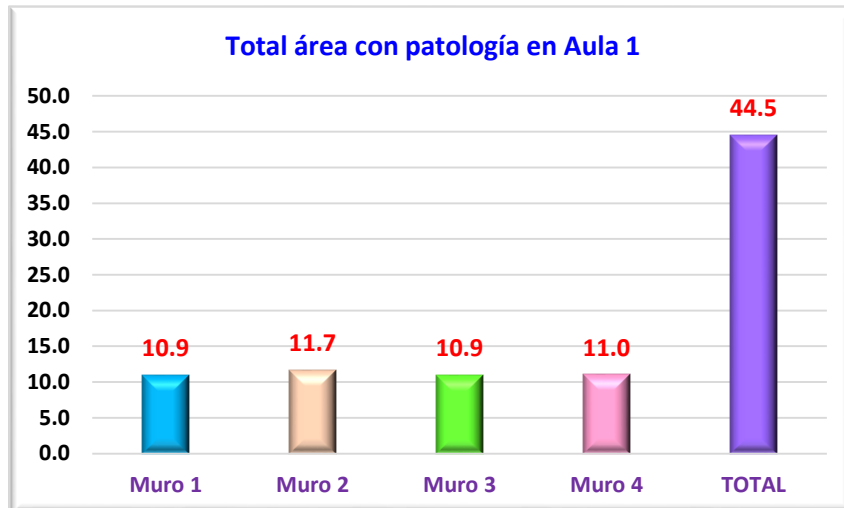
Figura 3. Área total con patologías por muestra en Aula 1

Las áreas totales con patologías por cada una de los muros analizados en el Aula 1, se encontró un total de 44.5 m² en el muro 1 se encontró 10.9 m², en el muro 2 se encontró 11.7 m², en el muro 3 se encontró 10.9 m², y en el muro 4 se encontró 11.0 m². La suma total de áreas afectadas por las cinco patologías fue de 44.5 m².

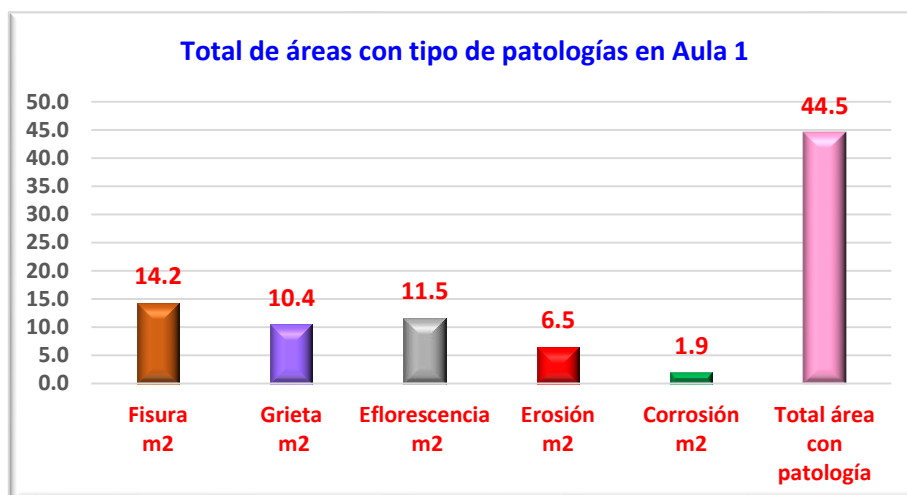
Figura 4. Áreas con totales de tipos de patologías encontradas en el Aula 1

El total de áreas con tipo de patologías en el Aula 1, se encontró un total de 14.2 m² con presencia de la patología fisuras, 10.4 m² con presencia de la patología grietas, 11.5 m² con presencia de la patología eflorescencia, 6.5 m² con presencia de la patología erosión, y 1.9 m² con presencia de la patología

Corrosión. La suma total de áreas afectas por las cinco patologías fue de 44.5 m².

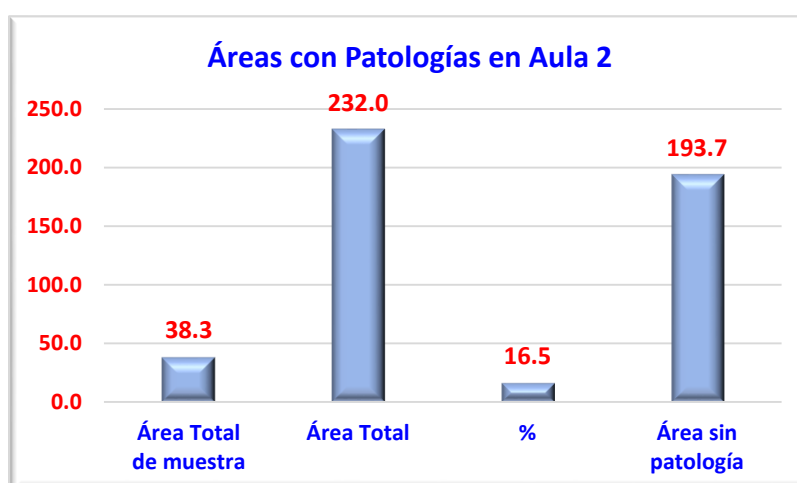
Figura 5. Área total de muestra, Total, % área sin patología de Aula 2

En el Aula 1 se tomaron 4 muros con presencia de patología, la muestra tuvo un área de 38.3 m² de un área total de 232.0 m², es decir, se tomó el 16.5% del área total. El área sin patología fue de 193.7 m².

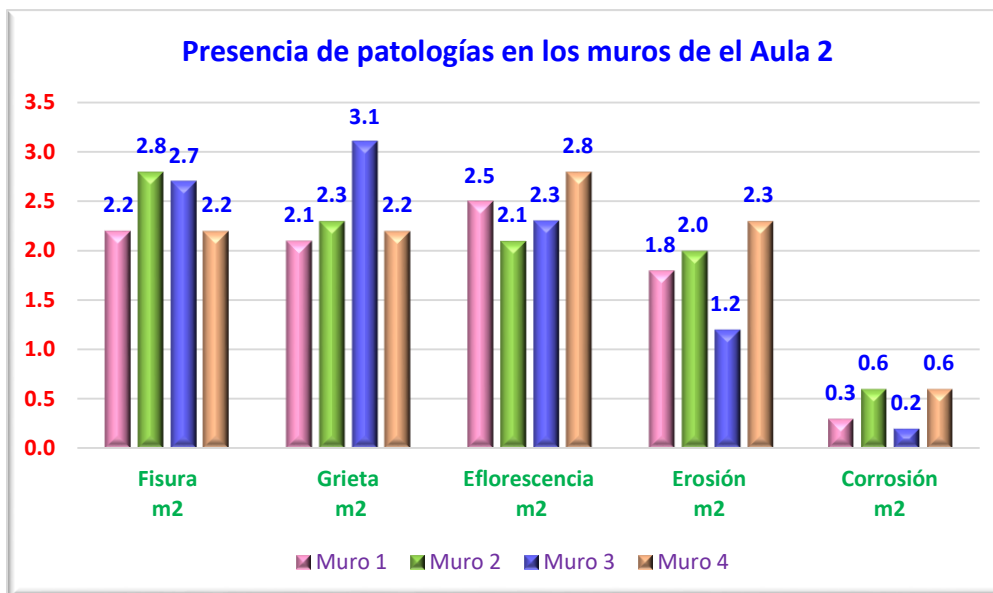
Figura 6. Áreas y tipos de *Patologías encontradas en el Aula 2*

Las patologías encontradas en el Aula 2 de la institución educativa fueron cinco: Fisuras, grietas, eflorescencia, erosión y corrosión. Se encontró en el muro 1 que tuvo mayor presencia de Grieta con 3.4 m2 y fisura con 3.2 m2., seguidos de eflorescencia con 2.3 m2., erosión con 1.7 m2, y corrosión con 0.3 m2. En el muro 2 se encontró mayor presencia de fisura con 4.3 m2, seguido de eflorescencia con 3.1 m2., grieta con 2.5 m2, erosión con 1.4 m2 y corrosión con 0.4 m2. En el muro 3 se encontró la mayor presencia de fisura con 3.9 m2, seguido de eflorescencia 2.8 m2., grieta con 1.9 m2, erosión con 1.8 m2 y corrosión con 0.5 m2. En el muro 4 se encontró la mayor presencia de eflorescencia con 3.3 m2, seguido de fisura con 2.8 m2., grietas con 2.6 m2, erosión con 1.6 m2 y corrosión con 0.7 m2.

En los 4 muros del Aula 2, se encontró que la patología con mayor presencia fueron las fisuras con 9.9 m2, eflorescencia con 9.7 m2, seguidos de grietas con 9.7 m2, erosión con 7.3 m2, y corrosión con 1.7 m2.

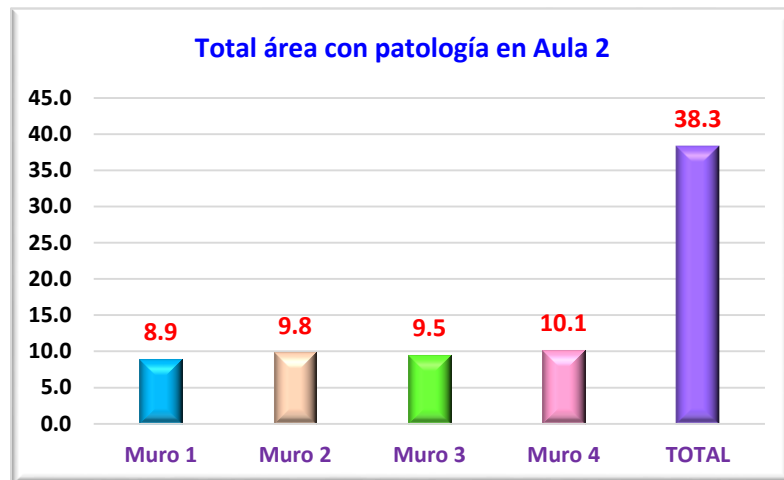
Figura 7. Área total con patologías por muestra en Aula 2

Las áreas totales con patologías por cada una de los muros analizados en el Aula 2, se encontró un total de 38.3 m² en el muro 1 se encontró 8.9 m², en el muro 2 se encontró 9.8 m², en el muro 3 se encontró 9.5 m², y en el muro 4 se encontró 10.1 m². La suma total de áreas afectadas por las cinco patologías fue de 38.3 m².

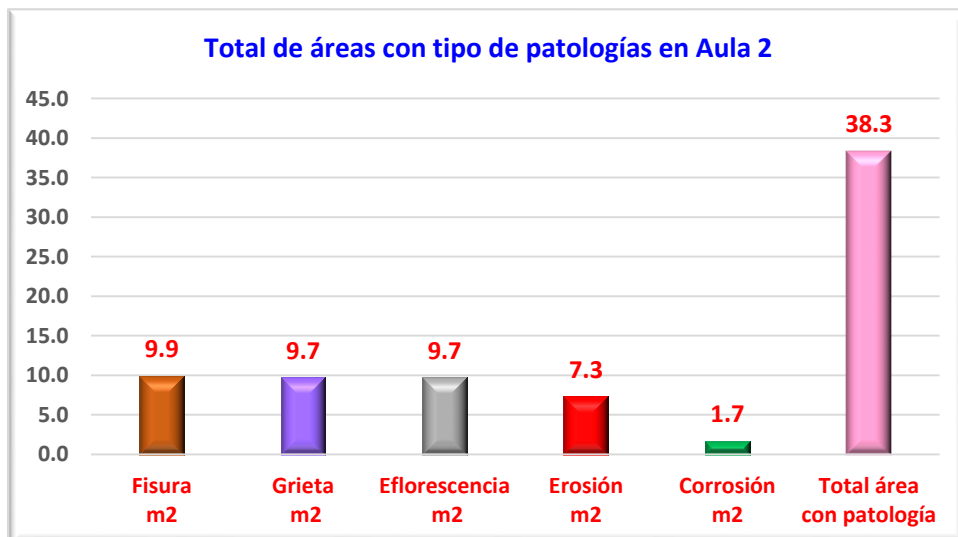
Figura 8. Áreas con totales de tipos de patologías encontradas en el Aula 2

El total de áreas con tipo de patologías en el Aula 2, se encontró un total de 9.9 m² con presencia de la patología fisuras, 9.7 m² con presencia de la

patología grietas, 9.7 m² con presencia de la patología eflorescencia, 7.3 m² con presencia de la patología erosión, y 1.7 m² con presencia de la patología Corrosión. La suma total de áreas afectas por las cinco patologías fue de 38.3 m².

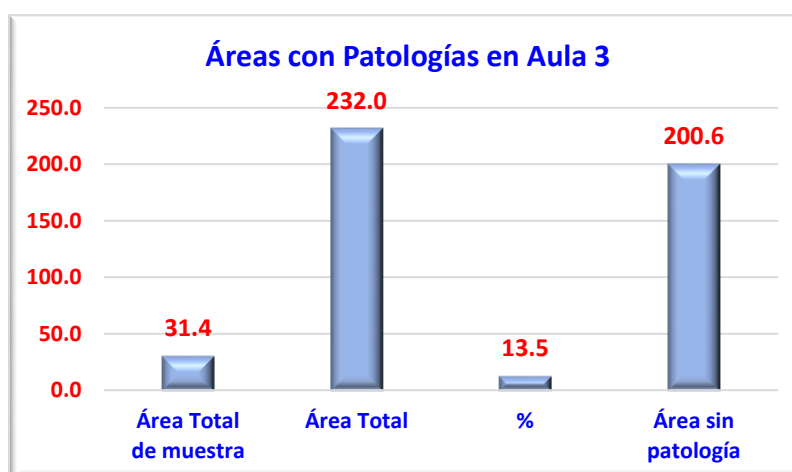
Figura 9. Área total de muestra, Total, % área sin patología de Aula 3

En el Aula 3 se tomaron 4 muros con presencia de patología, la muestra tuvo un área de 31.4 m² de un área total de 232.0 m², es decir, se tomó el 13.5% del área total. El área sin patología fue de 200.6 m².

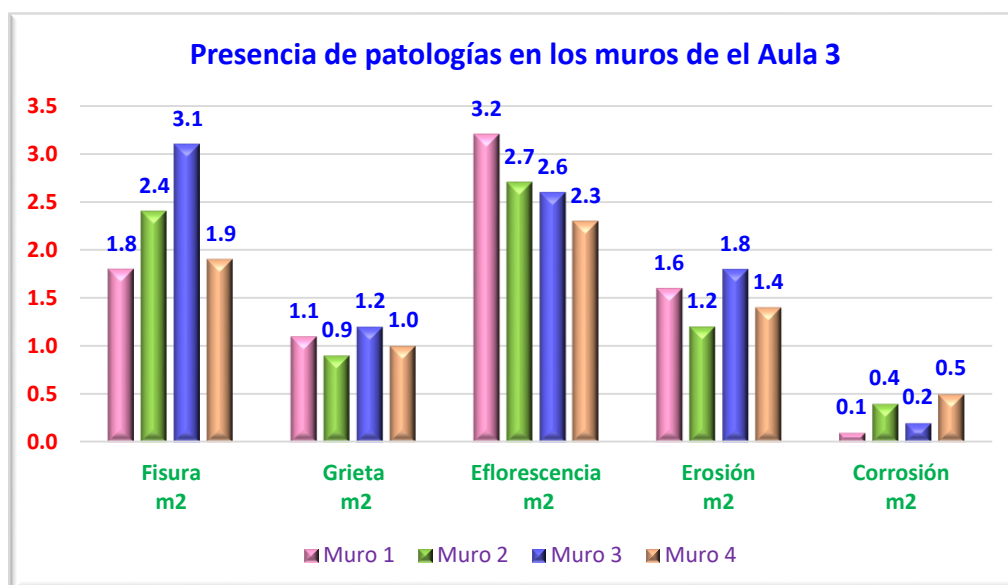
Figura 10. Áreas y tipos de *Patologías encontradas en el Aula 3*

Las patologías encontradas en el Aula 3 de la institución educativa fueron cinco: Fisuras, grietas, eflorescencia, erosión y corrosión. Se encontró en el muro 1 que tuvo mayor presencia de eflorescencia con 3.2 m² y fisura con 1.8 m²., seguidos de erosión con 1.6 m²., grieta con 1.1 m², y corrosión con 0.1 m². En el muro 2 se encontró mayor presencia de eflorescencia con 2.7 m², seguido de fisura con 2.4 m²., erosión con 1.2 m², grieta con 0.9 m² y corrosión con 0.4 m². En el muro 3 se encontró la mayor presencia de fisura con 3.1 m², seguido de eflorescencia 2.6 m²., erosión con 1.8 m², grieta con 1.2 m² y corrosión con 0.2 m². En el muro 4 se encontró la mayor presencia de eflorescencia con 2.3 m², seguido de fisura con 1.9 m²., erosión con 1.4 m², grieta con 1.0 m² y corrosión con 0.5 m².

En los 4 muros del Aula 3, se encontró que la patología con mayor presencia fueron eflorescencia con 10.8 m², fisura con 9.2 m², seguidos de erosión con 6.0 m², grieta con 4.2 m², y corrosión con 1.2 m².

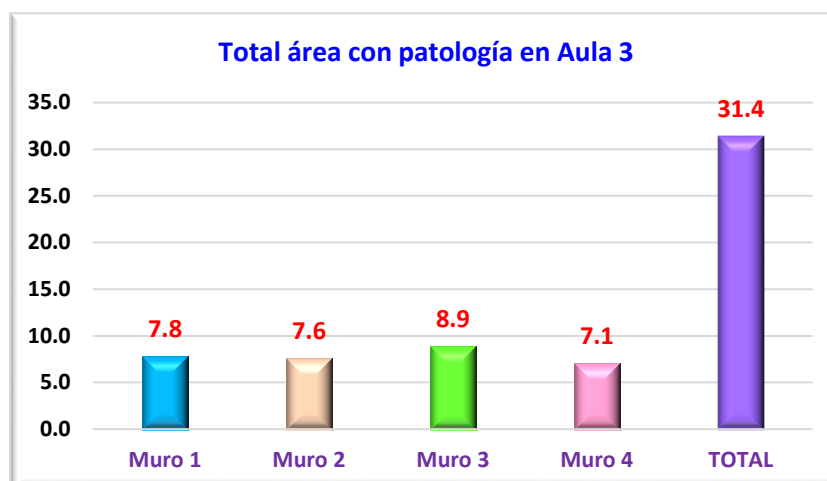
Figura 11. Área total con patologías por muestra en Aula 3

Las áreas totales con patologías por cada una de los muros analizados en el Aula 3, se encontró un total de 44.5 m² en el muro 1 se encontró 7.8 m², en el muro 2 se encontró 7.6 m², en el muro 3 se encontró 8.9 m², y en el muro 4 se encontró 7.1 m². La suma total de áreas afectadas por las cinco patologías fue de 31.4 m².

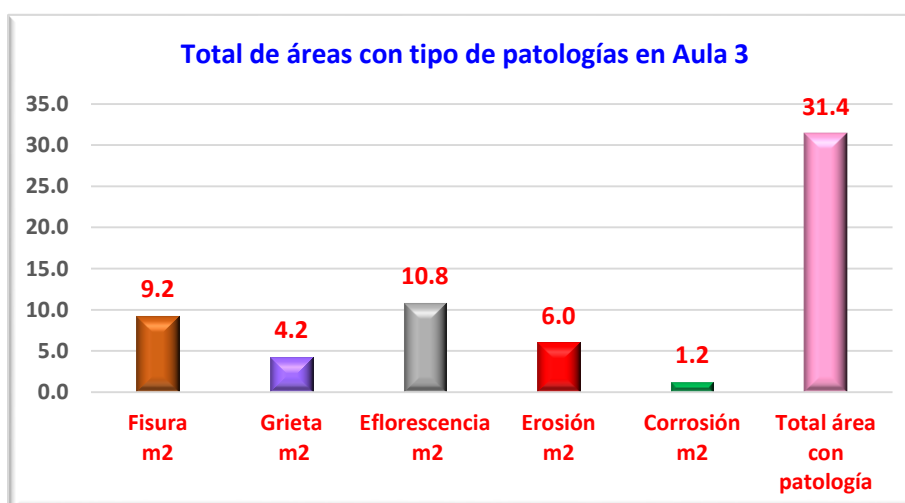
Figura 12. Áreas con totales de tipos de patologías encontradas en el Aula 3

El total de áreas con tipo de patologías en el Aula 3, se encontró un total de 9.2 m² con presencia de la patología fisuras, 4.2 m² con presencia de la patología grietas, 10.8 m² con presencia de la patología eflorescencia, 6.0 m²

con presencia de la patología erosión, y 1.2 m² con presencia de la patología Corrosión. La suma total de áreas afectas por las cinco patologías fue de 31.4 m².

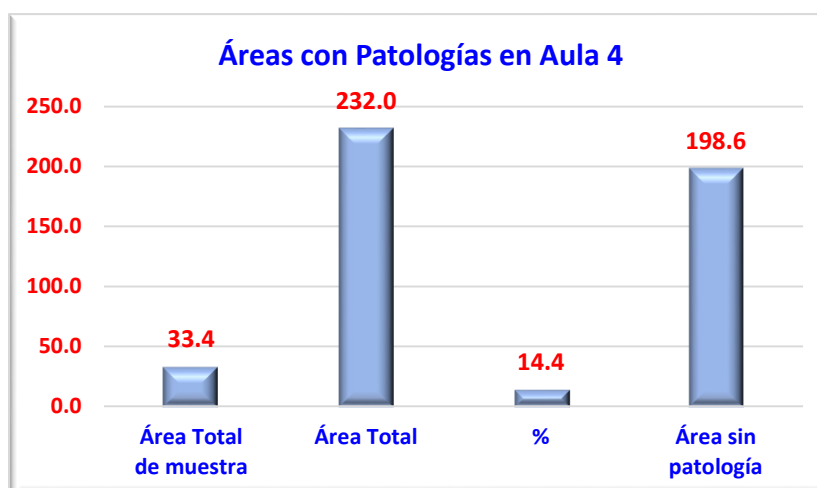
Figura 13. Área total de muestra, Total, % área sin patología de Aula 4

En el Aula 4 se tomaron 4 muros con presencia de patología, la muestra tuvo un área de 33.4 m² de un área total de 232.0 m², es decir, se tomó el 14.4% del área total. El área sin patología fue de 198.6 m².

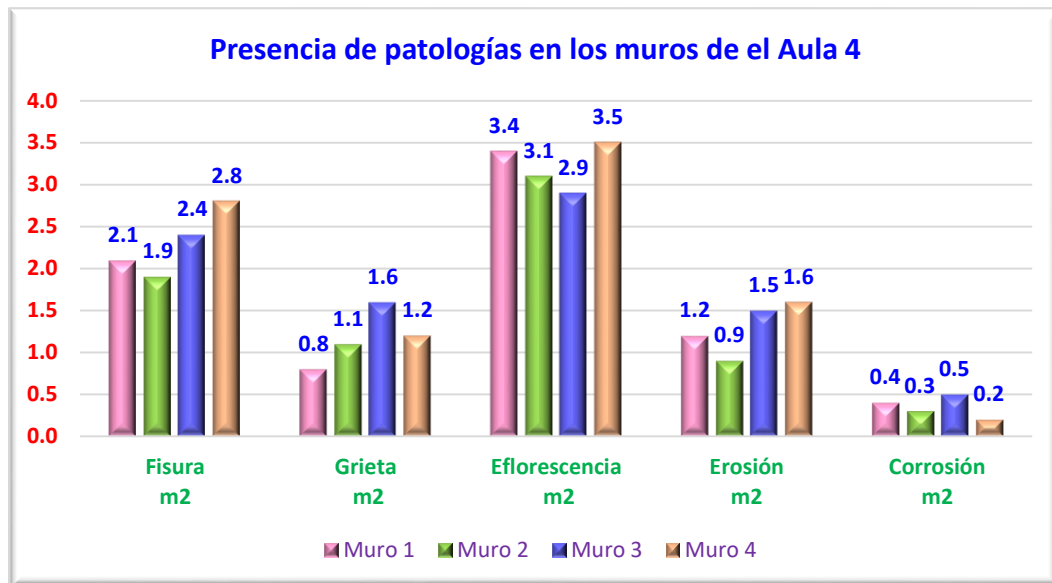
Figura 14. Áreas y tipos de *Patologías encontradas en el Aula 4*

Las patologías encontradas en el Aula 4 de la institución educativa fueron cinco: Fisuras, grietas, eflorescencia, erosión y corrosión. Se encontró en el muro 1 que tuvo mayor presencia de eflorescencia con 3.4 m2 y fisura con 2.1 m2., seguidos de erosión con 1.2 m2., grietas con 0.8 m2, y corrosión con 0.4 m2. En el muro 2 se encontró mayor presencia de eflorescencia con 3.1 m2, seguido de fisura 1.9 m2., grietas con 1.1 m2, erosión con 0.9 m2 y corrosión con 0.3 m2. En el muro 3 se encontró la mayor presencia de eflorescencia con 2.9 m2, seguido de fisura 2.4 m2., grietas con 1.6 m2, erosión con 1.5 m2 y corrosión con 0.5 m2. En el muro 4 se encontró la mayor presencia de eflorescencia con 3.5 m2, seguido de fisura con 2.8 m2., erosión con 1.6 m2, grietas con 1.2 m2 y corrosión con 0.2 m2.

En los 4 muros del Aula 4, se encontró que la patología con mayor presencia fueron las eflorescencias con 12.9 m2, fisura con 9.2 m2, seguidos de erosión con 5.2 m2, grietas con 4.7 m2, y corrosión con 1.4 m2.

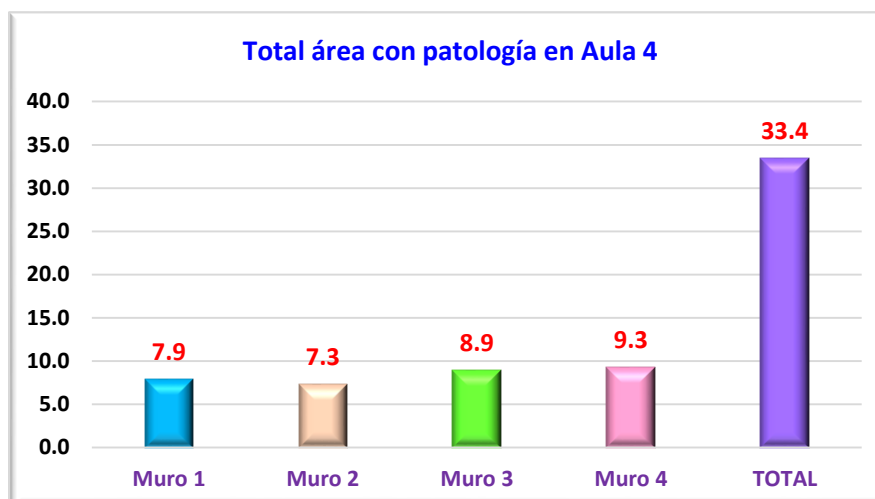
Figura 15. Área total con patologías por muestra en Aula 4

Las áreas totales con patologías por cada una de los muros analizados en el Aula 4, se encontró un total de 33.4 m², en el muro 1 se encontró 7.9 m², en el muro 2 se encontró 7.1 m², en el muro 3 se encontró 8.9 m², y en el muro 4 se encontró 9.3 m². La suma total de áreas afectadas por las cinco patologías fue de 33.4 m².

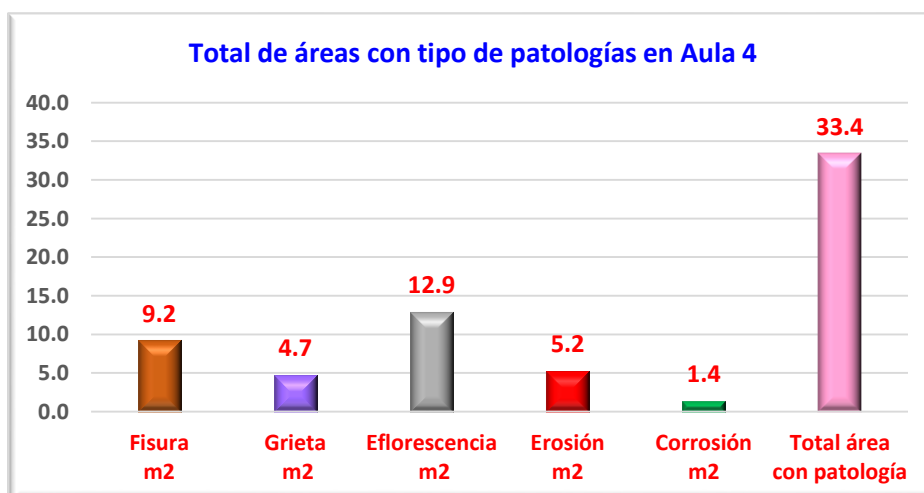
Figura 16. Áreas con totales de tipos de patologías encontradas en el Aula 4

El total de áreas con tipo de patologías en el Aula 4, se encontró un total de 9.2 m² con presencia de la patología fisuras, 4.7 m² con presencia de la patología grietas, 12.9 m² con presencia de la patología eflorescencia, 5.2 m²

con presencia de la patología erosión, y 1.4 m² con presencia de la patología Corrosión. La suma total de áreas afectas por las cinco patologías fue de 33.4 m².

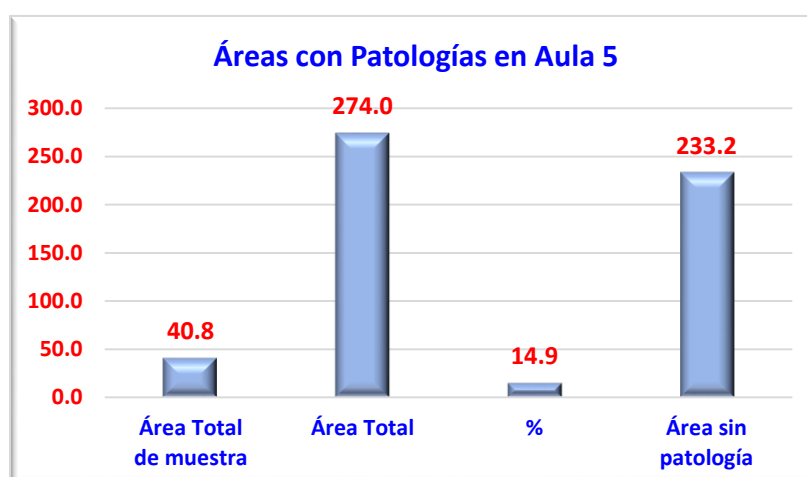
Figura 17. Área total de muestra, Total, % área sin patología de Aula 5

En el Aula 5 se tomaron 4 muros con presencia de patología, la muestra tuvo un área de 40.8 m² de un área total de 274.0 m², es decir, se tomó el 14.9% del área total. El área sin patología fue de 233.2 m².

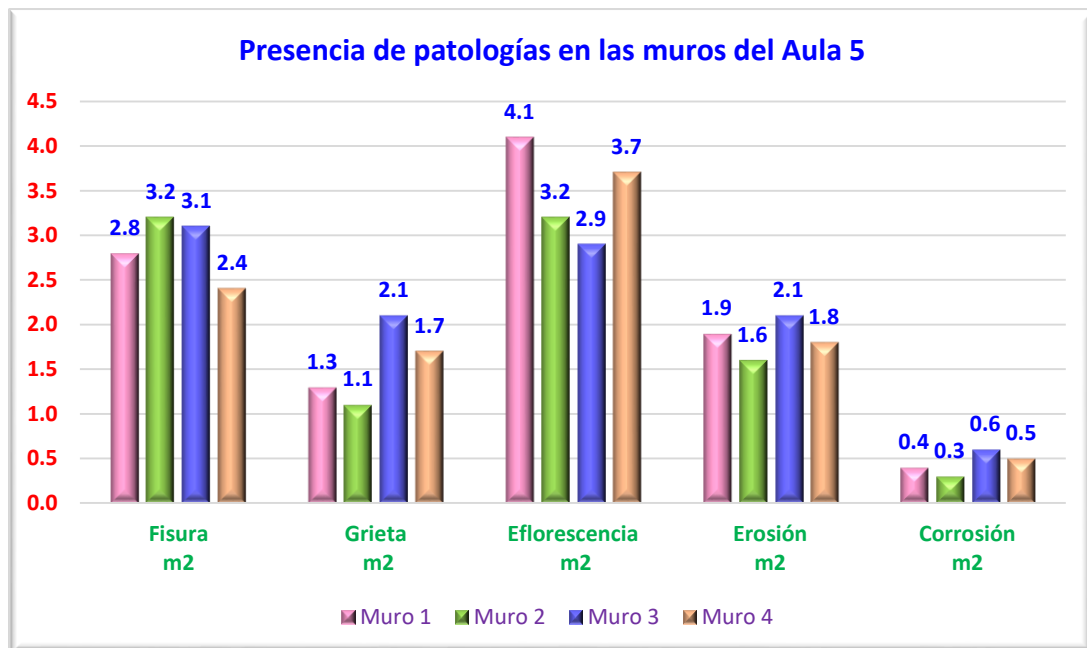
Figura 18. Áreas y tipos de *Patologías encontradas en el Aula 5*

Las patologías encontradas en el Aula 5 de la institución educativa fueron cinco: Fisuras, grietas, eflorescencia, erosión y corrosión. Se encontró en el muro 1 que tuvo mayor presencia de eflorescencia con 4.1 m² y fisura con 2.8 m²., seguidos de erosión con 1.9 m²., grieta con 1.3 m², y corrosión con 0.4 m². En el muro 2 se encontró mayor presencia de fisura con 3.2 m², seguido de eflorescencia 3.2 m²., erosión con 1.6 m², grieta con 1.1 m² y corrosión con 0.3 m². En el muro 3 se encontró la mayor presencia de fisura con 3.1 m², seguido de eflorescencia 2.9 m²., grietas con 2.1 m², erosión con 2.1 m² y corrosión con 0.6 m². En el muro 4 se encontró la mayor presencia de eflorescencia con 3.7 m², seguido de fisura con 2.4 m²., erosión con 1.8 m², grietas con 1.7 m² y corrosión con 0.5 m².

En los 4 muros del Aula 5, se encontró que la patología con mayor presencia fueron eflorescencia con 13.9 m², fisuras con 11.5 m², seguidos de erosión con 7.4 m², grietas con 6.2 m², y corrosión con 1.8 m².

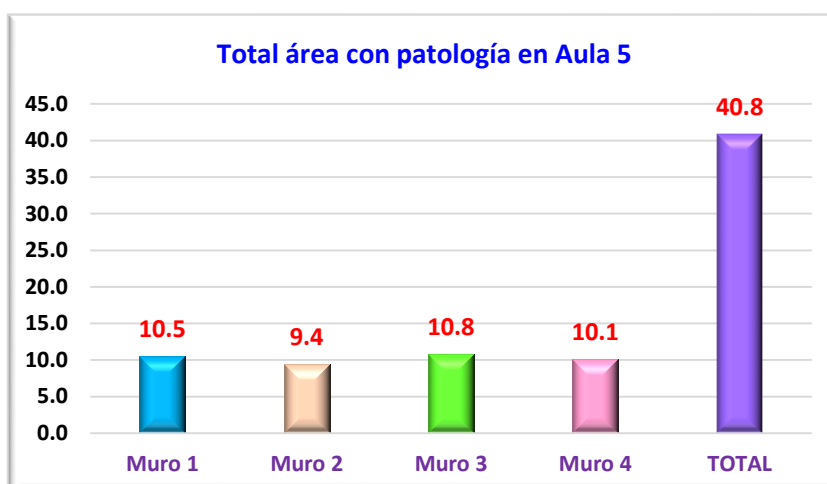
Figura 19. Área total con patologías por muestra en Aula 5

Las áreas totales con patologías por cada una de los muros analizados en el Aula 5, se encontró un total de 40.8 m² en el muro 1 se encontró 10.5 m², en el muro 2 se encontró 9.4m², en el muro 3 se encontró 10.8 m², y en el muro 4 se encontró 10.1 m². La suma total de áreas afectadas por las cinco patologías fue de 40.8 m².

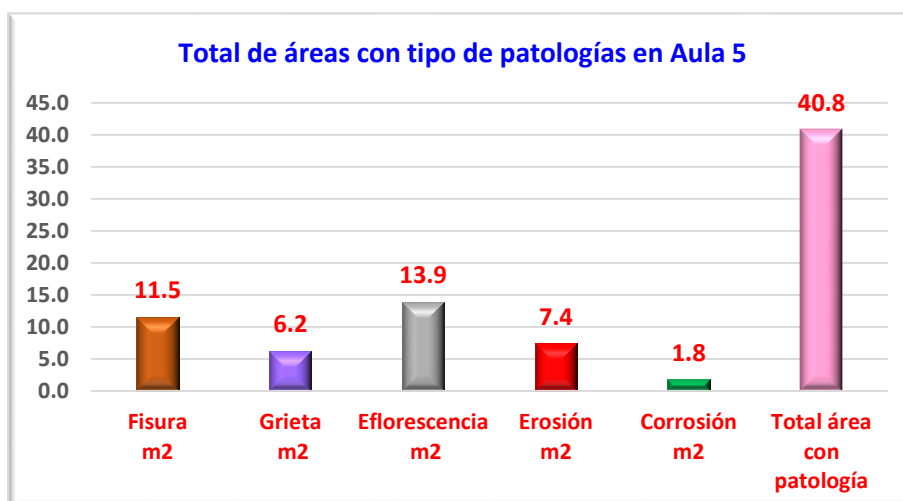
Figura 20. Áreas con totales de tipos de patologías encontradas en el Aula 5

El total de áreas con tipo de patologías en el Aula 5, se encontró un total de 11.5 m² con presencia de la patología fisuras, 6.2 m² con presencia de la patología grietas, 13.9 m² con presencia de la patología eflorescencia, 7.4 m²

con presencia de la patología erosión, y 1.8 m² con presencia de la patología Corrosión. La suma total de áreas afectas por las cinco patologías fue de 40.8 m².

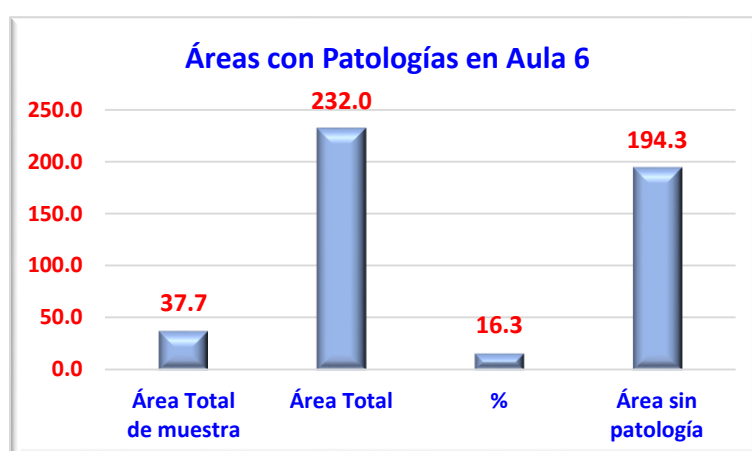
Figura 21. Área total de muestra, Total, % área sin patología de Aula 6

En el Aula 6 se tomaron 4 muros con presencia de patología, la muestra tuvo un área de 37.7 m² de un área total de 232.0 m², es decir, se tomó el 16.3% del área total. El área sin patología fue de 194.3 m².

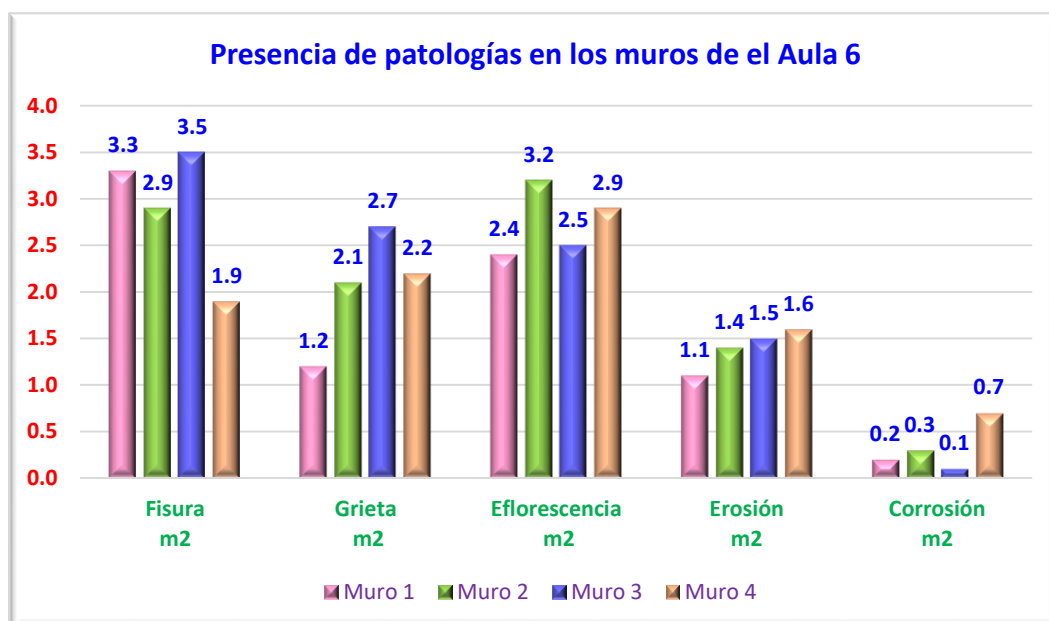
Figura 22. Áreas y tipos de *Patologías encontradas en el Aula 6*

Las patologías encontradas en el Aula 6 de la institución educativa fueron cinco: Fisuras, grietas, eflorescencia, erosión y corrosión. Se encontró en el muro 1 que tuvo mayor presencia de fisura con 3.3 m² y eflorescencia con 2.4 m²., seguidos de grieta con 1.2 m²., erosión con 1.1 m², y corrosión con 0.2 m². En el muro 2 se encontró mayor presencia de eflorescencia con 3.2 m², seguido de fisura 2.9 m²., grietas con 2.1 m², erosión con 1.4 m² y corrosión con 0.3 m². En el muro 3 se encontró la mayor presencia de fisura con 3.5 m², seguido de grieta 2.7 m²., eflorescencia con 2.5 m², erosión con 1.5 m² y corrosión con 0.1 m². En el muro 4 se encontró la mayor presencia de eflorescencia con 2.9 m², seguido de grietas con 2.2 m²., fisura con 1.9 m², erosión con 1.6 m² y corrosión con 0.7 m².

En los 4 muros del Aula 6, se encontró que la patología con mayor presencia fueron las fisuras con 11.6 m², eflorescencia con 11.0 m², seguidos de grietas con 8.2 m², erosión con 5.6 m², y corrosión con 1.3 m².

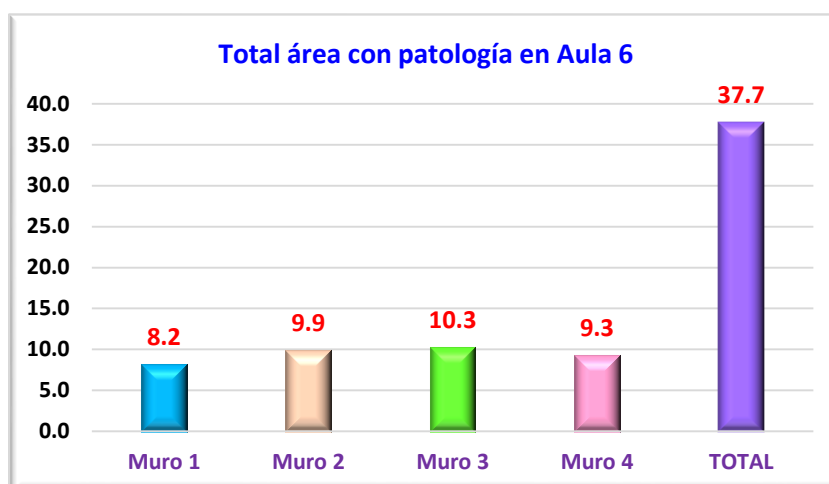
Figura 23. Área total con patologías por muestra en Aula 6

Las áreas totales con patologías por cada una de los muros analizados en el Aula 6, se encontró un total de 37.7 m², en el muro 1 se encontró 8.2 m², en el muro 2 se encontró 9.9 m², en el muro 3 se encontró 10.3 m², y en el muro 4 se encontró 9.3 m². La suma total de áreas afectadas por las cinco patologías fue de 37.7 m².

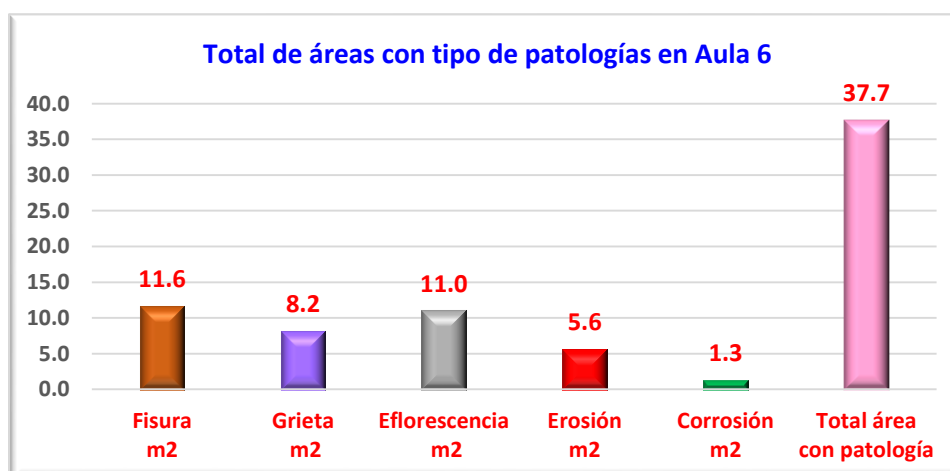
Figura 24. Áreas con totales de tipos de patologías encontradas en el Aula 6

El total de áreas con tipo de patologías en el Aula 6, se encontró un total de 11.6 m² con presencia de la patología fisuras, 8.2 m² con presencia de la patología grietas, 11.0 m² con presencia de la patología eflorescencia, 5.6 m²

con presencia de la patología erosión, y 1.3 m² con presencia de la patología Corrosión. La suma total de áreas afectas por las cinco patologías fue de 37.7 m².

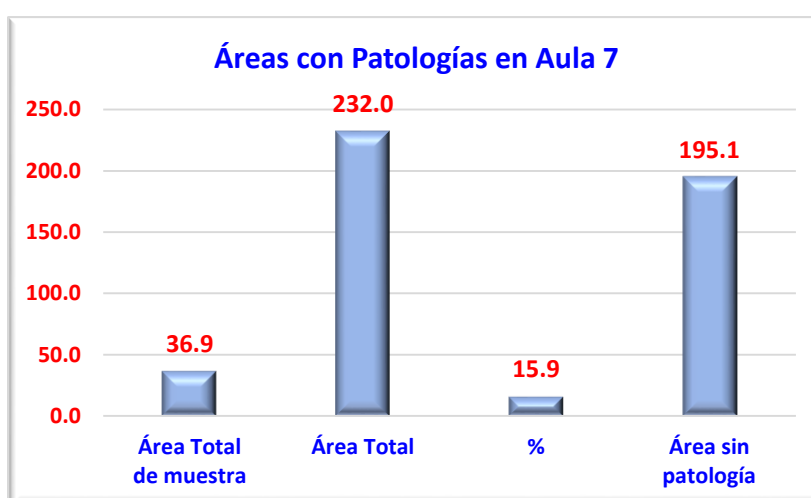
Figura 25. Área total de muestra, Total, % área sin patología de Aula 7

En el Aula 7 se tomaron 4 muros con presencia de patología, la muestra tuvo un área de 36.9 m² de un área total de 232.0 m², es decir, se tomó el 15.9% del área total. El área sin patología fue de 195.1 m².

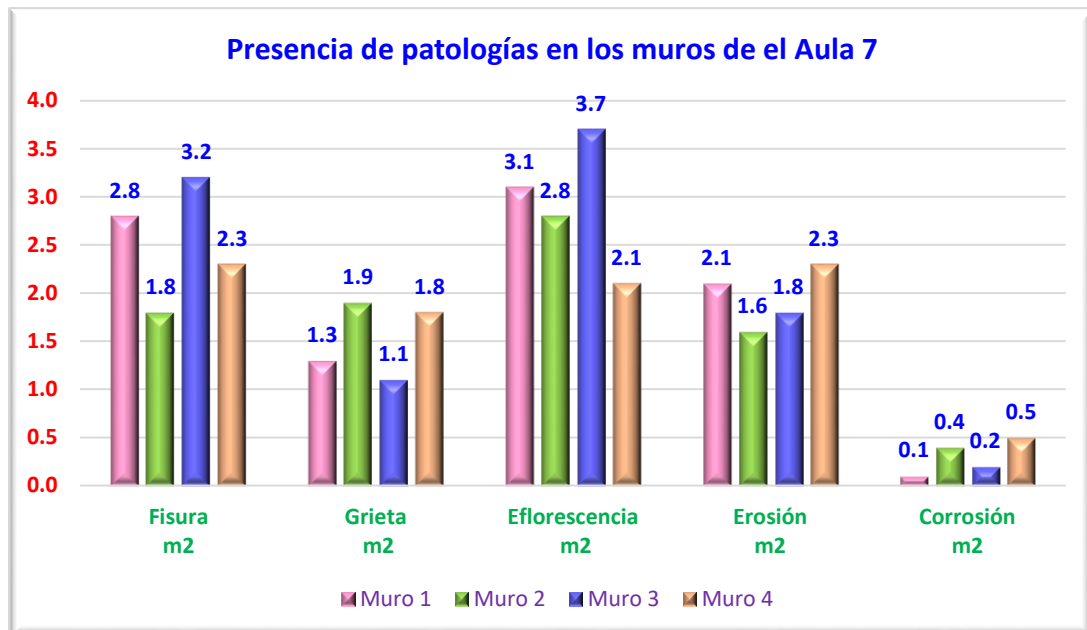
Figura 26. Áreas y tipos de *Patologías encontradas en el Aula 7*

Las patologías encontradas en el Aula 7 de la institución educativa fueron cinco: Fisuras, grietas, eflorescencia, erosión y corrosión. Se encontró en el muro 1 que tuvo mayor presencia de eflorescencia con 3.1 m² y fisura con 2.8 m²., seguidos de erosión con 2.1 m²., grieta con 1.3 m², y corrosión con 0.1 m². En el muro 2 se encontró mayor presencia de eflorescencia con 3.1 m², seguido de grieta 1.9 m²., fisura con 1.8 m², erosión con 1.6 m² y corrosión con 0.4 m². En el muro 3 se encontró la mayor presencia de eflorescencia con 3.7 m², seguido de fisura 3.2 m²., erosión con 1.8 m², grietas con 1.1 m² y corrosión con 0.2 m². En el muro 4 se encontró la mayor presencia de fisura con 2.3 m², seguido de erosión con 2.2 m²., eflorescencia con 2.1 m², grietas con 1.8 m² y corrosión con 0.5 m².

En los 4 muros del Aula 7, se encontró que las patologías con mayor presencia fueron eflorescencia con 11.7 m², fisuras con 10.1 m², seguidos de erosión con 7.8 m², grietas con 6.1 m², y corrosión con 1.2 m².

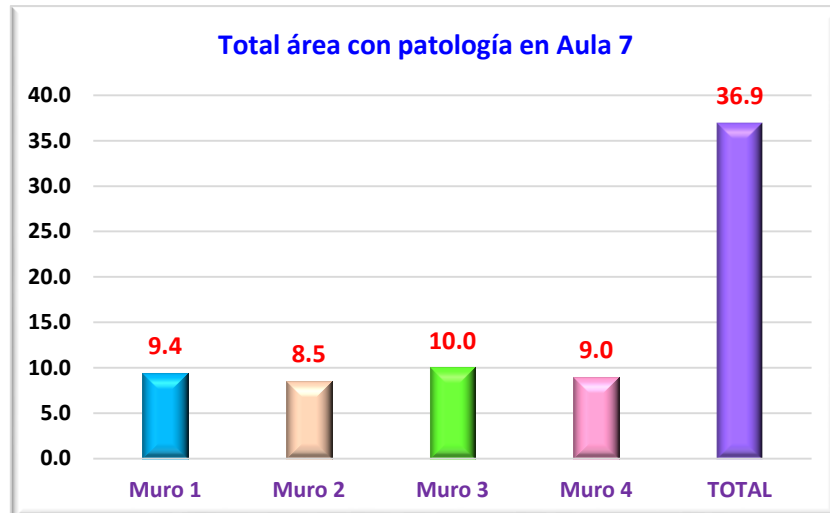
Figura 27. Área total con patologías por muestra en Aula 7

Las áreas totales con patologías por cada una de los muros analizados en el Aula 7, se encontró un total de 36.9 m² en el muro 1 se encontró 9.4 m², en el muro 2 se encontró 8.5 m², en el muro 3 se encontró 10.0 m², y en el muro 4 se encontró 9.0 m². La suma total de áreas afectadas por las cinco patologías fue de 36.9 m².

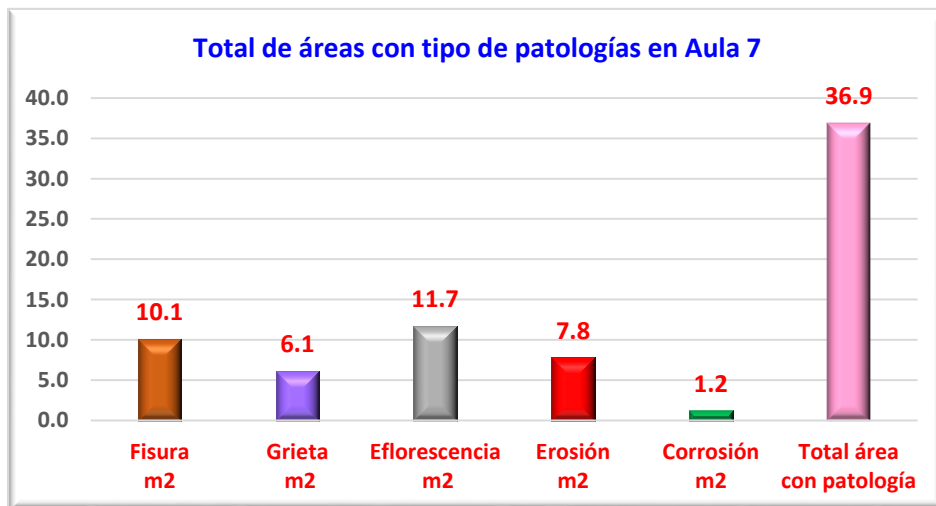
Figura 28. Áreas con totales de tipos de patologías encontradas en el Aula 7

El total de áreas con tipo de patologías en el Aula 7, se encontró un total de 10.1 m² con presencia de la patología fisuras, 6.1 m² con presencia de la patología grietas, 11.7 m² con presencia de la patología eflorescencia, 7.8 m²

con presencia de la patología erosión, y 1.2 m² con presencia de la patología Corrosión. La suma total de áreas afectas por las cinco patologías fue de 36.9 m².

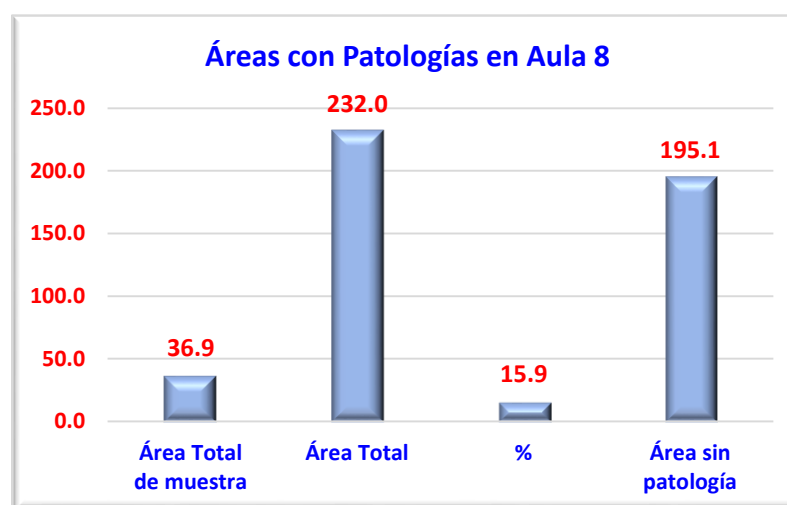
Figura 29. Área total de muestra, Total, % área sin patología de Aula 8

En el Aula 8 se tomaron 4 muros con presencia de patología, la muestra tuvo un área de 36.9 m² de un área total de 232.0 m², es decir, se tomó el 15.9% del área total. El área sin patología fue de 195.1 m².

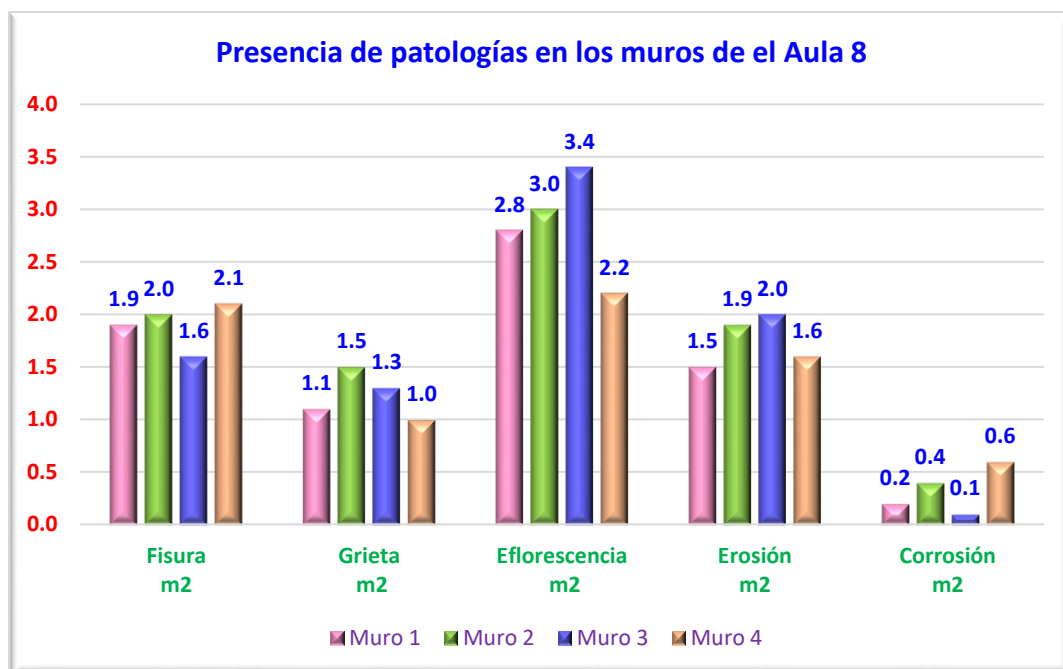
Figura 30. Áreas y tipos de *Patologías encontradas en el Aula 8*

Las patologías encontradas en el Aula 8 de la institución educativa fueron cinco: Fisuras, grietas, eflorescencia, erosión y corrosión. Se encontró en el muro 1 que tuvo mayor presencia de eflorescencia con 2.8 m2 y fisura con 1.9 m2., seguidos de erosión con 1.5 m2., grietas con 1.1 m2, y corrosión con 0.2 m2. En el muro 2 se encontró mayor presencia de eflorescencia con 3.0 m2, seguido de fisura 2.0 m2., erosión con 1.9 m2, grietas con 1.5 m2 y corrosión con 0.4 m2. En el muro 3 se encontró la mayor presencia de eflorescencia con 3.4 m2, seguido de erosión 2.0 m2., fisura con 1.6 m2, grietas con 1.3 m2 y corrosión con 0.1 m2. En el muro 4 se encontró la mayor presencia de eflorescencia con 2.2 m2, seguido de fisura con 2.1 m2., erosión con 1.6 m2, grietas con 1.0 m2 y corrosión con 0.6 m2.

En los 4 muros del Aula 8, se encontró que la patología con mayor presencia fue las eflorescencias con 11.4 m2, fisura con 7.6 m2, seguidos de erosión con 7.0 m2, grietas con 4.9 m2, y corrosión con 1.3 m2.

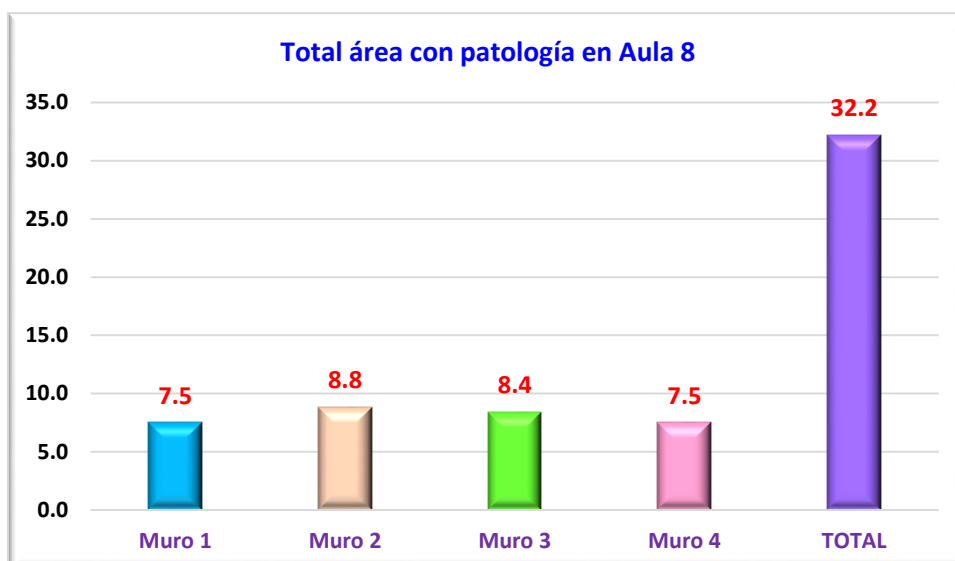
Figura 31. Área total con patologías por muestra en Aula 1

Las áreas totales con patologías por cada una de los muros analizados en el Aula 8, se encontró un total de 32.2 m² en el muro 1 se encontró 7.5 m², en el muro 2 se encontró 8.8 m², en el muro 3 se encontró 8.4 m², y en el muro 4 se encontró 7.5 m². La suma total de áreas afectadas por las cinco patologías fue de 32.2 m².

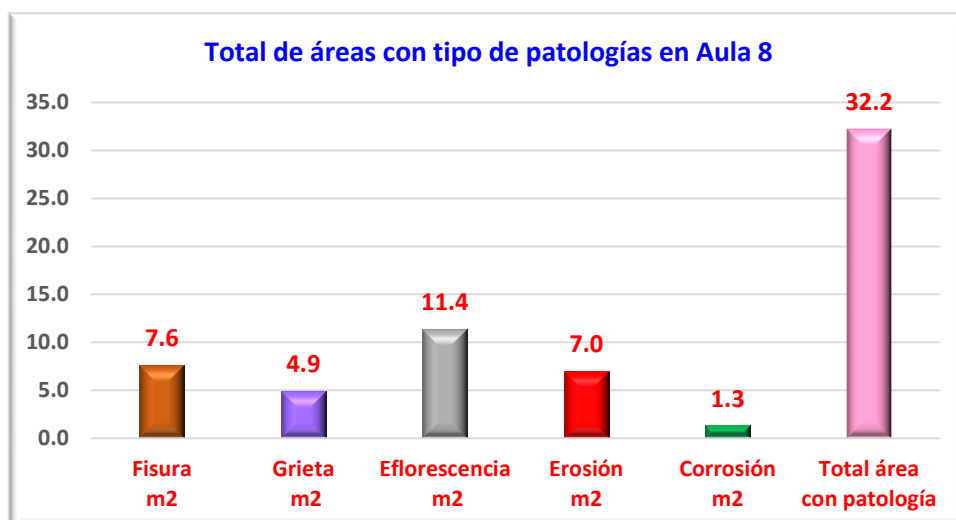
Figura 32. Áreas con totales de tipos de patologías encontradas en el Aula 8

El total de áreas con tipo de patologías en el Aula 8, se encontró un total de 7.6 m² con presencia de la patología fisuras, 4.9 m² con presencia de la

patología grietas, 11.4 m2 con presencia de la patología eflorescencia, 7.0 m2 con presencia de la patología erosión, y 1.3 m2 con presencia de la patología Corrosión. La suma total de áreas afectas por las cinco patologías fue de 36.9 m2.

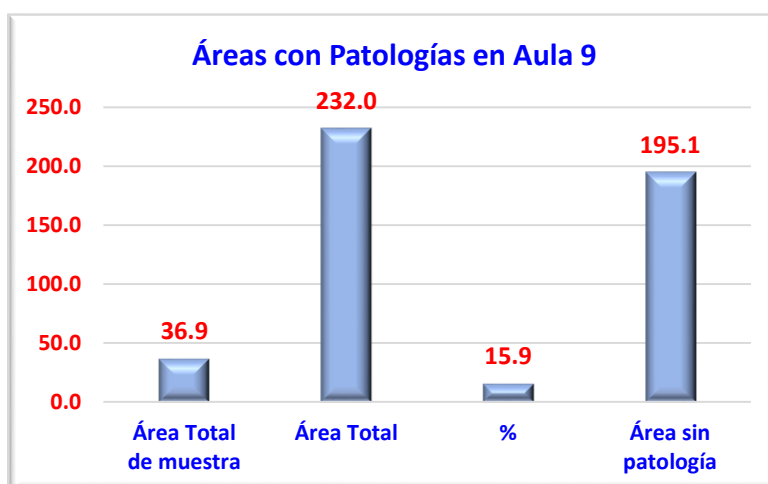
Figura 33. Área total de muestra, Total, % área sin patología de Aula 9

En el Aula 9 se tomaron 4 muros con presencia de patología, la muestra tuvo un área de 35.2 m2 de un área total de 232.0 m2, es decir, se tomó el 15.2% del área total. El área sin patología fue de 196.8 m2.

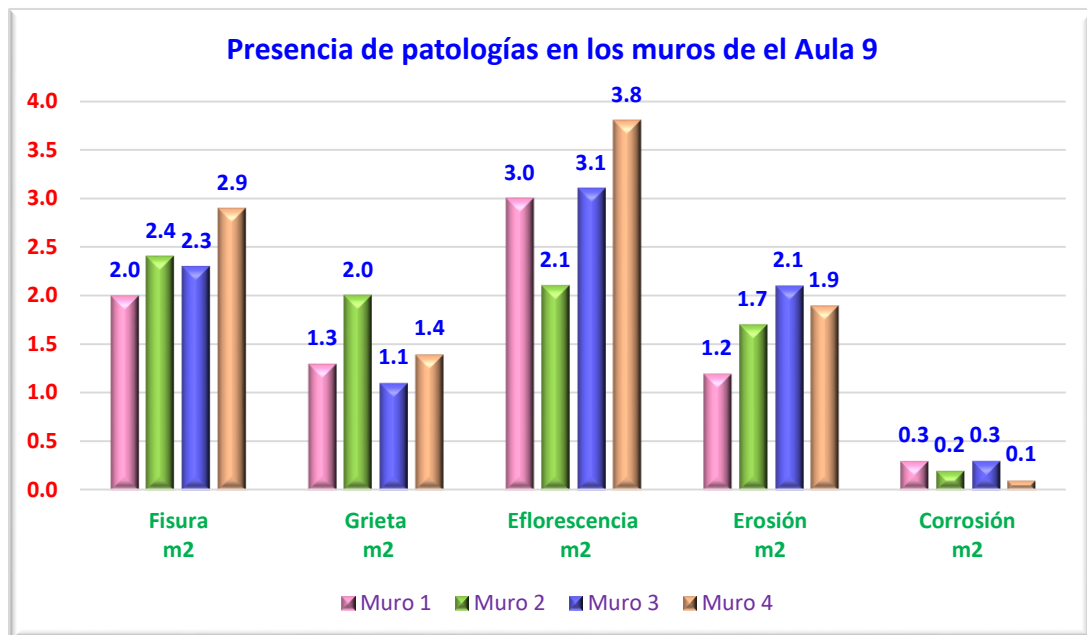
Figura 34. Áreas y tipos de *Patologías encontradas en el Aula 9*

Las patologías encontradas en el Aula 9 de la institución educativa fueron cinco: Fisuras, grietas, eflorescencia, erosión y corrosión. Se encontró en el muro 1 que tuvo mayor presencia de eflorescencia con 3.0 m2 y fisura con 2.0 m2., seguidos de grietas con 1.3 m2., erosión con 1.2 m2, y corrosión con 0.3 m2. En el muro 2 se encontró mayor presencia de fisura con 2.4 m2, seguido de eflorescencia 2.1 m2., grietas con 2.0 m2, erosión con 1.7 m2 y corrosión con 0.2 m2. En el muro 3 se encontró la mayor presencia de eflorescencia con 3.1 m2, seguido de fisuras 2.3 m2., erosión con 2.1 m2, grietas con 1.1 m2 y corrosión con 0.3 m2. En el muro 4 se encontró la mayor presencia de eflorescencia con 3.8 m2, seguido de fisura con 2.9 m2., erosión con 1.9 m2, grietas con 1.4 m2 y corrosión con 0.1 m2.

En los 4 muros del Aula 9, se encontró que la patología con mayor presencia fue las eflorescencias con 12.0 m2, fisuras con 9.6 m2, seguidos de erosión con 6.9 m2, grietas con 5.8 m2, y corrosión con 0.9 m2.

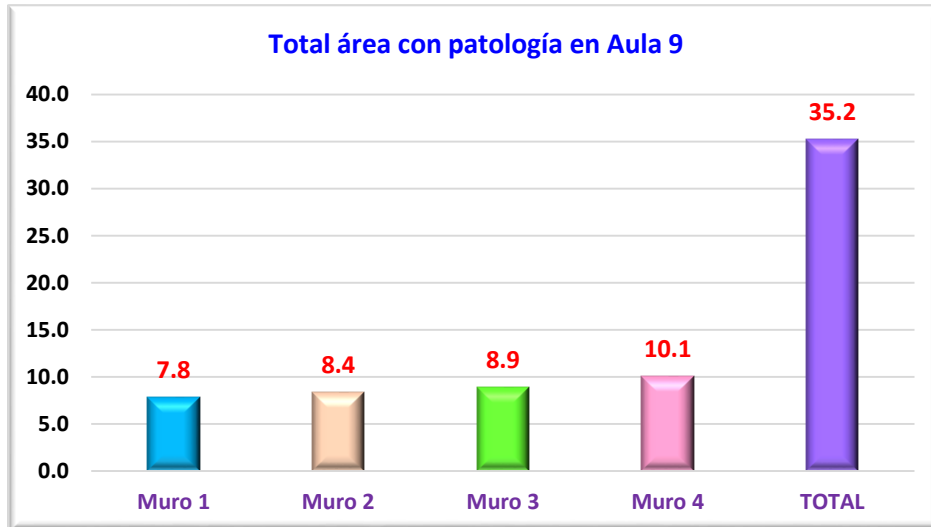
Figura 35. Área total con patologías por muestra en Aula 9

Las áreas totales con patologías por cada una de los muros analizados en el Aula 9, se encontró un total de 7.8 m² en el muro 1, se encontró 8.4 m², en el muro 2, se encontró 8.9 m², en el muro 3, se encontró 10.1 m². La suma total de áreas afectadas por las cinco patologías fue de 35.2 m².
