UNIVERSIDAD CÉSAR VALLEJO

FACULTAD DE INGENIERÍA Y ARQUITECTURA
ESCUELA PROFESIONAL DE INGENIERÍA CIVIL

Evaluación y mejoramiento de patologías del concreto en las
estructuras de albañilería confinada en la Institución Educativa “Fe y
Alegría N° 19” Huaraz, Ancash, 2021

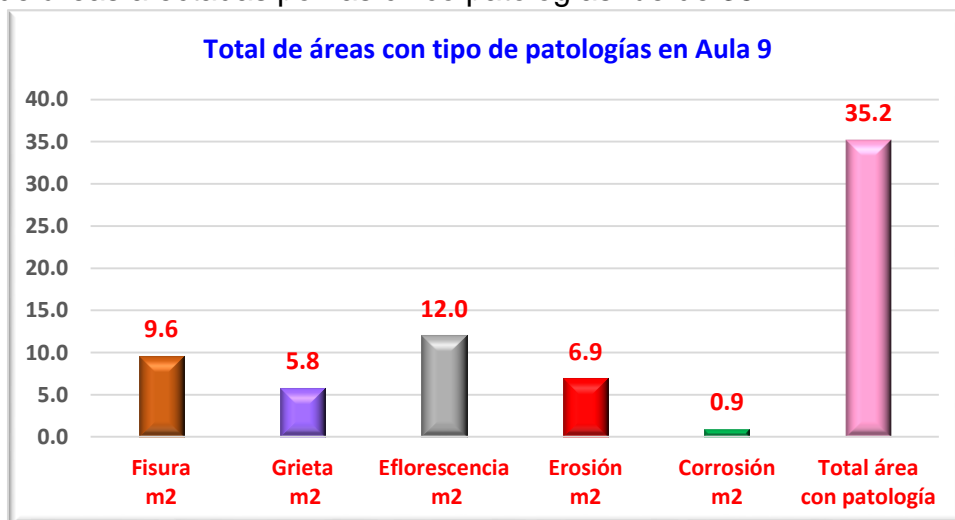
Figura 36. Áreas con totales de tipos de patologías encontradas en el Aula 9

El total de áreas con tipo de patologías en el Aula 9, se encontró un total de 9.6 m² con presencia de la patología fisuras, 5.8 m² con presencia de la patología grietas, 12.0 m² con presencia de la patología eflorescencia, 6.9 m² con presencia de la patología erosión, y 0.9 m² con presencia de la patología

Corrosión. La suma total de áreas afectas por las cinco patologías fue de 35.2 m².

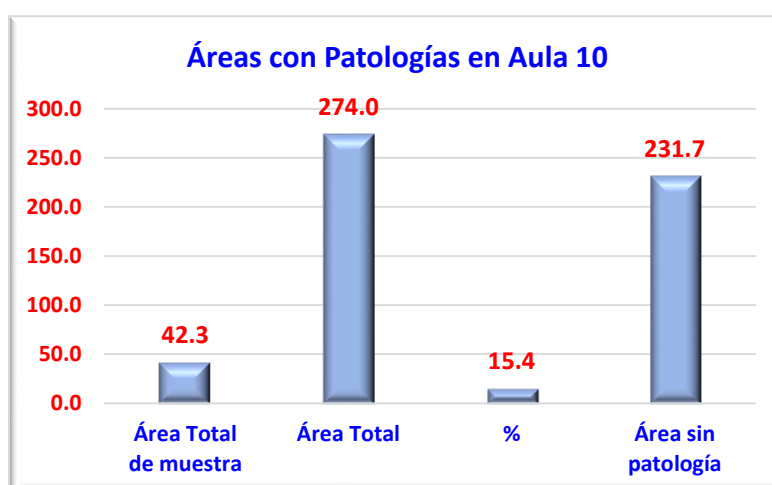
Figura 37. Área total de muestra, Total, % área sin patología de Aula 10

En el Aula 10 se tomaron 4 muros con presencia de patología, la muestra tuvo un área de 42.3 m² de un área total de 274.0 m², es decir, se tomó el 15.4% del área total. El área sin patología fue de 231.7 m².

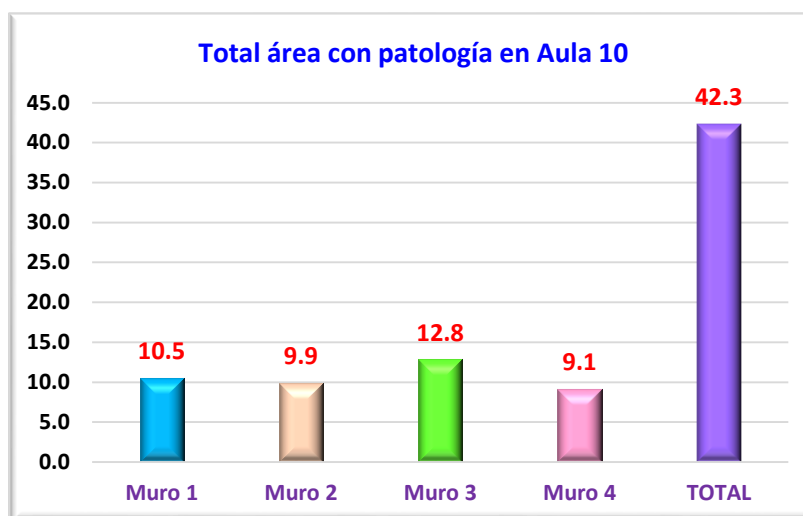
Figura 39. Área total con patologías por muestra en Aula 10

Las áreas totales con patologías por cada una de los muros analizados en el Aula 10, se encontró un total de 42.3 m², en el muro 1 se encontró 10.5 m², en el muro 2 se encontró 9.9 m², en el muro 3 se encontró 12.8 m², y en el muro 4 se encontró 9.1 m². La suma total de áreas afectadas por las cinco patologías fue de 42.3 m².

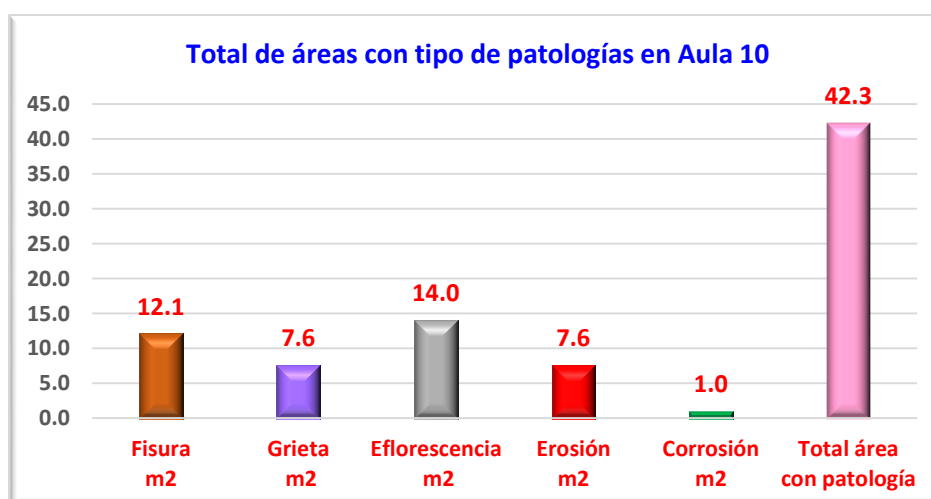
Figura 40. Áreas con totales de tipos de patologías encontradas en el Aula 1

El total de áreas con tipo de patologías en el Aula 10, se encontró un total de 12.1 m² con presencia de la patología fisuras, 7.6 m² con presencia de la

patología grietas, 14.0 m² con presencia de la patología eflorescencia, 7.6 m² con presencia de la patología erosión, y 1.0 m² con presencia de la patología Corrosión. La suma total de áreas afectas por las cinco patologías fue de 42.3 m².

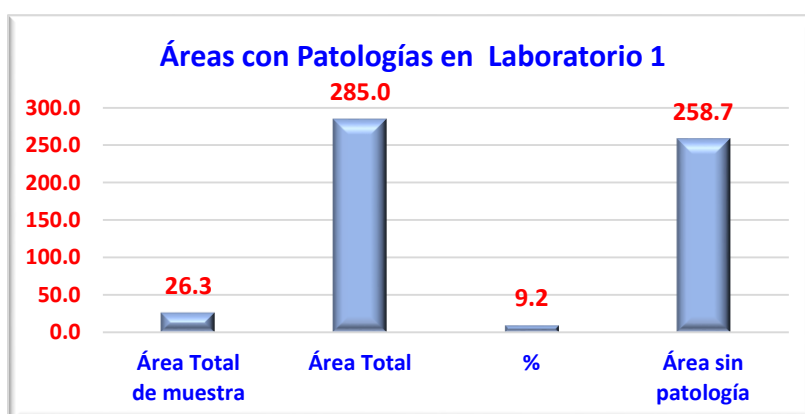
Figura 41. Área total de muestra, Total, % área sin patología de Aula 1

En el *Laboratorio 1* se tomaron 4 muros con presencia de patología, la muestra tuvo un área de 26.3 m² de un área total de 285.0 m², es decir, se tomó el 9.2% del área total. El área sin patología fue de 258.7 m².

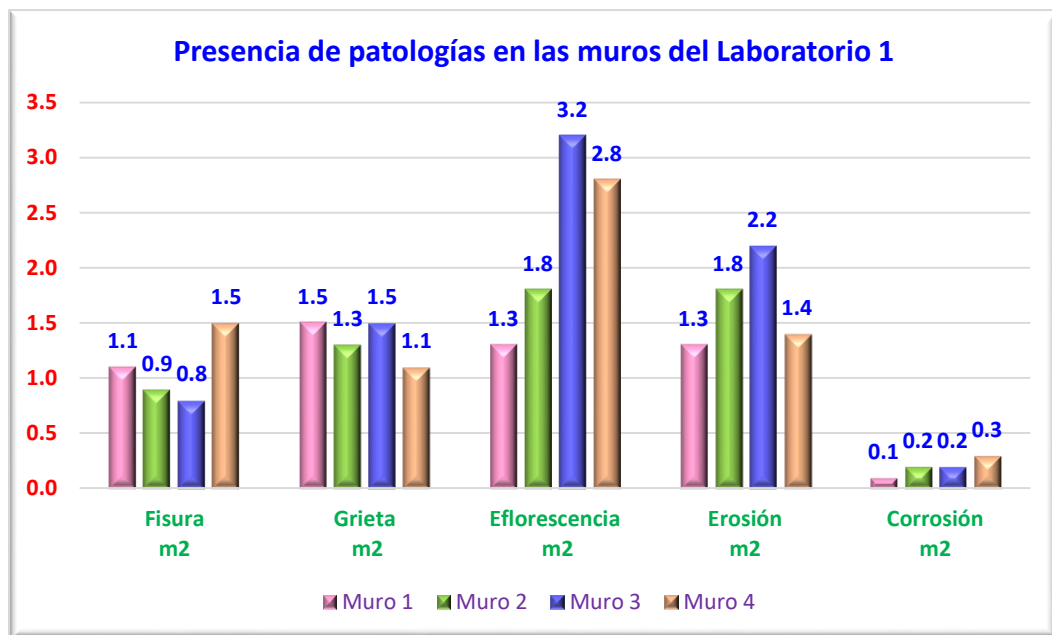
Figura 42. Áreas y tipos de *Patologías encontradas en el Laboratorio 1*

Las patologías encontradas en el *Laboratorio 1* de la institución educativa fueron cinco: Fisuras, grietas, eflorescencia, erosión y corrosión. Se encontró en el muro 1 que tuvo mayor presencia de grietas con 1.5 m² y erosión con 1.3 m²., seguidos de eflorescencia con 1.3 m²., fisura con 1.1 m², y corrosión con 0.1 m². En el muro 2 se encontró mayor presencia de erosión con 1.8 m², seguido de eflorescencia 1.8 m²., grietas con 1.3 m², fisura con 0.9 m² y corrosión con 0.2 m². En el muro 3 se encontró la mayor presencia de eflorescencia con 3.2 m², seguido de erosión 2.2 m²., grietas con 1.5 m², fisura con 0.8 m² y corrosión con 0.2 m². En el muro 4 se encontró la mayor presencia de eflorescencia con 2.8 m², seguido de fisura con 1.5 m²., erosión con 1.4 m², grietas con 1.1 m² y corrosión con 0.3 m².

En los 4 muros del *Laboratorio 1*, se encontró que las patologías con mayor presencia fueron la eflorescencia con 9.1 m², erosión con 6.7 m², seguidos de grietas con 5.4 m², fisura con 4.3 m², y corrosión con 0.8 m².

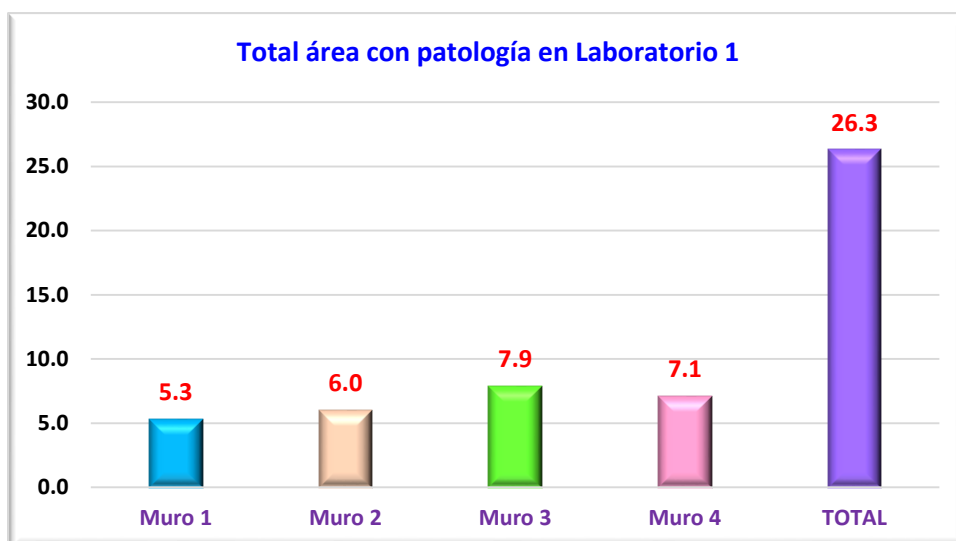
Figura 43. Área total con patologías por muestra en Laboratorio 1

Las áreas totales con patologías por cada una de los muros analizados en el Laboratorio 1, se encontró un total de 26.3 m² en el muro 1 se encontró 5.3 m², en el muro 2 se encontró 6.0 m², en el muro 3 se encontró 7.9 m², y en el muro 4 se encontró 7.1 m². La suma total de áreas afectadas por las cinco patologías fue de 26.3 m².

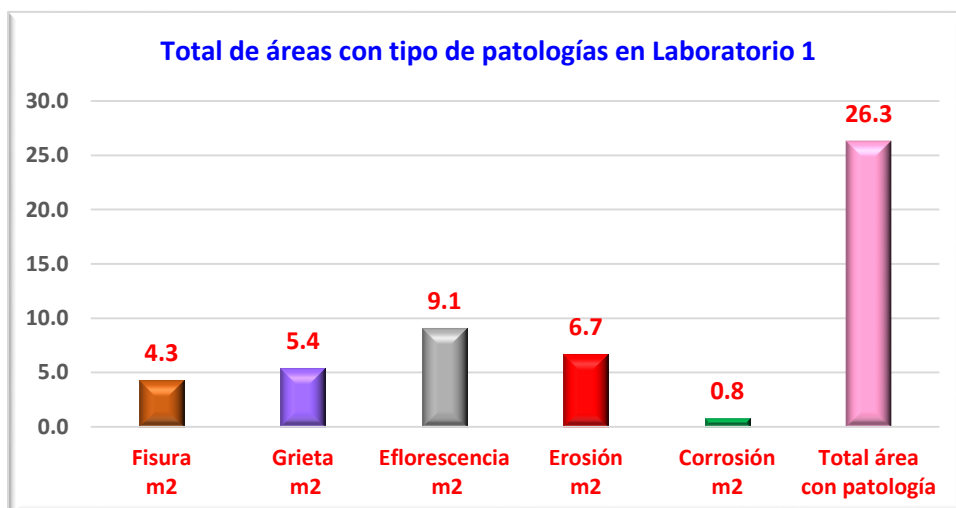
Figura 44. Áreas con totales de tipos de patologías encontradas en Laboratorio 1

El total de áreas con tipo de patologías en el Laboratorio 1, se encontró un total de 4.3 m² con presencia de la patología fisuras, 5.4 m² con presencia de

la patología grietas, 9.1 m2 con presencia de la patología eflorescencia, 6.7 m2 con presencia de la patología erosión, y 0.8 m2 con presencia de la patología Corrosión. La suma total de áreas afectas por las cinco patologías fue de 26.3 m2.

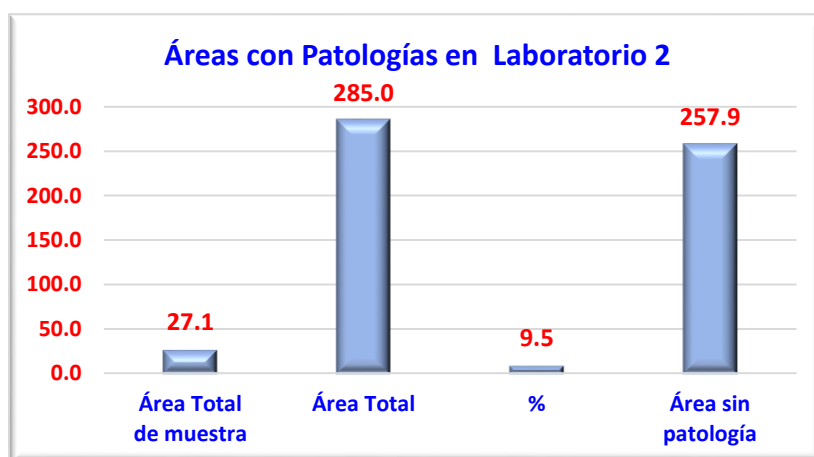
Figura 45. Área total de muestra, Total, % área sin patología de Laboratorio 2

En el Laboratorio 2 se tomaron 4 muros con presencia de patología, la muestra tuvo un área de 27.1 m2 de un área total de 285.0 m2, es decir, se tomó el 9.5% del área total. El área sin patología fue de 257.9 m2.

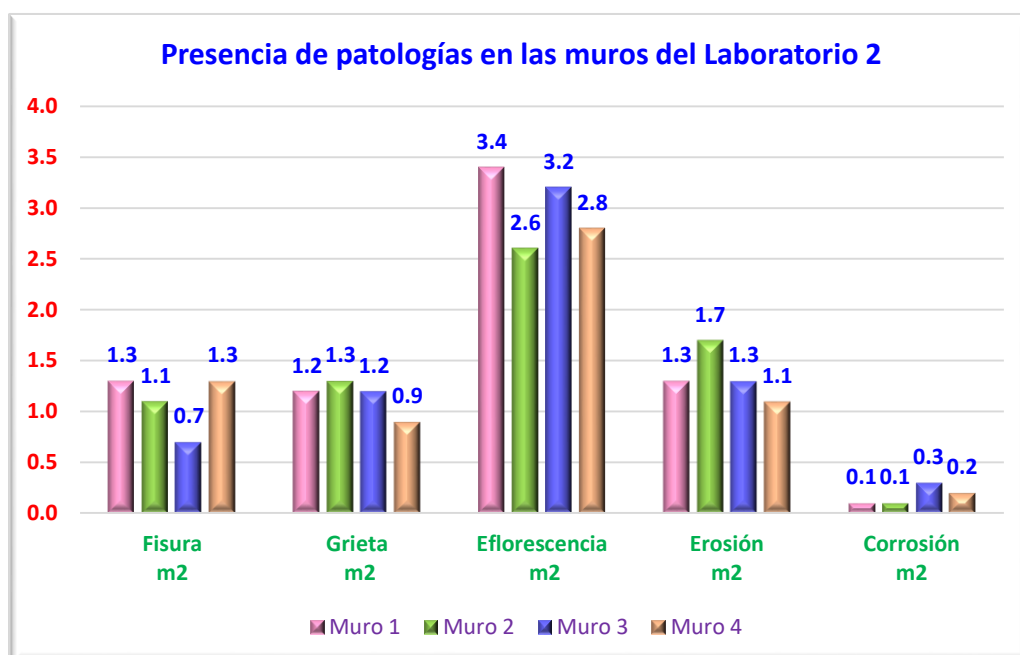
Figura 46. Áreas y tipos de *Patologías encontradas en el Laboratorio 2*

Las patologías encontradas en el Laboratorio 2 de la institución educativa fueron cinco: Fisuras, grietas, eflorescencia, erosión y corrosión. Se encontró en el muro 1 que tuvo mayor presencia de eflorescencia con 3.4 m² y fisura con 1.3 m²., seguidos de erosión con 1.3 m²., grieta con 1.2 m², y corrosión con 0.1 m². En el muro 2 se encontró mayor presencia de eflorescencia con 2.3 m², seguido de erosión 1.7 m²., grietas con 1.3 m², fisura con 1.1 m² y corrosión con 0.1 m². En el muro 3 se encontró la mayor presencia de eflorescencia con 3.2 m², seguido de erosión 1.3 m²., grietas con 1.2 m², fisura con 0.7 m² y corrosión con 0.3 m². En el muro 4 se encontró la mayor presencia de eflorescencia con 2.8 m², seguido de fisura con 1.3 m²., erosión con 1.1 m², grietas con 0.9 m² y corrosión con 0.2 m².

En los 4 muros del Laboratorio 2, se encontró que la patología con mayor presencia fue la eflorescencia con 12.0 m², erosión con 5.4 m², seguidos de grietas con 4.6 m², fisura con 4.4 m², y corrosión con 0.7 m².

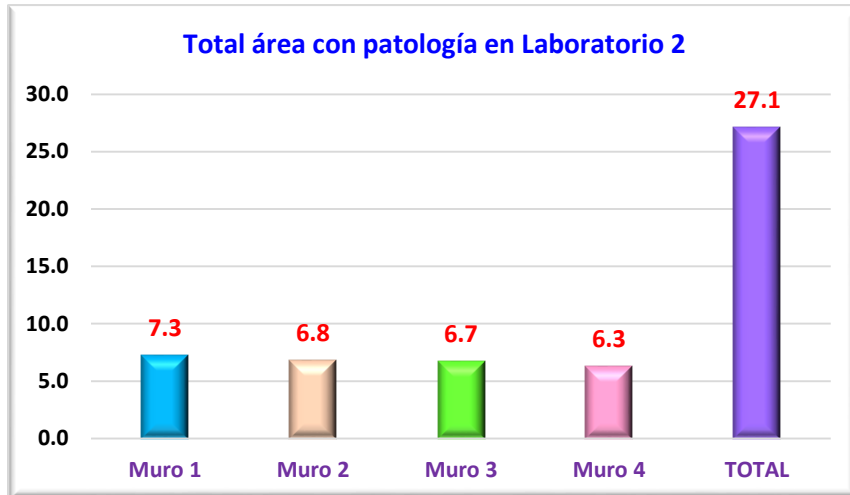
Figura 47. Área total con patologías por muestra en Aula lab2

Las áreas totales con patologías por cada una de los muros analizados en el Laboratorio 2, se encontró un total de 27.1 m² en el muro 1 se encontró 7.3 m², en el muro 2 se encontró 6.8 m², en el muro 3 se encontró 6.7 m², y en el muro 4 se encontró 6.3 m². La suma total de áreas afectadas por las cinco patologías fue de 27.1 m².

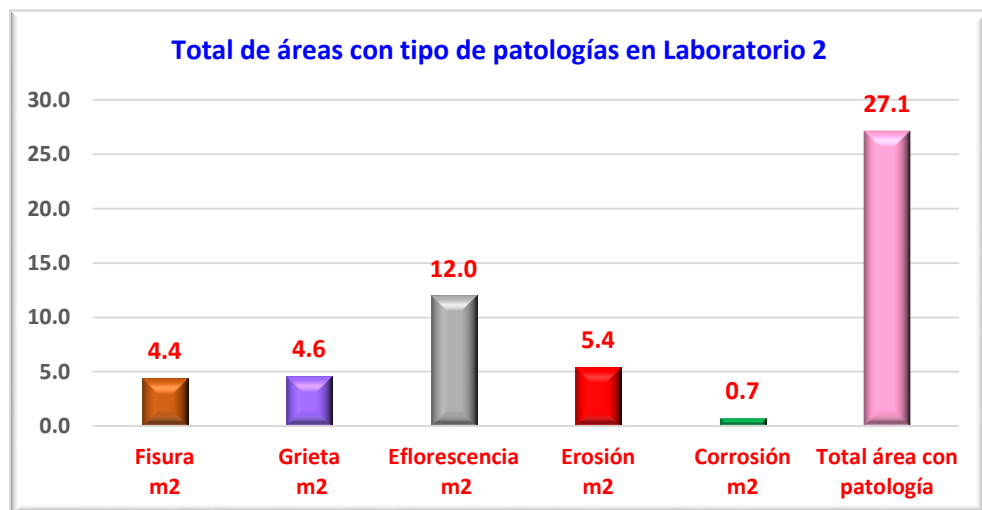
Figura 48. Áreas con totales de tipos de patologías encontradas en el Aula 1

El total de áreas con tipo de patologías en el Laboratorio 2, se encontró un total de 4.4 m² con presencia de la patología fisuras, 4.6 m² con presencia de la patología grietas, 12.0 m² con presencia de la patología eflorescencia, 5.4

m2 con presencia de la patología erosión, y 0.7 m2 con presencia de la patología Corrosión. La suma total de áreas afectas por las cinco patologías fue de 27.1 m2.

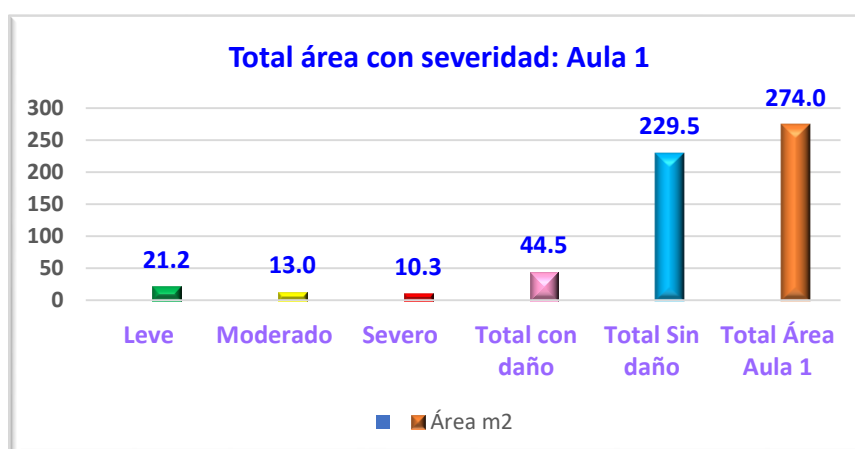
Figura 49. Resumen de índice de severidad en Aula 1

En el Aula 1 se encontró 21.2 m2 con patologías con índice de severidad leve, 13.0 m2 con patologías con índice de severidad moderado, y 10.3 m2 con índice de severidad severo, en total se encontró con un área de 44.5 m2 con daño con presencia de cinco patologías: fisuras, grietas, erosiones, eflorescencias y corrosión; el área sin daño fue de 229.5 m2 sin daño y, el total 274.0 m2.

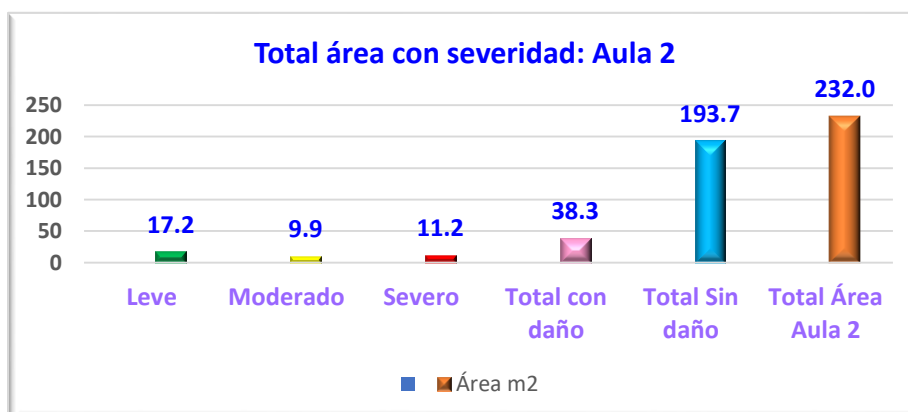
Figura 50. Resumen de índice de severidad en Aula 2

En el Aula 2 se encontró 17.2 m2 con patologías con índice de severidad leve, 9.9 m2 con patologías con índice de severidad moderado, y 11.2 m2 con índice de severidad severo, en total se encontró con un área de 38.3 m2 con daño con presencia de cinco patologías: fisuras, grietas, erosiones, eflorescencias y corrosión; el área sin daño fue de 193.7 m2 sin daño y, el total 232.0 m2.

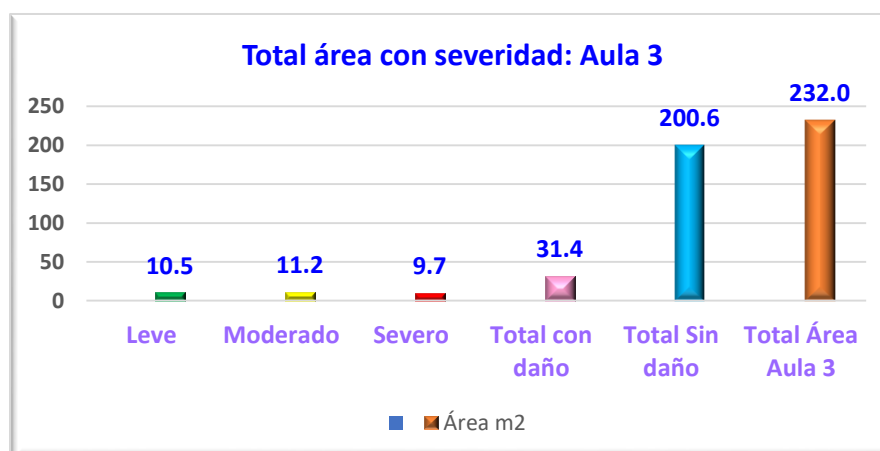
Figura 51. Resumen de índice de severidad en Aula 3

En el Aula 3 se encontró 10.5 m2 con patologías con índice de severidad leve, 11.2 m2 con patologías con índice de severidad moderado, y 9.7 m2 con índice de severidad severo, en total se encontró con un área de 31.4 m2 con daño con presencia de cinco patologías: fisuras, grietas, erosiones, eflorescencias y corrosión; el área sin daño fue de 200.6 m2 sin daño y, el total 232.0 m2.

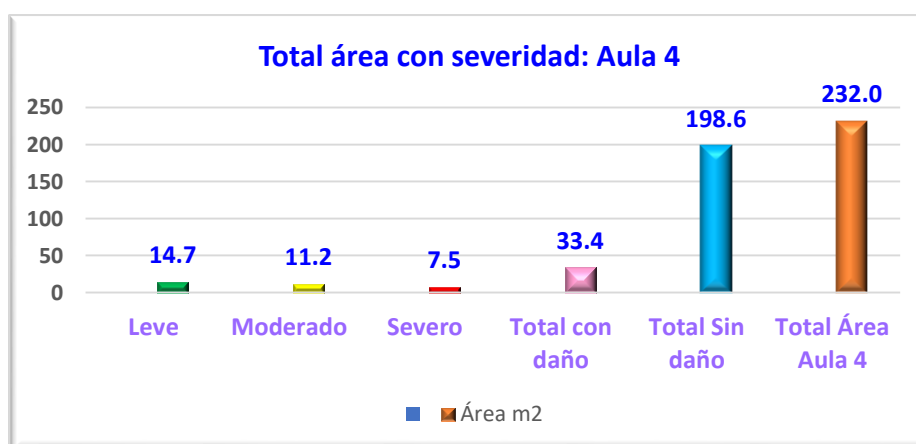
Figura 52. Resumen de índice de severidad en Aula 4

En el Aula 4 se encontró 14.7 m2 con patologías con índice de severidad leve, 11.2 m2 con patologías con índice de severidad moderado, y 7.5 m2 con índice de severidad severo, en total se encontró con un área de 33.4 m2 con daño con presencia de cinco patologías: fisuras, grietas, erosiones, eflorescencias y corrosión; el área sin daño fue de 198.6 m2 sin daño y, el total 232.0 m2.

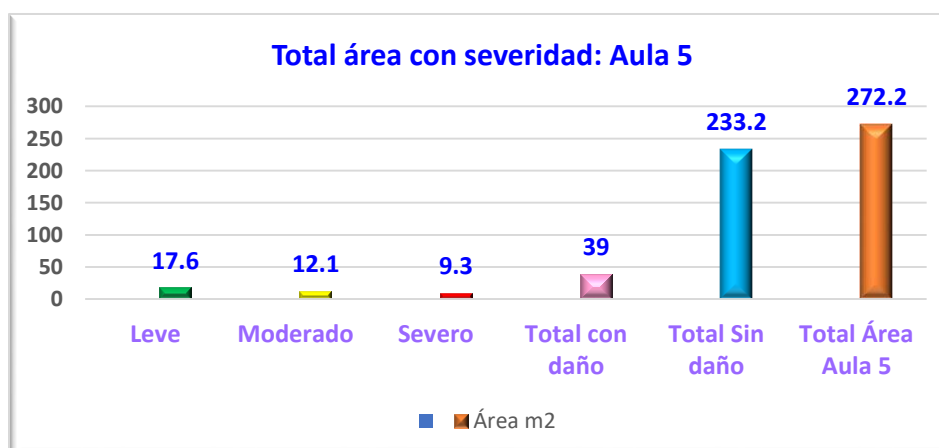
Figura 53. Resumen de índice de severidad en Aula 5

En el Aula 5 se encontró 17.6 m2 con patologías con índice de severidad leve, 12.1 m2 con patologías con índice de severidad moderado, y 9.3 m2 con índice de severidad severo, en total se encontró con un área de 39.0 m2 con daño con presencia de cinco patologías: fisuras, grietas, erosiones, eflorescencias y corrosión; el área sin daño fue de 233.2 m2 sin daño y, el total 272.2 m2.

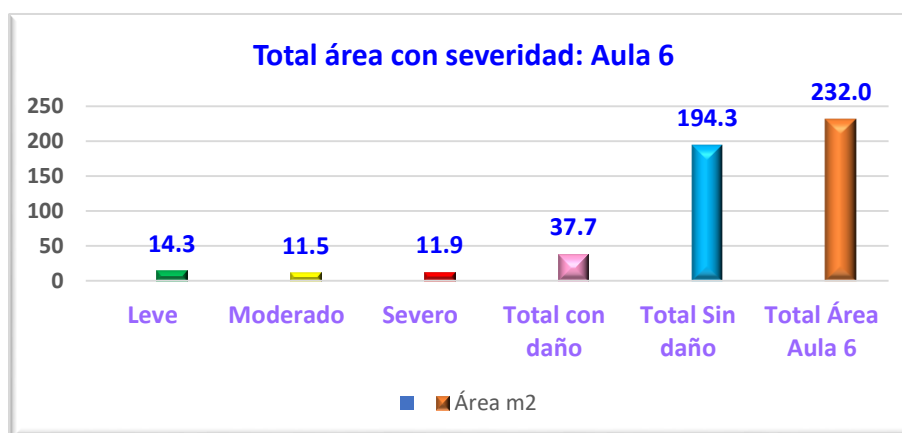
Figura 54. Resumen de índice de severidad en Aula 6

En el Aula 6 se encontró 14.3 m² con patologías con índice de severidad leve, 11.5 m² con patologías con índice de severidad moderado, y 11.9 m² con índice de severidad severo, en total se encontró con un área de 37.7 m² con daño con presencia de cinco patologías: fisuras, grietas, erosiones, eflorescencias y corrosión; el área sin daño fue de 194.3 m² sin daño y, el total 232.0 m².

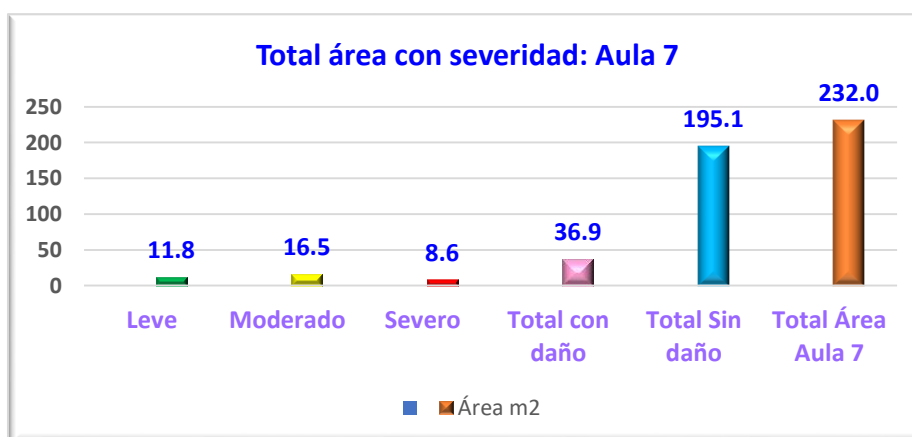
Figura 55. Resumen de índice de severidad en Aula 7

En el Aula 7 se encontró 11.8 m2 con patologías con índice de severidad leve, 16.5 m2 con patologías con índice de severidad moderado, y 8.6 m2 con índice de severidad severo, en total se encontró con un área de 36.9 m2 con daño con presencia de cinco patologías: fisuras, grietas, erosiones, eflorescencias y corrosión; el área sin daño fue de 195.1 m2 sin daño y, el total 232.0 m2.

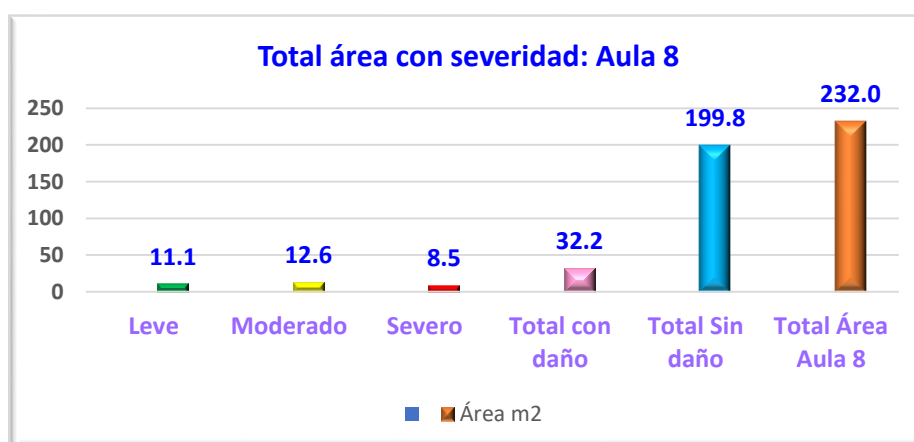
Figura 56. Resumen de índice de severidad en Aula 8

En el Aula 8 se encontró 11.1 m2 con patologías con índice de severidad leve, 12.6 m2 con patologías con índice de severidad moderado, y 8.5 m2 con índice de severidad severo, en total se encontró con un área de 32.2 m2 con daño con presencia de cinco patologías: fisuras, grietas, erosiones, eflorescencias y corrosión; el área sin daño fue de 199.8 m2 sin daño y, el total 232.0 m2.

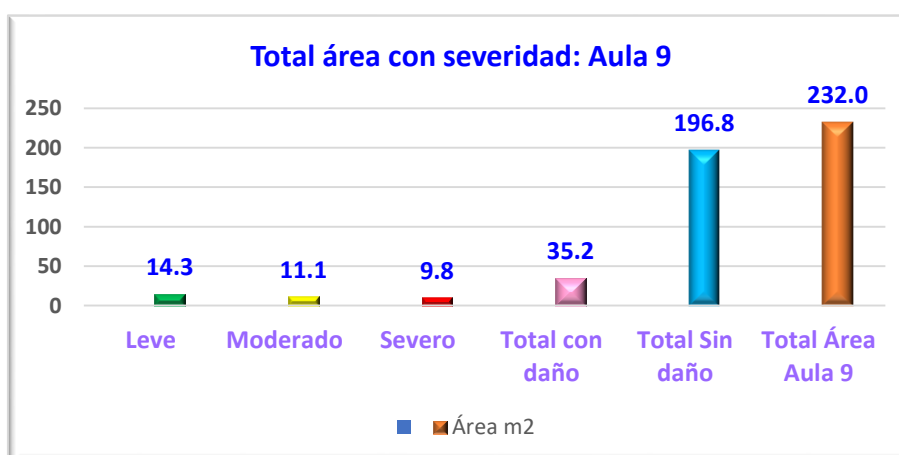
Figura 57. Resumen de índice de severidad en Aula 9

En el Aula 9 se encontró 14.3 m² con patologías con índice de severidad leve, 11.1 m² con patologías con índice de severidad moderado, y 9.8 m² con índice de severidad severo, en total se encontró con un área de 35.2 m² con daño con presencia de cinco patologías: fisuras, grietas, erosiones, eflorescencias y corrosión; el área sin daño fue de 196.8 m² sin daño y, el total 232.0 m².

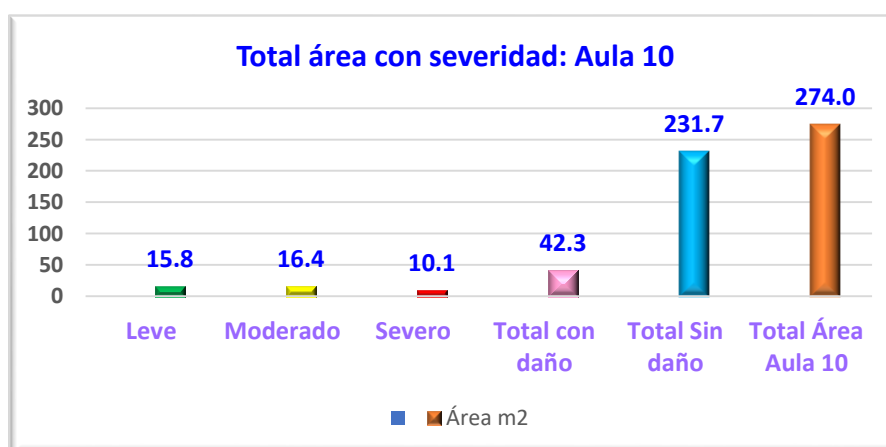
Figura 58. Resumen de índice de severidad en Aula 10

En el Aula 10 se encontró 15.8 m² con patologías con índice de severidad leve, 16.4 m² con patologías con índice de severidad moderado, y 10.1 m² con índice de severidad severo, en total se encontró con un área de 42.3 m² con daño con presencia de cinco patologías: fisuras, grietas, erosiones, eflorescencias y corrosión; el área sin daño fue de 231.7 m² sin daño y, el total 274.0 m².

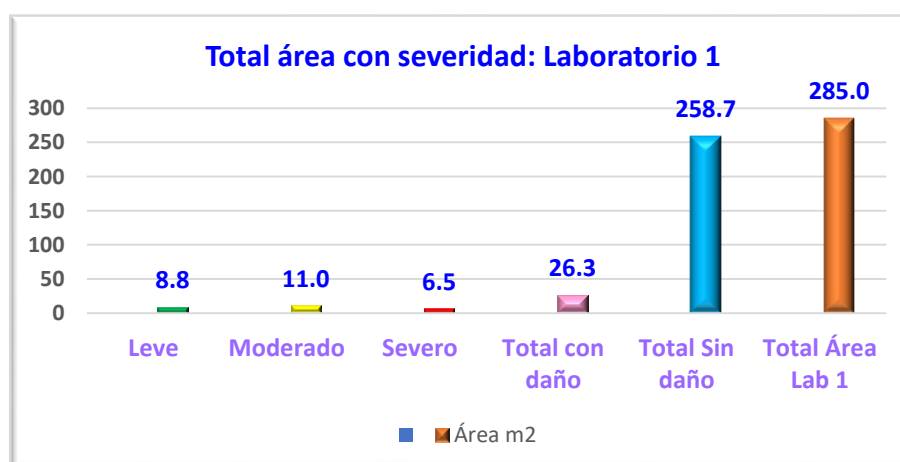
Figura 59. Resumen de índice de severidad en Laboratorio 1

En el Laboratorio 1 se encontró 8.8 m² con patologías con índice de severidad leve, 11.0 m² con patologías con índice de severidad moderado, y 6.5 m² con índice de severidad severo, en total se encontró con un área de 26.3 m² con daño con presencia de cinco patologías: fisuras, grietas, erosiones, eflorescencias y corrosión; el área sin daño fue de 258.7 m² sin daño y, el total 285.0 m².

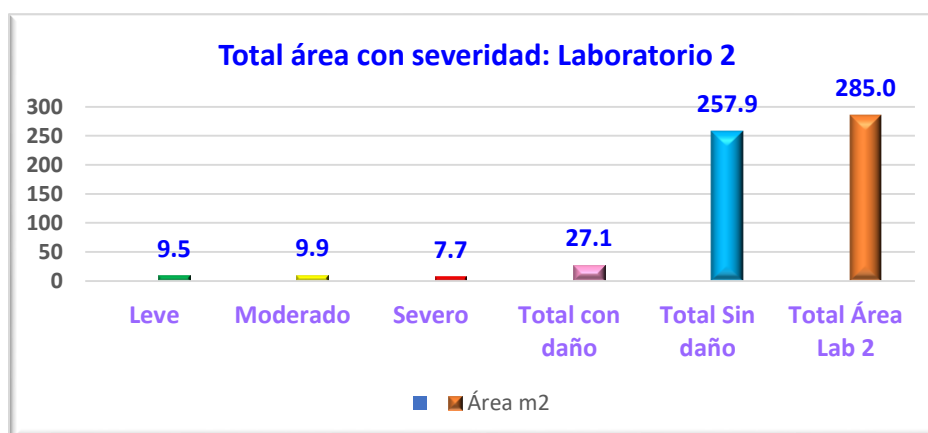
Figura 60. Resumen de índice de severidad en Laboratorio 2

En el Laboratorio 2 se encontró 9.5 m² con patologías con índice de severidad leve, 9.9 m² con patologías con índice de severidad moderado, y 7.7 m² con índice de severidad severo, en total se encontró con un área de 27.1 m² con daño con presencia de cinco patologías: fisuras, grietas, erosiones, eflorescencias y corrosión; el área sin daño fue de 257.9 m² sin daño, y el total 285.0 m².
