UNIVERSIDAD CÉSAR VALLEJO

Análisis sísmico y evaluación de daños de la I.E 7103 Pedro
Paulet y Mostajo ubicado en Chorrillos, 2021

TESIS PARA OBTENER EL TÍTULO PROFESIONAL DE:

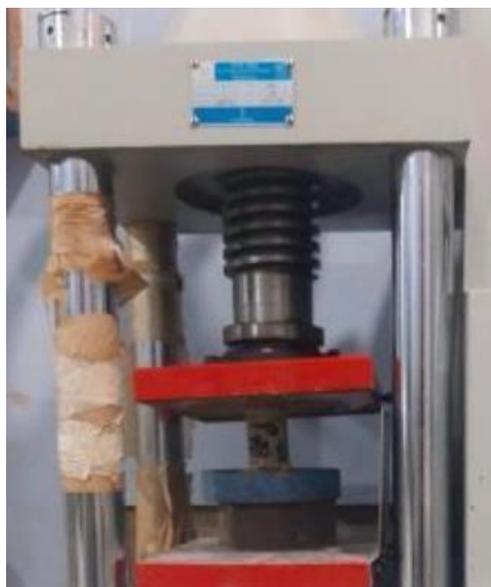
Figura 06. (rotura del testigo)

Tras la recolección de las muestras estos fueron llevados al laboratorio en donde se efectuó el ensayo siendo que cada testigo fue sometido a cargas hasta llegar al punto de su rotura, siendo esto registrado en la siguiente tabla y evidenciado en las siguientes figuras.

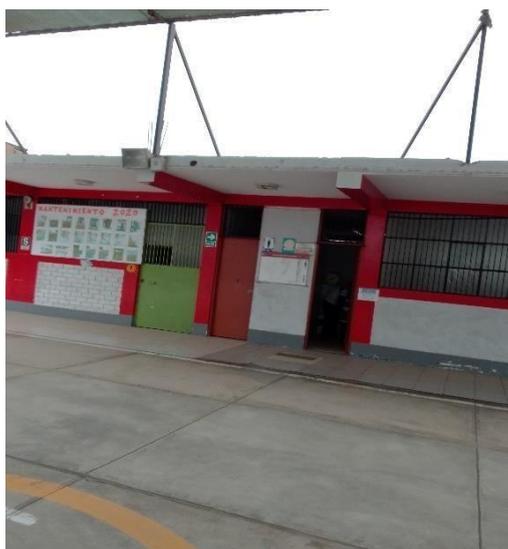
Figura 27. (Pabellón A).
Fuente: elaboración propia

con el código 298944 de nivel primaria ubicada en ALAM. Morro de Arica Mz H. AA.HH. Andrés Avelino Cáceres. Tiene una latitud de -12.204921 y de longitud -76976570. En donde se registró el sismo del 2007 generando daños a la estructura que hasta el momento que se evaluó el pabellón están presentes, en donde la mayoría de las aulas se han visto afectadas siendo exentas el pabellón A y las aulas 1, 4 y 5 del pabellón B.

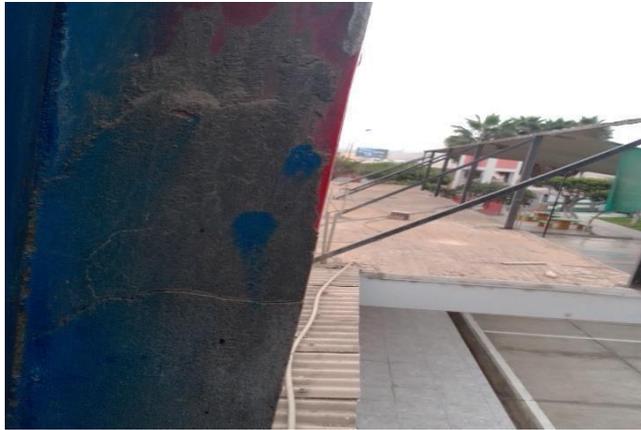
Figura 29. (Fisuras en columna Codigo P7 en Aula 01)

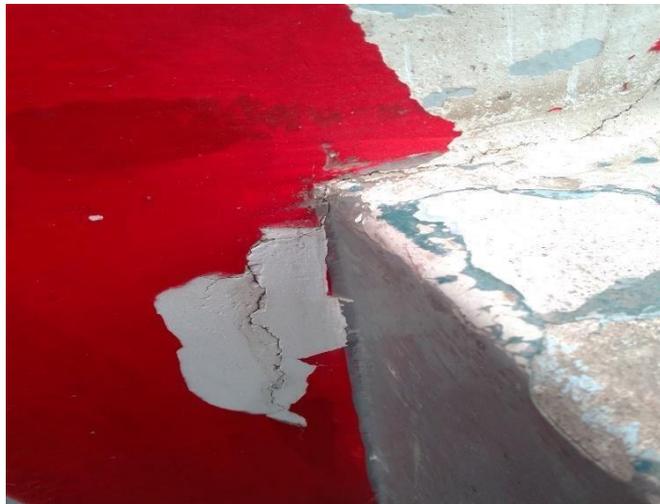
Figura 30. (Fisuras en columna Codigo P7 en Aula 01)

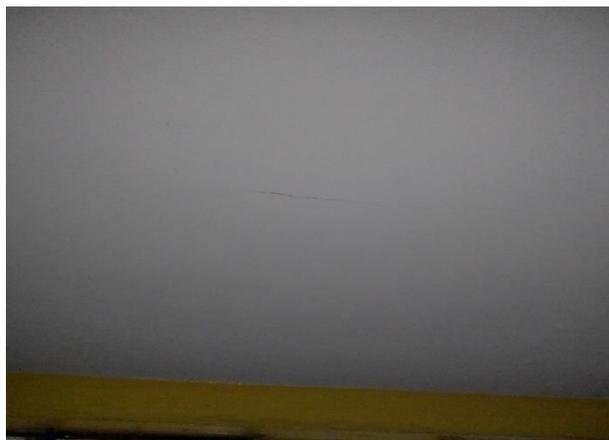
Figura 32. (Fisuras en losa de 0.97m)

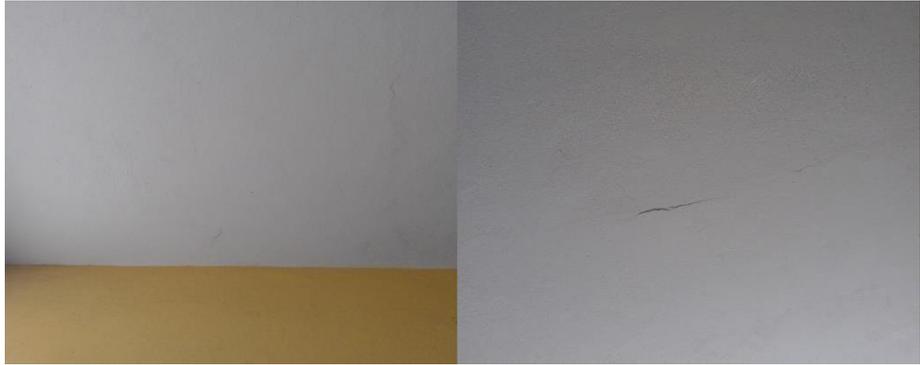
Figura 35. (Fisura en paño 3-1, Aula N°03)

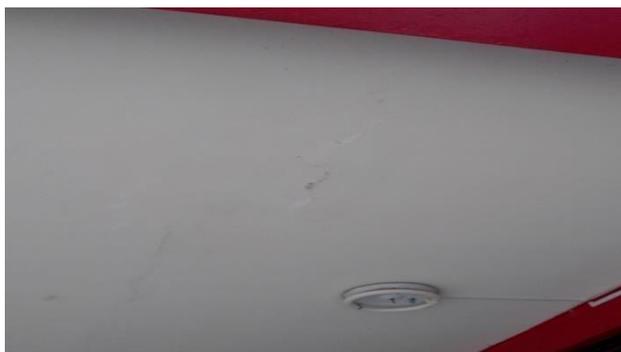
Figura 41. (fisura de longitud 1.5 m en paño 1-1, aula N°6)

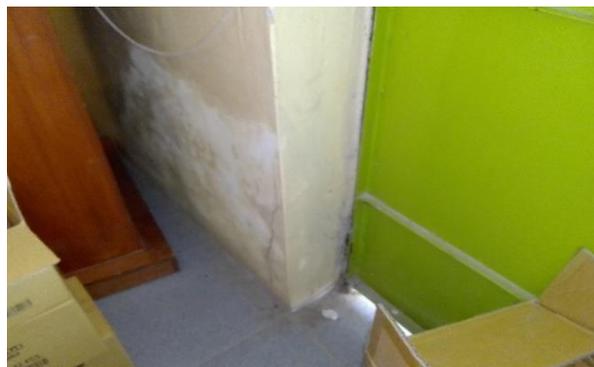
Figura 49. (Fisura no considerable menor a 1 mm)

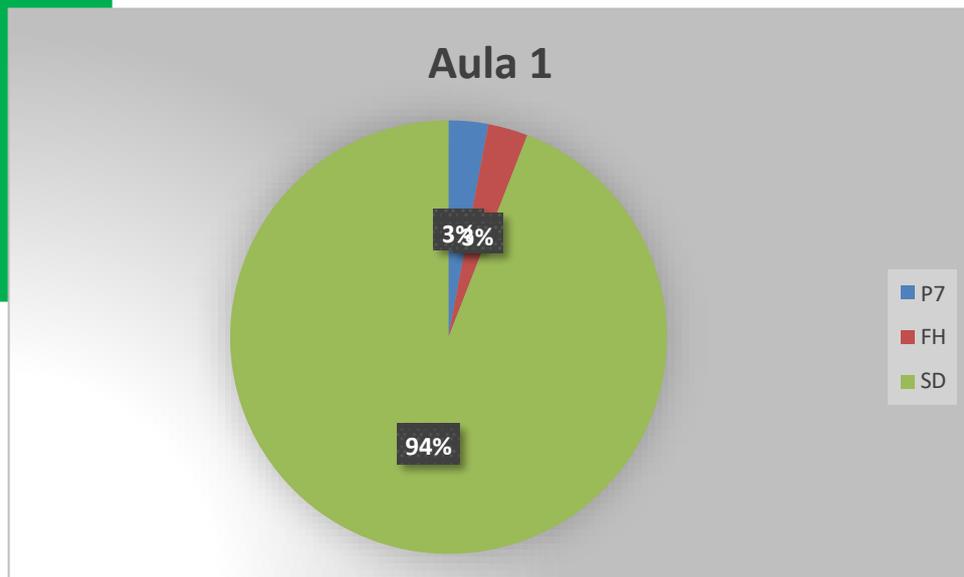
Figura 56. (Porcentaje de daños en el aula 1)

Interpretación: en la figura 56. Se observa que hay 3% de daños de tipo p7 y 3% de daños por filtración de Humedad, siendo esto en su totalidad de 6% de daños presentes en dicha aula.

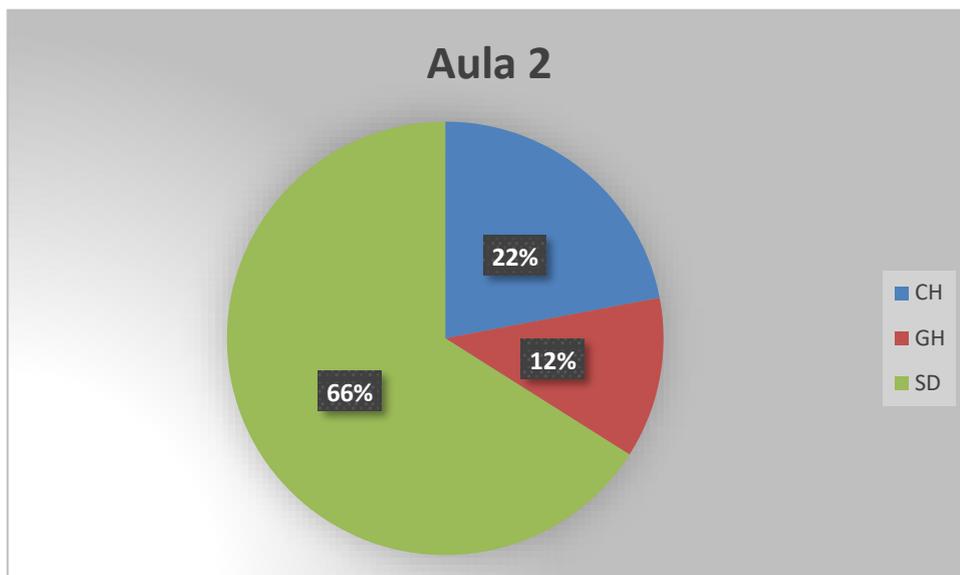
Figura 57. (Porcentaje de daños en el aula 2)

Interpretación: en la figura 57. Se pudo observar que los daños de corrosión por humedad tienen un porcentaje de 22%, siendo los daños más presentes en el aula, seguidos por las grietas por humedad que tiene 12% de extensión del aula, lo cual es un 34% del aula en total.

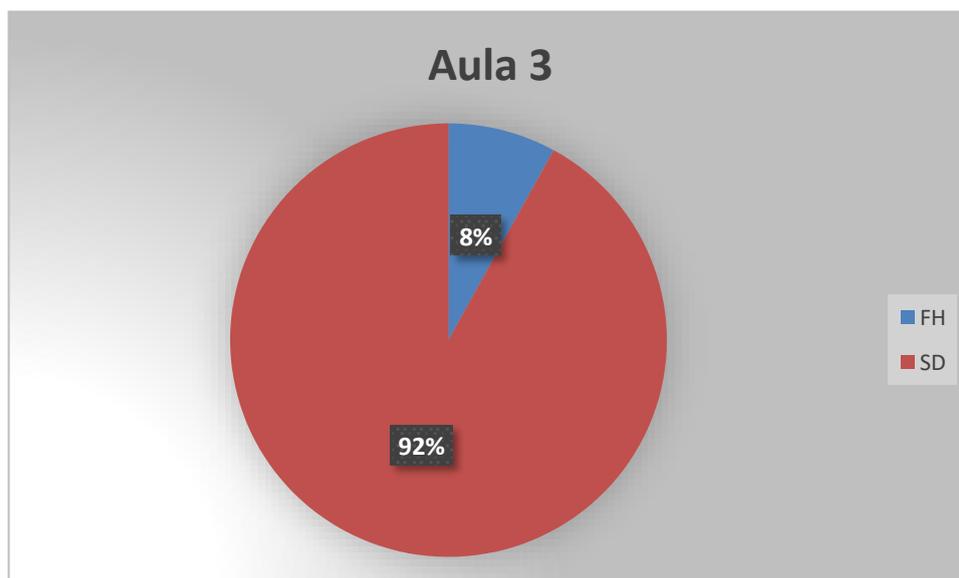
Figura 58. (Porcentaje de daños en el aula 3)

Interpretación: en la figura 58. Encontramos que la presencia de daños es mínima siendo un 8% de los cuales son fisuras producidas por humedad siendo que esta aula conservara su integridad en un 92%.

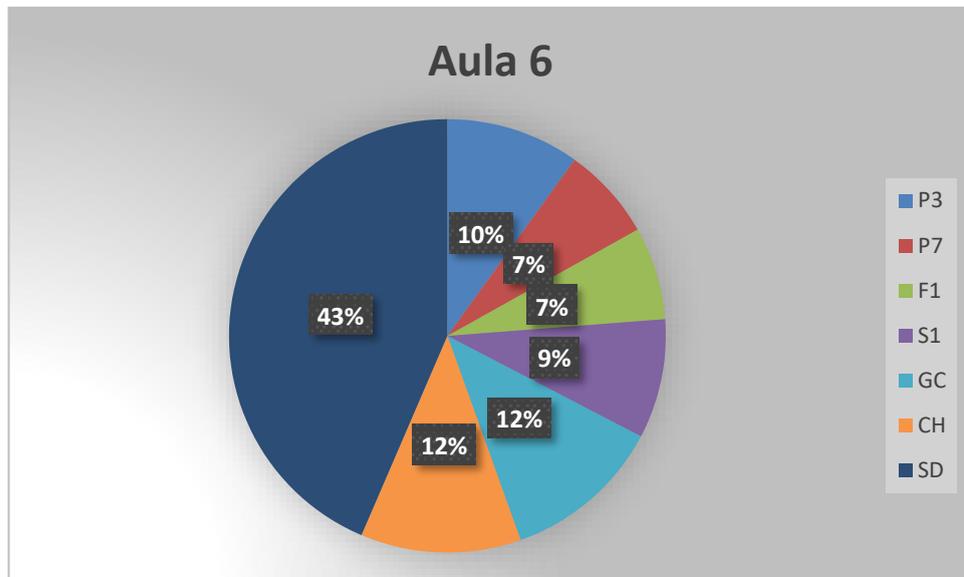
Figura 59. (Porcentaje de daños en el aula 6)

Interpretación: en la figura 59. Como se puede observar esta aula es la más afectada con respecto a daños, teniendo que el daño con mayor extensión es el tipo de corrosión por humedad en el muro, no obstante esto no significa que sea la más grave debido a que la falla P7 con una extensión de 7% es la que vulnera más el aula ya que dicha falla que encuentra en la parte inferior de la columna C-1 y tiene un nivel de daños alto, siendo seguido por la falla de tipo P3 en La columna C-2 con un 10%, la falla F1 es decir una grieta del muro conectado con la columna con un 7%, una falla en la losa por cargas con un porcentaje de 9% y finalizando con la falla en el alero saliente de las vigas de dicha aula con una extensión de 12%, dichas fallas en su totalidad hacen un 57% del aula lo cual indica que la integridad de dicho ambiente se mantiene en un 43%.

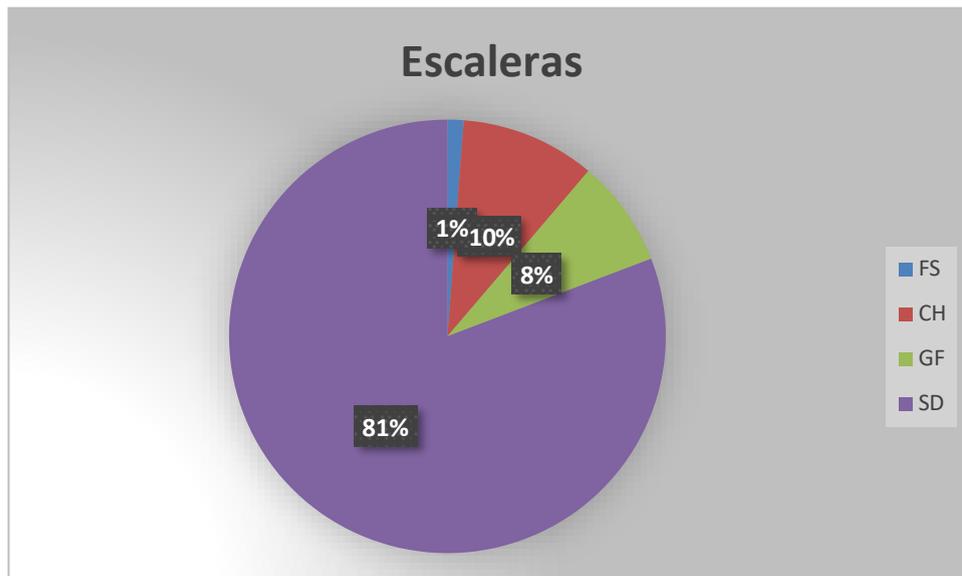
Figura 60. (Porcentaje de daños en las escaleras)

Interpretación: cómo se puede observar en la figura 60 encontramos que los daños en las escaleras son mínimos sin embargo son preocupantes porque la constitución de estos mismos tienen irregularidades las cuales se muestran en 1.8% de fisuras en las conexiones del barandal de concreto con el muro del pabellón b, así mismo se encuentra corrosión por humedad en el muro de los escalones los cuales tiene una extensión de 10%, finalizando con un 8% de grietas por falta de conexión con el muro, haciendo un total de 19.8% de daños presentes en las escaleras.

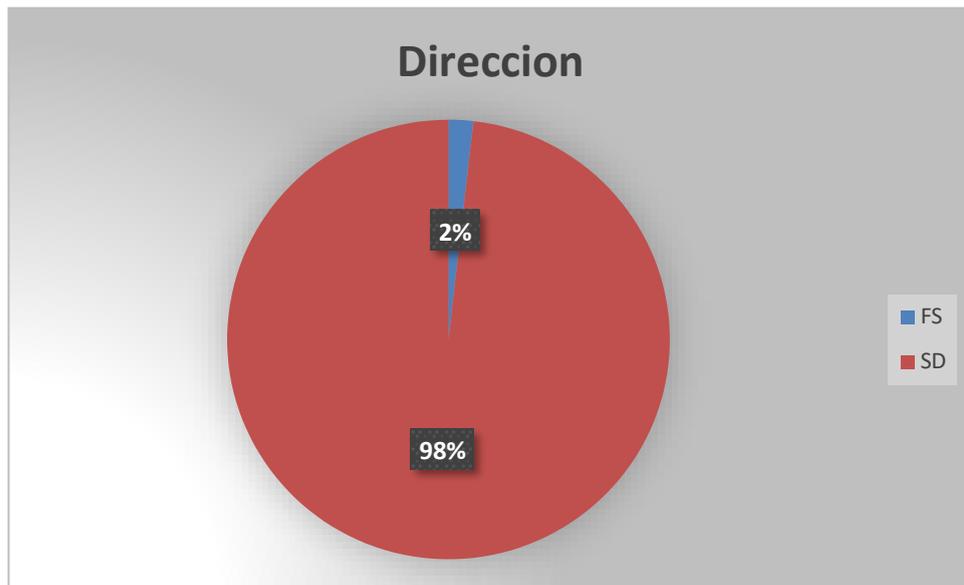
Figura 61. (Porcentaje de daños en la dirección)

Interpretación: como se observó en la figura 61 los daños presentes en la dirección son insignificantes no presentando ningún tipo de riesgo la fisura simple que se encuentra es menor a un mm por lo cual tiene una extensión de 1.8% lo cual nos indica que la dirección se encuentra en un estado más que óptimo.

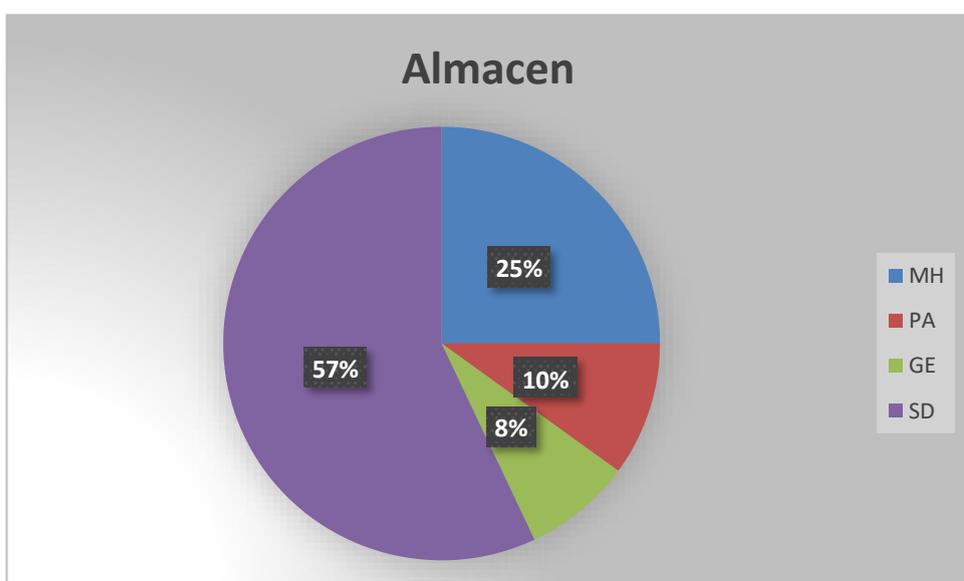
Figura 62. (Porcentaje de daños en el aula 1)

Interpretación: en la figura 62 se puede observar las principales fallas en el almacén el cual fue construido de forma improvisada por los padres de familia de lo cual muestra un 25% de daños por corrosión debido a la humedad presente en los muros, 10% de fisuras en el piso las cuales en su mayoría son producidas por la compactación ineficiente previa a la elaboración de dicho elemento, finalizando con un 8% de extensión de una falla en el muro la cual es un fisuramiento por tiempo de servicio.
