UNIVERSIDAD CÉSAR VALLEJO

**Evaluación de la condición superficial y estructural del
pavimento, utilizando el “Método VIZIR” en la Av. Salvador
Allende – Pucallpa, 2022**

Ingeniero Civil

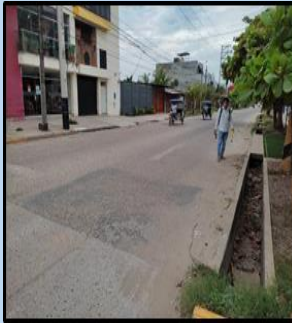
Medidas del tramo I

Se encontró diferentes deterioros de la categoría “A” en este primer segmento del pavimento flexible como: 2 “ahuellamientos”, 2 “depresiones longitudinales”, 1 “fisura longitudinal por fatiga”, 1 “fisura piel de cocodrilo” y 10 “bacheos y parcheos”; luego se promedió las fallas para obtener un área representativa y calculamos la extensión en porcentaje, teniendo mayor área el BP con 22.55 m². Por último, ponderamos el nivel de gravedad de acuerdo a la fórmula que nos da el método VIZIR para la categoría “A”, resultando el valor Gr = 3 como el más alto.

Se encontró un tipo de deterioro en la categoría “B” en este primer segmento del pavimento flexible como: 3 “ojos de pescado”; luego se promedió las fallas para obtener un área representativa y calculamos la extensión en porcentaje, teniendo como área el OP con 1.4 m². Por último, analizamos el nivel de gravedad de acuerdo al cuadro de daños que nos da el método VIZIR para la categoría “B”, resultando el valor G = 2.

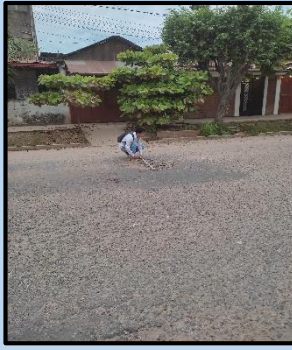
Medidas del tramo II

Se encontró diferentes deterioros de la categoría “A” en este segundo segmento del pavimento flexible como: 2 “ahuellamientos”, 1 “fisura longitudinal por fatiga” y 1 “fisura piel de cocodrilo”; luego se promedió las fallas para obtener un área representativa y calculamos la extensión en porcentaje, teniendo mayor área el FPC con 3.90 m². Por último, ponderamos el nivel de gravedad de

Se encontró diferentes deterioros de la categoría "B" en el segundo segmento del pavimento flexible como: 2 "fisuras de borde" y 1 "ojo de pescado"; luego se promedió las fallas para obtener un área representativa y calculamos la extensión en porcentaje, teniendo mayor área el FB con 2.34 m². Por último, analizamos el nivel de gravedad de acuerdo al cuadro de daños que nos da el método VIZIR para la categoría "B", resultando el valor G = 3 como el valor más alto.

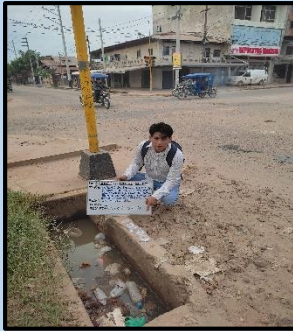
Medidas del tramo III

Se encontró diferentes deterioros de la categoría "A" en este tercer segmento del pavimento flexible como: 2 "depresiones longitudinales" y 7 "bacheos y parcheos"; luego se promedió las fallas para obtener un área representativa y calculamos la extensión en porcentaje, teniendo mayor área el BP con 19.04 m². Por último, ponderamos el nivel de gravedad de acuerdo a la fórmula que nos da el método VIZIR para la categoría "A", resultando el valor Gr = 3 como el más alto.

Se encontró un tipo de deterioro de la categoría "B" en el tercer segmento del pavimento flexible, 3 "ojos de pescado"; luego se promedió las fallas para obtener un área representativa y calculamos la extensión en porcentaje, teniendo como área el OP con 4.31 m². Por último, analizamos el nivel de gravedad de

acuerdo al cuadro de daños que nos da el método VIZIR para la categoría "B", resultando el valor $G = 2$.

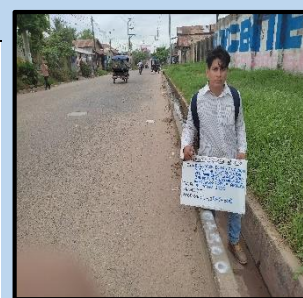
Tabla 16*Medidas del tramo V*

Se encontró diferentes deterioros de la categoría "A" en el quinto segmento del pavimento flexible como: 2 "depresiones transversales", 4 "fisuras longitudinales por fatiga" y 3 "fisuras piel de cocodrilo"; luego se promedió las fallas para obtener un área representativa y calculamos la extensión en porcentaje, teniendo mayor área el FPC con 9.91 m². Por último, ponderamos el nivel de gravedad de acuerdo a la fórmula que nos da el método VIZIR para la categoría "A", resultando el valor Gr = 2 como el más alto.

Se encontró un tipo de deterioro de la categoría "B" en el quinto segmento del pavimento flexible, 1 "desintegración de borde de pavimento"; luego se promedió las fallas para obtener un área representativa y calculamos la extensión en porcentaje, teniendo como área el DB con 8 m². Por último, analizamos el nivel de gravedad de acuerdo al cuadro de daños que nos da el método VIZIR para la categoría "B", resultando el valor G = 1.

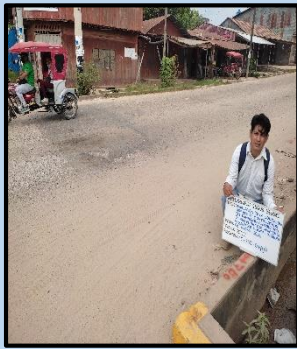
Medidas del tramo VI

Se encontró diferentes deterioros de la categoría "A" en el sexto segmento del pavimento flexible como: 1 "ahuellamiento", 1 "fisura longitudinal por fatiga" y 3 "fisuras piel de cocodrilo"; luego se promedió las fallas para obtener un área representativa y calculamos la extensión en porcentaje, teniendo mayor área el FPC con 9.48 m². Por último, ponderamos el nivel de gravedad de acuerdo a la fórmula que nos da el método VIZIR para la categoría "A", resultando el valor Gr = 1.

Se encontró un tipo de deterioro de la categoría "B" en el sexto segmento del pavimento flexible, 4 "ojo de pescado"; luego se promedió las fallas para obtener un área representativa y calculamos la extensión en porcentaje, teniendo

mayor área el OP con 0.85 m². Por último, analizamos el nivel de gravedad de acuerdo al cuadro de daños que nos da el método VIZIR para la categoría "B", resultando el valor G = 2.

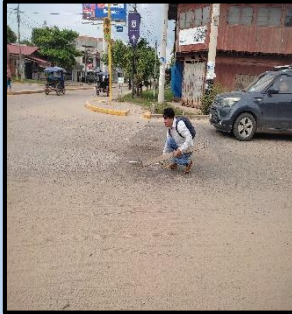
Medidas del tramo VII

Se encontró diferentes deterioros de la categoría "A" en el séptimo segmento del pavimento flexible como: 1 "ahuellamiento" y 1 "depresión longitudinal"; luego se promedió las fallas para obtener un área representativa y calculamos la extensión en porcentaje, teniendo mayor área el AH con 0.73 m². Por último, ponderamos el nivel de gravedad de acuerdo a la fórmula que nos da el método VIZIR para la categoría "A", resultando el valor Gr = 2 como el más alto.

Se encontró diferentes deterioros de la categoría "B" en el séptimo segmento del pavimento flexible como: 1 "fisura de borde" y 4 "ojos de pescado" en el pavimento; luego se promedió las fallas para obtener un área representativa y calculamos la extensión en porcentaje, teniendo mayor área el OP con 0.67 m². Por último, analizamos el nivel de gravedad de acuerdo al cuadro de daños que nos da el método VIZIR para la categoría "B", resultando el valor G = 3 como el valor más alto.

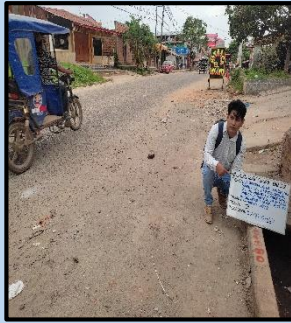
Medidas del tramo VIII

Se encontró diferentes deterioros de la categoría “A” en el octavo segmento del pavimento flexible como: 1 “ahuellamiento” y 4 “bacheos y parcheos”; luego se promedió las fallas para obtener un área representativa y calculamos la extensión en porcentaje, teniendo mayor área el BP con 4.08 m². Por último, ponderamos el nivel de gravedad de acuerdo a la fórmula que nos da el método VIZIR para la categoría “A”, resultando el valor Gr = 2.

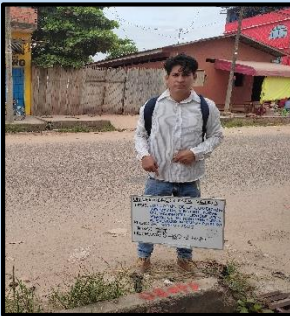
Medidas del tramo X

Se encontró diferentes deterioros en el décimo segmento del pavimento flexible como: 1 "fisura longitudinal por fatiga" y 1 "fisura piel de cocodrilo"; luego se promedió las fallas para obtener un área representativa y calculamos la extensión en porcentaje, teniendo mayor área el FCP con 7.50 m². Por último, ponderamos el nivel de gravedad de acuerdo a la fórmula que nos da el método VIZIR para la categoría "A", resultando el valor Gr = 2 como el más alto.

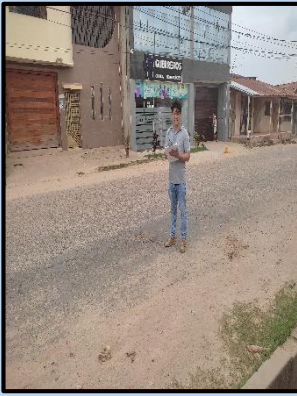
Tabla 36*Medidas del tramo XII*

Se encontró diferentes deterioros de la categoría "A" en el doceavo segmento del pavimento flexible como: 4 "fisuras longitudinales por fatiga" y 4 "bacheos y parcheos"; luego se promedió las fallas para obtener un área representativa y calculamos la extensión en porcentaje, teniendo mayor área el BP con 41.51 m². Por último, ponderamos el nivel de gravedad de acuerdo a la fórmula que nos da el método VIZIR para la categoría "A", resultando el valor Gr = 3 como el más alto.

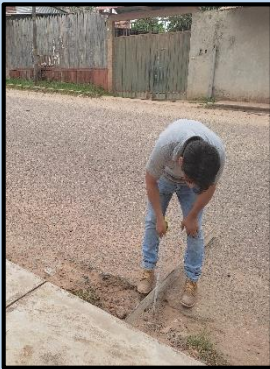
Medidas del tramo XIV

Se encontró un deterioro en el catorceavo pavimento flexible, 6 “bacheos y parcheos”; luego se promedió las fallas para obtener un área representativa y calculamos la extensión en porcentaje, teniendo el BP con 31.65 m². Por último, ponderamos el nivel de gravedad de acuerdo a la fórmula que nos da el método VIZIR para la categoría “A”, resultando el valor Gr = 2.

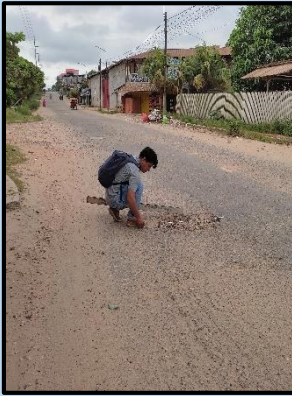
Tabla 45*Medidas del tramo XV*

Se encontró diferentes deterioros de la categoría "A" en el quinceavo pavimento flexible como: 1 "ahuellamiento", 1 "depresión longitudinal", 1 "fisura longitudinal por fatiga" y 2 "bacheos y parcheos"; luego se promedió las fallas para obtener un área representativa y calculamos la extensión en porcentaje, teniendo mayor área el BP con 4.15 m². Por último, ponderamos el nivel de gravedad de acuerdo a la fórmula que nos da el método VIZIR para la categoría "A", resultando el valor Gr = 3 como el más alto.

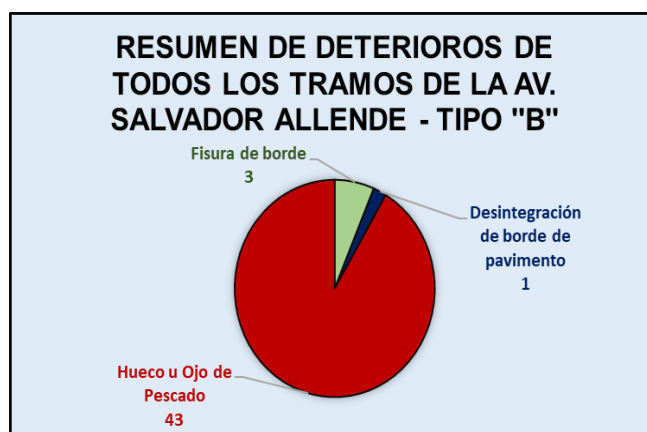
Figura 49

Se presenta el resumen de fallas y deterioros por cantidades solo de la categoría "B", dando como resultado el de mayor incidencia de las fallas "hueco u ojo de pescado" con 43 unidades y la falla de menor incidencia es "desintegración de borde de pavimento" con una unidad, mostrándose en el gráfico de proporciones como se puede ver a continuación:

Resumen de deterioros de todos los tramos de la Av. Salvador Allende – Categoría "B"

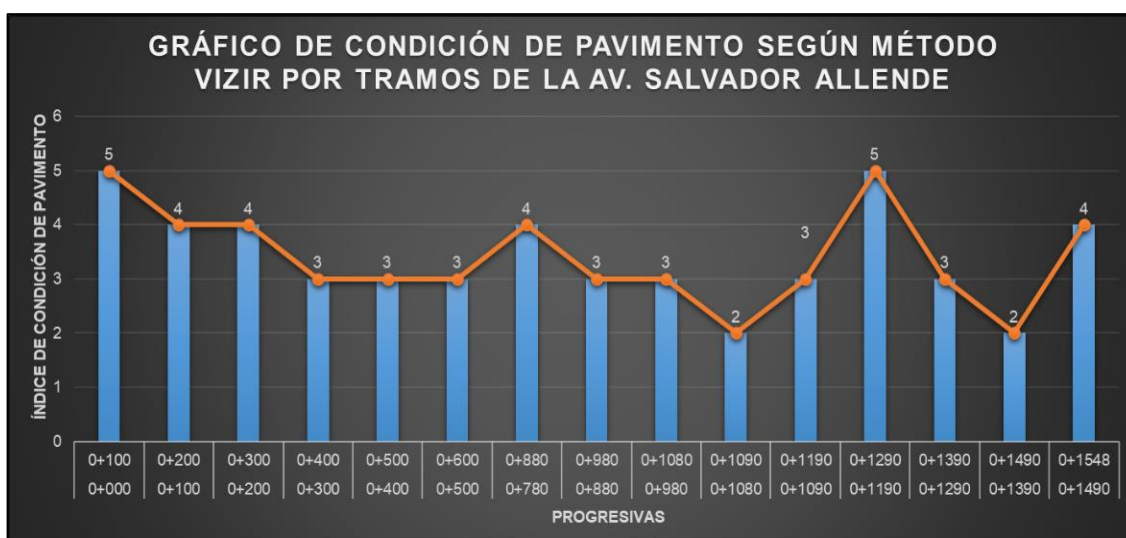
Figura 51

Se presenta el resumen detallado de las calificaciones de todos los tramos en general, de acuerdo a las progresivas a cada 100m, dando como resultado que, de los 15 tramos tomados en campo, la pavimentación de la Av. Salvador Allende - Pucallpa presenta según el rango de severidad de "3 a 4" y una calificación "Regular".

Gráfico de condición de pavimento según el método VIZIR por tramos de la Av. Salvador Allende - Pucallpa

Se puede observar en el gráfico que el rango 1 y 2 muestra una calificación “buena” con 2 tramos y un porcentaje de 13.33%, el rango 3 y 4 muestra una calificación “regular” con 11 tramos y un porcentaje de 73.33%, el rango 5 y 6 muestra una calificación “deficiente” con 2 tramos y un porcentaje de 13.33% como se puede ver a continuación:
