Evaluación de la Vulnerabilidad Sísmica y Propuesta de
Reforzamiento de la Institución Educativa INEI 46 distrito Ate Vitarte
2022

TESIS PARA OBTENER EL TÍTULO PROFESIONAL DE:
Ingeniero Civil

La Institución Educativa INEI 46 consta de 1 pabellón denominado "A", la cual presenta deterioro en los elementos en la estructura, errores en su diseño, entre otros factores la cual llamaremos patologías.

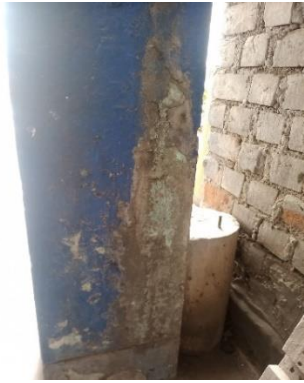
Las fisuras en vigas y columnas son patologías que afecta directamente al concreto afectando su elemento estructural, generando inseguridad estructural.

Figura 14. fisura en columna

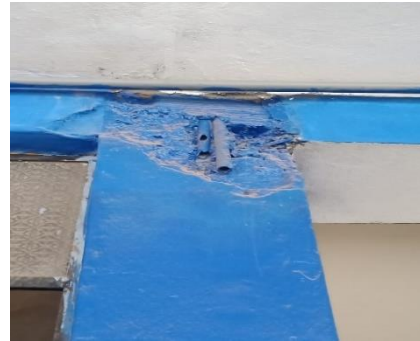
Debido a los daños sufridos por la columna, su resistencia no será suficiente para satisfacer los criterios de la norma. Esto se debe a que el daño provoca el desprendimiento del revestimiento en la parte superior de la columna, lo que reduce su durabilidad como soporte en una estructura.

Figura 15. Fisuras y desprendimiento en columna- Pab "A".

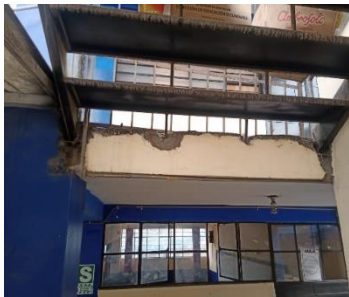
La corrosión en el acero se produciría si la losa no tuviera una cantidad suficiente de revestimiento. El acero se encuentra en una posición en la que debe enfrentarse a los efectos hostiles del entorno.

El degrado ocasionado de la corrosión en el acero en este punto genera que la vida útil de la misma será menor a la que está proyectada.

Figura 16. Fisuras y exposición del acero en losa del Pab. "A".

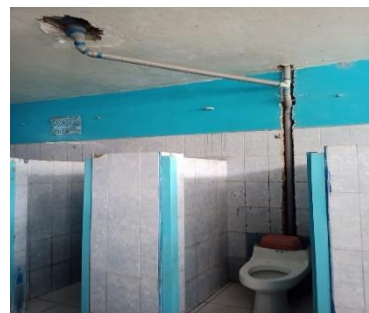
Figura 19. ruptura del techo y muro del Pab "A".

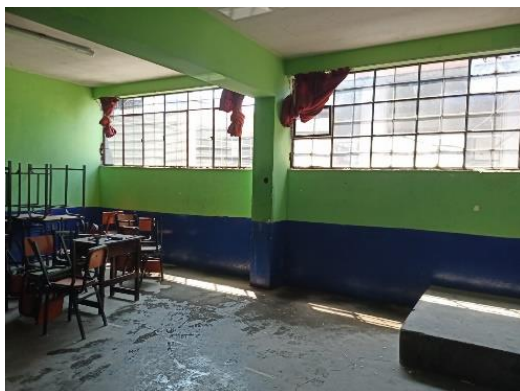
Figura 31. Aula del Pabellón A de la institución educativa.

Calificación: Hay una falta de verticalidad en las piezas de mampostería del Pabellón A, y el mortero se está debilitando como resultado de que, como se indica en la imagen, el muro de mampostería se está deteriorando; como resultado, a esta estructura se le ha dado una calificación de "C".

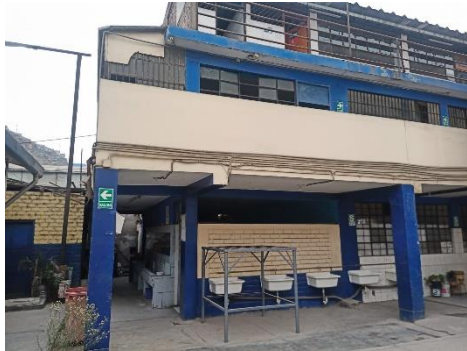
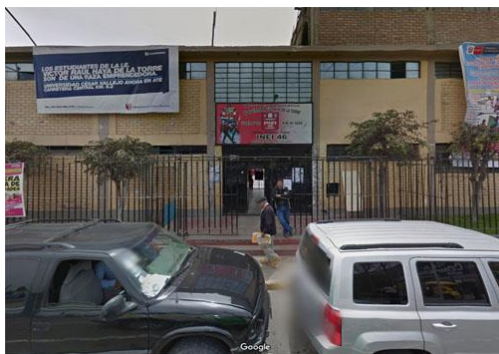
Figura 34. Parte Posterior del Pabellón A.

Clasificación: El pabellón "A" está cimentado sobre un terreno estable con una pendiente inferior al 10 por ciento, además del estudio de mecánica de suelo, donde la capacidad portante del suelo es de 2.4 y su composición granulométrica es de cantos rodados de todo tamaño, lo que en conjunto lo convierte en un terreno estable y le hace merecedor de la calificación "A". El pabellón "A" recibió esta calificación por estar construido sobre un terreno estable.

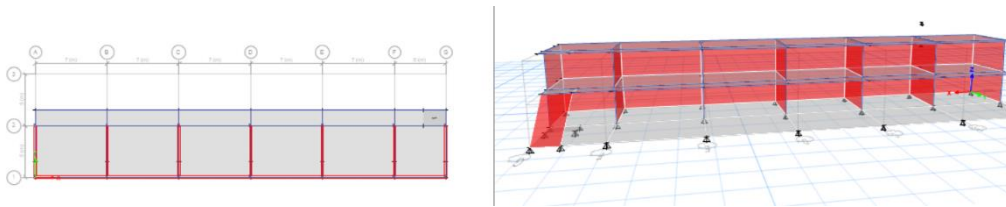
Figura 43. Pabellón A en la simulación de Etabs con refuerzo.

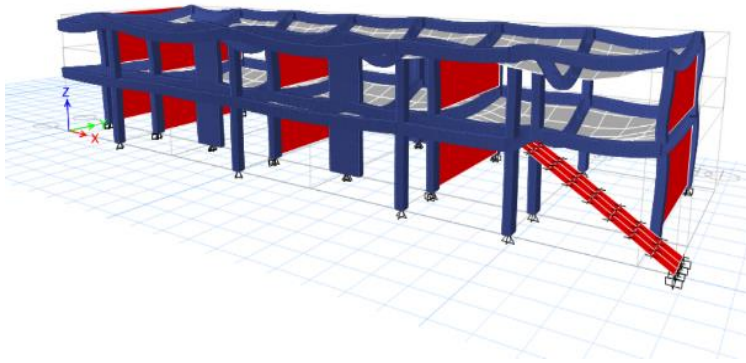
Figura 44. Colocación de Placas y columnas en 3D en el programa Etabs.

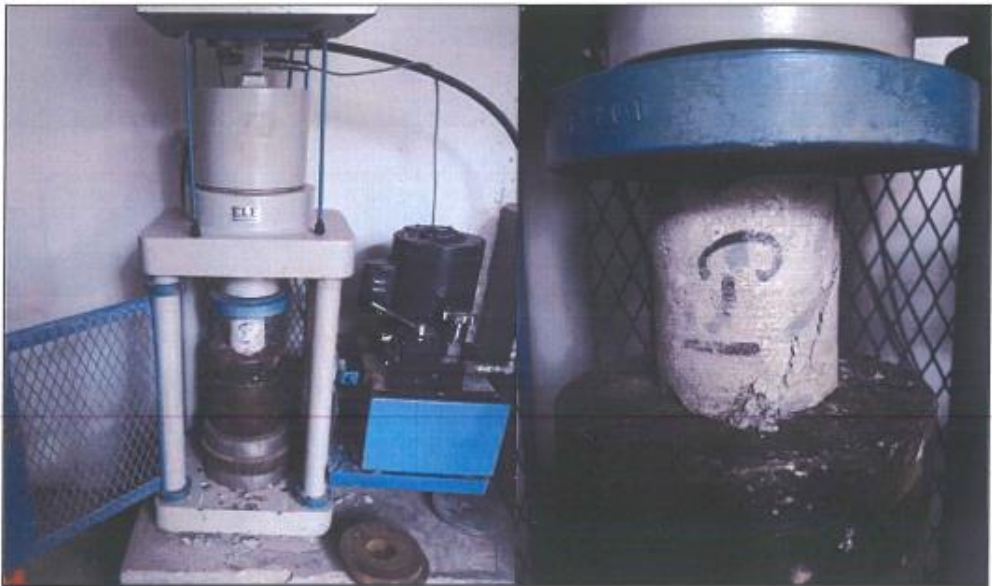
| DESCRIPCIÓN VISUAL | IDENTIFICACIÓN |
|---|---|
| En el cuerpo del testigo se observa piedra natural subangulosa de moderada resistencia, junto a arena limpia de grano grueso a fino, presenta una matriz porosa de coloración grisáceo, culminado el ensayo los fragmentos se desintegran fácilmente. | C1 - Columna 1er Piso |

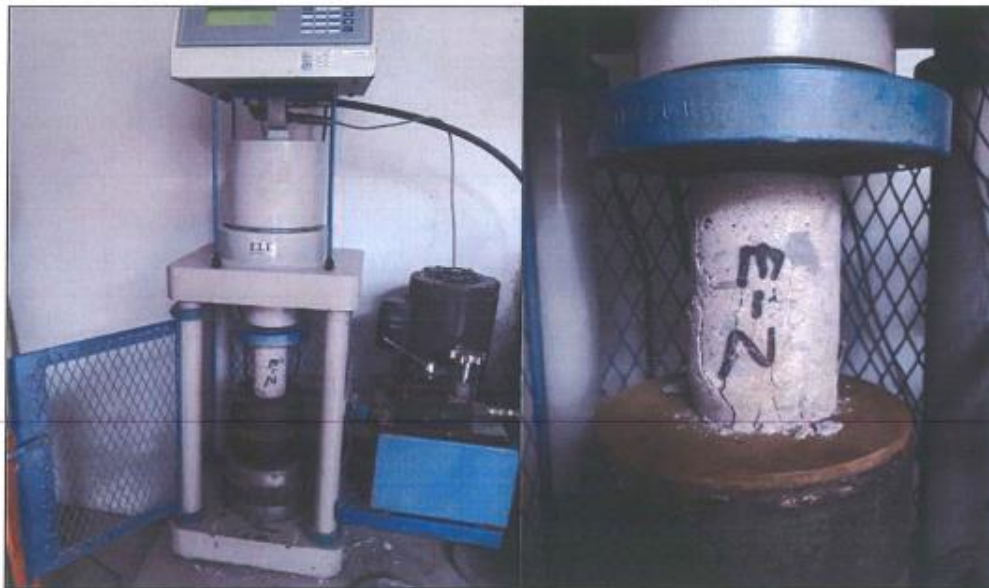
| TESTIGO DIAMANTINO | |
|--|---|
| <p>En el cuerpo del testigo se observa piedra natural subangulosa de moderada resistencia , junto a arena limpia de grano grueso a fino, presenta una matriz porosa de coloración grisáceo, culminado el ensayo los fragmentos se desintegran moderadamente.</p> | C2 - Columna 1er Piso |

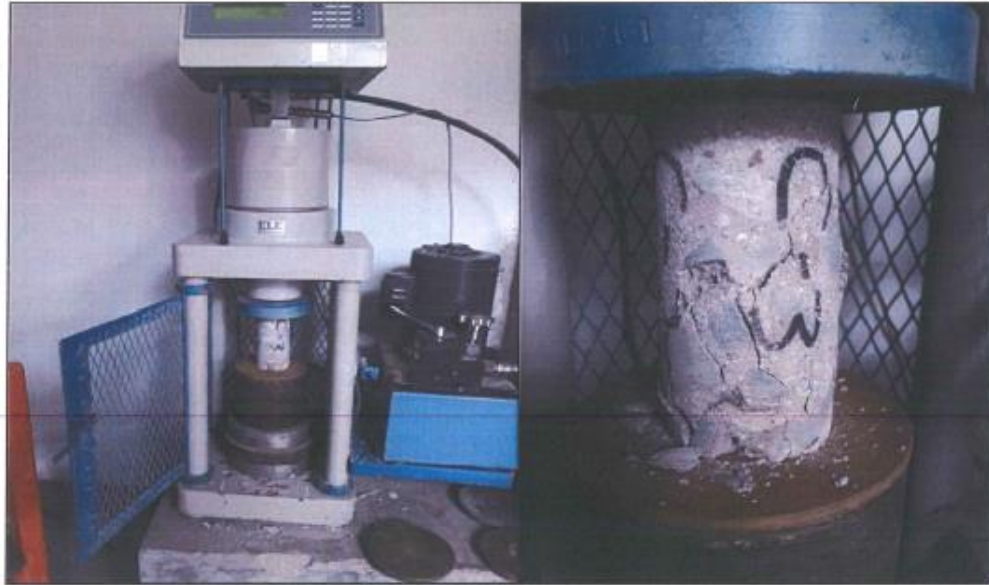
| DESCRIPCIÓN VISUAL | IDENTIFICACIÓN |
|---|---|
| En el cuerpo del testigo se observa poca piedra natural subangulosa de moderada resistencia , junto a arena limpia de grano grueso a fino, presenta una matriz porosa de coloración grisáceo, culminado el ensayo los fragmentos se desintegran fácilmente. | C3 - Columna 2do Piso |

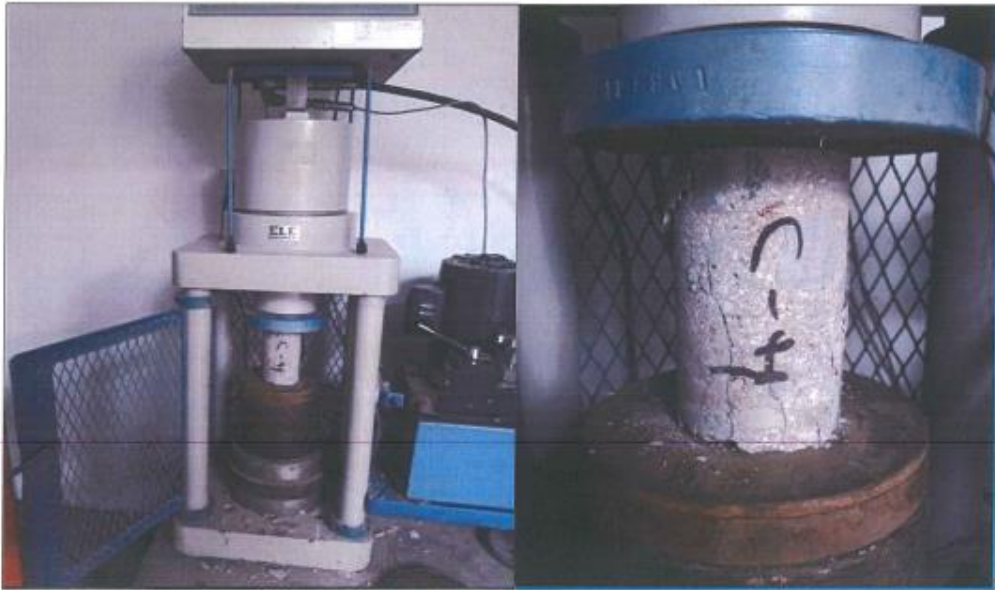
| DESCRIPCIÓN VISUAL | IDENTIFICACIÓN |
|--|---|
| En el cuerpo del testigo se observa con poca piedra natural subangulosa de moderada resistencia , junto a arena limpia de grano grueso a fino, presenta una matriz porosa de coloración grisáceo, culminado el ensayo los fragmentos se desintegran moderadamente. | C4 - Columna 2do Piso |
