**UNIVERSIDAD CÉSAR VALLEJO**

Análisis comparativo de la evaluación de pavimento flexible utilizando los métodos PCI y VIZIR en la Avenida Cutervo, Ica, 2022.

**TESIS PARA OBTENER EL TÍTULO PROFESIONAL DE**

**INGENIERA CIVIL**

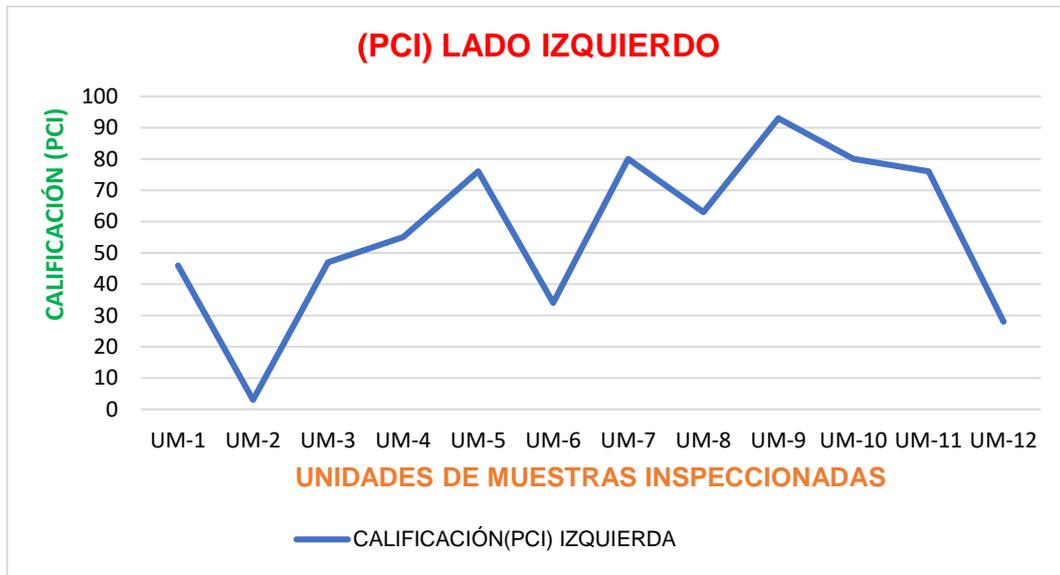
*Figura 29: Diagrama del método PCI lado izquierdo*

En la tabla 34 es el resumen de los resultados del primer tramo por la metodología PCI (Lado Izquierdo, nos indica un promedio total de 56.75 siendo su calificación del pavimento Bueno.

En el diagrama se muestra los resultados que se han obtenido en vía, la cual nos muestran casi la mayor cantidad de puntos están arriba de lo normal, donde cabe decir que están aún en estado bueno.

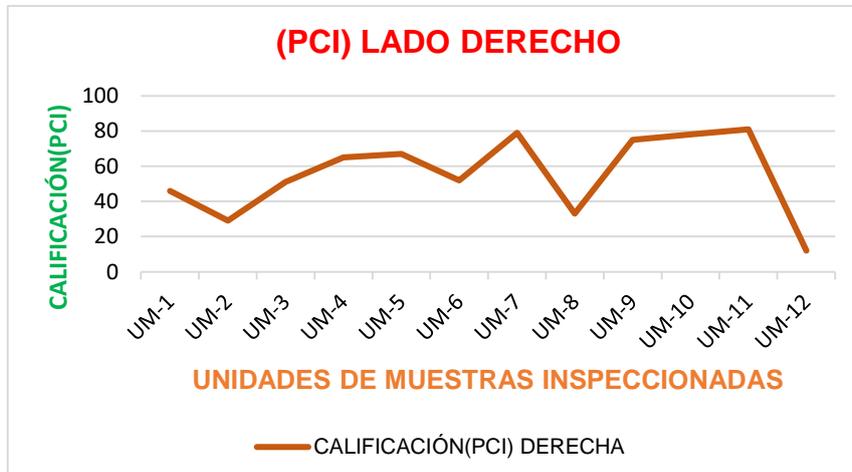
Figura 31 : Diagrama del método PCI lado izquierdo

En la tabla 35 es el resumen de los resultados del primer tramo por la metodología PCI (Lado Izquierdo, nos indica un promedio total de 55.67 siendo su calificación del pavimento también Bueno.

En el diagrama se muestra los resultados PCI (lado derecho) que se han obtenido en vía, la cual nos muestran casi la mayor cantidad de puntos están arriba de lo normal, donde cabe decir que están también en estado bueno.

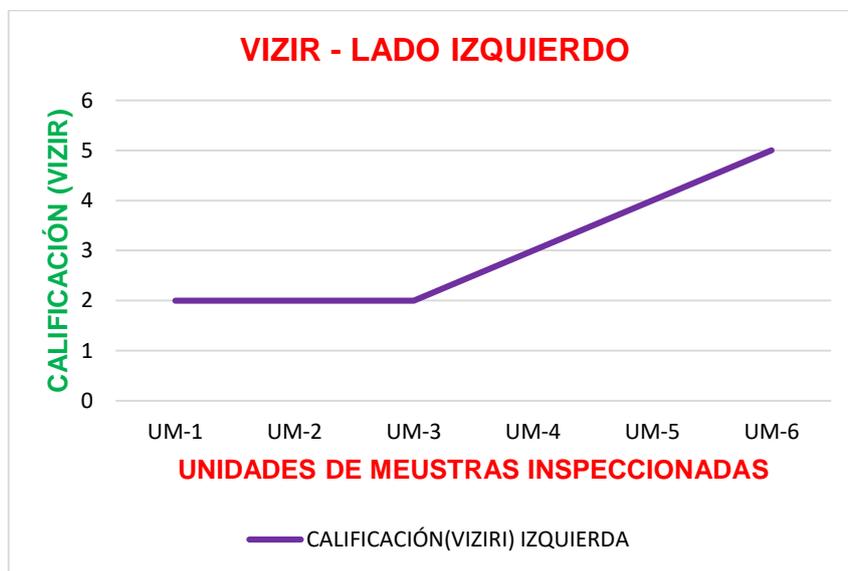
Figura 33: Diagrama del método VIZIR lado izquierdo

En la tabla 38 observamos el resultado del primer tramo por la metodología VIZIR (Lado Izquierdo), nos indica un promedio total de 3.00 siendo su calificación del pavimento Marginal.

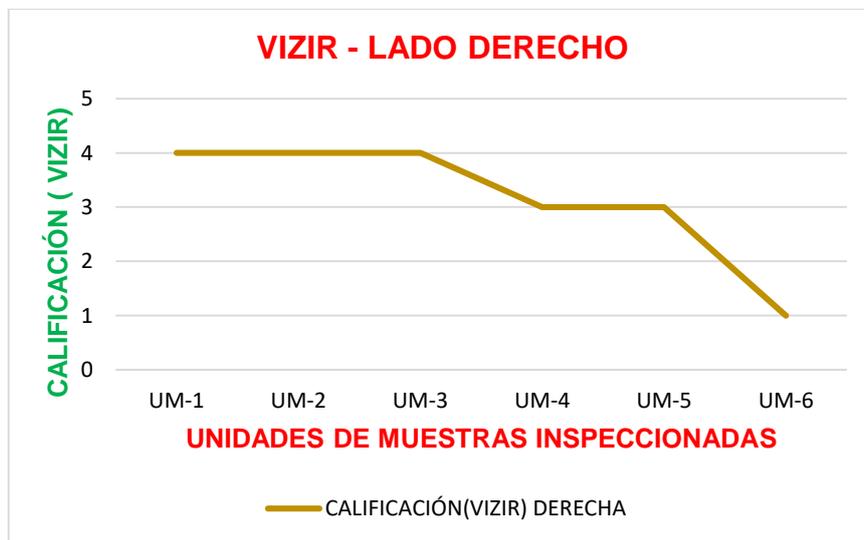
Figura 34: Diagrama del método VIZIR lado Derecho

En la tabla 39 observamos el resultado del primer tramo por la metodología VIZIR (Lado Izquierdo, nos indica un promedio total de 3.17 siendo su calificación del pavimento también Marginal.

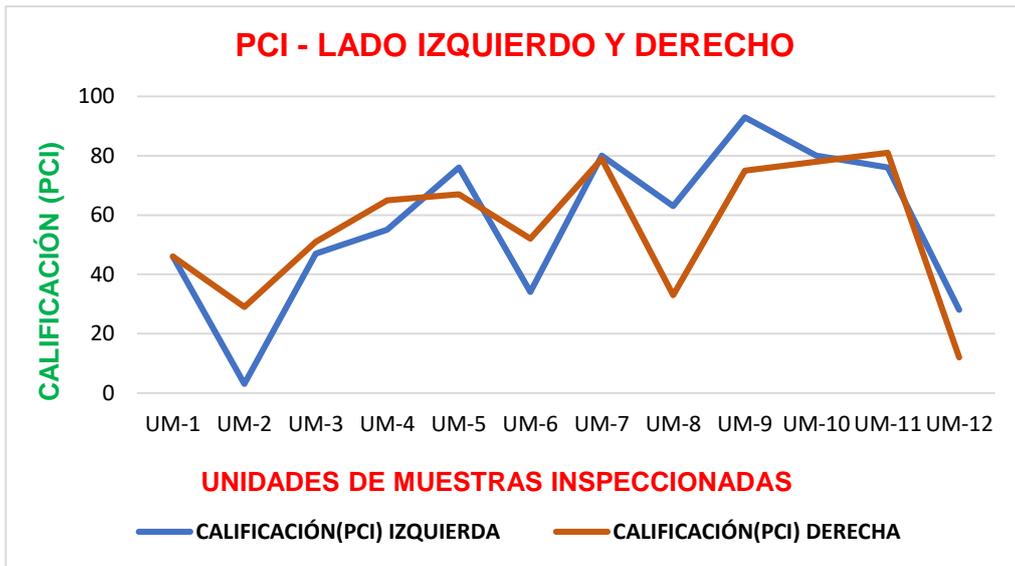
Figura 35: Diagrama de comprobación de los dos lados de la parte izquierda y derecha PCI de la vía.

En el diagrama de comprobación se ve que en el lado izquierdo tiene zonas de buen estado, en poca cantidad y para el lado izquierdo se muestra también en gran parte, zonas de buen estado, pero un poco menos que el izquierdo.

Según lo evaluado en la tabla 41 en la avenida Cutervo se debe de realizar el mantenimiento correctivo por obtener un valor de calificación entre 70 – 55 y según la tabla 42 en la vía se debe de realizar una rehabilitación mayor (reemplazo de carpeta asfáltica). Por lo tanto, ambas metodologías presentan resultados diferentes, según el método PCI se obtiene una vía en estado bueno, en el método VIZIR obtiene una vía regular(marginal), y a través de ello el tipo de mantenimiento son totalmente diferentes.

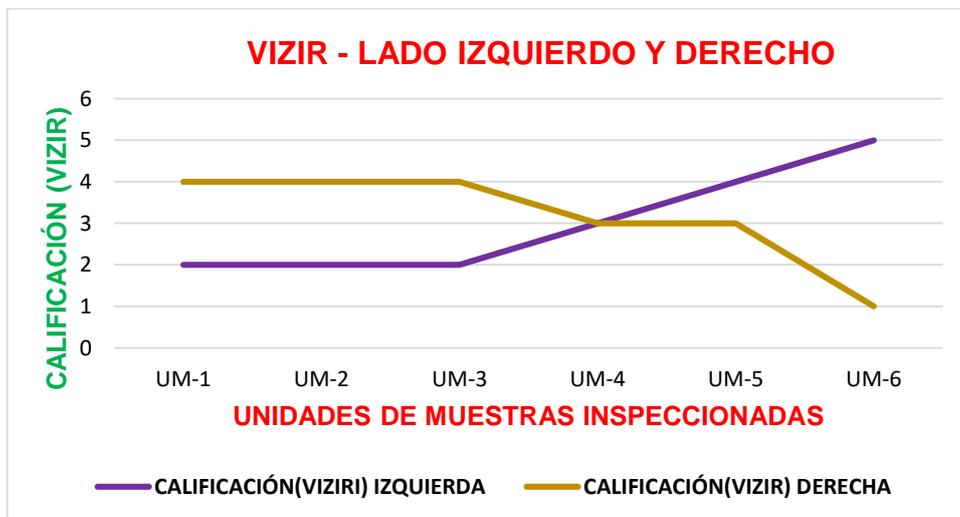
Figura 36: Diagrama de comprobación de los dos lados de la parte izquierda y derecha VIZIR de la vía.

En el diagrama de comprobación se ve que en el lado izquierdo tiene zonas de mal estado (marginal), y para el lado derecho se muestra también en gran parte, zonas de mal estado, pero un poco más elevado que el izquierdo.

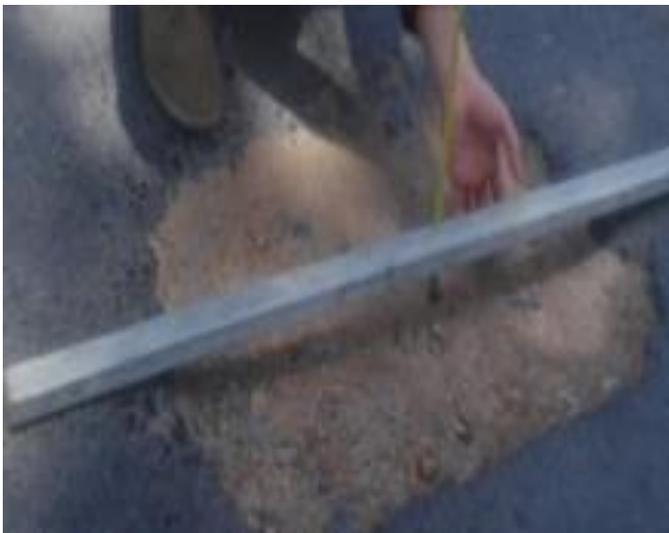
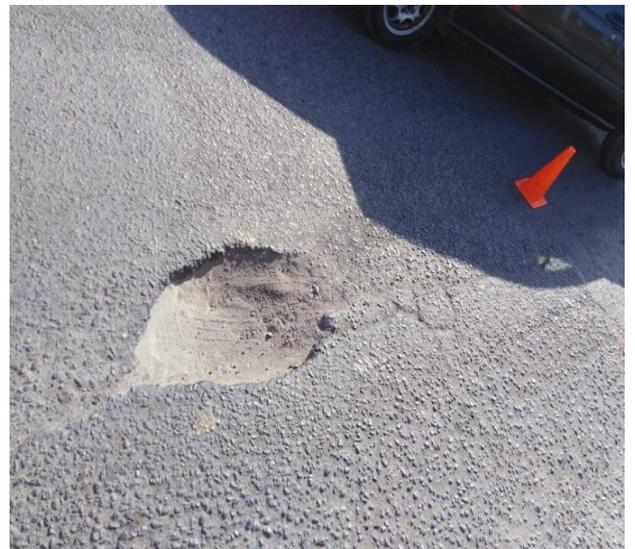
TAMO 00+ 50.00 M

HUECOS

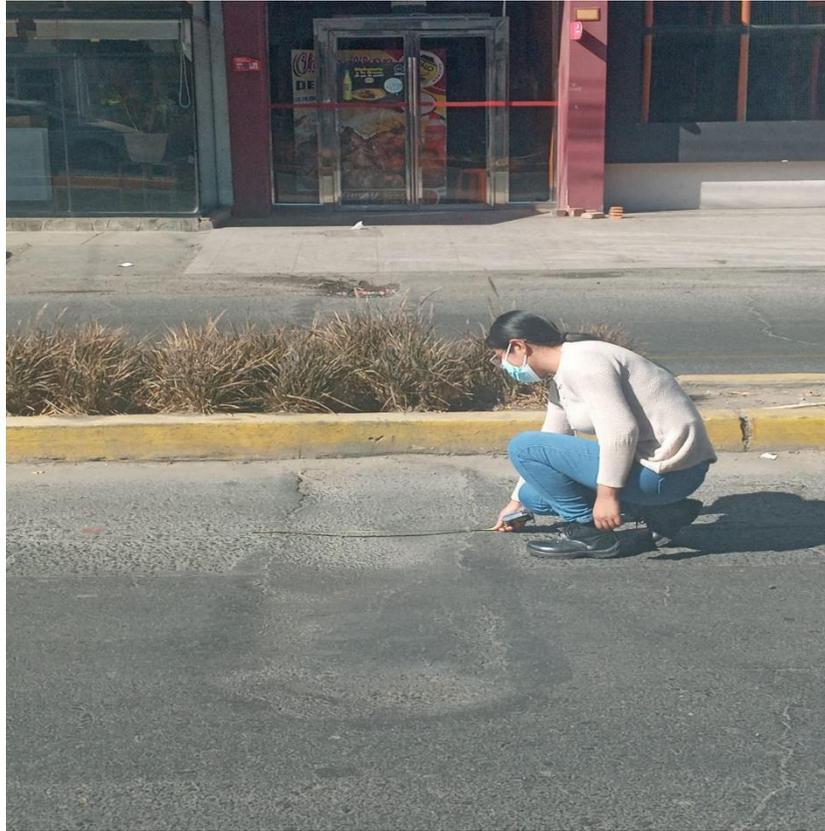
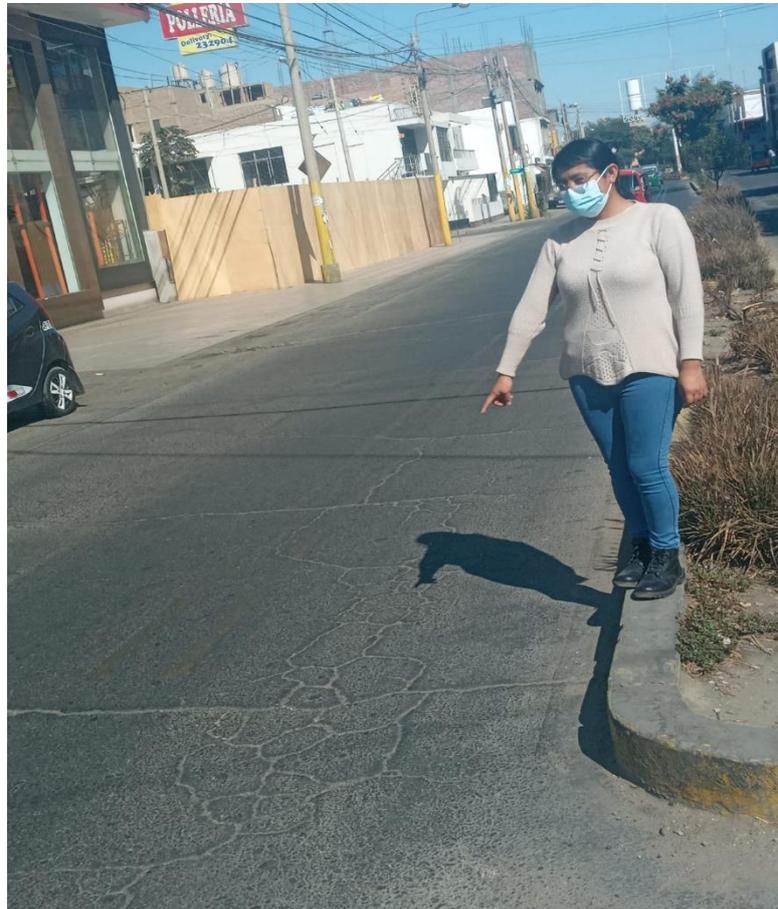
**GRIETA EN BORDE**
