**UNIVERSIDAD CÉSAR VALLEJO**

**FACULTAD DE INGENIERÍA Y ARQUITECTURA  
ESCUELA PROFESIONAL DE INGENIERÍA CIVIL**

**Evaluación Patológica de los Elementos Estructurales del Mercado  
Mayorista de la Ciudad de Ilave – Región Puno, 2022**

TESIS PARA OBTENER EL TÍTULO PROFESIONAL DE:  
Ingeniero Civil

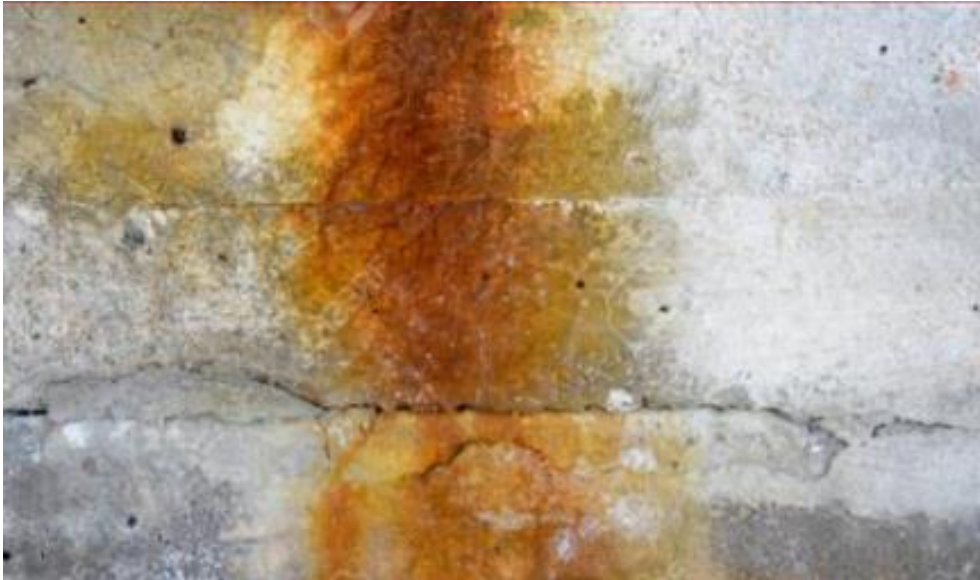
**Figura 3:** *Columna En Estado De Oxidación*

Es el proceso químico entre la reacción del acero y el oxígeno que causa el desgaste superficial de óxido metálico. (C., 2018).

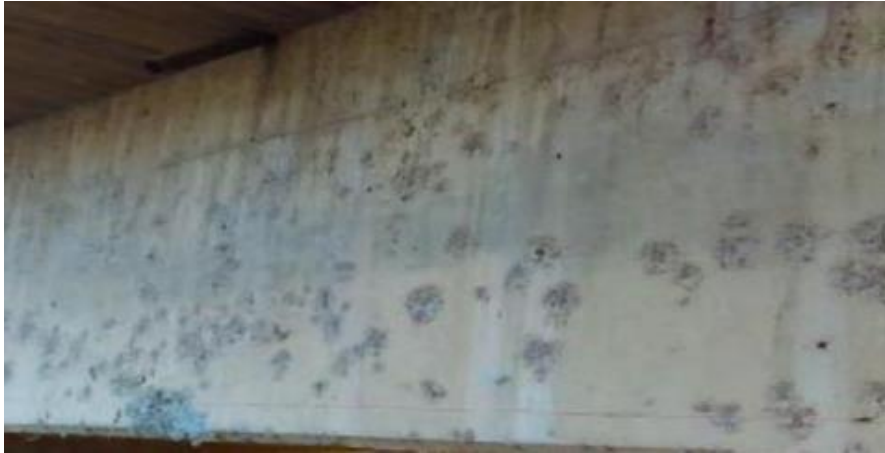
**Figura 4:** *Microorganismos En Las Vigas.*

animal o vegetal que afectan la durabilidad como material de una construcción. (CONCRETO, 2016).

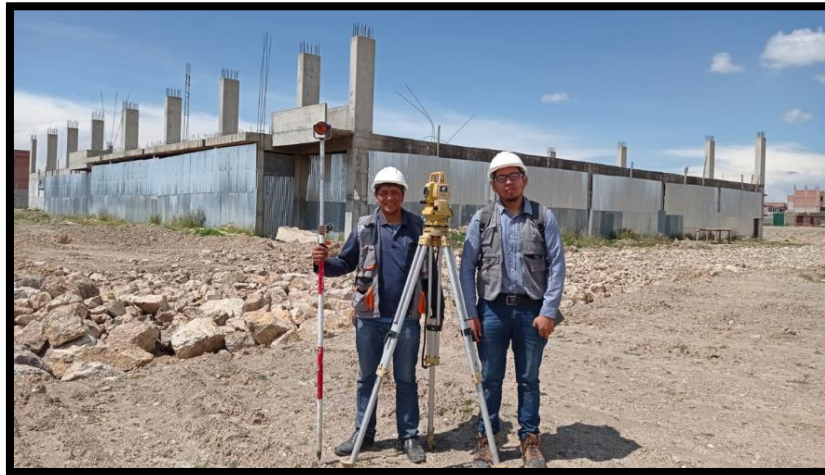
**Figura 9:** *Estado actual de Mercado Mayorista de la Ciudad de Ilave*

La edificación a pesar de los años transcurridos se halla en buen estado de conservación y mantenimiento, debido a que el concreto aplicado para el recubrimiento de los aceros en las estructuras posee una buena resistencia captada bajo observación directa.

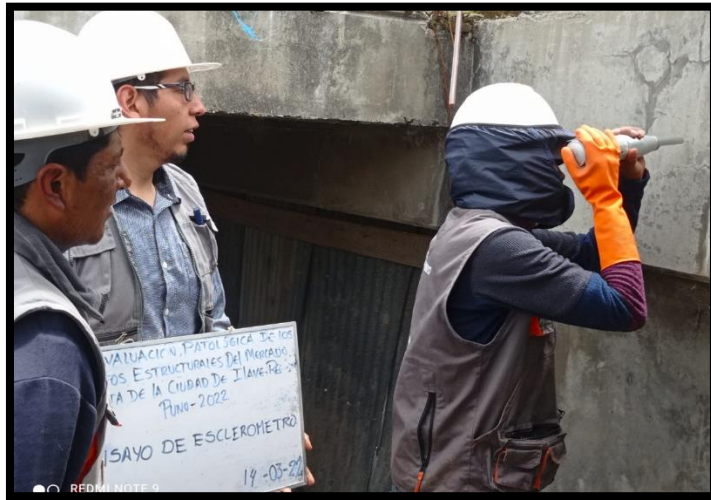
**Figura 15:** *Ensayo de esclerómetro – vigas*

Los resultados obtenidos demuestran que los siguientes elementos: viga eje-01, viga eje-05, viga eje-09, viga eje-A, viga eje-S, viga eje-G, viga eje-I, viga eje-J y viga eje-N tienen una calificación de 2 (REGULAR) y los siguientes elementos: viga eje-02, viga eje-03, viga eje-04, viga eje-B, viga eje-K, viga eje-L, viga eje-M, tienen una calificación de 1 (BUENO). (Medina Mamani, 2021)

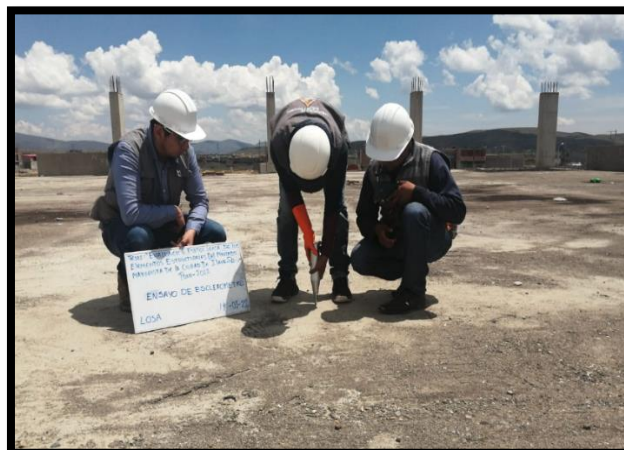
**Figura 16:** *Ensayo de esclerómetro - losa*

Esta evaluación da como resultado general una calificación de 3 (malo) a nivel general de todo el elemento losa aligerada.

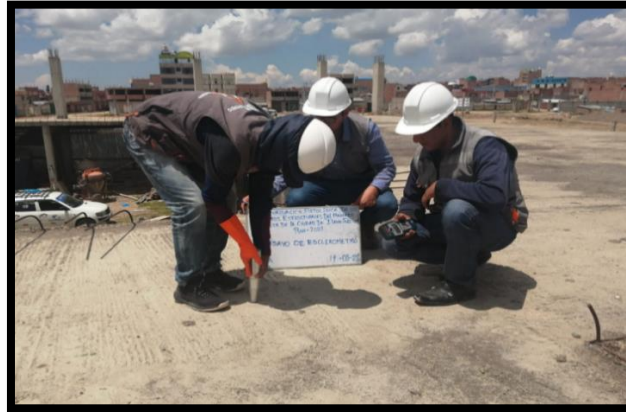
**Figura 17:** *Ensayo de esclerómetro - losa*

Los resultados obtenidos demuestran que los siguientes elementos: LOSA-01 tiene una calificación de 4 (MUY MALO), LOSA-02, LOSA-03, LOSA-04 tienen una calificación de 3 (MALO).

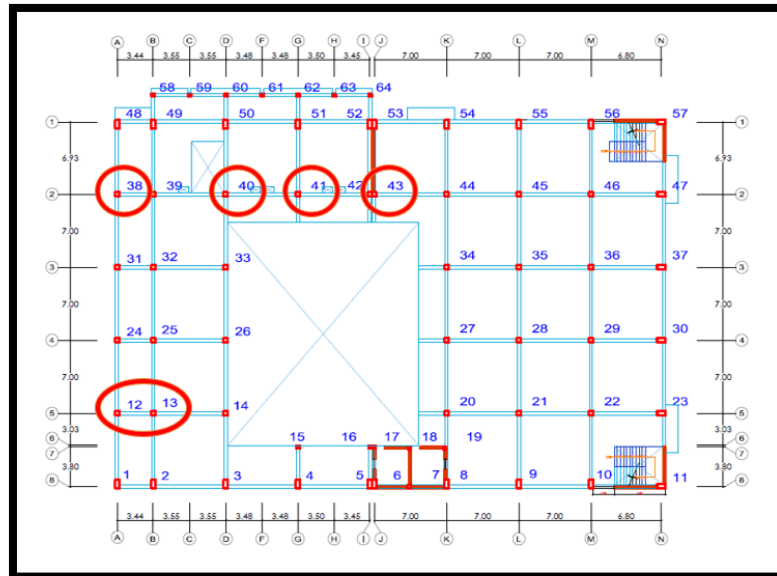
**Figura 18:** Columnas con Mayor Grado de Incidencia.

columnas que están condición REGULAR, sobrepasando el rango de bueno muy ligeramente entre un 20% a 25% las cuales son (C-32, C-31, C-59, C-14, C-36, C-34 y C-22) y siendo las más críticas 06 columnas que están entre un rango de 26% a 40% de las cuales son (C-12, C-13, C-38, C-43, C-40, C-41) de las cuales se realizó las pruebas con Esclerómetro el día 14 de marzo del 2022.

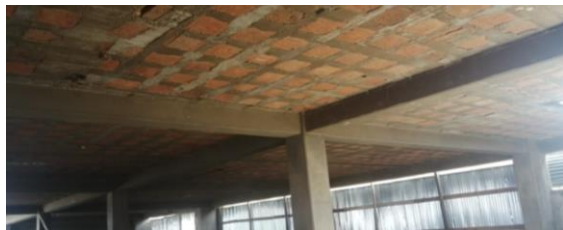
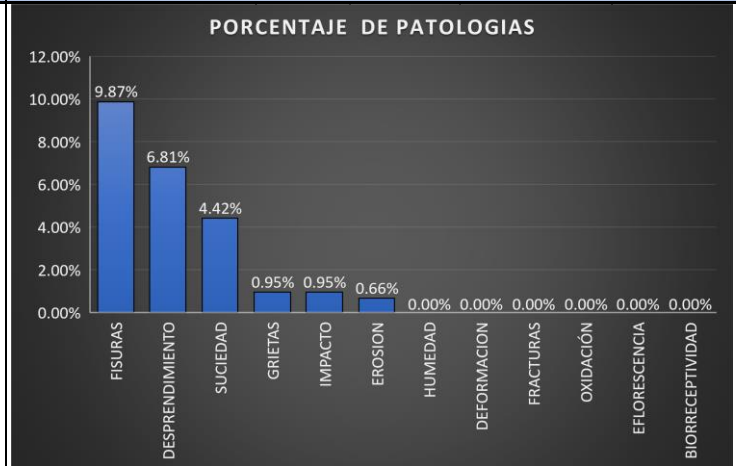
ELEMENTO	AREA DEL ELEMENTO (M2)	PATOLOGIAS	AREA AFECTADA (M2)	AREA NO AFECTADA (M2)	ESTADISTICAS		
					(%) AREA AFECTADA	(%) AREA NO AFECTADA	
VIGA EJE 04	34.65	FISICO	SUCIEDAD	1.53	26.45	4.42%	0.76
			HUMEDAD	0.00		0.00%	
			EROSION	0.23		0.66%	
		MECANICO	DEFORMACION	0.00		0.00%	
			GRIETAS	0.33		0.95%	
			FISURAS	3.42		9.87%	
			DESPRENDIMIENTO	2.36		6.81%	
			FRACTURAS	0.00		0.00%	
			IMPACTO	0.33		0.95%	
		QUIMICO	OXIDACIÓN	0.00		0.00%	
			EFLORESCENCIA	0.00		0.00%	
		BIOLOGICA	BIORRECEPTIVIDAD	0.00		0.00%

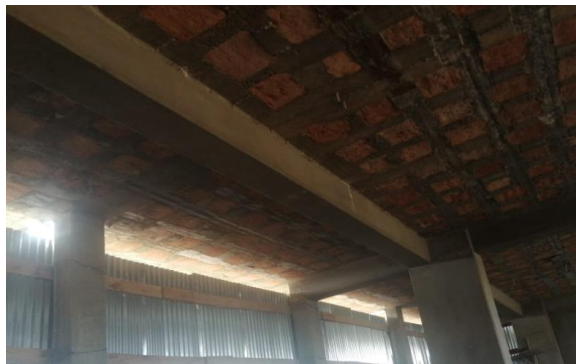
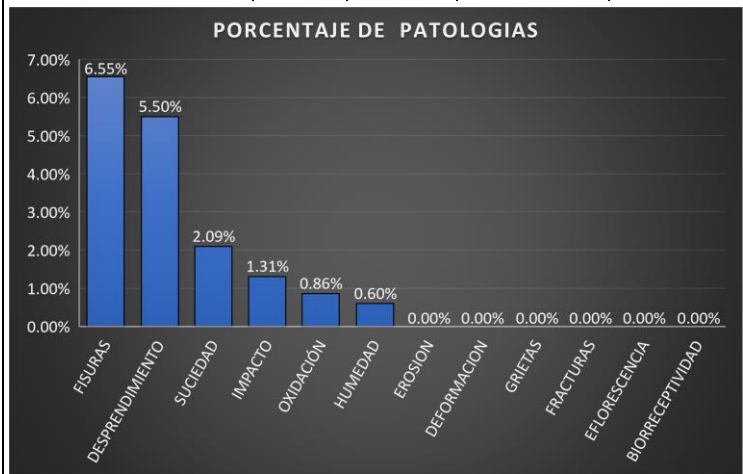
ELEMENTO	AREA DEL ELEMENTO (M2)	PATOLOGIAS	AREA AFECTADA (M2)	AREA NO AFECTADA (M2)	ESTADISTICAS		
					(%) AREA AFECTADA	(%) AREA NO AFECTADA	
VIGA EJE B	38.19	FISICO	SUCIEDAD	0.80	31.73	2.09%	83.08%
			HUMEDAD	0.23		0.60%	
			EROSION	0.00		0.00%	
		MECANICO	DEFORMACION	0.00		0.00%	
			GRIETAS	0.00		0.00%	
			FISURAS	2.50		6.55%	
			DESPRENDIMIENTO	2.10		5.50%	
			FRACTURAS	0.00		0.00%	
		QUIMICO	IMPACTO	0.50		1.31%	
			OXIDACIÓN	0.33		0.86%	
		BIOLOGICA	EFLORESCENCIA	0.00		0.00%	
			BIORRECEPTIVIDAD	0.00		0.00%	
		RESULTADO FINAL				TOTAL DE AREA AFECTADA	
			6.46	31.73	16.92%	83.08%	
NIVEL DE SEVERIDAD DE UNIDAD DE MUESTRA			1.00		BUENO

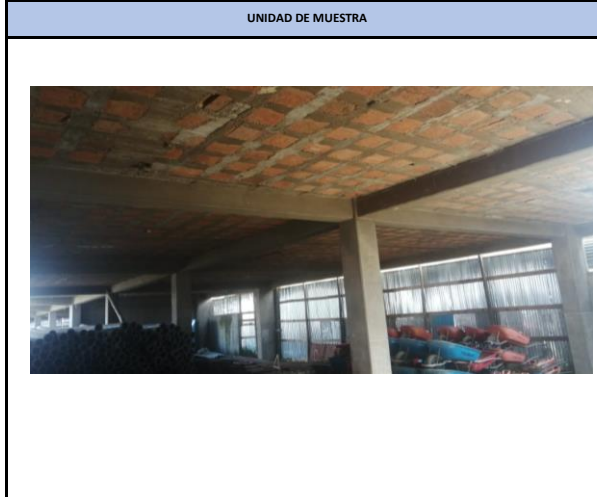
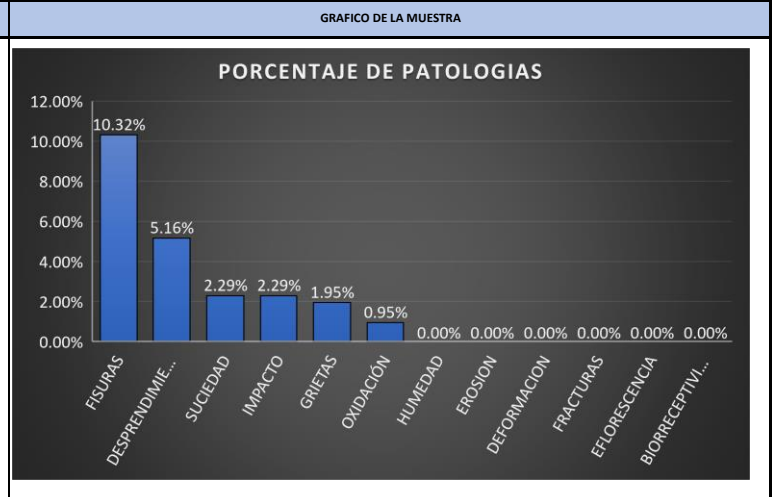
ELEMENTO	AREA DEL ELEMENTO (M2)	PATOLOGIAS	AREA AFECTADA (M2)	AREA NO AFECTADA (M2)	ESTADISTICAS		
					(%) AREA AFECTADA	(%) AREA NO AFECTADA	
VIGA EJE D	34.88	FISICO	SUCIEDAD	0.80	26.87	2.29%	0.77
			HUMEDAD	0.00		0.00%	
			EROSION	0.00		0.00%	
		MECANICO	DEFORMACION	0.00		0.00%	
			GRIETAS	0.68		1.95%	
			FISURAS	3.60		10.32%	
			DESPRENDIMIENTO	1.80		5.16%	
			FRACTURAS	0.00		0.00%	
		QUIMICO	IMPACTO	0.80		2.29%	
			OXIDACIÓN	0.33		0.95%	
		BIOLOGICA	EFLORESCENCIA	0.00		0.00%	
			BIORRECEPTIVIDAD	0.00		0.00%	
RESULTADO FINAL			TOTAL DE AREA AFECTADA	TOTAL DE AREA NO AFECTADA	%TOTAL DE AREA AFECTADA	%TOTAL DE AREA NO AFECTADA	
			8.01	26.87	22.96%	77.04%

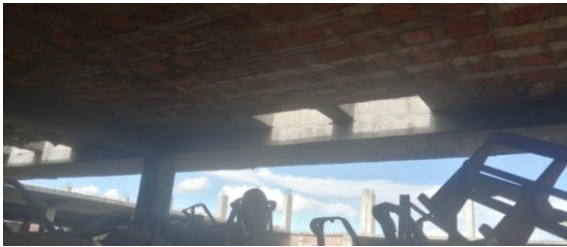
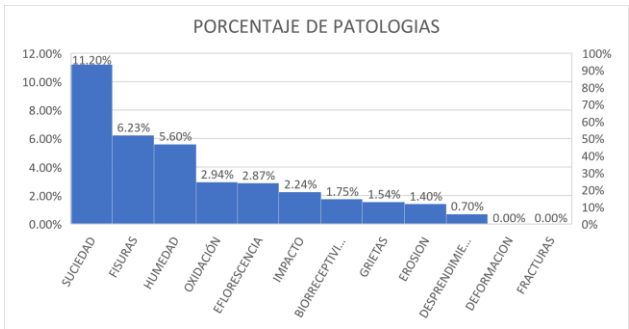
ESTADO GENERAL DE ELEMENTO							
ELEMENTO	AREA DEL ELEMENTO (M2)	PATOLOGIAS		AREA AFECTADA (M2)	AREA NO AFECTADA (M2)	ESTADISTICAS	
						(%) AREA AFECTADA	(%) AREA NO AFECTADA
VIGA EJE F	14.28	FISICO	SUCIEDAD	1.60	9.07	11.20%	0.64
			HUMEDAD	0.80		5.60%	
			EROSION	0.20		1.40%	
		MECANICO	DEFORMACION	0.00		0.00%	
			GRIETAS	0.22		1.54%	
			FISURAS	0.89		6.23%	
			DESPRENDIMIENTO	0.10		0.70%	
			FRACTURAS	0.00		0.00%	
		QUIMICO	IMPACTO	0.32		2.24%	
			OXIDACIÓN	0.42		2.94%	
		BIOLOGICA	EFLORESCENCIA	0.41		2.87%	
BIORRECEPTIVIDAD	0.25		1.75%				
RESULTADO FINAL				TOTAL DE AREA AFECTADA	TOTAL DE AREA NO AFECTADA	%TOTAL DE AREA AFECTADA	%TOTAL DE AREA NO AFECTADA
				5.21	9.07	36.48%	63.52%

NIVEL DE SEVERIDAD DE UNIDAD DE MUESTRA	2.00	REGULAR
---	------	---------

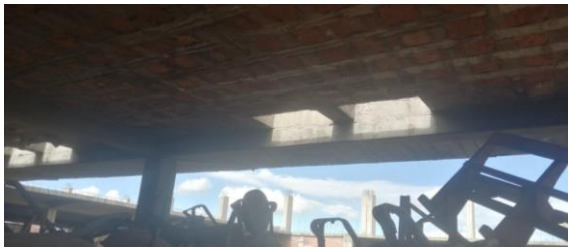
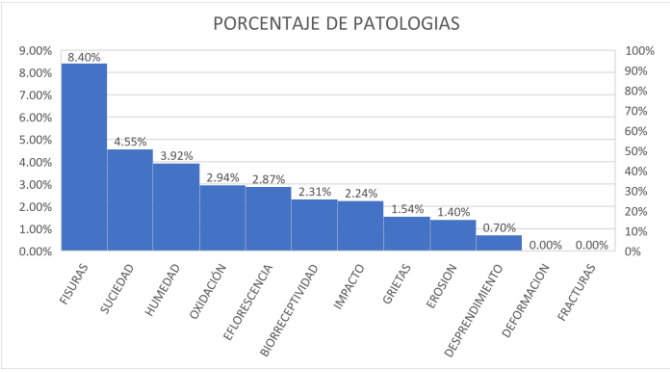
ESTADO GENERAL DE ELEMENTO								
ELEMENTO	AREA DEL ELEMENTO (M2)	PATOLOGIAS			AREA AFECTADA (M2)	AREA NO AFECTADA (M2)	ESTADISTICAS	
							(%) AREA AFECTADA	(%) AREA NO AFECTADA
VIGA EJE G	14.28	FISICO	SUCIEDAD		0.65	9.87	4.55%	0.69
			HUMEDAD		0.56		3.92%	
			EROSION		0.20		1.40%	
		MECANICO	DEFORMACION		0.00		0.00%	
			GRIETAS		0.22		1.54%	
			FISURAS		1.20		8.40%	
			DESPRENDIMIENTO		0.10		0.70%	
			FRACTURAS		0.00		0.00%	
		QUIMICO	IMPACTO		0.32		2.24%	
			OXIDACIÓN		0.42		2.94%	
		BIOLOGICA	EFLORESCENCIA		0.41		2.87%	
			BIORRECEPTIVIDAD		0.33		2.31%	
RESULTADO FINAL				TOTAL DE AREA AFECTADA	TOTAL DE AREA NO AFECTADA	%TOTAL DE AREA AFECTADA	%TOTAL DE AREA NO AFECTADA	
				4.41	9.87	30.88%	69.12%	
NIVEL DE SEVERIDAD DE UNIDAD DE MUESTRA					2.00	REGULAR

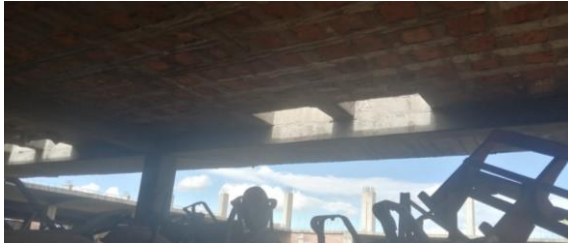
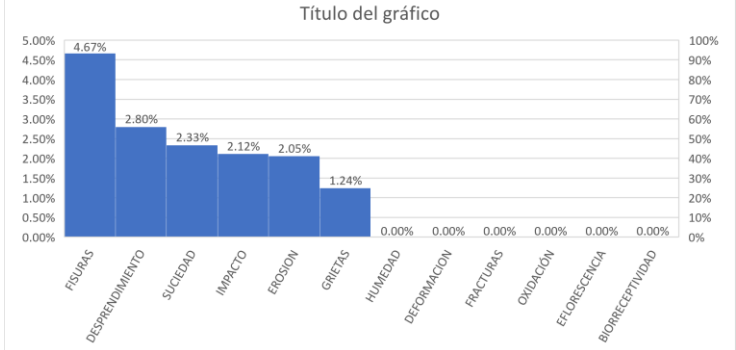
ESTADO GENERAL DE ELEMENTO							
ELEMENTO	AREA DEL ELEMENTO (M2)	PATOLOGIAS		AREA AFECTADA (M2)	AREA NO AFECTADA (M2)	ESTADISTICAS	
						(%) AREA AFECTADA	(%) AREA NO AFECTADA
VIGA EJE I	32.13	FISICO	SUCIEDAD	0.75	27.24	2.33%	0.85
			HUMEDAD	0.00		0.00%	
			EROSION	0.66		2.05%	
		MECANICO	DEFORMACION	0.00		0.00%	
			GRIETAS	0.40		1.24%	
			FISURAS	1.50		4.67%	
			DESPRENDIMIENTO	0.90		2.80%	
			FRACTURAS	0.00		0.00%	
		QUIMICO	IMPACTO	0.68		2.12%	
			OXIDACIÓN	0.00		0.00%	
		BIOLOGICA	EFLORESCENCIA	0.00		0.00%	
			BIORRECEPTIVIDAD	0.00		0.00%	
RESULTADO FINAL				TOTAL DE AREA AFECTADA	TOTAL DE AREA NO AFECTADA	%TOTAL DE AREA AFECTADA	%TOTAL DE AREA NO AFECTADA
				4.89	27.24	15.22%	84.78%

NIVEL DE SEVERIDAD DE UNIDAD DE MUESTRA	1.00	BUENO
---	------	-------

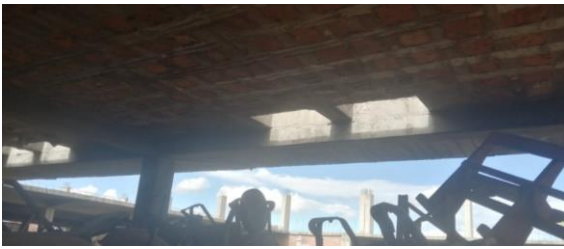
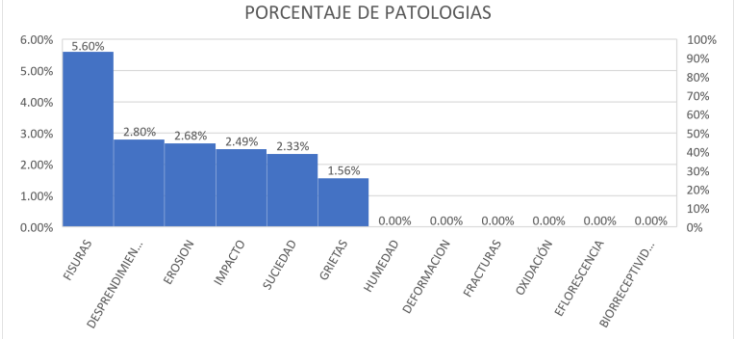
ESTADO GENERAL DE ELEMENTO								
ELEMENTO	AREA DEL ELEMENTO (M2)	PATOLOGIAS			AREA AFECTADA (M2)	AREA NO AFECTADA (M2)	ESTADISTICAS	
							(%) AREA AFECTADA	(%) AREA NO AFECTADA
VIGA EJE J	32.13	FISICO	SUCIEDAD	0.75	26.52	0.83	2.33%	
			HUMEDAD	0.00			0.00%	
			EROSION	0.86			2.68%	
		MECANICO	DEFORMACION	0.00			0.00%	
			GRIETAS	0.50			1.56%	
			FISURAS	1.80			5.60%	
			DESPRENDIMIENTO	0.90			2.80%	
			FRACTURAS	0.00			0.00%	
		QUIMICO	IMPACTO	0.80			2.49%	
			OXIDACIÓN	0.00			0.00%	
		BIOLOGICA	EFLORESCENCIA	0.00			0.00%	
			BIORRECEPTIVIDAD	0.00			0.00%	
RESULTADO FINAL					TOTAL DE AREA AFECTADA	TOTAL DE AREA NO AFECTADA	%TOTAL DE AREA AFECTADA	%TOTAL DE AREA NO AFECTADA
					5.61	26.52	17.46%	82.54%

NIVEL DE SEVERIDAD DE UNIDAD DE MUESTRA	1.00	BUENO
---	------	-------

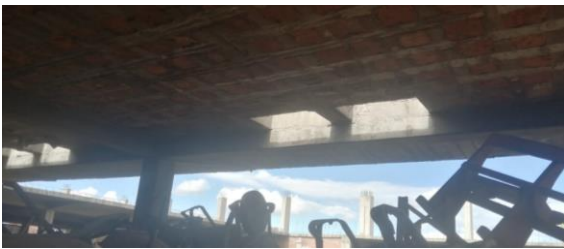
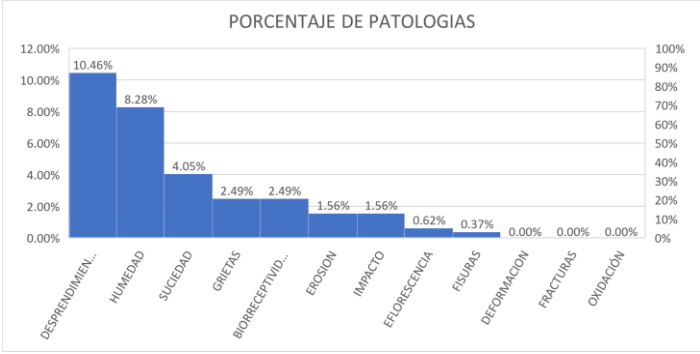
ESTADO GENERAL DE ELEMENTO							
ELEMENTO	AREA DEL ELEMENTO (M2)	PATOLOGIAS		AREA AFECTADA (M2)	AREA NO AFECTADA (M2)	ESTADISTICAS	
						(%) AREA AFECTADA	(%) AREA NO AFECTADA
VIGA EJE K	32.13	FISICO	SUCIEDAD	1.30	21.89	4.05%	0.68
			HUMEDAD	2.66		8.28%	
			EROSION	0.50		1.56%	
		MECANICO	DEFORMACION	0.00		0.00%	
			GRIETAS	0.80		2.49%	
			FISURAS	0.12		0.37%	
			DESPRENDIMIENTO	3.36		10.46%	
			FRACTURAS	0.00		0.00%	
		QUIMICO	IMPACTO	0.50		1.56%	
			OXIDACIÓN	0.00		0.00%	
		BIOLOGICA	EFLORESCENCIA	0.20		0.62%	
			BIORRECEPTIVIDAD	0.80		2.49%	
RESULTADO FINAL				TOTAL DE AREA AFECTADA	TOTAL DE AREA NO AFECTADA	%TOTAL DE AREA AFECTADA	%TOTAL DE AREA NO AFECTADA
				10.24	21.89	31.87%	68.13%
NIVEL DE SEVERIDAD DE UNIDAD DE MUESTRA				2.00		REGULAR

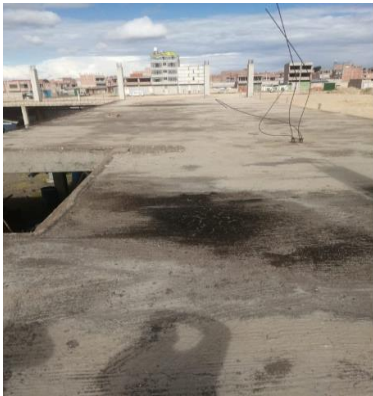
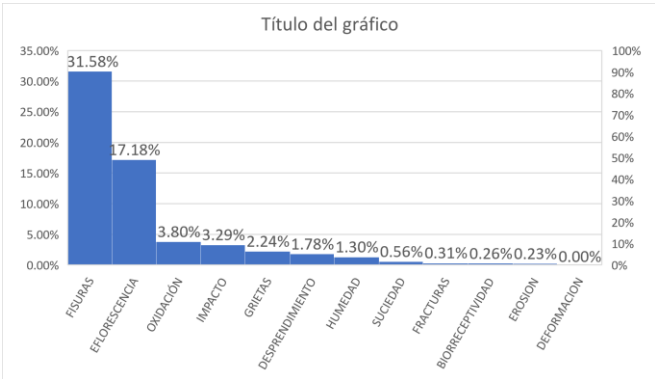
ELEMENTO	AREA DEL ELEMENTO (M2)	PATOLOGIAS		AREA AFECTADA (M2)	AREA NO AFECTADA (M2)	ESTADISTICAS	
						(%) AREA AFECTADA	(%) AREA NO AFECTADA
L-T1	410.92	FISICO	SUCIEDAD	2.30	154.02	0.56%	0.37
			HUMEDAD	5.33		1.30%	
			EROSION	0.96		0.23%	
		MECANICO	DEFORMACION	0.00		0.00%	
			GRIETAS	9.20		2.24%	
			FISURAS	129.75		31.58%	
			DESPRENDIMIENTO	7.30		1.78%	
			FRACTURAS	1.28		0.31%	
			IMPACTO	13.50		3.29%	
		QUIMICO	OXIDACIÓN	15.60		3.80%	
			EFLORESCENCIA	70.60		17.18%	
		BIOLOGICA	BIORRECEPTIVIDAD	1.08		0.26%	
RESULTADO FINAL				TOTAL DE AREA AFECTADA	TOTAL DE AREA NO AFECTADA	%TOTAL DE AREA AFECTADA	%TOTAL DE AREA NO AFECTADA
				256.90	154.02	62.52%	37.48%

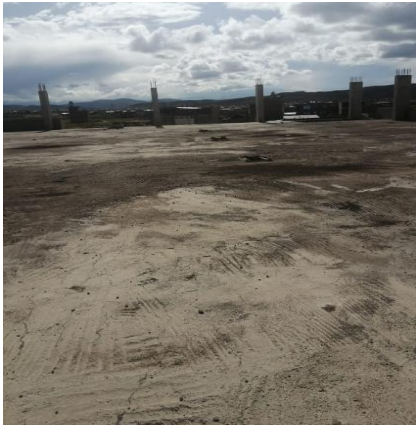
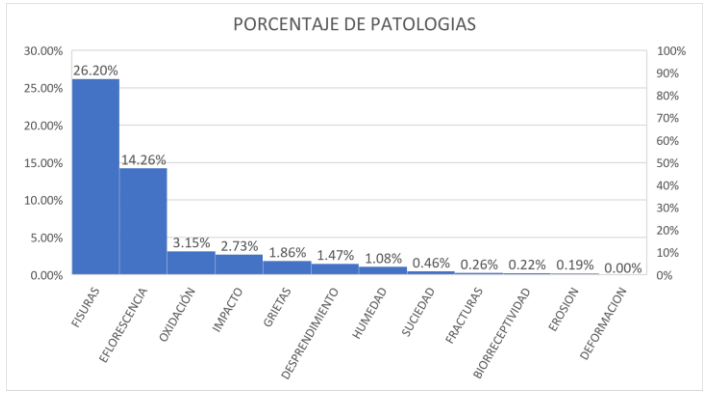
ESTADO GENERAL DE ELEMENTO							
ELEMENTO	AREA DEL ELEMENTO (M2)	PATOLOGIAS		AREA AFECTADA (M2)	AREA NO AFECTADA (M2)	ESTADISTICAS	
						(%) AREA AFECTADA	(%) AREA NO AFECTADA
L-T3	440.59	FISICO	SUCIEDAD	2.30	183.69	0.52%	0.42
			HUMEDAD	5.33		1.21%	
			EROSION	0.96		0.22%	
		MECANICO	DEFORMACION	0.00		0.00%	
			GRIETAS	9.20		2.09%	
			FISURAS	129.75		29.45%	
			DESPRENDIMIENTO	7.30		1.66%	
			FRACTURAS	1.28		0.29%	
			IMPACTO	13.50		3.06%	
		QUIMICO	OXIDACIÓN	15.60		3.54%	
			EFLORESCENCIA	70.60		16.02%	
		BIOLOGICA	BIORRECEPTIVIDAD	1.08		0.25%	
RESULTADO FINAL				TOTAL DE AREA AFECTADA	TOTAL DE AREA NO AFECTADA	%TOTAL DE AREA AFECTADA	%TOTAL DE AREA NO AFECTADA
				256.90	183.69	58.31%	41.69%
NIVEL DE SEVERIDAD DE UNIDAD DE MUESTRA				3.00		MALO

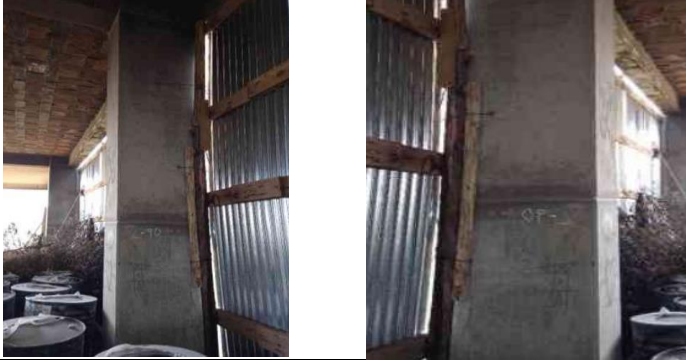
<p>LA COLUMNA A EVALUAR ESTABA INTERFERIDA POR EL CERCO DE CALAMINA, PARA LO CUAL SE TUVO QUE PEDIR PERMISO PAR CONTINUAR CON LA EVALUACIÓN.</p>		
ESTADO GENERAL DE ELEMENTO							
ELEMENTO	AREA DEL ELEMENTO (M2)	PATOLOGIAS	AREA AFECTADA (M2)	AREA NO AFECTADA (M2)	ESTADISTICAS		
					(%) AREA AFECTADA	(%) AREA NO AFECTADA	
C-02	8.4	FISICO	SUCIEDAD	0.12	7.33	1%	87%
			HUMEDAD	0.10		1%	
			EROSION	0.20		2%	
		MECANICO	DEFORMACION	0.00		0%	
			GRIETAS	0.03		0%	
			FISURAS	0.20		2%	
			DESPRENDIMIENTO	0.10		1%	
			FRACTURAS	0.10		1%	
		QUIMICO	IMPACTO	0.10		1%	
			OXIDACIÓN	0.10		1%	
		BIOLOGICA	EFLORESCENCIA	0.02		0%	
BIORRECEPTIVIDAD	0.00		0%				
RESULTADO FINAL			TOTAL DE AREA AFECTADA	TOTAL DE AREA NO AFECTADA	%TOTAL DE AREA AFECTADA	%TOTAL DE AREA NO AFECTADA

1.07	7.33	12.7%	87.3%	
NIVEL DE SEVERIDAD DE UNIDAD DE MUESTRA				1	BUENO

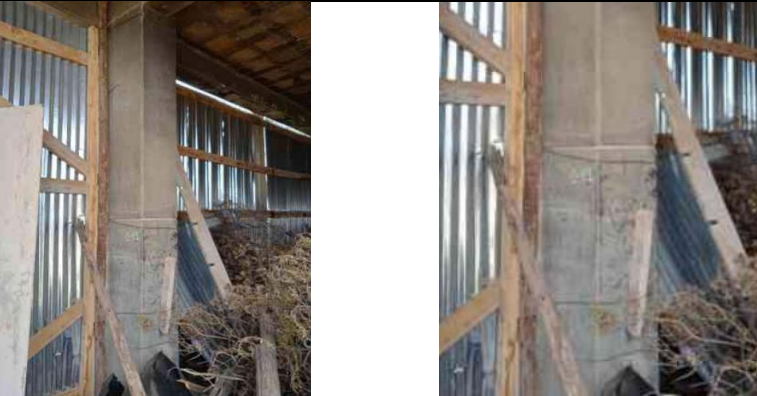
<p>LA COLUMNA A EVALUAR ESTABA INTERFERIDA POR EL CERCO DE CALAMINA, PARA LO CUAL SE TUVO QUE PEDIR PERMISO PAR CONTINUAR CON LA EVALUACIÓN.</p>		
ESTADO GENERAL DE ELEMENTO							
ELEMENTO	AREA DEL ELEMENTO (M2)	PATOLOGIAS	AREA AFECTADA (M2)	AREA NO AFECTADA (M2)	ESTADISTICAS		
					(%) AREA AFECTADA	(%) AREA NO AFECTADA	
C-03	8.4	FISICO	SUCIEDAD	0.32	7.2	4%	86%
			HUMEDAD	0.01		0%	
			EROSION	0.30		4%	
		MECANICO	DEFORMACION	0.00		0%	
			GRIETAS	0.02		0%	
			FISURAS	0.40		5%	
			DESPRENDIMIENTO	0.12		1%	
			FRACTURAS	0.00		0%	
		QUIMICO	IMPACTO	0.02		0%	
			OXIDACIÓN	0.00		0%	
		BIOLOGICA	EFLORESCENCIA	0.01		0%	
BIORRECEPTIVIDAD	0.00		0%				
RESULTADO FINAL			TOTAL DE AREA AFECTADA	TOTAL DE AREA NO AFECTADA	%TOTAL DE AREA AFECTADA	%TOTAL DE AREA NO AFECTADA

1.2	7.2	14.3%	85.7%	
NIVEL DE SEVERIDAD DE UNIDAD DE MUESTRA			1		BUENO

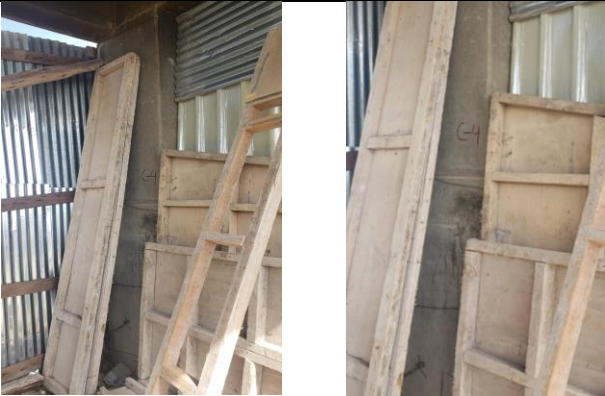
<p>LA COLUMNA A EVALUAR ESTABA INTERFERIDA POR ELCERCO DE CALAMINA, PARA LO CUAL SE TUVO QUE PEDIR PERMISO PAR CONTINUAR CON LA EVALUACIÓN.</p>		
ESTADO GENERAL DE ELEMENTO							
ELEMENTO	AREA DEL ELEMENTO (M2)	PATOLOGIAS	AREA AFECTADA (M2)	AREA NO AFECTADA (M2)	ESTADISTICAS		
					(%) AREA AFECTADA	(%) AREA NO AFECTADA	
C-04	8.4	FISICO	SUCIEDAD	0.30	6.76	4%	80%
			HUMEDAD	0.01		0%	
			EROSION	0.25		3%	
		MECANICO	DEFORMACION	0.00		0%	
			GRIETAS	0.05		1%	
			FISURAS	0.40		5%	
			DESPRENDIMIENTO	0.12		1%	
			FRACTURAS	0.00		0%	
		QUIMICO	IMPACTO	0.50		6%	
			OXIDACIÓN	0.00		0%	
BIOLOGICA	EFLORESCENCIA	0.01	0%				
	BIORRECEPTIVIDAD	0	0%				
RESULTADO FINAL			TOTAL DE AREA AFECTADA	TOTAL DE AREA NO AFECTADA	%TOTAL DE AREA AFECTADA	%TOTAL DE AREA NO AFECTADA

1.64	6.76	19.5%	80.5%	
NIVEL DE SEVERIDAD DE UNIDAD DE MUESTRA			1		BUENO

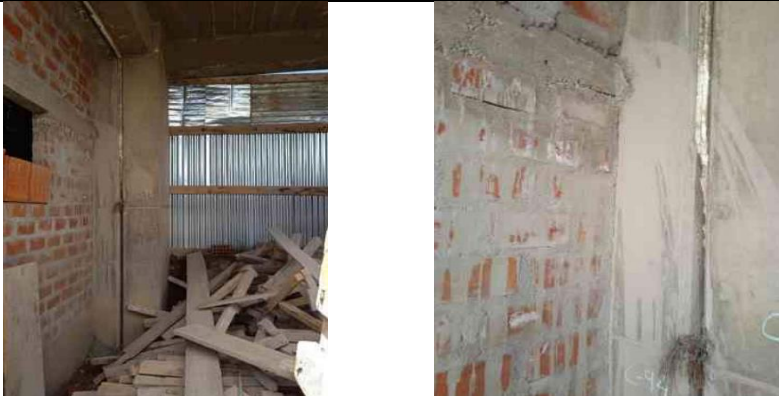
<p>LA COLUMNA A EVALUAR ESTABA INTERFERIDA POR EL CERCO DE CALAMINA, PARA LO CUAL SE TUVO QUE PEDIR PERMISO PAR CONTINUAR CON LA EVALUACIÓN.</p>			
ESTADO GENERAL DE ELEMENTO							
ELEMENTO	AREA DEL ELEMENTO (M2)	PATOLOGIAS	AREA AFECTADA (M2)	AREA NO AFECTADA (M2)	ESTADISTICAS		
					(%) AREA AFECTADA	(%) AREA NO AFECTADA	
C-05	8.4	FISICO	SUCIEDAD	0.20	7.17	2%	85%
			HUMEDAD	0.50		6%	
			EROSION	0.12		1%	
		MECANICO	DEFORMACION	0.00		0%	
			GRIETAS	0.06		1%	
			FISURAS	0.20		2%	
			DESPRENDIMIENTO	0.12		1%	
			FRACTURAS	0.00		0%	
		QUIMICO	IMPACTO	0.03		0%	
			OXIDACIÓN	0.00		0%	
BIOLOGICA	EFLORESCENCIA	0.00	0%				
	BIORRECEPTIVIDAD	0.00	0%				
RESULTADO FINAL			TOTAL DE AREA AFECTADA	TOTAL DE AREA NO AFECTADA	%TOTAL DE AREA AFECTADA	%TOTAL DE AREA NO AFECTADA

1.23	7.17	14.64%	85.36%	
NIVEL DE SEVERIDAD DE UNIDAD DE MUESTRA			1		BUENO

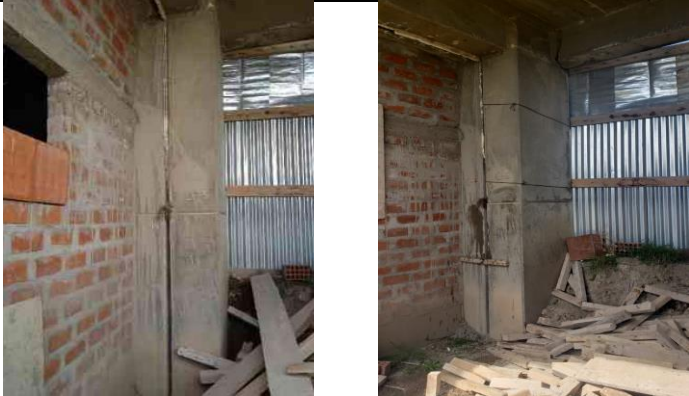
<p>LA COLUMNA A EVALUAR ESTABA INTERFERIDA POR ELCERCO DE CALAMINA, PARA LO CUAL SE TUVO QUE PEDIR PERMISO PAR CONTINUAR CON LA EVALUACIÓN.</p>			
ESTADO GENERAL DE ELEMENTO							
ELEMENTO	AREA DEL ELEMENTO (M2)	PATOLOGIAS		AREA AFECTADA (M2)	AREA NO AFECTADA (M2)	ESTADISTICAS	
						(%) AREA AFECTADA	(%) AREA NO AFECTADA
C-06	8.4	FISICO	SUCIEDAD	0.40	7.34	5%	87%
			HUMEDAD	0.01		0%	
			EROSION	0.12		1%	
		MECANICO	DEFORMACION	0.00		0%	
			GRIETAS	0.01		0%	
			FISURAS	0.40		5%	
			DESPRENDIMIENTO	0.12		1%	
			FRACTURAS	0.00		0%	
		QUIMICO	IMPACTO	0.00		0%	
			OXIDACIÓN	0.00		0%	
BIOLOGICA	EFLORESCENCIA	0.00	0%				
	BIORRECEPTIVIDAD	0.00	0%				
RESULTADO FINAL				TOTAL DE AREA AFECTADA	TOTAL DE AREA NO AFECTADA	%TOTAL DE AREA AFECTADA	%TOTAL DE AREA NO AFECTADA

1.06	7.34	12.62%	87.38%
NIVEL DE SEVERIDAD DE UNIDAD DE MUESTRA				1	BUENO

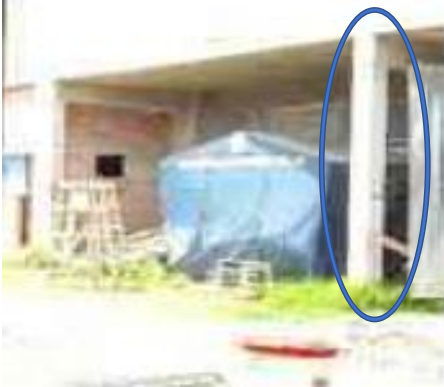
<p>LA COLUMNA A EVALUAR ESTABA INTERFERIDA POR ELCERCO DE CALAMINA, PARA LO CUAL SE TUVO QUE PEDIR PERMISO PAR CONTINUAR CON LA EVALUACIÓN.</p>		
ESTADO GENERAL DE ELEMENTO							
ELEMENTO	AREA DEL ELEMENTO (M2)	PATOLOGIAS	AREA AFECTADA (M2)	AREA NO AFECTADA (M2)	ESTADISTICAS		
					(%) AREA AFECTADA	(%) AREA NO AFECTADA	
C-16	5.6	FISICO	SUCIEDAD	0.16	5.21	3%	93%
			HUMEDAD	0.07		1%	
			EROSION	0.10		2%	
		MECANICO	DEFORMACION	0.00		0%	
			GRIETAS	0.00		0%	
			FISURAS	0.00		0%	
			DESPRENDIMIENTO	0.05		1%	
			FRACTURAS	0.00		0%	
		QUIMICO	IMPACTO	0.01		0%	
			OXIDACIÓN	0.00		0%	
BIOLOGICA	EFLORESCENCIA	0.00	0%				
	BIORRECEPTIVIDAD	0.00	0%				
RESULTADO FINAL			TOTAL DE AREA AFECTADA	TOTAL DE AREA NO AFECTADA	%TOTAL DE AREA AFECTADA	%TOTAL DE AREA NO AFECTADA

0.39	5.21	6.96%	93.04%	
NIVEL DE SEVERIDAD DE UNIDAD DE MUESTRA			1		BUENO

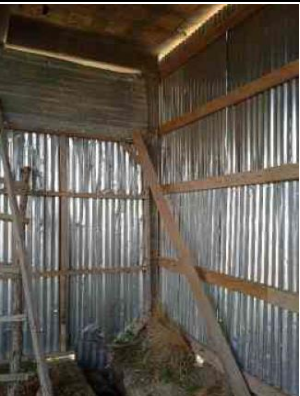
<p>LA COLUMNA A EVALUAR ESTABA INTERFERIDA POR ELCERCO DE CALAMINA, PARA LO CUAL SE TUVO QUE PEDIR PERMISO PAR CONTINUAR CON LA EVALUACIÓN.</p>	
ESTADO GENERAL DE ELEMENTO							
ELEMENTO	AREA DEL ELEMENTO (M2)	PATOLOGIAS		AREA AFECTADA (M2)	AREA NO AFECTADA (M2)	ESTADISTICAS	
						(%) AREA AFECTADA	(%) AREA NO AFECTADA
C-19	5.6	FISICO	SUCIEDAD	0.01	5.04	0%	90%
			HUMEDAD	0.20		4%	
			EROSION	0.20		4%	
		MECANICO	DEFORMACION	0.00		0%	
			GRIETAS	0.01		0%	
			FISURAS	0.05		1%	
			DESPRENDIMIENTO	0.05		1%	
			FRACTURAS	0.00		0%	
		QUIMICO	IMPACTO	0.02		0%	
			OXIDACIÓN	0.00		0%	
BIOLOGICA	EFLORESCENCIA	0.02	0%				
	BIORRECEPTIVIDAD	0.00	0%				
RESULTADO FINAL				TOTAL DE AREA AFECTADA	TOTAL DE AREA NO AFECTADA	%TOTAL DE AREA AFECTADA	%TOTAL DE AREA NO AFECTADA

0.56	5.04	10.00%	90.00%
NIVEL DE SEVERIDAD DE UNIDAD DE MUESTRA				1		BUENO

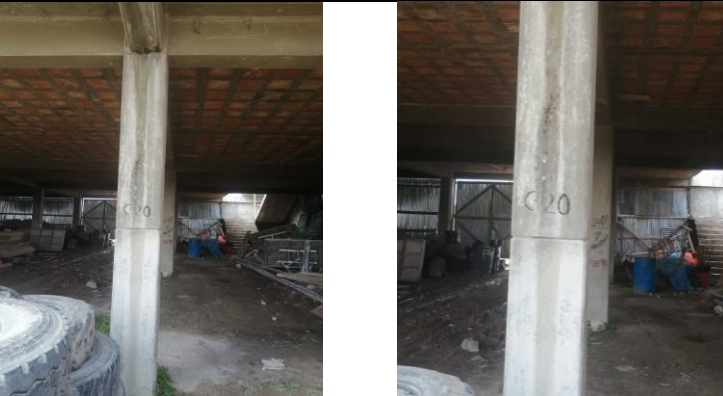
<p>LA COLUMNA A EVALUAR ESTABA INTERFERIDA POR EL CERCO DE CALAMINA, PARA LO CUAL SE TUVO QUE PEDIR PERMISO PAR CONTINUAR CON LA EVALUACIÓN.</p>		
ESTADO GENERAL DE ELEMENTO							
ELEMENTO	AREA DEL ELEMENTO (M2)	PATOLOGIAS	AREA AFECTADA (M2)	AREA NO AFECTADA (M2)	ESTADISTICAS		
					(%) AREA AFECTADA	(%) AREA NO AFECTADA	
C-20	5.6	FISICO	SUCIEDAD	0.60	4.7	11%	84%
			HUMEDAD	0.20		4%	
			EROSION	0.00		0%	
		MECANICO	DEFORMACION	0.00		0%	
			GRIETAS	0.02		0%	
			FISURAS	0.00		0%	
			DESPRENDIMIENTO	0.03		1%	
			FRACTURAS	0.00		0%	
		QUIMICO	IMPACTO	0.05		1%	
			OXIDACIÓN	0.00		0%	
BIOLOGICA	EFLORESCENCIA	0.00	0%				
	BIORRECEPTIVIDAD	0.00	0%				
RESULTADO FINAL			TOTAL DE AREA AFECTADA	TOTAL DE AREA NO AFECTADA	%TOTAL DE AREA AFECTADA	%TOTAL DE AREA NO AFECTADA

0.9	4.7	16.07%	83.93%	
NIVEL DE SEVERIDAD DE UNIDAD DE MUESTRA			1		BUENO

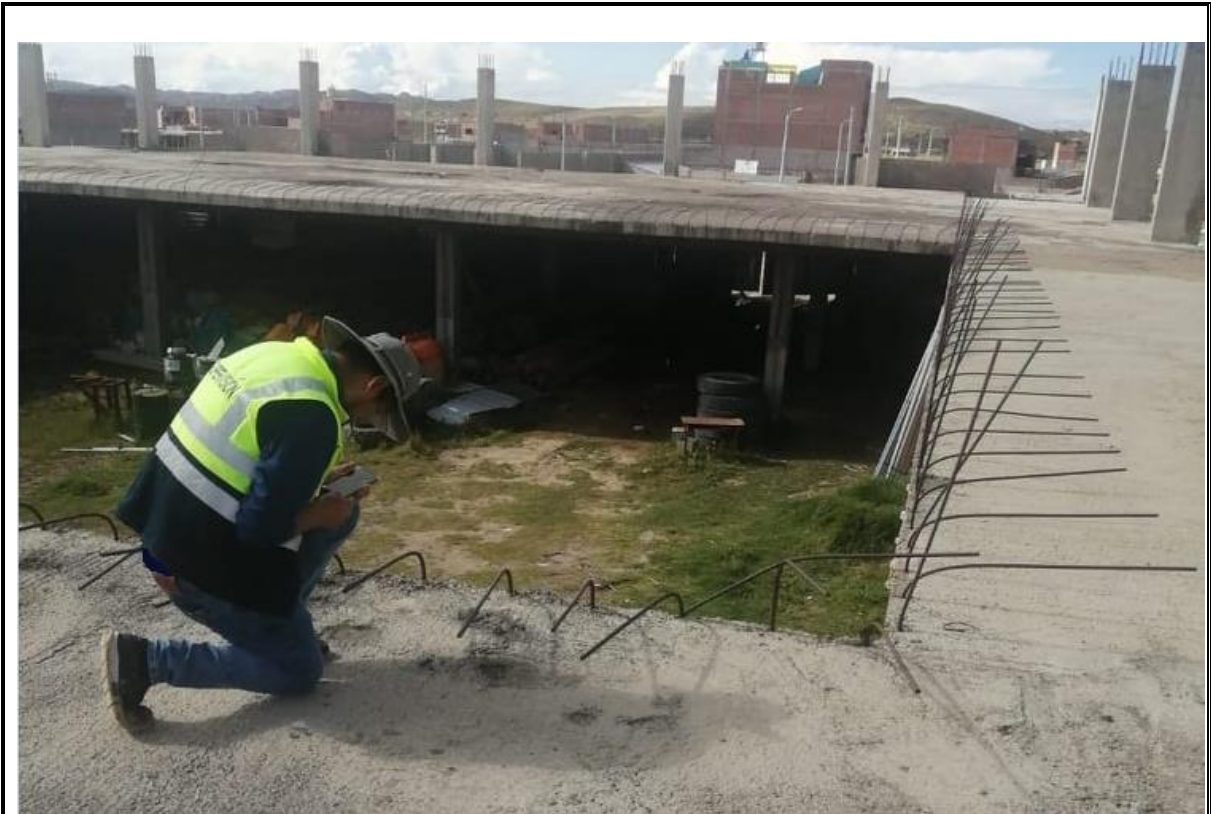
FOTOGRAFIA N°: 05

DESCRIPCION: Se realizo la evaluación de los elementos estructurales y se tomo evidencias.

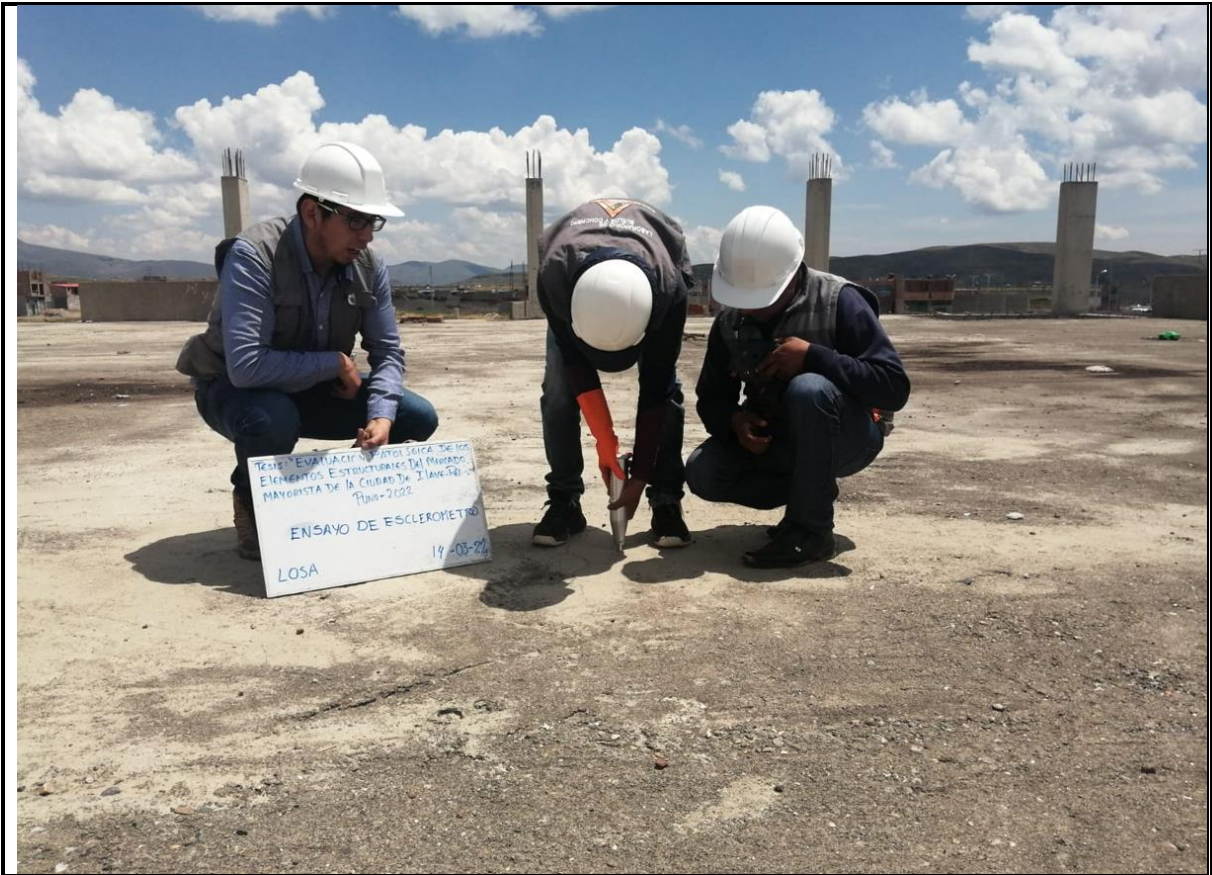
FOTOGRAFIA N°: 11

DESCRIPCION: Ensayo de esclerómetro en Losa.

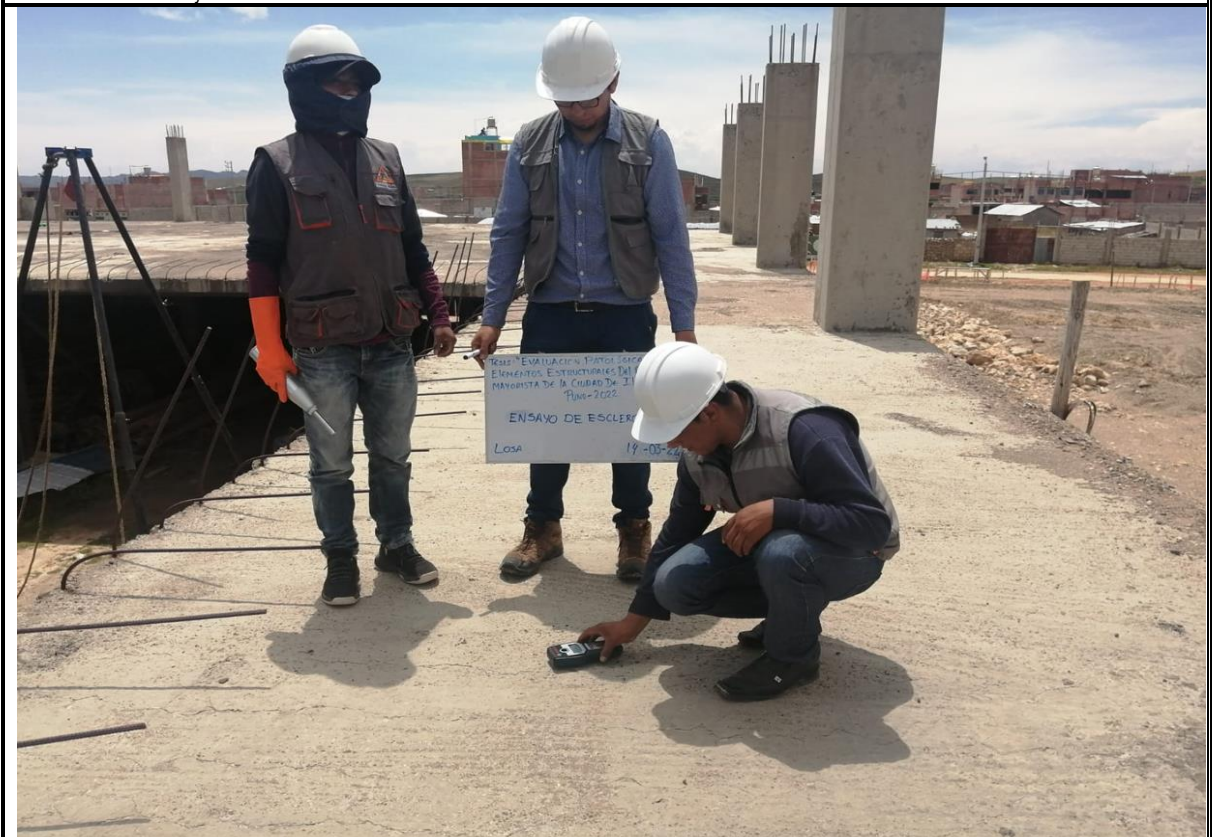
FOTOGRAFIA N°: 12

DESCRIPCION: Toma de datos para ensayo de esclerómetro en losa.

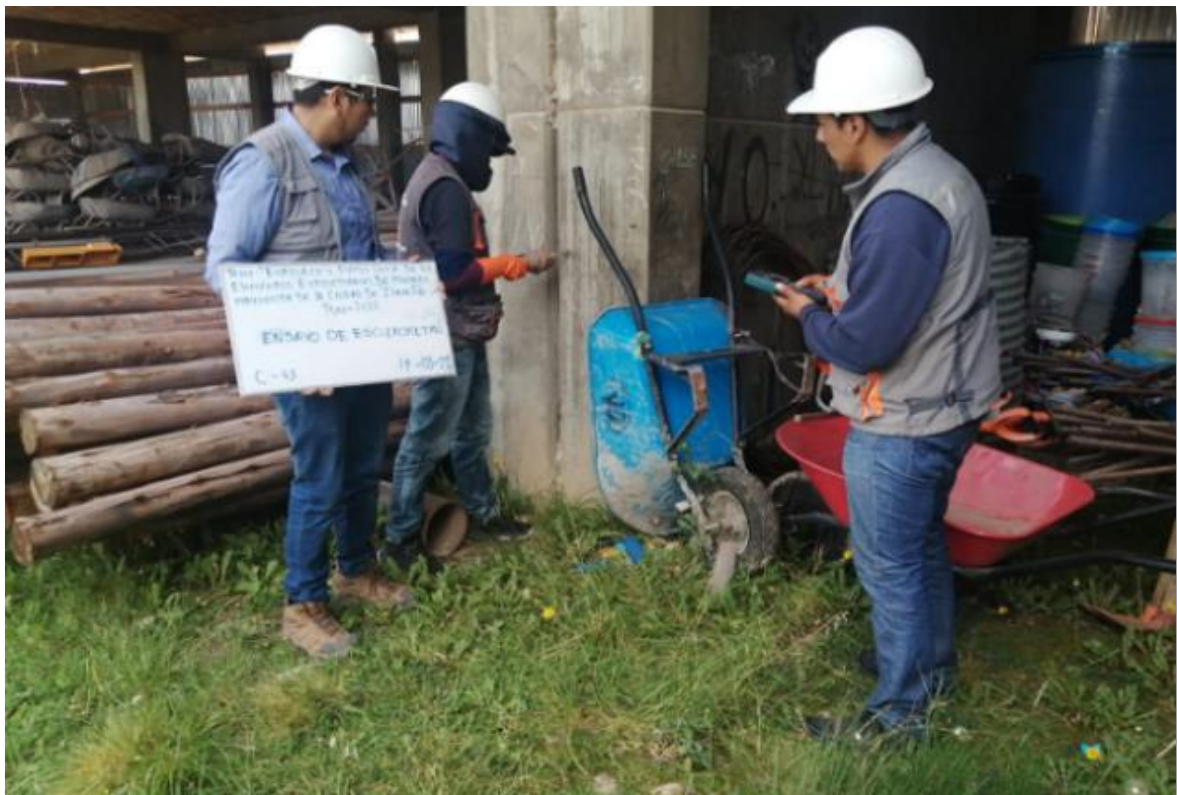
FECHA: marzo 2022

DESCRIPCION: Prueba del Esclerómetro C-40 columna

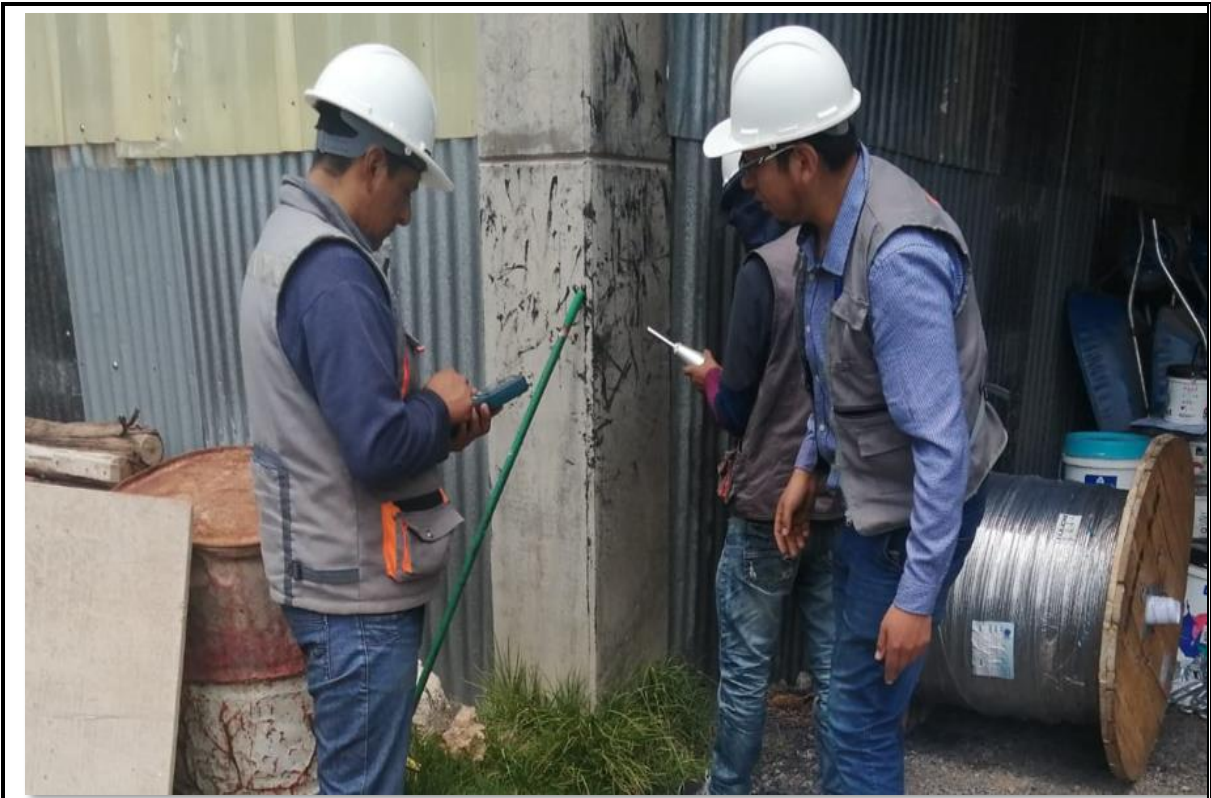
FOTOGRAFIA N°: 16

DESCRIPCION: Prueba de esclerómetro C-41
