**UNIVERSIDAD CÉSAR VALLEJO**

Evaluación del pavimento rígido aplicando el método PCI en la  
Avenida Manco Cápac, Huaraz 2022

TESIS PARA OBTENER EL TÍTULO PROFESIONAL DE:  
INGENIERO CIVIL

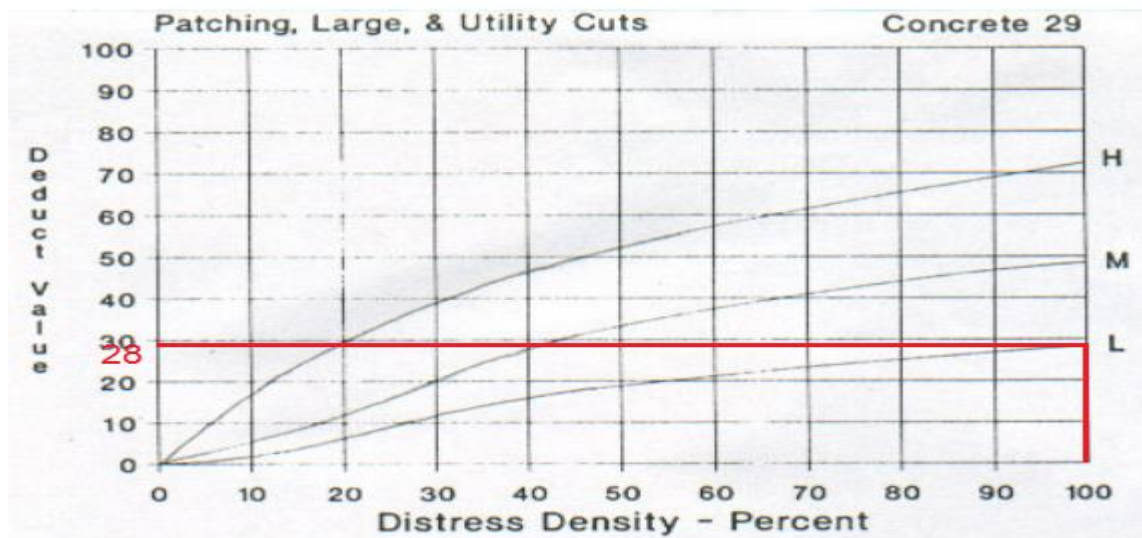
Figura 5, curva para pavimento de concreto para el tipo de falla 29

El valor deducido para la falla 29 parcheo grande de severidad baja (low) es de 28 puntos.

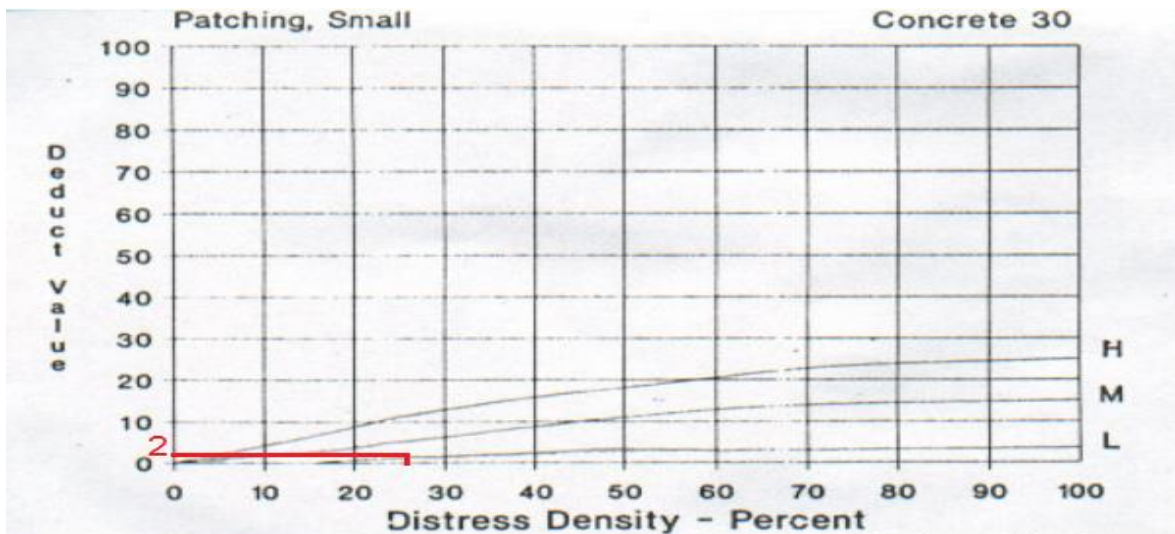
Figura 6, curva para pavimento de concreto para el tipo de falla 30

El valor deducido para la falla 30 parcheo pequeño de severidad baja (low) es de 2 puntos.

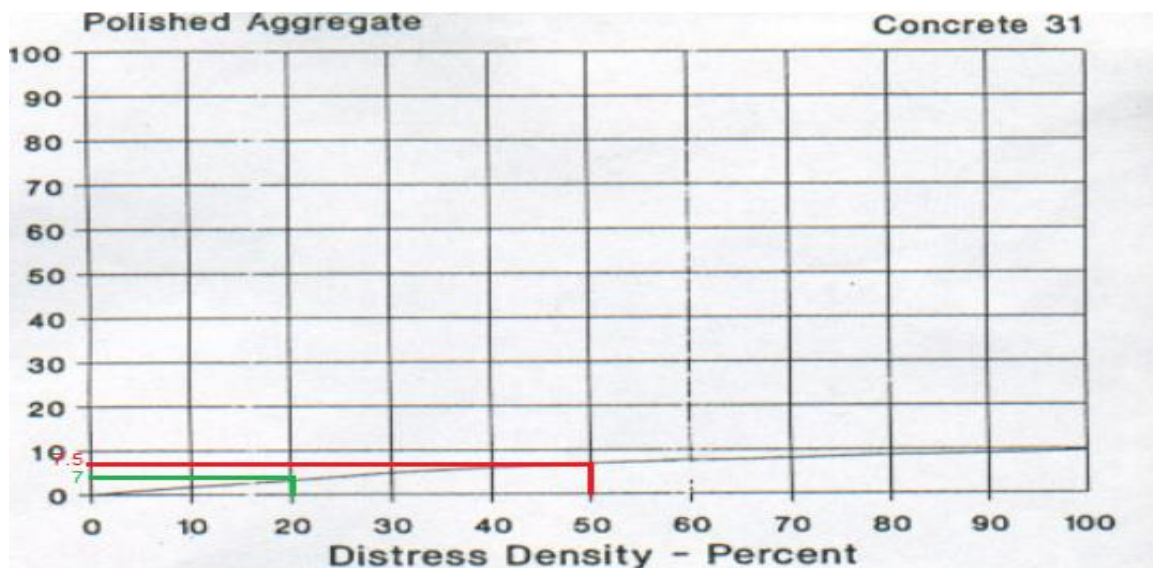
Figura 7, curva para pavimento de concreto para el tipo de falla 30

El valor deducido para la falla 31 pulimiento de agregados de severidad baja (low) es de 7 puntos y para la severidad media es de 7.5.

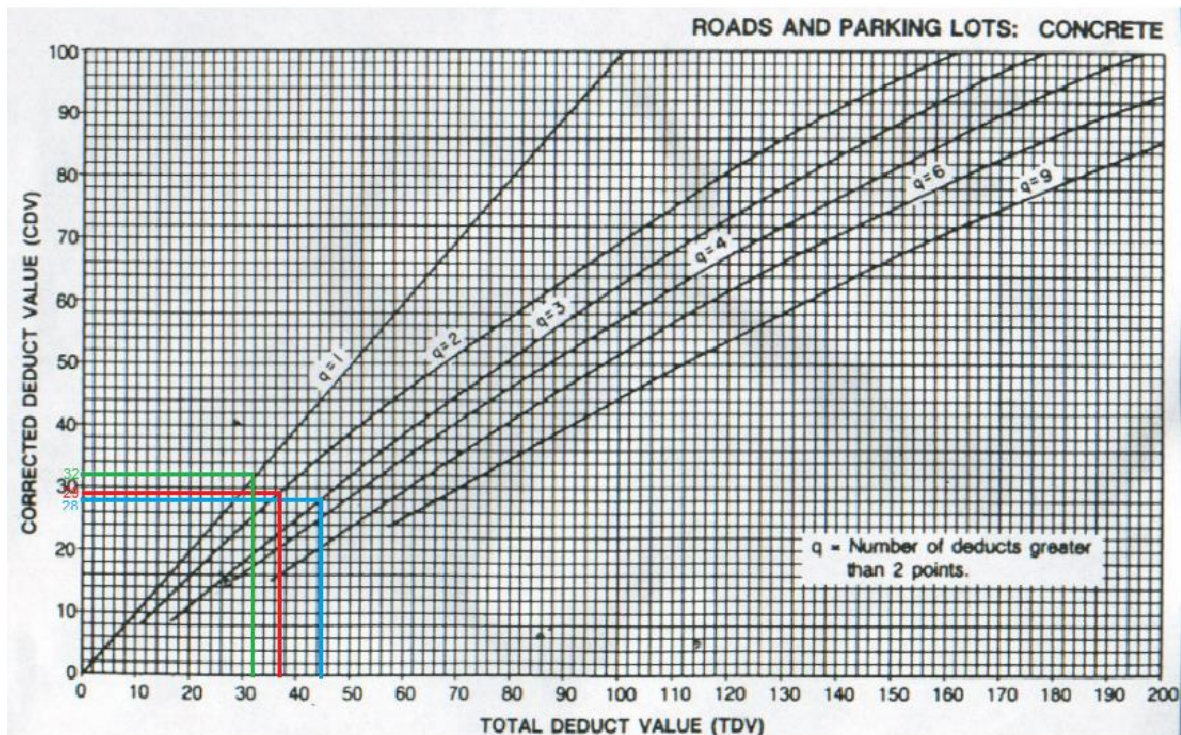
Figura 8, interpolación de los totales valores deducidos vs curva "q".

De la interpolación entre los totales valores deducidos con la curva "q" se tomará en cuenta el mayor valor resultante, para el tramo 01 el valor máximo de los CDV es igual a 32.

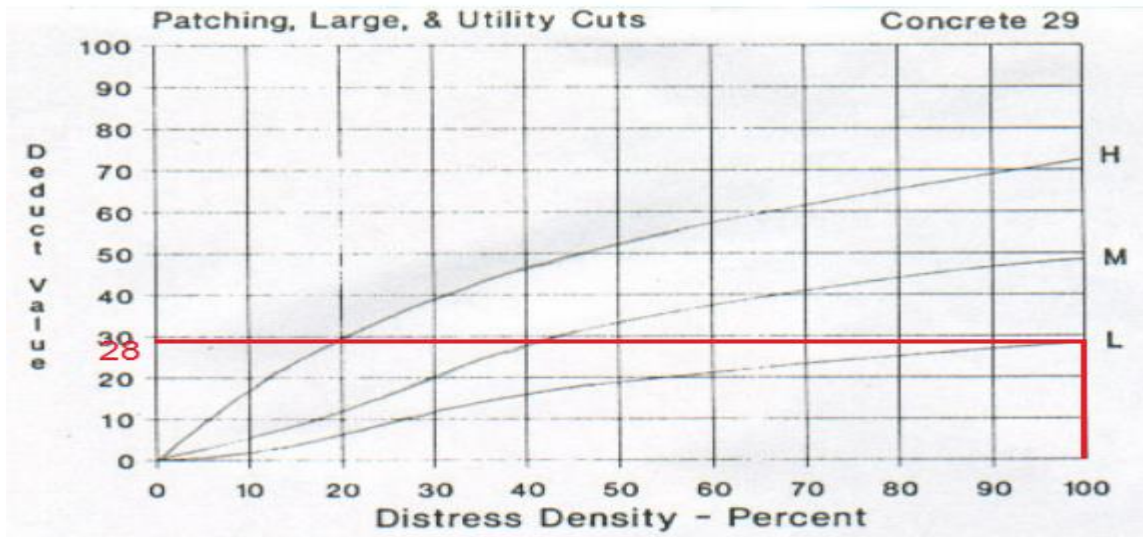
Figura 10, curva de pavimento de concreto para el tipo de falla 29

El valor deducido para la falla 29 parcheo grande de severidad baja (low) es de 28 puntos.

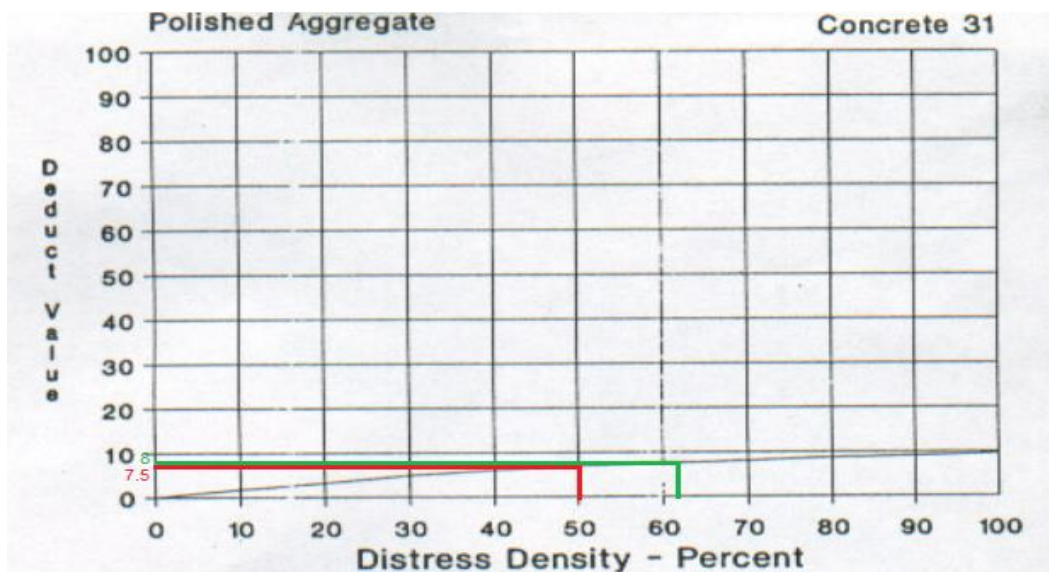
Figura 11, curva para pavimento de concreto para el tipo de falla 30

El valor deducido para la falla 31 pulimiento de agregados de severidad baja (low) es de 7.5 puntos y para la severidad media es de 8.

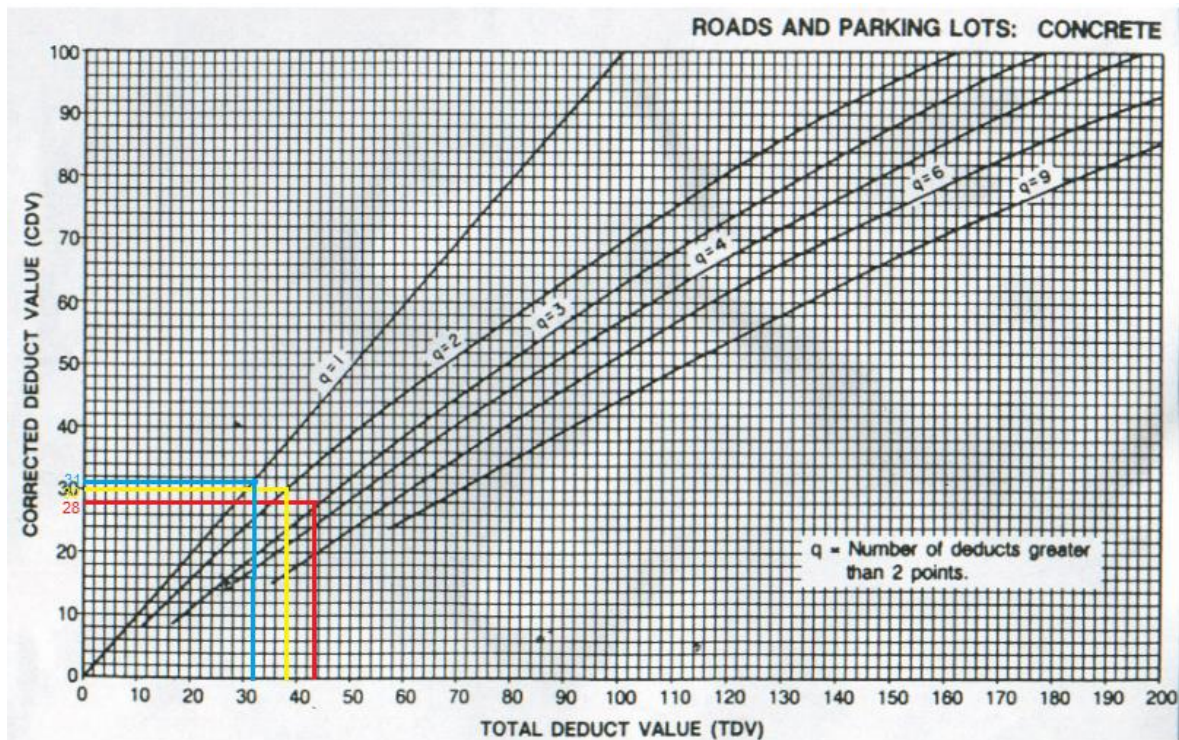
Figura 12, interpolación de los totales valores deducidos vs curva "q".

De la interpolación entre los totales valores deducidos con la curva "q" se tomará en cuenta el mayor valor resultante, para el tramo 02 el valor máximo de los CDV es igual a 31.

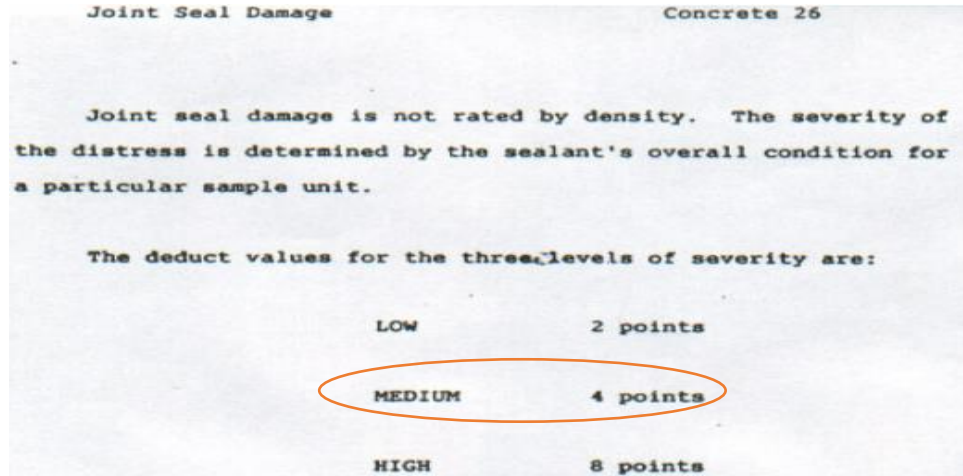
Figura 14, curva para pavimento de concreto para el tipo de falla 26

El valor deducido para la falla 26 daño del sello de juntas de severidad media es de 4 puntos.

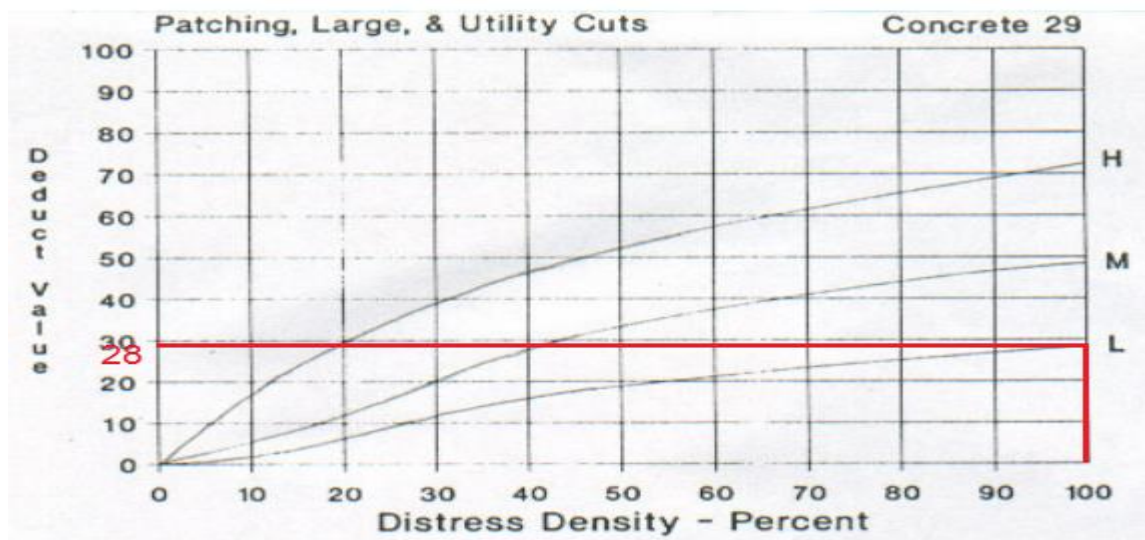
Figura 15. curva para pavimento de concreto para el tipo de falla 29

El valor deducido para la falla 29 parcheo grande de severidad baja (low) es de 28 puntos.

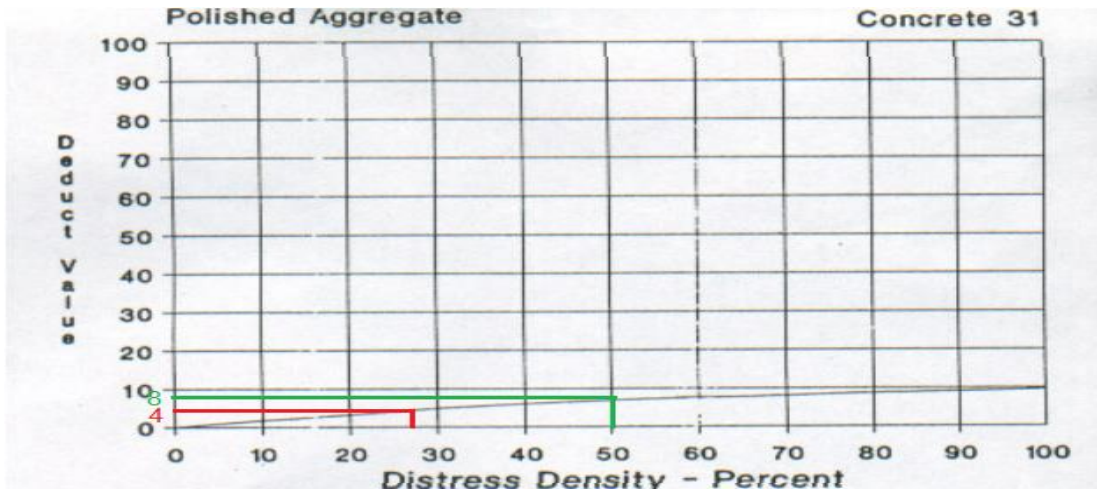
Figura 16, curva para pavimento de concreto para el tipo de falla 31

El valor deducido para la falla 31 pulimiento de agregados de severidad baja (low) es de 8 puntos y para la severidad media es de 4.

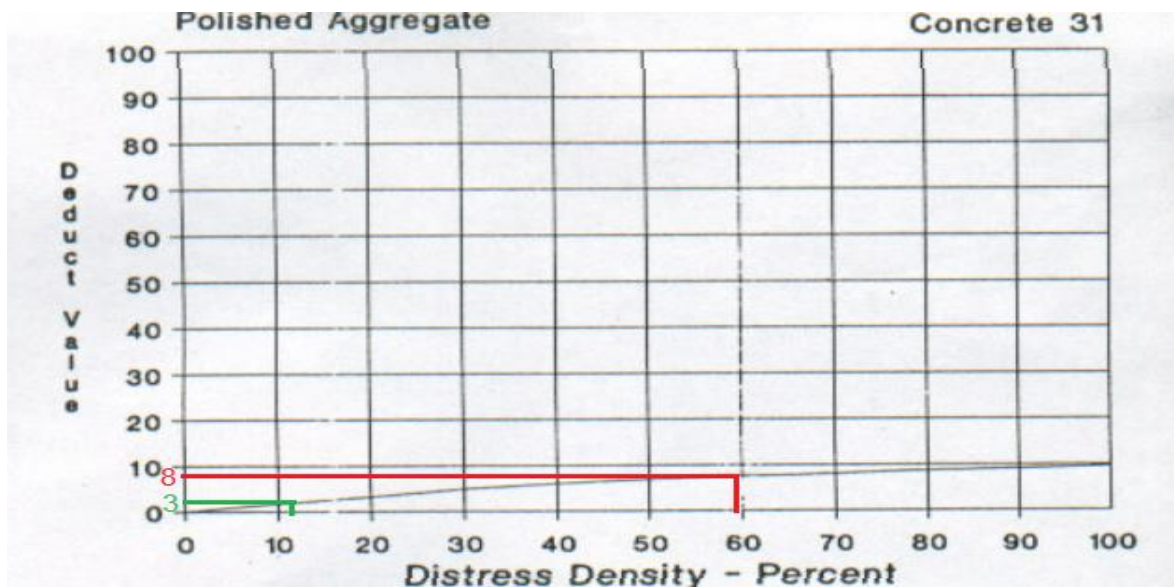
El valor deducido para la falla 31 pulimiento de agregados de severidad baja (low) es de 8 puntos y para la severidad media es de 3.

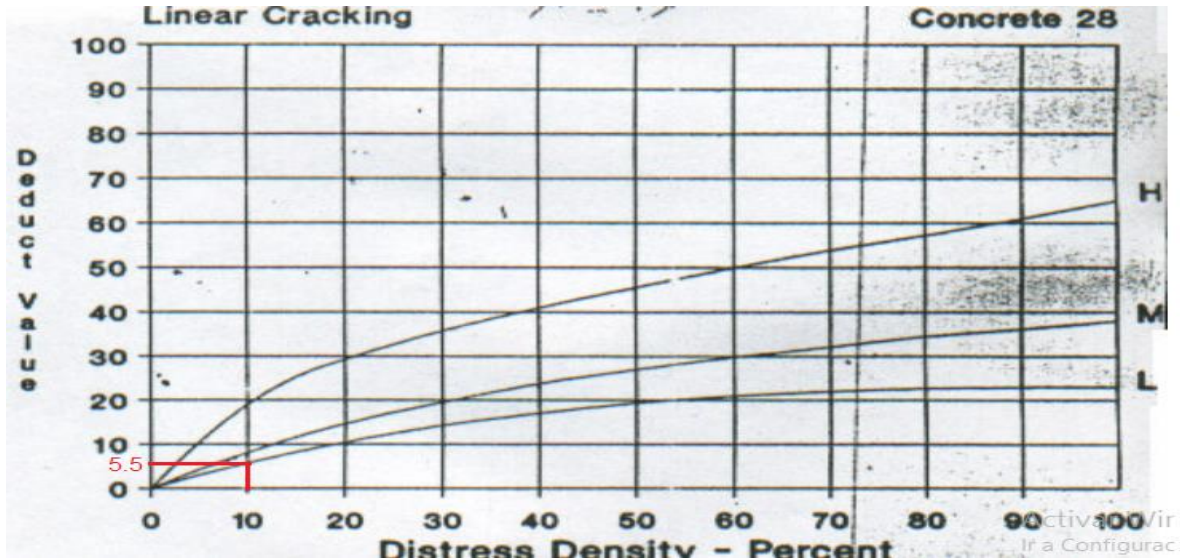
Figura 21, curva para pavimento de concreto para el tipo de falla 28

El valor deducido para la falla 28 daño del sello de juntas de severidad baja (low) es de 5.5 puntos.

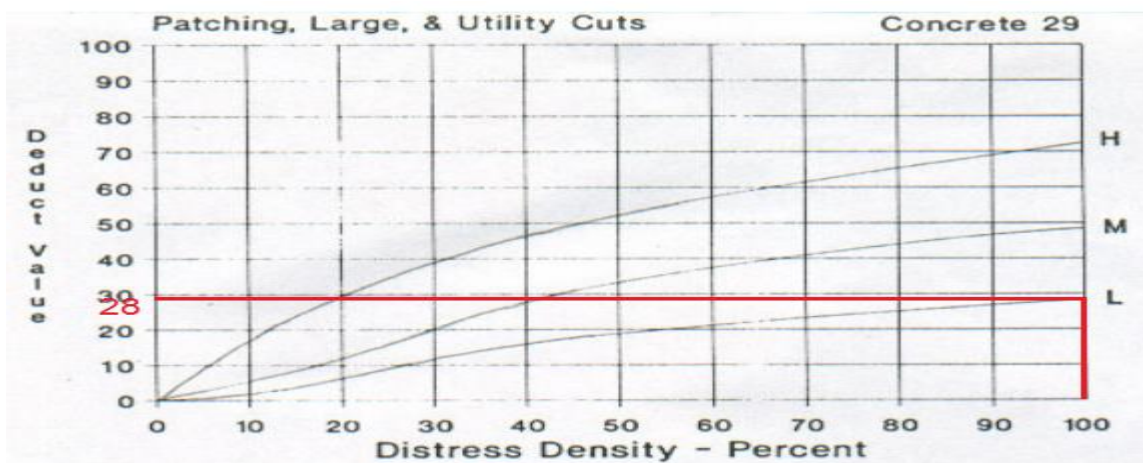
Figura 22, curva para pavimento de concreto para el tipo de falla 29

El valor deducido para la falla 29 parcheo grande de severidad baja (low) es de 28 puntos.

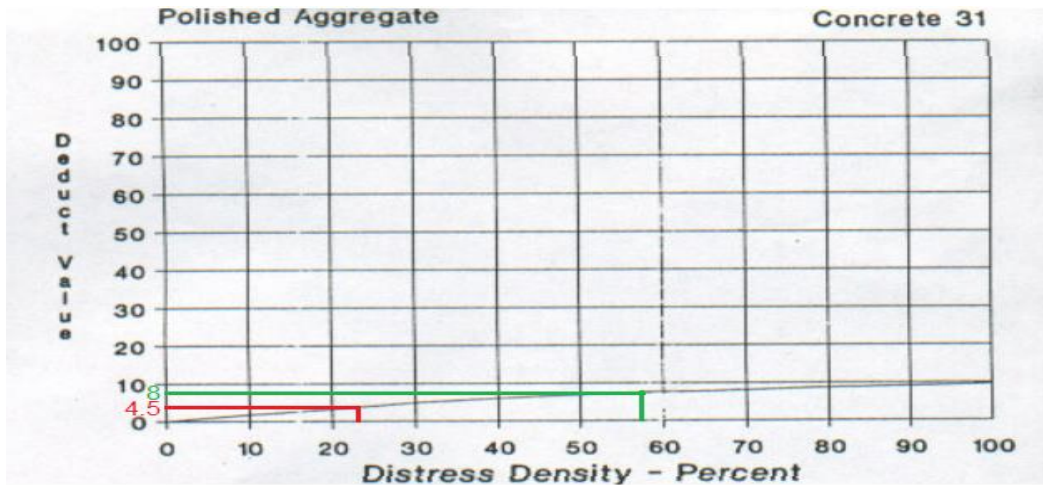
Figura 23, curva para pavimento de concreto para el tipo de falla 30

El valor deducido para la falla 31 pulimiento de agregados de severidad baja (low) es de 8 puntos y para la severidad media (medium) es de 4.5.

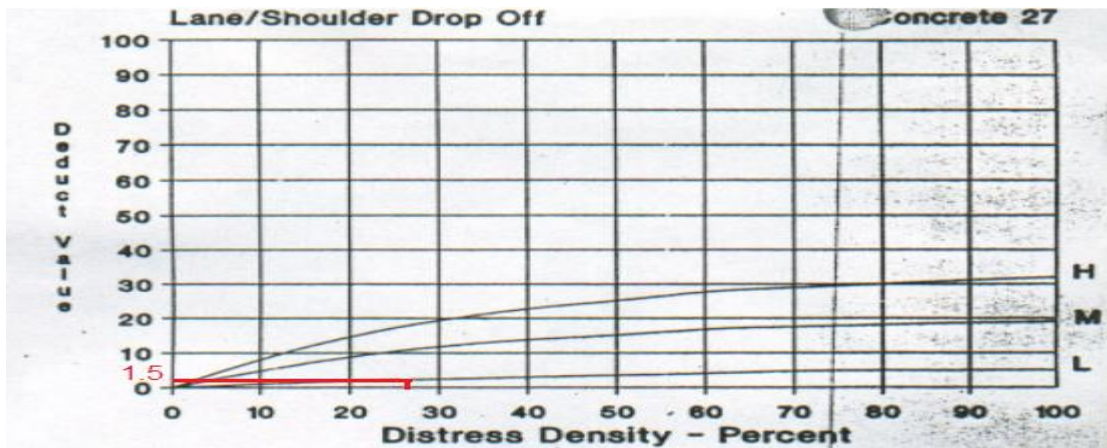
Figura 24, curva para pavimento de concreto para el tipo de falla 30

El valor deducido para la falla 37 desnivel carril/berma de severidad baja (low) es de 1.5 puntos.

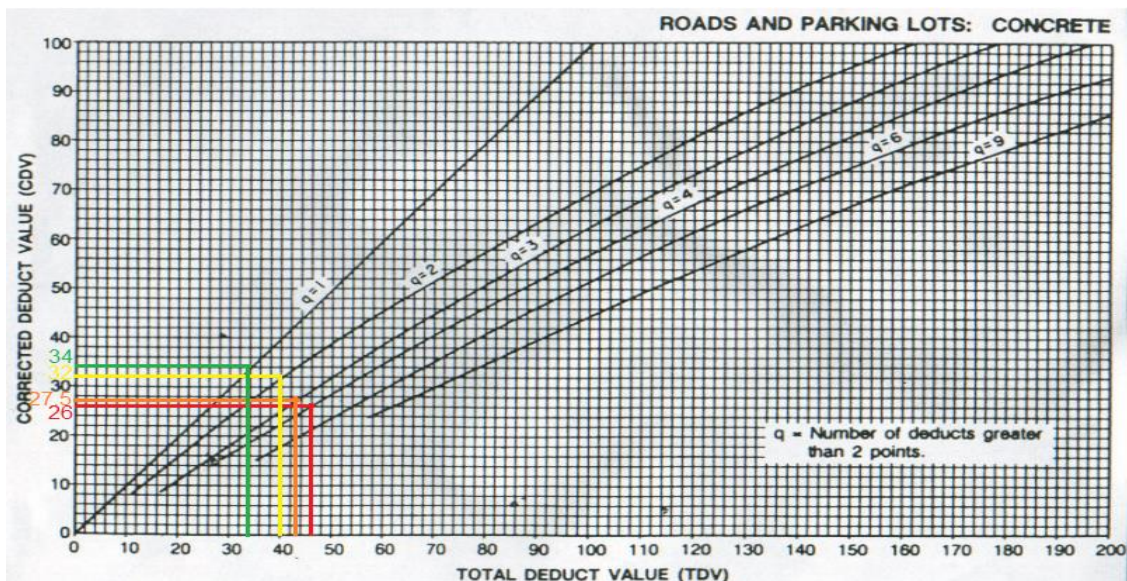
Figura 25, interpolación de los totales valores deducidos vs curva q.

De la interpolación entre los totales valores deducidos con la curva "q" se tomará en cuenta el mayor valor resultante, para el tramo 05 el valor máximo de los CDV es igual a 34.

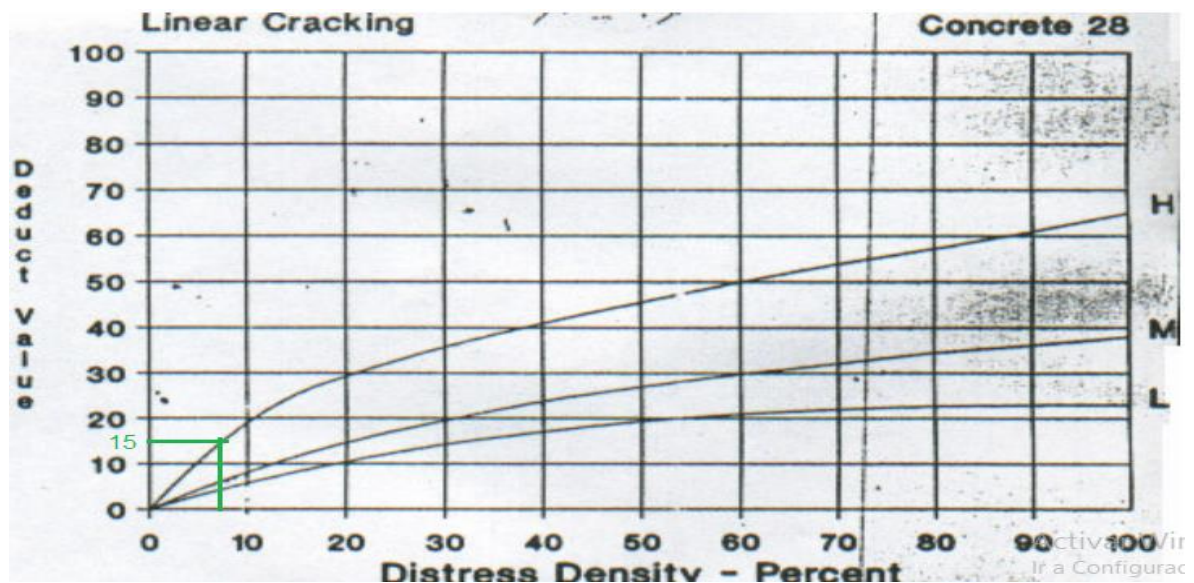
Figura 28, curva para pavimento de concreto para el tipo de falla 28

El valor deducido para la falla 28 daño del sello de juntas de severidad alta (high) es de 15 puntos.

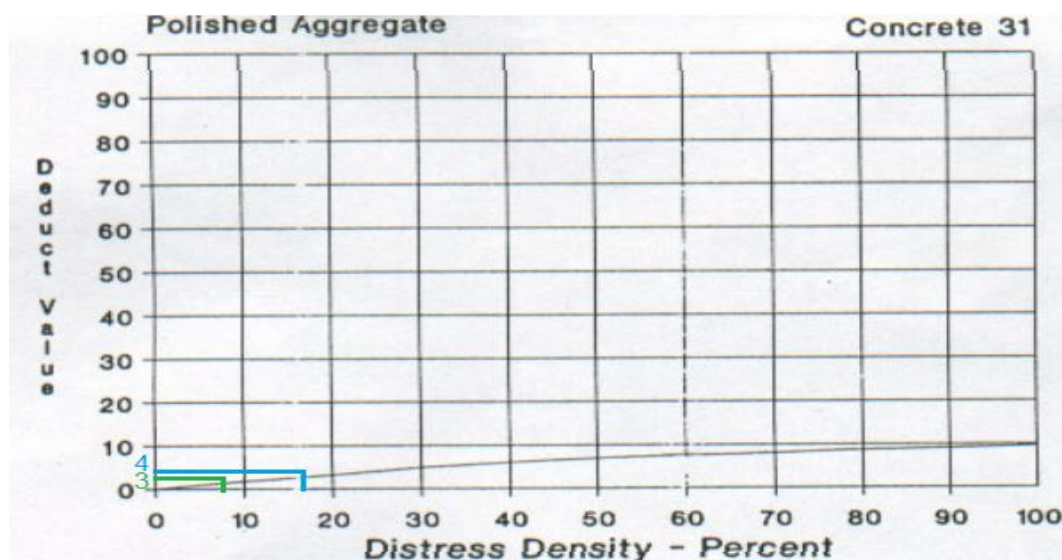
Figura 30, curva para pavimento de concreto para el tipo de falla 30

El valor deducido para la falla 31 pulimiento de agregados de severidad baja (low) es de 4 puntos y para la severidad media (medium) es de 3.

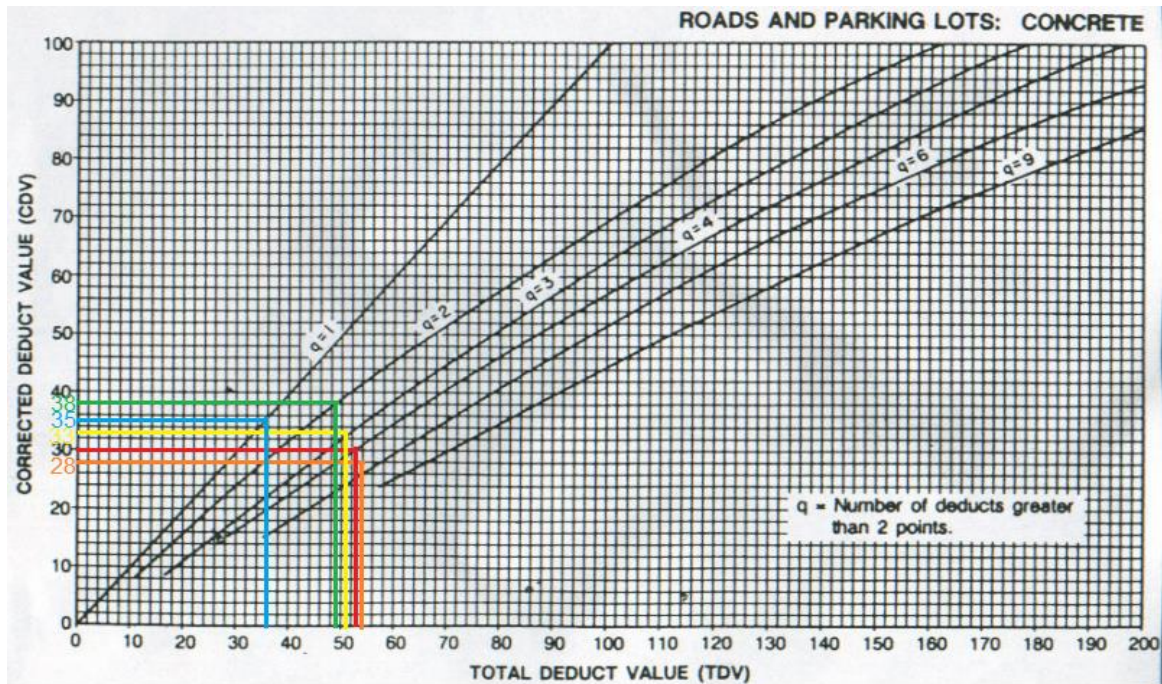
Figura 31, interpolación de los totales valores deducidos vs curva q.

De la interpolación entre los totales valores deducidos con la curva "q" se tomará en cuenta el mayor valor resultante, para el tramo 06 el valor máximo de los CDV es igual a 38.

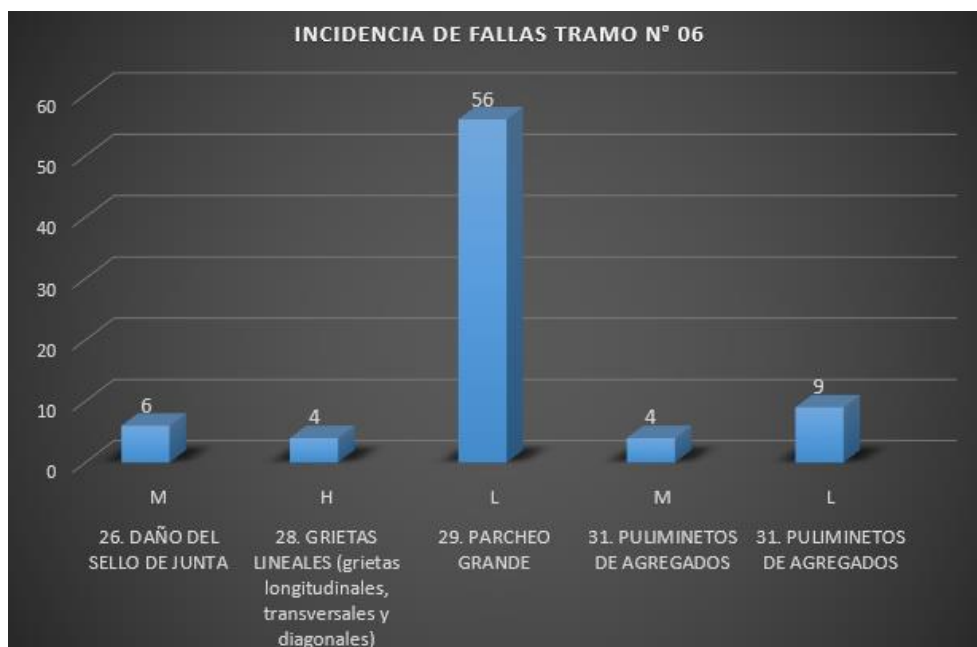
Figura 32, Incidencia de fallas tramo 06

La totalidad de las losas fueron analizadas del tramo N° 06 de la avenida Manco Cápac, en la sección entre la Calle San Pedro y Calle los Jacintos, donde las fallas con mayor incidencia es la de Parcheo grande con una severidad baja (L) con 56 losas afectadas, seguido de Pulimiento de Agregados de severidad baja (L) con 9 losas afectadas, seguido de Pulimientos de Agregados, pero esta vez con una severidad media (M) con 4 losas afectadas, seguido de Daño del Sello de Junta con una severidad media (M) con un total de 6 losas afectadas y con Grietas Lineales (grietas longitudinales, transversales y diagonales) con una severidad alta (L) y con 4 losas afectadas.

También se determinó el PCI para el Tramo N° 06, con un Máximo valor deducido corregido de 38 y se obtiene un PCI de 62, clasificando a este pavimento como "BUENO".

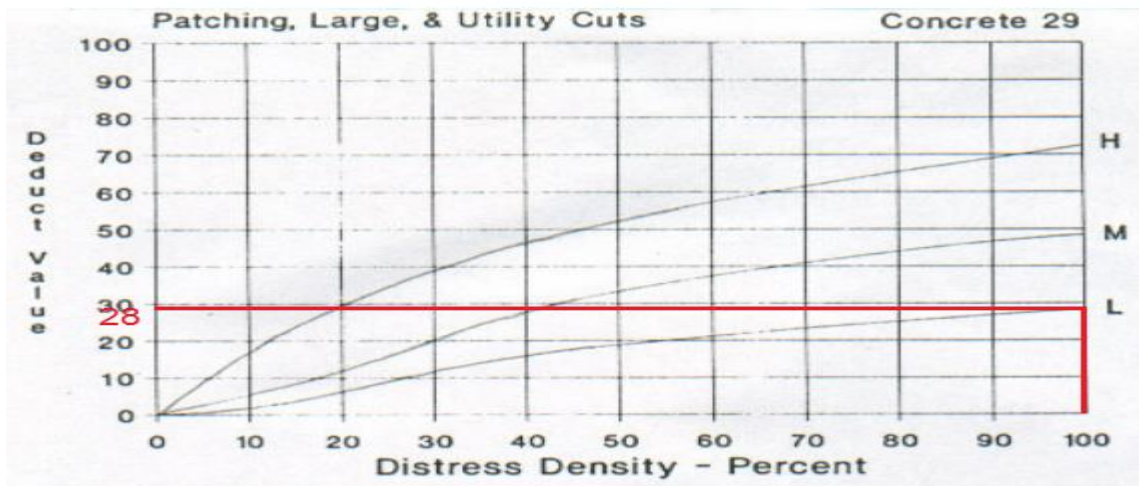
Figura 33. curva para pavimento de concreto para el tipo de falla 29

El valor deducido para la falla 29 parcheo grande de severidad media (mediun) es de 28 puntos.

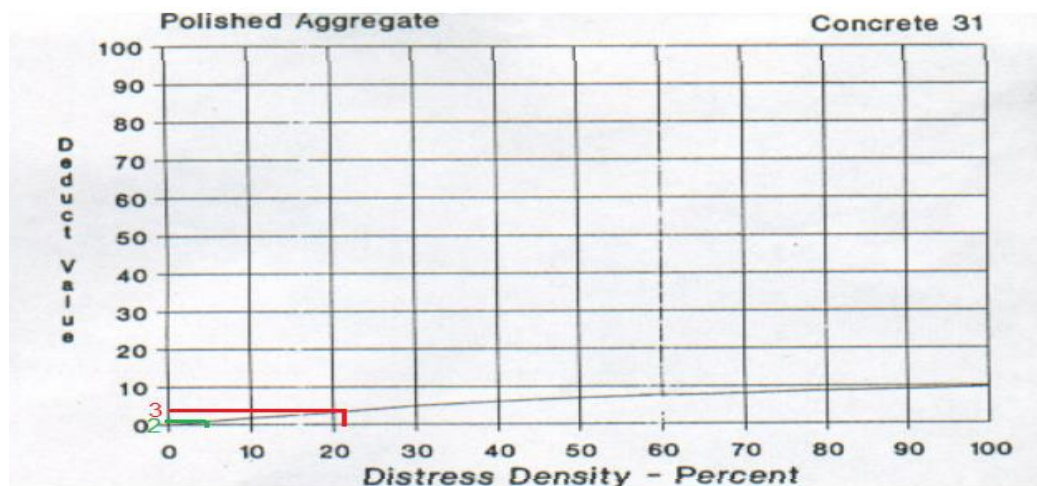
Figura 34, curva para pavimento de concreto para el tipo de falla 31

El valor deducido para la falla 31 pulimiento de agregados de severidad media (mediun) es de 2 puntos y de severidad baja (low) 3 puntos.

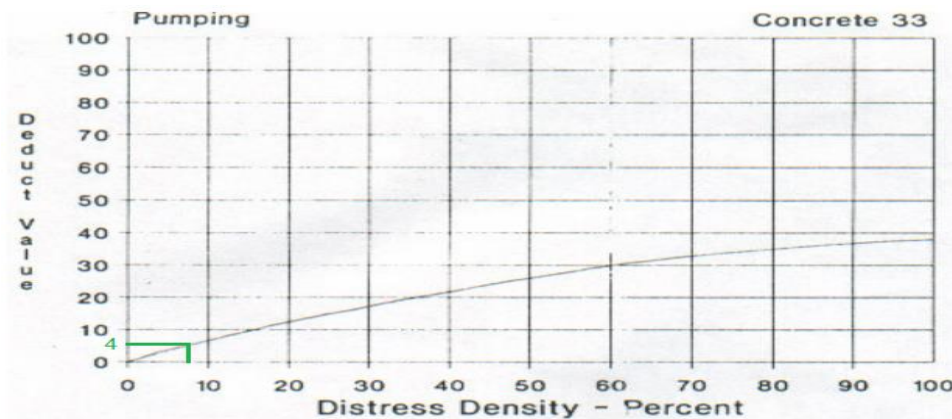
Figura 35, curva para pavimento de concreto para el tipo de falla 33

El valor deducido para la falla 33 Popouts de severidad media (mediun) es de 4 puntos.

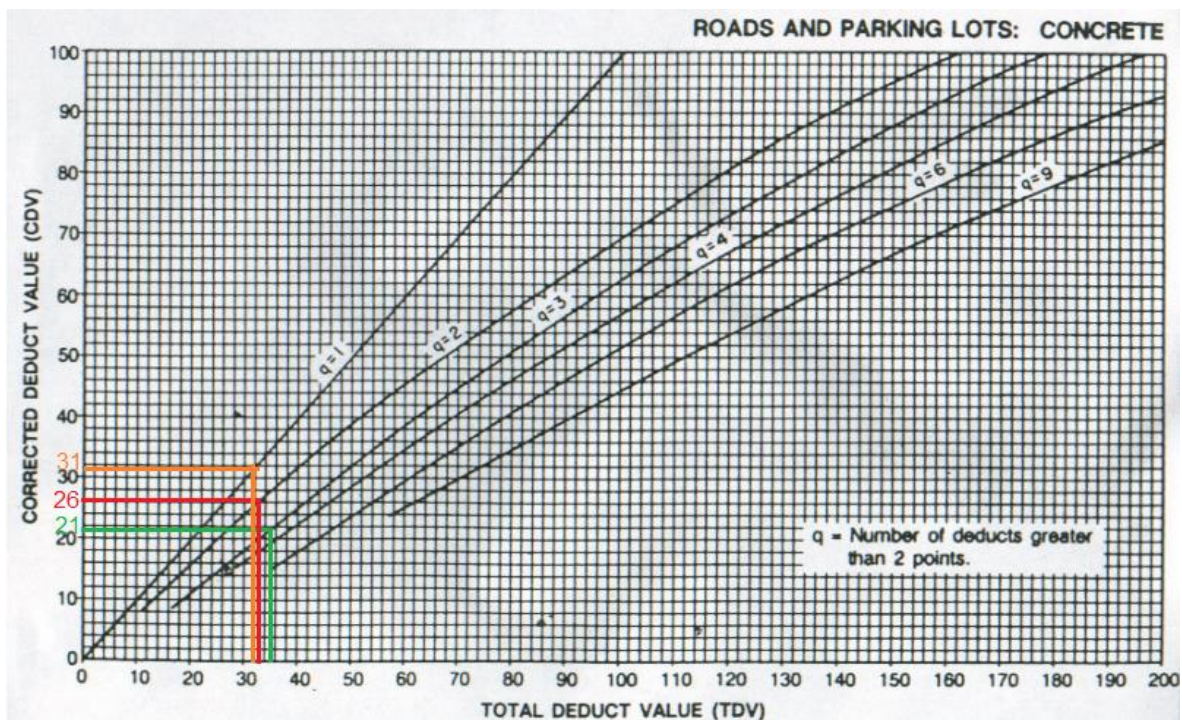
Figura 36, interpolación de los totales valores deducidos vs curva q.

De la interpolación entre los totales valores deducidos con la curva “q” se tomará en cuenta el mayor valor resultante, para el tramo 07 el valor máximo de los CDV es igual a 31.

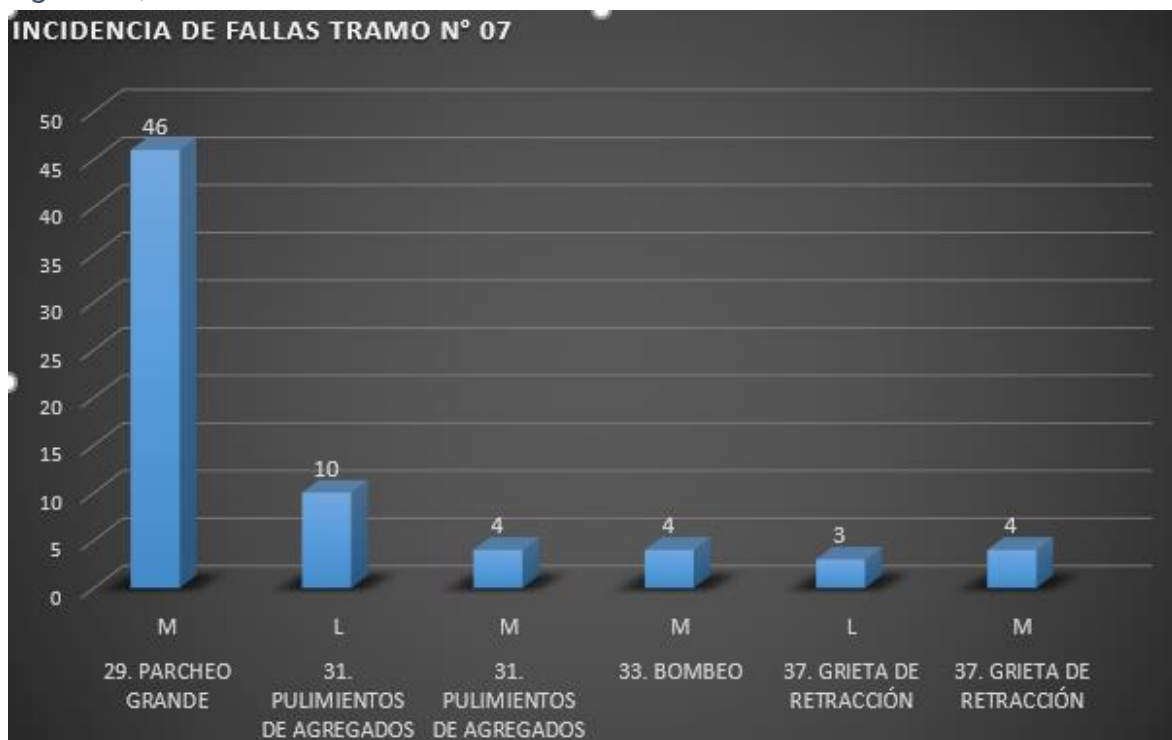
Figura 37, Incidencia de fallas tramo 07

La totalidad de las losas fueron analizadas del tramo N° 07 de la avenida Manco Cápac, en la sección entre la Calle los Jacintos y avenida Gran Chavín, donde las fallas con mayor incidencia es la de Parcheo grande con una severidad baja (L) con 56 losas afectadas, seguido de Pulimiento de Agregados de severidad baja (L) con 9 losas afectadas, seguido de Pulimientos de Agregados, pero esta vez con una severidad media (M) con 4 losas afectadas, seguido de Daño del Sello de Junta con una severidad media (L) con un total de 6 losas afectadas y con Grietas Lineales (grietas longitudinales, transversales y diagonales) con una severidad alta (L) y con 4 losas afectadas.

También se determinó el PCI para el Tramo N° 07, con un Máximo valor deducido corregido de 31 y se obtiene un PCI de 69, clasificando a este pavimento como "BUENO".

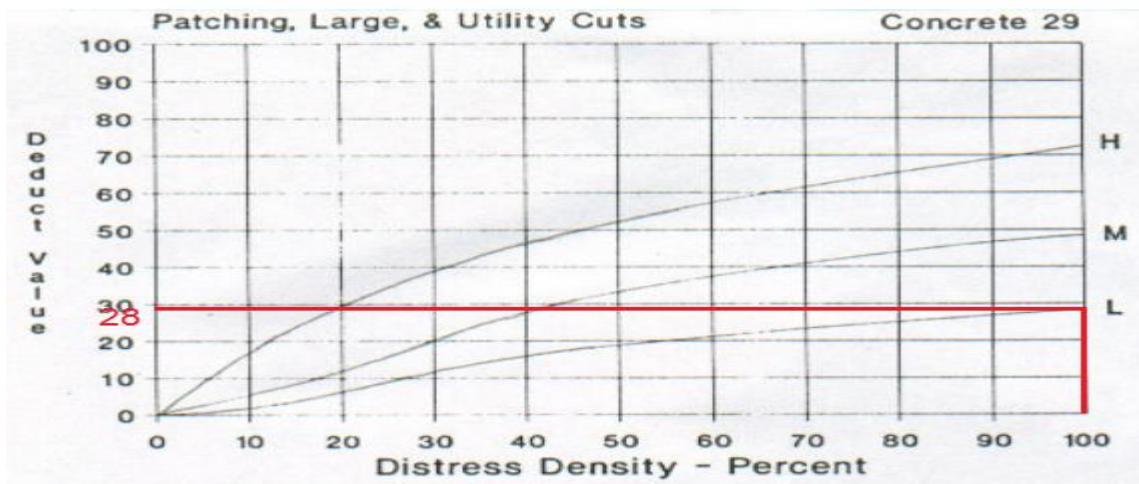
Figura 38. curva para pavimento de concreto para el tipo de falla 29

El valor deducido para la falla 29 parcheo grande de severidad media (mediun) es de 28 puntos.

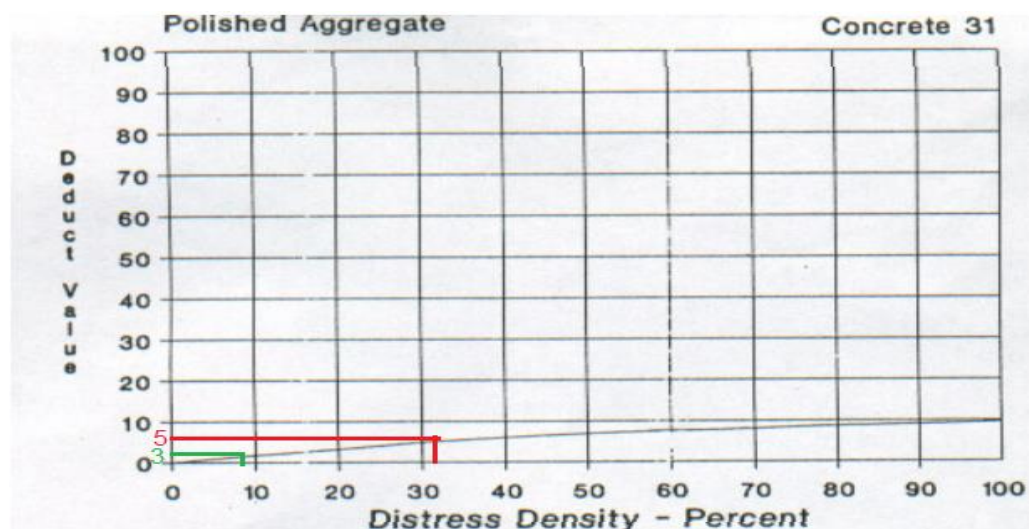
Figura 39, curva para pavimento de concreto para el tipo de falla 31

El valor deducido para la falla 31 pulimiento de agregados de severidad media (mediun) es de 3 puntos y de severidad baja (low) 5 puntos.

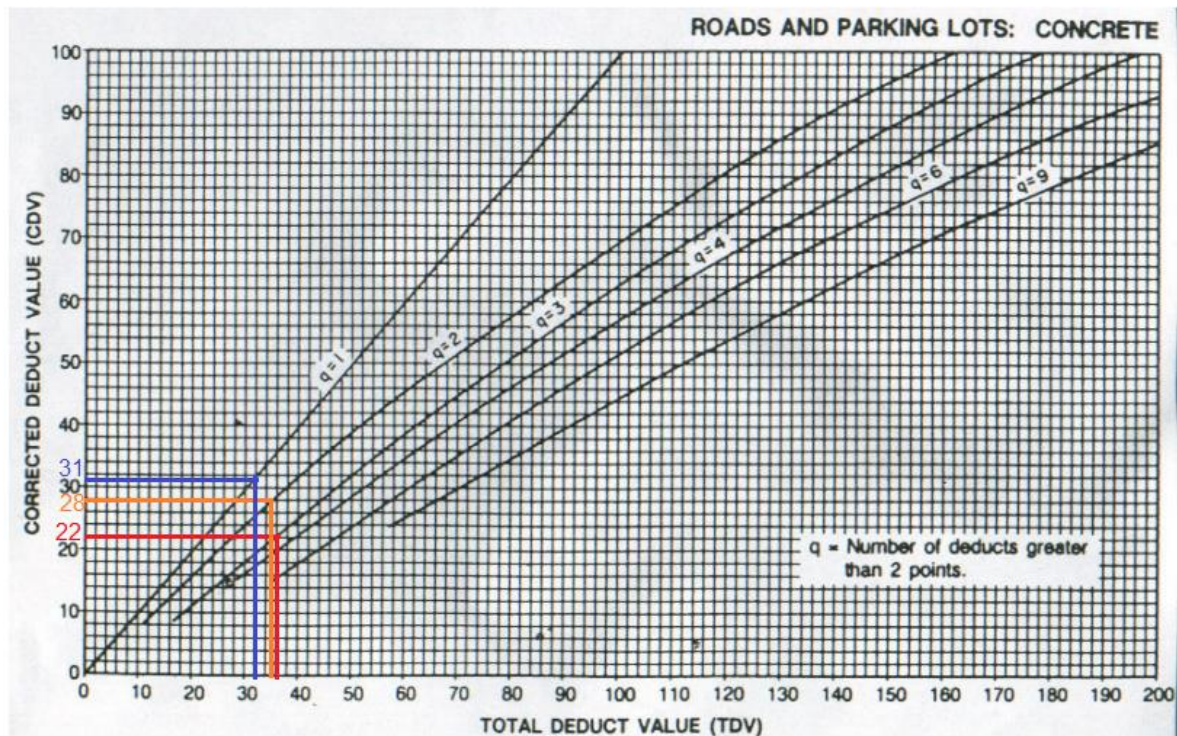
Figura 40, interpolación de los totales valores deducidos vs curva q.

De la interpolación entre los totales valores deducidos con la curva "q" se tomará en cuenta el mayor valor resultante, para el tramo 08 el valor máximo de los CDV es igual a 31.

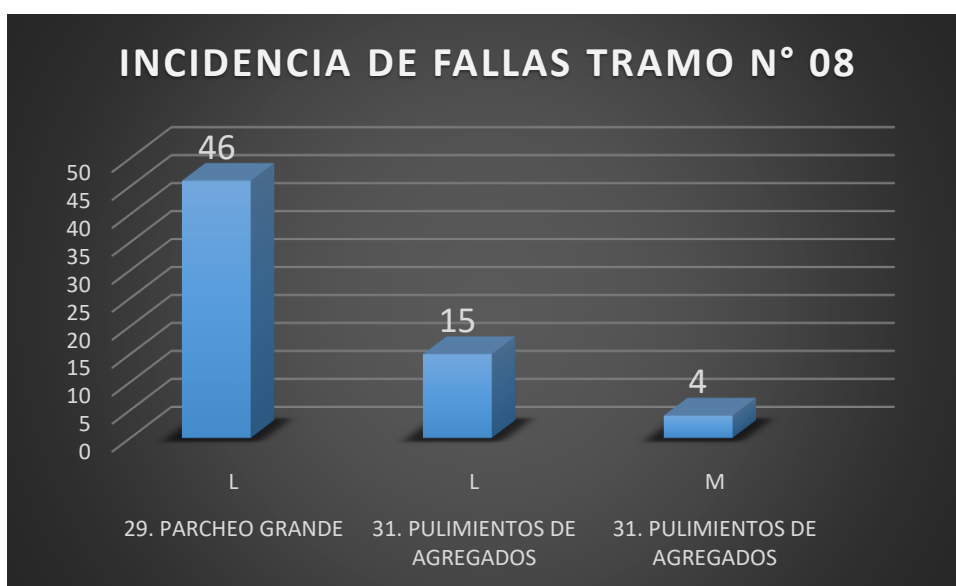
Figura 41, Incidencia de fallas tramo 08

La totalidad de las losas fueron analizadas del tramo N° 08 de la avenida Manco Cápac, en la sección entre la Calle los Jacintos y Calle Los Claveles, donde las fallas con mayor incidencia es la de Parcheo grande con una severidad baja (L) con 46 losas afectadas, seguido de Pulimiento de Agregados de severidad baja (L) con 15 losas afectadas y seguido de Pulimientos de Agregados, pero esta vez con una severidad media (M) con 4 losas afectadas.

También se determinó el PCI para el Tramo N° 08, con un Máximo valor deducido corregido de 31 y se obtiene un PCI de 69, clasificando a este pavimento como "BUENO".

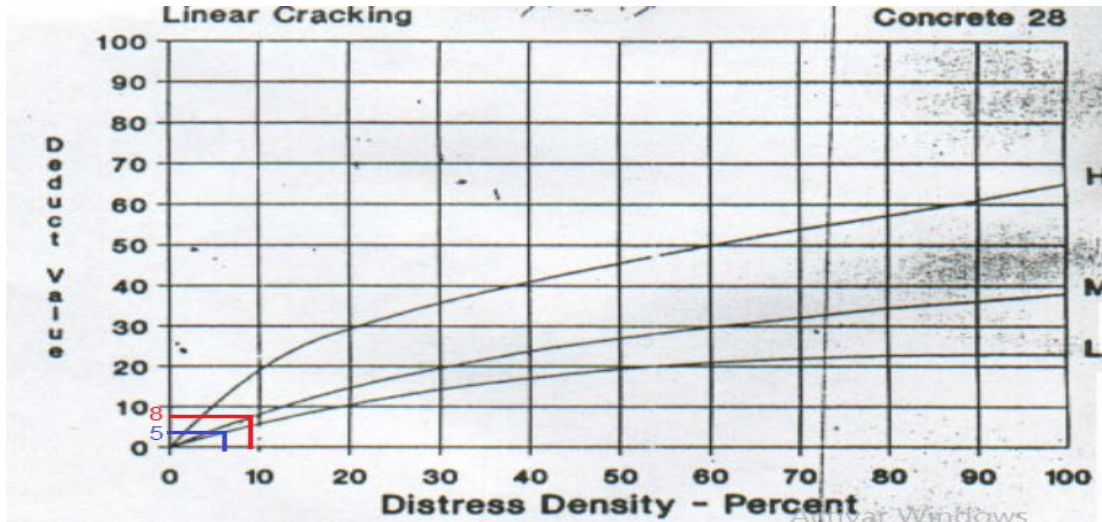
Figura 42, curva para pavimento de concreto para el tipo de falla 28

El valor deducido para la falla 28 grieta lineales de severidad media (mediun) es de 8 puntos y de severidad baja(low) es de 5 puntos.

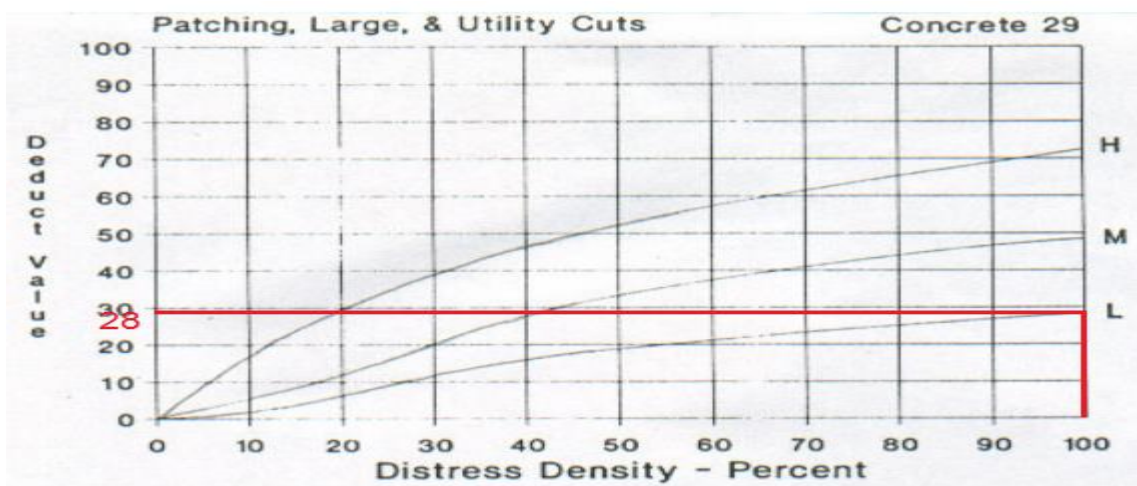
Figura 43, curva para pavimento de concreto para el tipo de falla 29

El valor deducido para la falla 29 parcheo grande de severidad media (mediun) es de 28 puntos.

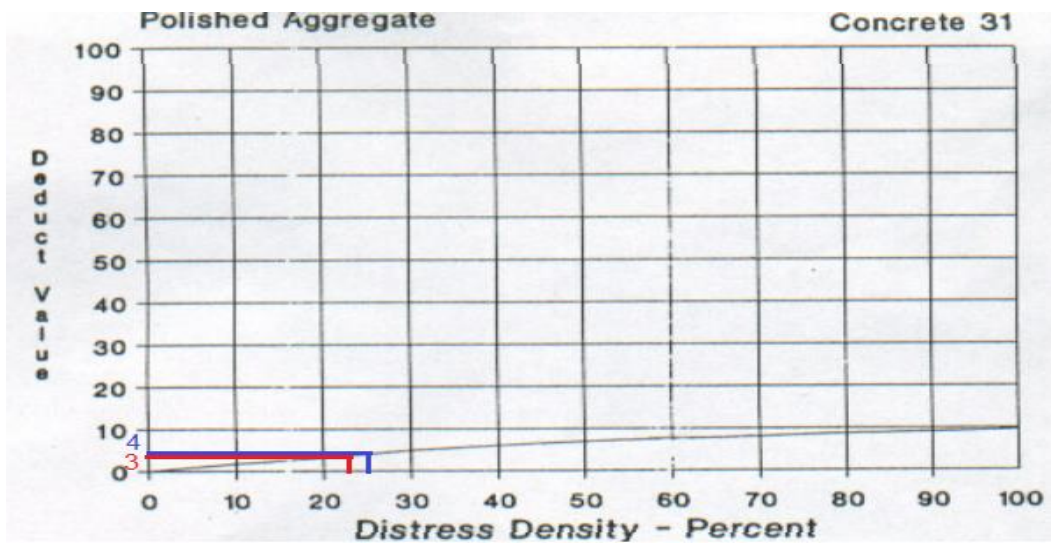
Figura 44, curva para pavimento de concreto para el tipo de falla 31

El valor deducido para la falla 31 pulimiento de agregados de severidad media (mediun) es de 4 puntos y de severidad baja 3 puntos.
