**UNIVERSIDAD CÉSAR VALLEJO**

Evaluación del pavimento rígido aplicando el método PCI en la  
Avenida Manco Cápac, Huaraz 2022

TESIS PARA OBTENER EL TÍTULO PROFESIONAL DE:  
INGENIERO CIVIL

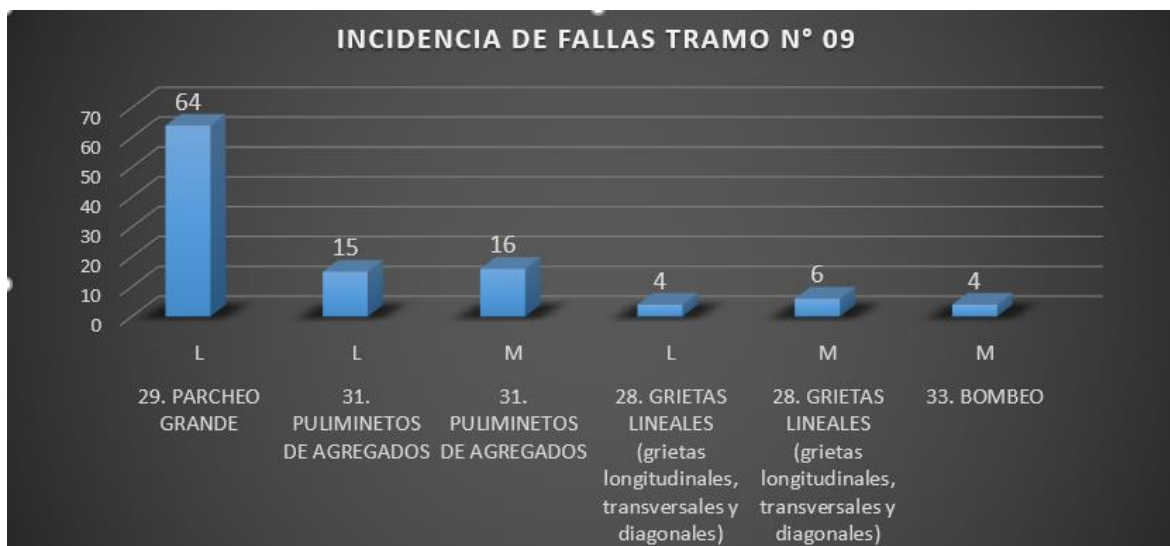
Figura 47, Incidencia de fallas tramo 09

La totalidad de las losas fueron analizadas del tramo N° 07 de la avenida Manco Cápac, en la sección entre la Calle los Claveles y avenida Confraternidad Internacional Este, donde las fallas con mayor incidencia es la de Parcheo grande con una severidad baja (L) con 64 losas afectadas, seguido de Pulimiento de Agregados de severidad baja (L) con 15 losas afectadas, seguido de Pulimientos de Agregados, pero esta vez con una severidad media (M) con 16 losas afectadas, después de Grietas Lineales (grietas longitudinales, transversales y diagonales) con una severidad alta (M) con 6 losas afectadas, también de Grietas Lineales (grietas

longitudinales, transversales y diagonales) con una severidad alta (L) con 4 losas afectadas y Bombeo con una severidad (m) con 4 losas afectadas

También se determinó el PCI para el Tramo N° 09, con un Máximo valor deducido corregido de 38 y se obtiene un PCI de 62, clasificando a este pavimento como "BUENO".

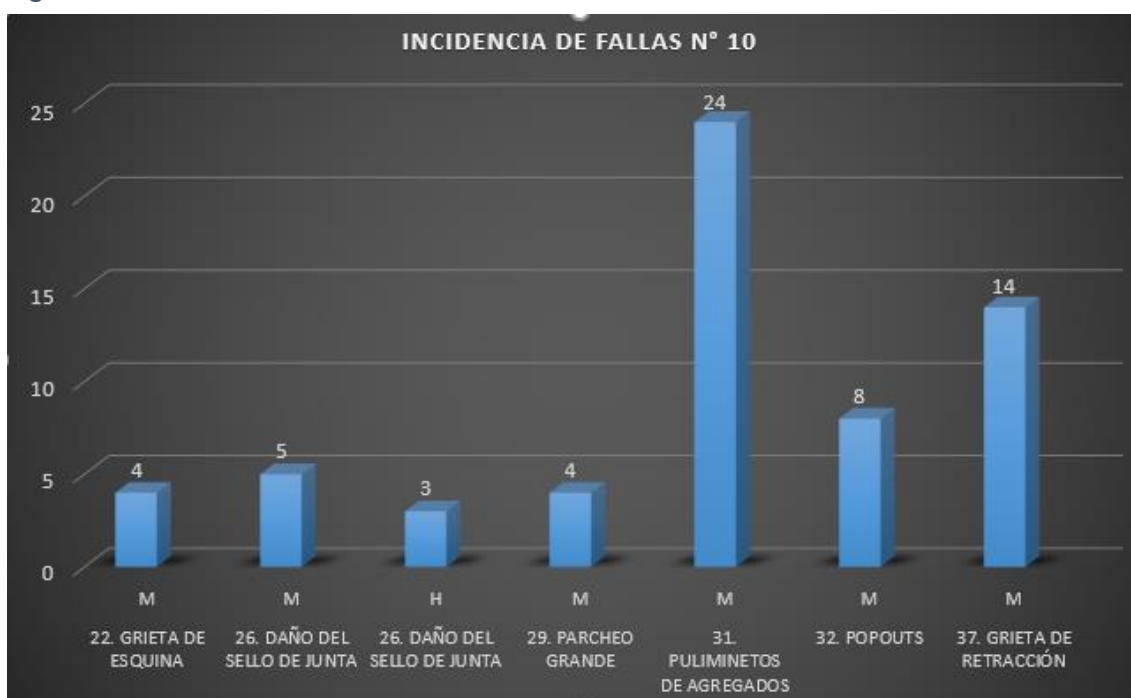
Figura 55, Incidencia de fallas tramo 10

la totalidad de las losas fueron analizadas del tramo N° 10 de la avenida Manco Cápac, en la sección entre la avenida Confraternidad Internacional Este y la avenida Progreso, donde las fallas con mayor incidencia es la de Pulimiento de Agregados de severidad baja (M) con 24 losas afectadas, después de Grietas de Retracción, con una severidad alta (M) con 14 losas afectadas, también de Popouts con una severidad alta (M) con 8 losas afectadas, también con Daño del Sello de Junta con una severidad media (M) con 5 losas afectadas, seguido de Daño del Sello de Juntas con una severidad alta (H) con 3 losas afectadas, también de Grieta de Esquina con una severidad media (M) con 4 losas afectadas y también de Parcheo Grande con una severidad media (M) con 4 losas afectadas.

También se determinó el PCI para el Tramo N° 10, con un Máximo valor deducido corregido de 30 y se obtiene un PCI de 70, clasificando a este pavimento como "BUENO".

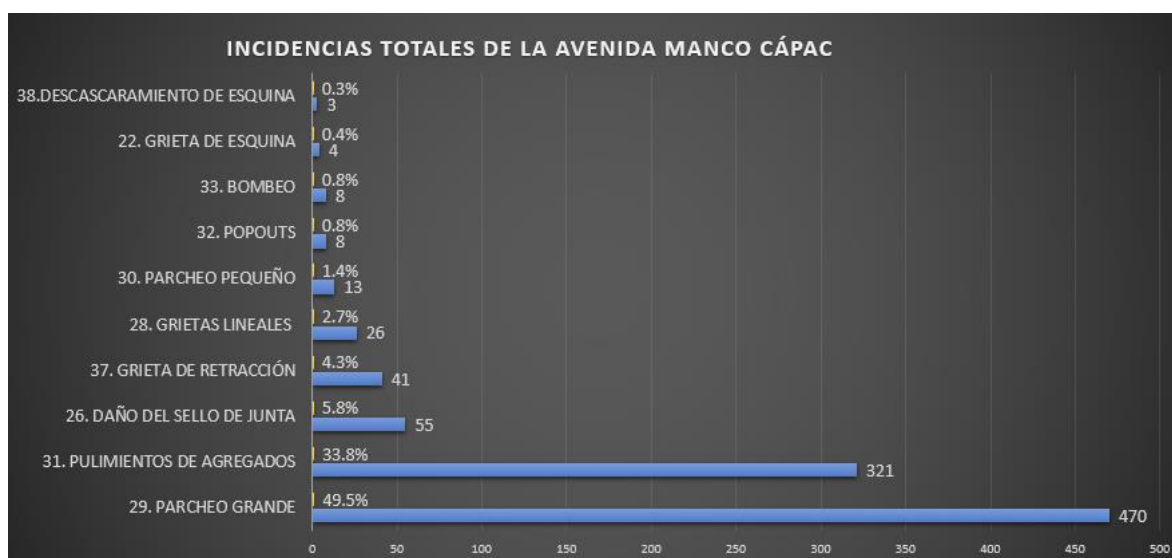
Figura 56, total de incidencias encontradas en los evaluación de los 10 tramos

pavimento rígido de los cuales se determinaron según la observación y medición directa en el trabajo de campo. En la evaluación de la avenida manco Cápac se terminó las incidencias totales encontradas en la avenida Manco Cápac de las cuales son, Parcheo Grande con un 49.5% del total, seguido de Pulimientos de Agregados con un 33.8%, seguido de Daño del Sello de Juntas con un 5.8%, seguido de Grietas de Retracción con un 4.3%, seguido de Grietas Lineales con un 2.7%, seguido de Parcheo Pequeño con un 1.4%, seguido de Popouts con un 0.8%, seguido de Bombeo con un 0.8%, seguido de Grieta de Esquina con un 0.4% y de Descascaramiento de Esquina con un 0.3% del total de las fallas.

**IV.3.** Para responder nuestro tercer objetivo específico, **determinar los procedimientos de los trabajos de recuperación, rehabilitación y reconstrucción**, se tendrá en cuenta la propuesta dada por el manual del PCI y teniendo en cuentas las patologías encontradas como se presenta en la figura 56 del “total de incidencias de las fallas encontradas en el pavimento rígido de la avenida Manco Cápac”,

De que se desprende que para las fallas de Grieta de Esquina de un daño Medio se procederá con la siguiente acción, como es el sellado de grietas, para la siguiente falla de Sello de Juntas de un daño MEDIO y daño ALTO, la acción que corresponde es la del Resellado de Juntas, para las siguiente falla de Grietas Lineales de un daño MEDIO y ALTO, le corresponde la siguiente acción como el Sellado de Grietas, para las siguiente falla de Pulimiento de Agregados de un daño MEDIO le corresponde la siguiente acciones como el Ranurado de la superficie, para las siguiente falla de Bombeo de un daño MEDIO le corresponde la siguiente acción como es el sellado de juntas y grietas, para las siguiente falla de Descascaramiento de Esquina de un daño MEDIO le corresponde la siguiente acción del Parcheo Parcial.

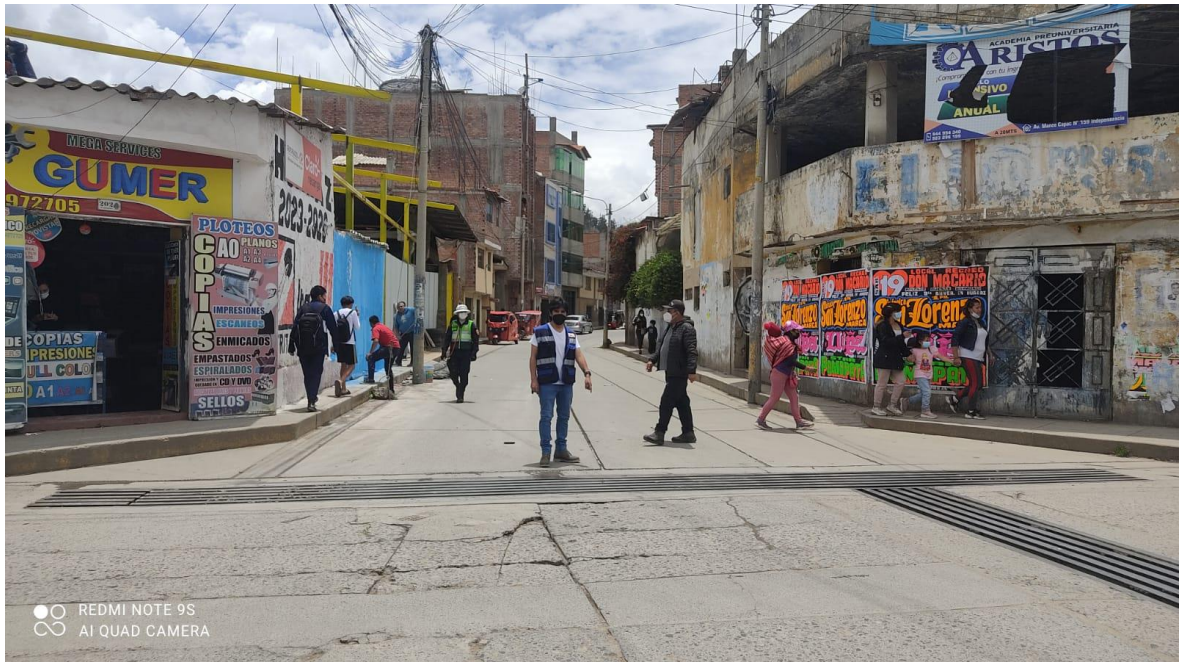
Fotografía 01, inicio de la avenida Manco Cápac, intersección con la avenida Centenario.
