UNIVERSIDAD CÉSAR VALLEJO

**Optimización del costo y tiempo para el inventario de fallas del
pavimento mediante el PCI con dron, Azángaro - 2022**

**TESIS PARA OBTENER EL TÍTULO PROFESIONAL DE:
INGENIERO CIVIL**

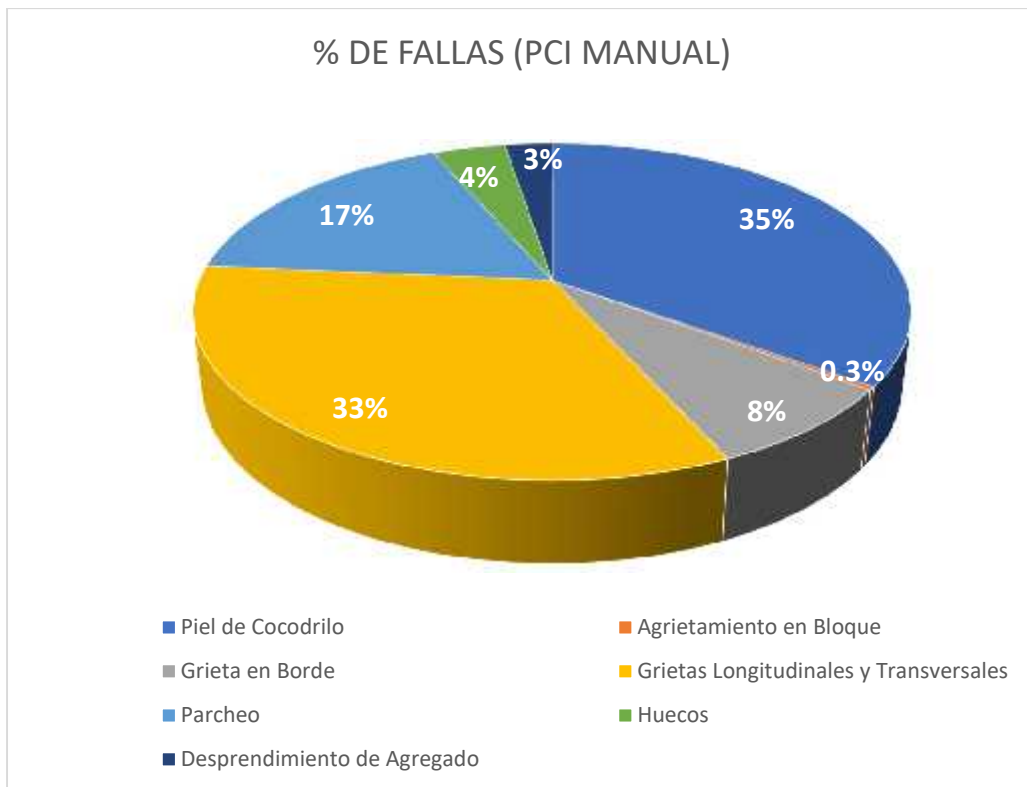
Figura 33 Porcentaje de fallas del pavimento flexible (PCI manual)

Los tipos de fallas presentes cuantificados en la Av. los Próceres son: piel de cocodrilo 35%, agrietamiento en bloque 0.3%, grieta en borde 8%, grietas longitudinales y transversales 33%, parcheo 17%, Huecos 4%, desprendimiento de agregado 3%, según el inventario de fallas del pavimento flexible PCI ASTM D6433 mostrados en la figura 33.

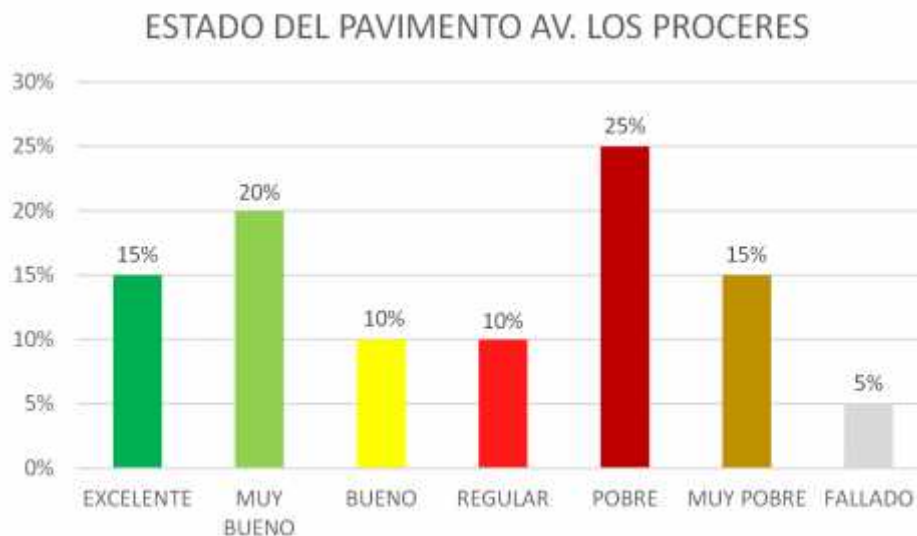
Figura 34 Estado y/o condición del pavimento Av. los Próceres

El estado superficial del pavimento de la Av. los Próceres de acuerdo a la calificación del PCI de manera manual se observa que el 15% de las unidades de muestra se encuentra en estado excelente, el 20% muy bueno, el 10 % bueno, el 10% regular, el 25% pobre, el 15% muy pobre y el 5% en estado fallado, mostrados en la figura N° 34.

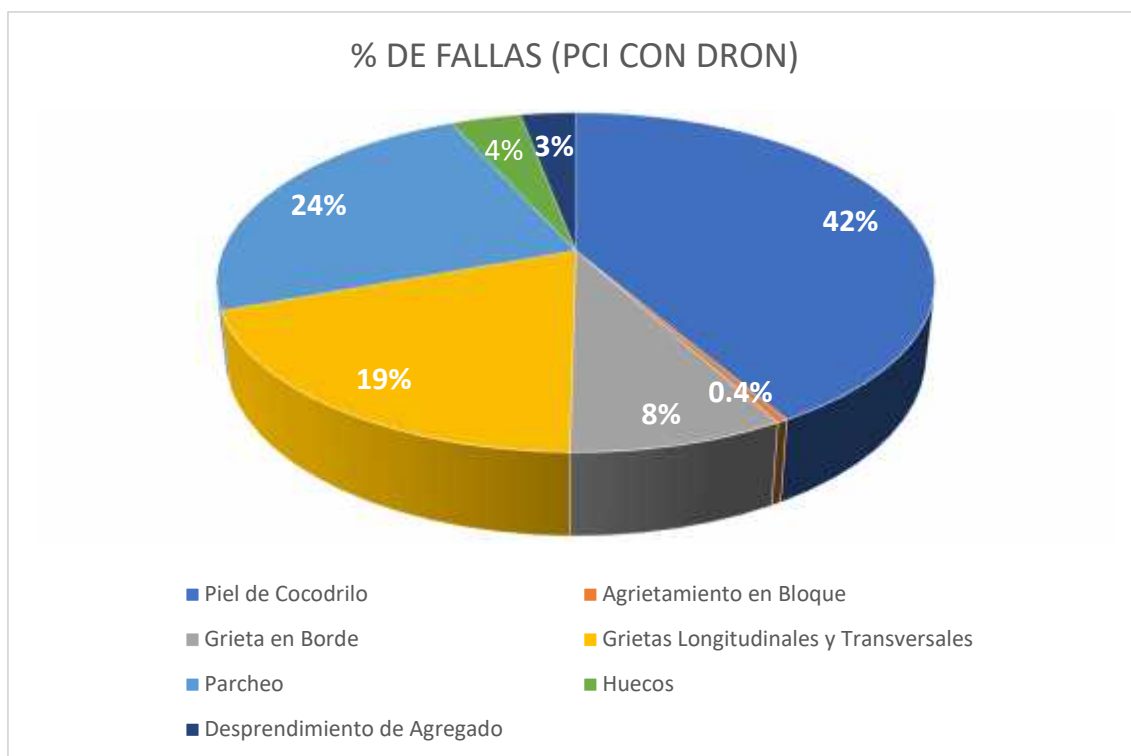
Figura 36 Tipo y porcentaje de fallas del pavimento flexible (PCI con dron)

Los tipos de fallas presentes cuantificados en la Av. los Próceres son: piel de cocodrilo 42%, agrietamiento en bloque 0.4%, grieta en borde 8%, grietas longitudinales y transversales 19%, parcheo 24%, Huecos 4%, desprendimiento de agregado 3%, según el inventario de fallas del pavimento flexible PCI ASTM D6433 mostrados en la figura N° 36.

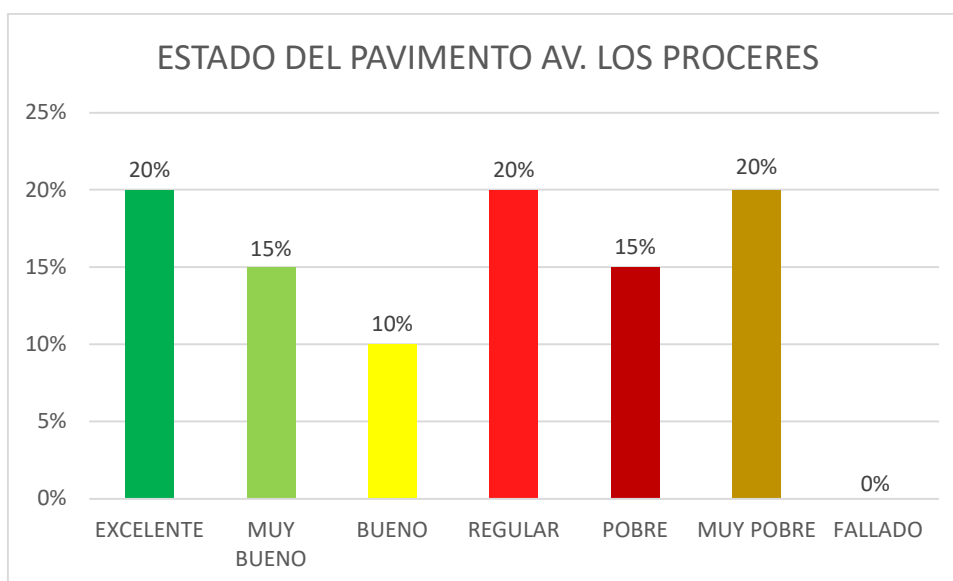
Figura 37 Estado y/o condición del pavimento Av. los Próceres

El estado superficial del pavimento de la Av. los Próceres de acuerdo a la calificación del PCI con dron se observa que el 20% de las unidades de muestra se encuentra en estado excelente, el 15% muy bueno, el 10 % bueno, el 20% regular, el 15% pobre, el 20% en estado muy pobre, mostrados en la figura N° 37.

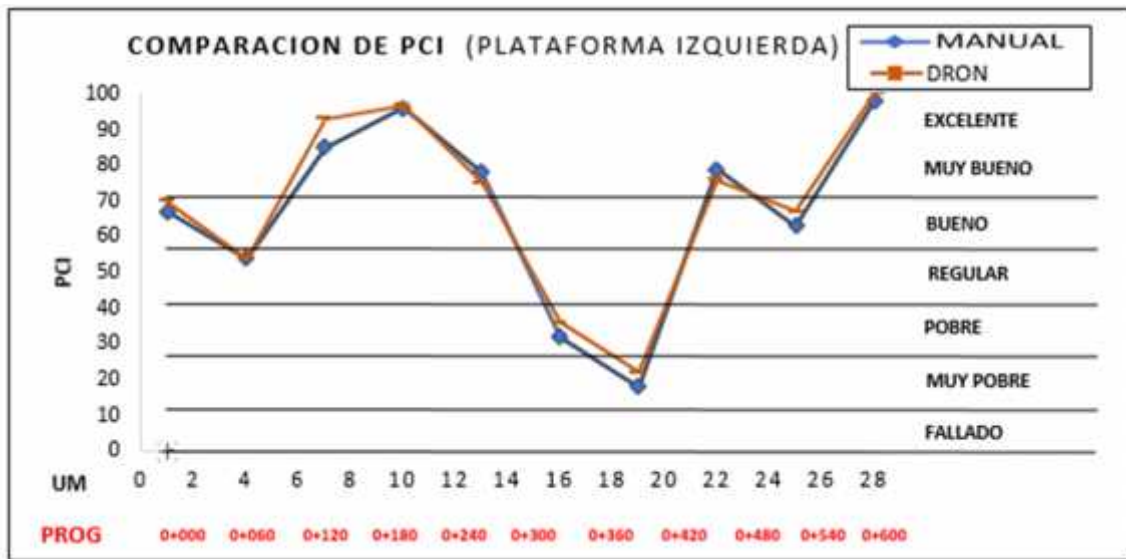
Figura 38 Valores de PCI obtenidos de la plataforma izquierda

Se muestra los datos obtenidos de acuerdo al inventario vial de la metodología PCI de manera manual y con dron, utilizados en el presente trabajo para encontrar las diferencias en sus valores de calificación y valoración PCI del pavimento flexible de la Av. los Próceres, como se aprecia en la tabla 10 y figura N° 38 (plataforma izquierda de la vía).

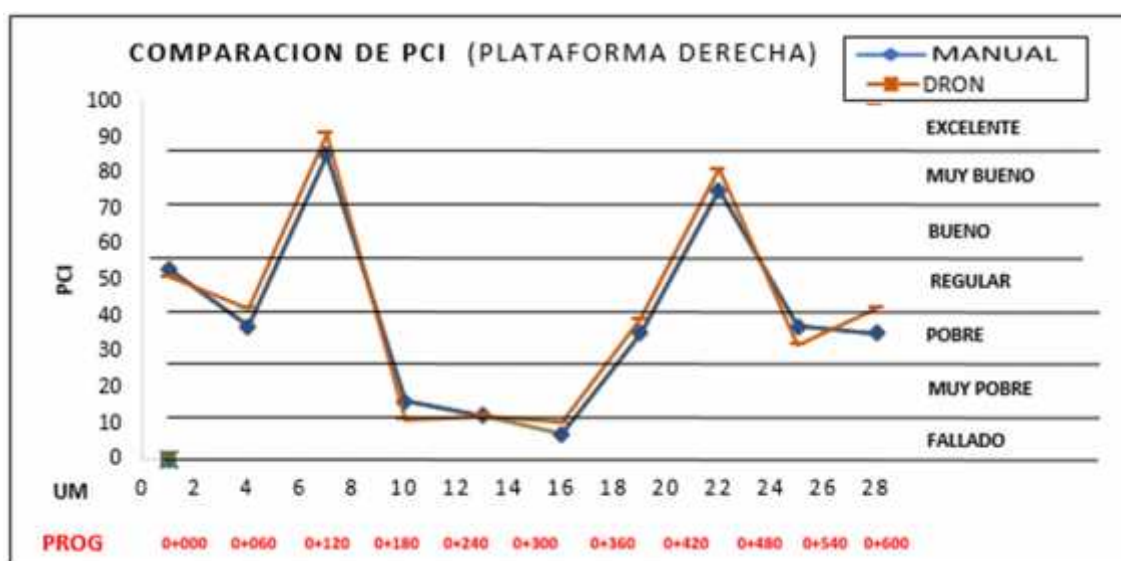
Figura 39 Valores de PCI obtenidos de la plataforma derecha

Se muestra los datos obtenidos de acuerdo al inventario vial de la metodología PCI manual y con dron, utilizados en el presente trabajo para encontrar las diferencias en sus valores de calificación y valoración PCI del pavimento flexible de la Av. los Próceres, como se aprecia en la tabla 11 y figura N° 39 (plataforma derecha de la vía).

Se muestra el resumen de datos obtenidos del Índice de condición y escala de medida del pavimento: PCI (manual) = 53 con una condición REGULAR de la vía y PCI (con dron) = 55 con una condición REGULAR de la vía existiendo una diferencia de 2 correspondiendo a un mantenimiento correctivo en la Av. los Próceres – Azángaro - 2022, como es ilustrado en la tabla 12 y 13.

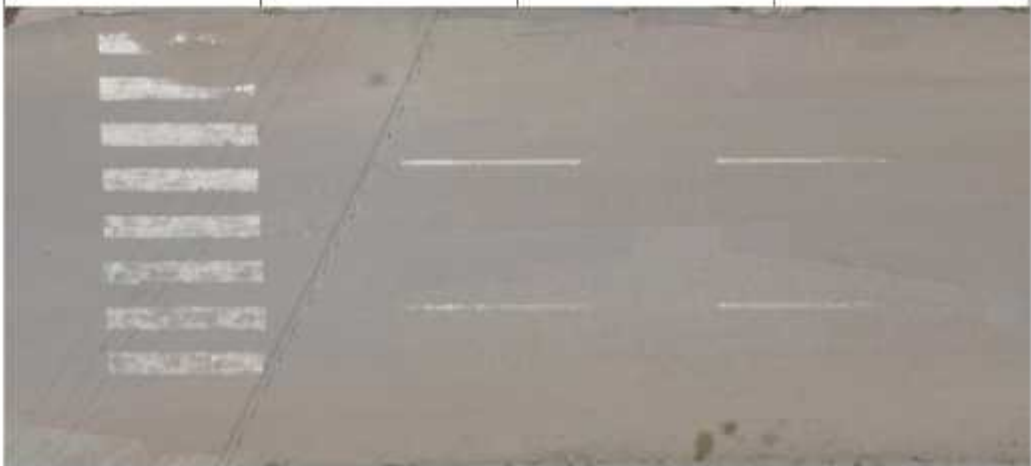
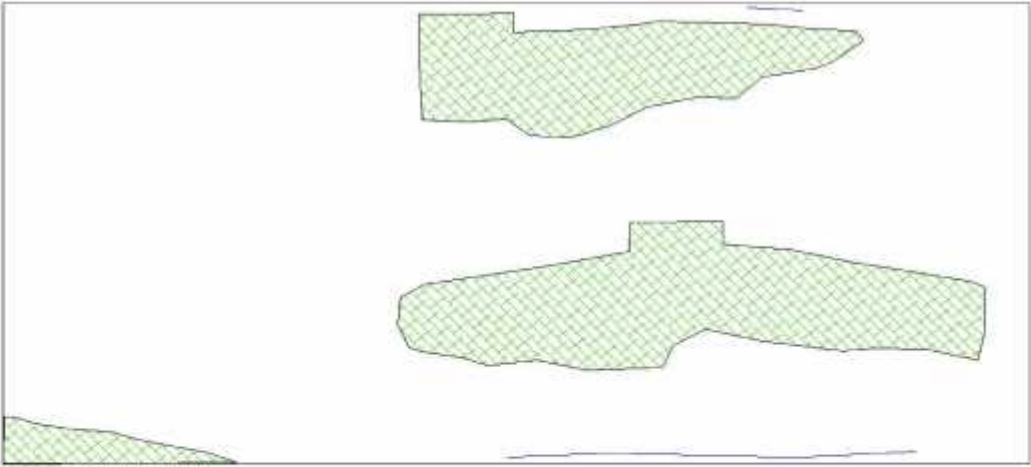
Km 0+000
Km 0+020

6. Depresión			12. Pulimento de agregados			18. Hinchamiento							
						19. Desprendimiento de agregados							
DAÑO	SEVERIDAD	CANTIDAD									TOTAL	DENSIDAD	VALOR DEDUCIDO
11	M	2.0	15.1	23.3							41.0	20.5	45.0
7	H	2.0									2.0	1.0	8.0
7	L	7.9									7.9	4.0	5.0

INVENTARIO DE FALLAS unidad de muestreo UM-04 (plataforma derecha)

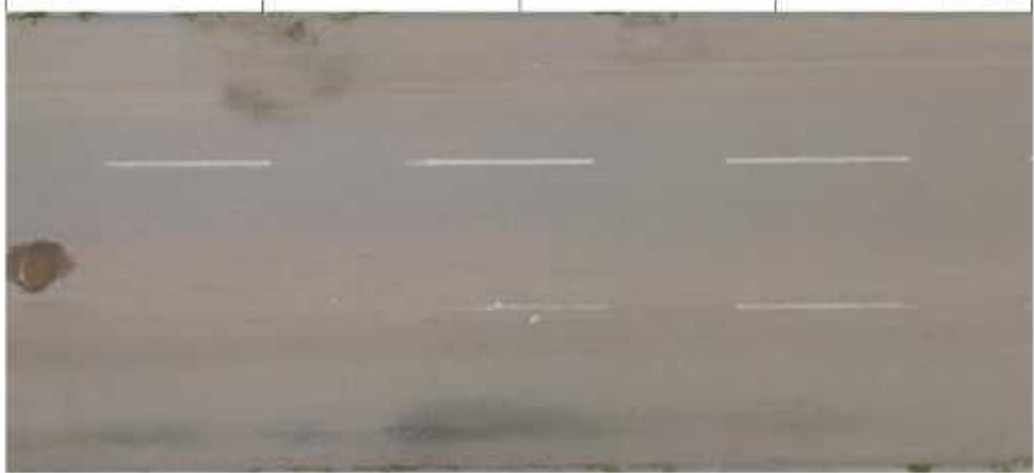
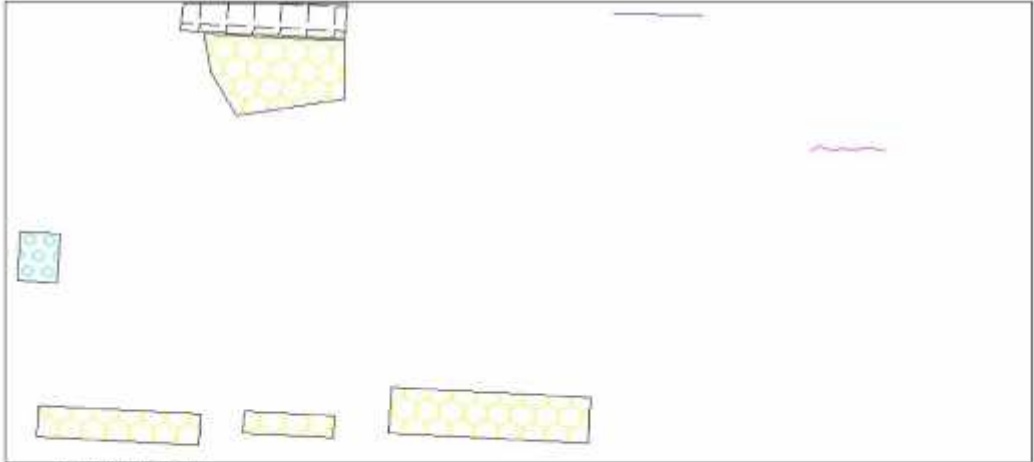
Km 0+060
Km 0+080

DAÑO	SEVERIDAD	CANTIDAD								TOTAL	PROMEDIO	VALOR DEJUDO
		1	2	3	4	5	6	7	8			
1	L	0.0	0.1							0.0	0.0	0.0
1	M	1.8	2.9							7.7	3.9	37.0
10	L	1.5								1.5	0.5	
11	M	1.0								1.0	0.5	40.0
3	L	2.2								2.2	1.1	
7	H	1.7								1.7	0.9	6.0

INVENTARIO DE FALLAS unidad de muestreo UM-07 (plataforma derecha)

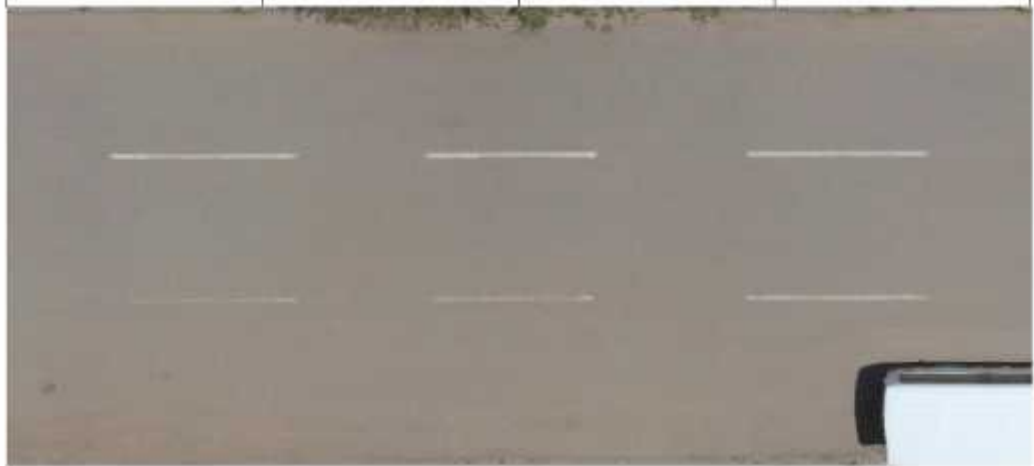
Km 0+120
Km 0+140

6. Decepción		12. Pulimento de agregados		18. Inclinamiento						
				19. Desprendimiento de agregados						
DAÑO	SEVERIDAD	CANTIDAD						TOTAL	CONC. (%)	VALOR IRI (0-10)
I	L	10						10	0.2	8.9
IV	L	40						40	1.4

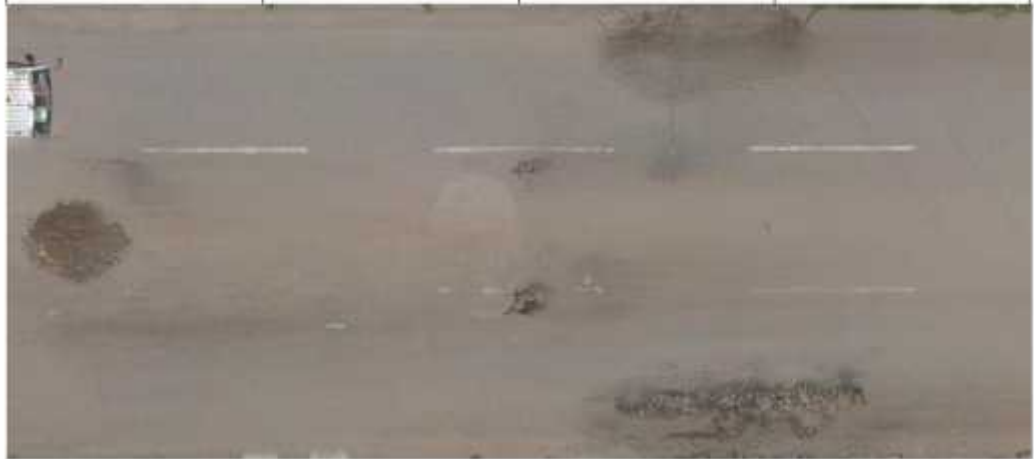
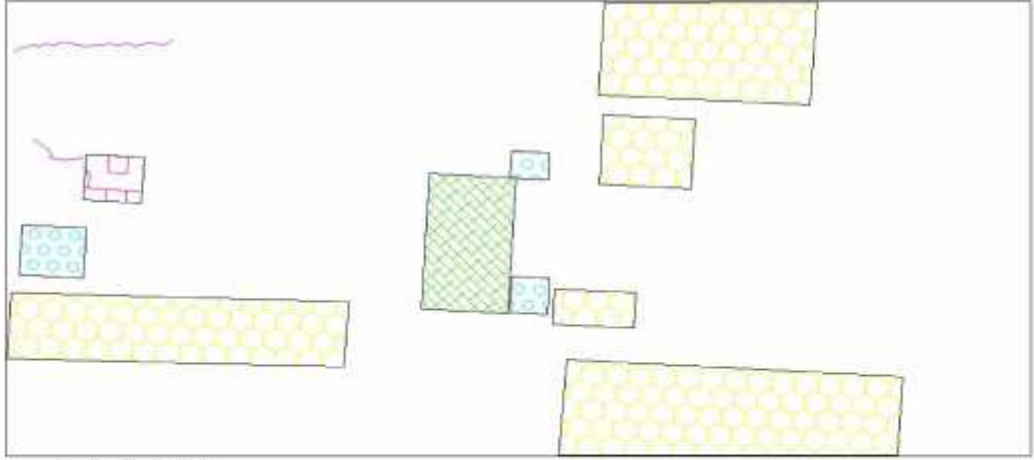
Km. 0+180
Km. 0+200

DAÑO	SEVERIDAD	CANTIDAD						TOTAL	DENSIDAD	VALOR PROMEDIO
1	H	127						127	0.4	50.0
1	M	1.2	2.7	8.9	8.0			22.1	11.2	82.0
10	L	1.7	1.7					4.4	2.2	
11	M	5.0						5.0	2.5	17.0
12	M	2.0	1.0					3.0	1.5	20.0
18	M	1.8						1.1	0.5	6.0

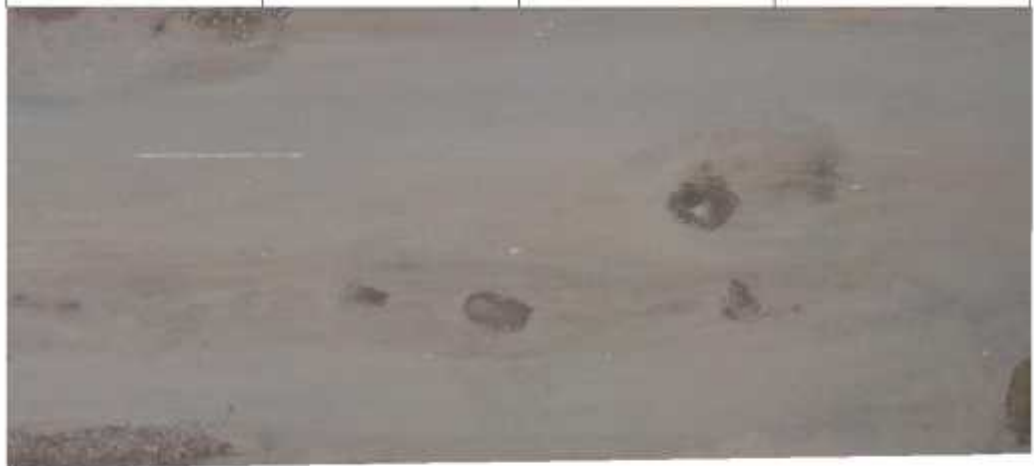
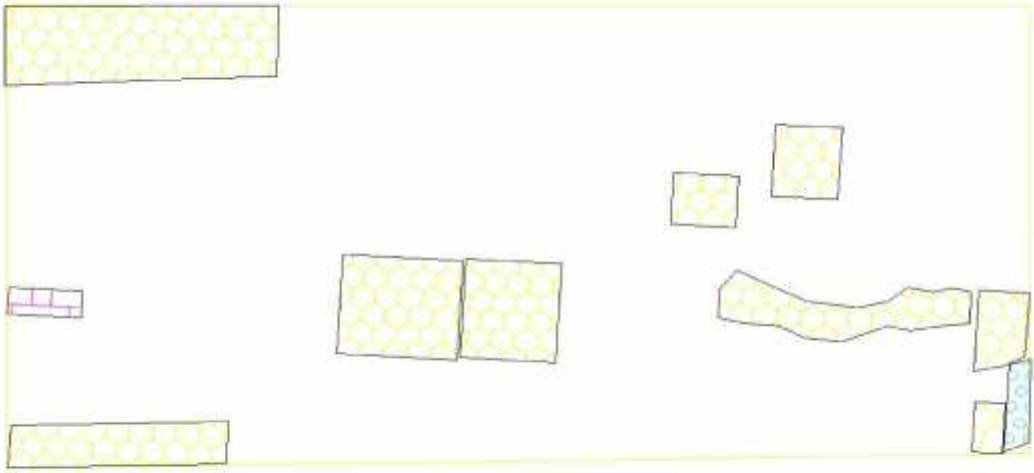
Km 0+240
Km 0+260

CANTIDAD	SEVERIDAD	CANTIDAD								TOTAL	SEVERIDAD	VALOR DEDUCIDO	
		1	2	3	4	5	6	7	8				
1	H	38	40								78	1.0	78.0
1	M	0	1	18	28	28	81	88			235	11.1	261.0
10	II	10									10	0.8	8.0
10	I	10									10	0.4	4.0

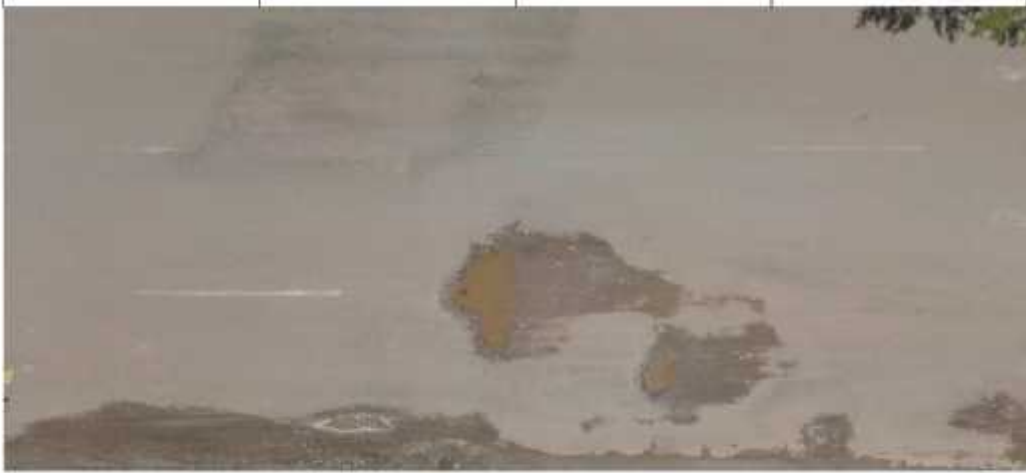
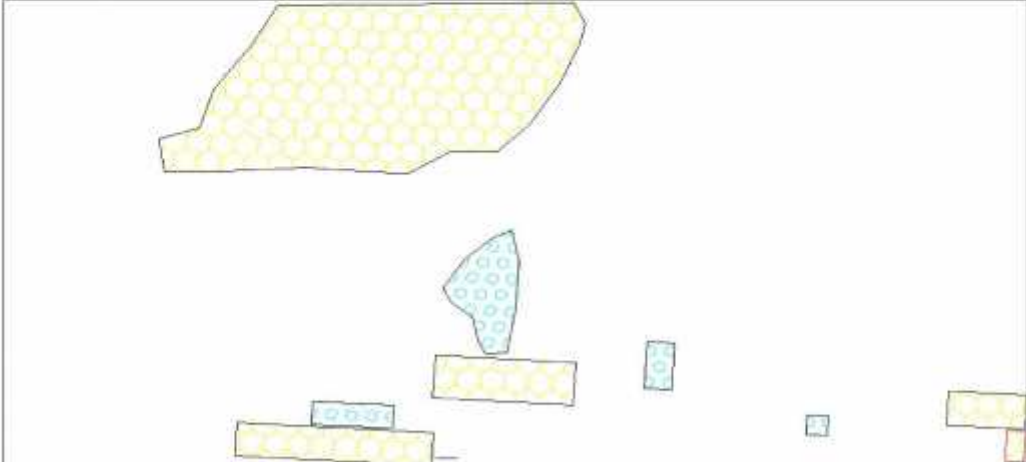
Km 0+300
Km 0+320

6. Despiece				12. Pulverización de agregados				18. Hinchamiento			
								19. Desprendimiento de agregados			
FALLA	SEÑALIZACIÓN	CANTIDAD						TOTAL	FREQ. (%)	VALOR DEDUCIDO	
		1	2	3	4	5	6				
1	H	0.7	1.1	2.5	3.4	20.7		26.4	24.5	16.2	
13	H	1.0	1.2					2.2	2.0	13.2	
18	L	0.0						1.0	0.9	12.9	
17	H	1.0						1.0	0.9	11.9	
7	H	0.1						0.1	0.1	7.0

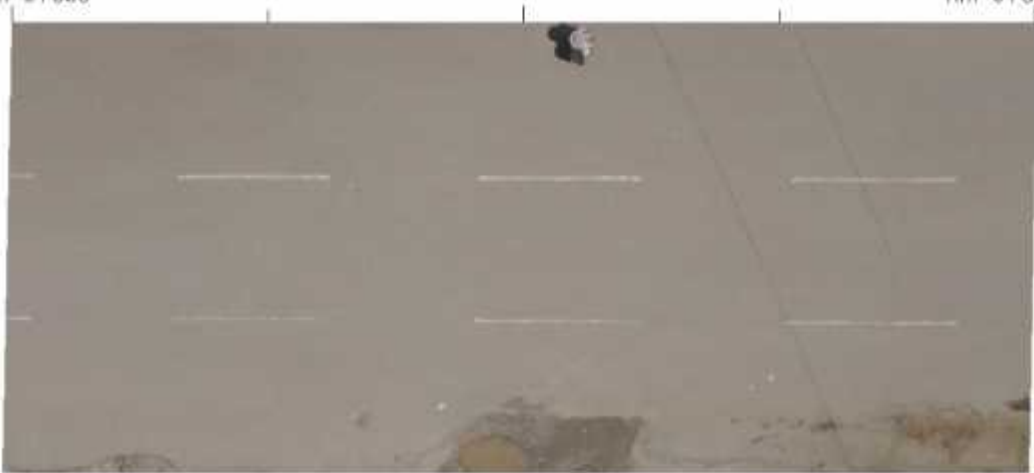
Km 0+360
Km 0+380

6. Desgaste			12. Pulverización de agregados			18. Involuntario				
						19. Desprendimiento de agregados				
DANO	SEVERIDAD	CANTIDAD						TOTAL	CENS D+D	UNID LEONULDU
1	M	07	00					10	0.5	19.0
13	H	00						00	0.0	00.0
7	H	00	00					00	0.0	00.0
7	L	00						00	0.0	00.0

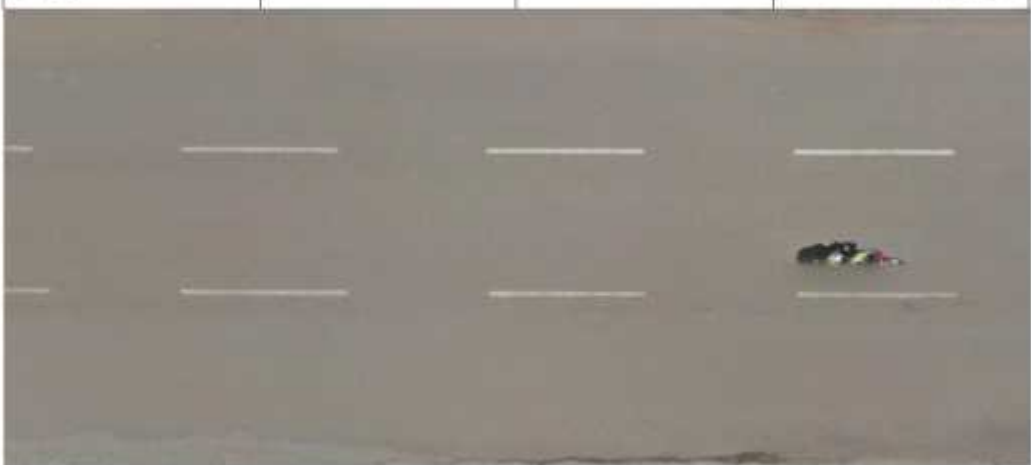
Km 0+420
Km 0+440

6. Depresión				12. Pulimento de agregados				18. Huelto nuevo				
								19. Desprendimiento de agregados				
LINEA	SECCION	CANTIDAD								TOTAL	UNIDAD	VALOR (1 = BUENO)
10	L	5.3								5.3	2.7	1.0
7	H	7.8								7.8	1.0	11.0
7	L	5.9								5.9	1.0	8.0
7	H	5.8								5.8	2.0	8.0

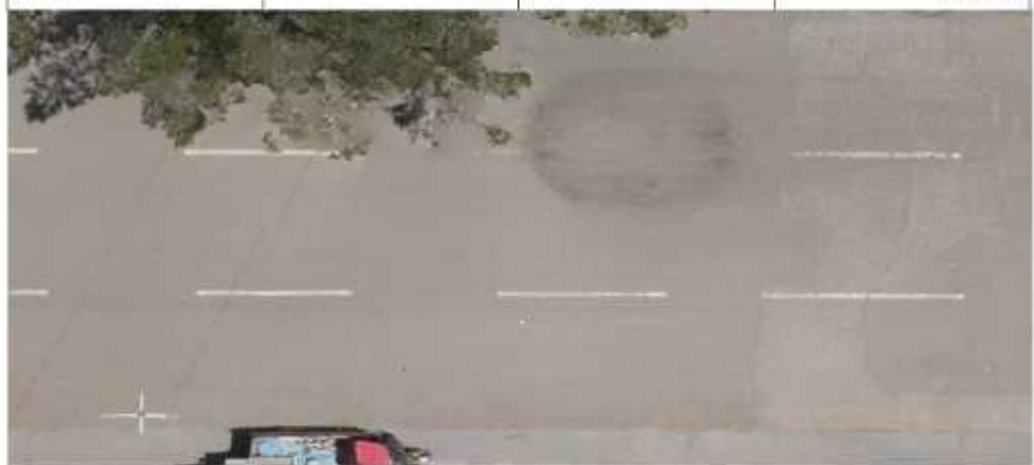
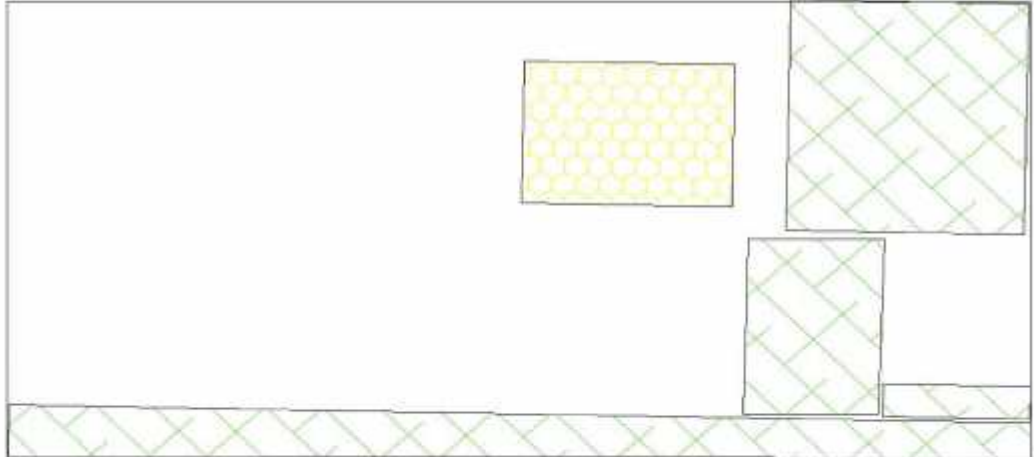
Km 0+480
Km 0+500

6. Depresión			12. Pulimento de agregados			18. Inclinamiento				
						19. Desprendimiento de agregados				
DAÑO	SEVERIDAD	CANTIDAD						TOTAL	SEVERIDAD	VALOR DE PUNTAJE
1	H	128						128	5*	640
11	H	21	121	181	26			419	21.4*	81.9

INVENTARIO DE FALLAS unidad de muestreo UM-28 (plataforma derecha)

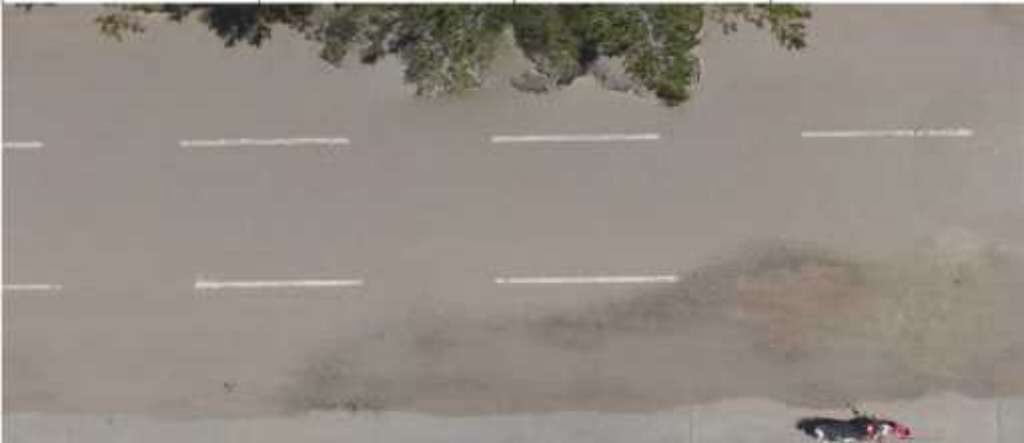
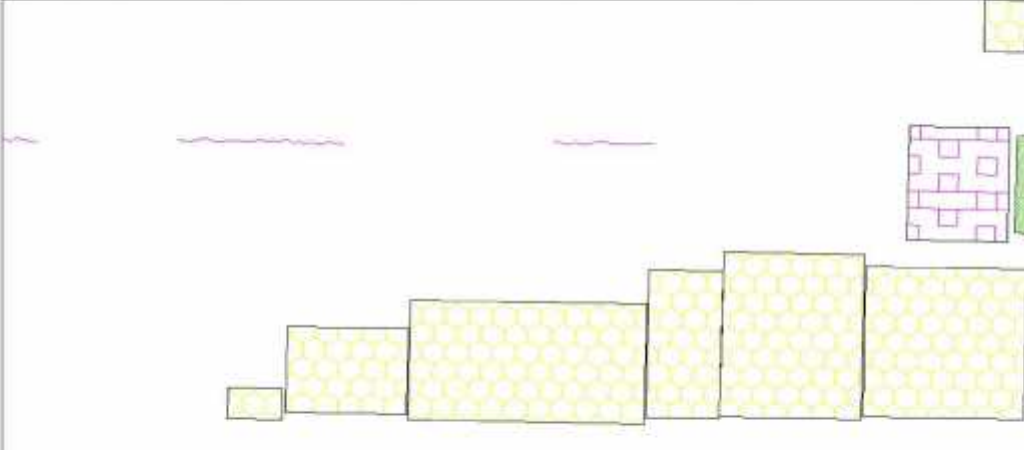
Km 0+540
Km 0+560

12. Pulimento de agregados			18. Hinchamiento								
						19. Desprendimiento de agregados								
TARJAS	OPORTUNIDAD	CANTIDAD										TOTA	OPORTUNIDAD	VALOR DEDUCIDO
1	M	0.1	0.9	1.1	4.0	5.9	10.2	12.6				12.8	21.1	56.9
12	L	2.0	2.4									4.4	2.7	7.8
13	F	0.5										0.5	0.2	1.5
19	F	4.5										4.5	2.4	1.8

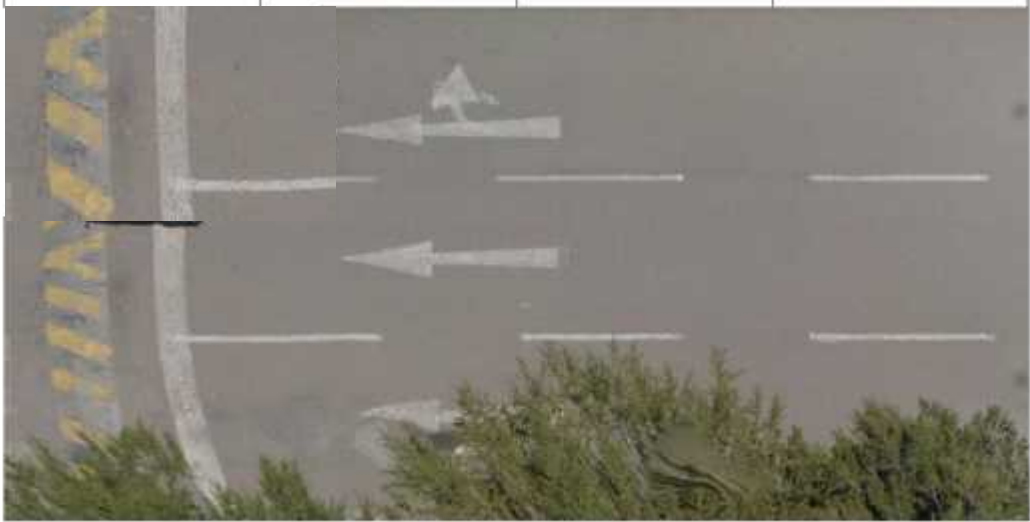
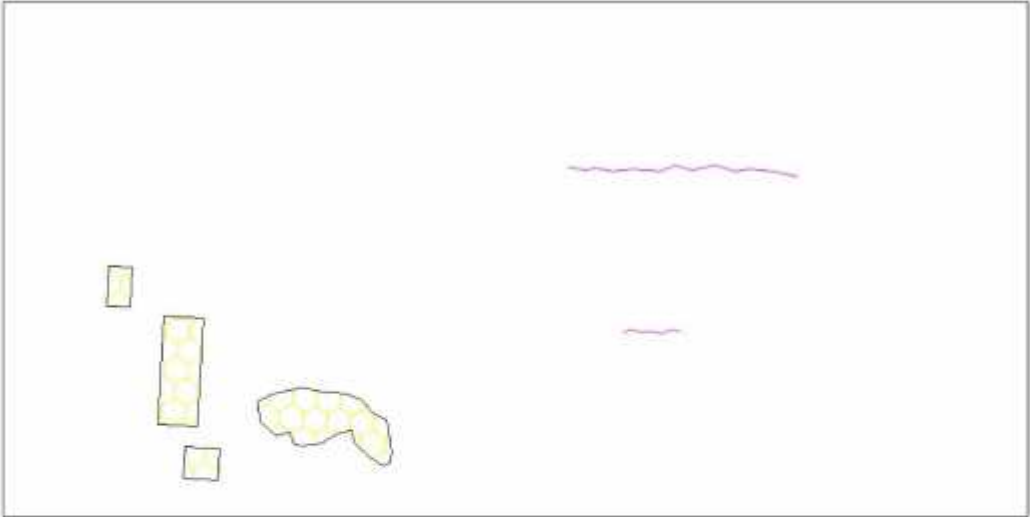
Km 0+000
Km 0+020

MÉTODO ESTÁNDAR DE EVALUACIÓN DEL ÍNDICE DE LA CONDICIÓN SUPERFICIAL DEL PAVIMENTO CARRETERAS CON SUPERFICIE ASFÁLTICA ASTM D 6453 (2005)		
SECCIÓN	PROYECCIÓN INICIAL	UNIDAD DE MUESTREO
km 0+000 - km 0+020	km 0+000	VI
CARRI	PROYECCIÓN FINAL	ÁREA DE MUESTREO
MANCENZUELO/CTCA	km 0+020	200 m ²
INSPECCIONADO POR		FECHA
		20 - mayo - 2022
DAÑOS		
1. Faltas de visibilidad	7. Grietas en borde	13. Huecos
2. Frotado	8. Grietas alveolares/legradas	14. Orzas de alta base
3. Agrietamiento en bloque	9. Localidad con forma	15. Macadamizado
4. Abundancia y hundimiento	10. Grietas longitudinales y transversales	16. Desplazamiento
5. Compuerta	11. Parches	17. Área pavimenta (All in one)
6. Depresión	12. Pulimento de agregados	18. Lechamiento
		19. Desprendimiento de agregados

INVENTARIO DE FALLAS unidad de muestreo UM-04 (plataforma izquierda)

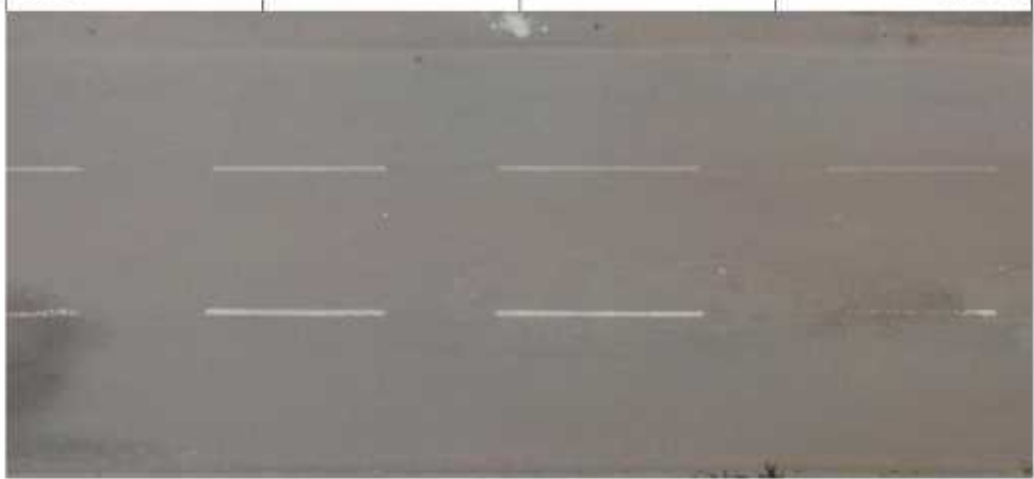
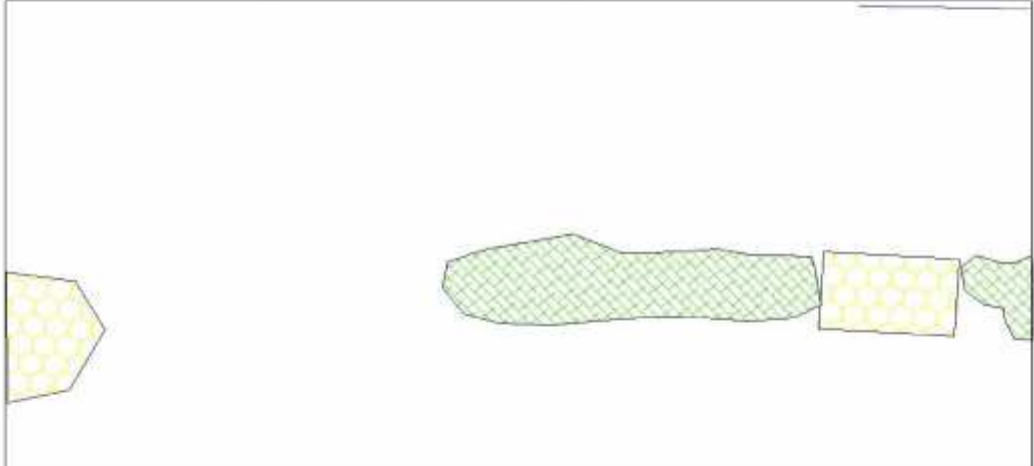
6. Despedregado	12. Pulverización de agregados	18. Hinchamiento								
		19. Desprendimiento de agregados								
DAÑO	SEVERIDAD	CANTIDAD						TOTAL	POND. DAÑO	VALOR LLUVIADO
I	M	1.0	1.7					8.4	4.2	24.6
II	M	1.5	10.7					12.3	8.2	24.6
7	II	1.0						1.3	1.7	9.0
<div style="display: flex; justify-content: space-between;"> Km 0+060 Km 0+080 </div>

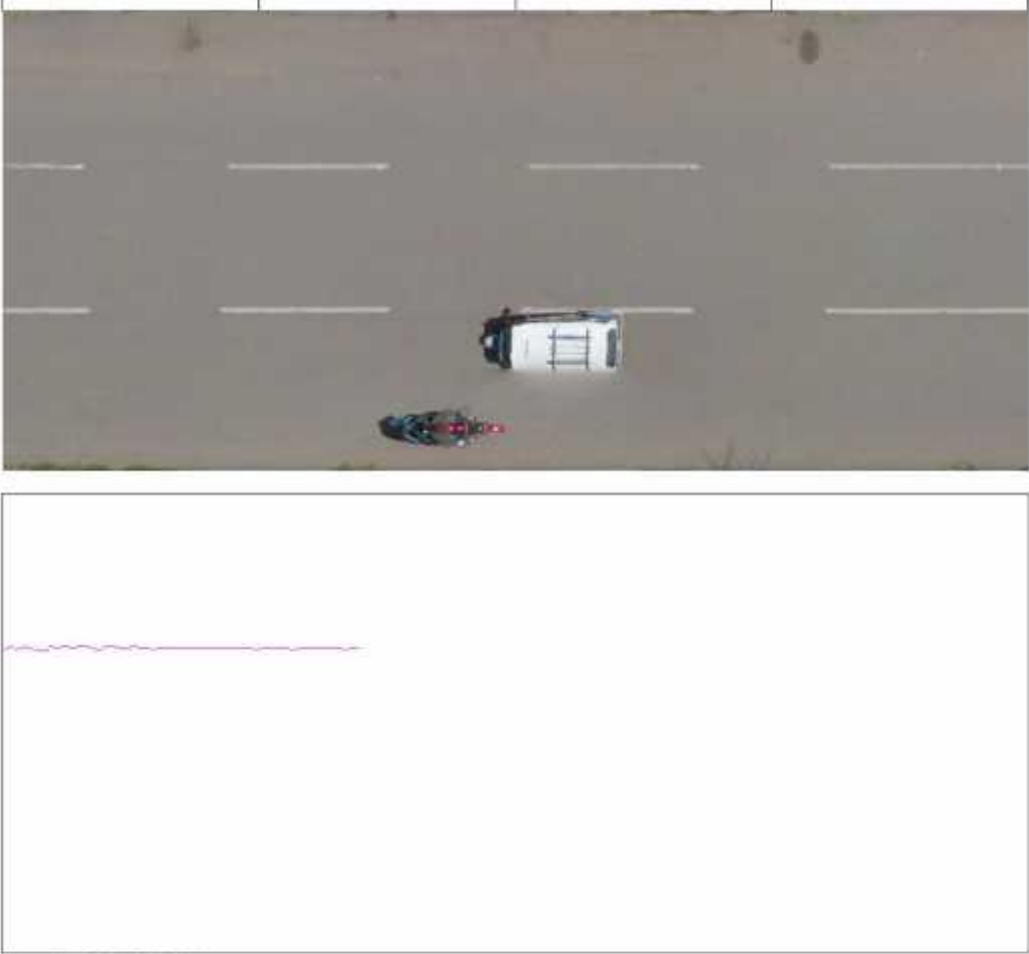
Km 0+180
Km 0+200

6. Depresión	12. Pulimento de agregados	18. Hincalamiento								
		19. Desprendimiento de agregados								
IND	SEVERIDAD	CANTIDAD					TOTAL	DENSIDAD	VALOR POND. DO	
10	L	10					10	1.0	2.0

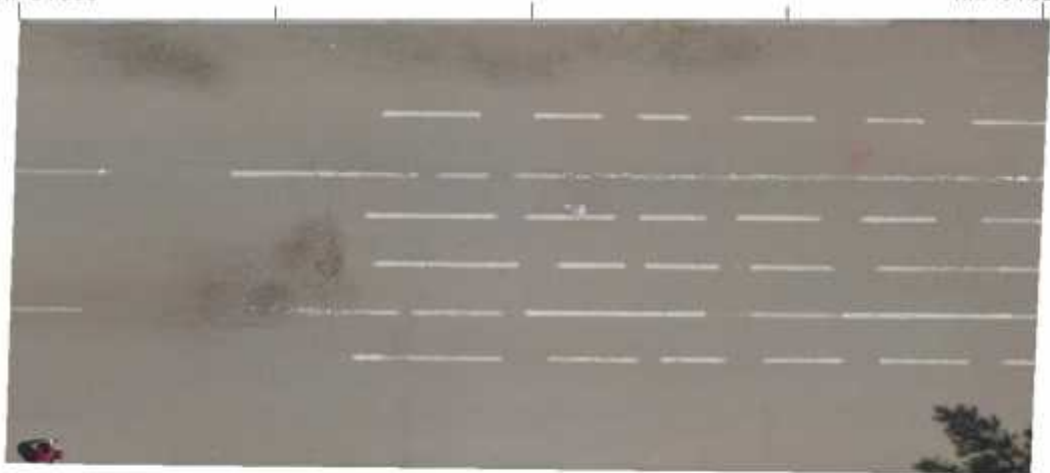
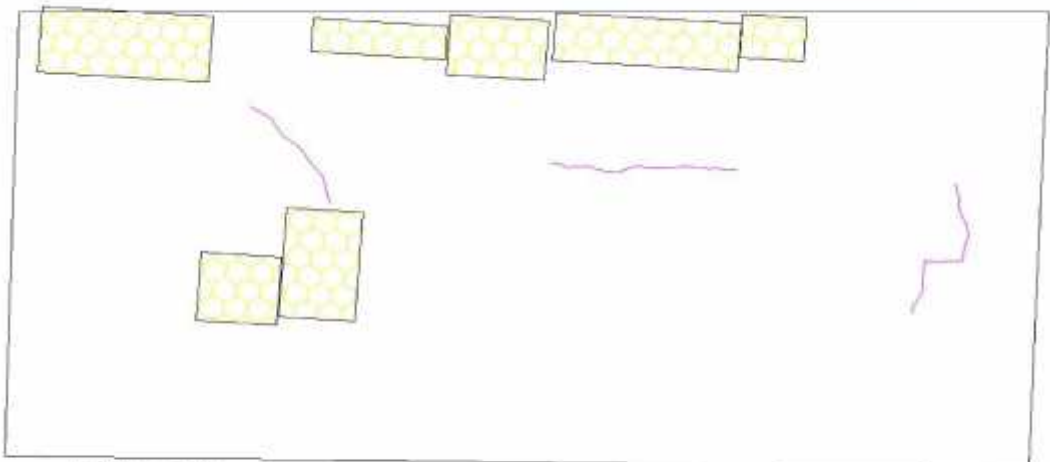
Km 0+300
Km 0+320

6. Depresión				12. Pulimento de agregados				18. Hinchamiento			
								19. Desprendimiento de agregados			
CAÑO	SEVERIDAD	CANTIDAD							TOTAL	SEVERIDAD	VALOR PUNTAJE
I	II	0.8							0.8	1.0	30.0
I	M	1.2	1.9	2.4	3.7	3.8	4.3		10.7	8.4	40.0
IV	L	2.7	3.4	3.8					10.2	6.1	6.0

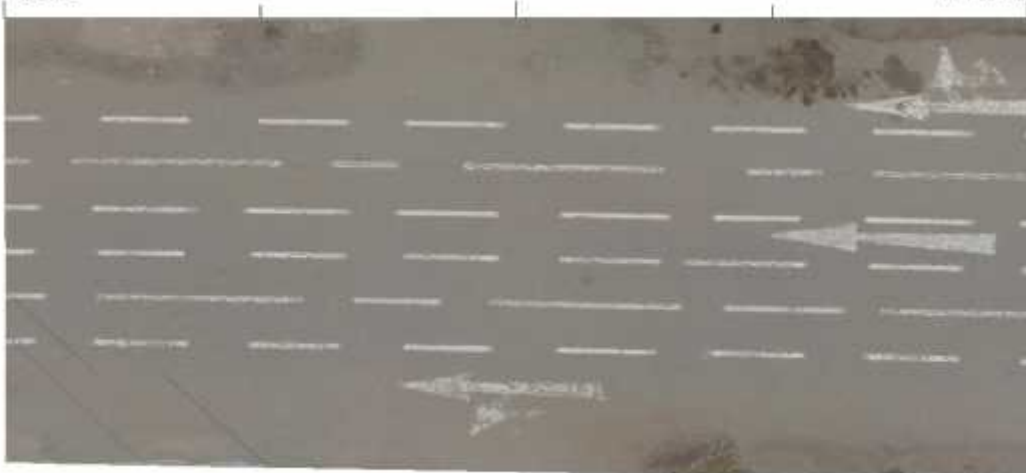
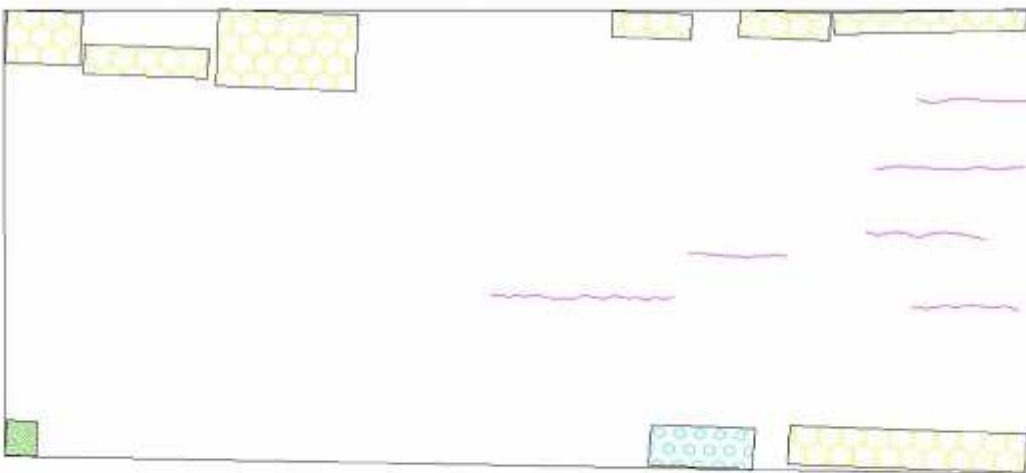
Km 0+360
Km 0+380

2. Escobazón	3. Agrietamiento en bloque	4. Agrietamiento y fisuramiento	5. Desnivel	6. Desnivel												
1	2	3	4	5	6	7	8	9	10	11	12	13				
FA	SECCION	FAULT										FA	SECCION	VALOR PROMEDIO		
1	M	0.5	1.0	1.0	1.7	1.8	3.8	4.5						15.2	7.5	45.2
10	L	1.8	2.1	2.2	2.1	2.8	3.7							15.2	7.5	3.0
11	L	0.1												0.1	0.2	
12	L	0.0												0.0	1.8	64.0

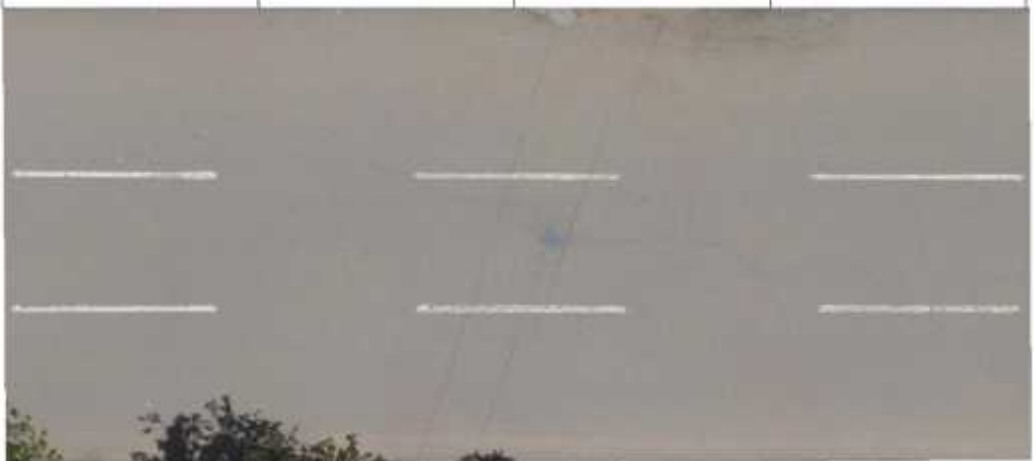
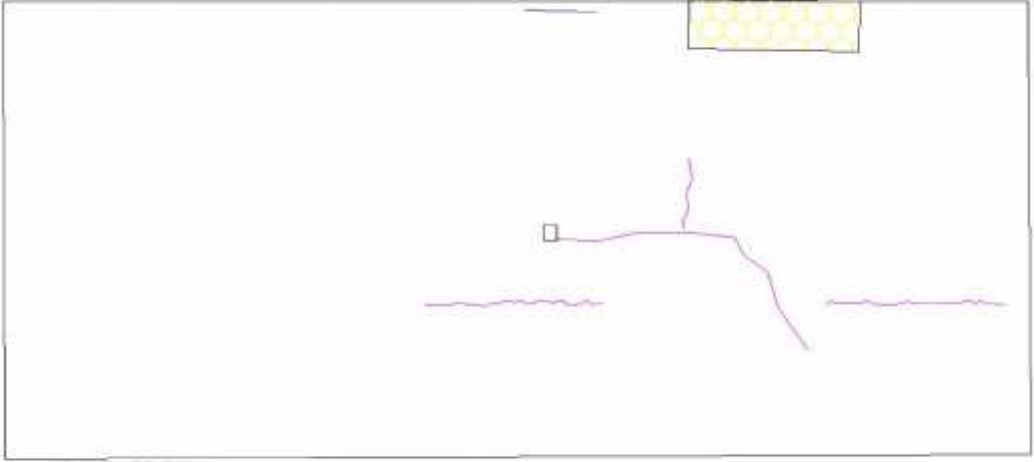
INVENTARIO DE FALLAS unidad de muestreo UM-25 (plataforma izquierda)

6. Desnivel				12. Pulimento de agregados				18. Huelan negro				
								19. Desprendimiento de agregados				
DATA	UNIDAD	CANTIDAD								VAL	UNIDAD	VALOR
1	M	5,7								1,7	1,5	27,0
10	M	1,3	1,0	1,7	0,0					15,4	7,7	18,0
11	L	0,1								0,1	0,1	
7	M	1,4								1,1	0,7	0,0

1. Pel de cocodrilo	7. Grieta en borde	10. Grietas longitudinales y transversales
3. Agrietamiento en bloque	11. Parches	12. Pulimento de agregados
7. Grieta en borde	12. Pulimento de agregados	13. Huecos
		19. Desprendimiento de agregados

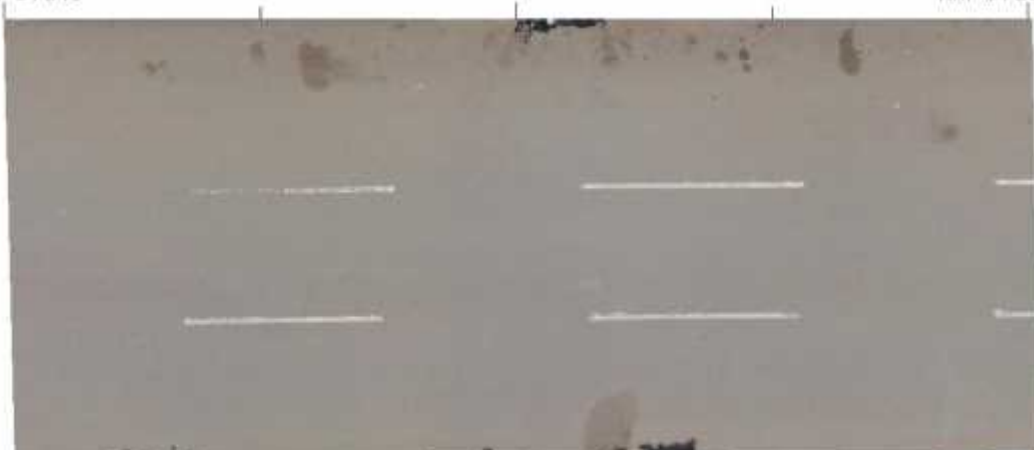
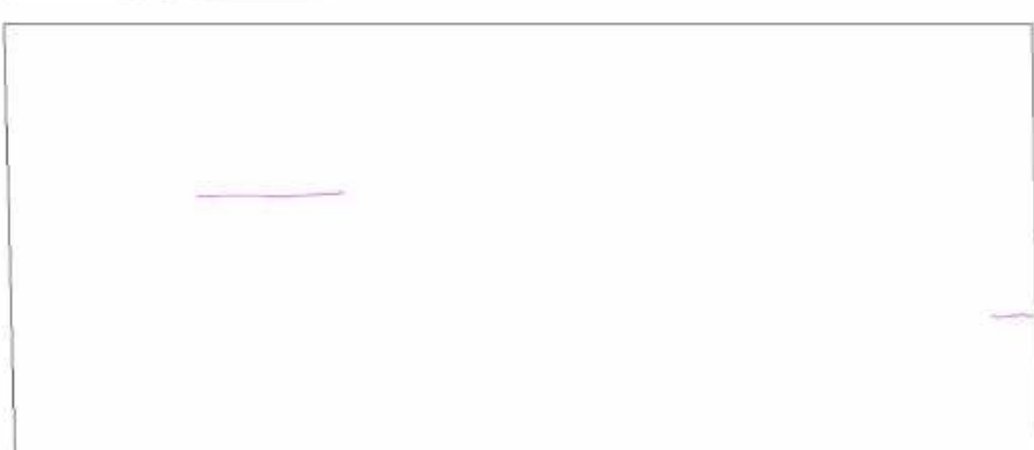
INVENTARIO DE FALLAS unidad de muestreo UM-28 (margen izquierda)

6. Depresión	12. Pulimento de agregados	18. Inclinamiento						
		19. Desprendimiento de agregados						
DAÑO	SEVERIDAD	CANTIDAD				TOTAL	SEVERIDAD	VALOR (0-100%)
10	L	0.9	2.8			3.8	1.8
