UNIVERSIDAD CÉSAR VALLEJO

**Evaluación Del Riesgo Sísmico En Las Viviendas Del Sector
Cruz Verde Del Distrito De Tambo De Mora, Chincha, Ica.**

TESIS PARA OBTENER EL TÍTULO PROFESIONAL DE:
Ingeniero Civil

LIMA – PERÚ

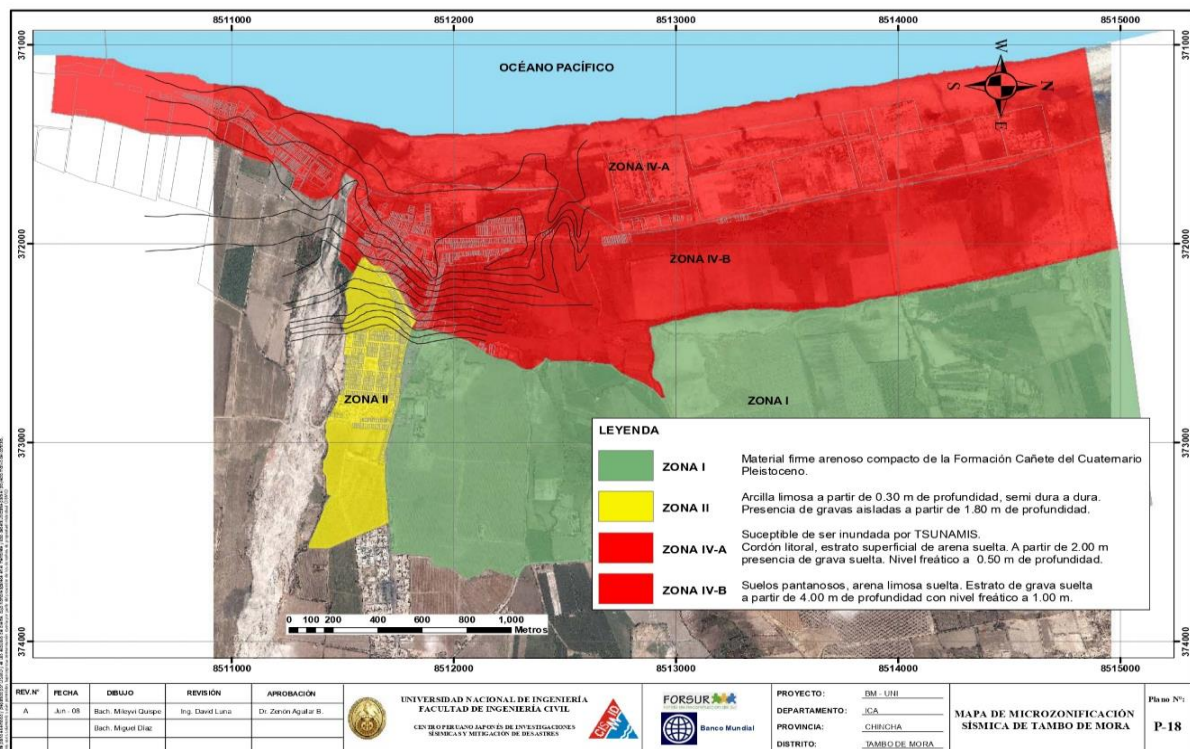
Figura 11 Mapa de microzonificación sísmica de Tambo de Mora

ZONA IV: Esta área está compuesta por las Zonas Geotécnicas III y IV , está afectada por la licuefacción del suelo y se ubica en la zona sumergida del tsunami, por lo cual está designada como región IV que representa el mayor nivel de riesgo. Por consiguiente, el sector se estima inadecuada para las construcciones de uso residencial.

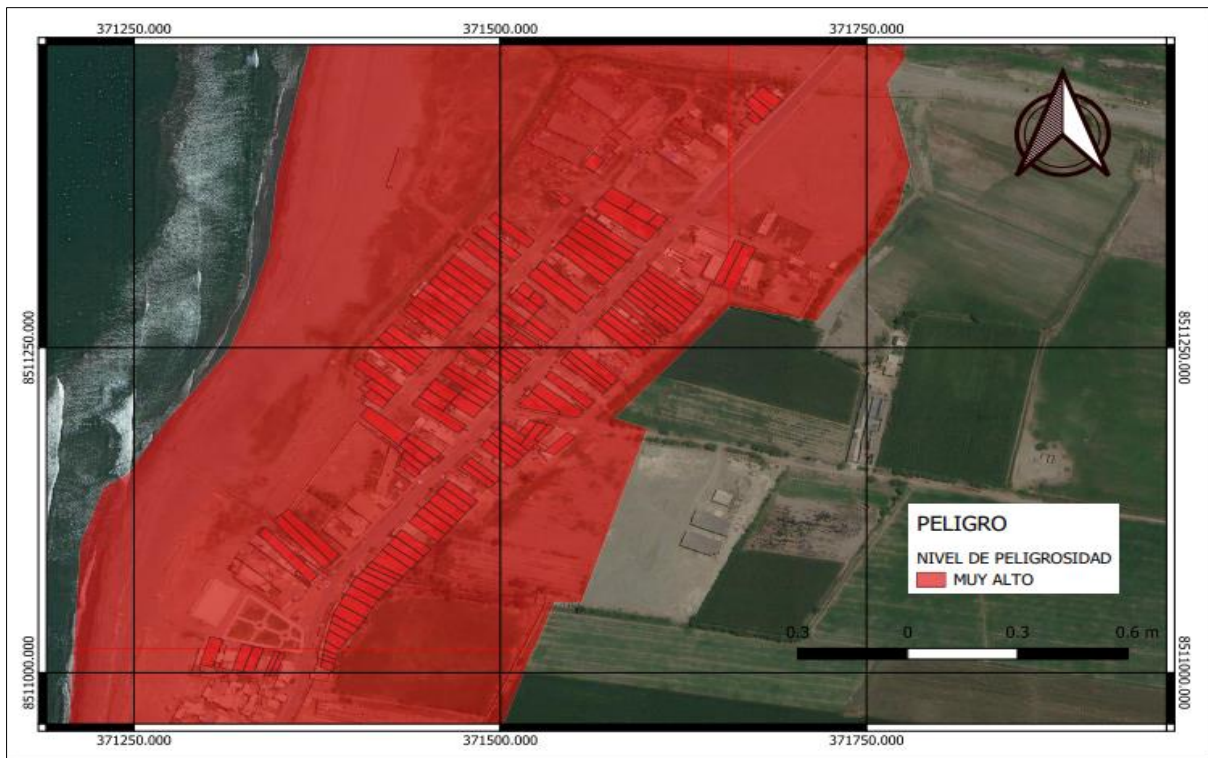
Figura 12 Mapa de Peligrosidad del Sector Cruz Verde

En base a la información existente, se emplean los datos del mapa de microzonificación por ser un estudio más preciso sobre la determinación de la peligrosidad, siendo además fuente propia del SIGRID. Es base a esto se elabora un plano de peligrosidad, el cual concluye que el Sector Cruz Verde, que se encuentra dentro del distrito de Tambo de Mora, se encuentra con un nivel de peligrosidad "Muy alto", siendo representada por el color rojo.

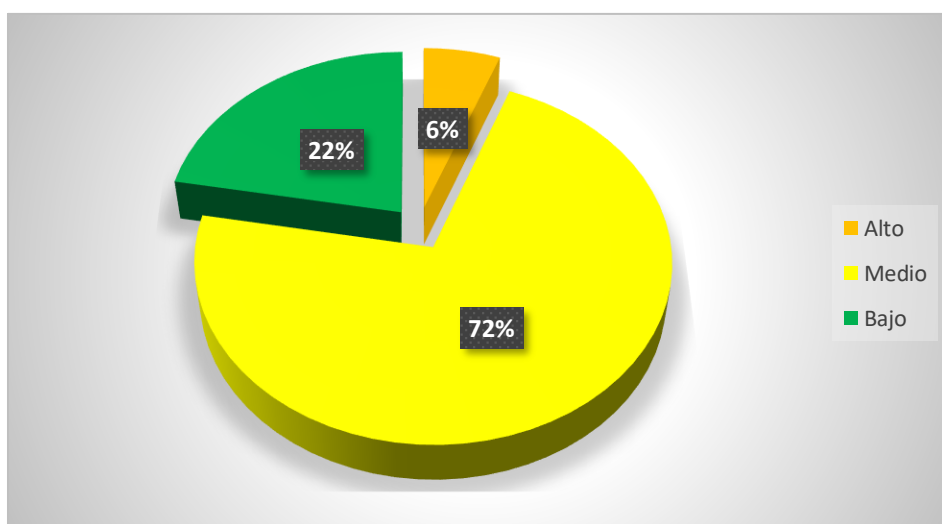
Figura 13 Vulnerabilidad de las viviendas del Sector Cruz Verde

Se Tiene que hay un 72% de la vivienda que presentan una vulnerabilidad media, el 22% presentan una vulnerabilidad baja y el 6% una vulnerabilidad alta.

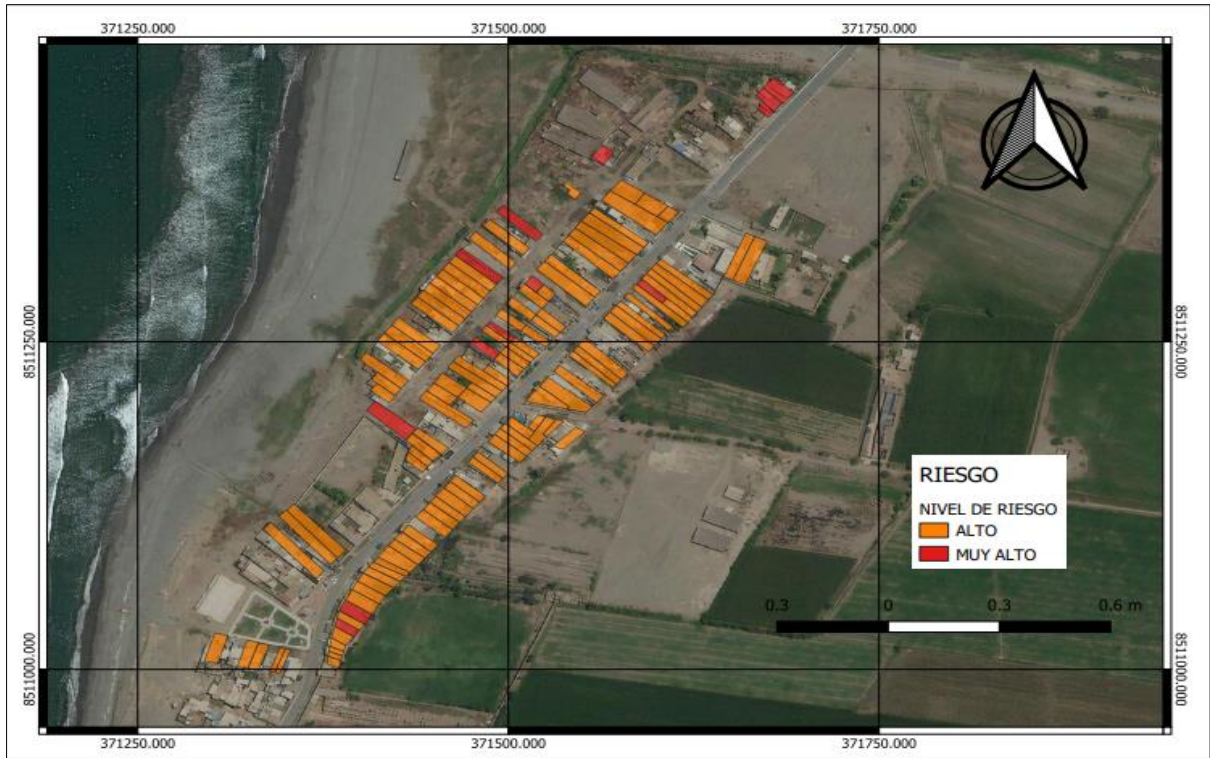
Figura 16 Mapa de riesgo sísmico del Sector Cruz Verde

Finalmente, a través del cruce información de peligrosidad y vulnerabilidad, se tiene que la gran parte de los encuestados presentan un riesgo alto en cuanto a sismos.

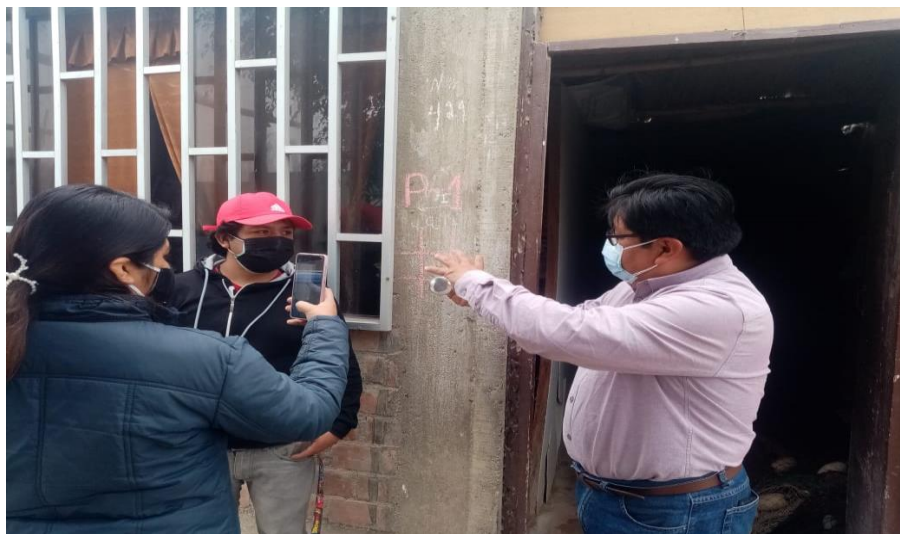
Figura 31 Realización de prueba de esclerómetro en viga, como P 1.

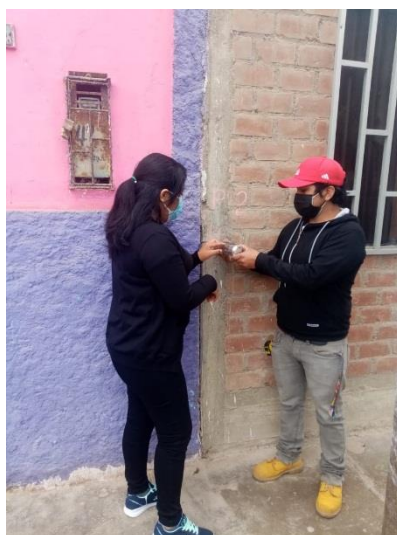
Figura 32 Realización de prueba de esclerómetro en columna, como P 2.

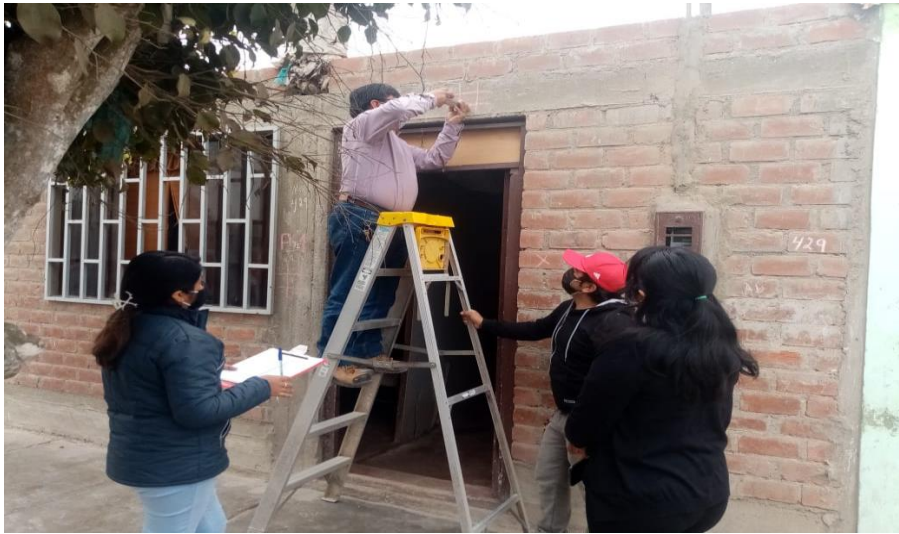
Figura 33 Realización de prueba de esclerómetro en viga, como P 3.

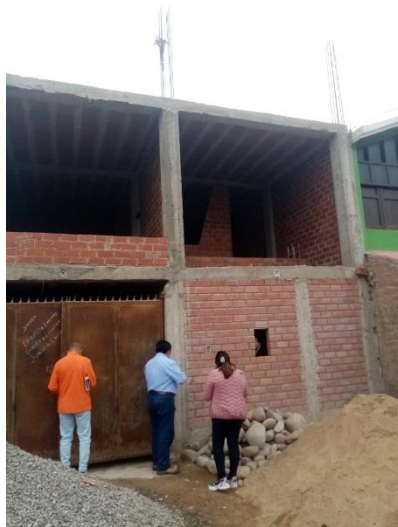
Figura 34 Realización de prueba de esclerómetro en viga, como P 3.
