UNIVERSIDAD CÉSAR VALLEJO

**Análisis comparativo del pavimento carretera Casma tramo KM
141+000 hasta KM 142+900 utilizando los métodos PCI y VIZIR,
Huaraz, 2022**

**TESIS PARA OBTENER EL TÍTULO PROFESIONAL DE:
Ingeniero Civil**

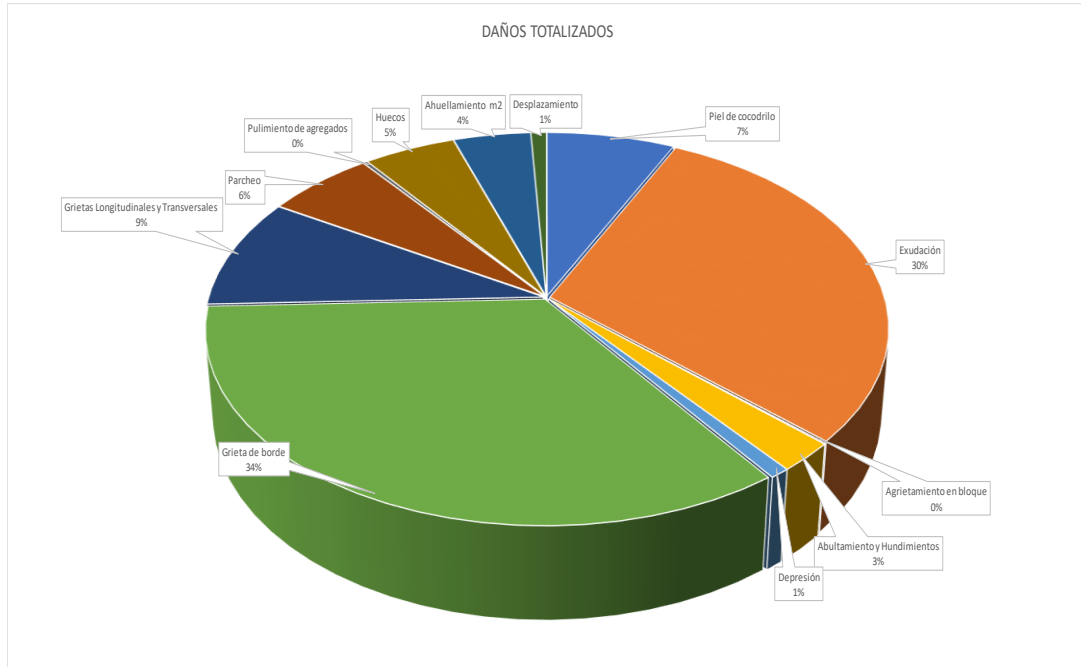
Figura2. Porcentaje de daños mediante la metodología PCI

De entre los resultados recabados para la investigación, se encontró 770 m² de pavimento con fallas. Como se muestra en la tabla 1, grieta de borde es la falla con mayor porcentaje de área que tiene un 34.3% del total esta falla se debe principalmente a la reducción soporte de la base o subrasante ubicadas cerca al exterior límite del pavimento; seguido por exudación con un 29.7% esta falla ocurre debido a excesos como el de asfalto en la mezcla y aplicación de sellante asfáltico, además otra de las características comunes son la acumulación de aceites que caen de los automóviles y además de la acumulación de material combustible no quemados.

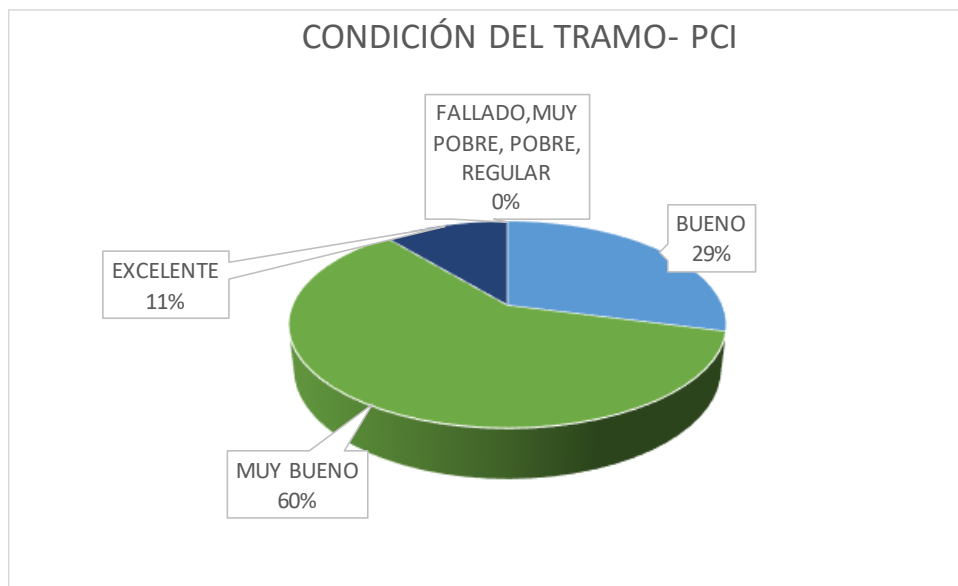
Figura3. Condición del pavimento por unidades de muestreo, PCI

Se muestra la tabla 3 Condición de unidades de muestra, la cual representa la clasificación de la condición del pavimento. Se aprecia que un 11 % de unidades de muestreo pertenece a un estado excelente, el 60% se encuentra en un estado muy bueno y el 29% de las muestras se encuentra en un estado de condición bueno.

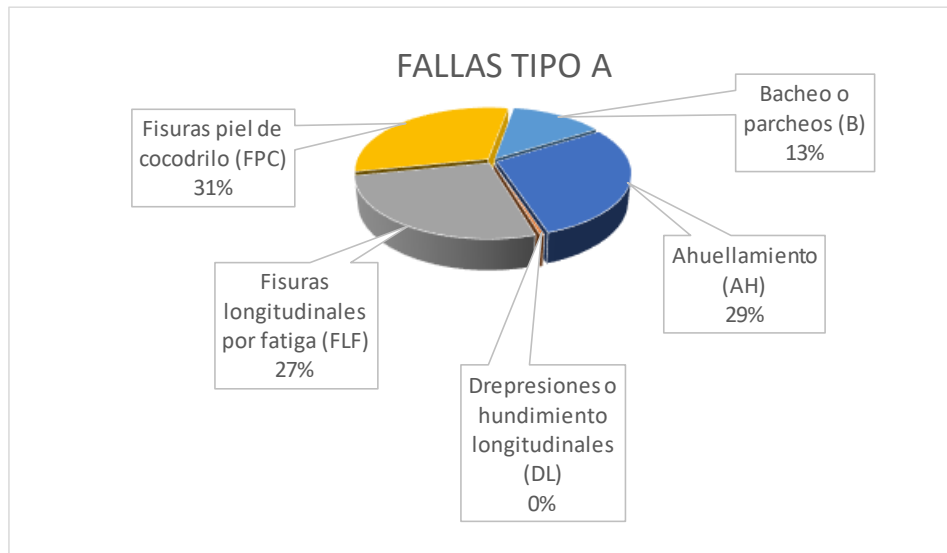
Figura4. Porcentaje de daños falla tipo A, mediante la metodología VIZIR.

De entre los resultados obtenidos en la investigación, se encontró 316 m² de pavimento con fallas del tipo A. Como se muestra en la tabla ahuellamiento es la falla con mayor porcentaje de área teniendo un 28.8% del total, esta falla generalmente se produce por las cargas repetidas de tránsito superiores al diseño estimado de la estructura del pavimento y un espesor insuficiente de capa asfáltica; seguido por fisuras longitudinales por fatiga con un 26.6% estas debido a una baja rigidez en la capa asfáltica superior a causa de altas temperaturas superficiales que sumada a los elevados esfuerzos horizontales de tensión ocasionados por los vehículos de gran tamaño en este tipo de falla.

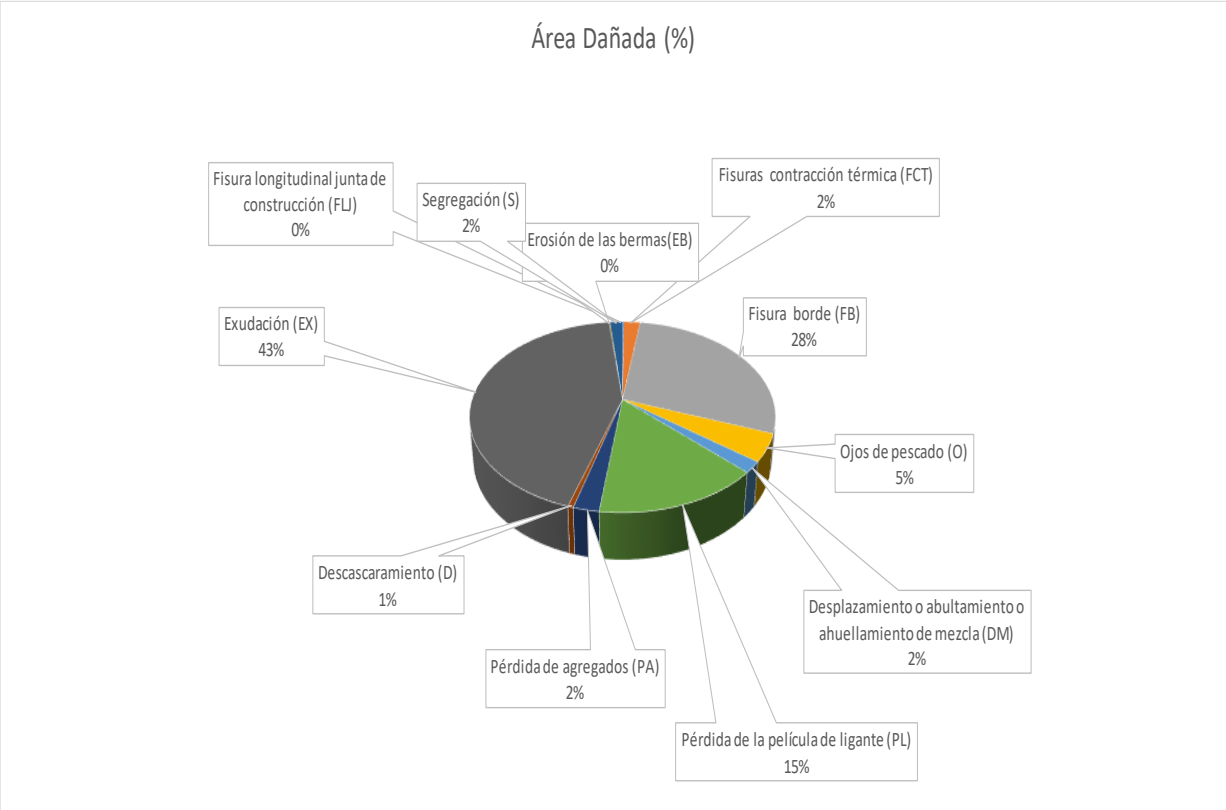
Figura5. Porcentaje de daños falla tipo B, mediante la metodología VIZIR.

De entre los resultados obtenidos en la investigación, se encontró 928 m² de pavimento con fallas del tipo B. Como se muestra en la tabla 5 exudación es la falla con mayor porcentaje de área teniendo un 43.5% del total debido principalmente a defectos en la elaboración de la mezcla y cantidades excesivas de asfalto o contenido de vacíos con aire muy bajos; seguido por fisuras de borde con un 28.4%, producidas por la deficiencia en la compactación en el borde del pavimento, cargas recurrentes en

el borde del pavimento y los cambios de los suelos de subrasante por modificación estacional de la humedad.

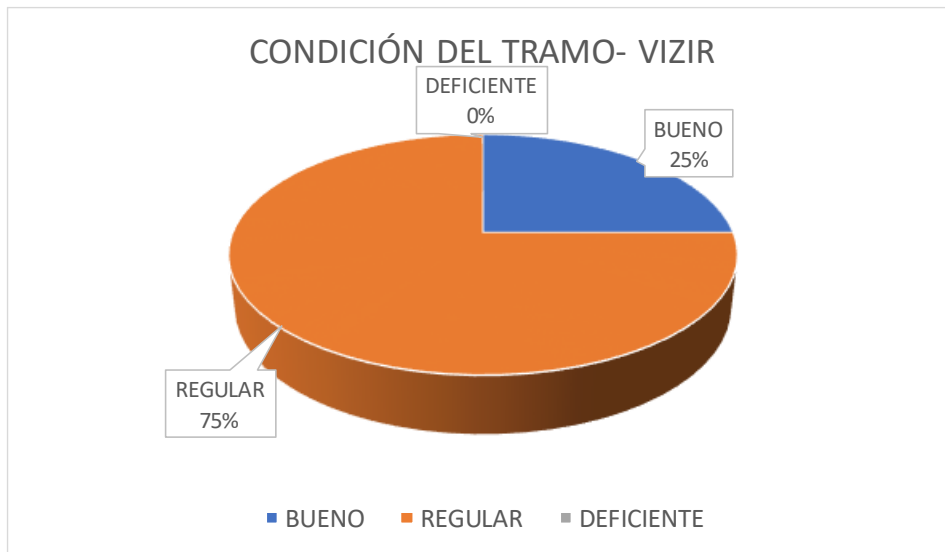
Figura6. Condición del pavimento por unidades de muestreo, VIZIR

Se muestra la tabla 7 Condición de unidades de muestra mediante la metodología VIZIR, la cual representa la clasificación de la condición del pavimento. Se aprecia que un 25% de unidades de muestreo pertenece a un estado BUENO, el 75% se encuentra en un estado REGULAR.
