**UNIVERSIDAD CÉSAR VALLEJO**

**Evaluación superficial y estructural del pavimento flexible en la Av.  
Alameda del Premio Real, Chorrillos - 2022**

**TESIS PARA OBTENER EL TÍTULO PROFESIONAL DE:**

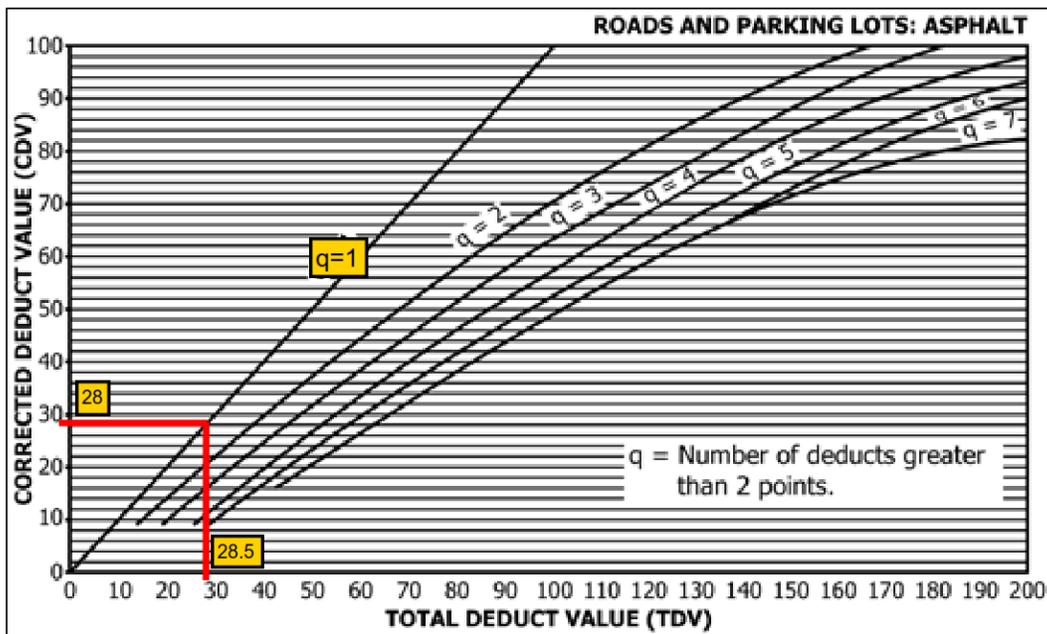
Máximo valor deducido corregido (VDCmax)

ORDEN	VALORES DEDUCIDOS (VD)							TOTAL	Número de valores deducidos (q)	VALOR DEDUCIDO CORREGIDO (CDV)		
1	14	6	5	5	4	3		37	6	16		
2	14	6	5	5	4	2		36	5	14		
3	14	6	5	5	2	2		34	4	15.5		
4	14	6	5	2	2	2		31	3	17.5		
5	14	6	2	2	2	2		28	2	20		
6	14	2	2	2	2	2		24	1	24		
Nota: Severidad: (L= Low, M= Medium, H= High)								$PCI = 100 - VDC_{m\acute{a}x}$		<b>Maximo Valor Deducido Corregido (VDCmax) = 24</b> <b>Indice de condicion de pavimento (PCI) = 76</b> <b>Rango de clasificacion= MUY BUENO</b>

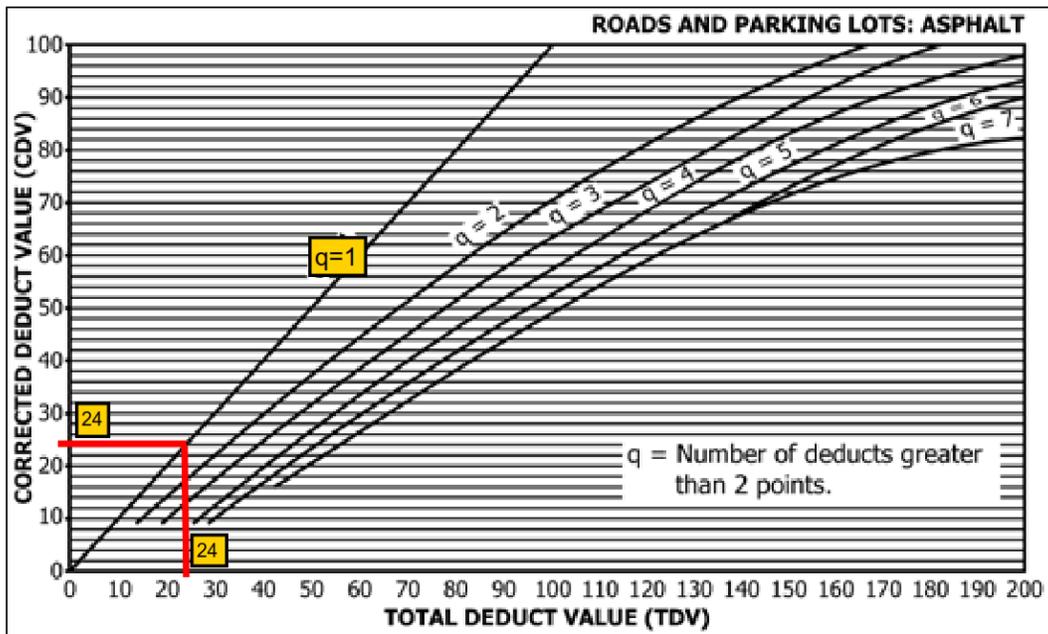
Máximo valor deducido corregido (VDCmax)

FALLA	SEVERIDAD	METRADO							TOTAL	DENSIDAD en % d=Total/Area de UM	VALOR DEDUCIDO (VD)
1	L	3.12	2.18	0.96					6.26	2.71%	20
2	M	5.3	4.75						10.05	4.35%	10
7	M	2							2	0.87%	29.5
8	L	2.08							2.08	0.90%	4
8	M	4.32	0.8						5.12	2.22%	19
16	M	4.7	2.1	3.9					10.7	4.63%	10.5
16	H	2.85							2.85	1.23%	9

**Rango de clasificacion= REGULAR**

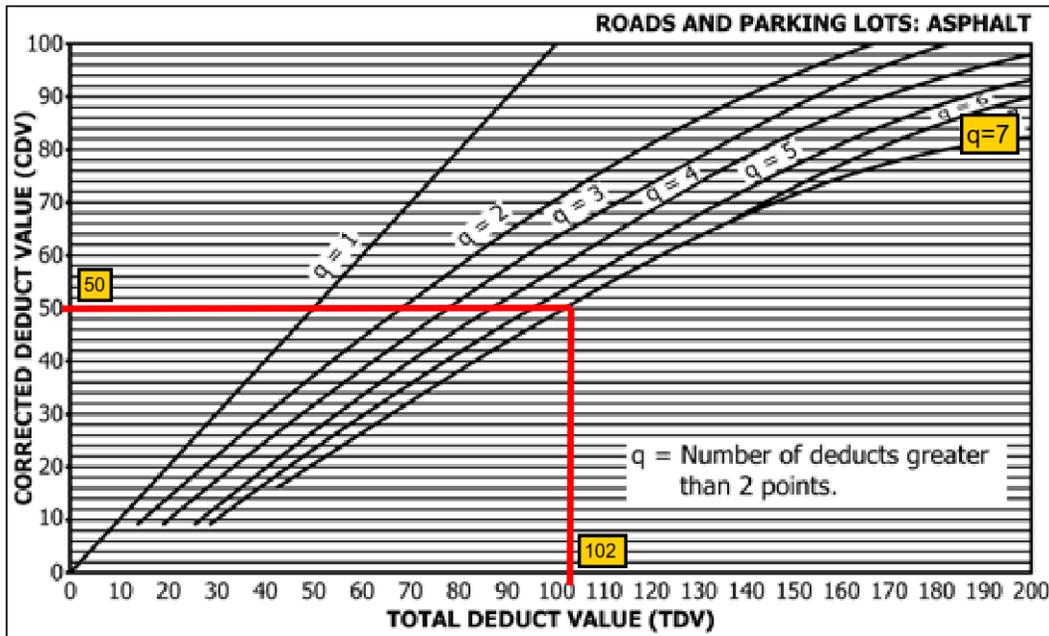
Máximo valor deducido corregido (VDCmax)

ORDEN	VALORES DEDUCIDOS (VD)							TOTAL	Número de valores deducidos (q)	VALOR DEDUCIDO CORREGIDO (CDV)		
1	43	32	30	16	10	7		138	6	68		
2	43	32	30	16	10	2		133	5	70		
3	43	32	30	16	2	2		125	4	72		
4	43	32	30	2	2	2		111	3	70		
5	43	32	2	2	2	2		83	2	60		
6	43	2	2	2	2	2		53	1	53		
Nota: Severidad: (L= Low, M= Medium, H= High)										<b>Maximo Valor Deducido Corregido (VDCmax) =</b> 72		
										<b>Indice de condicion de pavimento (PCI) =</b> 28		
										<b>Rango de clasificacion=</b> MALO

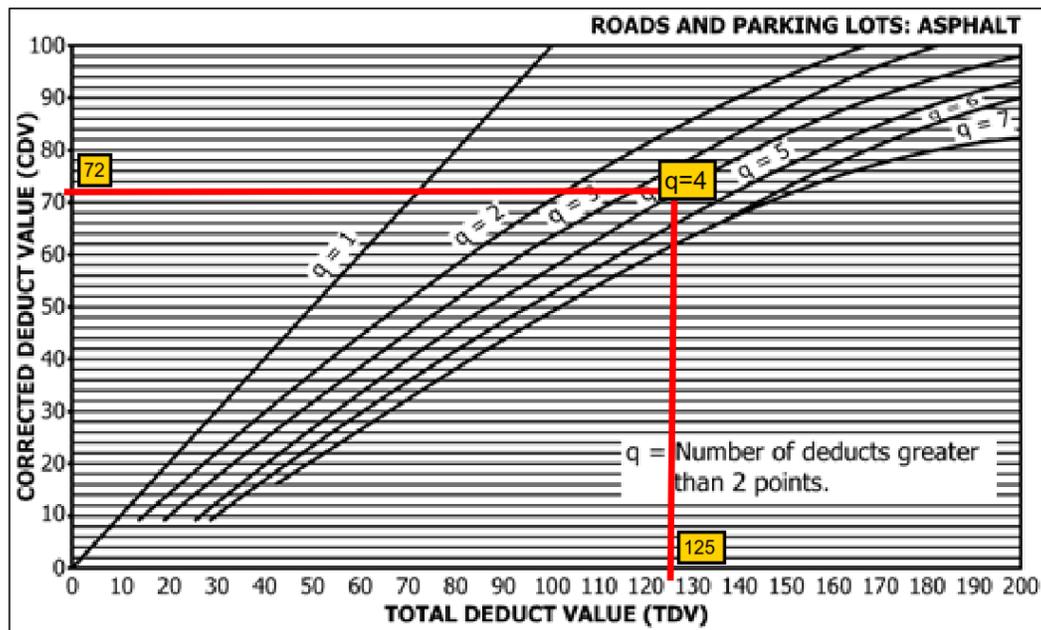
Máximo valor deducido corregido (VDCmax)

ORDEN	VALORES DEDUCIDOS (VD)							TOTAL	Número de valores deducidos (q)	VALOR DEDUCIDO CORREGIDO (CDV)	
1	55	42	37	32	18			184	5	90	
2	55	42	37	32	2			168	4	90	
3	55	42	37	2	2			138	3	82	
4	55	42	2	2	2			103	2	72	
5	55	2	2	2	2			63	1	63	
Nota: Severidad: (L= Low, M= Medium, H= High)										<b>Maximo Valor Deducido Corregido (VDCmax) =</b> 90	
										<b>Indice de condicion de pavimento (PCI) =</b> 10	
										<b>Rango de clasificacion=</b> FALLADO

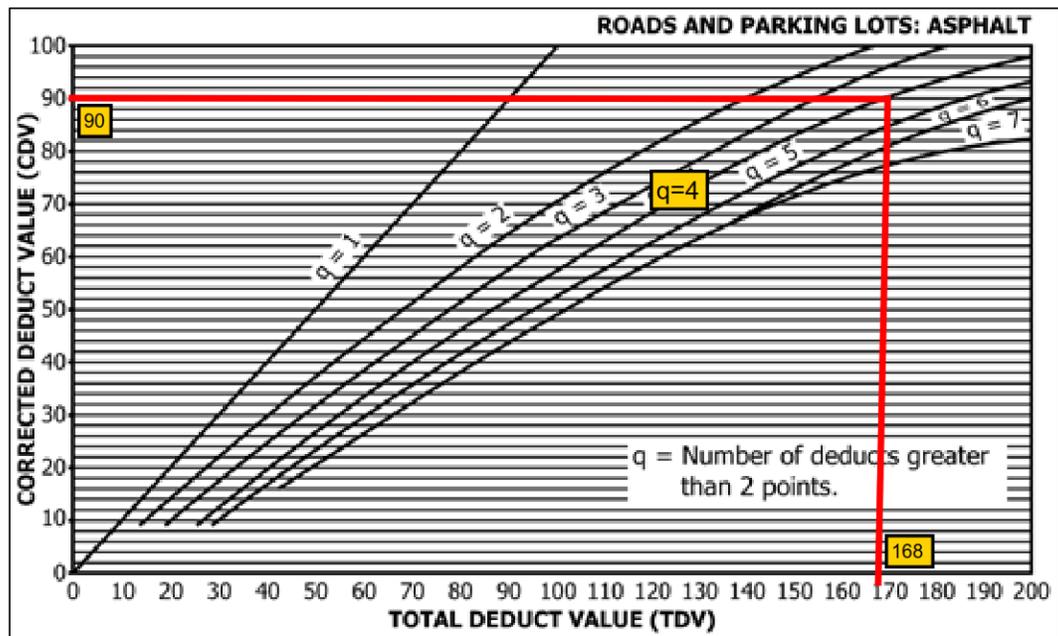
Máximo valor deducido corregido (VDCmax)

ORDEN	VALORES DEDUCIDOS (VD)							TOTAL	Número de valores deducidos (q)	VALOR DEDUCIDO CORREGIDO (CDV)	
1	37	37	15	11	10.5	8		118.5	6	58	
2	37	37	15	11	10.5	2		112.5	5	59	
3	37	37	15	11	2	2		104	4	60	
4	37	37	15	2	2	2		95	3	60	
5	37	37	2	2	2	2		82	2	59	
6	37	2	2	2	2	2		47	1	47	
Nota: Severidad: (L= Low, M= Medium, H= High)										$PCI = 100 - VDC_{m\acute{a}x}$	
										Maximo Valor Deducido Corregido (VDCmax) = 60	
										Indice de condicion de pavimento (PCI) = 40	
										Rango de clasificacion= MALO

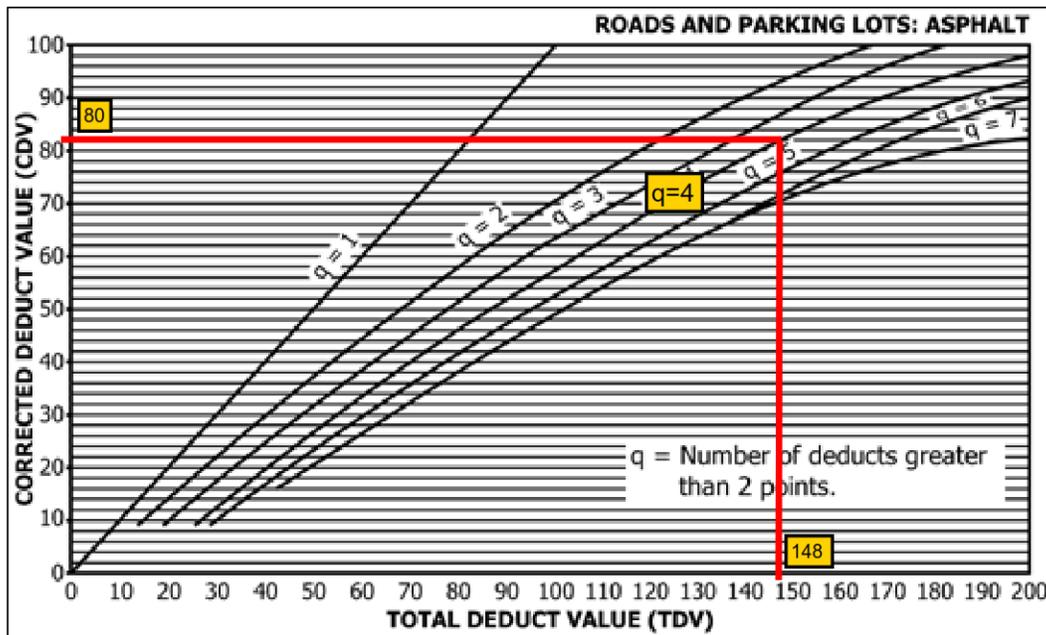
Máximo valor deducido corregido (VDCmax)

FALLA		SEVERIDAD	METRADO							TOTAL	DENSIDAD en % d=Total/Area de UM	VALOR DEDUCIDO (VD)
1	M	6.9							6.9	2.99%	33	
1	H	4.3	8.85						13.15	5.69%	56	
2	M	12.45							12.45	5.39%	10	
2	L	7.8	2.6						10.4	4.50%	5	
4	L	6.7							6.7	2.90%	3.5	
7	M	1							1	0.43%	19	
7	H	1							1	0.43%	38	
16	M	2.4	7.4	1.2					11	4.76%	11	
										<b>VD Total =</b>	<b>175.5</b>	
$m = 1.00 + \frac{9}{98} (100 - VDM)$ <p>m = 5</p> <p>m: Número máximo de valores deducidos, expresada con un decimal            VDM: Máximo valor deducido, El número de valores individuales deducidos se reduce a (m), Si hay menos valores deducidos que (m) se utilizan todos.</p>												
ORDEN	VALORES DEDUCIDOS (VD)							TOTAL	Número de valores deducidos (n)	VALOR DEDUCIDO CORREGIDO (CDV)		
1	56	38	33	19	11			157	5	80		
2	56	38	33	19	2			148	4	82		
3	56	38	33	2	2			131	3	79		
4	56	38	2	2	2			100	2	70		
5	56	2	2	2	2			64	1	64		
Nota: Severidad: (L= Low, M= Medium, H= High)										<b>Maximo Valor Deducido Corregido (VDCmax) =</b> 82

$PCI = 100 - VDC_{m\acute{a}x}$										<b>Indice de condicion de pavimento (PCI) =</b> 18		
										<b>Rango de clasificacion=</b> MUY MALO
