UNIVERSIDAD CÉSAR VALLEJO

FACULTAD DE INGENIERÍA Y ARQUITECTURA
ESCUELA PROFESIONAL DE INGENIERÍA CIVIL

**“Evaluación del pavimento flexible en avenida Chimú de
Urbanización Laderas del Norte, Chimbote, 2021”**

TESIS PARA OBTENER EL TÍTULO PROFESIONAL DE:

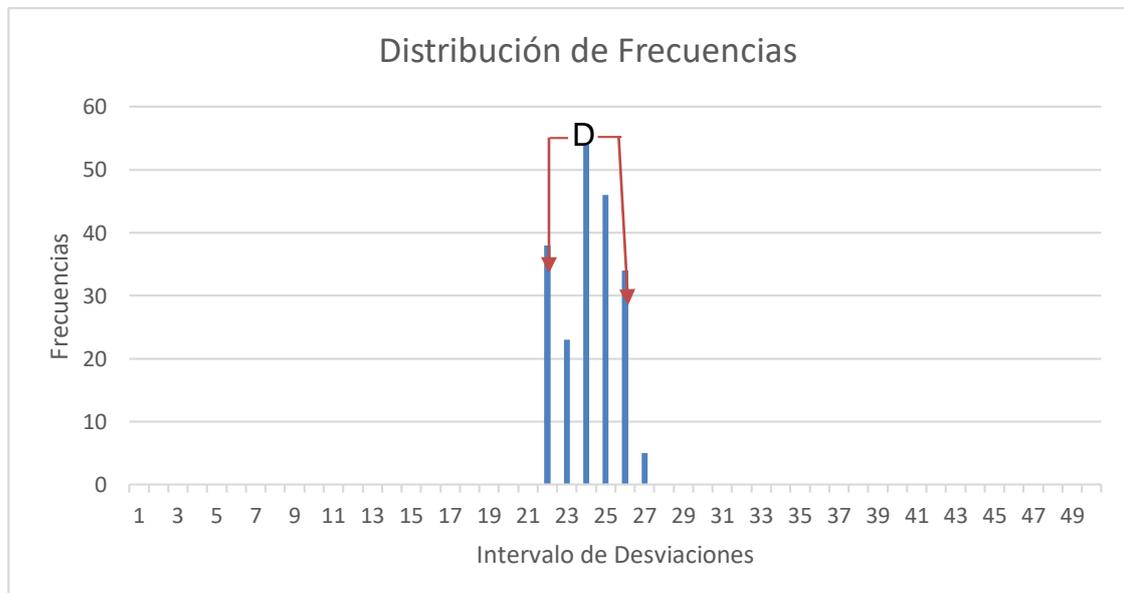
Gráfica 3. Histograma de frecuencias.

- Del intervalo 27 se desprecian sus 5 frecuencias.
- Frecuencias por restar en el próximo intervalo: $10 - 5 = 5$.
- Número de frecuencias en el intervalo 26: 34 frecuencias.
- Restando: $34 - 5 = 29$: número de frecuencias en el intervalo 26.
- Entonces: $29 / 34 = 0.85$ de la muestra del intervalo.

Cada una de las barras del histograma simboliza una unidad para poder calcular el Rango D:
