**UNIVERSIDAD CÉSAR VALLEJO**

FACULTAD DE INGENIERÍA Y ARQUITECTURA  
ESCUELA PROFESIONAL DE INGENIERÍA CIVIL

Evaluación de patologías en el concreto y albañilería de la  
Institución Educativa “Señor de la Soledad” Huaraz, Ancash, 2021

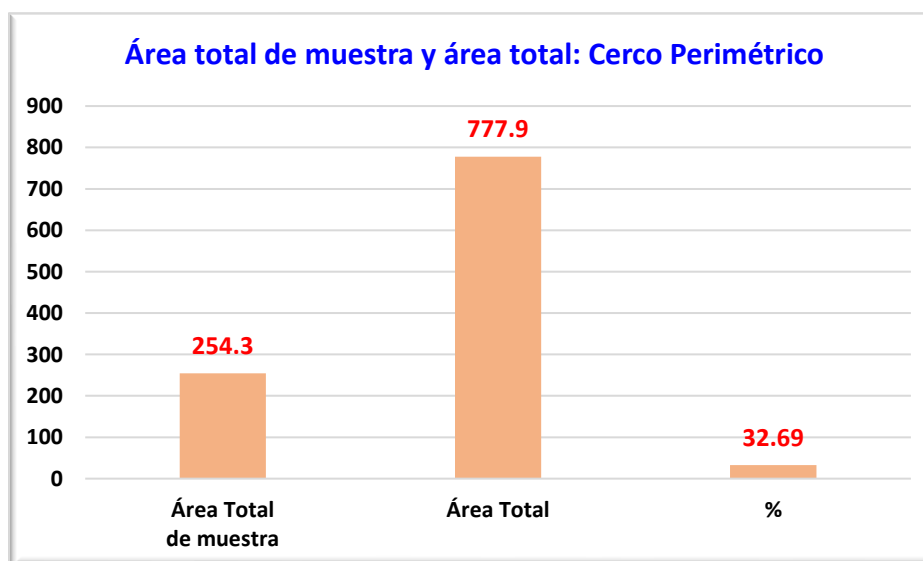
*Figura 1.* Área total y de muestra de Cerco Perimétrico

En el cerco perimétrico se tomaron 5 muestras que sumaron 254.3 m<sup>2</sup> de un área total de 777.9 m<sup>2</sup>, es decir, se tomó el 32.69% del área total.

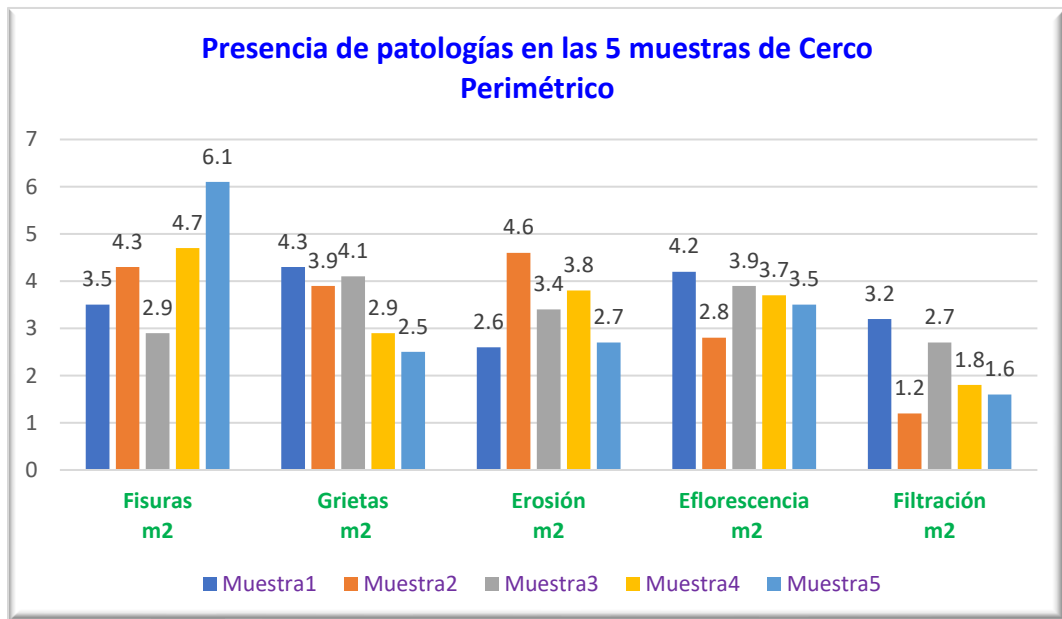
Figura 2. Patologías encontradas en el Cerco Perimétrico

Las patologías encontradas en el cerco perimétrico de la institución educativa fueron cinco: Fisuras, grietas, erosión, eflorescencia y filtración. Se encontró en la muestra 1 que tuvo mayor presencia de grietas con 4.3 m<sup>2</sup> y eflorescencia con 4.2 m<sup>2</sup>., seguidos de fisuras con 3.5 m<sup>2</sup>, filtración 3.2 m<sup>2</sup> y erosión con 2.6 m<sup>2</sup>. En la muestra 2 que tuvo mayor presencia de erosión con 4.6 m<sup>2</sup> y fisuras con 4.3 m<sup>2</sup>., seguidos de grietas con 3.9 m<sup>2</sup>, eflorescencia 2.8 m<sup>2</sup> y filtración 1.2 m<sup>2</sup>. En la muestra 3 que tuvo mayor presencia de grietas con 4.1m<sup>2</sup> y eflorescencia con 3.9 m<sup>2</sup>., seguidos de erosión con 3.4 m<sup>2</sup>, fisuras 2.9 m<sup>2</sup> y filtración con 2.7 m<sup>2</sup>. En la muestra 4 que tuvo mayor presencia de grietas con 4.3m<sup>2</sup> y eflorescencia con 14.2 m<sup>2</sup>., seguidos de fisuras con 3.5 m<sup>2</sup>, filtración 3.2 m<sup>2</sup> y erosión con 2.6 m<sup>2</sup>. En la muestra 5 que tuvo mayor presencia de fisuras con 6.1 m<sup>2</sup> y eflorescencia 3.5 m<sup>2</sup>., seguidos de erosión 2.7 m<sup>2</sup>, grietas 2.5 m<sup>2</sup> y filtración 1.6 m<sup>2</sup>.

En todas las 5 muestras del Cerco Perimétrico, se encontró que la patología con mayor presencia fueron las fisuras con 6.1 m<sup>2</sup>, erosión con 4.6 m<sup>2</sup>, seguidos de eflorescencia con 4.2 m<sup>2</sup>, grietas con 4.1 m<sup>2</sup>, y filtración con 3.2 m<sup>2</sup>.

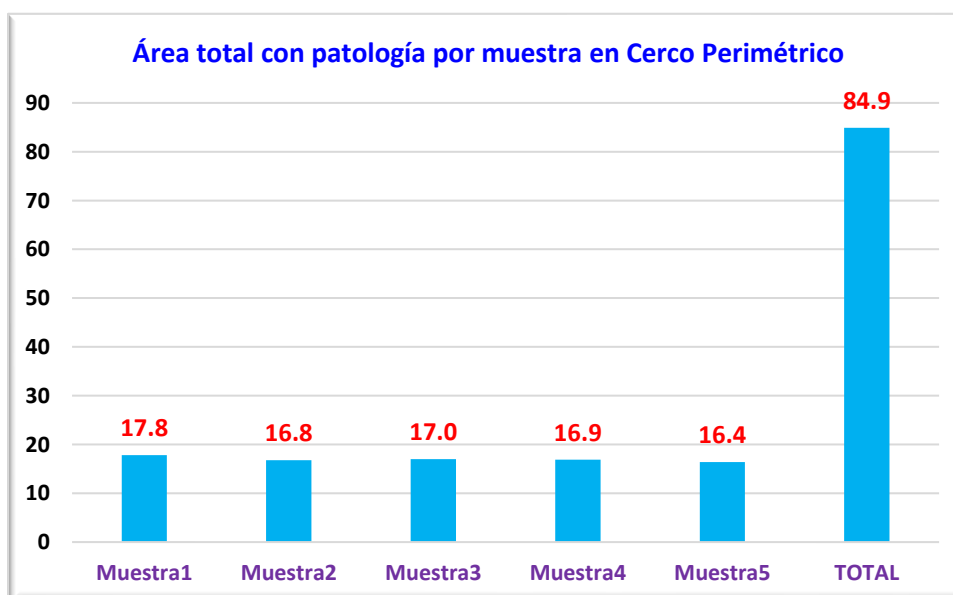
*Figura 3. Área total con patologías por muestra en Cerco Perimétrico*

Las áreas totales con patologías por cada una de las muestras analizadas en el cerco perimétrico, se encontró un total de 17.8 m2 en la primera muestra, en la muestra 2 se encontró 16.8 m2, en la muestra 3 se encontró 17.0 m2, en la muestra 4 se encontró 16.9 m2, en la muestra 5 se encontró 16.4 m2. La suma total de áreas afectas por las cinco patologías fue de 84.9 m2.

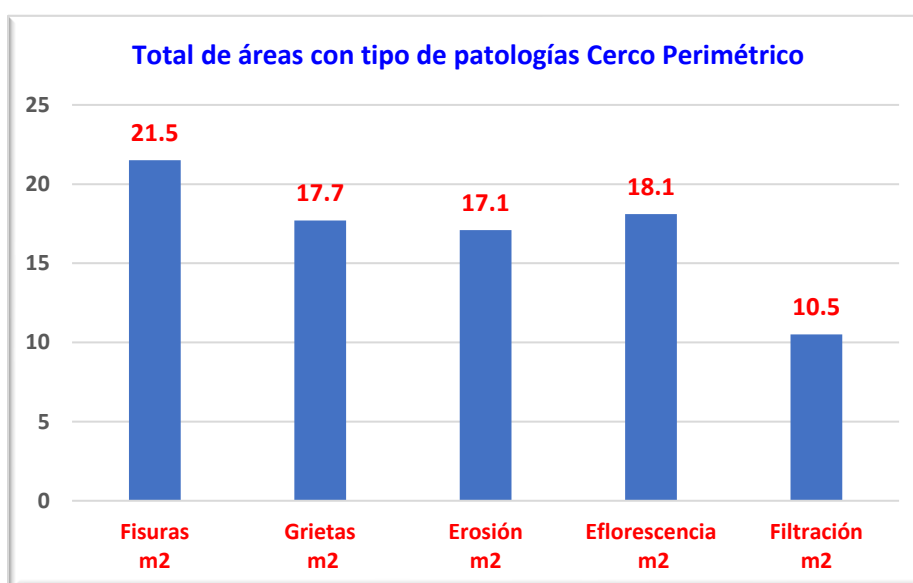
*Figura 4. Áreas con totales de tipos de patologías encontradas en el Cerco Perimétrico*

El total de áreas con tipo de patologías en el Cerco Perimétrico, se encontró un total de 21.5 m2 con presencia de la patología fisuras, 17.7 m2 con presencia de la patología grietas, 17.1 m2 con presencia de la patología erosión, 18.1 m2 con presencia de la patología eflorescencia, y 10.5 m3 con presencia de la patología filtración. La suma total de áreas afectas por las cinco patologías fue de 84.9 m2.

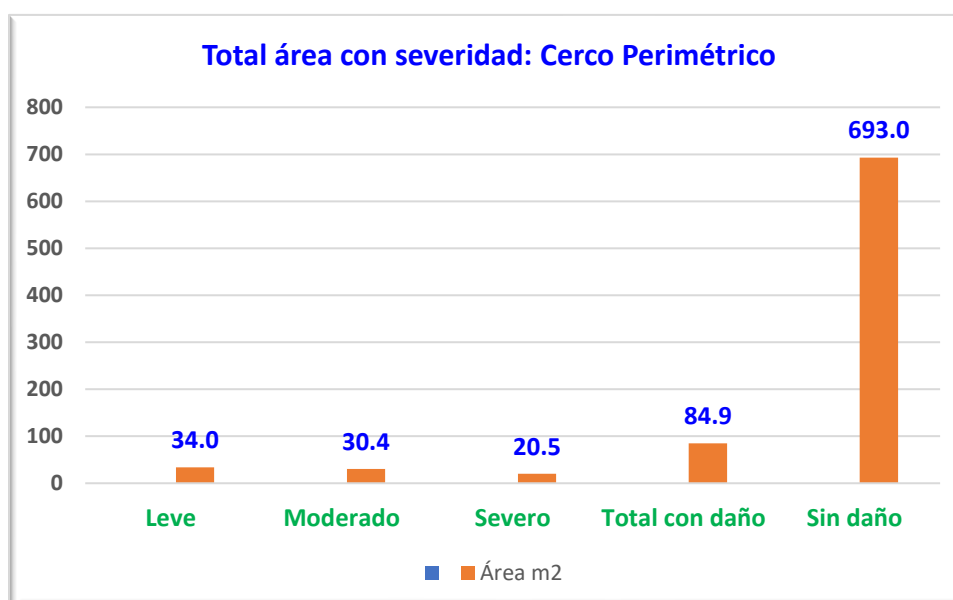
Figura 5. Resumen de índice de severidad en Cerco Perimétrico

En el Cerco Perimétrico se encontró 34.0 m<sup>2</sup> con patologías con índice de severidad leve, 30.4 m<sup>2</sup> con patologías con índice de severidad moderado, y 20.5 m<sup>2</sup> con índice de severidad severo, en total se encontró con un área de 84.9 m<sup>2</sup> con cinco patologías: fisuras, grietas, erosiones, eflorescencias y filtración; y 693.0 m<sup>2</sup> sin daño.

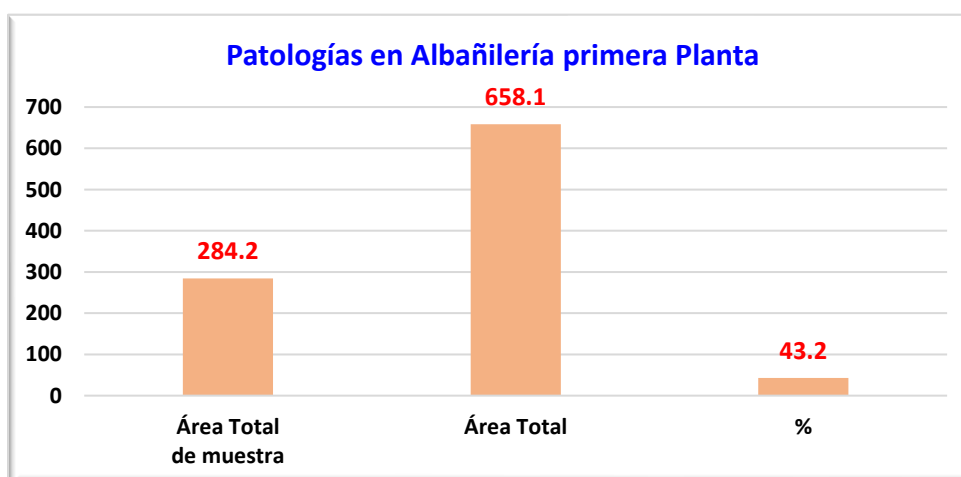
*Figura 6.* Área total y de muestra de Albañilería Primera Planta

En la estructura Albañilería Primera Planta se tomaron 5 muestras que sumaron 284.2 m<sup>2</sup> de un área total de 658.1 m<sup>2</sup>, es decir, se tomó el 43.20% del área total.

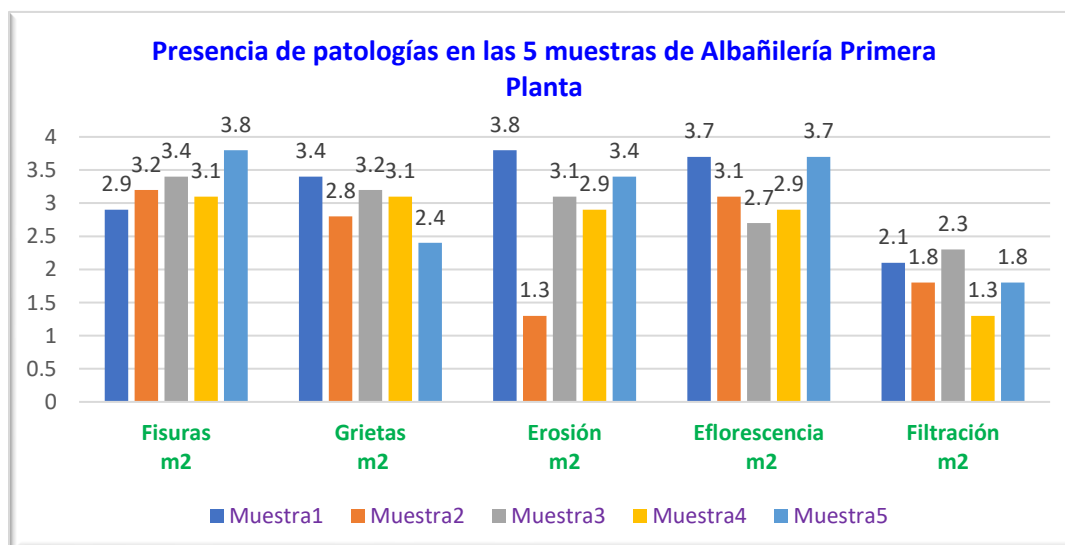
Figura 7. Patologías encontradas en Albañilería Primera Planta

Las patologías encontradas en Albañilería Primera Planta de la institución educativa fueron cinco: Fisuras, grietas, erosión, eflorescencia y filtración. Se encontró en la muestra 1 que tuvo mayor presencia de erosión con 3.8 m2 y eflorescencia con 3.7 m2., seguidos de grietas con 3.4 m2, fisura 2.9 m2 y filtración con 2.1 m2. En la muestra 2 que tuvo mayor presencia de fisura con 3.2 m2 y eflorescencia con 3.1 m2., seguidos de grietas con 2.8 m2, filtración 1.8 m2 y erosión 1.3 m2. En la muestra 3 que tuvo mayor presencia de fisuras con 3.4 m2 y grietas con 3.2 m2., seguidos de erosión con 3.1 m2, eflorescencia 2.7 m2 y filtración con 2.3 m2. En la muestra 4 que tuvo mayor presencia de fisuras con 3.1 m2 y grietas con 3.1 m2., seguidos de erosión con 2.9 m3, eflorescencia 2.9 m2 y filtración con 1.3 m2. En la muestra 5 que tuvo mayor presencia de fisuras con 3.8 m2 y eflorescencia 3.7 m2., seguidos de erosión 3.4 m2, grietas 2.4 m2 y filtración 1.8 m2.

En todas las 5 muestras de Albañilería Primera Planta, se encontró que la patología con mayor presencia fueron las fisuras con 3.8 m2, erosión con 3.8 m2, seguidos de eflorescencia con 3.7 m2, grietas con 3.4 m2, y filtración con 2.3 m2.

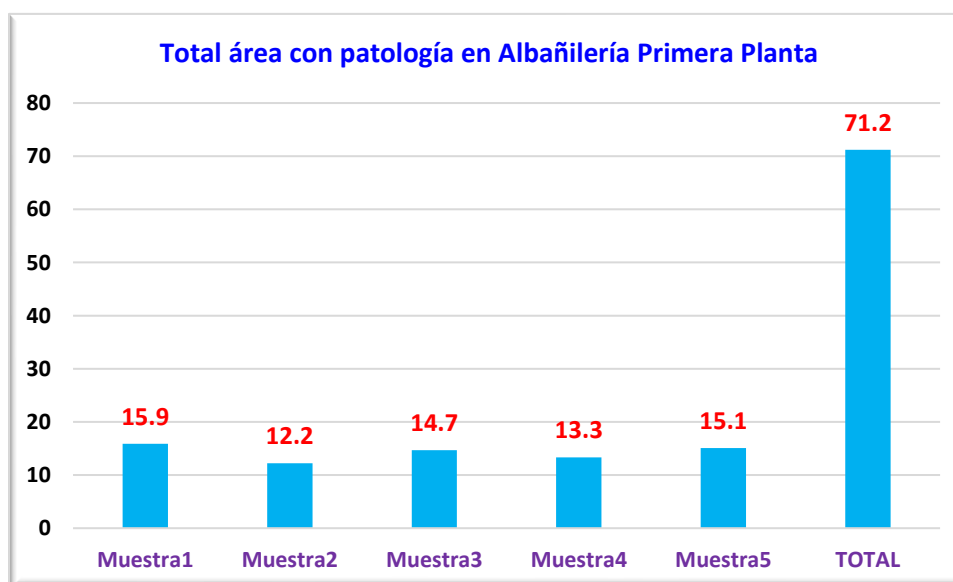
Figura 8. Áreas totales con patologías encontradas en Albañilería Primera Planta

Las áreas totales con patologías por cada una de las muestras analizadas en el cerco perimétrico, se encontró un total de 15.9 m<sup>2</sup> en la primera muestra, en la muestra 2 se encontró 12.2 m<sup>2</sup>, en la muestra 3 se encontró 14.7 m<sup>2</sup>, en la muestra 4 se encontró 13.3 m<sup>2</sup>, en la muestra 5 se encontró 15.1 m<sup>2</sup>. La suma total de áreas afectas por las cinco patologías fue de 71.2 m<sup>2</sup>.

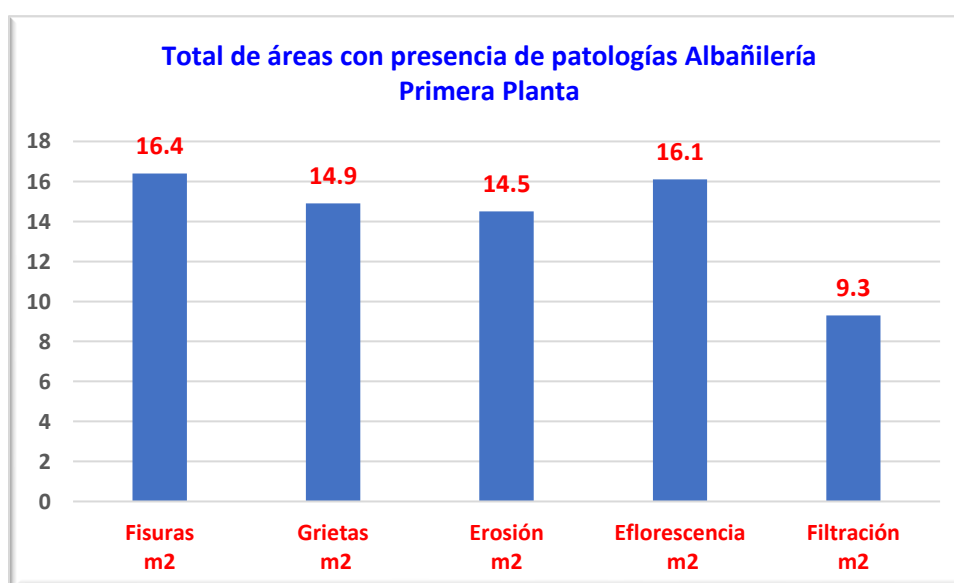
**Figura 9.** Áreas totales de por cada patología encontrada en Albañilería primera planta

El total de áreas con tipo de patologías en Albañilería Primera Planta, se encontró un total de 16.4 m2 con presencia de la patología fisuras, 14.9 m2 con presencia de la patología grietas, 14.5 m2 con presencia de la patología erosión, 16.1 m2 con presencia de la patología eflorescencia, y 9.3 m3 con presencia de la patología filtración. La suma total de áreas afectas por las cinco patologías fue de 71.2 m2.

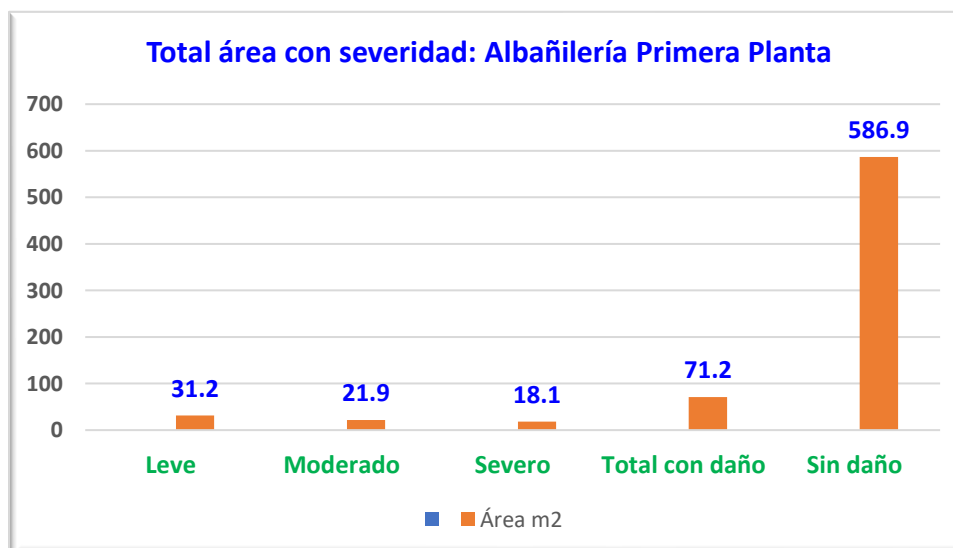
Figura 10. Resumen de índice de severidad en Albañilería Primera Planta

En la estructura Albañilería Primera Planta se encontró 31.2 m2 con patologías con índice de severidad leve, 21.9 m2 con patologías con

índice de severidad moderado, y 18.1 m<sup>2</sup> con índice de severidad severo, en total se encontró con un área de 71.2 m<sup>2</sup> con cinco patologías: fisuras, grietas, erosiones, eflorescencias y filtración; y 586.9 m<sup>2</sup> sin daño.

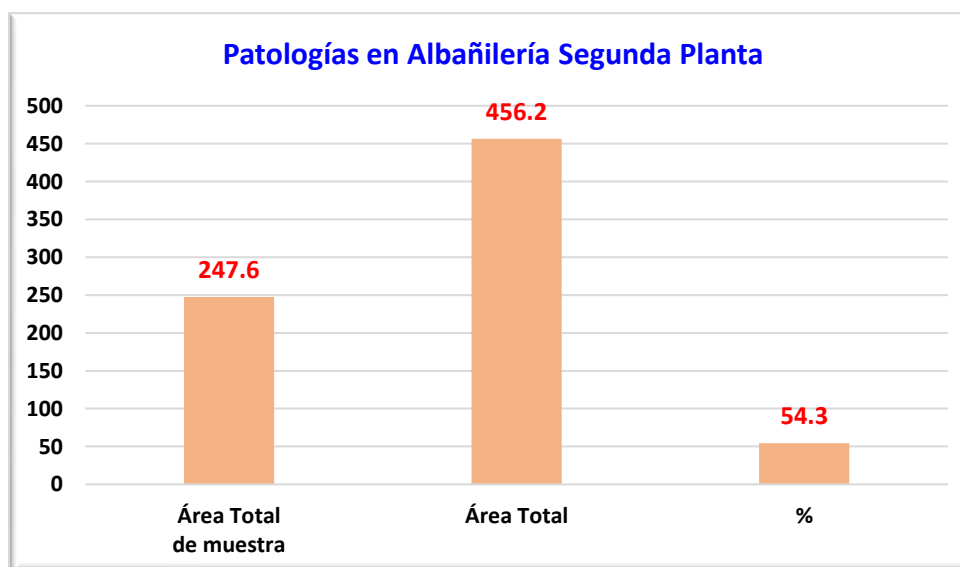
*Figura 11.* Área total y de muestra de Albañilería Segunda Planta

En la estructura Albañilería Segunda planta se tomaron 5 muestras que sumaron 247.6 m<sup>2</sup> de un área total de 456.2 m<sup>2</sup>, es decir, se tomó el 54.30% del área total.

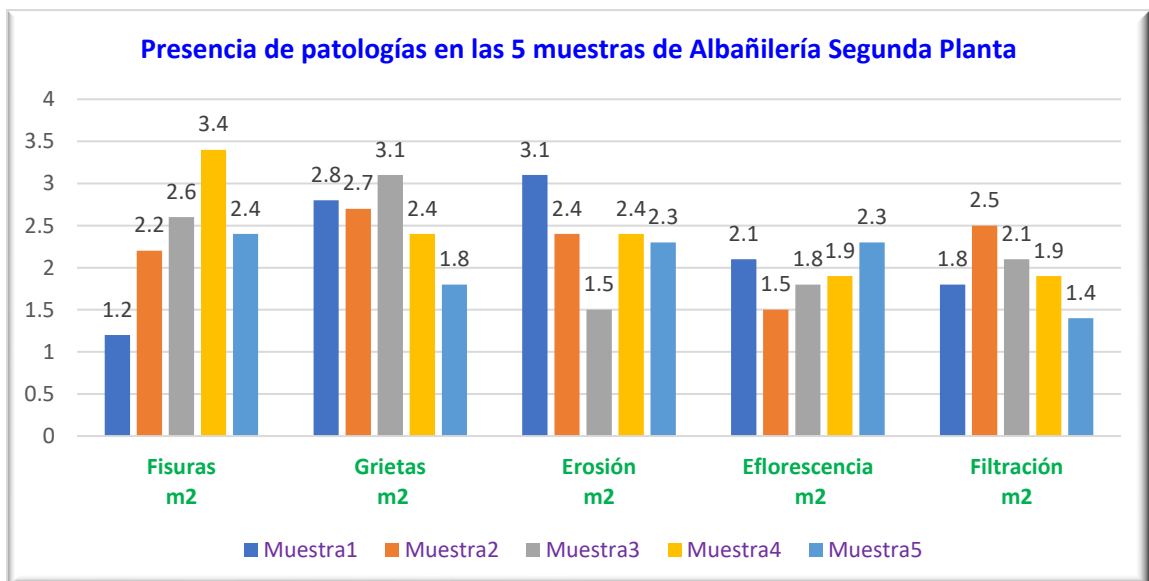
Figura 12. Patologías encontradas en Albañilería Segunda Planta

Las patologías encontradas en Albañilería Segunda Planta de la institución educativa fueron cinco: Fisuras, grietas, erosión, eflorescencia y filtración. Se encontró en la muestra 1 que tuvo mayor presencia de erosión con 3.1 m<sup>2</sup> y grietas 2.8 m<sup>2</sup>., seguidos de eflorescencia con 2.1 m<sup>2</sup>, filtración 1.8 m<sup>2</sup> y fisura con 1.2 m<sup>2</sup>. En la muestra 2 que tuvo mayor presencia de grietas con 2.7 m<sup>2</sup> y filtración con 2.5 m<sup>2</sup>., seguidos de erosión con 2.4 m<sup>2</sup>, fisuras 2.2 m<sup>2</sup> y eflorescencia 1.5 m<sup>2</sup>. En la muestra 3 que tuvo mayor presencia de grietas con 3.1 m<sup>2</sup> y fisuras con 2.6 m<sup>2</sup>., seguidos de filtración con 2.1 m<sup>2</sup>, eflorescencia 1.8 m<sup>2</sup> y erosión con 1.5 m<sup>2</sup>. En la muestra 4 que tuvo mayor presencia de fisuras con 3.4 m<sup>2</sup> y grietas con 2.4 m<sup>2</sup>., seguidos de erosión con 2.4 m<sup>3</sup>, eflorescencia 1.9 m<sup>2</sup> y filtración con 1.9 m<sup>2</sup>. En la muestra 5 que tuvo mayor presencia de fisuras con 2.4 m<sup>2</sup> y eflorescencia 2.3 m<sup>2</sup>., seguidos de erosión 2.3 m<sup>2</sup>, grietas 1.8 m<sup>2</sup> y filtración 1.4 m<sup>2</sup>.

En todas las 5 muestras del Cerco Perimétrico, se encontró que la patología con mayor presencia fueron las fisuras con 3.4 m<sup>2</sup>, erosión con 3.1 m<sup>2</sup>, seguidos de eflorescencia con 2.3 m<sup>2</sup>, grietas con 3.1 m<sup>2</sup>, y filtración con 2.5 m<sup>2</sup>.

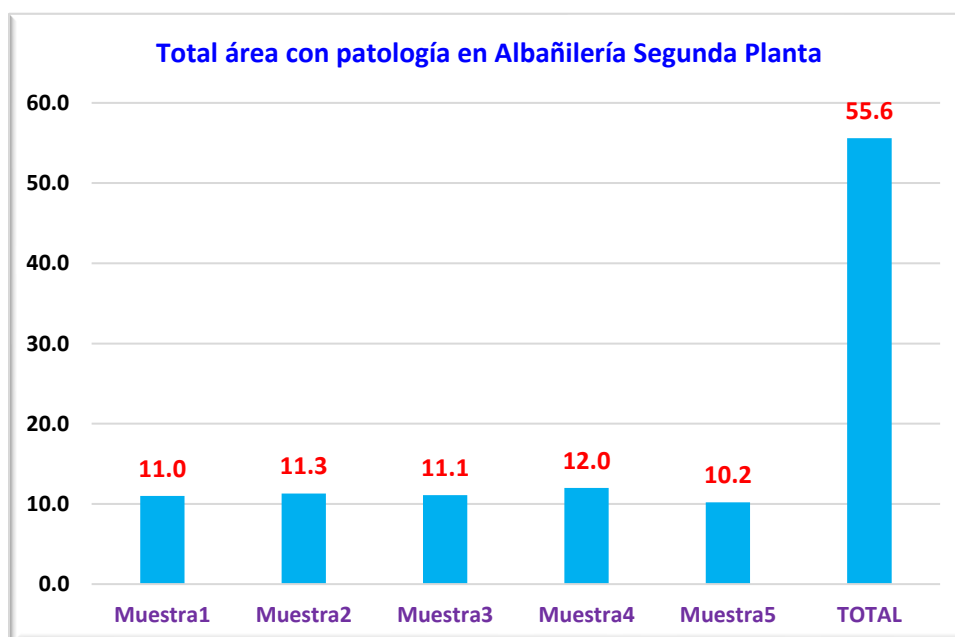
*Figura 13.* Áreas totales con patologías encontradas en Albañilería Segunda Planta

Las áreas totales con patologías por cada una de las muestras analizadas en Albañilería Segunda Planta, se encontró un total de 11.0 m2 en la primera muestra, en la muestra 2 se encontró 11.3 m2, en la muestra 3 se encontró 11.1 m2, en la muestra 4 se encontró 12.0 m2, en la muestra 5 se encontró 10.2 m2. La suma total de áreas afectas por las cinco patologías fue de 55.6 m2.

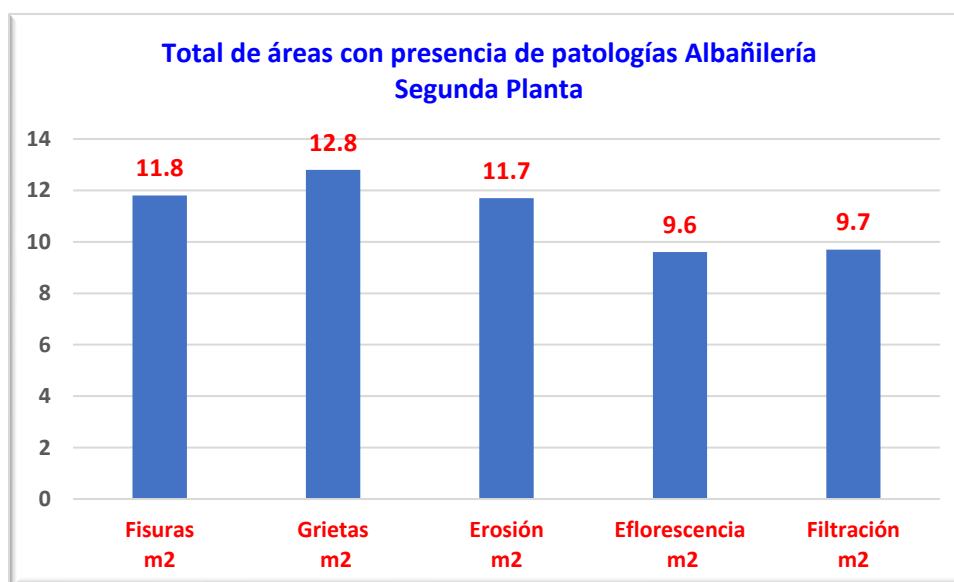
*Figura 14.* Áreas totales de por cada patología encontrada en Albañilería Segunda planta

El total de áreas con tipo de patologías en Albañilería Segunda Planta, se encontró un total de 11.8 m2 con presencia de la patología fisuras, 12.8 m2 con presencia de la patología grietas, 11.7 m2 con presencia de la patología erosión, 9.6 m2 con presencia de la patología eflorescencia, y 9.7 m3 con presencia de la patología filtración. La suma total de áreas afectas por las cinco patologías fue de 55.6 m2.

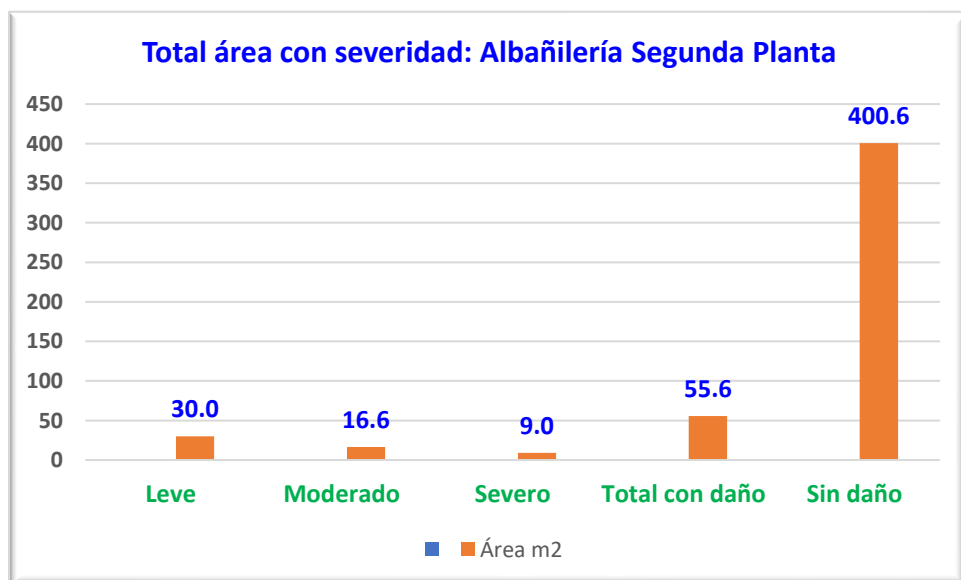
*Figura 15.* Resumen de índice de severidad en Albañilería Primera Planta

En la estructura Albañilería Segunda Planta se encontró 30.0 m2 con patologías con índice de severidad leve, 16.6 m2 con patologías con

índice de severidad moderado, y 9.0 m<sup>2</sup> con índice de severidad severo, en total se encontró con un área de 55.6 m<sup>2</sup> con cinco patologías: fisuras, grietas, erosiones, eflorescencias y filtración; y 400.6 m<sup>2</sup> sin daño.

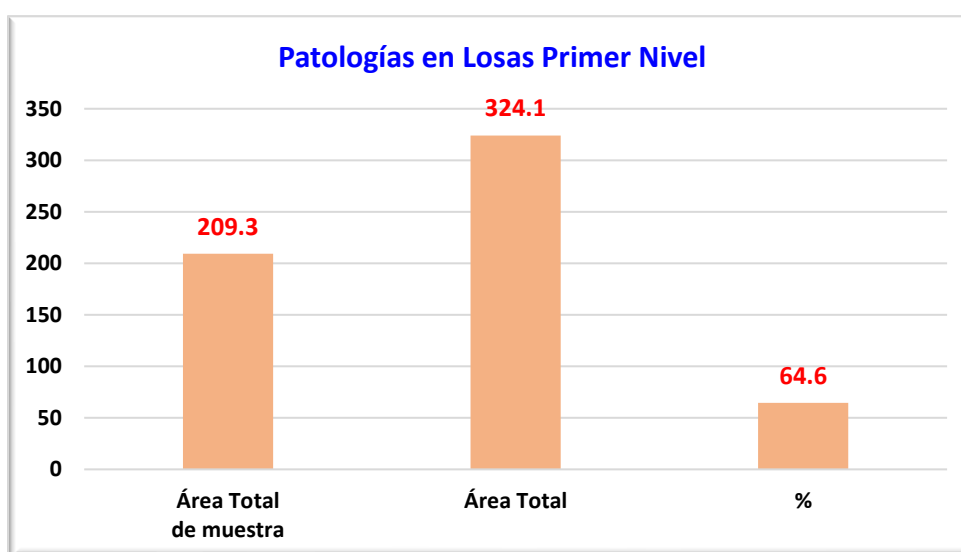
*Figura 16.* Área total y de muestra de Albañilería Losas Primer Nivel

En Albañilería Losas Primer Nivel se tomaron 5 muestras que sumaron 209.3 m<sup>2</sup> de un área total de 324.1 m<sup>2</sup>, es decir, se tomó el 64.60% del área total.

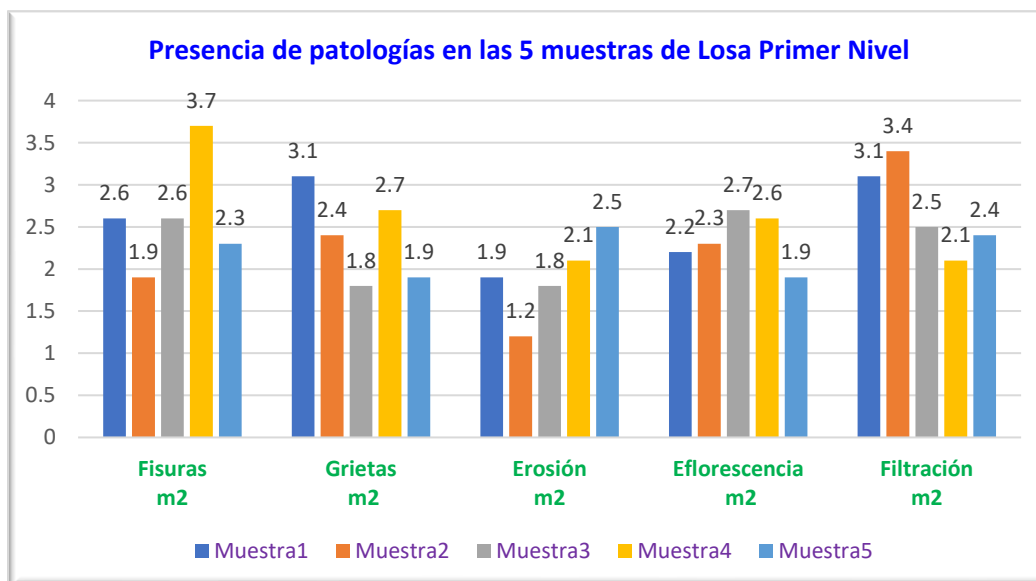
Figura 17. Patologías encontradas en Losas Primer Nivel

Las patologías encontradas en Losa de Primer Nivel de la institución educativa fueron cinco: Fisuras, grietas, erosión, eflorescencia y filtración. Se encontró en la muestra 1 que tuvo mayor presencia de grietas con 3.1 m2 y filtración 3.1 m2., seguidos de fisuras con 2.6 m2, eflorescencia 2.2 m2 y erosión con 2.2 m2. En la muestra 2 que tuvo mayor presencia de filtración con 3.4 m2 y grietas con 2.4 m2., seguidos de eflorescencia con 2.3 m2, fisuras 1.9 m2 y erosión 1.2 m2. En la muestra 3 que tuvo mayor presencia de eflorescencia con 2.7 m2 y fisuras con 2.6 m2., seguidos de filtración con 2.5 m2, grietas 1.8 m2 y erosión con 1.8 m2. En la muestra 4 que tuvo mayor presencia de fisuras con 3.7 m2 y grietas con 2.7 m2., seguidos de eflorescencia con 2.6 m2, erosión 2.1 m2 y filtración con 2.1 m2. En la muestra 5 que tuvo mayor presencia de erosión con 2.5 m2 y filtración 2.4 m2., seguidos de fisuras 2.3 m2, grietas 1.9 m2 y eflorescencia 1.9 m2.

En todas las 5 muestras de Losa de Primer Nivel, se encontró que la patología con mayor presencia fueron las fisuras con 3.7 m2, erosión con 2.5 m2, seguidos de eflorescencia con 2.7 m2, grietas con 2.7 m2, y filtración con 3.4 m2.

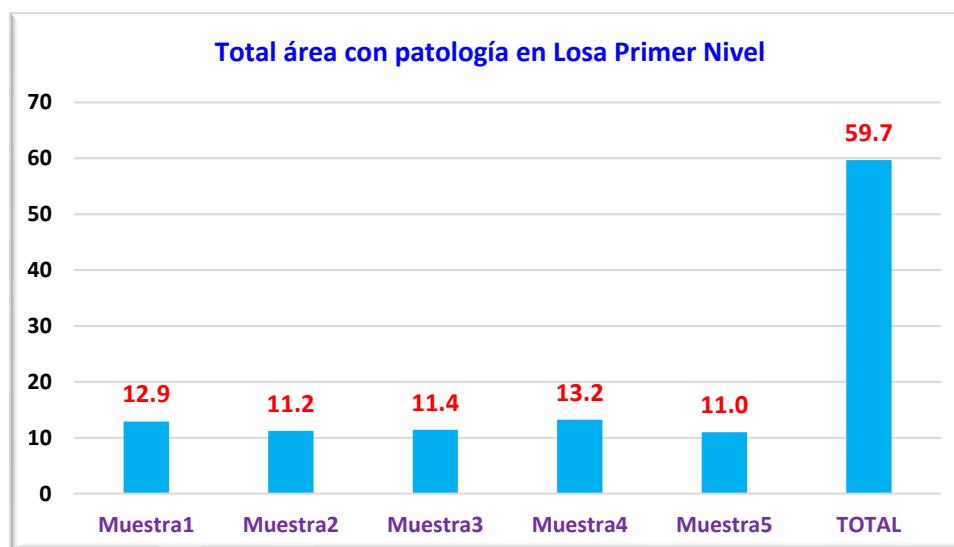
**Figura 18.** Áreas totales con patologías encontradas en Losas Primer Nivel

Las áreas totales con patologías por cada una de las muestras analizadas en Losa de Primer Nivel, se encontró un total de 12.0 m2 en la primera muestra, en la muestra 2 se encontró 11.2 m2, en la muestra 3 se encontró 11.4 m2, en la muestra 4 se encontró 13.2 m2, en la muestra 5 se encontró 11.0 m2. La suma total de áreas afectas por las cinco patologías fue de 59.7 m2.

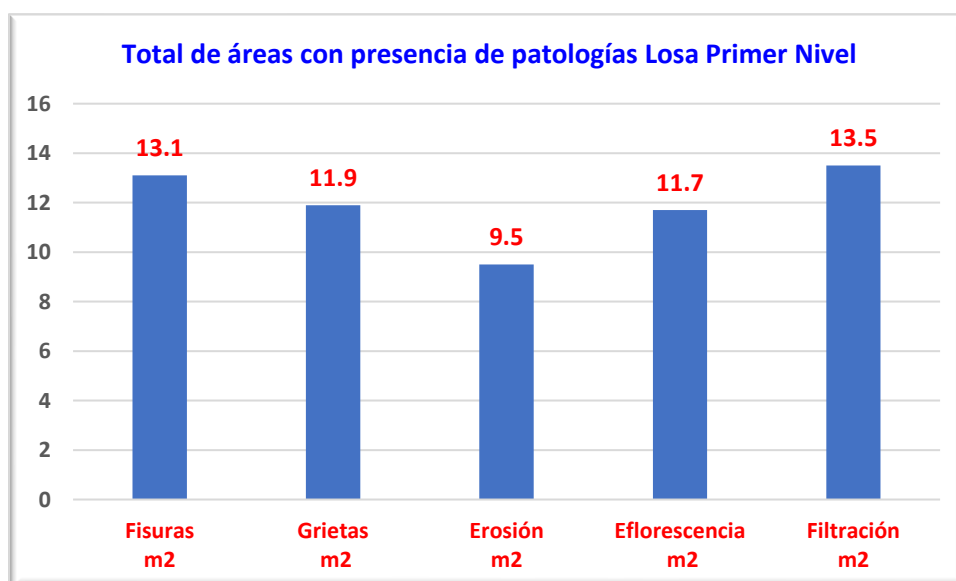
Figura 19. Áreas totales de por cada patología encontrada en Losas Primer Nivel

El total de áreas con tipo de patologías en Losa de Primer Nivel, se encontró un total de 13.1 m2 con presencia de la patología fisuras, 11.9 m2 con presencia de la patología grietas, 9.5 m2 con presencia de la patología erosión, 11.7 m2 con presencia de la patología eflorescencia, y 13.5 m2 con presencia de la patología filtración. La suma total de áreas afectas por las cinco patologías fue de 59.7 m2.

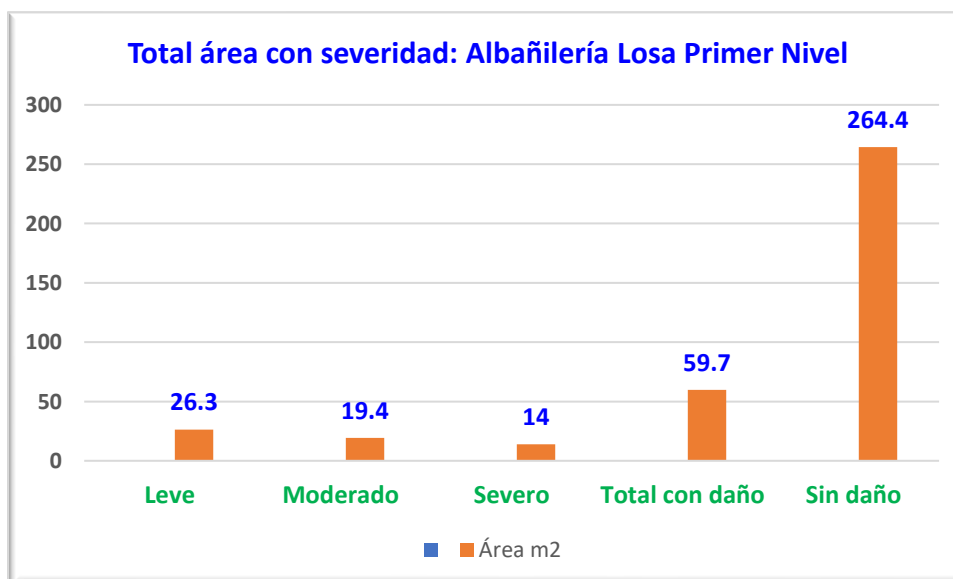
*Figura 20.* Resumen de índice de severidad en Losas Primer Nivel

En la estructura Losa de Primer Nivel se encontró 26.3 m2 con patologías con índice de severidad leve, 19.4 m2 con patologías con índice de severidad moderado, y 14.0 m2 con índice de severidad severo, en total se encontró con un área de 59.7 m2 con cinco patologías: fisuras, grietas, erosiones, eflorescencias y filtración; y 264.4 m2 sin daño.

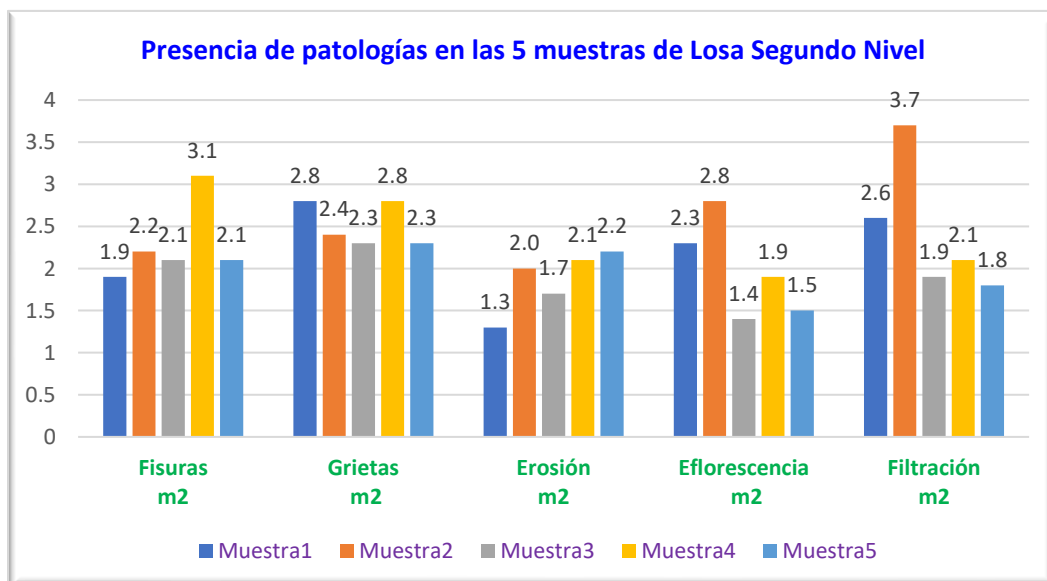
Figura 22. Patologías encontradas en Losas Segundo Nivel

Las patologías encontradas en Losa de Segundo Nivel de la institución educativa fueron cinco: Fisuras, grietas, erosión, eflorescencia y filtración. Se encontró en la muestra 1 que tuvo mayor presencia de grietas con 2.8 m2 y filtración 2.6 m2., seguidos de eflorescencia con 2.3 m2, fisuras 1.9 m2 y erosión con 1.3 m2. En la muestra 2 que tuvo mayor presencia de filtración con 3.7 m2 y eflorescencia con 2.8 m2., seguidos de grietas con 2.4 m2, fisuras 2.2 m2 y erosión 2.0 m2. En la muestra 3 que tuvo mayor presencia de grietas con 2.3 m2 y fisuras con 2.1 m2., seguidos de filtración con 1.9 m2, erosión 1.7 m2 y eflorescencia con 1.4 m2. En la muestra 4 que tuvo mayor presencia de fisuras con 3.1 m2 y grietas con 2.8 m2., seguidos de erosión con 2.1 m2, filtración 2.1 m2 y eflorescencia con 1.9 m2. En la muestra 5 que tuvo mayor presencia de grietas con 2.3 m2 y erosión 2.2 m2., seguidos de fisuras 2.1 m2, filtración 1.8 m2 y eflorescencia 1.5 m2.

En todas las 5 muestras de Losa de Segundo Nivel, se encontró que la patología con mayor presencia fueron las fisuras con 3.1 m2, erosión con 2.2 m2, seguidos de eflorescencia con 2.8 m2, grietas con 2.8 m2, y filtración con 3.7 m2.

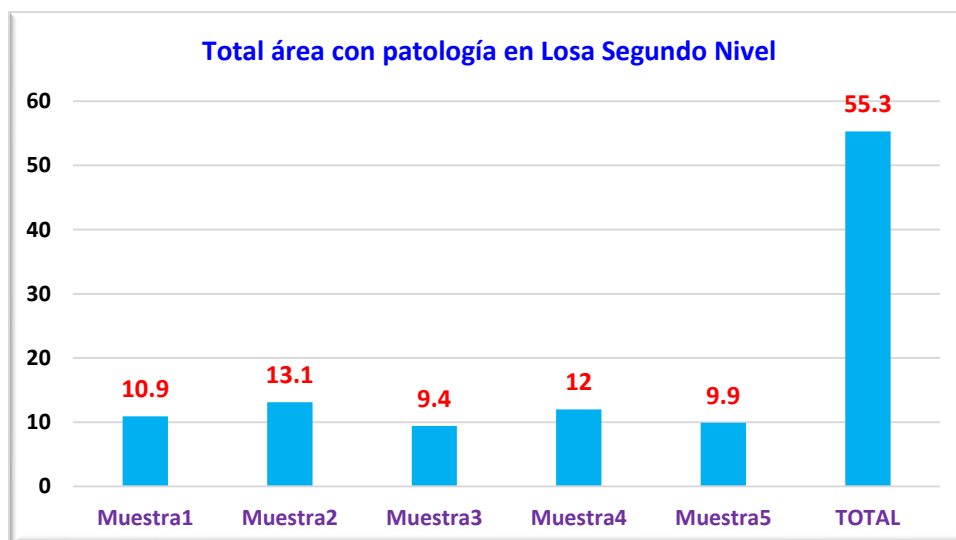
**Figura 23.** Áreas totales con patologías encontradas en Losas Primer Nivel

Las áreas totales con patologías por cada una de las muestras analizadas en Losa de Segundo Nivel, se encontró un total de 10.9 m2 en la primera muestra, en la muestra 2 se encontró 13.1 m2, en la muestra 3 se encontró 9.4 m2, en la muestra 4 se encontró 12.0 m2, en la muestra 5 se encontró 9.9 m2. La suma total de áreas afectas por las cinco patologías fue de 55.3 m2.

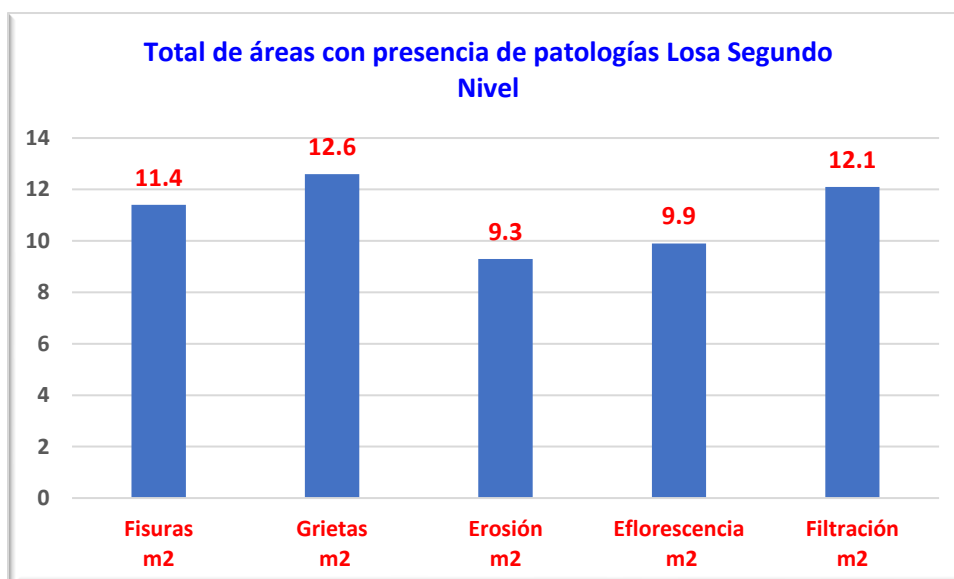
Figura 24. Áreas totales de por cada patología encontrada en Losas Primer Nivel

El total de áreas con tipo de patologías en Losa de Segundo Nivel, se encontró un total de 11.4 m2 con presencia de la patología fisuras, 12.6 m2 con presencia de la patología grietas, 9.3 m2 con presencia de la patología erosión, 9.9 m2 con presencia de la patología eflorescencia, y 12.1 m2 con presencia de la patología filtración. La suma total de áreas afectas por las cinco patologías fue de 55.3 m2.

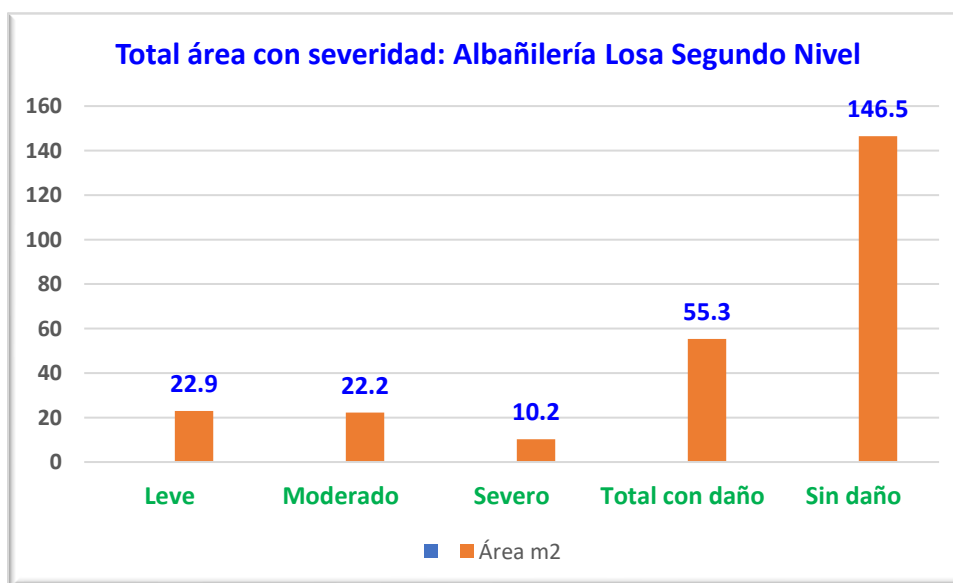
*Figura 25.* Resumen de índice de severidad en Losas Segundo Nivel

En la estructura Losa de Segundo Nivel se encontró 22.9 m2 con patologías con índice de severidad leve, 22.2 m2 con patologías con índice de severidad moderado, y 10.2 m2 con índice de severidad severo, en total se encontró con un área de 55.3 m2 con cinco patologías: fisuras, grietas, erosiones, eflorescencias y filtración; y 146.5 m2 sin daño.

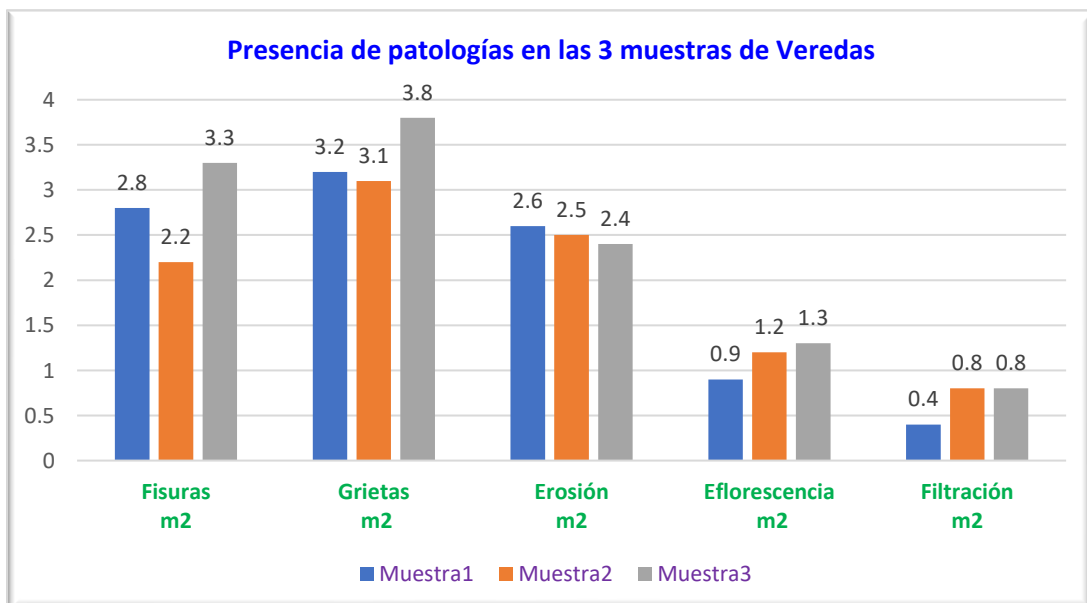
Figura 27. Patologías encontradas en Veredas

Las patologías encontradas en Veredas de la institución educativa fueron cinco: Fisuras, grietas, erosión, eflorescencia y filtración. Se encontró en la muestra 1 que tuvo mayor presencia de grietas con 3.2 m<sup>2</sup> y fisuras 2.8 m<sup>2</sup>., seguidos de erosión con 2.6 m<sup>2</sup>, eflorescencia 0.9 m<sup>2</sup> y filtración con 0.4 m<sup>2</sup>. En la muestra 2 que tuvo mayor presencia de grietas con 3.1 m<sup>2</sup> y erosión con 2.5 m<sup>2</sup>., seguidos de fisuras con 2.2 m<sup>2</sup>, eflorescencia 1.2 m<sup>2</sup> y filtración 0.8 m<sup>2</sup>. En la muestra 3 que tuvo mayor presencia de grietas con 3.8 m<sup>2</sup> y fisuras con 3.3 m<sup>2</sup>., seguidos de erosión con 2.4 m<sup>2</sup>, eflorescencia 1.3 m<sup>2</sup> y filtración con 0.8 m<sup>2</sup>.

En todas las 3 muestras de Veredas, se encontró que la patología con mayor presencia fueron las fisuras con 3.3 m<sup>2</sup>, erosión con 2.6 m<sup>2</sup>, seguidos de eflorescencia con 1.3 m<sup>2</sup>, grietas con 3.8 m<sup>2</sup>, y filtración con 0.8 m<sup>2</sup>.

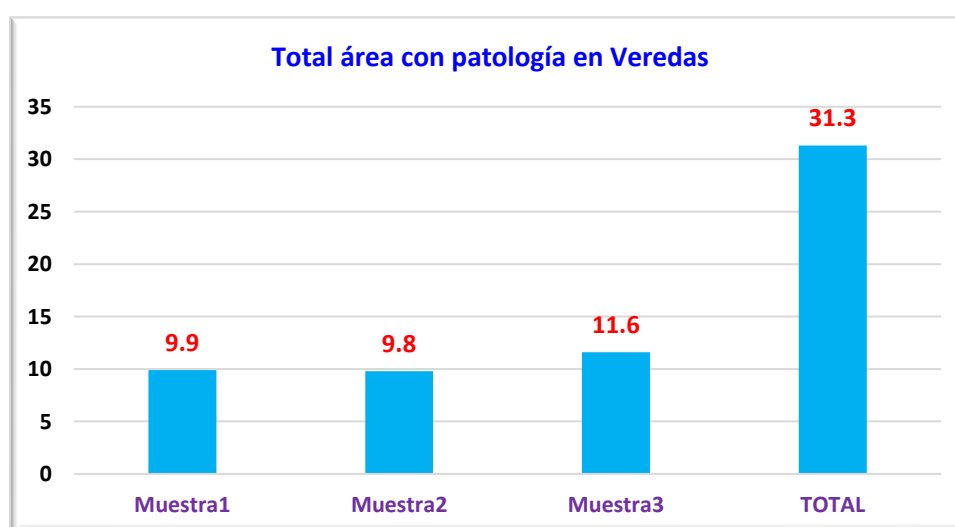
**Figura 28.** Áreas totales con patologías encontradas en Veredas

Las áreas totales con patologías por cada una de las muestras analizadas en Veredas, se encontró un total de 9.9 m<sup>2</sup> en la primera muestra, en la muestra 2 se encontró 9.8 m<sup>2</sup>, en la muestra 3 se encontró 11.6 m<sup>2</sup>. La suma total de áreas afectas por las cinco patologías fue de 31.3 m<sup>2</sup>.

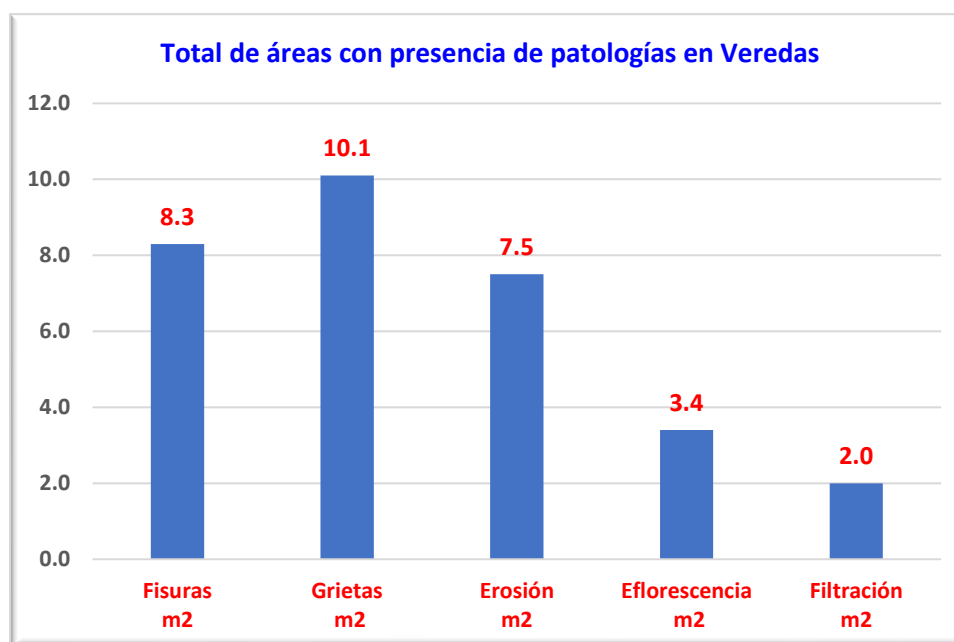
*Figura 29.* Áreas totales de por cada patología encontrada en Veredas

El total de áreas con tipo de patologías en Veredas, se encontró un total de 11.4 m<sup>2</sup> con presencia de la patología fisuras, 12.6 m<sup>2</sup> con presencia de la patología grietas, 9.3 m<sup>2</sup> con presencia de la patología erosión, 9.9 m<sup>2</sup> con presencia de la patología eflorescencia, y 12.1 m<sup>2</sup> con presencia de la patología filtración. La suma total de áreas afectas por las cinco patologías fue de 55.3 m<sup>2</sup>.

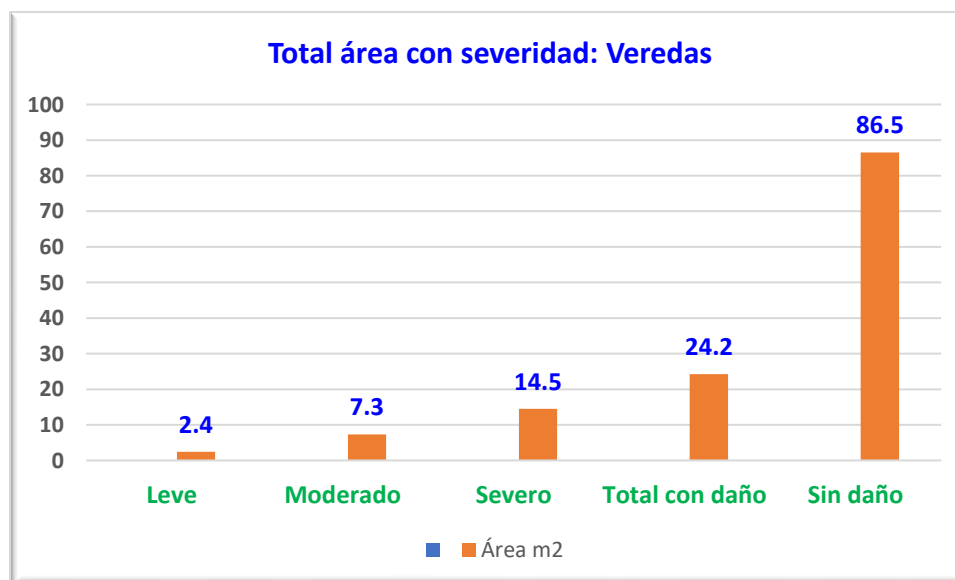
**Figura 30.** Resumen de índice de severidad en Veredas

En la estructura Losa de Veredas se encontró 2.4 m<sup>2</sup> con patologías con índice de severidad leve, 7.3 m<sup>2</sup> con patologías con índice de severidad moderado, y 14.5 m<sup>2</sup> con índice de severidad severo, en total se encontró con un área de 24.2 m<sup>2</sup> con cinco patologías: fisuras, grietas, erosiones, eflorescencias y filtración; y 86.5 m<sup>2</sup> sin daño.

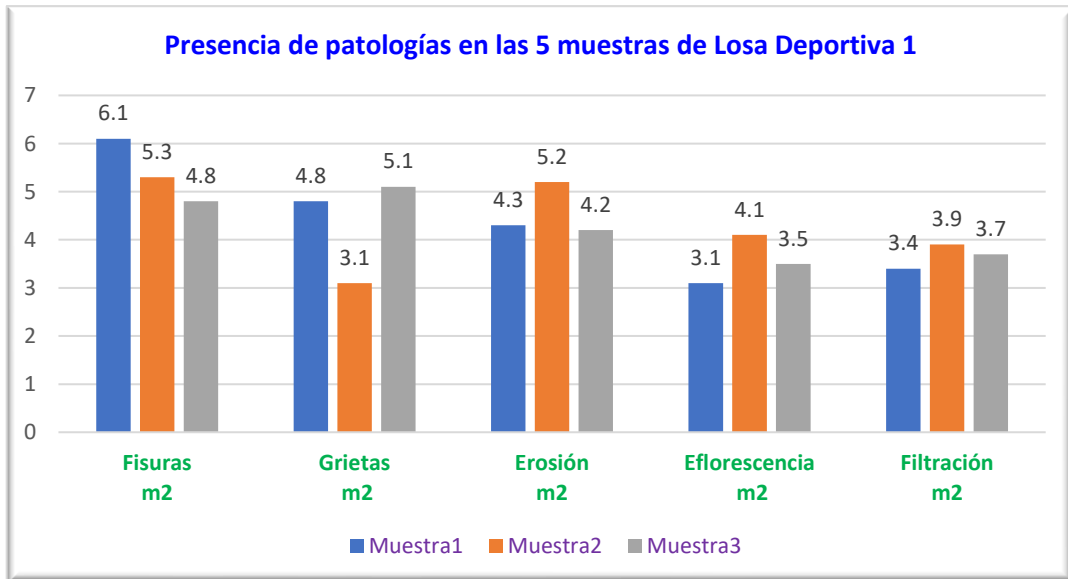
Figura 32. Patologías encontradas en Losa Deportiva 1

Las patologías encontradas en Losa Deportiva 1 de la institución educativa fueron cinco: Fisuras, grietas, erosión, eflorescencia y filtración. Se encontró en la muestra 1 que tuvo mayor presencia de fisuras con 6.1 m2 y grietas 4.8 m2., seguidos de erosión con 4.3 m2, filtración 3.4 m2 y eflorescencia con 3.1 m2. En la muestra 2 que tuvo mayor presencia de fisuras con 5.3 m2 y erosión con 5.2 m2., seguidos de eflorescencia con 4.1 m2, filtración 3.9 m2 y grietas 3.1 m2. En la muestra 3 que tuvo mayor presencia de grietas con 5.1 m2 y fisuras con 4.8 m2., seguidos de erosión con 4.2 m2, filtración 3.7 m2 y eflorescencia con 3.5 m2.

En todas las 3 muestras de Losa Deportiva 1, se encontró que la patología con mayor presencia fueron las fisuras con 6.1 m2, erosión con 5.2 m2, seguidos de grietas con 5.1 m2, eflorescencia con 4.1 m2, y filtración con 3.7 m2.

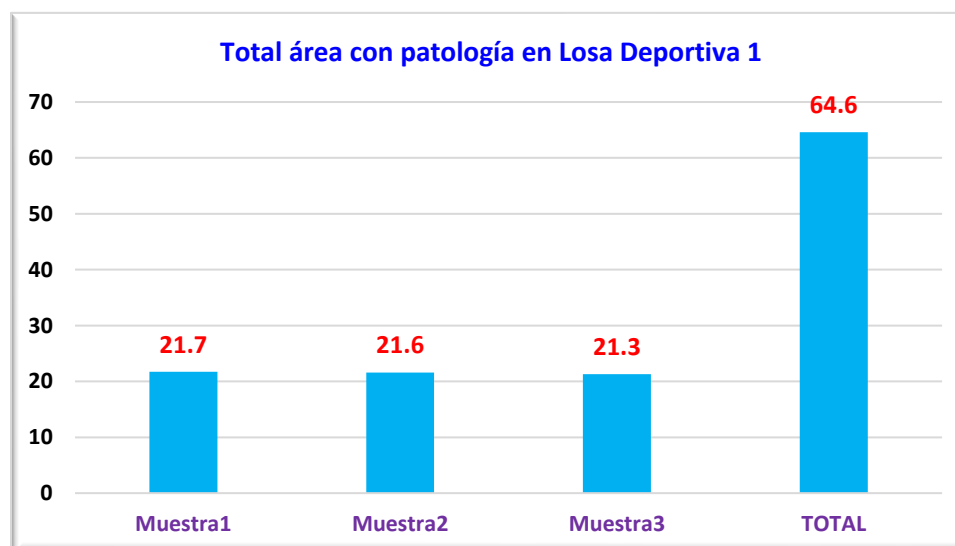
**Figura 33.** Áreas totales con patologías encontradas en Losa deportiva 1

Las áreas totales con patologías por cada una de las muestras analizadas en Losa Deportiva 1, se encontró un total de 21.7 m2 en la primera muestra, en la muestra 2 se encontró 21.6 m2, en la muestra 3 se encontró 21.3 m2. La suma total de áreas afectas por las cinco patologías fue de 64.6 m2.
