**UNIVERSIDAD CÉSAR VALLEJO**

FACULTAD DE INGENIERÍA Y ARQUITECTURA  
ESCUELA PROFESIONAL DE INGENIERÍA CIVIL

Evaluación de patologías en el concreto y albañilería de la  
Institución Educativa “Señor de la Soledad” Huaraz, Ancash, 2021

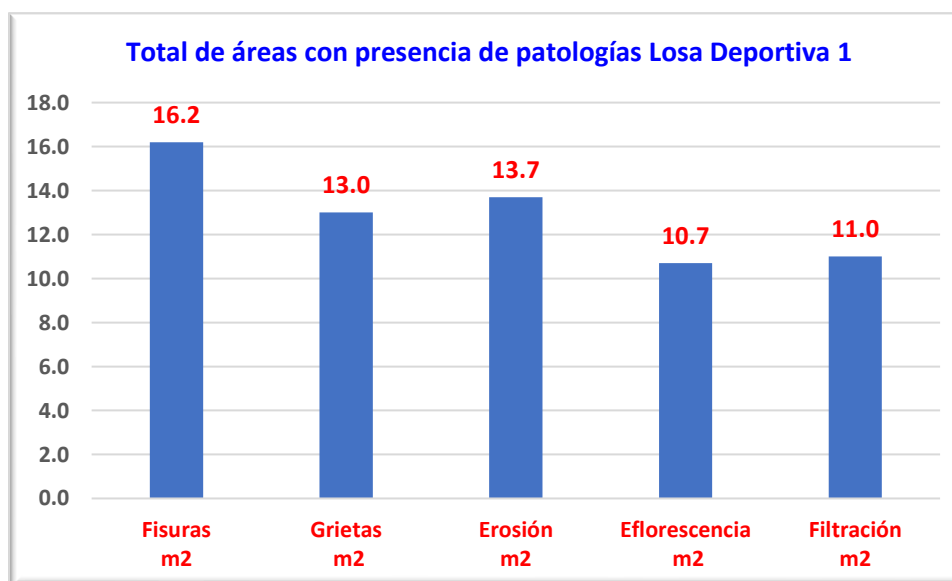
Figura 34. Áreas totales de por cada patología encontrada en Losa Deportiva 1

El total de áreas con tipo de patologías en Losa Deportiva 1, se encontró un total de 16.2 m2 con presencia de la patología fisuras, 13.0 m2 con presencia de la patología grietas, 13.7 m2 con presencia de la patología erosión, 10.7 m2 con presencia de la patología eflorescencia, y 11.0 m2 con presencia de la patología filtración. La suma total de áreas afectas por las cinco patologías fue de 64.6 m2.

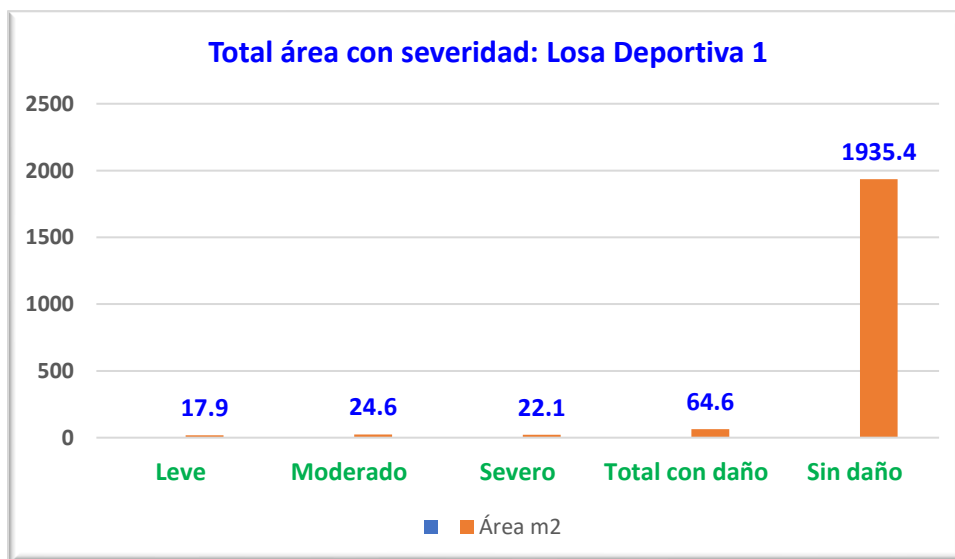
*Figura 35.* Resumen de índice de severidad en Losa Deportiva 1

En la estructura Losa Deportiva 1 se encontró 17.9 m2 con patologías con índice de severidad leve, 24.6 m2 con patologías con índice de severidad moderado, y 22.1 m2 con índice de severidad severo, en total se encontró con un área de 64.6 m2 con cinco patologías: fisuras, grietas, erosiones, eflorescencias y filtración; y 1935.4 m2 sin daño.

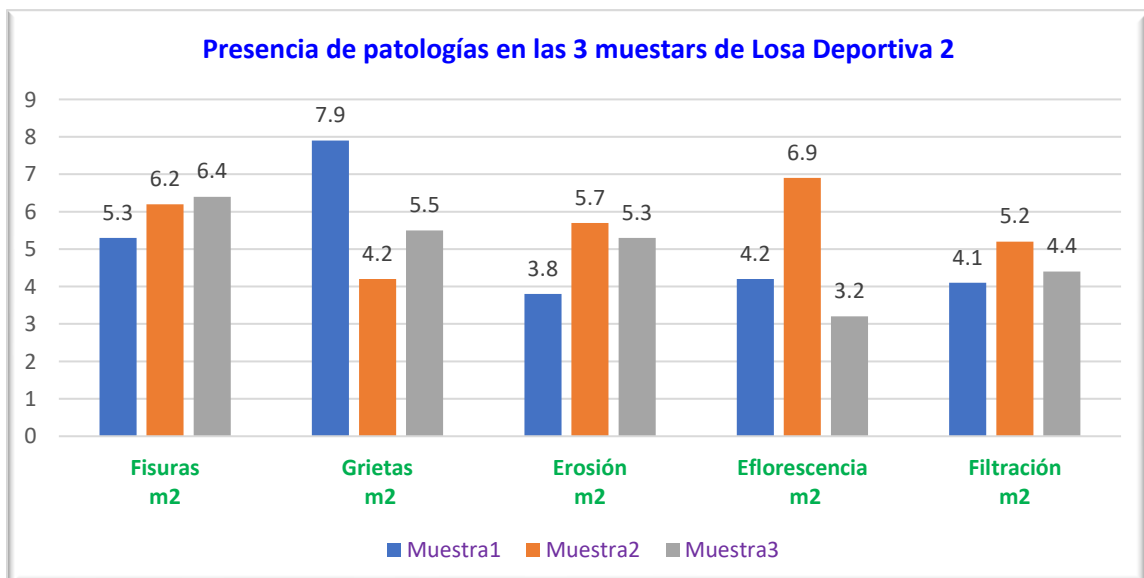
Figura 37. Patologías encontradas en Losa Deportiva 2

Las patologías encontradas en Losa Deportiva 2 de la institución educativa fueron cinco: Fisuras, grietas, erosión, eflorescencia y filtración. Se encontró en la muestra 1 que tuvo presencia de fisuras con 5.3 m<sup>2</sup> y grietas 7.9 m<sup>2</sup>., seguidos de erosión con 3.8 m<sup>2</sup>, eflorescencia con 4.2 m<sup>2</sup> y filtración con 4.1 m<sup>2</sup>. En la muestra 2 que tuvo presencia de fisuras con 6.2 m<sup>2</sup>, grietas con 4.2 m<sup>2</sup>., seguidos de erosión con 5.7 m<sup>2</sup>, eflorescencia con 6.9 m<sup>2</sup>, y filtración con 5.2 m<sup>2</sup>. En la muestra 3 que tuvo presencia de fisuras con 6.4 m<sup>2</sup>, grietas con 5.5 m<sup>2</sup>, erosión con 5.3 m<sup>2</sup>, eflorescencia con 3.2 m<sup>2</sup>, y filtración con 4.4 m<sup>2</sup>.

En todas las 3 muestras de la Losa Deportiva 2, se encontró que la patología con mayor presencia fueron las grietas 7.9 m<sup>2</sup>, eflorescencia con 6.9 m<sup>2</sup>, fisura con 6.4 m<sup>2</sup>, seguidos de erosión con 5.7 m<sup>2</sup>, y filtración con 5.2 m<sup>2</sup>.

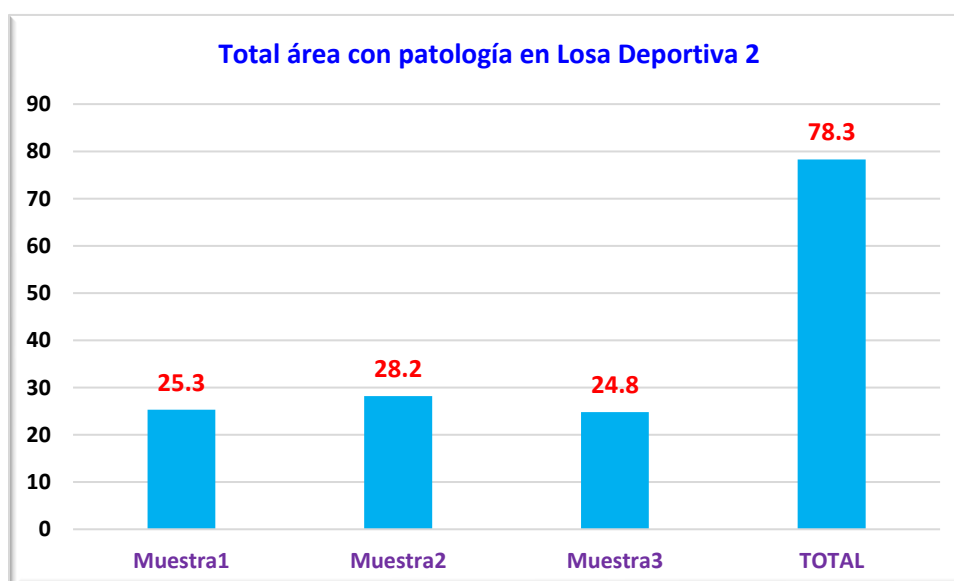
**Figura 38.** Áreas totales con patologías encontradas en Losa deportiva 2

Las áreas totales con patologías por cada una de las muestras analizadas en Losa Deportiva 2, se encontró un total de 25.3 m<sup>2</sup> en la primera muestra, en la muestra 2 se encontró 28.2 m<sup>2</sup>, en la muestra 3 se encontró 24.8 m<sup>2</sup>. La suma total de áreas afectas por las cinco patologías fue de 78.3 m<sup>2</sup>.

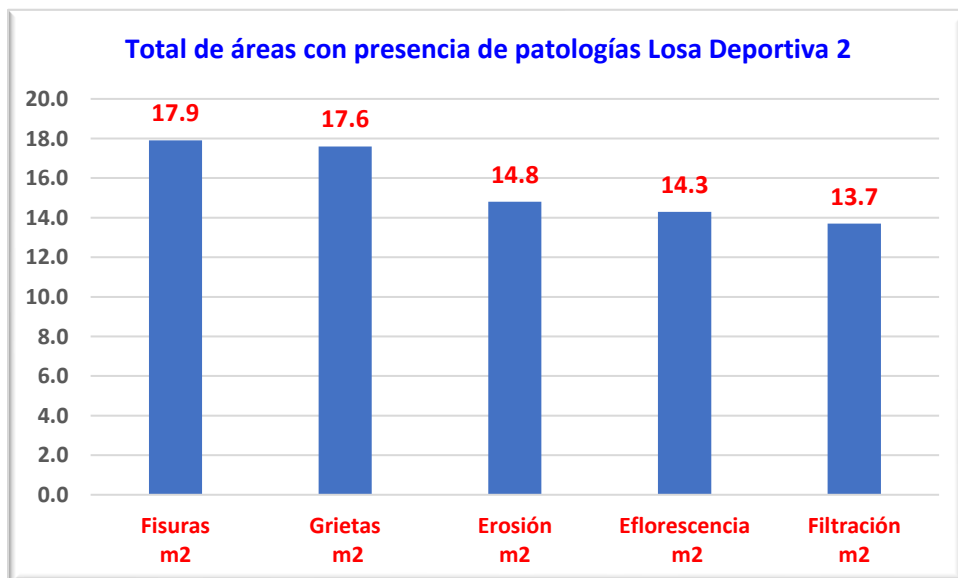
*Figura 39.* Áreas totales de por cada patología encontrada en Losa Deportiva 2

El total de áreas con tipo de patologías en Losa Deportiva 2, se encontró un total de 17.9 m<sup>2</sup> con presencia de la patología fisuras, 17.6 m<sup>2</sup> con presencia de la patología grietas, 14.8 m<sup>2</sup> con presencia de la patología erosión, 14.3 m<sup>2</sup> con presencia de la patología eflorescencia, y 13.7 m<sup>2</sup> con presencia de la patología filtración. La suma total de áreas afectas por las cinco patologías fue de 78.3 m<sup>2</sup>.

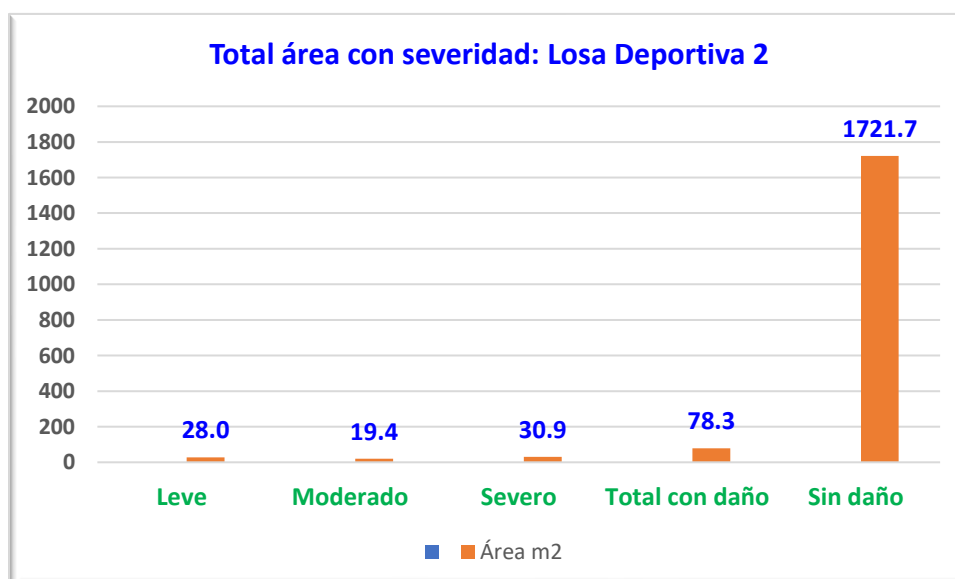
*Figura 40.* Resumen de índice de severidad en Losa Deportiva21

En la estructura Losa Deportiva 2 se encontró 28.0 m2 con patologías con índice de severidad leve, 19.4 m2 con patologías con índice de severidad moderado, y 30.9 m2 con índice de severidad severo, en total se encontró con un área de 78.3 m2 con cinco patologías: fisuras, grietas, erosiones, eflorescencias y filtración; y 1721.7 m2 sin daño.

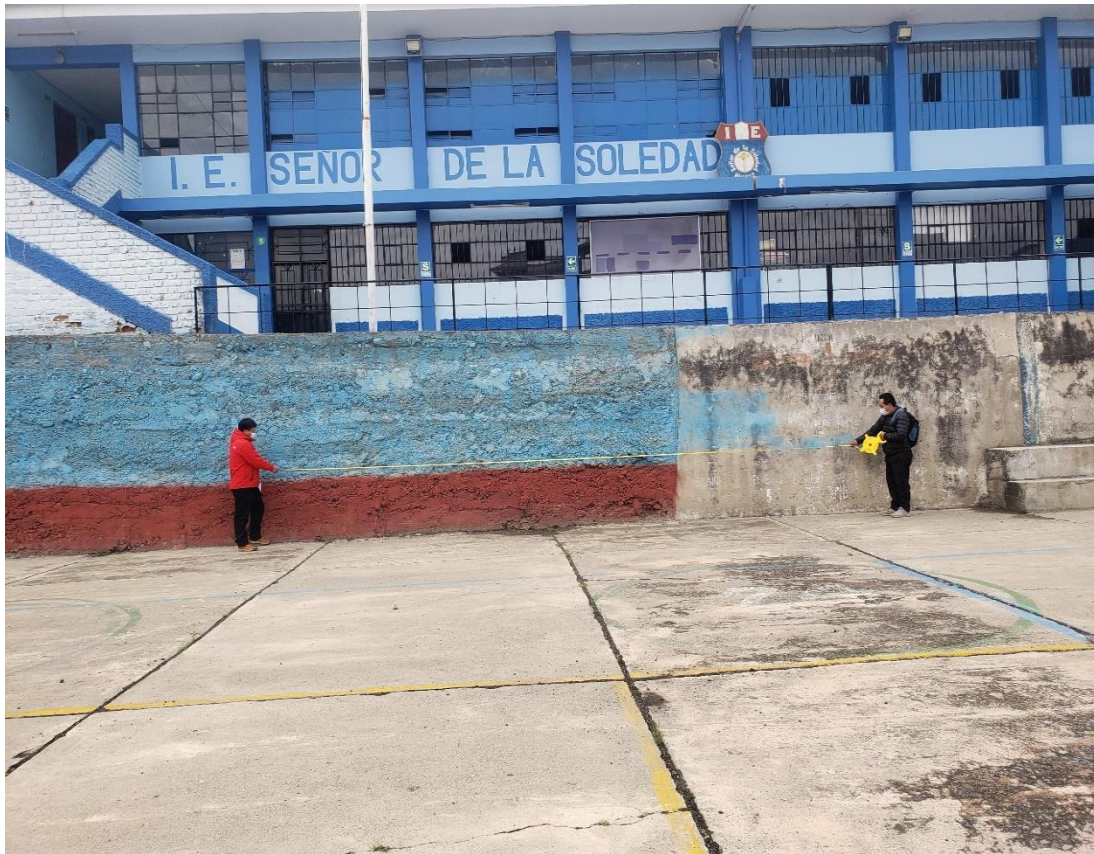
Equipo investigador observando y realizando los procesos de medición de las áreas con presencia de patologías de las estructuras en un muro de la institución educativa señor de la soledad de la ciudad de Huaraz.
