UNIVERSIDAD CÉSAR VALLEJO

La socavación de la cimentación del puente Matacoto y su vulnerabilidad
estructural, Áncash 2021

TESIS PARA OBTENER EL TÍTULO PROFESIONAL DE:

Ingeniero Civil

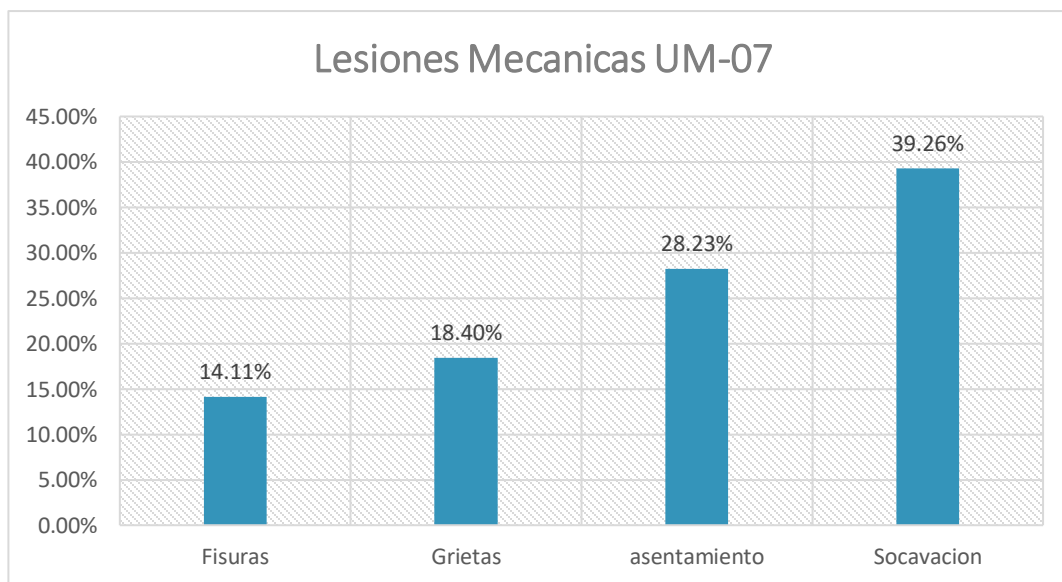
Gráfico 07: Tipos de lesiones mecánicas existentes en las fundaciones del puente Matacoto por la pendiente medida aguas arriba.

Descripción e Interpretación: Según el manual de examen del puente, se pueden observar los siguientes tipos de heridas en la cimentación, a saber: fisuras, fisuras, asentamientos y asentamientos. Así, las categorías con mayores porcentajes en las cimentaciones han sido expuestas a erosión en un 39,26% del área afectada y los grupos con menores porcentajes fueron fisuras, fisuras y asentamientos en un 14, respectivamente, 11%, 18,40% y 28,23% como mostrado en la Figura 07; Para obtener estos resultados se realizó un examen visual de toda el área visual de la cimentación, con un área total afectada por estas especies de 16,3 m², que se considera 100.

Adicionalmente, se puede observar la presencia de grietas, fisuras, asentamientos y socavación según un porcentaje de área afectada de 14.11%,18.40, 28.22 y 39.27% respectivamente y la clasificación de nivel de severidad que presenta de nivel 3, lo cual, siguiendo el manual de inspección de puentes, 2006 el estado es malo.

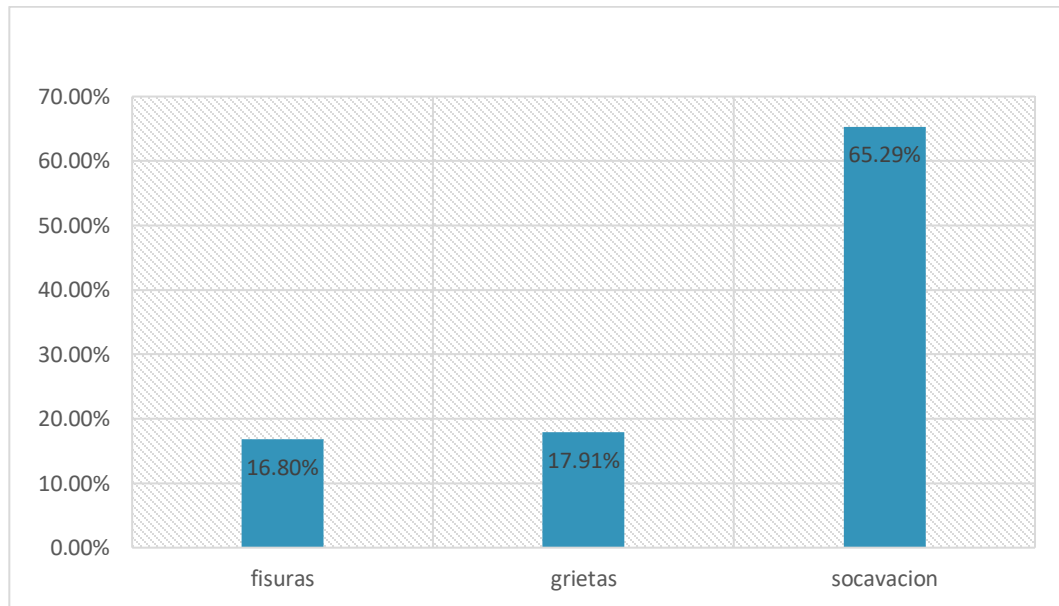
Gráfico 08: Tipos de lesiones mecánicas existentes en los estribos del puente Matacoto por la pendiente medida aguas arriba.

Descripción e Interpretación: Según el manual de examen del puente, se pueden observar tipos de heridas en el pilar, a saber: grietas, fisuras y abrasiones. Así los tipos con mayor prevalencia en las aceras son la erosión, donde se vio afectada el 65,29% del área, y el tipo menos prevalente fueron las fisuras y fisuras con su ocurrencia respectivamente, que son 17,91% y 16,80%, como se muestra en el cuadro 08. Para lograr estos resultados, se realizó un examen óptico de toda el área visible de la cimentación, con un área total afectada por este tipo de 12,56 metros cuadrados, que se considera 100.

Adicionalmente, se puede observar la presencia de grietas, fisuras y socavación según su área afectada de 16.80%, 17.91% y 65.29% respectivamente y la clasificación de nivel de severidad que tiene es de nivel 2 que según el manual de inspección de puentes de MTC, 2006 es un estado regular.

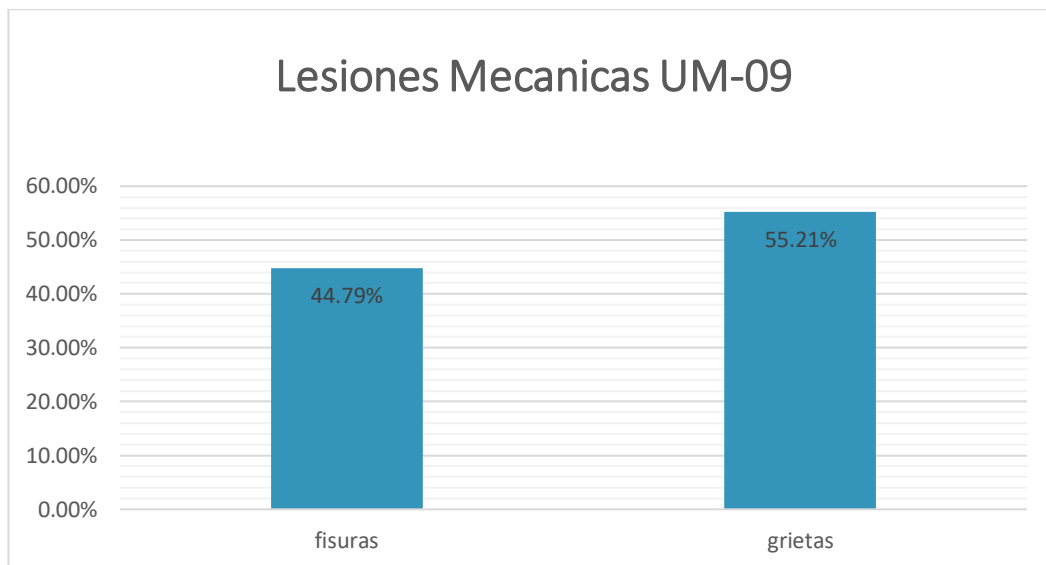
Gráfico 09: Tipos de lesiones mecánicas existentes en las armaduras del puente Matacoto, por la pendiente medida aguas arriba.

Descripción e Interpretación: De acuerdo a la Guía de inspección de Puentes, se pudo observar los tipos de lesiones presentes en las armaduras, los cuales son: Grietas y fisuras, Por lo tanto, tipos de mayor incidencia en las armaduras son las grietas, con un 55.21% de área afectada y las de menor incidencia es la fisuras, con un 44.79%, respectivamente, como se puede apreciar en la gráfica 09; para obtener estos resultados se realizó una inspección visual de toda el área visible de los cimientos de fundación, teniendo un total de 6.05m² de área afectada por dichos tipos, lo cual se toma como el 100.

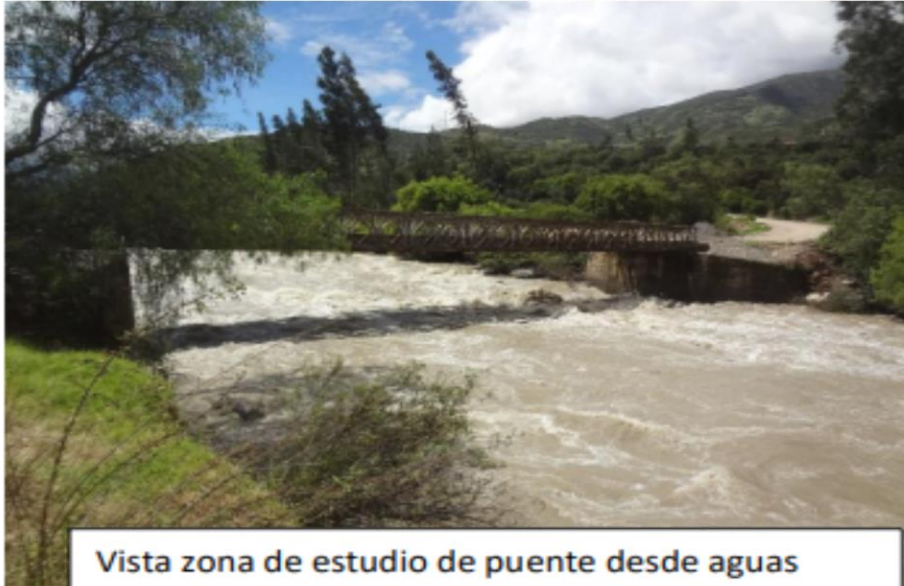
Vista zona de estudio de puente desde aguas
