UNIVERSIDAD CÉSAR VALLEJO

**Propuesta de Mejora Estructural en las Viviendas de la
Urbanización San Mateo, Juliaca-2022.**

**TESIS PARA OBTENER EL TÍTULO PROFESIONAL DE:
INGENIERO CIVIL**

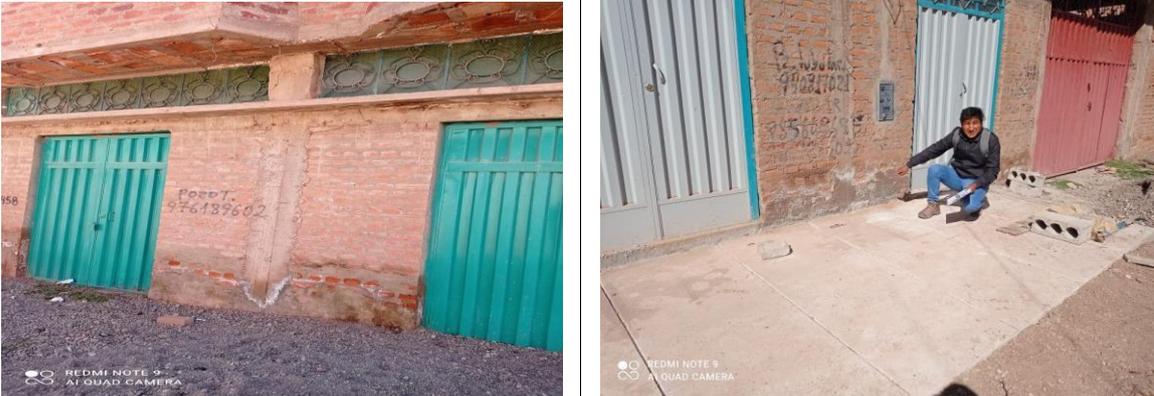
Descripción:	Presencia de eflorescencia en columna
Posibles causas:	Presencia de sales (sulfatos)
Pronóstico:	Debilidad de resistencia de la columna
Propuesta de mejora:	<p>1.- Utilice un cepillo para identificar y eliminar la causa de la eflorescencia, mientras enjuaga el área afectada con agua para eliminar el acabado final.</p> <p>Solución al 1% de jabón de sodio se utiliza para sulfato alcalino Tenga en cuenta que hay dos casos de eflorescencia.</p> <p>1.1.- Eflorescencia de sal de vanadio. Se elimina volviendo a lavar con carbonato de sodio y agua con agua limpia.</p> <p>1.2.- La eflorescencia de carbonato se disuelve en ácido clorhídrico al 10-20%. Tenga en cuenta que antes y después del tratamiento, la superficie afectada debe humedecerse con agua para evitar que absorba demasiado ácido y eliminar los residuos de ácido. La humedad no debe penetrar en el elemento, sino la eflorescencia reaparecerá.</p>

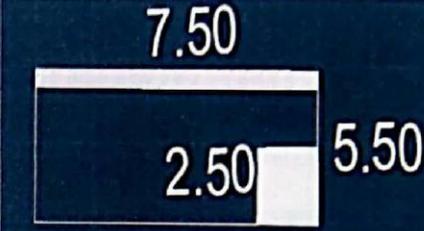
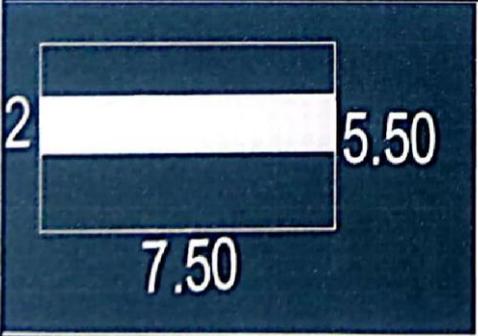
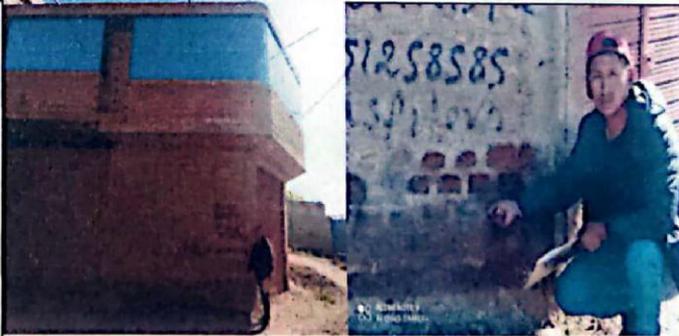
41.25
EFL-1			0		
CO-1	15.50%	ALTO	1.85		
ER-1	0.00%		0		
DES-1	16.00%	ALTO	1.96		
FIS-1	0.00%		0		
AGR-1	12.50%	ALTO	1.58		
SP-1	38.00%	NINGUNO	6.75		
HU-1	12.00%	ALTO	1.5		
SO-1	0.00%		0		
NIVEL DE SEVERIDAD DE LA MUESTRA		CANTIDAD	PATOLOGÍAS		DESIGNACIÓN
NINGUNO			DELAMINACIÓN		DEL-1
LEVE			EFLORESCENCIA		EFL-1
MODERADO			CORROSIÓN		CO-1

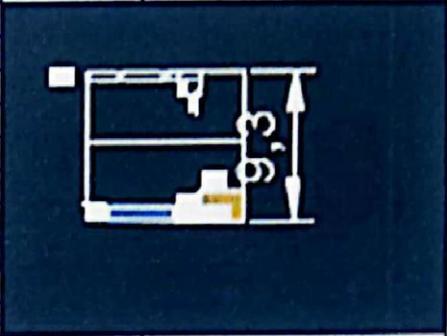
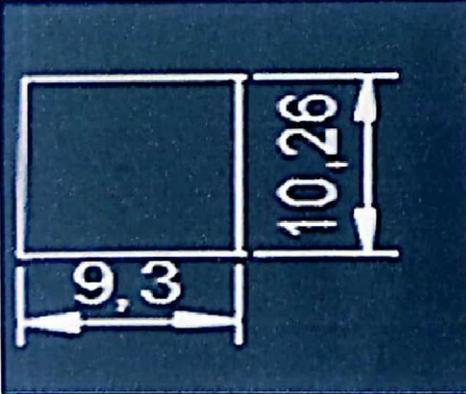
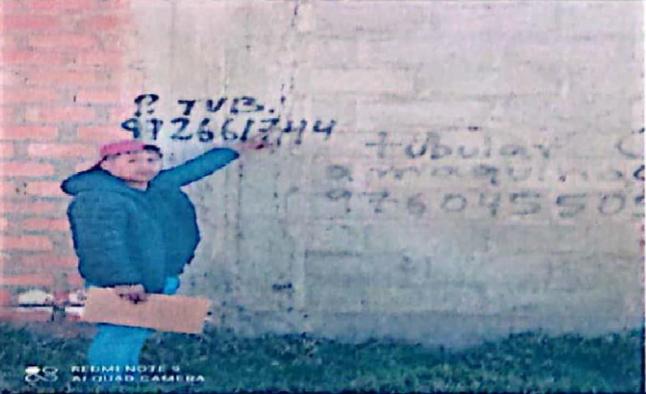
95
EFL-1	8.00%	MODERADO	1.6		
CO-1	0.00%	NINGUNA			
ER-1	0.00%	NINGUNA			
DES-1	0.00%	NINGUNA			
FIS-1	0.00%	NINGUNA			
AGR-1	0.00%	NINGUNA			
SP-1	60.00%	ALTO	19.5		
HU-1	26.00%	NINGUNA	11		
SO-1	0.00%	NINGUNA			
NIVEL DE SEVERIDAD DE LA MUESTRA	CANTIDAD	PATOLOGÍAS		DESIGNACIÓN	
NINGUNO		DELAMINACIÓN		DEL-1	
LEVE		EFLORESCENCIA		EFL-1	
MODERADO		CORROSIÓN		CO-1

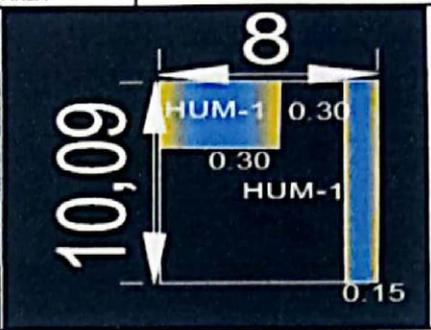
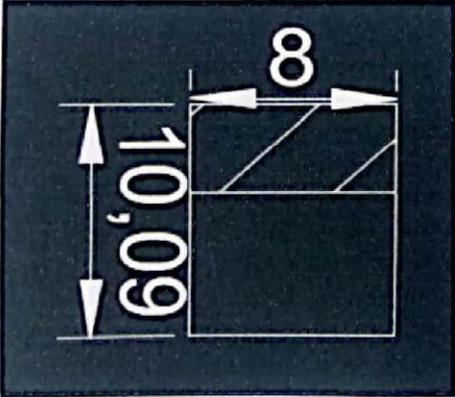
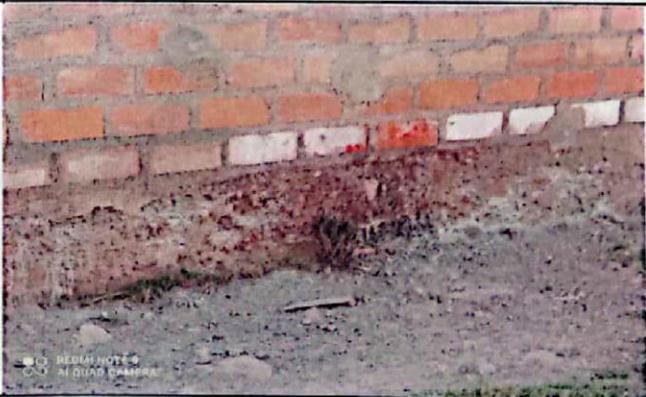
EFL-1	0.00%	NINGUNA			
CO-1	0.00%	NINGUNA			
ER-1	0.00%	NINGUNA			
DES-1	0.00%	NINGUNA			
FIS-1	6.00%	MODERADO	1.92		
AGR-1	0.00%	NINGUNA			
SP-1	45.00%	NINGUNA	32		
HU-1	0.00%	NINGUNA			
SO-1	0.00%	NINGUNA			
NIVEL DE SEVERIDAD DE LA MUESTRA	CANTIDAD	PATOLOGÍAS		DESIGNACIÓN	
NINGUNO		DELAMINACIÓN		DEL-1	
LEVE		EFLORESCENCIA		EFL-1	
MODERADO		CORROSIÓN		CO-1

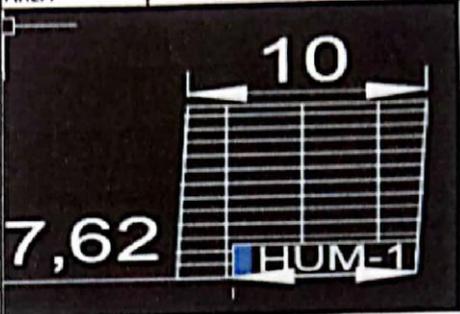
EFL-1	0.00%	NINGUNA	0		
CO-1	0.00%	NINGUNA	0		
ER-1	0.00%	NINGUNA	0		
DES-1	0.00%	NINGUNA	0		
FIS-1	0.00%	NINGUNA	0		
AGR-1	0.00%	NINGUNA	0		
SP-1	75.00%	NINGUNA	19.01		
HU-1	25.00%	MODERADO	8.5		
SO-1	0.00%	NINGUNA	0		
NIVEL DE SEVERIDAD DE LA MUESTRA	CANTIDAD	PATOLOGÍAS		DESIGNACIÓN	
NINGUNO		DELAMINACIÓN		DEL-1	
LEVE		EFLORESCENCIA		EFL-1	
MODERADO		CORROSIÓN		CO-1	
ALTO		EROSIÓN		ER-1

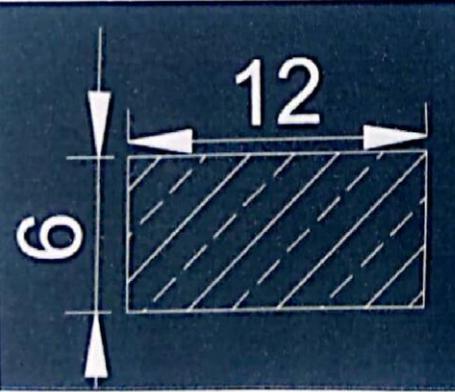
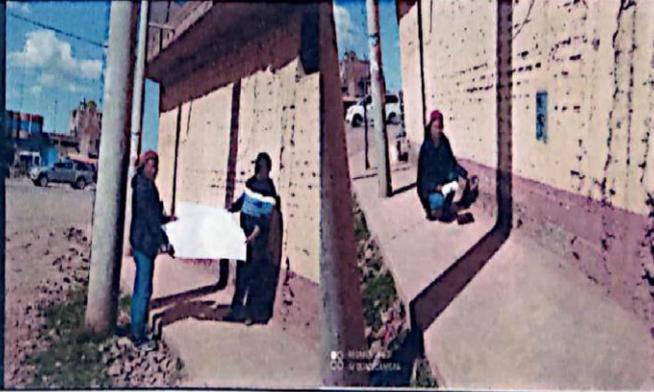
EFL-1	0.00%	NINGUNA	0			
CO-1	0.00%	NINGUNA	0			
ER-1	8.00%	LEVE	4.06			
DES-1	0.00%	NINGUNA	0			
FIS-1	12.00%	MODERADO	5.23			
AGR-1	0.00%	NINGUNA	0			
SP-1	80.00%	NINGUNA	15.8			
HU-1	0.00%	NINGUNA	0			
SO-1	0.00%	NINGUNA	0			
NIVEL DE SEVERIDAD DE LA MUESTRA	CANTIDAD	PATOLOGÍAS				DESIGNACIÓN
NINGUNO		DELAMINACIÓN				DEL-1
LEVE		EFLORESCENCIA				EFL-1

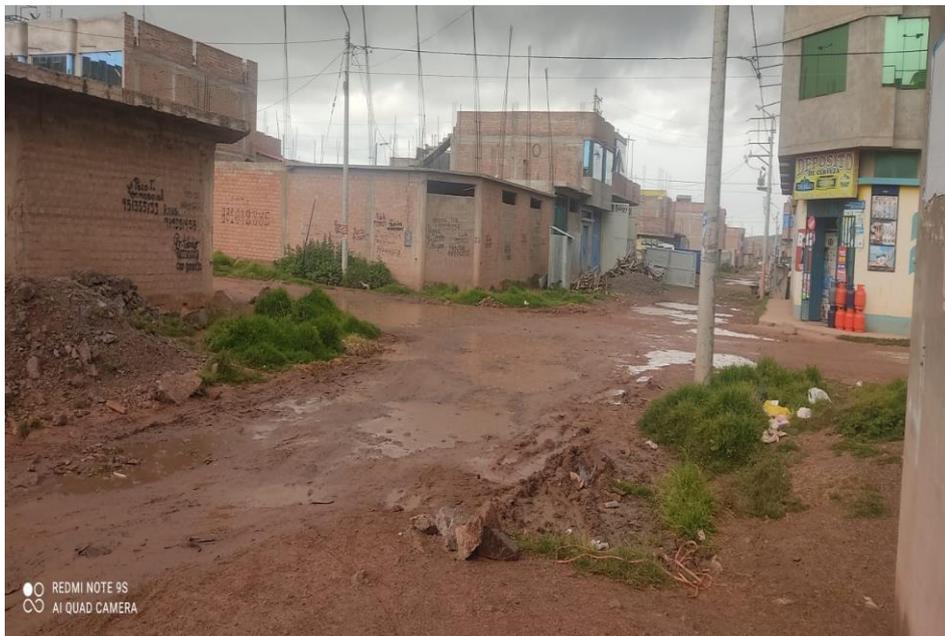
Presencia de eflorescencia y erosión en el muro.
