UNIVERSIDAD CÉSAR VALLEJO

**“Plan de mantenimiento vial en función del PCI para pavimentos
rígidos del Jirón Puno de la ciudad de Juliaca, 2022”**

TESIS PARA OBTENER EL TÍTULO PROFESIONAL DE:

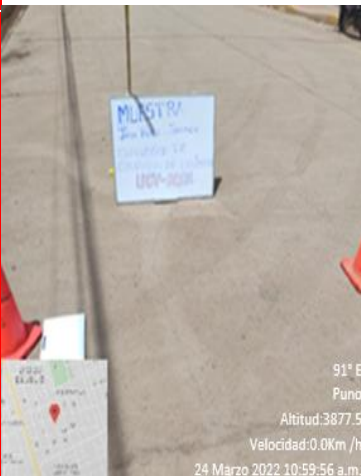
UNIDAD MUESTRAL N° 03					
UNIVERSIDAD CÉSAR VALEJO					
EVALUACIÓN DEL ÍNDICE DE CONDICIÓN DEL PAVIMENTO (PCI)					
NOMBRE DE LA VIA:	PROGRESIVA INICIAL:	UTM INICIAL		UBICACIÓN	FOTOGRAFÍA
		NORTE	ESTE		
JIRON PUNO	00+100	8285289	379486	JULIACA -SAN ROMAN

ÍNDICE DE CONDICIÓN DE PAVIMENTO		
PCI = 100 - VDC Máx.		
PCI =	100	53.8
PCI =	46.2

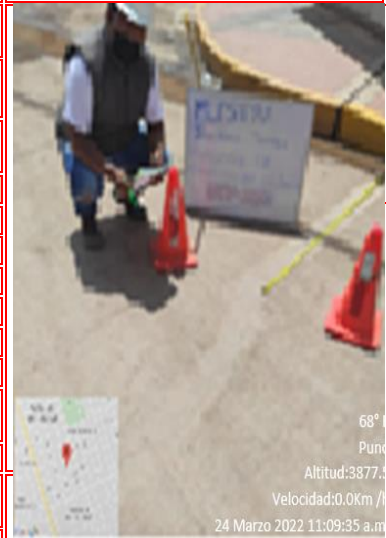
CÓDIGO DE FALLAS	NÚMERO TOTAL DE PAÑOS EVALUADOS	NÚMERO DE PAÑOS DAÑADOS
22	22	9
28	22	8
31	22	6
39	22	3

CÓDIGO DE FALLAS	SEVERIDAD	CANTIDAD				TOTAL	DENSIDAD %	VALOR DEDUCIDO (Q)
22	BAJA	9				9	40.91	31.3
28	BAJA		5			5	36.36	15.9
31	BAJA			3		3	27.27	5.1
39	BAJA				1	1	13.64	3.5

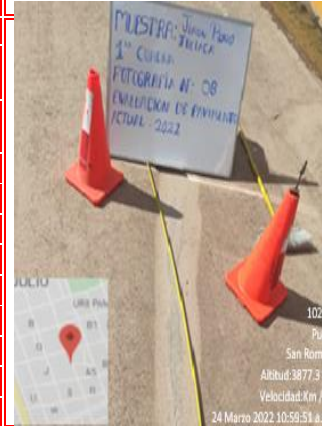
CÓDIGO DE FALLAS	NÚMERO TOTAL DE PAÑOS EVALUADOS	NÚMERO DE PAÑOS DAÑADOS
22	22	12
28	22	10
31	22	8
39	22	3

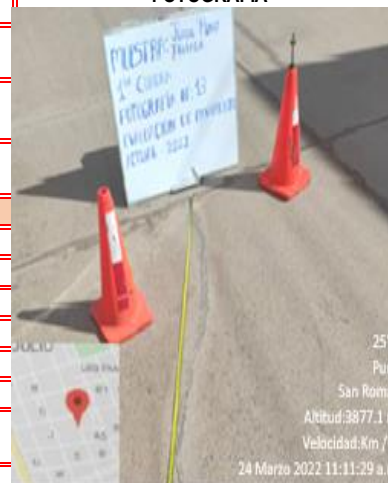
CÓDIGO DE FALLAS	NÚMERO TOTAL DE PAÑOS EVALUADOS	NÚMERO DE PAÑOS DAÑADOS
22	22	6
28	22	4
31	22	3
39	22	2

CÓDIGO DE FALLAS	SEVERIDAD	CANTIDAD				TOTAL	DENSIDAD %	VALOR DEDUCIDO (Q)
22	BAJA	8				8	27.27	19.9
28	BAJA		4			4	18.18	9.4
31	BAJA			2		2	13.64	2.4
39	BAJA				3	3	9.09	2.1

ÍNDICE DE CONDICIÓN DE PAVIMENTO		
PCI = 100 - VDC Máx.		
PCI =	100	35.7
PCI =	64.3

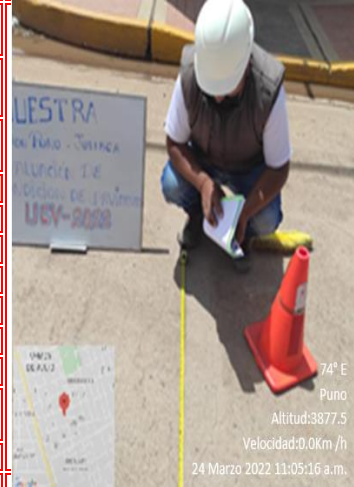
CÓDIGO DE FALLAS	NÚMERO TOTAL DE PAÑOS EVALUADOS	NÚMERO DE PAÑOS DAÑADOS
22	22	6
28	22	4
31	22	3
39	22	2

CÓDIGO DE FALLAS	SEVERIDAD	CANTIDAD				TOTAL	DENSIDAD %	VALOR DEDUCIDO (Q)
22	BAJA	8				8	27.27	19.8
28	BAJA		4			4	18.18	9.3
31	BAJA			2		2	13.64	2.2
39	BAJA				3	3	9.09	2.1

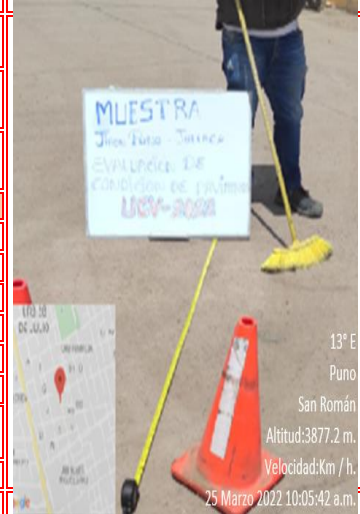
CÓDIGO DE FALLAS	NÚMERO TOTAL DE PAÑOS EVALUADOS	NÚMERO DE PAÑOS DAÑADOS			
22	22	7			
28	22	5			
31	22	6			
39	22	2

CÓDIGO DE FALLAS	SEVERIDAD	CANTIDAD				TOTAL	DENSIDAD %	VALOR DEDUCIDO (Q)
22	BAJA	8				8	31.82	27.9
28	BAJA		4			4	22.73	8.7
31	BAJA			2		2	27.27	4.4
39	BAJA				12	12	9.09	2.7

ÍNDICE DE CONDICIÓN DE PAVIMENTO		
PCI = 100 - VDC Máx		
PCI =	100	36.1
PCI =	63.9

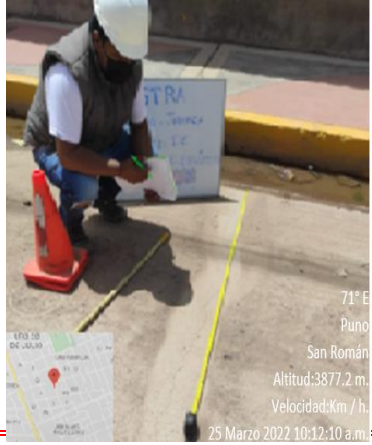
UNIDAD MUESTRAL N° 16					
UNIVERSIDAD CÉSAR VALEJO					
EVALUACION DEL INDICE DE CONDICION DEL PAVIMENTO (PCI)					
NOMBRE DE LA VIA:	PROGRESIVA INICIAL:	UTM INICIAL		UBICACIÓN	FOTOGRAFIA
		NORTE	ESTE		
JIRON PUNO	00+601	8285297	379466	JULIACA -SAN ROMAN

CODIGO DE FALLAS	NÚMERO TOTAL DE PAÑOS EVALUADOS	NÚMERO DE PAÑOS DAÑADOS
22	22	6
28	22	4
31	22	3
39	22	2

CODIGO DE FALLAS	SEVERIDAD	CANTIDAD				TOTAL	DENSIDAD %	VALOR DEDUCIDO (Q)
22	BAJA	12				12	27.27	19.6
28	BAJA		5			5	18.18	9.2
31	BAJA			6		6	13.64	2.3
39	BAJA				3	3	9.09	2.2

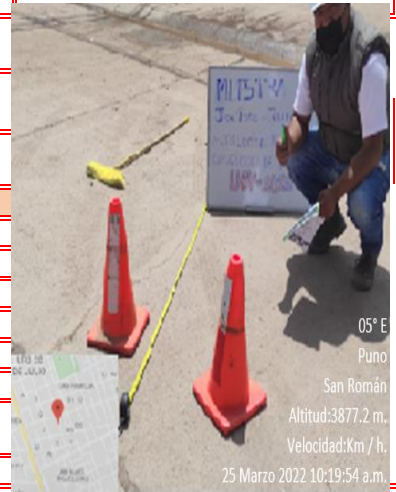
CODIGO DE FALLAS	NÚMERO TOTAL DE PAÑOS EVALUADOS	NÚMERO DE PAÑOS DAÑADOS
22	22	12
28	22	10
31	22	8
39	22	3

CODIGO DE FALLAS	SEVERIDAD	CANTIDAD				TOTAL	DENSIDAD %	VALOR DEDUCIDO (Q)
22	BAJA	14				14	54.55	40.1
28	BAJA		16			16	45.45	18.6
31	BAJA			5		5	36.36	6.9
39	BAJA				8	8	13.64	3.5
número de deducidos mayor 2 (q)		4						
valor deducido mas alto (HDV)		40.1						
número maximo admisible		7

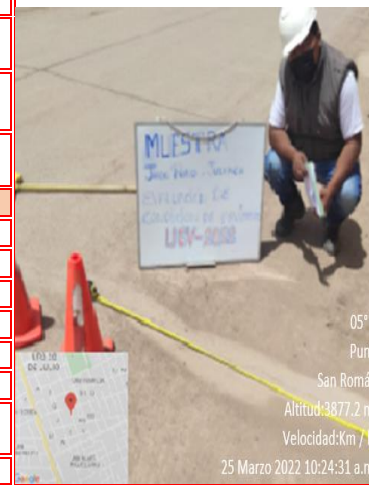
CODIGO DE FALLAS	NÚMERO TOTAL DE PAÑOS EVALUADOS	NÚMERO DE PAÑOS DAÑADOS
22	26	10
28	26	7
31	26	5
39	26	2

CODIGO DE FALLAS	SEVERIDAD	CANTIDAD				TOTAL	DENSIDAD %	VALOR DEDUCIDO (Q)
22	BAJA	10				10	38.46	29.5
28	BAJA		9			9	26.92	23
31	BAJA			7		7	19.23	2.6
39	BAJA				1	1	7.69	1.5
número de deducidos mayor 2 (q)		4						
valor deducido mas alto (HDV)		29.5						
número máximo admisible		7

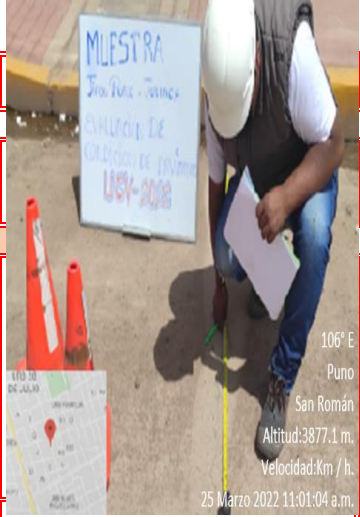
UNIDAD MUESTRAL N° 21					
UNIVERSIDAD CÉSAR VALEJO					
EVALUACION DEL INDICE DE CONDICION DEL PAVIMENTO (PCI)					
NOMBRE DE LA VIA:	PROGRESIVA INICIAL:	UTM INICIAL		UBICACIÓN	FOTOGRAFIA
		NORTE	ESTE		
JIRON PUNO	00+872	8285306	379487	JULIACA - SAN ROMAN

CODIGO DE FALLAS	NÚMERO TOTAL DE PAÑOS EVALUADOS	NÚMERO DE PAÑOS DAÑADOS
22	26	10
28	26	7
31	26	5
39	26	2

CODIGO DE FALLAS	SEVERIDAD	CANTIDAD				TOTAL	DENSIDAD %	VALOR DEDUCIDO (Q)
22	BAJA	13				13	38.46	29.5
28	BAJA		9			9	26.92	23.5
31	BAJA			6		6	19.23	2.9
39	BAJA				2	2	7.69	1.5

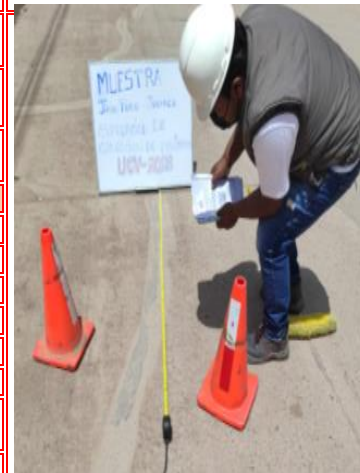
CÓDIGO DE FALLAS	NÚMERO TOTAL DE PAÑOS EVALUADOS	NÚMERO DE PAÑOS DAÑADOS
22	26	10
28	26	7
31	26	5
39	26	2

CÓDIGO DE FALLAS	SEVERIDAD	CANTIDAD				TOTAL	DENSIDAD %	VALOR DEDUCIDO (Q)
22	BAJA	11				11	38.46	29.8
28	BAJA		7			7	26.92	23.4
31	BAJA			9		9	19.23	2.4
39	BAJA				2	2	7.69	1.4

ÍNDICE DE CONDICIÓN DE PAVIMENTO		
PCI = 100 - VDC Máx		
PCI =	100	42.1
PCI =	57.9

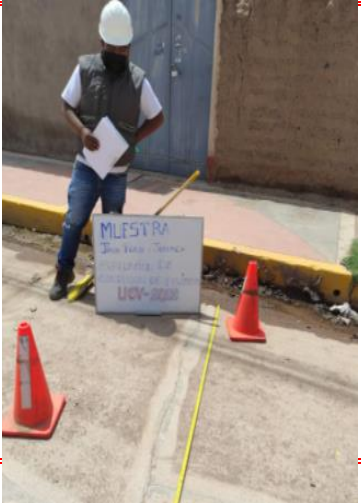
UNIDAD MUESTRAL N° 24					
UNIVERSIDAD CÉSAR VALEJO					
EVALUACIÓN DEL ÍNDICE DE CONDICIÓN DEL PAVIMENTO (PCI)					
NOMBRE DE LA VIA:	PROGRESIVA INICIAL:	UTM INICIAL		UBICACIÓN	FOTOGRAFIA
		NORTE	ESTE		
JIRON PUNO	01+058	8285306	379482	JULIACA - SAN ROMAN

CÓDIGO DE FALLAS	NÚMERO TOTAL DE PAÑOS EVALUADOS	NÚMERO DE PAÑOS DAÑADOS
22	24	10
28	24	6
31	24	4
39	24	1

CÓDIGO DE FALLAS	SEVERIDAD	CANTIDAD				TOTAL	DENSIDAD %	VALOR DEDUCIDO (Q)
22	BAJA	10				10	41.67	31.4
28	BAJA		7			7	25.00	11.5
31	BAJA			5		5	16.67	2.5
39	BAJA				3	3	4.17	1

ÍNDICE DE CONDICIÓN DE PAVIMENTO		
PCI = 100 - VDC Máx.		
PCI =	100	39.2

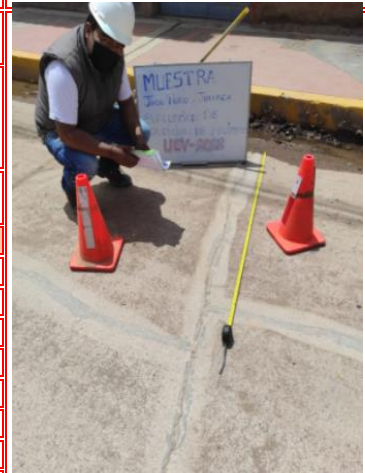
CÓDIGO DE FALLAS	NÚMERO TOTAL DE PAÑOS EVALUADOS	NÚMERO DE PAÑOS DAÑADOS
22	26	10
28	26	7
31	26	5
39	26	2

CÓDIGO DE FALLAS	SEVERIDAD	CANTIDAD				TOTAL	DENSIDAD %	VALOR DEDUCIDO (Q)
22	BAJA	8				8	38.46	29.4
28	BAJA		6			6	26.92	23.3
31	BAJA			5		5	19.23	2.5
39	BAJA				2	2	7.69	1.3
número de deducidos mayor 2 (q)						4		
valor deducido mas alto (HDV)						29.4		
número maximo admisible						7
