UNIVERSIDAD CÉSAR VALLEJO

Factores Constructivos que Incrementan la Vulnerabilidad Sísmica de
las Edificaciones en la Ciudad de Tumbes, 2022

TESIS PARA OBTENER EL TÍTULO PROFESIONAL DE:

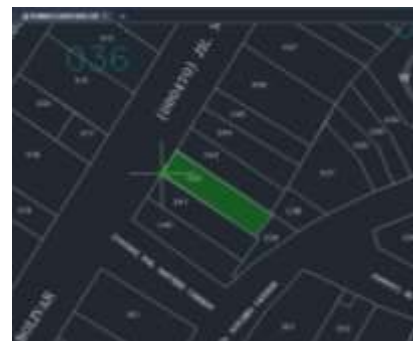
Ubicación: Jr. Simón Bolívar

La forma alargada del terreno compromete la rigidez en el eje X lo que ocasionaría derivas importantes en esa dirección	
6	Irregularidades en altura	No se observan irregularidades en altura, sin embargo, lo alto del edificio y lo angosto de la dimensión en X podría ocasionar un cabeceo de tal modo que las derivas en la dirección X en la última planta, pueden ser mayores al límite de 0.005 para albañilería	
7	Cubierta	Plana, ligera y fija	No
		Plana y suelta	No
		Irregular y suelta	No
		Deteriorada y suelta	No
		No hay	Sí
8	Elementos no estructurales	Bien fijos al sistema resistente	No
		Algunos sueltos	No
		Mayoritariamente sueltos	No
		No hay	Sí
9	Conservación	Bien conservada	Sí
		Algunas fisuras	No
		Grietas	No
		Desprendimientos, corrosión	No

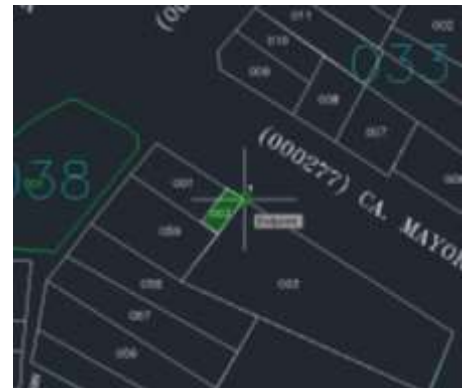
Ubicación: Jr. Mayor Novoa

6	Irregularidades en altura	El incremento de áreas y masas con la altura no es recomendable por el aumento de la fuerza sísmica que experimenta la edificación cuando esta condición se verifica ($F = ma$), sin embargo, el incremento no siendo significativo ni configurando una irregularidad (E.030), si revela autoconstrucción en la edificación	
7	Cubierta	Plana, ligera y fija	Sí
		Plana y suelta	No
		Irregular y suelta	No
		Deteriorada y suelta	No
		No hay	No
8	Elementos no estructurales	Bien fijos al sistema resistente	No
		Algunos sueltos	No
		Mayoritariamente sueltos	No
		No hay	Si
9	Conservación	Bien conservada	Sí
		Algunas fisuras	No
		Grietas	No
		Desprendimientos, corrosión	No

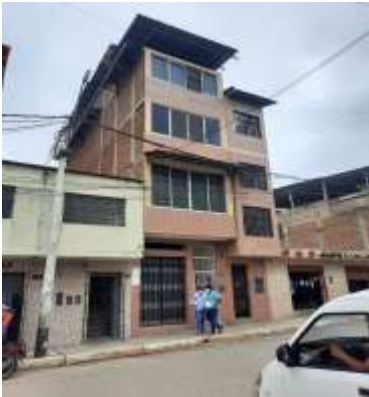
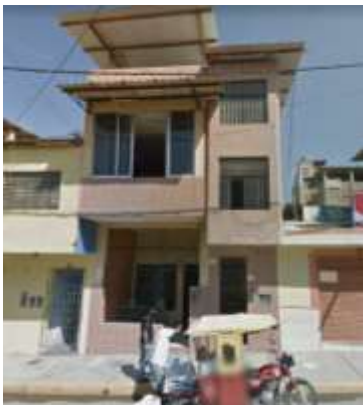
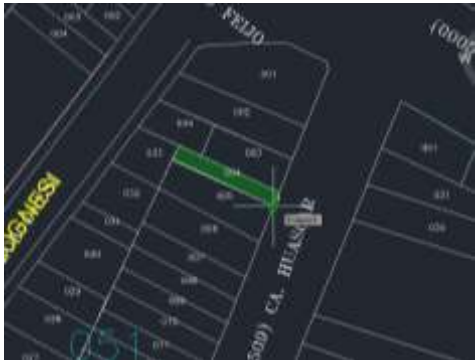
Edificación 03		
Generalidades	Ubicación: Calle Huáscar Material: Concreto, ladrillo, acero Categoría Antigüedad aprox. (Años) N° Pisos N° Diafragmas Medidas: 2.7m x 19.4 m	C 15 4 3
	Factor Detallado Calificación	
1	Calidad de la edificación Mampostería Sistema resistente Carencias en confinamiento Proceso constructivo Autoconstrucción	Buena Bueno No Bueno Sí
2	Suelo Clasificación SUCS Peligro Susceptibilidad de licuación Amplificación sísmica Pendiente	SC Medio No Media Ligera
3	Diafragma Sales/humedad Plano y completo Discontinuo Vigas soleras faltantes	No Sí No No
4	Relación de aspecto del terreno Cuadrado Rectangular moderado Escaso frente	No No Sí
5	Irregularidades en planta No se observan, sin embargo la forma alargada y delgada del terreno obliga a reducir muros transversales lo cual redunda en una carencia de rigidez en el eje X	
6	Irregularidades en altura Se observan dos edificaciones independientes virtualmente unidas, sin el espacio entre ellas a fin de que oscilen de acuerdo a sus características, máxime si ellas tienen diferentes dimensiones de entrepiso, masa y volumen

7	Cubierta Plana, ligera y fija Plana y suelta Irregular y suelta Deteriorada y suelta No hay	Sí No No No No
8	Elementos no estructurales Bien fijos al sistema resistente Algunos sueltos Mayoritariamente sueltos No hay	Sí No No No
9	Conservación Bien conservada Algunas fisuras Grietas Desprendimientos, corrosión	Sí No No No

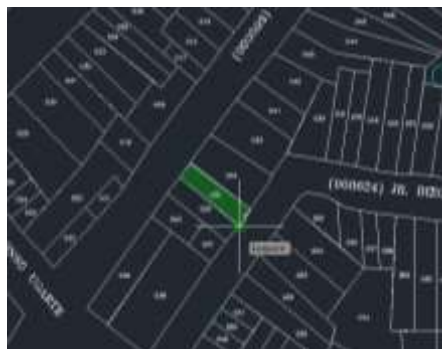
Ubicación: Diego Ferrer
Maynas

Edificación 04		
Generalidades	Ubicación: Jr. Diego Ferrer / Maynas Material: Concreto, ladrillo, acero Categoría Antigüedad aprox. (Años) N° Pisos N° Diafragmas Medidas: 4.9 m x 19.5 m	C 20 2 2
Factor	Detallado	Calificación
1 Calidad de la edificación	Mampostería Sistema resistente Carencias en confinamiento Proceso constructivo Autoconstrucción	Deficiente Deficiente Sí Deficiente Sí
2 Suelo	Clasificación SUCS Peligro Susceptibilidad de licuación Amplificación sísmica Pendiente	SC Alto Sí Alta Pronunciada
3 Diafragma	Sales/humedad Plano y completo Discontinuo Vigas soleras faltantes	No Sí No
4 Relación de aspecto del terreno	Cuadrado Rectangular moderado Escaso frente	No No Sí
5 Irregularidades en planta	La pronunciada diferencia de cotas en los dos frentes de la edificación produce fuerzas desiguales en cada frente por lo que las derivas en ellas puede ser 1.2 veces mayor que el del centro de masas, originando una distorsión por torsión importante

6 Irregularidades en altura	En lo vertical, la dimensión del muro maestro Y es el doble (> 1.3) que el muro maestro del segundo piso por lo que se configura una irregularidad geométrica	
7 Cubierta	Plana, ligera y fija Plana y suelta Irregular y suelta Deteriorada y suelta No hay	No No Sí Sí Parcial
8 Elementos no estructurales	Bien fijos al sistema resistente Algunos sueltos Mayoritariamente sueltos No hay	No No Sí No
9 Conservación	Bien conservada Algunas fisuras Grietas Desprendimientos, corrosión	No Sí No No

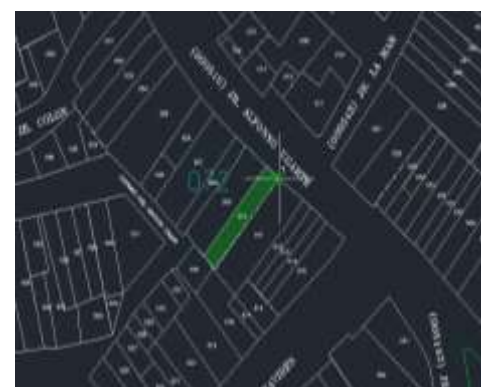
Edificación 05		
Generalidades	Ubicación: Jr. Alfonso Ugarte Material: Concreto, ladrillo, acero Categoría Antigüedad aprox. (Años) N° Pisos N° Diafragmas Medidas: 5.2 m x 31.1 m	C 15 2 2
Factor	Detallado	Calificación
1 Calidad de la edificación	Mampostería Sistema resistente Carencias en confinamiento Proceso constructivo Autoconstrucción	Buena Bueno No Regular Sí
2 Suelo	Clasificación SUCS Peligro Susceptibilidad de licuación Amplificación sísmica Pendiente	SC Alto Sí Alta Muy pronunciada
3 Diafragma	Sales/humedad Plano y completo Discontinuo Vigas soleras faltantes	No Sí Sí No
4 Relación de aspecto del terreno	Cuadrado Rectangular moderado Escaso frente	No No Sí
5 Irregularidades en planta	Descontando que el centro de masas coincida o esté cercano al de rigidez, la gran diferencia de cotas de la fachada frontal con la trasera origina que las derivas de ambas fachadas sean diferentes en un momento dado del sismo, resultando en una irregularidad torsional. De igual modo, el diafragma discontinuo y no unido a algunos muros, también constituye una irregularidad en planta

6 Irregularidades en altura	La gran altura de los entrepisos, especialmente del primero (aproximadamente 7m contando que la vereda se encuentra a casi 2 m por encima del suelo), relacionado con el largo de la edificación y lo estrecho del frente, configura una irregularidad de piso débil	
7 Cubierta	Plana, ligera y fija Plana y suelta Irregular y suelta Deteriorada y suelta No hay	Sí No No No No
8 Elementos no estructurales	Bien fijos al sistema resistente Algunos sueltos Mayoritariamente sueltos No hay	Sí No No No
9 Conservación	Bien conservada Algunas fisuras Grietas Desprendimientos, corrosión	Sí Sí No No

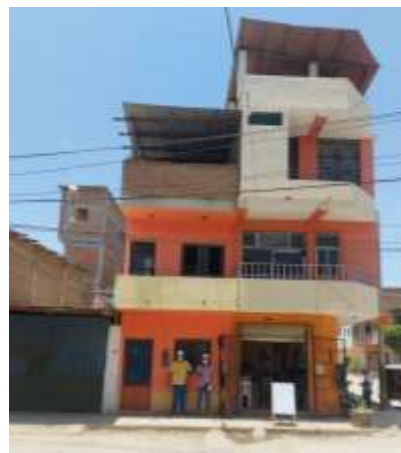
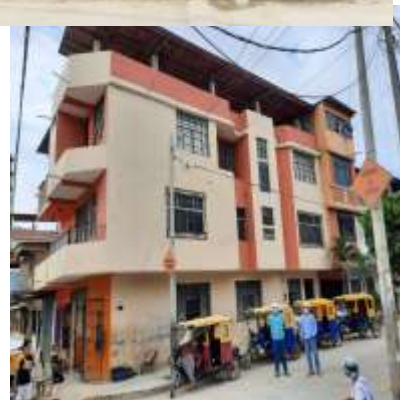
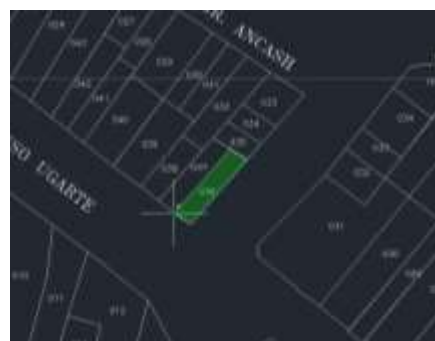
Ubicación: Jr. Alfonso Ugarte

Edificación 06		
Generalidades	Ubicación: Jr. A. Ugarte/Ancash Material: Concreto, ladrillo, acero Categoría Antigüedad aprox. (Años) N° Pisos N° Diafragmas Medidas 3.5 m x 15.1 m	C 15 3 3
Factor	Detallado	Calificación
1 Calidad de la edificación	Mampostería Sistema resistente Carencias en confinamiento Proceso constructivo	Buena Bueno No Bueno
2 Suelo	Autoconstrucción Clasificación SUCS Peligro Susceptibilidad de licuación Amplificación sísmica Pendiente	Sí SC Alto Sí Alta Regular
3 Diafragma	Sales/humedad Plano y completo Discontinuo Vigas soleras faltantes	Sí No No
4 Relación de aspecto del terreno	Cuadrado Rectangular moderado Escaso frente	No No Sí
5 Irregularidades en planta	No se observan irregularidades en planta	
6 Irregularidades en altura	El incremento importante de masa y volumen con la altura configura una irregularidad geométrica vertical debido a que el volado de 1 m coincide con el 30% del frontis, encontrándose en el límite

7 Cubierta	Plana, ligera y fija Plana y suelta Irregular y suelta Deteriorada y suelta No hay	Sí No No No No
8 Elementos no estructurales	Bien fijos al sistema resistente Algunos sueltos Mayoritariamente sueltos No hay	Sí No No No
9 Conservación	Bien conservada Algunas fisuras Grietas Desprendimientos, corrosión	Sí Sí No No

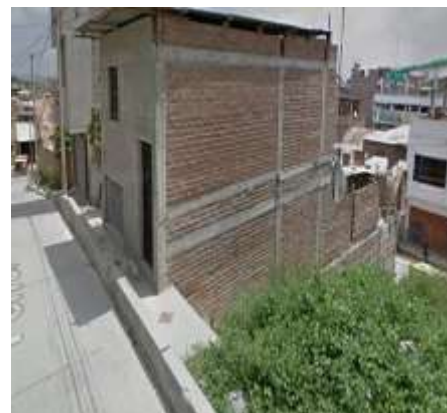
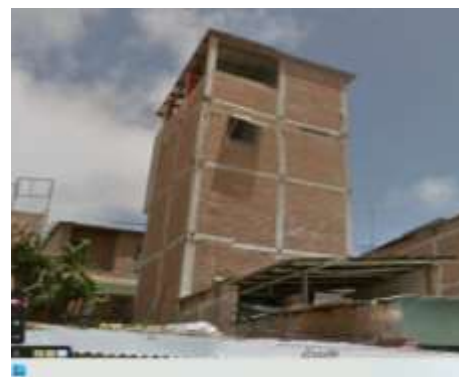
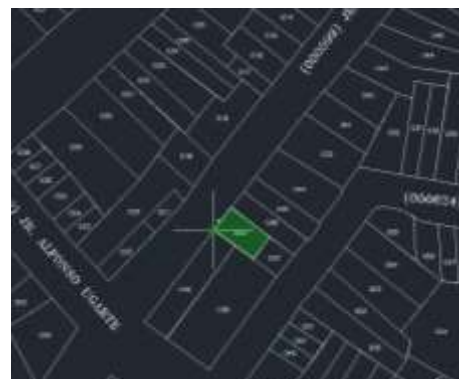
Edificación 07		
Generalidades	Ubicación: Jr. Diego Ferrer Material: Concreto, ladrillo, acero Categoría Antigüedad aprox. (Años) N° Pisos N° Diafragmas Medidas 6.6 m x 11.8 m	C 15 3 3
	Factor	Calificación
1	Calidad de la edificación	Regular Bueno Pocas Regular
2	Suelo	Regular Sí SC Alto Sí Alta
3	Diafragma	Pronunciada No No Sí Sí
4	Relación de aspecto del terreno	Cuadrado Rectangular moderado Escaso frente
5	Irregularidades en planta	Aprox. No No
6	Irregularidades en altura	Se observa irregularidad en el diafragma, el cual se encuentra discontinuo en el tercer nivel lateral y primer piso al fondo. Un factor negativo, sin embargo es la pendiente pronunciada del terreno que puede ocasionar distorsión por torsión.
7	Cubierta	Excepto por el volado (que incumple con la norma A.010 que fija en 50 cm y solo como tapasol u ornamental) no se observa otro factor negativo
8	Elementos no estructurales	Sí No No No No

9	Conservación	Sí No No No

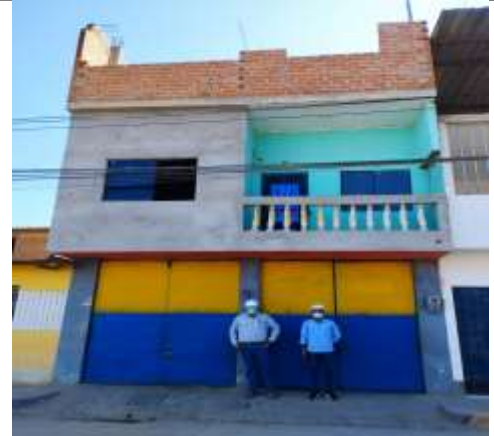
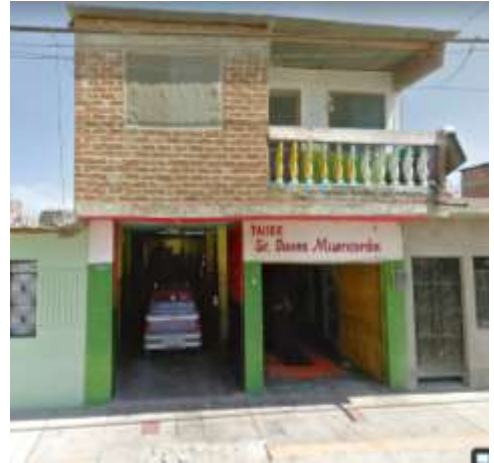
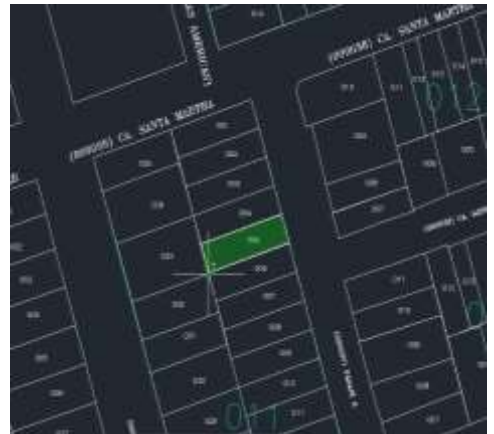
Edificación 08		
Generalidades	Ubicación: Av. Las Américas Material: Concreto, ladrillo, acero Categoría Antigüedad aprox. (Años) N° Pisos N° Diafragmas Medidas: 6m x 20m	C 15 2 1
	Factor	Calificación
1	Calidad de la edificación Mampostería Sistema resistente Carencias en confinamiento Proceso constructivo	Buena Completo Sí Adecuado
2	Suelo Autoconstrucción Clasificación SUCS Peligro Susceptibilidad de licuación Amplificación sísmica	Sí CL Medio Baja Media
3	Diafragma Pendiente Sales/humedad Plano y completo Discontinuo Vigas soleras faltantes	Nula Sí No Sí
4	Relación de aspecto del terreno Cuadrado Rectangular moderado Escaso frente	No No Sí
5	Irregularidades en planta En planta no se observan irregularidades	
6	Irregularidades en altura En altura, se tiene un primer piso sin muros transversales, lo cual constituye una irregularidad por piso débil. No se recomienda exceder los dos pisos en la edificación

7	Cubierta Plana, ligera y fija Plana y suelta Irregular y suelta Deteriorada y suelta No hay	Sí No No No No
8	Elementos no estructurales Bien fijos al sistema resistente Algunos sueltos Mayoritariamente sueltos No hay	Sí No No No
9	Conservación Bien conservada Algunas fisuras Grietas Desprendimientos, corrosión	Sí Sí No No

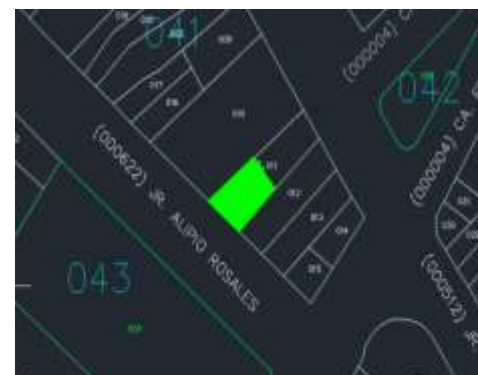
Edificación 09		
Generalidades	Ubicación: Jr. Alipio Rosales Material: Concreto, ladrillo, acero Categoría Antigüedad aprox. (Años) N° Pisos N° Diafragmas Medidas: 8 m x 12 m	C 50 3 2
	Factor	Calificación
1	Calidad de la edificación Mampostería Sistema resistente Carencias en confinamiento Proceso constructivo	Deteriorada Incompleto Sí Inadecuado
2	Suelo Autoconstrucción Clasificación SUCS Peligro Susceptibilidad de licuación Amplificación sísmica	Sí SC Alto Sí Alta
3	Diafragma Pendiente Sales/humedad Plano y completo Discontinuo Vigas soleras faltantes	Nula No No Sí No
4	Relación de aspecto del terreno Cuadrado Rectangular moderado Escaso frente	Aproximado No No
5	Irregularidades en planta No se tiene acceso a información visual que permita evaluar este aspecto	
6	Irregularidades en altura Se observa irregularidad por carencia de sistema resistente vertical. Esto se agrava por el hecho de que el muro portante tenga tramado de sogá, en vez de tramado de cabeza, lo cual es lo que recomendado en este caso

7	Cubierta Plana, ligera y fija Plana y suelta Irregular y suelta Deteriorada y suelta No hay	No No Sí Sí No
8	Elementos no estructurales Bien fijos al sistema resistente Algunos sueltos Mayoritariamente sueltos No hay	No Sí No No
9	Conservación Bien conservada Algunas fisuras Grietas Desprendimientos, corrosión	No No Sí No Sí

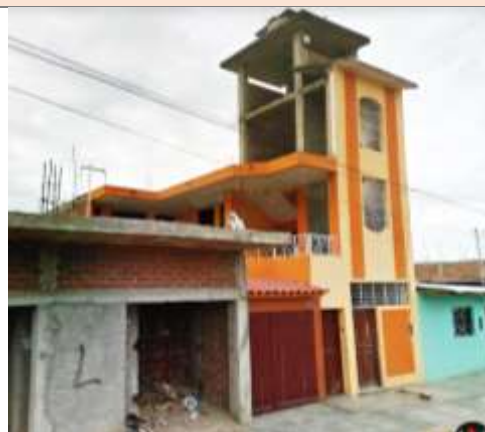
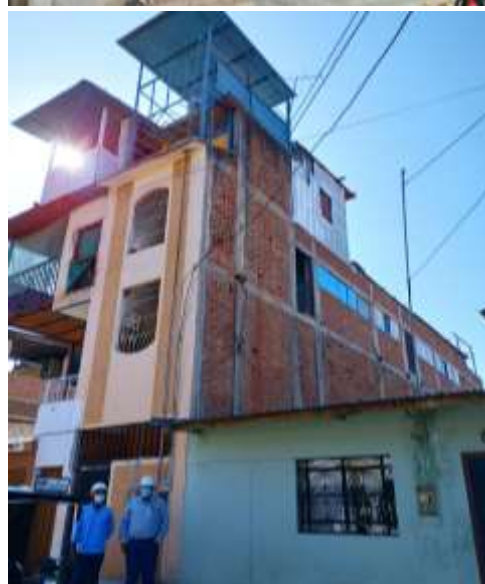
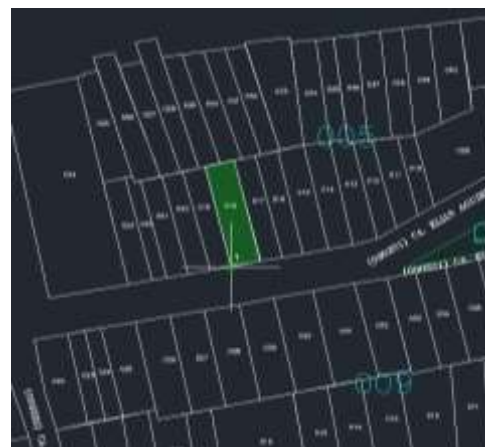
Edificación 10		
Generalidades	Ubicación: Jr. Elías Aguirre Material: Concreto, ladrillo, acero Categoría Antigüedad aprox. (Años) N° Pisos N° Diafragmas Medidas: 7 m x 26 m	C 10 2 2
Factor	Detallado	Calificación
1 Calidad de la edificación	Mampostería Sistema resistente Carencias en confinamiento Proceso constructivo Autoconstrucción	Adecuada Adecuada No Adecuado Sí
2 Suelo	Clasificación SUCS Peligro Susceptibilidad de licuación Amplificación sísmica Pendiente	CL Medio Bajo Baja Nula
3 Diafragma	Sales/humedad Plano y completo Discontinuo Vigas soleras faltantes	Sí Sí No No
4 Relación de aspecto del terreno	Cuadrado Rectangular moderado Escaso frente	No No Sí
5 Irregularidades en planta	Se observa irregularidad por esquina entrante, de acuerdo a la profunda entrada que se observa en línea con la entrada vehicular	
6 Irregularidades en altura	Se observa una muy probable irregularidad geométrica vertical por la protuberancia observada en el frontis que si bien en la norma E.030 se excluye esta irregularidad si la variación ocurre en azoteas o sótanos, la condición de azotea no se cumple en este caso por el importante peso y doble configuración de piso de la torreta observada.

7 Cubierta	Plana, ligera y fija Plana y suelta Irregular y suelta Deteriorada y suelta No hay	No No No No Sí
8 Elementos no estructurales	Bien fijos al sistema resistente Algunos sueltos Mayoritariamente sueltos No hay	No No No Sí
9 Conservación	Bien conservada Algunas fisuras Grietas Desprendimientos, corrosión	Sí No No No

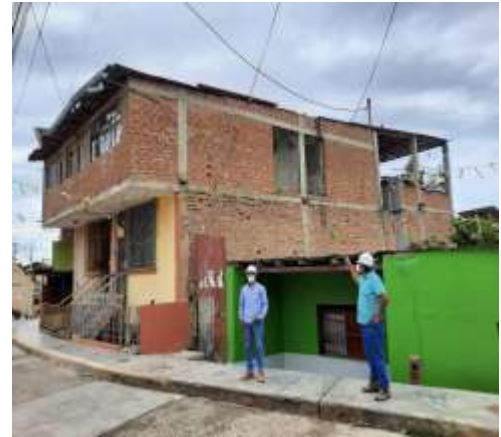
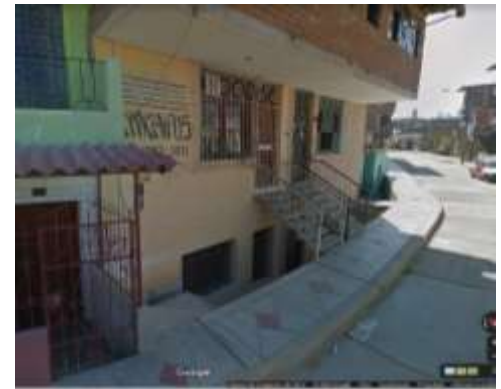
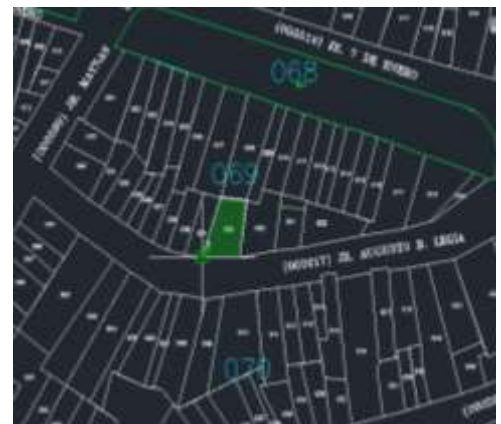
Ubicación: Calle A. B. Leguía

Edificación 11		
Generalidades	Ubicación: Ca. Augusto B. Leguía Material: Concreto, ladrillo, acero Categoría Antigüedad aprox. (Años) N° Pisos N° Diafragmas Medidas: 11.0 m x 16.2 m	C 15 2 2
	Factor	Calificación
1	Calidad de la edificación	Mala Regular No Malo
2	Suelo	Sí SC Alto Sí Alta
3	Diafragma	Pronunciada No No Sí Sí
4	Relación de aspecto del terreno	No Sí No
5	Irregularidades en planta	La pronunciada pendiente del suelo, como en todas las edificaciones de la zona, constituye un factor negativo que representa una posibilidad de torsión en ellas debido a la desigual aplicación de la cortante basal en la edificación. El diafragma discontinuo también constituye una irregularidad que compromete la seguridad sísmica
6	Irregularidades en altura	El muro maestro en Y en el primer y segundo piso está hilado de cabeza mientras que en el tercer nivel de soga. Esto constituye una variación importante en el peso y resistencia con la altura configurando probablemente una irregularidad de masa y/o rigidez. El aporte del volado al peso no es significativo a decir de sus dimensiones.

7	Cubierta	No Sí No Sí No No
8	Elementos no estructurales	No Sí No No No
9	Conservación	No Sí No No

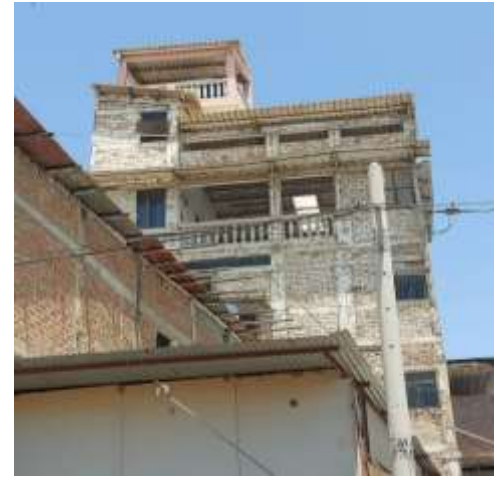
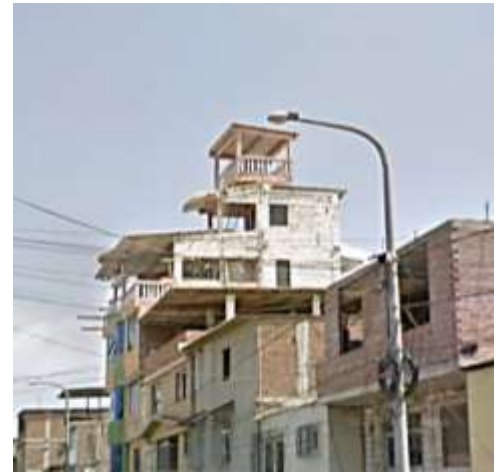
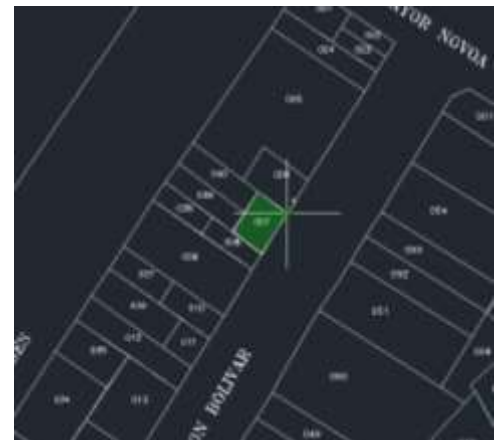
Fuente: Google (2014)
Ubicación: Jr. Simón Bolívar

Generalidades			
Ubicación: Jr. Simón Bolívar			
Material: Concreto, ladrillo, acero			
Categoría		C	
Antigüedad aprox. (Años)		20	
N° Pisos		4	
N° Diafragmas		4	
Medidas: 8.5 m x 6.5 m			
Factor	Detallado	Calificación	
1 Calidad de la edificación	Mampostería	Buena	
	Sistema resistente	Bueno	
	Carencias en confinamiento	No	
	Proceso constructivo	Bueno	
2 Suelo	Autoconstrucción	Sí	
	Clasificación SUCS	SC	
	Peligro	Medio	
	Susceptibilidad de licuación	No	
	Amplificación sísmica	Media	
3 Diafragma	Pendiente	Muy ligera	
	Sales/humedad	Sí	
	Plano y completo	Sí	
	Discontinuo	No	
	Vigas soleras faltantes	No	
4 Relación de aspecto del terreno	Cuadrado	Aprox.	
	Rectangular moderado	No	
	Escaso frente	No	
5 Irregularidades en planta	No se observan irregularidades en planta		
6 Irregularidades en altura	En la parte superior de la edificación se observa un mirador con loza balastrada de concreto, el cual se encuentra soportado por una viga transversal y en la columna correspondiente. Esto constituye una irregularidad de masa y geométrica, pudiendo someter a la columna correspondiente a sobre esfuerzo con posible cabeceo

7 Cubierta	Plana, ligera y fija	Sí	
	Plana y suelta	No	
	Irregular y suelta	No	
	Deteriorada y suelta	No	
	No hay	No	
8 Elementos no estructurales	Bien fijos al sistema resistente	Sí	
	Algunos sueltos	No	
	Mayoritariamente sueltos	No	
	No hay	No	
9 Conservación	Bien conservada	Sí	
	Algunas fisuras	No	
	Grietas	No	
	Desprendimientos, corrosión	No

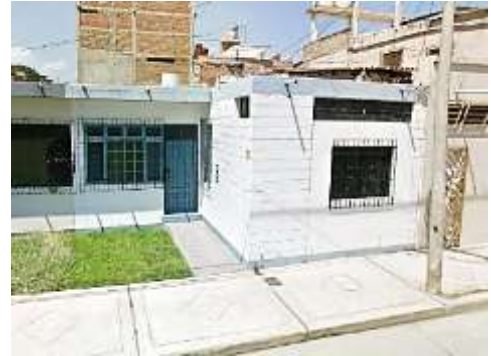
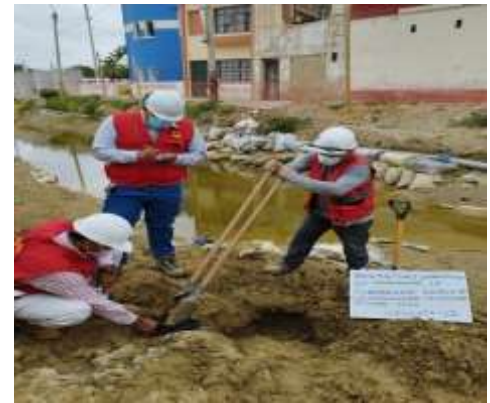
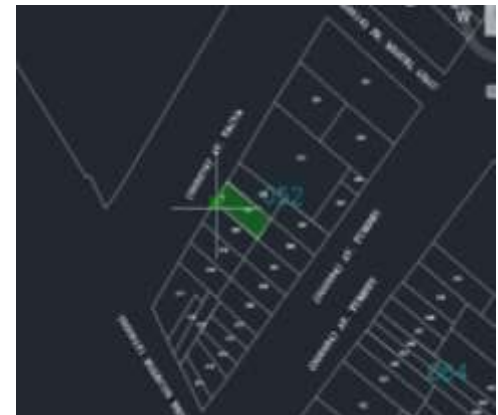
Generalidades		Ubicación: Av. Tacna	
	Material: Concreto, ladrillo, acero		
	Categoría	C	
	Antigüedad aprox. (Años)	30	
	N° Pisos	1	
	N° Diafragmas	1	
	Medidas: 7.7 m x 18.8 m		
Factor	Detallado	Calificación	
1	Calidad de la edificación	Mampostería Buena	
		Sistema resistente Bueno	
		Carencias en confinamiento No	
		Proceso constructivo Bueno	
		Autoconstrucción Sí	
2	Suelo	Clasificación SUCS CL - SM	
		Peligro Alto	
		Susceptibilidad de licuación Alta	
		Amplificación sísmica Alta	
		Pendiente Nula	
3	Diafragma	Sales/humedad Sí	
		Plano y completo Sí	
		Discontinuo No	
		Vigas soleras faltantes No	
4	Relación de aspecto del terreno	Cuadrado No	
		Rectangular moderado Sí	
		Escaso frente Regular	
5	Irregularidades en planta	Se observa irregularidad por esquinas entrantes ya que la entrada excede el 20% de la longitud Y. Esto origina una torsión importante en la zona frontal en caso de sismo	
6	Irregularidades en altura	No se observan irregularidades en altura

7	Cubierta	Plana, ligera y fija Sí	
		Plana y suelta No	
		Irregular y suelta No	
		Deteriorada y suelta No	
		No hay No	
8	Elementos no estructurales	Bien fijos al sistema resistente Sí	
		Algunos sueltos No	
		Mayoritariamente sueltos No	
		No hay No	
9	Conservación	Bien conservada Sí	
		Algunas fisuras No	
		Grietas No	
		Desprendimientos, corrosión No

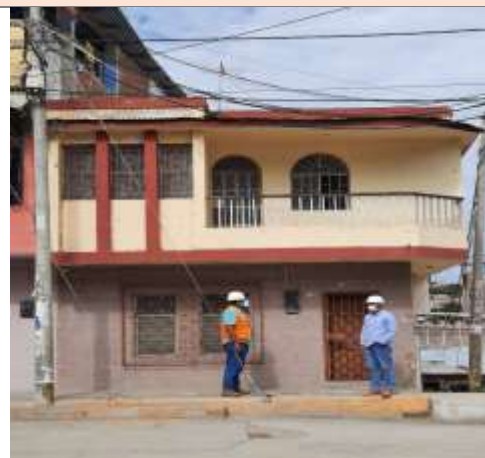
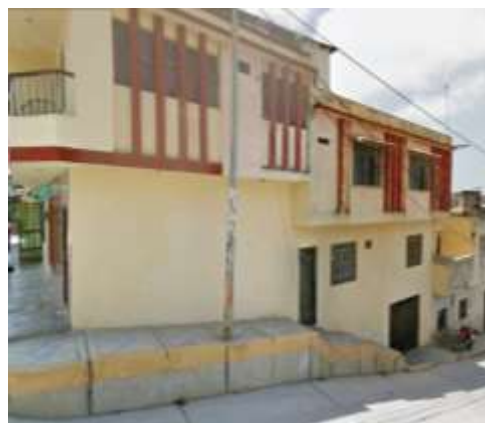
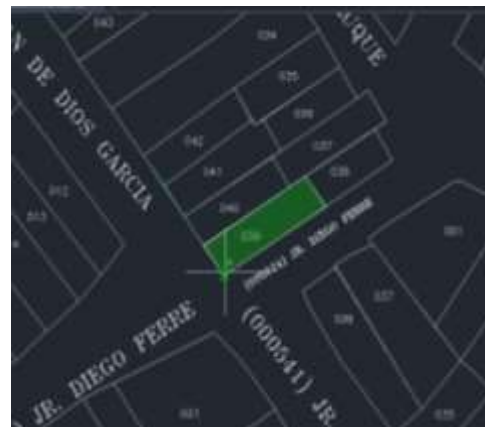
Edificación 14		
Generalidades	Ubicación: Juan de Dios García Material: Concreto, ladrillo, acero Categoría Antigüedad aprox. (Años) N° Pisos N° Diafragmas Medidas: 5.1 m x 17.9 m	C 15 2 2
	Factor	Calificación
1	Calidad de la edificación	Buena Bueno No hay Adecuado
2	Suelo	Sí SC Alto Sí Alta Muy pronunciada
3	Diafragma	No Sí No No
4	Relación de aspecto del terreno	No No No Sí
5	Irregularidades en planta	No se observan irregularidades en planta. Sin embargo, la pronunciada pendiente es un factor adverso por las diferentes líneas de acción de la fuerza sísmica en la base respecto del centro de masa de la edificación
6	Irregularidades en altura	No se observan irregularidades en altura
7	Cubierta	Sí No No No No No
8	Elementos no estructurales	Sí No No No No
9	Conservación	Sí Sí No No

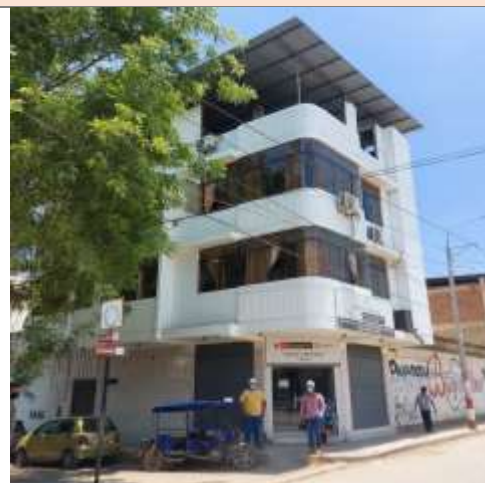
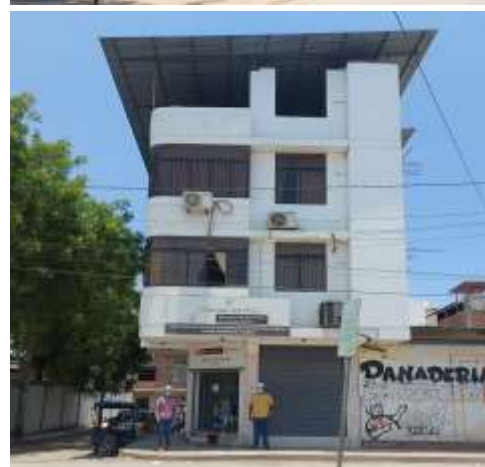
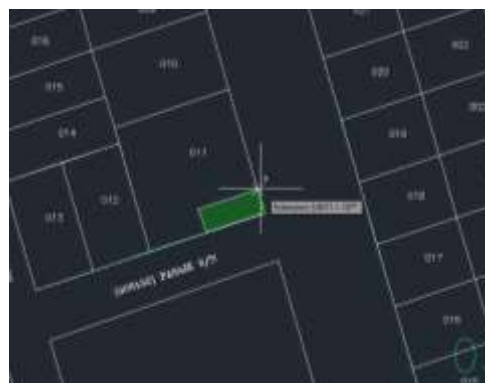
Ubicación: Av. Fernando Belaunde Terry

Generalidades		Ubicación: Av. Fernando Belaunde	
		Material: Concreto, ladrillo, acero	
		Categoría	C
		Antigüedad aprox. (Años)	20
		N° Pisos	3
		N° Diafragmas	3
		Medidas: 4 m x 12 m	
Factor	Detallado	Calificación	
1	Calidad de la edificación	Mampostería	Buena
		Sistema resistente	Bueno
		Carencias en confinamiento	Sí
		Proceso constructivo	Bueno
		Autoconstrucción	No
2	Suelo	Clasificación SUCS	CL
		Peligro	Medio
		Susceptibilidad de licuación	Baja
		Amplificación sísmica	Bajo
		Pendiente	Ligera
3	Diafragma	Sales/humedad	No
		Plano y completo	Sí
		Discontinuo	No
		Vigas soleras faltantes	Sí
4	Relación de aspecto del terreno	Cuadrado	No
		Rectangular moderado	No
		Escaso frente	Sí
5	Irregularidades en planta	En planta no se observan irregularidades	
6	Irregularidades en altura	En altura, el incremento de áreas y masas constituye un factor adverso en caso de sismo debido a que la aceleración aumenta con la altura del edificio, y, en consecuencia, con la fuerza actuante ($F=ma$). Considerando la magnitud del incremento en masa y área, constituyen una irregularidad en altura

7	Cubierta	Plana, ligera y fija	Sí
		Plana y suelta	No
		Irregular y suelta	No
		Deteriorada y suelta	No
		No hay	No
8	Elementos no estructurales	Bien fijos al sistema resistente	Sí
		Algunos sueltos	No
		Mayoritariamente sueltos	No
		No hay	Sí
9	Conservación	Bien conservada	Sí
		Algunas fisuras	No
		Grietas	No
		Desprendimientos, corrosión	No

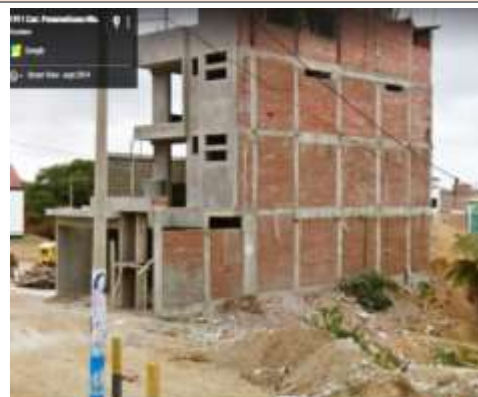
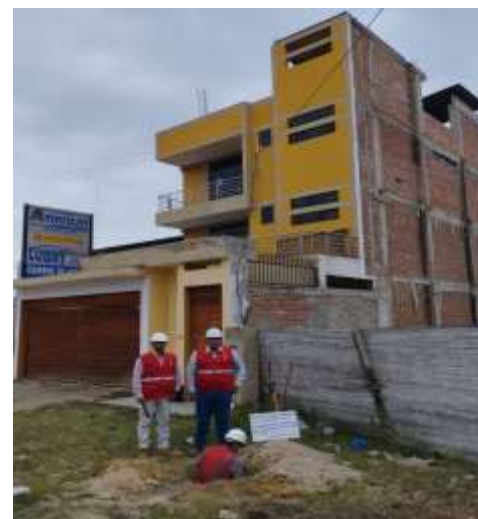
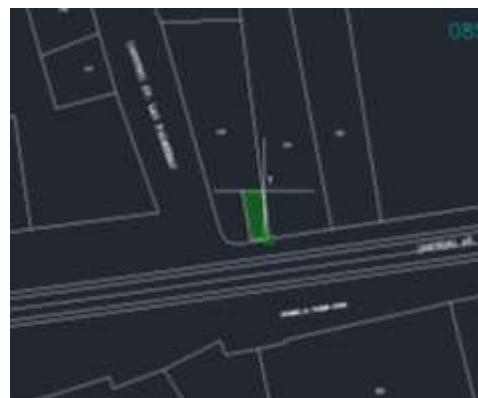
Generalidades		Ubicación: Av. Panamericana Norte Material: Concreto, ladrillo, acero	
	Categoría		C
	Antigüedad aprox. (Años)		10
	N° Pisos		3
	N° Diafragmas		3
	Medidas: 8 m x 20 m		
Factor	Detallado	Calificación	
1 Calidad de la edificación	Mampostería	Buena	
	Sistema resistente	Bueno	
	Carencias en confinamiento	No	
	Proceso constructivo	Bueno	
	Autoconstrucción	No	
2 Suelo	Clasificación SUCS	R - SM	
	Peligro	Alto	
	Susceptibilidad de licuación	Baja	
	Amplificación sísmica	Media - alta	
	Pendiente y suelo tipo R	El proceso constructivo comprendió el plantado de columnas para compensar el desnivel y tipo del suelo con posterior llenado con material transportado	
3 Diafragma	Sales/humedad	5.9%	
	Plano y completo	Sí	
	Discontinuo	No	
	Vigas soleras faltantes	No	
4 Relación de aspecto del terreno	Cuadrado	No	
	Rectangular moderado	No	
	Escaso frente	Regular	
5 Irregularidades en planta	No se observan irregularidades en planta a excepción del factor suelo y pendiente pronunciada, donde el procedimiento adecuado hubiera comprendido el hincado de pilotes en el suelo a manera de uniformizar la aceleración sísmica reduciendo la posibilidad de torsión

6 Irregularidades en altura	No se observan irregularidades en altura		
7 Cubierta	Plana, ligera y fija	No	
	Plana y suelta	No	
	Irregular y suelta	No	
	Deteriorada y suelta	No	
	No hay	Sí	
8 Elementos no estructurales	Bien fijos al sistema resistente	Sí	
	Algunos sueltos	No	
	Mayoritariamente sueltos	No	
	No hay	No	
9 Conservación	Bien conservada	Sí	
	Algunas fisuras	No	
	Grietas	No	
	Desprendimientos, corrosión	No

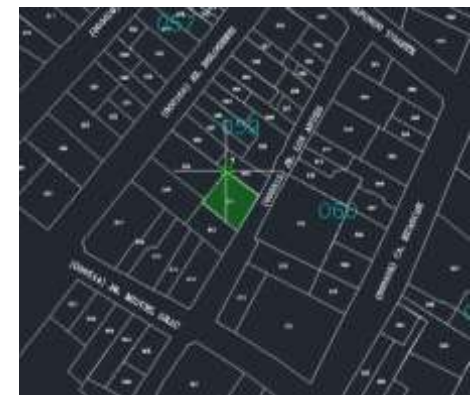
Ubicación: Calle Los Andes

En altura, se observa una irregularidad de piso blando en el 7mo nivel debido a la falta de muros.		
6 Irregularidades en altura			
7 Cubierta	Plana, ligera y fija		Sí
	Plana y suelta		No
	Irregular y suelta		No
	Deteriorada y suelta		No
	No hay		No
8 Elementos no estructurales	Bien fijos al sistema resistente		Sí
	Algunos sueltos		No
	Mayoritariamente sueltos		No
	No hay		No
9 Conservación	Bien conservada		Sí
	Algunas fisuras		No
	Grietas		No
	Desprendimientos, corrosión		No

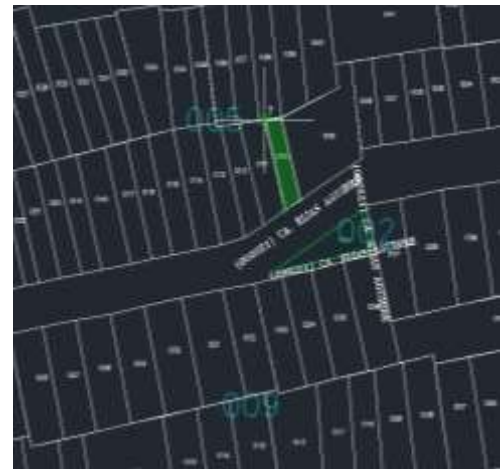
Edificación 18		
Generalidades	Ubicación: Calle Elías Aguirre Material: Concreto, ladrillo, acero Categoría Antigüedad aprox. (Años) N° Pisos N° Diafragmas Medidas: 4.4 m x 18.8 m	C 10 2 2
	Factor	Calificación
1	Calidad de la edificación	
	Detallado	
	Mampostería	Buena
	Sistema resistente	Bueno
	Carencias en confinamiento	No
	Proceso constructivo	Bueno
2	Suelo	
	Autoconstrucción	Sí
	Clasificación SUCS	CL
	Peligro	Medio
	Susceptibilidad de licuación	Baja
	Amplificación sísmica	Media
	Pendiente	Nula
3	Diafragma	
	Sales/humedad	Sí
	Plano y completo	Sí
	Discontinuo	No
	Vigas soleras faltantes	No
4	Relación de aspecto del terreno	
	Cuadrado	No
	Rectangular moderado	No
	Escaso frente	Sí
5	Irregularidades en planta	
	El escaso frente en el terreno origina la carencia de muros transversales -en X- reduciendo la resistencia de la edificación en dicho eje. No obstante, estricto sensu, no hay irregularidades en planta de acuerdo a la norma E.030

6	Irregularidades en altura	
	En altura se observa la carencia de muros transversales en el segundo piso, lo cual probablemente se repita en el primer piso. Las columnas chatas -sin pinto o peralte- en el segundo piso son contraproducentes en este caso en el sentido que no aportan casi arrioste al muro longitudinal por lo que en caso de que la onda sísmica incida perpendicularmente en dicho muro, la resistencia ofrecida sería muy baja	
7	Cubierta	
	Plana, ligera y fija	No
	Plana y suelta	No
	Irregular y suelta	No
	Deteriorada y suelta	No
	No hay	Sí
8	Elementos no estructurales	
	Bien fijos al sistema resistente	No
	Algunos sueltos	No
	Mayoritariamente sueltos	No
	No hay	Sí
9	Conservación	
	Bien conservada	No
	Algunas fisuras	Sí
	Grietas	No
	Desprendimientos, corrosión	No
