“Verificación del cumplimiento de la Carta de Venecia en las edificaciones patrimoniales del siglo XIX y XX restauradas (2000-2017) en la zona monumental de Chiclayo”

Caso: Restauración del Palacio Municipal

"Renovación del espacio público y ampliación de la infraestructura del Hotel Gran Chimú"

**TESIS PARA OBTENER EL TÍTULO PROFESIONAL DE
ARQUITECTO**

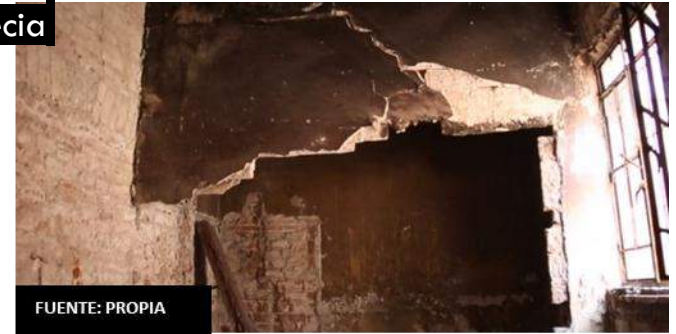
Los arquitectos encargados recorren el espacio dándose cuenta de que el edificio tanto sus paredes, estructuras y elementos arquitectónicos están en un mal estado, en la presente foto las paredes estaban descascaradas por varios factores, entre ellos el tiempo de abandono del edificio y el sol que caía directo sobre estas paredes que secan la pintura y se descascaron, como también al no estar techado las lluvias también hicieron más grave el daño.

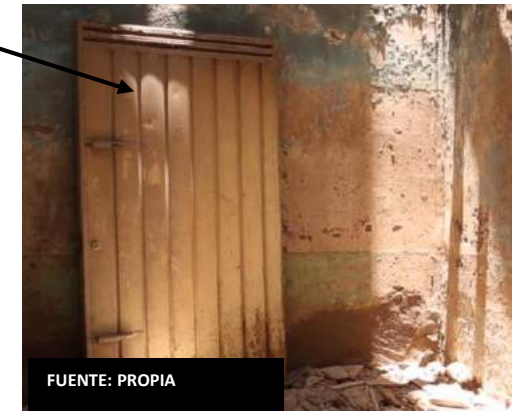
En el segundo nivel de la edificación los daños de las paredes era muy notorias, en la mayoría de las paredes había descascaramiento, pero en estas dos secciones se presentó lo más grave por un descascaramiento y por otro lado las fisuras de la pared en la imagen 3

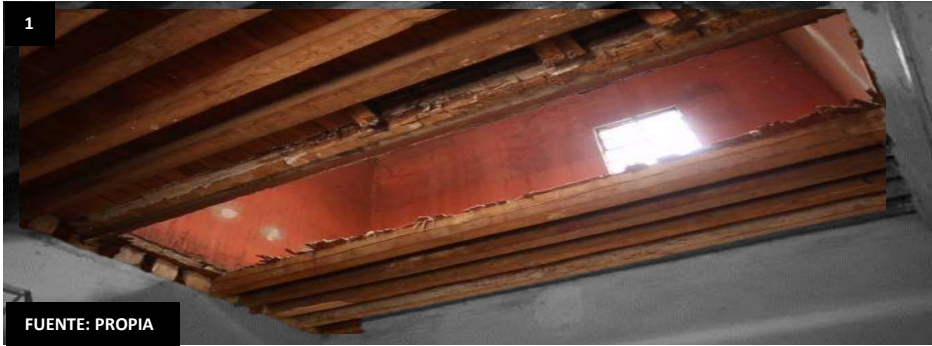
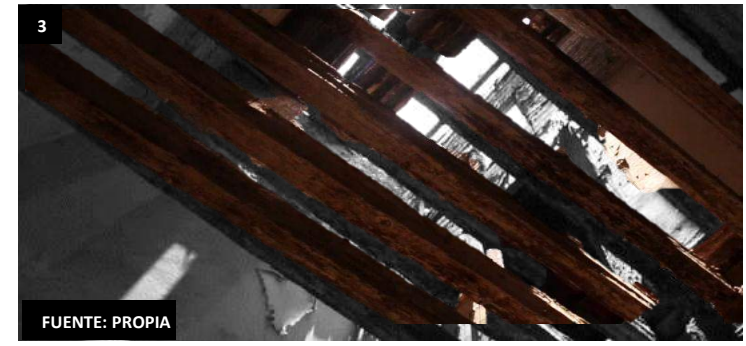
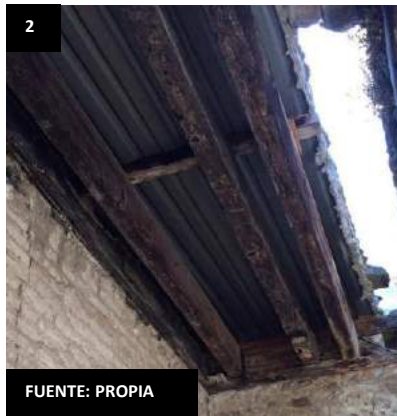
1 2+3 Mal estado

La edificación presentó viguetas de madera de roble secas ;los arquitectos se aseguraron de ver el estado en él que se encontraba las viguetas de roble para saber así saber si se debería de ser removidas o darles algún refuerzo para la seguridad del edificio

En este caso la madera se “desequilibró” con el ambiente, por lo que se deforma y seguirá deformándose ya que las variaciones estacionales causan cambios dimensionales despreciables. Las vigas son removidas, cuando la edificación presenta este daño o desgaste estructural es necesario reemplazar los elementos estructurales por elementos óptimos este es uno de los primeros pasos a hacer al restaurar, verificar el estado estructural y la magnitud del daño actual

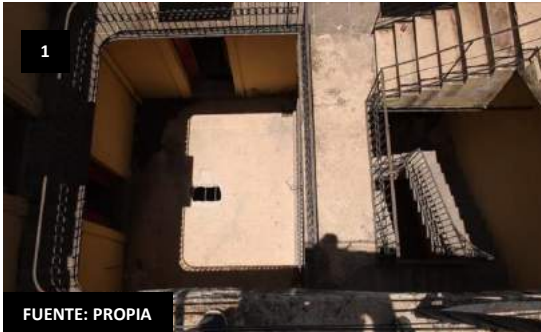
El material de las barandas es de fierro, presenta corrosión y las paredes internas están con filtraciones de agua, el deterioro de la edificación se debe en primer lugar al hecho de que ah estado en abandono , la corrosión se debe a como es un patio , las lluvias estaban en contacto directo con estos elementos.

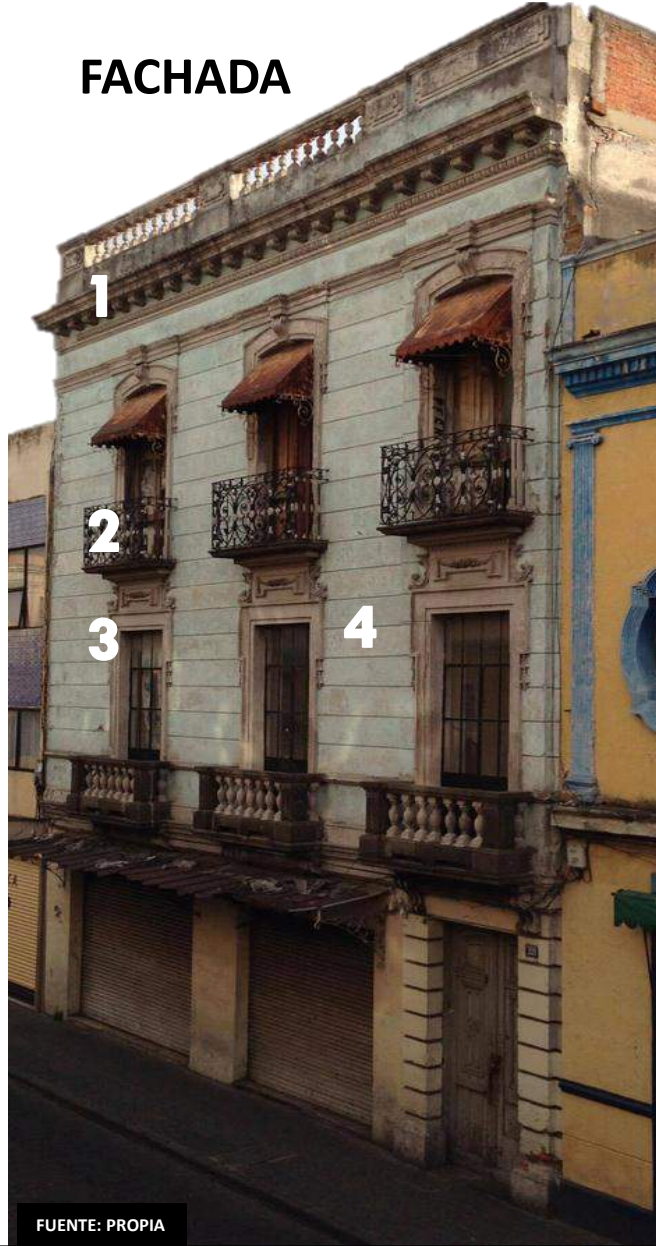
FACHADA

El estado de la cornisa estaba muy maltratada, en la inspección que hicieron notaron resquebrajaduras propias del abandono y falta de conservación del edificio e intervinieron para evitar lesiones a propios y terceros. Los componentes decorativos de las fachadas (cornisas y ornamentos) estuvieron expuestos a un proceso de deterioro que, tarde o temprano, pudo culminar con el desprendimiento de algún componente.

Los balcones de fierro estaban corroídos, en primer lugar porque se encontraba en la fachada y el tiempo hizo el desgaste del material, esta fachada presenta otro material para el balcón que son los balcones de cemento que en tal caso solo estaban sucios y la pintura desgastada por el tiempo.

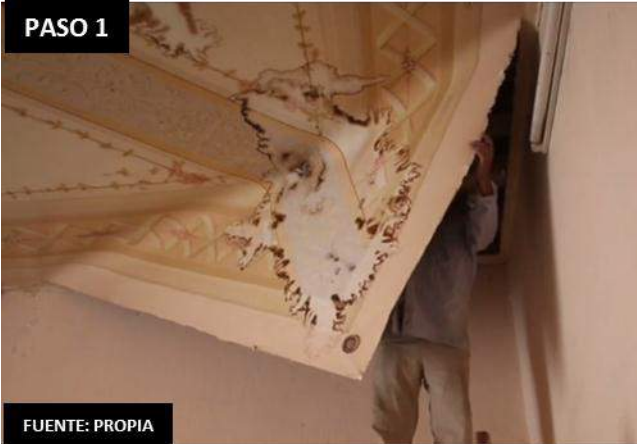
PASO 1

De acuerdo a la carta de Venecia se puede quitar pinturas o decoraciones que sean partes del monumento por lo que ellos proceden a quitar la pintura en el techo, por dos motivos en un primer lugar para cuidar y dar el mantenimiento a la pintura y por segunda instancia para poder observar la estructura del techo para saber el estado en el que se encuentra.

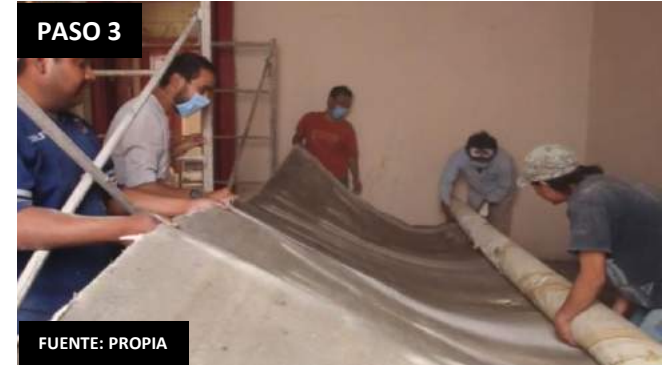
PASO 3

Proceden a guardar la pintura para darle el debido mantenimiento o dársela a las autoridades respectivas para el cuidado de este

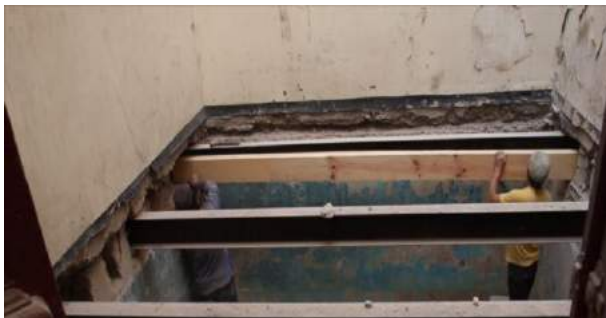
Al remover las vigas de los techo en mal estado hacen la colocación de vigas de madera como también vigas de fierro para darle mejor soporte a la estructura, es valido utilizar materiales o técnicas contemporáneas cuando la estructura lo requiere.

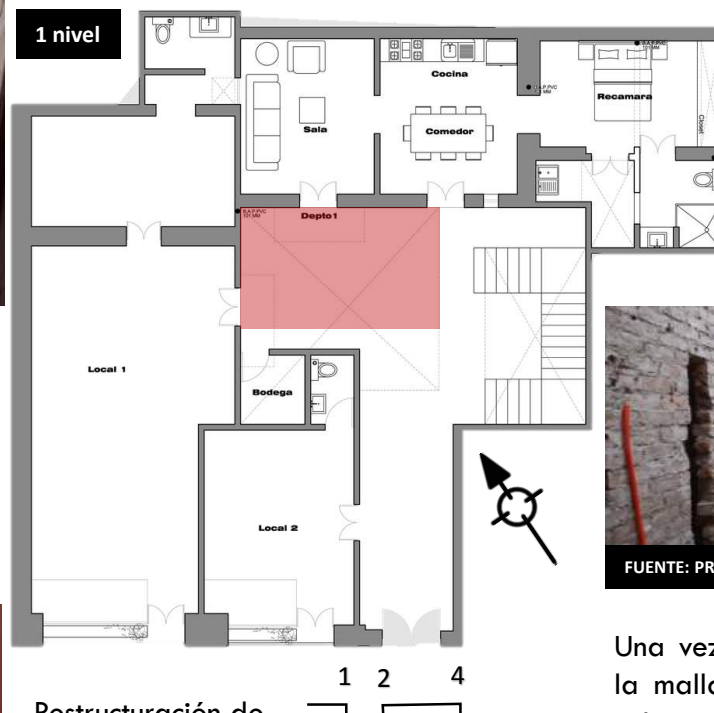
Reestructuración de nuevas cubiertas en sistema de losacero

El material utilizado fue el aluminio corrugado para el piso con una cuadrícula de acero

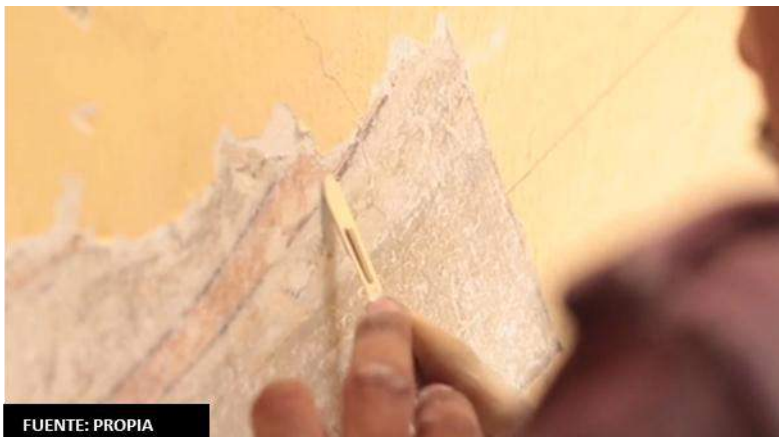
Es primordial siempre tener los Antecedentes históricos: Planos anteriores, Fotografías o grabados anteriores del inmueble, Documentos de propiedad. Para poder saber en que se esta metiendo uno que hay que salvar y de que manera respetar cada parte del edificio , el arquitecto a cargo de esta restauración tenia a los antecedentes históricos que le sirvieron al momento de aplicar técnicas en este caso las calas de pintura

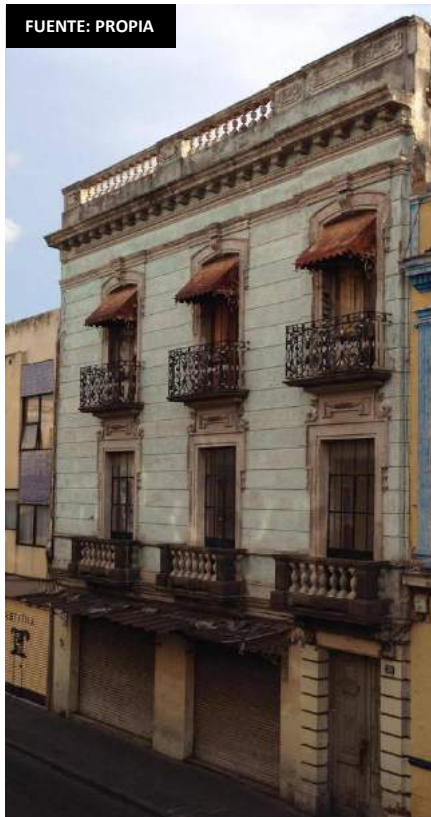
Limpieza de los elementos de la fachada , entre ello la cornisa en el cual, realizaron su limpieza de los desechos de las palomas y le devolvieron el color original ,con su respectiva cala.

El intestino de las palomas tiene ácidos muy fuertes porque ellas necesitan deshacer los granos que comen. Esa acidez no solo mancha las fachadas, sino que carcome las piedras de las estructuras. Por lo tanto, no basta con una lavada, sino que es necesario raspar las superficies con espátula hasta retirar el desecho.

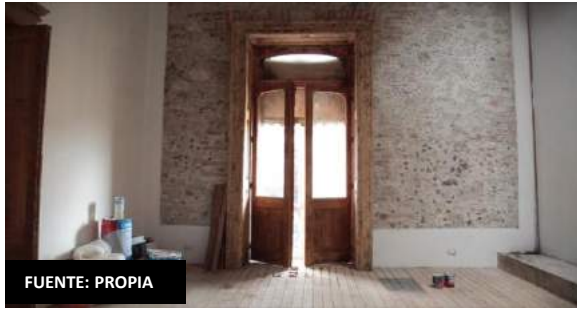
Finalizada la restauración se observa claramente una mejor imagen del inmueble ,conservaron los marcos y puertas, solamente las restauraron y volvieron a pintar el cuarto con el color original

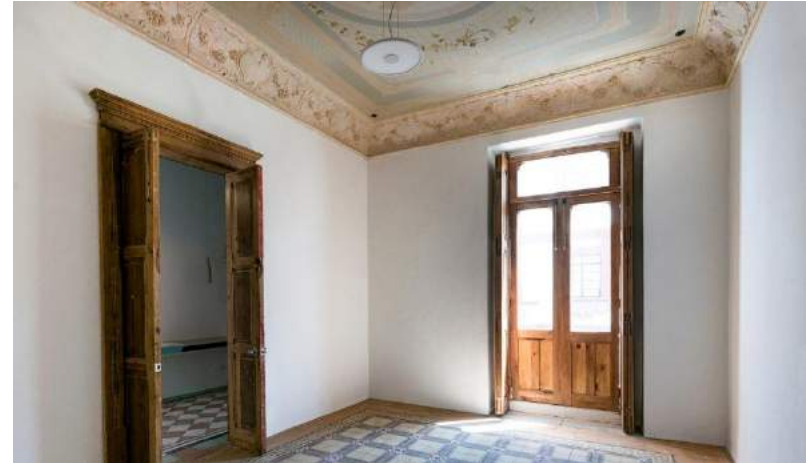
Cuando recuperas parte de la historia a través de legados de arte el edificio vuelve a cobrar vida ya que cada parte historia en conjunta forma la memoria.

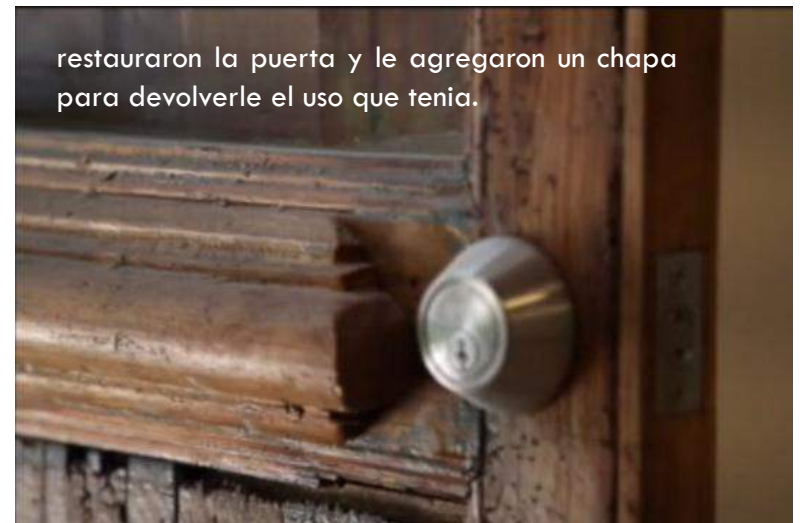
restauraron la puerta y le agregaron un chapa para devolverle el uso que tenía.

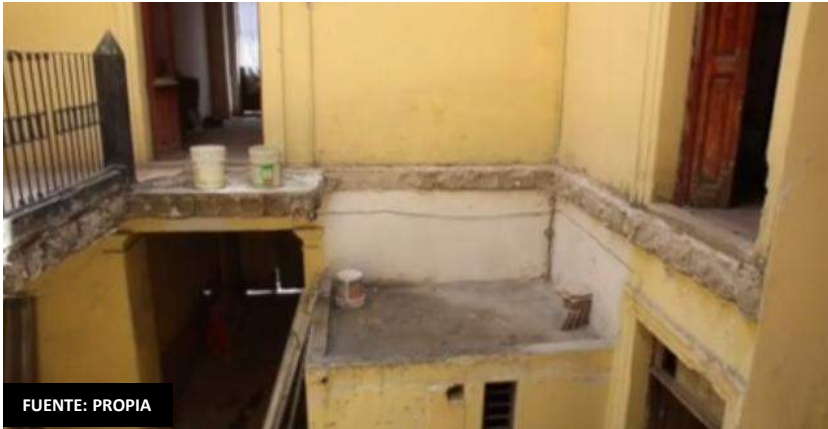
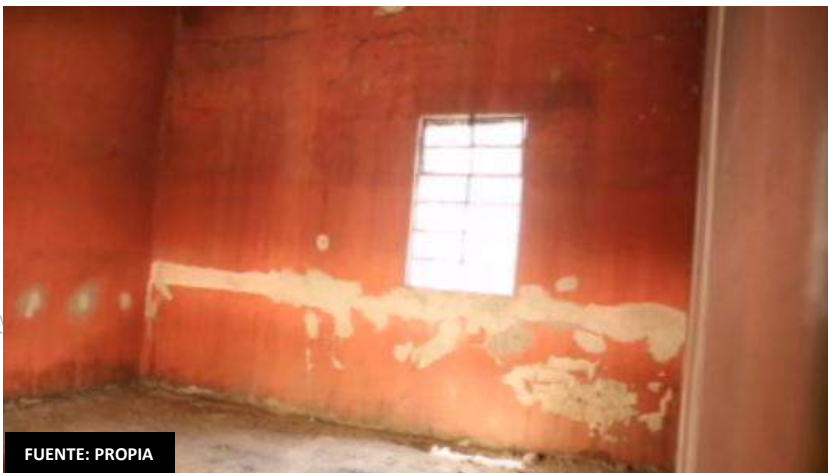
El poder distinguir el materia contemporáneo del antiguo genera un contraste muy llamativo muy aparte de que en la Carta de Venecia pide que al intervenir poder distinguir los materiales nuevos

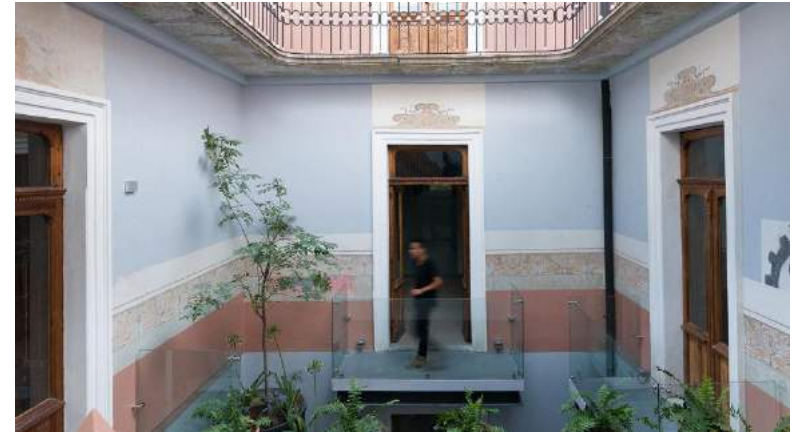
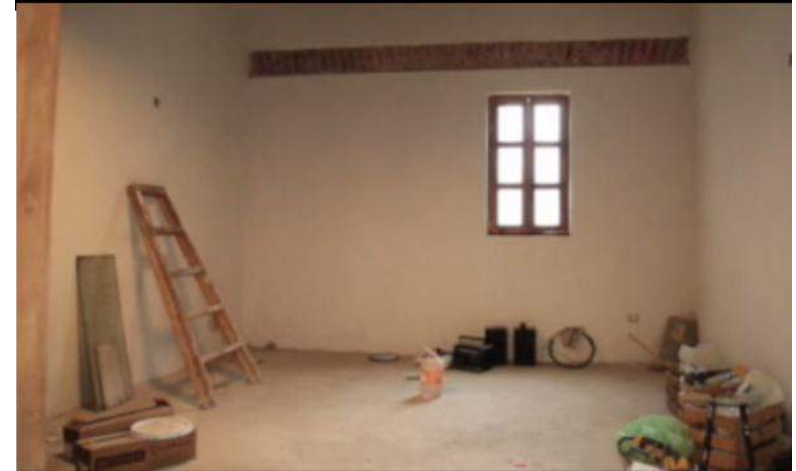
Carta de Venecia art.12

Los elementos destinados a reemplazar las partes inexistentes deben integrarse armoniosamente en el conjunto, distinguiéndose claramente de las originales, a fin de que la restauración no falsifique el documento artístico o histórico.

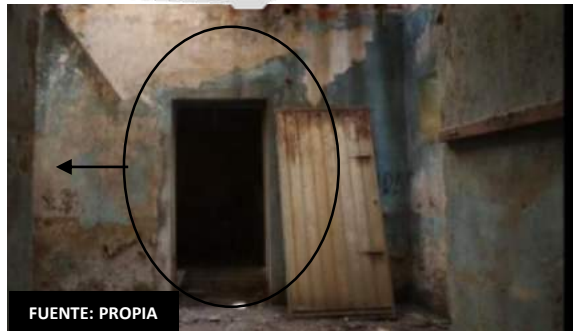
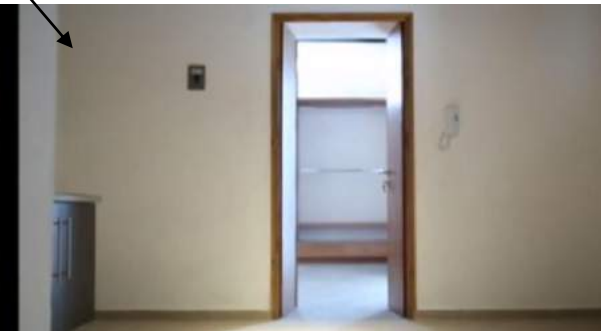
Esta área fue pintada en su color original, agregaron un marco de madera que cuando la puerta que fue restaurada esta abierta enmarca la entrada, la simplicidad de manejar correctamente la madera y el color blanco con el ingreso de luz natural.

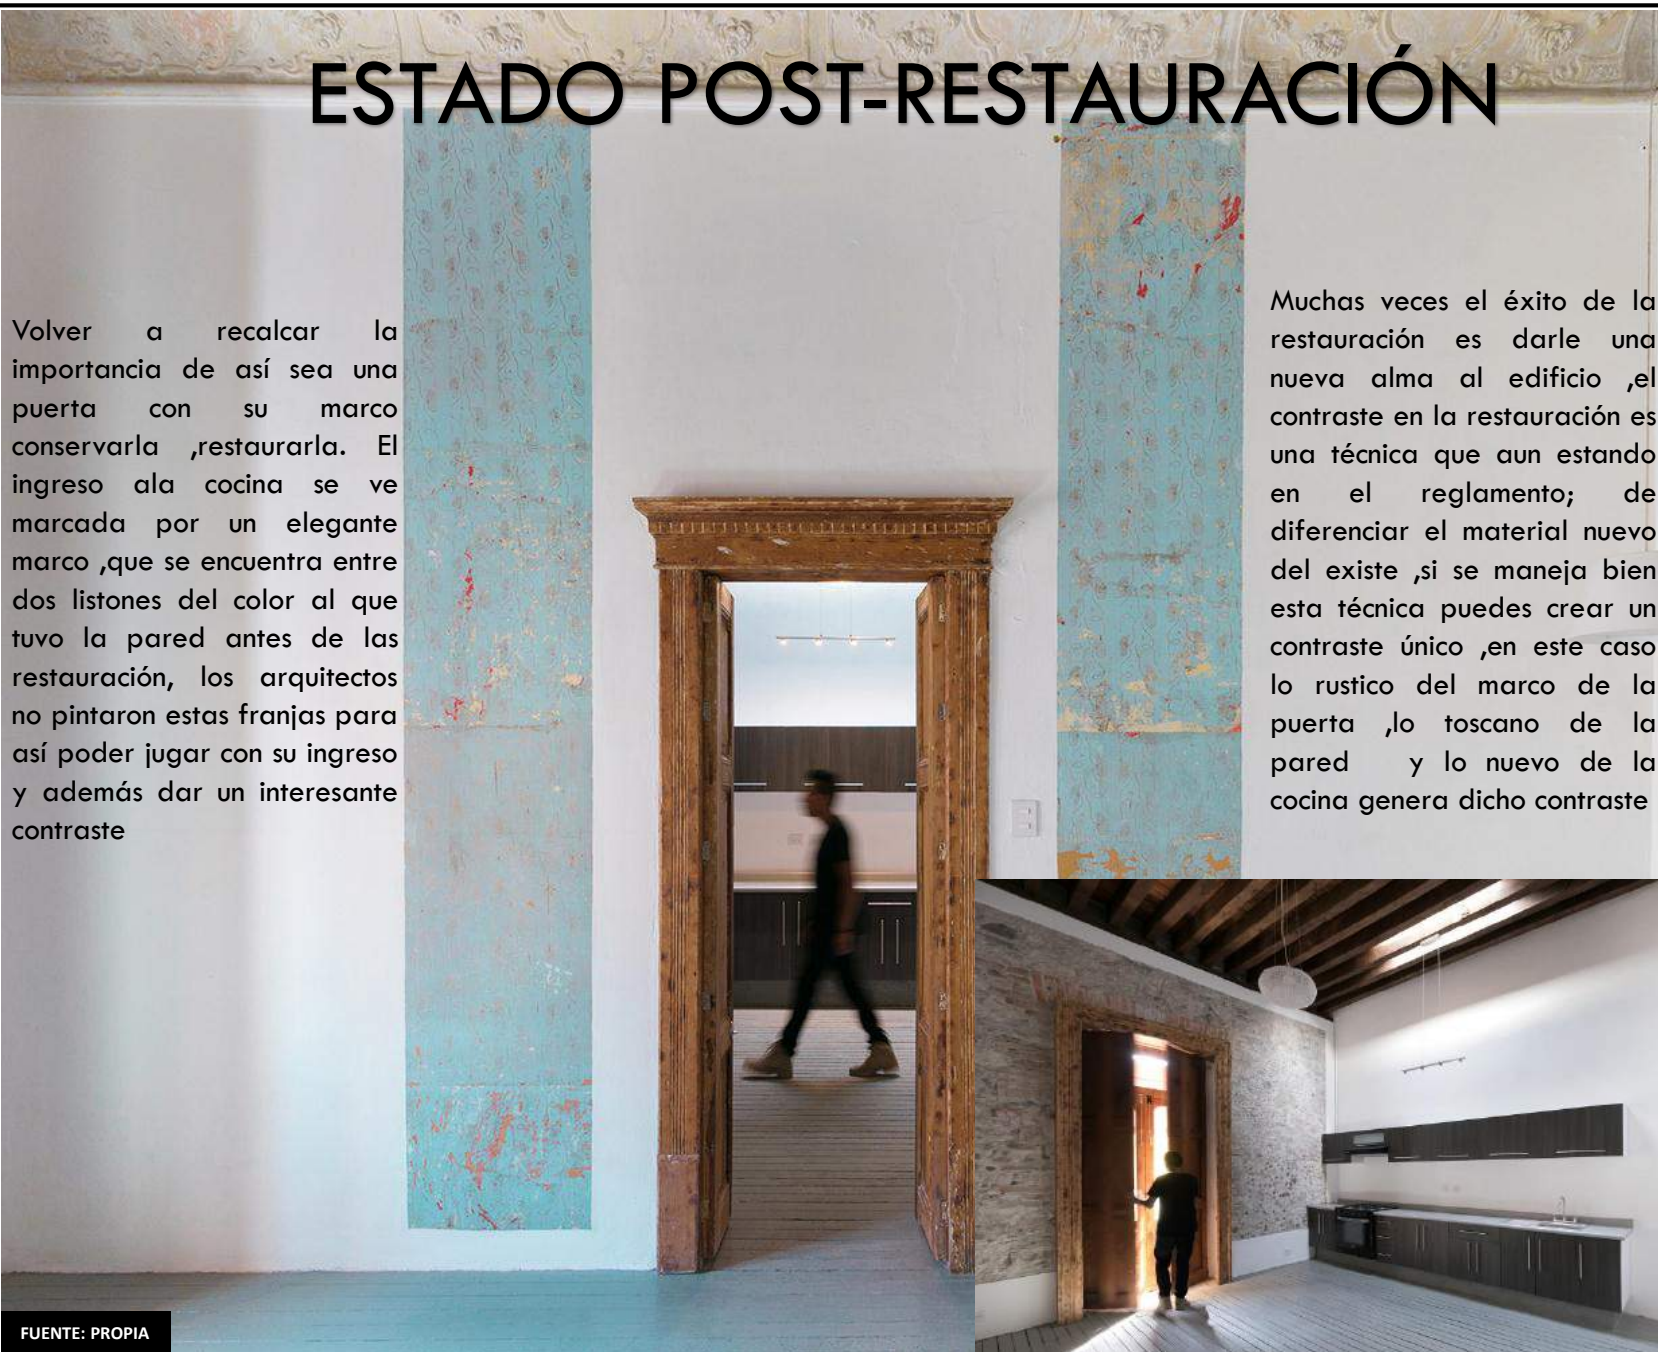
Volver a recalcar la importancia de así sea una puerta con su marco conservarla ,restaurarla. El ingreso ala cocina se ve marcada por un elegante marco ,que se encuentra entre dos listones del color al que tuvo la pared antes de las restauración, los arquitectos no pintaron estas franjas para así poder jugar con su ingreso y además dar un interesante contraste

Muchas veces el éxito de la restauración es darle una nueva alma al edificio ,el contraste en la restauración es una técnica que aun estando en el reglamento; de diferenciar el material nuevo del existe ,si se maneja bien esta técnica puedes crear un contraste único ,en este caso lo rustico del marco de la puerta ,lo toscano de la pared y lo nuevo de la cocina genera dicho contraste

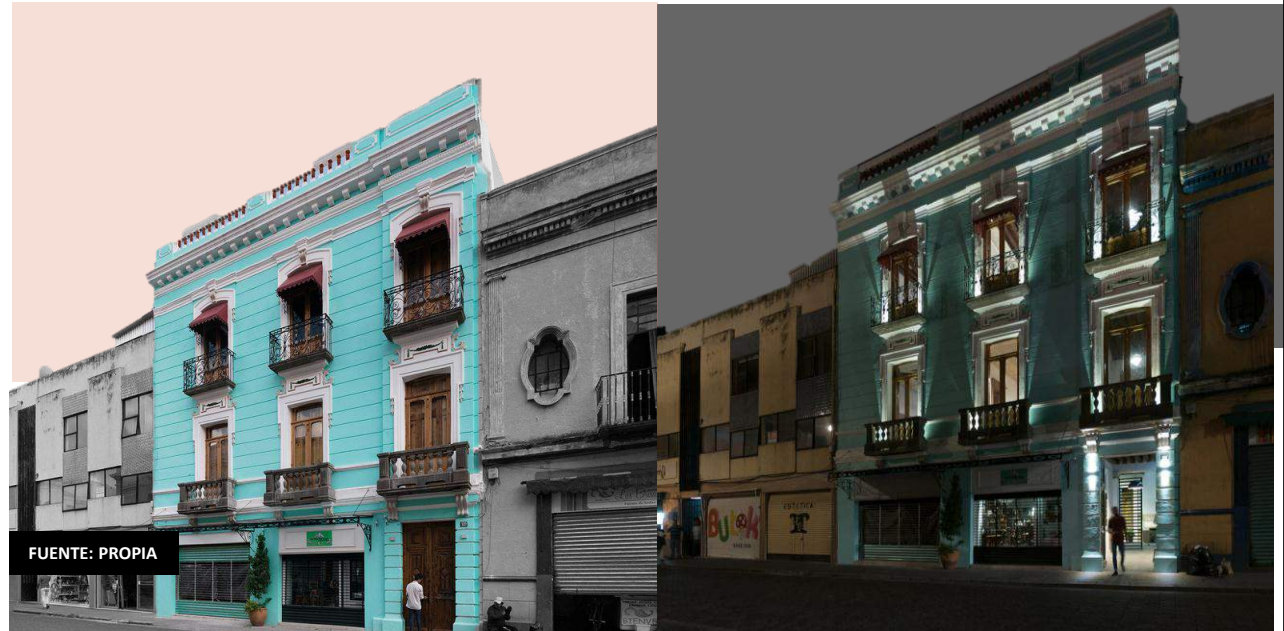
En el primer nivel donde el color estaba de color maíz volvió a su color original como la fachada con su cala correspondiente, las cornisas limpias restauradas ,donde los balcones volvieron a cobrar vida y el edificio presenta otro semblante, una imagen limpia ,clara y que no distorsiona el pasado. La intervención en general del edificio me parece correcta respetaron lo mas mínimo, desde una puerta hasta lo mas complejo como un pintura en un techo quitándola para poder preservarla y la osadía que tuvieron de quitar una losa maciza para así darle un mejor acondicionamiento al edificio y aunque eso no esta permitido por las cartas de restauración el jugar con los limites siempre es favorable cuando los resultados esculpan al edificio exponencialmente.

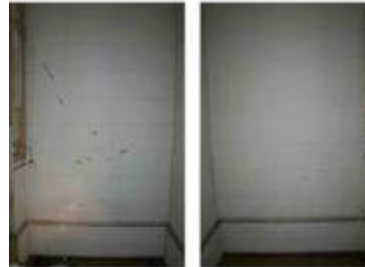
Imagen 1

La peor parte de la edificación es en esta zona (imagen 1) donde las grietas se hacen notar con mucha mayor presencia que las fisuras que en otras zonas, esto se vio como resultado al análisis estructural que hicieron como paso previo a la restauración.

Registro fotográfico de fisuras y grietas

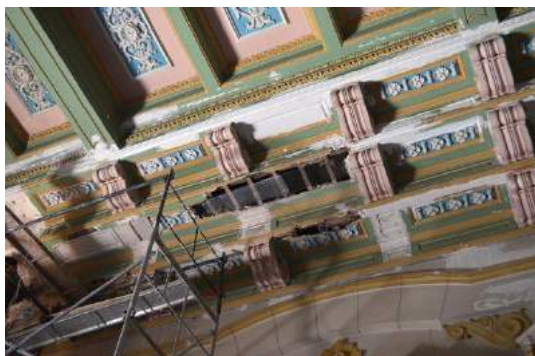
Como se puede apreciar en las ambas fotos hay las fisuras y grietas como también el techo se encuentra expuesto ,se observa la estructura de madera.

Este punto de deterioro pasa a consecuencia del terremoto que afecto el edificio como también que no existiera presencia de conservación en este edificio a lo largo de su vida.

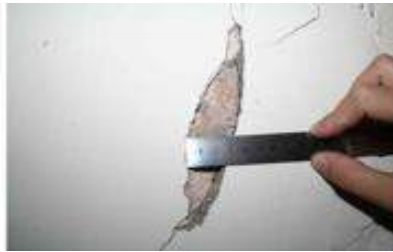
En esta parte del edificio el lugar de daño se encuentra ubicada en la torre donde se muestran grietas y algunas fisuras, las fisuras se deben al terremoto ocurrido y a la falta de conservación del edificio patrimonial.

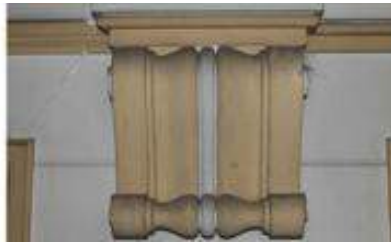
Sellado fisura con Sika Flex

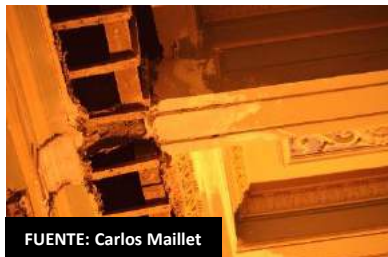
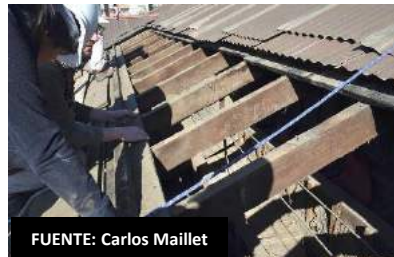
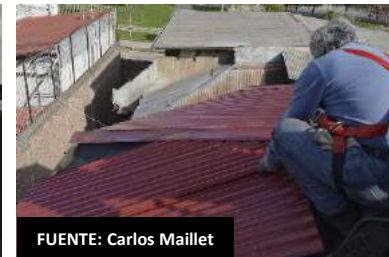
La estructura en el techo en algunas parte había sufrido daños por lo que proceden a quitar las calaminas ya dañadas y oxidadas por las lluvias y la falta de mantenimiento, hicieron la colocación del material nuevo para poder evitar filtraciones de agua a futuro, el techo del edificio es de una cobertura de madera en tijerales con un recubrimiento de calaminas.

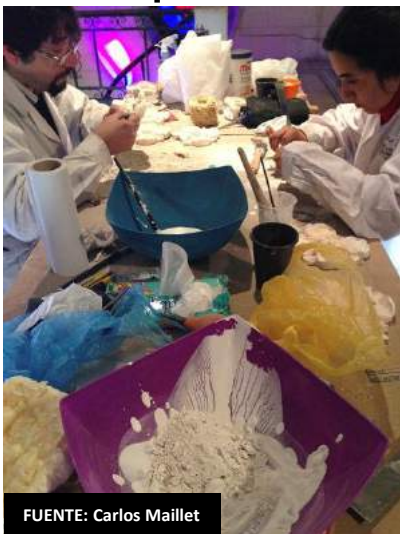
La restauración en trabajo in situ es una forma mas directa de restaurar objetos dañados esto claramente valido siempre y cuando no se cometa las falsificaciones ,que en este se hizo desprendieron algunas piezas arquitectónicas y procedieron a replicarlas , lo hecho fue por el mal estado en el que se encontraban alguna de estas piezas

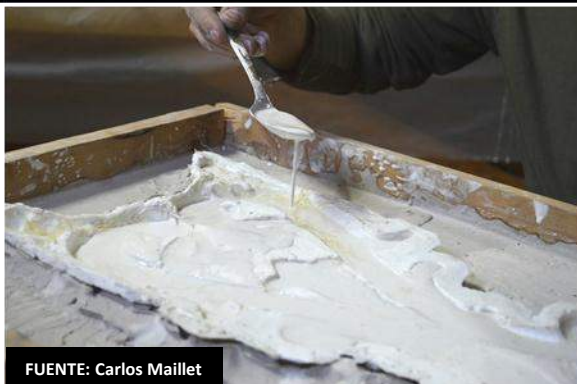
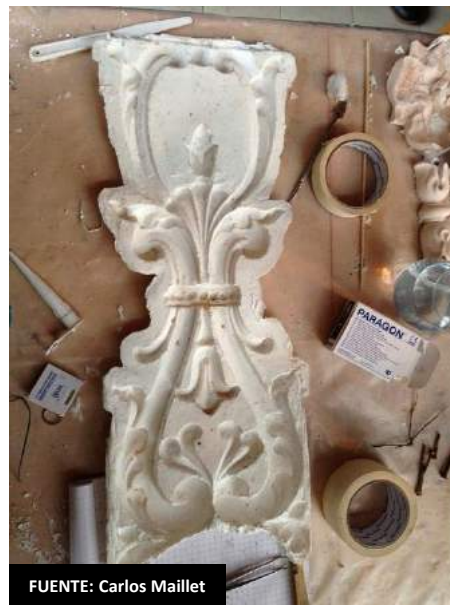
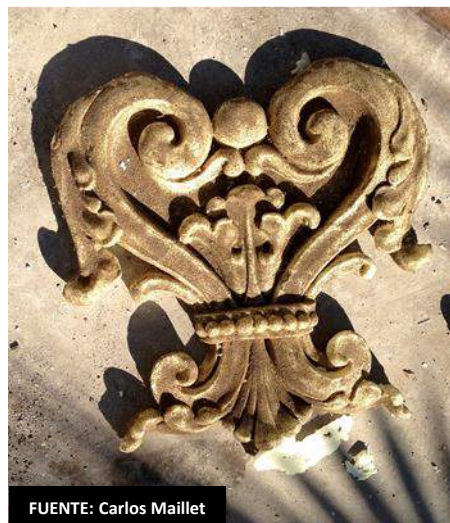
Una vez procedido el retiro de estas piezas comenzaron a replicarlas como medio para o perder la imagen integral de la iglesia en su diseño interior. Esto trae en si el falso histórico.

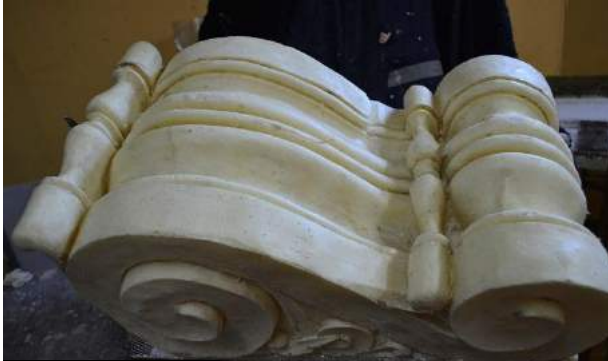
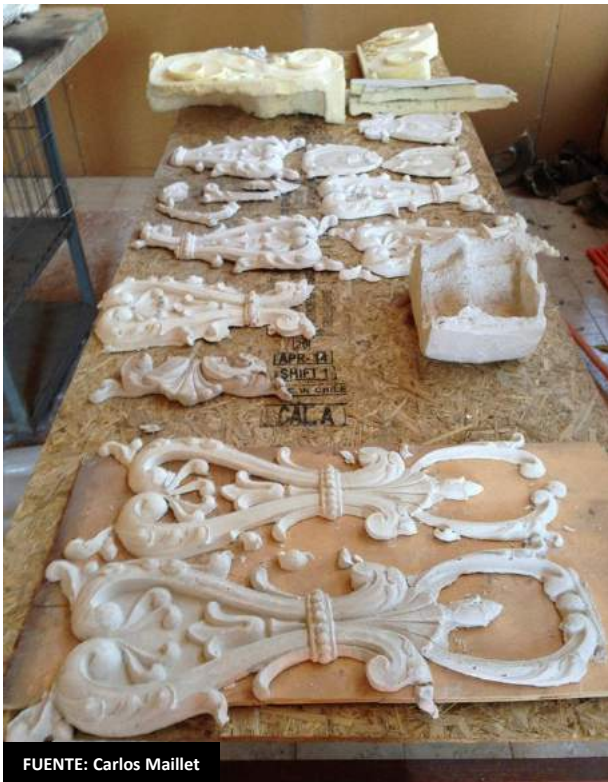
La iglesia cuenta con numerosos elementos decorativos como **cornisas, ménsulas, pinjantes** y plafones, ubicados tanto al interior como en las fachadas. Los decorados de los plafones son en yeso y se encuentran directamente afianzados al fondo de la losa de cielo de la nave de la iglesia. Las cornisas están construidas en hormigón y yeso estructurados con una malla de metal desplegado. Se encuentran ancladas a una estructura de madera compuesta por piezas de roble de 4" x 6" que están colgadas a las cerchas de la techumbre por piezas metálicas en forma de cintas. A las piezas de roble se encuentra clavado un listonado de piezas de pino destinado al afianzamiento de las cornisas. Las ménsulas están construidas en yeso.

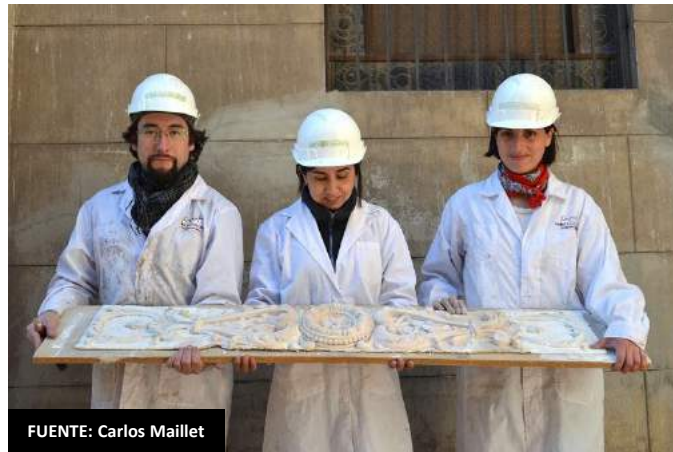
En las siguientes fotos se puede observar ya las replicas listas para la colocación en la iglesia .

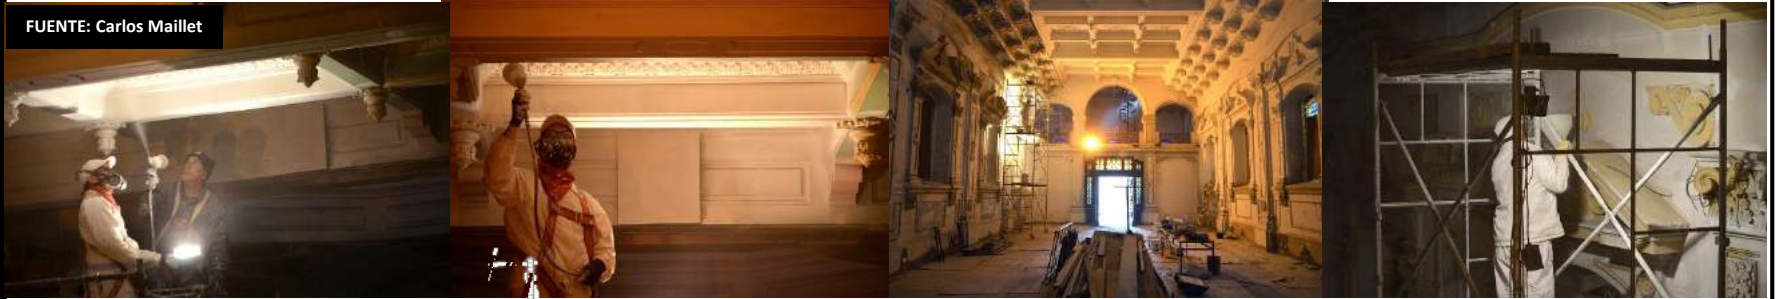
Ya una vez hechas las replicas proceden a colocarlas en el lugar de origen y son estas pintadas con spray

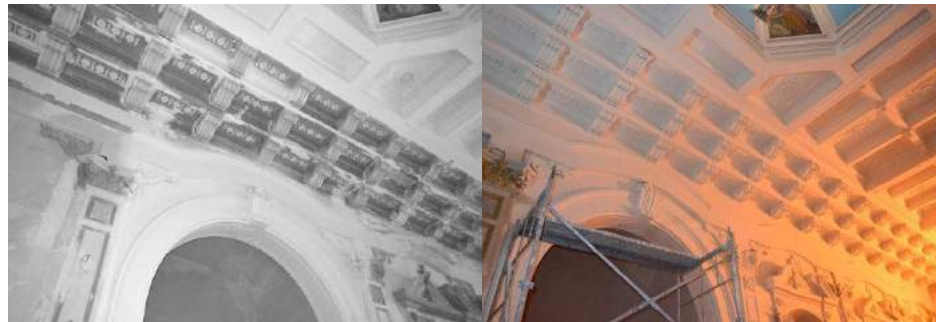
Las fotos son del proceso en el que se encuentran los daños y después la restauración, cabe mencionar que todos lo elementos arquitectónicos del edificio quedaron restaurados y que los elementos que estaban en un estado muy grave fueron removidos y finalmente remplazado por copias.

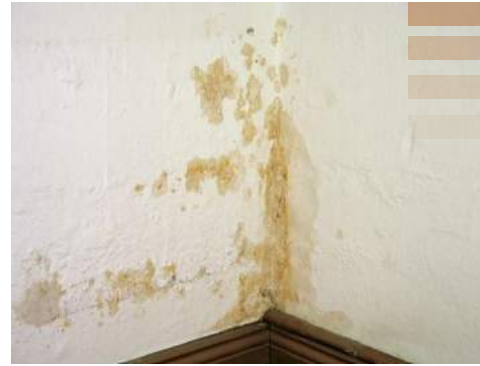
El exceso de humedad en la edificación había causado el deterioro de elementos constructivos, daño causado por la humedad provocando hongos que son dañinos para los materiales y así como también para la salud de las personas.

■ Suciedad ■ Fisura leve
■ Presencia de hongos ■ Desprendimiento de cornisa

La restauración de la cornisa de la catedral de Chiclayo nace a partir de el sufrimiento que tuvieron estas tras los últimos sismos ocurridos

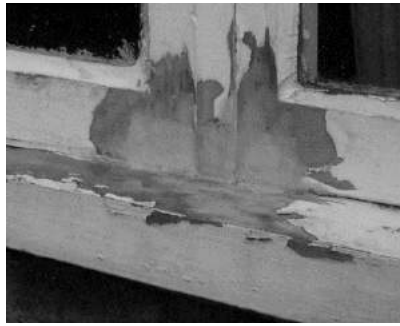
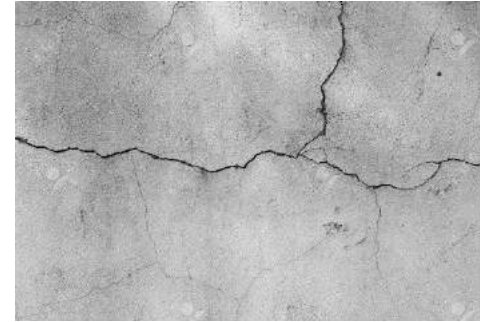
Se verifico el estado de puertas de fisuras y grietas en la pared como también como parte de la intervención verificaron los lugares donde se encontraba suciedad en los elementos religiosos.

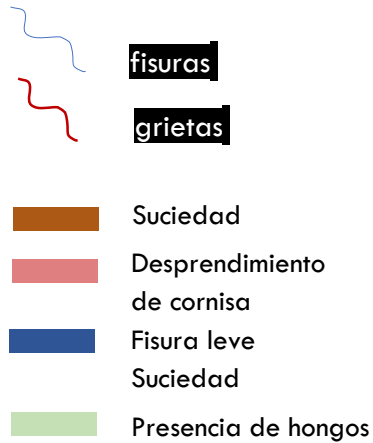
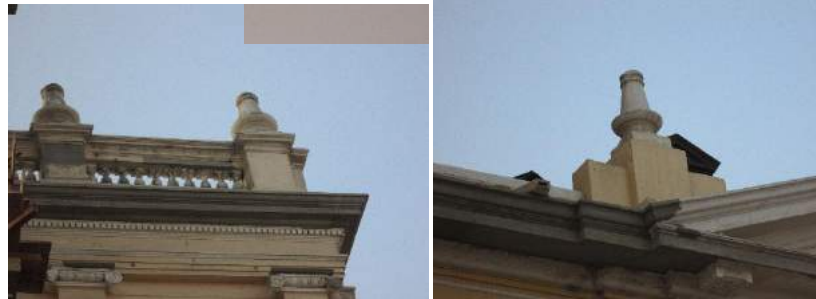
Registro fotográfico

En las imágenes se puede observar la suciedad generada por las eses de los gallinazos y palomas, esto al ser corrosivo hace que la edificación presente daños que con el pasar de los años se acrecienta.

Las obras de restauración en la Catedral de Chiclayo se configuraron en dos áreas: obras de limpieza y conservación, obras de restauración en la fachada especialmente en las cornisas.

Las obras patrimoniales consideraron el afianzamiento y restauración de puertas de madera, pinturas murales y consolidación de los elementos decorativos de la Iglesia.

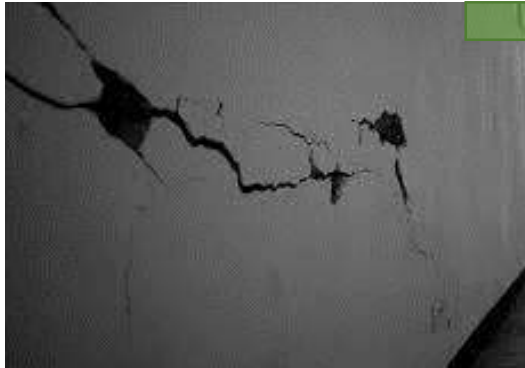
Se realizó el estado actual de los muros para saber en que grado de daño o conservación se encontraban, en el plano mostrado esta dividido en 12 partes, las primeras 5 se verificó que los muros eran de adobe y estaban en un estado de conservación regular.

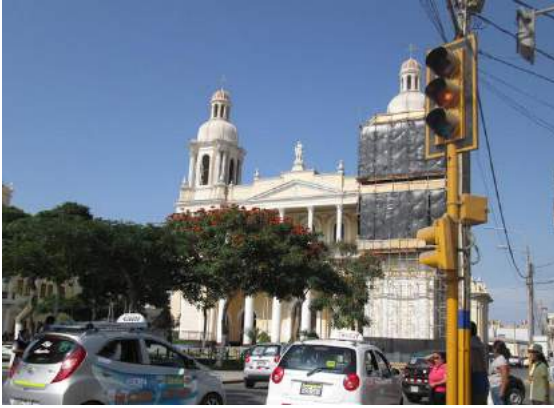
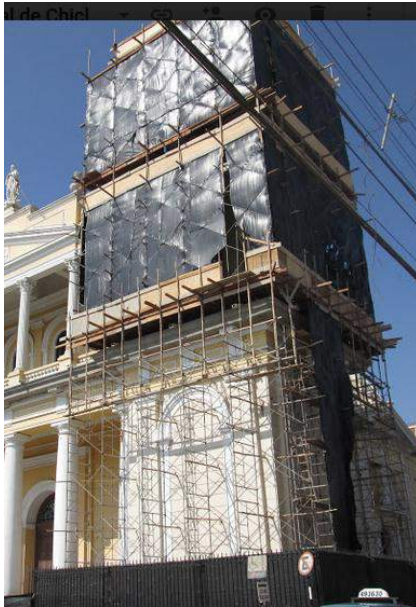
Torre en intervenida por daños en la cual consintió en trabajar cornisas y limpiar los elementos arquitectónicos para poder preservarlos.

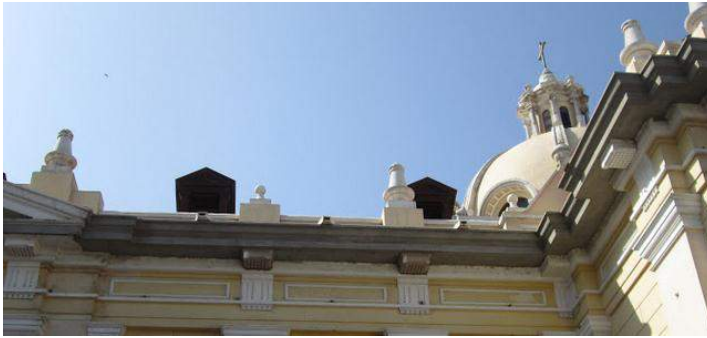
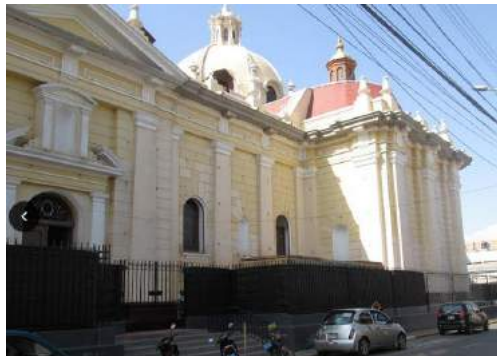
De acuerdo a la carta de Venecia en el articulo 5 explica que no se puede alterar la ordenación o decoración de los edificios. Debido a que las cornisas estaban a punto de caerse las volvieron hacer .

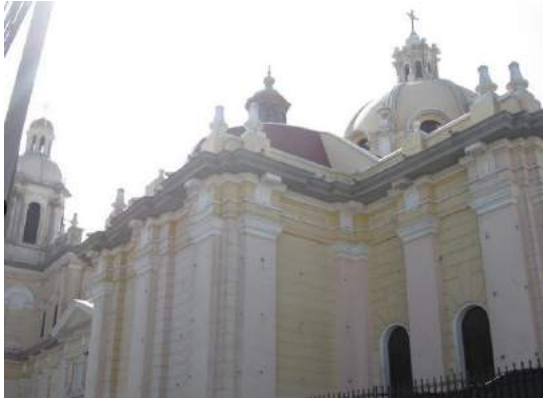
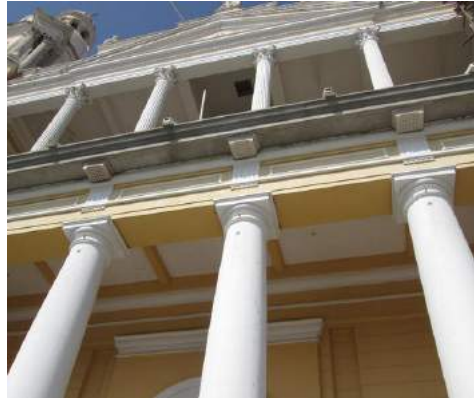
De acuerdo a la carta de Venecia en el artículo 5 explica que no se puede alterar la ordenación o decoración de los edificios. Debido a que las cornisas estaban a punto de caerse las volvieron hacer .

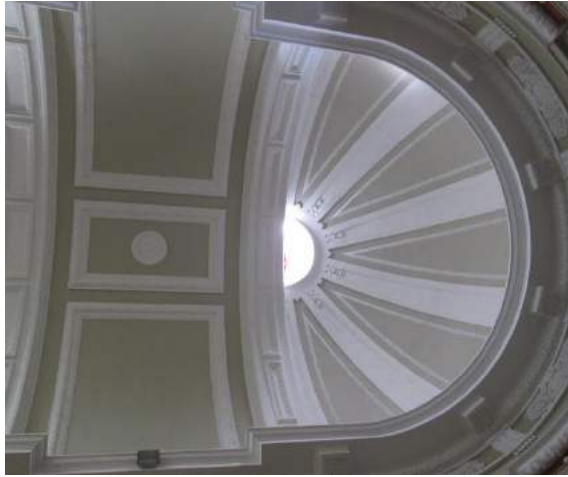
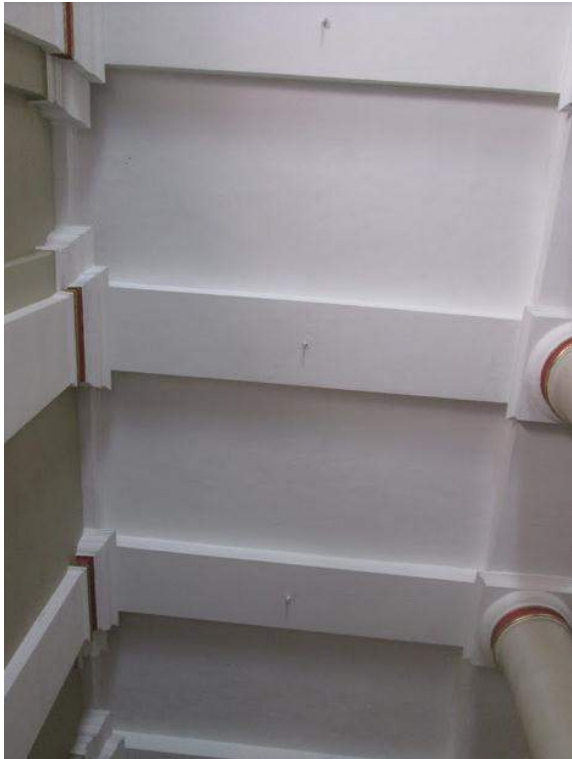
En este caso pintaron el techo, cabe mencionar que no presentaban pinturas o decoraciones, el color utilizado fue a consecuencia de la cala de pintura que se le hizo al edificio.

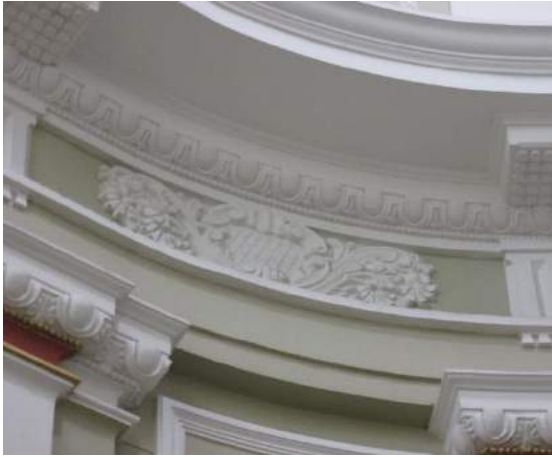
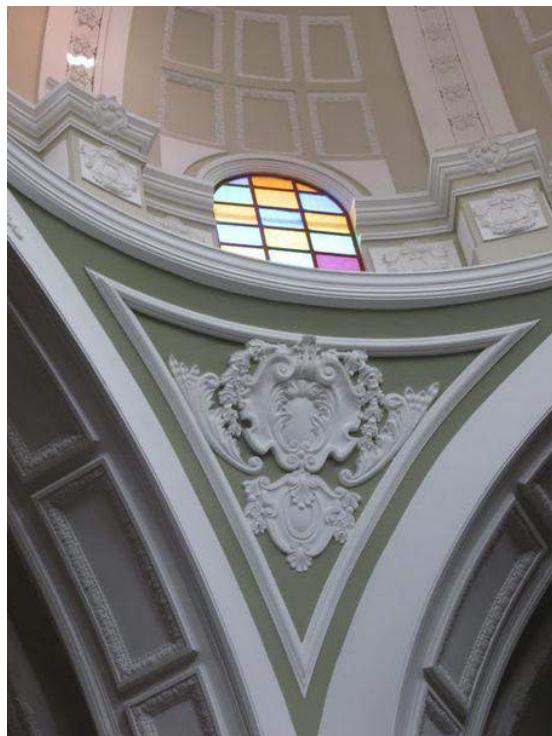
En este caso pintaron el techo, cabe mencionar que no presentaban pinturas o decoraciones, el color utilizado fue a consecuencia de la cala de pintura que se le hizo al edificio.

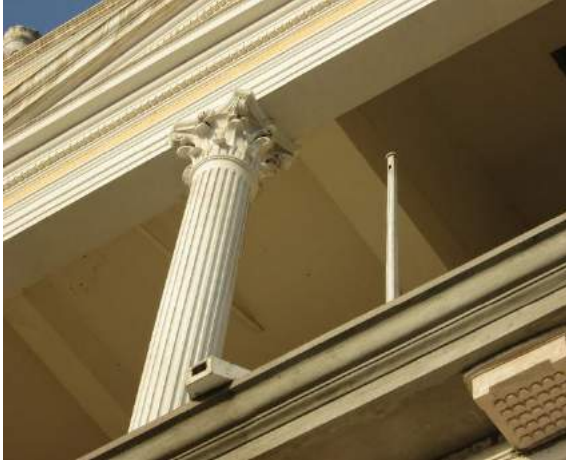
Se aprecia la fachada con las cornisas nuevas, se preocuparon en salvaguardar la apariencia de la catedral como la imagen que este proyecta a los pobladores, cabe decir que no hicieron la limpieza de los elementos arquitectónicos presentes en la fachada.

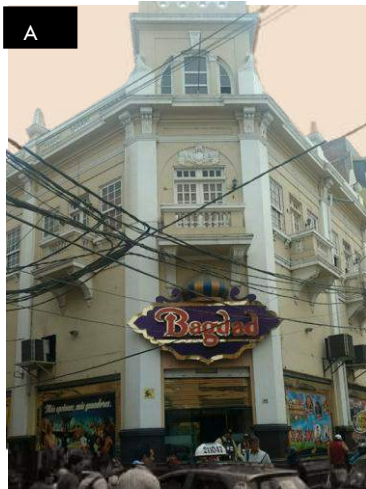
El edificio presenta en la restauración la limpieza de sus ornamentos. Actualmente funciona como un casino por lo que mantienen en constante uso y conservado la pintura del edificio es la original, el edificio presenta un grado bueno de conservación

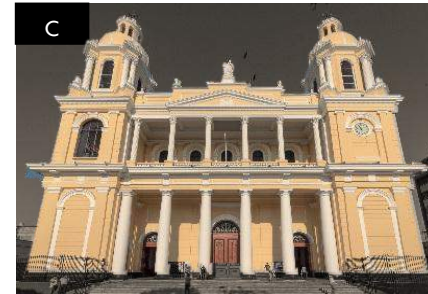
La restauración de la Catedral de Chiclayo se basó en la reconstrucción de sus cornisas dañadas debido a los movimientos sísmicos.Aparte de ello se realizaron limpiezas de los ornamentos como también se arreglaron las fisuras y algunas grietas que la edificación presentaba, la carpintería se mantiene en su estado original.

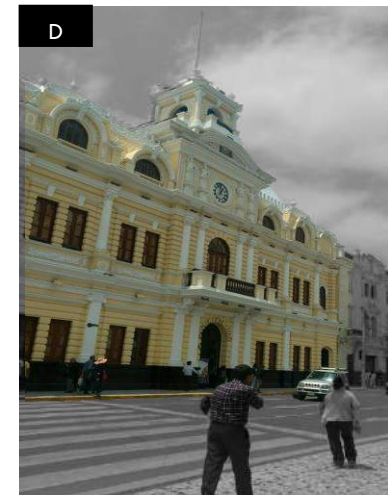
La restauración más importante de la ciudad de Chiclayo fue la de su palacio municipal la restauración fue hecha en dos años en donde se aplicaron calas liberaciones ,limpieza y recuperaron ornamentos perdidos. El reloj que se dañó por el impacto al caer fue reconstruido a su estado original; se aplicaron las calas correspondientes donde se respeto el color original.

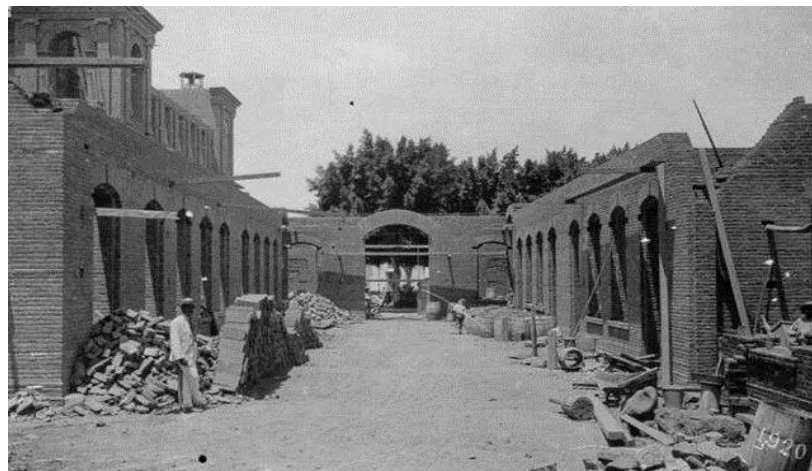
1920. El Palacio Municipal en proceso de construcción. En esta fase aun no figuran las columnas y la galería de la primera planta.

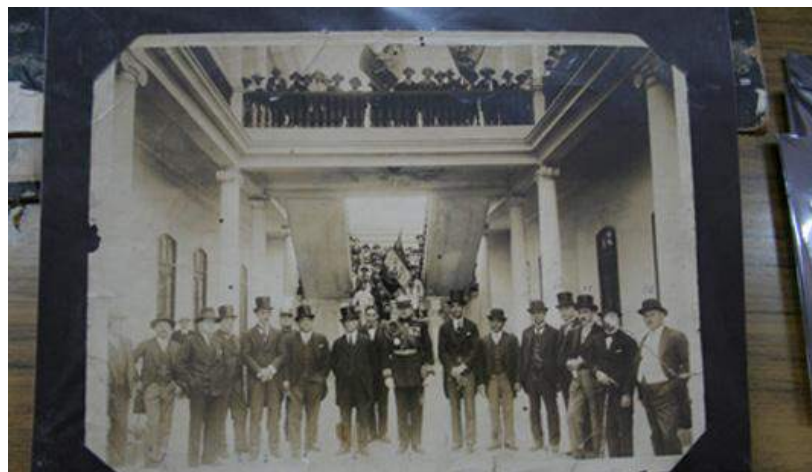
Primera planta del Palacio. Corresponde aproximadamente a 1930, no se nota piso de loseta.
