“Verificación del cumplimiento de la Carta de Venecia en las edificaciones patrimoniales del siglo XIX y XX restauradas (2000-2017) en la zona monumental de Chiclayo”

Caso: Restauración del Palacio Municipal

"Renovación del espacio público y ampliación de la infraestructura del Hotel Gran Chimú"

**TESIS PARA OBTENER EL TÍTULO PROFESIONAL DE
ARQUITECTO**

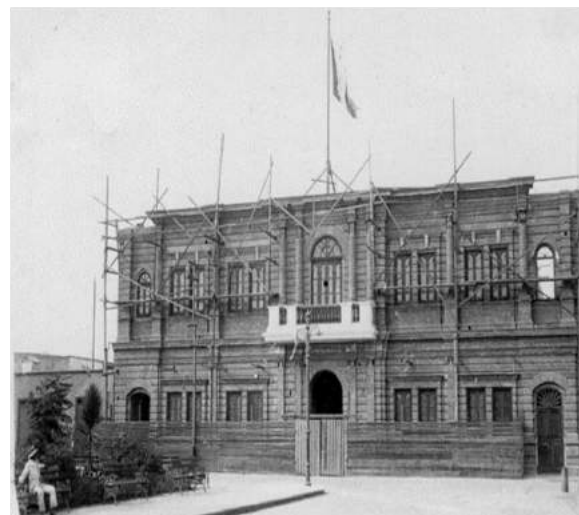
1920. Fachada con el primer y segundo nivel con muros de ladrillo. El tercer nivel de quincha aun no ha sido construido.

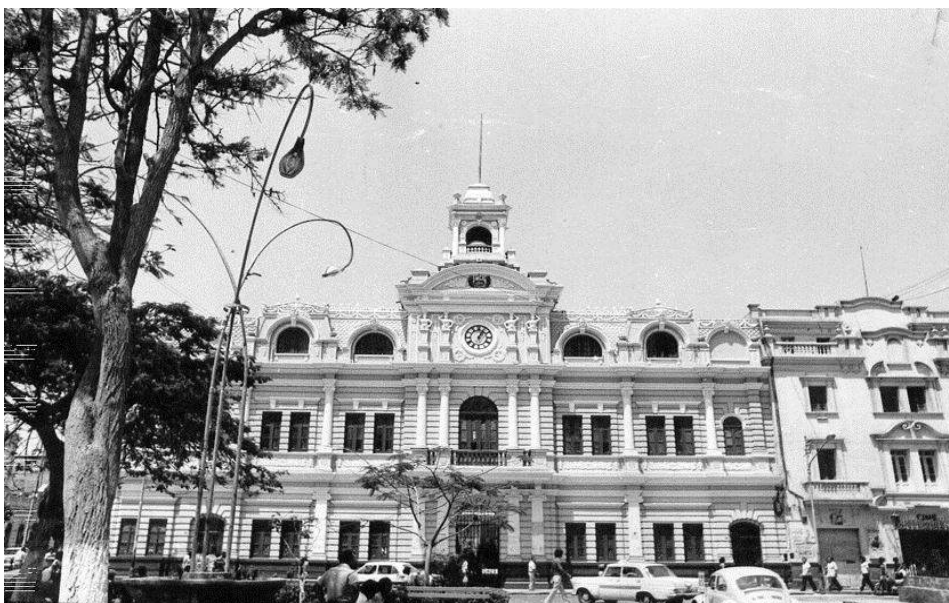
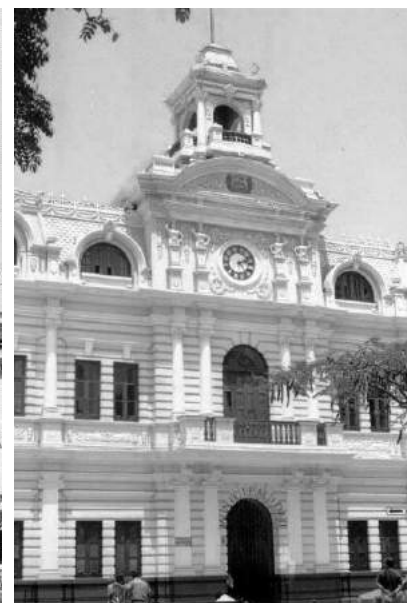
Como elemento arquitectónico del Palacio Municipal, predominan robustos balaustres de madera torneada típicas de la denominada arquitectura republicana del siglo XIX. En el interior del Salón Consistorial, se observa una baranda de balaustres en el extremo sur del ambiente.

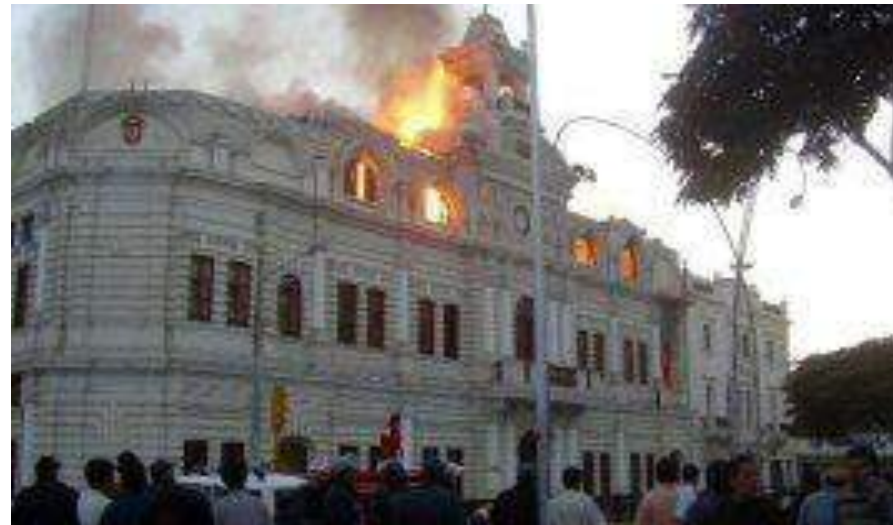
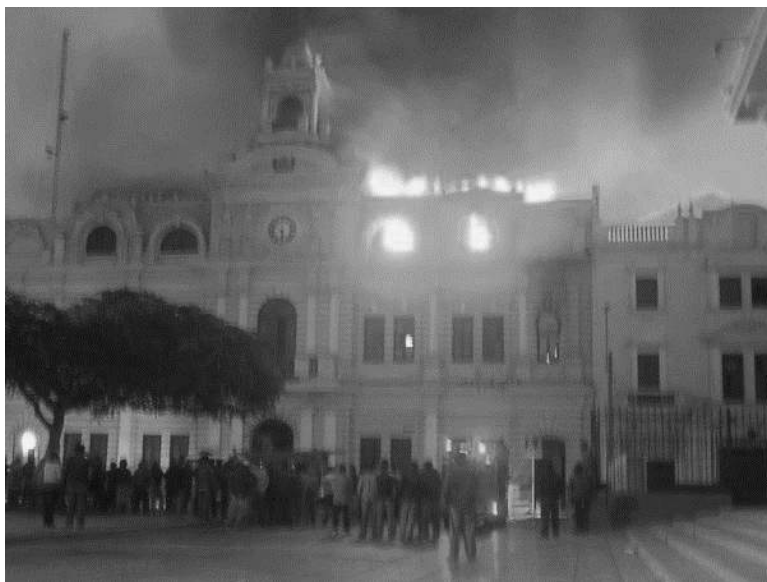
La madrugada del jueves 7 de setiembre del año 2006, una noticia conmocionaba a la ciudad de Chiclayo: el local de la Municipalidad Provincial de Chiclayo se incendiaba el fuego que redujo prácticamente a cenizas casi el 50% de la histórica casa ,quemando en gran parte la fachada principal de este edificio.

El Palacio Municipal hasta llegar a su estado actual destruido por el fuego. Se ha perdido el tercer nivel de quincha, destruyéndose totalmente el tercer nivel que soportaba la torre del campanario del reloj y quedando muy afectado el frontón de las cariátides.

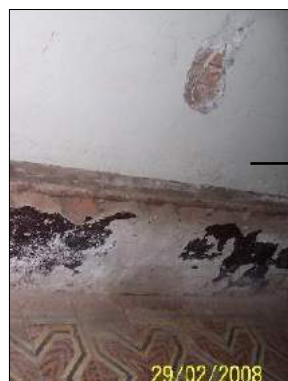
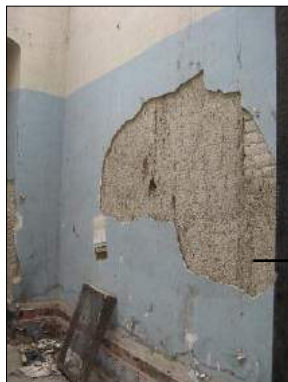
Desprendimiento total del enlucido de yeso por efecto del incendio

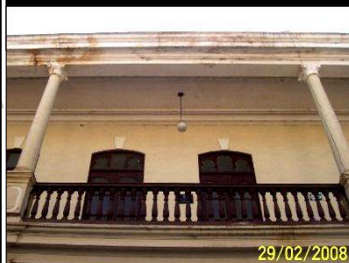
Agrietamientos del enlucido a lo largo de todas las vigas en segunda planta

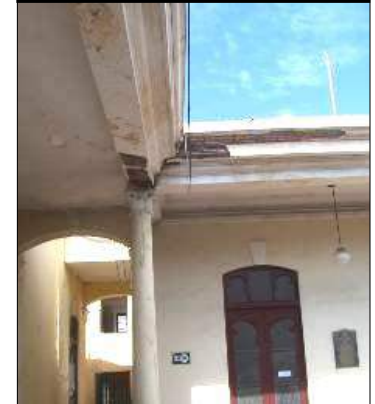
agrietamiento en encuentro de vigas y columna por falta de mantenimiento y conservación.

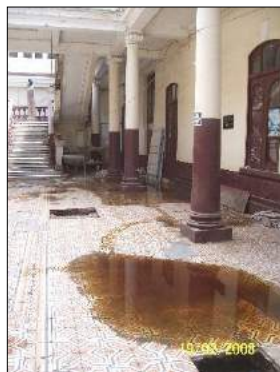
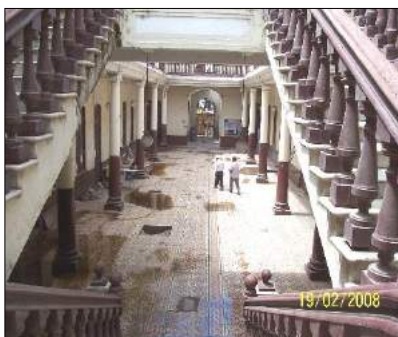
Evidente mal estado del piso de loseta, donde el desgaste y el hundimiento es total

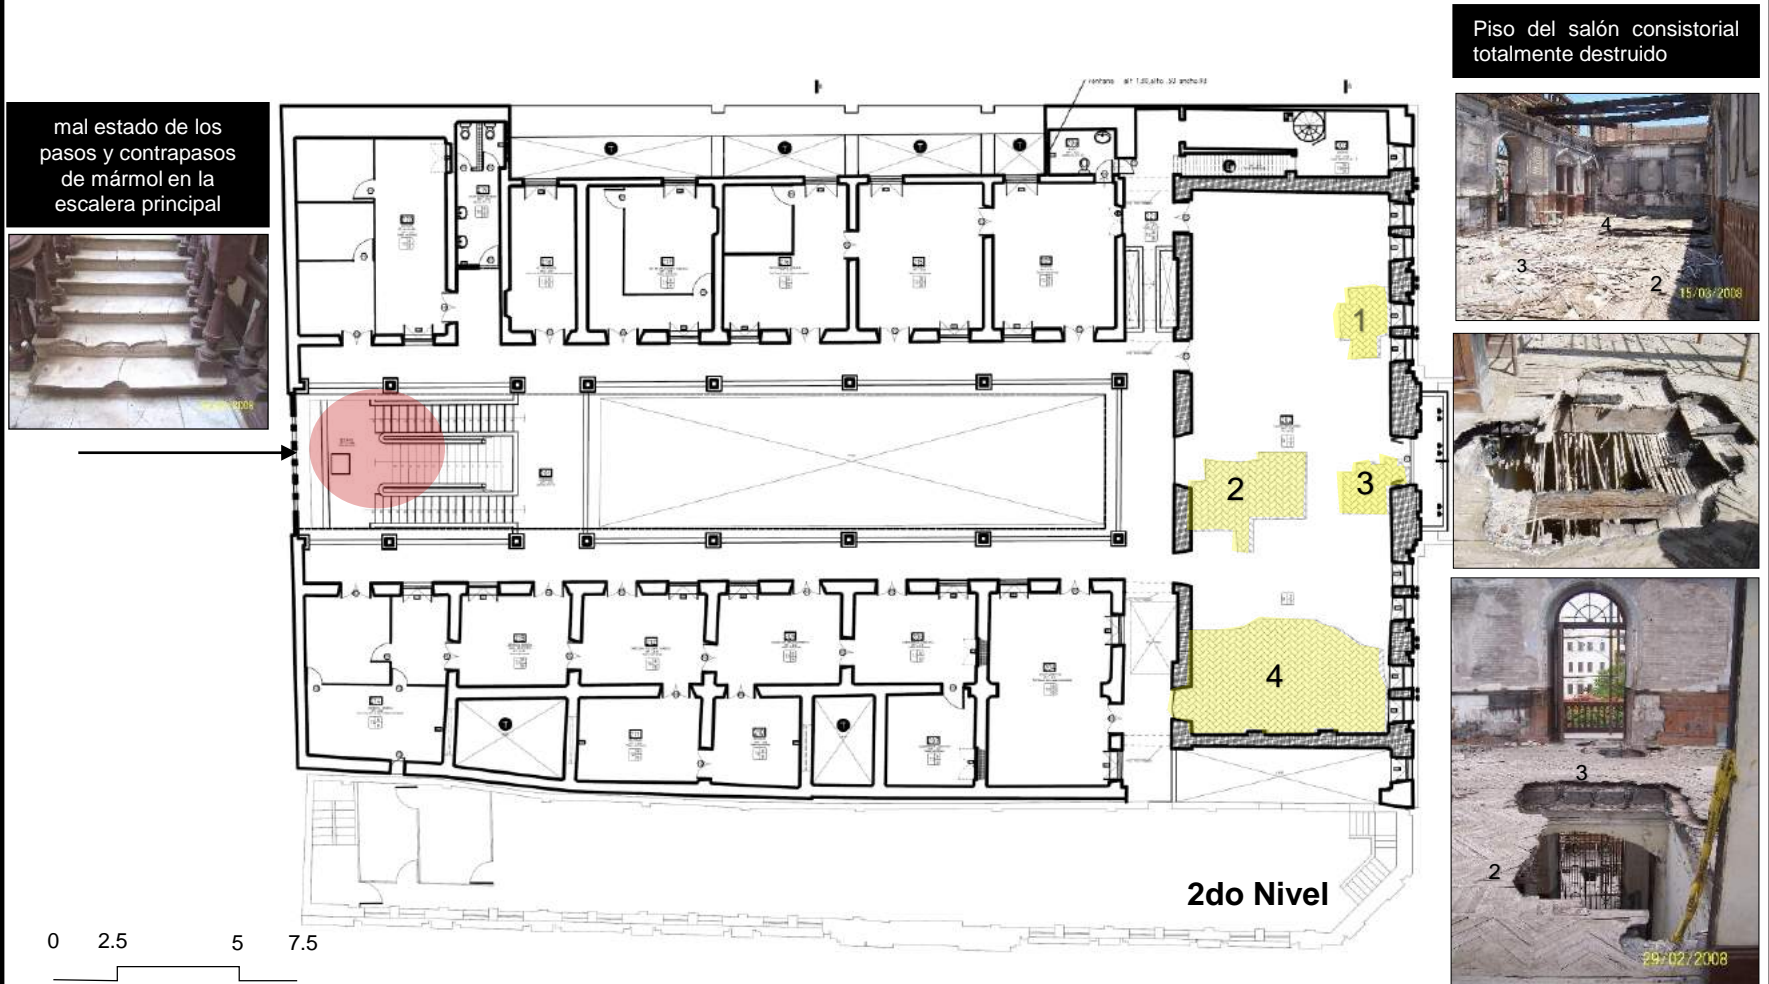
En la mayoría de los ambientes se encuentran los pisos originales de madera machihembrada de pino oregón, tanto en la primera como en la segunda planta; sin embargo en algunos ambientes se han cambiado los pisos originales por otros de diferente tipo de aspecto.

El piso de madera del Salón Consistorial esta totalmente destruido a causa del incendio.

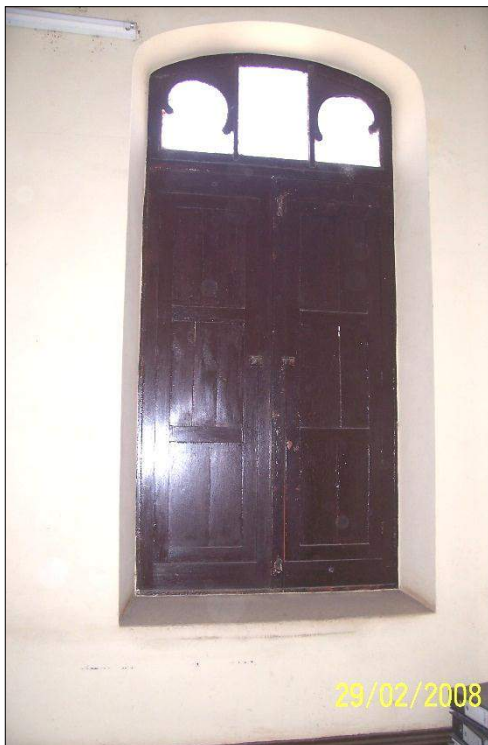
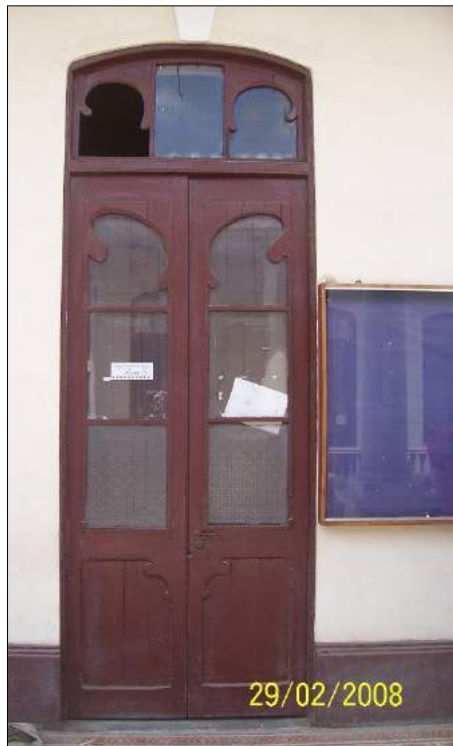
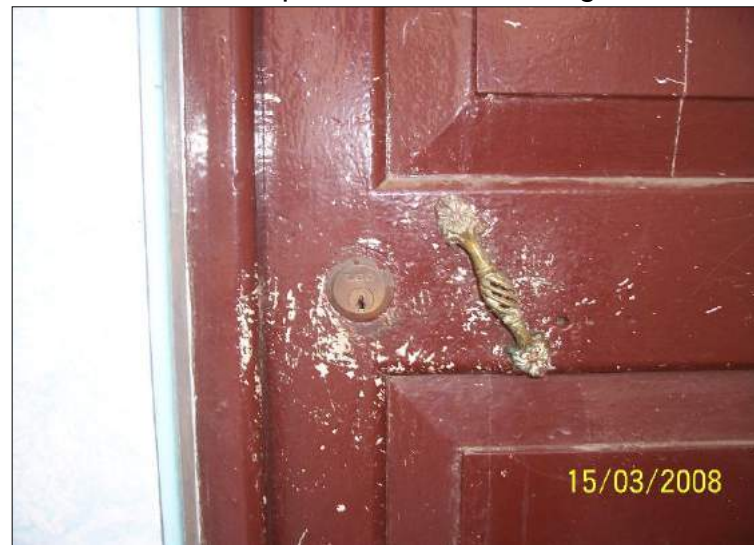
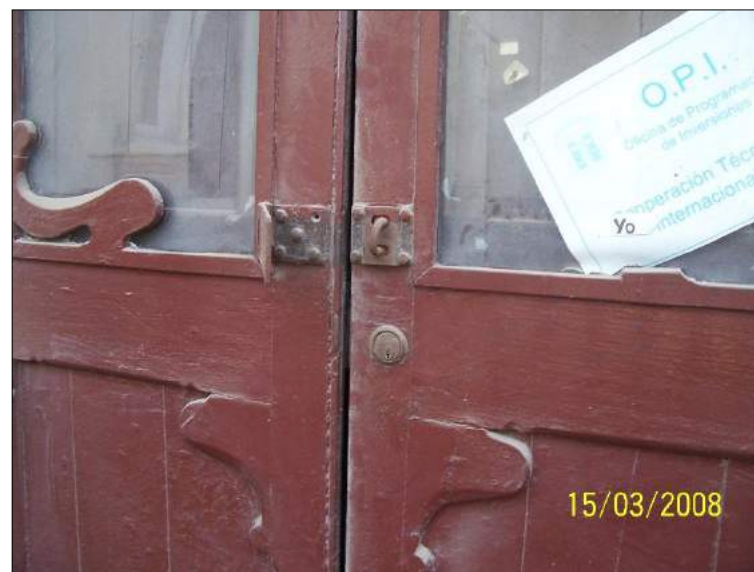
Diversos tipos y modelos de cerraduras

Todas las cerraduras son de fabricación moderna, no corresponden al modelo original

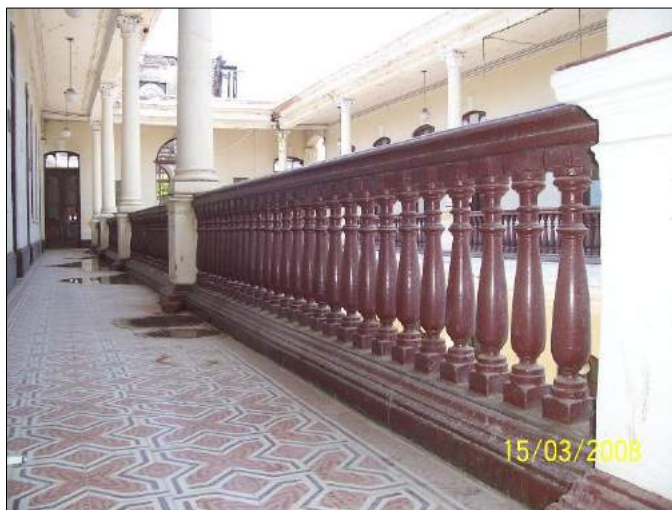
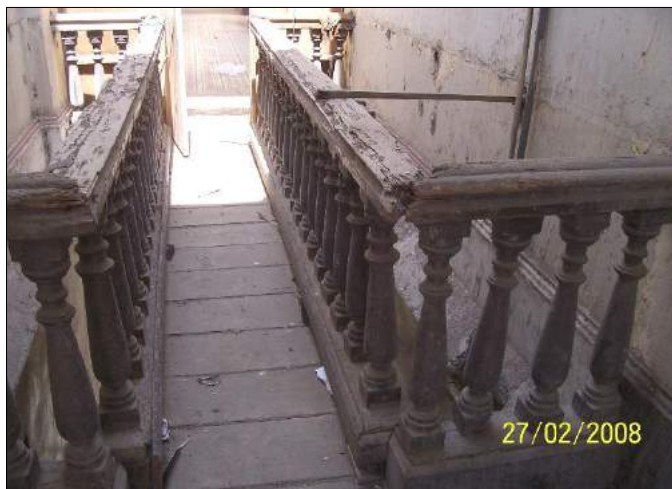
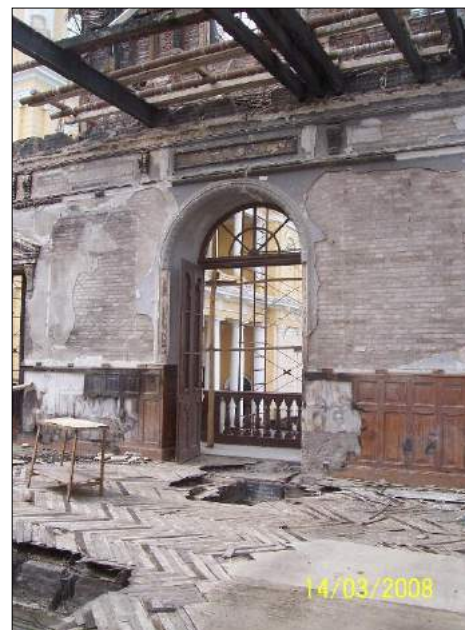
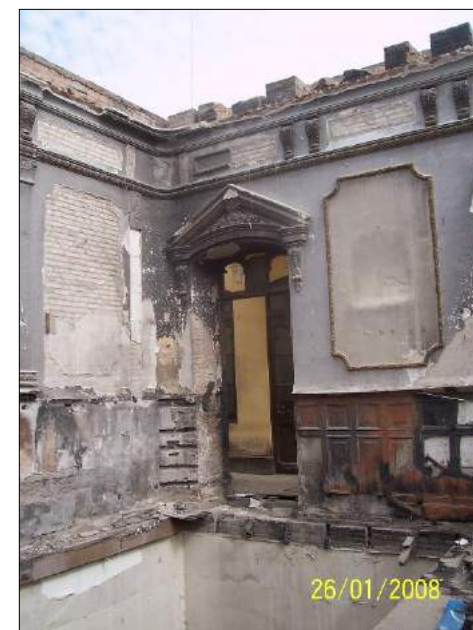
Balaustres y Pasamanos

Las barandas y los balaustres se encuentran en regular estado, faltando solo mantenimiento.

Los enchapes de madera del Salón Consistorial quedan inutilizados y tienen que reemplazarse. Existen otros ambientes con enchapes de madera y les hace falta mantenimiento.

LOS ENCHAPES DE MADERA EN EL SALON CONSISTORIAL SE ENCUENTRAN TOTALMENTE DESTRUIDOS A CAUSA DEL INCENDIO

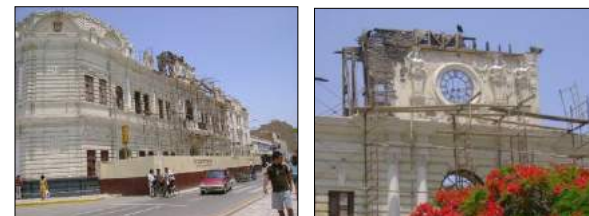
VISTA GENERAL DEL ESTADO ACTUAL DE LA FACHADA

Se encontraba parcialmente destruida por el incendio, exactamente en el nivel del Salón Consistorial y todo el sector superior que lo componen la parte del reloj, la torre del campanario, la cúpula de la bandera y las cariátides de las cuatro cariátides, tres están en regular estado faltando consolidarlas y la restante que ha sido desmontada y se encuentra también en regular estado.

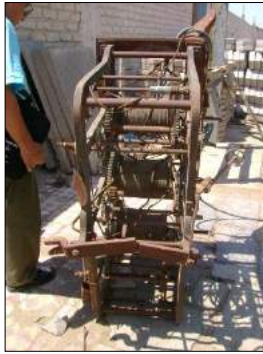
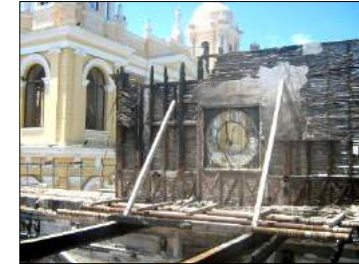
El reloj mecánico de la torre se encuentra totalmente destruido a causa del incendio y su desplome, solo queda el armazón con algunos engranajes (almacenados en la planta de asfalto) y tendrá que reconstruirse totalmente

Reloj totalmente destruido, solo queda parte del mecanismo en malas condiciones

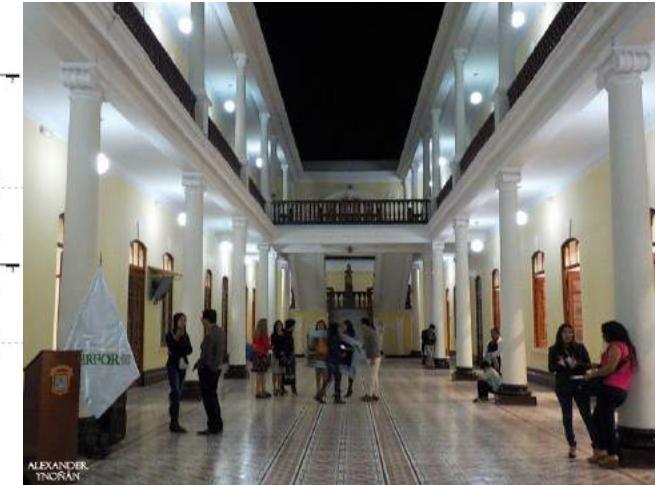
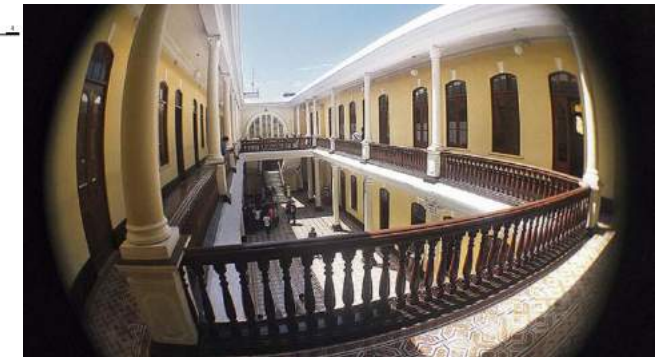
El piso del patio se removio totalmente y se reemplazo con loseta veneciana similar a la original.

Es importante recuperar el edificio de una manera útil si el piso se vio perjudicado y queda como ultima instancia el cambio de este es una acción valida ,lo único que perjudicaría de una forma simbólica al edificio es que el piso fue remplazo por una loza similar y aunque la imagen del edificio prevalece puede caer en la falsificación del material.

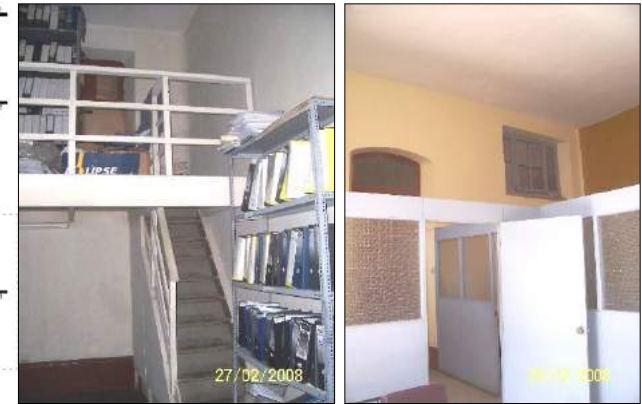
Las tabaquerías agregadas se desmontaran, dejando los ambientes como su forma original.

Los agregados fueron removidos de manera que el espacio se vio mas limpio y también se recupero el estado original de la distribución del edificio esto es llamado liberación que viene a ser la eliminación de elementos extraños en la edificación que perjudican la imagen de este

Liberación de tabiquería que ensuciaba el espacio

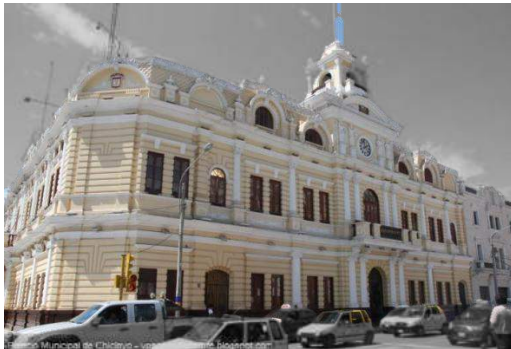
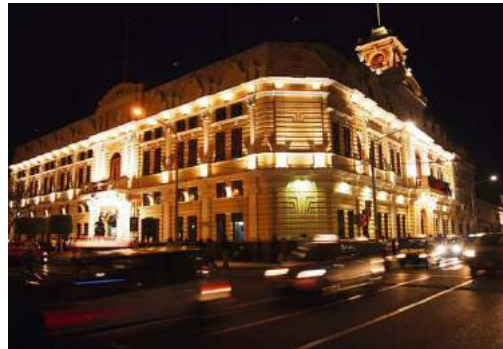
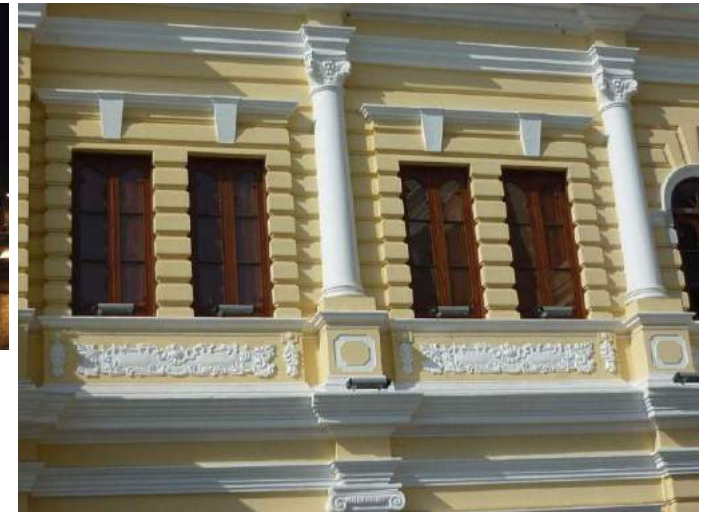
se puede apreciar el color original y la conservación de la fachada con la limpieza de los elementos arquitectónicos que este tiene.

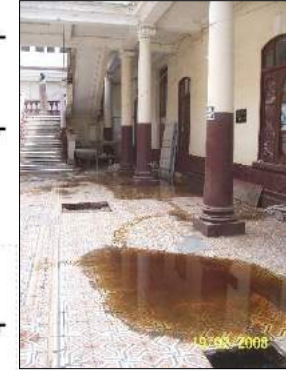
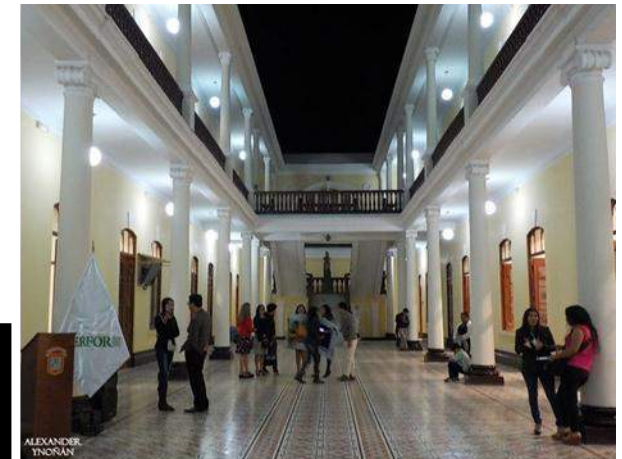
Artículo 12.

Los elementos destinados a reemplazar las partes inexistentes deben integrarse armoniosamente en el conjunto, distinguiéndose e claramente de las originales, a fin de que la restauración no falsifique el documento artístico o histórico.

Historicidad: respetar las distintas etapas históricas constructivas, la restauración del edificio se devolvió al estado original respetando así la primera etapa de construcción.

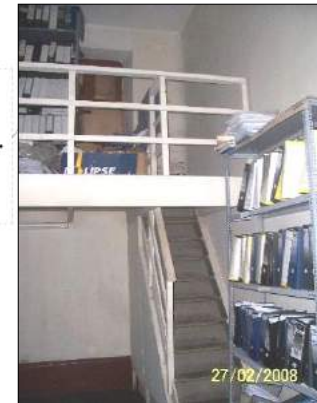
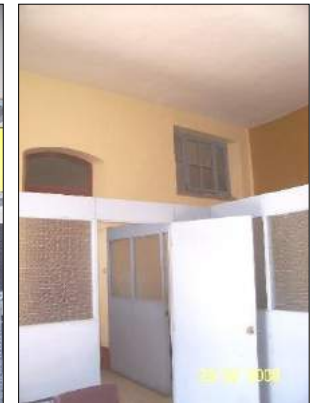
Liberación de tabiquería que ensuciaba el espacio

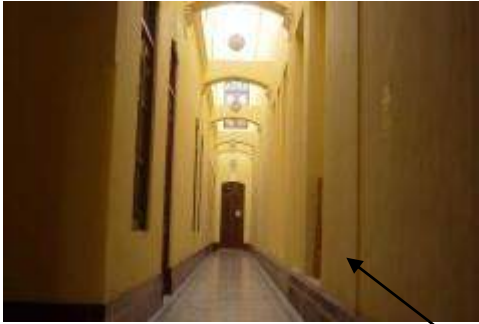
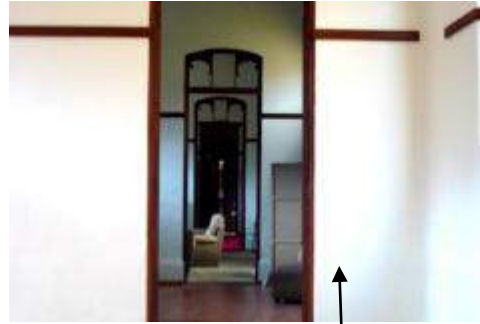
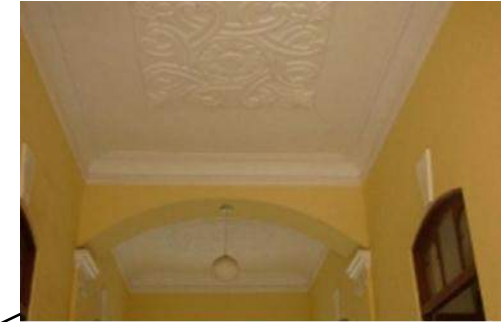
03

HISTORICIDAD

Carta de Venecia Art. 5

La conservación y restauración de monumentos tiende a salvaguardar tanto la obra de arte como el testimonio histórico

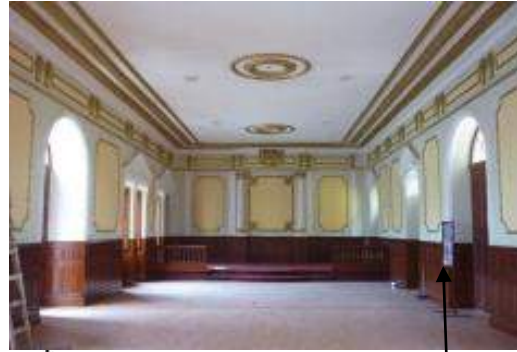
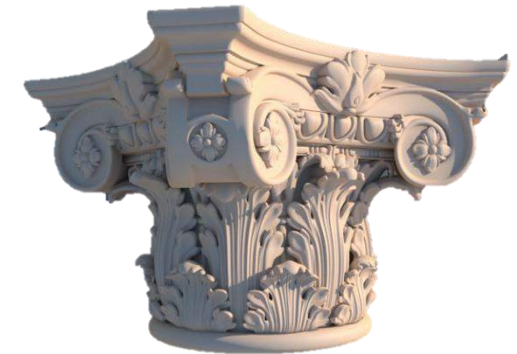
no se puede alterar la ordenación y decoración del edificio en este punto se cumplió porque no existió en la intervención el agregado o alteración de la decoración.

Cada detalle de conservación así sea el conservar una parte del techo con su relieve marca la diferencia pues con estas pequeñas acciones se respeta el diseño original se respeta al edificio y al arquitecto quien lo creo.

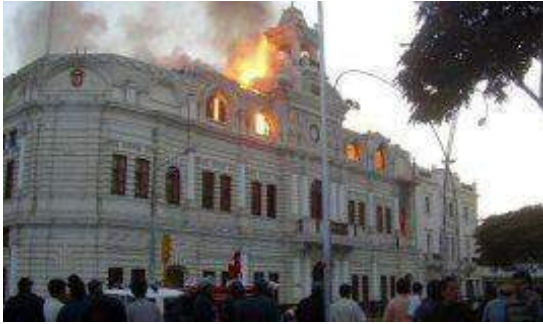
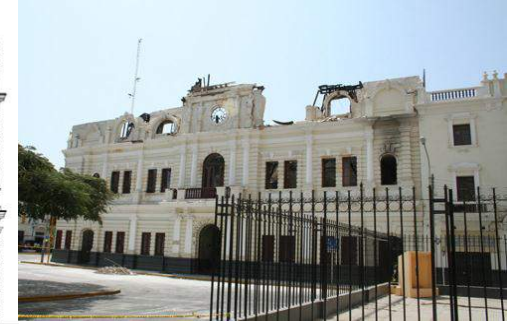
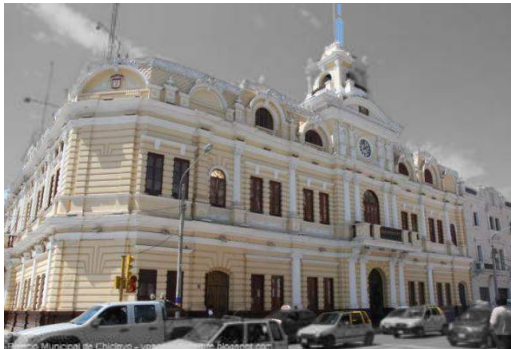
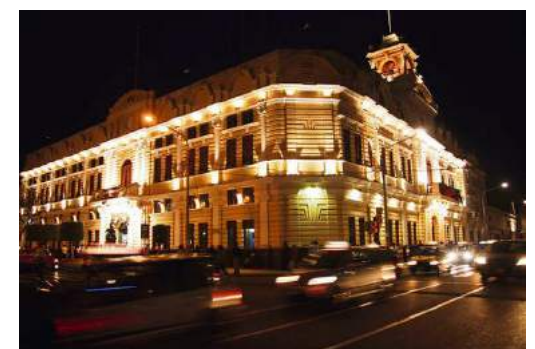
LÁMINA
05

CONSOLIDACION

Consolidación: Aseguramiento de estabilidad ,debido a que el incendio devastó en gran parte la fachada principal se hizo la intervención para así salvaguardar la estructura de la edificación cumpliendo con el artículo 10 de la carta de Venecia donde especifica que cuando las técnicas tradicionales se muestran inadecuadas, la consolidación de un monumento puede ser asegurada valiéndose de todas las técnicas modernas.

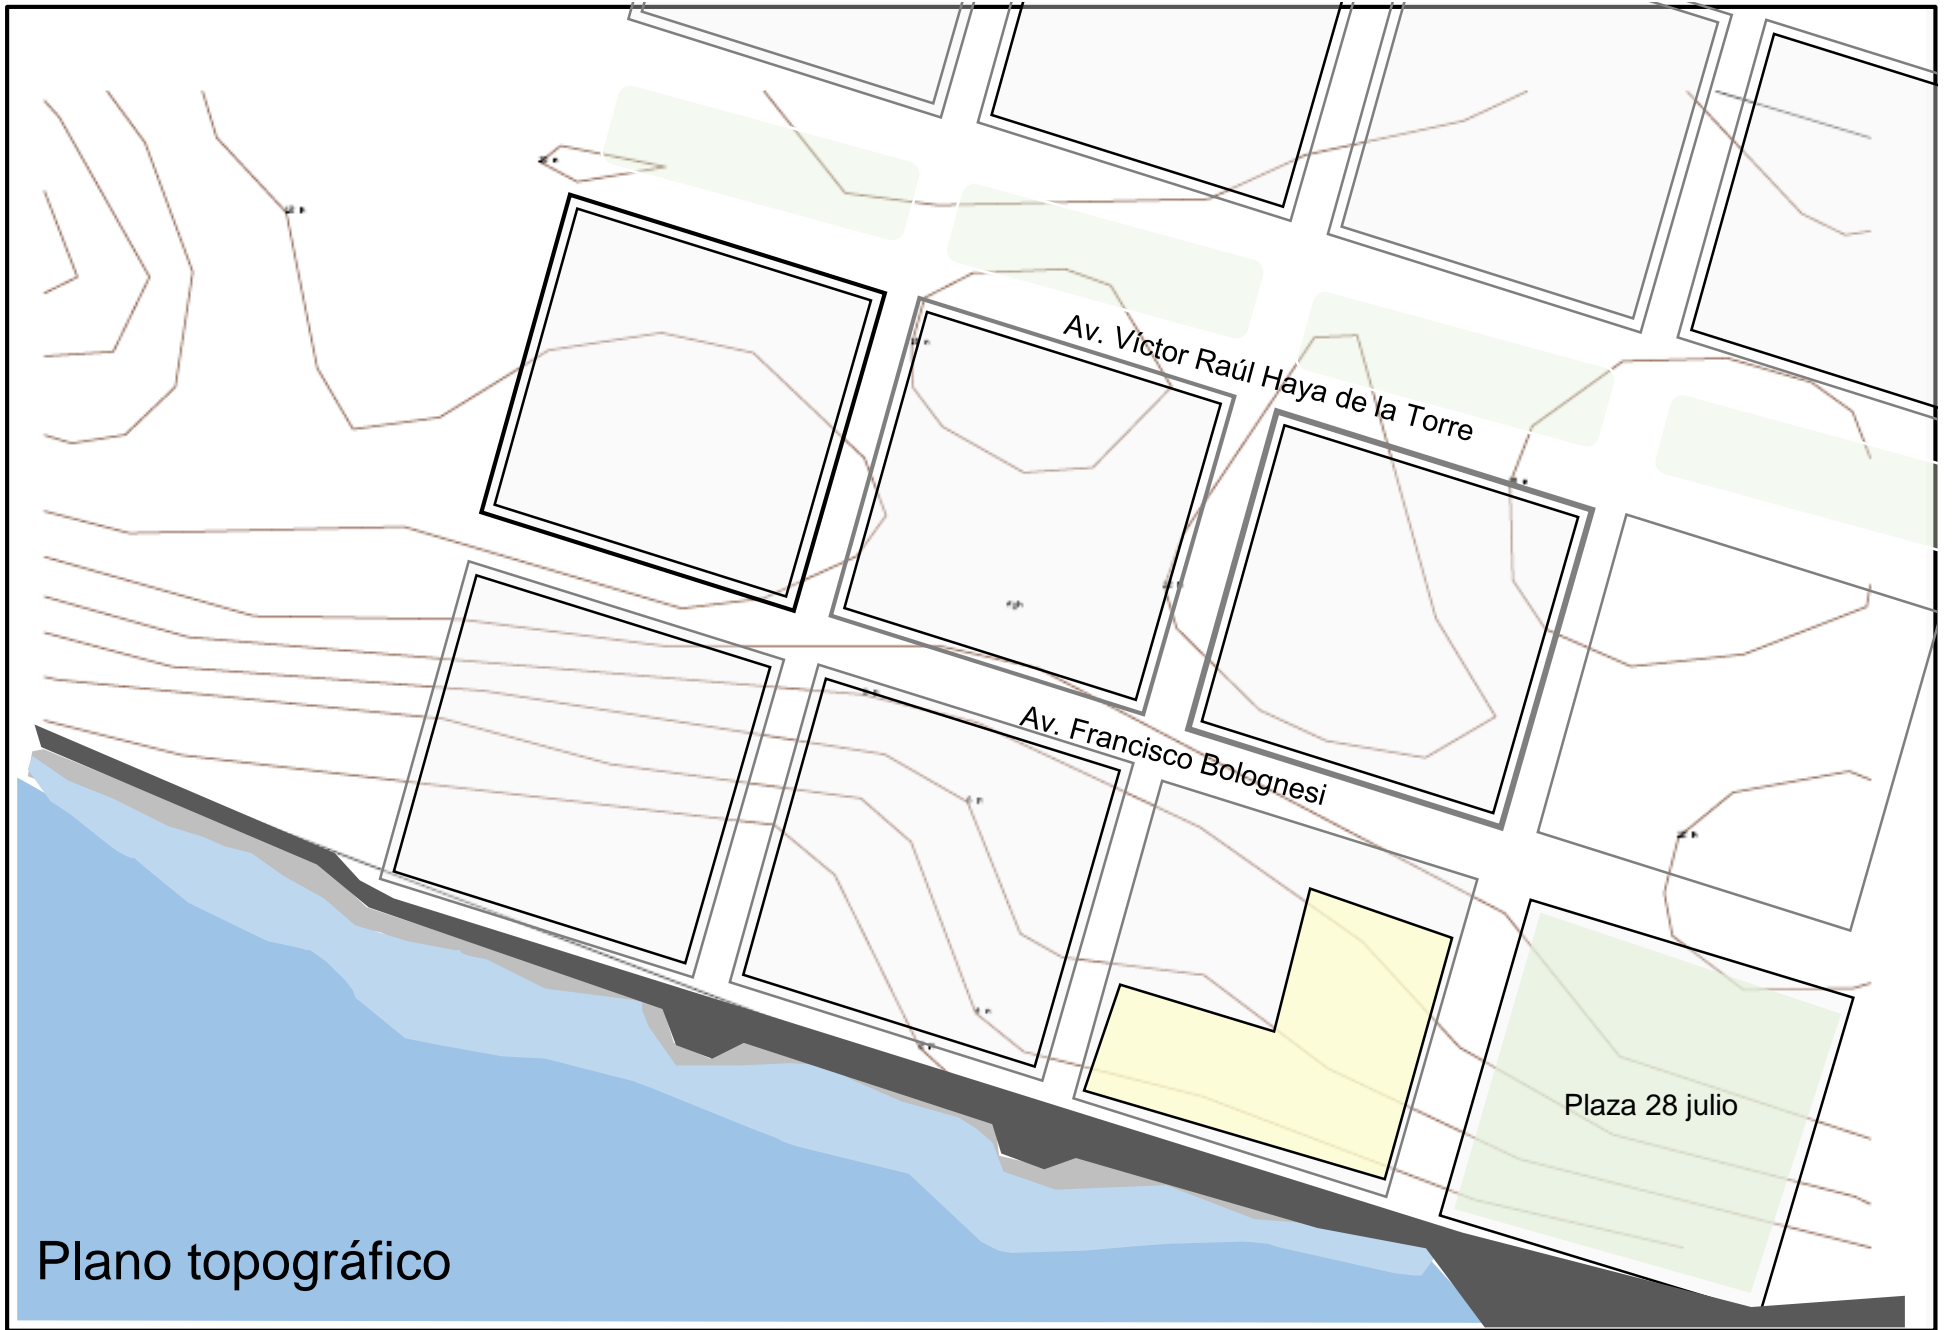
Plano topográfico

La topografía del terreno no presenta pendientes, en general es llano lo que facilita la proyección de dicho establecimiento.
