UNIVERSIDAD CÉSAR VALLEJO

Influencia de la evaluación de riesgos en la partida de estructuras del proyecto: Oficinas del centro deportivo, comercial, social y comunal del distrito de Villa María del Triunfo-2018

**TESIS PARA OBTENER EL TÍTULO PROFESIONAL DE
INGENIERA CIVIL**

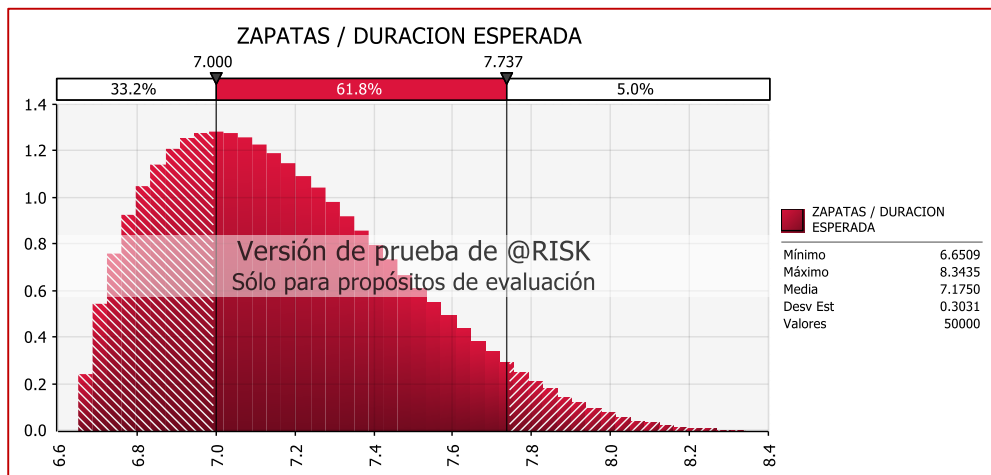
Figura 20. Densidad probabilística de la Partida Zapata/Duración esperada.

Para la partida de Zapata, se muestra en la figura 20 la densidad probabilística de dicha partida en relación a la duración esperada donde se estima un rango de tiempo mínimo de 6.6 días y en relación al tiempo máximo de 8.34 días para el cronograma total de esta partida. Asimismo, nos detalla de una probabilidad del 33.2 % de cumplir con el tiempo establecido en el cronograma del proyecto y un 66.8 % de no cumplir con lo asignado.

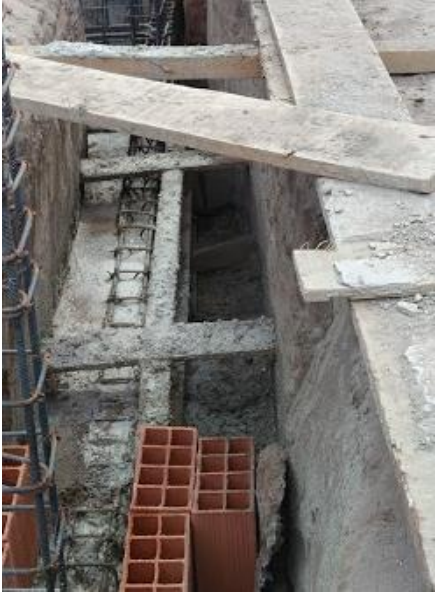
| REGISTRO DE NO CONFORMIDAD | |
|---|---|
| No se cuenta con un adecuado colocación de molde para el vertido de concreto . | |

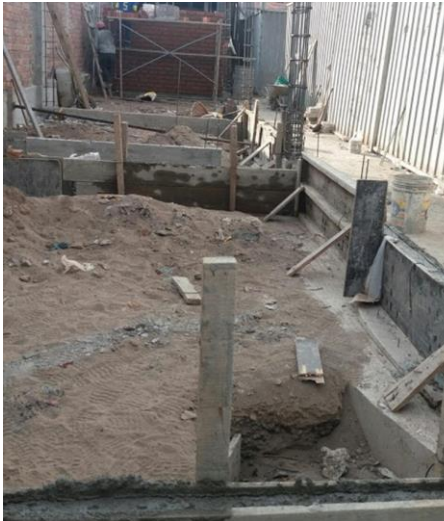
| | | REGISTRO DE NO CONFORMIDAD | |
|---|---|---|---|
| Ausencia de separadores de madera para mantener el ancho del encofrado, asimismo las soleras usados no se encuentran en buenas condiciones. | | | |

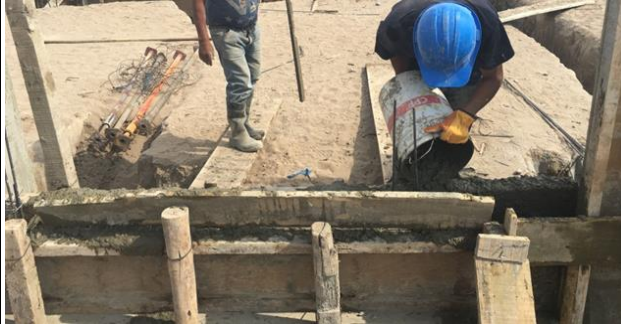
| | | REGISTRO DE NO CONFORMIDAD | |
|---|---|---|---|
| No se realizó el respectivo vibrado del concreto del sobrecimiento. | | | |

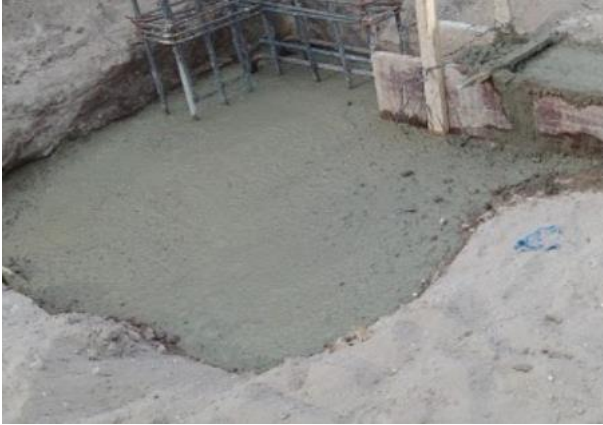
| REGISTRO DE NO CONFORMIDAD | |
|---|---|
| No se realizó un adecuado vibración del concreto para dicha zapata. | |

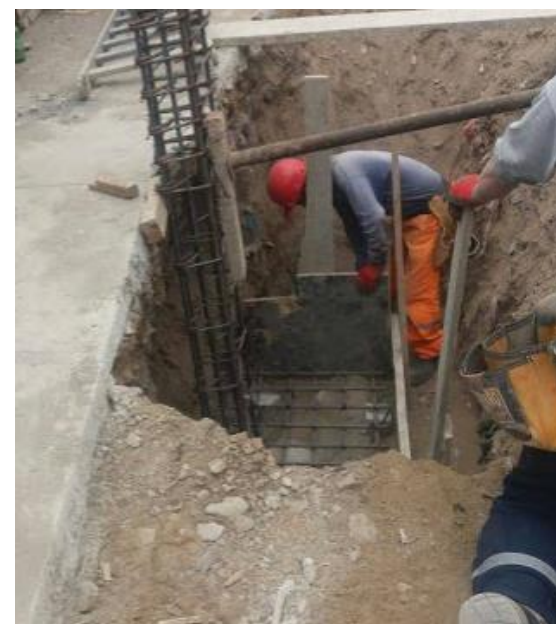
La zapata no cuenta con un adecuado encofrado o molde para su vertido de concreto.

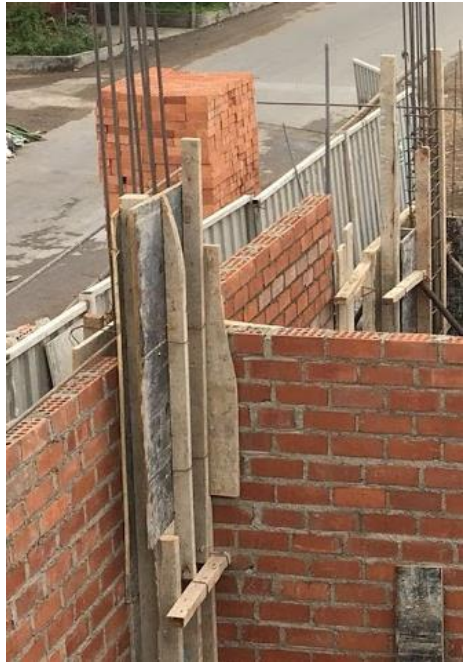
| Inadecuada forma de encofrar, con posibilidad de aparición de rebabes al momento de verter el concreto. | | |

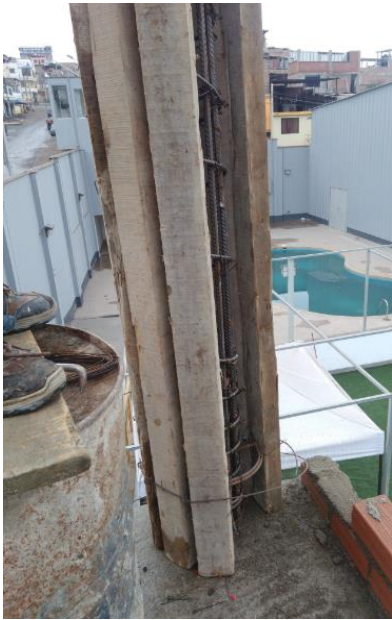
| Inapropiado molde para el encofrado, ademas no cuenta una adecuada limpieza de esta. | | | |

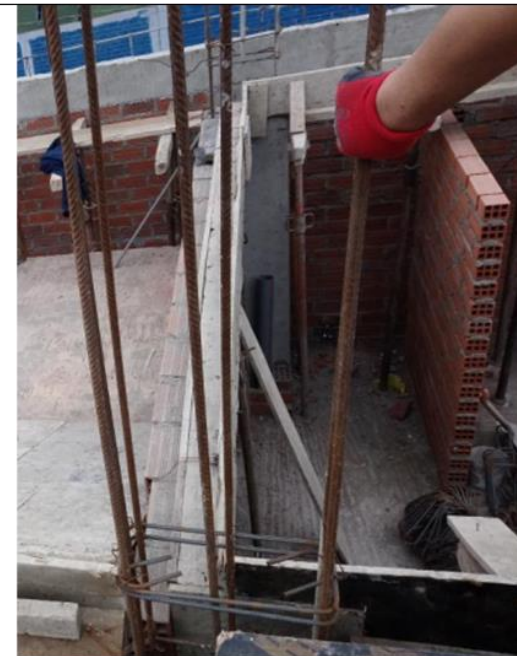
Presencia de corrosión en la varrilla vertical de la columna.

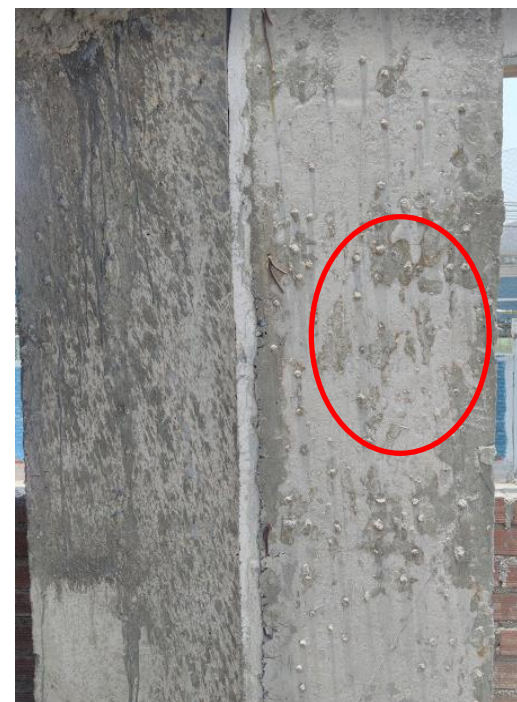
Presencia de burbujas de concreto debido al deficiente encofrado.

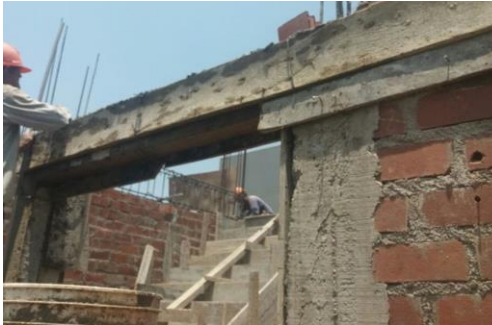
REGISTRO DE NO CONFORMIDAD | | | | | | | | | | | | | | | | | | | | | |
|---|---|---|--|---|---|---|---|---|---|---|---|---|---|---|---|---|---|---|---|---|--|
| OBRA: CONSTRUCCION DE OFICINAS DEL CENTRO DEPORTIVO, COMERCIAL, SOCIAL Y COMUNAL DEL DISTRITO DE VILLA MARÍA DEL TRIUNFO | | | | | | | | | | | | | | | | | | | | | |
| REGISTRADA POR : Carla Cuba Curo | FECHA: Abril/2018 | | | | | | | | | | | | | | | | | | | | |
| ETAPA: Encofrado y Desencofrado de Vigas | ZONA : DEP del Pueblo Joven César Vallejo | | | | | | | | | | | | | | | | | | | | |
| PROCESO DONDE SE DETECTA: Estructura | LUGAR : Distrito de Villa María del Triunfo | | | | | | | | | | | | | | | | | | | | |
| DESCRIPCION DE LA NO CONFORMIDAD IDENTIFICADA: | EVIDENCIA | | | | | | | | | | | | | | | | | | | | |
| Paneles de encofrado de vigas en mala condición, no cuenta con una adecuada unión entre las caras del encofrado. |

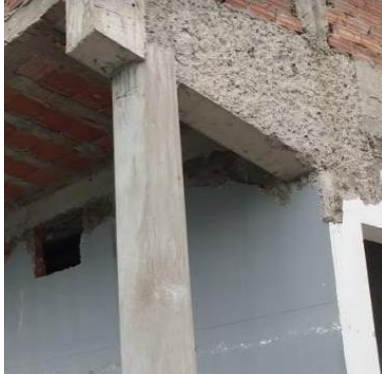
| Picado del concreto de la viga , a causa del exceso de concreto por la deficiencia en el encofrado de esta. | | |

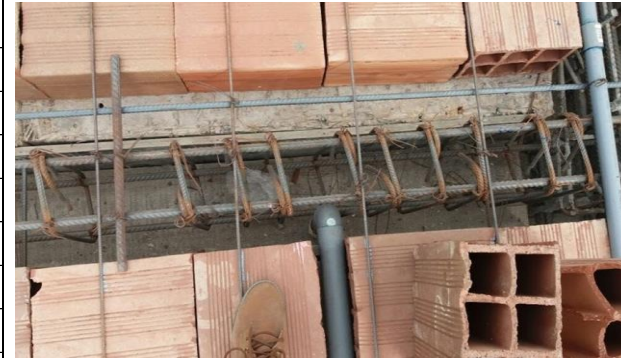
Presencia de corrosión en la varillas de acero de viga, asimismo estribos mal atortolados.

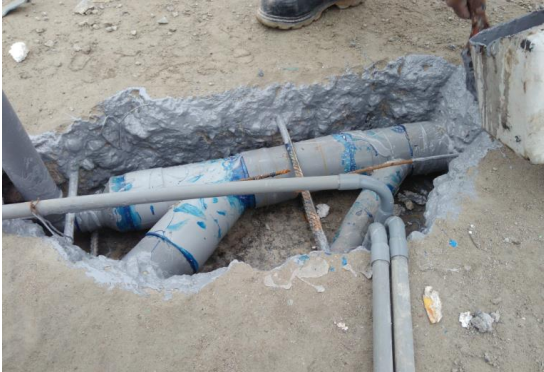
| | | REGISTRO DE NO CONFORMIDAD | |
|---|---|---|---|
| <p>Daño de la estructura de losa aligerada a causa de la ubicación de puntos eléctricos en dicho lugar , ocasionando el picado de una estructura mportante</p> | | | |

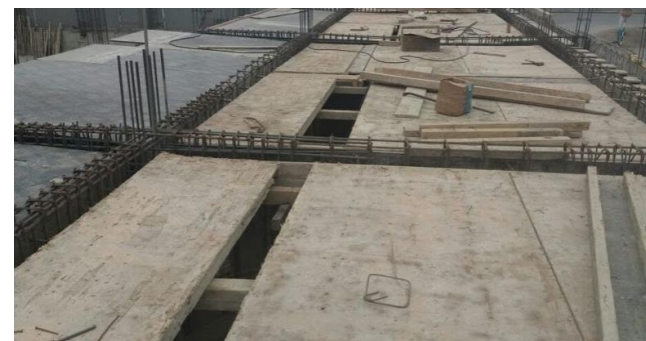
Paneles de encofrado para losa aligerada en malas condiciones asimismo con una deficiente limpieza de estas.

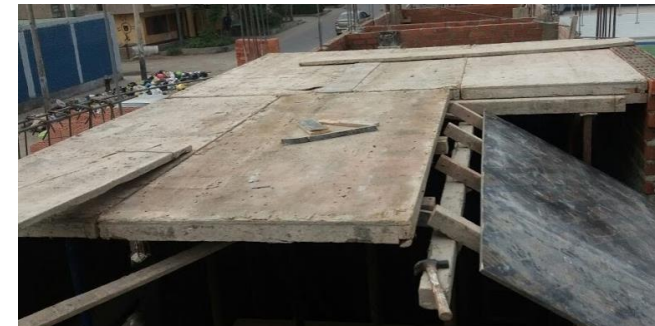
Paneles de encofrado para losa aligerada en malas condiciones, asimismo con deficiencia en la limpieza de estas.

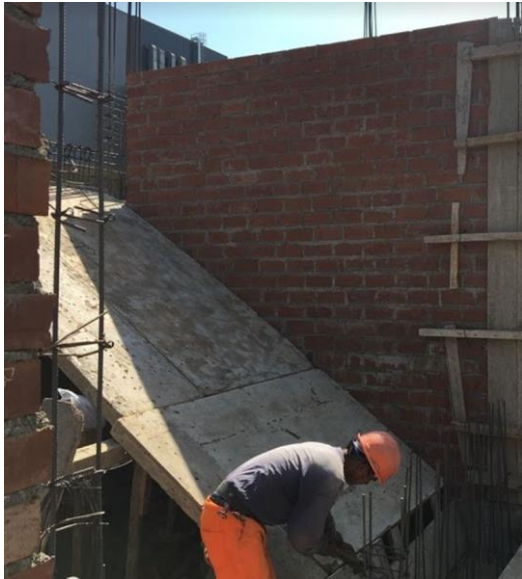
| UCV UNIVERSIDAD CESAR VALLEJO | | REGISTRO DE NO CONFORMIDAD | | |
|---|---|---|---|---|
| Paneles de encofrado para escalera en malas condiciones asimismo no posee una adecuada limpieza y laqueado de estas. | | | | |

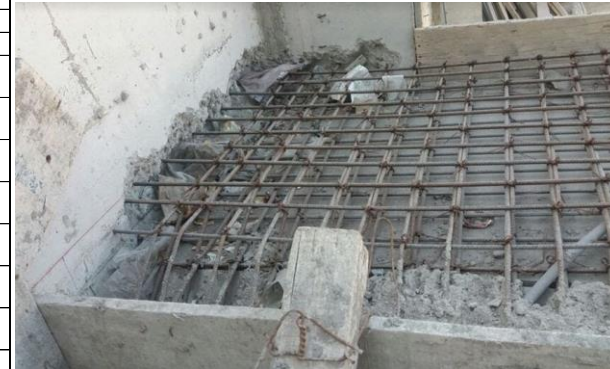
Presencia de corrosión en la varillas de acero de la escalera, asimismo no cuenta con adecuado espaciamiento de estos.

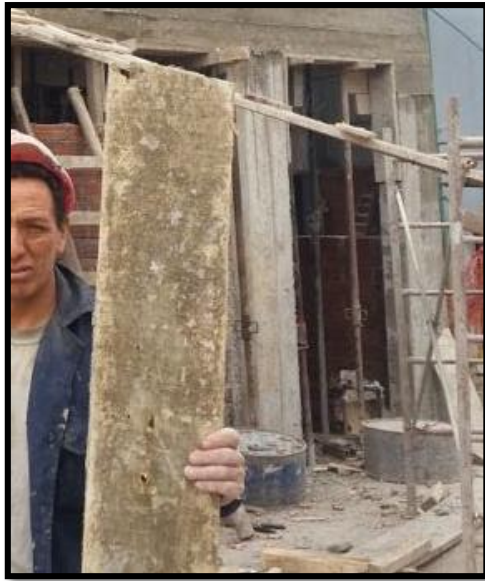
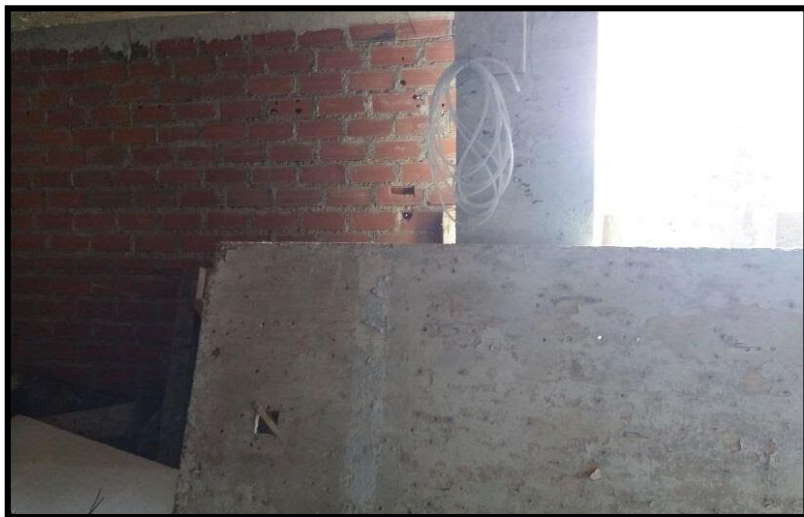
2- Paneles y madera para el uso de encofrados en condiciones desfavorables.

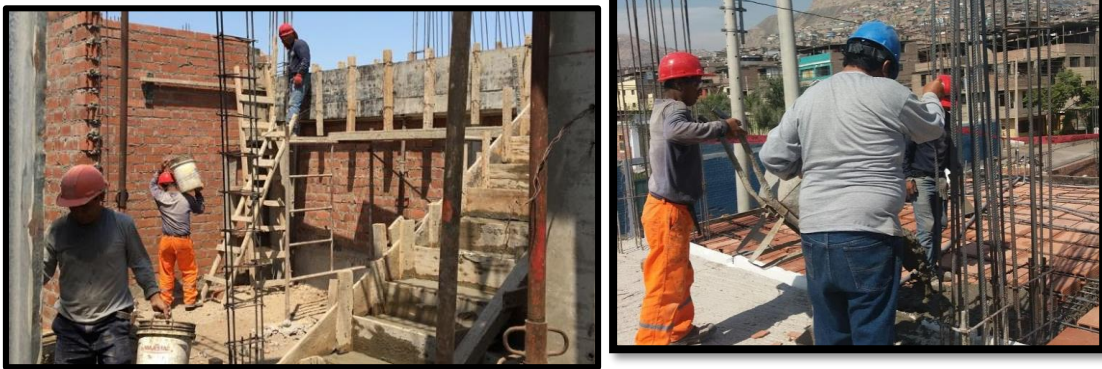
3- Vertido de concreto en las diferentes partidas en modo manual

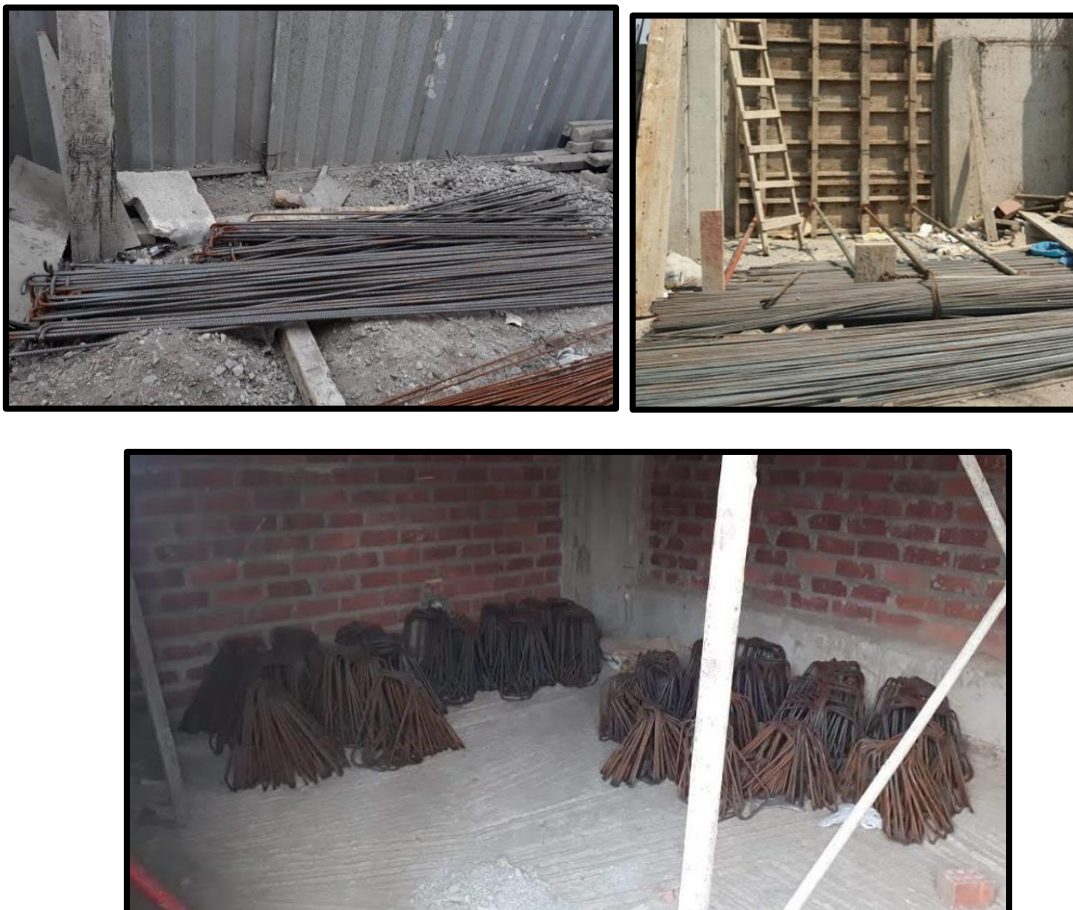
4- Almacen de las varillas de acero en deficientes condiciones

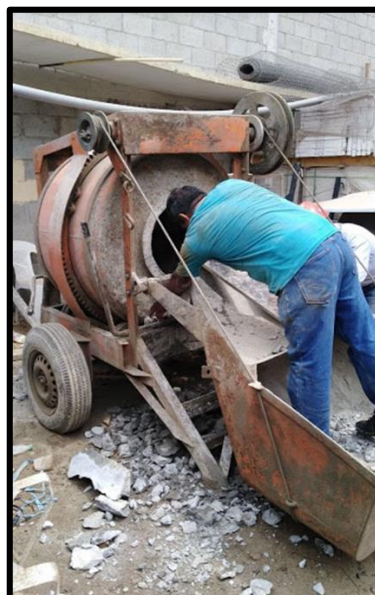
6- Falta de mantenimiento de Equipos de obra.

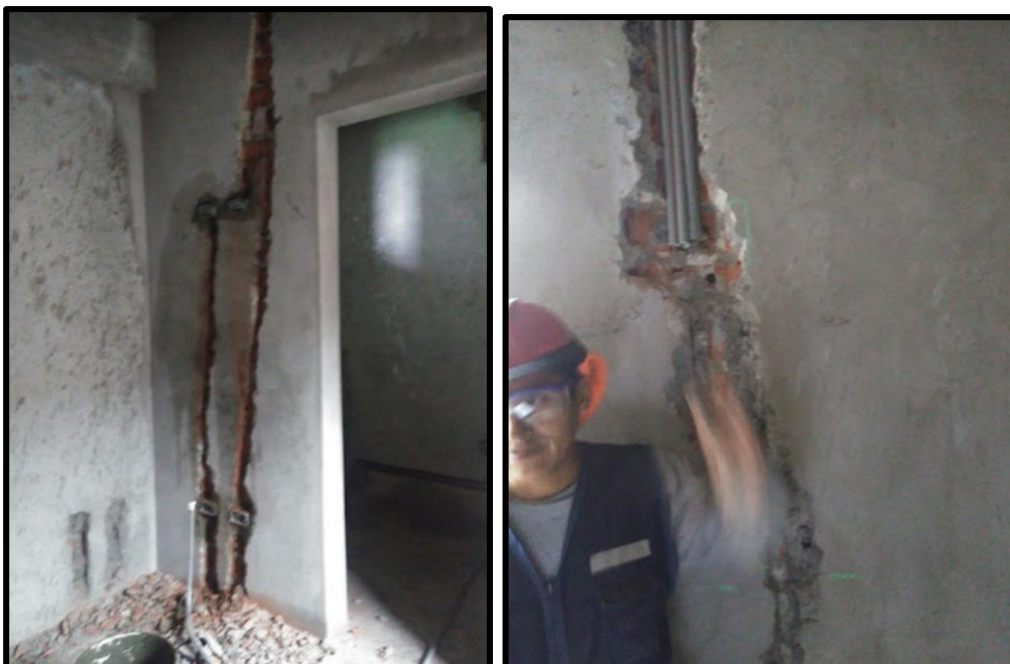
8- Observaciones registradas para la partida de II.EE del proyecto, la cual esta comprometiendo la calidad del proyecto, asimismo tiempo y costo extra.
