FACULTAD DE INGENIERÍA Y ARQUITECTURA  
ESCUELA PROFESIONAL DE INGENIERÍA CIVIL

**Rehabilitación del pavimento flexible utilizando como refuerzo la  
geomalla de fibra de vidrio en la av. Coronel Inclán distrito de  
San Juan de Miraflores – 2019**

TESIS PARA OBTENER EL TÍTULO PROFESIONAL DE  
INGENIERA CIVIL

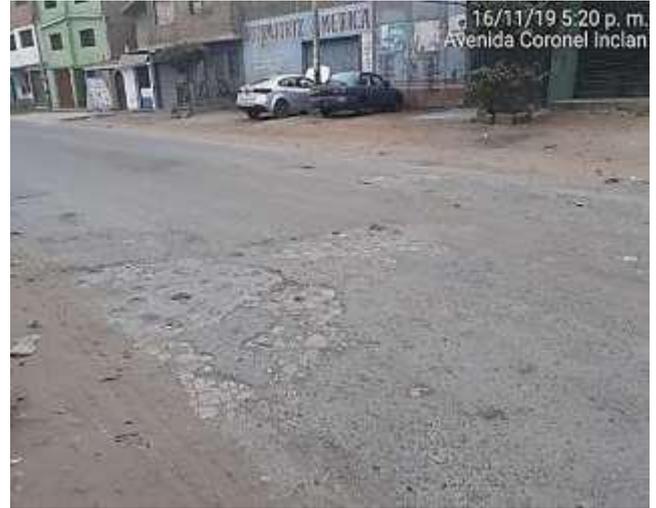
**Figura 4.** Evaluación del pavimento

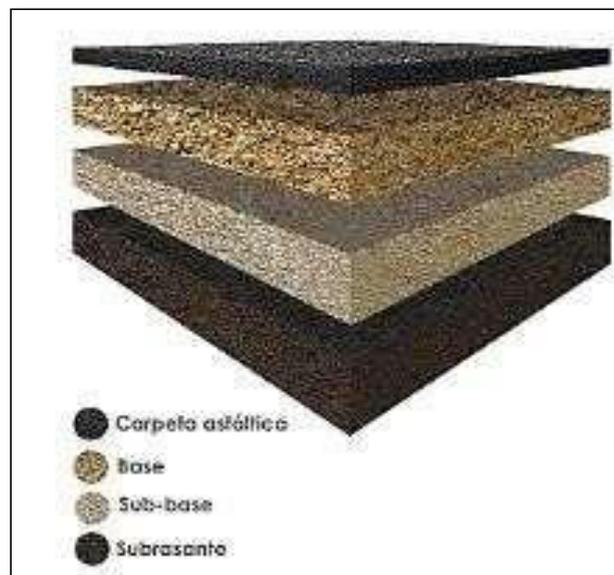
**Figura 5.** Partes del pavimento flexible

El pavimento flexible tiene diferentes capas y cada una cumplen una Función específica en la estructura de esta.

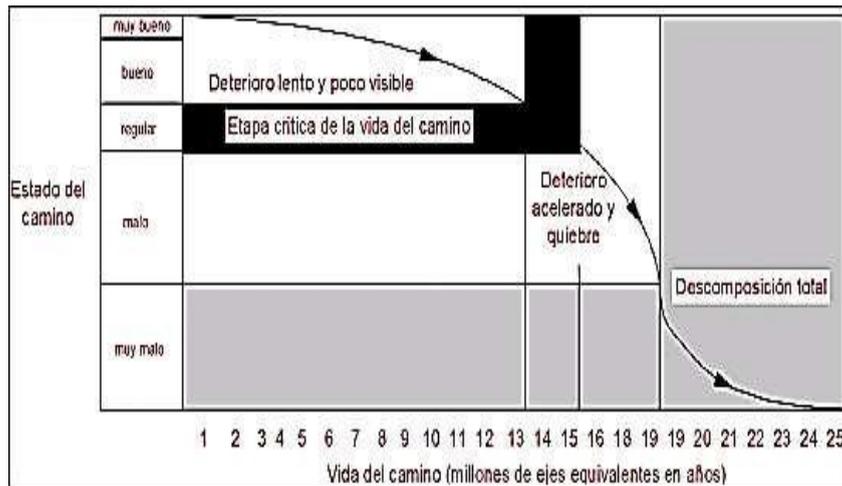
Estos pavimentos sufren constantes deterioros debido a factores como condiciones ambientales, tránsito, etc., que conlleva a un pavimento intransitable, este pavimento tiene un ciclo de vida que podrían clasificarse en 4 fases o etapas, donde en la fase inicial el deterioro es inapreciable y en la fase final el deterioro es total. Por otra parte, estos pavimentos tienen una proyección de vida un determinado número de años, esta proyección es denominado el ciclo de vida útil.<sup>7</sup>

**Figura 6.** Fases del deterioro del pavimento flexible

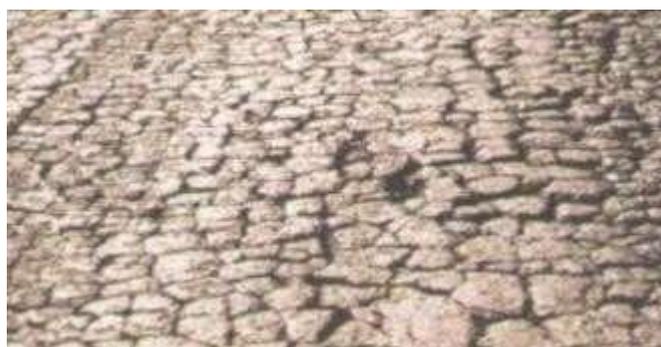
**Piel de cocodrilo:** Son una serie de grietas relacionadas cuyo origen es la falla por fatiga en la capa asfáltica que es sometida a cargas repetitivas o excesivas de tránsito, está conformada por fisuras de forma irregular o grietas que se conectan formando polígonos parecidas a una malla de gallinero o la piel de un cocodrilo.<sup>14</sup> (Vasquez,2002, p.10)

**Figura 7.** Falla tipo piel de cocodrilo

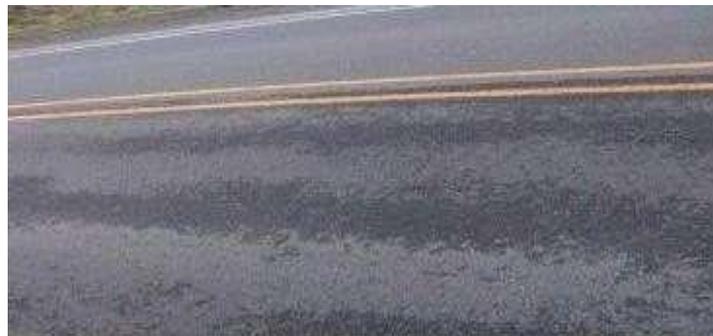
**Exudación:** Se forma en el pavimento como una superficie brillante, cristalina y reflectora que puede llegar a ser pegajosa, esta falla es originada por el exceso de asfalto en la mezcla así mismo el exceso de aplicación de sellante asfáltico, esta

anomalía suele aparecer cuando el asfalto llena los vacíos de mezcla en altas temperaturas entonces se expande en la capa de rodadura.<sup>15</sup>

**Figura 8.** Falla tipo exudación

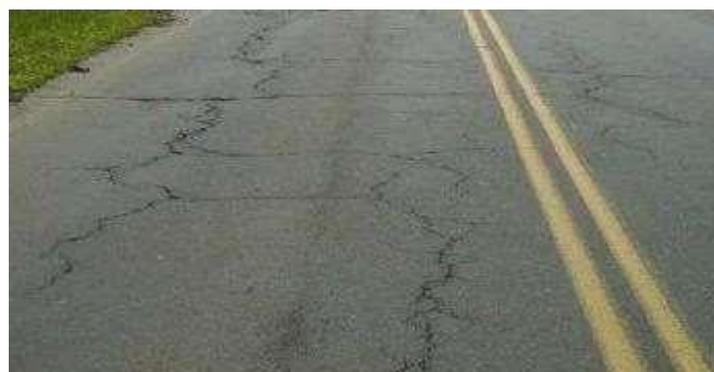
**Agrietamiento en bloque:** Esta anomalía son grietas interconectadas que fraccionan el pavimento en partes de forma rectangulares, los tamaños de estos bloques pueden oscilar de 0.30 \* 0.30 m a 0.30 \* 0.30 m, estas grietas se originan principalmente por las altas temperaturas por las cuales es sometida y la contracción del asfalto. Los agrietamientos en bloque en algunas ocasiones aparecen en áreas sin tránsito es decir que estas grietas no están asociadas a cargas, pero indican que el concreto asfáltico se ha endurecido significativamente, unas características de esta falla son de pedazos pequeños en muchos lados con ángulos agudos.<sup>16</sup>

**Figura 9.** Falla de agrietamiento en bloque

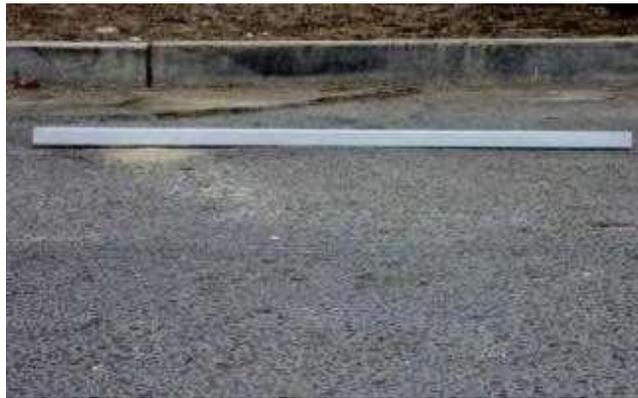
**Abultamientos y Hundimientos:** Los abultamientos son minúsculos desplazamientos hacia arriba, ubicada en la superficie de la capa de rodadura algunas de sus causas son el levantamiento o combadura de losas del concreto con una sobre carpeta de concreto asfáltico, expansión por congelación, infiltración y elevación del material, por consiguiente, los hundimientos son desplazamientos hacia abajo pueden ser pequeños y abruptos este se refleja en la superficie del pavimento esta falla ocurre sobre grandes áreas del pavimento causando grandes o largas depresiones.<sup>17</sup>

**Figura 10.** *Falla de abultamiento y hundimiento*

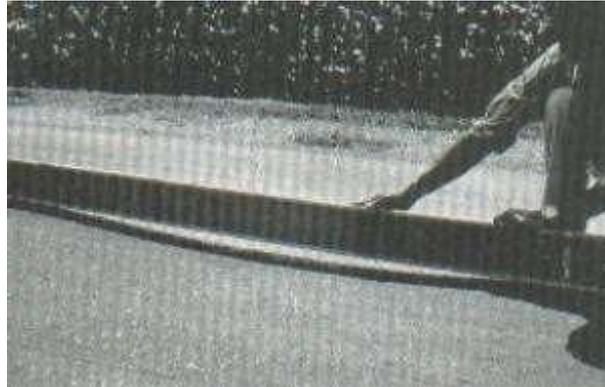
**Depresión:** Este tipo de falla se puede evidenciar de manera superficial del pavimento con niveles ligeramente más bajos que a su alrededor. En muchas ocasiones las depresiones son suaves y solo son visibles después de la lluvia, en el pavimento seco se puede observar manchas alrededor de esta falla causada por el agua almacenada. Las depresiones son formadas por el asentamiento de la subrasante o por una construcción incorrecta.<sup>19</sup>

**Figura 12** Falla de Depresión

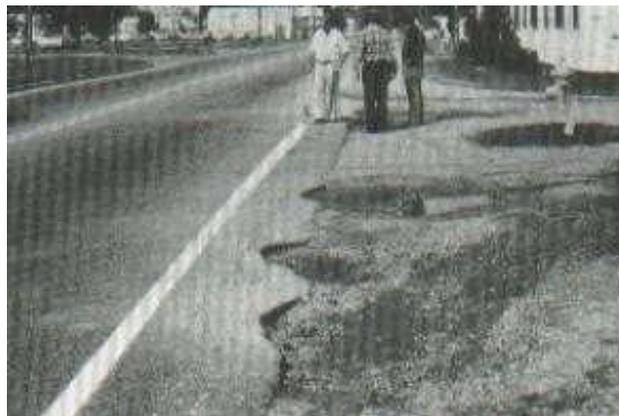
**Grieta de borde:** Estas grietas generalmente aparecen paralelas al borde entre 0.30 y 0.60 de distancia del borde exterior del pavimento, este tipo de falla es causado por las cargas de tránsito, debilitamiento y excesivas variaciones en el clima. En ocasiones los pedazos pueden removerse.<sup>20</sup>

**Figura 13** Falla Grieta de borde

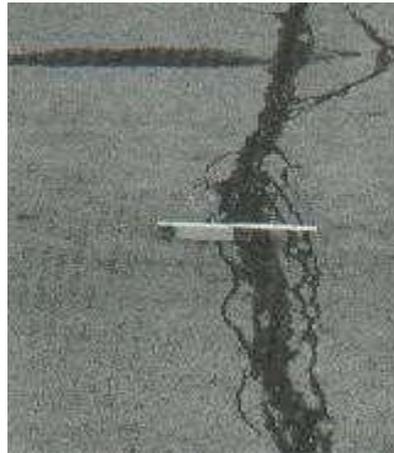
**Grieta de reflexión de junta:** Este tipo de falla solo sucede en pavimentos con superficie asfáltica construidos encima de una losa de concreto, esto es causado debido al movimiento de la losa de concreto inducido por la humedad o temperatura, de bajo del concreto asfáltico, este tipo de daño no tiene ninguna relación con las cargas de tránsito sometida el pavimento, pero si pueden causar la rotura del concreto asfáltico cerca de la grieta.<sup>21</sup>

**Figura 14** Falla Grieta de reflexión de junta

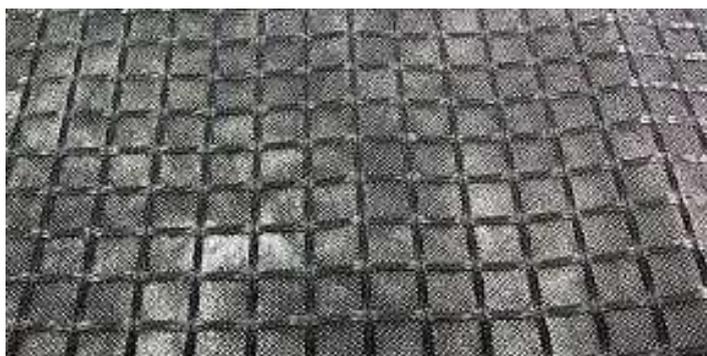
**Geomalla de fibra de vidrio:** Estas geomallas son muy dúctiles o flexibles que se utilizan entre las capas asfálticas con el fin de controlar las fisuras por flexión, deformaciones plásticas y de fatiga su principal actividad es incrementar la resistencia a la tracción de la capa asfáltica y de garantizar bajo una carga vertical una distribución uniforme de los esfuerzos horizontales es la superficie la cual sería una vía sin grietas con ayuda de esta geomallas .<sup>24</sup>

**Figura 15** Geomalla de fibra de vidrio

Esta geomalla es biaxial con resistencia en ambas direcciones horizontal y vertical, adquiere un revestimiento bituminoso asfáltico que garantiza la correcta adhesión de la geomalla al asfalto.<sup>25</sup>

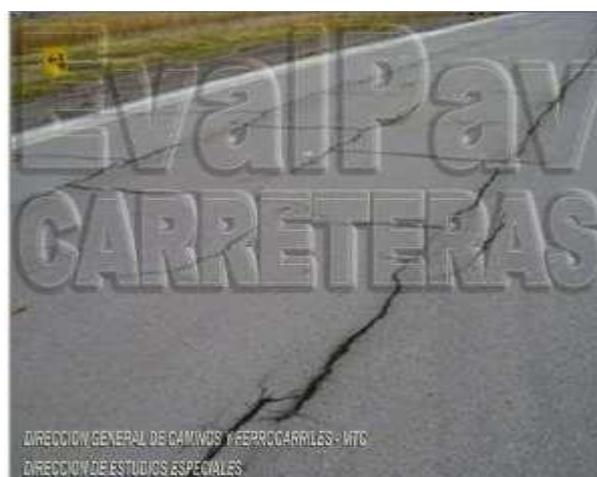
**Figura 18** Software Evalpav

5. Identificando las fallas y anomalías de pavimento asfáltico según el manual del PCI y sus niveles de severidad.
6. Consolidaremos la información obtenida en la ficha de observación, la cual después ingresaremos al sistema del evalpavcar.

7. Donde obtendremos los resultados y rangos del pci , mediante el software evalpavcar donde nos indicara el tipo de mantenimiento o rehabilitación se tendrá que realizar al pavimento asfáltico analizado.

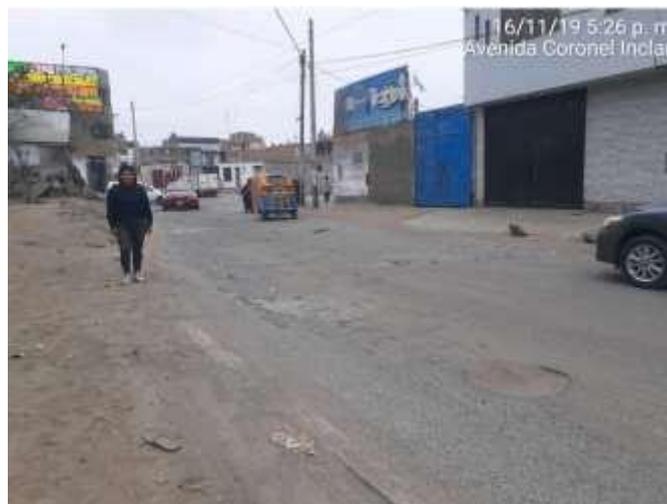
**Figura 19** Evaluación superficial del pavimento asfáltico

8. Mediante los resultados obtenidos, se determinó que el pavimento flexible necesita una rehabilitación porque obtuvo un rango del pci entre 26-40 rango pobre, donde adjuntaremos los archivos de análisis en los anexos de este informe de investigación.

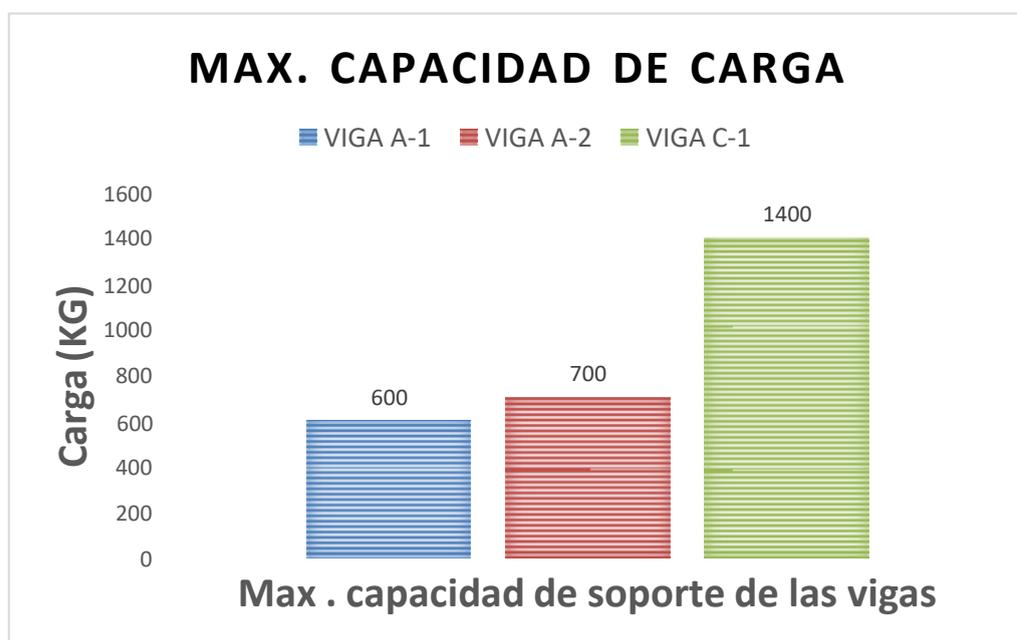
**Grafico 1.** Máxima Capacidad de Carga (KG)

En viga C-1 se observa que su Max. Capacidad de soporte fue 1400 (Kg) a diferencias de las vigas A- 1 y viga A-2 que sus ensayos se realizaron de una manera ascendente proporcionando las cargas, en la viga c-1 fue de manera descendente comenzando con la carga máxima de 1400 kg pudiendo fallar de una manera muy temprana.

comparando con la viga A-2 se evidencia que la viga C-1 tiene el doble de capacidad que la viga A-2 esto es debido a que esta viga C-1 está incorporada la geomalla de fibra de vidrio entre sus capas asfálticas trabajando como un refuerzo entre las capas de asfalto.

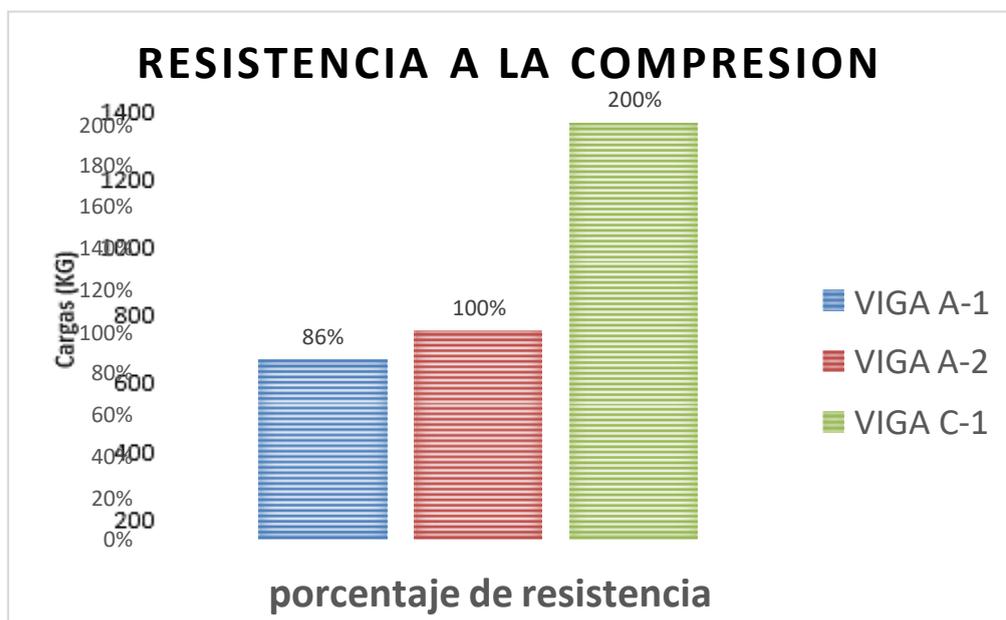
**Grafico 2.** Resistencia a la Compresión

Esta viga A-2 la igualaremos al 100% con su máxima capacidad de soporte de 700 kg.

Como se observa en el grafico n°2, la viga C-1 debido a la incorporación de la geomalla fibra de vidrio logra el incremento a 100% a la resistencia a la compresión, comparando con la viga A- 2 que no tienen ningún tipo de refuerzo solo asfalto convencional, obteniendo un 200 % de efectividad la viga C-1, comportándose como una capa aisladora de esfuerzos a sus capas inferiores del pavimento.

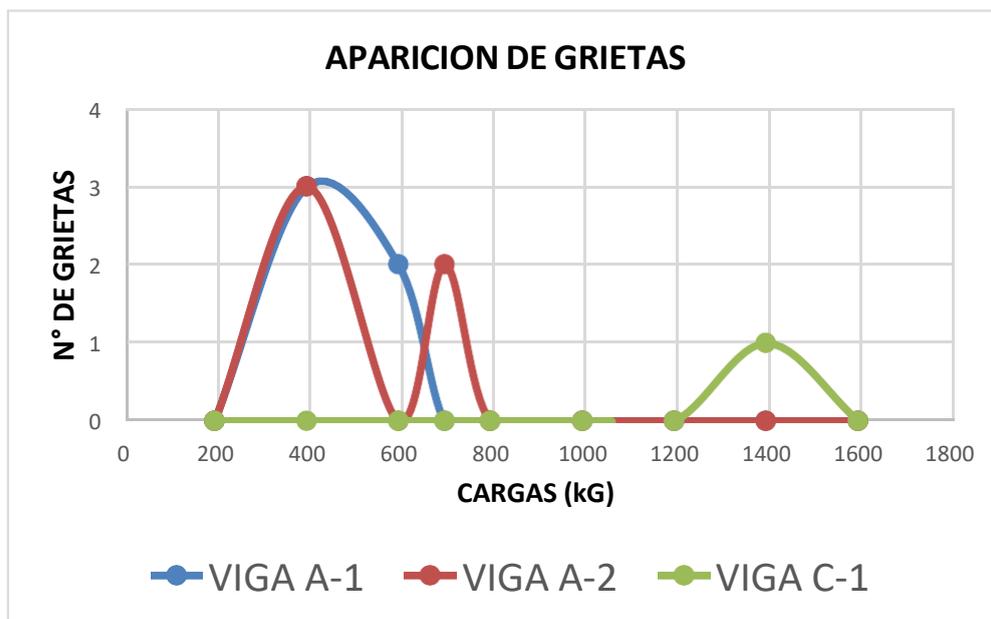
**Grafico 3.** Aparición de Grietas

A diferencia de la viga A-1 y A-2, la viga C-1 tuvo un comportamiento diferente,

debido a la aplicación de la carga fue de manera descendente, solo se observó 1 grieta aislada con la carga máxima de 1400kg, es decir que la viga C-1 Reforzada con geomalla de fibra de vidrio reduce significativamente la aparición de grietas en el pavimento flexible a diferencia de un asfalto convencional.

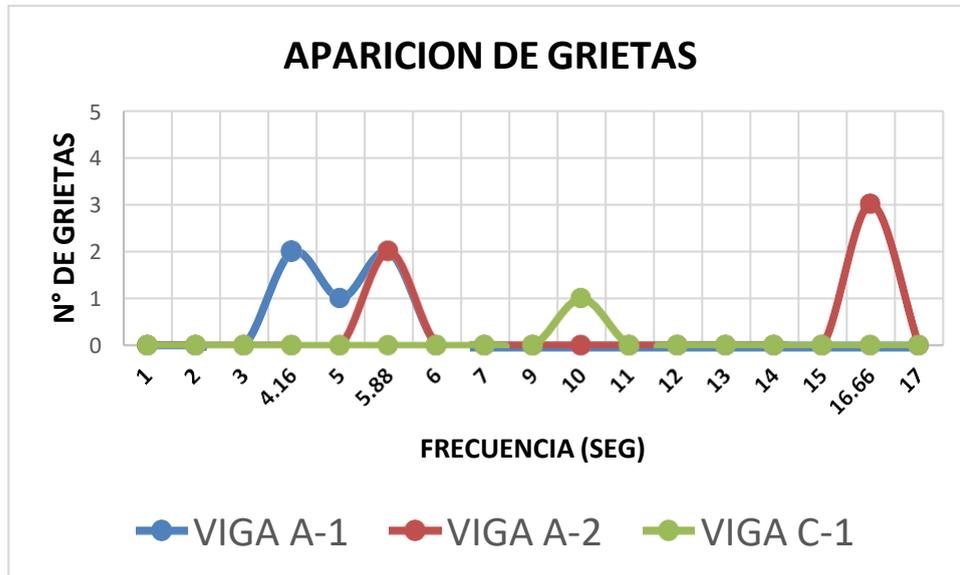
**Grafico 4.** Aparición de las grietas

Observando el grafico N°4, la viga A-1 se tardó 4.16 Segundos, viga A-2 se tardó 5.88 Segundos y en la viga C- 1 se tardó 10 segundos para la aparición de grietas en sus respectivas muestras.

A diferencia de las vigas A-1 y A-2 la viga C-1 reforzada con la geomalla de fibra de vidrio se tardó 4 veces más la aparición de grietas, siendo esta en una frecuencia de 4 segundos de retardo, aplazando significativamente la aparición de grietas en la superficie de la muestra.

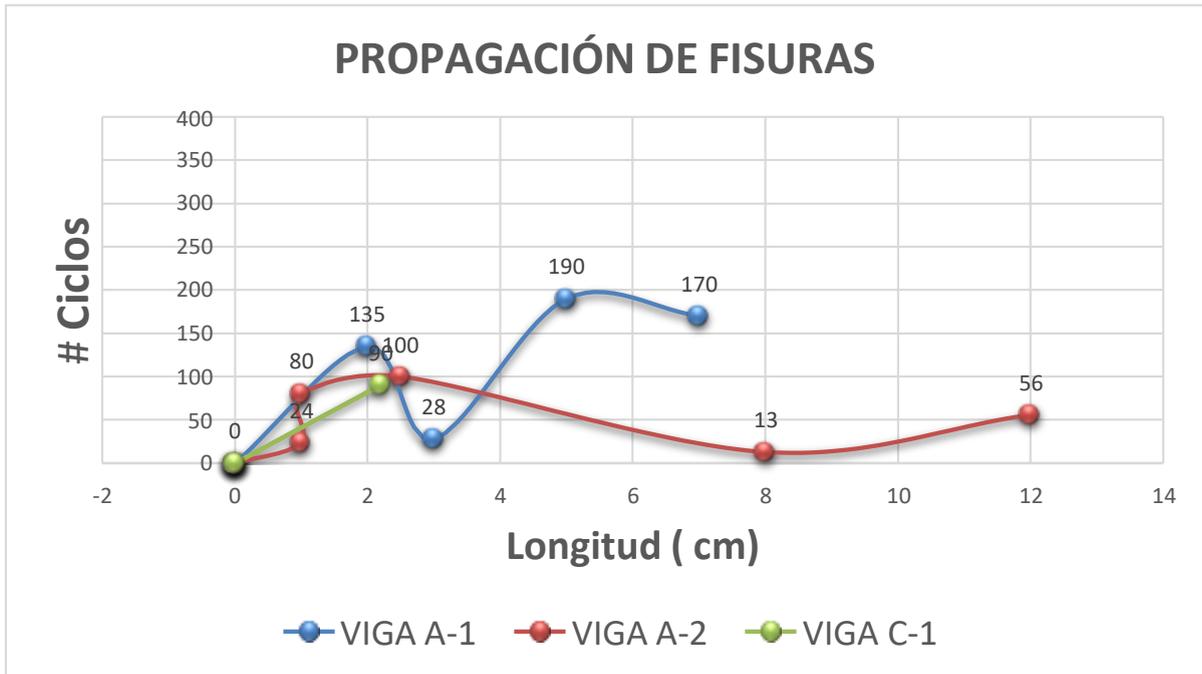
**Grafico 5.** Propagación de fisura

En la viga C-1 solo se desarrolló una grieta aislada de 2.2 cm de longitud y no se propago en toda la muestra, se mantuvo la medida de 2.2 cm.

A diferencia de las vigas A-1 y A-2, la viga C-1 reforzada con la geomalla de fibra de vidrio es más eficiente al retardo de la propagación de fisura manteniendo su misma longitud inicial al pasar los ciclos.

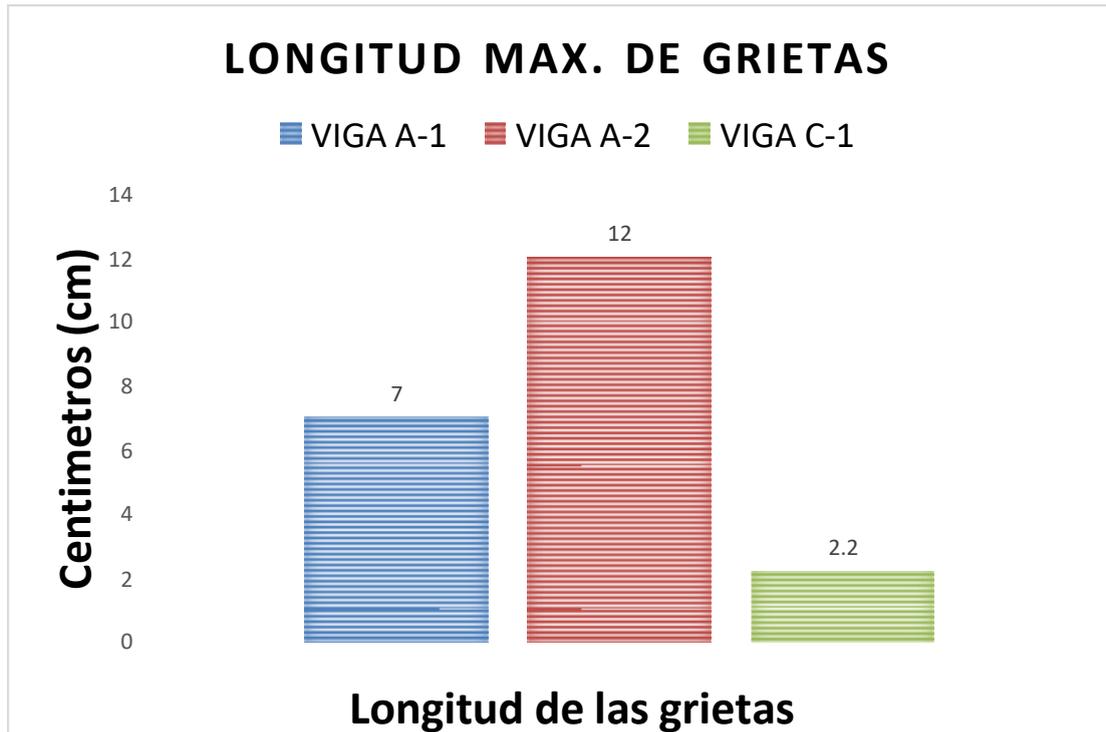
**Grafico 6.** Longitud Máxima de grietas

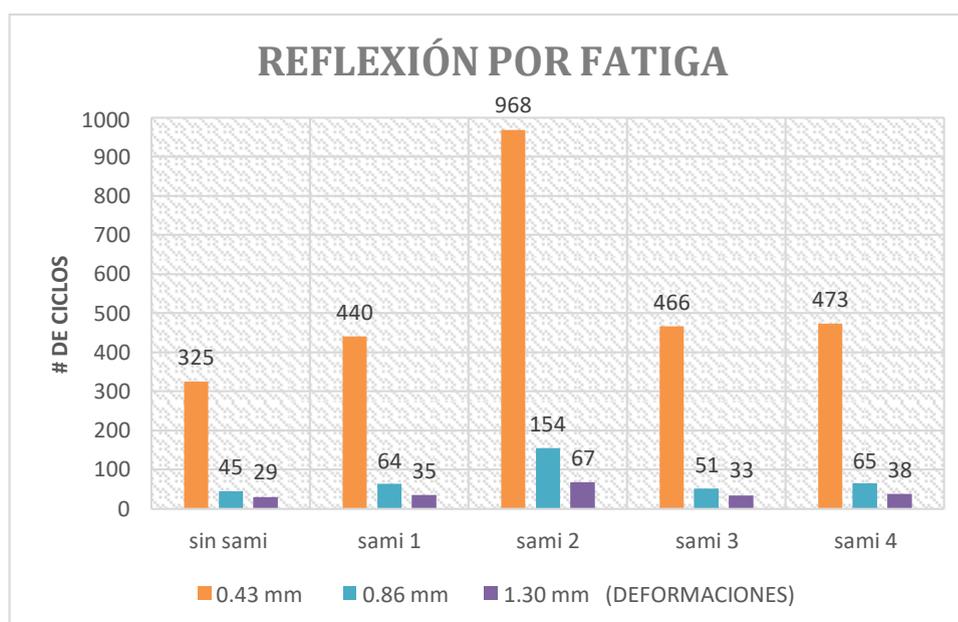
**Grafico 7.** Reflexión de fatiga

Comparando a la muestra Sin sami (asfalto convencional) soporte 325 ciclos para tener una deformación de 0.43 mm vs S.A.M.I 2 reforzada con geomalla de fibra de

vidrio, soporto 968 número de ciclos para que aparezca una deformación de 0.43 mm en la superficie de la muestra, demostrando ser más eficiente al daño de la fatiga proporcionando más durabilidad y funcionabilidad al pavimento flexible.

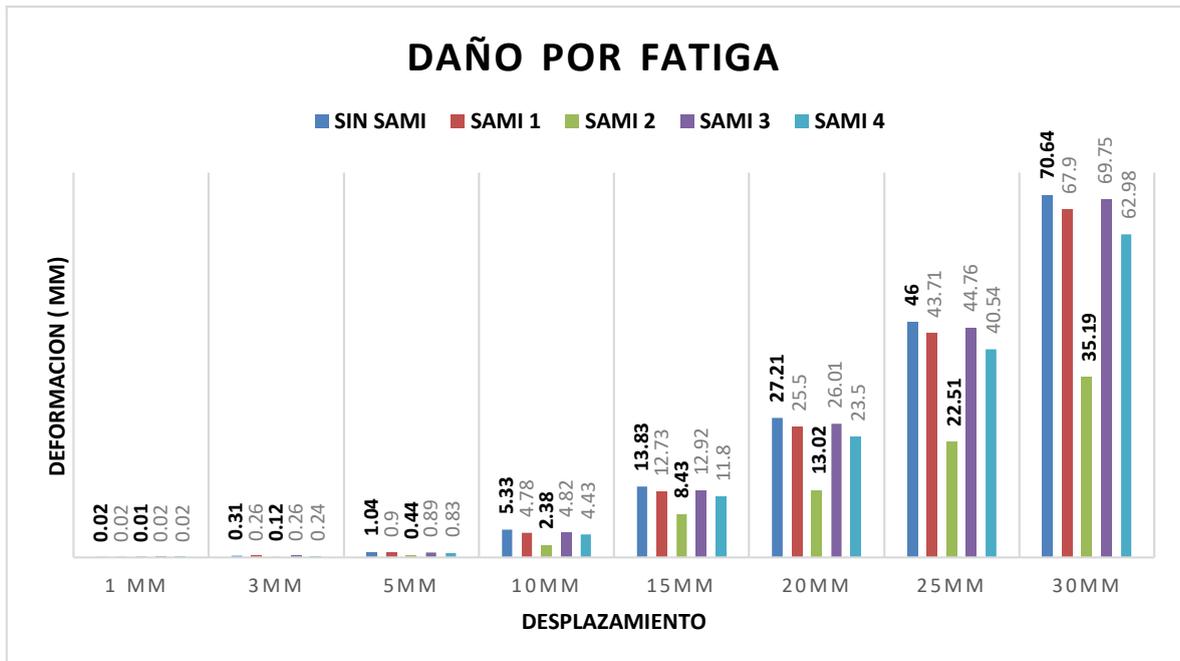
**Gráfico 8.** Reflexión de fatiga

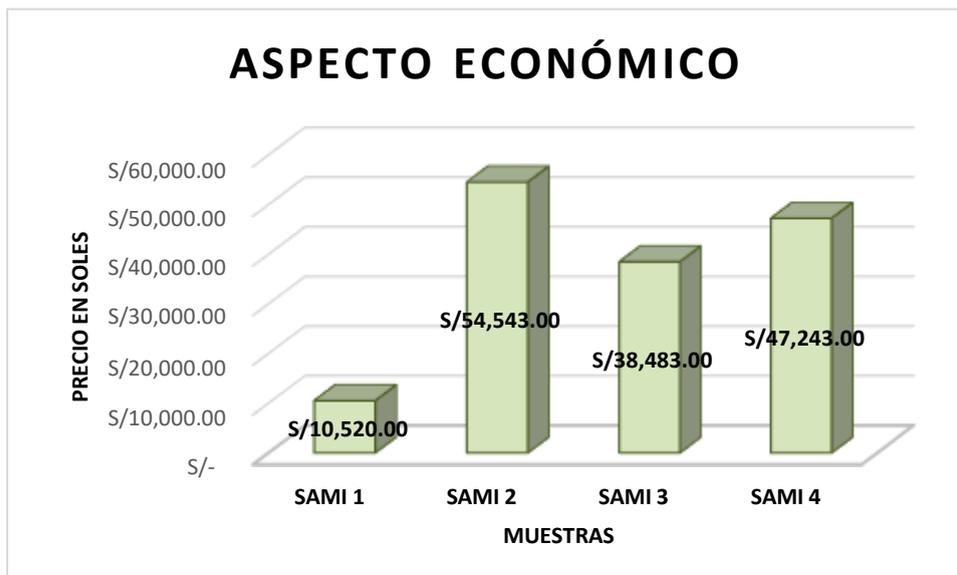
**Gráfico 9.** Resultado de aspecto económico para 1 año

Este presupuesto se rige siempre y cuando se realice un mantenimiento o rehabilitación anualmente.

Observando el gráfico N°9, logramos observar la diferencia de costos entre una rehabilitación de asfalto convencional tendría un costo aproximadamente de S/. 10,520.00 soles a diferencia de un asfalto incorporado la geomalla de fibra de vidrio su costo es aproximadamente de S/. 54,543.00 soles casi 4 veces más el costo de la rehabilitación con asfalto convencional.

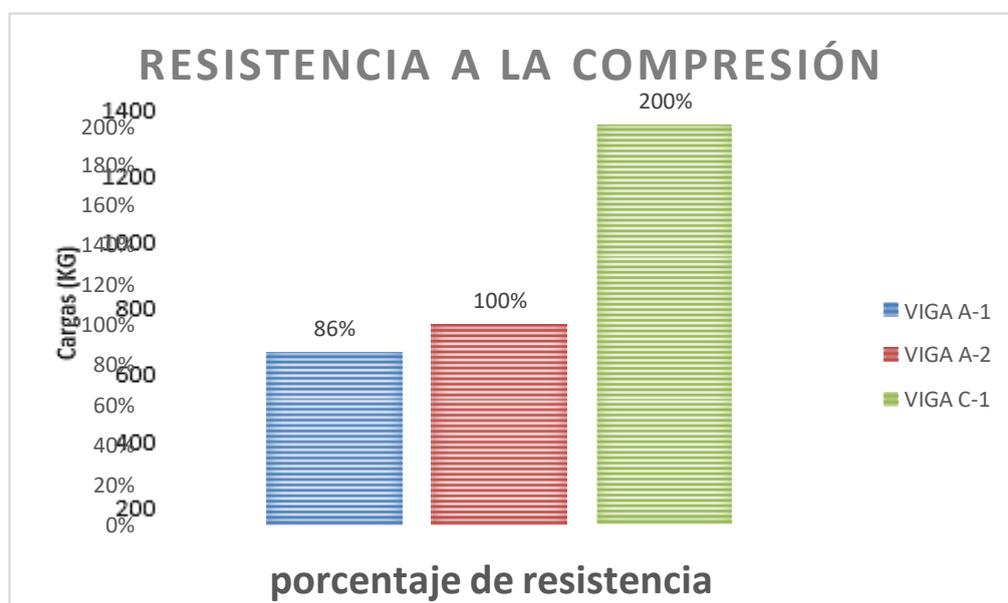
Siendo la viga c-1 con refuerzo de geomalla de fibra de vidrio, y la viga A- 1, A-2 asfalto convencional sin ningún tipo de refuerzo.

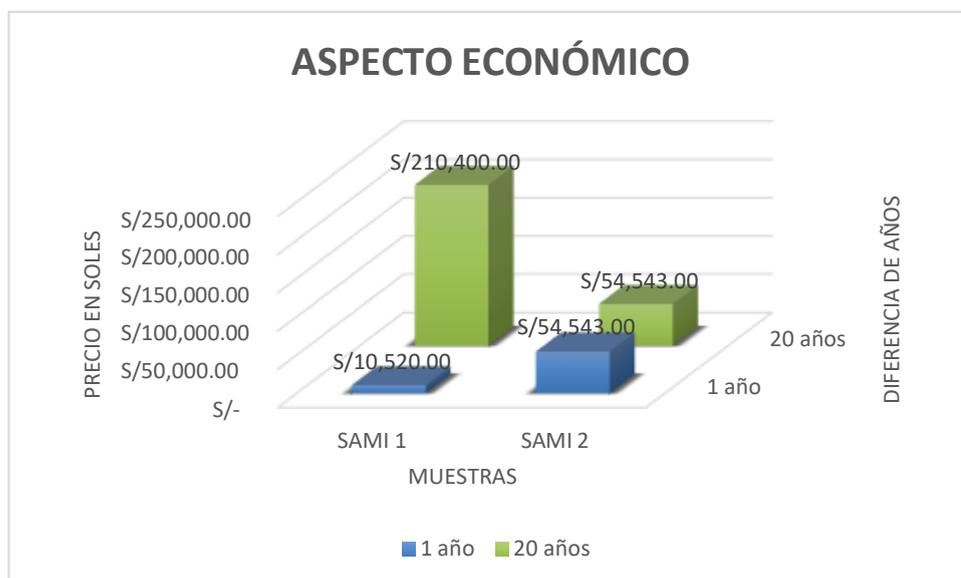
ño con pavimento convencional sin refuerzo y otra con refuerzo de geomalla donde redujo 24 % del presupuesto inicial así mismo fue su alternativa más económicamente viable. Donde concuerdo con los autores haciendo un análisis de costo beneficio atraves del tiempo, para 20 años con el costo inicial se refleja que un pavimento convencional aumenta hasta 19 veces su costo inicial siendo s/. 210,400.00 soles a diferencia de uno incorporado la fibra de vidrio sigue manteniendo su costo inicial de S/. 54543.00 soles reduciendo un 74% del costo final del pavimento convencional, donde lo visualizaremos en el grafico n° 10

Siendo S.A.M.I 2 con refuerzo de geomalla de fibra de vidrio, Y S.A.M.I 1 asfalto convencional sin ningún tipo de refuerzo.

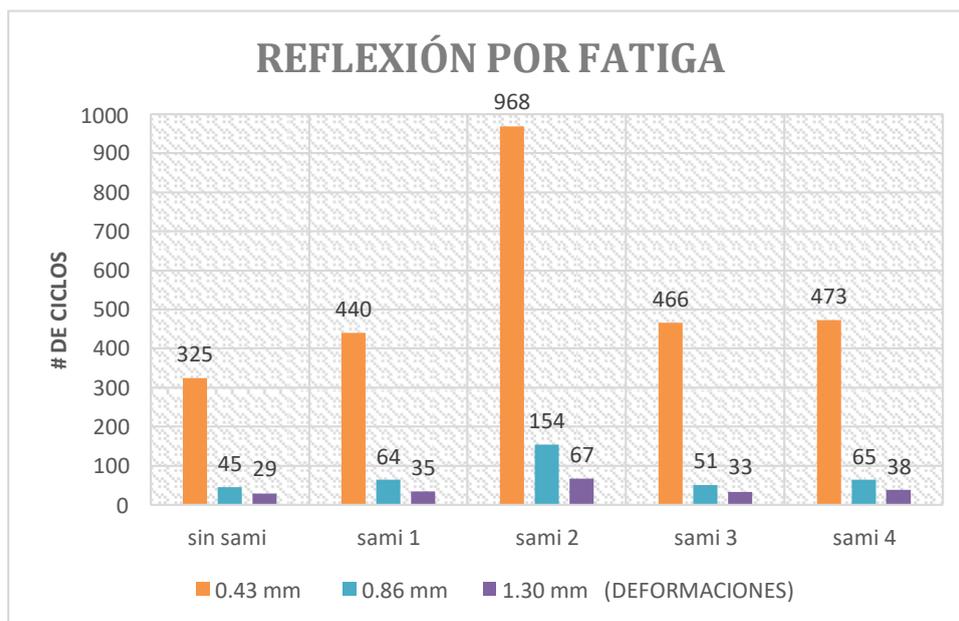
Para Arévalo (2016), en su tesis para optar el título de ingeniero civil , titulada “Utilización de la geomalla biaxial en diseño de pavimento flexible de la carretera Pedro Carbo – La estacada” de la Universidad de Guayaquil – Ecuador logro determinar que la utilización de la geomalla incremento las propiedades mecánicas y aumento significativamente **la resistencia a la flexión** del pavimento flexible así mismo evita el la contaminación de las bases granulares comportándose como una capa aisladora ,proporcionando durabilidad y funcionalidad en la vía , la cual concuerdo con el autor según los ensayos realizados al espécimen S.A.M.I 2 reforzado con fibra de vidrio demostró tener más capacidad de soporte a las deformaciones que otros tipos de refuerzos con asfalto , así mismo el sami 2 soporto 968 ciclos para obtener una deformación en la superficie de 0.43 mm , demostrando ser más eficiente al daño de fatiga proporcionando más durabilidad al pavimento flexible., donde lo visualizaremos en el grafico n° 7

Siendo S.A.M.I 2 con refuerzo de geomalla de fibra de vidrio, y SIN S.A.M.I asfalto convencional sin ningún tipo de refuerzo.

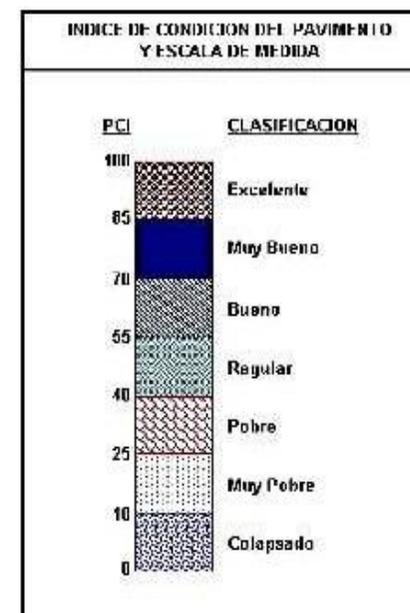
TRAMO: KM 00+00 - KM 00+035 / CARRIL CALZADA								
N°	AREA (m²)	UNIDAD DE MUESTREO	PROGRESIVA		m	VDC	PCI	CLASIFICACION
			INICIAL	FINAL				
01	210.0	001	00+000	00+035	2.6	87	13	Muy Pobre
PROMEDIO							13	Muy Pobre

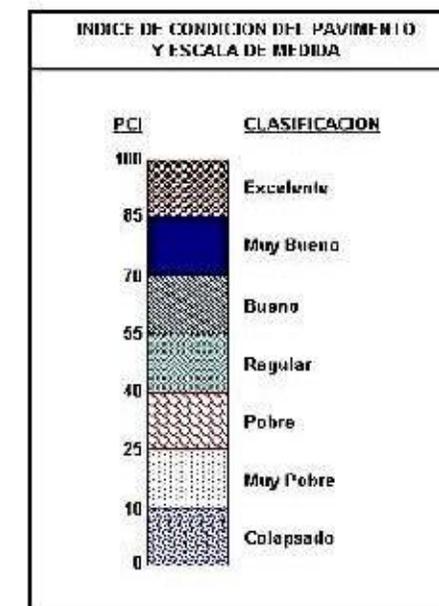
TRAMO: KM 00+035 - KM 00+070 / CARRIL CALZADA								
N°	AREA (m <sup>2</sup> )	UNIDAD DE MUESTREO	PROGRESIVA		m	VDC	PCI	CLASIFICACION
			INICIAL	FINAL				
01	210.0	002	00+035	00+070	3.4	80	20	Muy Pobre
PROMEDIO							20	Muy Pobre

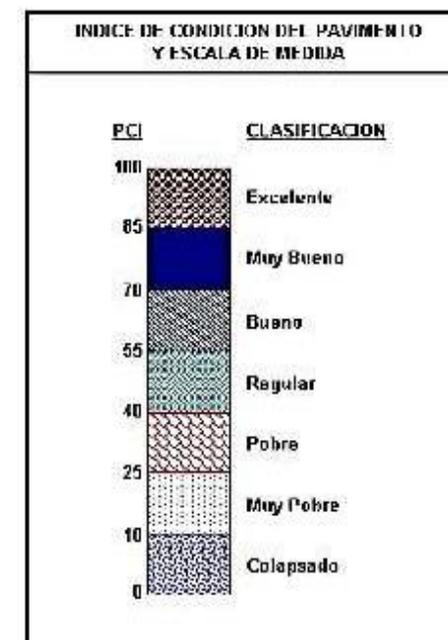
TRAMO: KM 00+070 - KM 00+105 / CARRIL CALZADA								
Nº	AREA (m <sup>2</sup> )	UNIDAD DE MUESTREO	PROGRESIVA		m	VDC	PCI	CLASIFICACION
			INICIAL	FINAL				
01	210.0	003	00+070	00+105	3.4	80	20	Muy Pobre
PROMEDIO							20	Muy Pobre

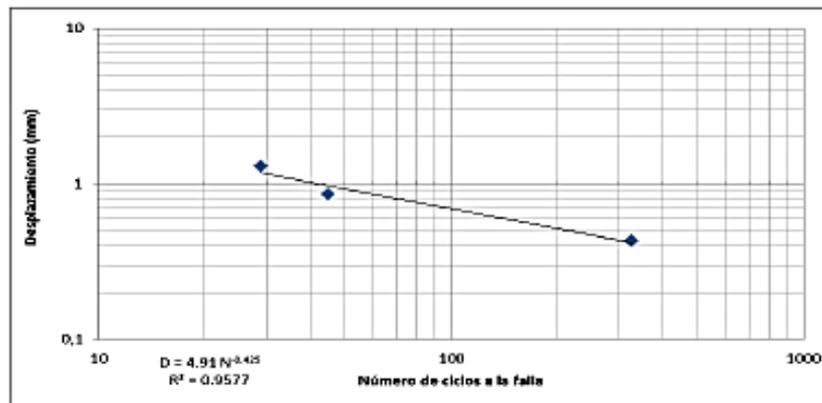
S.A.M.I	NÚMERO DE MUESTRA	TEMPERATURA °C	DEFORMACIÓN (mm)	NÚMERO DE CICLOS HASTA LA FALLA
	MDC-1	25	0.43	325
SIN S.A.M.I.	MDC-2	25	0.86	45
	MDC-3	25	1.30	29

$\delta_1$	4.91 mm	$1/b$	-2.35 mm
$b$	-0.43 mm	$\delta_b$	0.01 mm

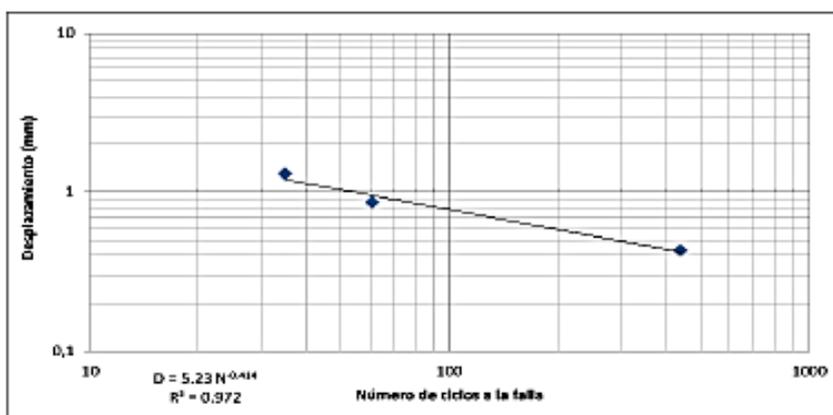
S.A.M.I	NÚMERO DE MUESTRA	TEMPERATURA °C	DEFORMACIÓN (mm)	NÚMERO DE CICLOS HASTA LA FALLA
	MDC-1	25	0.43	440
S.A.M.I.1	MDC-2	25	0.86	61
	MDC-3	25	1.30	35

$\delta_1$	5.23 mm	1/b	-2.42 mm
b	-0.41 mm	$\delta_2$	0.02 mm

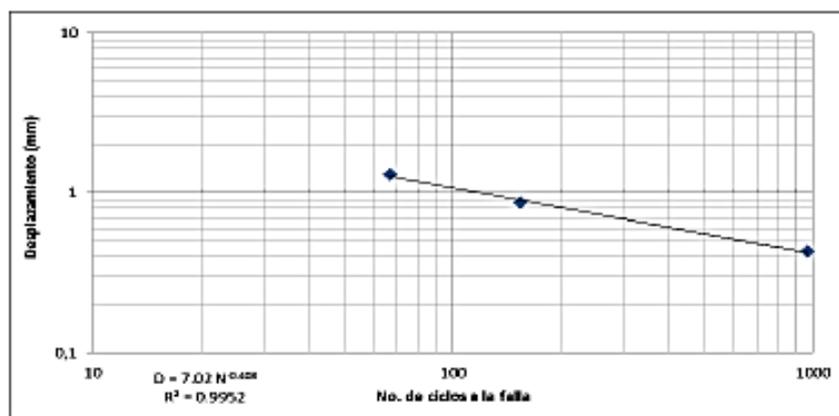
S.A.M.I	NÚMERO DE MUESTRA	TEMPERATURA °C	DEFORMACIÓN (mm)	NÚMERO DE CICLOS HASTA LA FALLA
	MDC-1	25	0.43	968
S.A.M.I. 2	MDC-2	25	0.86	154
	MDC-3	25	1.30	67

$\delta_1$	7.02 mm	1/b	-2.45 mm
b	-0.41 mm	$\delta_6$	0.03 mm

3. Se concluye que la **resistencia a la flexión** en el pavimento flexible reforzado con geomalla de fibra de vidrio, tiene un óptimo desempeño retardando 643 veces el número de ciclo hasta llegar a la falla del pavimento, siendo representado en la capacidad de soporte a las deformaciones donde inicialmente un asfalto convencional soporta 325 ciclos para tener una

deformación de 0.43 mm y un asfalto reforzado con 968 ciclo para llegar a la misma falla alargando la vida útil del pavimento. De esa misma manera se determinó que un asfalto reforzado con geomalla de fibra de vidrio es más eficiente retardando las propagaciones de fisuras manteniendo la misma longitud inicial al pasar el peso de los ciclos, donde a mas ciclos aplicaron solo tuvo un agrietamiento de 2.2 cm a diferencia de un asfalto sin refuerzo que comenzó con una longitud de 2 cm propagándose hasta llegar 7 cm siendo su mayor propagación de fisuras.

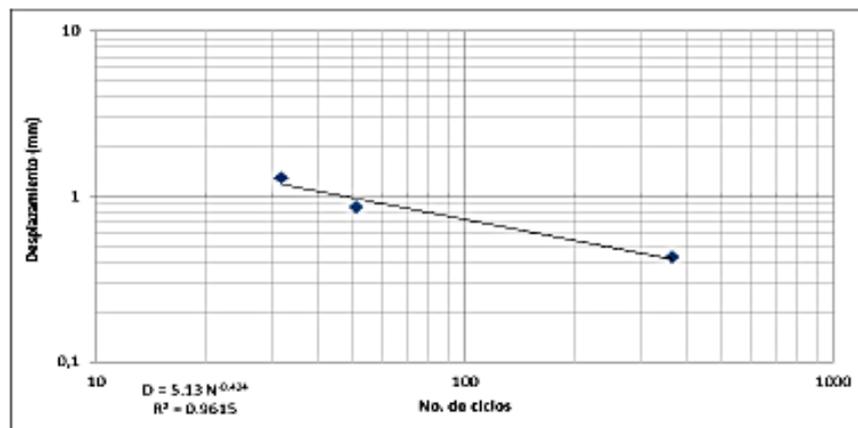
S.A.M.I	NÚMERO DE MUESTRA	TEMPERATURA °C	DEFORMACIÓN (mm)	NÚMERO DE CICLOS HASTA LA FALLA
	MDC-1	25	0.43	466
S.A.M.I. 3	MDC-2	25	0.86	51
	MDC-3	25	1.30	33

$\delta_1$	5.13 mm	1/b	-2.36 mm
b	-0.42 mm	$\delta_0$	0.01 mm

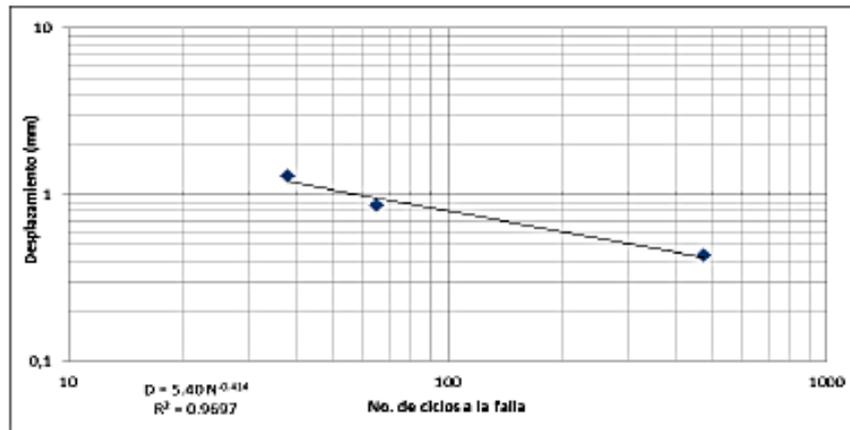
S.A.M.I	NÚMERO DE MUESTRA	TEMPERATURA °C	DEFORMACIÓN (mm)	NÚMERO DE CICLOS HASTA LA FALLA
	MDC-1	25	0.43	473
S.A.M.I.4	MDC-2	25	0.86	65
	MDC-3	25	1.30	38

$\delta_1$	5.40 mm	$1/b$	-2.42 mm
$b$	-0.41 mm	$\delta_b$	0.02 mm

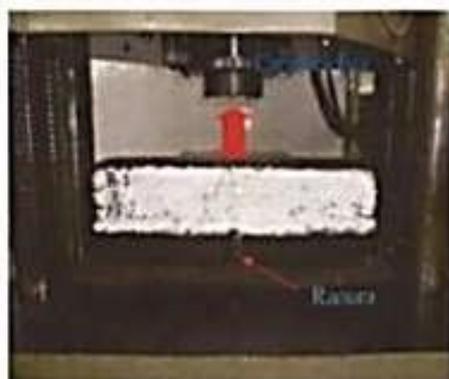
Figura 1 Especimen en la máquina universal.

La Figura 1, muestra un esquema de los especímenes que se ensayaron, cuyas dimensiones son las siguientes: Largo: 55 cm, Ancho: 15 cm y Profundidad: 15 cm. En la parte inferior central del espécimen se hizo una ranura para simular una grieta real en el pavimento antiguo la cual se propagaría hacia la superficie bajo la acción de la carga cíclica.
