**FACULTAD DE INGENIERÍA Y ARQUITECTURA  
ESCUELA PROFESIONAL DE INGENIERÍA CIVIL**

**“Vulnerabilidad Sísmica de las Viviendas Autoconstruidas en la  
Urbanización Casuarinas II Etapa - Nuevo Chimbote - 2021”**

TESIS PARA OBTENER EL TÍTULO PROFESIONAL DE:  
Ingeniero Civil

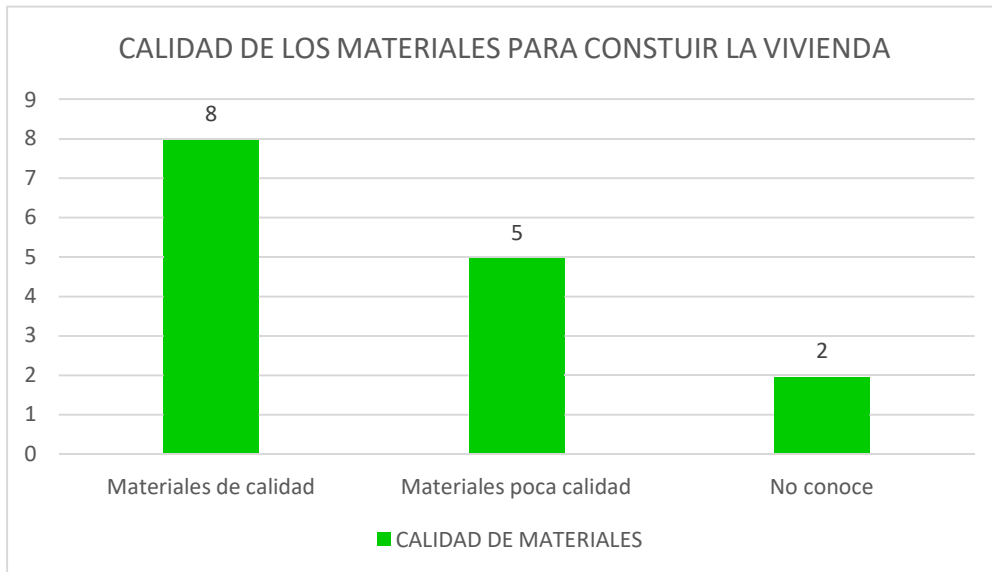
*Figura 2.* Uso de materiales de calidad para construir sus viviendas

De acuerdo a la figura 2, se muestra los resultados del cuestionario aplicado a los 15 pobladores de la urb. Casuarinas II Etapa, 8 indicaron que sus viviendas fueron construidas de materiales de calidad, 5 construyeron con material de poca calidad y 2 no tienen conocimiento de la calidad de material con la que se construyó su vivienda.

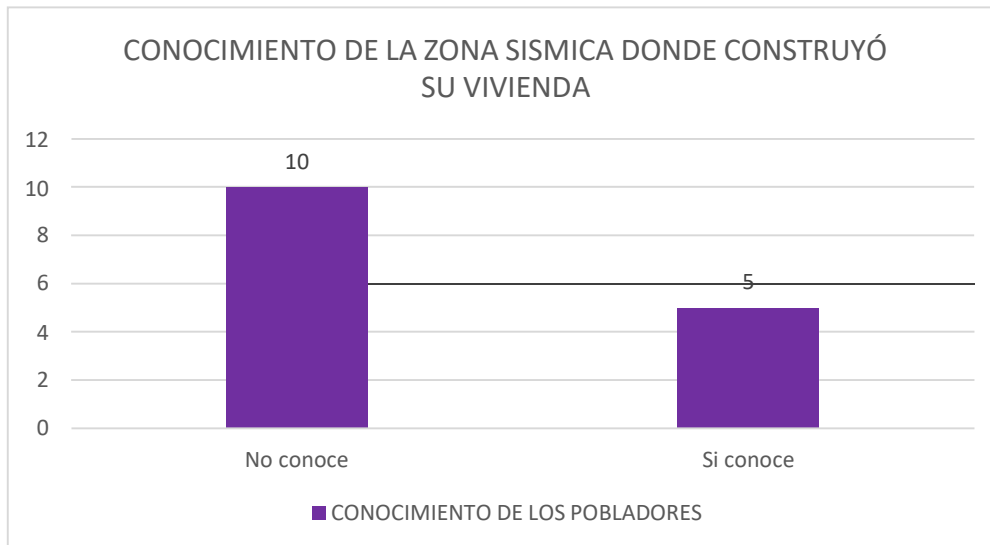
*Figura 9.* Conocimiento de zona sísmica del lugar donde se construyó su vivienda

De acuerdo a los resultados del cuestionario en la figura 9 se muestra como resultado que de los 10 pobladores indicaron que tienen conocimiento de la zona sísmica en que se construyó su vivienda y 5 no conocen.
