ESCUELA DE POSGRADO
PROGRAMA ACADÉMICO DE MAESTRÍA EN INGENIERÍA
CIVIL CON MENCIÓN EN DIRECCIÓN DE EMPRESAS DE
LA CONSTRUCCIÓN

Evaluación del riesgo sísmico de las viviendas del Sector Playa Sur
de Aguas Verdes - Tumbes 2021

TESIS PARA OBTENER EL GRADO ACADÉMICO DE:

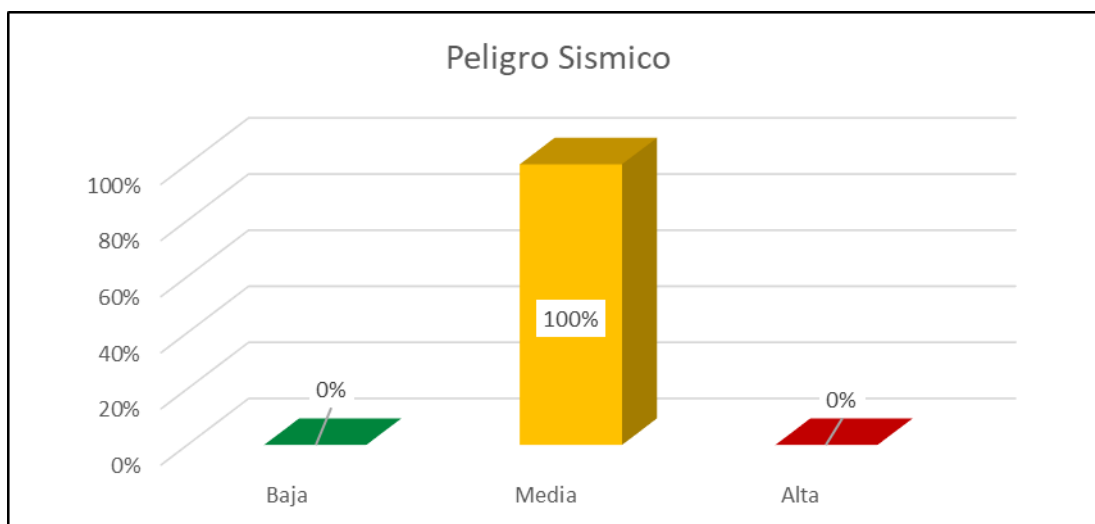
Gráfico 5

Resumen del Peligro Sísmico.

Nota. El peligro sísmico de las viviendas del Sector Playa Sur.

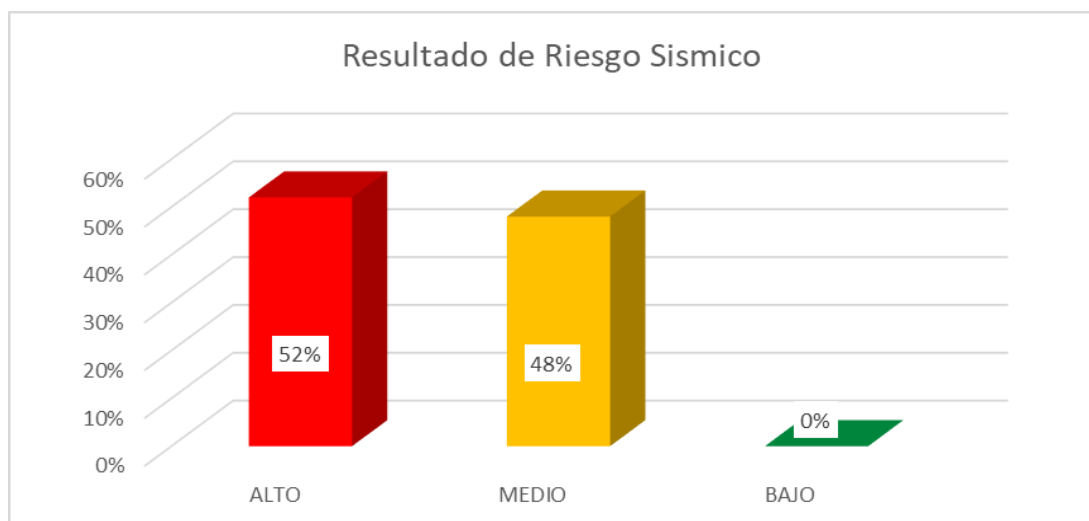
Gráfico 6

Resultado de Riesgo Sísmico.

Nota. El gráfico muestra el resultado del Riesgo Sísmico siendo el 52% de las viviendas están afectadas por un nivel alto, el 44% tiene un Riesgo Medio y ninguna vivienda presenta un Riesgo Sísmico Bajo.

1. El nivel de riesgo sísmico de las viviendas del Sector Playa Sur de Aguas Verdes - Tumbes 2021 es alto con un 52% y medio con un 48 % por lo que podemos afirmar que las viviendas no están siguiendo un criterio técnico ni seguimientos las normativas para su construcción, ante un evento sísmico sufrirán danos considerables en las diversas viviendas.
