**FACULTAD DE INGENIERÍA Y ARQUITECTURA  
ESCUELA PROFESIONAL DE INGENIERÍA DE MINAS**

**Control de la desviación de taladros para reducir la sobrerotura  
de la roca caja en la Galería 135W Nivel 740 U.M San Juan de  
Chorunga, ECMINA S.A.C. Arequipa**

**TESIS PARA OBTENER EL TÍTULO PROFESIONAL DE:  
Ingeniero de Minas**

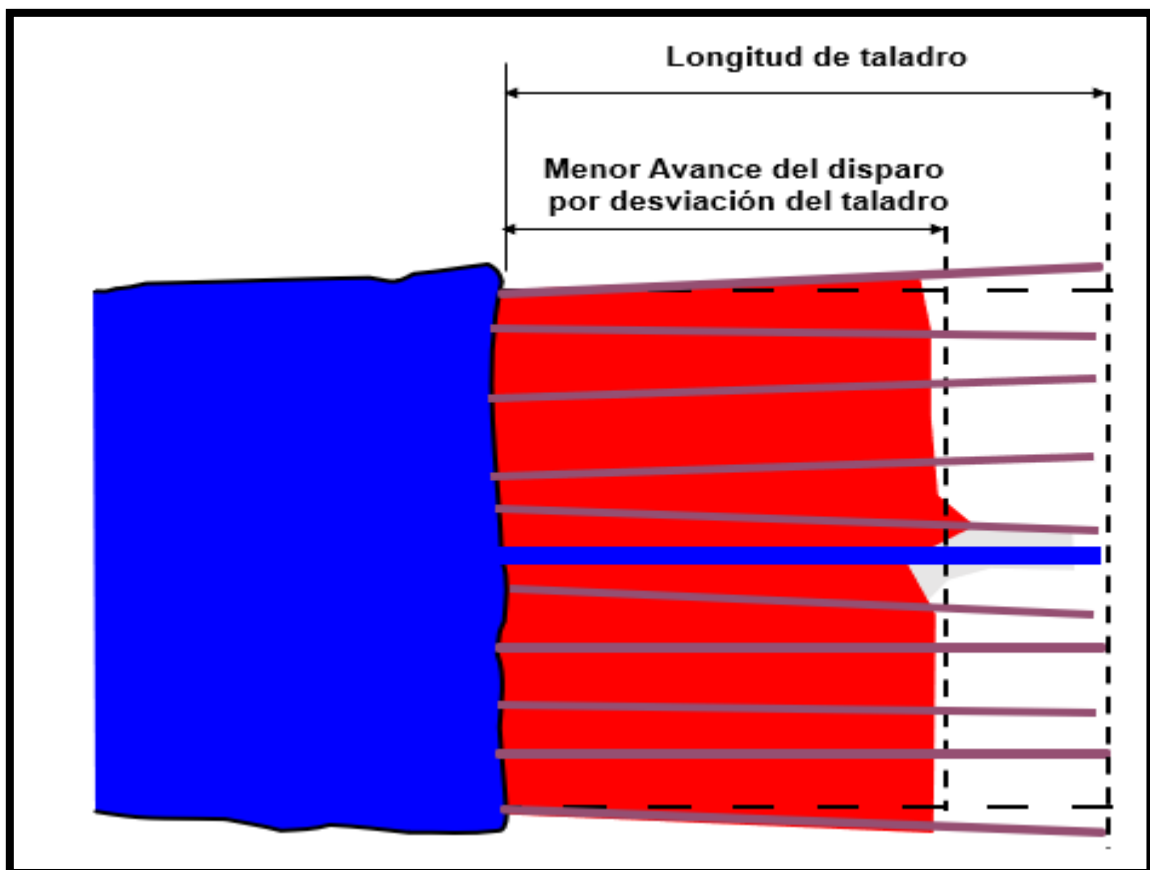
**Figura 4.** Perforación con deficiente paralelismo.  
Fuente: Control de Perdidas - EEGOP Ingenieros

Antes de plantear un control para la desviación de los taladros se tenía una perforación deficiente como se puede observar en la figura 5, donde el avance del disparo era menor a la longitud del taladro por la desviación de los taladros, también se evidencia la desviación excesiva en la caja techo y esto genera la sobrerotura en la roca.
