UNIVERSIDAD CÉSAR VALLEJO

**Evaluación de patologías en pavimento rígido aplicando
Paviment Condition Index de la Av. Antonio Raimondi -
Huaraz - 2022**

TESIS PARA OBTENER EL TÍTULO PROFESIONAL DE:
Ingeniera Civil

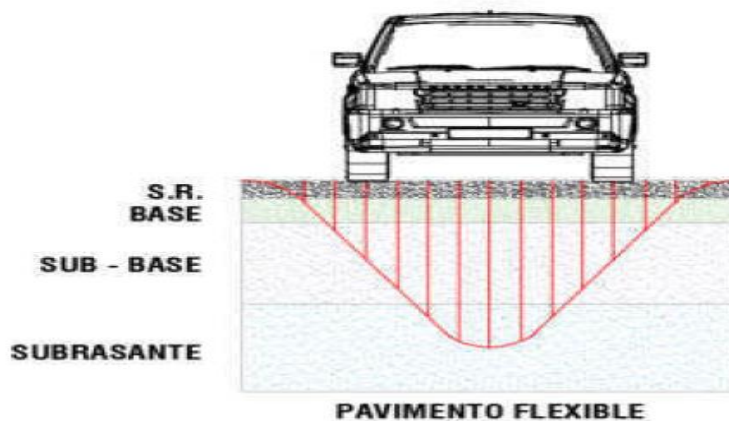
Figura 1. Comportamiento de pavimentos flexibles

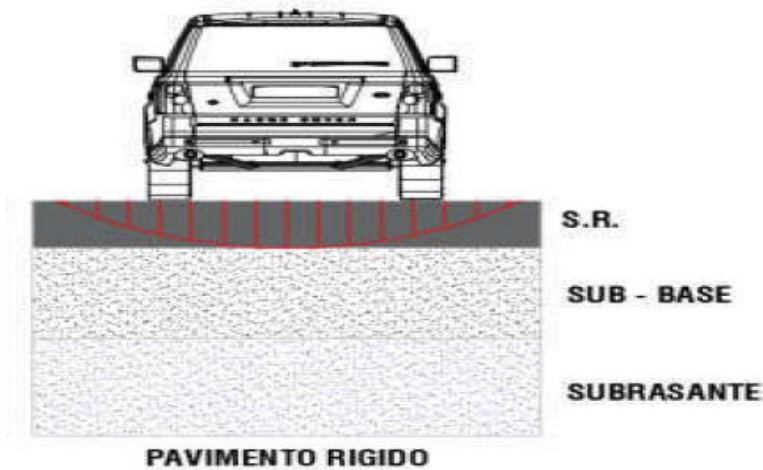
Figura 2. Comportamiento de asfalto rígido.

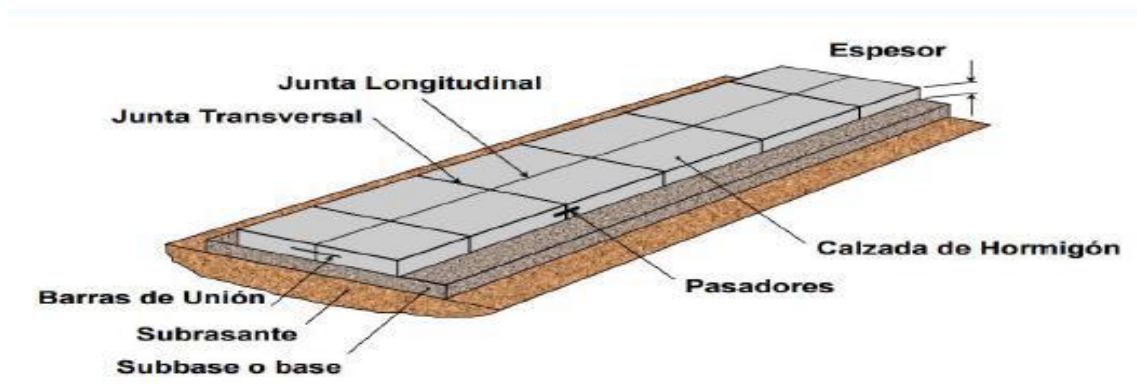
Según (AASHTO 93) Elementos del pavimento rígido, son piezas que conforman un asfalto de concreto como la subrasante, la subbase y la losa de concreto, La **subrasante** es el suelo apto y afirmado para levantar una estructura de los pavimentos, su oficio es brindar un soporte igual, sin variaciones violentos, en los terrenos naturales, la **sub base** es una parte de las estructuras de los pavimentos rígidos, que se encuentran entre el terreno natural y la placa rígido, están constituidos por una o más carpetas compactadas de materiales granulares o estabilizados, tiene como fin impedir el bombeo de los suelos y facilitar igualdad, firmeza en el pavimento, y La **losa** está hecha de hormigón y cemento Portland. El componente de cemento mínimo se debe finalizar con pruebas de laboratorio para conocer su resistencia y durabilidad. Si necesita resistir los ciclos de congelación y descongelación, la degradación de la superficie debido a la sal, o si necesita mejorar la trabajabilidad de la mezcla, debe usar concreto con aire incluido. (p.2).

Figura 3. elementos del pavimento rígido.

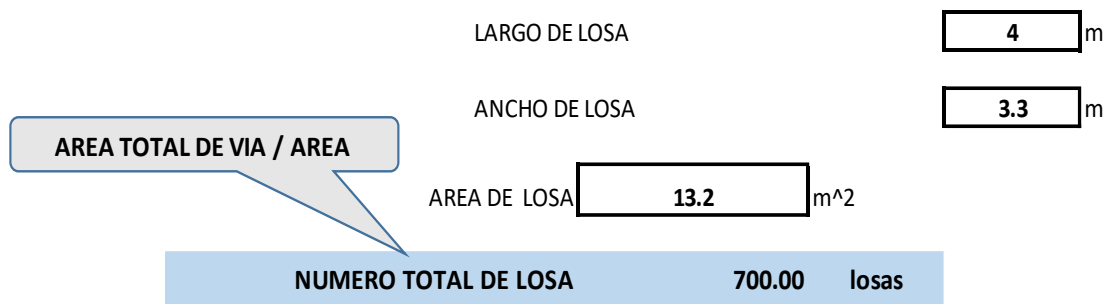
Figura 5. Dimensiones de la losa y/o paño

Interpretación; en la figura se puede observar las dimensiones de los paños, en el cual detalla: largo del paño 4 metros lineales y ancho del paño 3.30; de igual manera se observa el área de la losa igual a 13.2 m² y por último se puede ver el número total de losas que es igual a 700, en la av. Antonio Raymondí

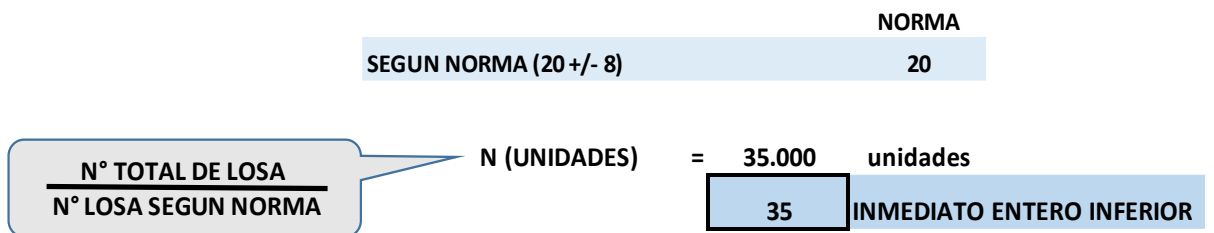
Figura 6. Número total de muestreo

Interpretación; se visualiza la imagen que el valor de unidades de muestreo se calculó dividiendo 700 (N° total de losas) con 20 (N° losa según la norma), esto se tomó de acuerdo a la metodología de la norma pavement condition index (PCI), el número de losas por unidad de muestreo debe estar entre :12 losas mínimo y 28 losas máximo el manual recomienda tomar el valor medio que sería 20 losas. En nuestra investigación como ya se mencionó trabajamos con 20 losas por unidad de estudio, obteniendo el valor de(N), igual a 35.

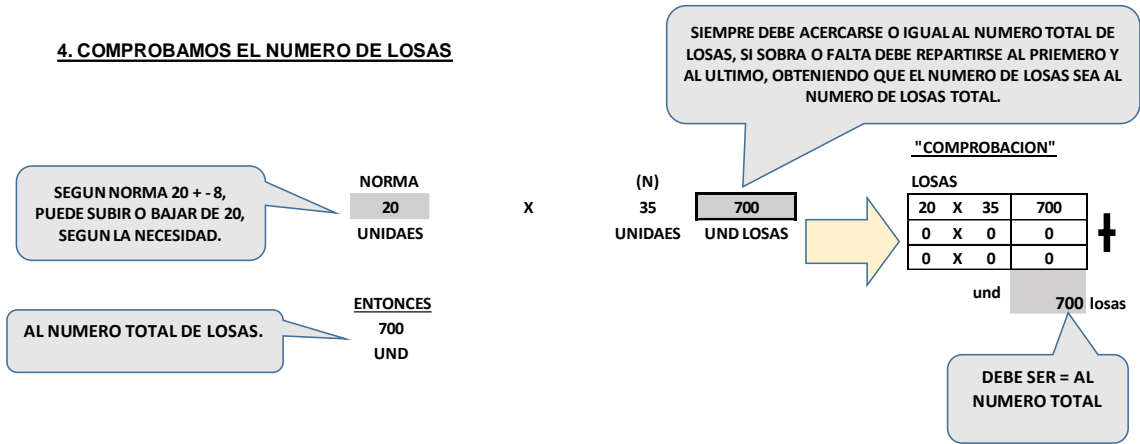
Figura 7. Comprobación del número de losas

Interpretación; se puede visualizar la forma de comprobar si es correcta o no, la cantidad de losas por unidad de muestreo. Podemos ver que para nuestra investigación asumimos el valor 20 losas por unidad de muestreo, según el cálculo ya mencionado anteriormente tendremos 35 unidades de muestreo total; cuando multiplicamos 20 x 35 tendremos como resultado 700 en 35 unidades de muestreo, llegamos a la conclusión de que el valor es igual al total de losas en la av. Antonio Raymondi esto quiere decir que cada unidad de muestreo tendrá 20 paños.

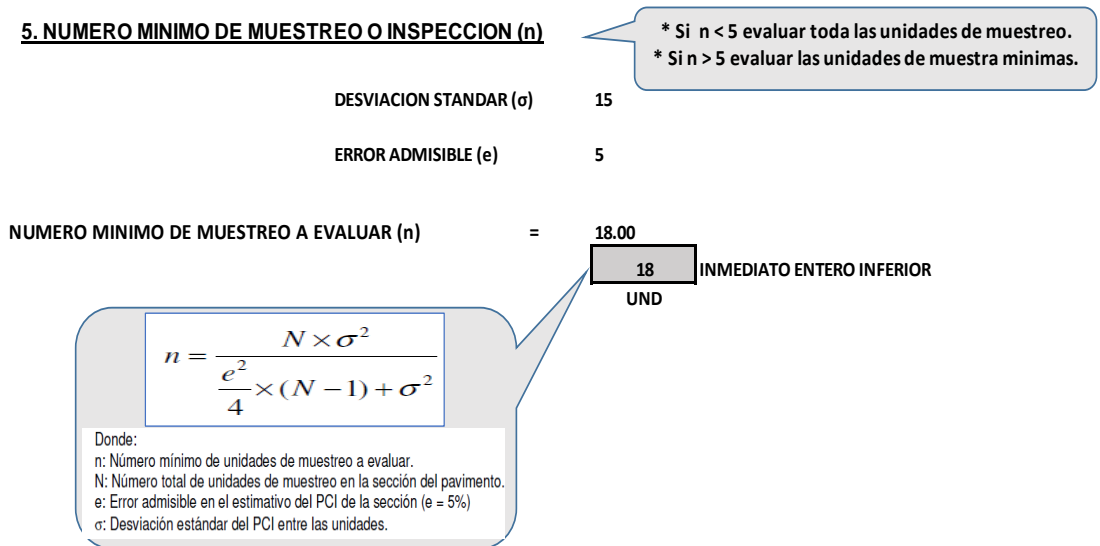
Figura 8. Valor mínimo de unidad de muestreo

Interpretación; se puede apreciar, el cálculo del valor minúsculo de unidad de muestreo con dicha formula, donde la desviación estándar para pavimento rígido

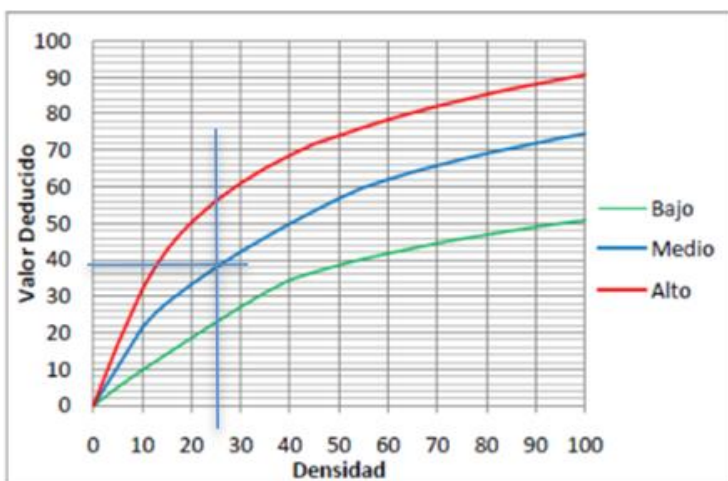
Figura 11. Daño 23M, Densidad 25%

Fig. B.23 Valores deducidos para pavimentos de concreto. Losa Dividida.

Descripción; se visualiza que para el daño 23M, con consistencia de 25%, se tiene un producto deducido de 39.

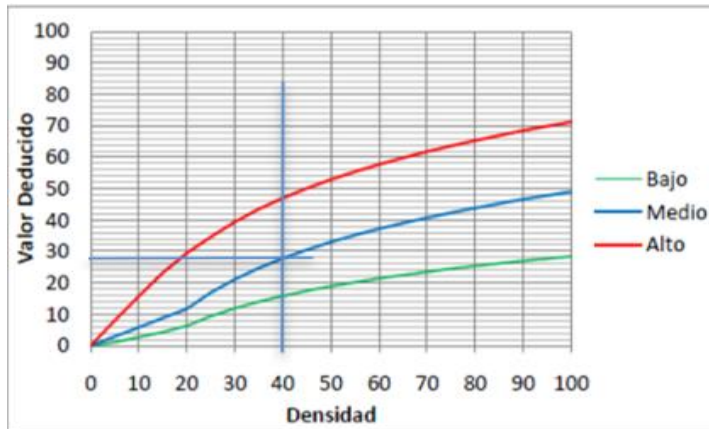
Figura 12. Daño 29M, Densidad 40%

Fig. B.29 Valores deducidos para pavimentos de concreto. Parche Grande.

Descripción; se visualiza que el daño 29M, con consistencia de 40%, se tiene un producto deducido de 28.

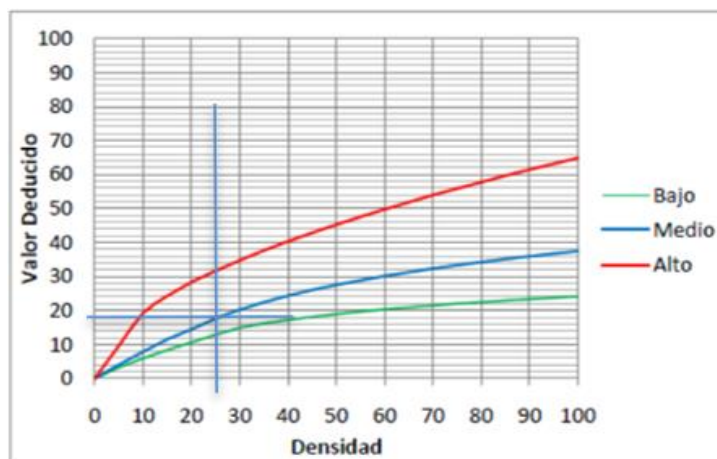
Figura 13. Daño 29M, Densidad 40%

Fig. B.28 Valores deducidos para pavimentos de concreto. Grieta Lineal.

Descripción; se visualiza que el daño 28M, con consistencia de 25%, se tiene un producto deducido de 18.

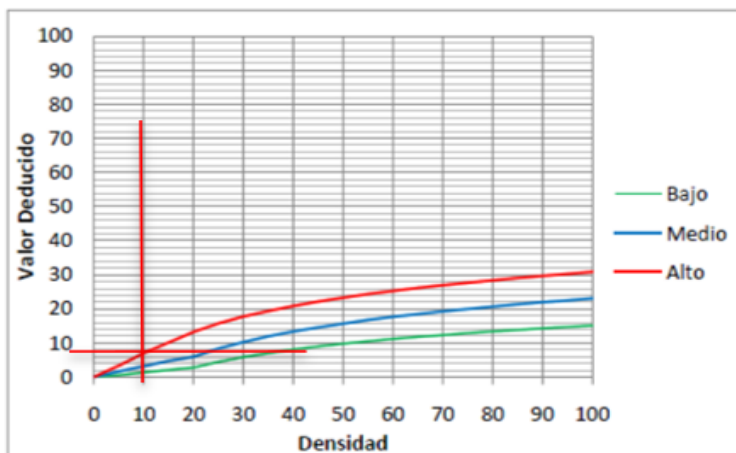
Figura 14. Daño 38H, Densidad 10%

Fig. B.38 Valores deducidos para pavimentos de concreto. Descascaramiento de esquina.

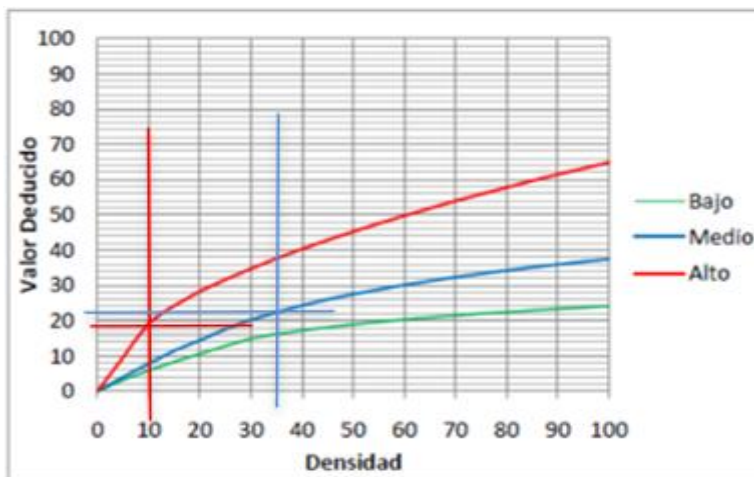
Figura 15. Daño 28M, Densidad 35%

Fig. B.28 Valores deducidos para pavimentos de concreto. Grieta Lineal.

Descripción; se visualiza que el daño 28M, con consistencia de 35%, se tiene un producto deducido de 23. mientras que el daño 28H, con consistencia 10%, tiene un producto deducido de 19.

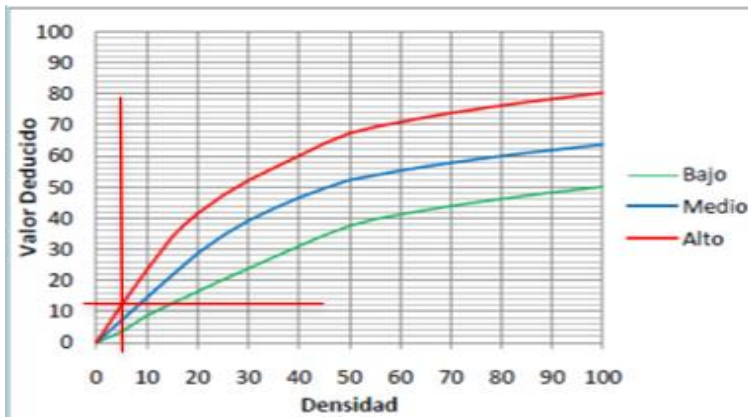
Figura 16. Daño 22M, Densidad 5%

Fig. B.22 Valores deducidos para pavimentos de concreto. Grieta de esquina.

Descripción; en la figura se puede visualizar que el daño 22M, con consistencia 5%, se tiene un producto deducido de 13.

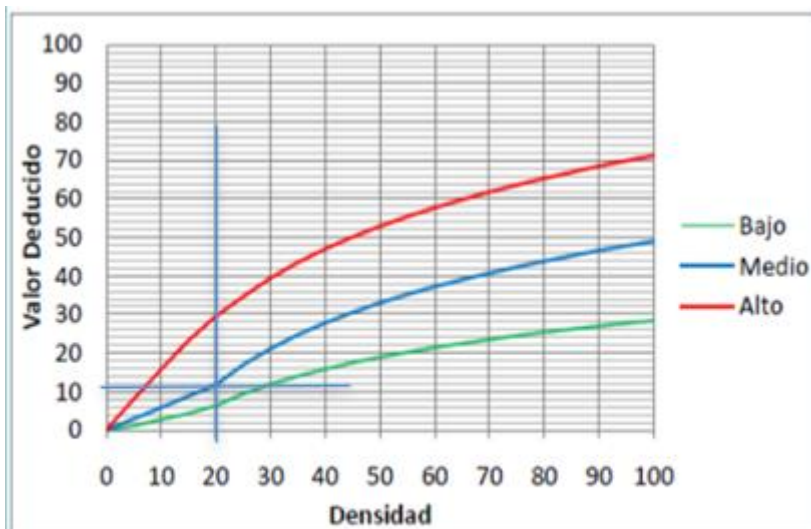
Figura 17. Daño 29M, Densidad 20%

Fig. B.29 Valores deducidos para pavimentos de concreto. Parcheo Grande.

Descripción; se visualiza que el daño 29M, con consistencia 20%, se tiene un producto deducido de 12.

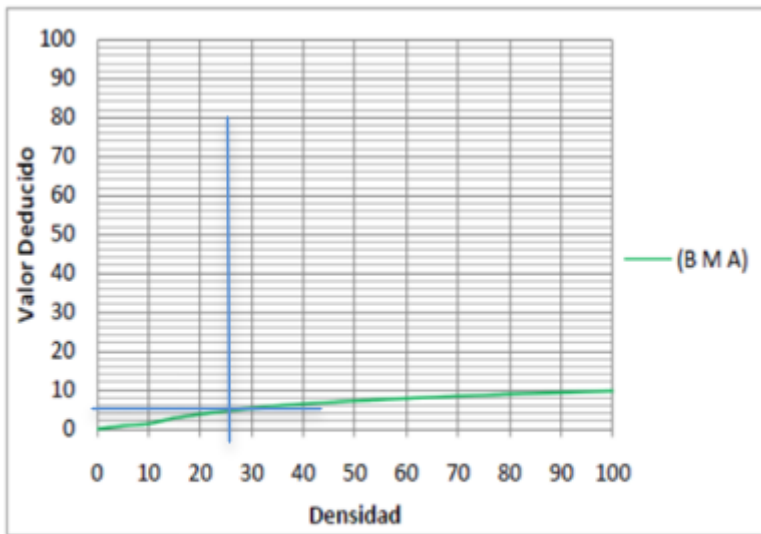
Figura 18. Daño 31M, Densidad 25%

Fig. B.31 Valores deducidos para pavimentos de concreto.
Pulimiento de Agregados.

Descripción; se visualiza que el daño 31M, con consistencia 25%, se tiene un producto deducido de 5.

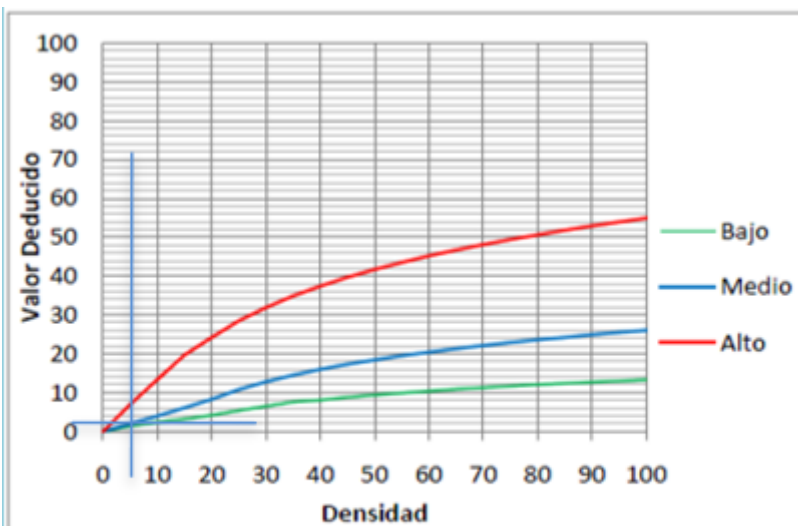
Figura 19. Daño 39M, Densidad 5%

Fig. B.39 Valores deducidos para pavimentos de concreto.
Descascaramiento de Junta.

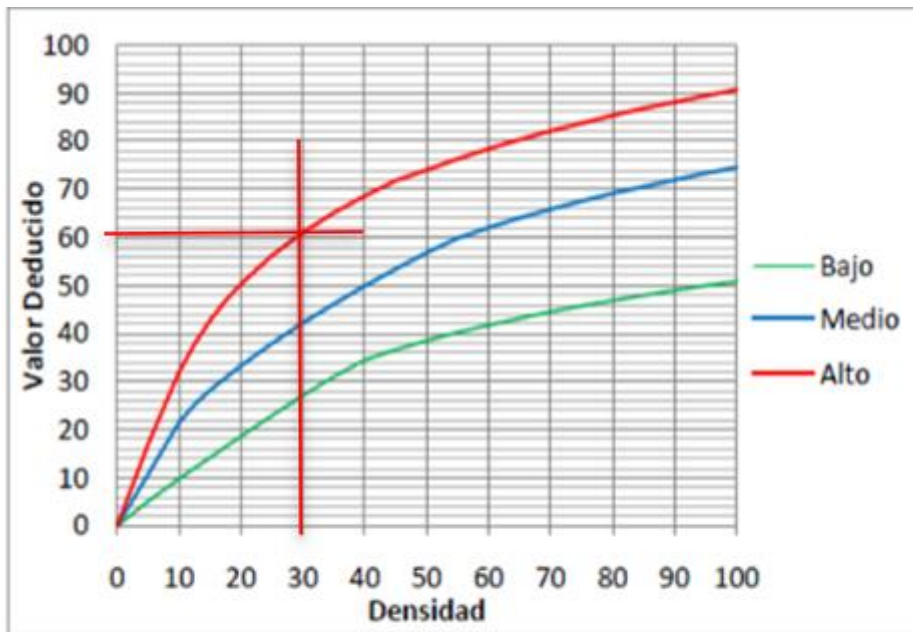
Figura 20. Daño 23H, Densidad 30%

Fig. B.23 Valores deducidos para pavimentos de concreto.
Losa Dividida.

Descripción; se visualiza que el daño 23H, con consistencia 30%, se tiene un producto deducido de 61.

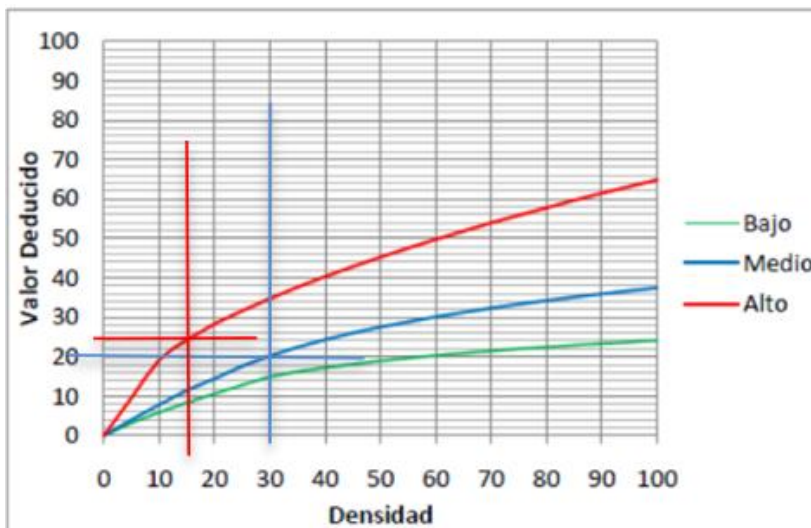
Figura 21. Daño 28H,28M; Densidad 15%,30%.

Fig. B.28 Valores deducidos para pavimentos de concreto.
Grieta Lineal.

Descripción; se visualiza que el daño 28H, con consistencia 15%, se tiene un producto deducido de 24, mientras que el daño 28M, con consistencia 30%, tiene un producto deducido de 20.

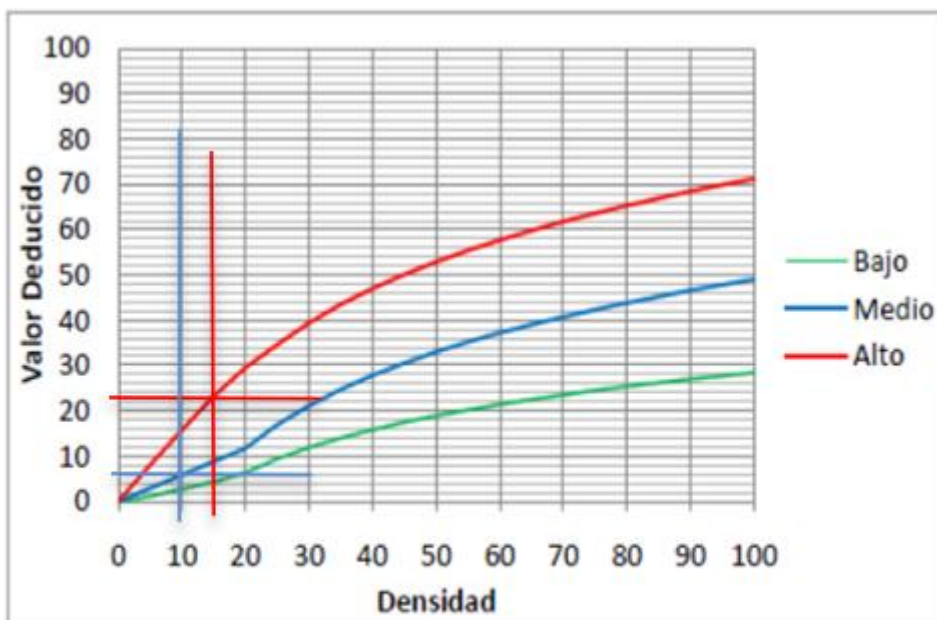
Figura 22. Daño 29H, 29M; Densidad 20%,10%.

Fig. B.29 Valores deducidos para pavimentos de concreto. Parcheo Grande.

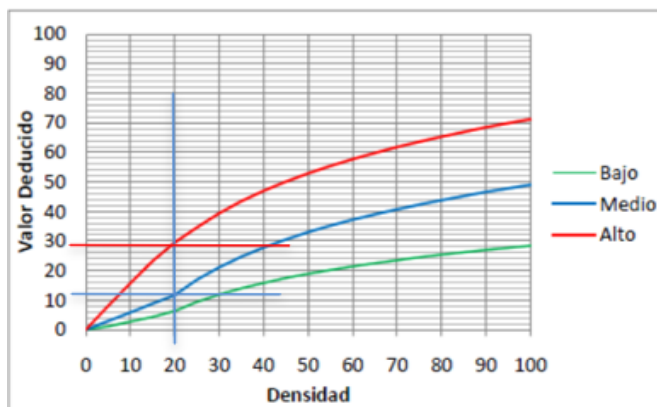
Figura 23. Daño 29H,29M; Densidad 20%,20%.

Fig. B.29 Valores deducidos para pavimentos de concreto. Parcheo Grande.

Descripción; se visualiza que el daño 29H, con consistencia 20%, se tiene un producto deducido de 29. mientras que el daño 29M, con consistencia 20%, tiene un producto deducido de 12.

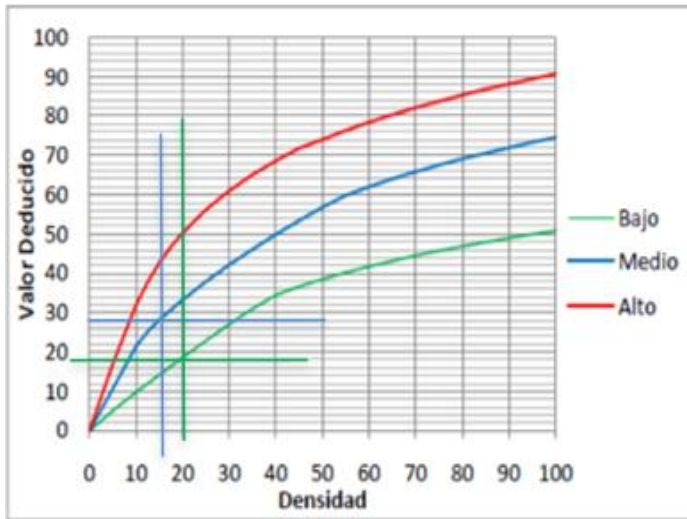
Figura 24. Daño 23M, 23L; Densidad 15%,20%.

Fig. B.23 Valores deducidos para pavimentos de concreto.
Losas Divididas.

Descripción; se visualiza que el daño 23M, con consistencia 15%, se tiene un producto deducido de 28. mientras que el daño 23L, con consistencia 20%, tiene un producto deducido de 18.

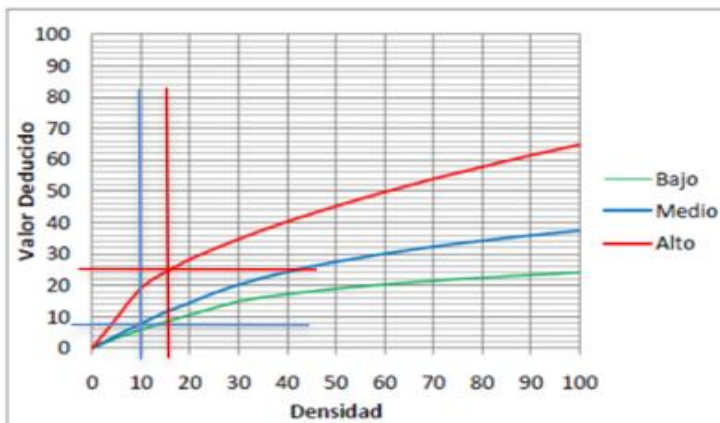
Figura 25. Daño 28H, Densidad 15%

Fig. B.28 Valores deducidos para pavimentos de concreto.
Greda Lineal.

Descripción; se visualiza que el daño 28H, con consistencia 15%, se tiene un producto deducido de 25.

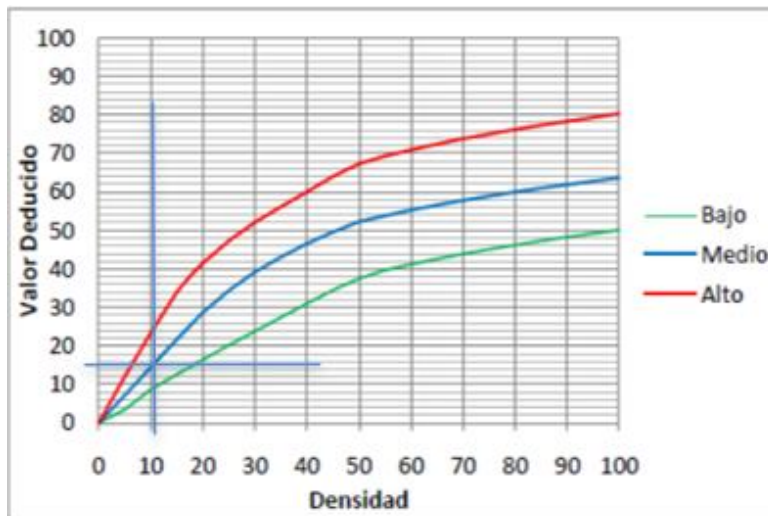
Figura 26. Daño 22M, Densidad 10%

Fig. B.22 Valores deducidos para pavimentos de concreto. Grieta de esquina.

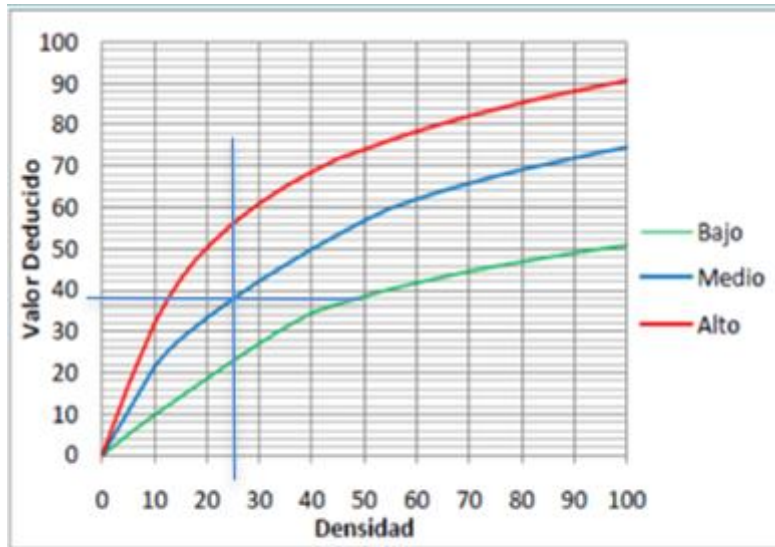
Figura 27. Daño 23M, Densidad 25%.

Fig. B.23 Valores deducidos para pavimentos de concreto.
Losas Divididas.

Descripción; se visualiza que el daño 23M, con consistencia 25%, se tiene un producto deducido de 38.

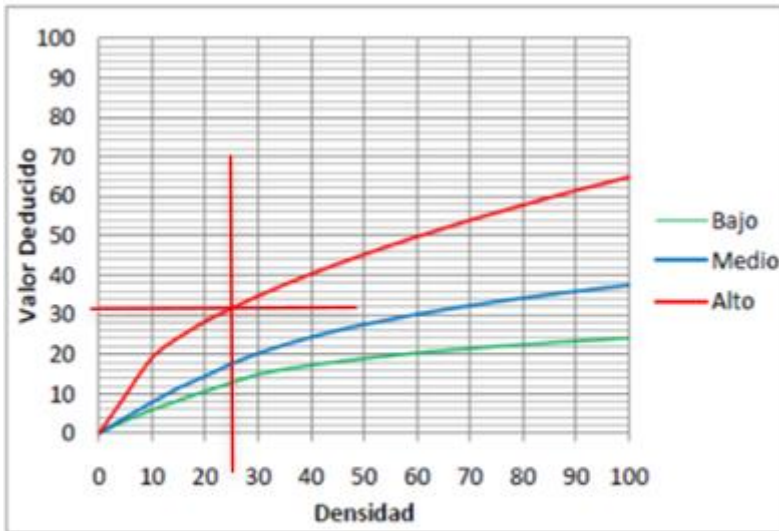
Figura 28. Daño 28H, Densidad 25%.

Fig. B.28 Valores deducidos para pavimentos de concreto. Grieta Lineal.

Descripción; se visualiza que el daño 28H, con consistencia 25%, se tiene un producto deducido de 32.

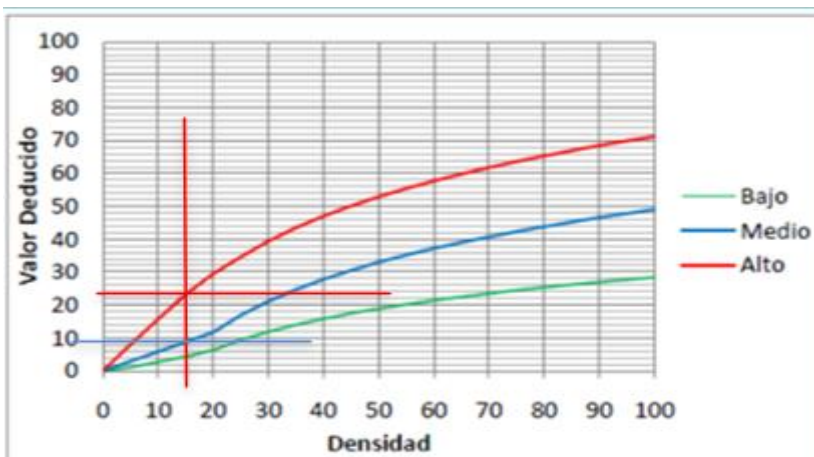
Figura 29. Daño 29H,29M; Densidad 15%.15%

Fig. B.29 Valores deducidos para pavimentos de concreto. Parcheo Grande.

Descripción; se visualiza que el daño 29H, con consistencia 15%, se tiene un producto deducido de 23. mientras que el daño 29M, con densidad 15%, tiene un producto deducido de 9.

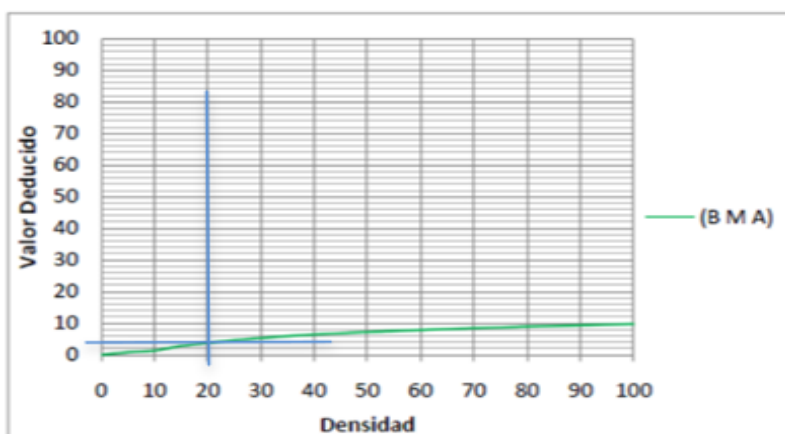
Figura 30. Daño 31M, Densidad 20%

Fig. B.31 Valores deducidos para pavimentos de concreto. Pulimento de Agregados.

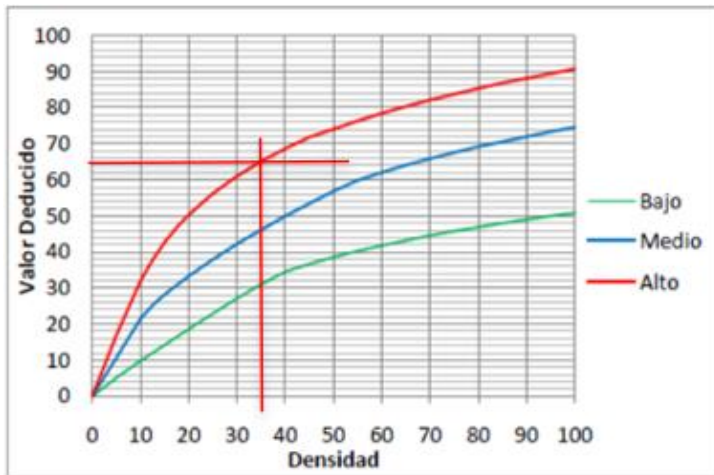
Figura 31. Daño 23H, Densidad 35%.

Fig. B.23 Valores deducidos para pavimentos de concreto. Losa Dividida.

Descripción; se visualiza que el daño 23H, con consistencia 35%, se tiene un producto deducido de 65.

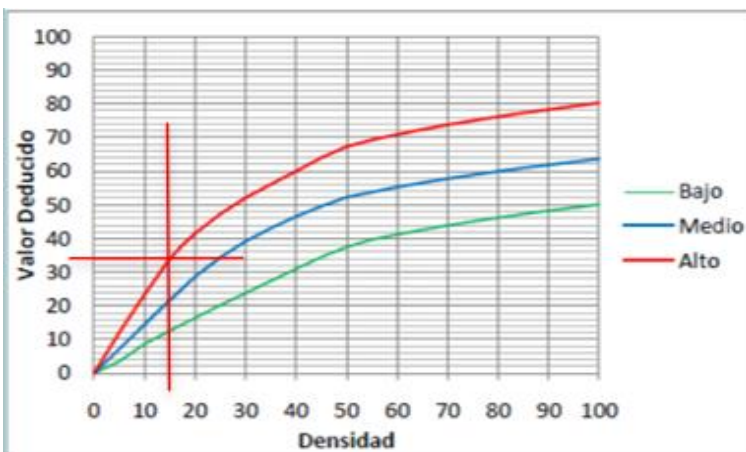
Figura 32. Daño 22H, Densidad 15%.

Fig. B.22 Valores deducidos para pavimentos de concreto. Grieta de esquina.

Descripción; se visualiza que el daño 22H, con consistencia 15%, se tiene un producto deducido de 34.

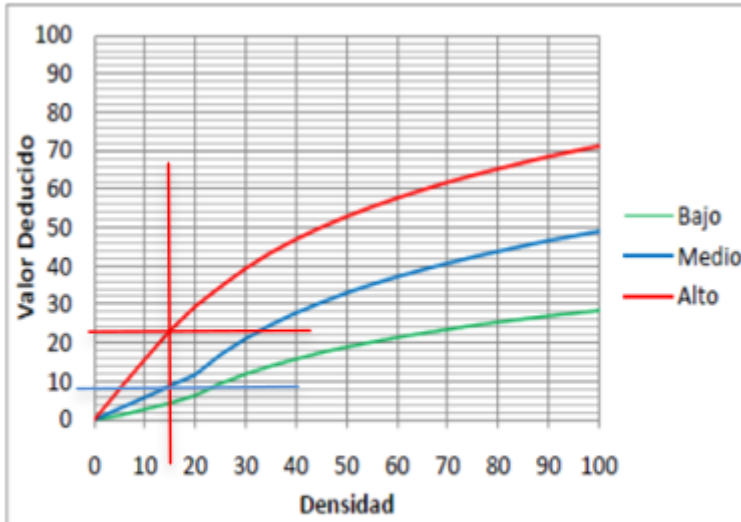
Figura 33. Daño 29H,29M; Densidad 15%.15%

Fig. B.29 Valores deducidos para pavimentos de concreto. Parqueo Grande.

Descripción; se visualiza que el daño 29H, con consistencia 15%, se tiene un producto deducido de 23. mientras que el daño 29M, con consistencia 15%, tiene un producto deducido de 9.

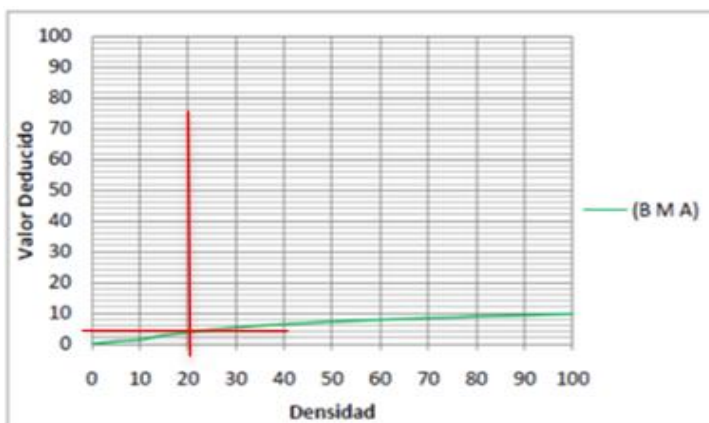
Figura 34. Daño 31M, Densidad 20%

Fig. B.31 Valores deducidos para pavimentos de concreto. Pulimiento de Agregados.

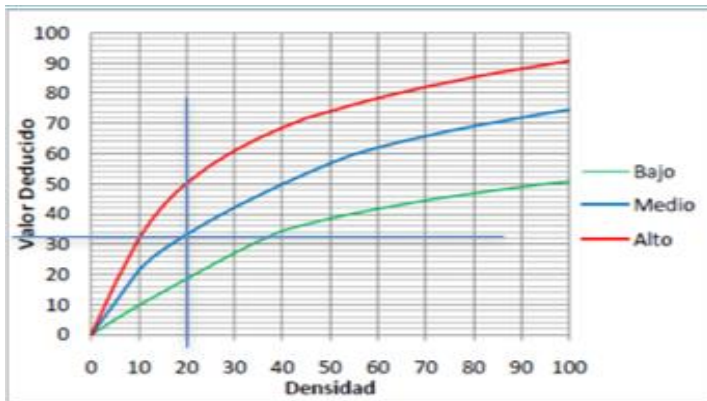
Figura 35. Daño 23M, Densidad 20%.

Fig. B.23 Valores deducidos para pavimentos de concreto. Losa Dividida.

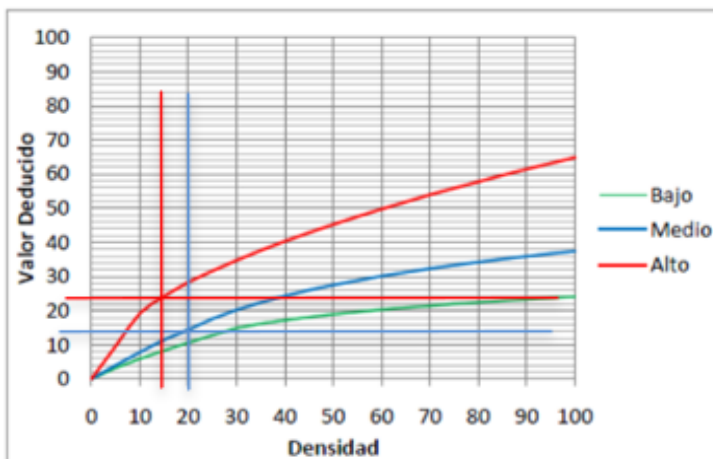
Figura 36. Daño 28H,28M; Densidad 15%,20%

Fig. B.28 Valores deducidos para pavimentos de concreto. Grieta Lineal.

Descripción; se visualiza que el daño 28H, con consistencia 20%, se tiene un producto deducido de 24. mientras que el daño 28M, con consistencia 20%, tiene un producto deducido de 14.

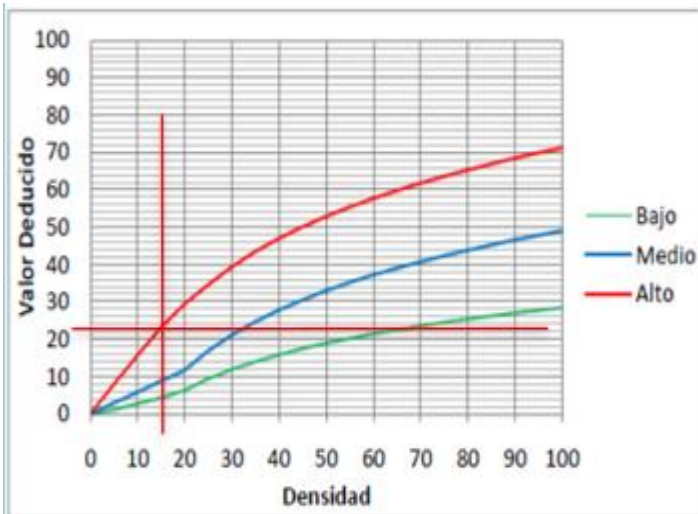
Figura 37. Daño 29M; Densidad 15%.

Fig. B.29 Valores deducidos para pavimentos de concreto. Parcheo Grande.

Descripción; se visualiza que el daño 29H, con consistencia 15%, se tiene un producto deducido de 23.

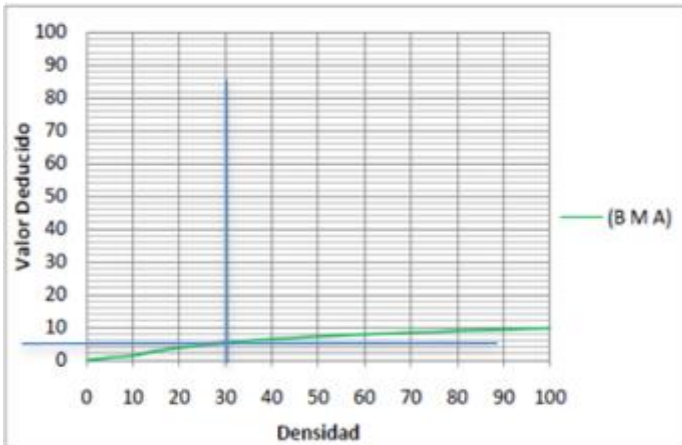
Figura 38. Daño 31M, Densidad 30%

Fig. B.31 Valores deducidos para pavimentos de concreto. Pulimento de Agregados.

Descripción; se visualiza que el daño 31M, con consistencia 30%, se tiene un producto r deducido de 6.

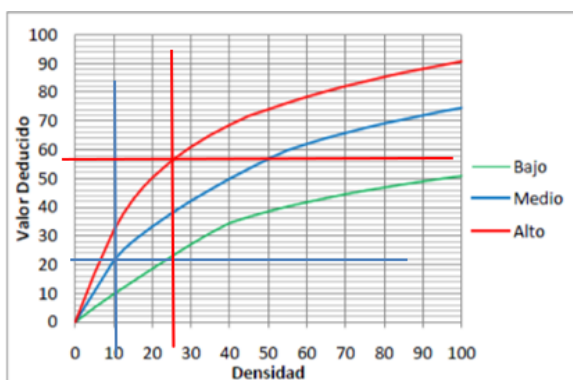
Figura 39. Daño 23H,23M; Densidad 25%,10%.

Fig. B.23 Valores deducidos para pavimentos de concreto. Losa Dividida.

Descripción; se visualiza que el daño 23H, con consistencia 25%, se tiene un producto deducido de 57. mientras que el daño 23M, con consistencia 10%, tiene un producto deducido de 22.

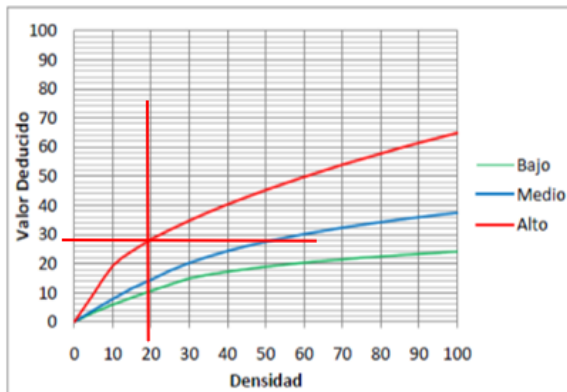
Figura 40. Daño 28H, Densidad 20%

Fig. B.28 Valores deducidos para pavimentos de concreto. Grieta Lineal.

Descripción; se visualiza que el daño 28H, con consistencia 20%, se tiene un producto deducido de 29.

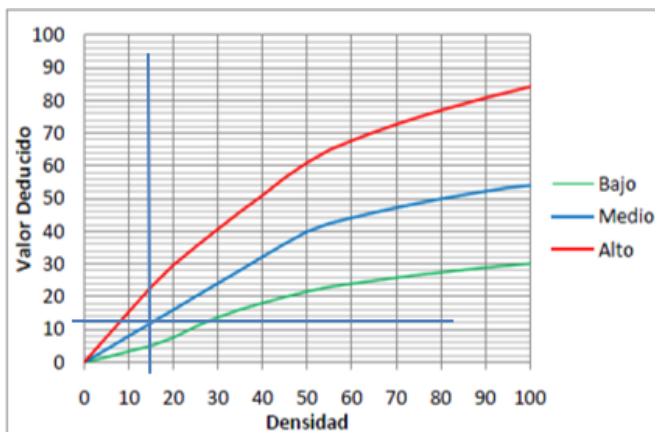
Figura 41. Daño 25M, Densidad 15%

Fig. B.25 Valores deducidos para pavimentos de concreto. Escala.

Descripción; en la figura se puede observar par se visualiza que a el daño 25M, con consistencia 15%, se tiene un producto deducido de 12.

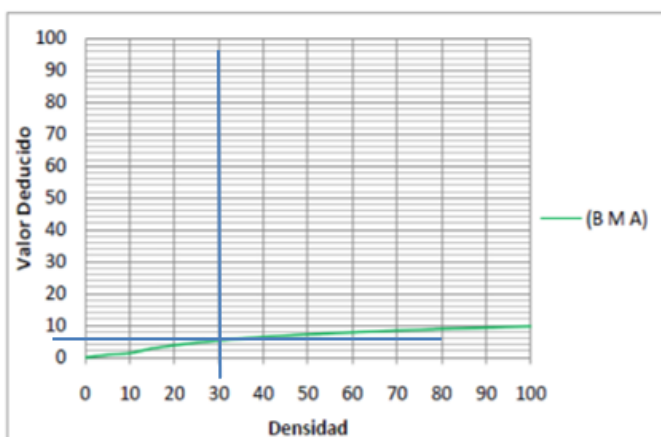
Figura 42. Daño 31M, Densidad 30%.

Fig. B.31 Valores deducidos para pavimentos de concreto.
Pulimiento de Agregados.

Descripción; se visualiza que el daño 31M, con consistencia 30%, se tiene un producto deducido de 6.

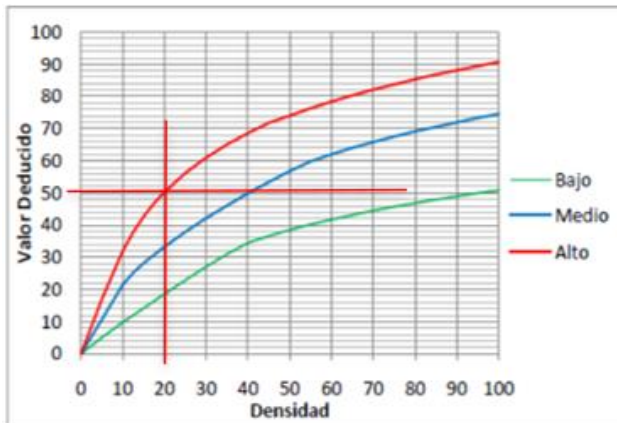
Figura 43. Daño 23H, Densidad 20%

Fig. B.23 Valores deducidos para pavimentos de concreto. Losa Dividida.

Descripción; se visualiza que el daño 23H, con consistencia 20%, se tiene un producto deducido de 51.

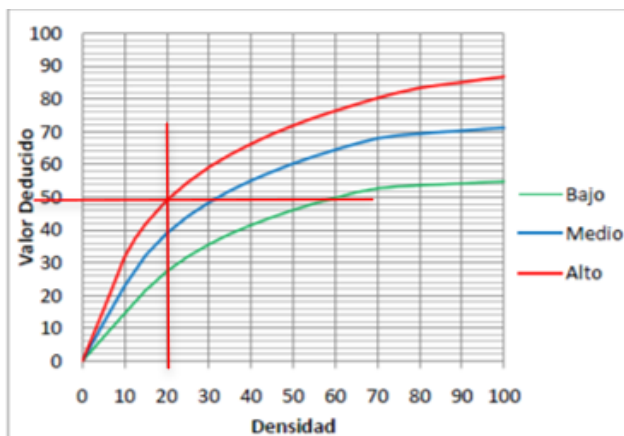
Figura 44. Daño 34H, Densidad 20%

Fig. B.34 Valores deducidos para pavimentos de concreto. Punzonamiento.

Descripción; se visualiza que el daño 34H, con consistencia 20%, se tiene un producto deducido de 49.

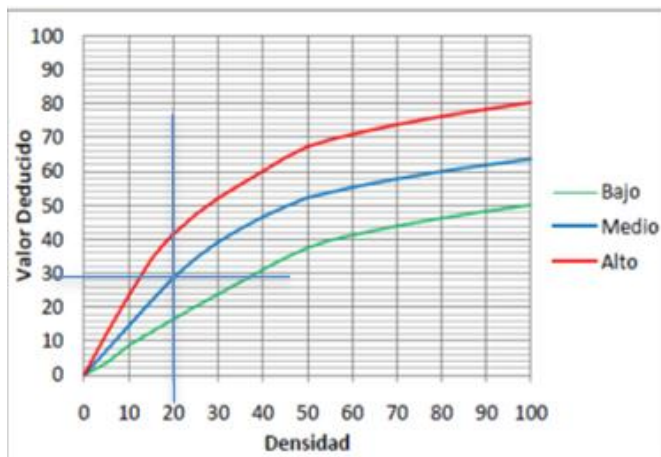
Figura 45. Daño 22M, Densidad 20%

Fig. B.22 Valores deducidos para pavimentos de concreto.
Grieta de esquina.

Descripción; se visualiza que el daño 22M, con consistencia 20%, se tiene un producto deducido de 29.

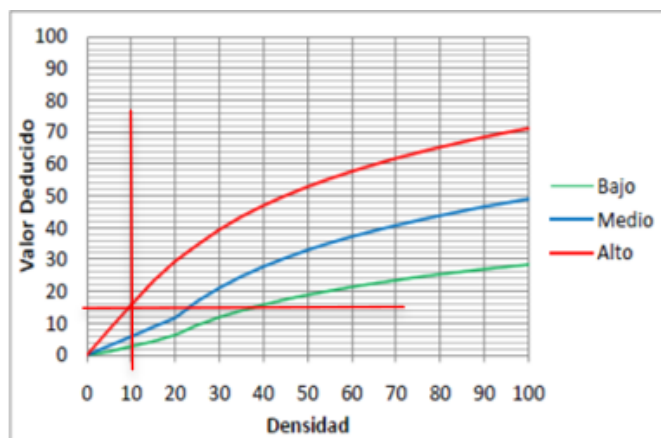
Figura 46. Daño 29H, Densidad 10%

Fig. B.29 Valores deducidos para pavimentos de concreto.
Parcheo Grande.

Descripción; se visualiza que el daño 29M, con consistencia 10%, se tiene un producto deducido de 15.

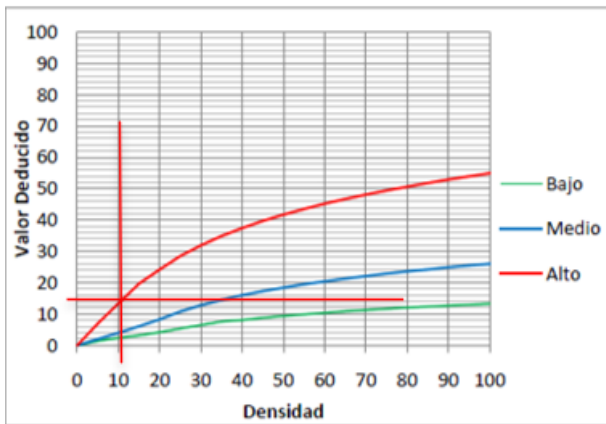
Figura 47. Daño 39H, Densidad 10%

Fig. B.39 Valores deducidos para pavimentos de concreto. Descascaramiento de Junta.

Descripción; se visualiza que el daño 39H, con consistencia 10%, se tiene un producto deducido de 15.

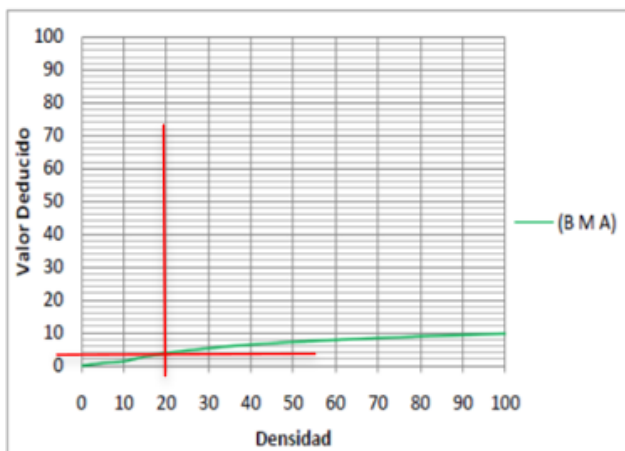
Figura 48. Daño 31H, Densidad 20%

Fig. B.31 Valores deducidos para pavimentos de concreto. Pulimiento de Agregados.

Descripción; se visualiza que el daño 31H, con consistencia 20%, se tiene un producto deducido de 4.

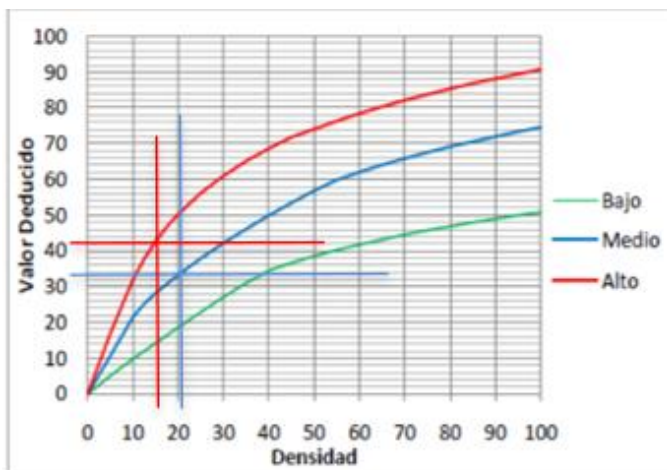
Figura 49. Daño 23H,23M; Densidad 15%,20%

Fig. B.23 Valores deducidos para pavimentos de concreto. Losa Dividida.

Descripción; se visualiza que el daño 23H, con consistencia 15%, se tiene un producto deducido de 43, mientras que el daño 23M, con consistencia 20%, se tiene un producto deducido de 34.

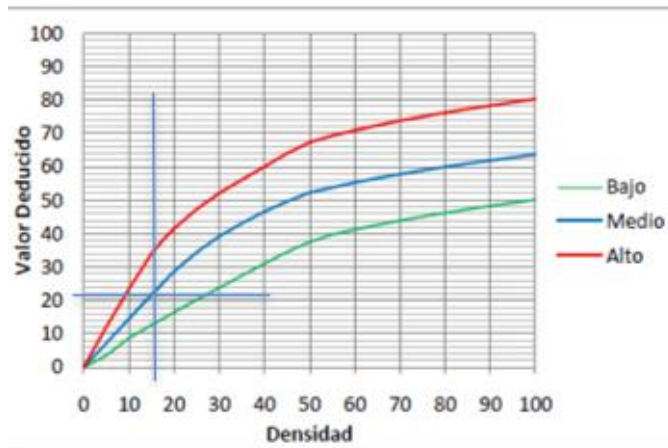
Figura 50. Daño 22M, Densidad 15%

Fig. B.22 Valores deducidos para pavimentos de concreto. Grieta de esquina.

Descripción; se visualiza que el daño 22M, con consistencia 15%, se tiene un producto deducido de 22.

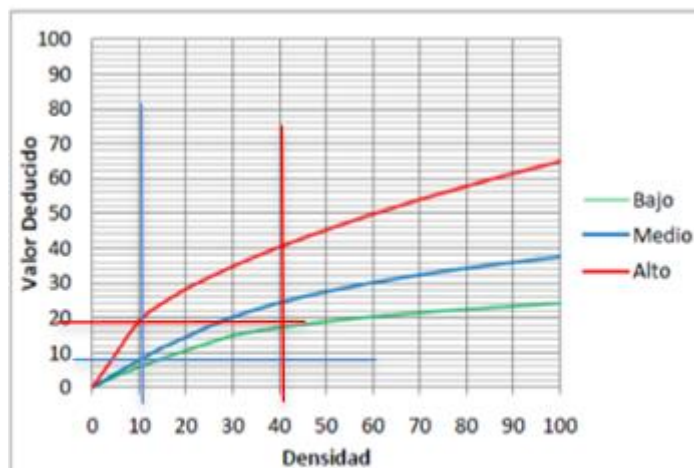
Figura 51. Daño 28H, Densidad 10%

Fig. B.28 Valores deducidos para pavimentos de concreto. Grieta Lineal.

Descripción; se visualiza que el daño 28H, con consistencia 10%, se tiene un producto deducido de 19.

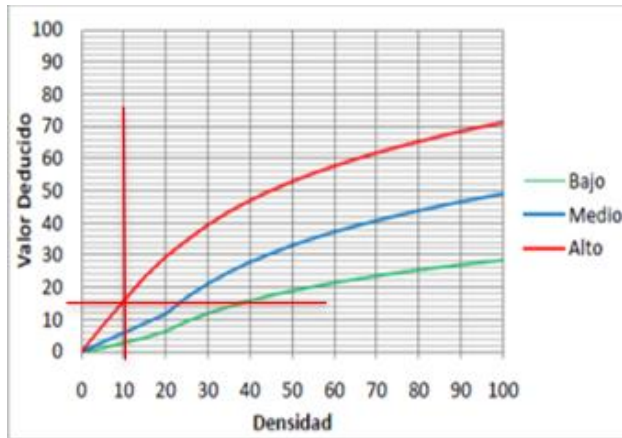
Figura 52. Daño 29H, Densidad 10%

Fig. B.29 Valores deducidos para pavimentos de concreto. Parqueo Grande.

Descripción; se visualiza que el daño 29H, con consistencia 10%, se tiene un producto deducido de 16.

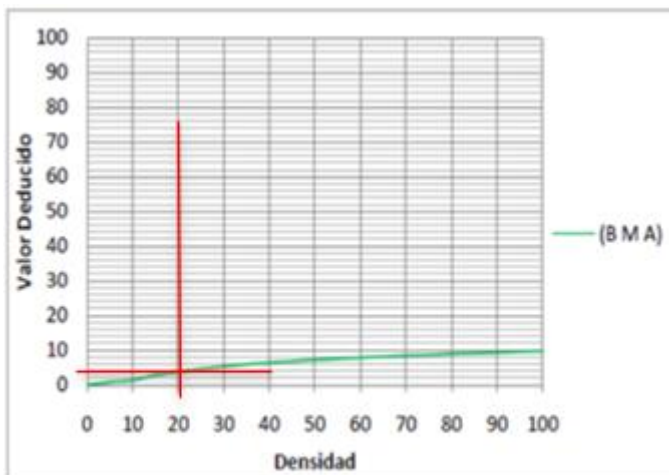
Figura 53. Daño 31H, Densidad 20%

Fig. B.31 Valores deducidos para pavimentos de concreto. Pulimiento de Agregados.

Descripción; se visualiza que el daño 31H, con consistencia 20%, se tiene un producto deducido de 4.

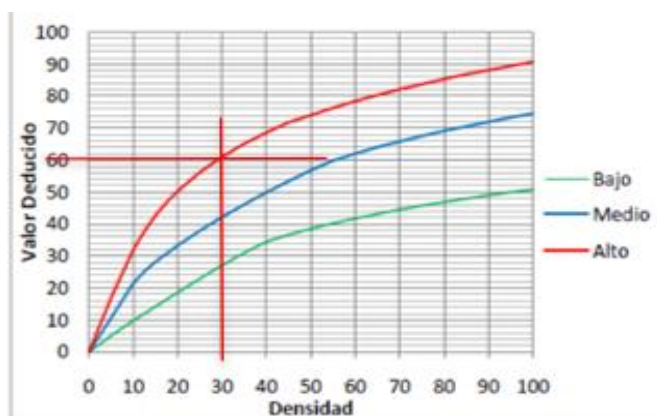
Figura 54. *Daño 23H, Densidad 30%*

Fig. B.23 Valores deducidos para pavimentos de concreto.
Losa Dividida

Descripción; se visualiza que el daño 23H, con consistencia 30%, se tiene un producto deducido de 61.

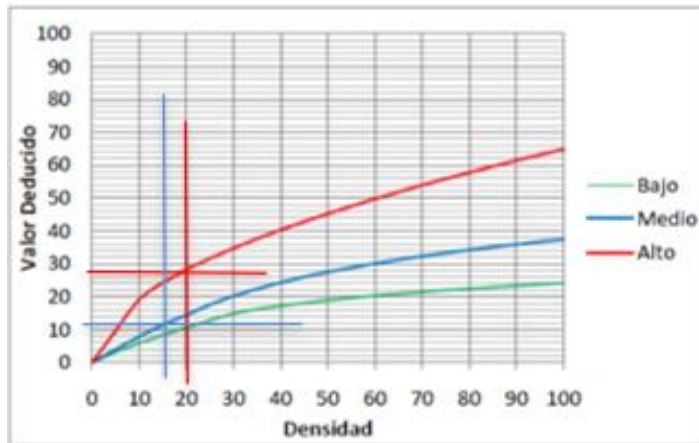
Figura 55. Daño 28H, 28M Densidad 20%,15%

Fig. B.28 Valores deducidos para pavimentos de concreto. Grieta Lineal.

Descripción; se visualiza que el daño 28H, con consistencia 20%, se tiene un producto deducido de 28, mientras que el daño 28M, con consistencia 15%, se tiene un producto deducido de 12.

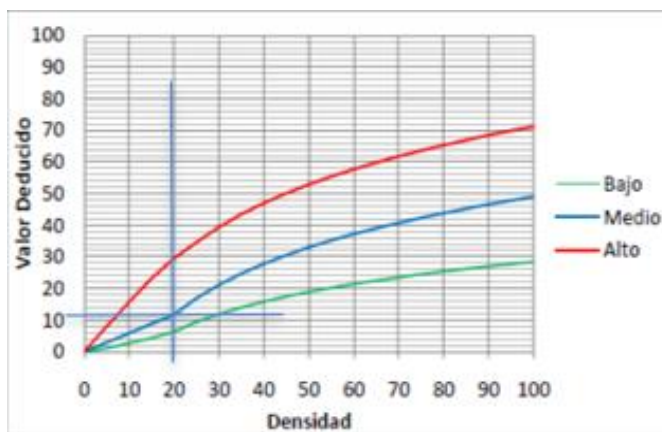
Figura 56. Daño 29M, Densidad 20%

Fig. B.29 Valores deducidos para pavimentos de concreto. Parcheo Grande.

Descripción; se visualiza que el daño 29M, con consistencia 20%, se tiene un producto deducido de 12.

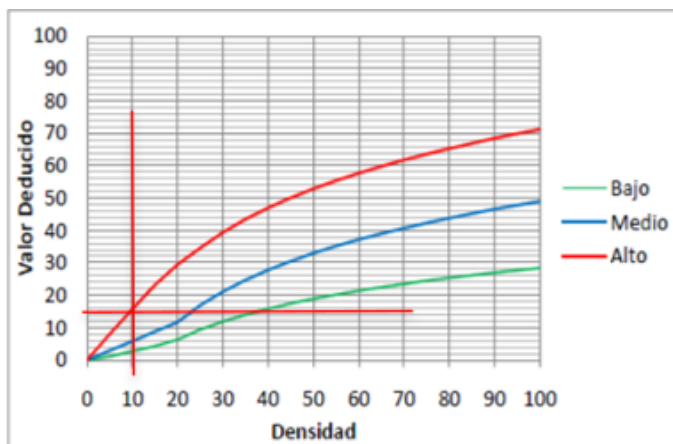
Figura 57. Daño 31M, Densidad 15%

Fig. B.29 Valores deducidos para pavimentos de concreto. Parqueo Grande.

Descripción; se visualiza que el daño 31M, con consistencia 15%, se tiene un producto deducido de 2.

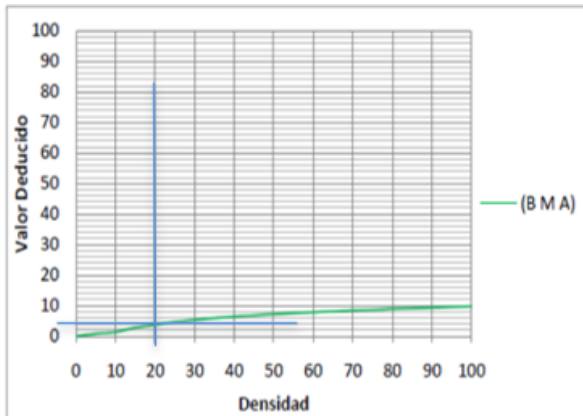
Figura 58. Daño 31M, Densidad 20%

Fig. B.31 Valores deducidos para pavimentos de concreto. Pulimiento de Agregados.

Descripción; se visualiza que el daño 31M, con consistencia 20%, se tiene un producto deducido de 14.

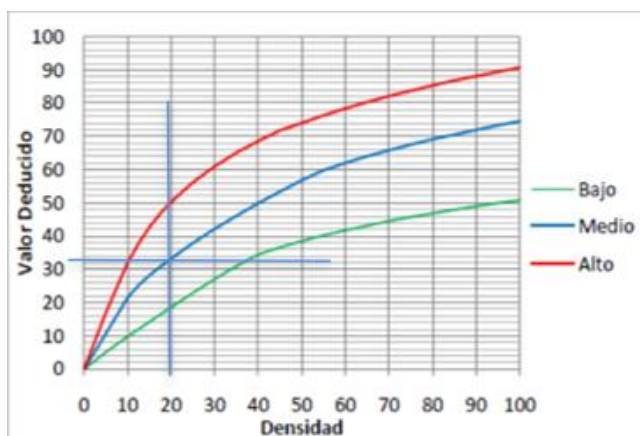
Figura 59. Daño 23M, Densidad 20%

Fig. B.23 Valores deducidos para pavimentos de concreto. Losa Dividida.

Descripción; se visualiza que el daño 23M, con consistencia 20%, se tiene un producto deducido de 33.
