UNIVERSIDAD CÉSAR VALLEJO

**Evaluación de patologías en pavimento rígido aplicando
Paviment Condition Index de la Av. Antonio Raimondi -
Huaraz - 2022**

TESIS PARA OBTENER EL TÍTULO PROFESIONAL DE:
Ingeniera Civil

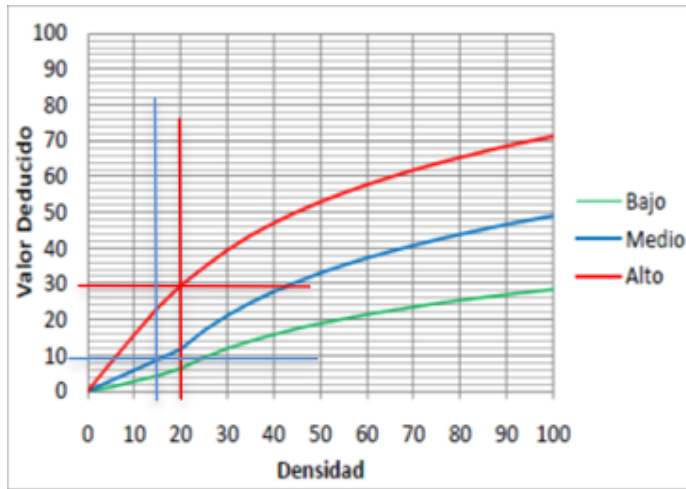
Figura 60. Daño 29H, 29M Densidad 20%, 15%

Fig. B.29 Valores deducidos para pavimentos de concreto. Parcheo Grande.

Descripción; en la figura se puede observar para se visualiza que el daño 29H, con densidad 20%, se tiene un valor deducido de 29. mientras que el daño 22M, con densidad 15%, se tiene un valor deducido de 9

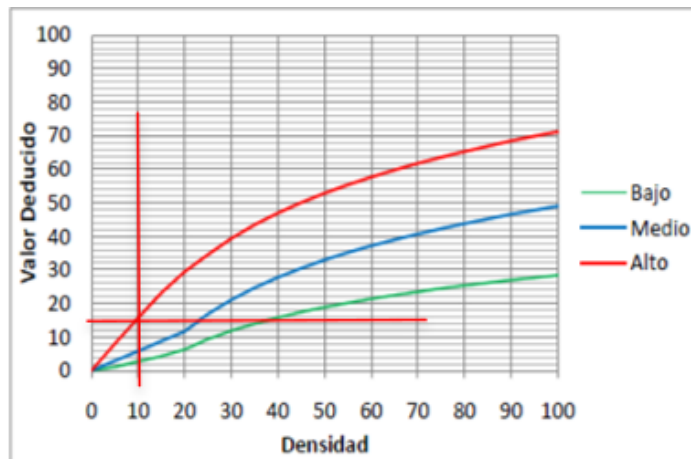
Figura 61. Daño 28M, Densidad 25%

Fig. B.29 Valores deducidos para pavimentos de concreto. Parcheo Grande.

Descripción; se visualiza que el daño 28M, con consistencia 25%, se tiene un producto deducido de 18.

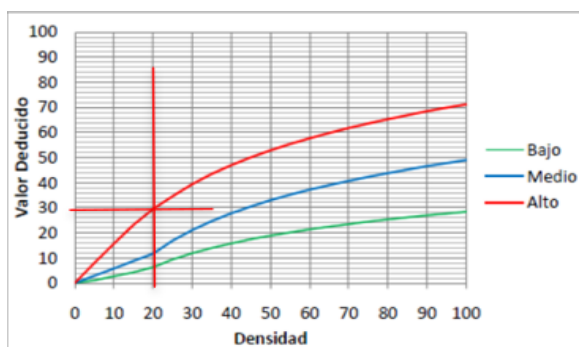
Figura 62. Daño 29H, Densidad 20%

Fig. B.29 Valores deducidos para pavimentos de concreto. Parcheo Grande.

Descripción; se visualiza que el daño 29H, con consistencia 20%, se tiene un producto deducido de 29.

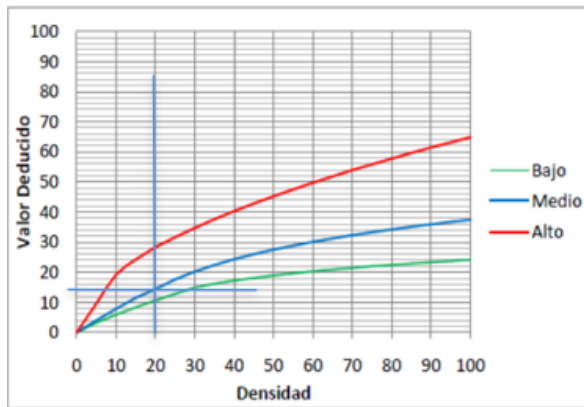
Figura 63. Daño 28M, Densidad 20%

Fig. B.28 Valores deducidos para pavimentos de concreto. Grieta Lineal.

Descripción; se visualiza que el daño 28M, con consistencia 20%, se tiene un producto deducido de 14.

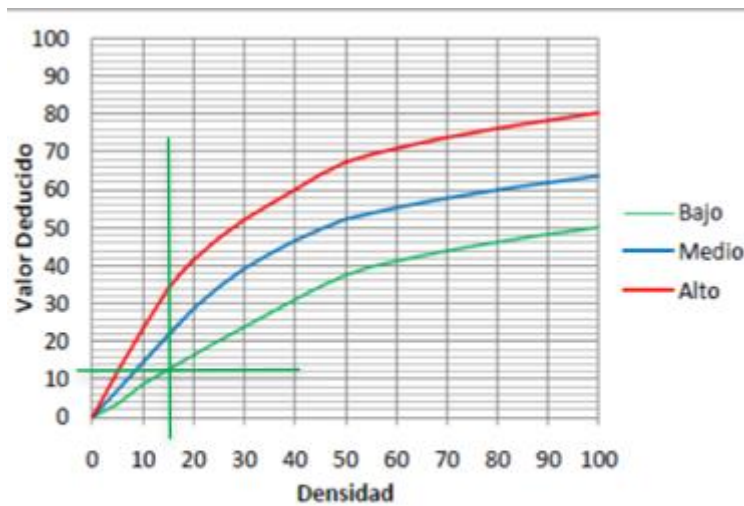
Figura 64. Daño 22L, Densidad 15%

Fig. B.22 Valores deducidos para pavimentos de concreto. Grieta de esquina.

Descripción; se visualiza que el daño 22L, con consistencia 15%, se tiene un producto deducido de 12.

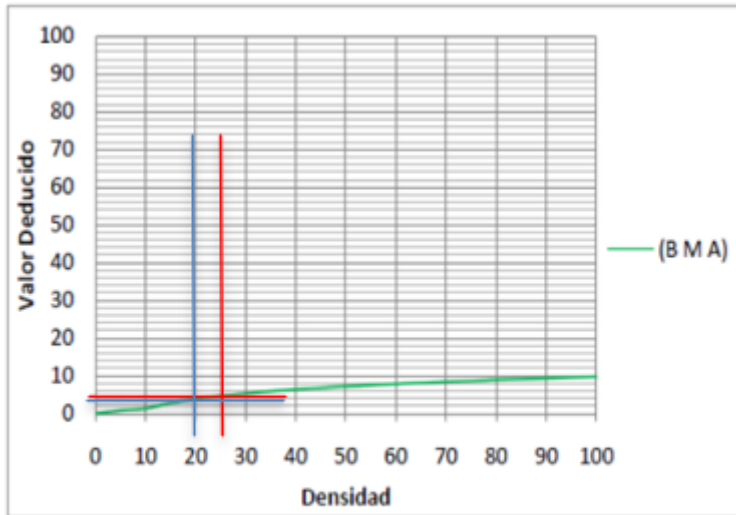
Figura 65. Daño 31H, 31M, Densidad 25%, 20%

Fig. B.31 Valores deducidos para pavimentos de concreto.
Pulimento de Agregados.

Descripción; se visualiza que el daño 31H, con consistencia 25%, se tiene un producto deducido de 5. mientras que el daño 31M, con consistencia 20%, se tiene un producto deducido de 4

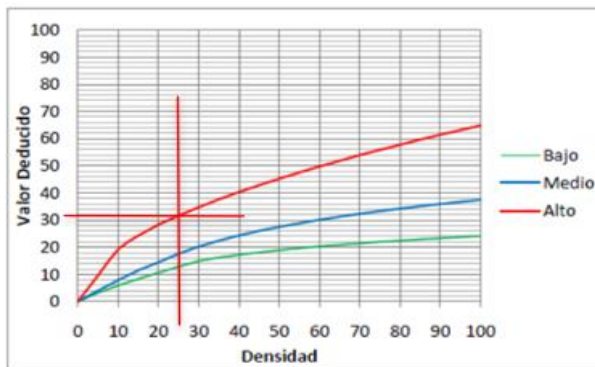
Figura 66. Daño 28H, Densidad 25%

Fig. B.28 Valores deducidos para pavimentos de concreto. Grieta Lineal.

Descripción; se visualiza que el daño 28H, con consistencia 25%, se tiene un producto deducido de 34.

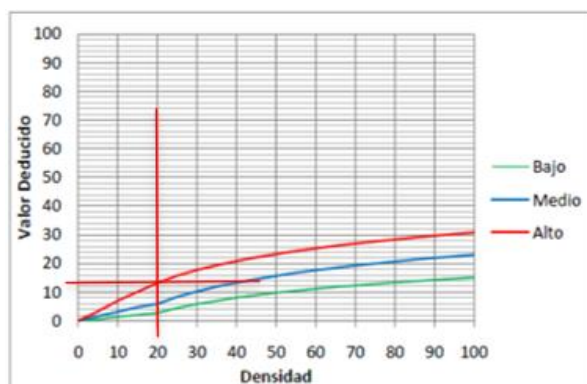
Figura 67. Daño 38H, Densidad 20%

Fig. B.38 Valores deducidos para pavimentos de concreto. Descascaramiento de esquina.

Descripción; se visualiza que el daño 38H, con consistencia 20%, se tiene un producto deducido de 32.

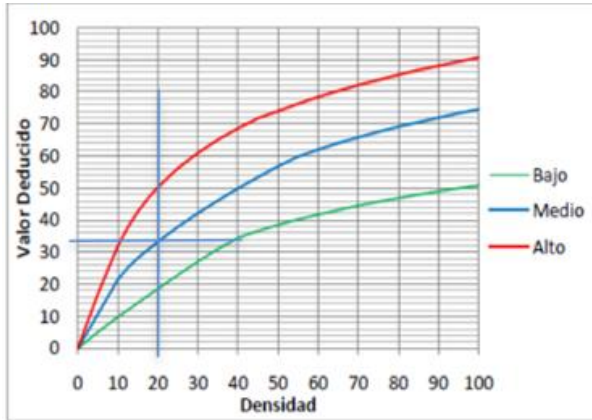
Figura 68. Daño 23M, Densidad 20%

Fig. B.23 Valores deducidos para pavimentos de concreto. Losa Dividida.

Descripción; se visualiza que el daño 23M, con consistencia 20%, se tiene un producto deducido de 23.

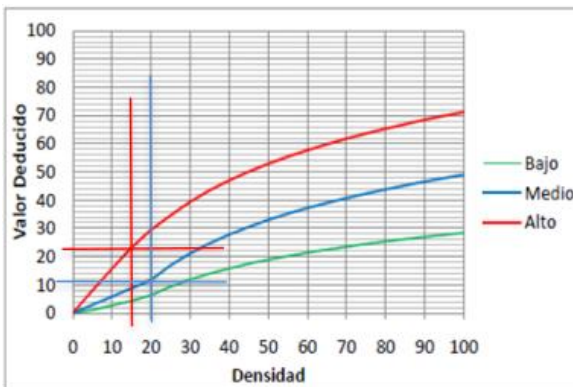
Figura 69. Daño 29M, 29H, Densidad 20%, 15%

Fig. B.29 Valores deducidos para pavimentos de concreto. Parcheo Grande.

Descripción; se visualiza que el daño 29M, con consistencia 20%, se tiene un producto deducido de 13. mientras que el daño 29H, con consistencia 15%, se tiene un producto deducido de 4

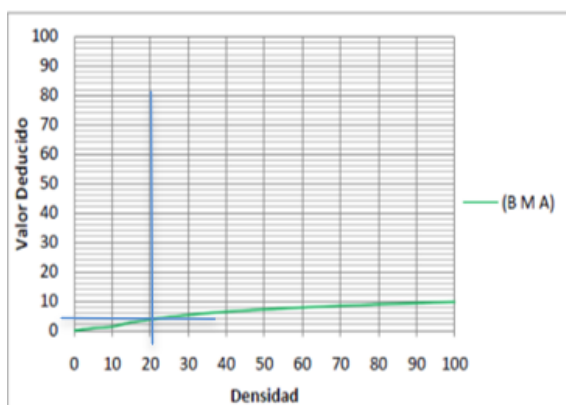
Figura 70. Daño 31M, Densidad 20%

Fig. B.31 Valores deducidos para pavimentos de concreto. Pulimento de Agregados.

Descripción; se visualiza que el daño 31M, con consistencia 20%, se tiene un producto deducido de 12.

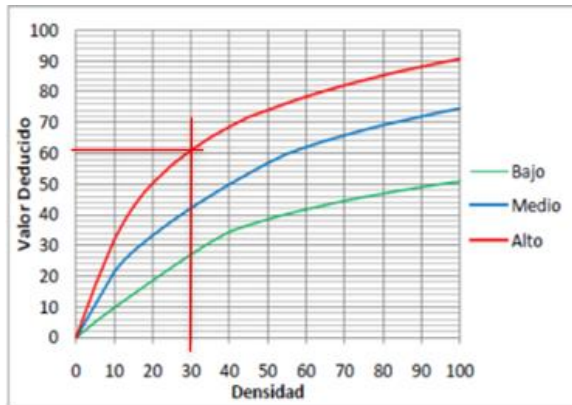
Figura 71. Daño 23H, Densidad 30%

Fig. B.23 Valores deducidos para pavimentos de concreto. Losa Dividida.

Descripción; se visualiza que el daño 23H, con consistencia 30%, se tiene un producto deducido de 61.

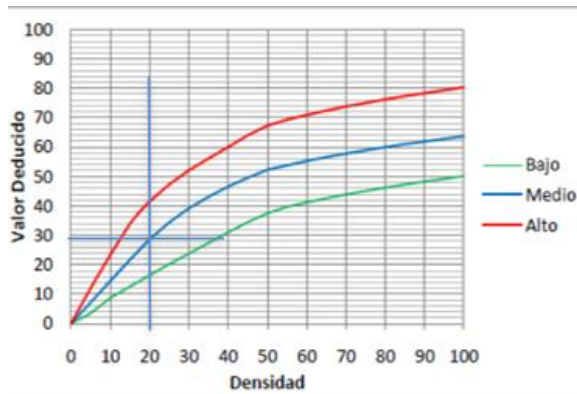
Figura 72. Daño 22M, Densidad 20%

Fig. B.22 Valores deducidos para pavimentos de concreto. Grieta de esquina.

Descripción; se visualiza que el daño 22M, con consistencia 20%, se tiene un producto deducido de 29.

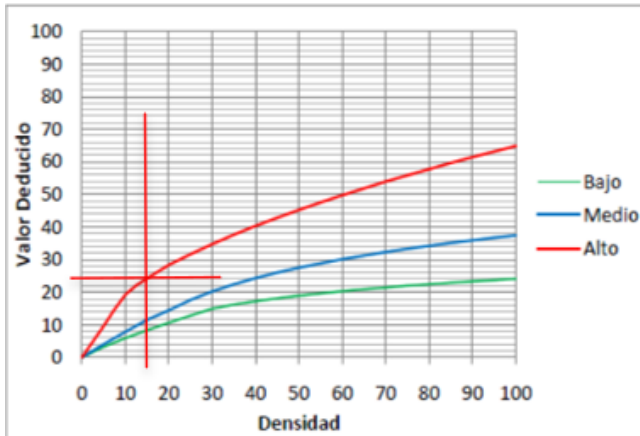
Figura 73. Daño 28H, Densidad 15%

Fig. B.28 Valores deducidos para pavimentos de concreto. Grieta Lineal.

Descripción; se visualiza que el daño 28H, con consistencia 15%, se tiene un producto deducido de 24.

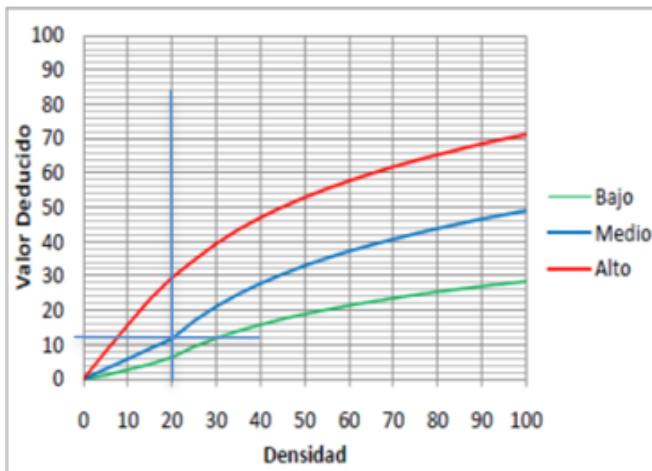
Figura 74. Daño 29M, Densidad 20%

Fig. B.29 Valores deducidos para pavimentos de concreto. Parcheo Grande.

Descripción; se visualiza que el daño 29M, con consistencia 20%, se tiene un producto deducido de 12.

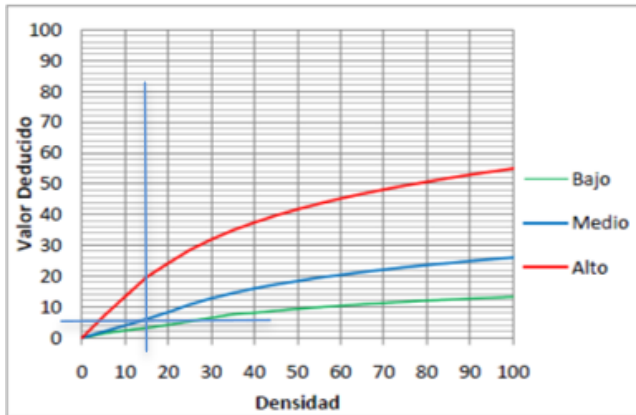
Figura 75. Daño 39M, Densidad 15%

Fig. B.39 Valores deducidos para pavimentos de concreto. Descascaramiento de Junta.

Descripción; se visualiza que el daño 39M, con consistencia 15%, se tiene un producto deducido de 6.

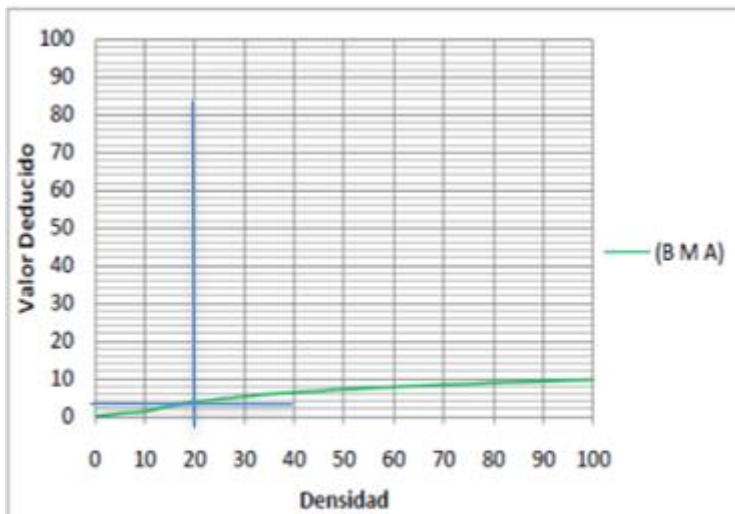
Figura 76. Daño 31M, Densidad 20%

Fig. B.31 Valores deducidos para pavimentos de concreto. Pulimiento de Agregados.

Interpretación; se visualiza que el daño 31M, con consistencia 20%, se tiene un producto deducido de 4.

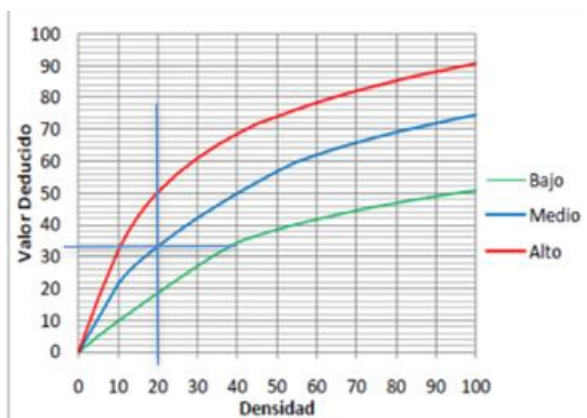
Figura 77. Daño 23M, Densidad 20%

Fig. B.23 Valores deducidos para pavimentos de concreto. Losa Dividida.

Descripción; se visualiza que el daño 23M, con consistencia 20%, se tiene un producto deducido de 33.

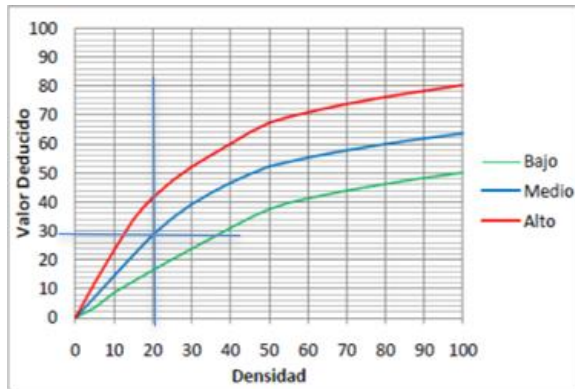
Figura 78. Daño 22M, Densidad 20%

Fig. B.22 Valores deducidos para pavimentos de concreto. Grieta de esquina.

Descripción; se visualiza que el daño 22M, con consistencia 20%, se tiene un producto deducido de 29.

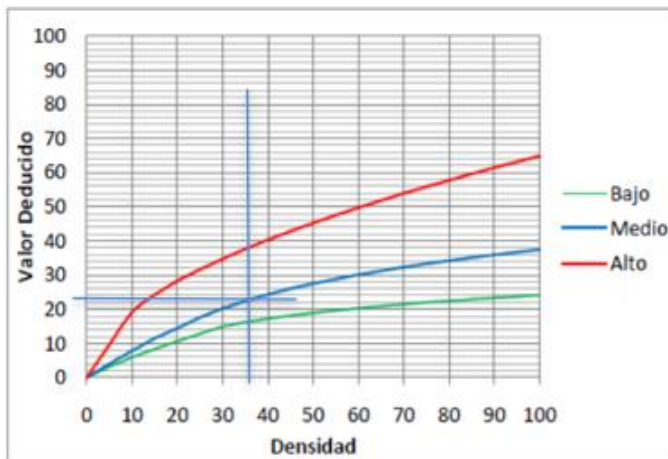
Figura 79. Daño 28M, Densidad 35%

Fig. B.28 Valores deducidos para pavimentos de concreto. Grieta Lineal.

Descripción; se visualiza que el daño 28M, con consistencia 35%, se tiene un producto deducido de 23.

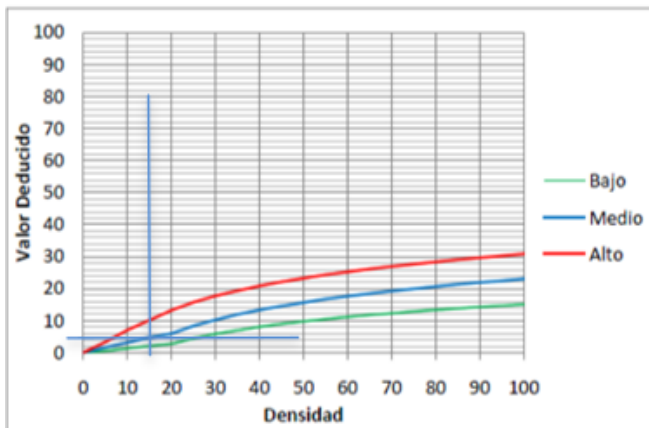
Figura 80. Daño 38M, Densidad 15%

Fig. B.38 Valores deducidos para pavimentos de concreto.
Descascaramiento de esquina.

Descripción; se visualiza que el daño 38M, con consistencia 15%, se tiene un producto deducido de 5.

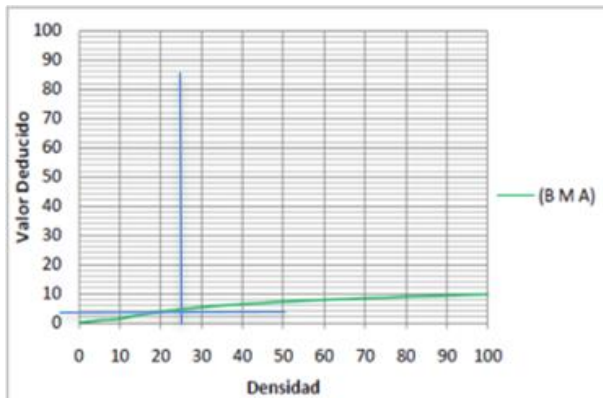
Figura 81. Daño 31H, Densidad 25%

Fig. B.31 Valores deducidos para pavimentos de concreto.
Pulimento de Agregados.

Descripción; se visualiza que el daño 31M, con consistencia 25%, se tiene un producto deducido de 4.

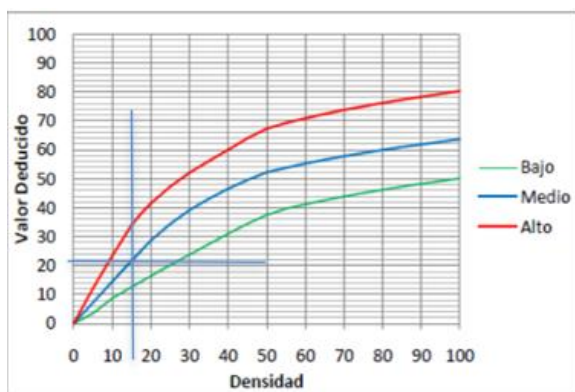
Figura 82. Daño 22M, Densidad 15%

Fig. B.22 Valores deducidos para pavimentos de concreto. Grieta de esquina.

Descripción; se visualiza que el daño 22M, con consistencia 15%, se tiene un producto deducido de 22.

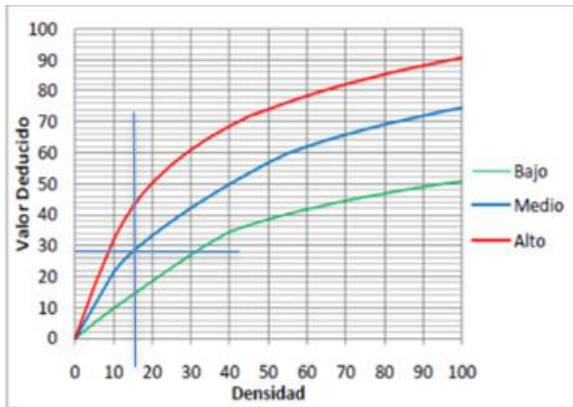
Figura 83. Daño 23M, Densidad 15%

Fig. B.23 Valores deducidos para pavimentos de concreto. Losa Dividida.

Descripción; se visualiza que el daño 23M, con consistencia 15%, se tiene un producto deducido de 28.

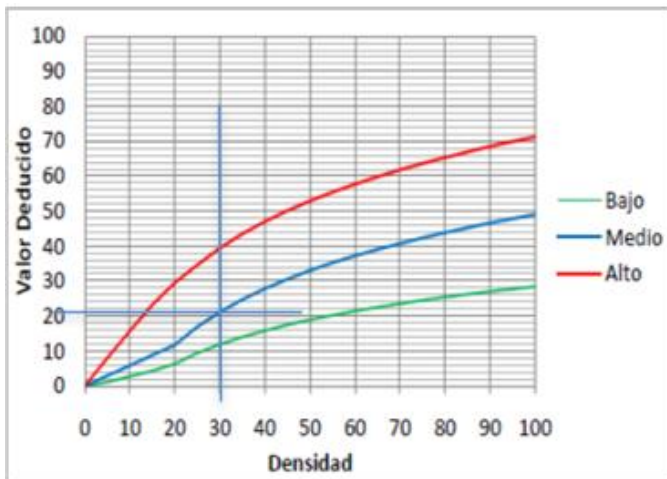
Figura 84. Daño 29M, Densidad 30%

Fig. B.29 Valores deducidos para pavimentos de concreto. Parcheo Grande.

Descripción; se visualiza que el daño 29M, con consistencia 30%, se tiene un producto deducido de 21.

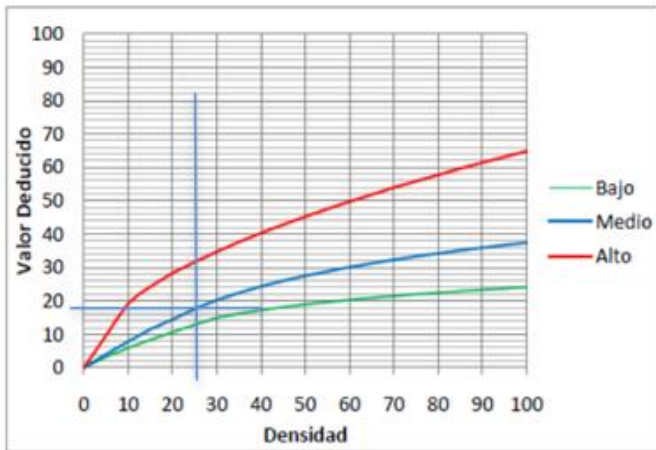
Figura 85. Daño 28M, Densidad 25%

Fig. B.28 Valores deducidos para pavimentos de concreto.
Grieta Lineal.

Descripción; se visualiza que el daño 28M, con consistencia 25%, se tiene un producto deducido de 18.

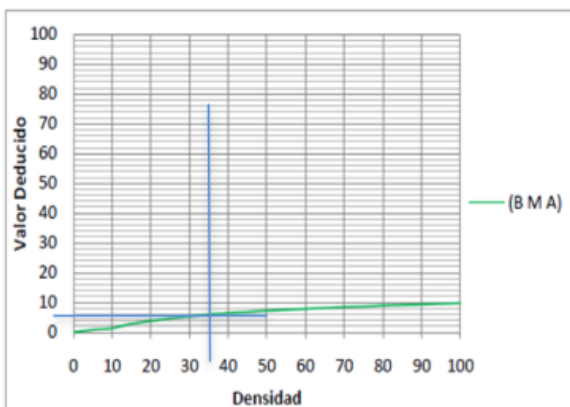
Figura 86. Daño 31H, Densidad 35%

Fig. B.31 Valores deducidos para pavimentos de concreto.
Pulimiento de Agregados.

Interpretación; se visualiza que el daño 31H, con consistencia 35%, se tiene un producto deducido de 6.

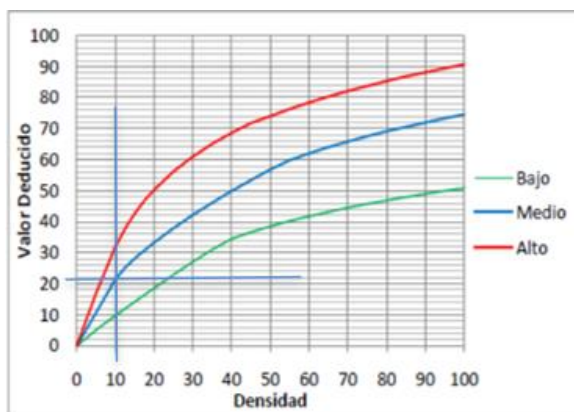
Figura 87. Daño 23M, Densidad 10%

Fig. B.23 Valores deducidos para pavimentos de concreto. Losa Dividida.

Descripción; se visualiza que el daño 23M, con consistencia 10%, se tiene un producto deducido de 22.

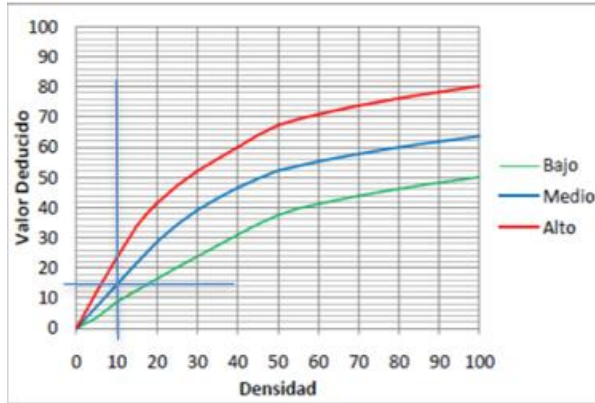
Figura 88. Daño 22M, Densidad 10%

Fig. B.22 Valores deducidos para pavimentos de concreto. Grieta de esquina.

Descripción; se visualiza que el daño 22M, con consistencia 10%, se tiene un producto deducido de 15.

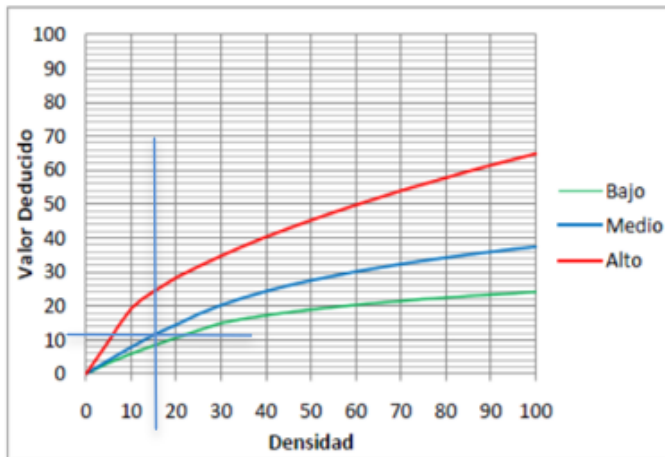
Figura 89. Daño 28M, Densidad 15%

Fig. B.28 Valores deducidos para pavimentos de concreto. Grieta Lineal.

Descripción; se visualiza que el daño 28M, con consistencia 15%, se tiene un producto deducido de 12.

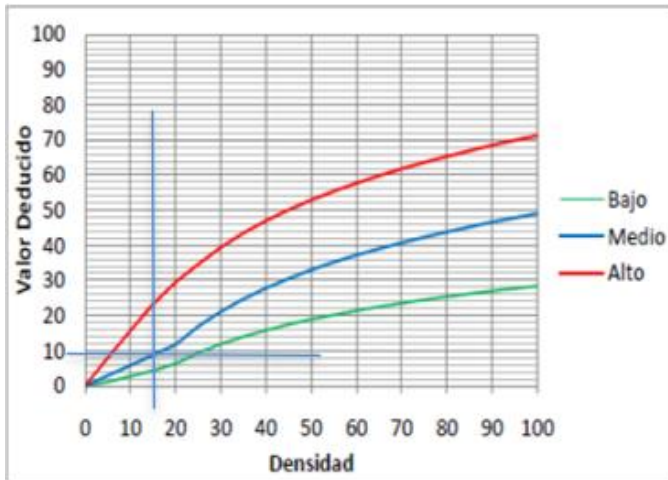
Figura 90. Daño 29M, Densidad 15%

Fig. B.29 Valores deducidos para pavimentos de concreto.
Parcheo Grande.

Descripción; se visualiza que el daño 29M, con consistencia 15%, se tiene un producto deducido de 9.

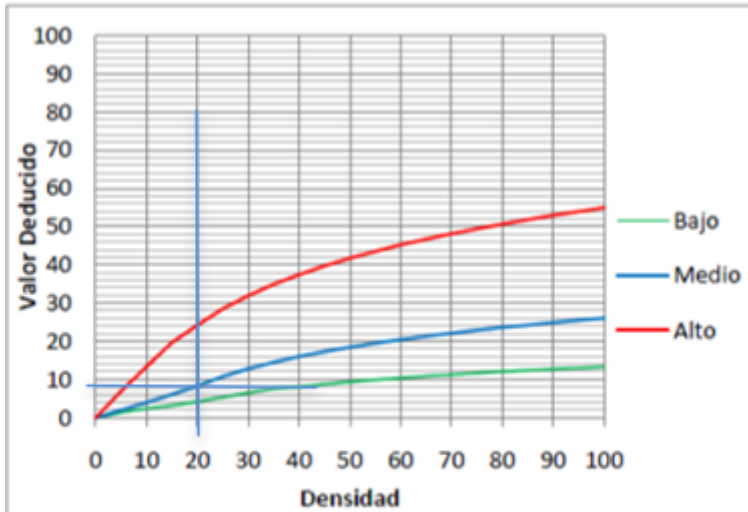
Figura 91. Daño 39M, Densidad 20%

Fig. B.39 Valores deducidos para pavimentos de concreto.
Descascaramiento de Junta.

Descripción; se visualiza que el daño 39M, con consistencia 20%, se tiene un producto deducido de 8.

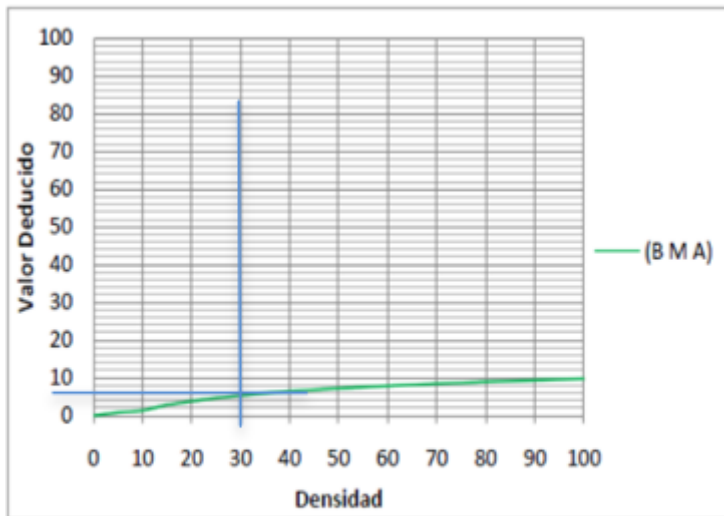
Figura 92. Daño 31M, Densidad 30%

Fig. B.31 Valores deducidos para pavimentos de concreto. Pulimiento de Agregados.

Descripción; se visualiza que el daño 31M, con consistencia 30%, se tiene un producto deducido de 6.

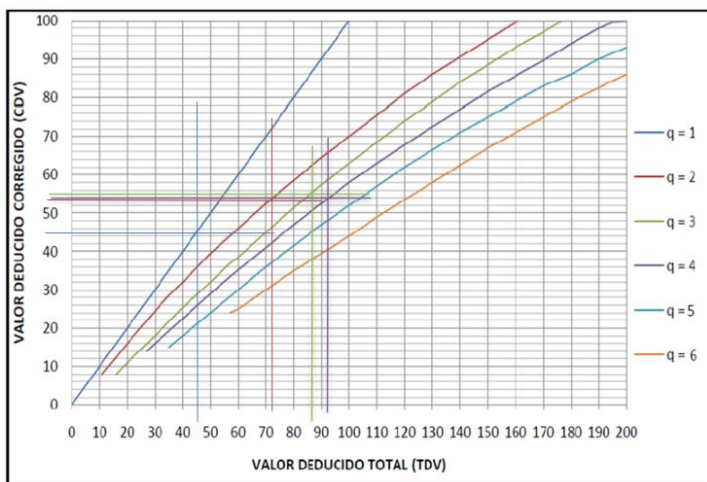
Figura 93. Valor deducido corregido

Se interpreta que el valor del (PCI) es de 45 clasificándose un estado REGULAR, se llegó a este resultado restando de 100 al valor deducido corregido. El valor deducido corregido se calculó utilizando el abaco que brinda el manual del PCI.

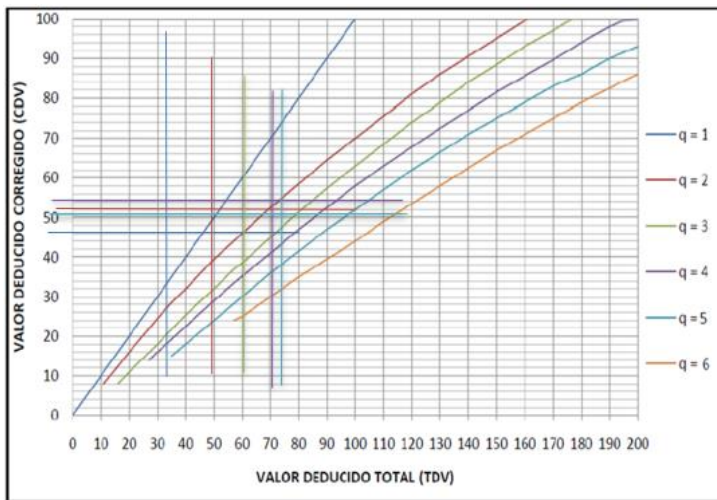
Figura 94. Valor deducido corregido

se llegó a este resultado restando de 100 al valor deducido corregido. El valor deducido corregido se calculó utilizando el abaco que brinda el manual del PCI.

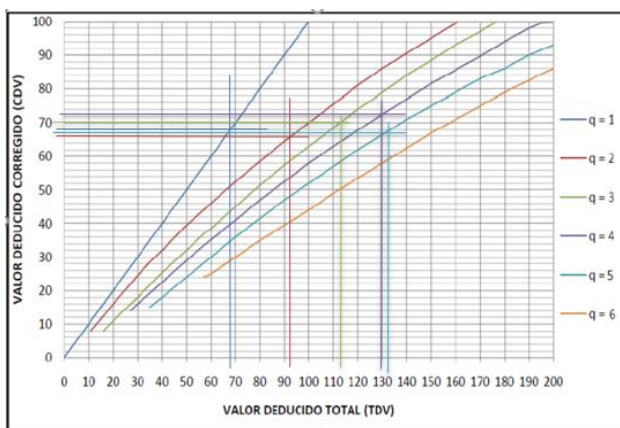
Figura 95. Valor deducido corregido

Se interpreta que el valor del (PCI) es de 27 clasificándose en un estado MALO. se llegó a este resultado restando de 100 al valor deducido corregido. El valor deducido corregido se calculó utilizando el abaco que brinda el manual del PCI.

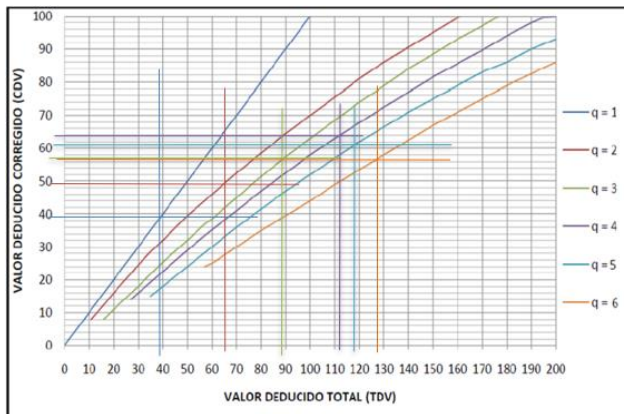
Figura 96. Valor deducido corregido

Se interpreta que el valor del (PCI) es de 36 clasificándose en un estado MALO. se llegó a este resultado restando de 100 al valor deducido corregido. El valor deducido corregido se calculó utilizando el abaco que brinda el manual del PCI.

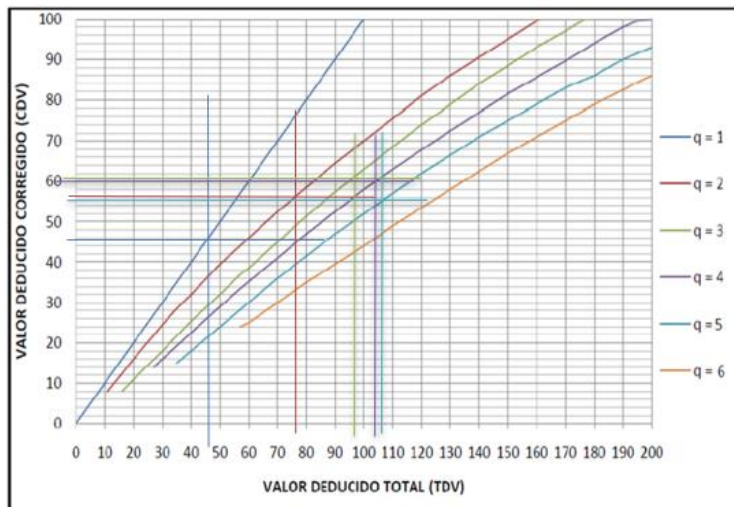
Figura 97. Valor deducido corregido

Se interpreta que el valor del (PCI) es de 61 clasificándose en un estado MALO. se llegó a este resultado restando de 100 al valor deducido corregido. El valor deducido corregido se calculó utilizando el abaco que brinda el manual del PCI.

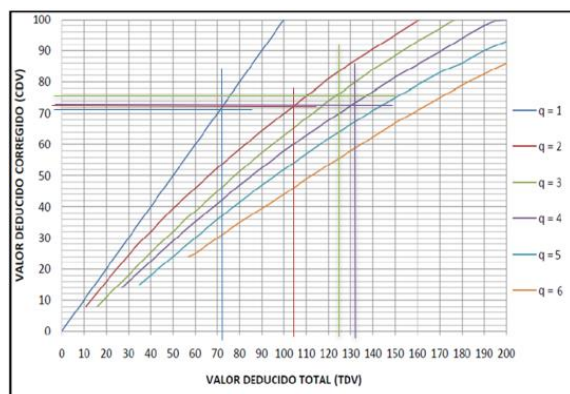
Figura 98. Valor deducido corregido

Se interpreta que el valor del (PCI) es de 24 clasificándose en un estado MUY MALO. se llegó a este resultado restando de 100 al valor deducido corregido. El valor deducido corregido se calculó utilizando el abaco que brinda el manual del PCI.

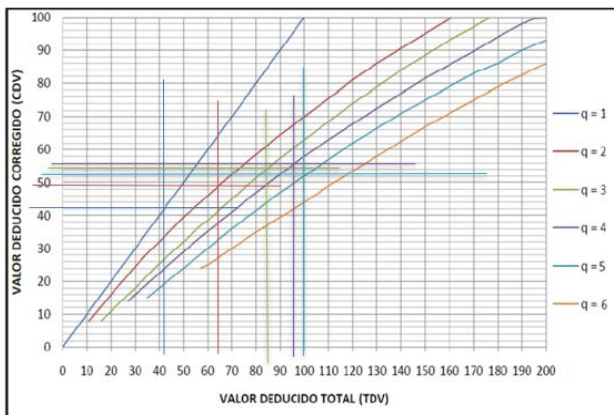
Figura 99. Valor deducido corregido

Se interpreta que el valor del (PCI) es de 44 clasificándose en un estado REGULAR. se llegó a este resultado restando de 100 al valor deducido corregido. El valor deducido corregido se calculó utilizando el abaco que brinda el manual del PCI.

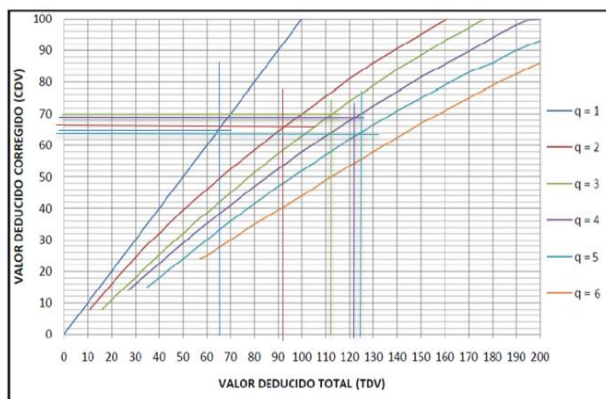
Figura 100. Valor deducido corregido

Se interpreta que el valor del (PCI) es de 30 clasificándose en un estado MALO. se llegó a este resultado restando de 100 al valor deducido corregido. El valor deducido corregido se calculó utilizando el abaco que brinda el manual del PCI.

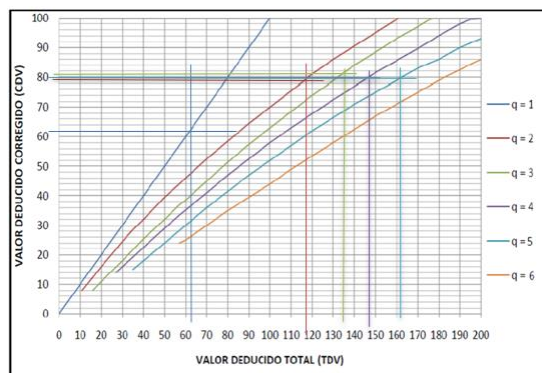
Figura 101. Valor deducido corregido

Se interpreta que el valor del (PCI) es de 19 clasificándose en un estado MUY MALO. se llegó a este resultado restando de 100 al valor deducido corregido. El valor deducido corregido se calculó utilizando el abaco que brinda el manual del PCI.

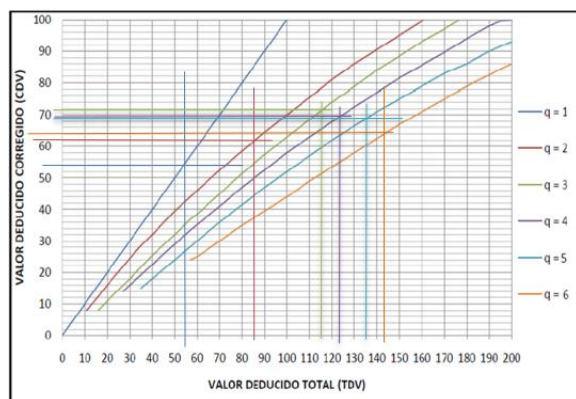
Figura 102. Valor deducido corregido

Se interpreta que el valor del (PCI) es de 28 clasificándose en un estado MALO. se llegó a este resultado restando de 100 al valor deducido corregido. El valor deducido corregido se calculó utilizando el abaco que brinda el manual del PCI.

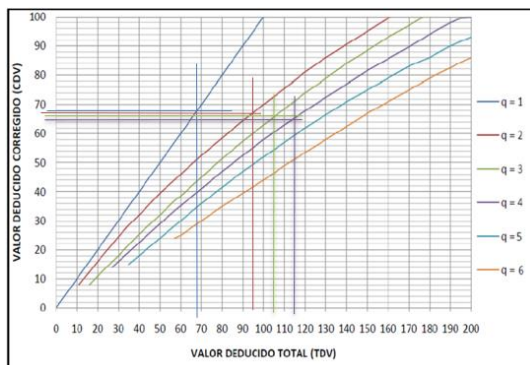
Figura 103. Valor deducido corregido

Se interpreta que el valor del (PCI) es de 32 clasificándose en un estado MALO. se llegó a este resultado restando de 100 al valor deducido corregido. El valor deducido corregido se calculó utilizando el abaco que brinda el manual del PCI.

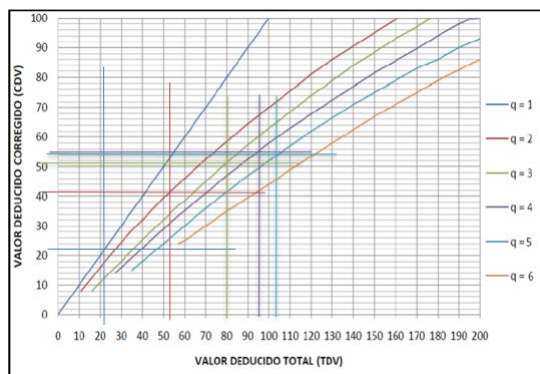
Figura 104. Valor deducido corregido

Se interpreta que el valor del (PCI) es de 45 clasificándose en un estado REGULAR. se llegó a este resultado restando de 100 al valor deducido corregido. El valor deducido corregido se calculó utilizando el abaco que brinda el manual del PCI.

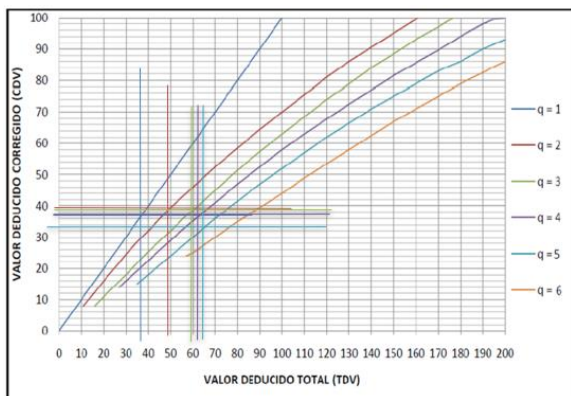
Figura 105. Valor deducido corregido

Se interpreta que el valor del (PCI) es de 51 clasificándose en un estado REGULAR. se llegó a este resultado restando de 100 al valor deducido corregido. El valor deducido corregido se calculó utilizando el abaco que brinda el manual del PCI.

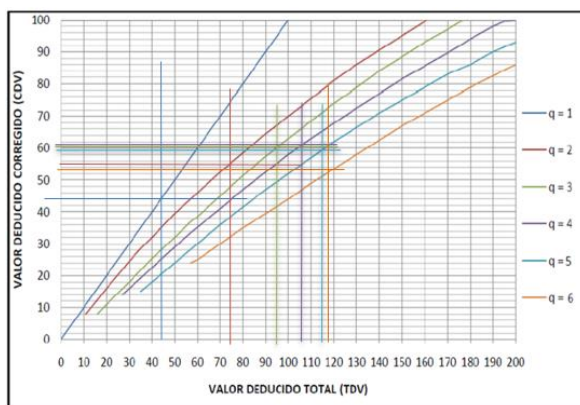
Figura 106. Valor deducido corregido

Se interpreta que el valor del (PCI) es de 39 clasificándose en un estado MALO. se llegó a este resultado restando de 100 al valor deducido corregido. El valor deducido corregido se calculó utilizando el Abaco que brinda el manual del PCI.

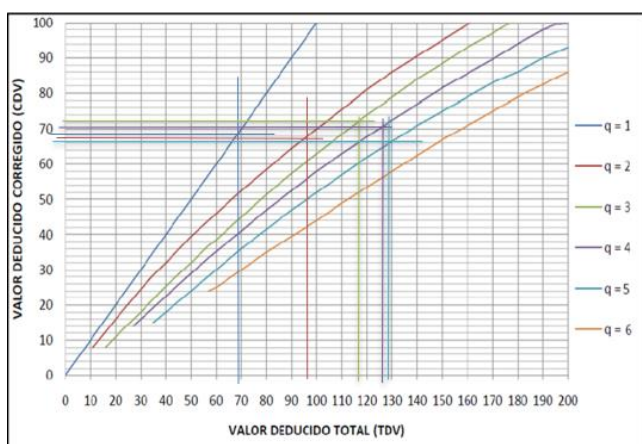
Figura 107. Valor deducido corregido

Se interpreta que el valor del (PCI) es de 28 clasificándose en un estado MALO. Se llegó a este resultado restando de 100 al valor deducido corregido. El valor deducido corregido se calculó utilizando el abaco que brinda el manual del PCI.

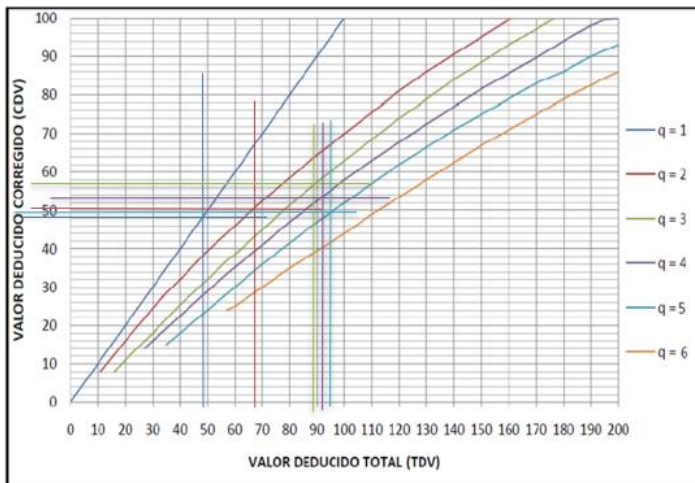
Figura 108. Valor deducido corregido

deducido corregido se calculó utilizando el abaco que brinda el manual del PCI.

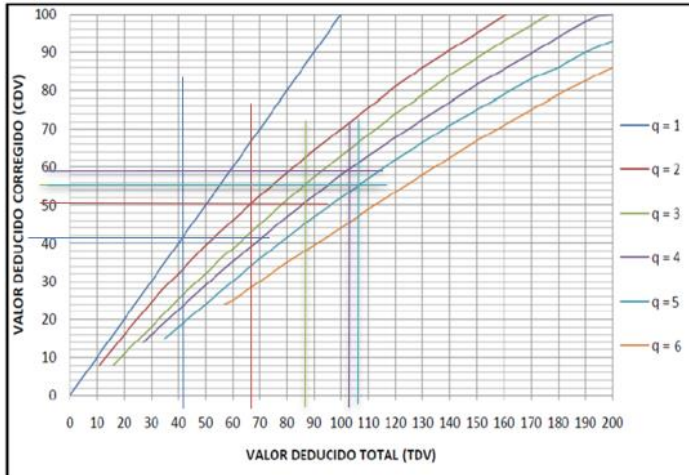
Figura 109. Valor deducido corregido

Se interpreta que el valor del (PCI) es de 41 clasificándose en un estado REGULAR. se llegó a este resultado restando de 100 al valor deducido corregido. El valor deducido corregido se calculó utilizando el abaco que brinda el manual del PCI.

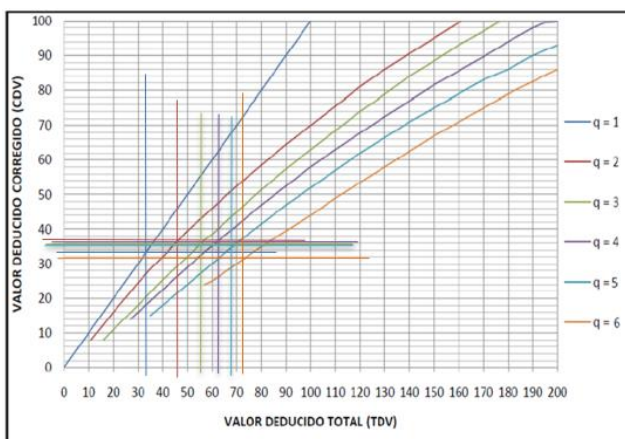
Figura 110. Valor deducido corregido

Se interpreta que el valor del (PCI) es de 41 clasificándose en un estado REGULAR. se llegó a este resultado restando de 100 al valor deducido corregido. El valor deducido corregido se calculó utilizando el abaco que brinda el manual del PCI.

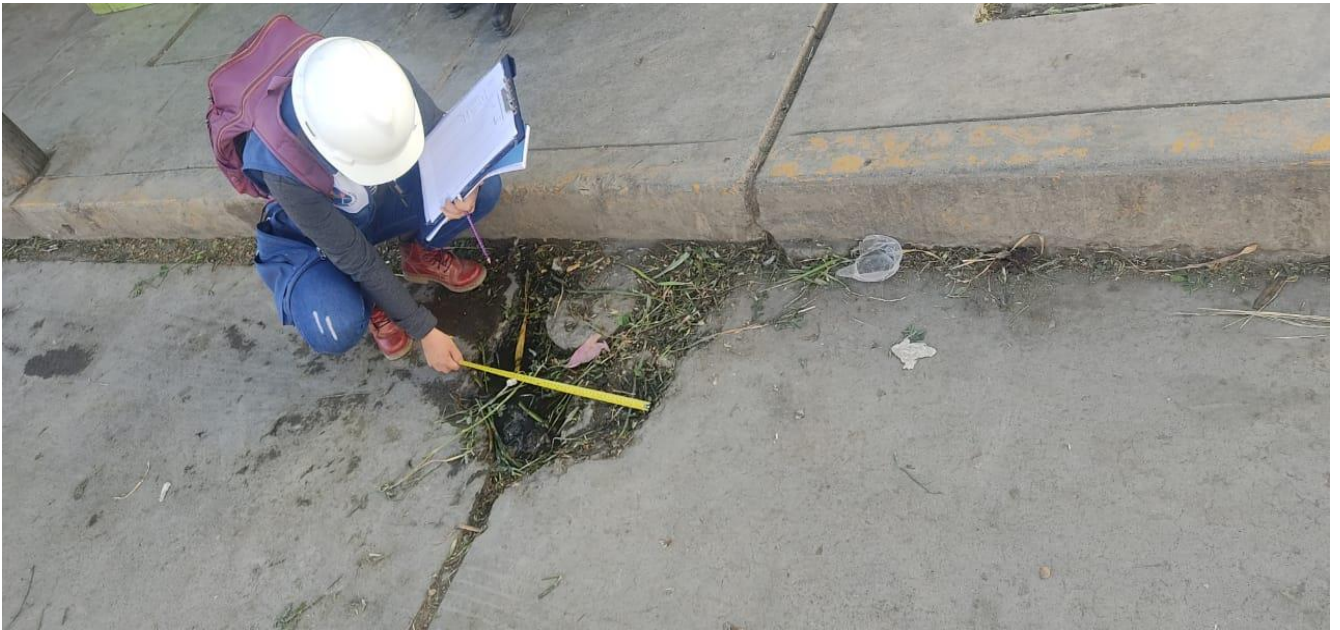
UNIDAD DE MUESTREO 01

Figura 114. Evaluación de descascaramiento de juntas de severidad alta (38H)

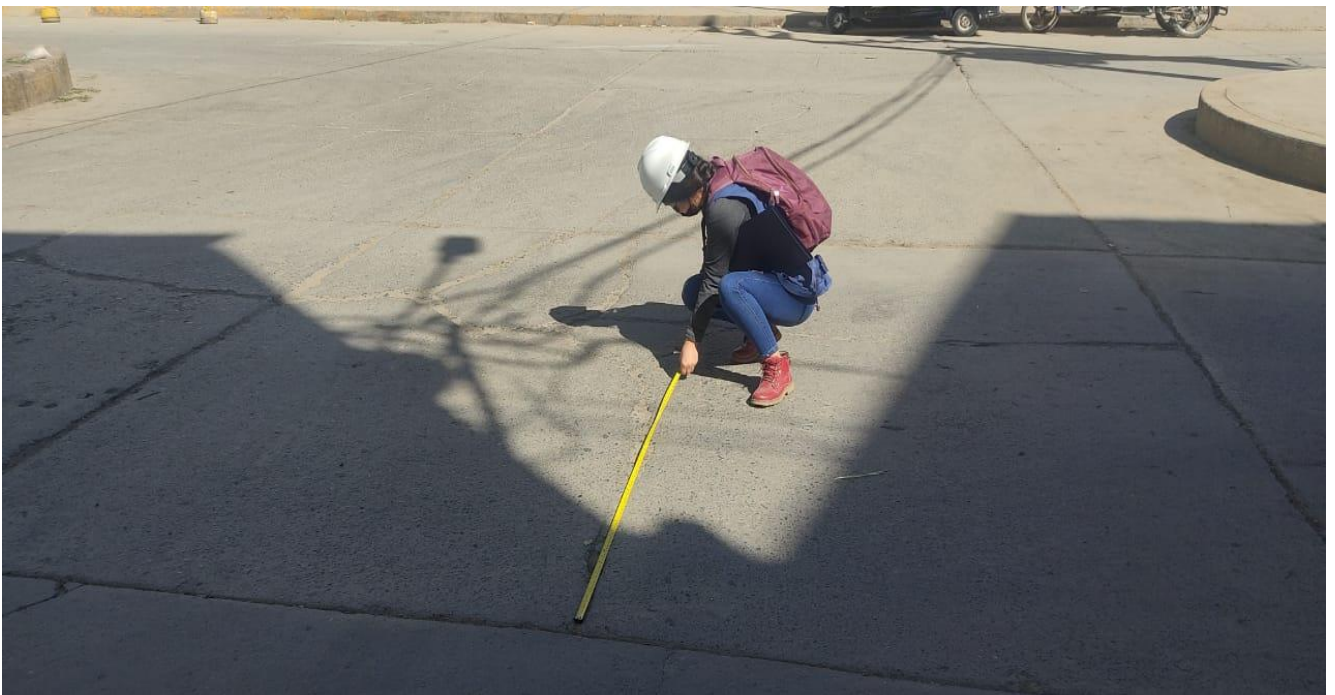
UNIDAD DE MUESTREO 05

Figura 115. Evaluación de losa dividida con una severidad media (23M)

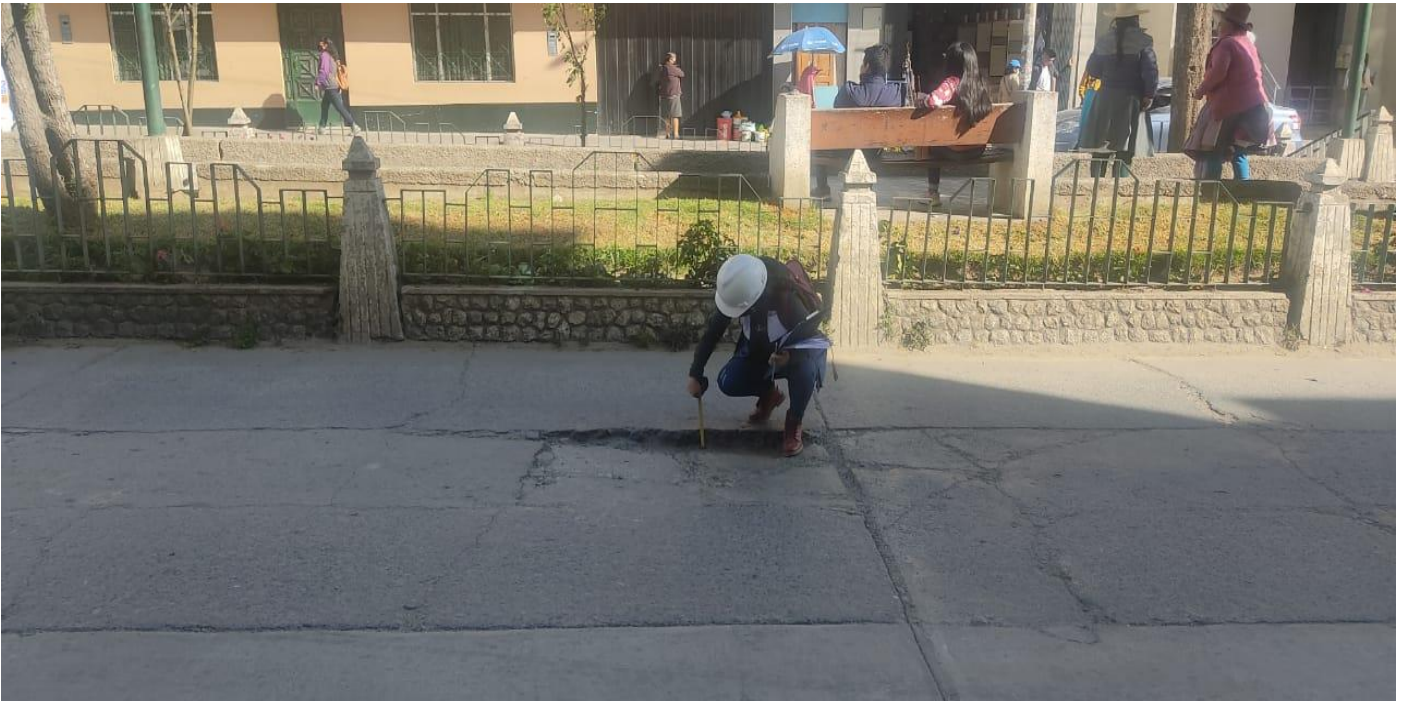
UNIDAD DE MUESTREO 08

Figura 116. Evaluación de escala con una severidad media (25M)

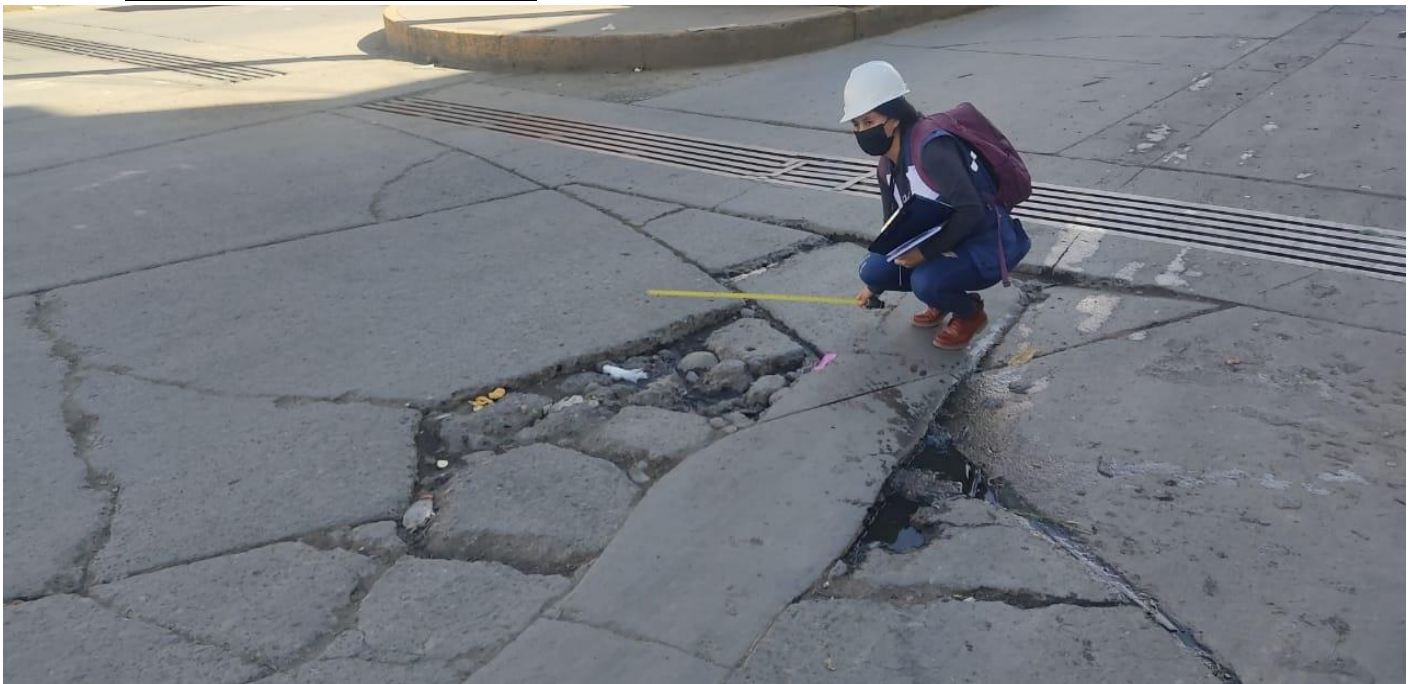
UNIDAD DE MUESTREO 10

Figura 117. Evaluación de parcheo grande con una severidad alta (29H)
