**FACULTAD DE INGENIERIA
ESCUELA ACADEMICO PROFESIONAL DE INGENIERIA CIVIL**

**“VULNERABILIDAD ESTRUCTURAL DE LAS VIVIENDAS DEL P.J. 9 DE OCTUBRE
PRIMER SECTOR DEL DISTRITO CHICLAYO, PROVINCIA CHICLAYO, REGION
LAMBAYEQUE - 2016”**

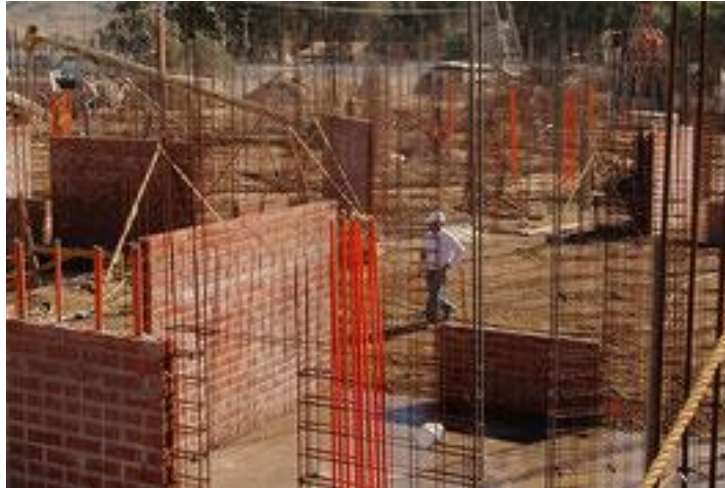
Es aquella que ha sido construida con unidades de albañilería, de forma tal que se puedan colocar refuerzos horizontal y vertical, a través de orificios presentes en éstas. Este refuerzo es adherido a la albañilería mediante mortero, formando un conjunto unitario similar en cuanto a comportamiento con el concreto armado, actuando conjuntamente para resistir esfuerzos.

Figura 1.1. Vivienda Construida con Albañilería Armada

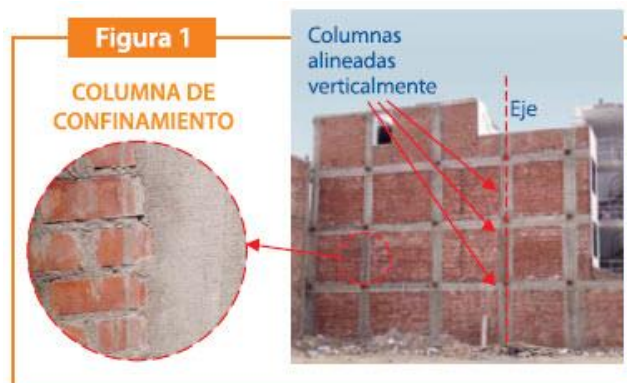
Es aquella formada por losas aligeradas o macizas apoyadas en muros de ladrillo, en cuyo perímetro se ha colocado elementos de concreto armado.

Además, expresa Abanto (2013) que los elementos de concreto armado llamados confinamientos son de dos tipos: los verticales, conocidos como “columnas de amarre” y los horizontales conocidos como “vigas de amarre”, vigas soleras o vigas collar.

Figura 1.2. Vivienda Construida con Albañilería Confinada

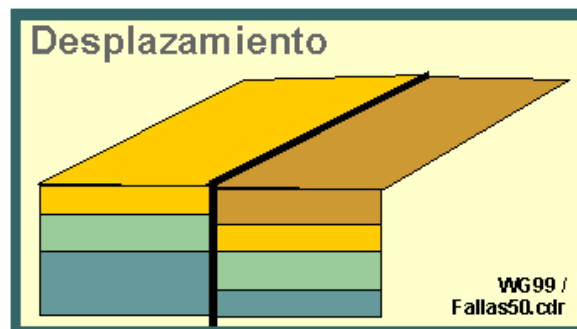
- **Fallas de Desplazamiento Lateral.** Ocurren en varios ambientes de la tectónica de placas. Las fallas de desplazamiento de rumbo son un tipo de falla en la cual el movimiento general es paralelo al rumbo de la superficie de falla y los bloques se desplazan lateralmente uno respecto al otro.

Figura 1.8. Falla de Desplazamiento

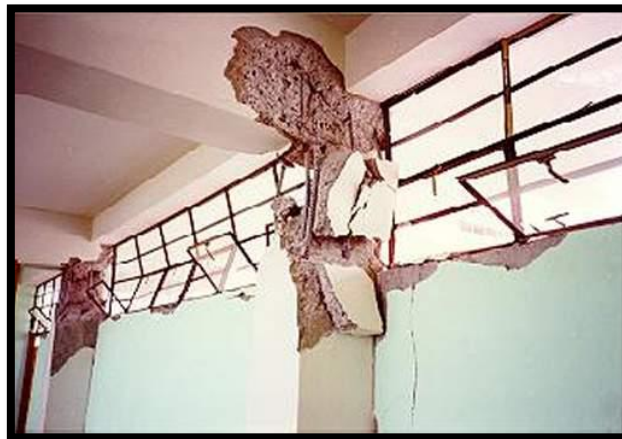
El fenómeno columna corta por falta de junta entre el muro y la columna, se produce debido a la inexistencia de juntas de separación entre el muro y la columna, ocasionando que ambas sean más flexibles e impidiendo su estabilidad ante acciones laterales; la carencia de juntas implica que estas zonas sean más rígidas y absorberán mayores tensiones generando efectos torsionales.

Figura 1.18. Vulnerabilidad de elementos estructurales

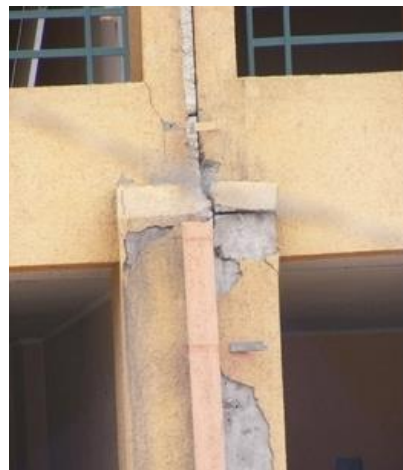
- ✚ Incorrecto proceso constructivo
- ✚ Inadecuado mantenimiento.
- ✚ Holgura insuficiente.

Figura 1.19. Edificación sin junta de separación.

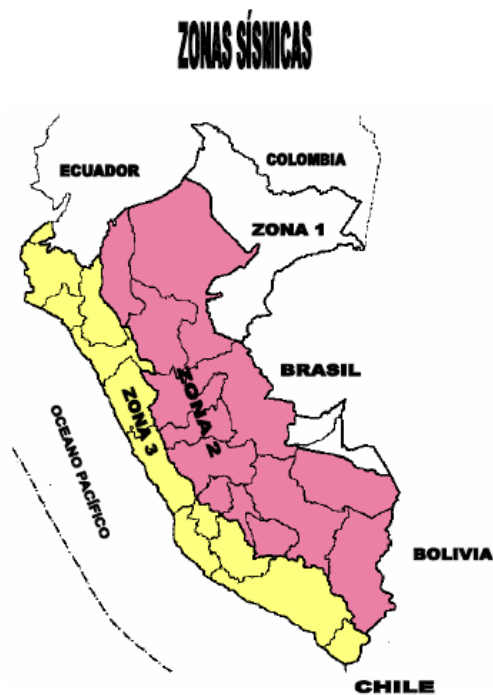
En nuestro país, El territorio nacional se considera dividido en tres zonas, como se muestra en la Figura N° 3.6.1.

Figura 3.6.1 Zonas sísmicas – Norma Técnica E030 (2003)

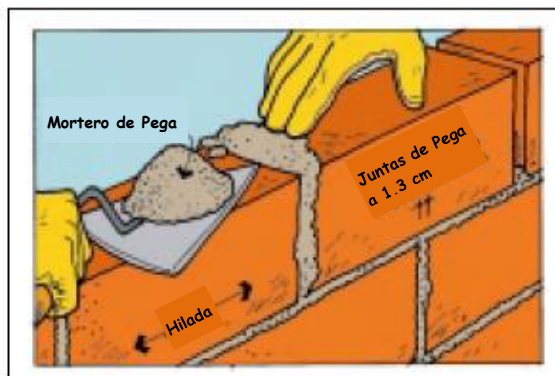
- El espesor de la mayoría de las juntas se encuentran entre 0.7 y 1.3cm.
- Uniformidad y continuidad de las juntas.
- Presencia de juntas de buena calidad vertical y horizontal al contorno de cada unidad de albañilería.
- El mortero que es de buena calidad se adhiere correctamente a la pieza de mampostería.

Figura 3.12 Calidad de las juntas de pega en mortero - Chavarría (2001)

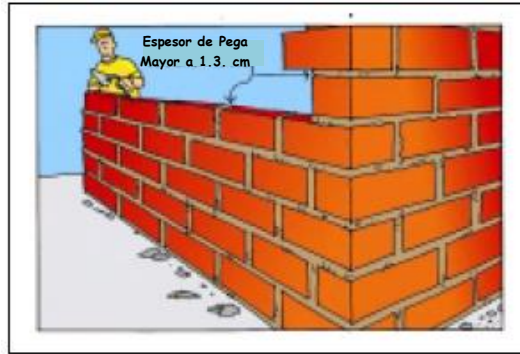
- El espesor de la mayoría de las pegas resulta ser mayor a 1.3cm o inferior de 0.7cm
- Las juntas verticales y horizontales no presentan uniformidad.
- Sin presencia de juntas verticales o éstas son de mala calidad.

Figura 3.13. Calidad de las Juntas de pega en mortero - Chavarría (2001)

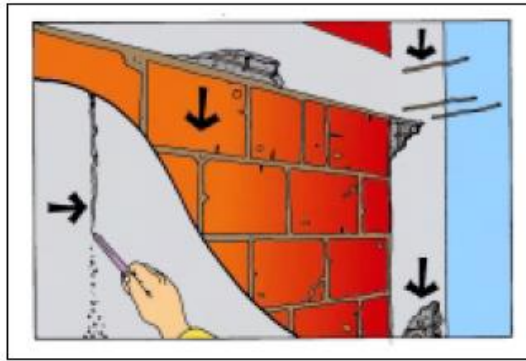
- Cuando no se cumple en más de dos los requisitos indicados anteriormente.

Figura 3.20 Calidad de los Materiales - Chavarría (2001)

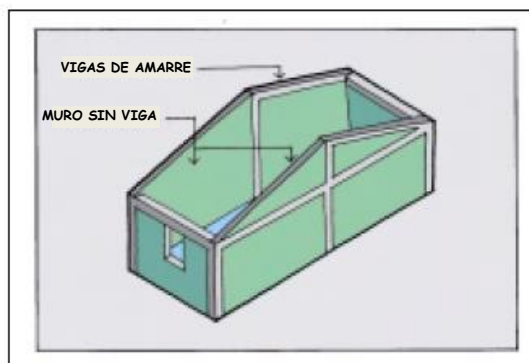
- Algunos muros de mampostería se encuentran confinados con vigas de amarre o de corona.

Figura 3.28 Vigas de Amarre o Corona - Chavarría (2001)

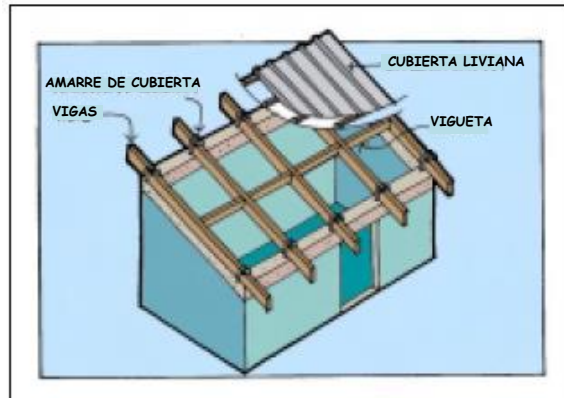
- Existen tornillos, alambres o conexiones similares que enlazan el techo a los muros.
- Existe arrioste de vigas, con distancia no muy exagerada entre vigas.
- Cobertura liviana debidamente amarrada que descansa en la estructura de cubierta.

Figura 3.36 Amarre de cubiertas - Chavarría (2001)

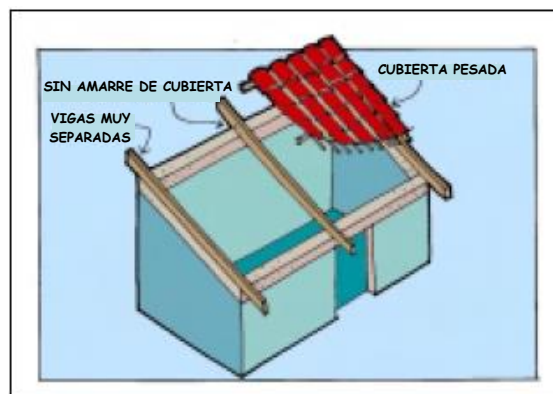
- No se cumplen con la gran parte de las consideraciones establecidas anteriormente.
- La cobertura es muy pesada y no se encuentra debidamente soportada o arriostrada.

Figura 3.38 Amarre de cubiertas - Chavarría (2001)

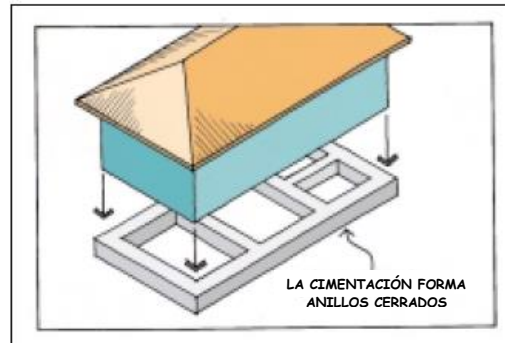
- Los cimientos están conformados por vigas corridas en concreto reforzado.
- Las vigas de cimentación conforman bloques amarrados.

Figura 3.39 Vulnerabilidad baja: cimentación - Chavarría (2001)

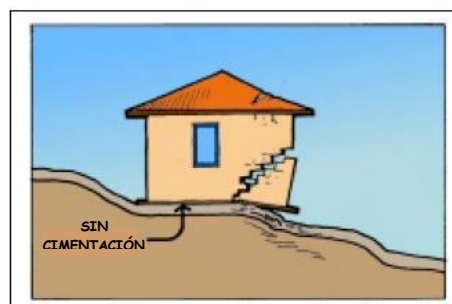
- La cimentación de la edificación es inadecuada de acuerdo con las condiciones y parámetros establecidos.

Figura 3.41 Vulnerabilidad alta: cimentación - Chavarría (2001)

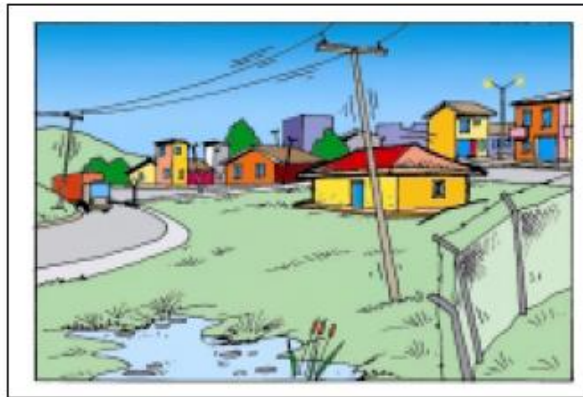
- El suelo de la fundación es inestable, blando o es arena suelta, y se conoce por la presencia de hundimientos en las zonas aledañas, también porque al paso de vehículos pesados su vibración es muy perceptible, otro aspecto a considerar son los asentamientos de la vivienda en el tiempo de construcción. La gran mayoría de las edificaciones de la zona muestran físicamente grietas y/o asentamientos.

Figura 3.44 Vulnerabilidad alta: suelos - Chavarría (2001)

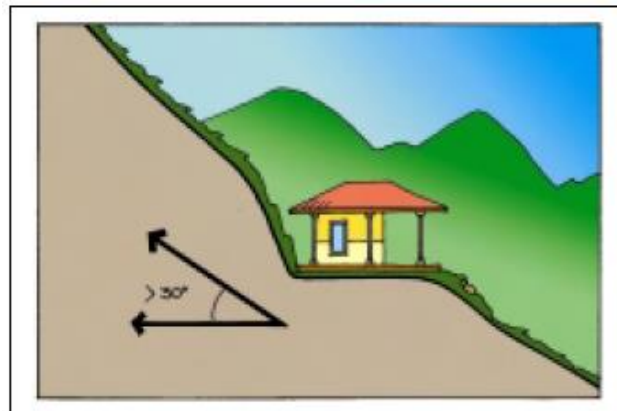
- La localización de las viviendas están en pendientes muy pronunciadas con un ángulo de inclinación mayor de 30 grados respecto a la horizontal.

Figura 3.47 Vulnerabilidad Alta: Entorno - Chavarría (2001)

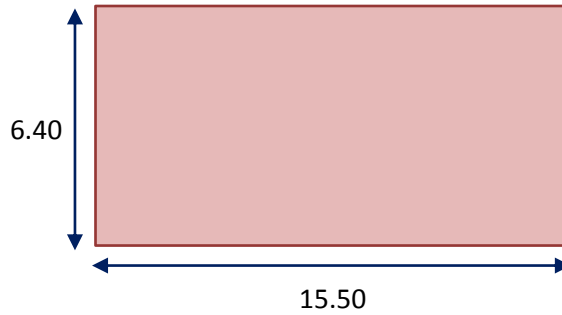
PARAMETRO 6: Configuración en Planta (C)

Parámetros de Medida	Valor(metros)
Ancho de la Edificación (a)	6.40
Largo de la Edificación (L)	15.50
Longitud de recorte del Edificio (b)	4.30

$\beta 1$	0.4129
$\beta 2$	0.2774
Parámetro	C

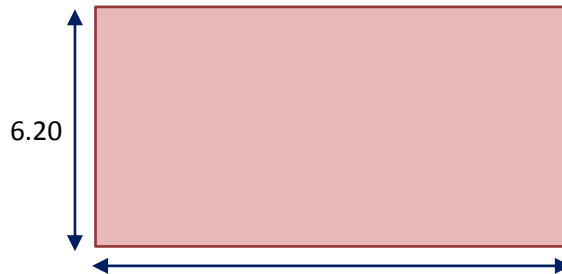
PARAMETRO 6: Configuración en Planta (C)

Parámetros de Medida	Valor(metros)
Ancho de la Edificación (a)	6.20
Largo de la Edificación (L)	15.10
Longitud de recorte del Edificio (b)	4.50

β_1	0.4106	15.10
β_2	0.2980	
Parámetro	C

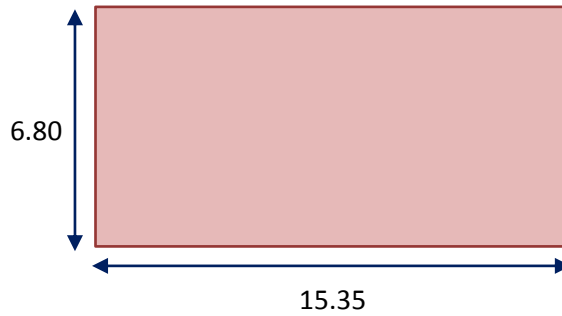
PARAMETRO 6: Configuración en Planta (C)

Parámetros de Medida	Metros/Valor
Ancho de la Edificación (a)	6.80
Largo de la Edificación (L)	15.35
Longitud de recorte del Edificio (b)	3.20

β_1	0.4430
β_2	0.2085
Parámetro	C

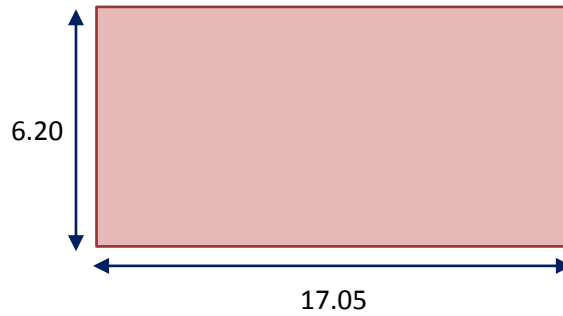
PARAMETRO 6: Configuración en Planta (D)

Parámetros de Medida	Valor(metros)
Ancho de la Edificación (a)	6.20
Largo de la Edificación (L)	17.05
Longitud de recorte del Edificio (b)	2.50

$\beta 1$	0.3636
$\beta 2$	0.1466
Parámetro	D

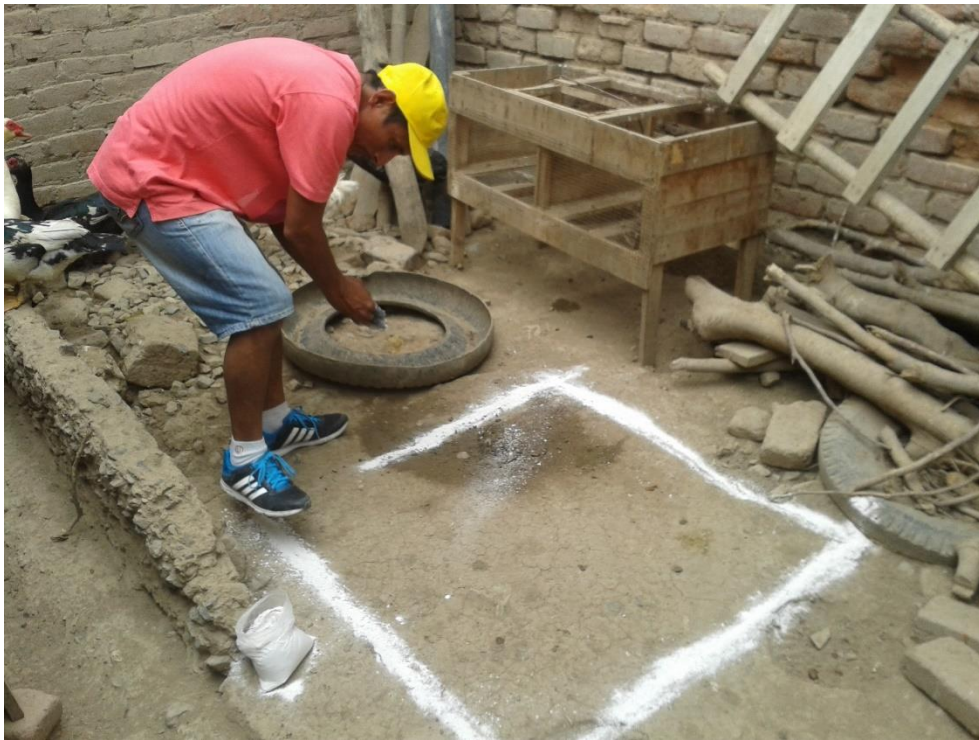
Foto 1: Marcando el área donde se extraerá la muestra para calicata C-01

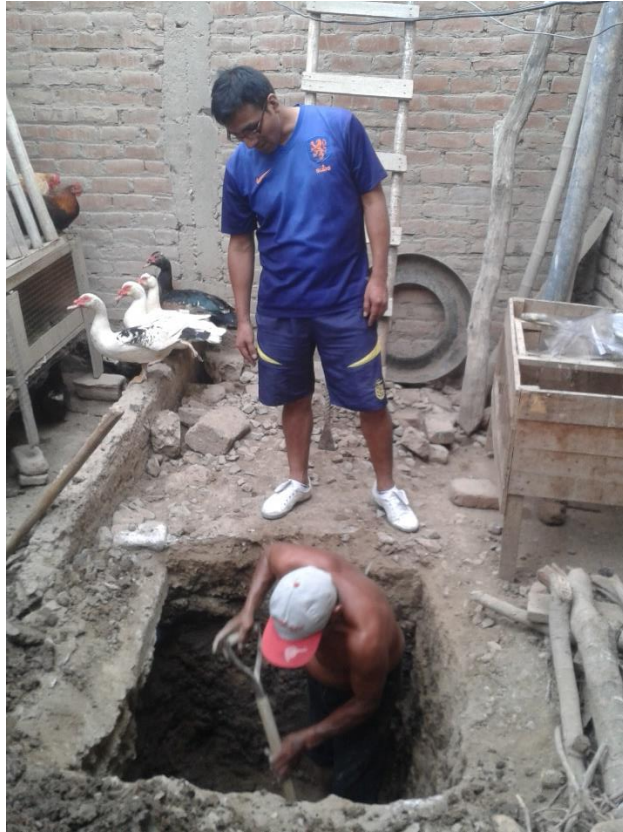
Foto 2: Se muestra avance en profundidad de Calicata C-01

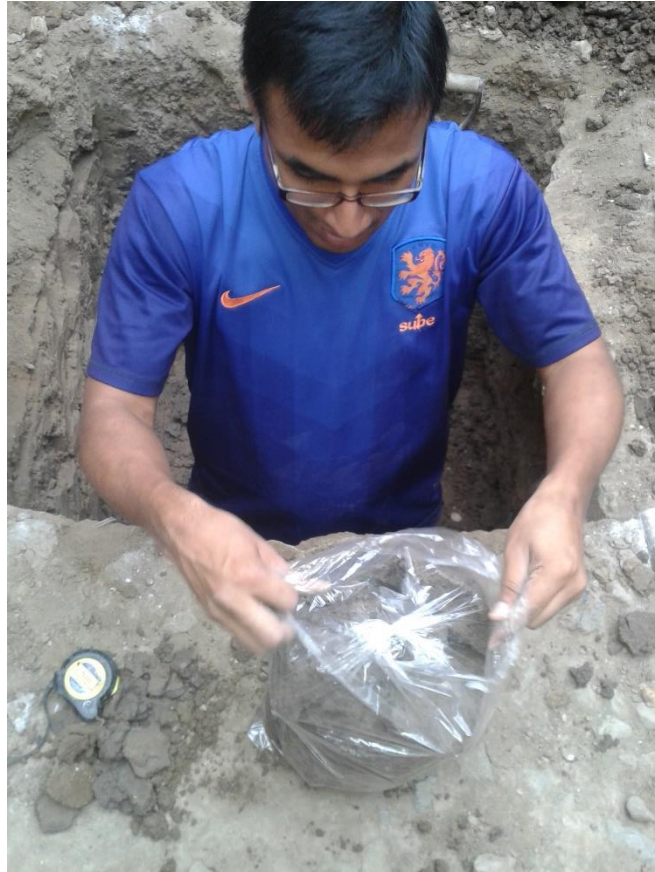
Foto 3: Extracción y recojo de muestras en Calicata C-01

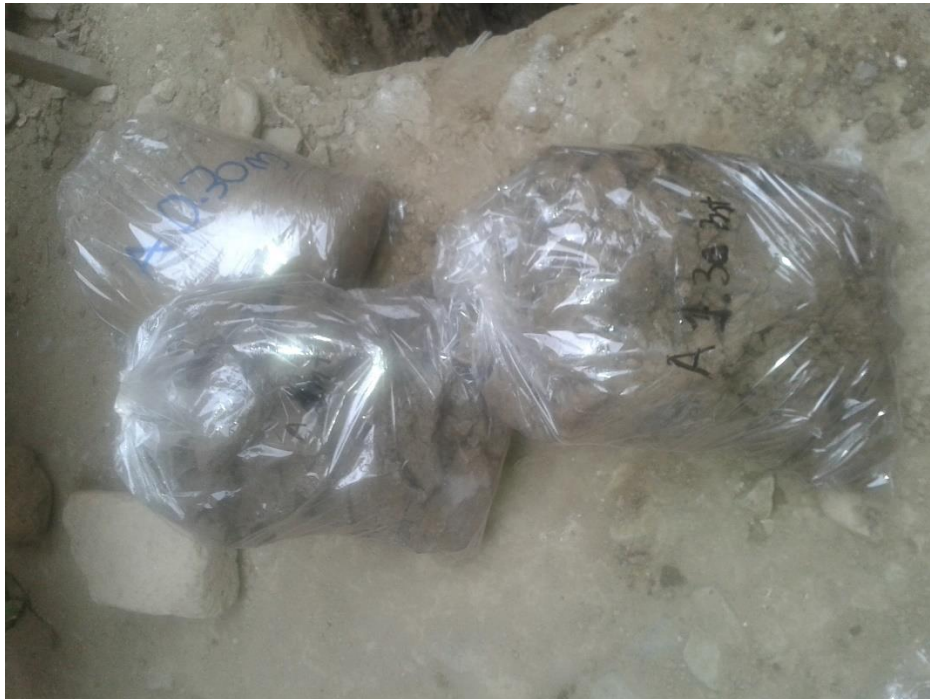
Foto 4: muestras de Calicata C-01 listas para llevar al laboratorio.

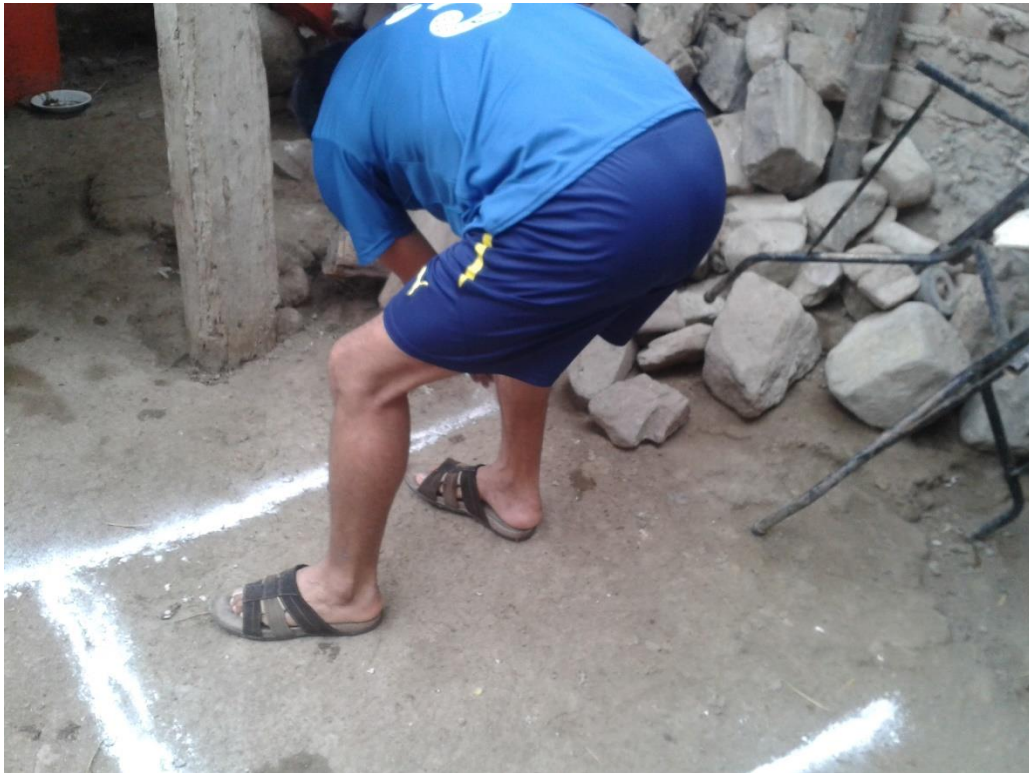
Foto 5: Marcando el área donde se extraerá la muestra para calicata C-02

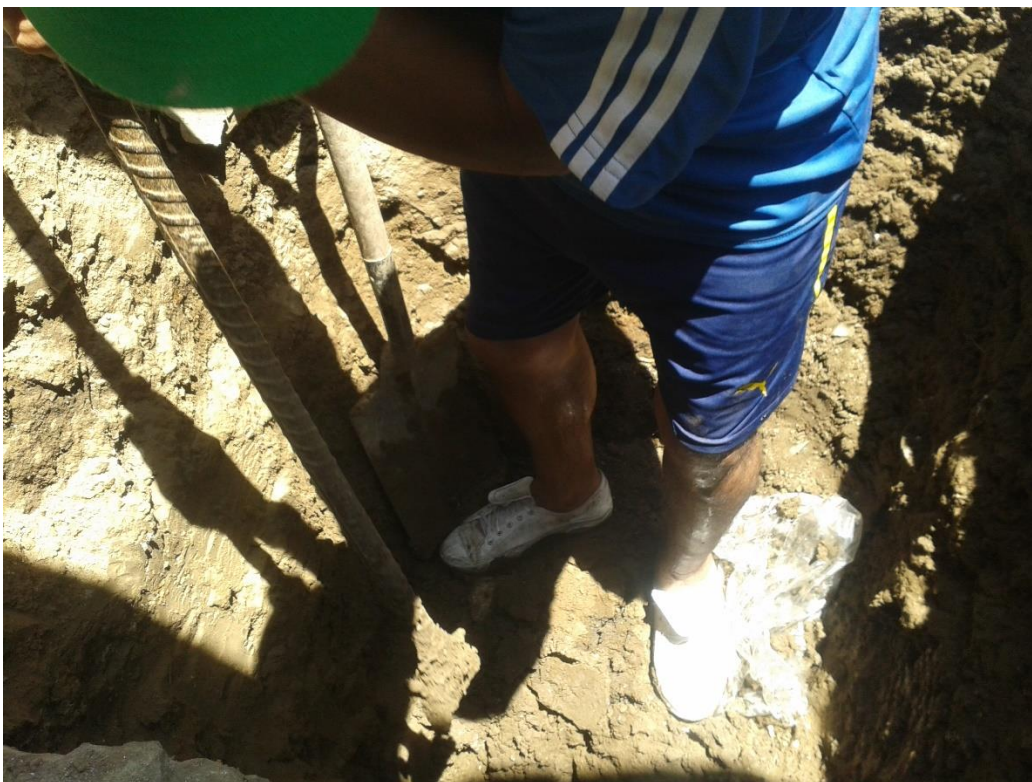
Foto 6: Se muestra avance en profundidad de Calicata C-02

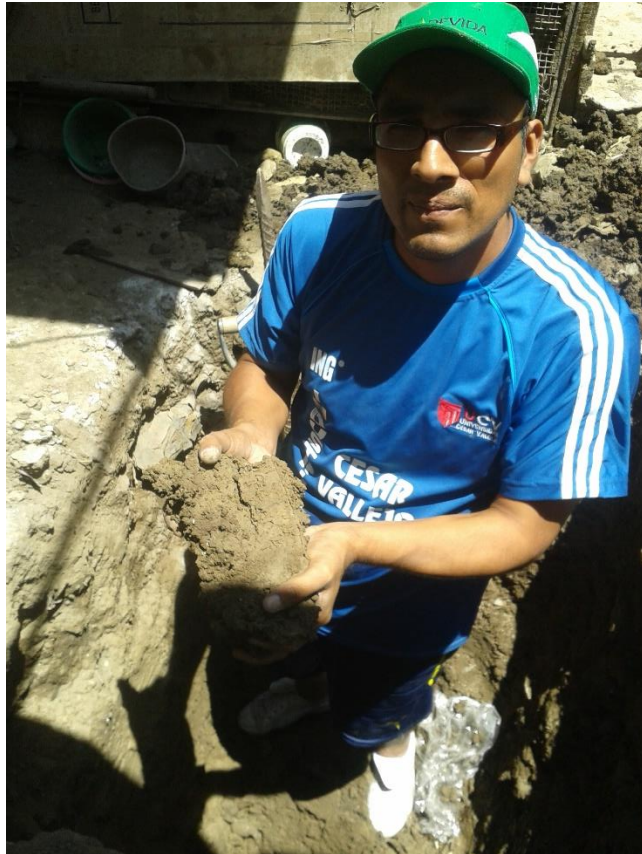
Foto 7: Extracción y recojo de muestras en Calicata C-02

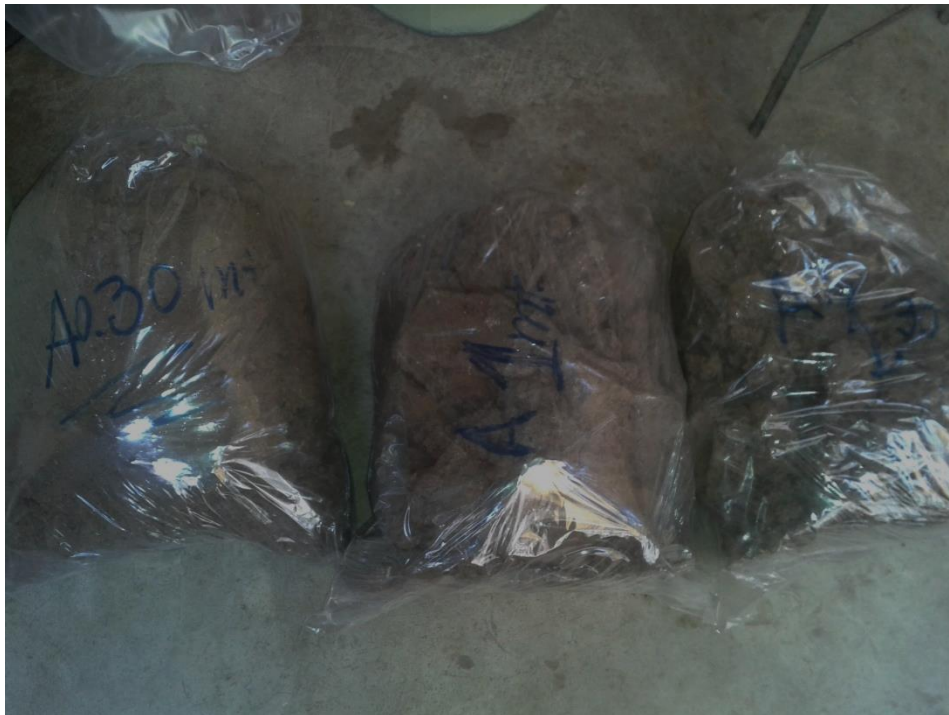
Foto 8: Muestras de Calicata C-02 listas para llevar al laboratorio.
