Evolución de la napa freática en la zona urbana del pueblo Joven Villa María
entre los años 2001- 2017, propuesta de solución

TESIS PARA OBTENER EL TÍTULO PROFESIONAL DE:

Ingeniero Civil

MANUAL DE PREVENCIÓN DE DAÑOS EN LAS VIVIENDAS DEL PUEBLO JOVEN VILLA MARIA

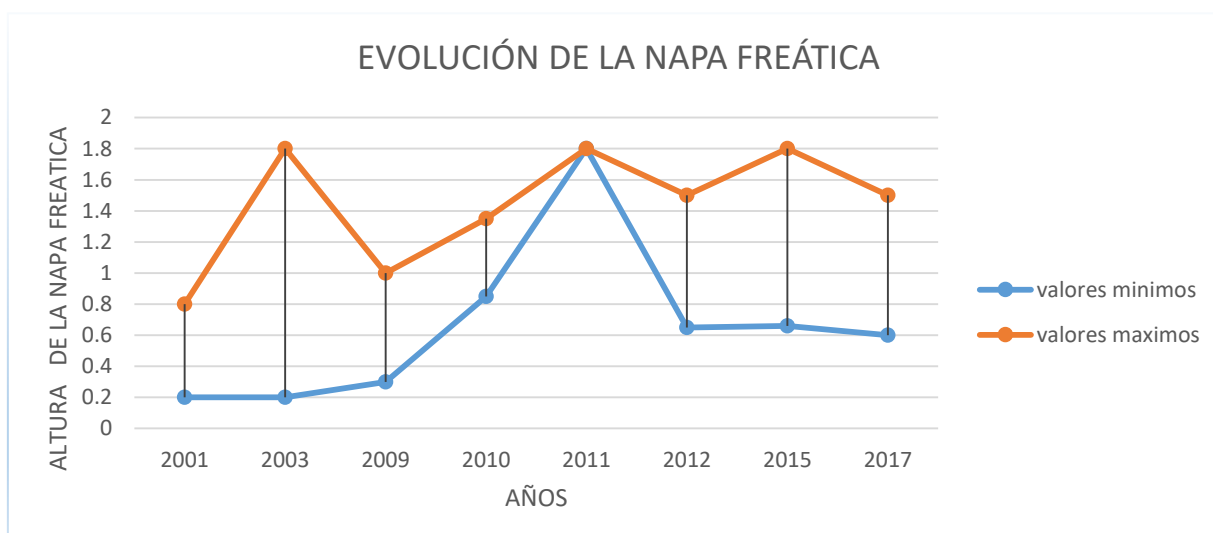
Figura 1: Comportamiento de la napa freática desde el año 2001-2017

INTERPRETACIÓN: En el año 2001 la napa freática estuvo muy cerca del terreno, en el año 2003 la altura de la napa freática en lo que respecta a su valor máximo aumentó, en el año 2009 su valor mínimo aumento un poco; pero su valor máximo disminuyo, en el año 2010 y 2011 su valor mínimo siguió en aumento al igual que su valor máximo, en el año 2012 tanto el valor mínimo como máximo disminuyeron

En el año 2015 el valor mínimo se mantuvo; pero el valor máximo aumento, ya en el año 2017 estos dos valores disminuyeron. Como valor inicial en el año 2001 se encontró la napa freática en un rango de 0.20 – 0.80 mts y como valor final en el último año de estudio se encontró en un rango de 0.6 -1.5 mts.

Figura 1: Comportamiento de la napa freática desde el año 2001-2017.....15

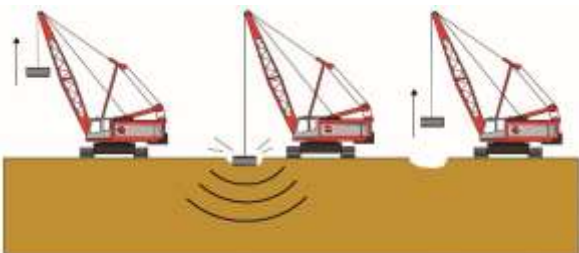
3) rellenar el cono de hundimiento

4) nivelar la plataforma y volver a compactar

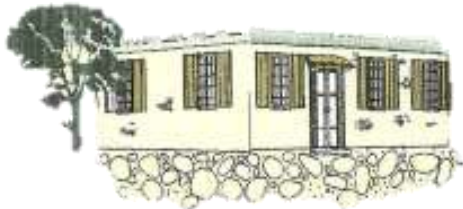
2.1) UBICACIÓN ADECUADA

La adecuada ubicación de una edificación siempre debe ser sobre un suelo plano , estable y compactado , compuesto por materiales muy resistentes como roca o grava , también debemos de tener en cuenta el nivel en el que se encuentra la napa freática , siendo estos dos factores determinados mediante un estudio de suelos

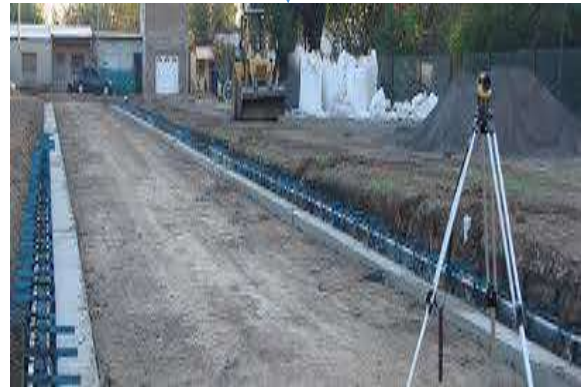
Se usa la nivelación para saber la diferencia de alturas que pueda existir en el terreno, con ayuda de un teodolito

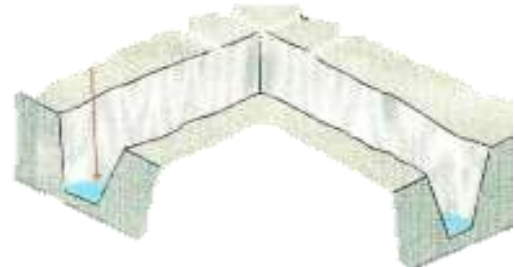
B) SUELOS CON NIVEL FREÁTICO ALTO

Extraer el agua (usar una bomba)

Las paredes de las zanjas deben ser inclinadas debido a que el suelo es inestable y se derrumba con facilidad

El fondo debe quedar nivelado, limpio y sin agua

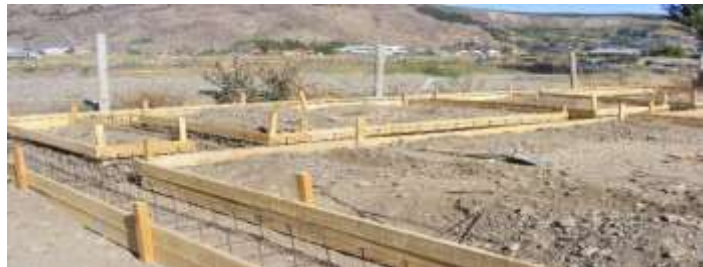
3.5) ENCOFRADO DE CIMIENTOS

Se procederá a realizar esta acción cuando el terreno presente problemas de inestabilidad

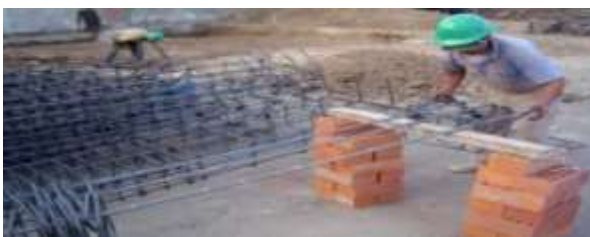
3.6) PREPARACIÓN DE ARMADURA PARA COLUMNAS

Mida y marque sobre una varilla la dimensión de los fierros verticales indicados en el plano, teniendo en cuenta las patas que van en el cimiento y las mechas. (Ver tabla n°1)

TABLA N°1: LONGITUD DE TRASLAPE				
Fierro	1/2"	5/8"	3/4"	1"
L(m)	0.5	0.6	0.7	0.9

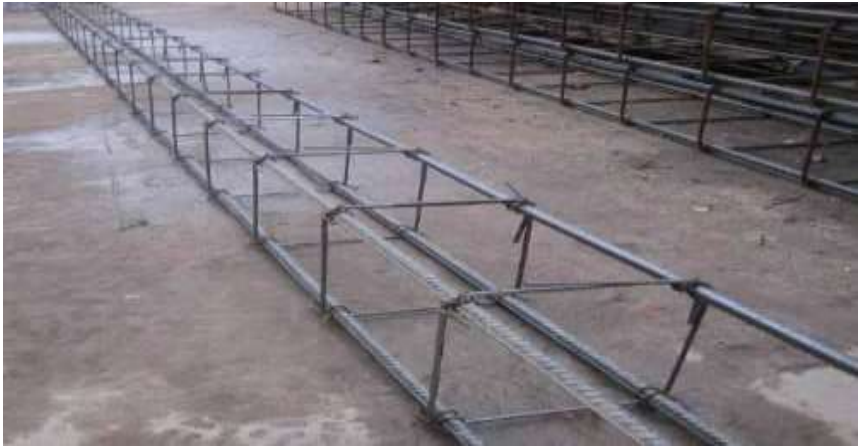
RECUERDA: COLOCAR EL DOBLEZ DE LOS ESTRIBOS EN FORMA ALTERNADA PARA UN ADECUADO DISEÑO

OJO: El tipo de columna será de acuerdo al ancho del muro

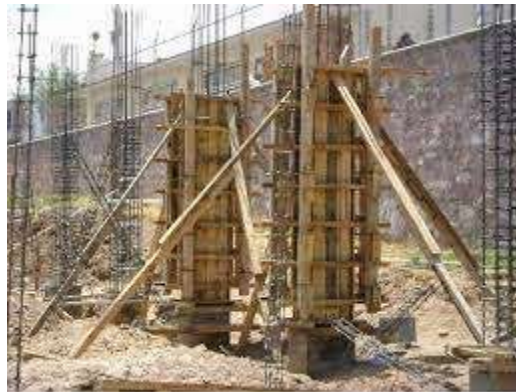
Luego de haber concluido el armado de las columnas, se procede a colocar las columnas sobre unos dados de concreto de 4cm de espesor

RECUERDA: AMARRAR LAS MECHAS DE LOS DADOS A LAS PATAS DE LAS COLUMNAS; ASÍ MISMO DEBERÁS AMARRAR LA COLUMNA CON ALAMBRE (TIRANTES) A ESTACAS, PARA PODER MANTENER LA ESTABILIDAD DE LA MISMA

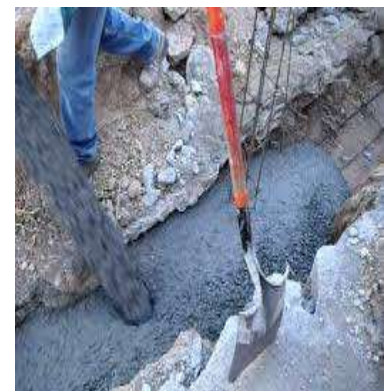
3.8) VACIADO DE CONCRETO EN CIMIENTOS

La proporción para el cimiento es 1:10 + 30% de PG. : 1 bolsa de cemento, 15 latas de hormigón, 4 latas de agua y piedra grande (máximo 25 cm), será la tercera parte del volumen del cimiento a vaciar.

OJO: humedece las zanjas antes de vaciar el concreto

Para poder echar el mortero en la cimentación, se necesitara la ayuda de bugís y a medida que se avance el vaciado se procede a echar las piedras en las zanjas que se trazaron para la cimentación, procurando que exista concreto entre cada piedra

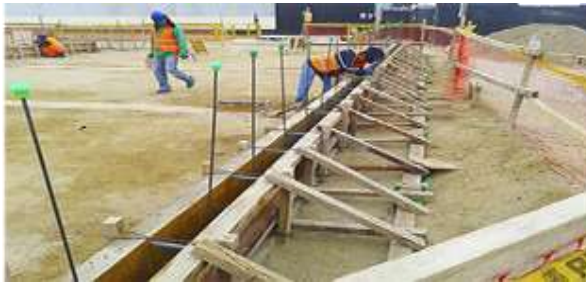
Colocar el encofrado del sobrecimiento alineado, trazar las tuberías de desagüé, columnas y marcar en el encofrado el nivel del sobrecimiento

RECUERDA: CURAR EL CIMIENTO AL DÍA SIGUIENTE DEL VACIADO

OJO: SE DEBE CONSIDERAR SOBRECIMIENTO ARMADO CON 4 FIERROS DE 3/8" EN SUELOS ESPECIALMENTE EN SUELOS ARENOSOS DEBIDO A QUE SON PROPENSOS A SUFRIR LICUEFACCIÓN

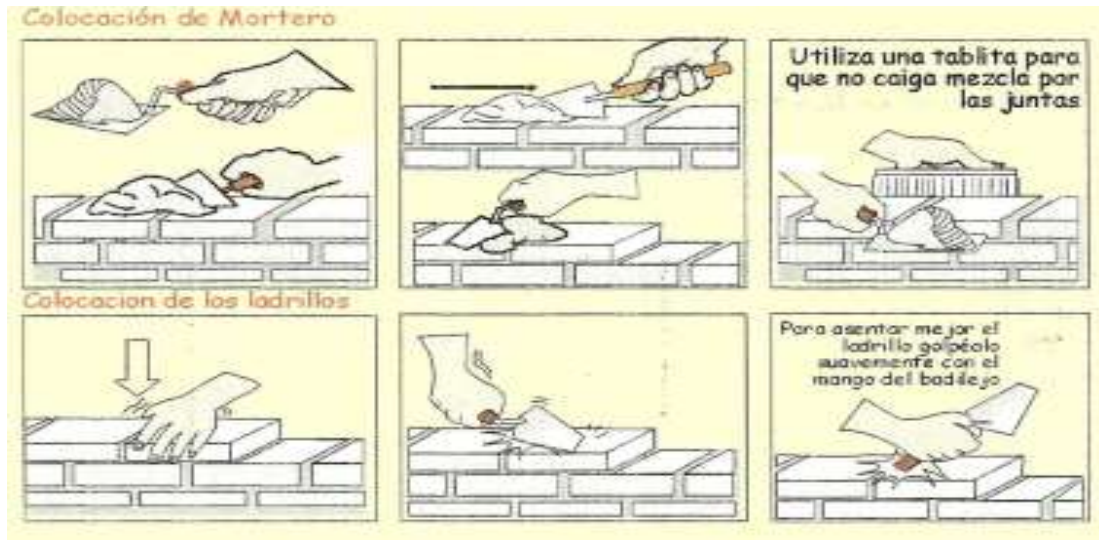
FORMA CORRECTA DE LA COLOCACIÓN DEL MORTERO Y LADRILLOS EN CADA HILADA

Espesor de las juntas: según norma e-0.70
 $1.2\text{cm} < e < 1.5\text{cm}$

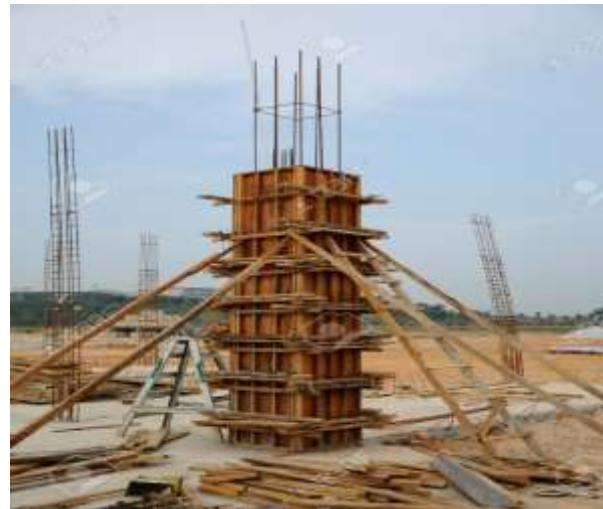
El encofrado se prepara con tablas de 1 1/2 de espesor, unidas con barrotes clavadas a las tablas .fije el encofrado con tornapuntas acuñaados al suelo con estacas. Amarre los barrotes con alambre n°8

OJO: VERIFICAR LA VERTICALIDAD Y HERMETICIDAD DEL ENCOFRADO CON AYUDA DE UNA PLOMADA

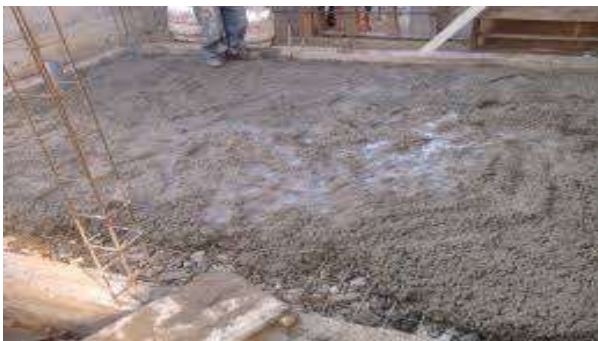
3.15) COLOCACIÓN DE CONCRETO EN FALSO PISO

La dosificación a usar es 1:8, 1 bolsa de cemento, 12 latas de hormigón, 3 latas de agua

Coloque un pedacito de ladrillo con la cara plana hacia arriba, para que de esta manera verificar si esta nivelado

OJO: SE DEBE CURAR EL FALSO PISO DURANTE 3 DÍAS CON ABUNDANTE AGUA

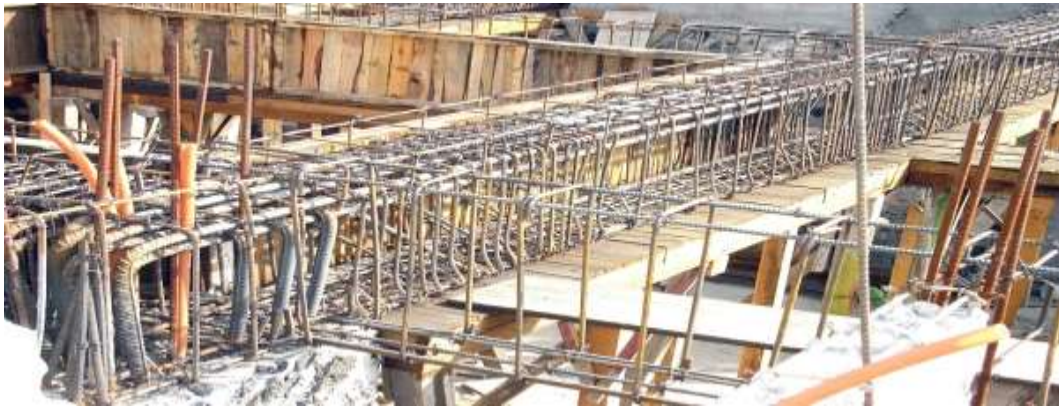
3.16) ARMADO DE VIGAS

La viga de amarre para los muros por lo general son del espesor del techo, también existen vigas peraltadas en zonas donde no hay muro debajo

En el armado de vigas se colocara el refuerzo longitudinal, e iras amarrándolo con los estribos, para finalmente colocar unos dados de concreto de 2.5 cm debajo de los estribos

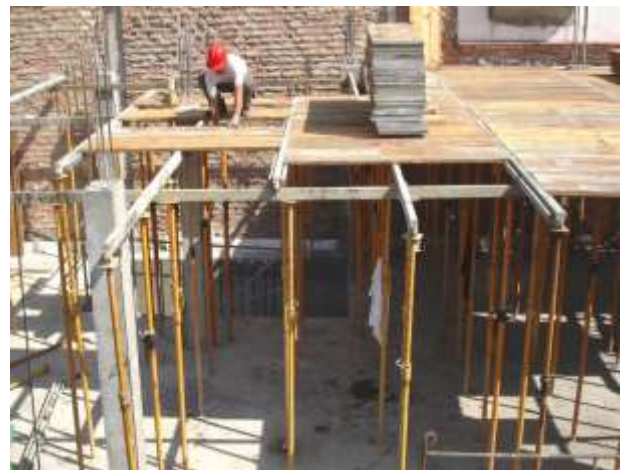
3.17) ENCOFRADO DE LOSAS ALIGERADAS Y VIGAS

Para el encofrado de techo se usan tablas, soleras, pies derechos y frisos

Las tablas se colocan dependiendo del ancho de la vigueta y su separación dependerá del ancho de los ladrillos

La separación entre soleras será de 0.80 m como máximo, la separación entre pies derechos será de 1 m, se usara cuñas de madera para regular la altura de los pies derechos

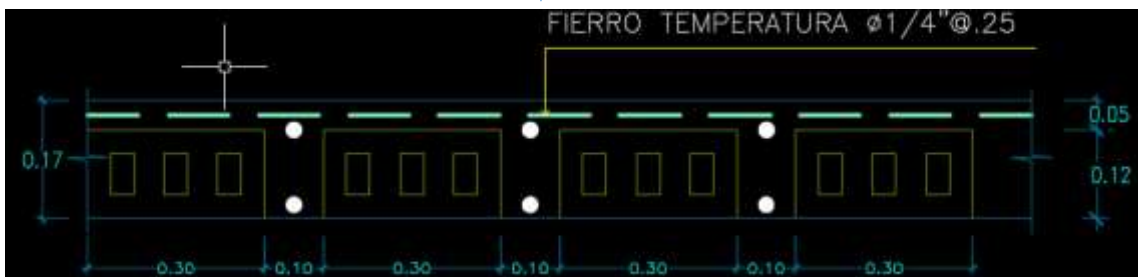
Por último se coloca en las viguetas las varillas de fierro y luego una malla de refuerzos de diámetro =1/4" (acero de temperatura) cada 25 cm, la cual estará apoyada sobre unos dados de concreto

OJO: nunca debemos dejar que el ladrillo que va ubicado en el techo entre en contacto con el fierro de temperatura

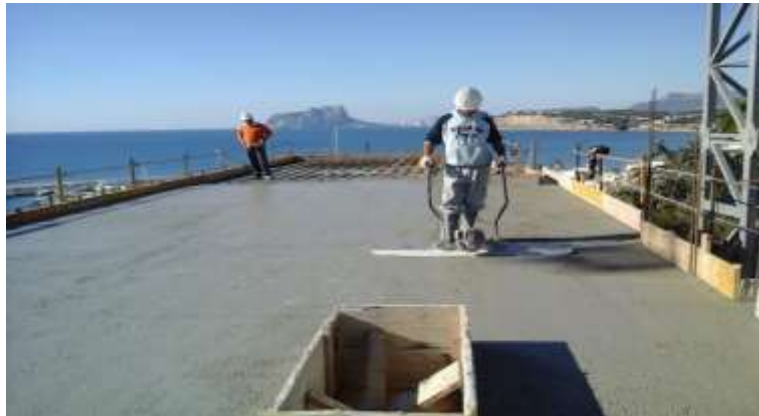
CURADO DE LOSA

Proceso por el cual el concreto se mantiene con una temperatura y contenido húmedo adecuado, su ejecución debe ser continuo durante 7 días una vez el concreto haya endurecido

**RECUERDA: SE PODRÁ
DESENCOFRAR LOS
FONDOS DE LA VIGA A
LOS 14 DÍAS Y LOS DE
LA LOSA A LOS 7 DÍAS**

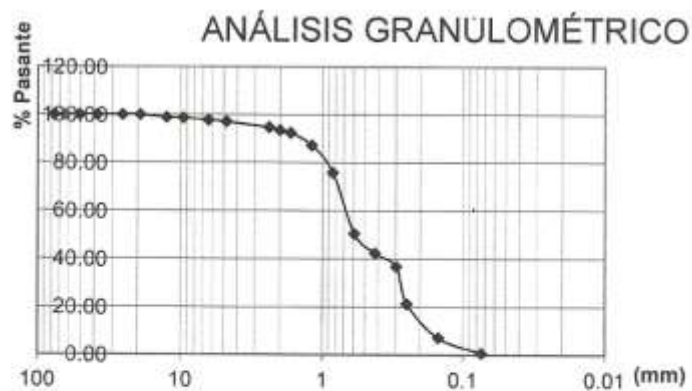
TABLA: ANÁLISIS GRANULOMÉTRICO

Desing. del Tamiz US	A Peso Retenido gr.	B % Pasante
3/4	0.00	0.00
1/2	22.00	1.10
3/8	5.00	0.25
1/4	16.00	0.80
Nº 4	15.00	0.75
Nº 8	46.00	2.30
Nº 10	25.00	1.25
Nº 12	22.00	1.10
Nº 16	103.00	5.15
Nº 20	227.00	11.35
Nº 30	509.00	25.45
Nº 40	162.00	8.10
Nº 50	112.00	5.60
Nº 60	308.00	15.40
Nº 100	285.00	14.25
Nº 200	128.00	6.40
P Nº 200	15.00	0.75

Grava (%)	2.15
Arena (%)	90.7
Finos (%)	7.15
Límite Líquido	NP
Límite Plástico	NP
Índice Plasticidad	NP
Clasif. SUCS	SP
Clasif. AASHTO	A1 – b

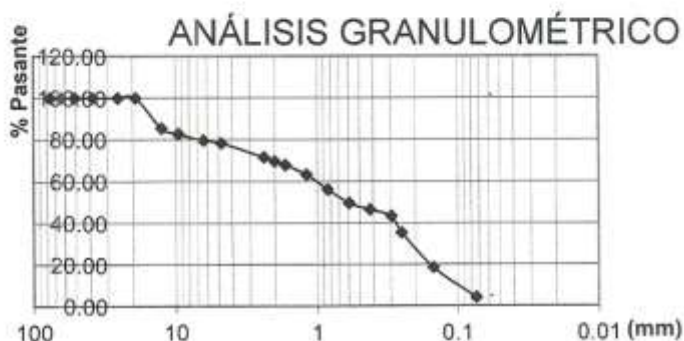
TABLA: ANÁLISIS GRANULOMÉTRICO

Desing. del Tamiz US	A Peso Retenido gr.	B % Pasante
3/4	0.00	0.00
1/2	291.00	14.51
3/8	54.00	2.69
1/4	64.00	3.19
Nº 4	25.00	1.25
Nº 8	135.00	6.73
Nº 10	42.00	2.09
Nº 12	33.00	1.65
Nº 16	91.00	4.54
Nº 20	144.00	7.18
Nº 30	130.00	6.48
Nº 40	63.00	3.14
Nº 50	63.00	3.14
Nº 60	160.00	7.98
Nº 100	338.00	16.85
Nº 200	287.00	14.31
P Nº 200	86.00	4.29

Grava (%)	20.39
Arena (%)	61.01
Finos (%)	18.60
Límite Líquido	NP
Límite Plástico	NP
Índice Plasticidad	NP
Clasif. SUCS	SP
Clasif. AASHTO	A1 - b

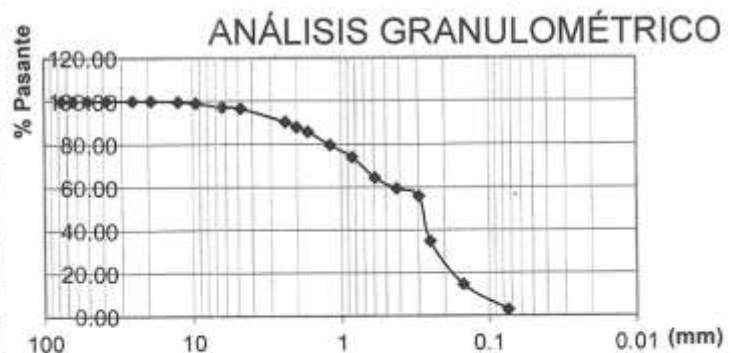
TABLA: ANÁLISIS GRANULOMÉTRICO

Desing. del Tamiz US	A Peso Retenido gr.	B % Pasante
3/4	0.00	0.00
1/2	7.00	0.35
3/8	11.00	0.55
1/4	36.00	1.80
Nº 4	14.00	0.70
Nº 8	123.00	6.14
Nº 10	50.00	2.50
Nº 12	41.00	2.05
Nº 16	122.00	6.09
Nº 20	115.00	5.74
Nº 30	191.00	9.54
Nº 40	102.00	5.09
Nº 50	71.00	3.55
Nº 60	421.00	21.03
Nº 100	405.00	20.23
Nº 200	234.00	11.69
P Nº 200	59.00	2.95

Grava (%)	2.70
Arena (%)	82.66
Finos (%)	14.64
Límite Líquido	NP
Límite Plástico	NP
Índice Plasticidad	NP
Clasif. SUCS	SP
Clasif. AASHTO	A-3

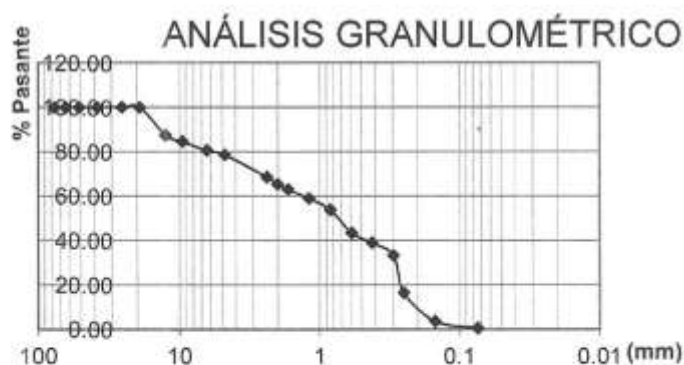
TABLA: ANÁLISIS GRANULOMÉTRICO

Desing. del Tamiz US	A Peso Retenido gr.	B % Pasante
3/4	0.00	0.00
1/2	250.00	12.53
3/8	59.00	2.96
1/4	78.00	3.91
Nº 4	41.00	2.06
Nº 8	200.00	10.03
Nº 10	63.00	3.16
Nº 12	49.00	2.46
Nº 16	80.00	4.01
Nº 20	102.00	5.11
Nº 30	210.00	10.53
Nº 40	86.00	4.31
Nº 50	114.00	5.71
Nº 60	333.00	16.69
Nº 100	257.00	12.88
Nº 200	60.00	3.01
P Nº 200	13.00	0.65

Grava (%)	19.40
Arena (%)	76.94
Finos (%)	3.66
Límite Líquido	NP
Límite Plástico	NP
Índice Plasticidad	NP
Clasif. SUCS	SP
Clasif. AASHTO	A1-b.

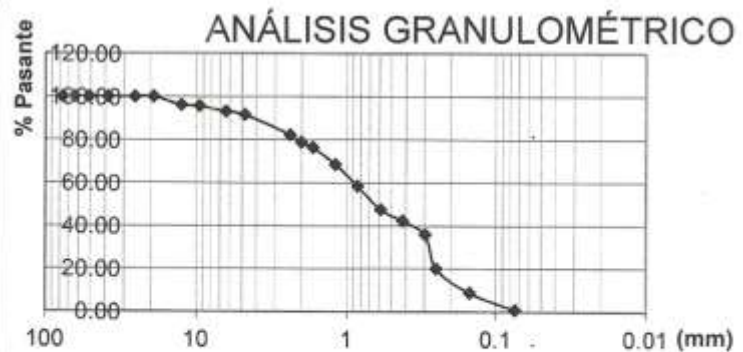
TABLA: ANÁLISIS GRANULOMÉTRICO

Desing. del Tamiz US	A Peso Retenido gr.	B % Pasante
3/4	0.00	0.00
1/2	76.00	3.81
3/8	11.00	0.55
1/4	50.00	2.50
Nº 4	28.00	1.40
Nº 8	188.00	9.41
Nº 10	70.00	3.51
Nº 12	47.00	2.35
Nº 16	155.00	7.76
Nº 20	206.00	10.32
Nº 30	216.00	10.82
Nº 40	106.00	5.31
Nº 50	128.00	6.41
Nº 60	317.00	15.87
Nº 100	222.00	11.12
Nº 200	159.00	7.96
P Nº 200	18.00	0.90

Grava (%)	6.86
Arena (%)	84.28
Finos (%)	8.86
Límite Líquido	NP
Límite Plástico	NP
Índice Plasticidad	NP
Clasif. SUCS	SP
Clasif. AASHTO	A-1-b

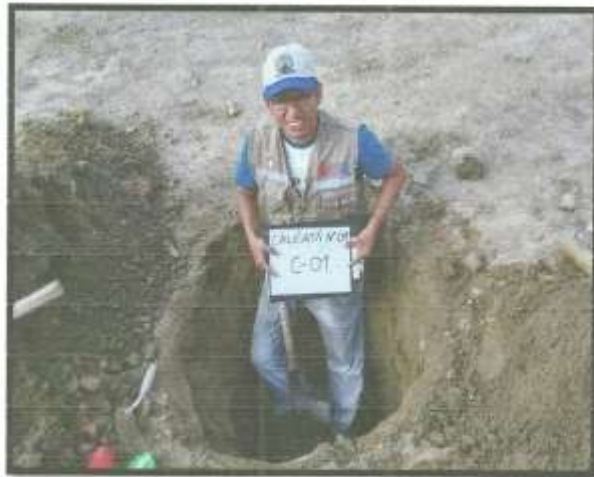
Esta calicata se encuentra cerca a los pantanos de Villa María, tuvo una dimensión de 0.90 m X 0.90 m con una profundidad de 0.87 m. la muestra de suelo para el ensayo de granulometría se obtuvo a 0.40 m de excavación ya que la parte superior solo era relleno (desmonte). También se sacó una muestra del agua freática para para su análisis químico (cloruros y sulfatos).

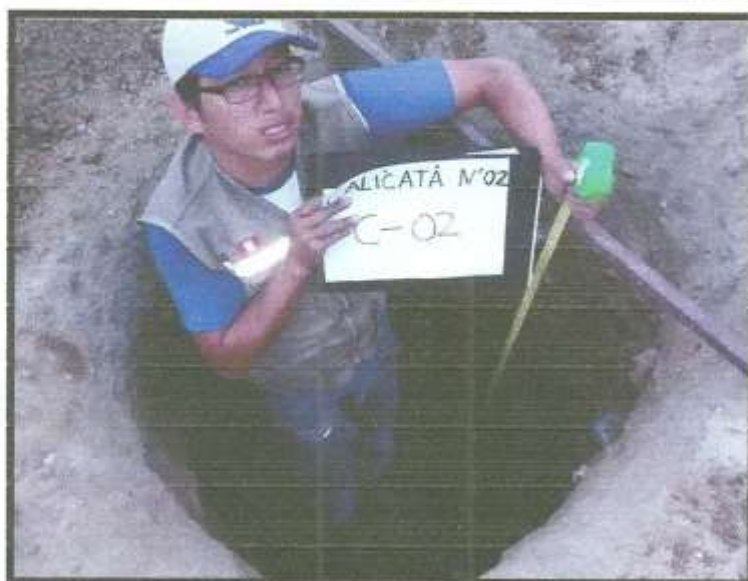
CALICATA N°: 02

Esta calicata se hizo en una parte un poco alejada a los pantanos de Villa María, (en la parte intermedia del Jr. Los Ángeles). Tuvo una dimensión de 1.00 m X 0.90 m con una profundidad de 1.80 m. la muestra de suelo para el ensayo de granulometría se obtuvo a 0.87 m de excavación ya que a partir de esa parte el suelo se veía más limpio y además la parte superior solo era relleno (desmorte). También se sacó una muestra de suelo para realizar un ensayo de permeabilidad y muestra de agua freática para realizar su análisis químico (cloruros y sulfatos).

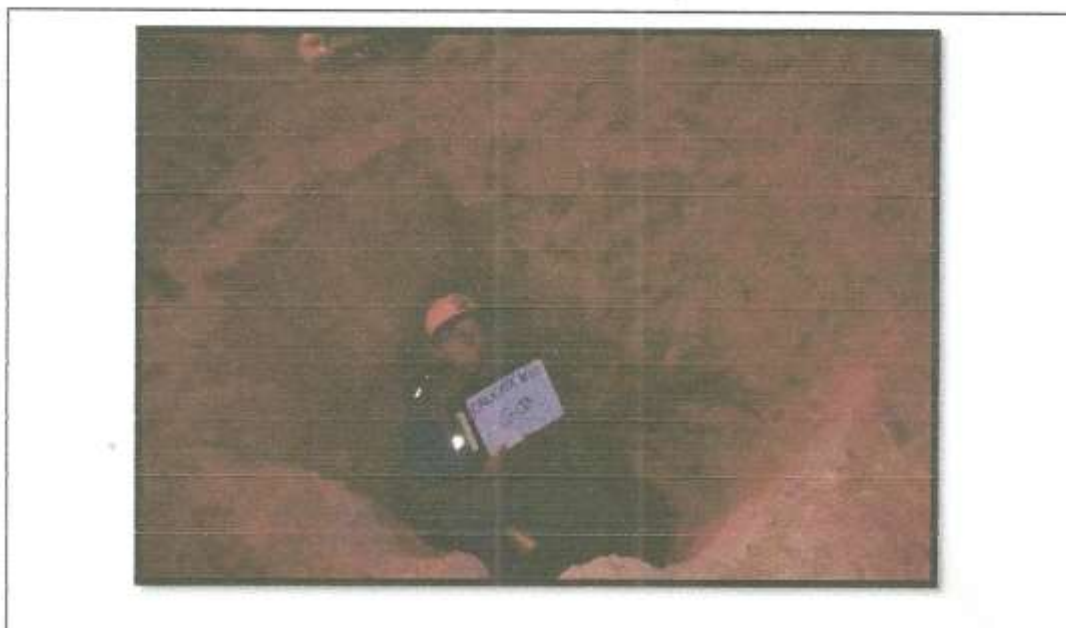
CALICATA N°: 03

Esta calicata se hizo en la parte más alejada a los pantanos de Villa María (al extremo del Jr. Los Ángeles). Tuvo una dimensión de 1.10 m X 1.00 m con una profundidad de 2.00 m. la muestra de suelo para el ensayo de granulometría se obtuvo a 1.60 m de excavación ya que a partir de esa parte el suelo se veía más limpio y en la parte superior solo era relleno (desmante). En esta calicata no se encontró agua freática a una profundidad de 2.00 m, por lo tanto no se sacó muestras de ello.

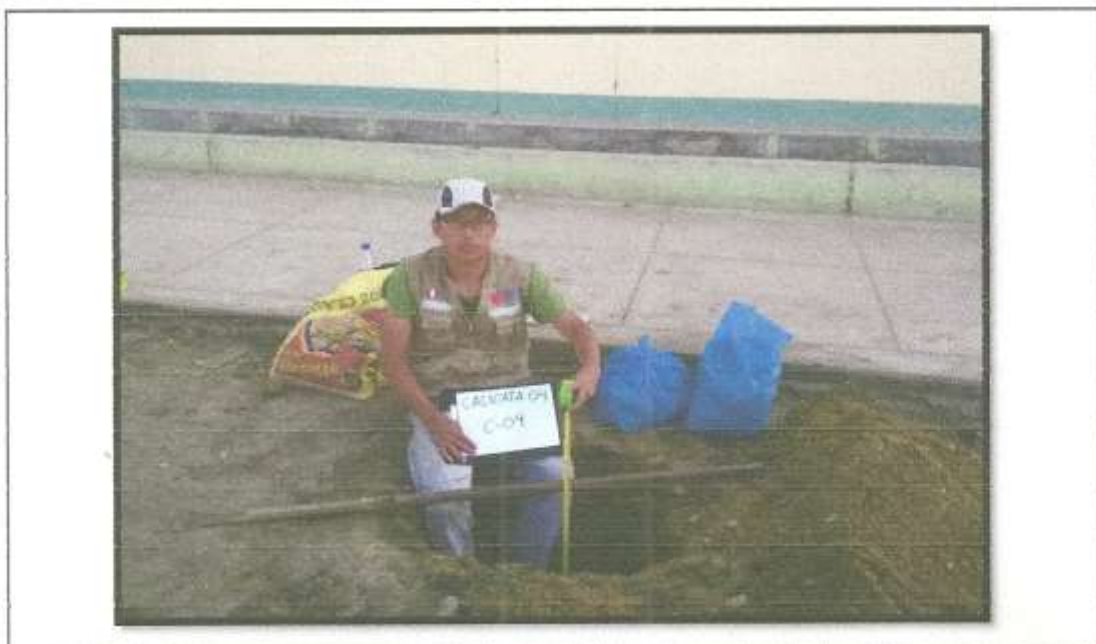
CALICATA N°: 04

Esta calicata se hizo en la parte más cerca los pantanos en la parte intermedia de Villa María. Tuvo una dimensión de 0.80 m X 0.90 m con una profundidad de 0.78 m. la muestra de suelo para el ensayo de granulometría se obtuvo a 0.48 m de excavación ya que a partir de esa parte el suelo se veía más limpio y en la parte superior solo era relleno (desmonte). De esta calicata también se sacó una muestra de suelo para realizar un ensayo de permeabilidad y muestra de agua freática para realizar su análisis químico (cloruros y sulfatos)

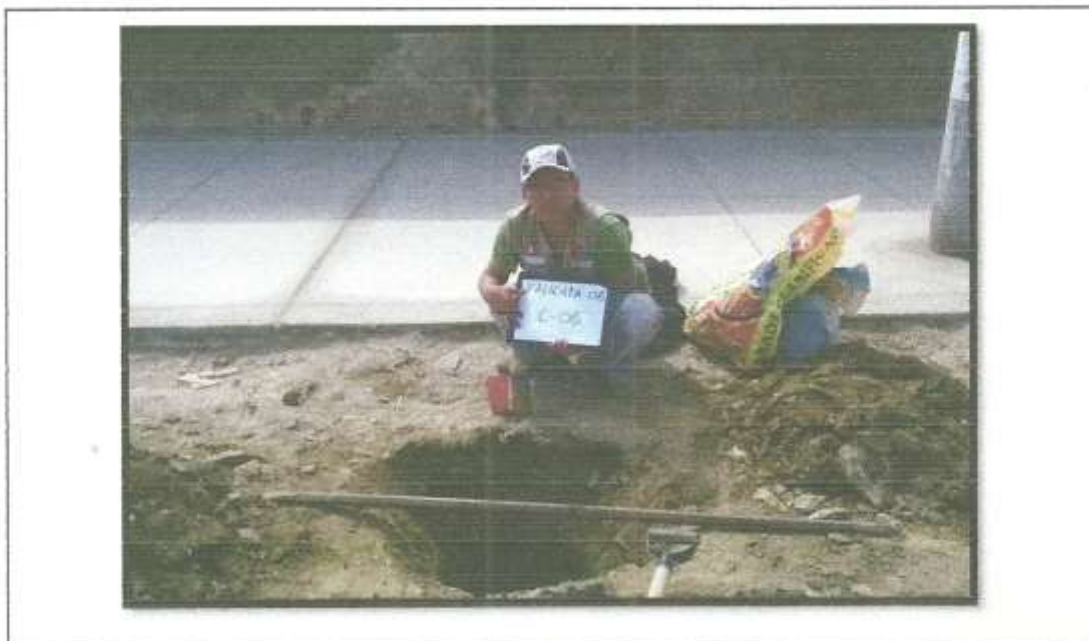
CALICATA N°: 06

Esta calicata tuvo una dimensión de 0.70 m X 0.80 m con una profundidad de 0.66 m. en esta calicata se obtuvieron dos muestras de suelo para el ensayo de granulometría, ya que presentaba dos tipos de suelo. La primera muestra se obtuvo a 0.30 m y la segunda muestra a 0.50 m. También se sacó una muestra del agua freática para su análisis químico (cloruros y sulfatos).

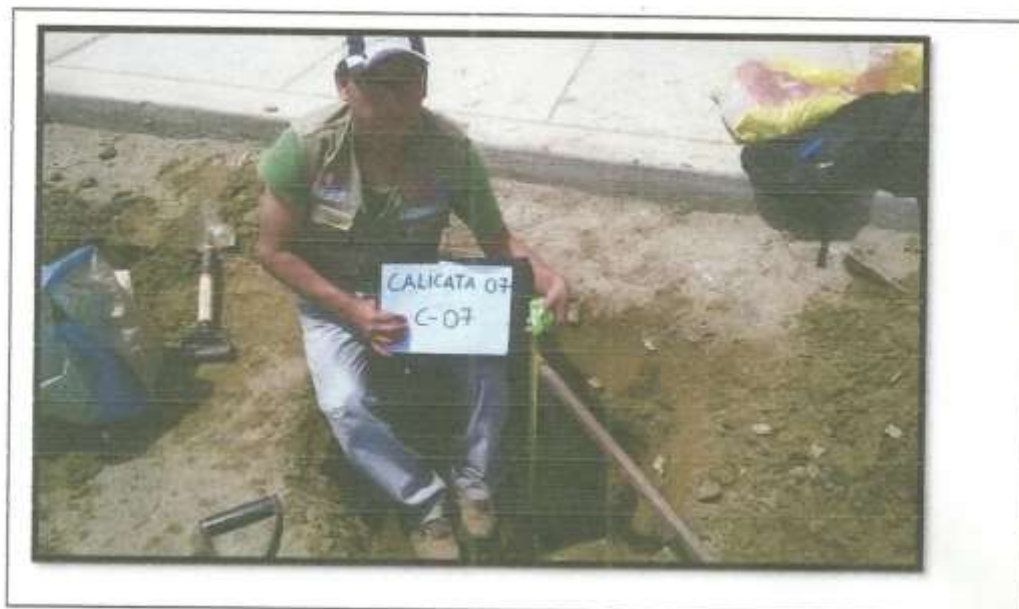
CALICATA N°: 07

Esta calicata se realizó en la parte más ahondada del PP. JJ. Villa María y tuvo una dimensión de 0.85 m X 0.90 m con una profundidad de 0.80 m. En esta calicata se obtuvo la muestra de suelo para el ensayo de granulometría a una profundidad de 0.45 m ya que en la parte superior solo era relleno (desmonte).. También se sacó una muestra del agua freática para para su análisis químico (cloruros y sulfatos). También se sacó una muestra de suelo para realizar un ensayo de permeabilidad y muestra de agua freática para realizar su análisis químico (cloruros y sulfatos).

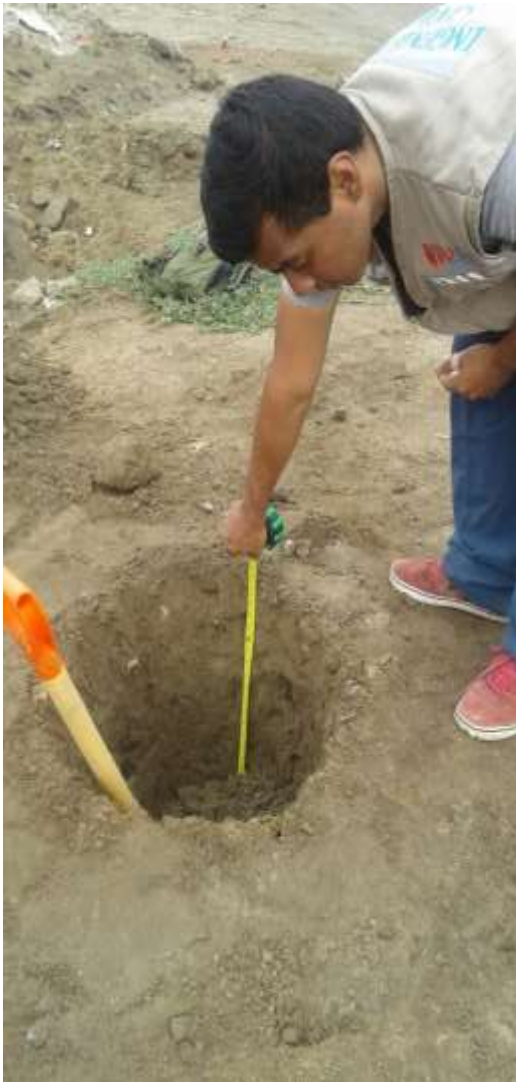
IMAGEN N°1: Medición de la profundidad de la primera calicata para la toma de la primera muestra a los 0.50 m, realizada en la av. Portuaria

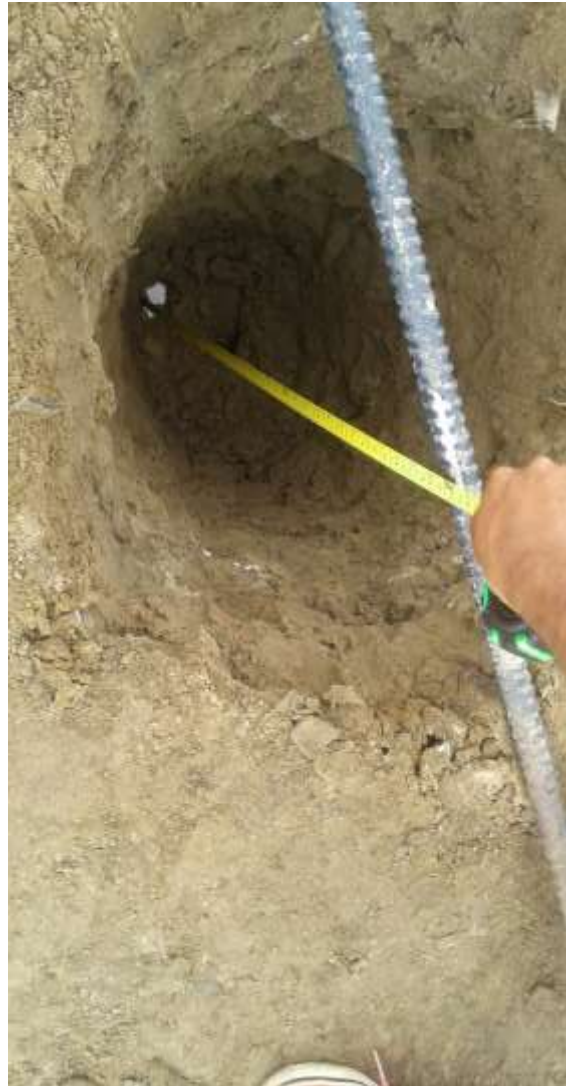
IMAGEN N°2: Medición en la que se encontró la profundidad de la napa freática, la cual fue 0.92 m (av. Portuaria), de la cual también se tomo una muestra

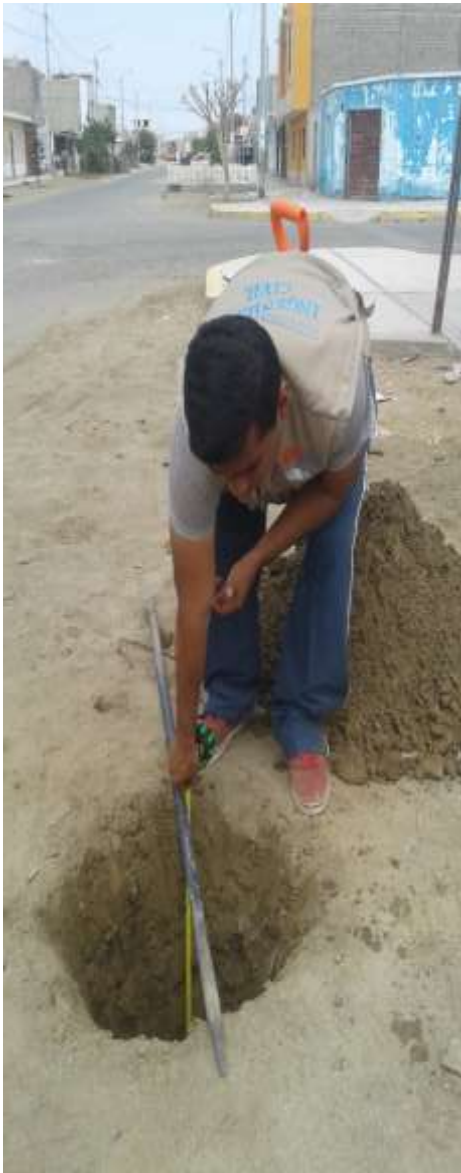
IMAGEN N°4: Tomando la respectiva medida de la profundidad de la calicata, en la que se encontró la napa freática, realizada en el Jr. Miraflores

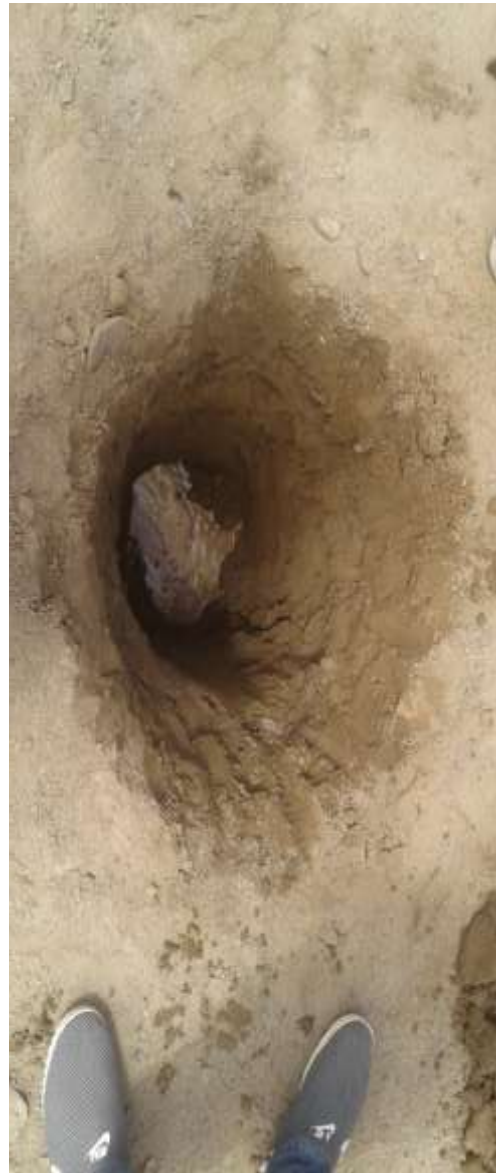
IMAGEN N°5: Se puede apreciar la capa de agua que se encontró a los 0.80 m de profundidad al realizar la calicata (Jr. Miraflores), de la cual también se tomó una muestra para su análisis

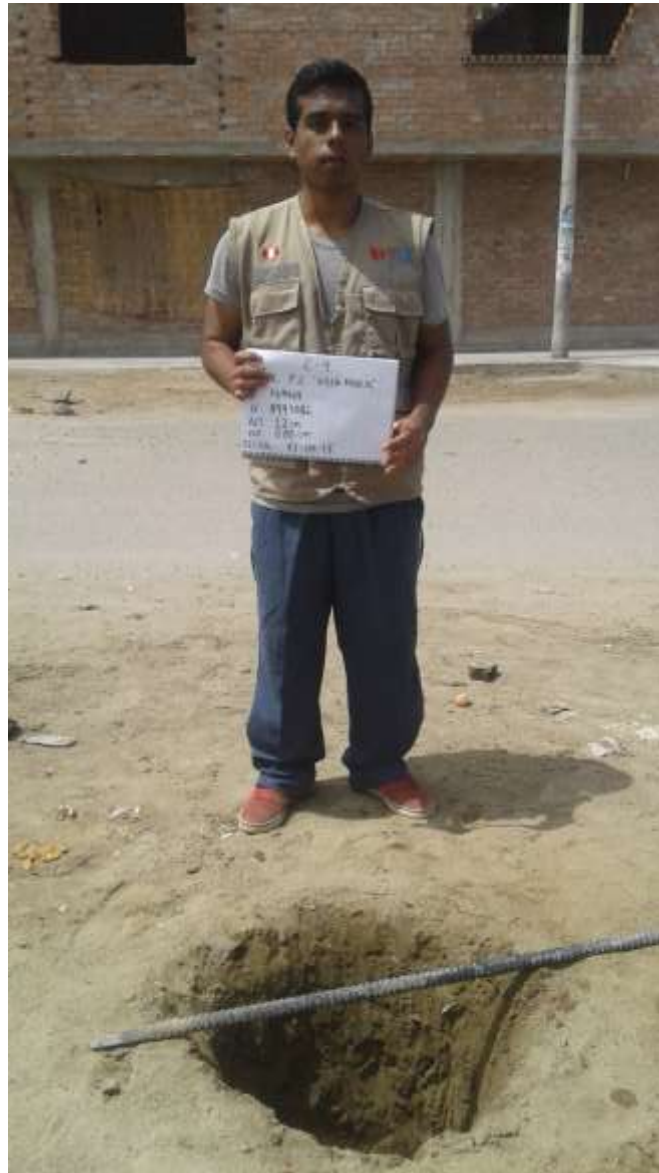
IMAGEN N°6: recolección de datos, en la cual se especifica el lugar, fecha, la altura que se encuentra la zona de estudio respecto al nivel del mar y la profundidad del nivel freático

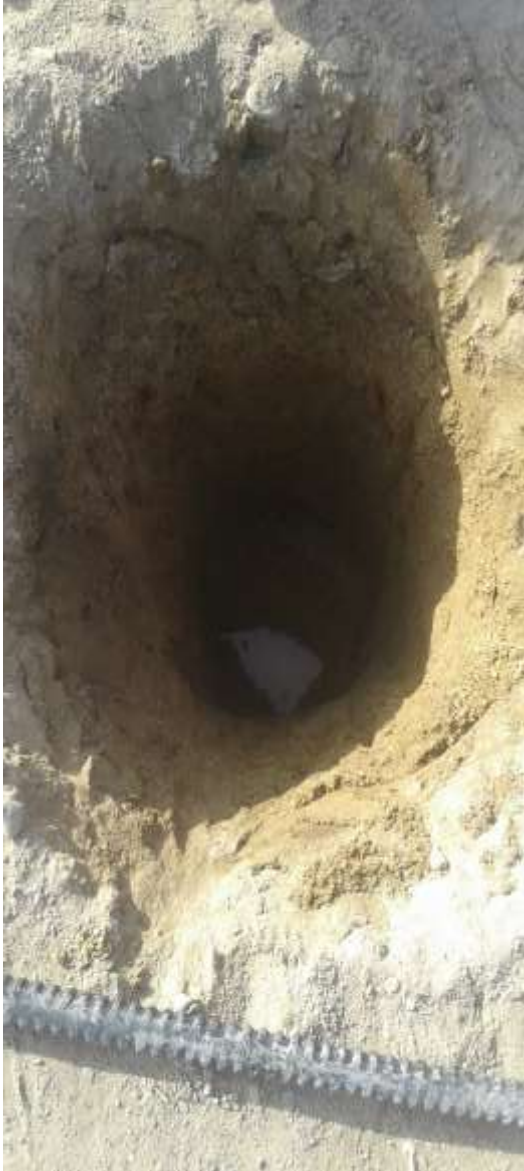
IMAGEN N°7: se puede apreciar la profundidad de capa de agua a los 0.90 m de la calicata realizada en la av. aviación

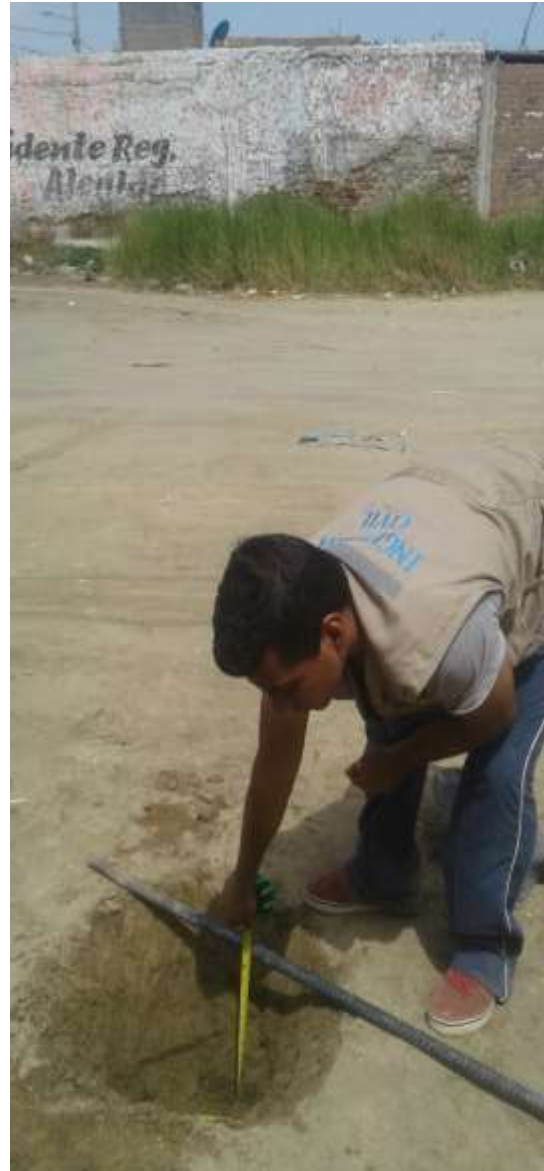
IMAGEN N°8: Tomando la respectiva medida de la profundidad de la calicata, en la que se encontró la napa freática, realizada en el AV. Miraflores

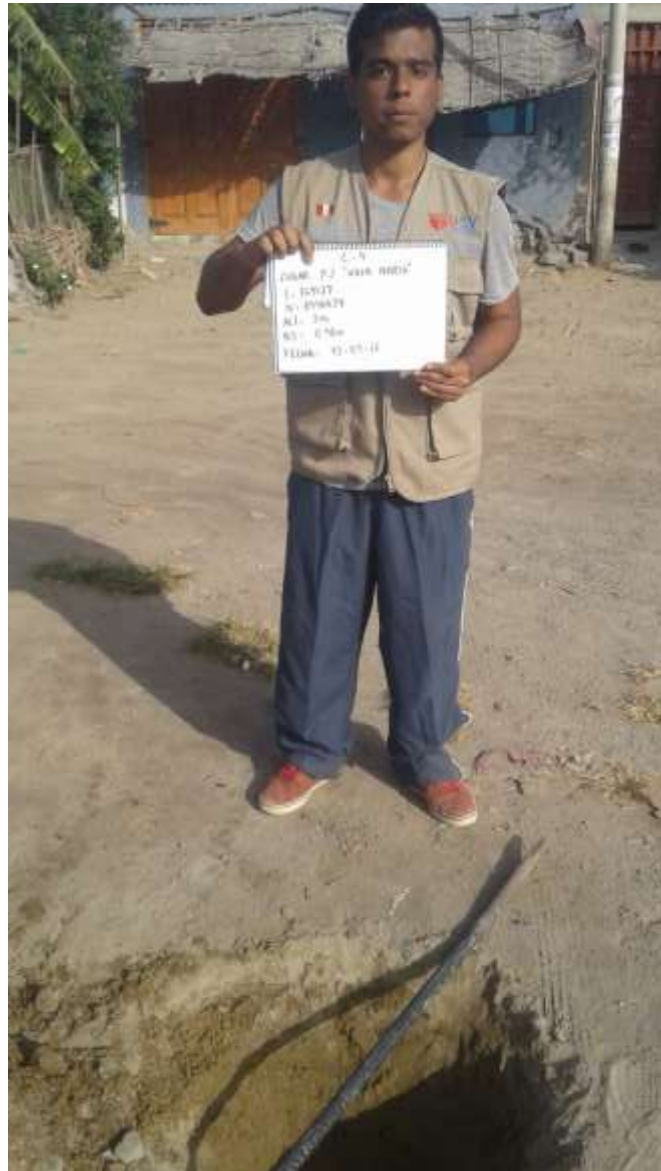
IMAGEN N°9: recolección de datos, en la cual se especifica el lugar, fecha, la altura que se encuentra la zona de estudio respecto al nivel del mar y la profundidad del nivel freático

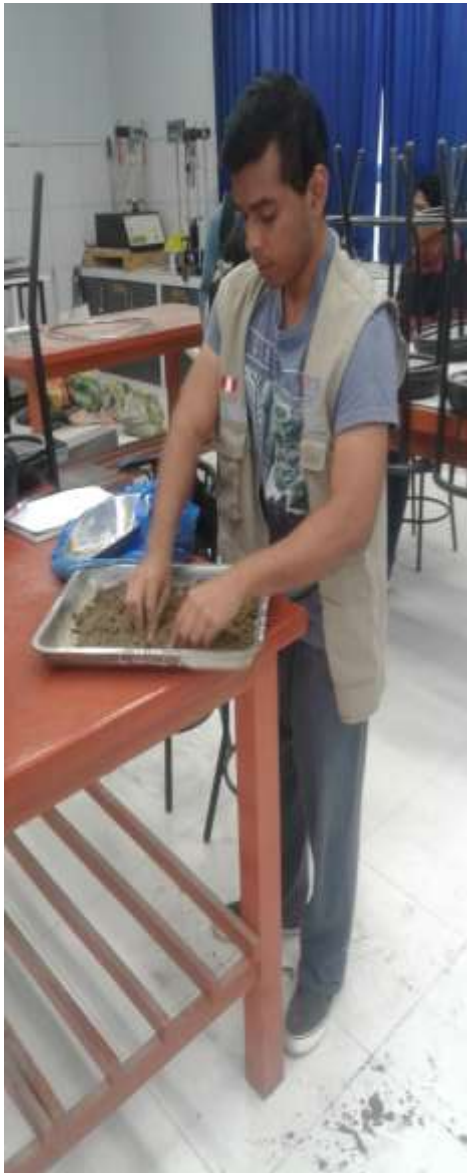
IMAGEN N°10: Limpieza de la muestra de materiales que no sirvan para realizar el ensayo

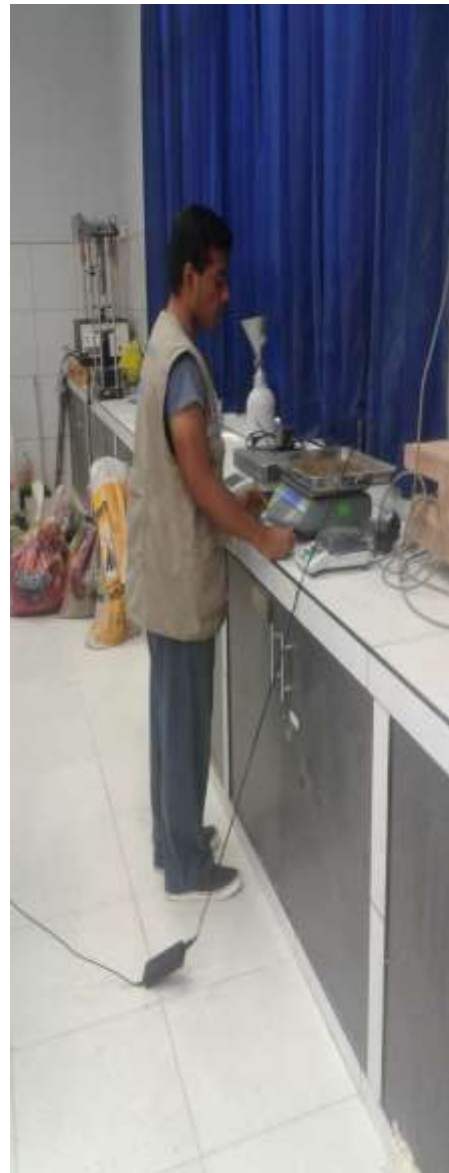
IMAGEN 11: Realizando el pesaje de la muestra, previo al ensayo de análisis granulométrico

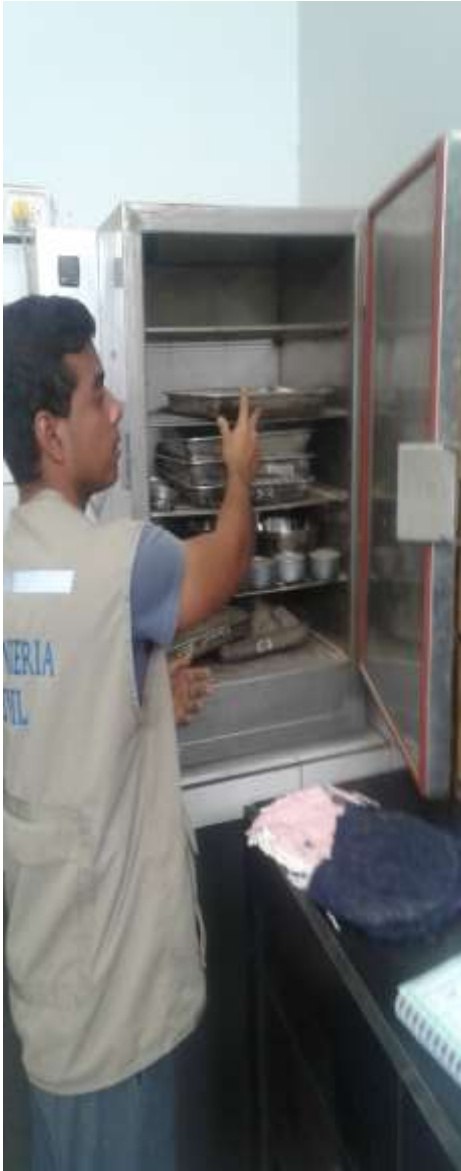
IMAGEN 12: se colocó la muestra húmeda en el horno por un plazo de 24 horas, para que se pueda realizar el ensayo de análisis granulométrico

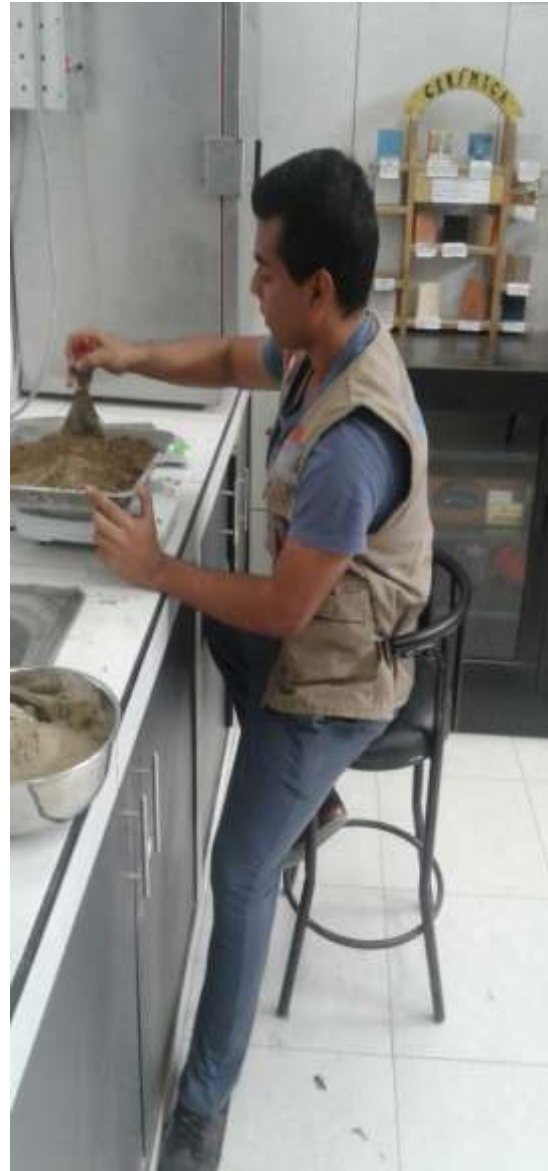
IMAGEN 13: Se colocó la muestra húmeda en una placa calefactora para poder agilizar los trabajos

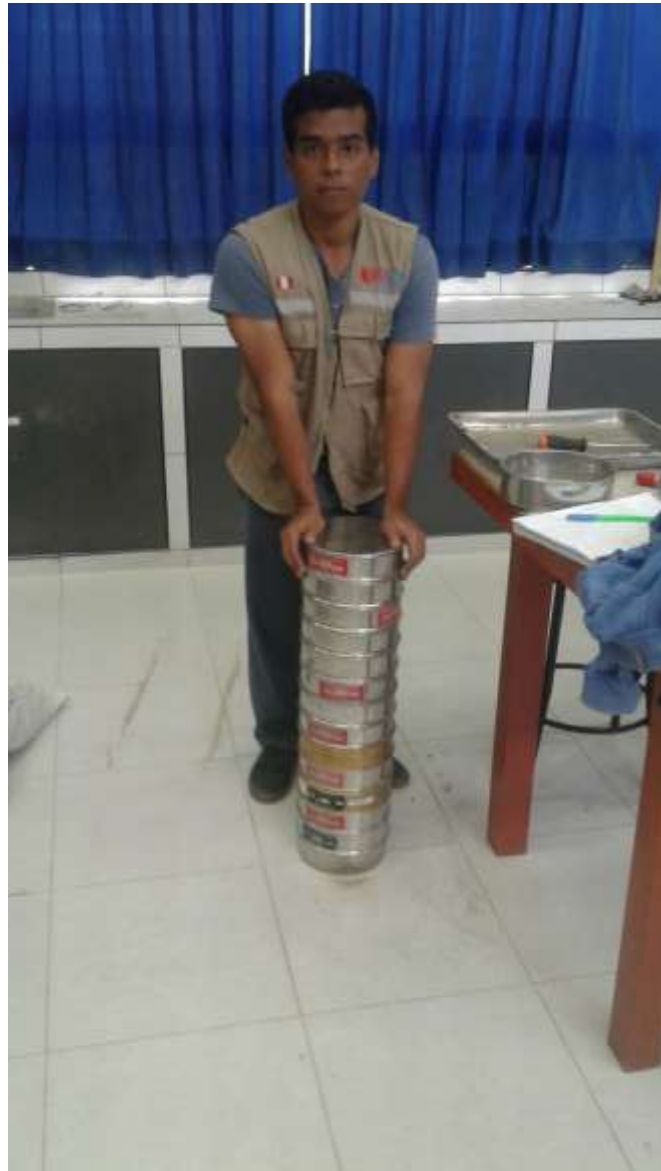
IMAGEN 14: Se procedió al armado de los tamices par luego empezar a realizar el ensayo y tomar datos para tener resultados de la muestra
