**UNIVERSIDAD CÉSAR VALLEJO**

**Evaluación de 0.57 kilómetros de pavimento rígido mediante el método PCI de la avenida Confraternidad Internacional Este de la provincia de Huaraz - Áncash – 2019**

TESIS PARA OBTENER EL TÍTULO PROFESIONAL DE:

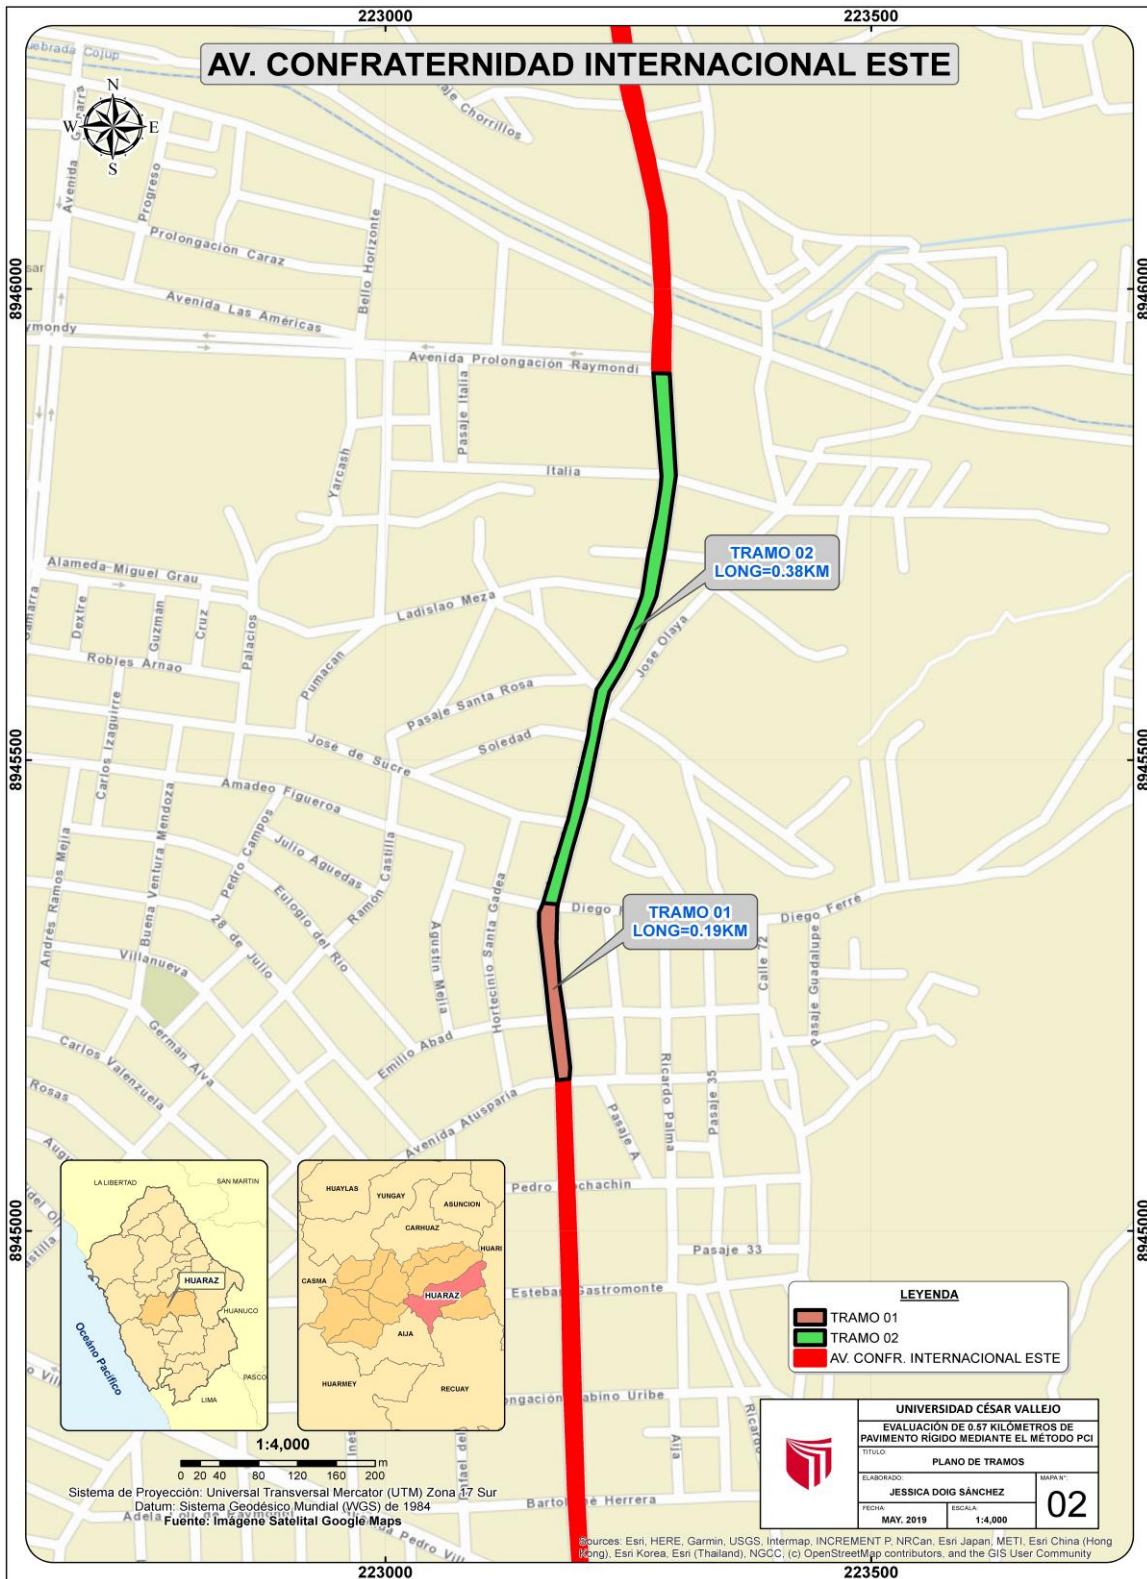
### Anexo 03. Plano 01. Plano de tramos

Se consideró 02 tramos para la evaluación del pavimento rígido, considerando como primer tramo la Av. Atusparia – El Jr. Diego Ferrer y como segundo tramo el Jr. Diego Ferrer – Antonio Raymondi. Asimismo, se tomaron los siguientes procedimientos para la anotación de las fallas:
