UNIVERSIDAD CÉSAR VALLEJO

**Descripción de la ejecución de la recuperación de los
servicios culturales religiosos y de tradición religioso del
santuario del señor de Luren del distrito de Ica**

**TRABAJO DE SUFICIENCIA PARA OBTENER EL TÍTULO PROFESIONAL DE:
Arquitectura**

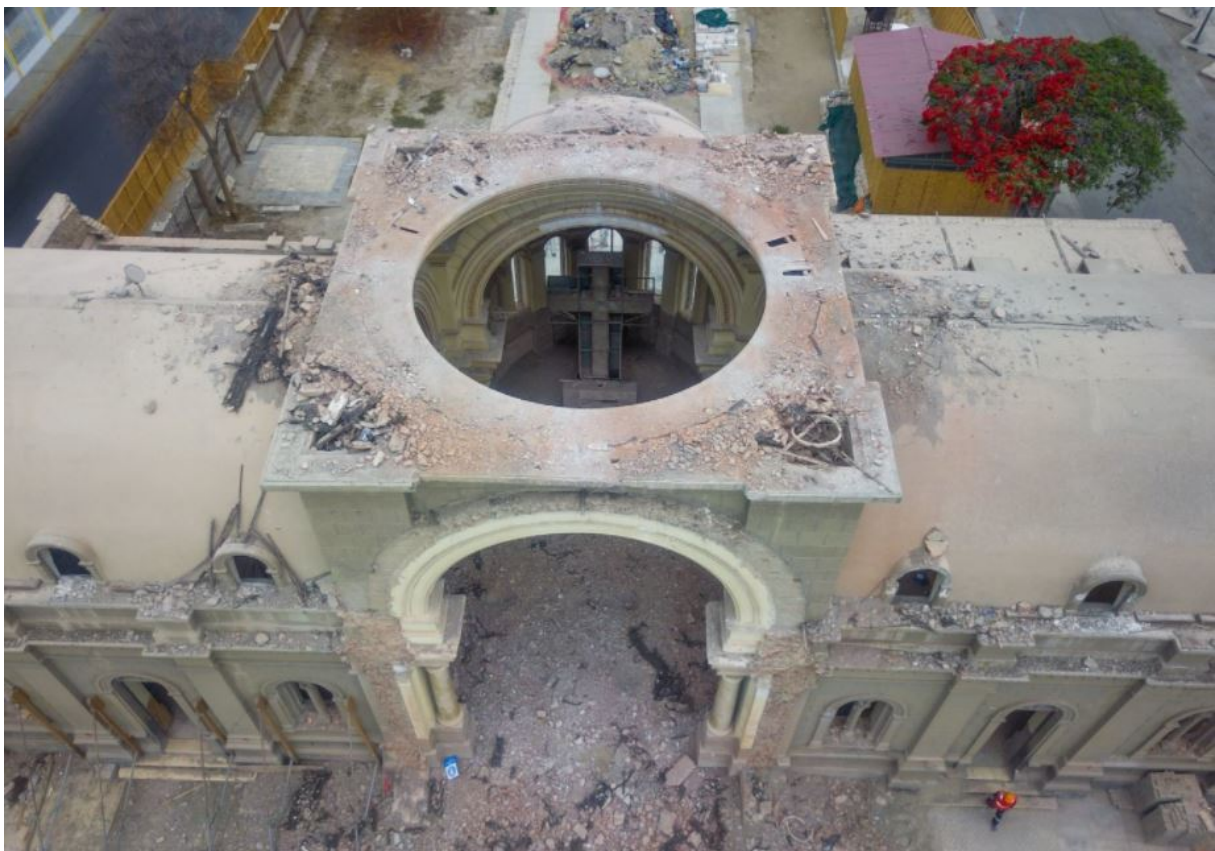
Figura 1.1: Vista externa del santuario. Tomado de (Andina, 2019)

Producto de la actividad sísmica previamente mencionada, el templo del Santuario del señor de Luren perteneciente a la diócesis de Ica, de culto de la iglesia Católica, de construcción que data del 13 de Mayo de 1556 y del estilo neoclásico sufrió gran daño, a corde al estudio del CISMID que se ve reflejado en desplome de la zona del campanario, arcos, pérdida de estabilidad en muros, nave y daño generalizado en el santuario, tal como se observa en la figura 1.1 y 1.2.

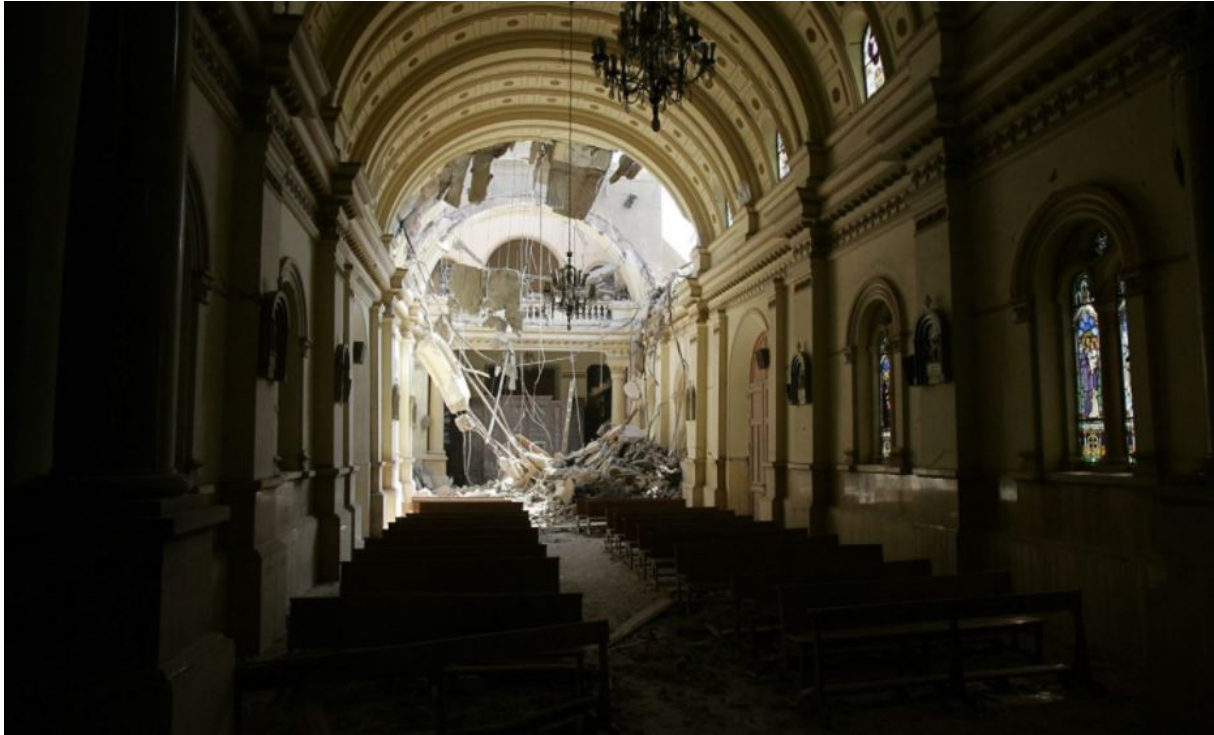
Figura 1.2: Vista interna del santuario. Tomado de (Andina, 2019)

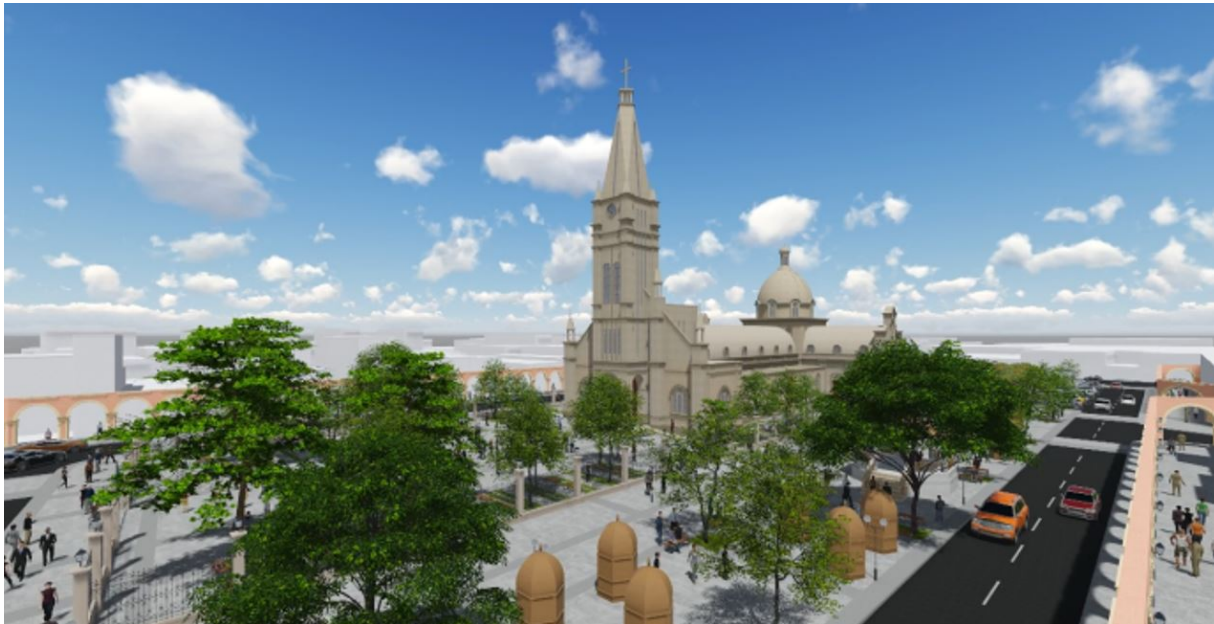
Figura 1.4: Vista panorámica frontal del proyecto

Se presentan imágenes computacionales tridimensionales del proyecto realizado.

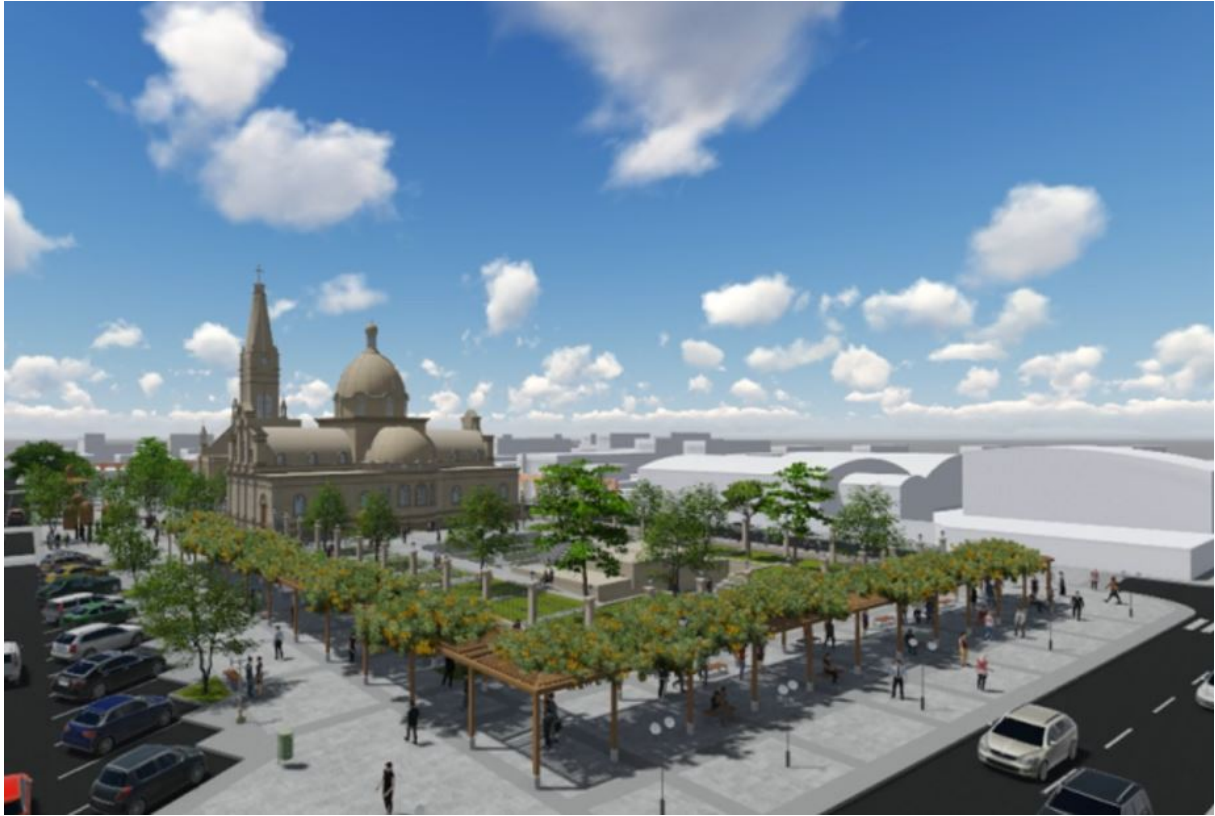
Figura 1.5: Vista panorámica posterior del proyecto

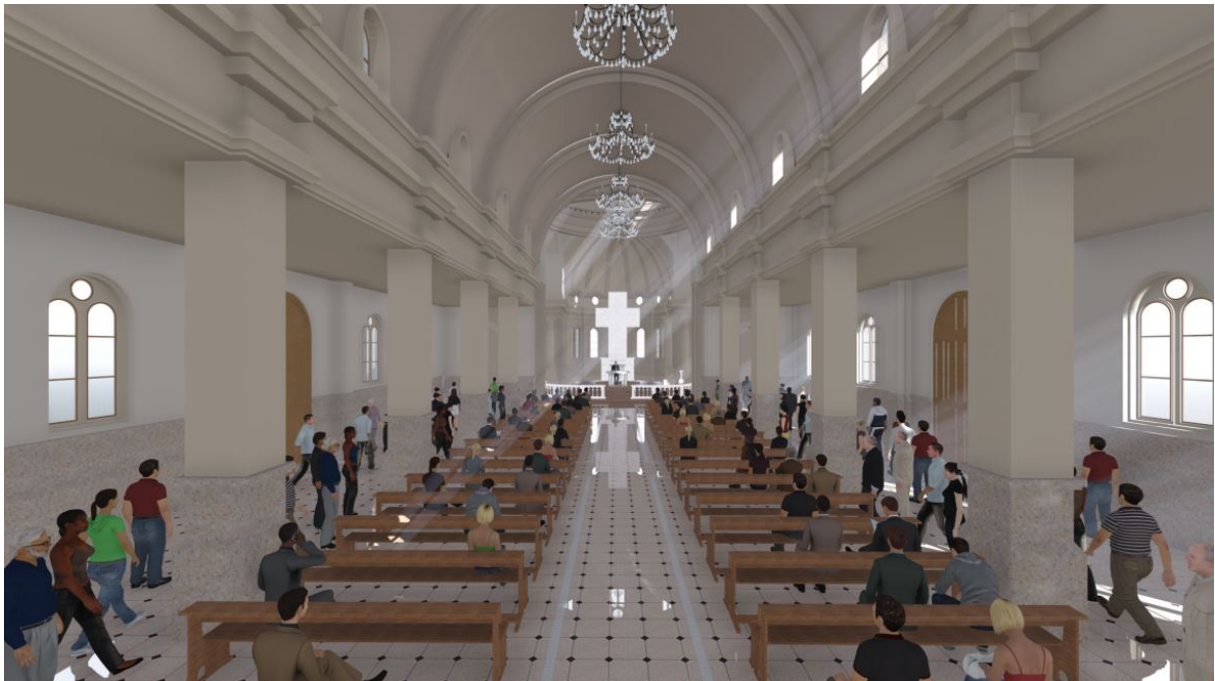
Figura 1.6: Vista interna del proyecto

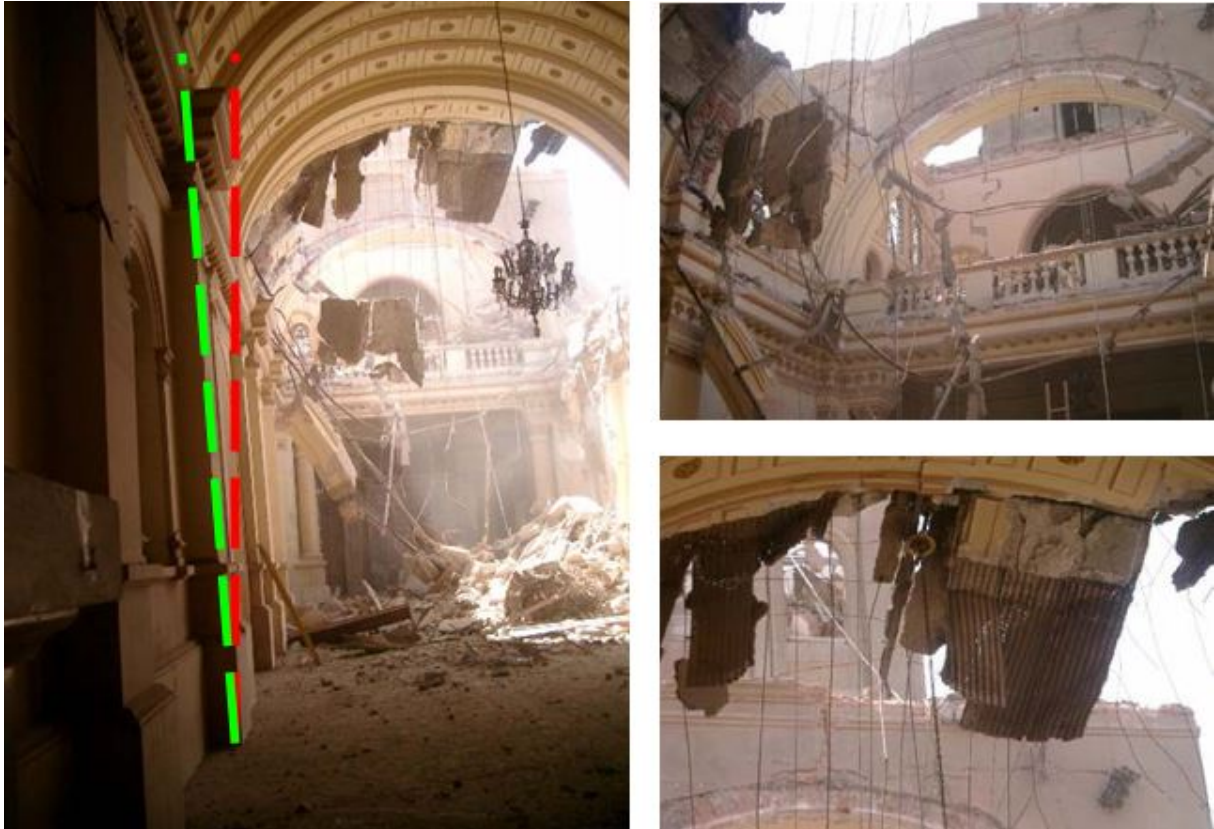
Figura 1.7: Pérdida de alineamiento y estructura de arcos

Después del terremoto de Pisco del 2007 el santuario del señor de Luren estaba en una condición que ponía en riesgo la seguridad de vida, debido a que hubo desplome de una parte del techo, secciones inestables, pérdidas de alineamiento, entre otras (figura 1.7, 1.8 y 1.9) , debido a ello se tuvo que realizar un análisis sísmico del santuario con la finalidad de evaluar si es reparable y cuál es la situación de la estructura.

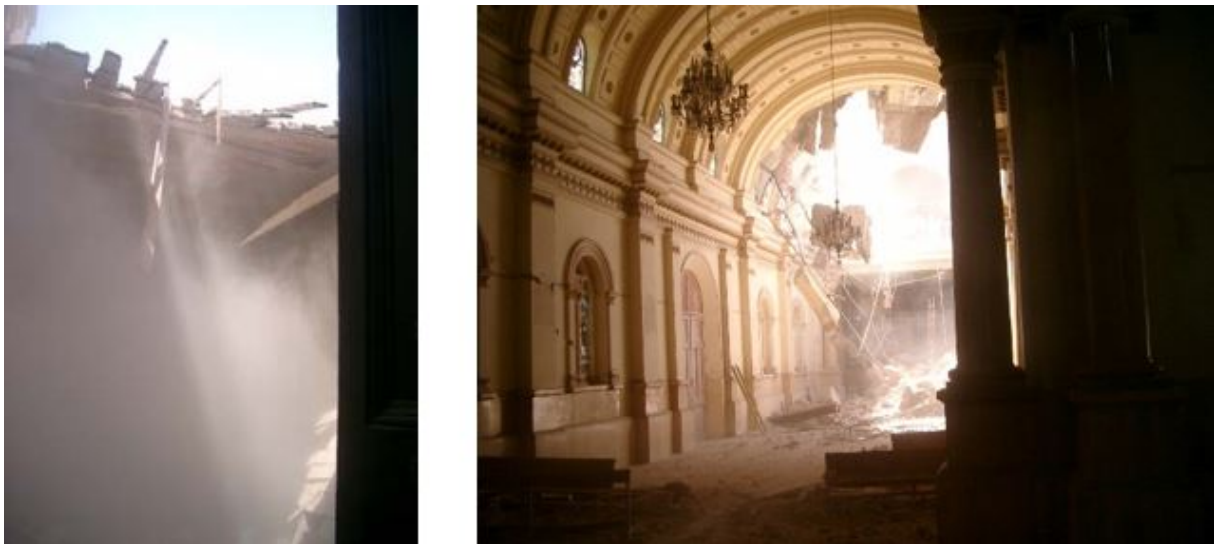
Figura 1.8: Desplome de la nave central

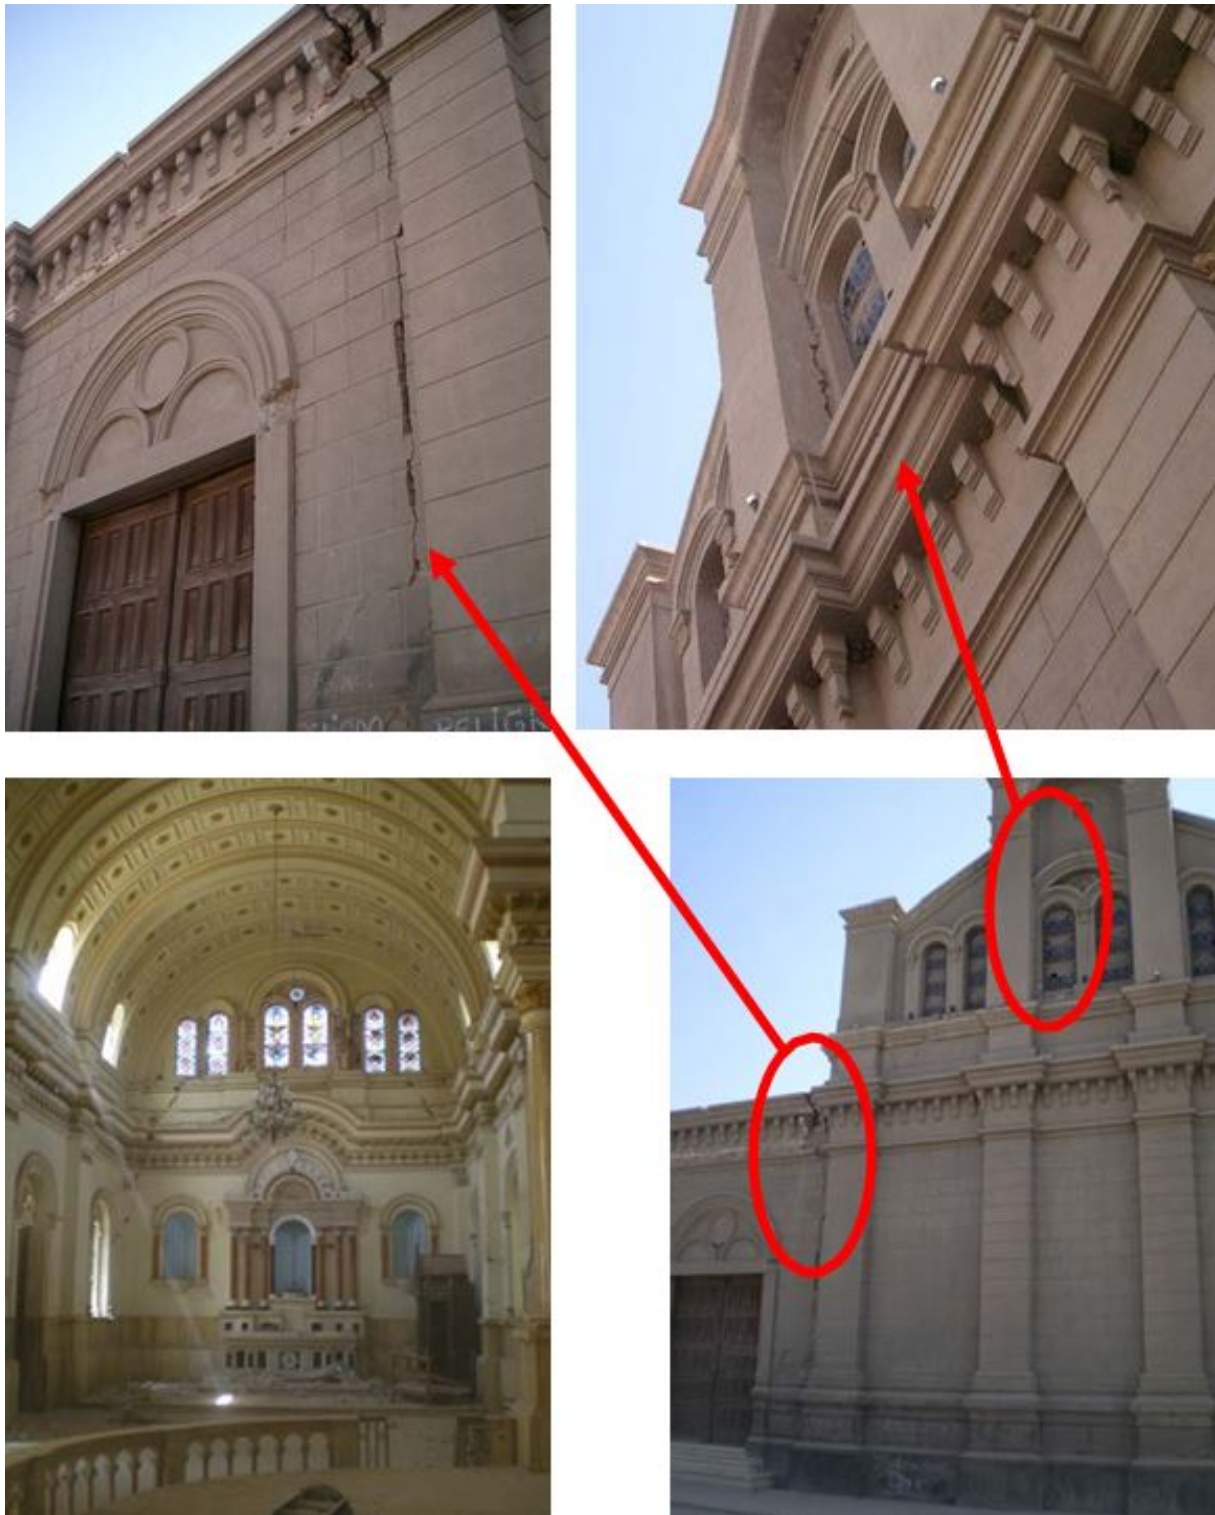
Figura 1.9: Vista interior y exterior del muro testero

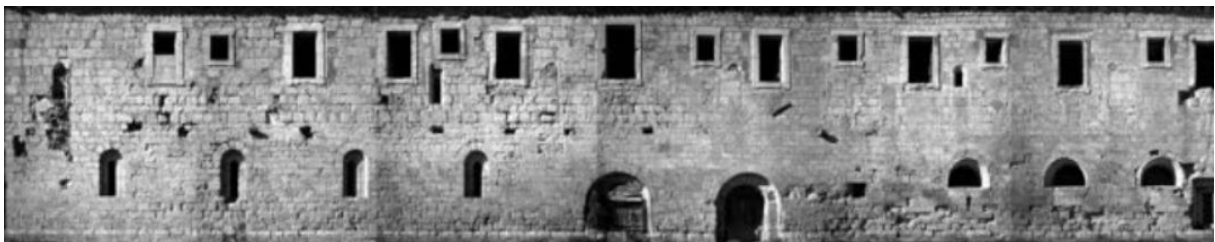
Figura 2.11: Desgastes, roturas y humedades del Monasterio de Santa Maria de Valbuena. Tomado de (Alonso, 2010)

El documento de precedente internacional es un estudio de investigación que analiza la restauración, etapas constructivas, descripción, ampliación y reformas del monasterio de Santa María de Valbuena (Alonso, 2010). Se presenta la imagen 2.11 del monasterio donde se observa un poco del daño actual.

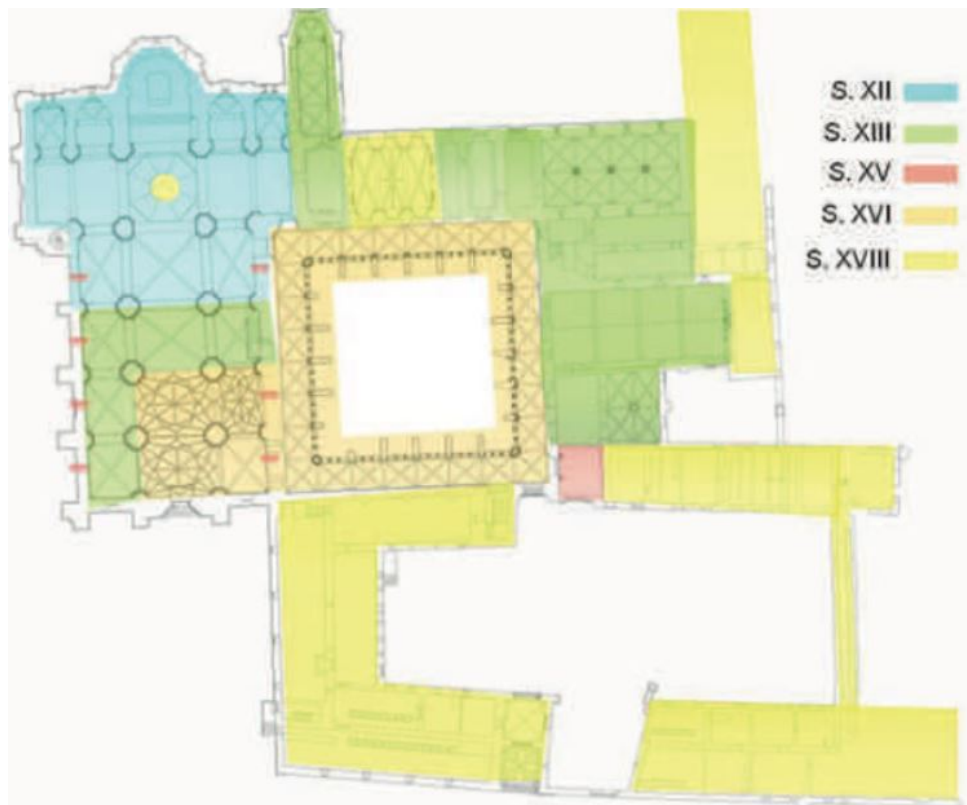
Figura 2.12: Etapas constructivas en Santa María de Valbuena. Tomado de (Alonso, 2010)

Las etapas constructivas fueron 5. En el siglo XII se comenzó la construcción de la iglesia empezando por la cabecera, realizando el transepto y llegando hasta el primer tramo de la nave. En el siglo XIII se completa el templo con las que queda configurado su aspecto medieval. En el siglo XV se realiza el vestíbulo de entrada al claustro y se abren las ventanas de la nave mayor. En el siglo XVI se realiza el coro alto, en el último tramo de la nave central del templo y la construcción del segundo piso del claustro. En el siglo XVIII se construyen las dependencias abaciales y de servicio que determinan el patio del Compás junto con la construcción de las dependencias del V conde de Montijo. Todas las etapas constructivas se muestran en la figura 2.12.

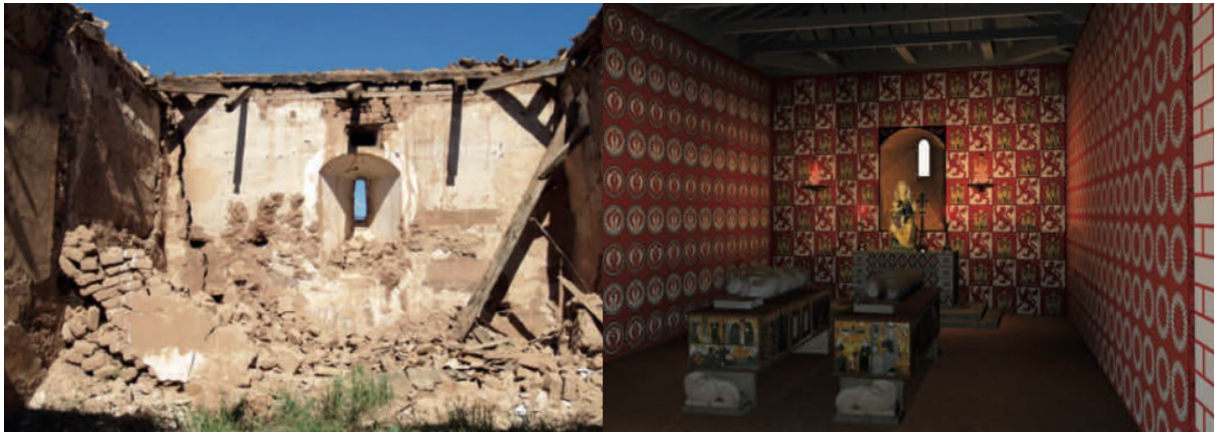
Figura 2.13: Estado actual de la ermita y recreación medieval con fin de restaurar. Tomado de (Alonso, 2010)

El monasterio necesita de una revitalización mediante una intervención, para ello primero se tuvo que permitir conocer en detalle la vida, transformaciones sufridas por el monasterio y aspectos técnicos relacionados con patologías y el estado constructivo de sus fábricas y estructuras con la finalidad de darle un sentido de identidad y poder intervenir sin que pierda su identidad. Un ejemplo de ello se muestra en la figura 2.13. Entre los criterios que se toma en consideración son los siguientes:

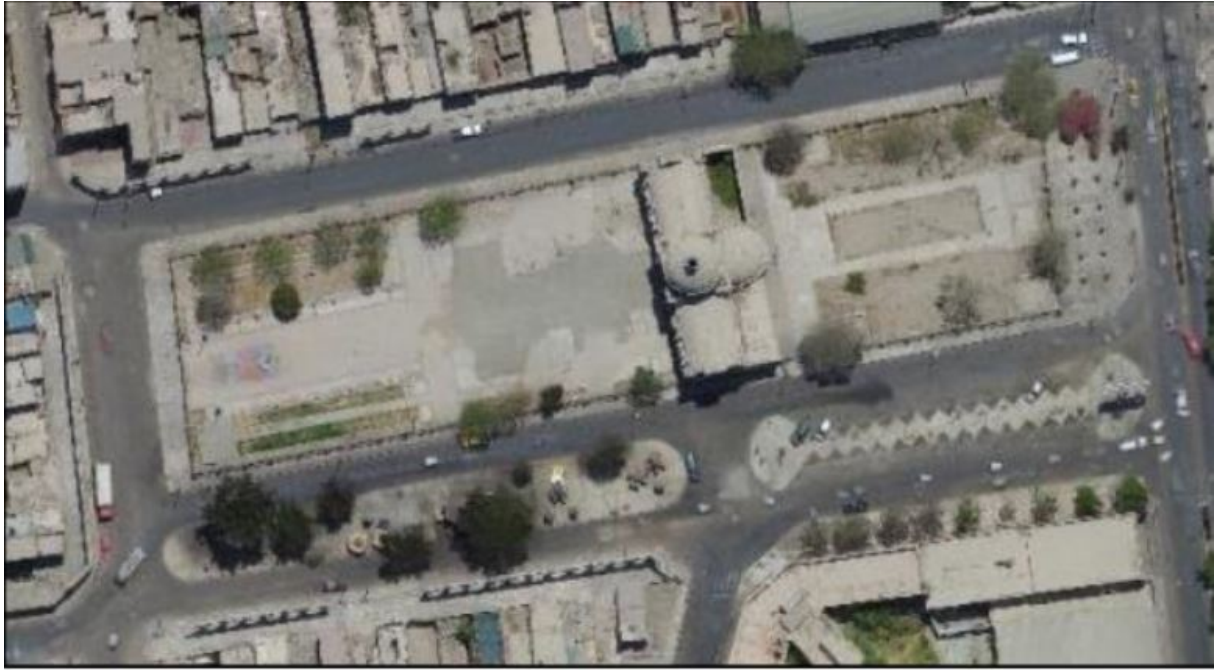
Figura 4.1: Vista panorámica de la Zona Urbana Monumental del Señor de Luren. Nótese el Transepto que es la única estructura que ha quedado en pie después del terremoto

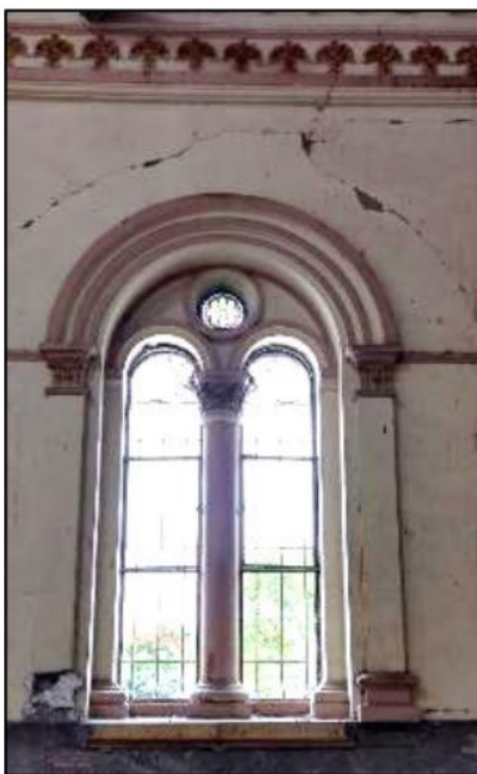
Figura 4.3: Vista de la ventana con parteluz que serán codificadas y desmontada en partes para su reposición. Nótese capiteles de los pilares que flanquean las ventanas que también serán desmontados para su reposición

Interiormente, sobre la cabecera de los muros, los ladrillos de la mampostería sobresalen y se entrelazan para dar forma a las anchas y salientes molduras que decoran todo el Santuario de una manera regular y simétrica. También encontramos pilares que flanquean los vanos de las puertas y ventanas. En los muros y en los distintos cielos rasos encontramos aplicaciones de molduras, casetones, frisos, mensulitas, elementos fitomorfos, listelos de hojas, palmetas y otros fabricados industrialmente en yeso cerámico y adosados a las superficies a través de un pegamento cementoso o yeso.

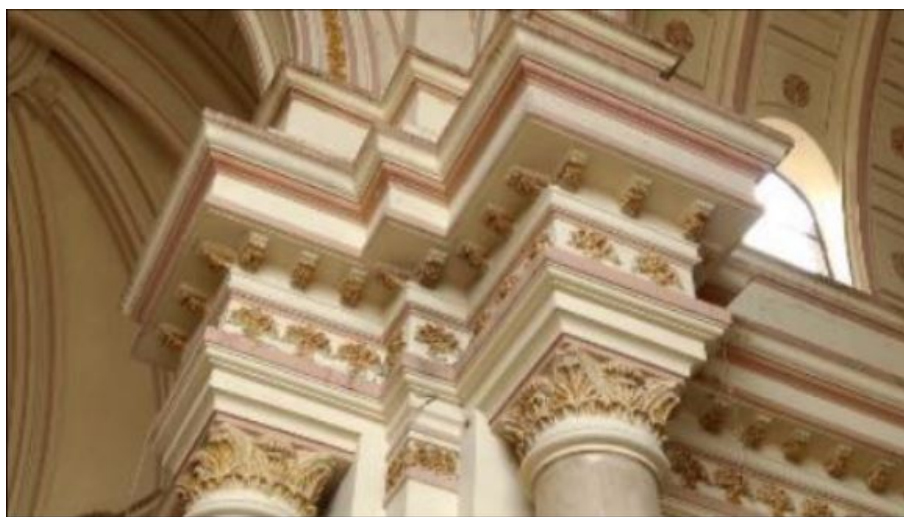
Figura 4.4: Detalle de las molduras que se entrecruzan en los capiteles de las columnas que sostienen el tambor de la cúpula. Estas piezas serán cortadas y retiradas (Stacco) en piezas para su réplica.

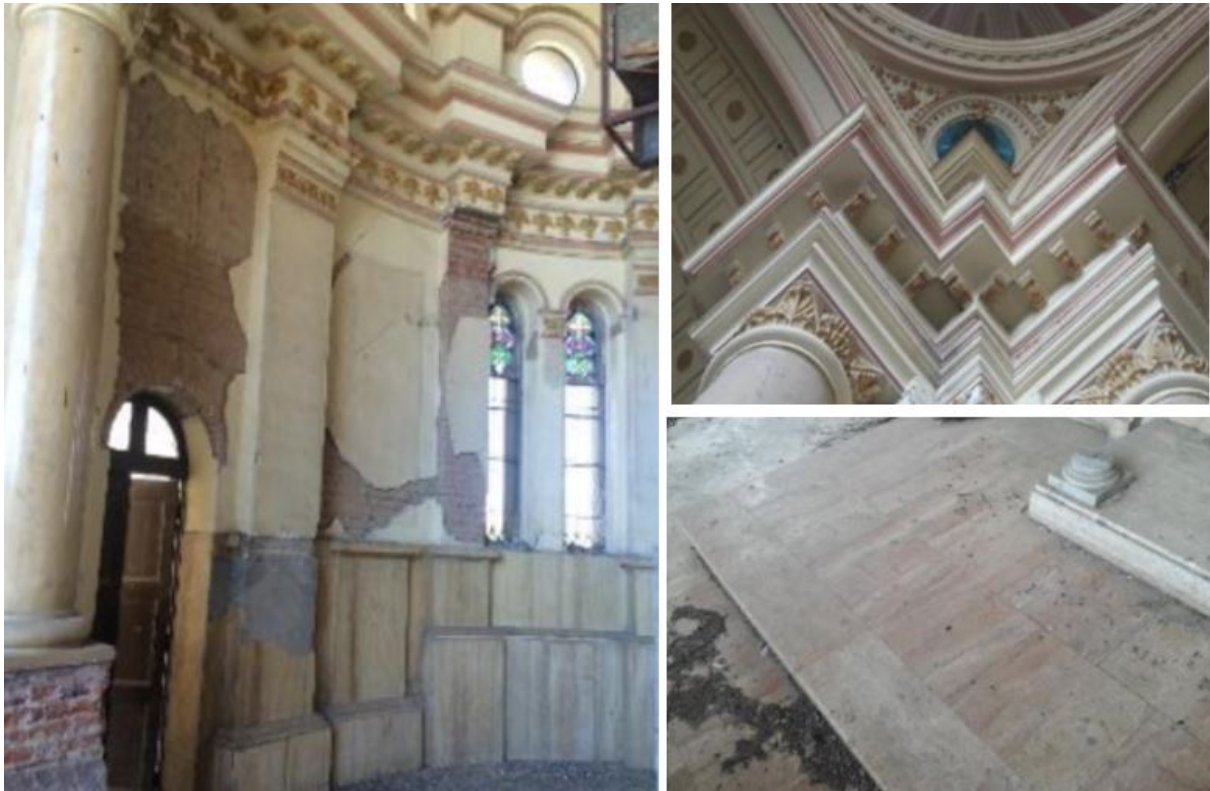
Figura 4.5: Vista del muro curvo del ábside. Nótese el zócalo de travertino a desmontar y parte de los vitrales de las V07 (imagen de la izquierda). Vista de las pechinas y los elementos decorativos a desmontar. Pieza a Staccar (imagen de la derecha superior). pasos y contrapasos de mármol a codificar y desmontar para su reposición (imagen de la derecha inferior)

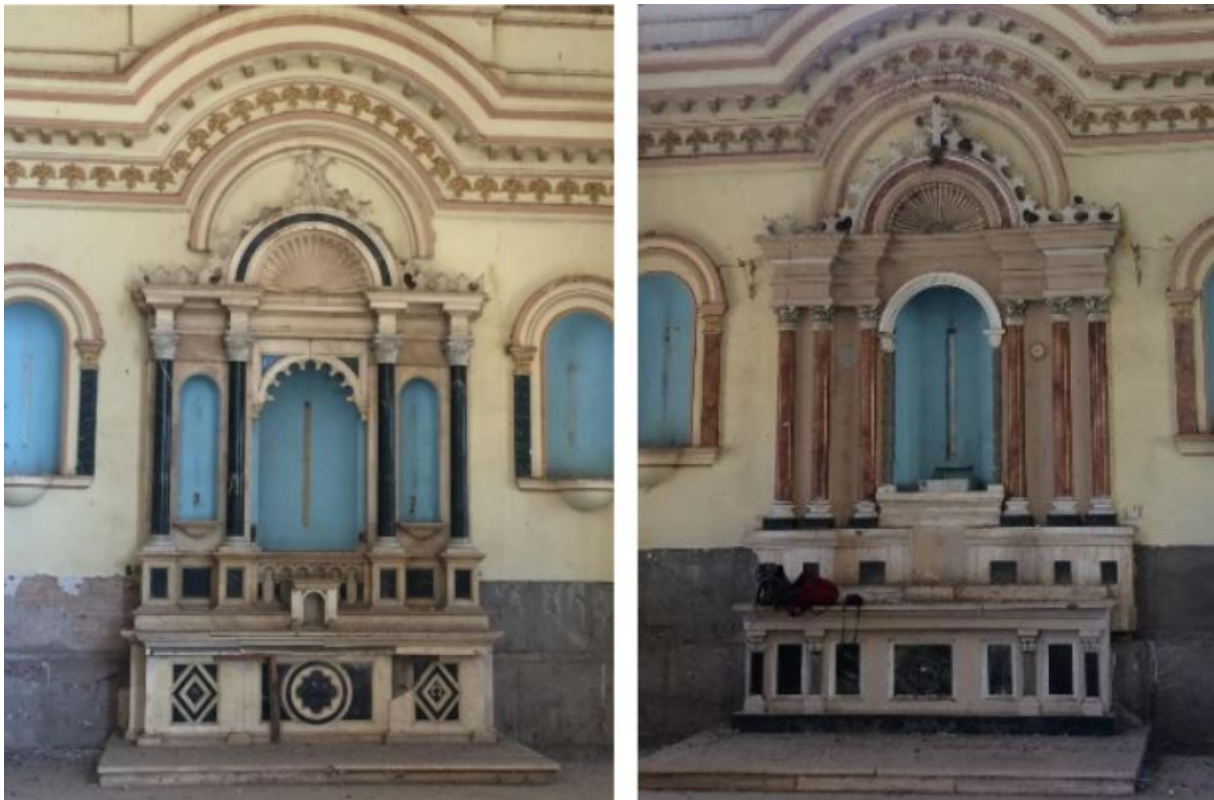
Figura 4.7: Retablo del muro de la Epístola (01) que quedará in situ previo desmontaje de algunos elementos sueltos (imagen de la izquierda). Cuenta con columnas de mármol. Retablo muro del Evangelio (02) el cual será aplantillado, desmontado para ser reconstruido con las mismas características (imagen de la derecha)

El retablo Lateral 01 (de advocación a la Virtgen del Carmen) que se encuentra en el muro dela epístola, no será desmontado sino será mantenido in situ durante la ejecución del nuevo proyecto. Esto se debe a que sus piezas son de mármol, de factura original, y su desmontaje ocasionaría mayor deterioro. Mientras que el mantenerlo in situ no interviene en la buena ejecución de la recostrucción. Por ello este retablo cuenta con un proceso distinto en esta etapa del desmontaje. Este proceso es:

El retablo Lateral 2 (de advocación al Sagrado Corazón de Jesús) que se encuentra en el muro

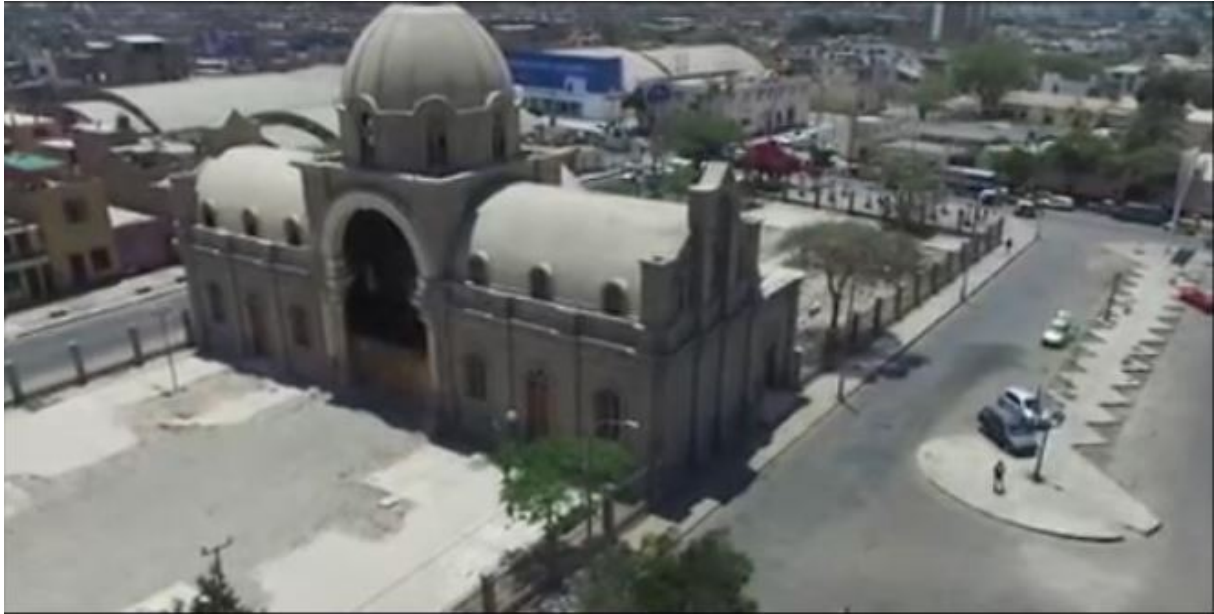
Figura 4.8: Foto aérea de lo que queda en pie del Santuario de Luren: el Transepto y el Ábside

La zona principal (transepto) cuenta con una doble altura y el área de acólitos cuenta con dos niveles, las áreas totales aproximadas son de 633m² y cuenta con un perímetro de 36.95m, 15.78m, 13.90m, un arco de 10.84m, 14.05m y 15.62m.

Las alturas de las bóvedas de cañón se encuentran a un nivel de piso terminado de +13.00 m, las de la cúpula a una altura de +24.80m. La edificación cuenta con dos fachadas que dan hacia las calles Ayacucho y Calle Piura. Estos elementos serán parte de la demolición.

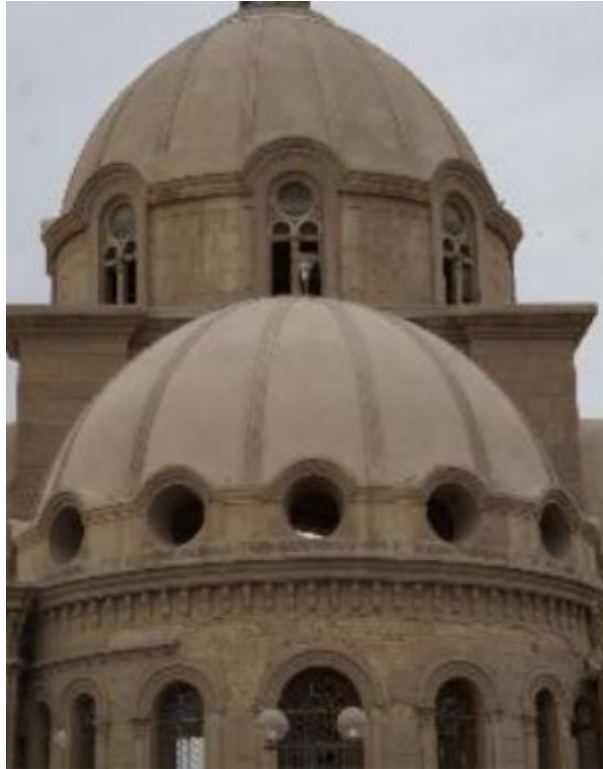
Figura 4.10: Fachada posterior del transepto

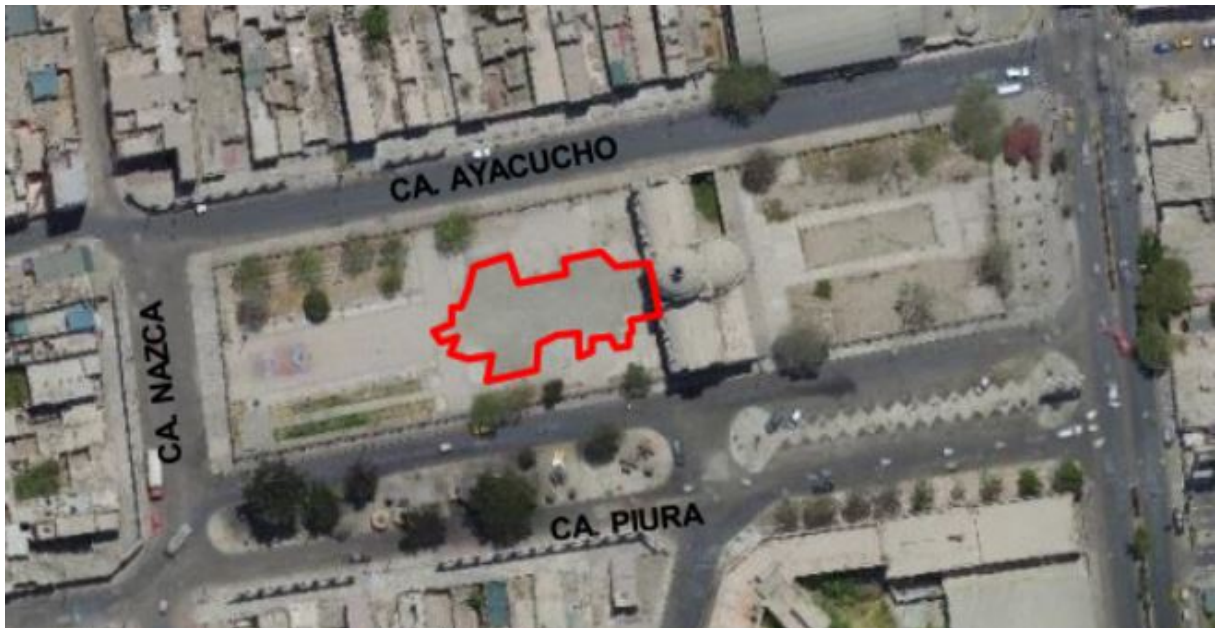
Figura 4.11: Vista panorámica de la Zona Urbana Monumental del Señor de Luren. Ubicación de la cimentación de la Nave

En esta zona se procederá a demoler la cimentación existente, actualmente esta zona ya no se encuentra en pie. Las áreas son de 599m².

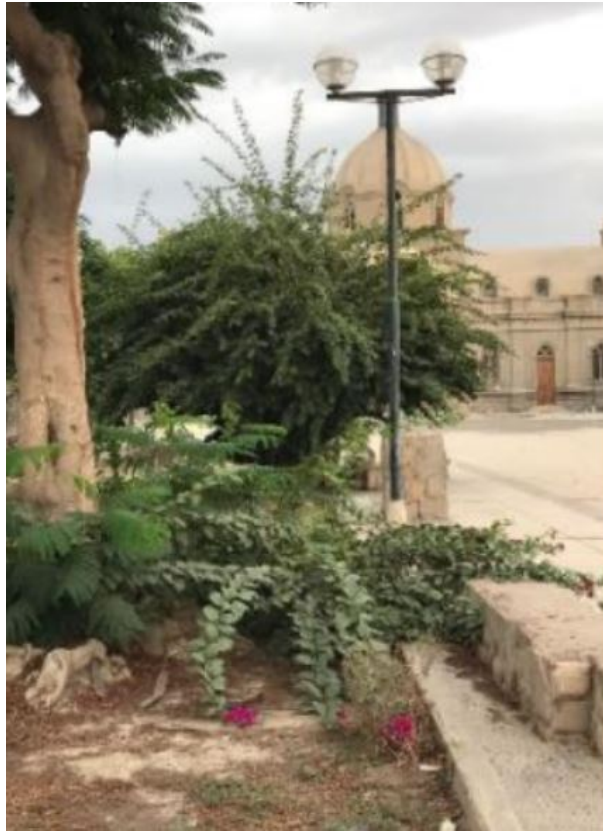
Figura 4.12: Vista de los pisos existentes a demoler

Los elementos que serán parte de la demolición correspondiente los exteriores son los pisos y la excavación de lo que sería el nuevo centro de interpretación. El área a demoler es de 2,584m².

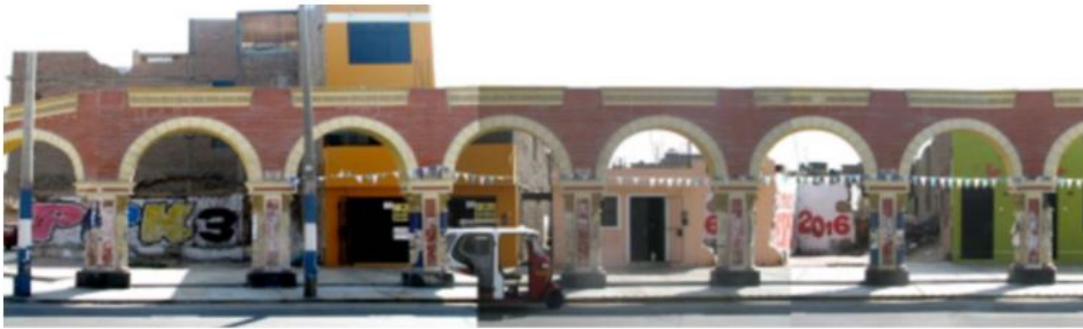
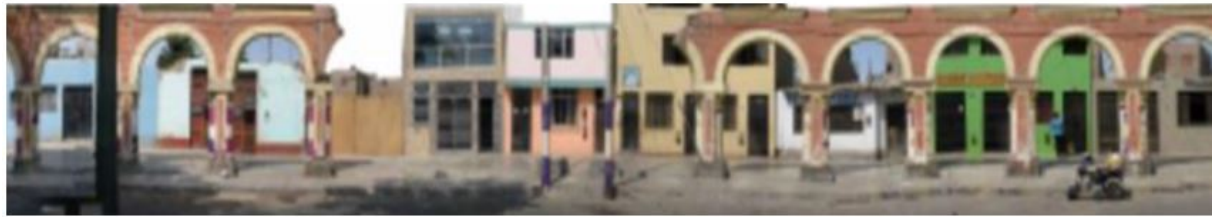
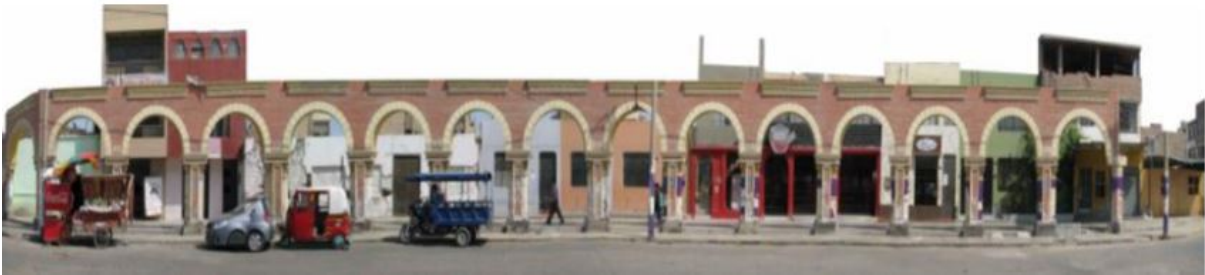
Figura 4.13: Vista de la fachada de la arquería en la calle Ayacucho, en la calle Piura y en la calle Nasca

1. Demolición de los arcos y columnas, ubicados actualmente sobre las Calle Nazca, Calle Ayacucho y Calle Piura, estas arquerías tienen una altura de 5.02 m. Sobre la Calle Ayacucho encontramos 33 arcos con sus columnas; sobre la Ca. Piura encontramos 26 arcos con sus columnas y sobre la Calle Nazca encontramos 16 arcos con sus columnas. Estos elementos serán parte de la demolición.

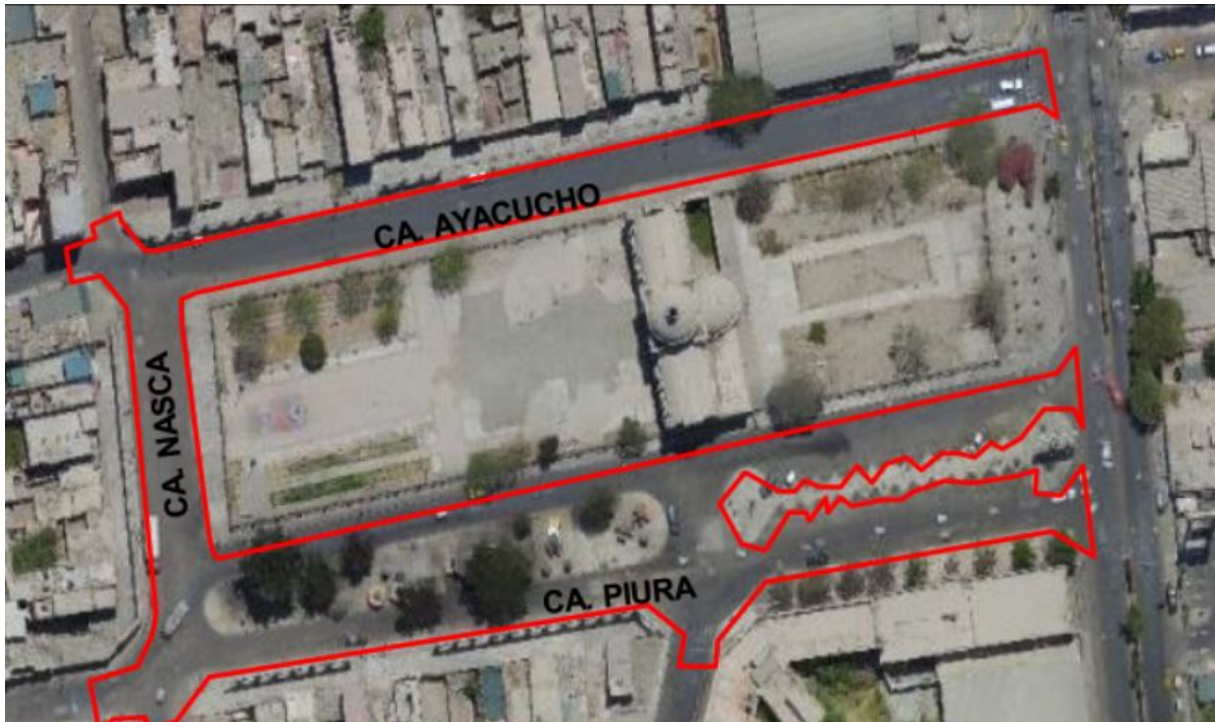
Figura 4.14: Vista panorámica de la Zona Urbana Monumental del Señor de Luren. Zona de pista a demoler

2. Rotura y eliminación de carpeta asfáltica y representa un área promedia a demoler de 5,428 m².

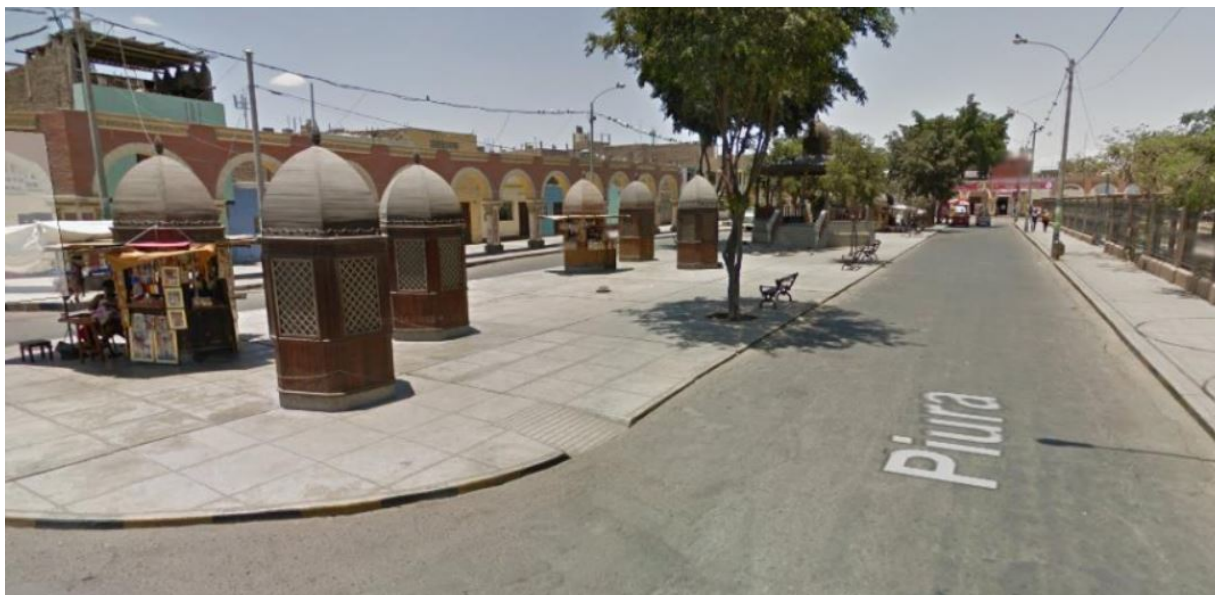
Figura 4.15: Vista de los pavimentos y carpeta asfáltica existente

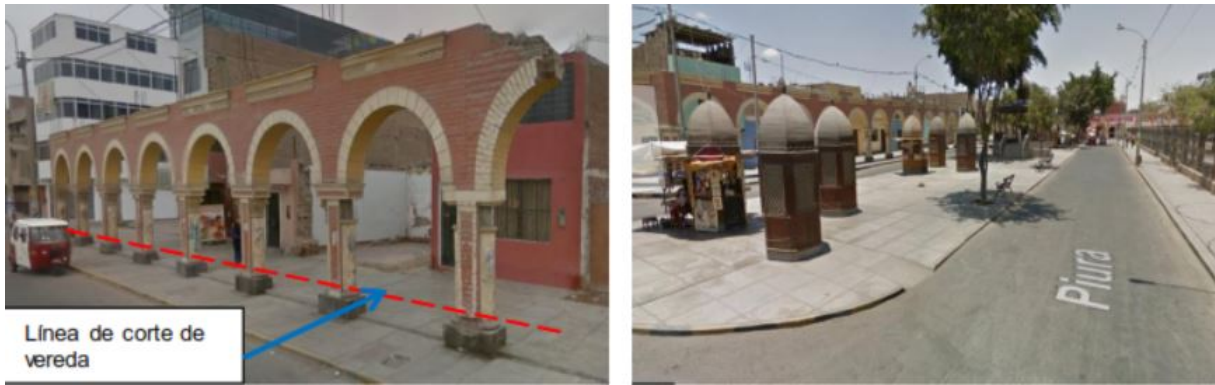
Figura 4.16: Vista de veredas a demoler

3. Se están contemplado las actividades de demolición de veredas, losas y rampas pertenecientes a las calles Ayacucho, Piura y Nasca. En las partes de arquerías solo se intervendrá lo suficiente para poder reconstruir los arcos.
