UNIVERSIDAD CÉSAR VALLEJO

**Descripción de la ejecución de la recuperación de los
servicios culturales religiosos y de tradición religioso del
santuario del señor de Luren del distrito de Ica**

**TRABAJO DE SUFICIENCIA PARA OBTENER EL TÍTULO PROFESIONAL DE:
Arquitectura**

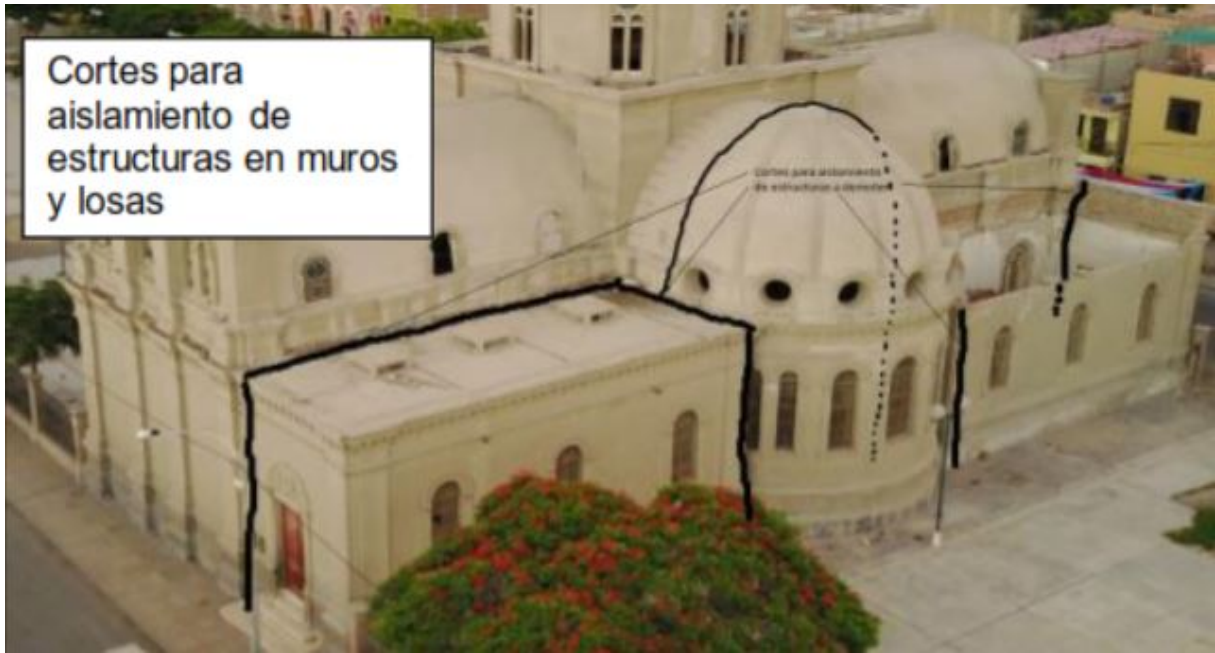
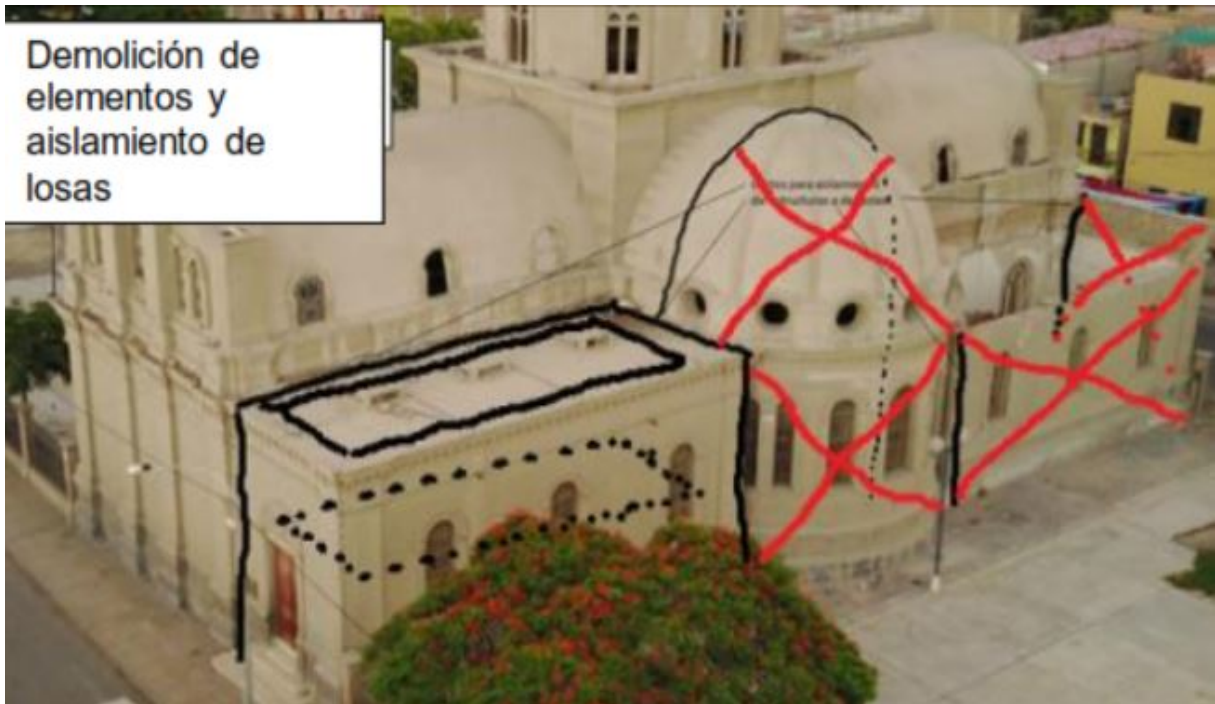
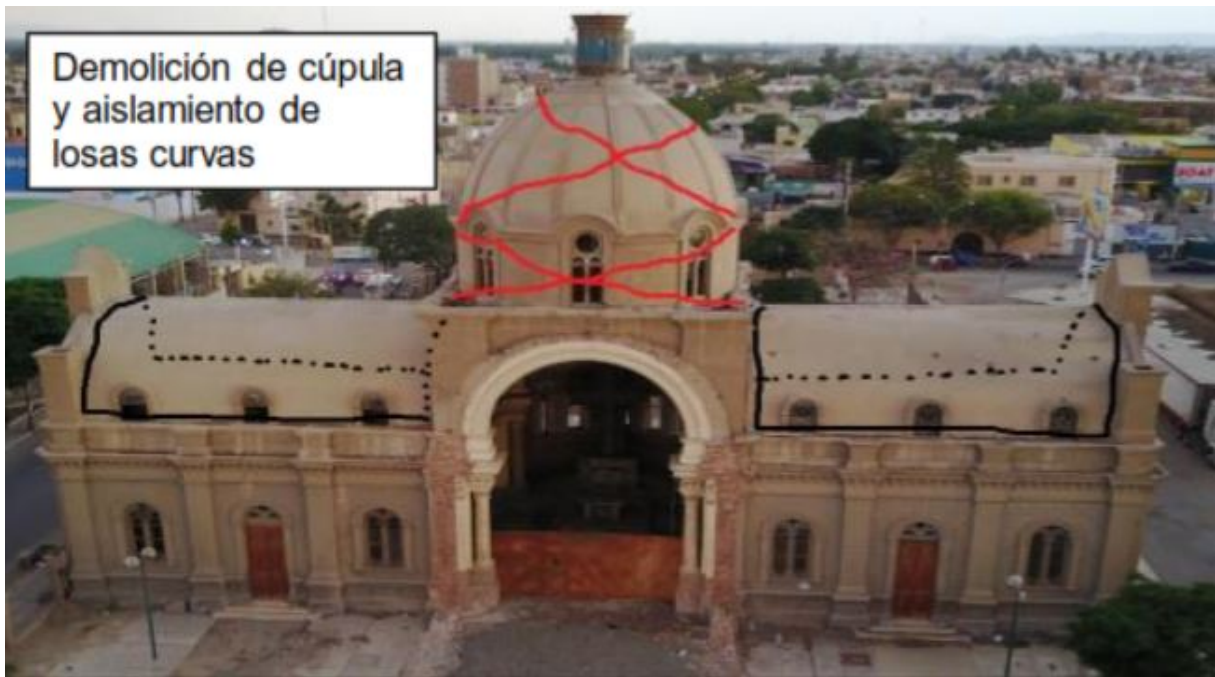
Para aclarar el proceso de demolición del Transepto se presenta una esquematización del desarrollo de los trabajos en esta zona.

Para la demolición de la cúpula mayor se utilizarán los equipos necesarios para acceder al elemento como plataformas elevadas, las cuales brinden la seguridad necesaria para el desarrollo de los trabajos.
