UNIVERSIDAD CÉSAR VALLEJO

Evaluación superficial aplicando el método PCI del pavimento rígido
en la Av. Independencia, Huaraz, Ancash – 2021.

**TESIS PARA OBTENER EL TÍTULO PROFESIONAL DE:
INGENIERO CIVIL**

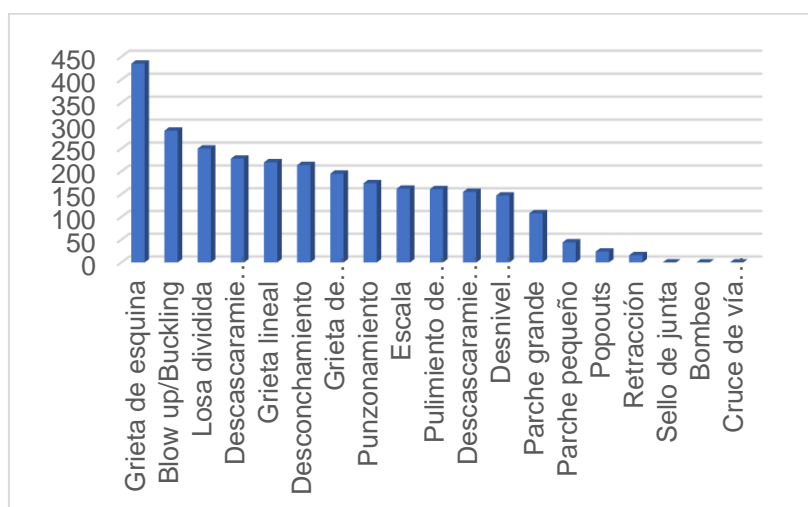
Figura 2

Cantidad de fallas en todas las unidades de muestreo.

Cantidad de fallas en todas las unidades de muestreo.

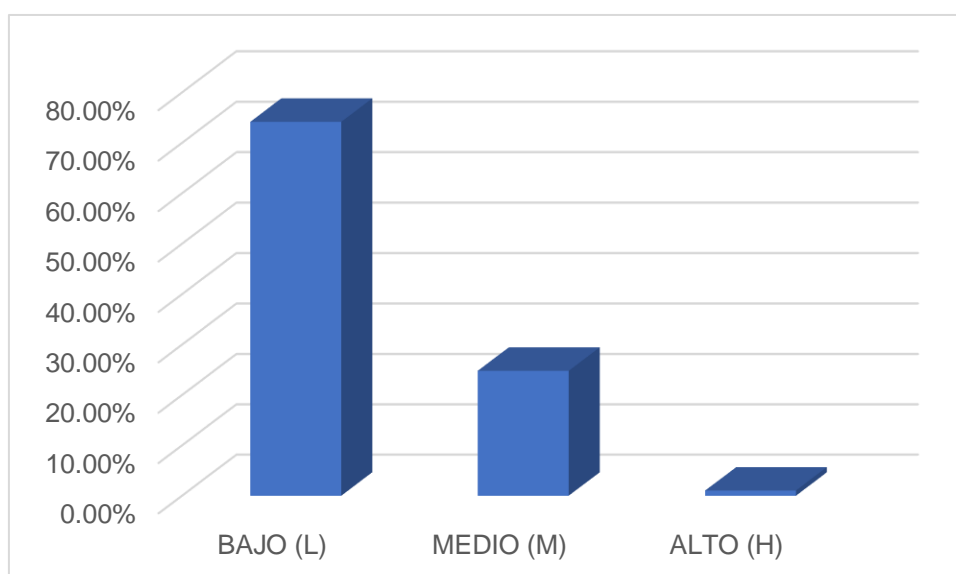
Figura 3
Índice de severidad de las fallas.

Tabla 6
Índice de severidad de las fallas.

Índice de severidad	Número de fallas	%
Bajo (L)	2093	74.17%
Medio (M)	700	24.81%
Alto (H)	29	1.03%

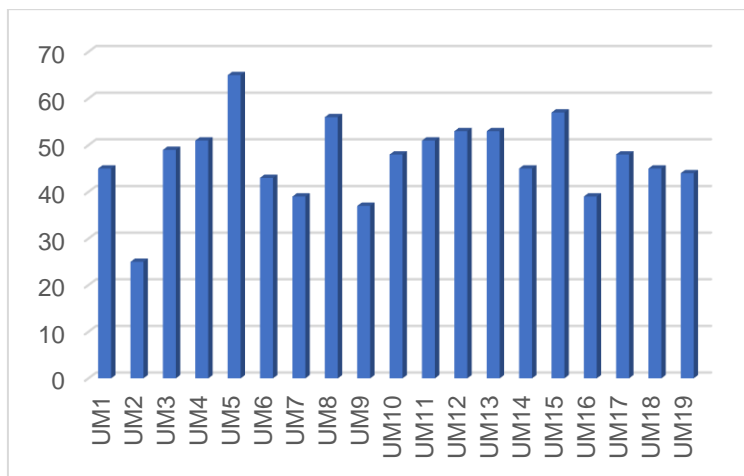
Figura 4
Cantidad de fallas por unidad de muestreo.

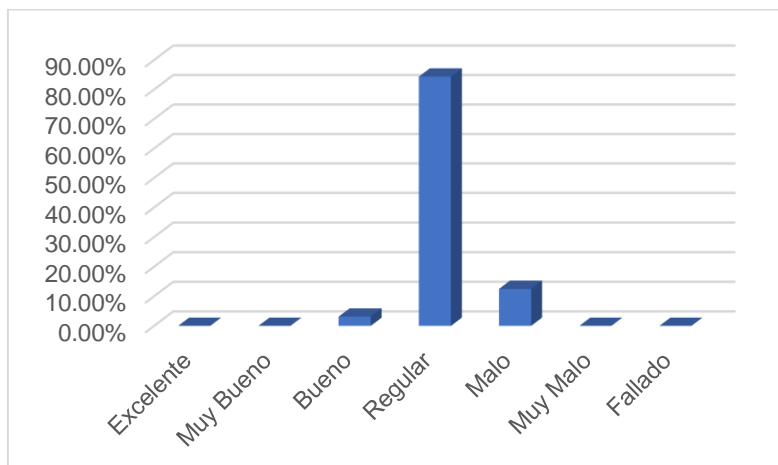
Figura 5
Cantidad de fallas por unidad de muestreo.

Tabla 8
Resumen de la clasificación del PCI por cantidad de unidades de muestreo.
