**UNIVERSIDAD CÉSAR VALLEJO**

**FACULTAD DE INGENIERÍA Y ARQUITECTURA**  
**ESCUELA PROFESIONAL DE INGENIERÍA CIVIL**

**Análisis de irregularidad estructural en altura para mejorar la  
respuesta sísmica en edificaciones autoconstruidas de 3 niveles,  
AA.HH. Las Torres, Ica, 2022.**

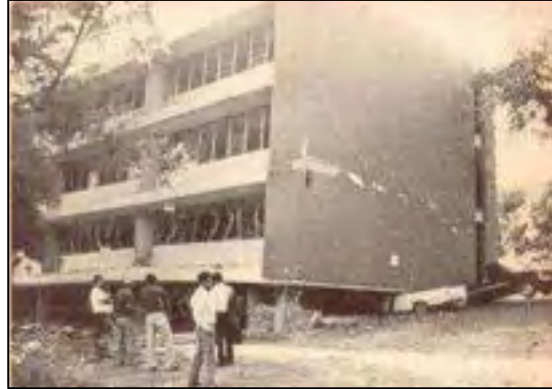
existiendo las irregularidades en planta y en altura [13]. La teoría de Irregularidad Estructural en Altura la interpretan como variaciones de manera brusca referidos a la rigidez entre niveles consecutivos en una determinada estructura [8].

*Figura 1.* Variación de Rigidez, Sismo del salvador año 1986

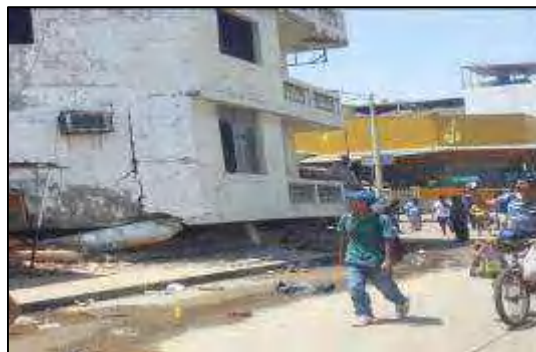
Los efectos de las irregularidades llegan a alterar la manera de actuar de las estructuras de distintos modos siendo el más estudiado la irregularidad por piso débil [17]. Existe irregularidad por Piso Blando cuando la rigidez de un nivel inferior resulta menor, en relación a los niveles consecutivos superiores, en cuanto a rigidez se refiera [8].

Figura 5. Falla debido a Piso Blando.

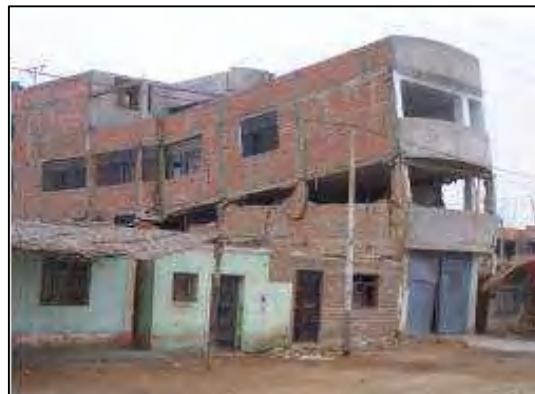
Una de las causas de la existencia de a la Irregularidad extrema de rigidez es a consecuencia también de la planta alargada irregular [18].

*Figura 7.* Falla por Irregularidad Terremoto Pisco 2007

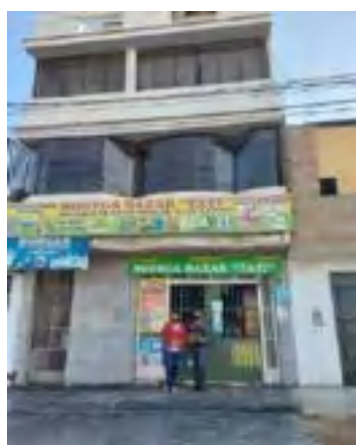
*Figura 9. Fachada de la primera edificación.*

Se analizaron dos edificaciones destinadas a vivienda-comercio, a las cuales se les denominó: Edificación 1 (Figura 9), a la edificación ubicada en la prolongación Río de Janeiro N°1615, y la Edificación 2 (Figura 10) ubicada en la Calle Berna Mz L LOTE 1E, ambas pertenecientes al AA.HH. Las Torres del distrito de la Tinguña del departamento de Ica.

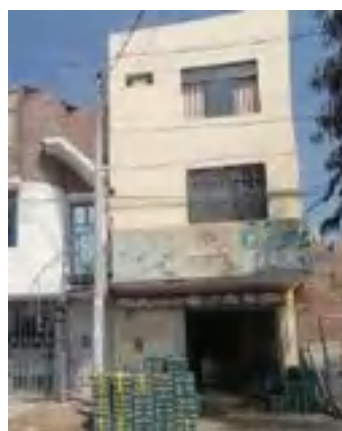
*Figura 10. Fachada de la segunda edificación.*

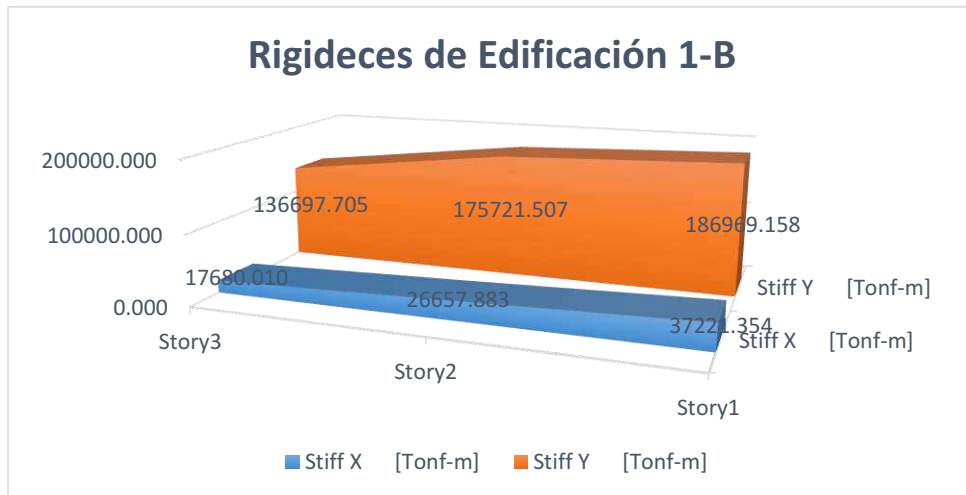
Figura 26. Gráfico de Rigideces extremas en la Edificación 1-B por pisos en los ejes X y Y.

Según la tabla 9 y figura 26, y luego de realizarse el mejoramiento de la edificación, se efectuó el análisis de irregularidad de rigidez para la Edificación 1-B de 3 niveles, donde se pudo apreciar que las rigideces tanto en el eje X como en el eje Y han ido disminuyendo, del primero al último nivel. A la vez se pudo apreciar que en el eje X la rigidez del primer piso respecto al segundo piso fue de 139.63%, y del segundo piso respecto al tercer piso fue de 150.78%, siendo estos valores mayores al 60% concluyéndose que en ambos niveles no existe irregularidad de rigidez en este eje; así mismo que en el eje Y la rigidez del primer piso respecto al segundo piso fue de 106.40%, y del segundo piso respecto al tercer piso fue de 128.55%, siendo estos valores mayores al 60% concluyéndose igualmente que en ambos niveles no existe irregularidad de rigidez en dicho eje.

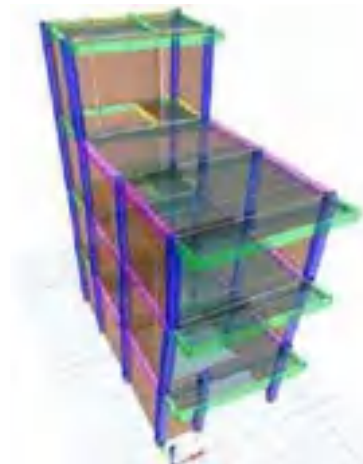
Figura 28. Detalle de irregularidad de rigidez extrema de Edificación 2-B.

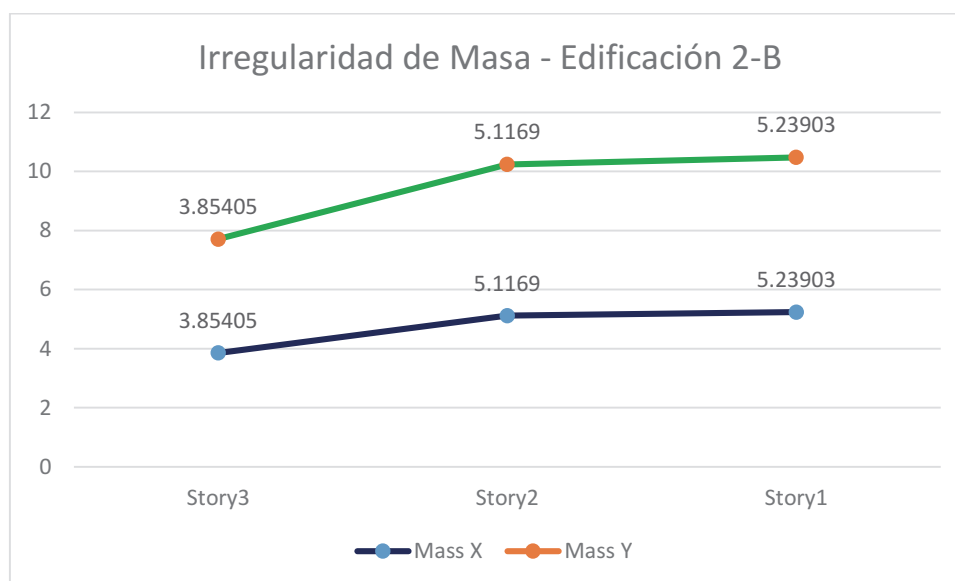
Figura 38. Gráfico de Masas de Edificación 2-B por pisos en los ejes X y Y.

Según la tabla 15 y figura 38, y luego de realizarse el mejoramiento de la edificación, se observa que la masa del primer nivel con respecto al segundo nivel es de 1.0239 y del segundo nivel respecto al tercer nivel es de 1.3277 no llegando a superar el 1.5 veces el nivel superior adyacente, por otro lado la masa del tercer nivel respecto al segundo nivel es de 0.7532, mientras que la masa del segundo nivel respecto al primer nivel fue de 0.9767, en ambos casos no llegando a superar el 1.5 veces el nivel superior adyacente; por ende, no hay irregularidad de masa en ninguno de los pisos de la Edificación 2-B.

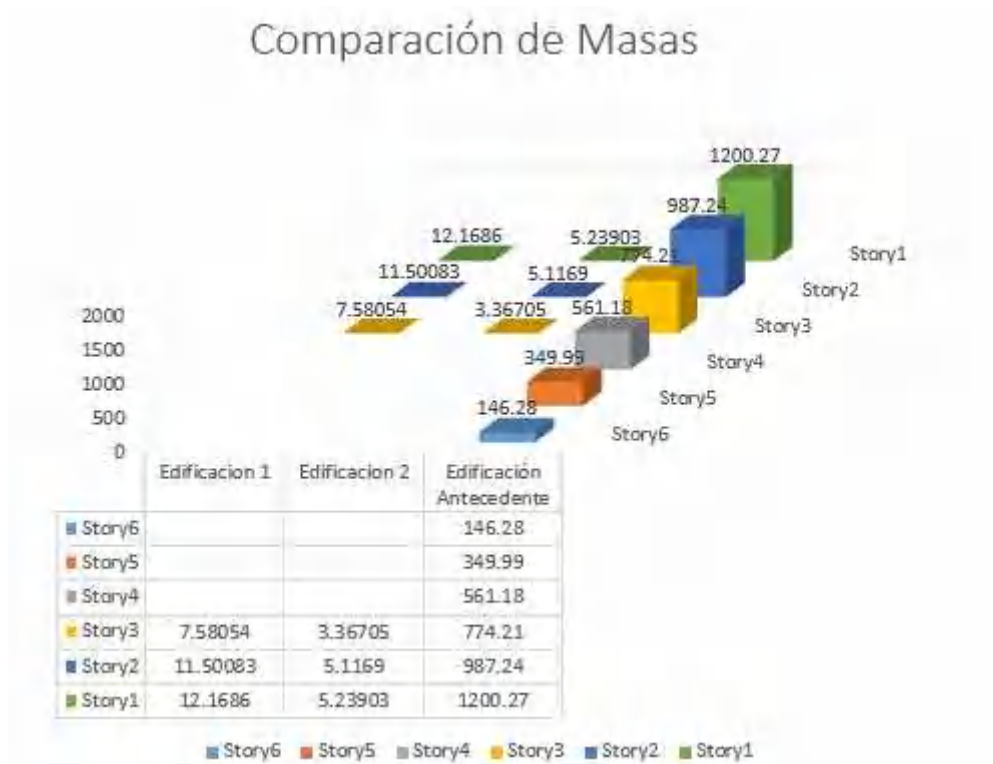
Figura 42. Gráfico de Comparación de Masas de Edificaciones.

Discusión 3: Revisando los resultados de la investigación se logró evidenciar que la Edificación 1 de 3 niveles si llegó a manifestar irregularidad de masa en el segundo piso, así mismo en la Edificación 2 se presentó irregularidad de masa en el segundo piso tal y como se puede observar en la (Tabla 16), llegando a superar el 1.5 establecido en la Norma; mientras que en los resultados de Torres y Zavala (2021), se pudo constatar la presencia de irregularidad de masa en el piso 6 en el eje X, por lo que se concuerda y se puede afirmar que la estructura que presenta irregularidad de masa es más propensa a incrementar sus fuerzas laterales frente a un sismo. Por otro lado, Trujillo (2020) evidenció en sus resultados de masas de

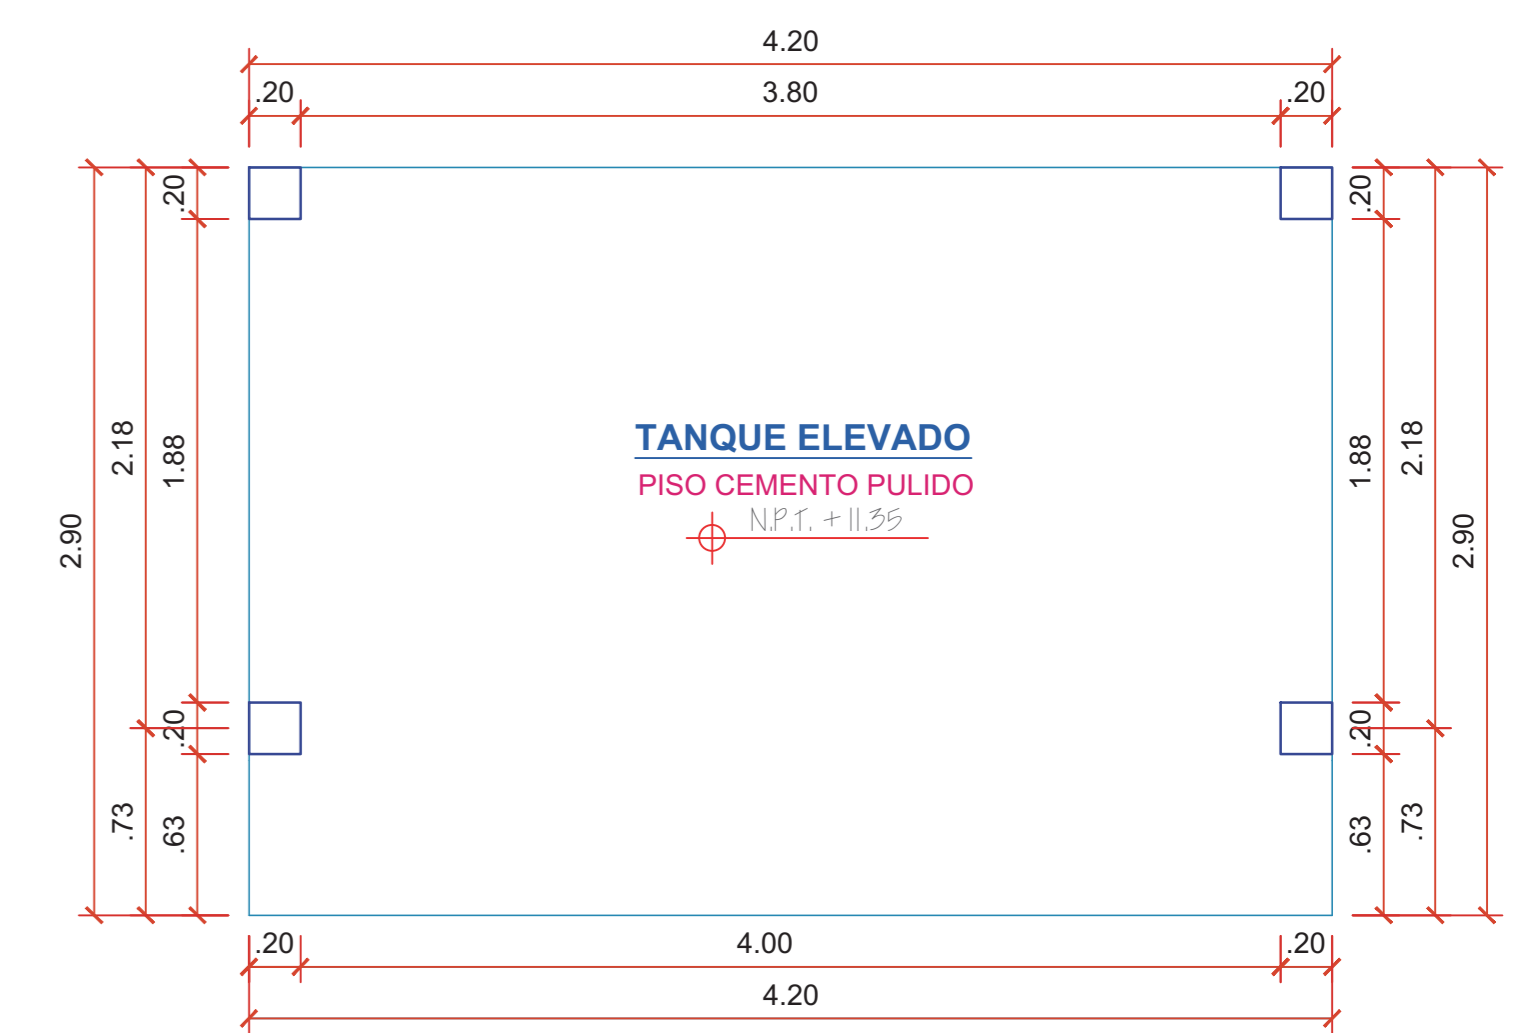
**PLANTA 1ER PISO**  
Esc. 1 / 50

**PLANTA 2DO PISO**  
Esc. 1 / 50

**PLANTA 3ER PISO**  
Esc. 1 / 50

**AZOTEA**  
Esc. 1 / 50

**LOSA - TANQUE ELEVADO**  
Esc. 1 / 50

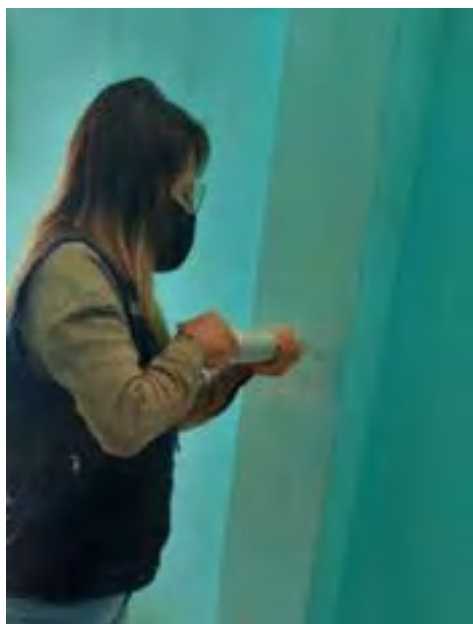
Foto 5: Ensayo de esclerometría en columna de Edificación 1.

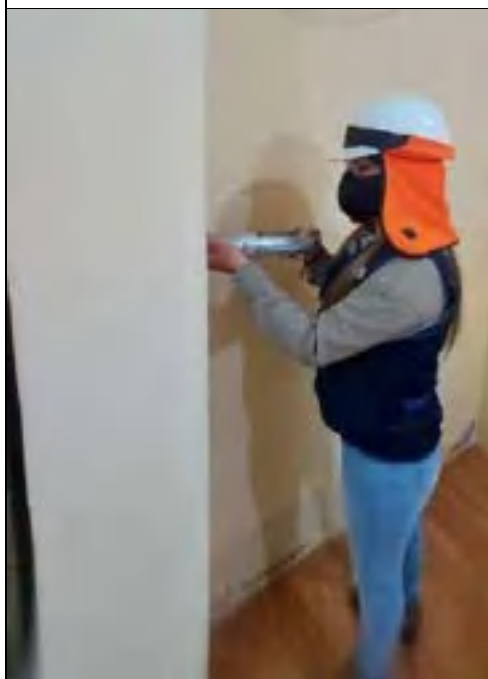
Foto 7: Ensayo de esclerometría en columna de Edificación 2.

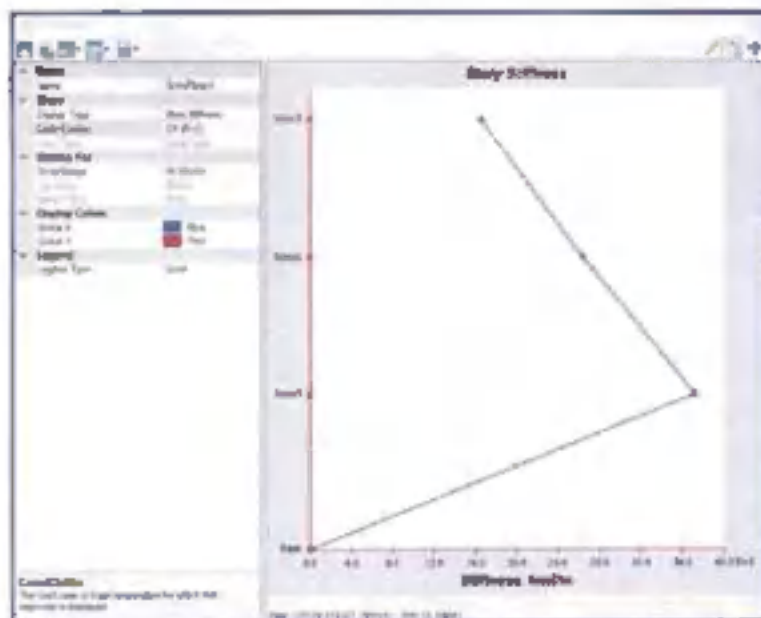
En la dirección X-X

Las rigideces laterales pueden calcularse como la razón entre la fuerza cortante del entrepiso y el correspondiente desplazamiento relativo en el centro de masas, ambos evaluados para la misma condición de carga.

Story	Output case	Case Type	Stiff X [tonf-in]	Stiff Y [tonf-in]	Irregularidad X $T_x < 70\% T_{x-1}$	Irregularidad Y $T_y < 70\% T_{y-1}$	Irregularidad X $T_x < 0.85\% T_{x-1}$ $+T_{x-1}T_{x-2}/3$	Irregularidad Y $T_y < 0.85\% T_{y-1}$ $+T_{y-1}T_{y-2}/3$
Story3	SK (R=0)	LinkElemSpec	39942.500	0				
Story2	SK (R=0)	LinkElemSpec	26386.448	0	159.51%			
Story1	SK (R=0)	LinkElemSpec	17224.081	0	145.11%			
Story3	SY (R=3)	LinkElemSpec	0	159178.532				
Story2	SY (R=3)	LinkElemSpec	0	170861.802		131.07%		
Story1	SY (R=3)	LinkElemSpec	0	187086.542		106.95%

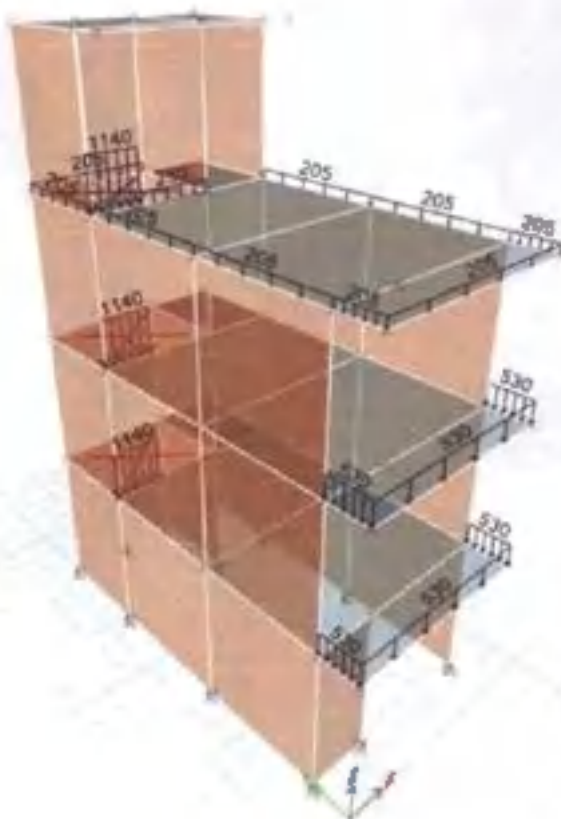
**Cargas distribuidas**

CM (parapeto) =  $1350 \text{ kg/m}^2 \times 0.15\text{m} \times 1.20\text{m} = 250 \text{ kg/m}$

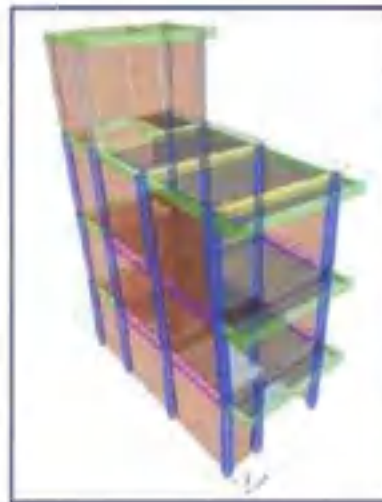
$$T_X = 0.296 \text{ s}$$

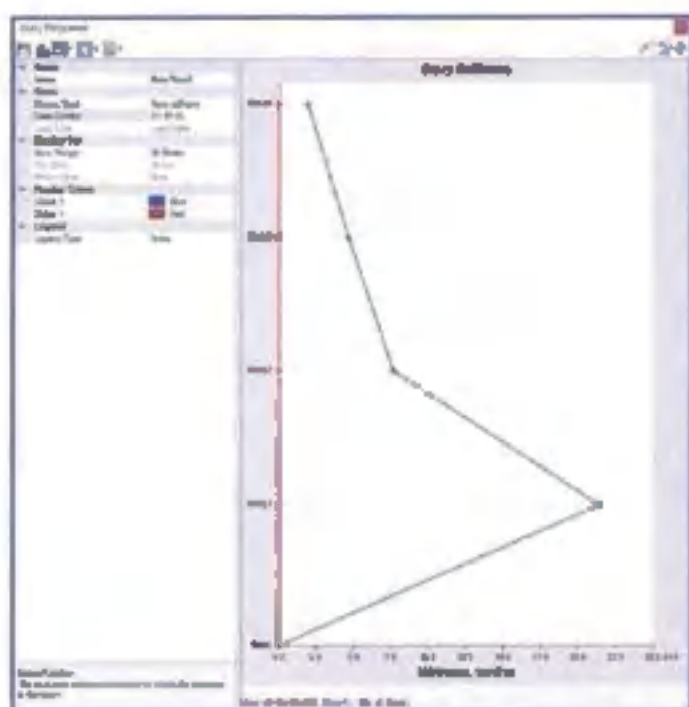
En la dirección X-X

Existe irregularidad extrema de rigidez cuando, en cualquiera de las direcciones de análisis, en un entrepiso la rigidez lateral es menor que 80% de la rigidez lateral del entrepiso inmediato superior, o es menor que 70% de la rigidez lateral promedio de los tres niveles superiores adyacentes.

Las rigideces laterales pueden calcularse como la razón entre la fuerza cortante del entrepiso y el correspondiente desplazamiento relativo en el centro de masas, ambos evaluados para la misma condición de carga.

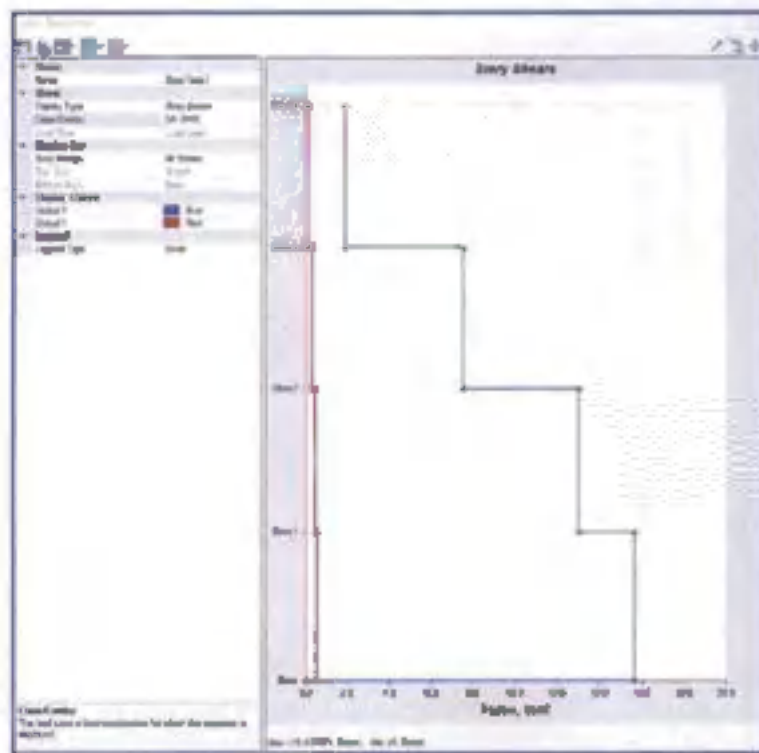
En la dirección X-X

Existe irregularidad extrema de resistencia cuando, en cualquiera de las direcciones de análisis, la resistencia de un entrepiso frente a fuerzas cortantes es inferior a 65% de la resistencia del entrepiso inmediato superior.

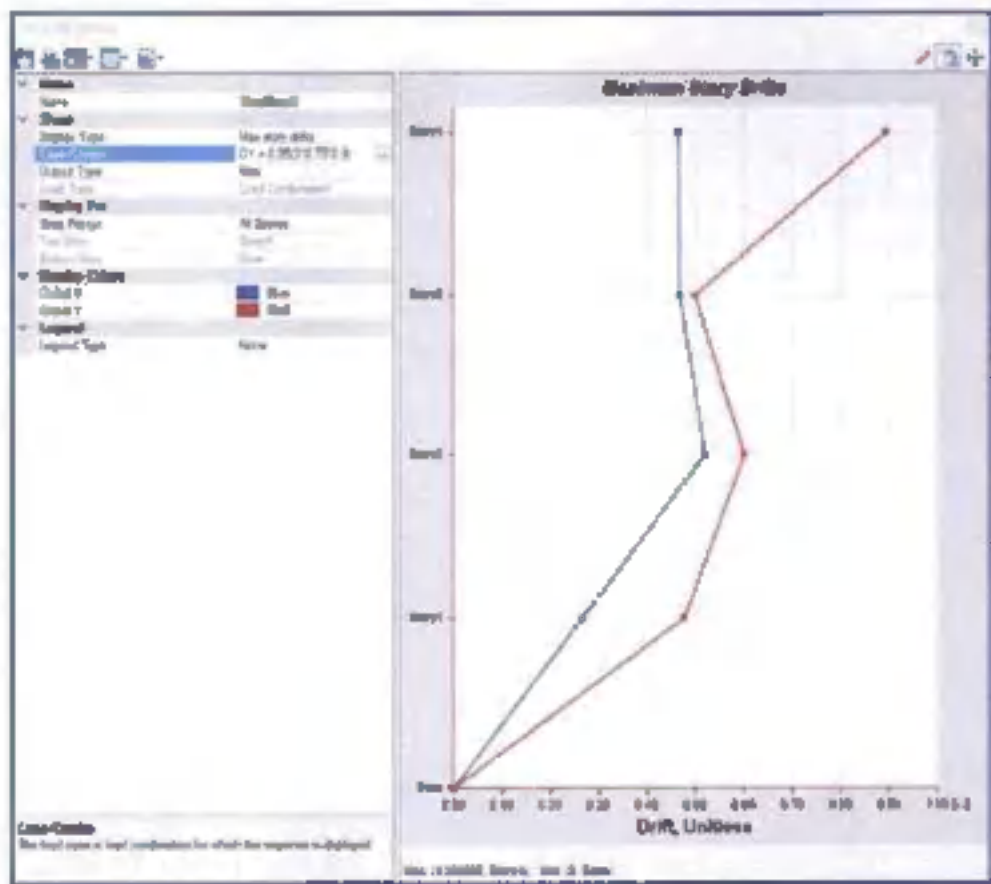
En la dirección Y-Y:  $0.000895 < 0.005$  (límite) → Cumple !

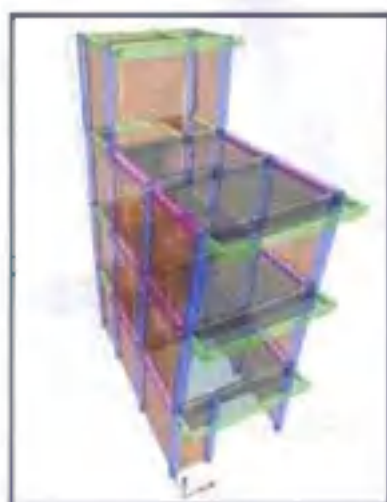
$$T_x = 0.302 \text{ s}$$

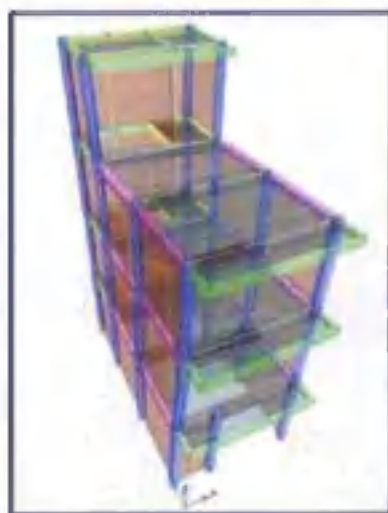
$$T_y = 0.117 \text{ s}$$

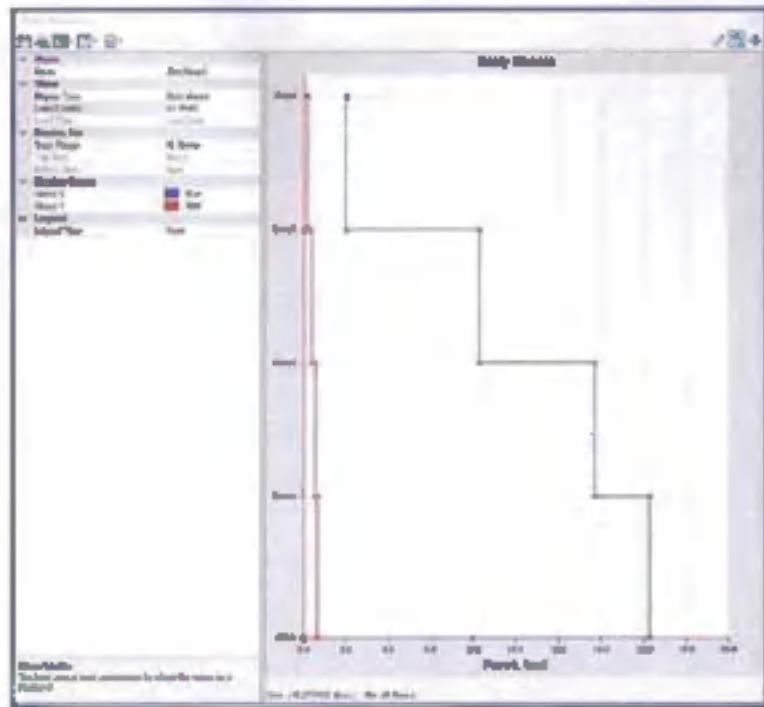
En la dirección X-X

Existe irregularidad extrema de resistencia cuando, en cualquiera de las direcciones de análisis, la resistencia de un entrepiso frente a fuerzas cortantes es inferior a 65% de la resistencia del entrepiso inmediato superior.

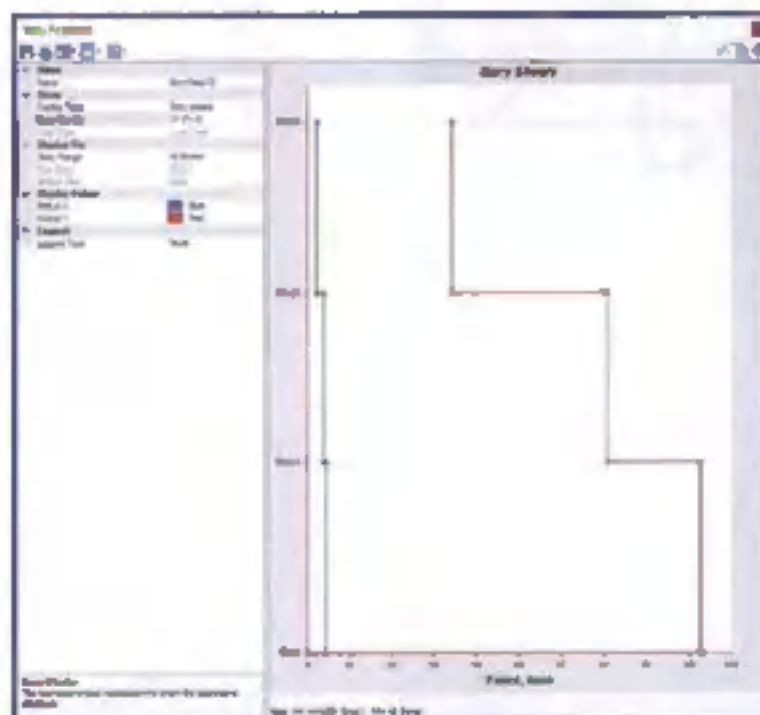
En la dirección Y-Y

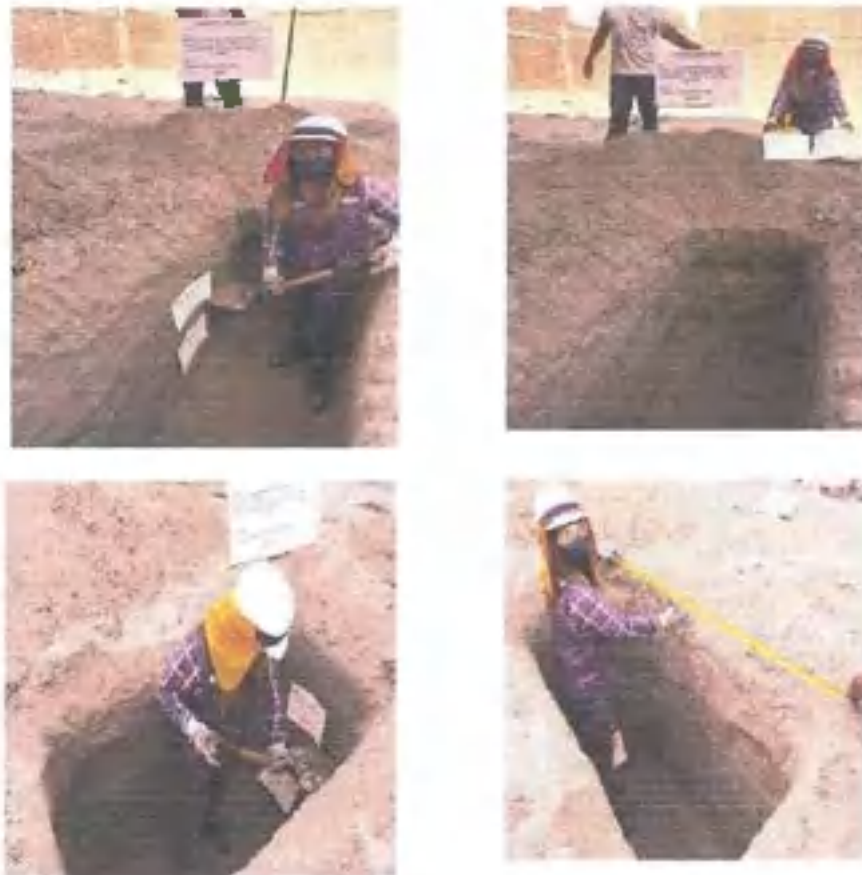
En cada calicata se realizó la inspección visual y el registro de excavación según la Norma ASTM D-488. Estos registros cuentan con la descripción de los perfiles estratigráficos en base a la inspección visual complementados y contrastados con los resultados de laboratorio. Se tomaron muestras disturbadas de las excavaciones para la ejecución de los ensayos de laboratorio correspondientes, y para lo cual cada muestra fue identificada convenientemente y embalada en bolsas de polietileno siendo remitidas al laboratorio de mecánica de suelos.

**Figura 5.1.1 - Detalle de calicatas.**

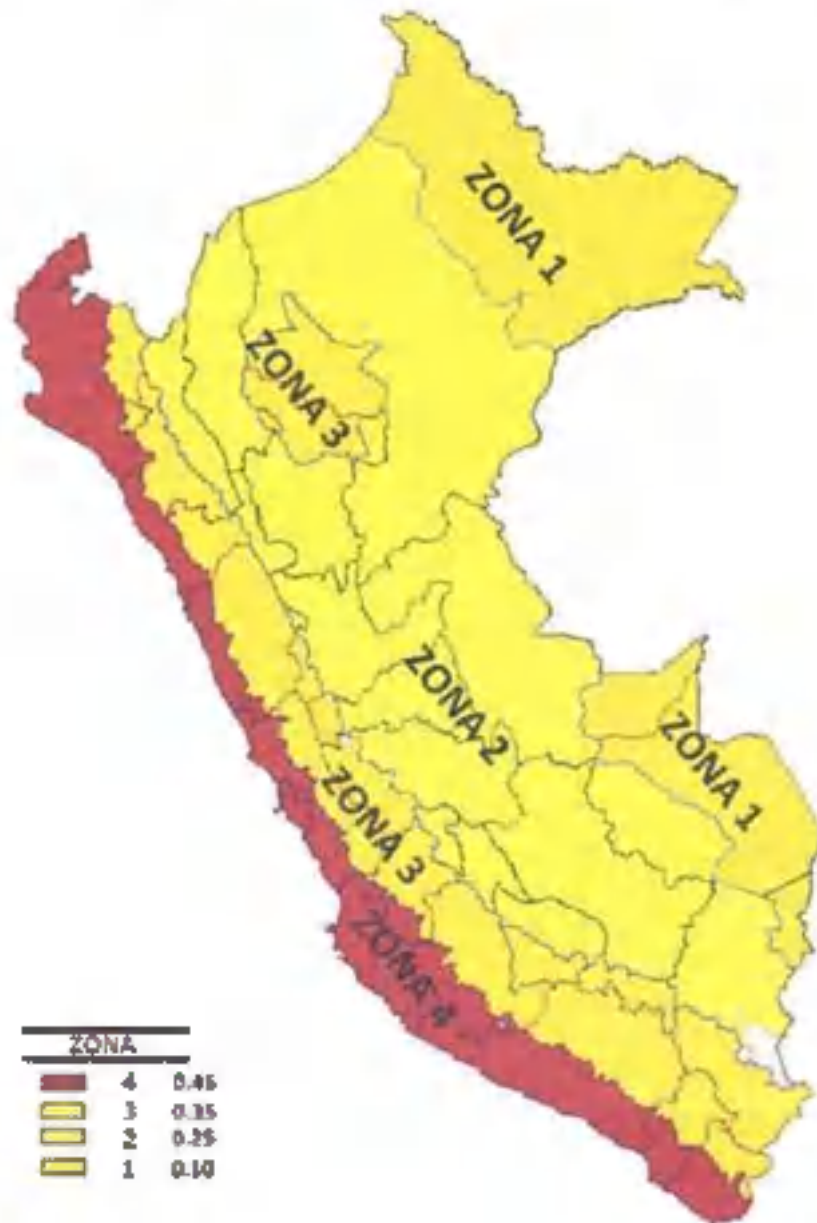
**FIGURA 9.1 - PLANO DE ZONIFICACION SISMICA DEL PERU**

- (a) Factor de zona \_\_\_\_\_  $Z = 0.45$  (Fig. 9.1)
- (b) Condiciones Geotécnicas  
 El suelo investigado, pertenece al perfil Tipo S2
- (c) Período de Vibración del suelo \_\_\_\_\_  $T_p = 0.6$  seg.
- (d) Factor de Amplificación Sísmica (C)  
 De acuerdo a las características de sitio, se define el factor de amplificación sísmica (C), y se calculará en base a las expresiones siguientes:

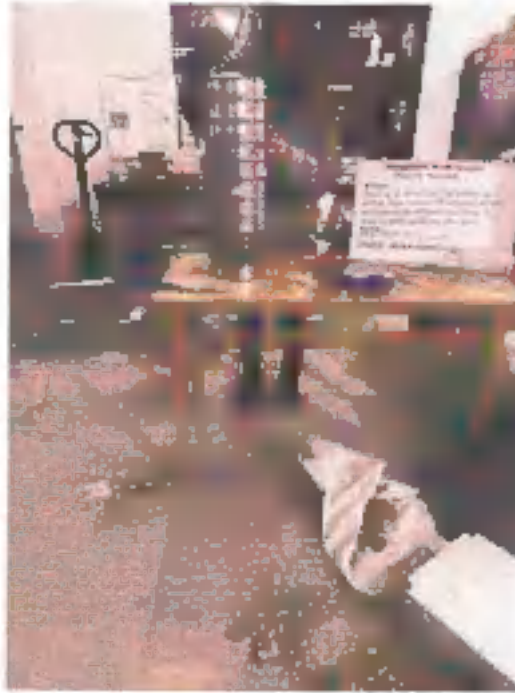
**FOTO 1: ENSAYO DE GRANULOMETRIA**

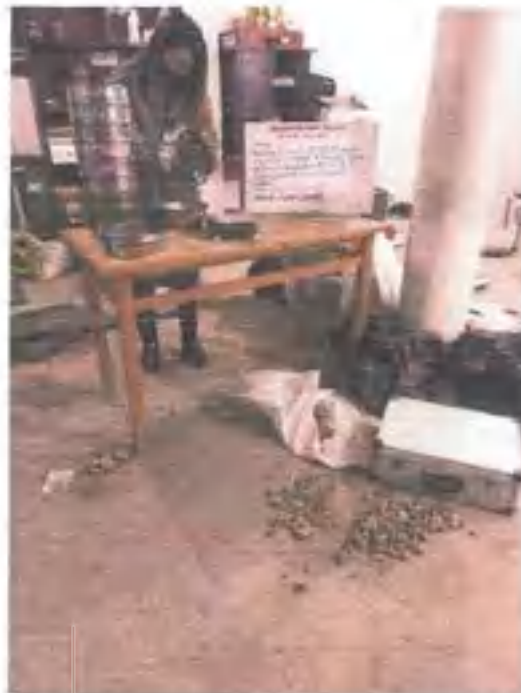
**FOTO 2: ENSAYO DE GRANULOMETRIA**

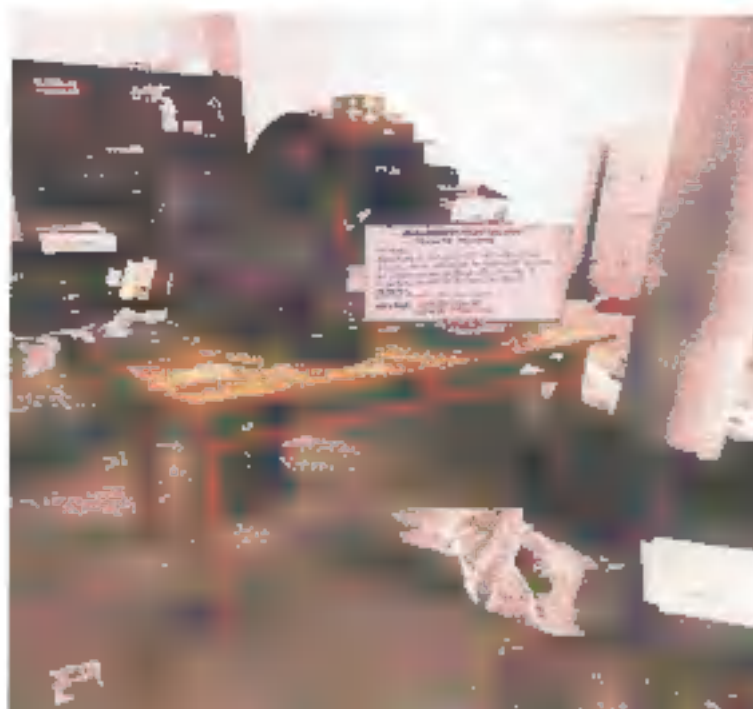
FOTO 3: ENSAYO DE LIMITE LIQUIDO Y PLASTICO

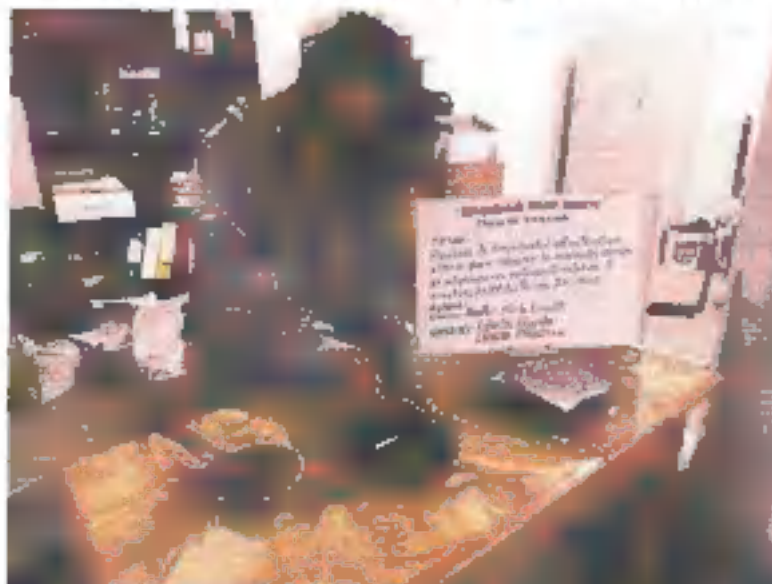
FOTO 4: ENSAYO DE LIMITE LIQUIDO Y PLASTICO

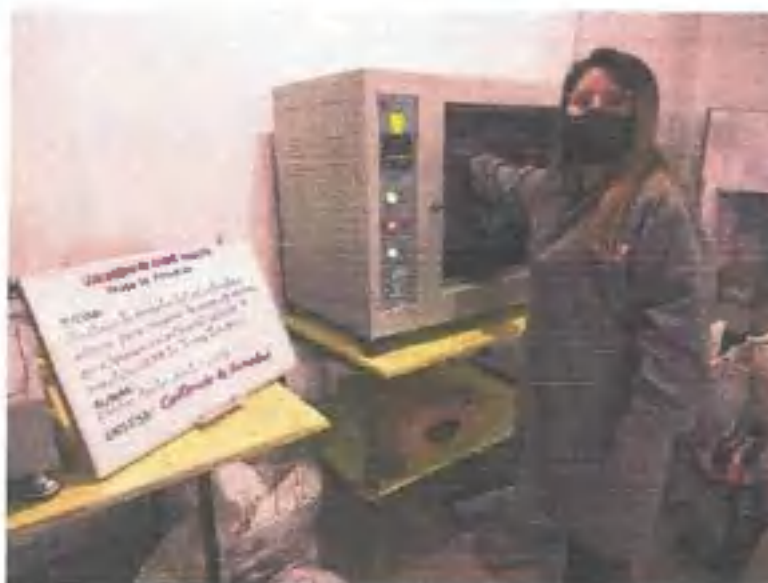
FOTO 5: ENSAYO DE CONTENIDO DE HUMEDAD

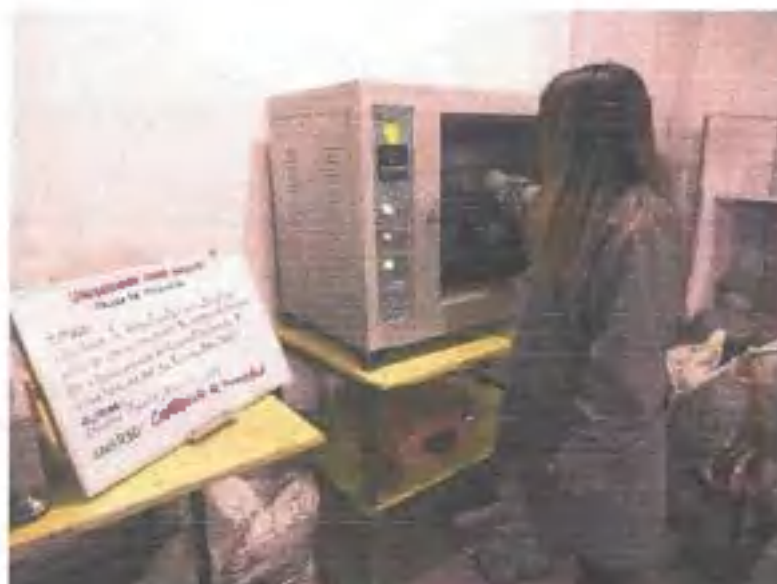
FOTO 6: ENSAYO DE CONTENIDO DE HUMEDAD

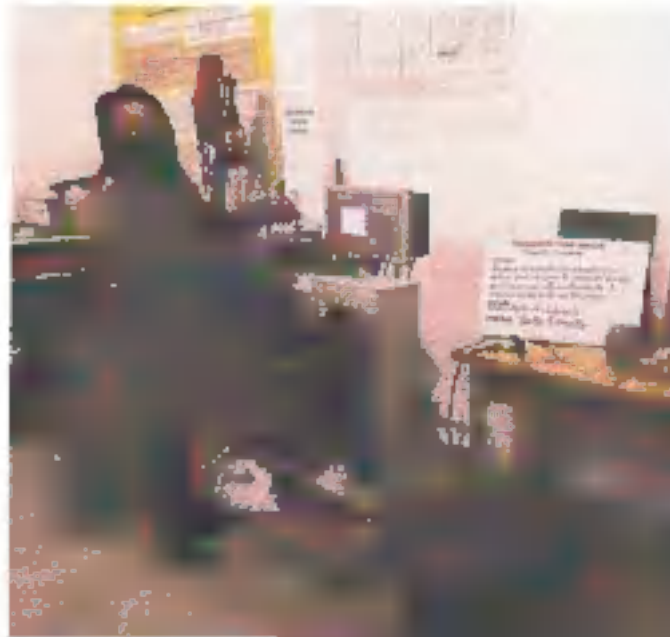
**FOTO 7: ENSAYO DE CORTE DIRECTO**

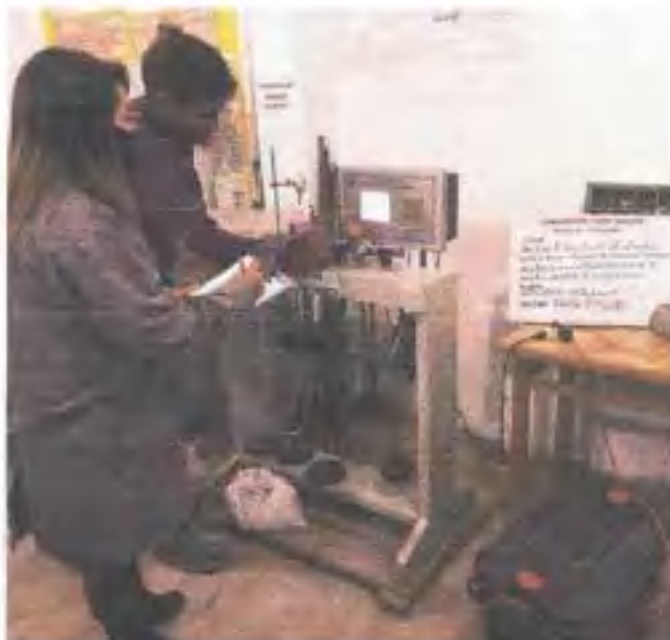
**FOTO 8: ENSAYO DE CORTE DIRECTO**

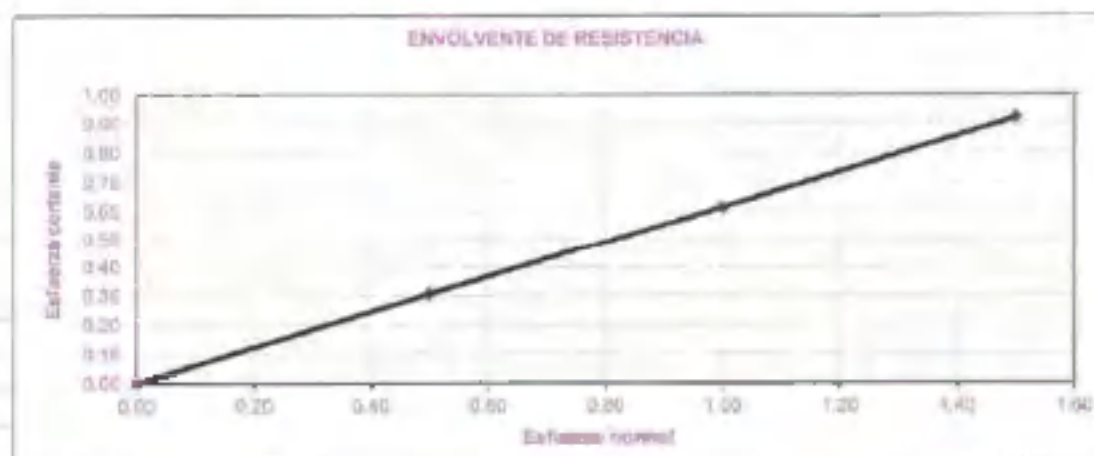
**Profundidad :** 1.50 m.

**Estado :** REMOLDEADO NO DRENADO

Esf. Normal kg/cm <sup>2</sup>	Esf. Cortante kg/cm <sup>2</sup>
0.80	0.308
1.00	0.616
1.60	0.923

RESULTADOS	
C =	0.00
$\psi =$	31.6°

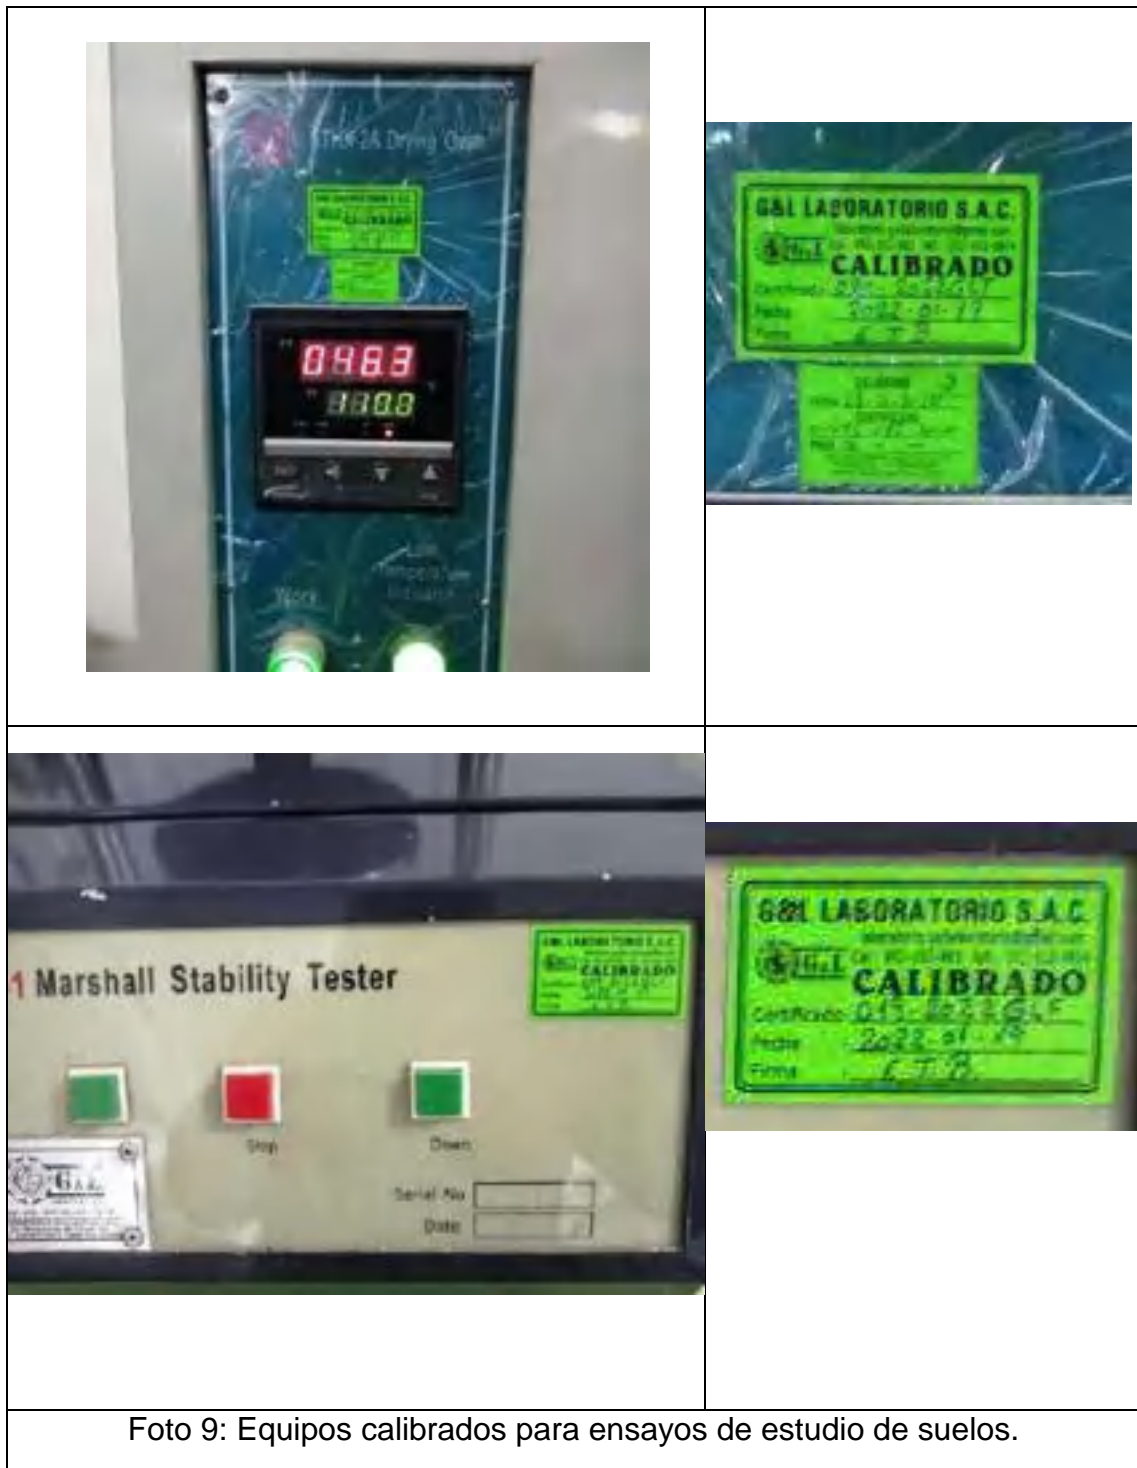
Anexo 10. Calibración de equipos

Foto 9: Equipos calibrados para ensayos de estudio de suelos.
