**FACULTAD DE INGENIERÍA Y ARQUITECTURA
ESCUELA PROFESIONAL DE INGENIERÍA CIVIL**

**Mejoramiento de Camino Vecinal previa Evaluación de la
Condición de la vía en la Quebrada Honda – Selva Alegre –
Sigasiato – Yuveni – Chuanquiri, Distrito de Vilcabamba,
Provincia de Convención, Departamento de Cusco, 2022**

TESIS PARA OBTENER EL TÍTULO PROFESIONAL DE:
INGENIERO CIVIL

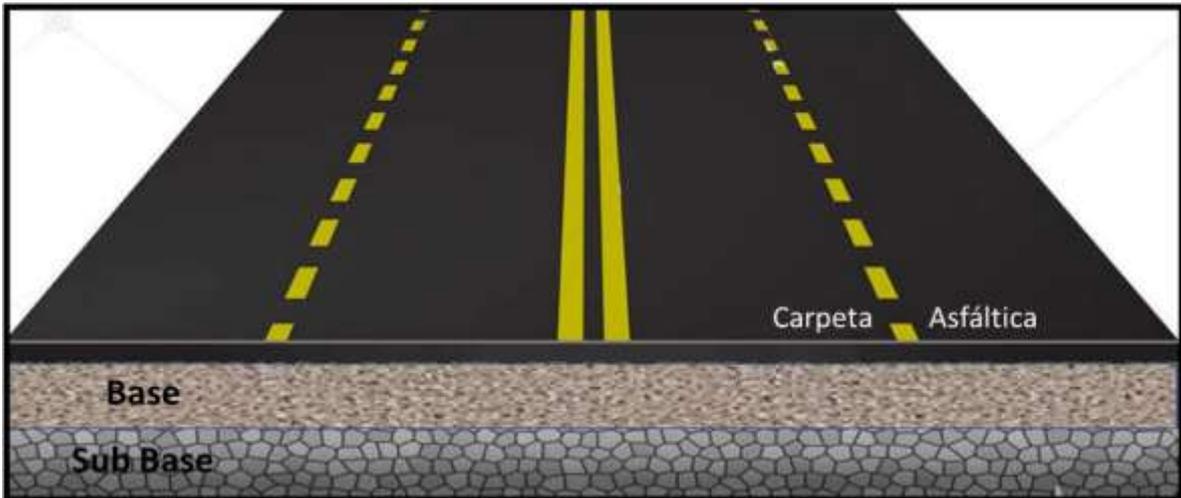
Figura N° 1: Espesores Típicos de un Pavimento Flexible

El pavimento flexible es un elemento de la infraestructura vial, está conformado por una capa superior mezcla asfáltica, en cual se encuentra apoyado sobre una base y sub sabe (s) granular(es), de acuerdo a la capacidad portante que estos últimos presentan. Estos pavimentos son diseñados de acuerdo a un determinado tiempo de servicio, por lo general entre 10 a 20 años, en función nivel de importancia. Es necesario también considerar que este tipo estructuras requieren de mantenimientos periódicos (programados) por lo general cada 3 años.

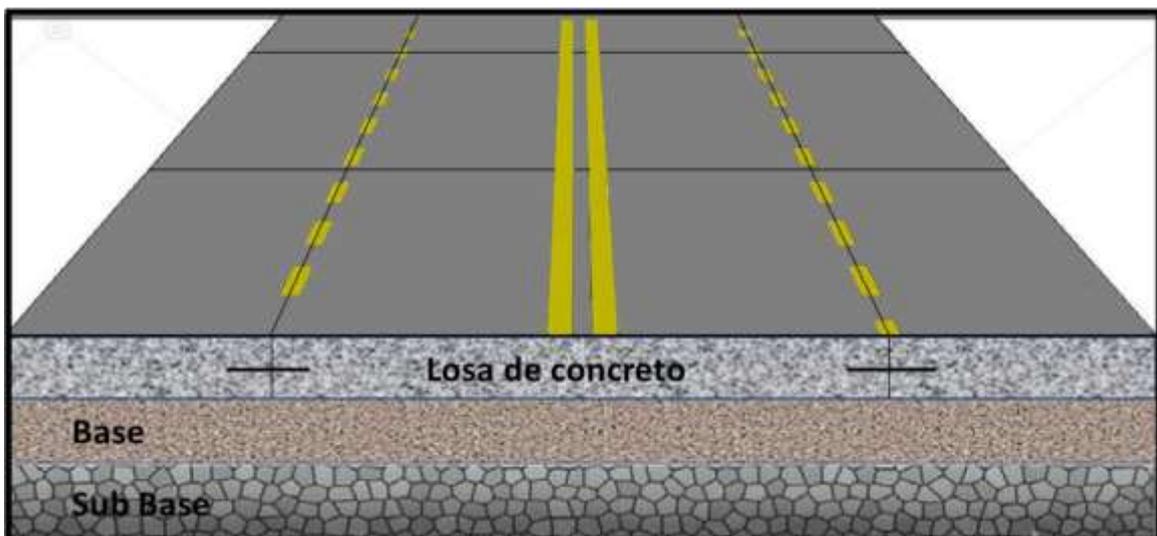
Figura N° 2: Espesores Típicos de un Pavimento Rígido.

El pavimento rígido es la losa de concreto y sus respectivas bases granulares, distribuidas de manera casi horizontal. esta losa por lo general absorbe casi la totalidad de los esfuerzos ocasionados por las reiteradas cargas vehiculares. Por lo general lleva menos capas que un pavimento flexible.

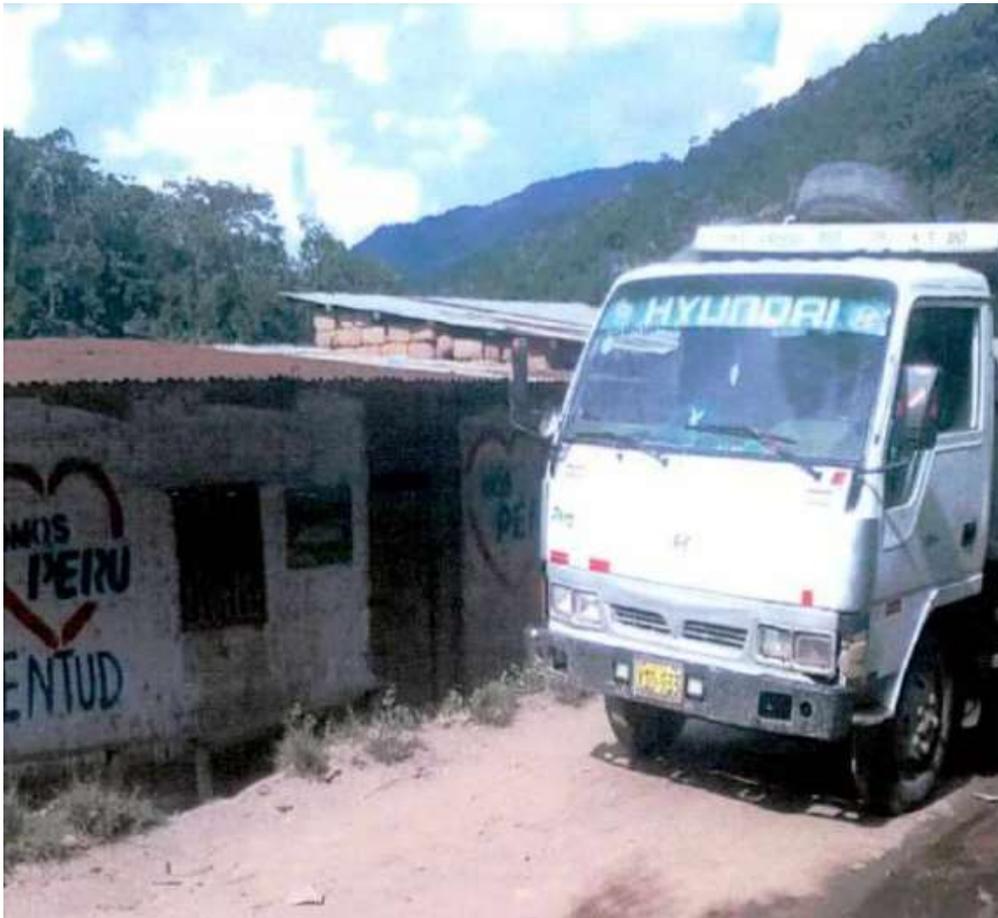
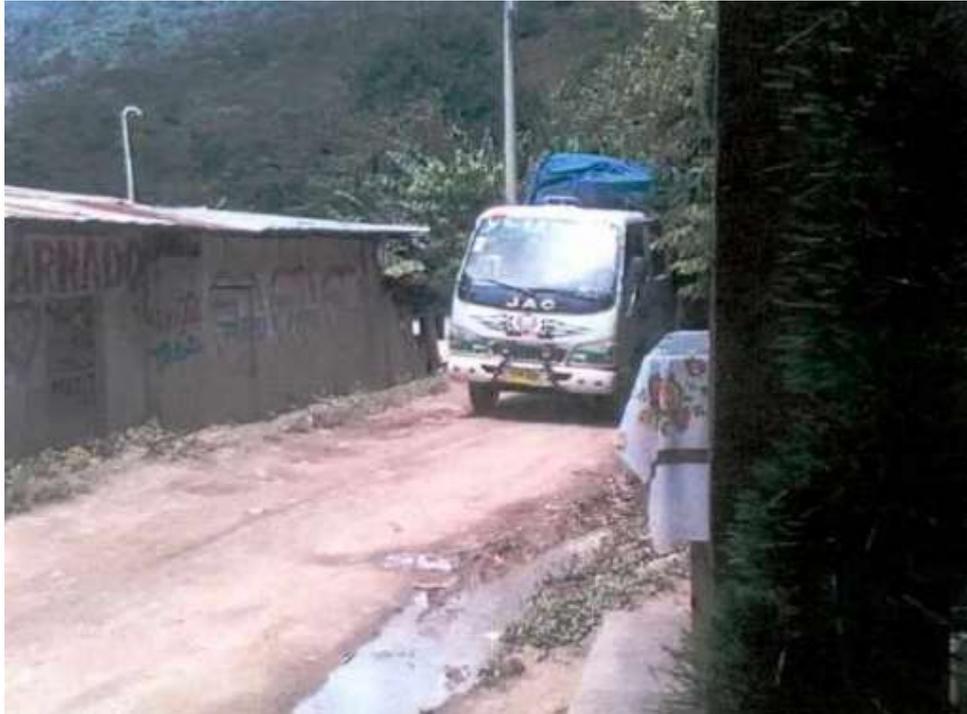
Figura N° 5: Vehículos que transitan en la vía

La proyección del IMD anual para el periodo de proyección de (10 años) a partir del año (2019) alcanza un total de 87 vehículos que influye el tráfico normal, generado y desviado.
