**FACULTAD DE INGENIERÍA Y ARQUITECTURA
ESCUELA PROFESIONAL DE INGENIERÍA CIVIL**

Evaluación y propuesta de diseño del canal de regadío Yaguay,
sector de Estuquiña, Moquegua, 2022

**TESIS PARA OBTENER EL TÍTULO PROFESIONAL DE:
Ingeniero Civil**

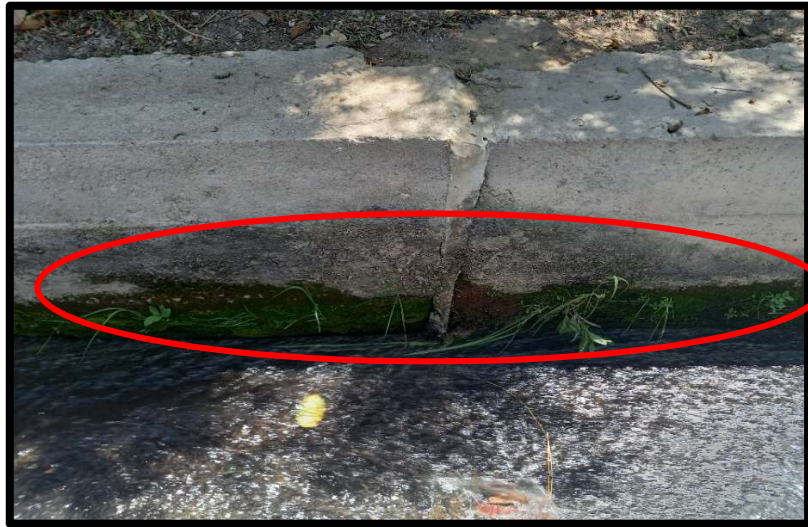
Daños biológicos, son el tipo de falla de origen tanto vegetal como animal cuya presencia se observa a través de organismos o microorganismos que se encuentran en el canal, dentro de este tipo de daño tenemos dos clases moho y vegetación. El moho generado por la alta presencia de humedad en el conducto cuya principales causas son los estanqueamientos del fluido y por la presencia excesiva de plantas, en esta ocasión se tomará en cuenta un nivel de severidad sólo leve; y como solución recomendada será la limpieza del área dañada empleando algún tipo de instrumento como escobillón de acero o la aplicación de agua a presión para el retiro del organismo y para finalizar utilizar un aditivo impermeabilizante para que no se vuelve a generar. La vegetación cuya presencia se da por la construcción del canal en tipos de suelos ideales para la flora, la causa común es la siembra no controlada o la no consideración de la vegetación ya presente, la evaluación va en relación de si presenta hasta un 20 por ciento del área evaluada será un daño leve, si se presencia hasta un 50 por ciento de daño de lo evaluado el nivel será de moderado; una respuesta recomendable ante este daño es del retiro de la vegetación y su posterior control en su crecimiento.

Figura 1. Presencia de vegetacion y moho en el canal

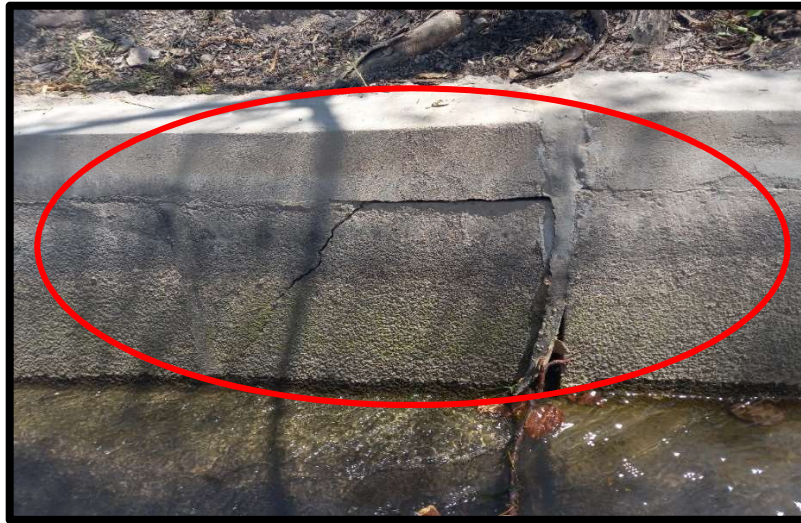
Daño mecánico, este tipo es aquel que se origina por desgaste, separación de materiales, movimientos, elementos constructivos o aberturas; se diferencian las siguientes clases fisuras, erosión, grietas, sello de juntas e impacto. Grietas, es una hendidura la cual tiene incidencia en el elemento estructural cuyas causas más frecuentes son un mal proceso constructivo o movimientos del terreno, la calificación será de la siguiente forma: grieta de 1.6 milímetros a 2 milímetros será leve, de 2.1 milímetros a 4 milímetros daño moderado y por ultimo mayores a 4.1 milímetros un nivel severo; una recomendación para su solución será de acuerdo a su severidad si no es muy severo se emplea un sellado con epóxico y en caso presente una falla severa se propone el cambio de zona de la estructura. Fisura, hendidura longitudinal la cual afecta sobre todo al revestimiento de la obra hidráulica para muchos es un indicio a que se presenciara grietas, su causa es sobre todo por el cambio de las temperaturas la cuales ocurren de forma opuesta; su calificación estará basada de la siguiente manera si la abertura es menor a un milímetro esta será de leve y si presenta una hendidura menor a 1.6 milímetros pero mayor a 1 milímetro es moderado, la recomendación para su solución es una limpieza adecuada para posterior a ello aplicar una inyección de resina epóxica para el sellado de la fisura. Erosión, se ve por el cambio en las partes que tienen contacto ya que tiene una pérdida sea mayor o menor de los materiales empleados en su construcción la causa a este fenómeno por lo general es debido a una mala calidad de los materiales empleados, presencia de alguna clase de sustancia la

Figura 2. Erosión y desgaste en el canal

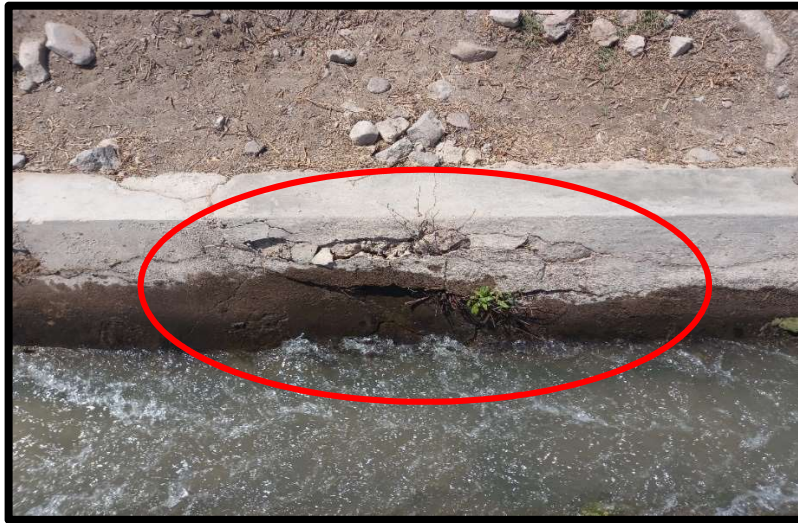
Daños físicos, describiendo este tipo son aquellos que por lo general son ocasionadas por el clima como nevadas, calor, condensaciones, también por fenómenos naturales o lesiones comunes; describiremos las clases de daño físico primero están los desgarramientos, esta lesión está definida como una delaminación local la cual sucede por efectos de congelación y deshielo, este daño es iniciado debido a la no aplicación del aire incorporado adecuado respecto a la zona o a presencia de sulfatos; su calificación constará de nivel leve de ser un desprendimiento leve en el cual no se llega a precia el agregado grueso, un nivel medio si la pérdida va de 3 a 10 milímetros de su mortero inicial y para acabar un nivel alto si se aprecia un gran desprendimiento y se observa el agregado claramente expuesto, recomendación ideal es la limpieza de la zona y proseguir a cubrir el área afectada con mortero u otro de acuerdo a la construcción. Hundimiento es otra clase de daño físico el cual se origina por desplazamientos en la zona de la construcción, causa común es la no consideración de los suelos lo cual a continuación se producen desplazamientos no tomados en cuenta en un inicio; niveles de severidad será leve en caso de que el daño no afecte la conducción del fluido, medio en caso afecte la conducción del agua y por ultimo nivel alto si no se presenta continuidad en el cauce del líquido vital, se da como posible solución de tener una gran incidencia el hundimiento cambiar por completo la estructura.

Figura 3. Inicio de desprendimientos de concreto en el canal

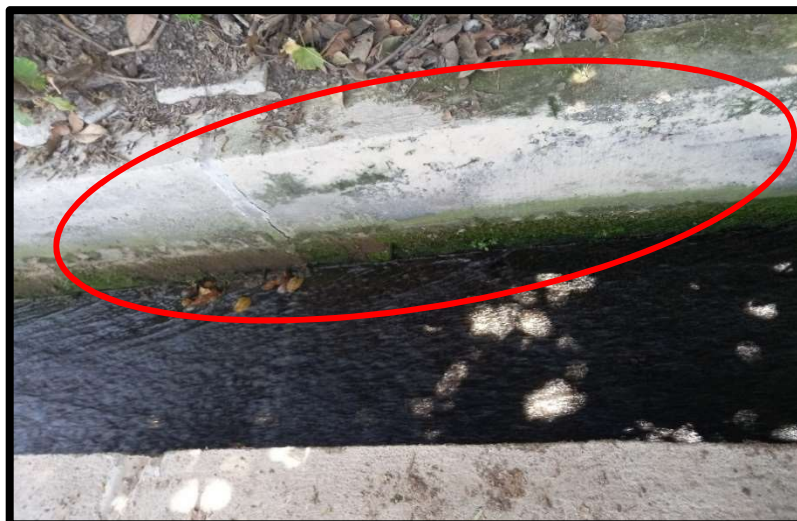
Daños químicos, finalizando estos tipos de daños presentados en un canal hidráulico describimos el daño químico, para más detalle es la eflorescencia que se trata de la exhibición de los sales fuera del revestimiento, causa generada por la humedad la cual al existir hace que se disuelva las sales presentes en el concreto transportándose hacia el exterior y siendo visibles; se tendrá en cuenta sólo dos niveles de evaluación la leve si solo se muestra afectada hasta un 10 por ciento eflorescencia y medio si la zona dañada supera el 10 por ciento, para una posible solución se recomienda ejecutar la limpieza de todas las sales de la zona afectada y a continuación realizar una impermeabilización con algún aditivo.

Figura 4. Precencia de eflorescencia en la seccion de canal

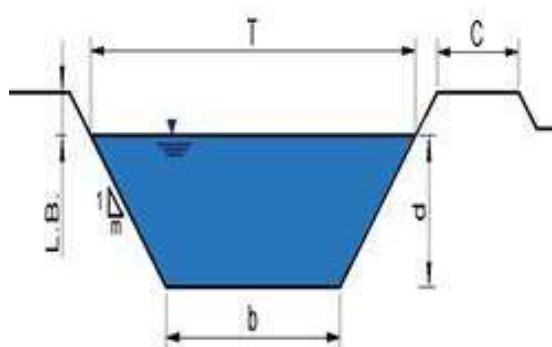
Figura 5 Canal trapezoidal.

Nota. Empleado como reemplazo de canales de tierra para proveer pendientes necesarias para una buena estabilidad.

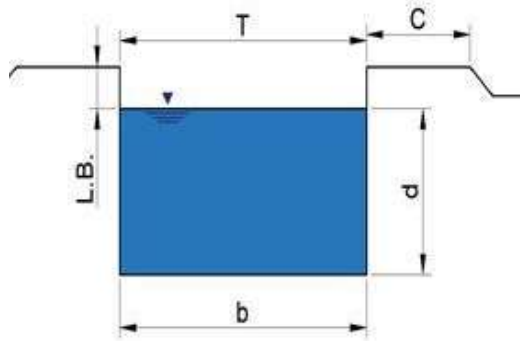
Figura 6 Canal rectangular.

Nota. Utilizado para lugares con poca área de trabajo debido a su fácil trazó.

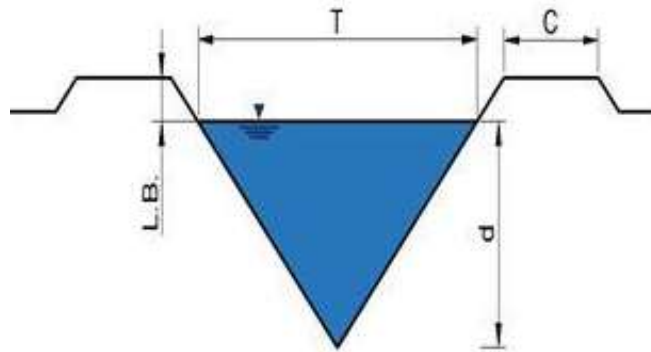
Figura 7 Canal triangular.

Nota. Por lo general se emplean como sistema de drenaje de las carreteras.

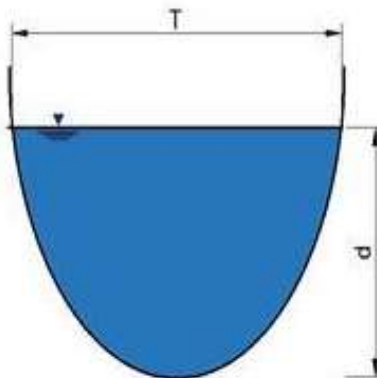
Figura 8 Canal parabólico.

Nota. Forma que toman por lo común los canales naturales o también en sistemas de alcantarillado.

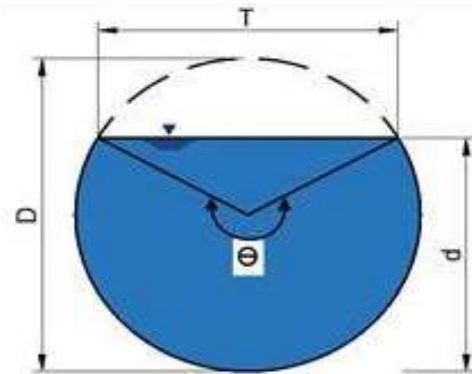
Figura 9 Canal circular.

Nota. Utilizado en alcantarillas o lugares donde no se presente un terreno estable.

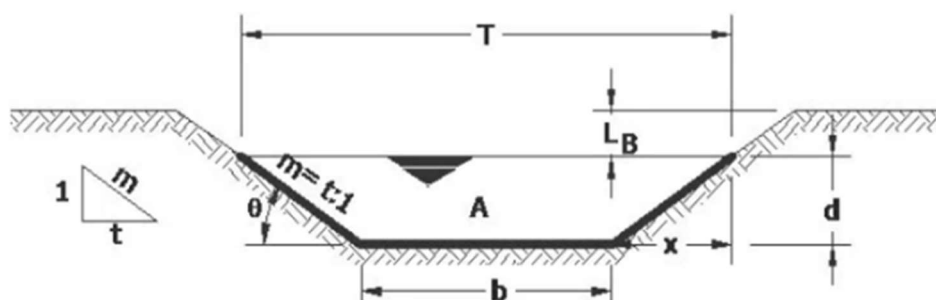
Dimensionando al diseño del canal con los elementos geométricos descritos; tirante hidráulico, el cual es la altura desde la base del canal hasta la superficie libre medido en metros; espejo de agua, es la parte ancha de la zona superior del canal siendo su dimensión el metro; talud, es la relación de la parte horizontal con la vertical por lo común presente en los canales trapezoidales; coeficiente de rugosidad, este factor es de acuerdo al tipo de material con el que se diseñará la infraestructura; pendiente, la inclinación o no que presente la rasante en todo su trazo; área hidráulica, superficie frontal del canal en la que se encuentra el agua dimensionado en metros cuadrados; perímetro mojado, sumatoria de las paredes que tienen contacto con el líquido vital medido en metros; radio hidráulico, es la relación entre los dos factores mencionados anteriormente área entre perímetro también medido en metros; libre bordo, longitud libre que existe entre la corona hasta la parte libre del agua cuya dimensión es el metro; gasto, se refiere al caudal con el que se diseñará el canal y se obtendrán las dimensiones finales para su ejecución este factor es medido en metros cúbicos por segundo; y concluyendo se tiene la velocidad media, que es la medida en la cual fluye el agua y expresado en metros por segundo.

Figura 10 Elementos geométricos del canal

Nota. En la figura se indica la ubicación de cada elemento geométrico del canal.

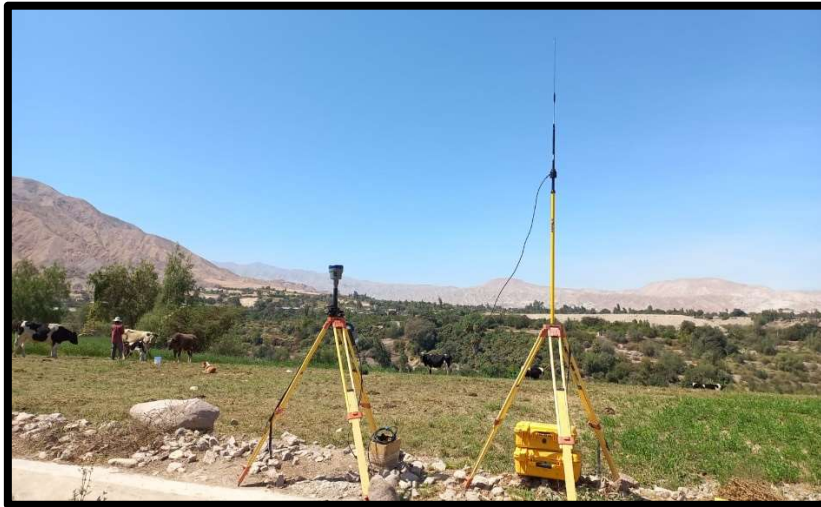
Figura 13 Equipos utilizados

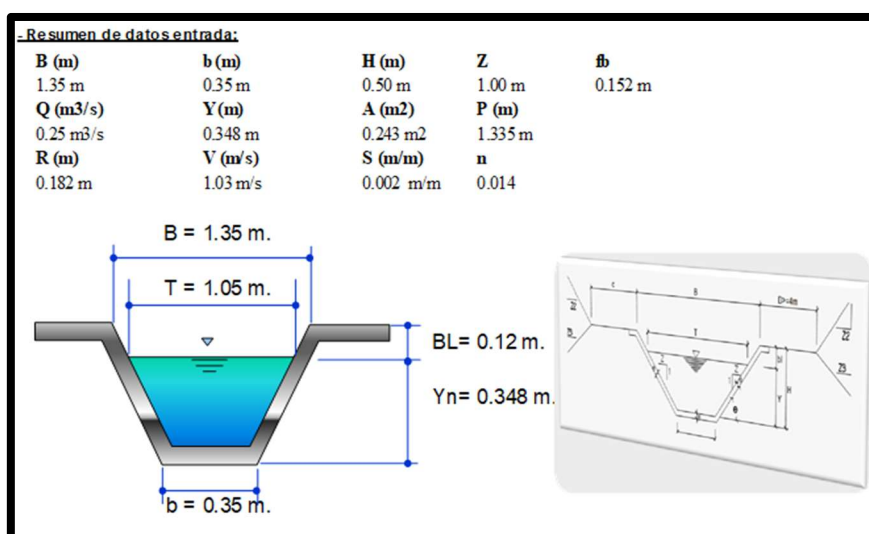
Figura 16 Diseño de sección de canal de entrada

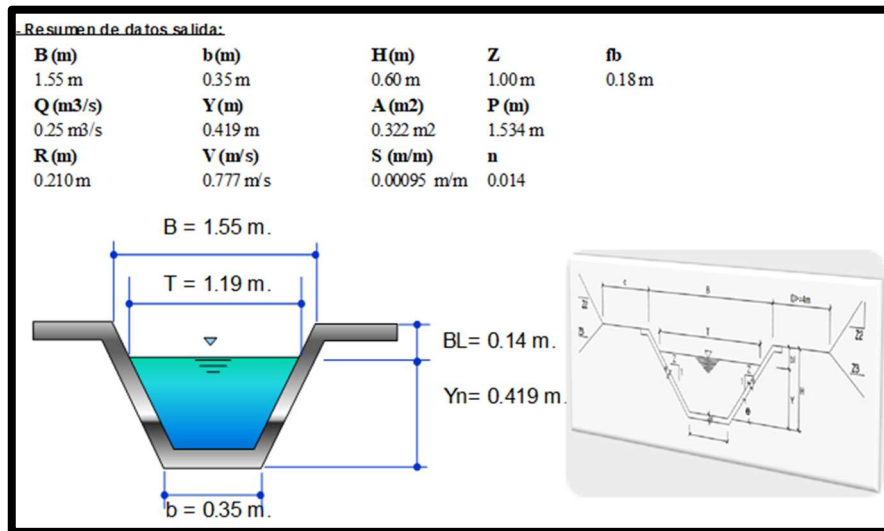
Figura 17 Diseño de sección de canal de salida

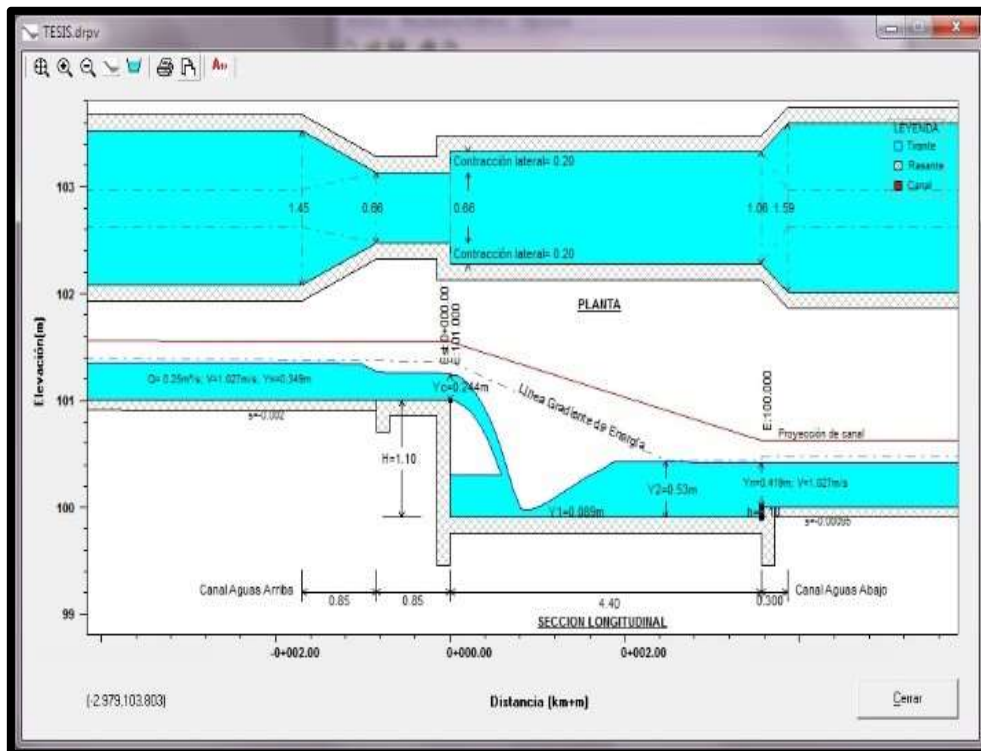
Figura 18 Diseño de caída

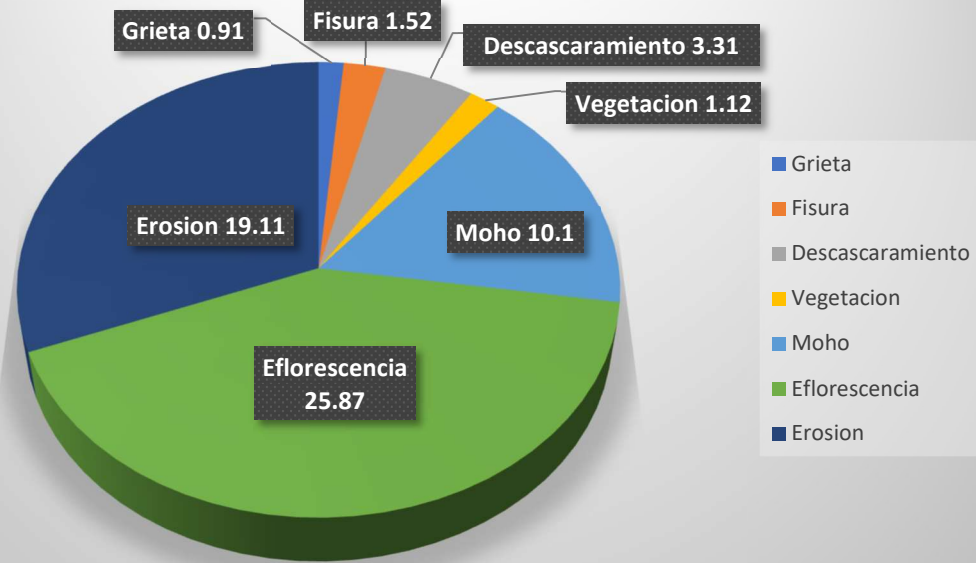
PORCENTAJE DE PATOLOGIAS EN TODO EL TRAMO EVALUADO DE 1+000 A 2+200

Nota: de todo el tramo de 1+200 km evaluado, se obtiene que la patología más predominante es la eflorescencia con un 25.87% de daño, por otro lado, la falla con menos presencia es la grieta con tan solo 0.91% de daño en lo largo del canal evaluado.

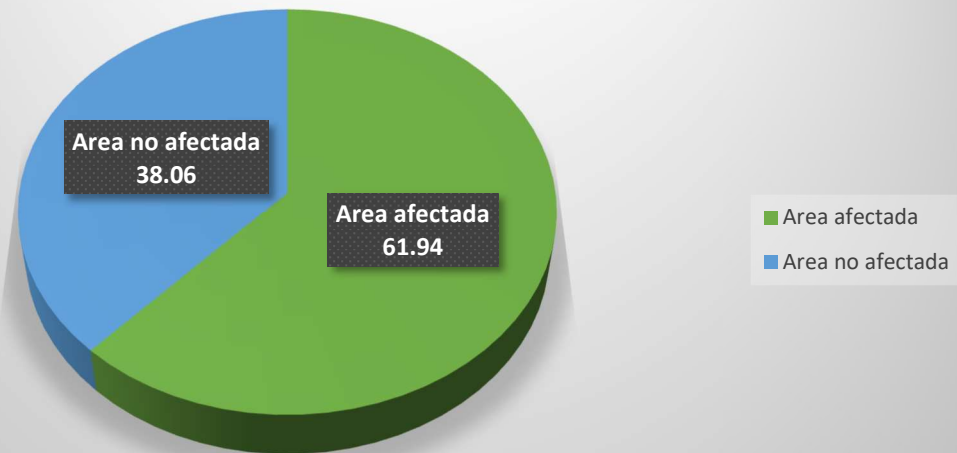
PORCENTAJE DE AREA CON Y SIN PATOLOGIA DEL TRAMO 1+000 A 2+200

Nota: en el tramo de 1+000 a 2+200 km evaluado se obtuvo un área con presencia de factores patológicos de 61.94% y con un restante de 38.06% sin ningún tipo de daño.

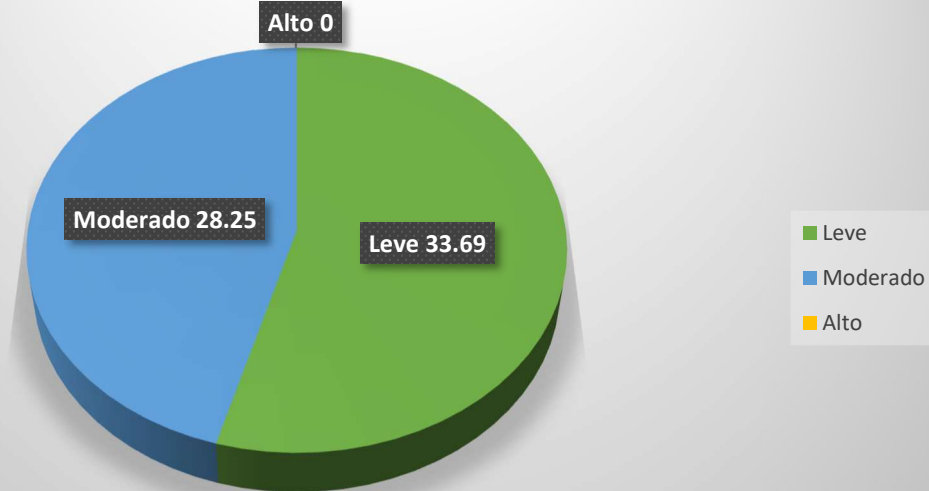
PORCENTAJE DE SEVERIDAD TOTAL DEL TRAMO 1+000 A 2+200

Nota: el resultado de severidad de todo el tramo evaluado se da con un 33.69% que se encuentra en un estado leve, un 28.25% presenta un daño moderado y se tiene 0% de nivel alto.

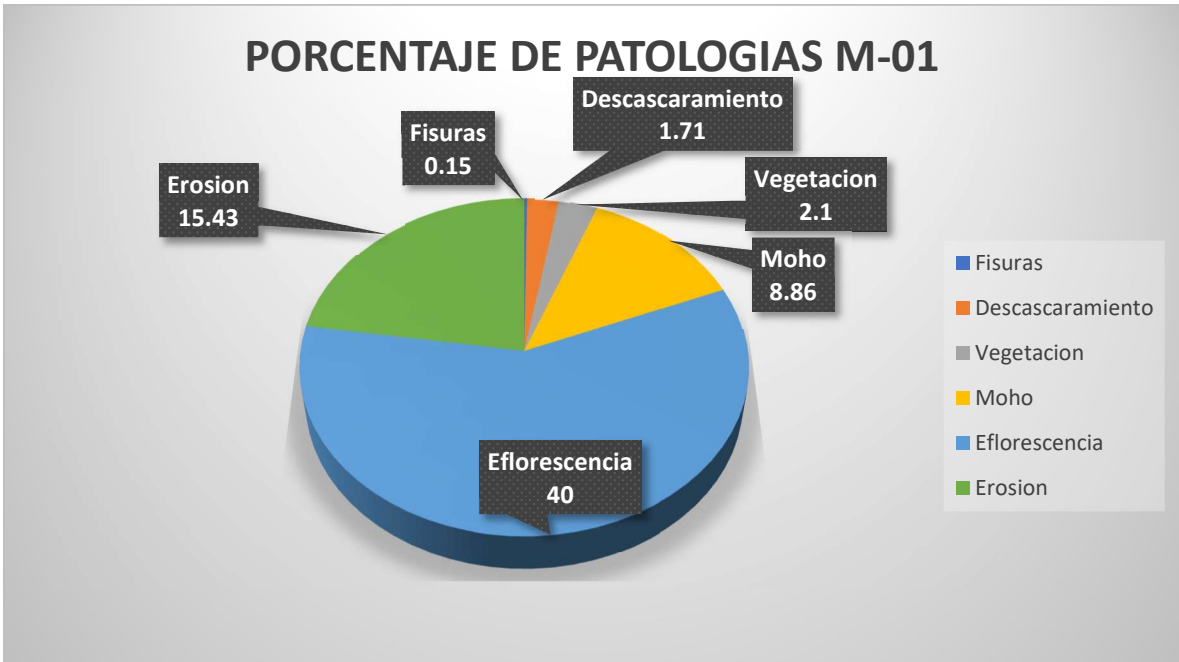
GRAFICO 1: Se observa que la patología de mayor incidencia es la eflorescencia con un 40% y la menor es la fisura con un 0.15%.

Evaluated the section of the canal, it is considered as the most predominant failure to be efflorescence with an affected area of 14m² which represents 40% of the evaluated section, also other failures such as erosion and the mold, with 15.43% and 8.86% each one; the efflorescence is found on both sides of the canal and is very prominent due to its color and the presence of salts that are found along the section, for this reason it has been considered a moderate state. In this section there is 68.25% of damaged area by at least one type of failure and 31.75% without any type of damage.

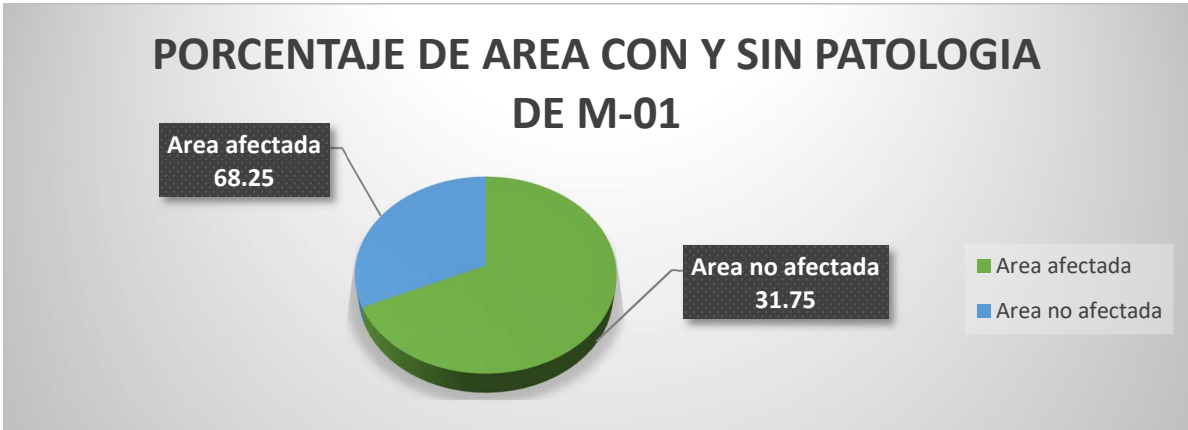
GRAFICO2: En este tramo se tiene un 68.25% de área dañada por al menos un tipo de falla y un 31.75% sin ningún tipo de daño.

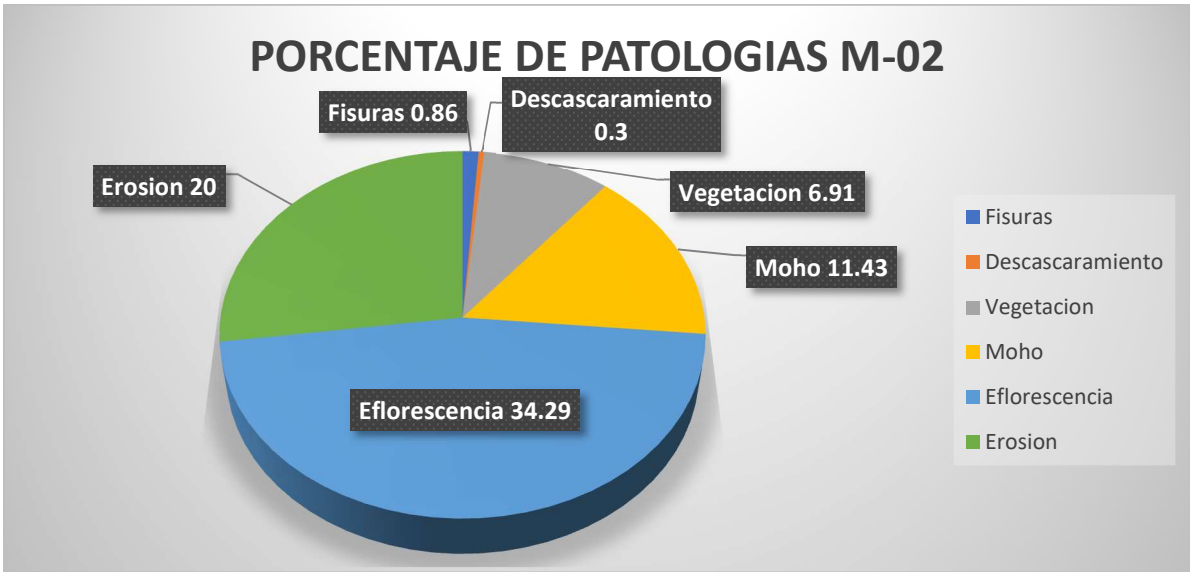
GRAFICO 3: se observa que la falla con mayor presencia es la eflorescencia con 34.29% y la menor es el descascaramiento con un 0.30%.

Evaluated the section of the canal, it is considered as the pathology of efflorescence with an affected area of 12m² which represents 34.29% of the total, followed very closely by erosion with an affected area of 7m² representing 20.0% of the evaluated section; the notorious color of the walls on both sides demonstrates the presence of chemical damage and at the same time an erosion caused by the notorious wear of the section of the canal due to the conduction of its discharge and its life span. In terms of severity, the efflorescence is found at a moderate degree and the erosion at a light degree since it does not exceed 5% of wear.

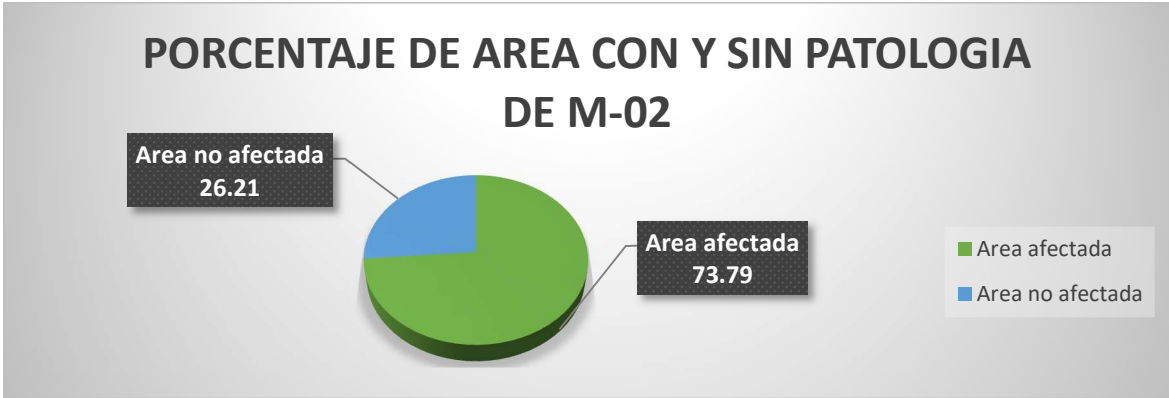
GRAFICO 4: se observa un área afectada de 73.79% en este tamo y un área no dañada de 26.21%.

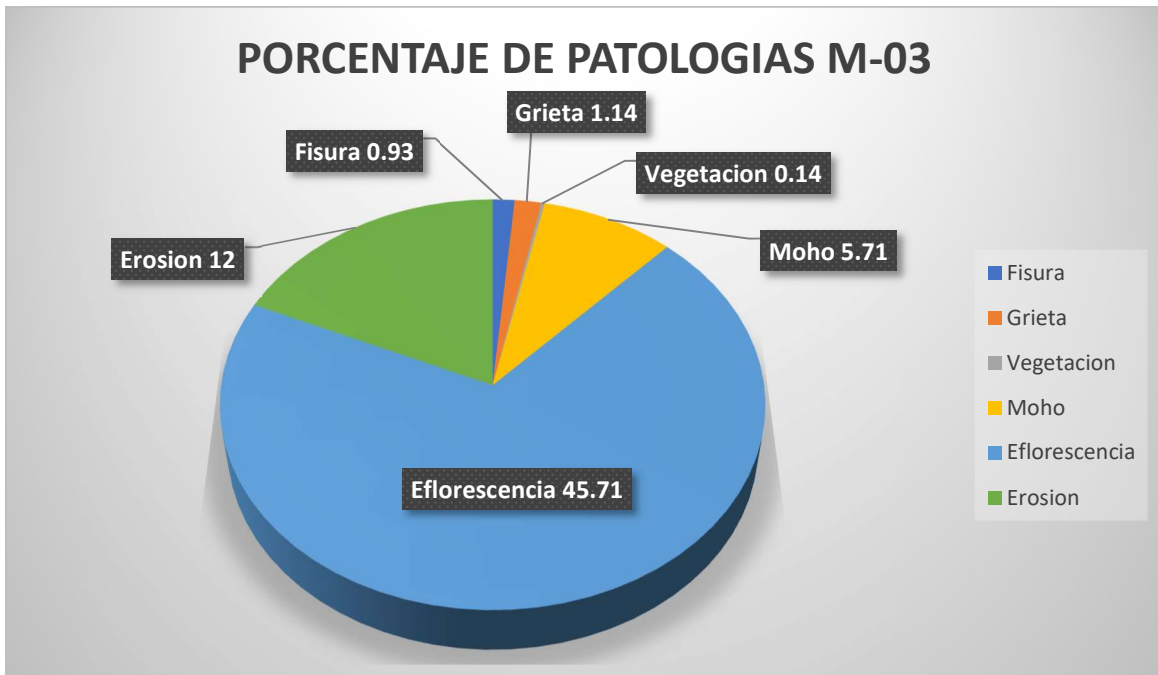
GRAFICO 5: la patología de eflorescencia es la que presenta el mayor porcentaje con un 45.71% de todo el tramo y con un 0.14% la vegetación es el menor daño.

Evaluated the section of the canal, it is considered the most predominant failure to be efflorescence with an affected area of 16m² which represents 45.71%, there are also other failures such as erosion which has an affected area of 4.20m² representing 12% of the total and the mold with the lowest incidence; the efflorescence is found on both sides of the canal and is very prominent due to the color and chemical characteristics of it along the section, for this reason it is found in a moderate state.

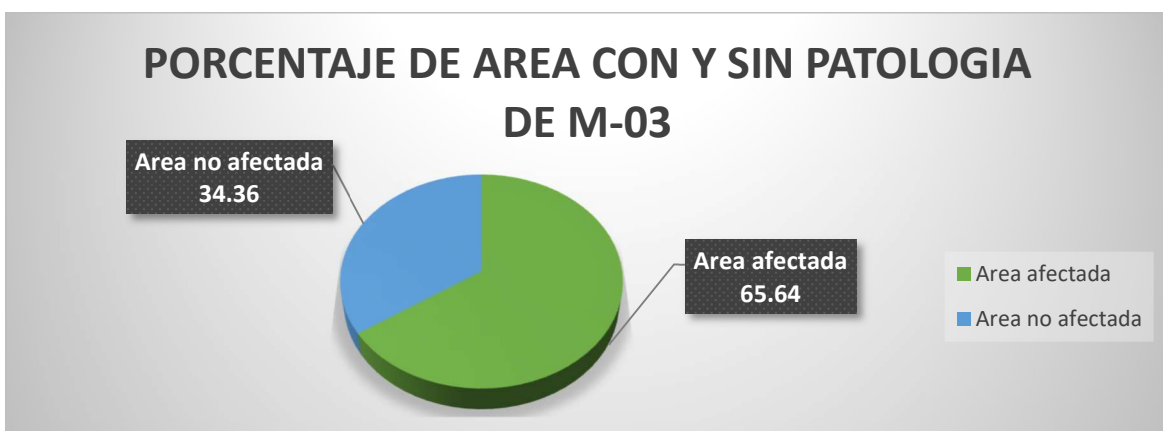
GRAFICO 6: en este tramo se tiene un 65.64% dañado por al menos un tipo de patología y un 34.36% sin daño alguno.

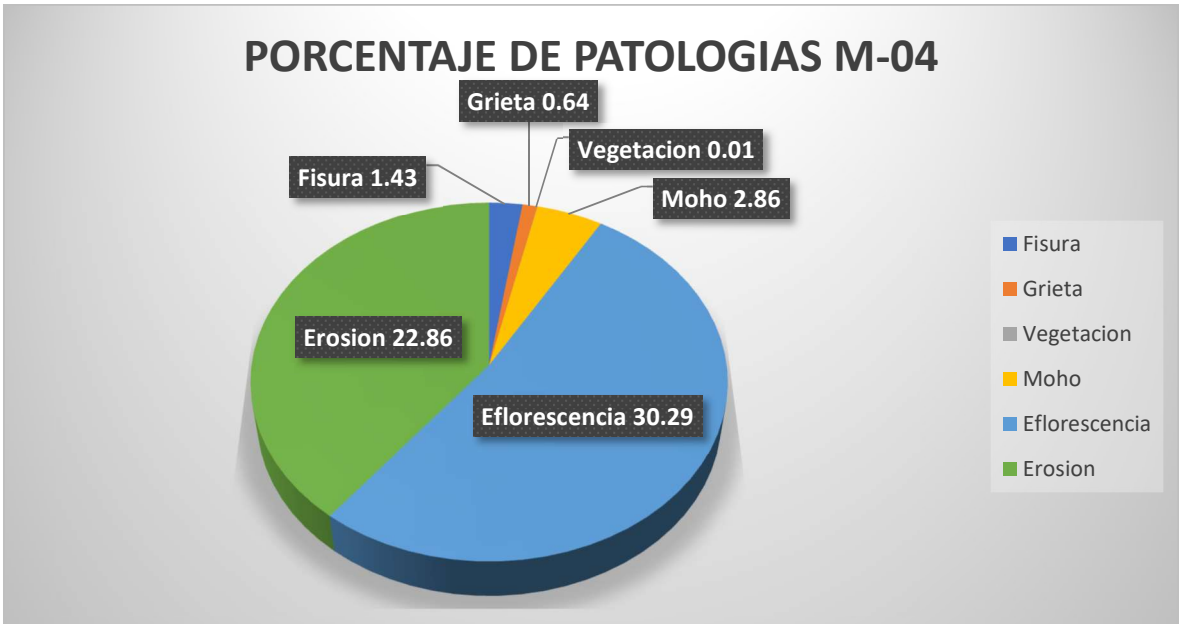
GRAFICO 7: aquí se aprecia que con un 30.29% la eflorescencia es la de mayor área afectada en el tramo evaluado y con un 0.01% de daño de vegetación.

Evaluated the section of the canal, it is considered the pathology of efflorescence with an affected area of 10.60m² which represents 30.29% of the total, followed by erosion with 8m² representing 22.86%; the notable color of the walls on both sides demonstrates the presence of chemical damage and at the same time an erosion caused by the notable wear of the section of the canal due to the conduction of its discharge and its life span. In terms of severity, the efflorescence is found at a moderate degree and the erosion at a light degree.

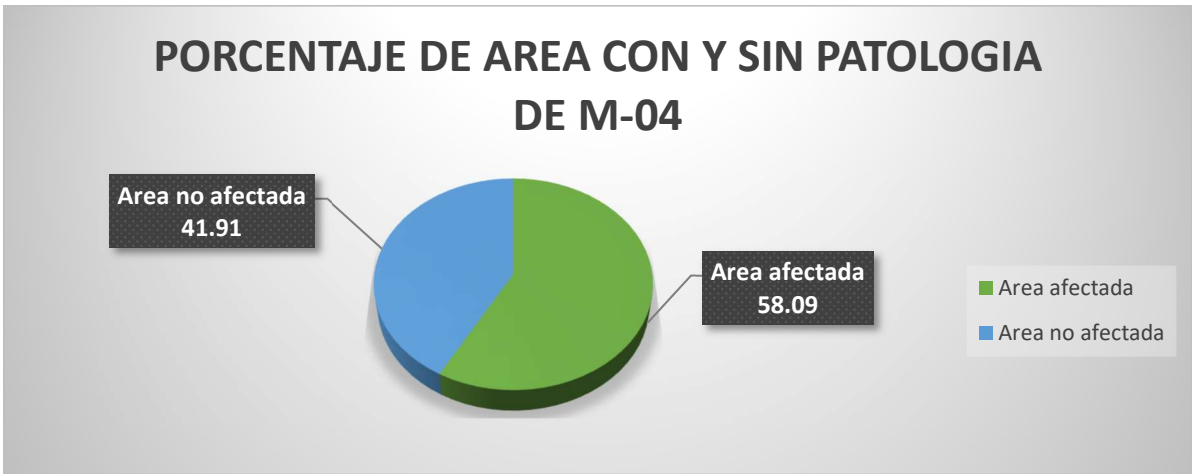
GRAFICO 8: en el tramo un 58.09% se encuentra afectado con al menos un tipo de daño y un 41.91 sin daño alguno.

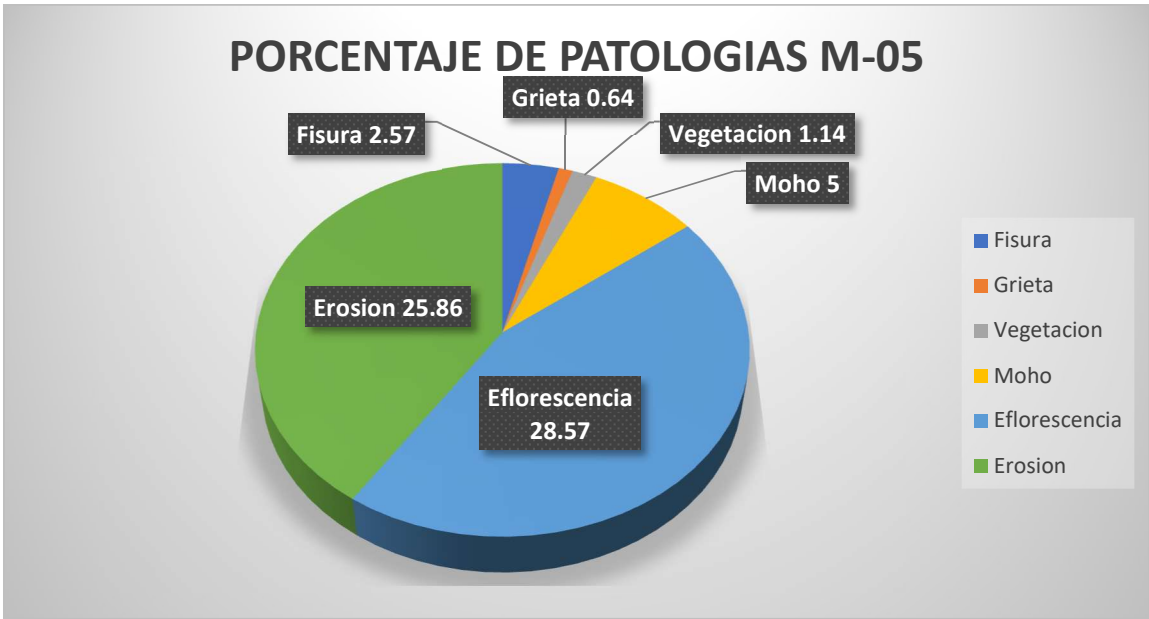
GRAFICO 9: Con mayor porcentaje se encuentra la eflorescencia con un 28.57% y con un 0.64% la grieta con menor daño.

The evaluated section of the canal has a notable efflorescence with an affected area of 10.00m² which represents 28.57% of the total section, followed by erosion with 9.05m² representing 25.86% of the total; the notable color of the walls on both sides demonstrates the presence of chemical damage and at the same time an erosion caused by the notable wear of the section of the canal due to

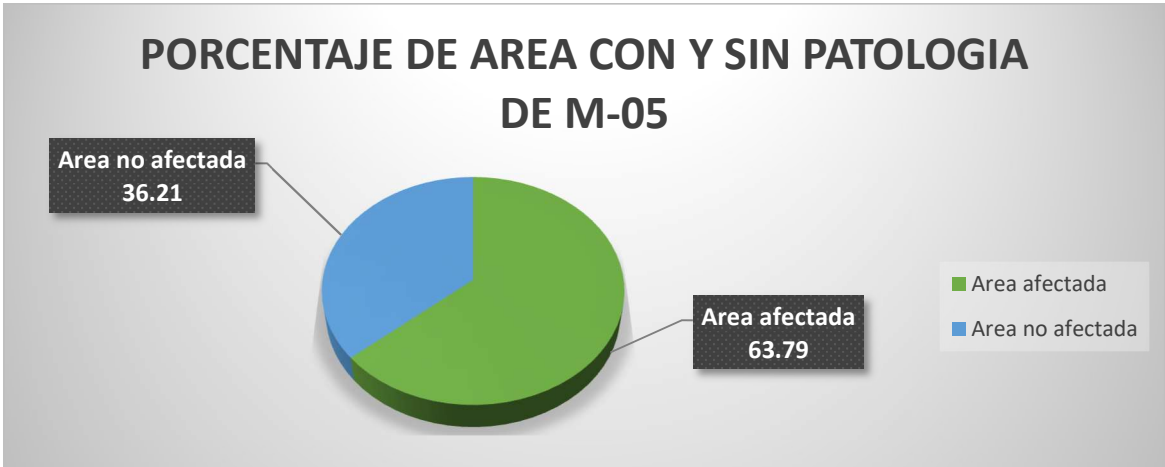
GRAFICO 10: el tramo muestra un 36.21% de área no afectada y un 63.79% de área que presenta al menos un tipo de falla.

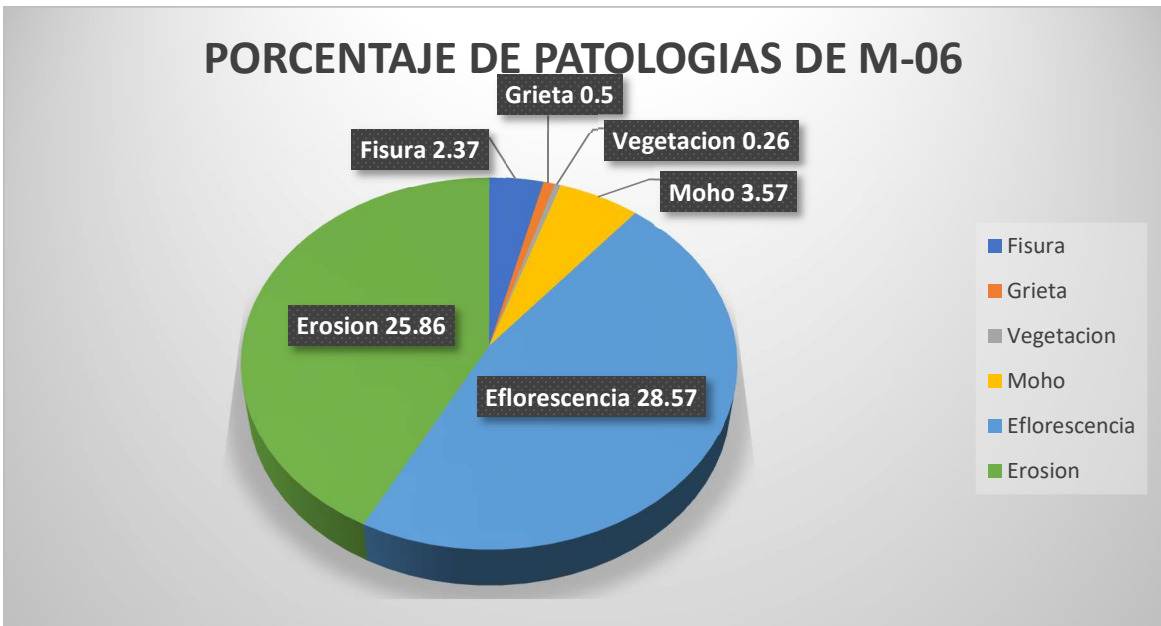
GRAFICO 11: Con un 28.57% la eflorescencia se presenta con mayor incidencia en el tramo, mientras con un 0.26% de vegetación es la menor patología.

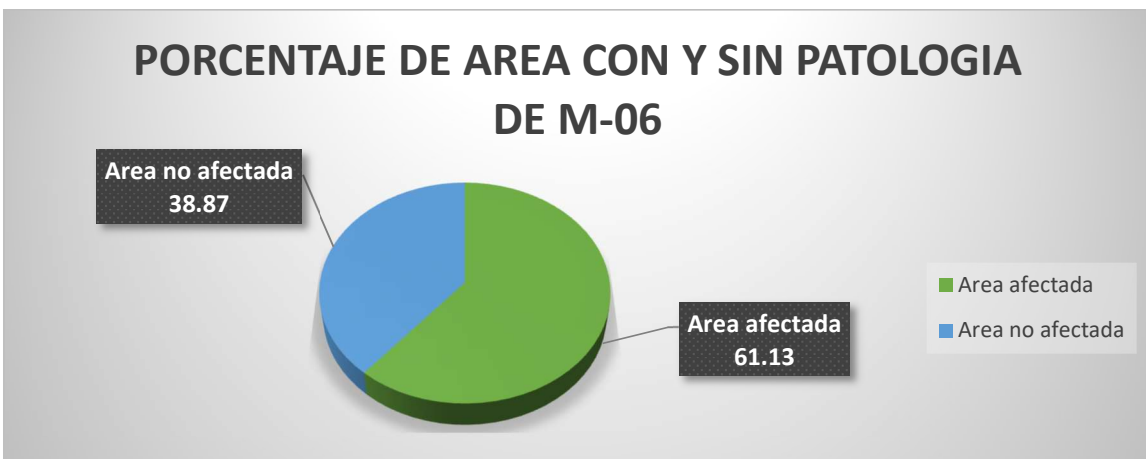
GRAFICO 12: el área total afectada es de 61.13%, mientras que con un 38.87% no muestra ningún tipo de patología en el tramo.

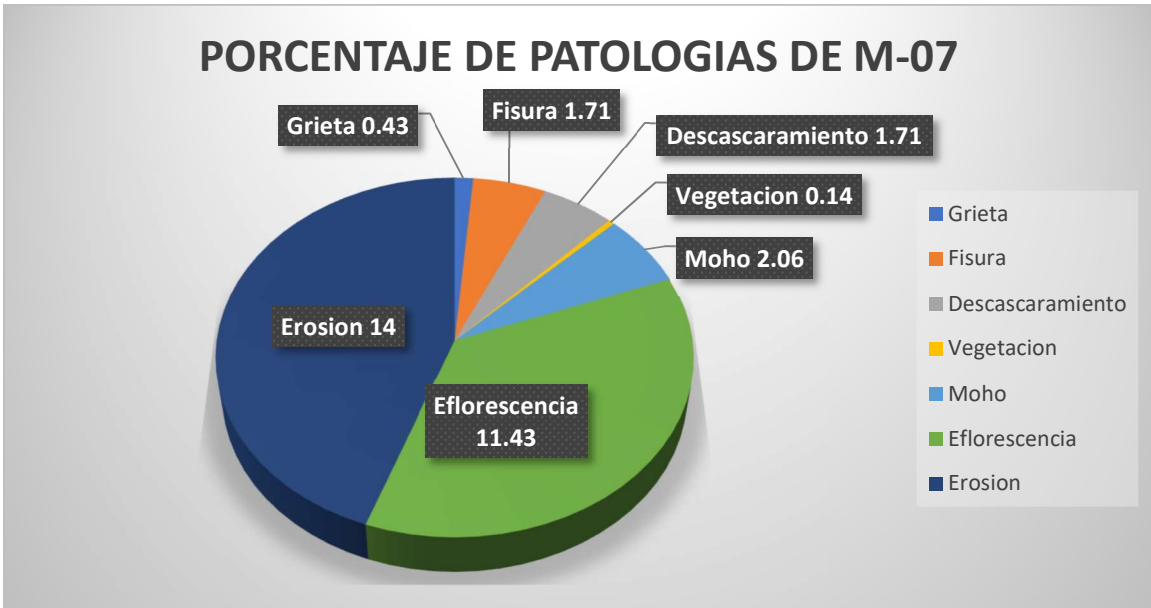
GRAFICO 13: la erosión es la falla mas alta que se presenta en el tramo con un 14% y con un 0.14% la vegetación es la de menor presencia.

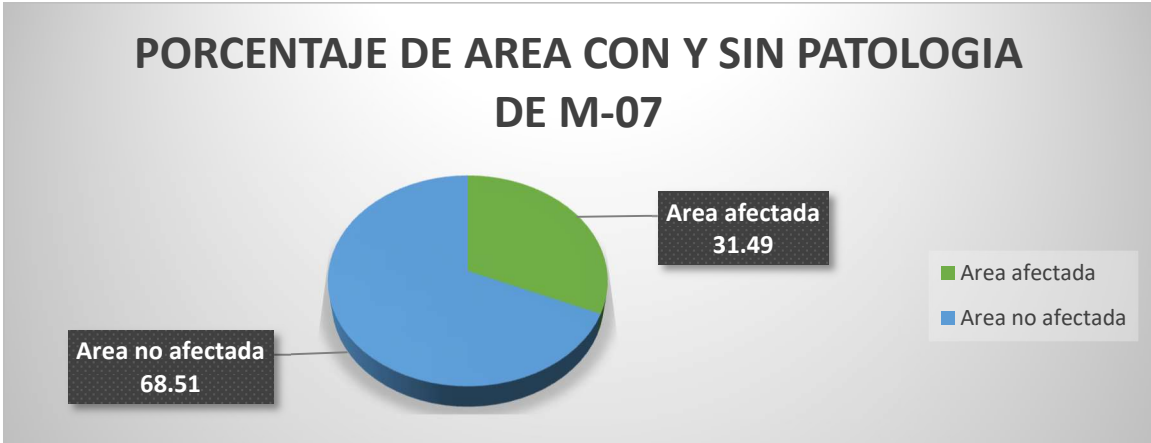
GRAFICO 14: el porcentaje de área afectada en el tramo es de 31.49% y con un 68.51% sin daño en el tramo.

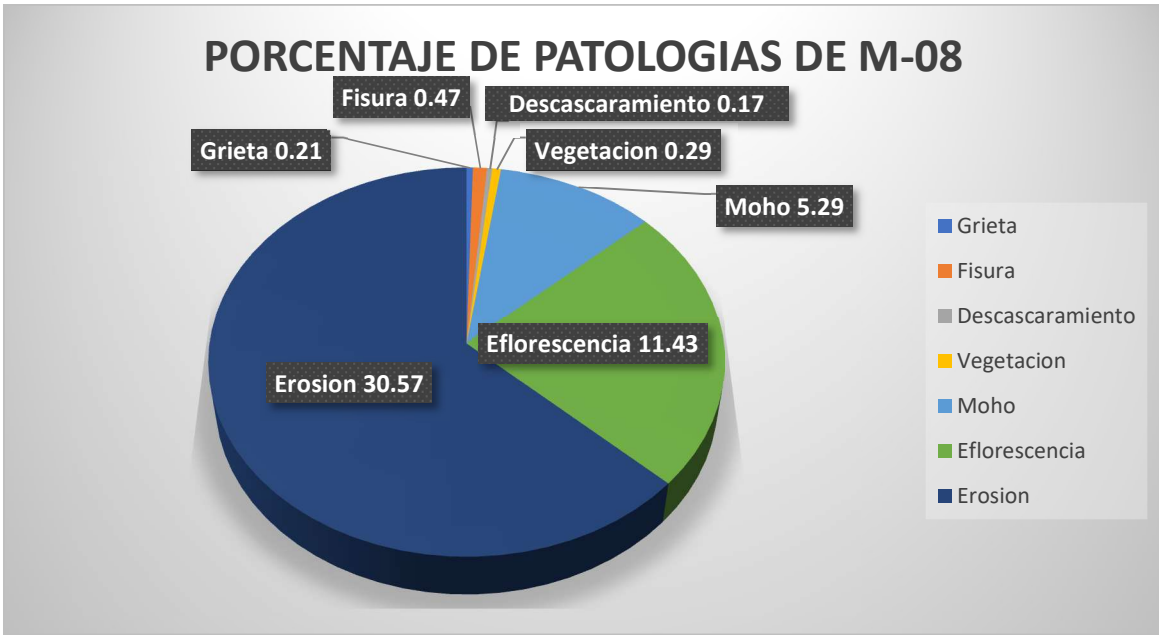
GRAFICO 15: la mayor presencia de patología es de la erosión con un 30.57% y con la menor es el descascaramiento con un 0.17%.

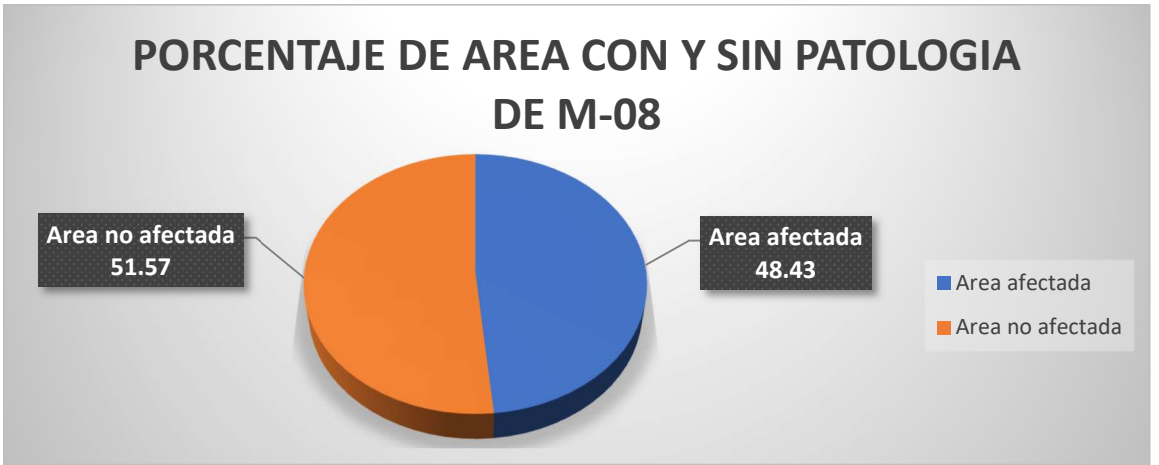
GRAFICO 16: el porcentaje de área del tramo no afectada es de 51.57% y un 48.43% presenta un tipo de patología.

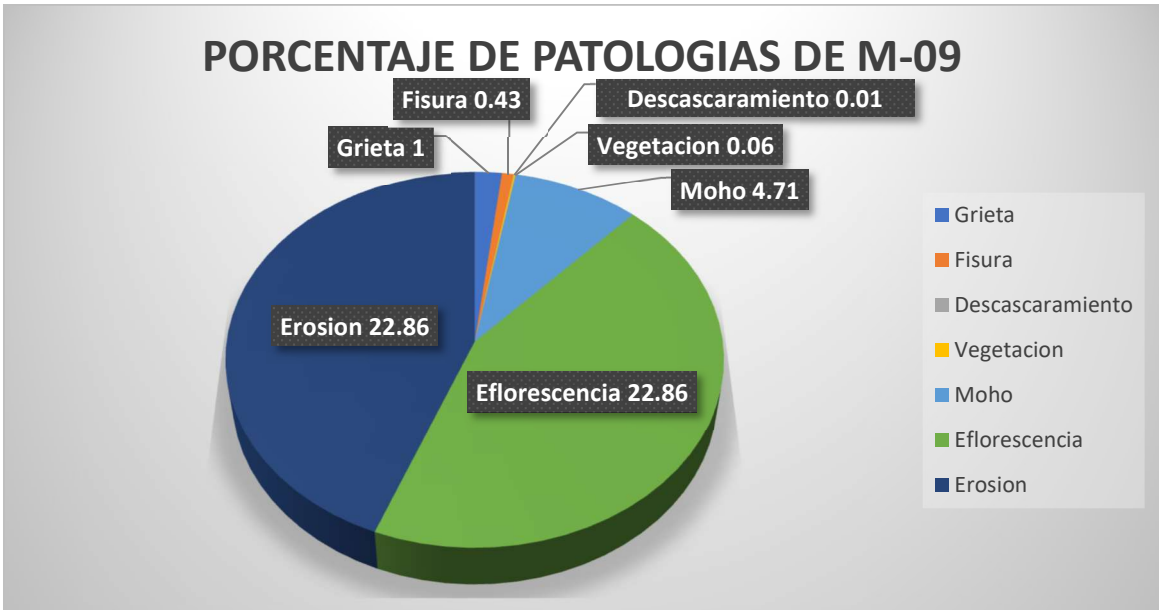
GRAFICO 17: en este caso en el tramo son dos fallas las de mayor presencia que son la erosión y la eflorescencia con un 22.86%, mientras que el mas bajo es el descascaramiento con un 0.01%.

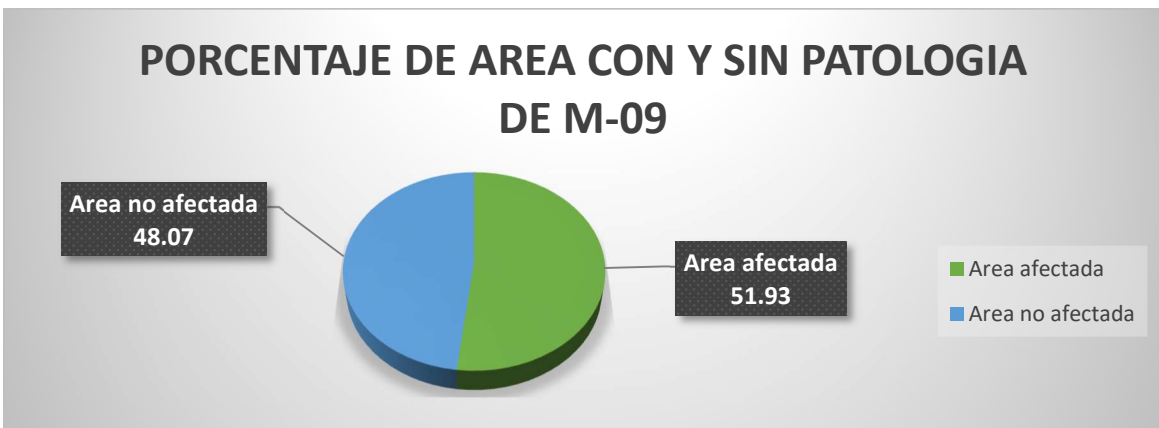
GRAFICO 18: en este tramo hay un mayor daño con 51.93% de área afectada y un 48.07% sin daño alguno.

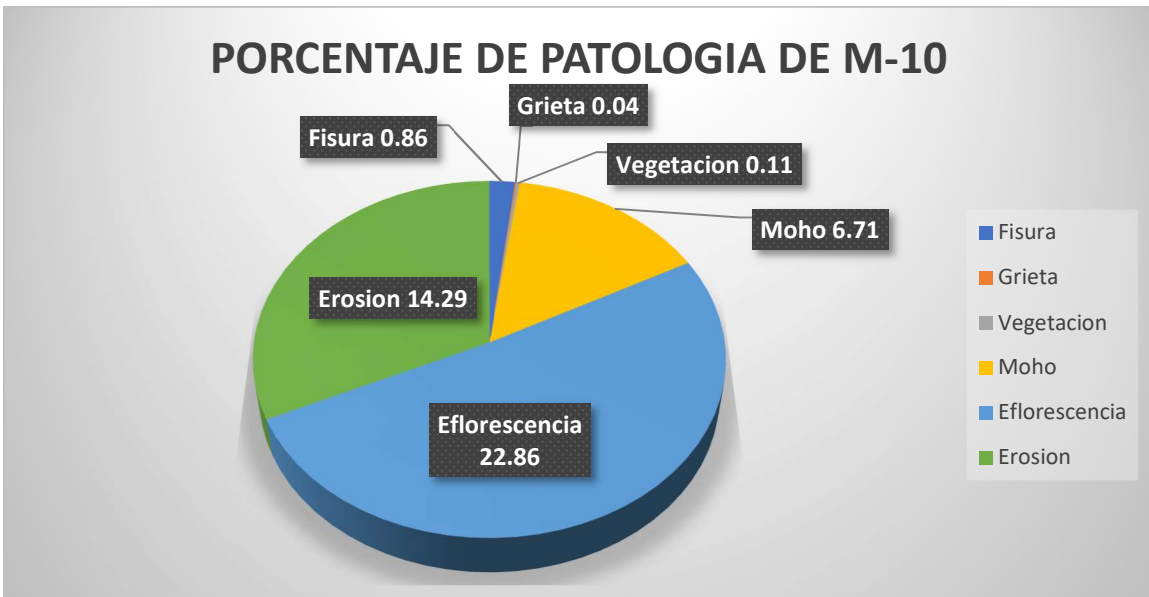
GRAFICO 19: aquí se observa mayor presencia de eflorescencia con un 22.86% y con una menor presencia de 0.04% de grietas.

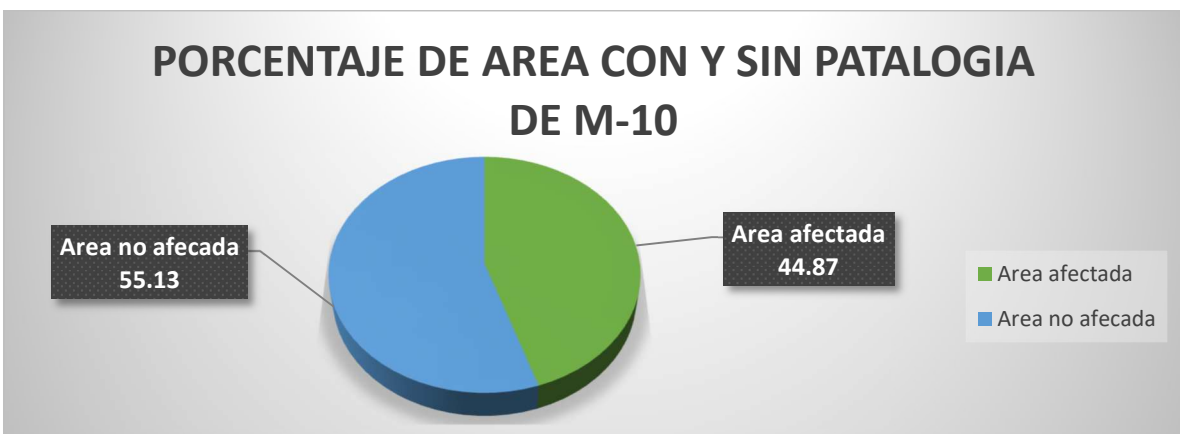
GRAFICO 20: en este tramo se observa un menor porcentaje de daño con un 44.87% y un área no afecta con 55.13%.
