**FACULTAD DE INGENIERÍA Y ARQUITECTURA
ESCUELA PROFESIONAL DE INGENIERÍA CIVIL**

Evaluación y propuesta de diseño del canal de regadío Yaguay,
sector de Estuquiña, Moquegua, 2022

**TESIS PARA OBTENER EL TÍTULO PROFESIONAL DE:
Ingeniero Civil**

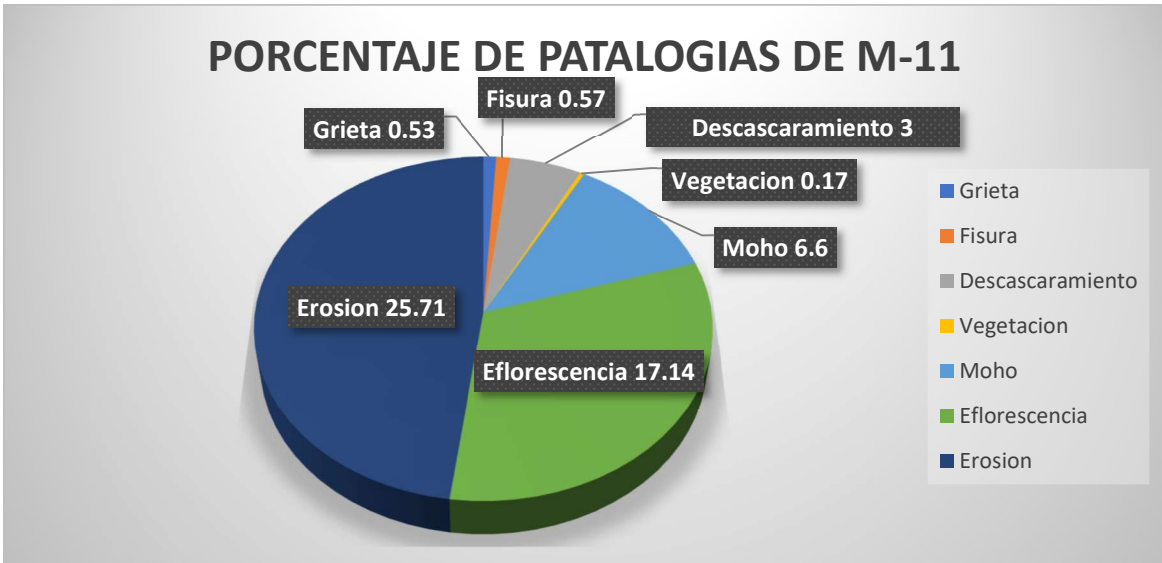
GRAFICO 21: con el mayor porcentaje se presenta la erosión con un 25.71% y como menor falla vista es la vegetación con un 0.17%.

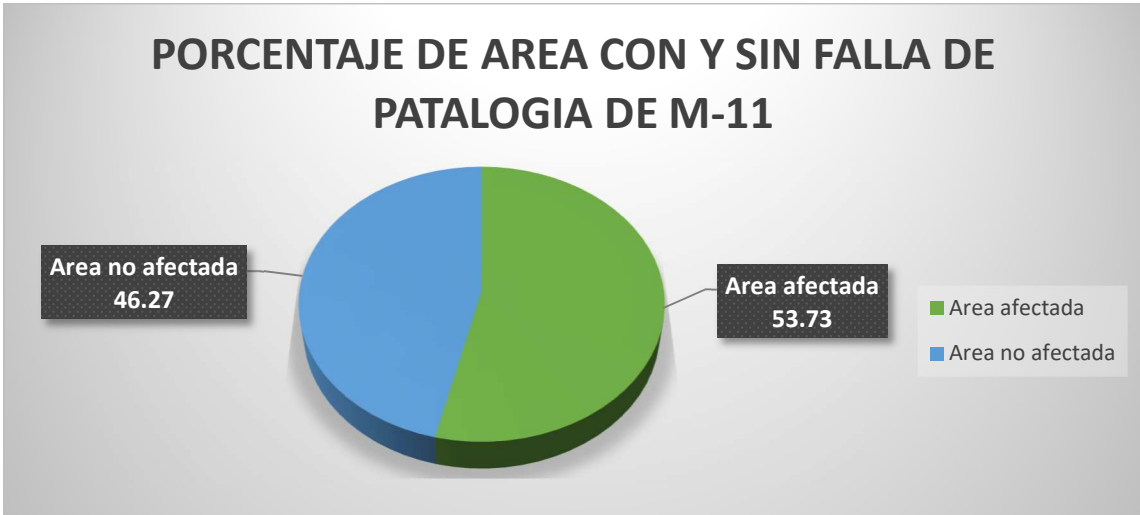
GRAFICO 22: con un porcentaje de área afectada de 53.73% en el tramo y sin presencia de patología en un 46.27%.

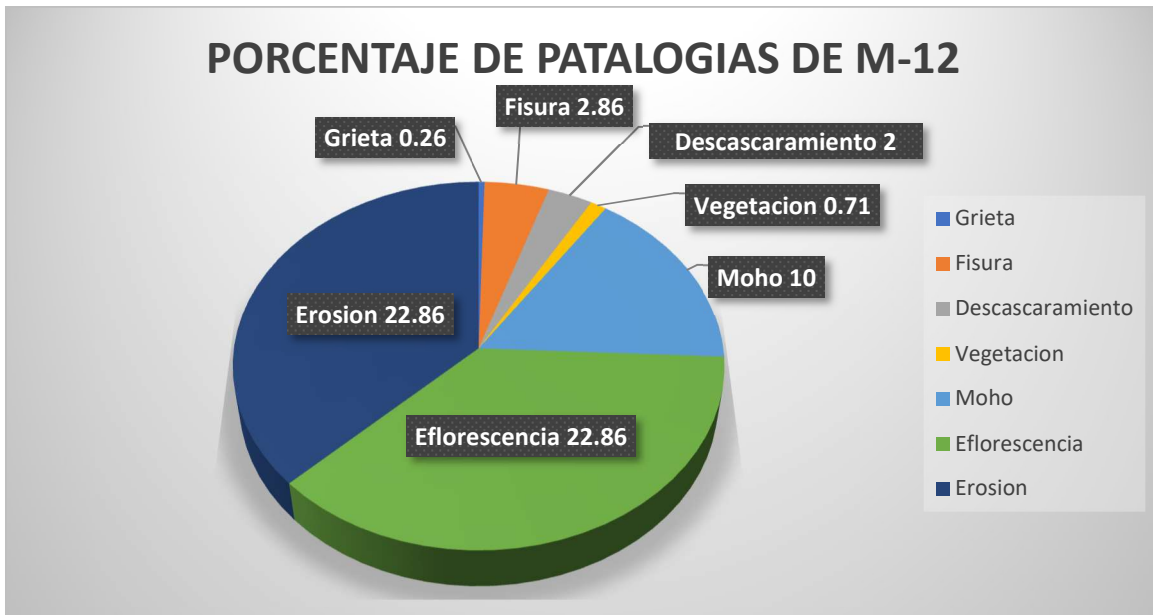
GRAFICO 23: la presencia de erosion y eflorescencia son las de mayor presencia con un 22.86% y la menor falla es la grieta con 0.26%.

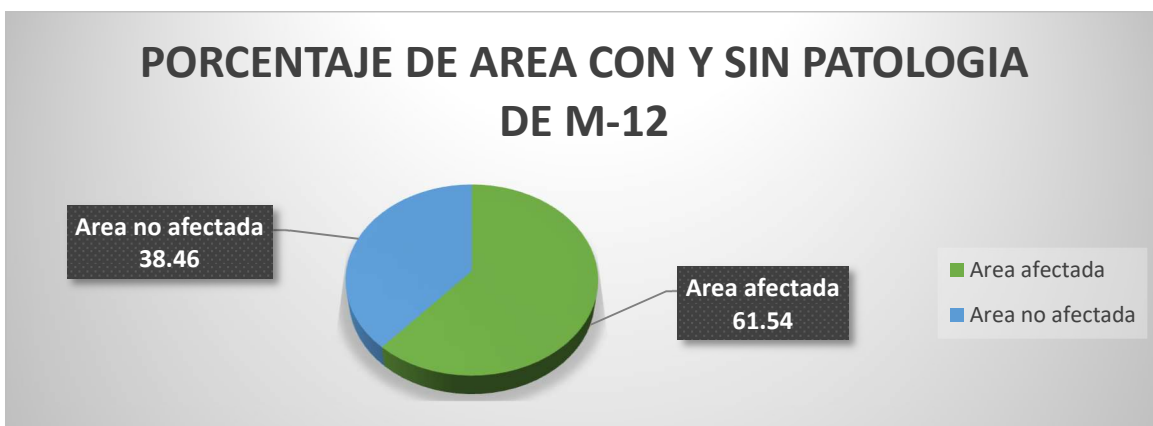
GRAFICO 24: con un 61.54% de área afectada del tramo y un 38.46% sin daño en el tramo.

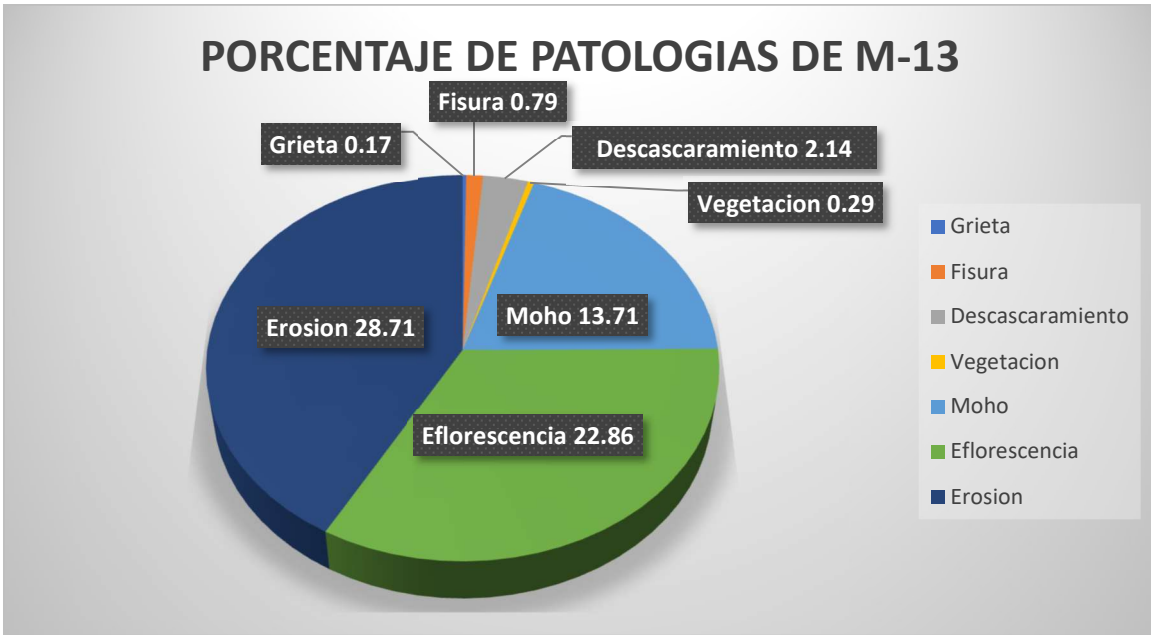
GRAFICO 25: la patología de mayor presencia es la erosión con un 28.71% y con un 0.17% de grieta como el menor tipo de falla en el tramo.

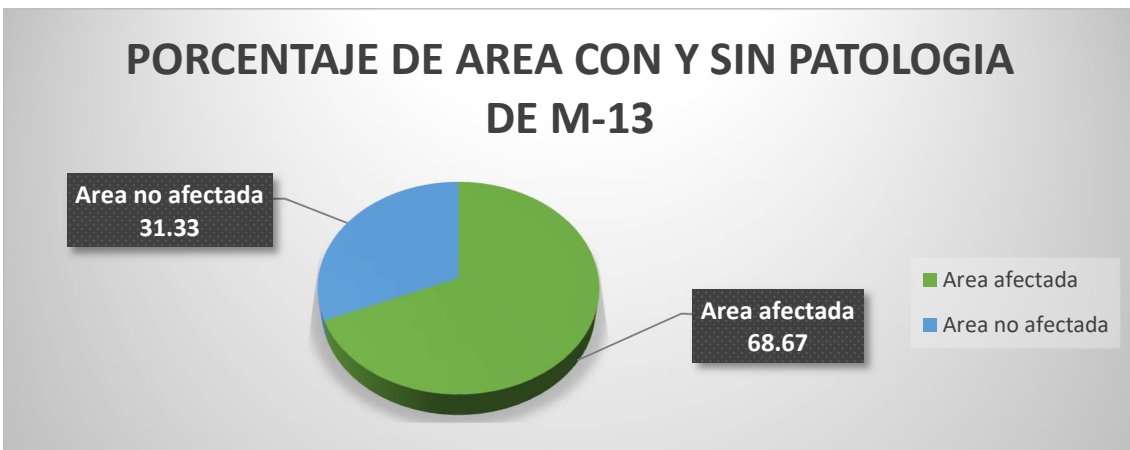
GRAFICO 26: con un área afectada de 68.67% y con una un área sin daño de 31.33%.

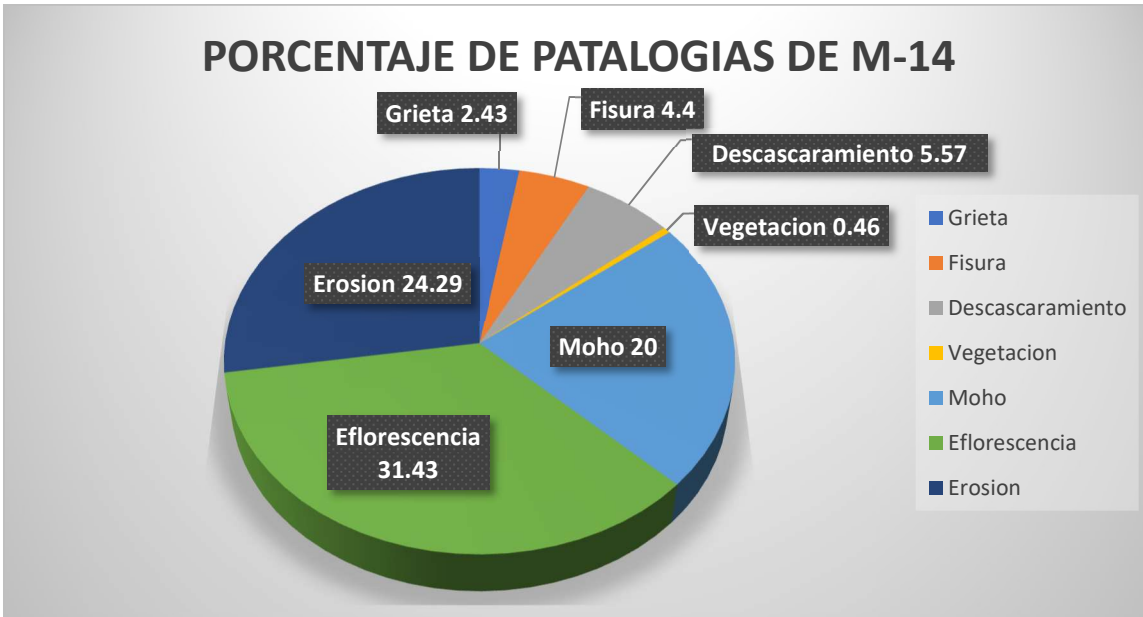
GRAFICO 27: la eflorescencia es la falla con mayor porcentaje en el tramo con un 31.43% y un 0.46% como la menor falla que es la vegetación.

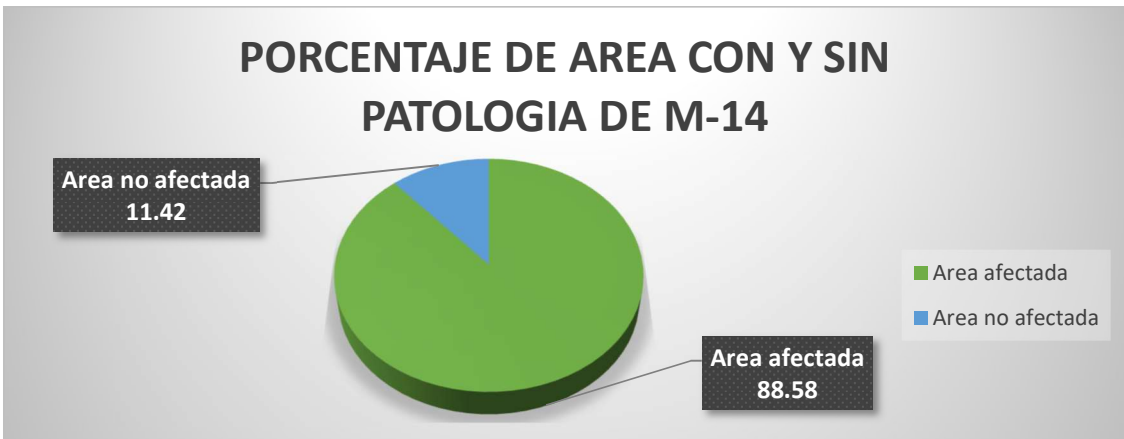
GRAFICO 28: en este tramo solo el 11.42% no muestra ningún tipo de falla y el restante 88.58% tiene fallas.

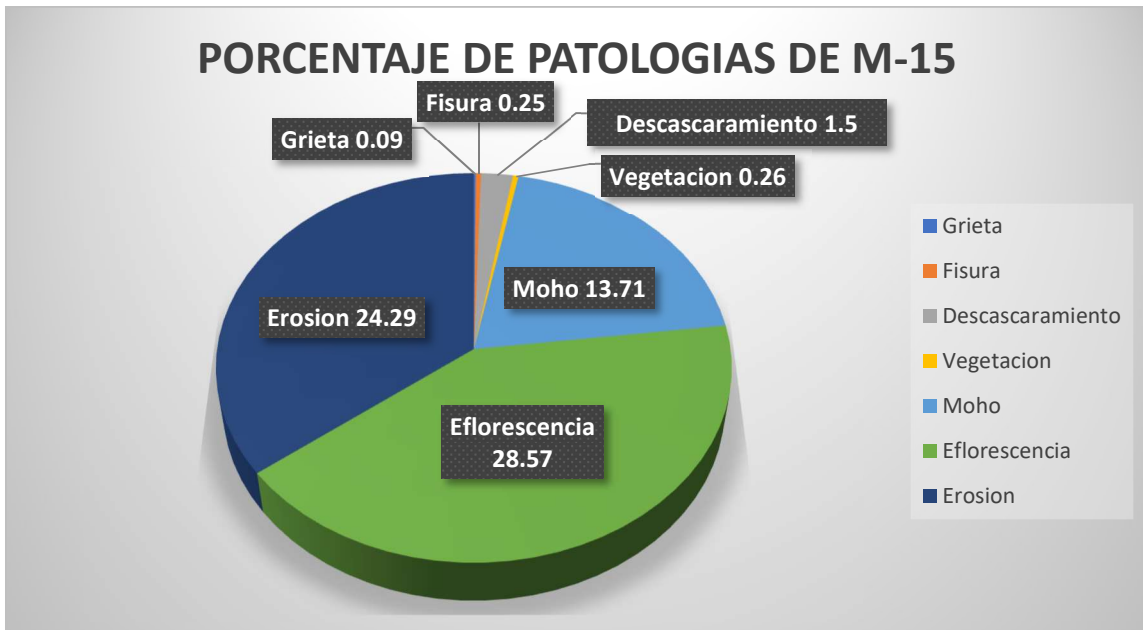
GRAFICO 29: el 0.09% es la menor falla presente en el tramo la cual es la grieta y como mayor porcentaje de falla es la eflorescencia.

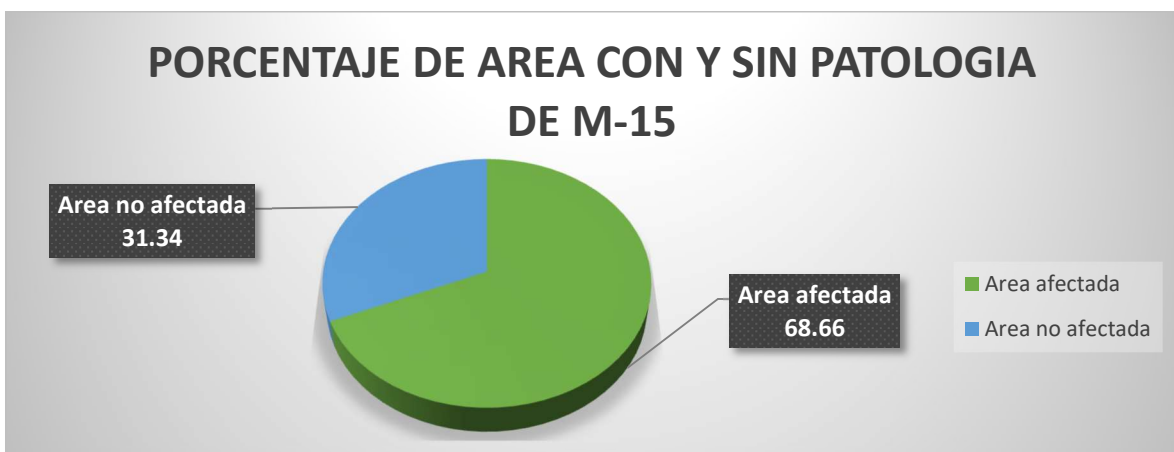
GRAFICO 30: en este tramo el área afectada es de 68.66% y lo restante 31.34% no presenta daño alguno.

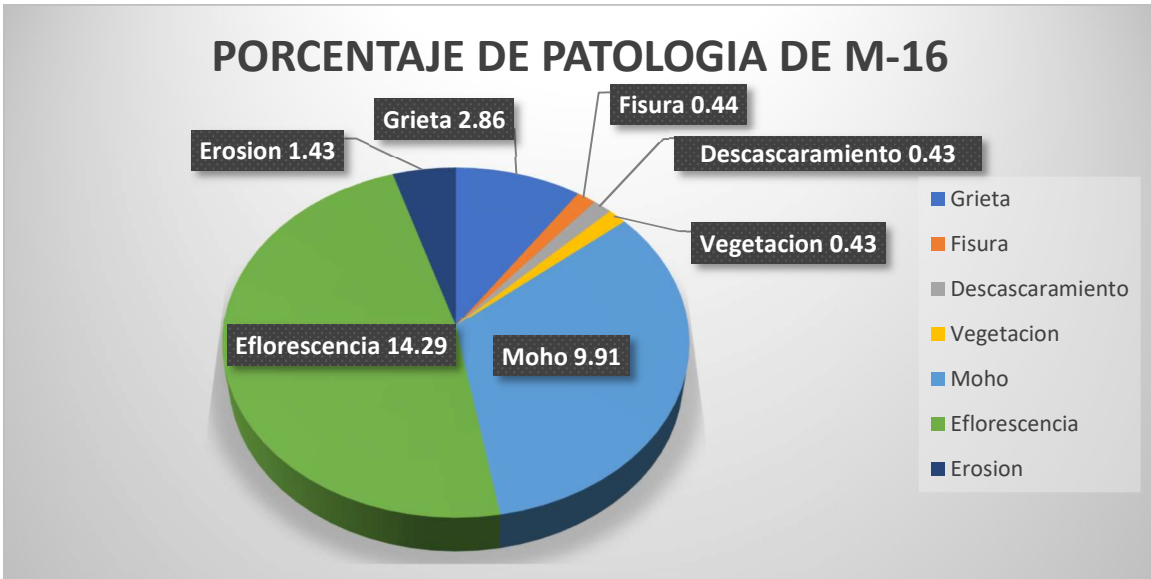
GRAFICO 31: se aprecia como mayor daño presente en el tramo la eflorescencia con un 14.29% y dos fallas con menor presencia que son el descascaramiento y vegetación con 0.43%.

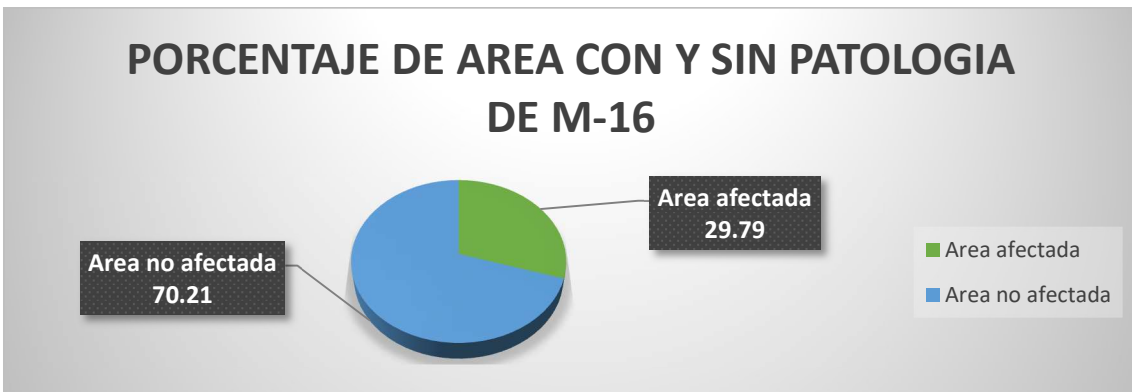
GRAFICO 32: se tiene un área afectada de 29.79% en el tramo y 70.21% libre de daño.

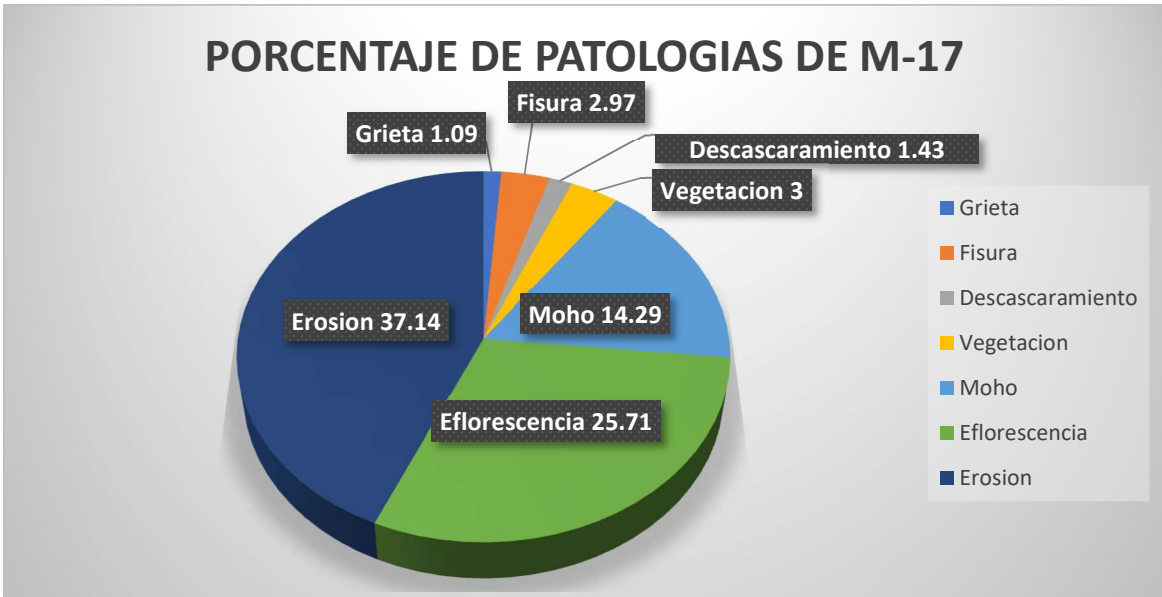
GRAFICO 33: se tiene con mayor presencia de daño a la erosión con un 37.14% y el menor daño es de grietas con un 1.09%.

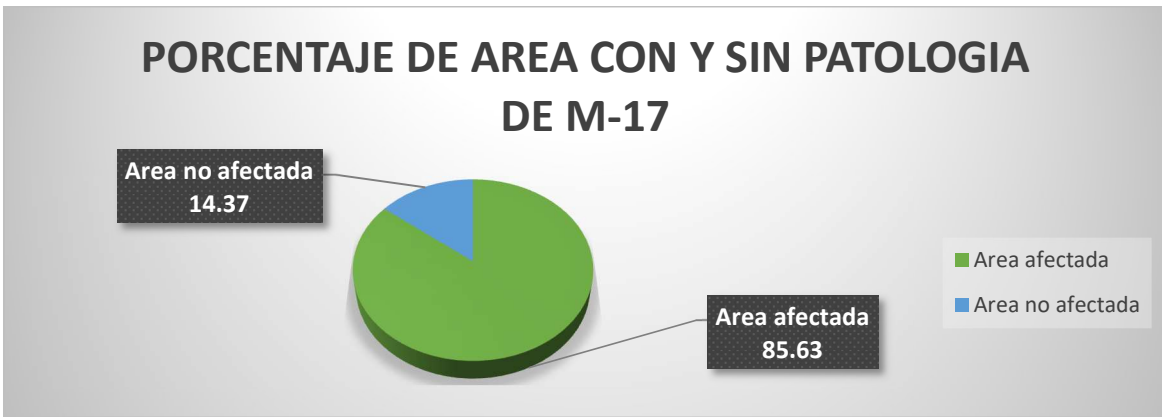
GRAFICO 34: en este tramo el área afectada es de 85.63%, mientras que en área sin daño es de 14.37%.

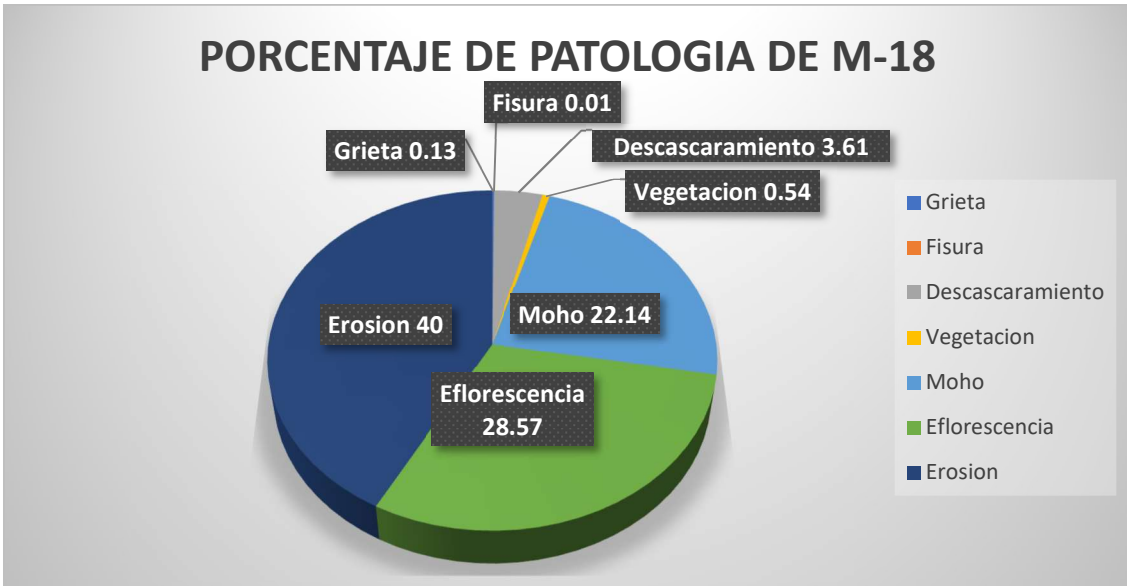
GRAFICO 35: la falla con mayor presencia en el tramo es la erosión con un 40% y la fisura como la falla con menor presencia con un 0.01%.

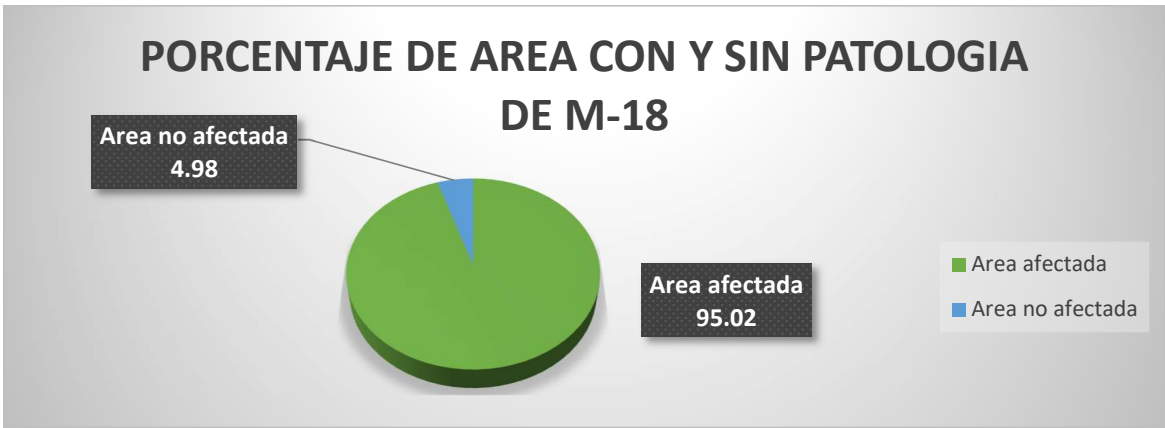
GRAFICO 36: se presenta un gran porcentaje de área afectada del tramo con un 95.02% y solo un 4.98% sin daño.

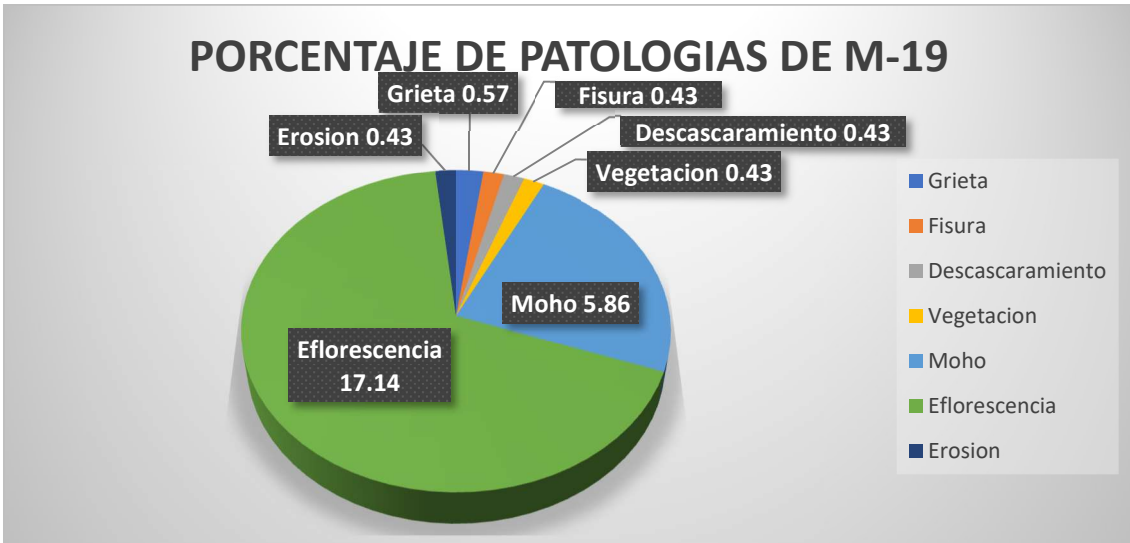
GRAFICO 37: respecto a la falla con menor incidencia se presenta cuatro que son la erosión, descascaramiento, fisura y vegetación con un 0.43%, la falla con mayor presencia es la eflorescencia con un 17.14%.

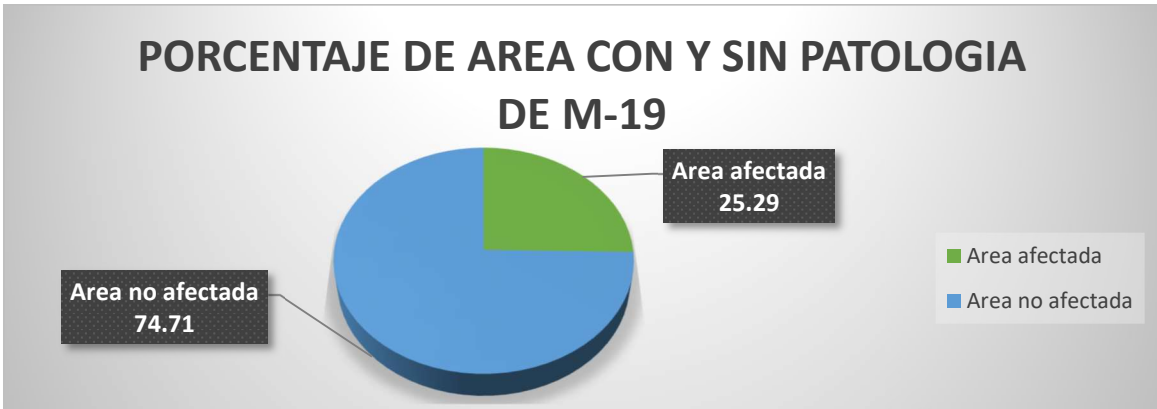
GRAFICO 38: el tramo tiene un área dañada de 25.29% y un 74.71% sin presencia de algún tipo de falla.

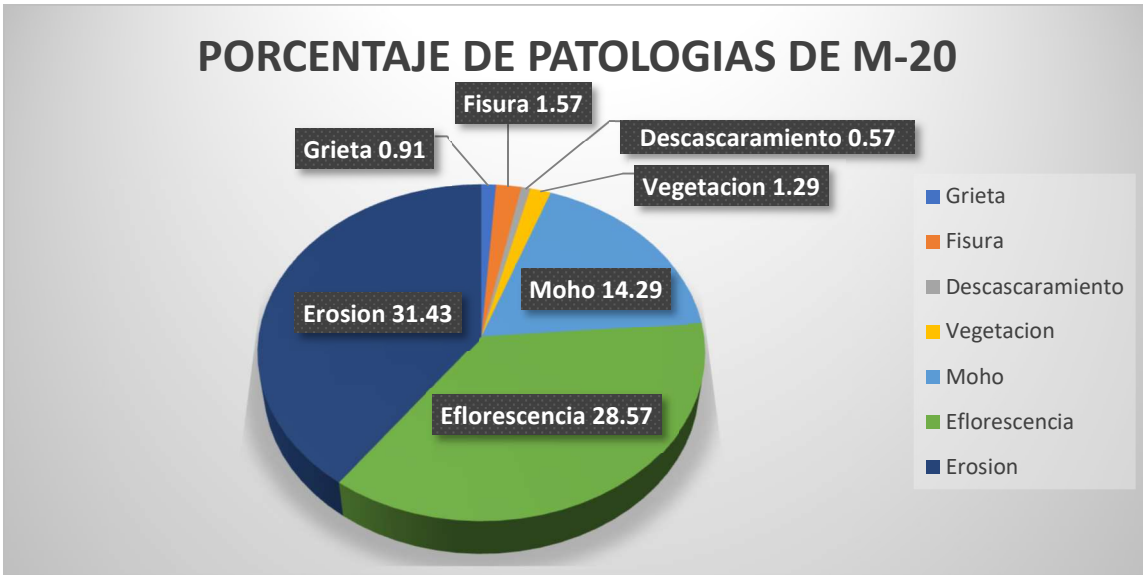
GRAFICO 39: este tramo presenta como mayor patología a la erosión con un 31.43% y la menor falla es el descascaramiento 0.57%.

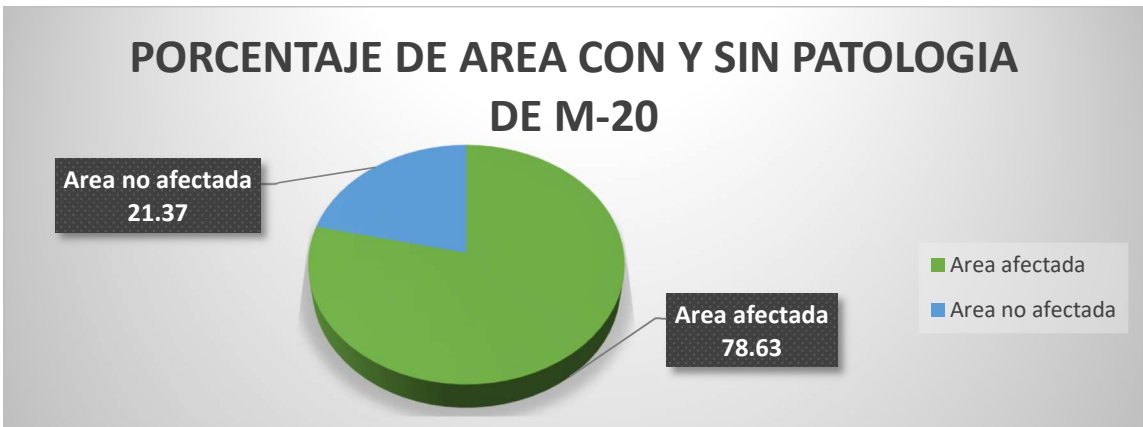
GRAFICO 40: tiene un área dañada de 78.63% en el tramo evaluado y un porcentaje de 21.37 de área no dañada.

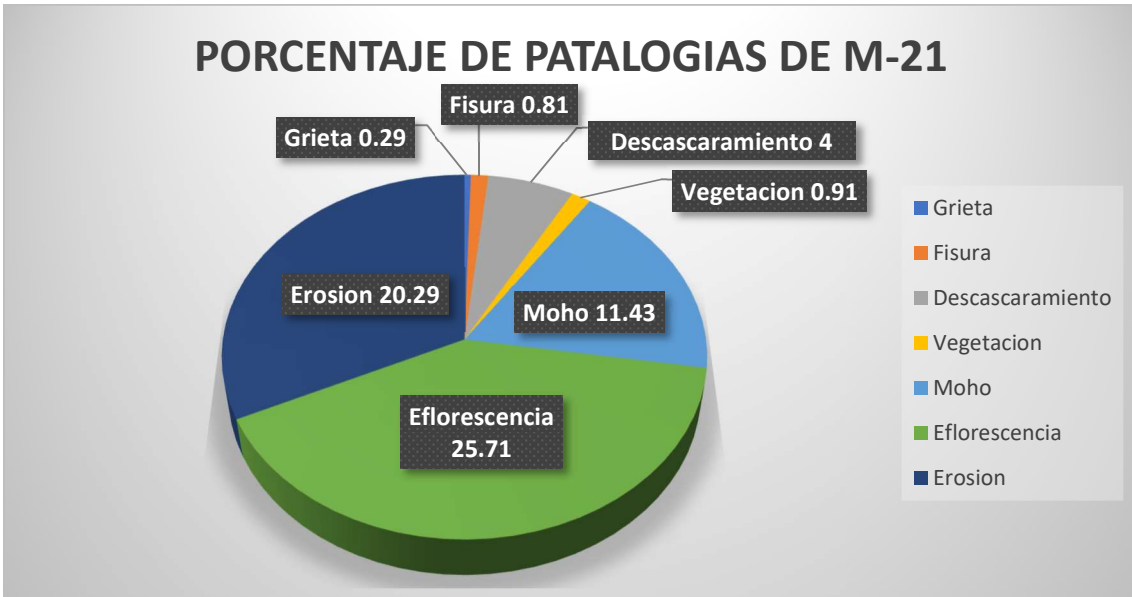
GRAFICO 41: se presencia a la eflorescencia como mayor daño con un 25.71% y las grietas como menor daño con 0.29%.

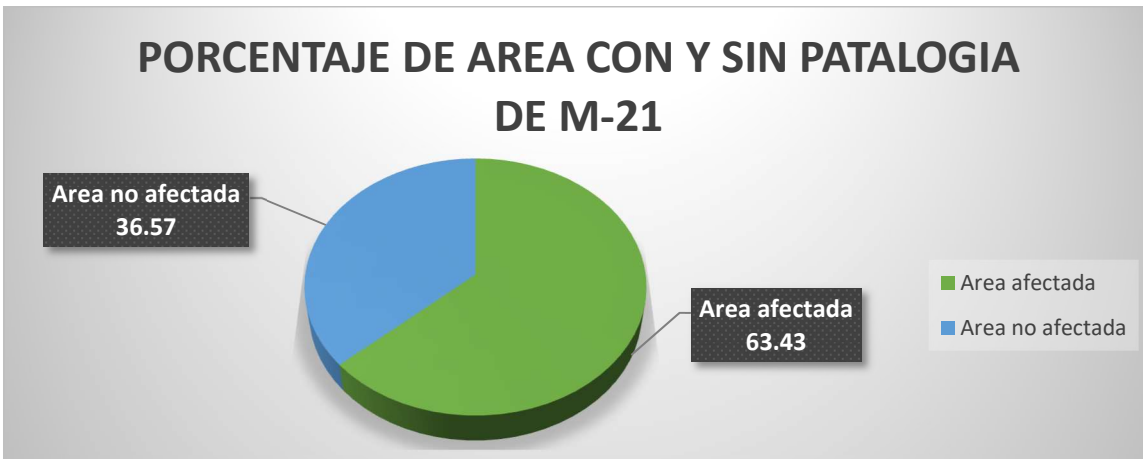
GRAFICO 42: el tramo presenta un área afectada de 63.43% y un porcentaje de 36.57%.

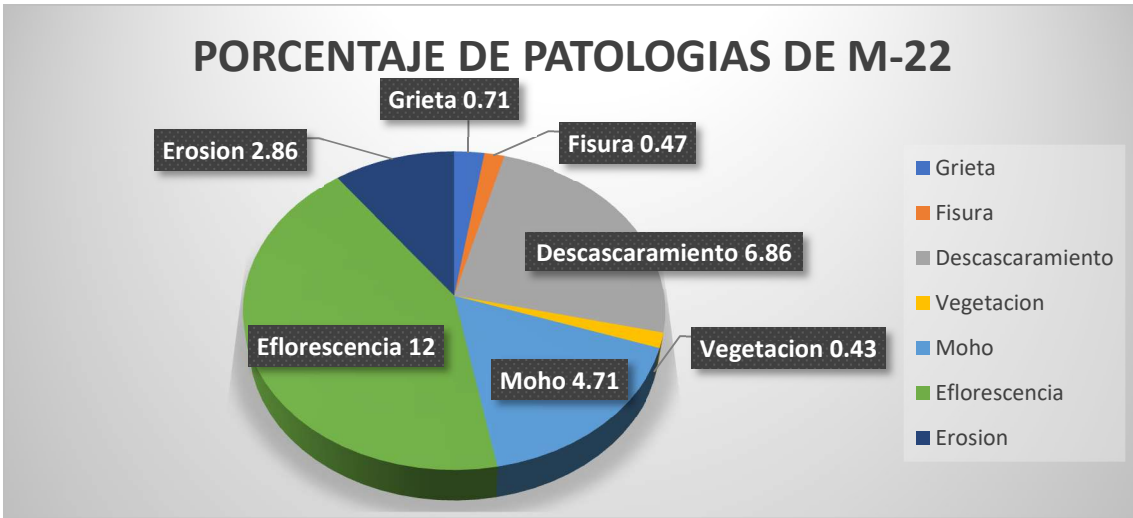
GRAFICO 43: el tramo evaluado tiene como mayor daño a la eflorescencia con un 12% y a la vegetación como menor factor de daño con un 0.43%.

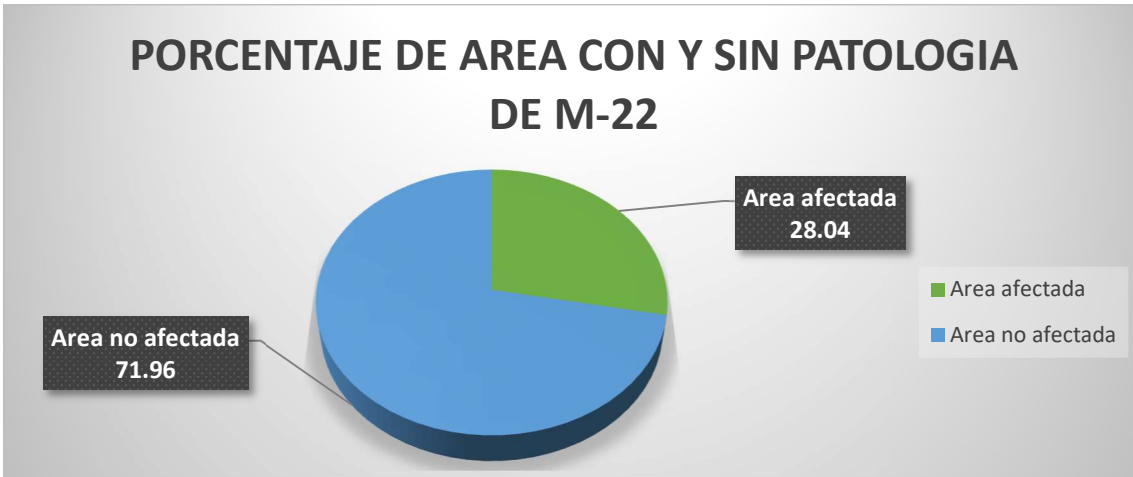
GRAFICO 44: presencia de un área dañada de 28.04% y un área libre de daño de 71.96%.

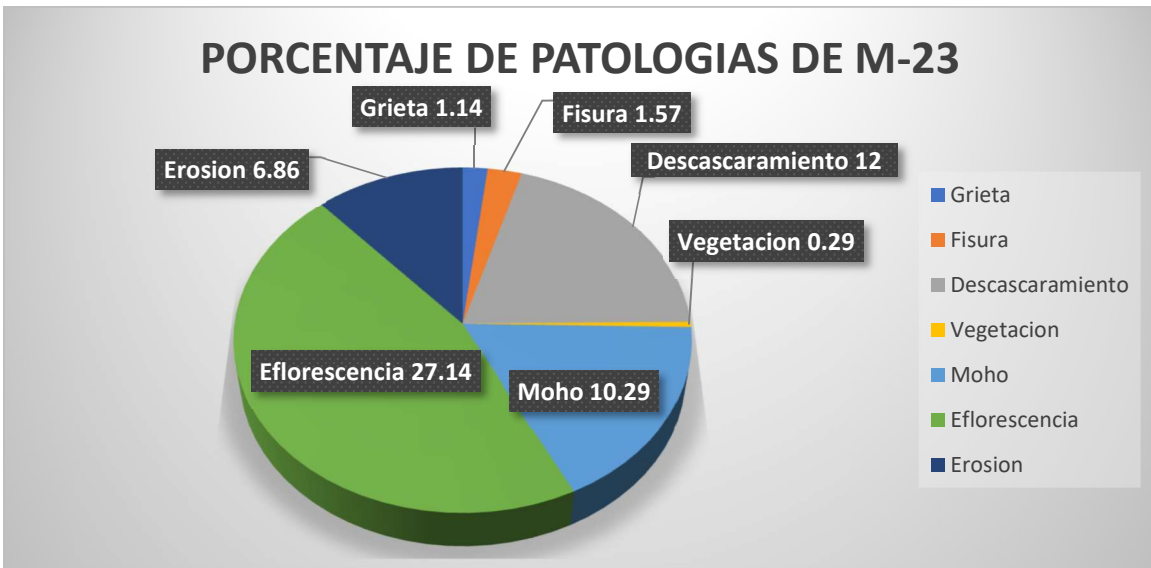
GRAFICO 45: tiene como mayor patología a la eflorescencia con un 27.14% y un 0.29% de vegetación como el menor factor patológico encontrado en el tramo.

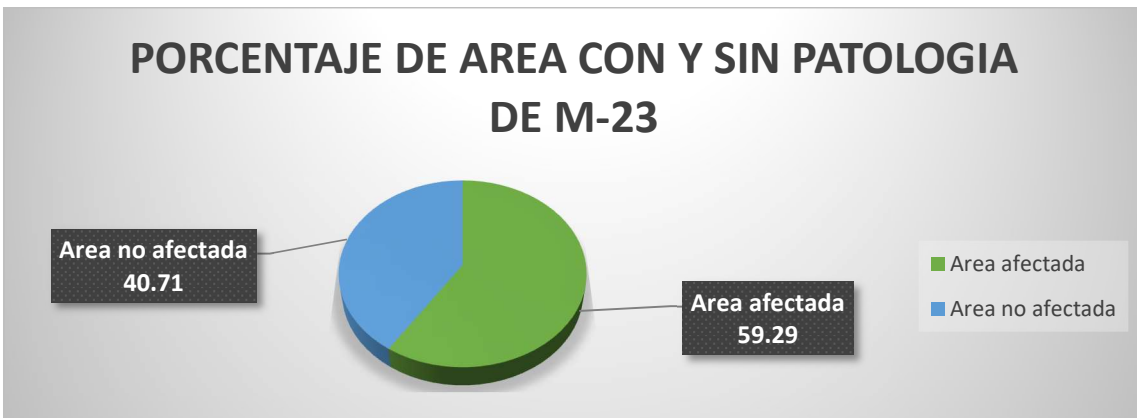
GRAFICO 46: el porcentaje de daño en el tramo es de 59.29% y un área sin daño de 40.71%.

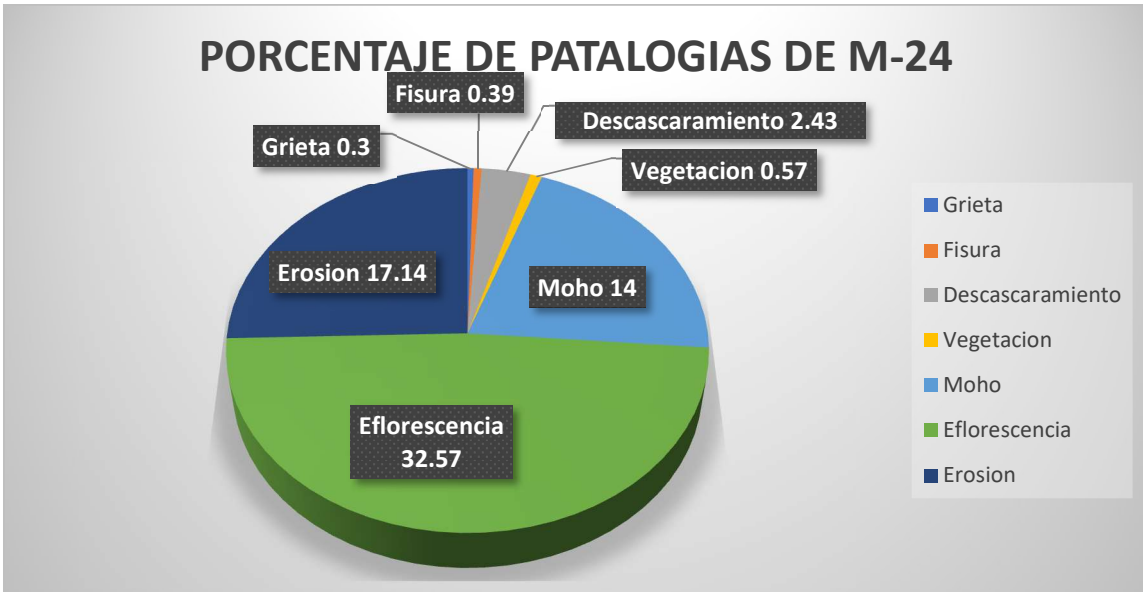
GRAFICO 47: el factor con menos presencia de daño son las grietas con un 0.3% y un factor patológico mayor de 32.5%.

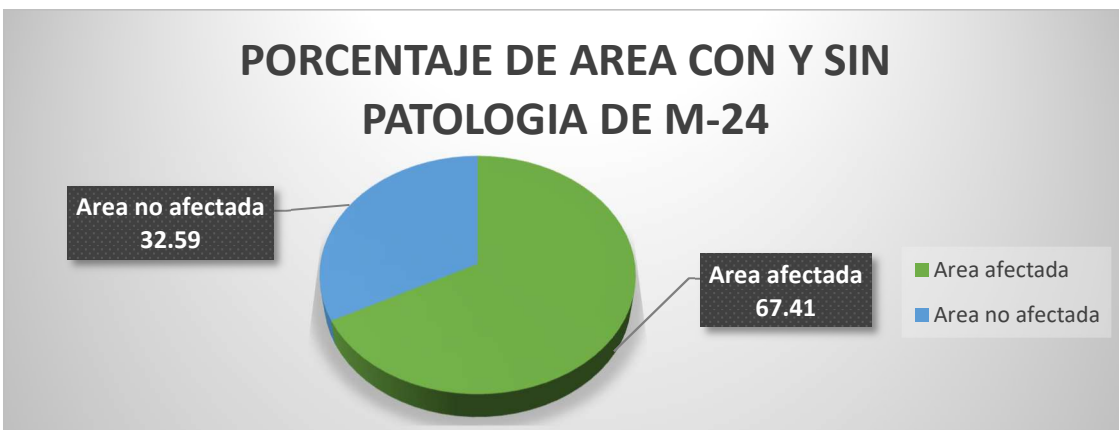
GRAFICO 48: el tramo tiene un área afectada de 67.41% y un área sin daño de 32.59%.

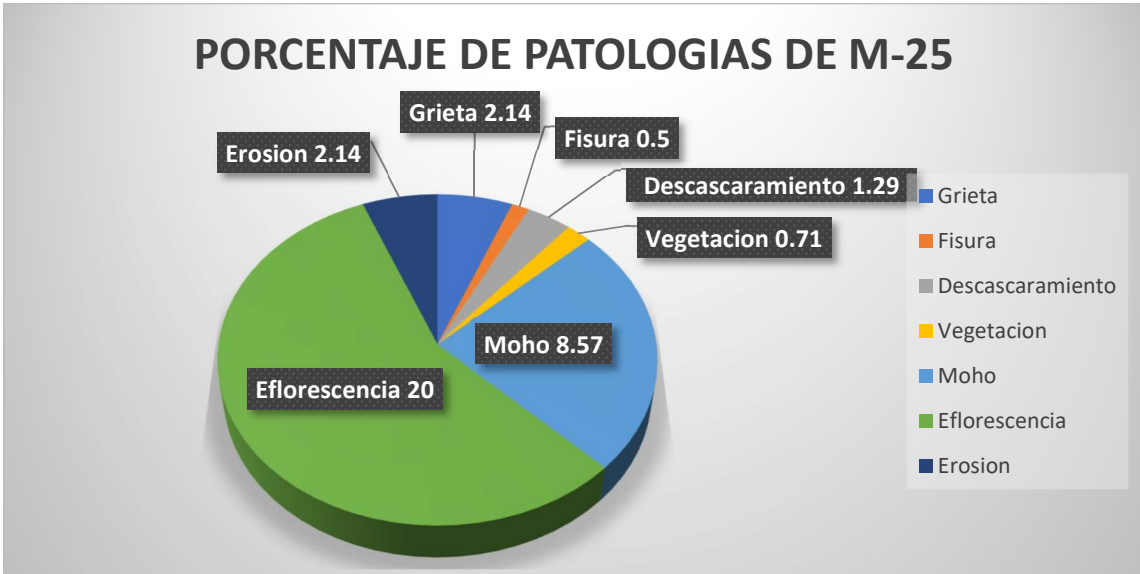
GRAFICO 49: la patología con menor presencia es la fisura con un 0.5% y la de mayor presencia es la eflorescencia con un 20%.

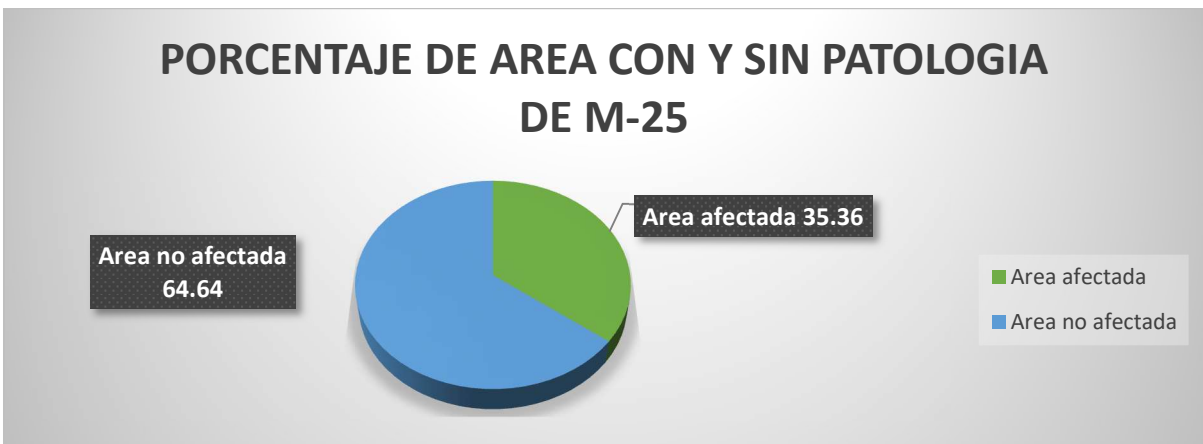
GRAFICO 50: en esta parte del canal el área afectada es de 35.36% y la parte libre de daño es de 64.64%.

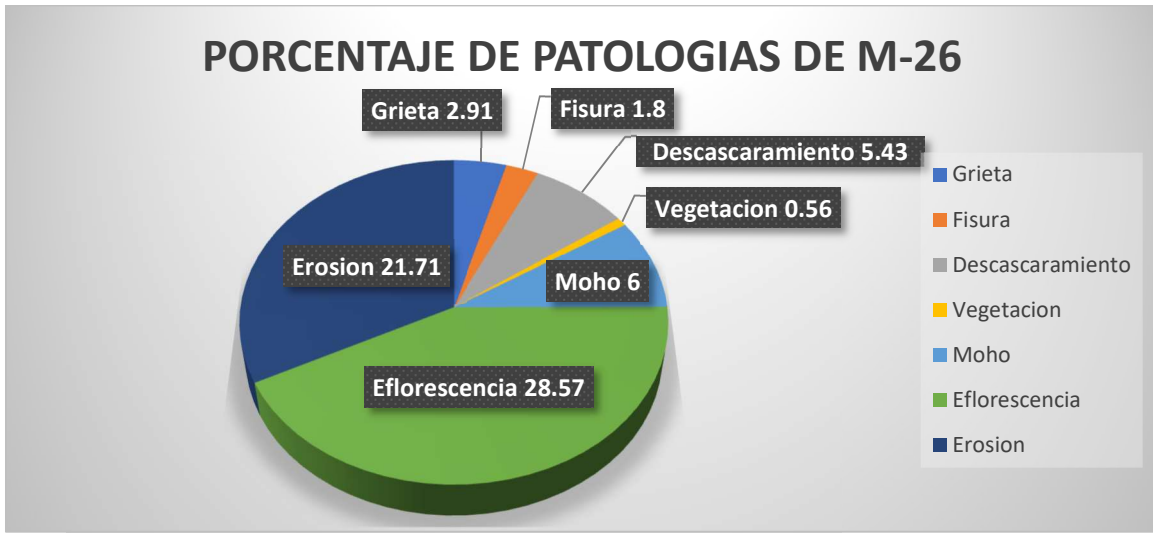
GRAFICO 51: este tramo muestra un 28.57% de eflorescencia como la mayor falla presenta y un 0.56% de vegetación siendo la menor.

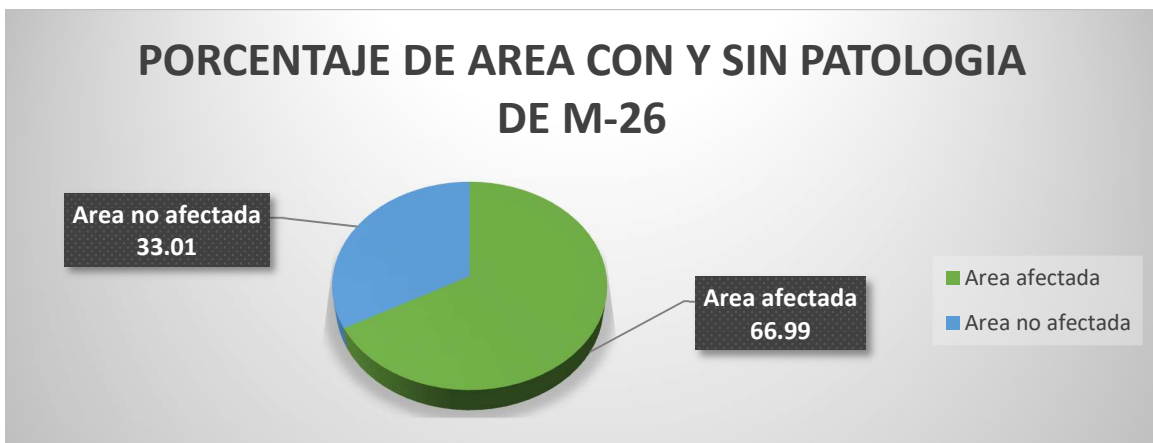
GRAFICO 52: el porcentaje de área no afectada es de 33.01 en el tramo evaluado y un 66.99% de área con algún tipo de daño.

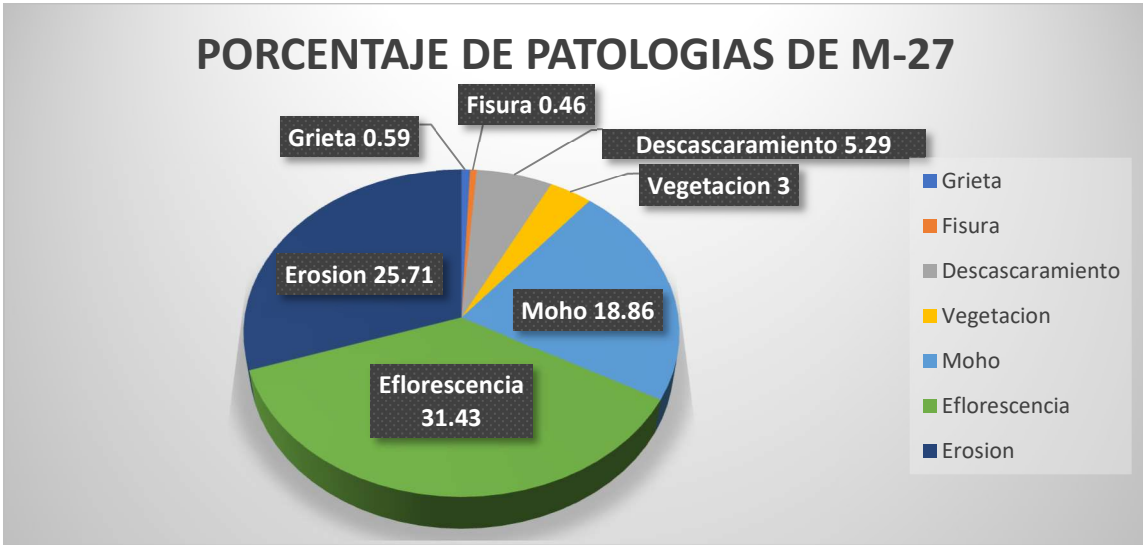
GRAFICO 53: como mayor daño se tiene a la eflorescencia con un 31.43% y el menor de todos con un 0.46 a las fisuras.

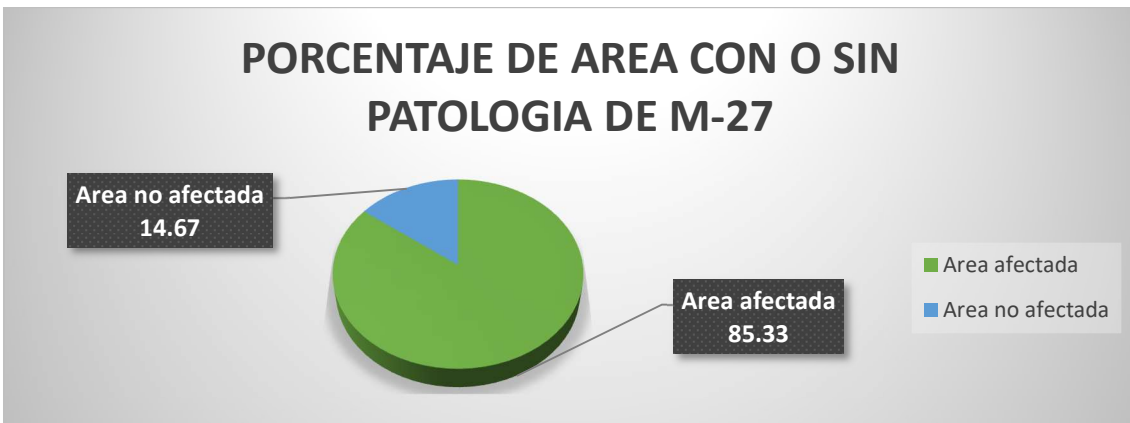
GRAFICO 54: el área sin daño patología es de 14.67% y lo restante del tramo de 85.33% presenta al menos un tipo de daño.

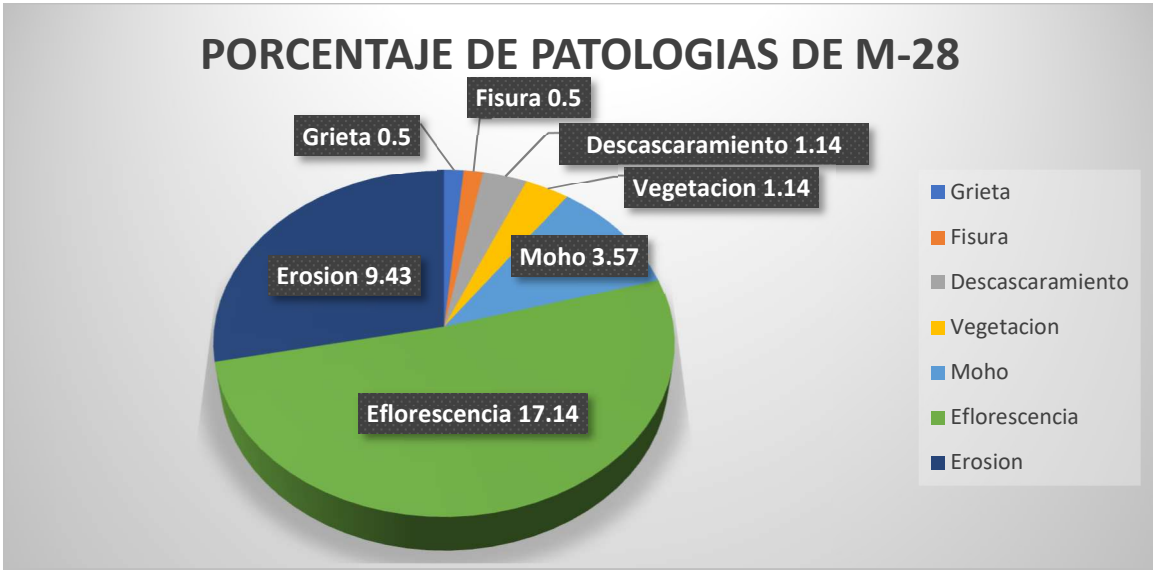
GRAFICO 55: en el tramo hay un 17.14% de eflorescencia siendo la falla con mayor presencia y como menor falla se encuentra la grieta y la fisura con un 0.5%.

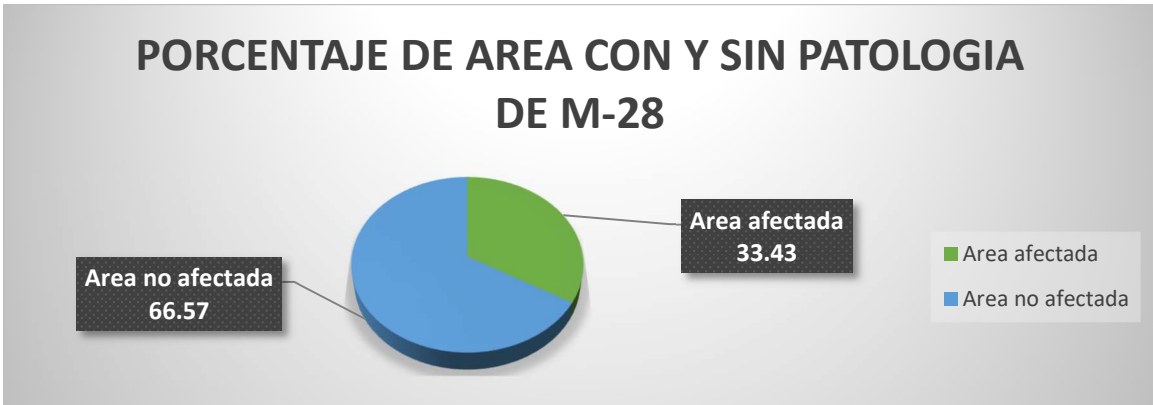
GRAFICO 56: el área de con daño es de 33.43% y un porcentaje sin daño de 66.57%.

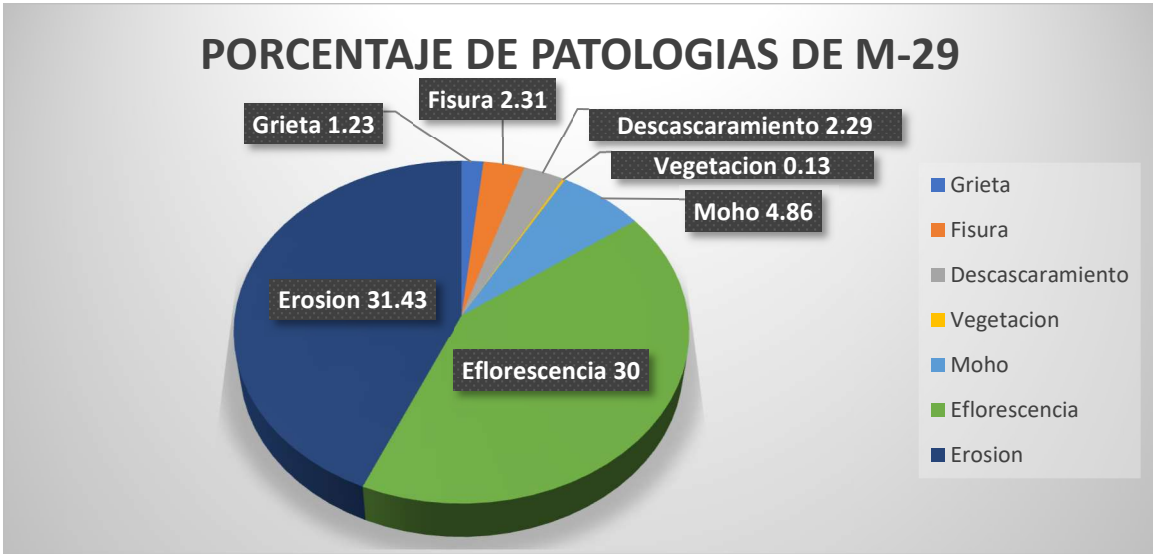
GRAFICO 57: se observa como mayor factor patológico a la erosión con un 31.43% y a la vegetación con un porcentaje de 0.13 como el menor daño.
