**FACULTAD DE INGENIERÍA Y ARQUITECTURA
ESCUELA PROFESIONAL DE INGENIERÍA CIVIL**

Evaluación y propuesta de diseño del canal de regadío Yaguay,
sector de Estuquiña, Moquegua, 2022

**TESIS PARA OBTENER EL TÍTULO PROFESIONAL DE:
Ingeniero Civil**

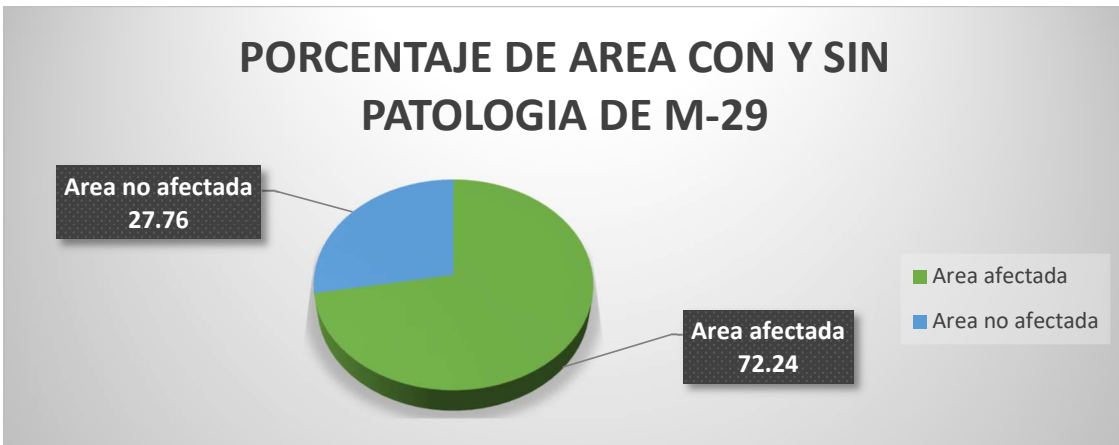
GRAFICO 58: el tramo presenta un área de 72.24% con al menos un tipo de daño y un 27.76% sin daño alguno.

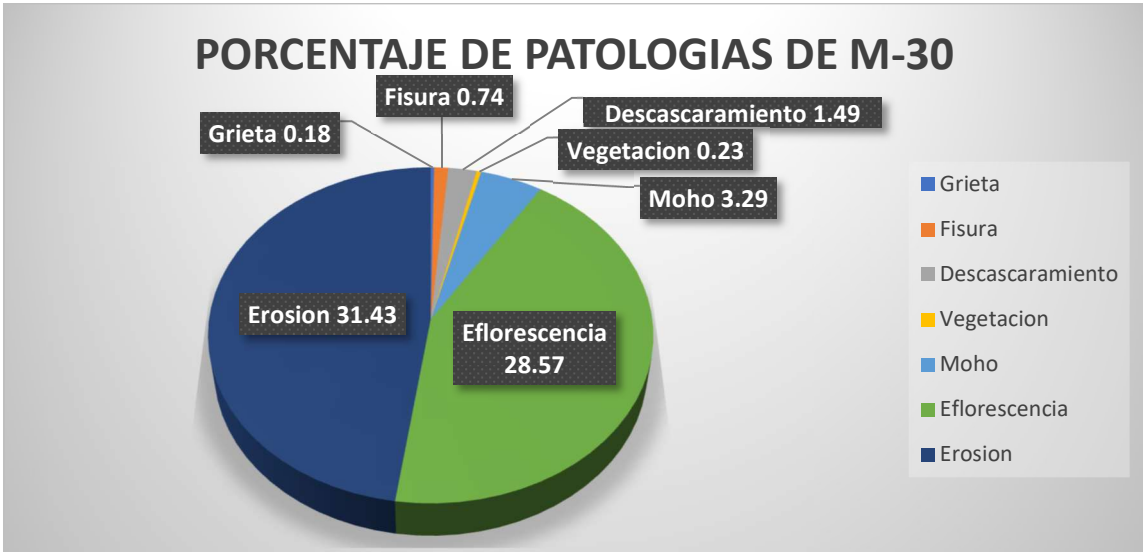
GRAFICO 59: la menor patología encontrada es la grieta con un 0.18% y con mayor incidencia se encuentra la erosión con un 31.43%.

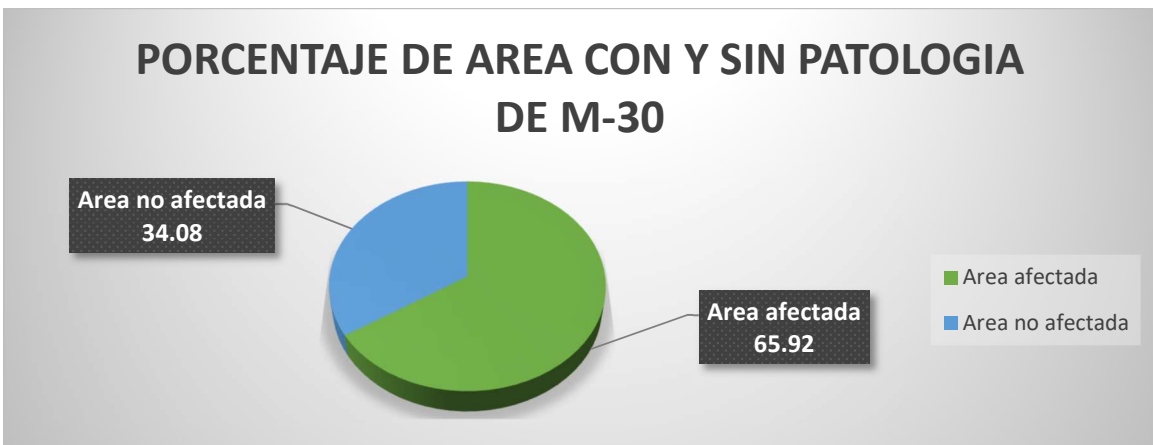
GRAFICO 60: de todo el tramo el 65.92% se encuentra dañado y el 34.08% no presenta ningún daño.

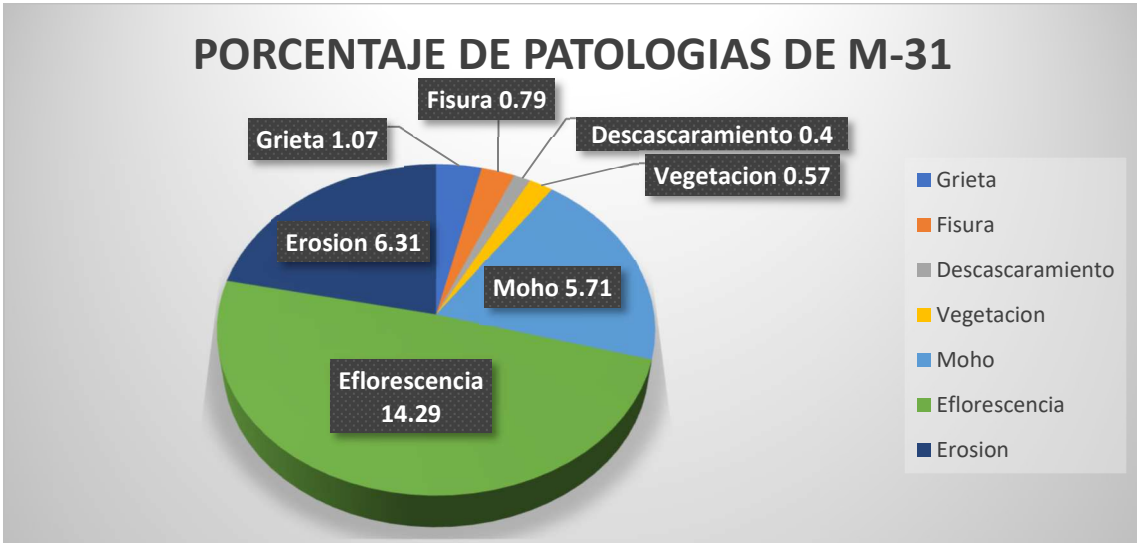
GRAFICO 51: se tiene a la eflorescencia con un 14.29% como mayor daño y un 0.4% de descascaramiento siendo el menor daño.

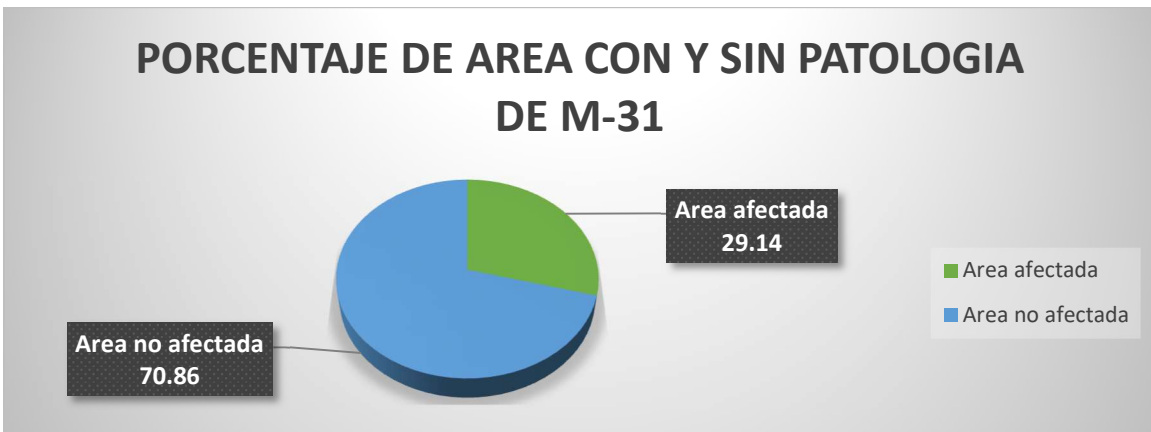
GRAFICO 52: lo evaluado muestra un 29.14% de daño en el canal y un 70.86% sin daño.

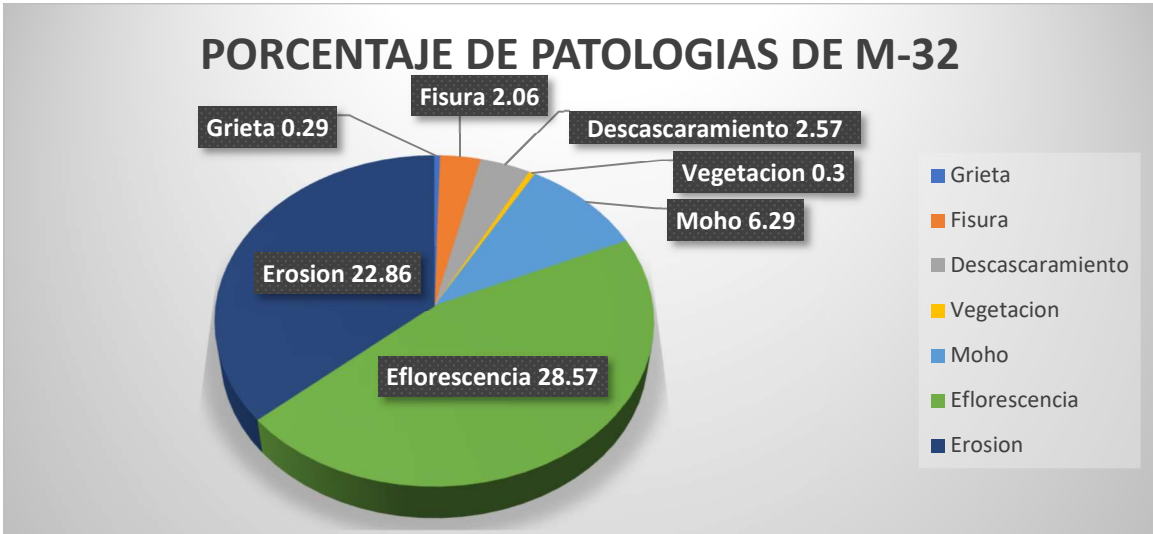
GRAFICO 63: el factor predominante es la eflorescencia con un 28.57% y como daño menor se tiene a la grieta con un 0.29%.

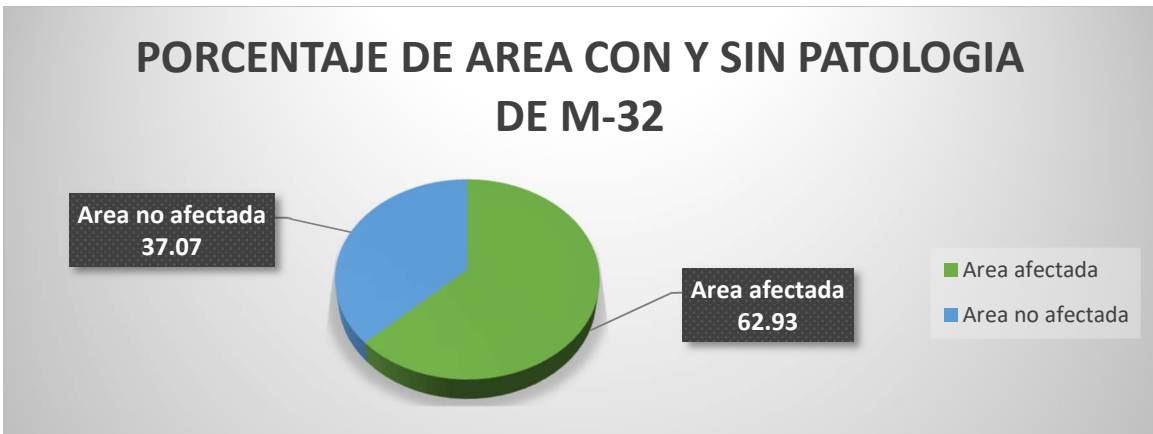
GRAFICO 64: del tramo evaluado se tiene el 62.93% dañado y el restante de 37.07% no presenta ningún factor de daño.

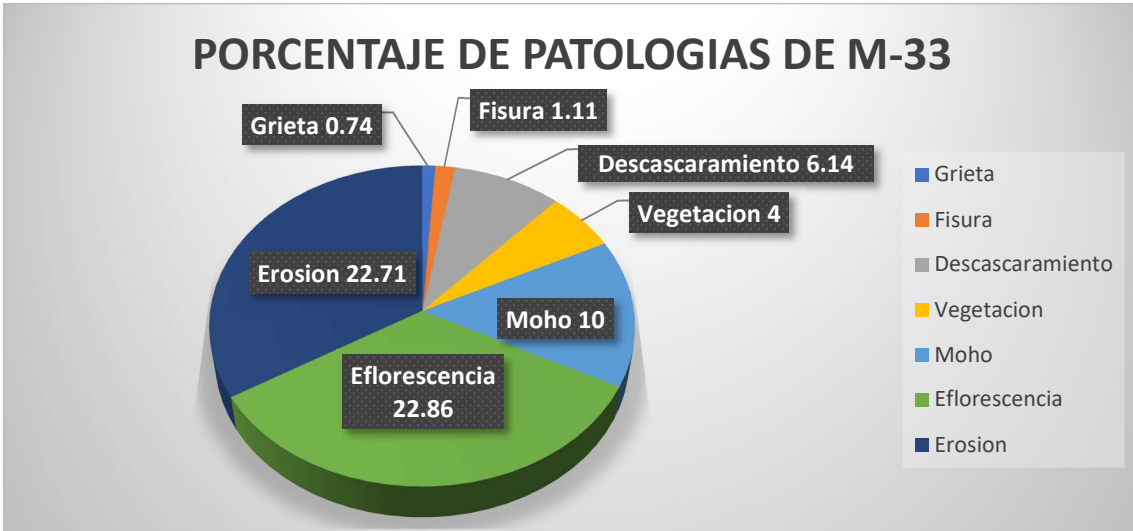
GRAFICO 65: la falla con mayor presencia es la eflorescencia con un 22.86% y con menor incidencia a la grieta con un 0.74%.

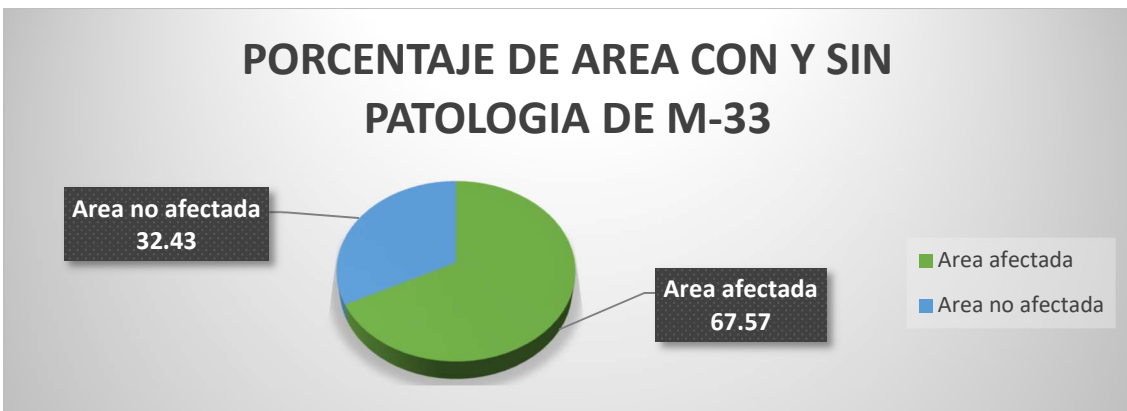
GRAFICO 66: en el tramo muestra un área con daño patológico de 67.57% y un 32.43% sin daño alguno.

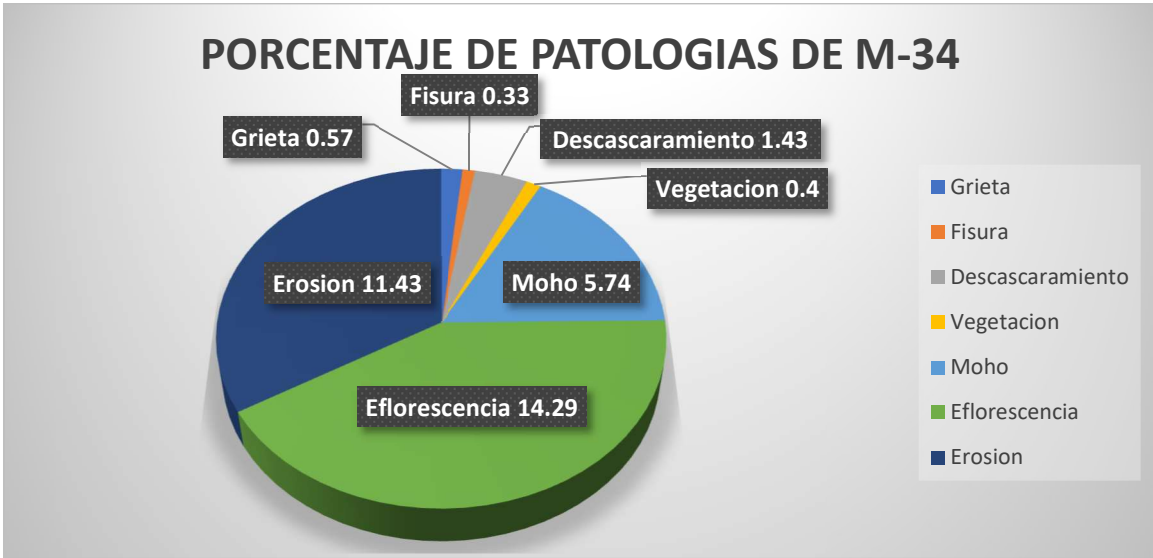
GRAFICO 67: se tiene con mayor presencia a la eflorescencia con un 14.29% y con menor presencia de daño a la fisura con un 0.33%.

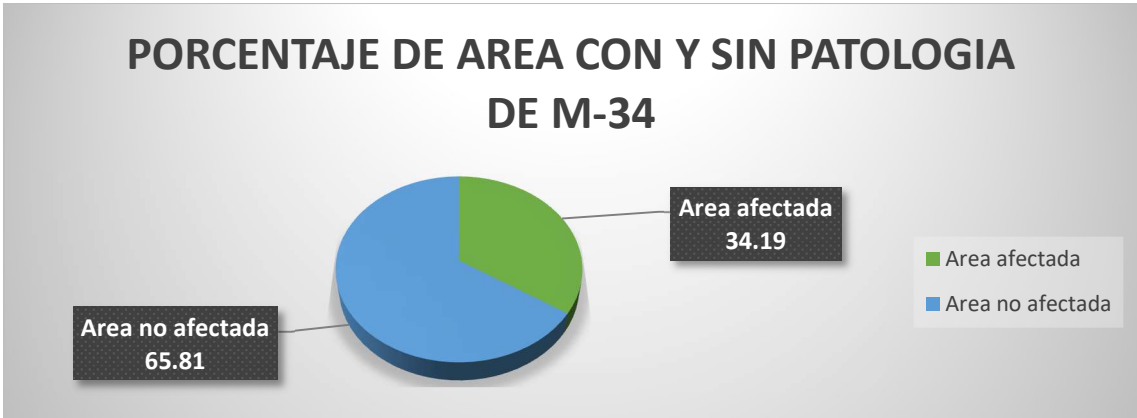
GRAFICO 68: el área afectada es de 34.19%, mientras que el área sin daño es de 65.81%.

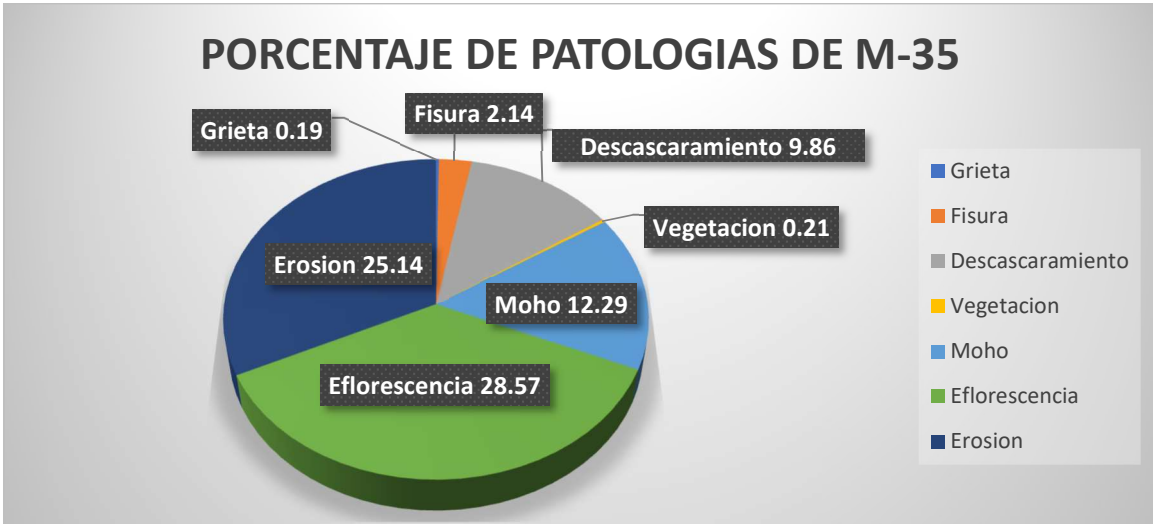
GRAFICO 69: el menor daño observado es de 0.19% perteneciente a la grieta y con un 28.57% la eflorescencia es el daño con mayor presencia.

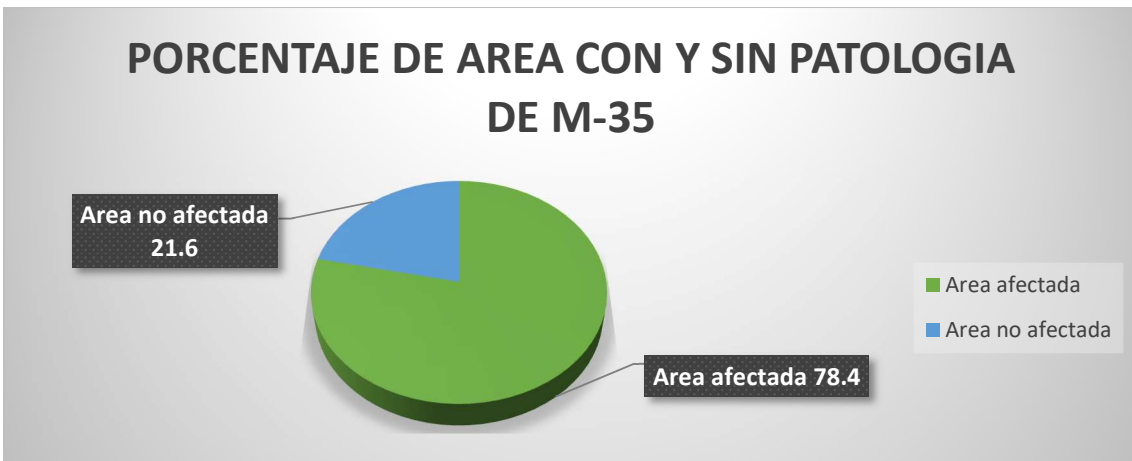
GRAFICO 70: se tiene como área afectada un 78.4% y con un 21.6% de área no dañada.

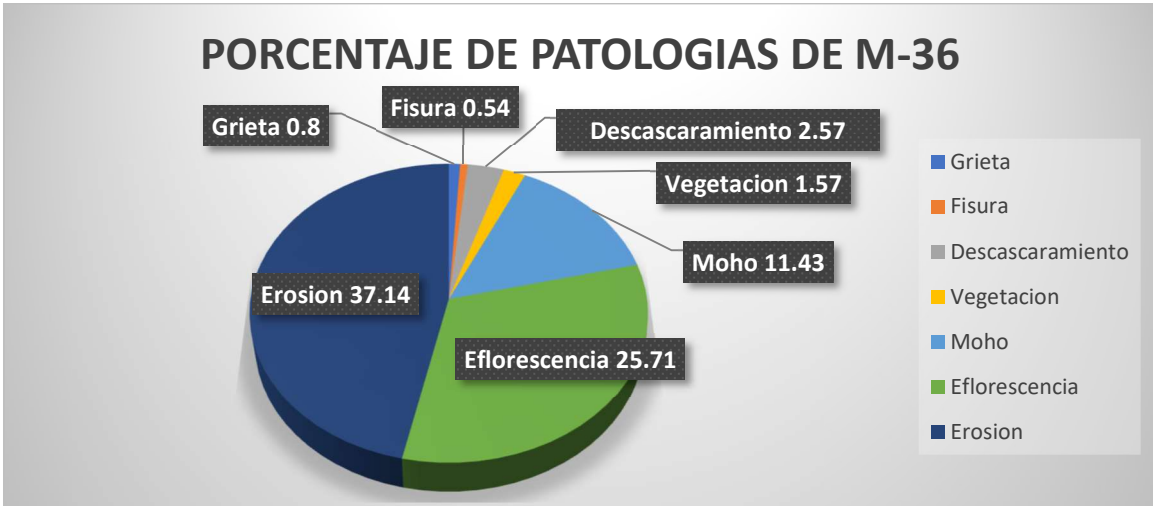
GRAFICO 71: se tiene en este tramo a la erosion como el mayor daño con un 37.14% y con 0.54% a la fisura como el menor daño presente.

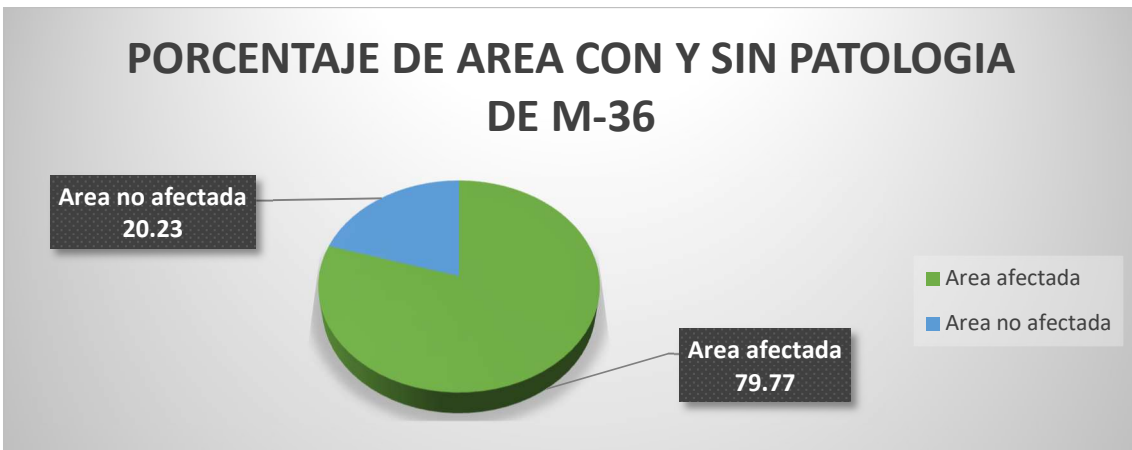
GRAFICO 72: el tramo presente un área dañada de 79.77% y como restante no dañado un 20.23%.

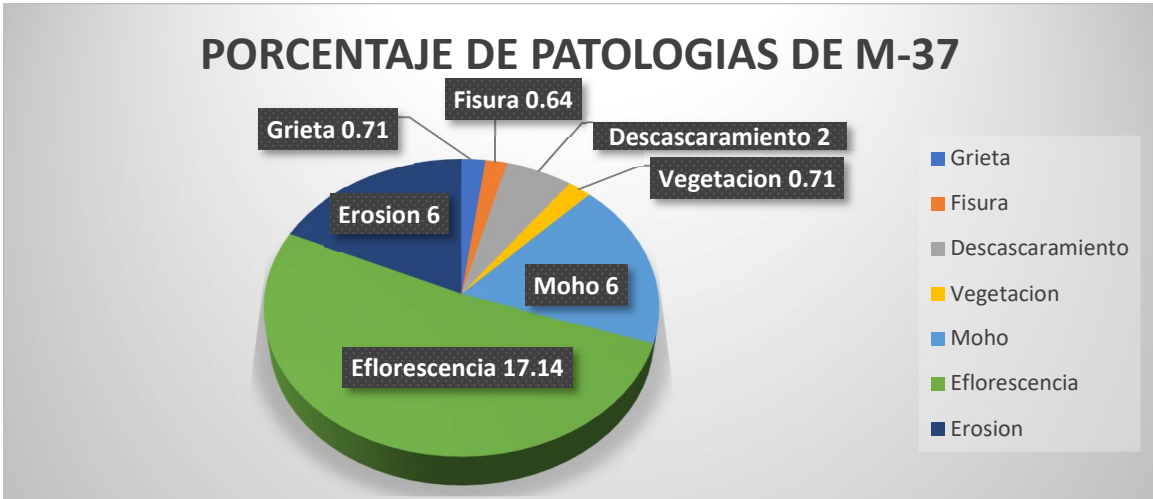
GRAFICO 73: la patología con menos presencia es la fisura con un 0.64% y con mayor presencia en el tramo a la eflorescencia con un 17.14%.

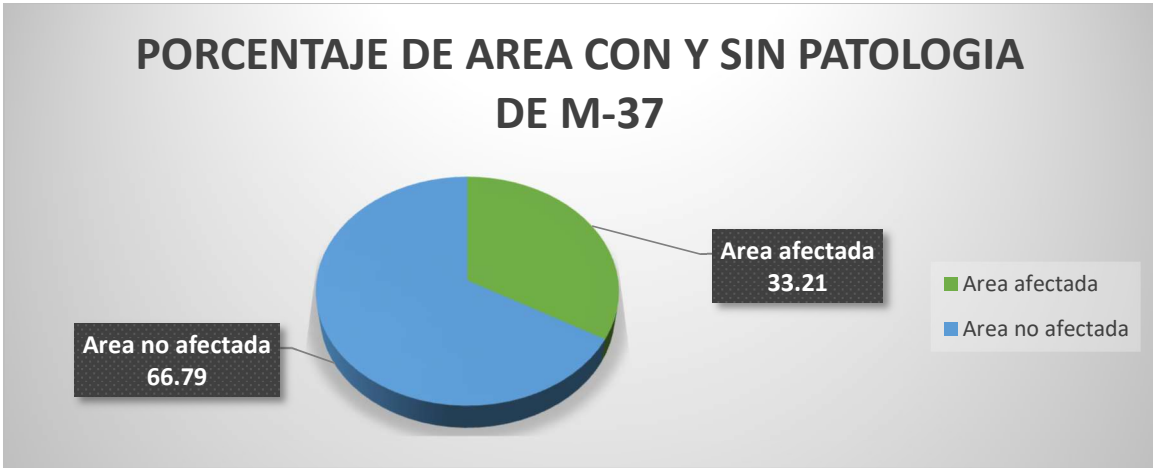
GRAFICO 74: el tramo no presenta mucho ya que solo un 66.79% presenta daño y un restante de 33.21% tiene al menos un tipo de daño.

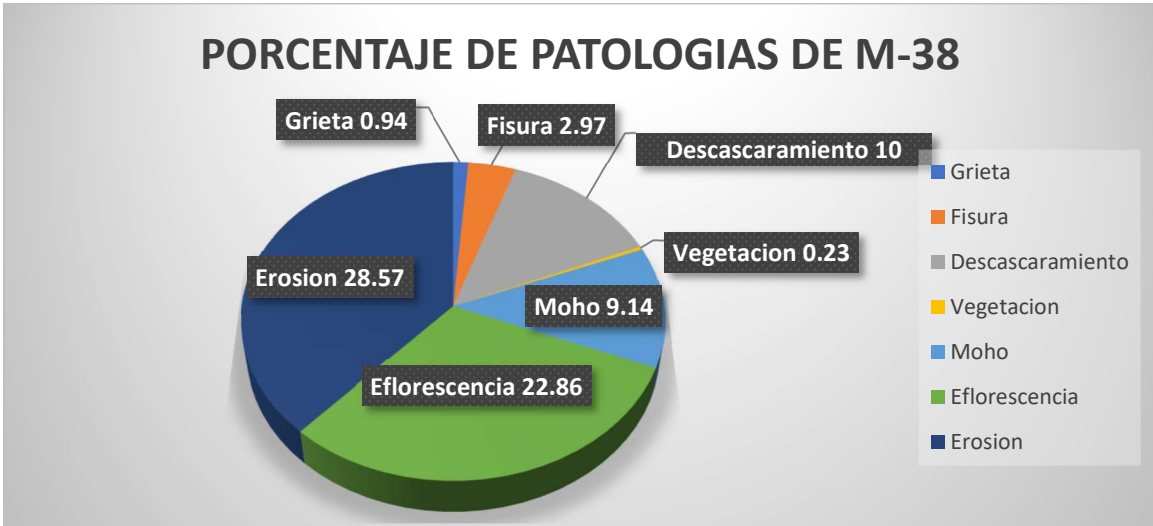
GRAFICO 75: se tiene con 28.57% a la erosión con mayor presencia y a la vegetación con menor presencia con un 0.23%.

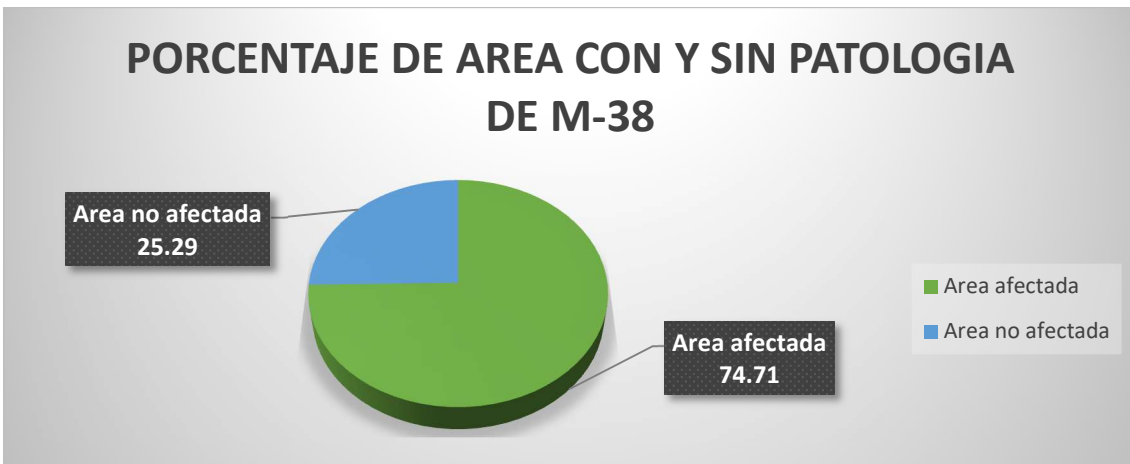
GRAFICO 76: mayor área dañada en el tramo es de 74.71% y sin presencia de daño tan solo un 25.29%.

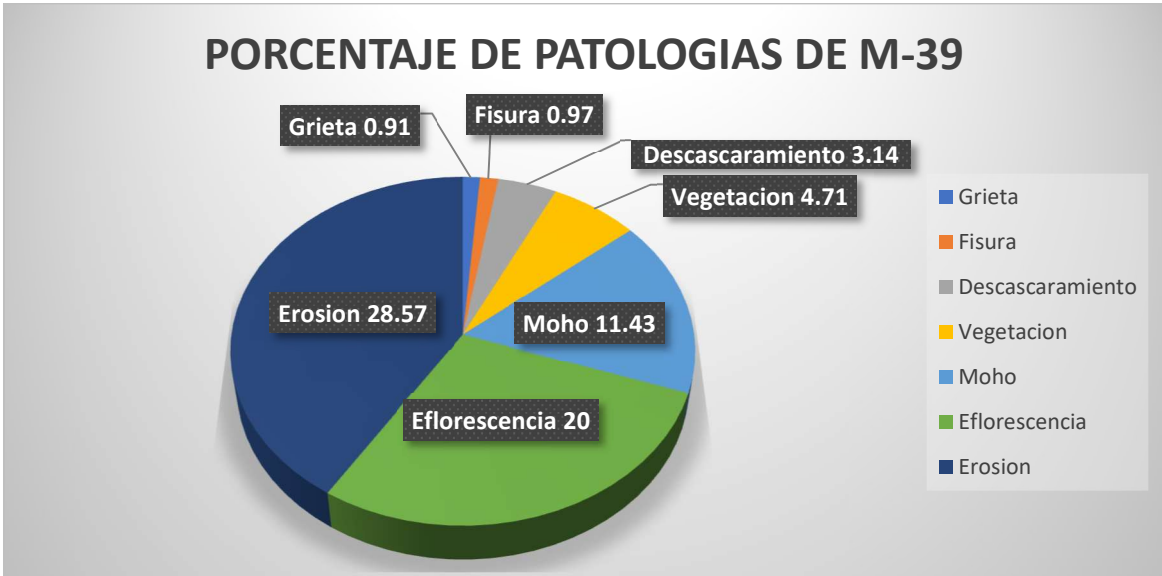
GRAFICO 77: se presencia a la grieta como menor daño con un 0.91% y con mayor incidencia a la erosión con un 28.57%.

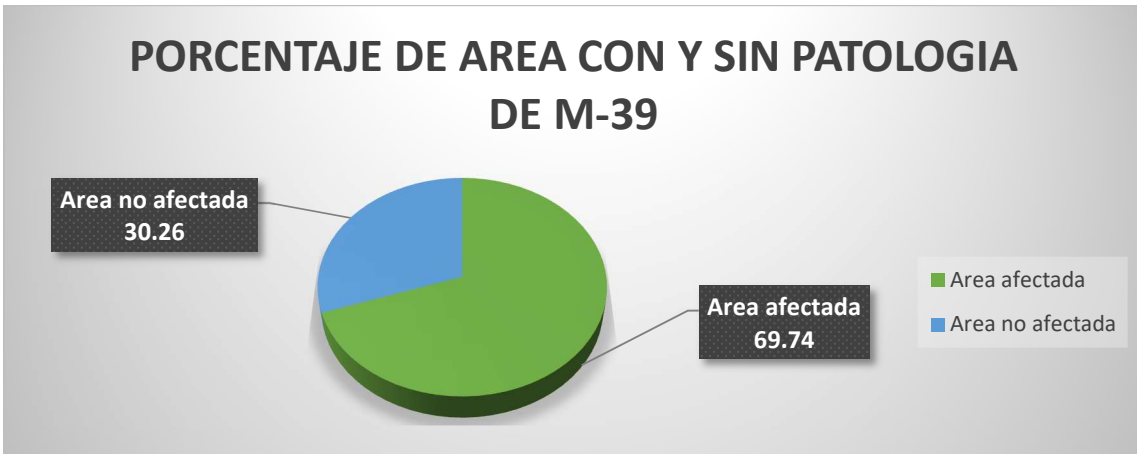
GRAFICO 78: el tramo presenta solo un 30.26% de área sin daño alguno y un restante de 69.74% de daño.

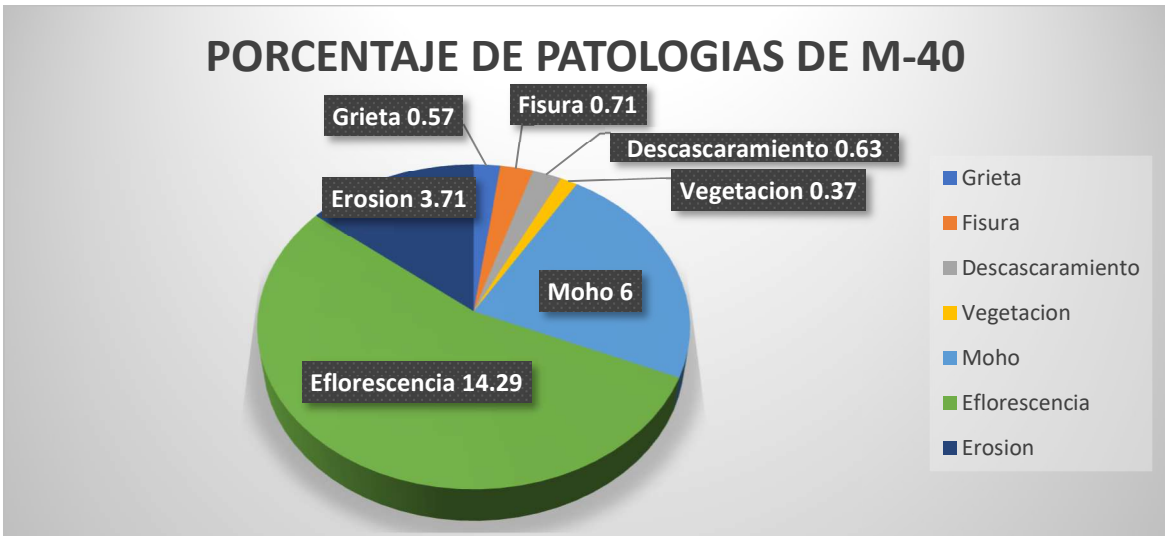
GRAFICO 79: el mayor daño presenciado es de la eflorescencia con un 14.29%, mientras que con solo un 0.37% se observa a la vegetación.

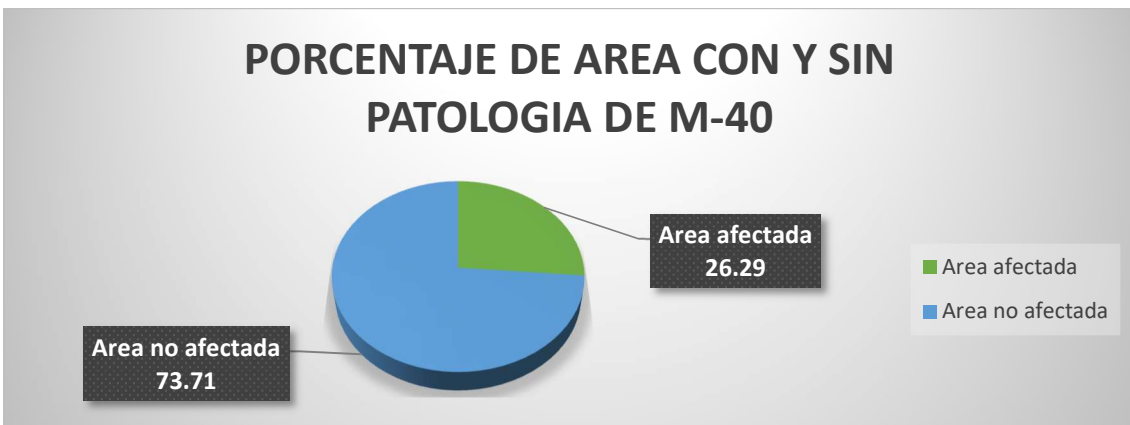
GRAFICO 80: el área dañada del tramo evaluado es de 26.29%, con un restante sin presencia de daño de 73.71%.

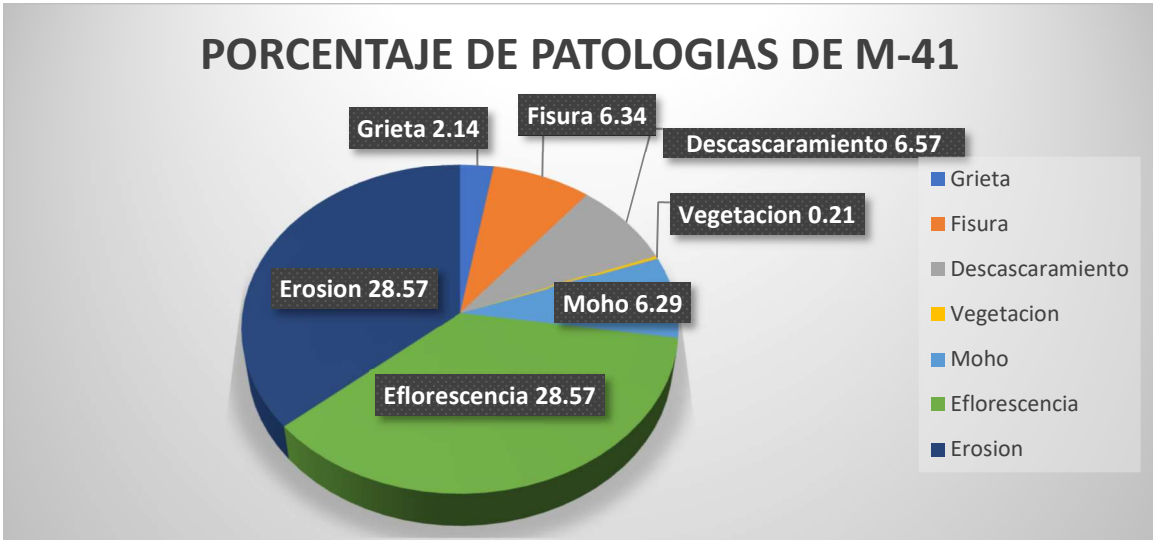
GRAFICO 81: se tiene dos fallas con mayor presencia que son la eflorescencia y la erosión con un 28.57% y la falla que menor se observa es de 0.21% perteneciente a la vegetación.

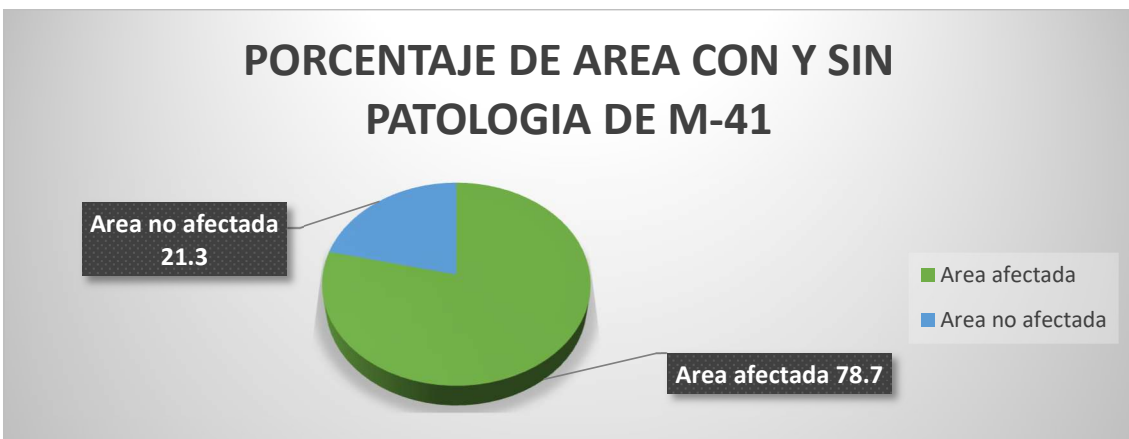
GRAFICO 82: el canal en este tramo presenta un 21.3% de área sin daño y un 78.7% con presencia con al menos un tipo de falla.

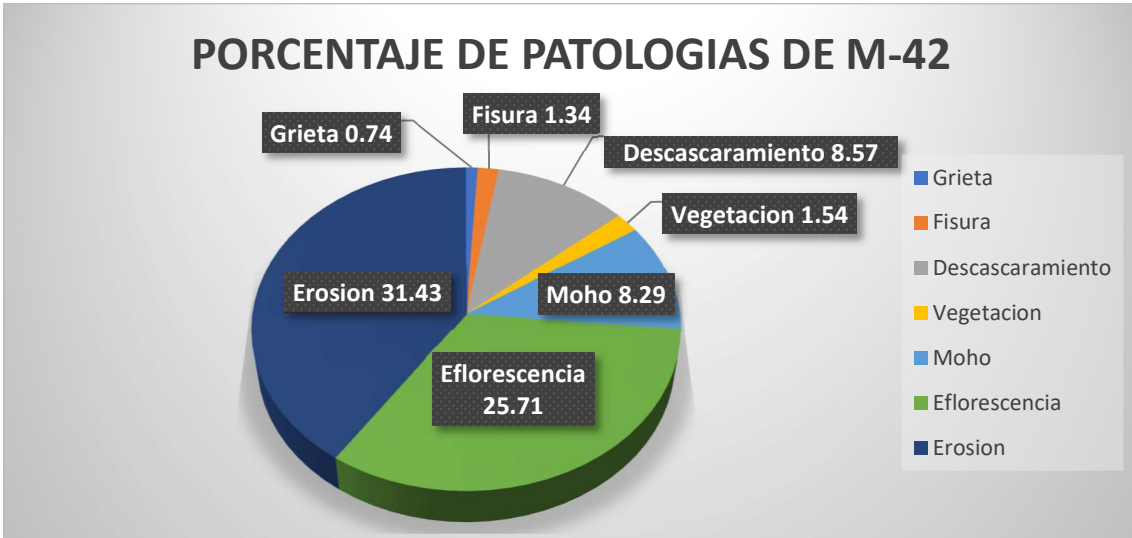
GRAFICO 83: con menor daño en el tramo evaluado esta la grieta con un 0.74% y con mayor daño a la erosión con un 31.43%.

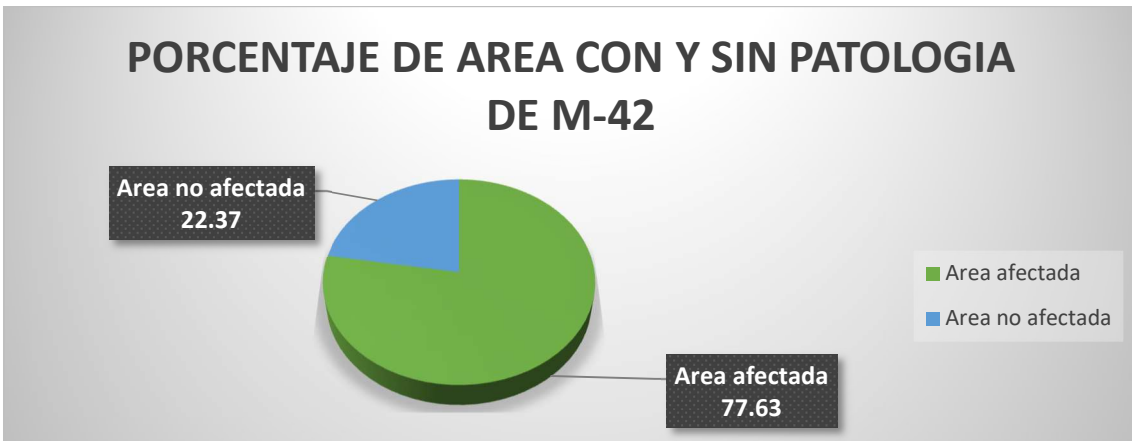
GRAFICO 84: se tiene un 77.63% como área dañada y sin presencia de algún tipo de falla un 22.37%.

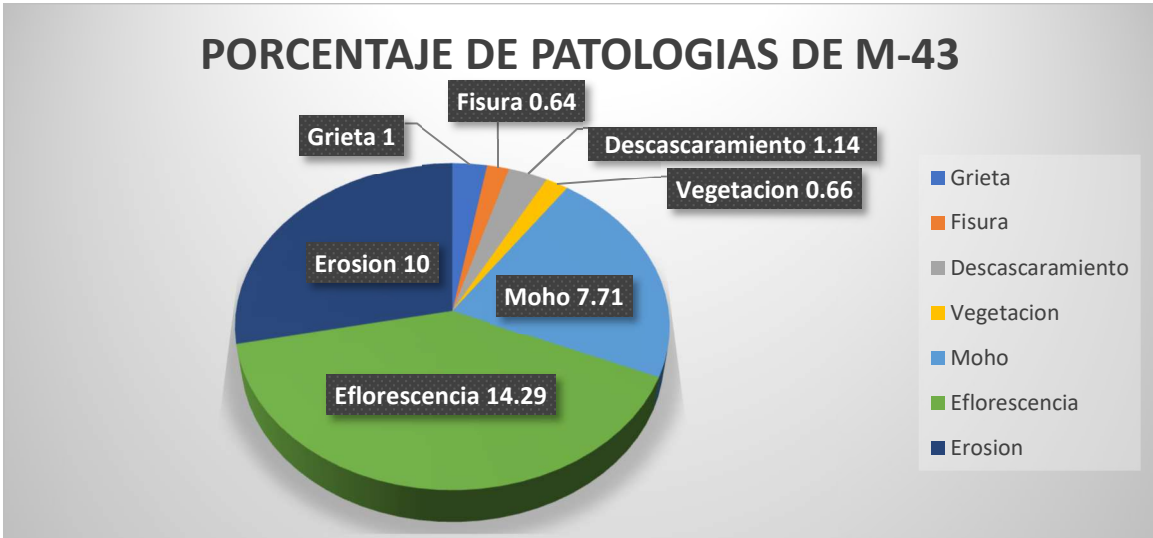
GRAFICO 85: con mayor presencia se tiene a la falla de la eflorescencia con un 14.29% y con un mínimo de presencia esta la fisura con un 0.64%.

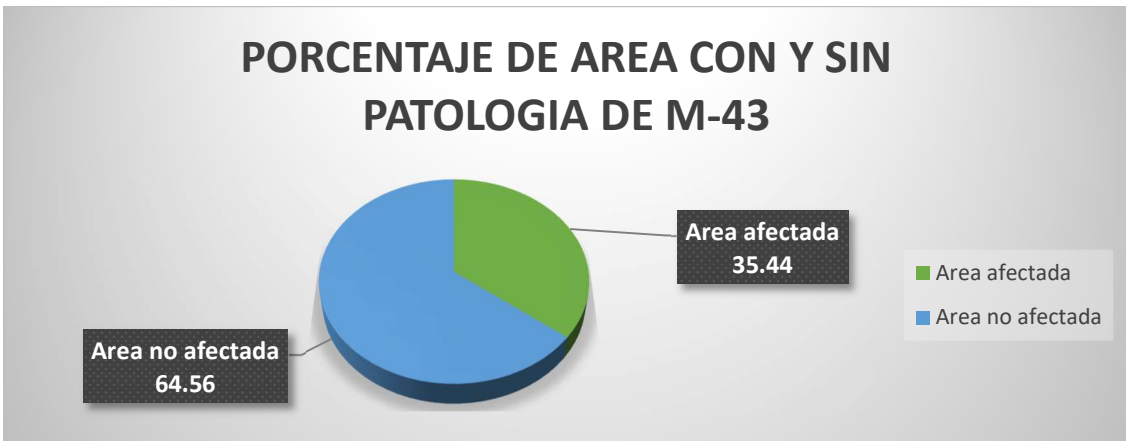
GRAFICO 86: se tiene un total de 64.56% de área sin presencia de daño y un restante de 35.44% con al menos una patología presente.

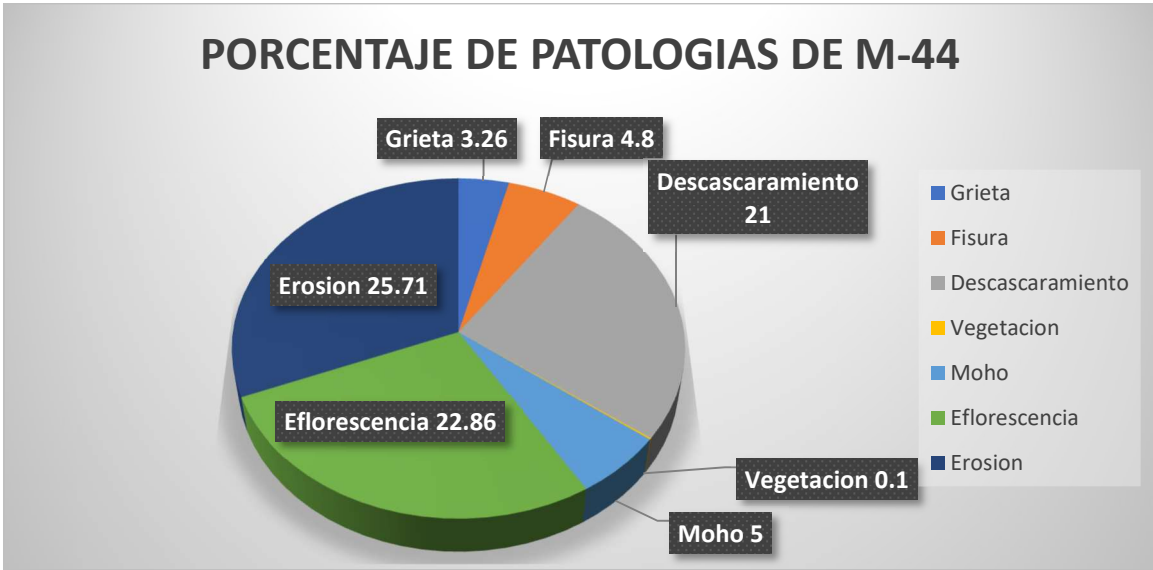
GRAFICO 87: aquí se tiene a la erosión como la máxima patología presente, respecto a la falla con menos presencia es la vegetación con un 0.1%.

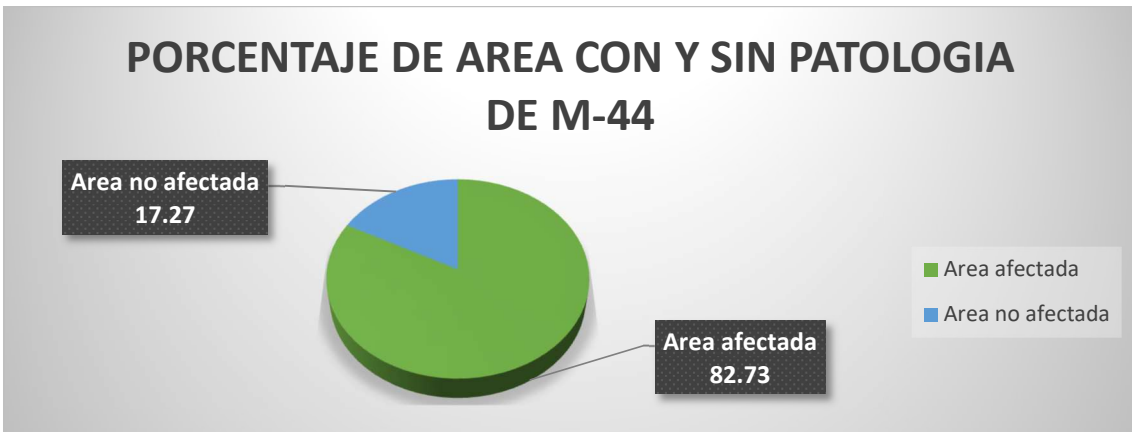
GRAFICO 88: de la evaluación se obtuvo que el área no dañada es de 17.27% y un 82.73% que si muestra presencia al menos un factor de daño.

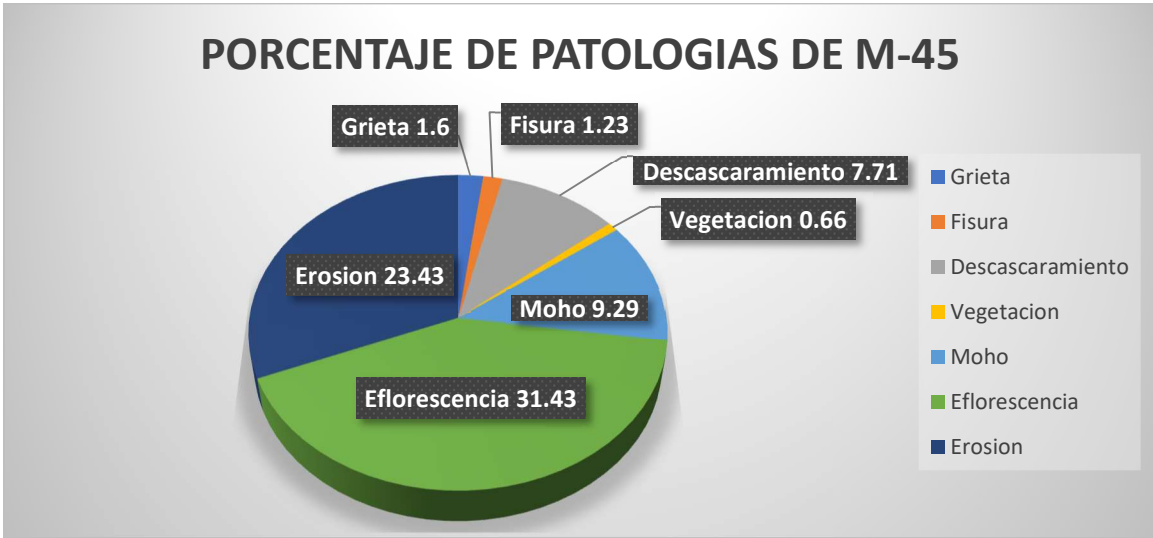
GRAFICO 89: la vegetación es el factor con menos presencia en el canal con un 0.66% y con mayor presencia a la eflorescencia con un 31.43%.

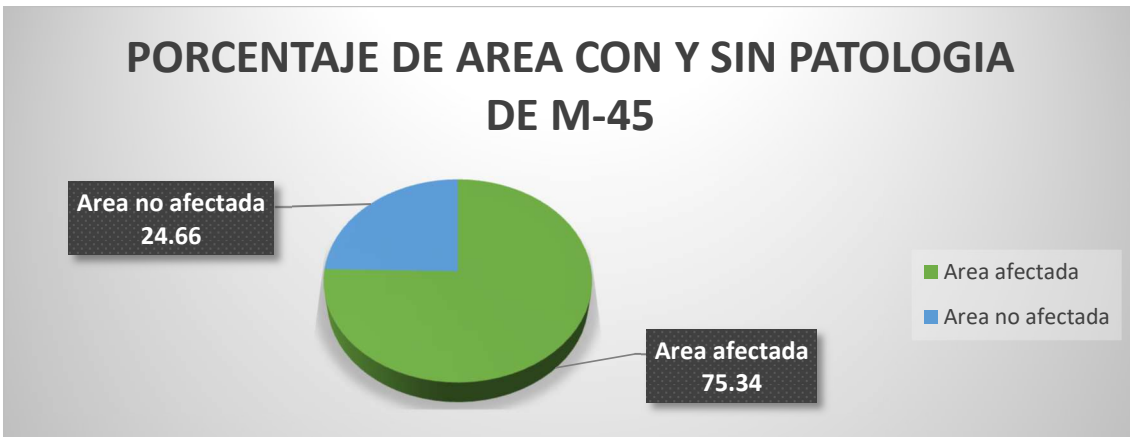
GRAFICO 90: el área sin presencia de algún factor dañino es de 24.66%, con un 75.34% con presencia de daño.

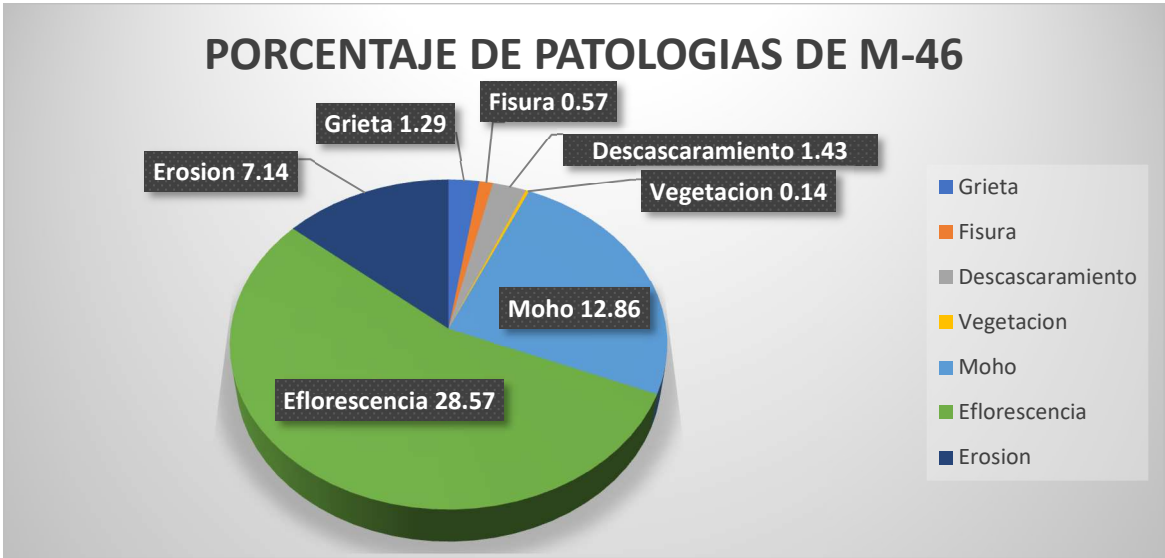
GRAFICO 91: el tramo presenta a la eflorescencia con 28.57% como el factor más resaltante y con 0.14% a la vegetación con menos presencia.

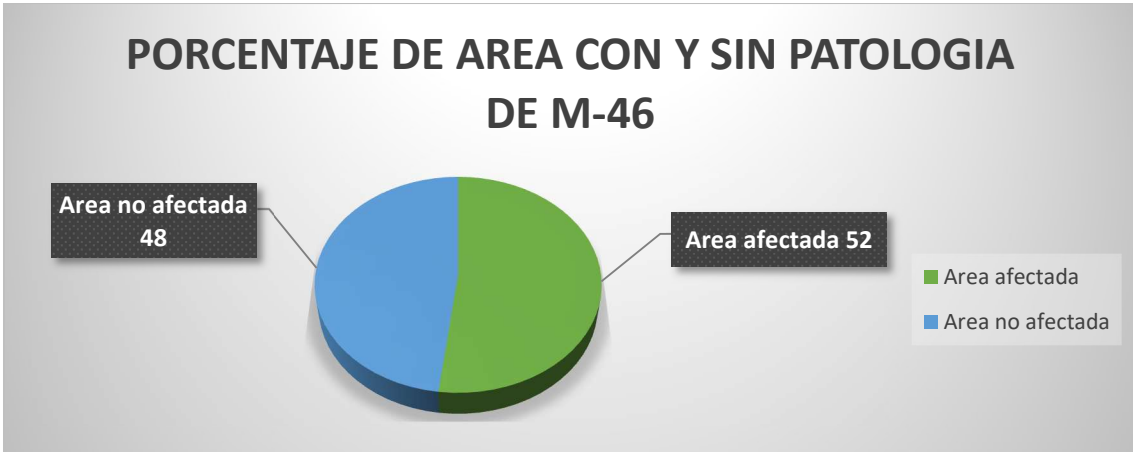
GRAFICO 92: un 48% no presenta daño y un 52 tiene al menos un factor dañino.

ANALISIS DE FALLAS DE LA MUESTRA M-46					
MARGEN	AREA (m2)	AREA CON PATOLOGIA (m2)	AREA SIN PATOLOGIA (m2)	% CON FALLA	% SIN FALLA
IZQUIERDO	14.00	6.02	7.98	17.20	22.80
DERECHO	14.00	10.18	3.82	29.09	10.91
FONDO	7.00	2.00	5.00	5.71	14.29
TOTAL	35.00	18.20	16.80	52.00	48.00

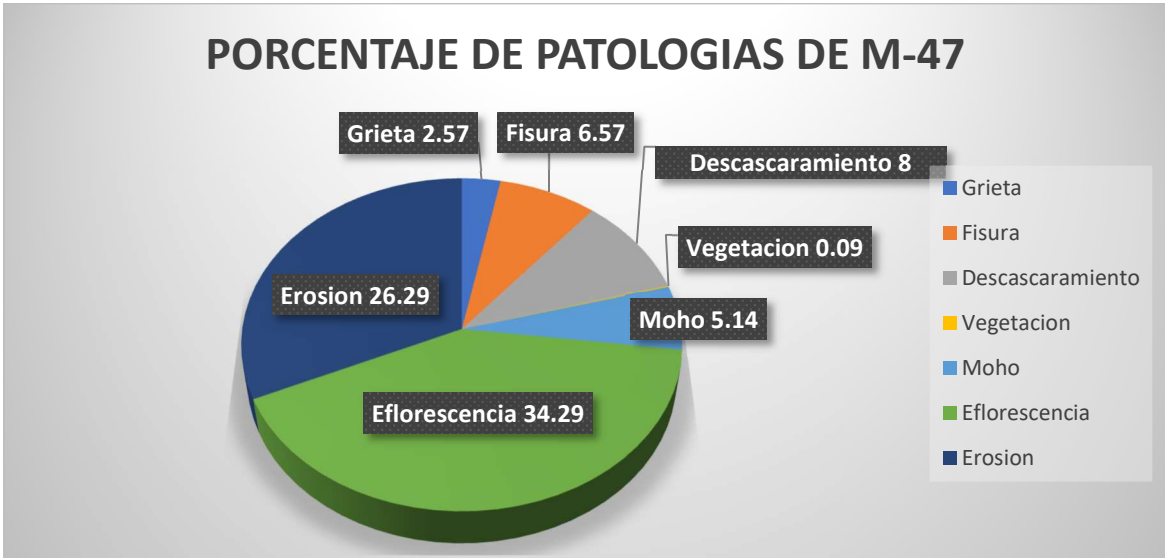
GRAFICO 93: se obtiene que la vegetación es la de menor presencia con un 0.09% y con un 34.29% de eflorescencia siendo la de mayor daño.

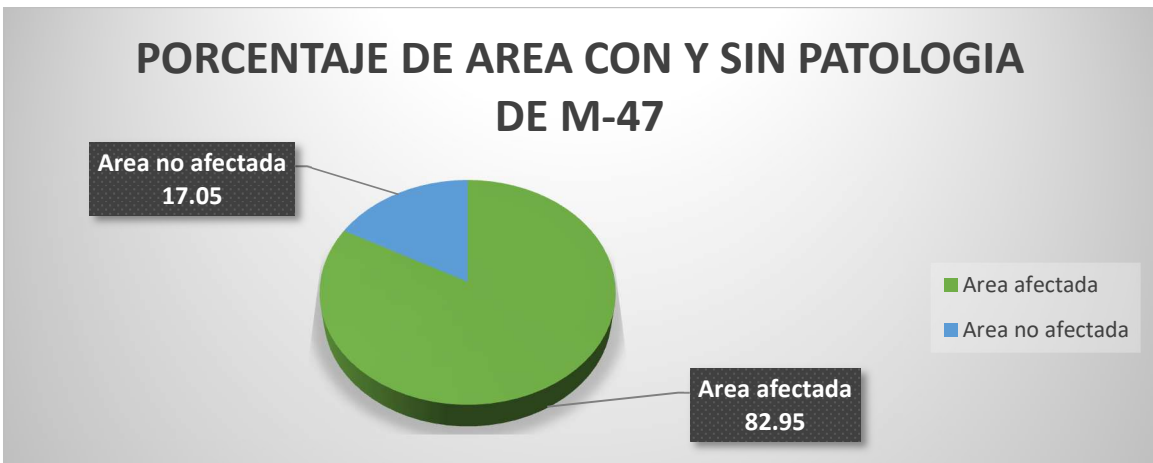
GRAFICO 94: de todo el tramo el 17.05% no presenta ningún tipo de daño mientras que el 82.95% tiene por lo menos algún tipo de patología.

ANALISIS DE FALLAS DE LA MUESTRA M-47					
MARGEN	AREA (m2)	AREA CON PATOLOGIA (m2)	AREA SIN PATOLOGIA (m2)	% CON FALLA	% SIN FALLA
IZQUIERDO	14.00	11.57	2.43	33.05	6.95
DERECHO	14.00	13.27	0.73	37.90	2.10
FONDO	7.00	4.20	2.80	12.00	8.00
TOTAL	35.00	29.03	5.97	82.95	17.05

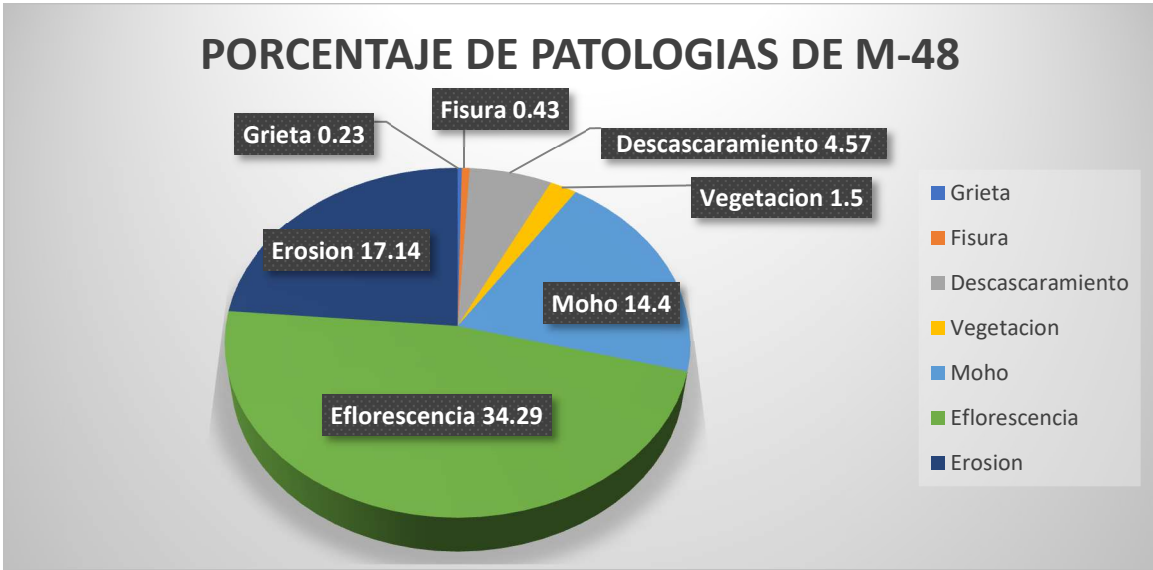
GRAFICO 95: aquí se tiene como mayor factor patológico a la eflorescencia con un 34.29% y un 0.23% a la grieta como la de menor presencia.
