**FACULTAD DE INGENIERÍA Y ARQUITECTURA
ESCUELA PROFESIONAL DE INGENIERÍA CIVIL**

Evaluación y propuesta de diseño del canal de regadío Yaguay,
sector de Estuquiña, Moquegua, 2022

**TESIS PARA OBTENER EL TÍTULO PROFESIONAL DE:
Ingeniero Civil**

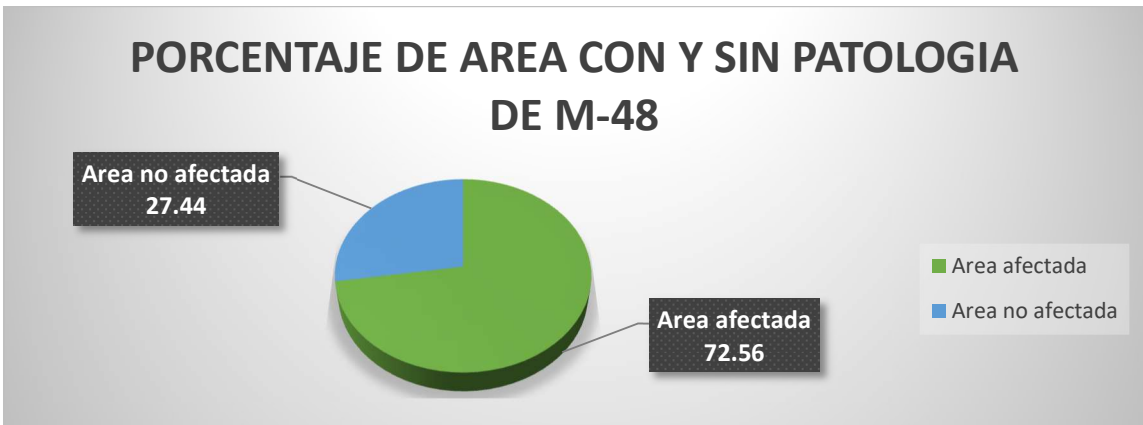
GRAFICO 96: el resultado de este tramo es de 72.56% de área dañada y 27.44% sin daño alguno.

ANALISIS DE FALLAS DE LA MUESTRA M-48					
MARGEN	AREA (m2)	AREA CON PATOLOGIA (m2)	AREA SIN PATOLOGIA (m2)	% CON FALLA	% SIN FALLA
IZQUIERDO	14.00	11.04	2.96	31.54	8.46
DERECHO	14.00	13.28	0.73	37.93	2.07
FONDO	7.00	1.08	5.92	3.09	16.91
TOTAL	35.00	25.40	9.61	72.56	27.44

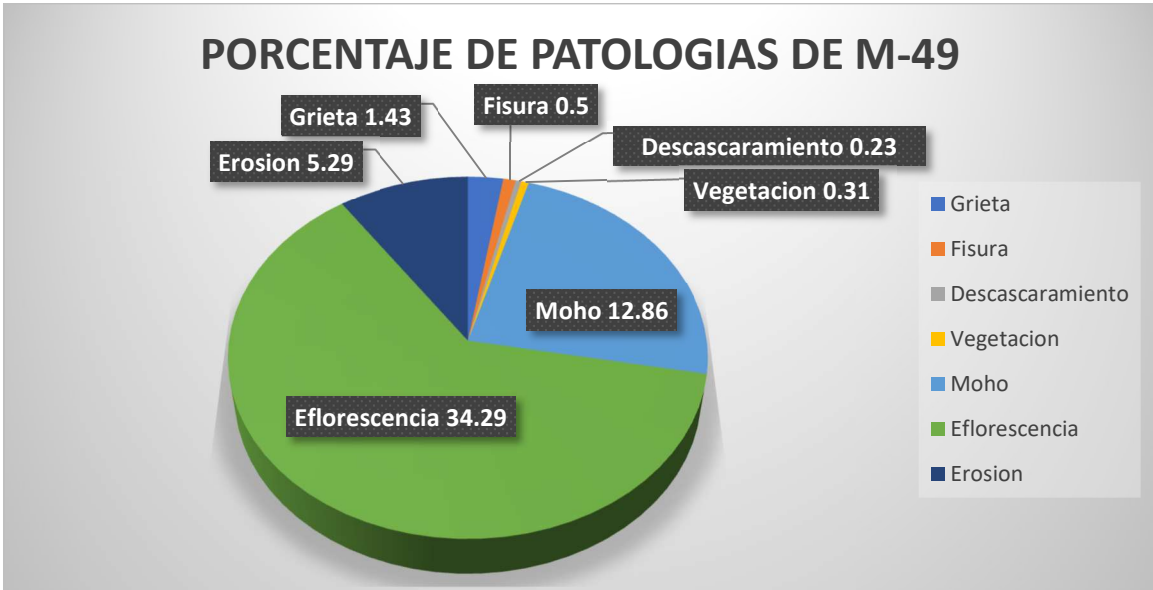
GRAFICO 97: el 34.29% del tramo está afectado por eflorescencia y en menor medida el descascaramiento con un 0.23%.

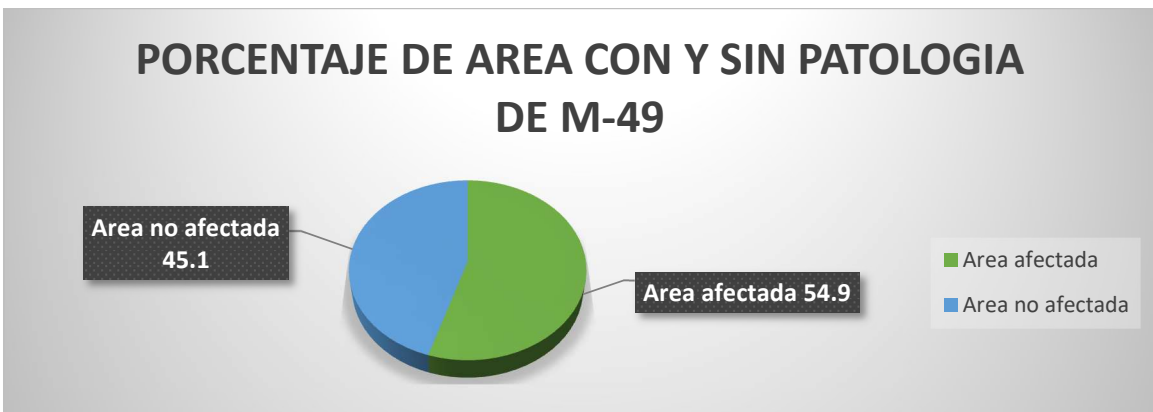
GRAFICO 98: se obtuvo un área dañada de 54.9% y el resto del tramo sin daño alguno de 45.1%.

ANALISIS DE FALLAS DE LA MUESTRA M-49					
MARGEN	AREA (m2)	AREA CON PATOLOGIA (m2)	AREA SIN PATOLOGIA (m2)	% CON FALLA	% SIN FALLA
IZQUIERDO	14.00	8.81	5.19	25.17	14.83
DERECHO	14.00	8.03	5.97	22.94	17.06
FONDO	7.00	2.38	4.63	6.79	13.21
TOTAL	35.00	19.22	15.79	54.90	45.10

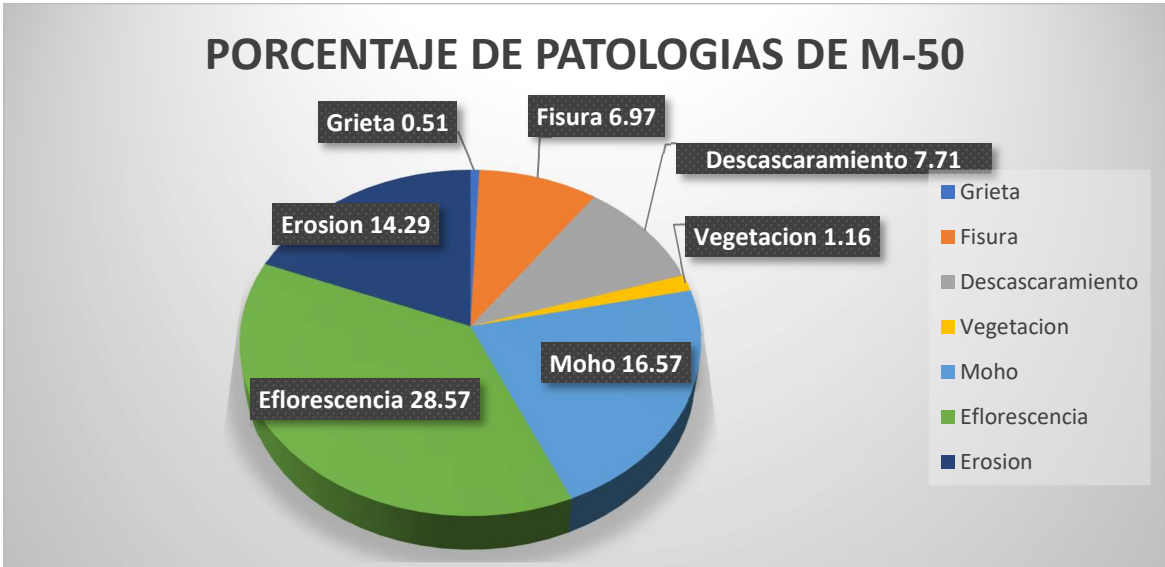
GRAFICO 99: la falla de menor presencia la grieta con un 0.51% y como mayor factor de daño presente se tiene a la eflorescencia con 28.57%.

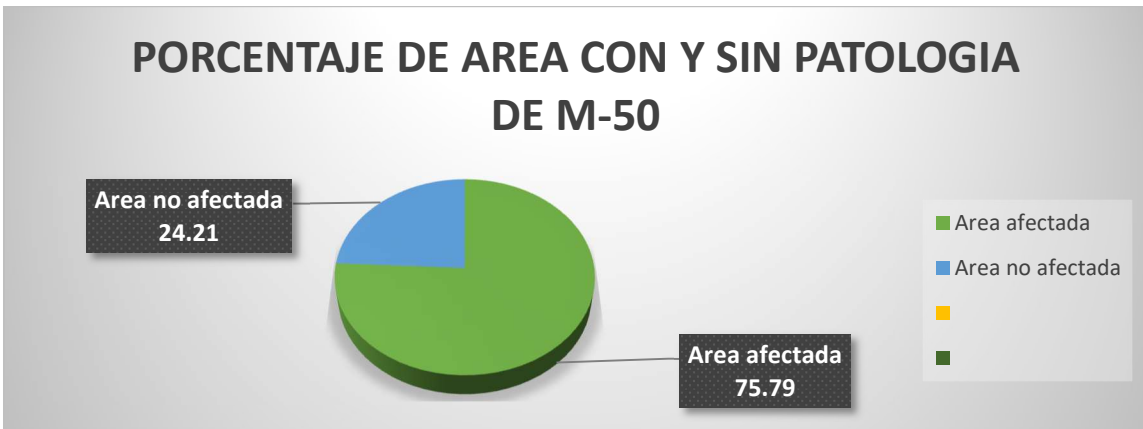
GRAFICO 100: se obtuvo como área de daño un 75.79% y un área libre de patologías de 24.21%.

ANALISIS DE FALLAS DE LA MUESTRA M-50					
MARGEN	AREA (m2)	AREA CON PATOLOGIA (m2)	AREA SIN PATOLOGIA (m2)	% CON FALLA	% SIN FALLA
IZQUIERDO	14.00	10.76	3.24	30.74	9.26
DERECHO	14.00	11.63	2.38	33.21	6.79
FONDO	7.00	4.14	2.86	11.83	8.17
TOTAL	35.00	26.53	8.48	75.79	24.21

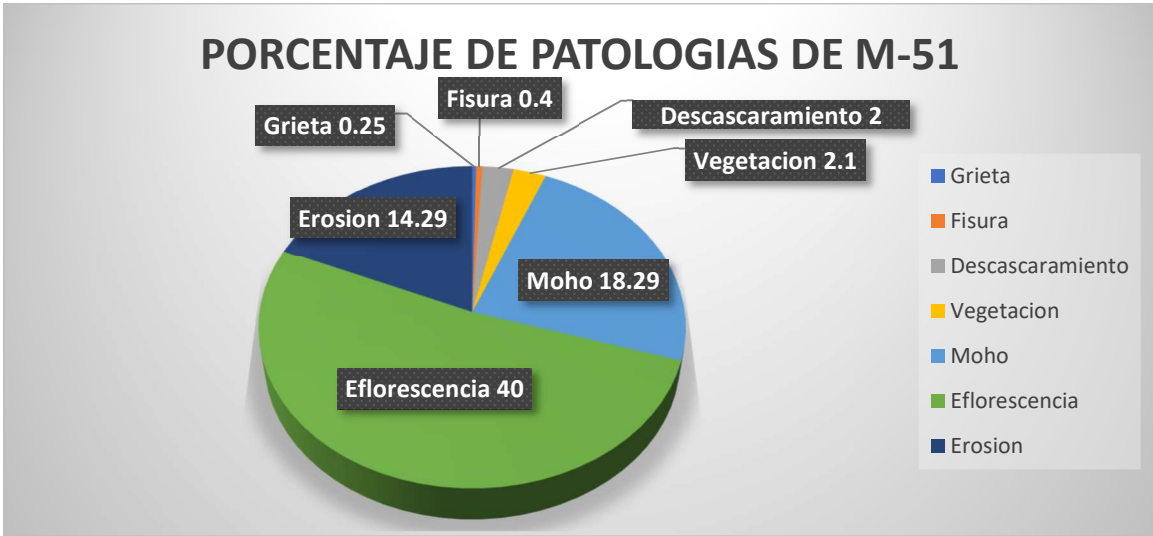
GRAFICO 101: la patología más resaltante es la eflorescencia con un 40%, mientras el daño menos predominante es la grieta con un 0.25%.

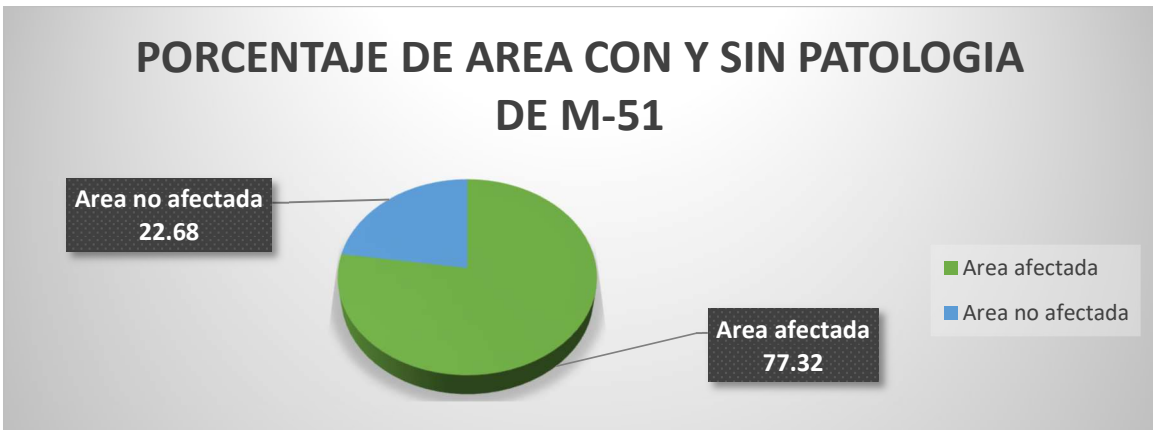
GRAFICO 102: un área de 77.32% tiene patologías presentes, mientras que el 22.68% no presenta ninguna de estas.

ANALISIS DE FALLAS DE LA MUESTRA M-51					
MARGEN	AREA (m2)	AREA CON PATOLOGIA (m2)	AREA SIN PATOLOGIA (m2)	% CON FALLA	% SIN FALLA
IZQUIERDO	14.00	11.64	2.36	33.27	6.73
DERECHO	14.00	12.99	1.01	37.11	2.89
FONDO	7.00	2.43	4.57	6.94	13.06
TOTAL	35.00	27.06	7.94	77.32	22.68

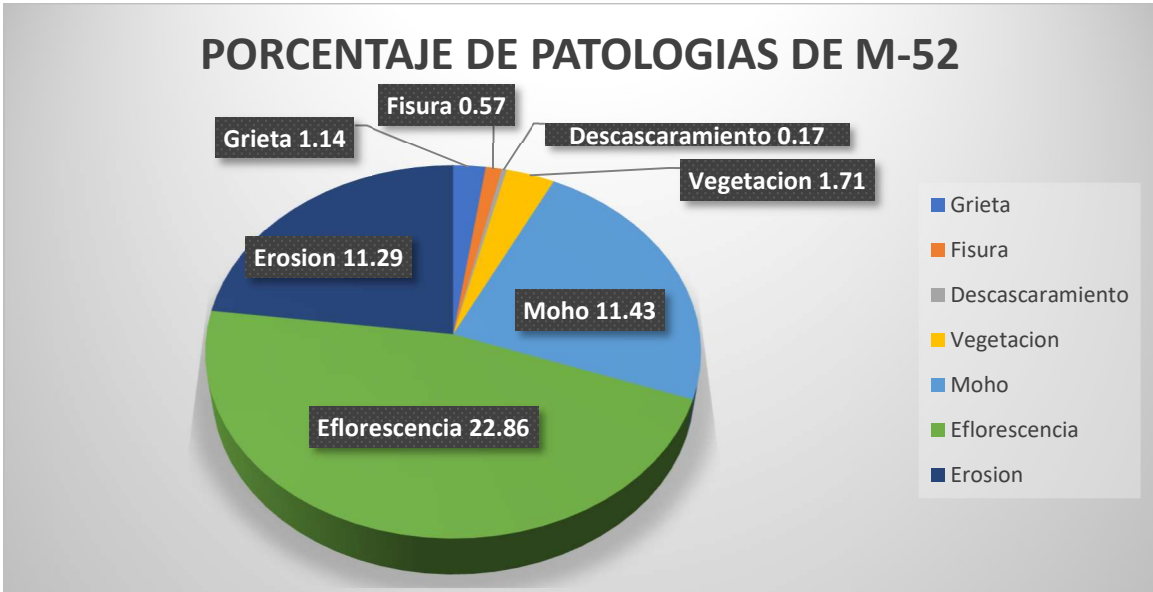
GRAFICO 103: el descascaramiento es el factor menos predominante con un 0.17% y la eflorescencia el daño que más predomina en el tramo con un 22.86%.

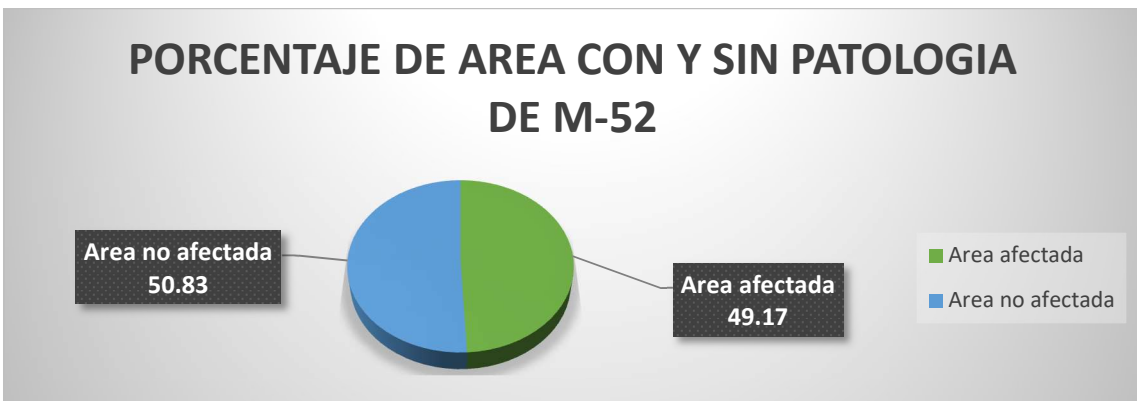
GRAFICO 104: en el tramo predomina más el área sin daño con un 50.83% que el área que si presenta al menos un tipo de daño con un 49.17%.

ANALISIS DE FALLAS DE LA MUESTRA M-52					
MARGEN	AREA (m2)	AREA CON PATOLOGIA (m2)	AREA SIN PATOLOGIA (m2)	% CON FALLA	% SIN FALLA
IZQUIERDO	14.00	7.28	6.73	20.79	19.21
DERECHO	14.00	8.21	5.79	23.46	16.54
FONDO	7.00	1.73	5.28	4.93	15.07
TOTAL	35.00	17.21	17.79	49.17	50.83

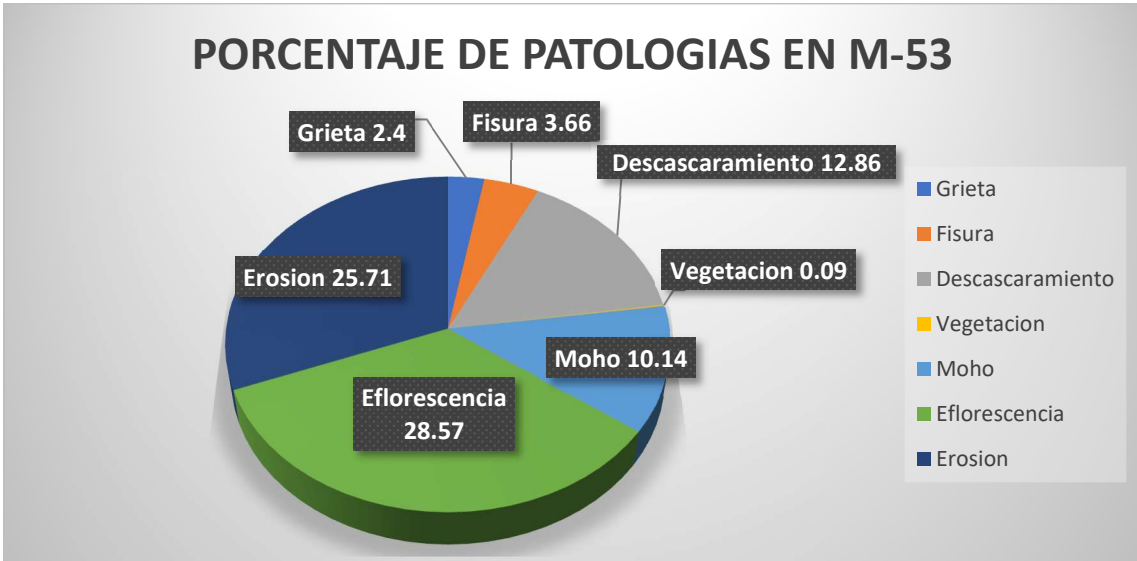
GRAFICO 105: el tramo tiene como mayor daño a la eflorescencia con un 28.57% y el menor de todos a la vegetación con un 0.09%.

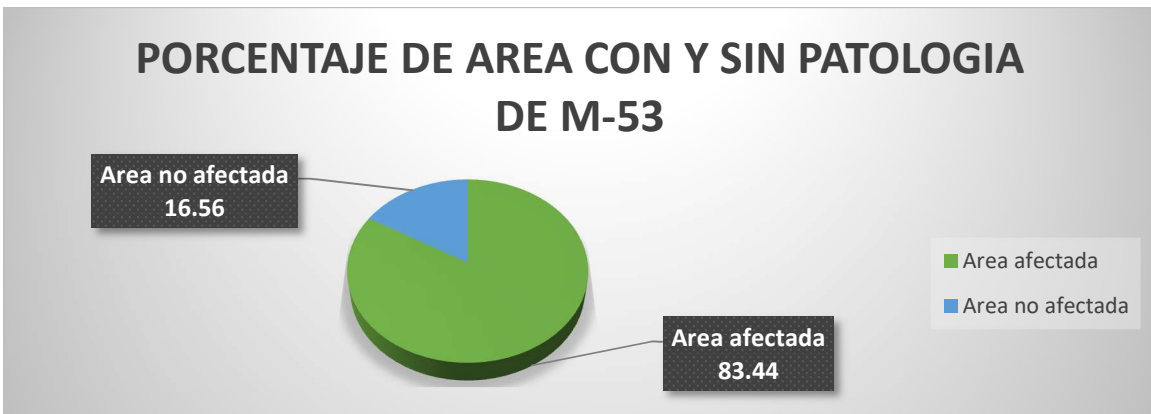
GRAFICO 106: se observa un área sin presencia de daño de 16.56% y el restante de 83.44% con al menos un tipo de daño.

ANALISIS DE FALLAS DE LA MUESTRA M-53					
MARGEN	AREA (m2)	AREA CON PATOLOGIA (m2)	AREA SIN PATOLOGIA (m2)	% CON FALLA	% SIN FALLA
IZQUIERDO	14.00	10.96	3.05	31.30	8.70
DERECHO	14.00	12.60	1.40	35.99	4.01
FONDO	7.00	5.65	1.35	16.14	3.86
TOTAL	35.00	29.20	5.80	83.44	16.56

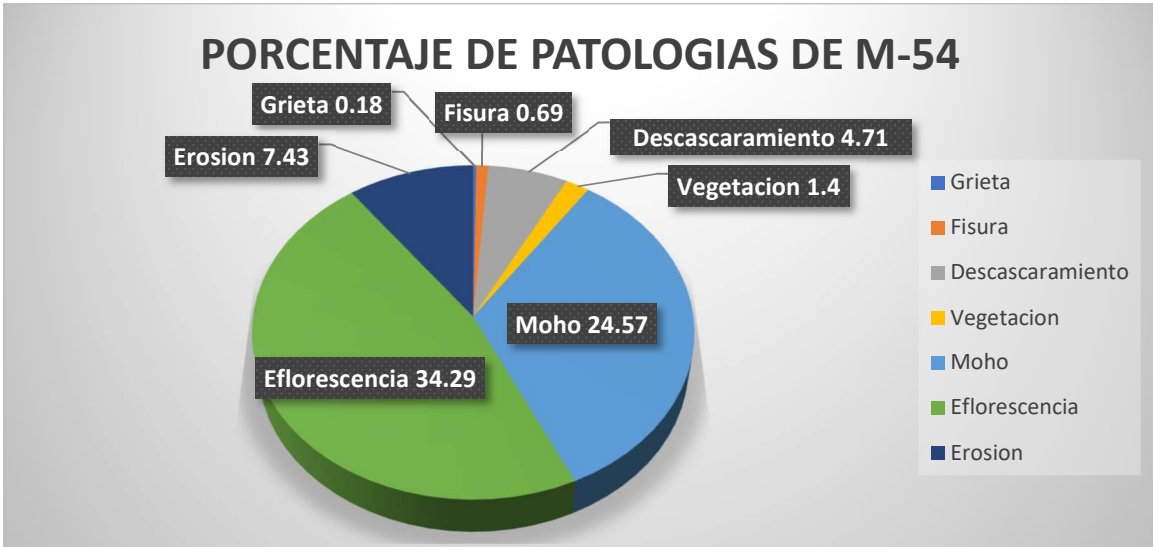
GRAFICO 107: el factor patológico menos observado fue la grieta con un 0.18% y a la eflorescencia como el de mayor predominancia en el tramo con un 34.29%.

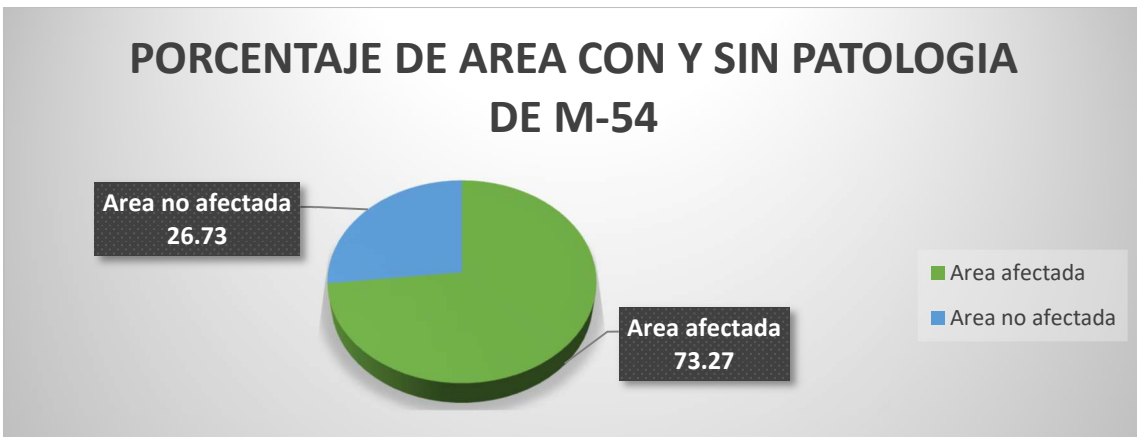
GRAFICO 108: como daño encontrado en el tramo se tiene a un 73.27% y sin presencia de daño el restante de 26.73%.

ANALISIS DE FALLAS DE LA MUESTRA M-54					
MARGEN	AREA (m2)	AREA CON PATOLOGIA (m2)	AREA SIN PATOLOGIA (m2)	% CON FALLA	% SIN FALLA
IZQUIERDO	14.00	11.55	2.45	33.01	6.99
DERECHO	14.00	12.39	1.61	35.40	4.60
FONDO	7.00	1.70	5.30	4.86	15.14
TOTAL	35.00	25.64	9.36	73.27	26.73

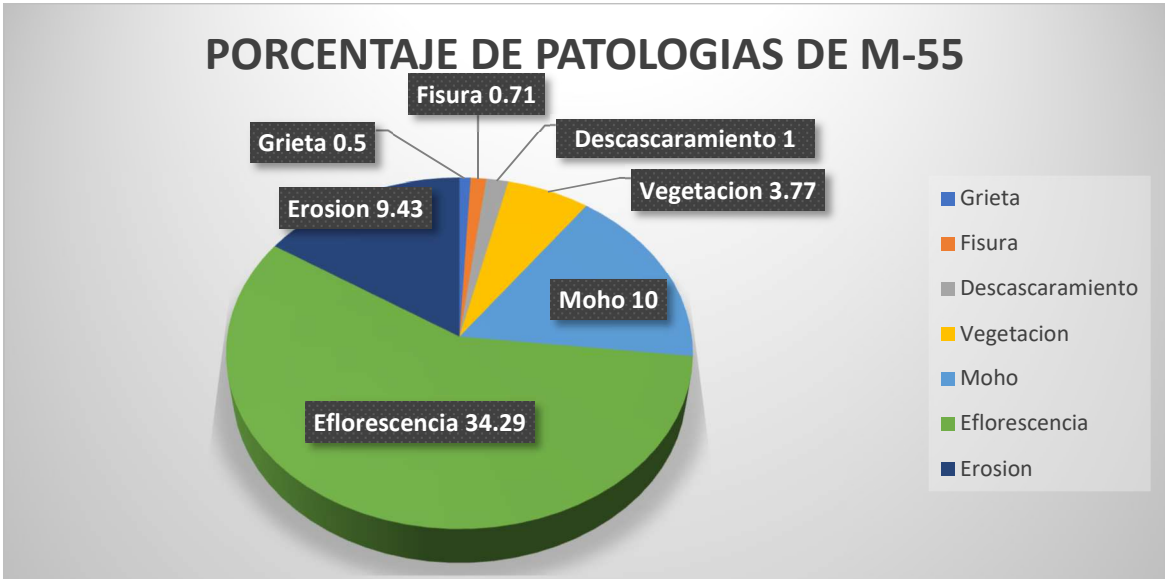
GRAFICO 109: predomina con mayor área de daño la eflorescencia con un 34.29% y con un 0.55% la grieta es la que se observa menormente en el tramo.

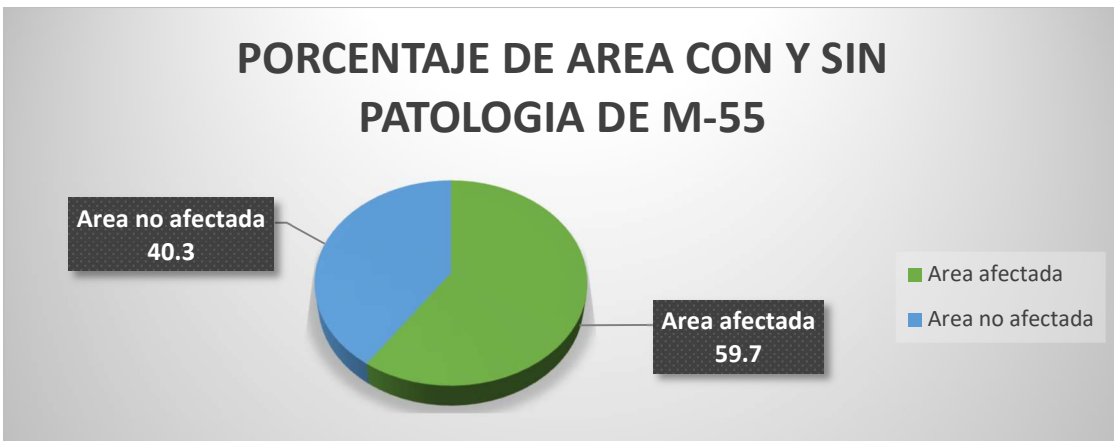
GRAFICO 110: del total del tramo evaluado se tiene un 59.7% de área afectada por una falla y un 40.3% sin ningún tipo de falla.

ANALISIS DE FALLAS DE LA MUESTRA M-55					
MARGEN	AREA (m2)	AREA CON PATOLOGIA (m2)	AREA SIN PATOLOGIA (m2)	% CON FALLA	% SIN FALLA
IZQUIERDO	14.00	12.30	1.70	35.14	4.86
DERECHO	14.00	7.22	6.78	20.63	19.37
FONDO	7.00	1.38	5.63	3.93	16.07
TOTAL	35.00	20.90	14.11	59.70	40.30

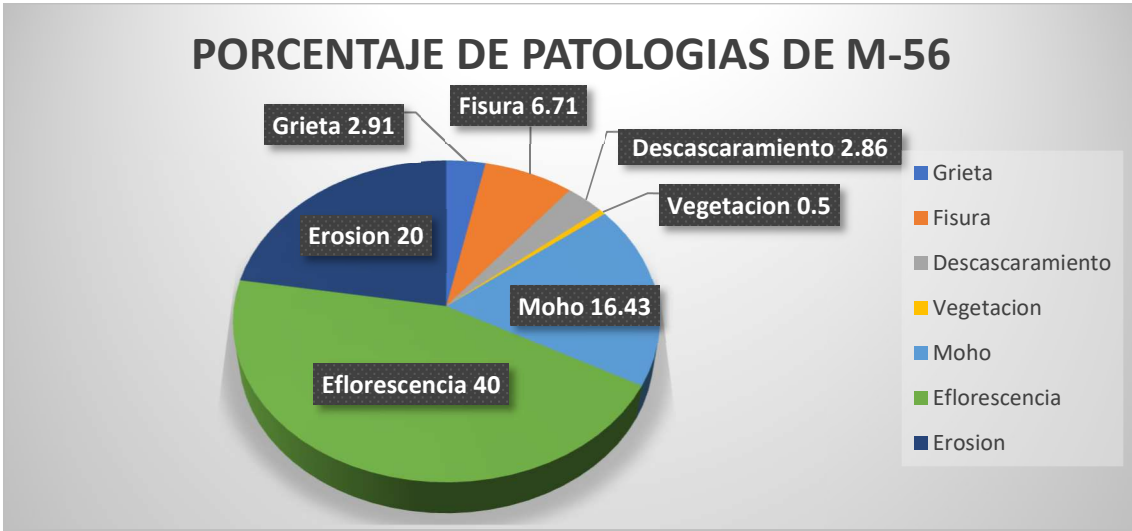
GRAFICO 111: se observa que el factor predominante es la eflorescencia con un 40% y el menos resaltante la vegetación con un 0.05%.

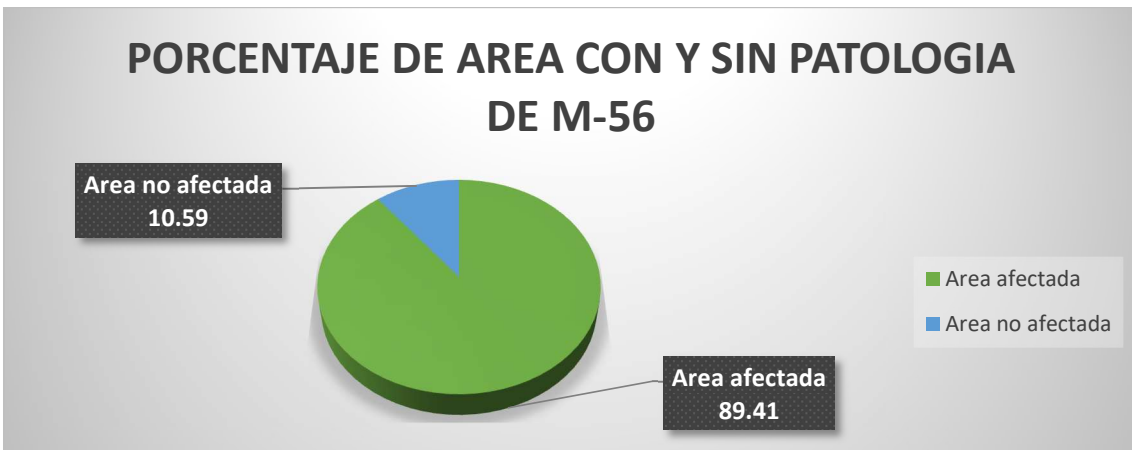
GRAFICO 112: como resultado del tramo se tiene un área dañada de 89.41% y un área sin daño de 10.59%.

ANALISIS DE FALLAS DE LA MUESTRA M-56					
MARGEN	AREA (m2)	AREA CON PATOLOGIA (m2)	AREA SIN PATOLOGIA (m2)	% CON FALLA	% SIN FALLA
IZQUIERDO	14.00	12.03	1.98	34.36	5.64
DERECHO	14.00	13.77	0.23	39.34	0.66
FONDO	7.00	5.50	1.50	15.71	4.29
TOTAL	35.00	31.30	3.71	89.41	10.59

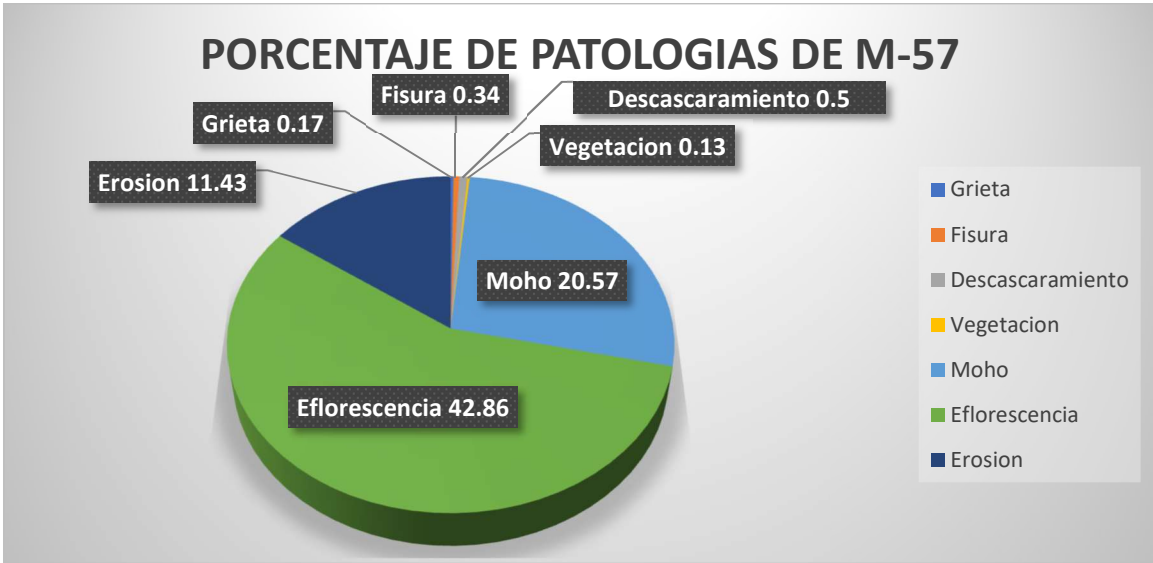
GRAFICO 113: de los resultados del tramo obtenidos se tiene a la grieta como el factor menos resaltante con un 0.17% y a la eflorescencia como el de mayor presencia con un 42.86%.

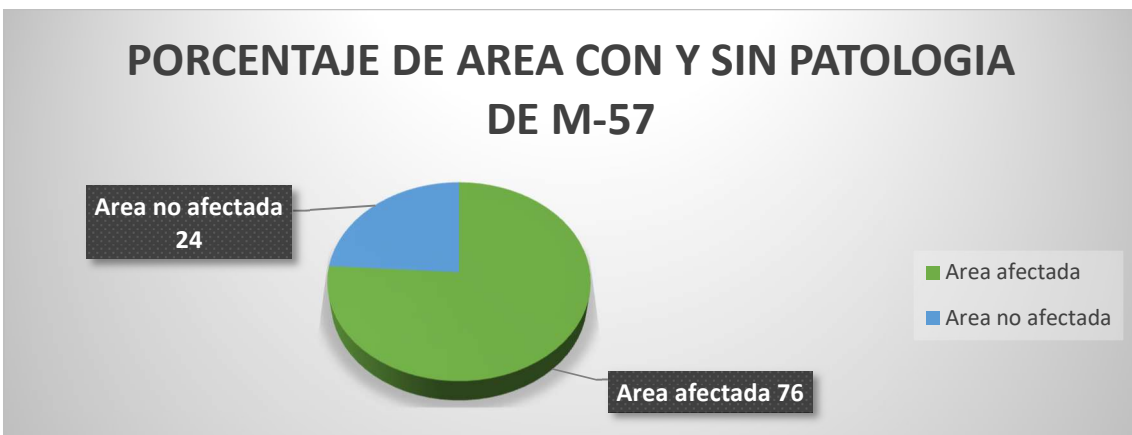
GRAFICO 114: el área que presenta daños es de 76%, mientras que lo demás de 24% no presenta daños.

ANALISIS DE FALLAS DE LA MUESTRA M-57					
MARGEN	AREA (m2)	AREA CON PATOLOGIA (m2)	AREA SIN PATOLOGIA (m2)	% CON FALLA	% SIN FALLA
IZQUIERDO	14.00	12.16	1.84	34.74	5.26
DERECHO	14.00	13.19	0.81	37.69	2.31
FONDO	7.00	1.25	5.75	3.57	16.43
TOTAL	35.00	26.60	8.40	76.00	24.00

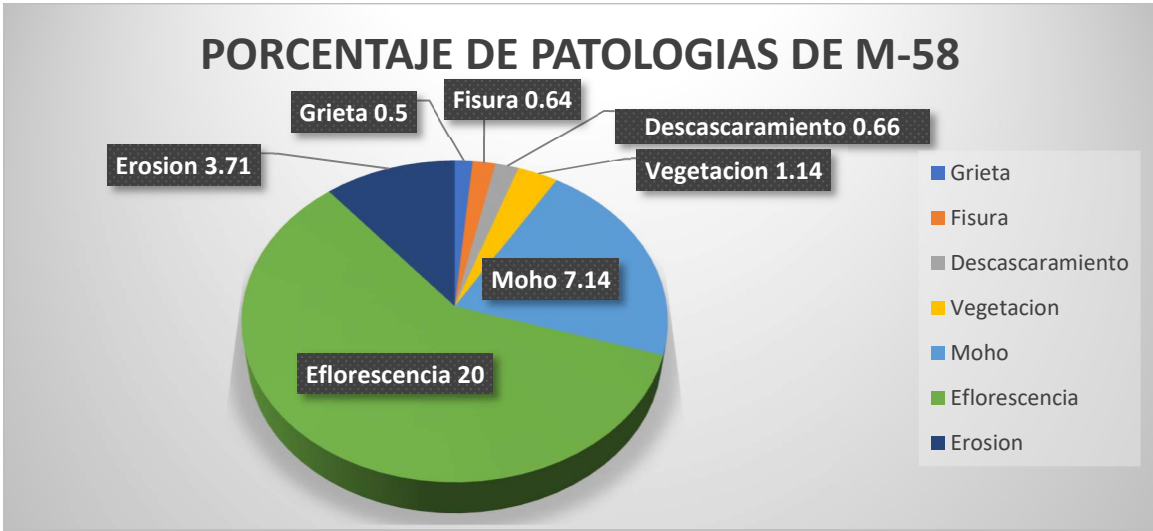
GRAFICO 115: mayor presencia de eflorescencia con un 20% y un bajo valor de grieta con un 0.5%.

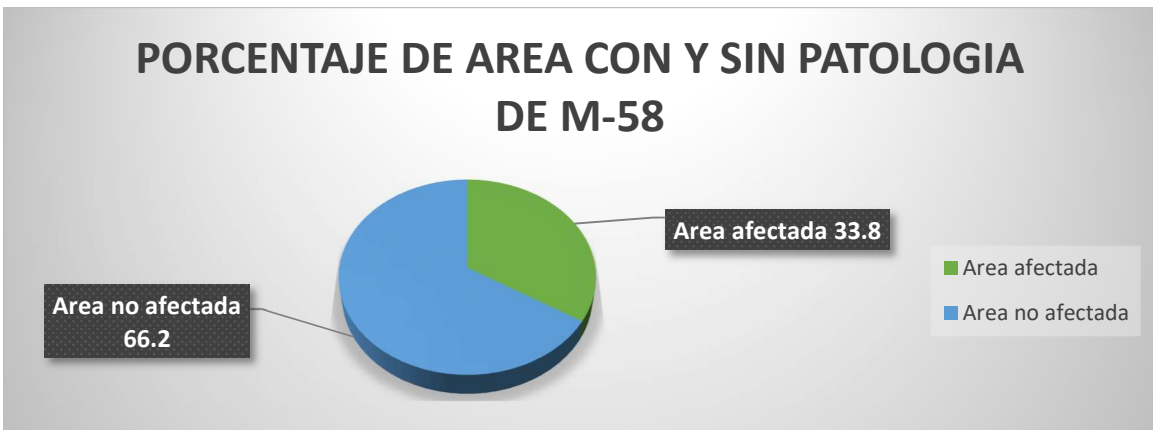
GRAFICO 116: se tiene como un área con presencia de daños de 33.8% y un 66.2% no se observa ningún tipo de falla.

ANALISIS DE FALLAS DE LA MUESTRA M-58					
MARGEN	AREA (m2)	AREA CON PATOLOGIA (m2)	AREA SIN PATOLOGIA (m2)	% CON FALLA	% SIN FALLA
IZQUIERDO	14.00	6.36	7.65	18.16	21.84
DERECHO	14.00	4.08	9.93	11.64	28.36
FONDO	7.00	1.40	5.60	4.00	16.00
TOTAL	35.00	11.83	23.17	33.80	66.20

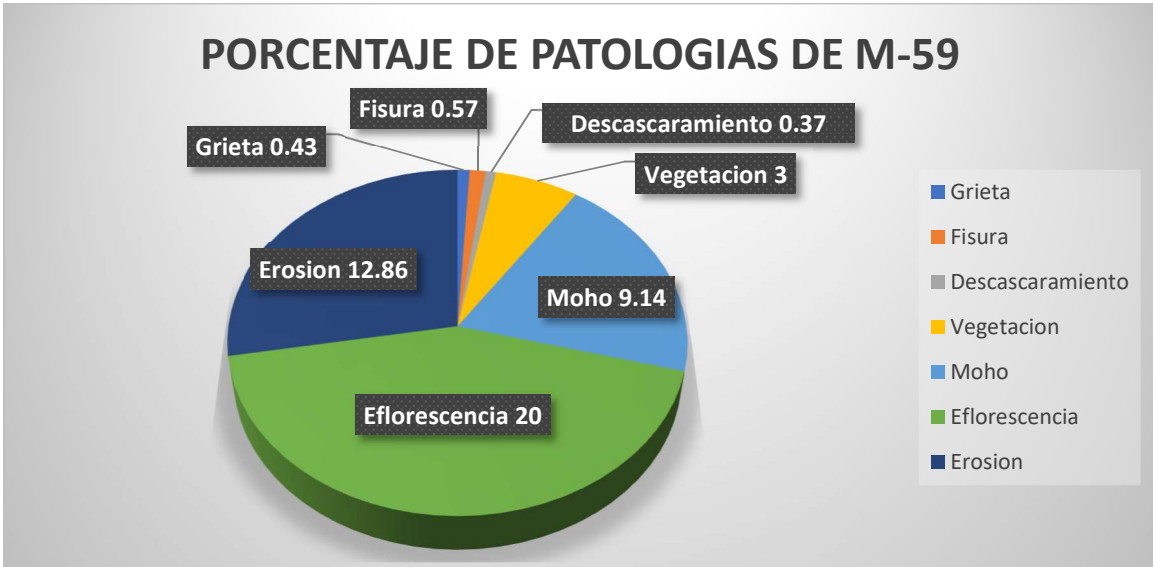
GRAFICO 117: la falla predominante es la eflorescencia con un 20%, mientras que con el 0.37% el descascaramiento es el que menos se presenta.

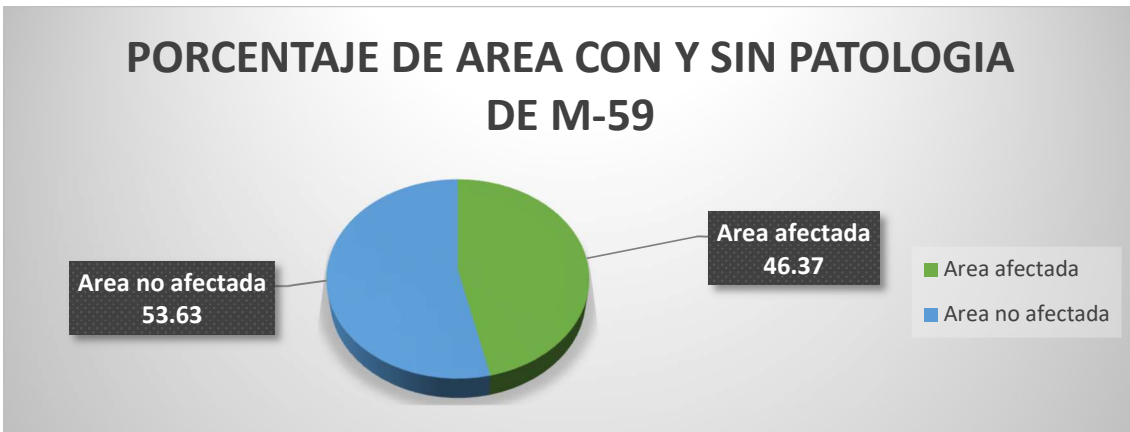
GRAFICO 118: el área que presenta daños de varios tipos es de 46.37% y lo demás de 53.63% no presenta factores dañinos.

ANALISIS DE FALLAS DE LA MUESTRA M-59					
MARGEN	AREA (m2)	AREA CON PATOLOGIA (m2)	AREA SIN PATOLOGIA (m2)	% CON FALLA	% SIN FALLA
IZQUIERDO	14.00	6.95	7.05	19.86	20.14
DERECHO	14.00	6.26	7.75	17.87	22.13
FONDO	7.00	3.03	3.98	8.64	11.36
TOTAL	35.00	16.23	18.77	46.37	53.63

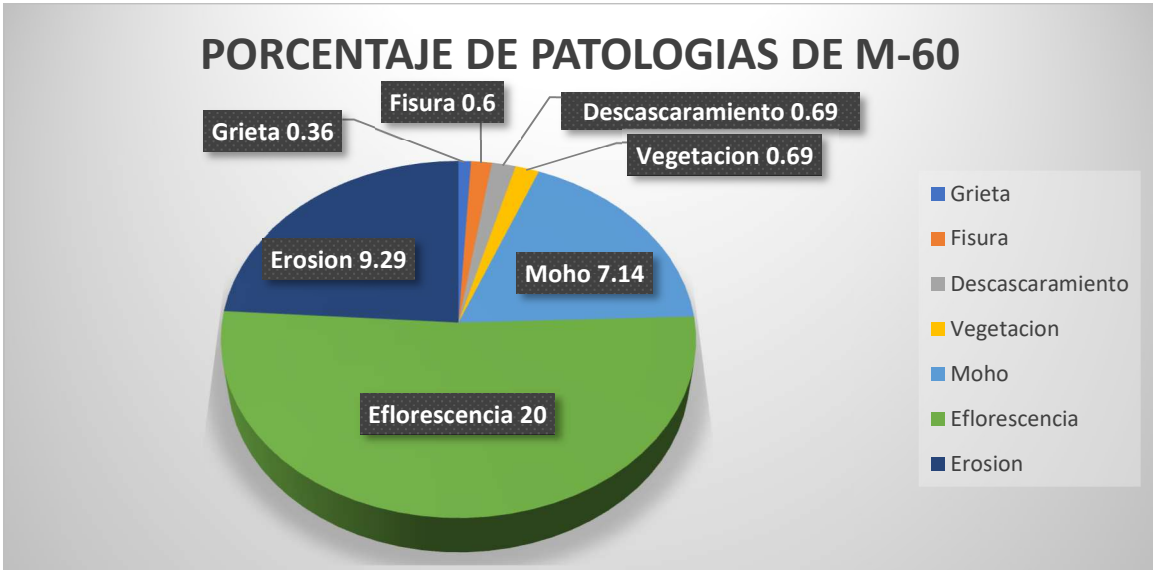
GRAFICO 119: aquí tenemos como mayor daño a la eflorescencia con un 20% y con el menor daño a la grieta con tan solo un 0.36%.

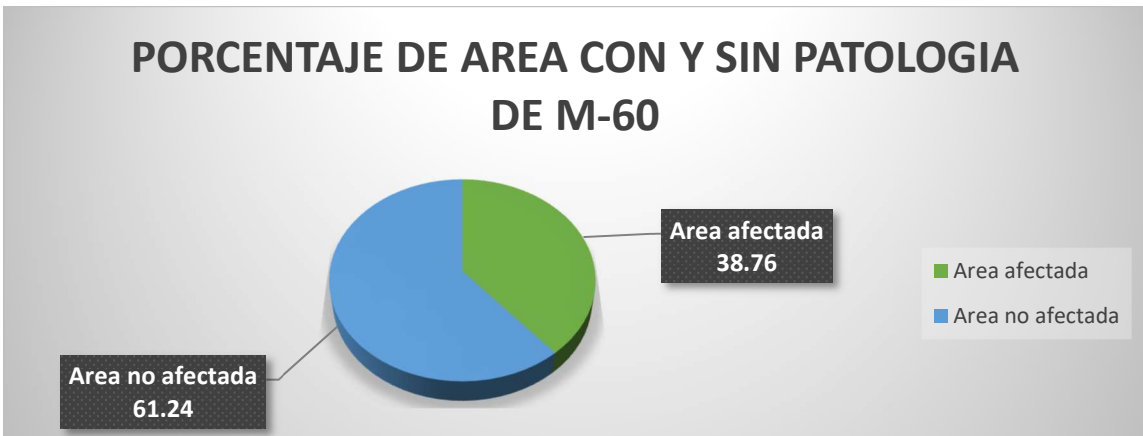
GRAFICO 120: del total del tramo analizado se tiene un 38.76% con al menos un tipo de falla y el restante de 61.24% sin presencia de daño.

ANALISIS DE FALLAS DE LA MUESTRA M-60					
MARGEN	AREA (m2)	AREA CON PATOLOGIA (m2)	AREA SIN PATOLOGIA (m2)	% CON FALLA	% SIN FALLA
IZQUIERDO	14.00	7.01	7.00	20.01	19.99
DERECHO	14.00	5.30	8.70	15.14	24.86
FONDO	7.00	1.26	5.74	3.60	16.40
TOTAL	35.00	13.57	21.44	38.76	61.24

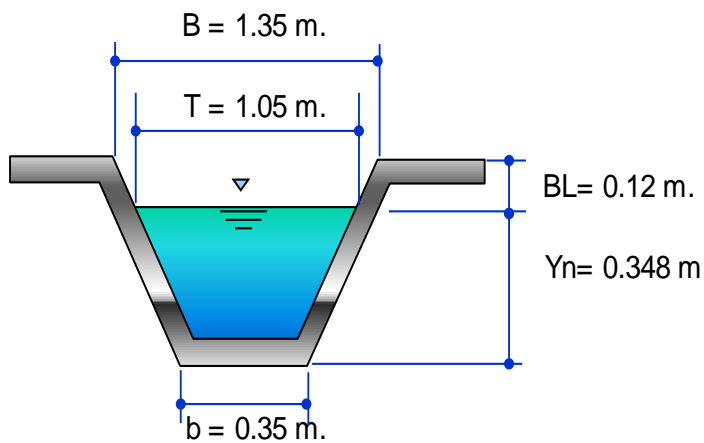
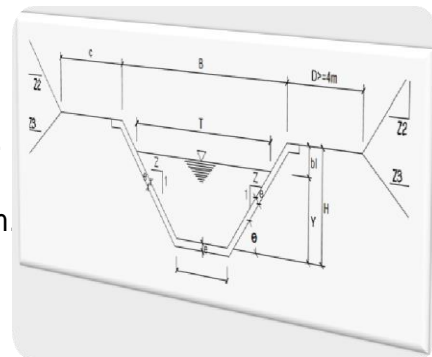
B (m)	b (m)	H (m)	Z	fb
1.35 m	0.35 m	0.50 m	1.00 m	0.152 m
Q (m3/s)	Y (m)	A (m2)	P (m)	
0.25 m3/s	0.348 m	0.243 m2	1.335 m	
R (m)	V (m/s)	S (m/m)	n	
0.182 m	1.03 m/s	0.002 m/m	0.014

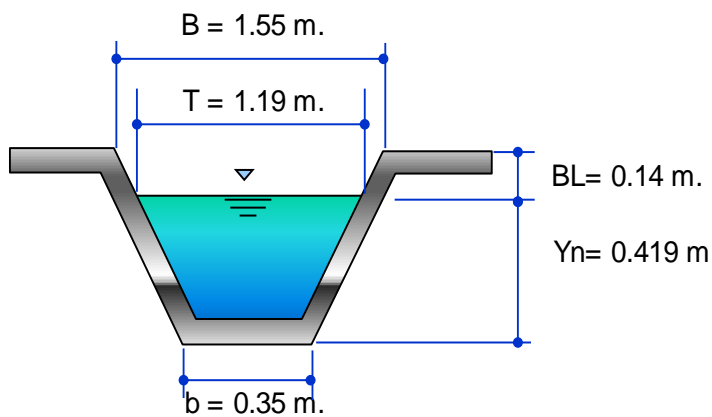
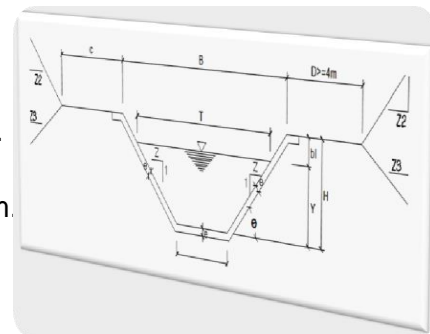
B (m)	b (m)	H (m)	Z	fb
1.55 m	0.35 m	0.60 m	1.00 m	0.18 m
Q (m3/s)	Y (m)	A (m2)	P (m)	
0.25 m3/s	0.419 m	0.322 m2	1.534 m	
R (m)	V (m/s)	S (m/m)	n	
0.210 m	0.777 m/s	0.00095 m/m	0.014

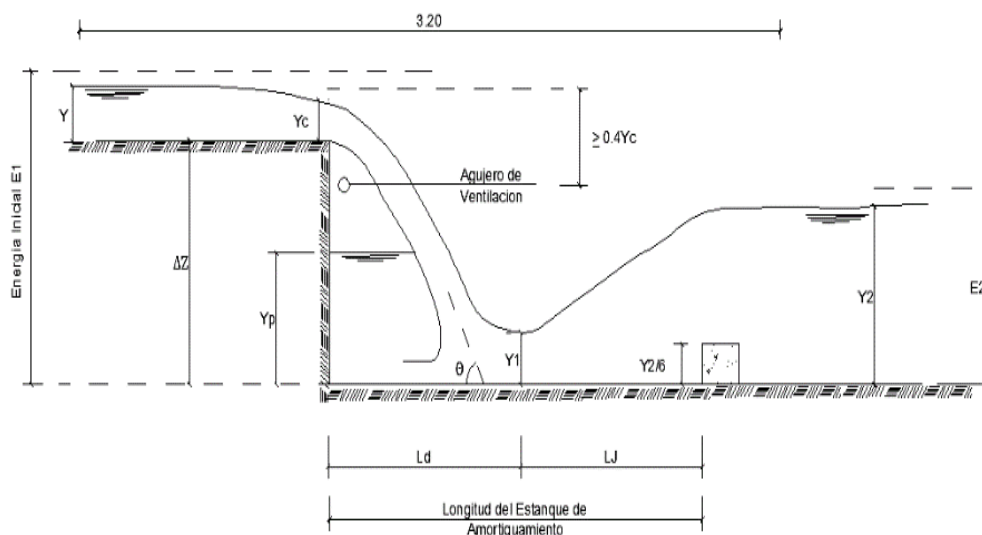
DISEÑO DE CAÍDAS

Caudal (Q) =	0.2500	m ³ /s
Base de ingreso (b) =	0.3500	m
Talud de ingreso (z) =	1.0000	
Rugosidad de ingreso (n) =	0.0140	
Pendiente de ingreso (S) =	0.0020	m/m

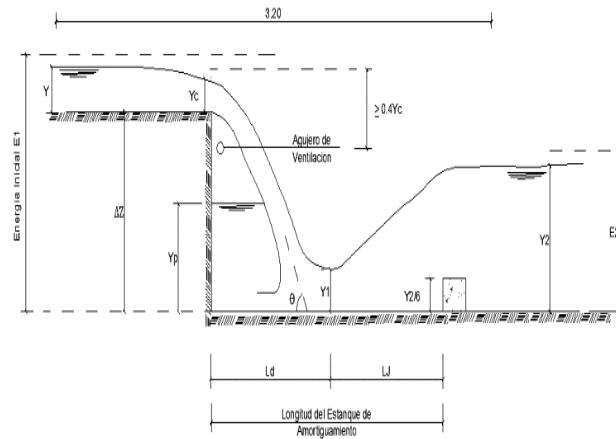
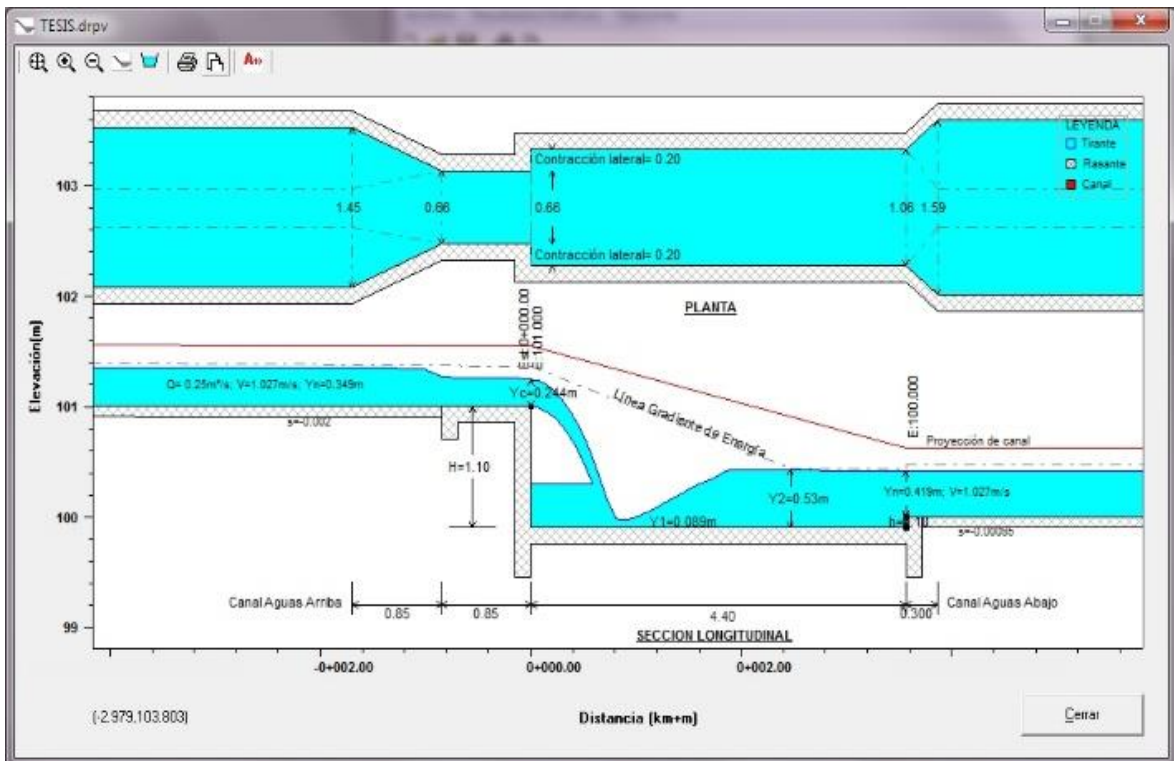
LONGITUD DEL TRAMO DE CANAL RECTANGULAR

Long. T	0.85	m	$L_c = 3.5 * Y_c$
	0.85	m
