**Evaluación de las patologías de elementos estructurales de la
I.E 14785 debido al evento sísmico 30 de julio 2021 Sullana–
Piura**

**TESIS PARA OBTENER EL TÍTULO PROFESIONAL DE:
Ingeniero Civil**

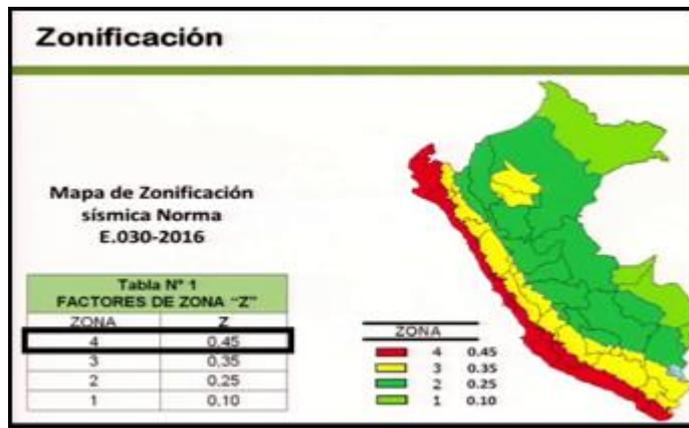
Figura 01: Cuadro de clasificación de zonas sísmicas de la Norma E.030 DISEÑO SISMORRESISTENTE

Las patologías estructurales en el distrito de Sullana, es tema de suma importancia, en la figura 01 se percibe el cuadro de clasificación de las zonas sísmicas, también en la figura 02 se observa el distrito en el mapa de zonificación sísmica del Perú del R.N.E. Norma E.030-2016, se ha dividido el territorio peruano en 4 zonas, acorde a la sismicidad apreciada y a la potencialidad sísmica de cada zona, el distrito de Sullana se encuentra en la zona sísmica 4, es considerada territorio sísmico de gran envergadura, tal como se muestra en el plano sísmico del Perú que se presenta en la figura 03, donde se encuentra el área de estudio, corroborando que se han detectado peligrosos sismos en la zona.

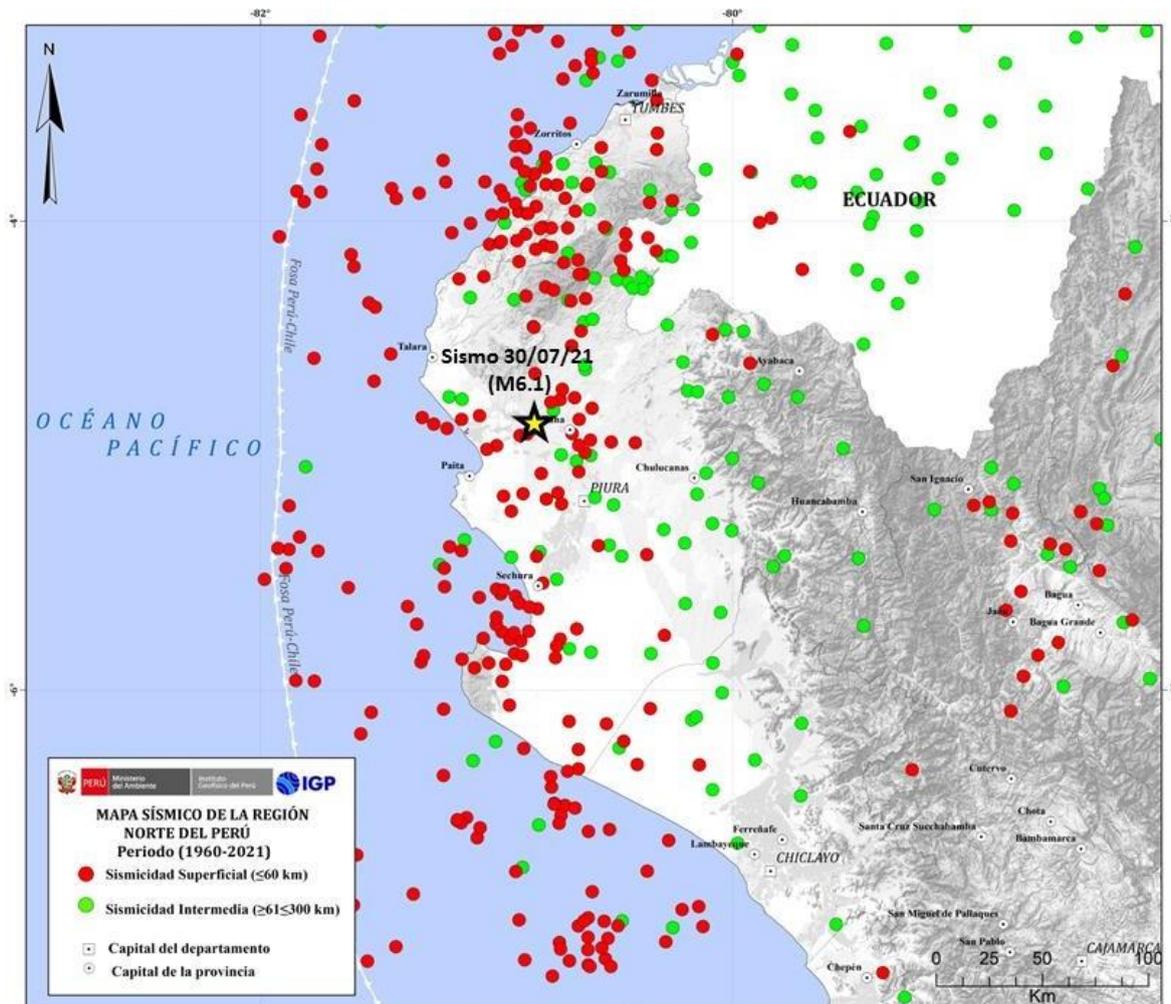
El actual gran sismo patentado en la ciudad de Sullana ocurrido el 30 de Julio del 2021 a las 17 horas y 10 minutos, con una magnitud moderada (M6.1), produjo importantes niveles de sacudimiento del suelo, siendo el epicentro en las ciudades y localidades de Piura, y localidades de Sullana, Paita, Chulucanas y colan; en la figura 04 se observa la ubicación del epicentro del sismo del 30 de Julio del 2021, junto con la ubicación de los epicentros correspondientes a los sismos en la región norte del Perú

Figura 04: Mapa sísmico de la región norte del Perú 2021.

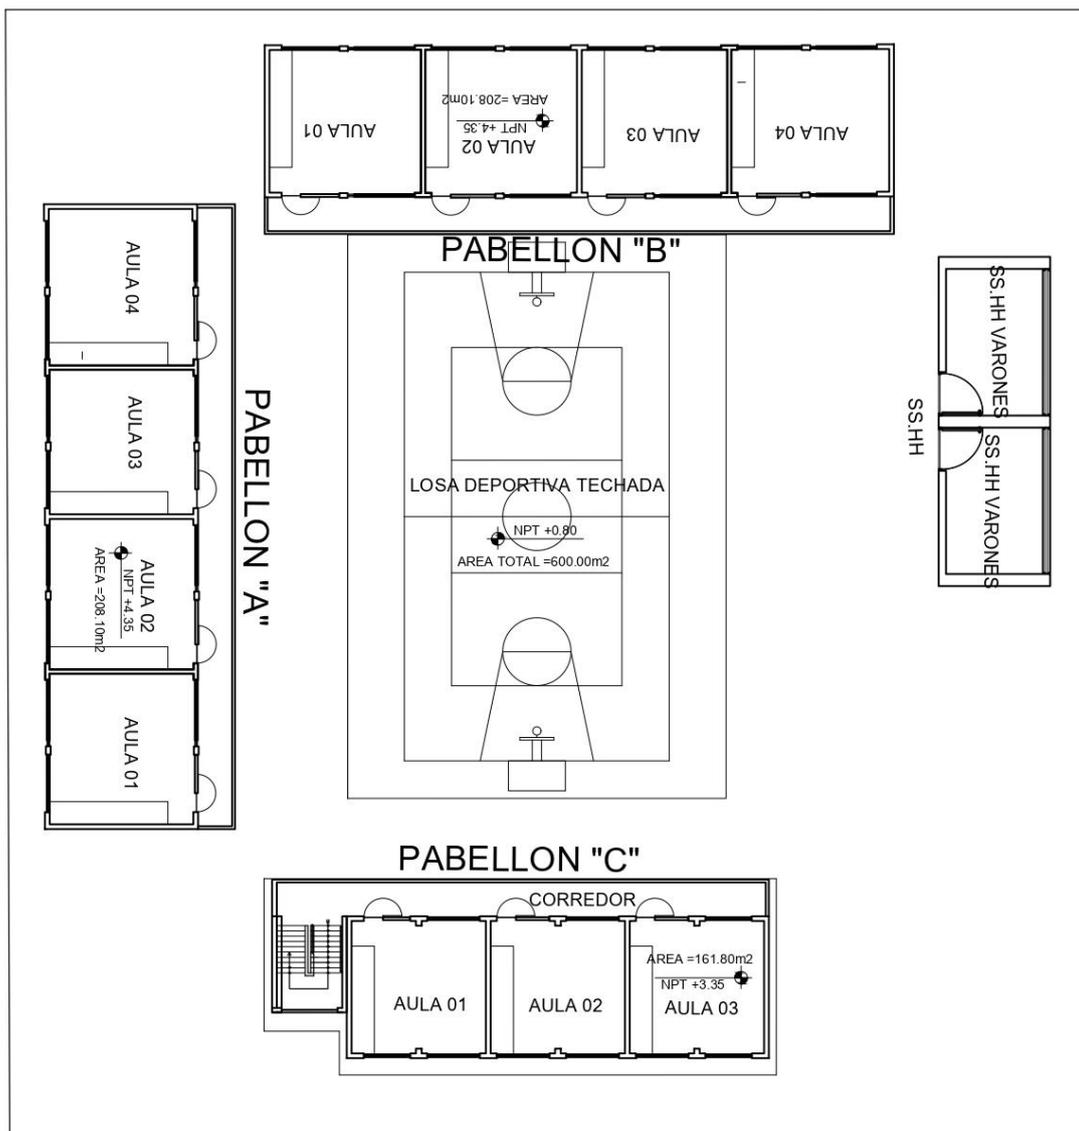
Se aprecia un plano de la zona de estudio, seccionando por áreas.

Figura 06: Plano de las áreas de estudio.

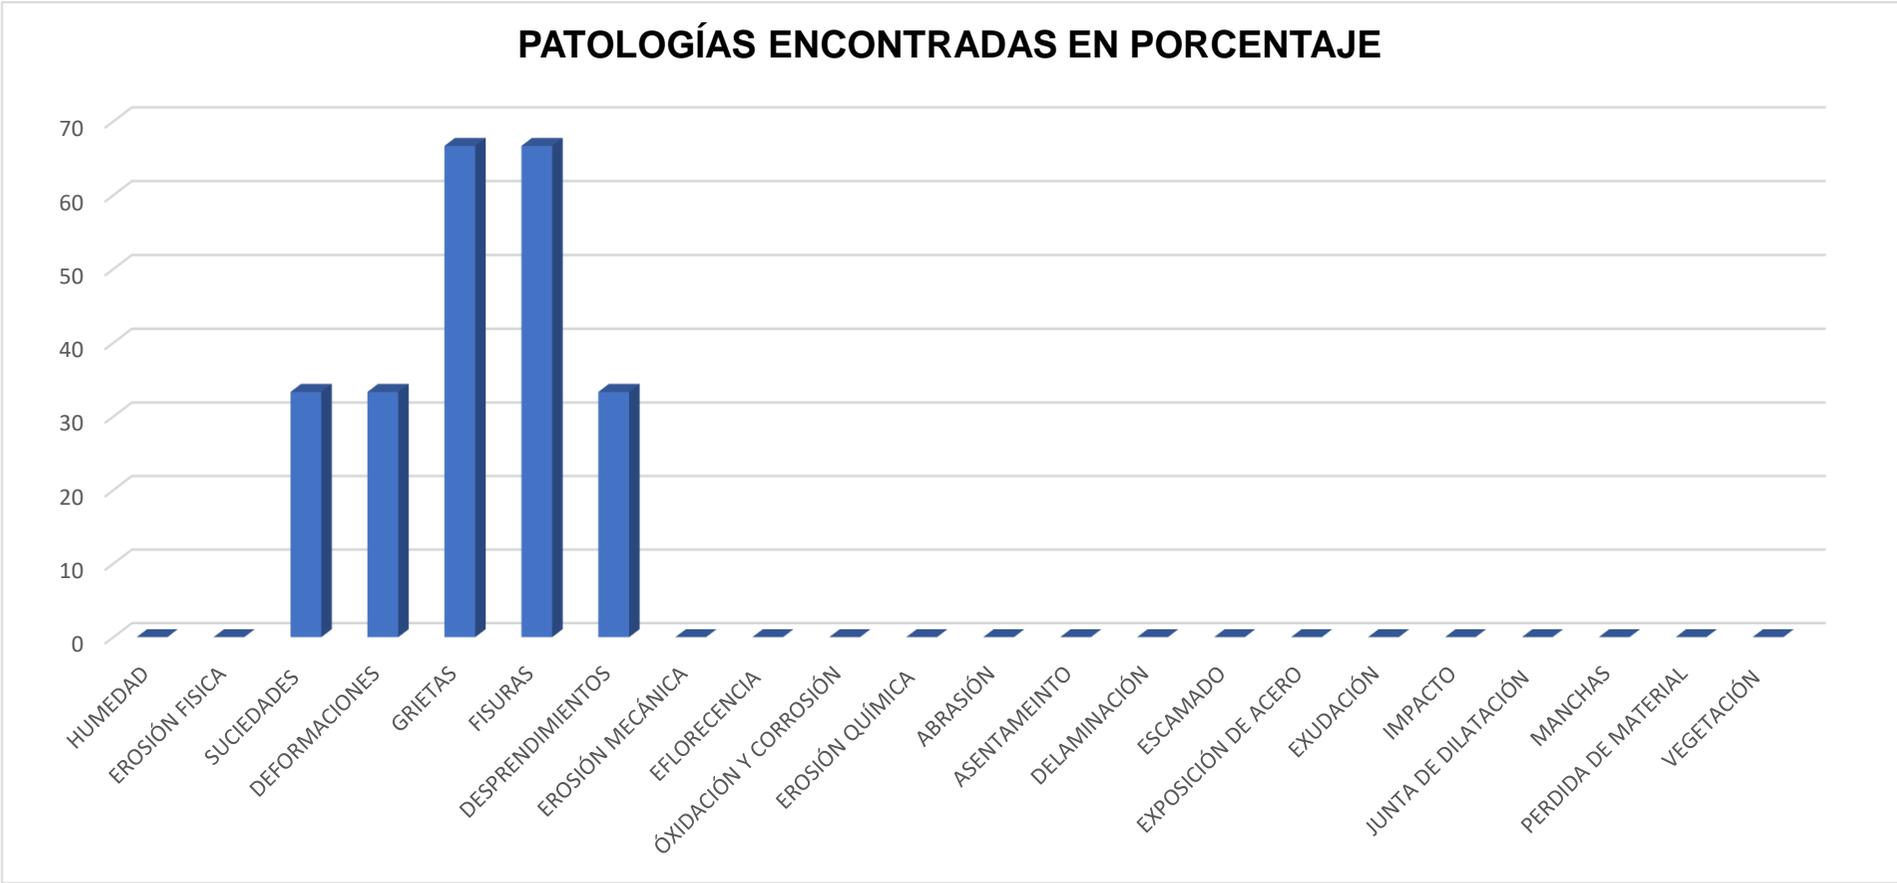
Gráfico 1: Patologías encontradas en porcentaje en el área 01.

El porcentaje de patologías encontradas con mayor incidencia se observó en el gráfico de barras las cuales son las grietas y fisuras con un 66.67%

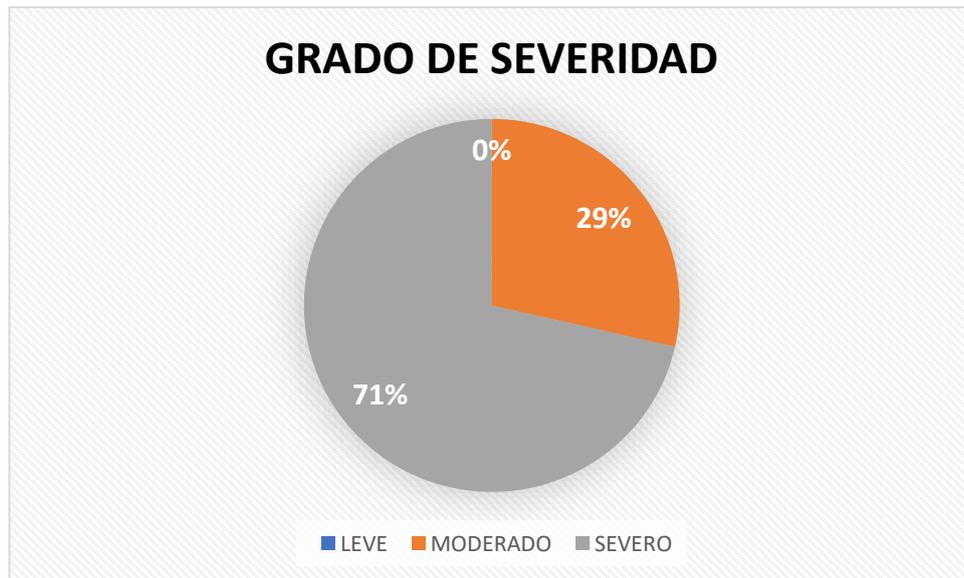
Gráfico 2: Grado de severidad en el área 01

El gráfico circular muestra que la gravedad de la patología encontrada en el pabellón "A" es severa con un 71%.

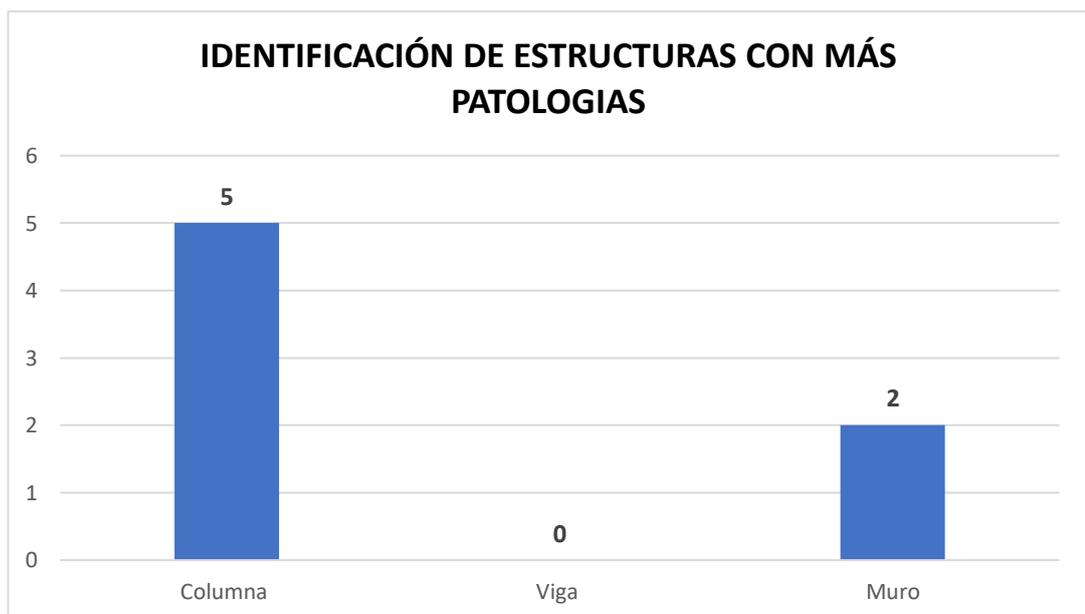
Gráfico 3: identificación de estructuras con más patologías en el área 1.

La estructura con más patologías encontradas y con mayor incidencia se observó en el gráfico de barras en todo el pabellón "A" son las columnas.

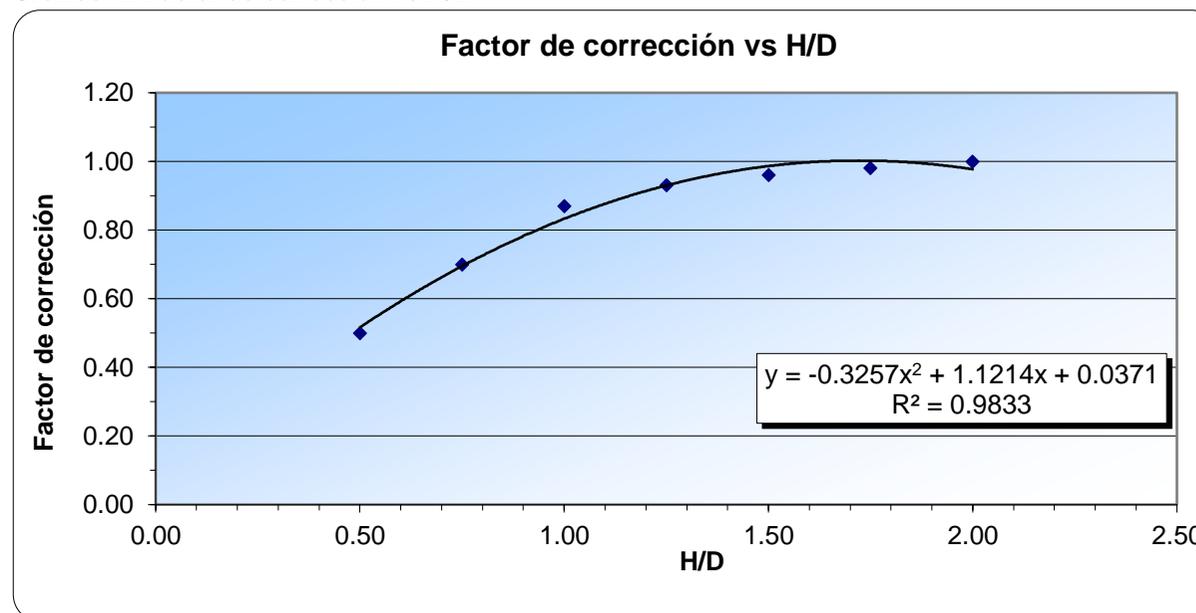
Gráfico 4: Factor de corrección vs H/D

Interpretación de los resultados de ensayo de rigidez con diamantina, la resistencia obtenida de D1 30.3 Kg/cm² y D2 32.3 Kg/cm², está muy debajo de lo requerido, concluyendo que los elementos estructurales (Columnas), que su falla o lesión es severa.

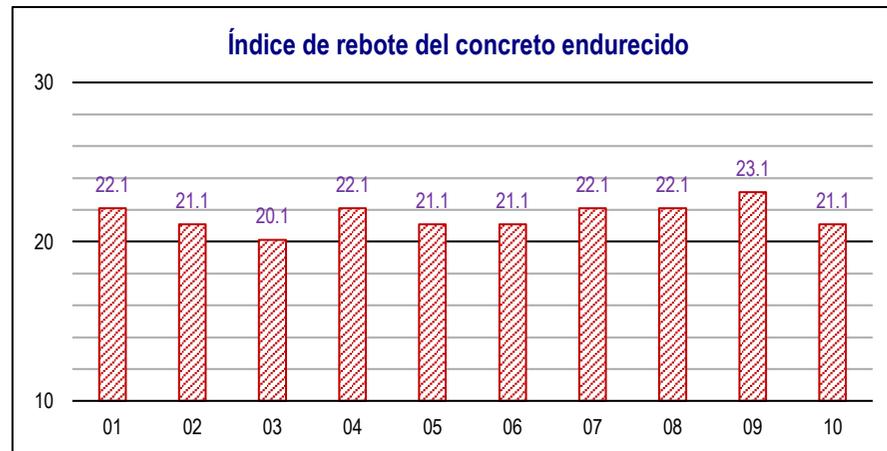
Gráfico 5: Índice de rebote del concreto endurecido

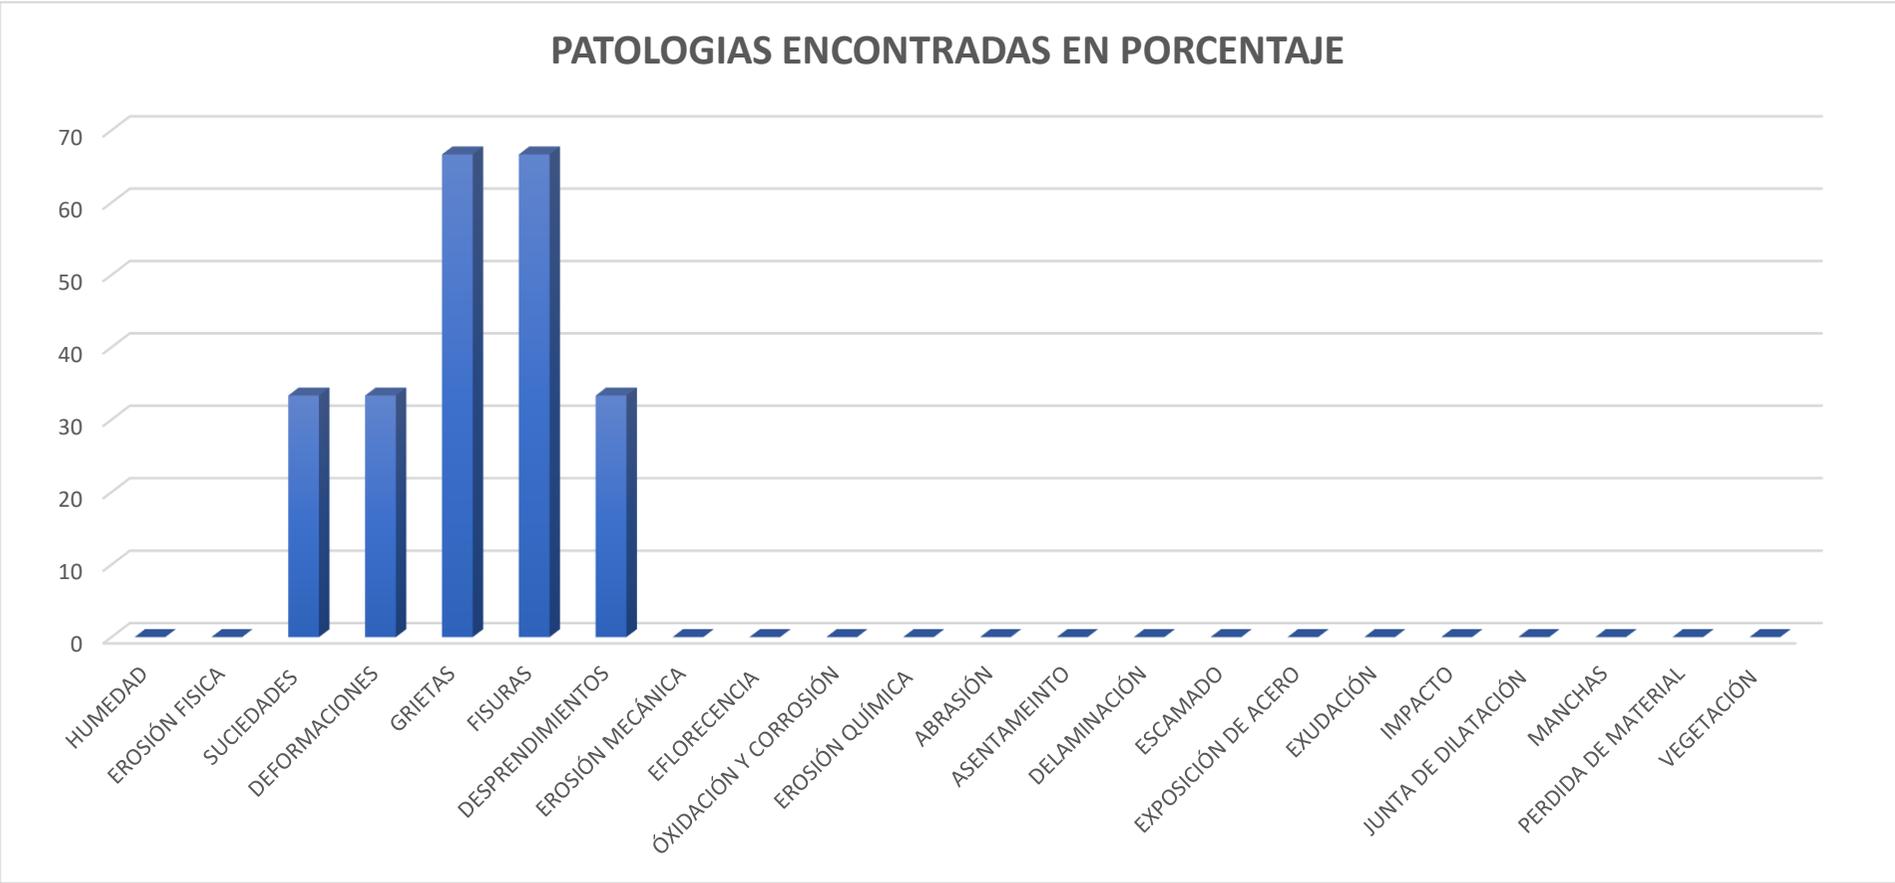
Gráfico 6: Patologías encontradas en porcentaje en el área 2

El porcentaje de patologías encontradas con mayor incidencia se observó en el gráfico de barras las cuales son las grietas y fisuras con un 66.67%

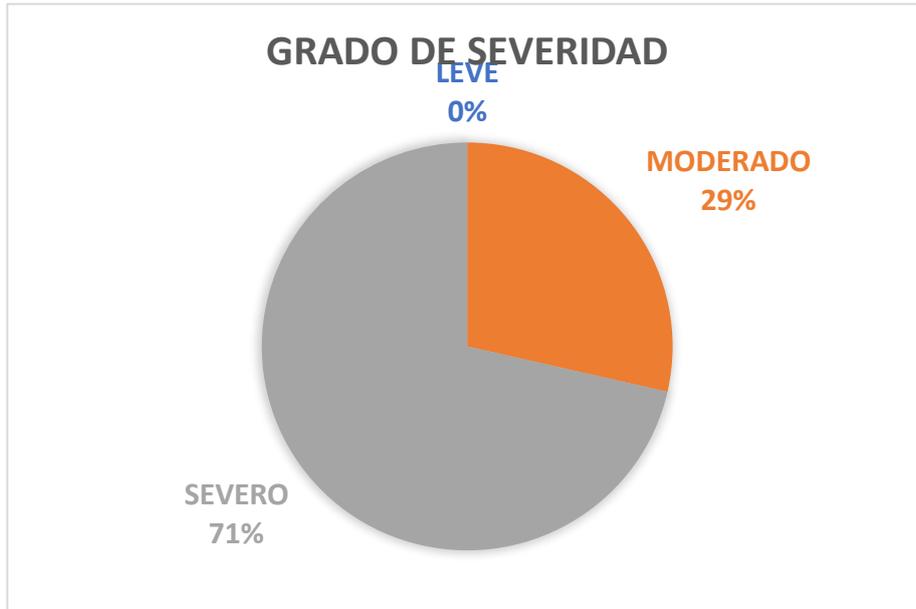
Gráfico 7: Grado de severidad en el área 2

El gráfico circular muestra que la gravedad de la patología encontrada en el pabellón "B" es severa con 71%.

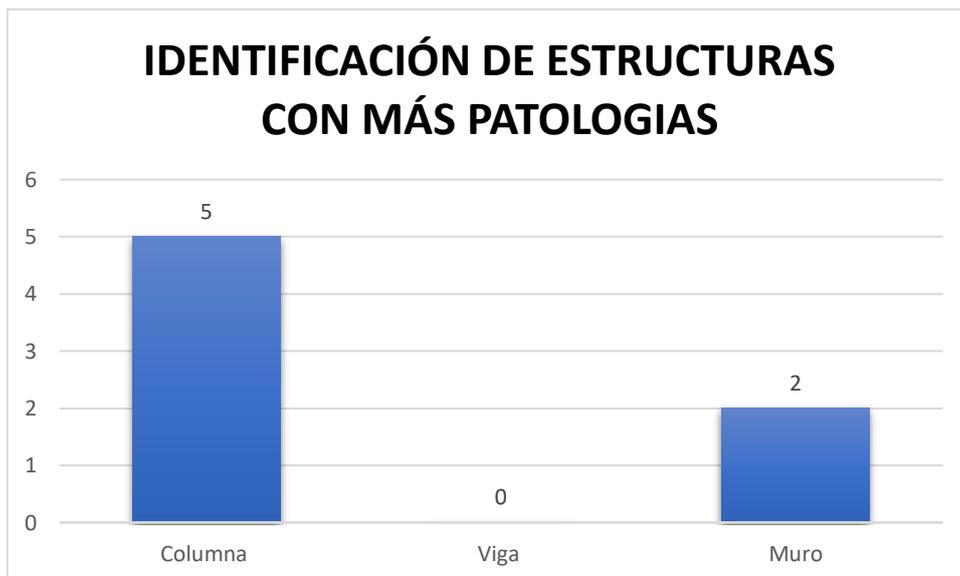
Gráfico 8: Identificación de estructuras con más patologías en el área 2.

La estructura con más patologías encontradas y con mayor incidencia se observó en el gráfico de barras en todo el pabellón "B" son las columnas.

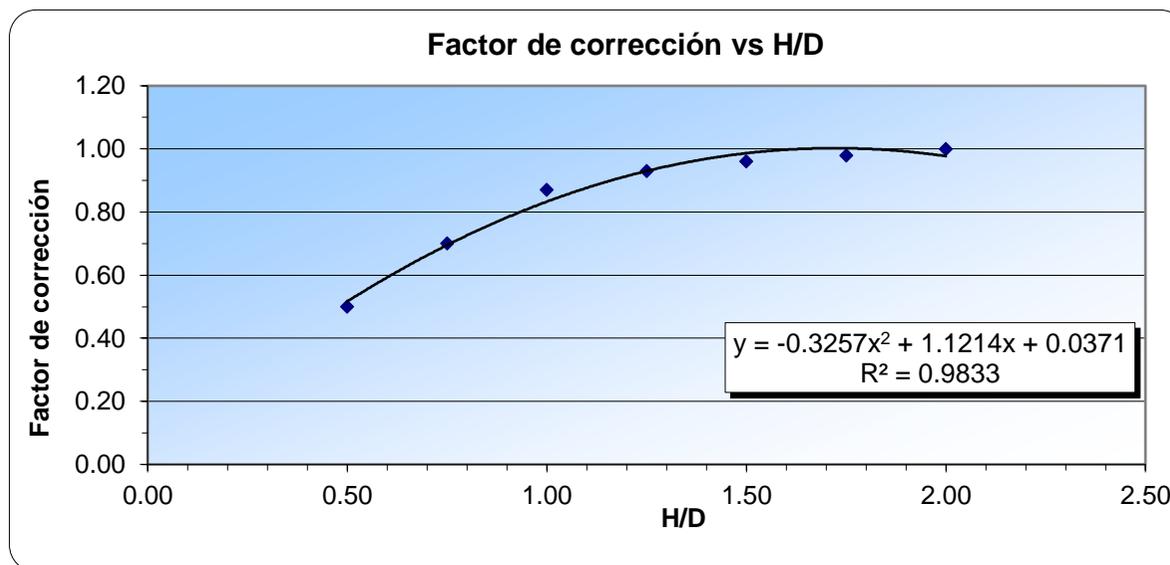
Gráfico 9: Factor de corrección vs H/D

Interpretación de los resultados de ensayo de rigidez con diamantina, la rigidez obtenida de D3 32.3 Kg/cm² y D4 28.8 Kg/cm², está muy debajo de lo requerido, concluyendo que los elementos estructurales (Columnas), que su falla o lesión es severa.

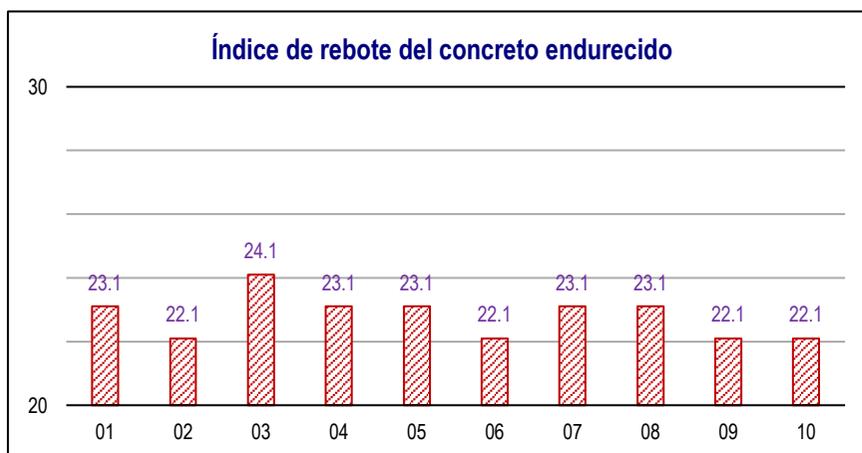
Gráfico 10: Índice de rebote del concreto endurecido

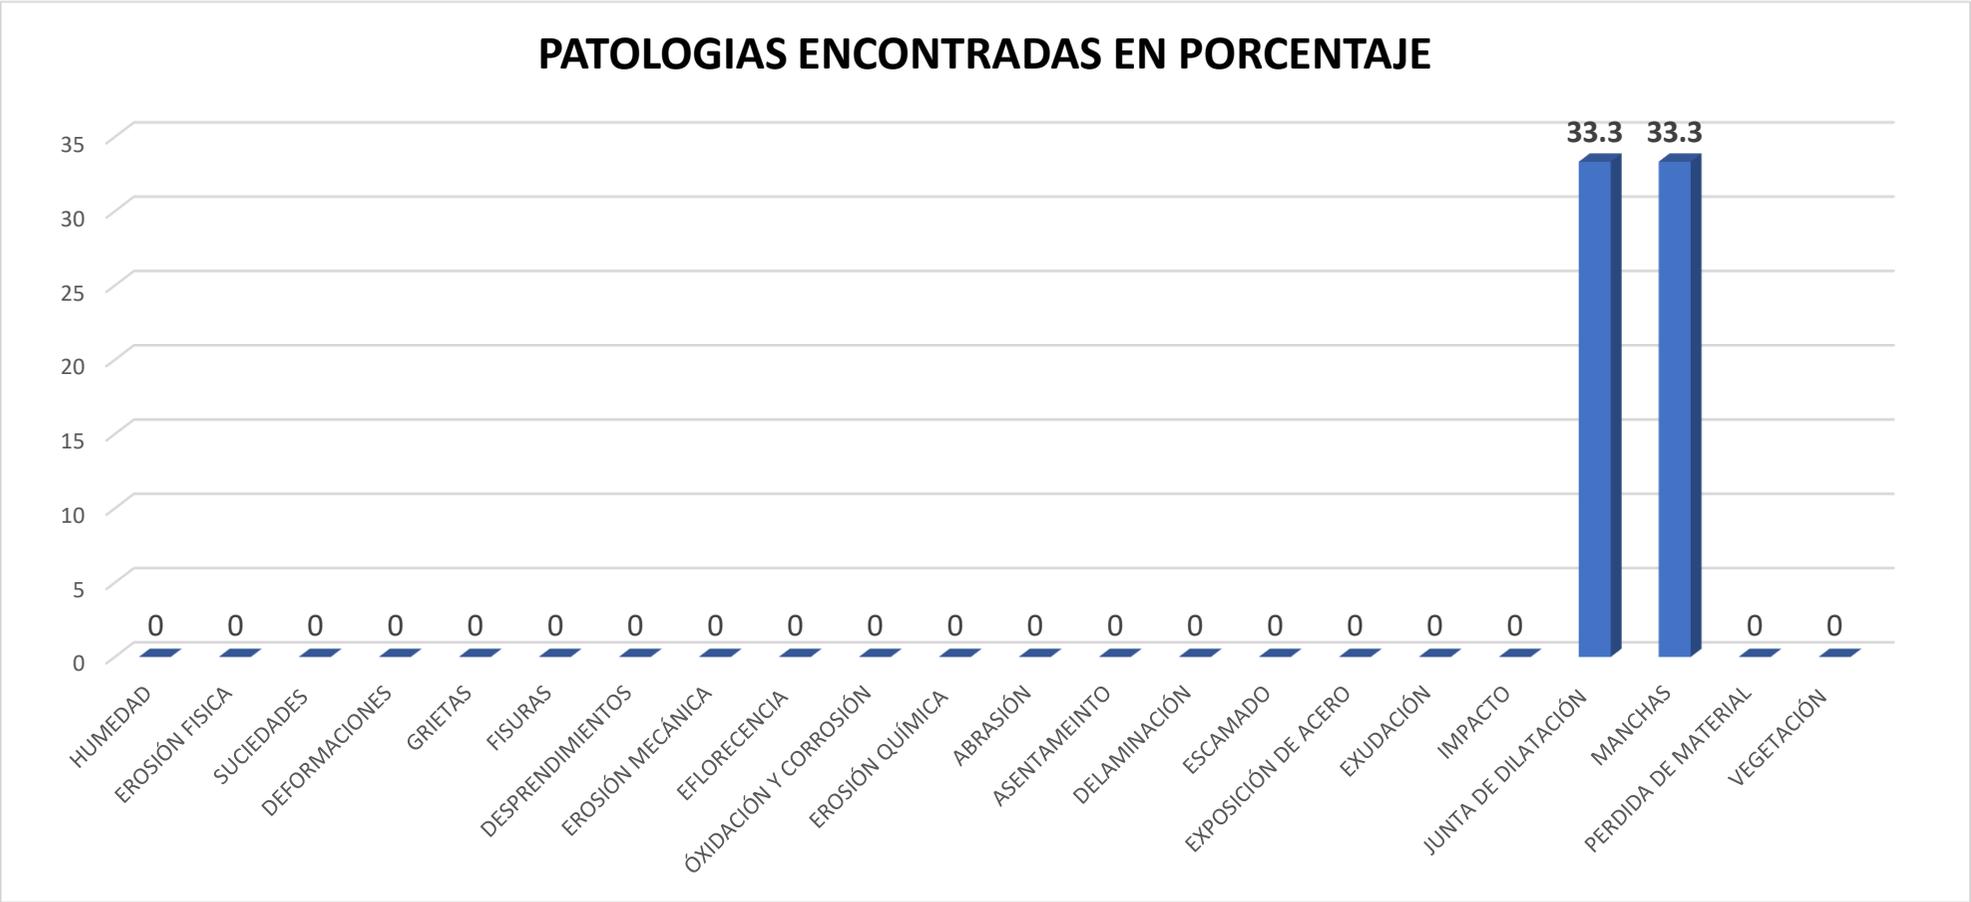
Gráfico 11: Patologías encontradas en porcentaje en el área 3

El porcentaje de patologías encontradas con mayor incidencia se observó en el gráfico de barras las cuales son las juntas de dilatación y las manchas con un 33.3%

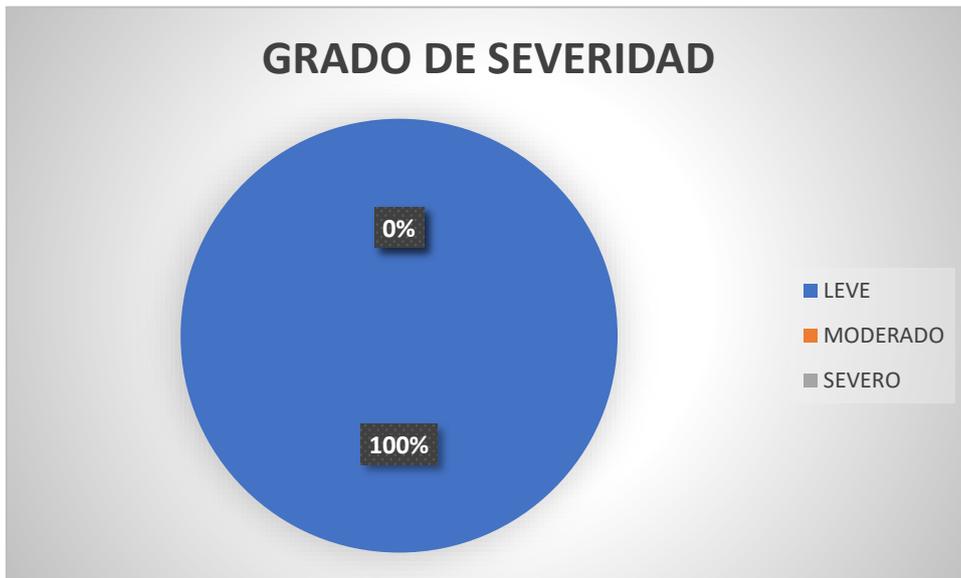
Gráfico 12: Grado de severidad en el área 3

El gráfico circular muestra que la gravedad de la patología encontrada en el pabellón "C" es leve con 100%.

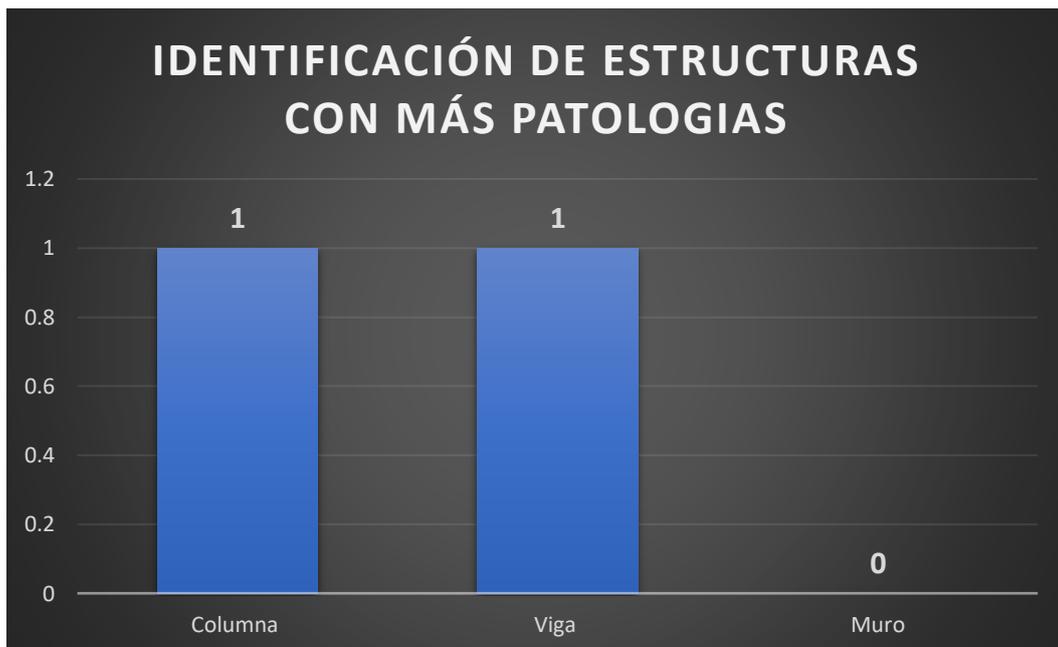
Gráfico 13: Identificación de estructuras con más patologías en el área 3.

La estructura con más patologías encontradas y con mayor incidencia se observó en el gráfico de barras en todo el pabellón "C" son las columnas y columnas.

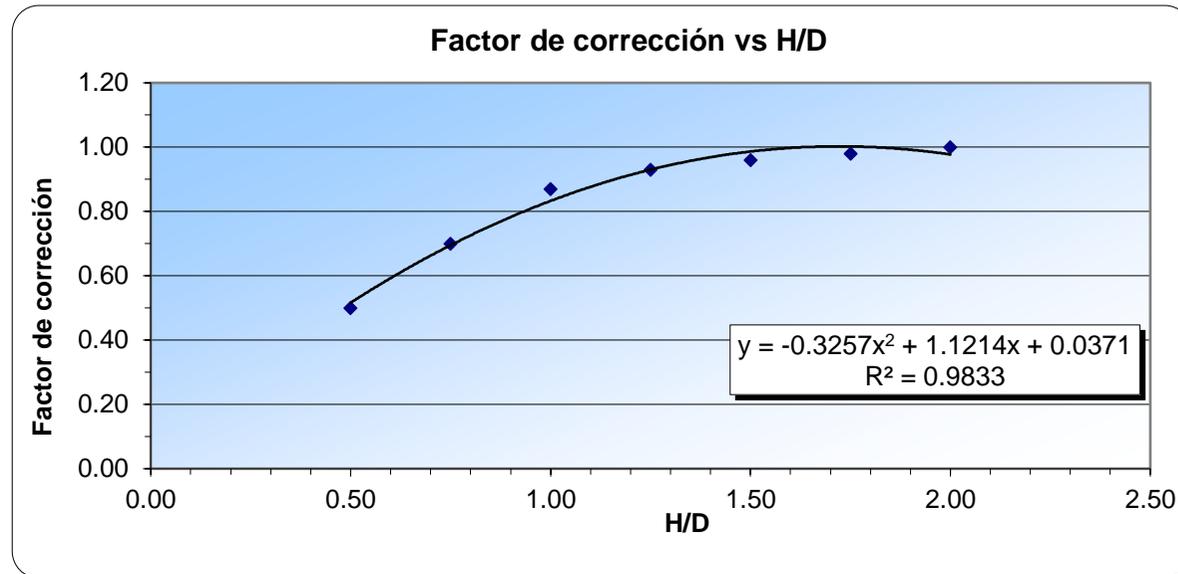
Gráfico 14: Factor de corrección vs H/D

Interpretación de los resultados de ensayo de rigidez con diamantina, la rigidez obtenida de D6 108.52 Kg/cm2 se encuentra en los estándares normales, concluyendo que los elementos estructurales (Viga), no presentan fallas o lesiones severas.

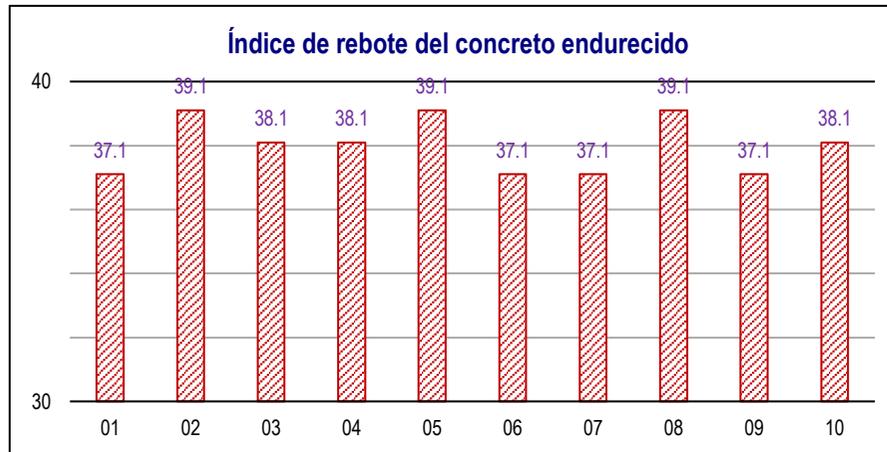
Gráfico 15: Índice de rebote del concreto endurecido

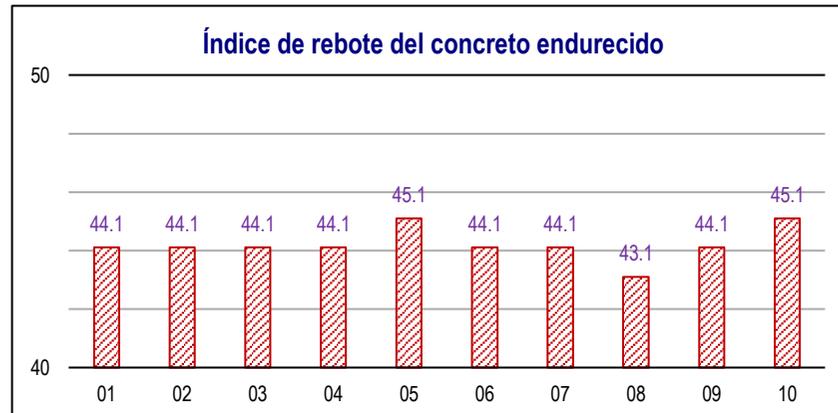
Gráfico 16: Índice de rebote del concreto endurecido

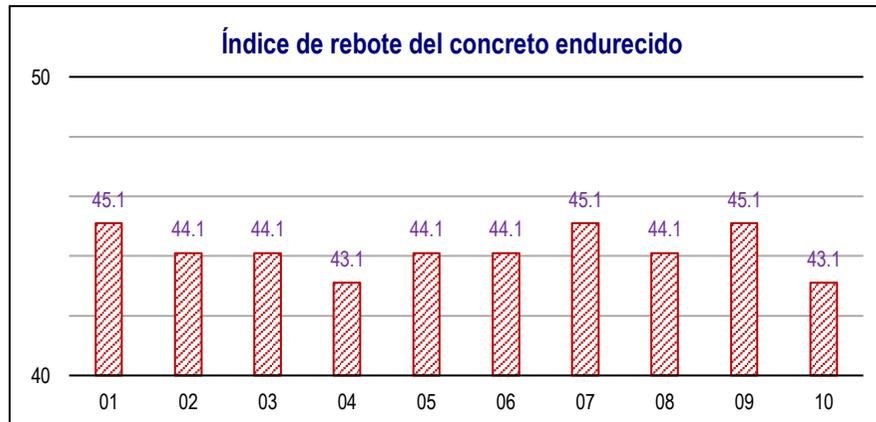
Gráfico 17: Índice de rebote del concreto endurecido

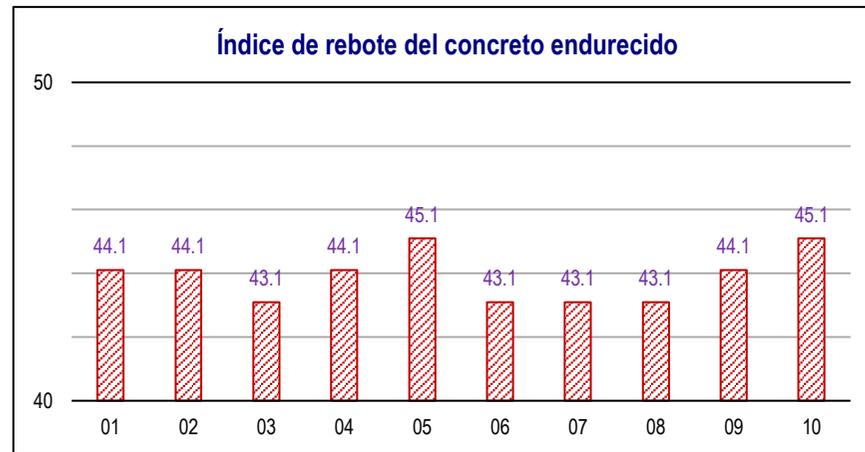
Gráfico 18: Índice de rebote del concreto endurecido

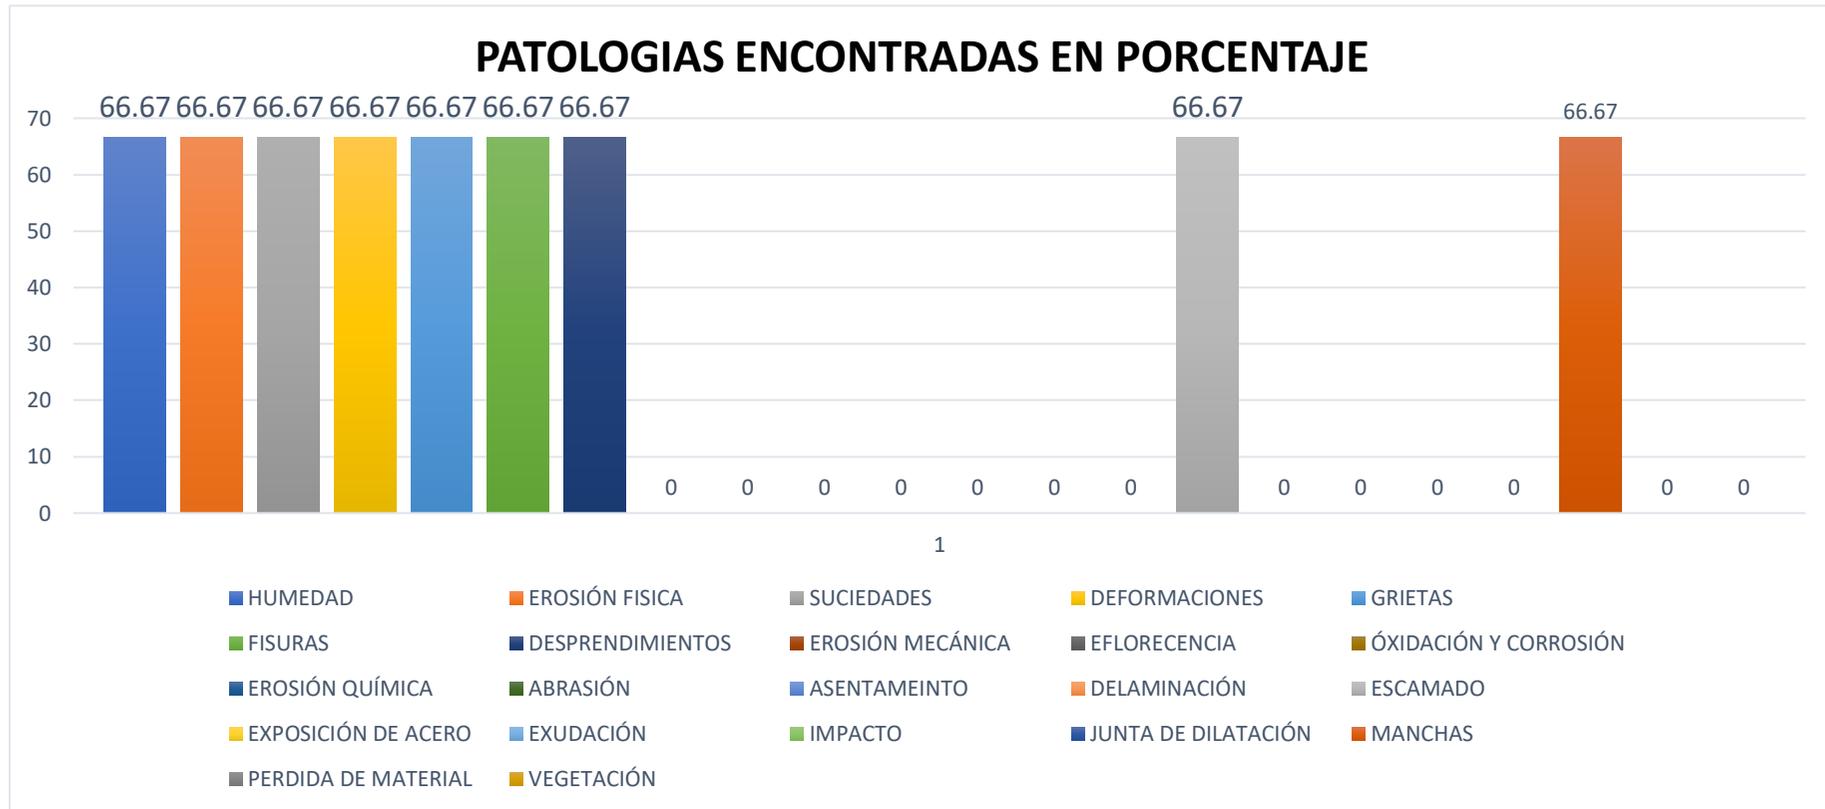
Gráfico 19: Patologías encontradas en porcentaje en área 04

El porcentaje de patologías encontradas con mayor incidencia se observó en el gráfico de barras las cuales son la humedad, erosión física, suciedades, deformaciones, grietas, fisuras, desprendimiento, escamado y manchas, presentan un 66.67%.

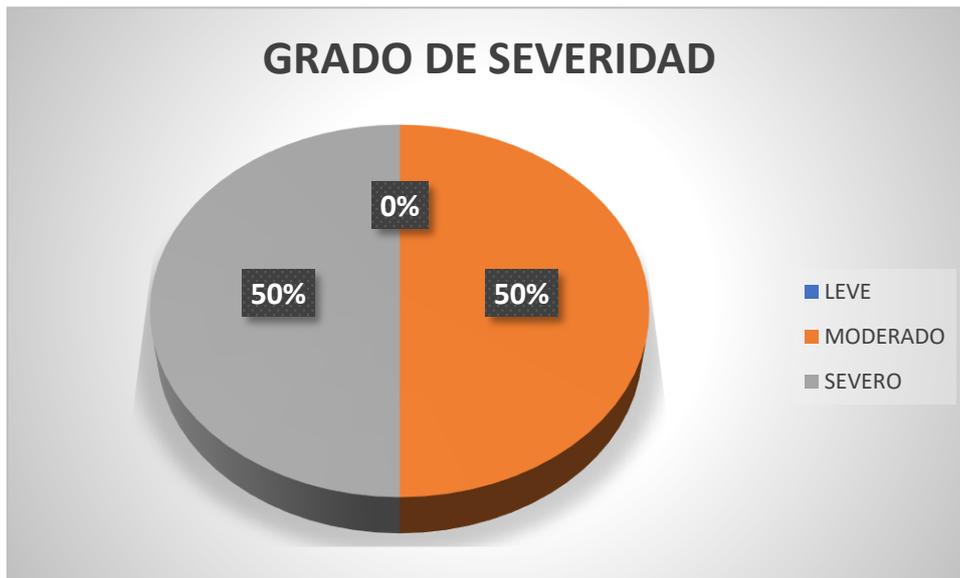
Gráfico 20: Grado de severidad en el área 04

El gráfico circular muestra que la gravedad de la patología encontrada en el pabellón "B" es moderada y severa con un 50%.

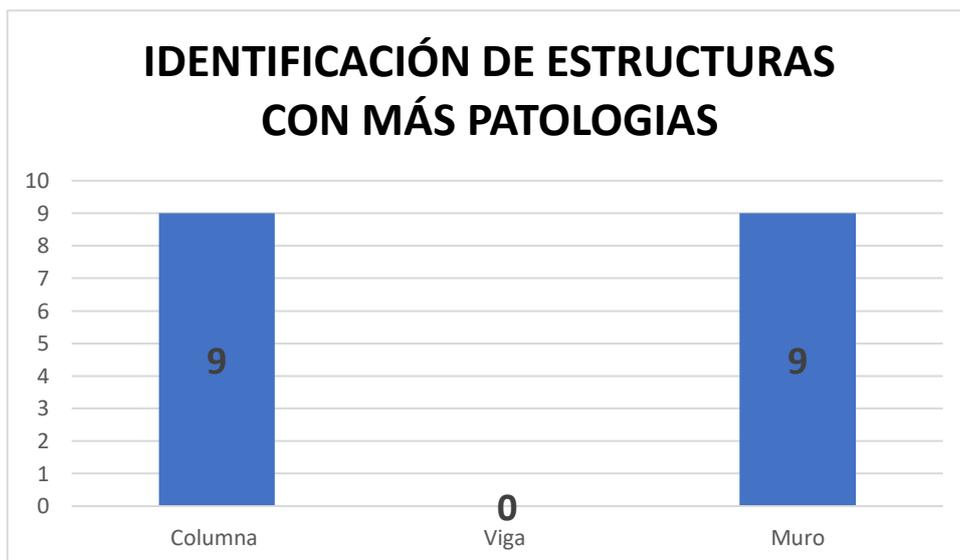
Gráfico 21: Identificación de estructuras con más patologías en la zona 4.

La estructura con más patologías encontradas y con mayor incidencia se observó en el gráfico de barras en todo el servicio higiénico" son las columnas y muros.

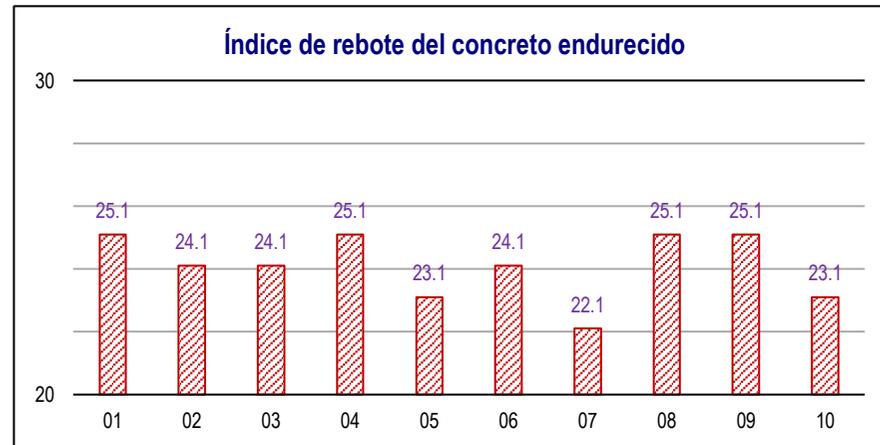
Gráfico 22: Índice de rebote del concreto endurecido

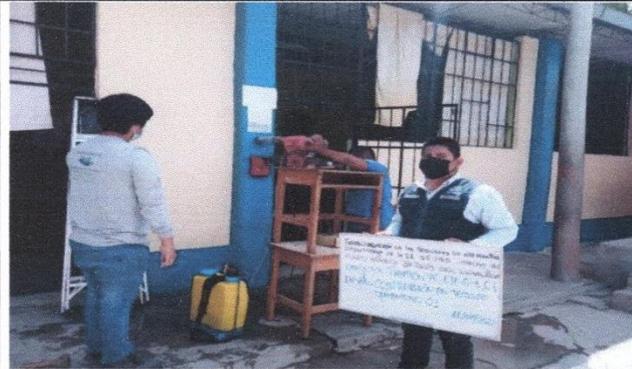
Fotografía N°	016
Descripción	DIAMANTINA COLUMNAS PABELLÓN A
Observaciones	
Fecha	11/06/2022

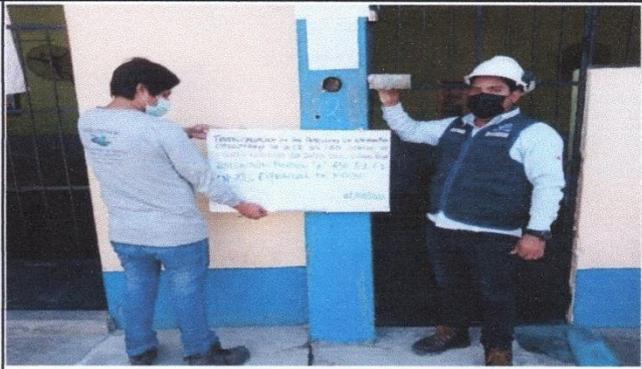
Fotografía N°	017
Descripción	EXTRACCIÓN DE NÚCLEO
Observaciones	
Fecha	11/06/2022

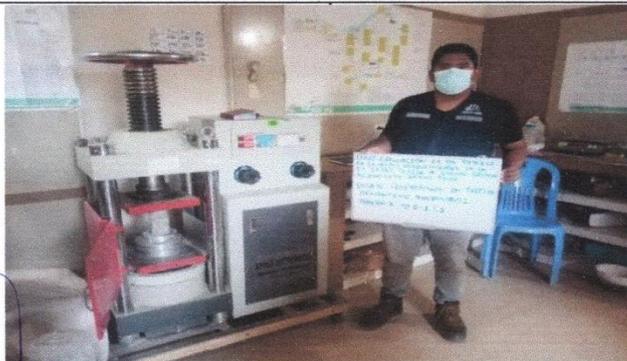
Fotografía N°	019
Descripción	COMPRESIÓN DE NÚCLEO
Observaciones	
Fecha	18/06/2022

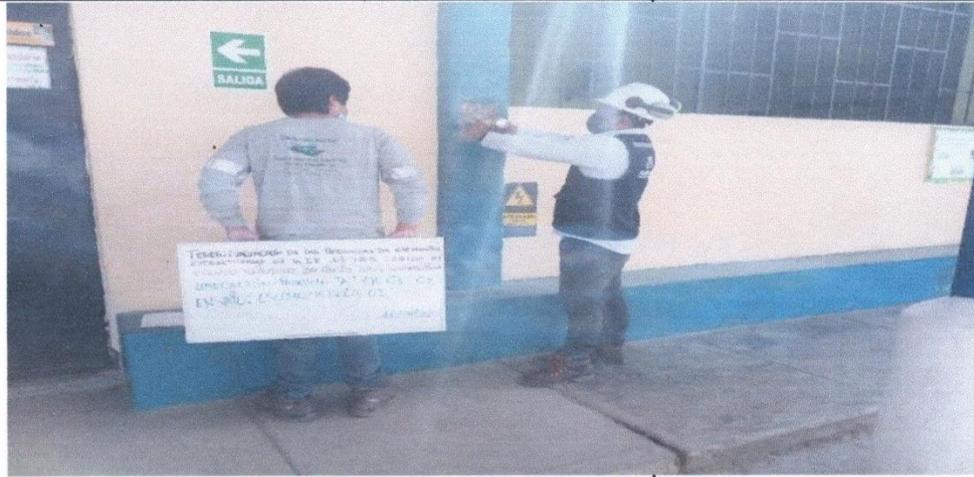
Fotografía N°	006
Descripción	ENSAYO DE ESCLEROMETRIA
Observaciones	
Fecha	11/06/2022

Interpretación de los resultados de ensayo de esclerometría, teniendo una rigidez de 180.0 Kg/cm², se encuentra en los estándares normales, concluyendo que los elementos estructurales (Columna), no presentan fallas o lesiones severas.

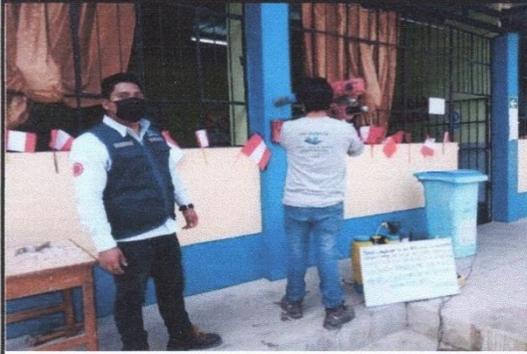
Fotografía N°	010	Fotografía N°	011
Descripción	DIAMANTNA COLUMNAS PABELLÓN B	Descripción	EXTRACCIÓN DE NÚCLEO
Observaciones		Observaciones	
Fecha	11/06/2022	Fecha	11/06/2022

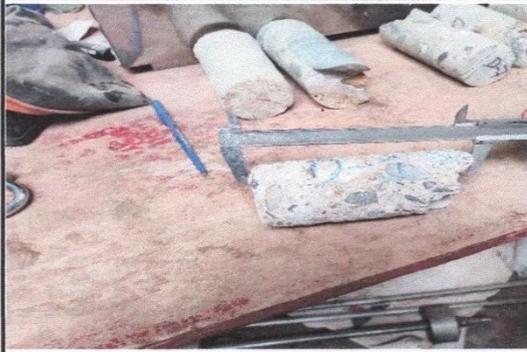
Fotografía N°	012	Fotografía N°	013
Descripción	MEDICIÓN DE NÚCLEO	Descripción	COMPRESIÓN DE NÚCLEO
Observaciones		Observaciones	
Fecha	11/06/2022	Fecha	18/06/2022

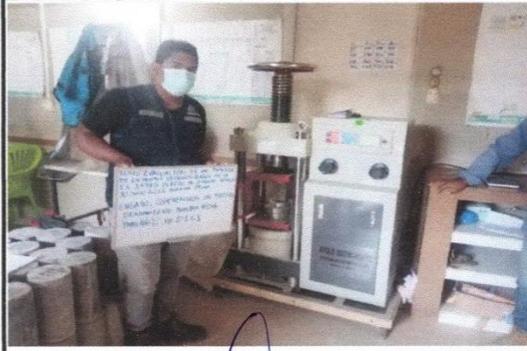
Fotografía N°	014	Fotografía N°	015
Descripción	DIAMANTINA EN COLUMNAS PABELLÓN B	Descripción	COMPRESIÓN DE NÚCLEO
Observaciones		Observaciones	
Fecha	18/06/2022	Fecha	18/06/2022

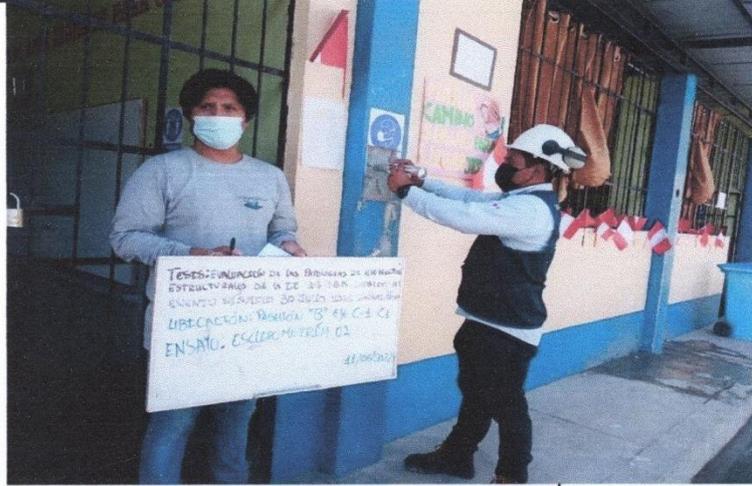
Fotografía N°	005
Descripción	ENSAYO DE ESCLEROMETRIA
Observaciones	
Fecha	11/06/2022

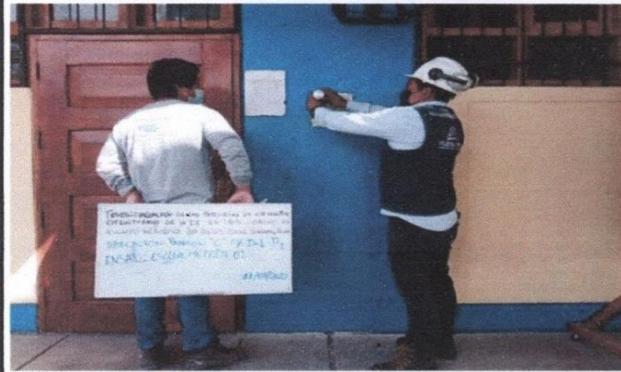
Fotografía N°	001
Descripción	ENSAYO DE ESCLEROMETRIA
Observaciones	
Fecha	11/06/2022

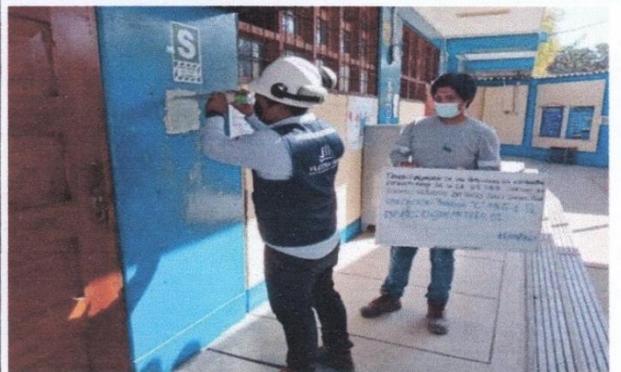
Fotografía N°	002
Descripción	ENSAYO DE ESCLEROMETRIA
Observaciones	
Fecha	11/06/2022
