**Evaluación de las patologías de elementos estructurales de la
I.E 14785 debido al evento sísmico 30 de julio 2021 Sullana–
Piura**

**TESIS PARA OBTENER EL TÍTULO PROFESIONAL DE:
Ingeniero Civil**

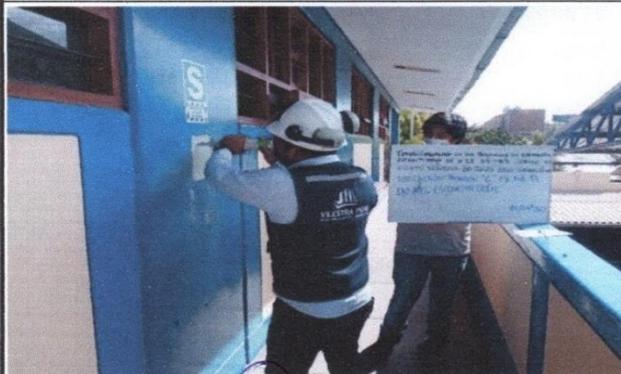
Fotografía N°	003
Descripción	ENSAYO DE ESCLEROMETRIA
Observaciones	
Fecha	11/06/2022

Interpretación de los resultados de ensayo de esclerometría, teniendo una rigidez de 180.0 Kg/cm², se encuentra en los estándares normales, concluyendo que los elementos estructurales (Columna), no presentan fallas o lesiones severas.

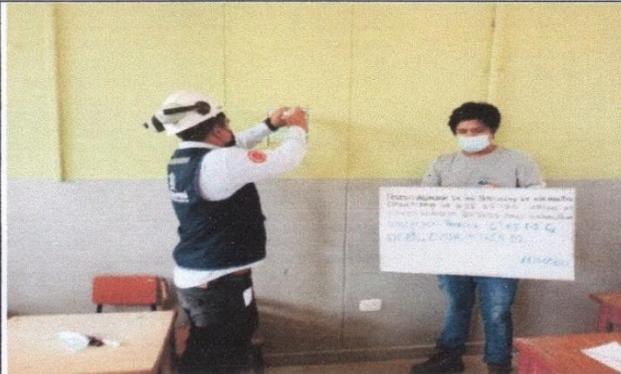
Fotografía N°	004
Descripción	ENSAYO DE ESCLEROMETRIA
Observaciones	
Fecha	11/06/2022

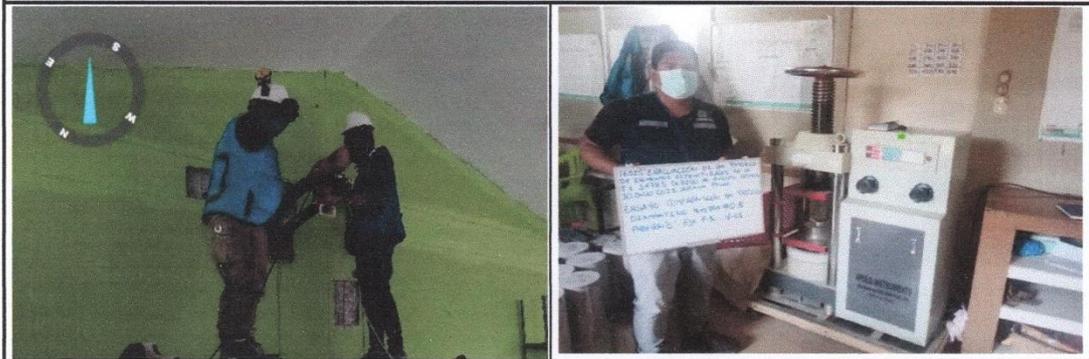
Fotografía N°	008	Fotografía N°	009
Descripción	CORTE DE NUCLEO	Descripción	COMPRESIÓN DE NUCLEO
Observaciones		Observaciones	
Fecha	11/06/2022	Fecha	18/06/2022
