UNIVERSIDAD CÉSAR VALLEJO

"Estabilización usando óxido de calcio para mejorar las propiedades físicas y mecánicas en la sub-rasante en la carretera Talara-Lobitos, Pariñas-Talara-Piura-2022"

TESIS PARA OBTENER EL TÍTULO PROFESIONAL DE:

Ingeniero Civil

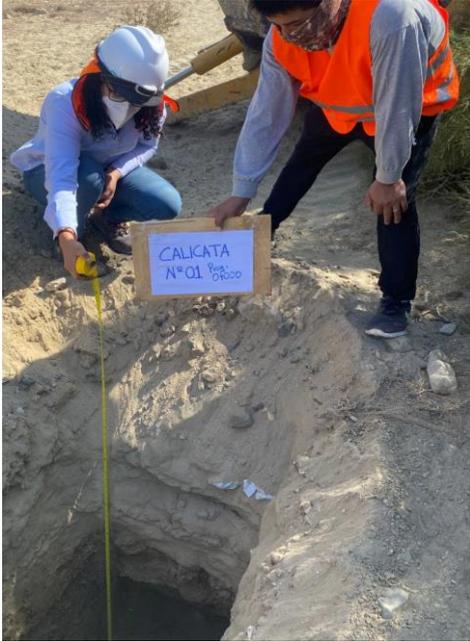
Figura 52

Calicata N°01 Prog. 0+000

Nota: Ubicada en la progresiva 0+000, con una profundidad de 1.50m, en el lado derecho de la vía. Fuente: Autoría propia.

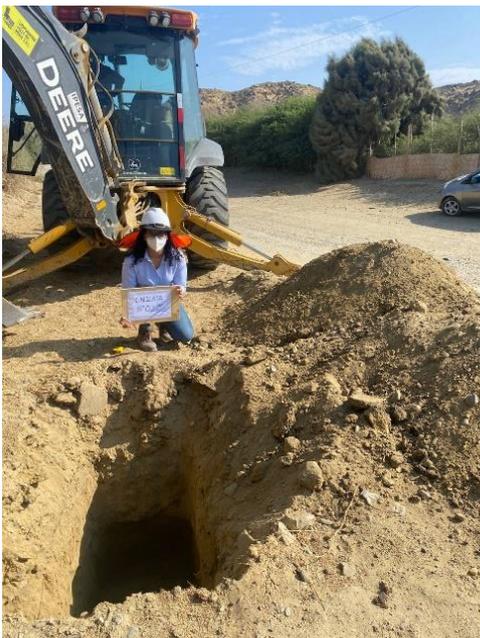
Figura 53

Calicata N°02 Prog. 0+250

Nota: Ubicada en la progresiva 0+250, con una profundidad de 1.50m, en el lado izquierda de la vía. Fuente: Autoría propia.

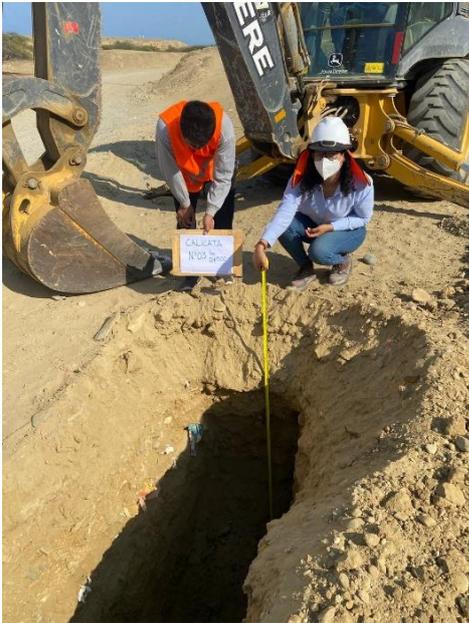
Figura 54

Calicata N°03 Prog. 0+500

Nota: Ubicada en la progresiva 0+500, con una profundidad de 1.50m, en el lado derecho de la vía. Fuente: Autoría propia.

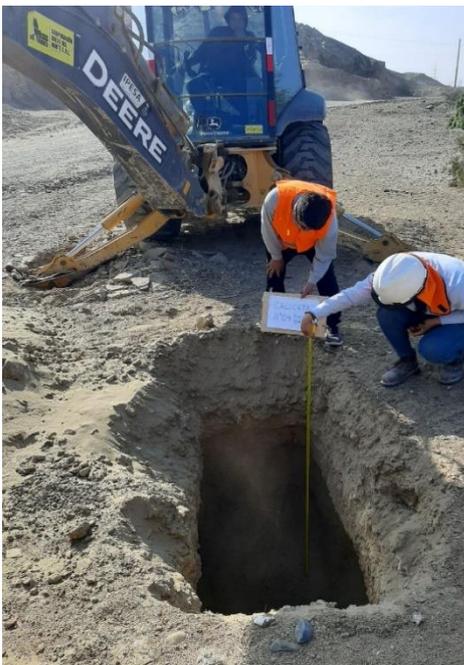
Figura 55

Calicata N°04 Prog. 0+750

Nota: Ubicada en la progresiva 0+750, con una profundidad de 1.50m, en el lado izquierda de la vía. Fuente: Autoría propia.

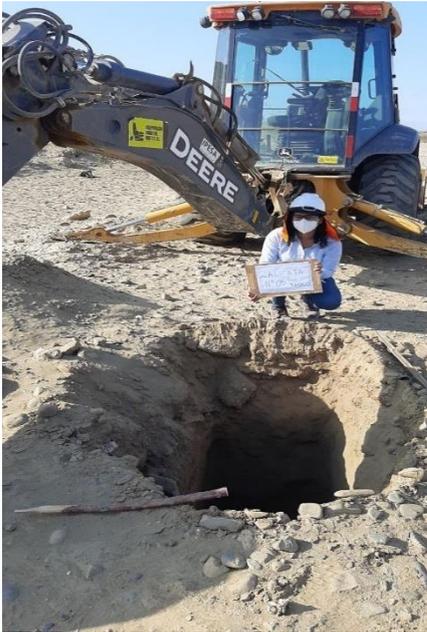
Figura 56

Calicata N°05 Prog. 1+000

Nota: Ubicada en la progresiva 1+000, con una profundidad de 1.50m, en el lado derecho de la vía. Fuente: Autoría propia.

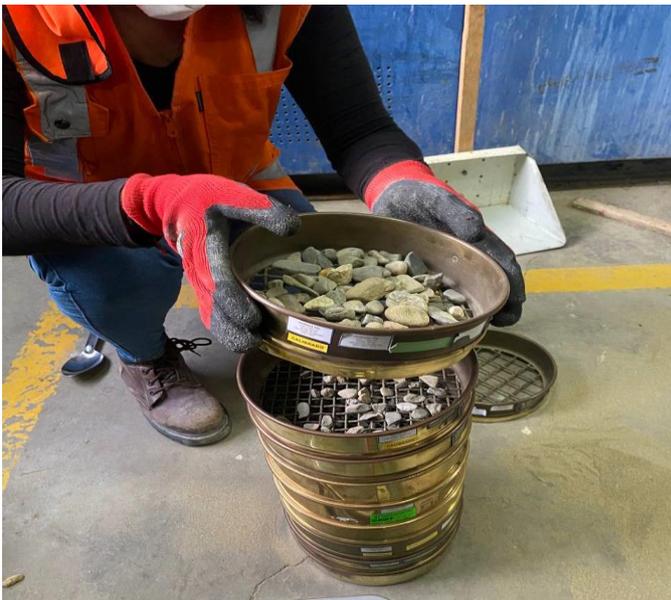
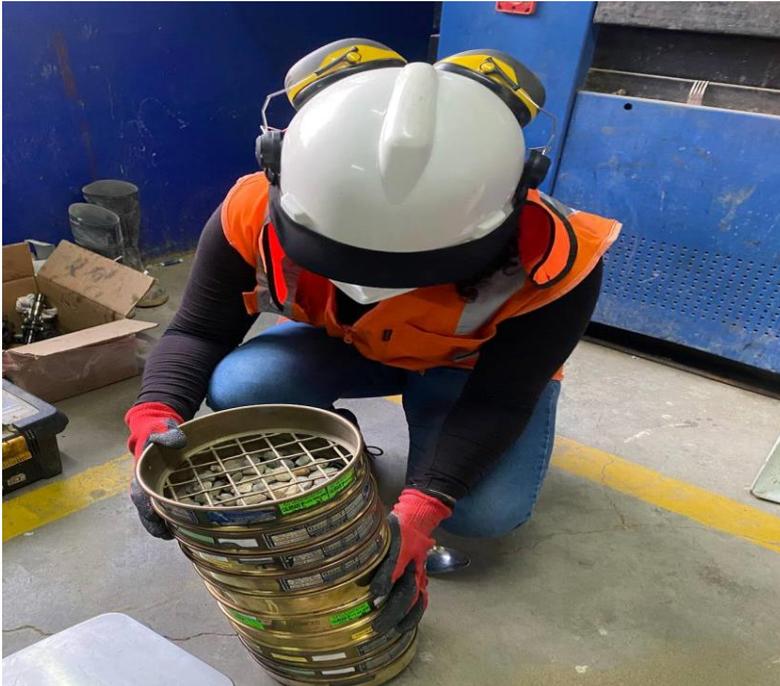
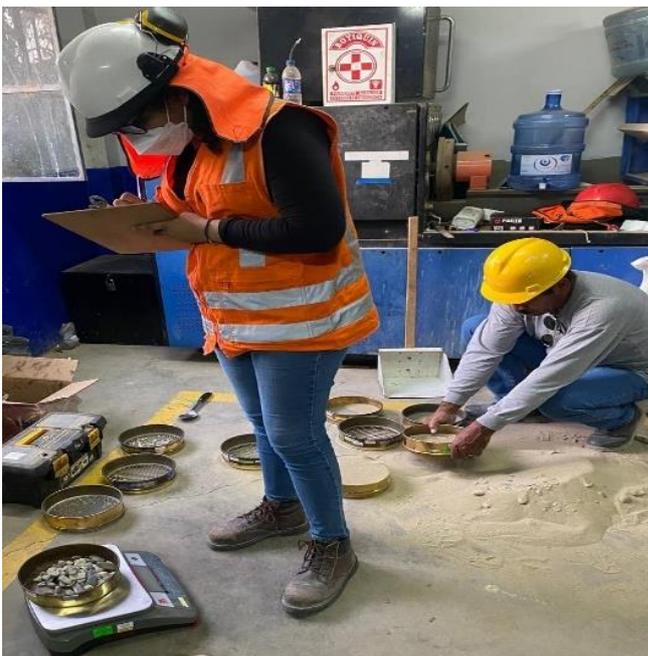
Ensayo de análisis granulométrico.

Nota: Ensayos de análisis granulométricos por tamizado de las muestras obtenidas de las calicatas realizadas in situ. Fuente: Autoría propia.

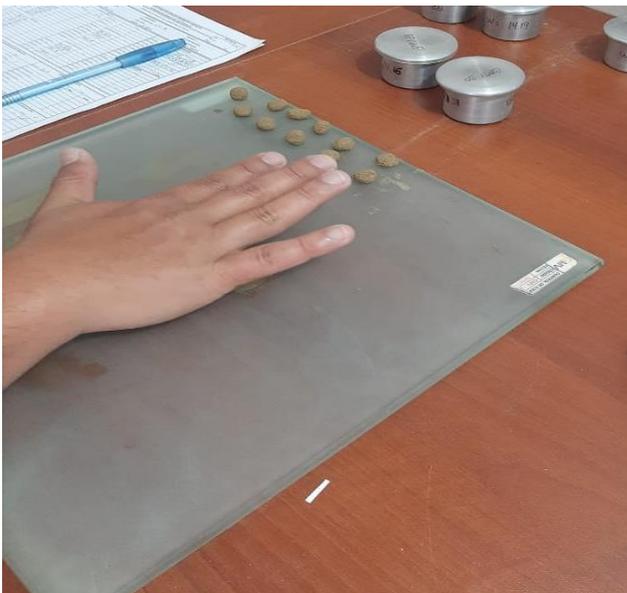
Límites de Atterberg.

Nota: Ensayos de límites de atterberg de las muestras obtenidas de las calicatas realizadas in situ. Fuente: Autoría propia.

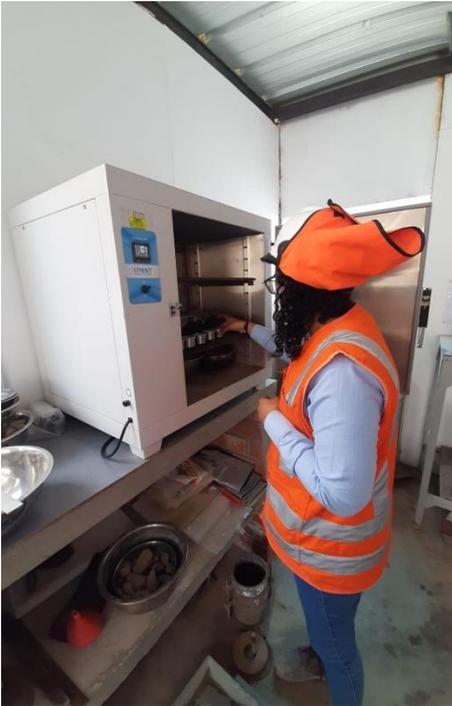
Figura 62

Límites de Atterberg.

Nota: Colocación de las muestras in situ en el horno. Fuente: Autoría propia.

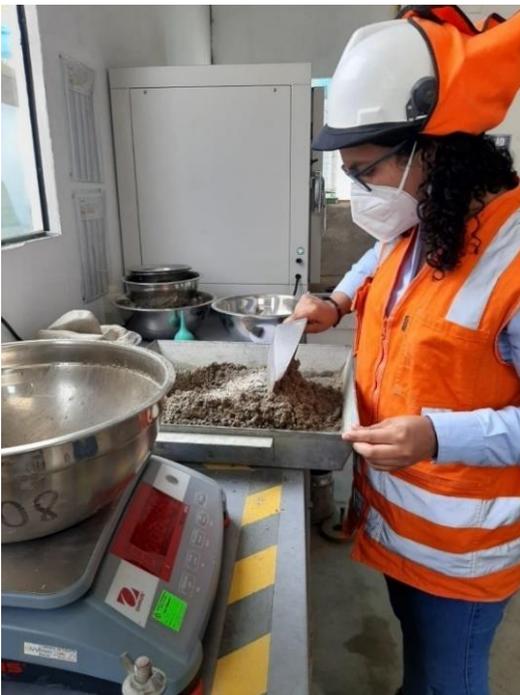
Figura 63

Proctor Modificado.

Nota: Uniformización del material con la Humedad respectiva. Fuente: Autoría propia.

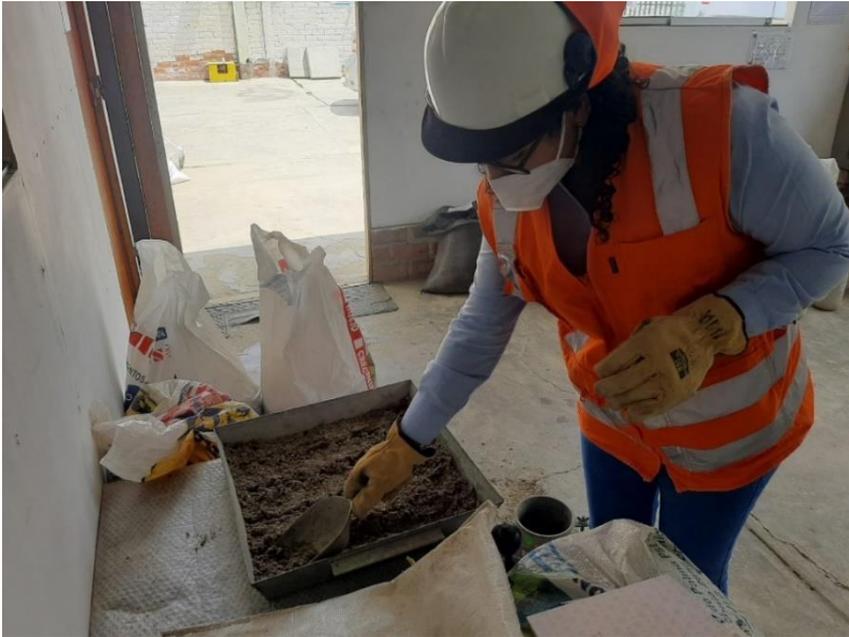
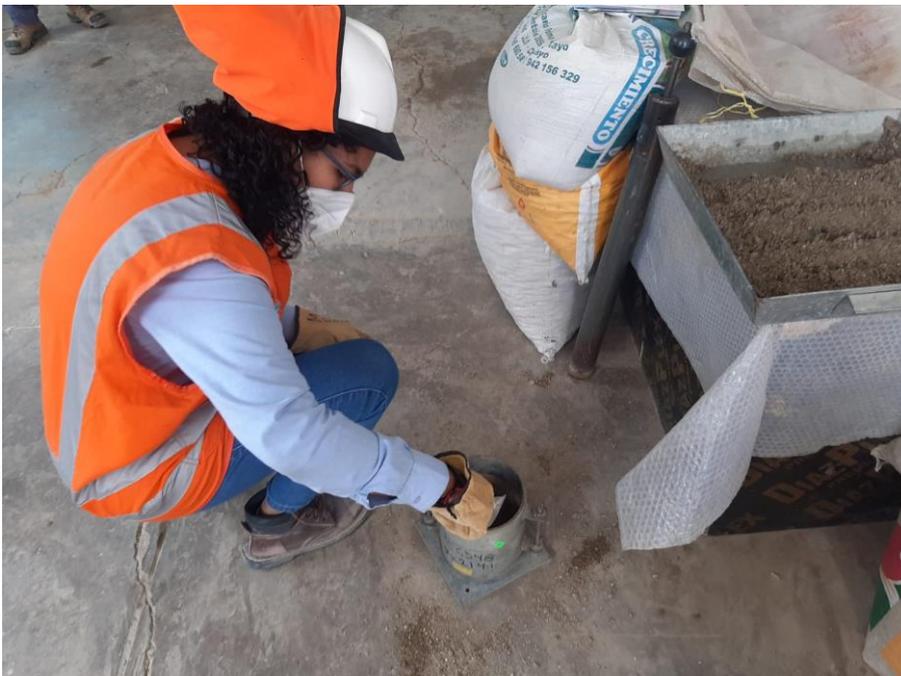
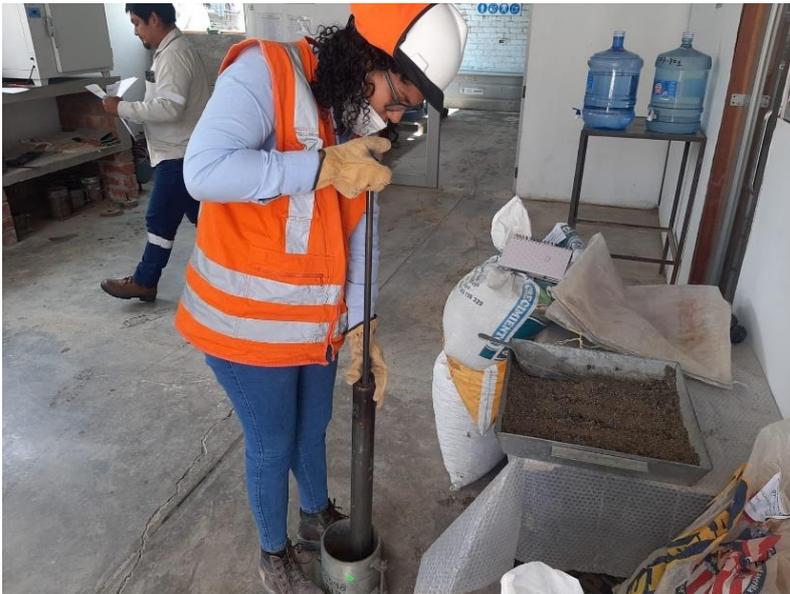
Proctor Modificado.

Nota: Procedimiento para realizar el Ensayo Proctor de las muestras in situ.

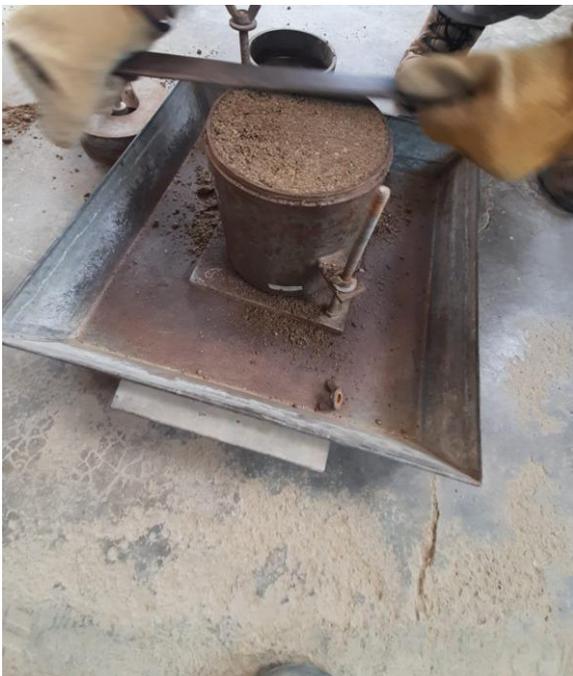
Figura 67

Ensayo de CBR.

Nota: Enrasado de material de las muestras in situ. *Fuente:* Autoría propia.

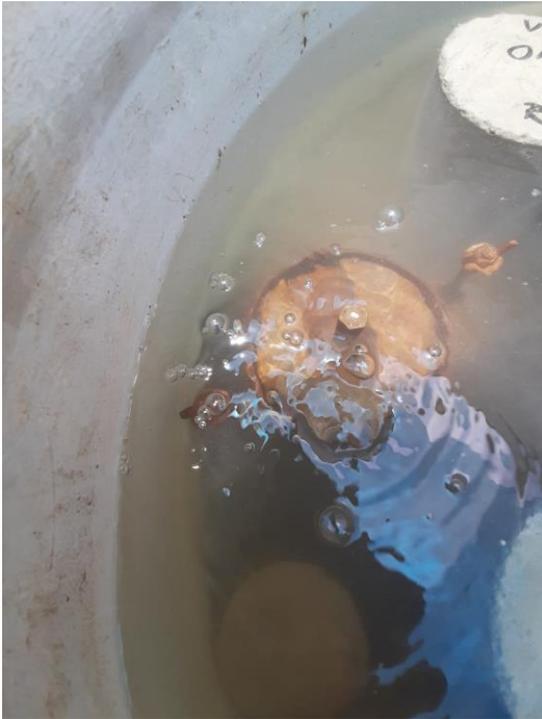
Figura 68

Ensayo de CBR.

Nota: Curado de la muestra in situ. Fuente: Autoría propia.

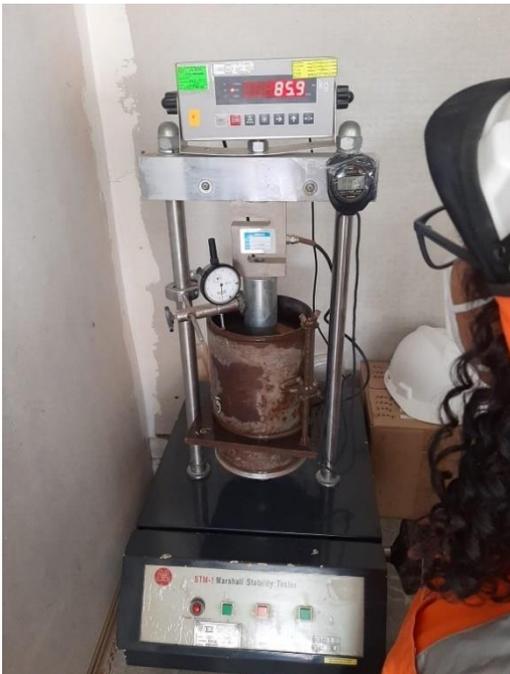
Figura 69

Ensayo de CBR.

Nota: Lectura del ensayo de CBR de las muestras obtenidas de las calicatas realizadas in situ. Fuente: Autoría propia.

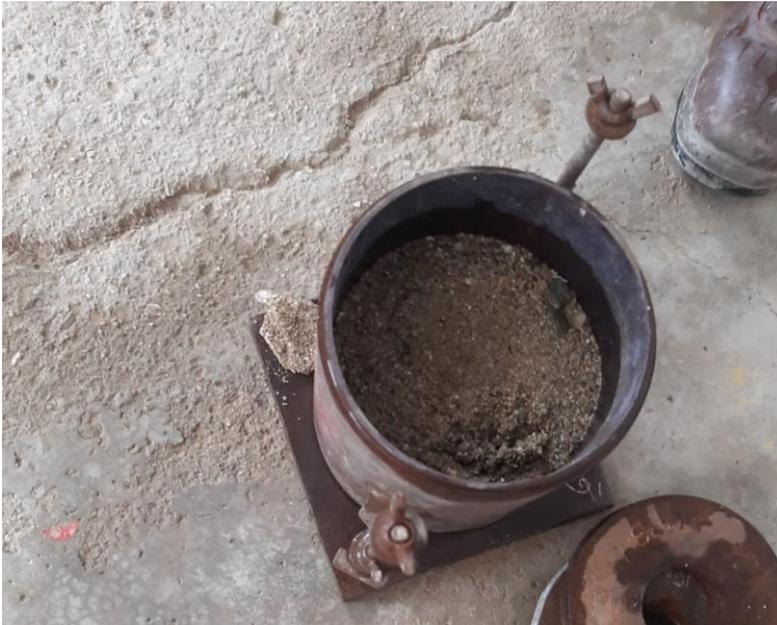
Figura 70

Ensayo de CBR.

Nota: Ensayo de CBR de las muestras obtenidas de las calicatas realizadas in situ. Fuente: Autoría propia.

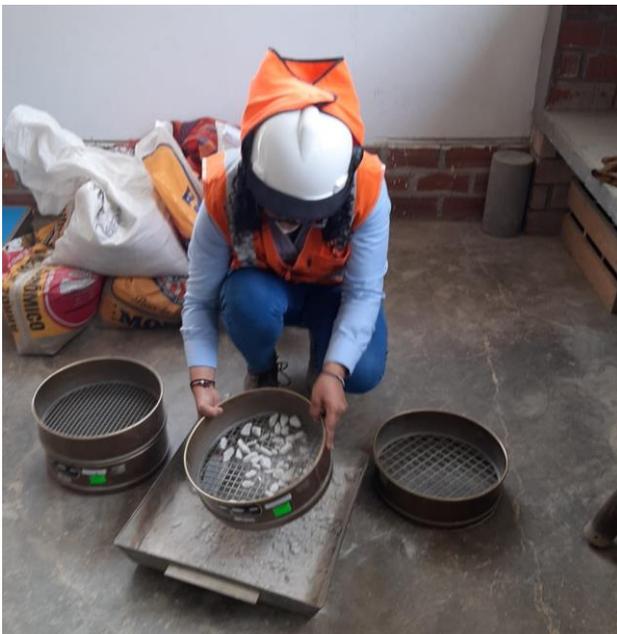
Figura 71

Ensayo análisis granulométrico usando óxido de calcio

Nota: Ensayos de análisis granulométricos por tamizado de las muestras de la calicata 4 usando óxido de calcio. Fuente: Autoría propia.

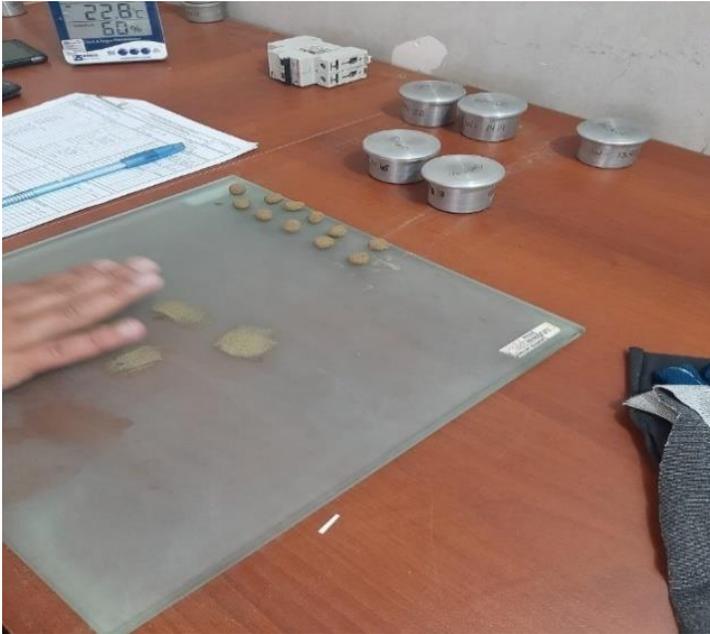
Figura 72

Límites de Atterberg usando oxido de calcio.

Nota: Ensayo de los límites de atterberg de las muestras de la calicata 4 usando óxido de calcio. Fuente: Autoría propia.

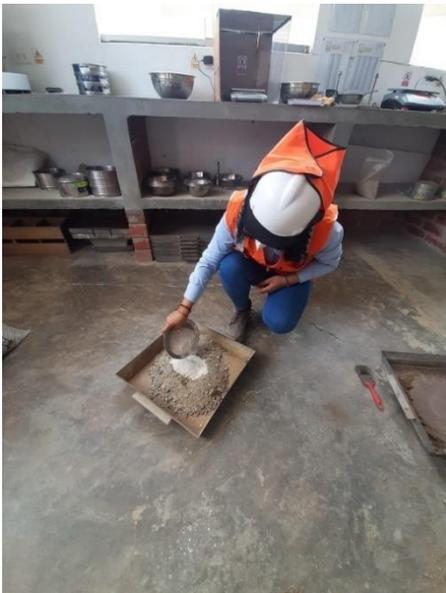
Figura 73

Ensayo Proctor Modificado usando oxido de calcio.

Nota: Añadiendo Oxido de calcio a la muestra. Fuente: Autoría propia.

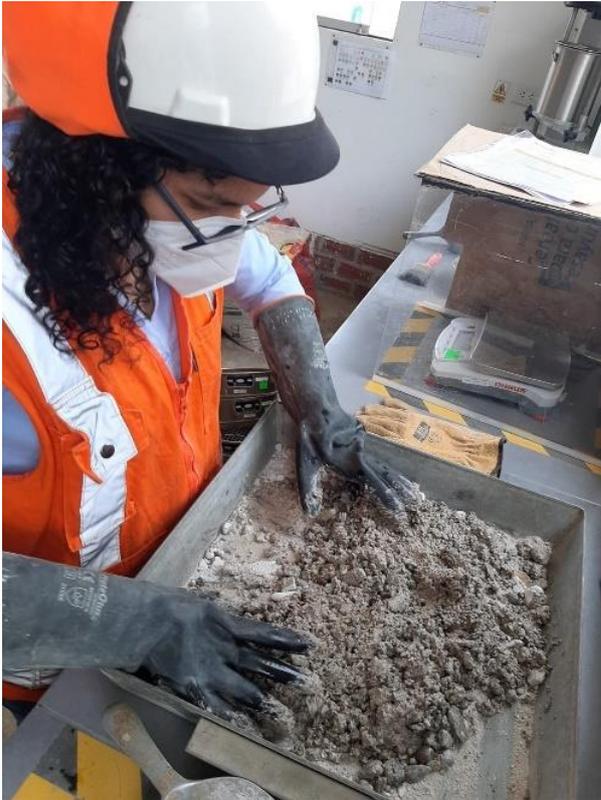
Figura 74

Ensayo Proctor Modificado usando oxido de calcio.

Nota: Uniformización del material con la Humedad respectiva con oxido de calcio.

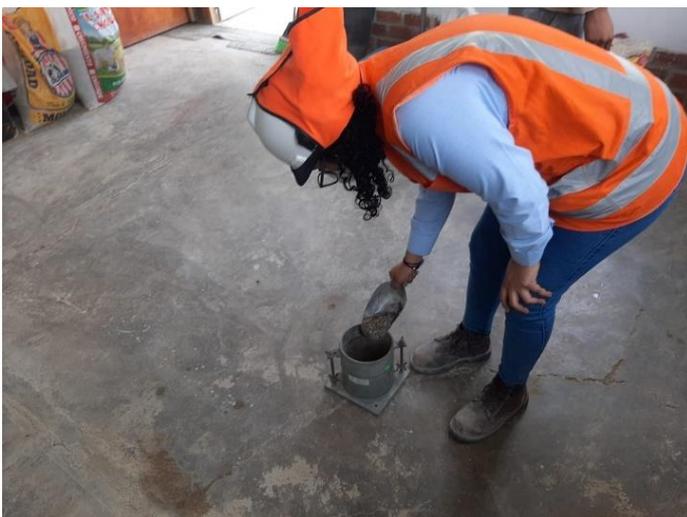
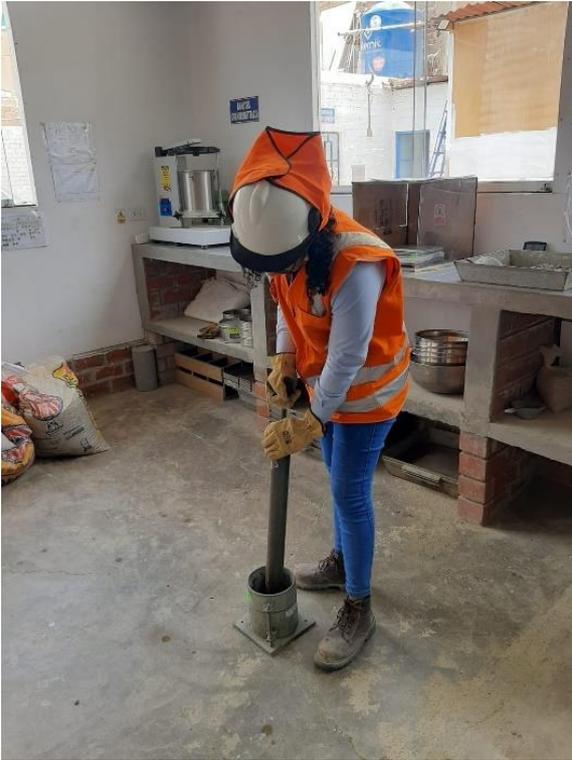
Ensayo Proctor Modificado usando oxido de calcio.

Nota: Procedimiento para realizar el Ensayo Proctor de las muestras usando oxido de calcio. Fuente: Autoría propia.

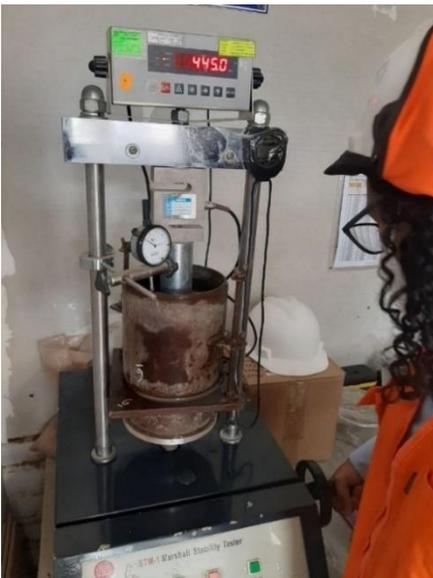
Figura 77

Ensayo CBR usando oxido de calcio.

Nota: Lectura de CBR de las muestras de la calicata 4 usando 10%, 20% y 30% de óxido de calcio. Fuente: Autoría propia.

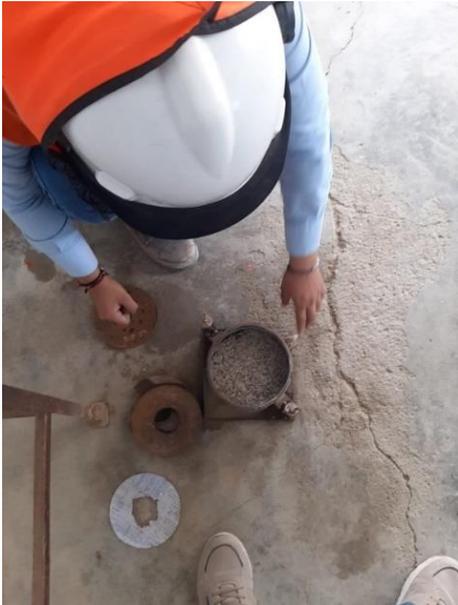
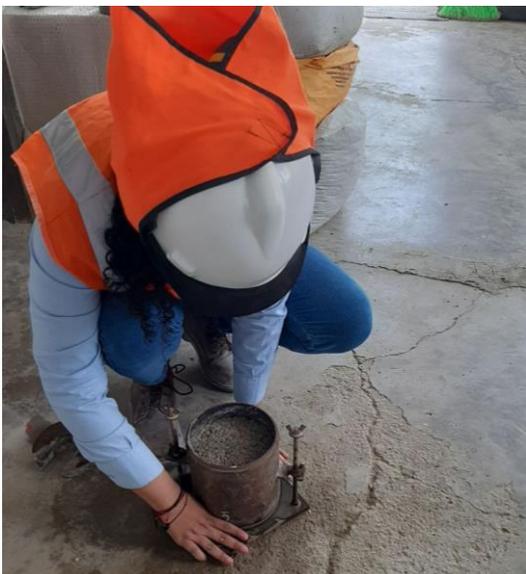
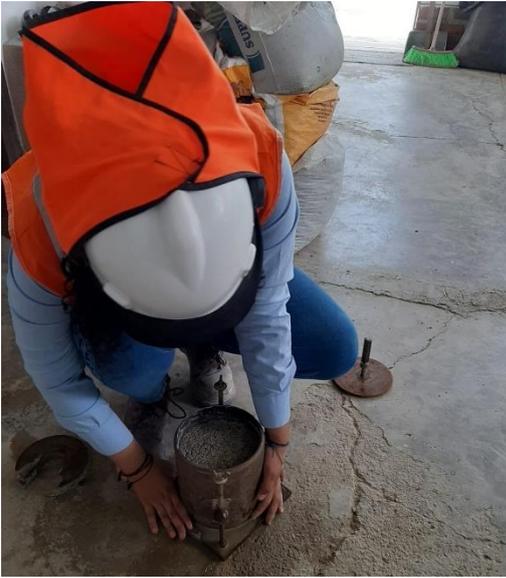
Ensayo CBR usando oxido de calcio.

Nota: CBR de las muestras de la calicata 4 usando 10%, 20% y 30% de óxido de calcio. Fuente: Autoría propia.
