Evaluación de la carretera Banda de Shilcayo – Tres de Octubre Km.  
625+000 - 629+000, mediante el rugosímetro de Merlín y Roadbump, San  
Martín 2022.

TESIS PARA OBTENER EL TÍTULO PROFESIONAL DE:  
INGENIERO CIVIL

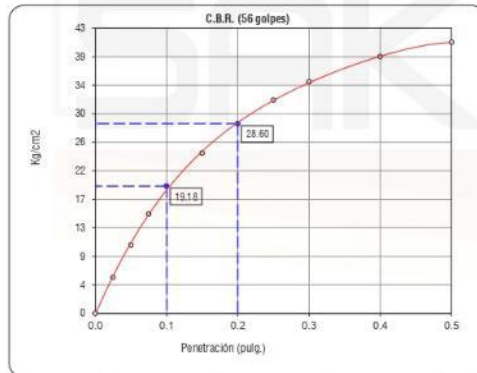
<b>Proyecto</b>	: Evaluación de la Carretera Banda de Shilcayo – Tres de Octubre Km. 625+000 - 629+000, Mediante el Rugosímetro de Merin y Roadbump, San Martín 2022	<b>ENSAYO:</b>	<b>C.B.R</b>
<b>Localización</b>	: Sector: Carretera Banda de Shilcayo – Tres de Octubre (Km. 625+000 - 629+000) / Distrito: Banda	Humedad Óptima Porct. Mod.:	<b>6.80</b> %
<b>Muestra</b>	: Calicata N° 01 - Estrato N° 02	Max. Des. Porct.. Mod.:	<b>1.89</b> g/cm <sup>3</sup>
<b>Material</b>	: Arena limosa de compactación suelta		
<b>Fecha</b>	: Octubre del 2,022

GOLPES	W. %	δ.g./cm <sup>3</sup>	HINCH. %	COMP. %	CBR-1*	CBR-2*	CBR-1* 95%	CBR-1* 100%
10	6.70	1.70		90	9.23	16.28	14.65	19.18
25	6.85	1.80		95	14.65	23.30	CBR-2* 95%	CBR-2* 100%
56	6.77	1.89		100	19.18	28.60	23.30	28.60

CATEGORIA DE SUB RASANTE : **S3 SUBRASANTE BUENA**

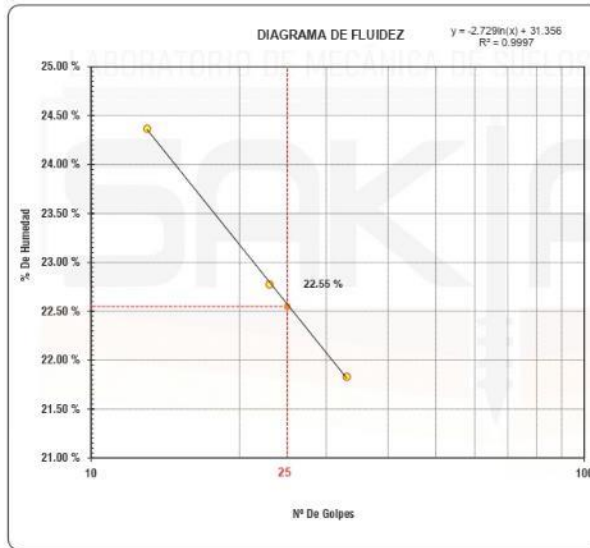
LIMITE LIQUIDO: NTP 339.129				
METODO DE ENSAYO	MULTIPUNTO			
TARA	1	2	3	UNIDAD
MASA DE LA TARA	14.26	14.23	13.39	g
MASA DEL SUELO HUMEDO + TARA	51.06	49.00	47.88	g
MASA DEL SUELO SECO + TARA	43.85	42.55	41.70	g
MASA DEL AGUA	7.21	6.45	6.18	g
MASA DEL SUELO SECO	29.59	28.32	28.31	g
% DE HUMEDAD	24.37	22.78	21.83	%
NUMERO DE GOLPES	13	23	33

LIMITES DE ATTERBERG	
Límite Líquido (%)	22.55
Límite Plástico (%)	15.61
Índice de Plasticidad Ip (%)	6.94

Índice de consistencia Ic (C.R)	0.87
<b>Suelo Semi Duro</b>

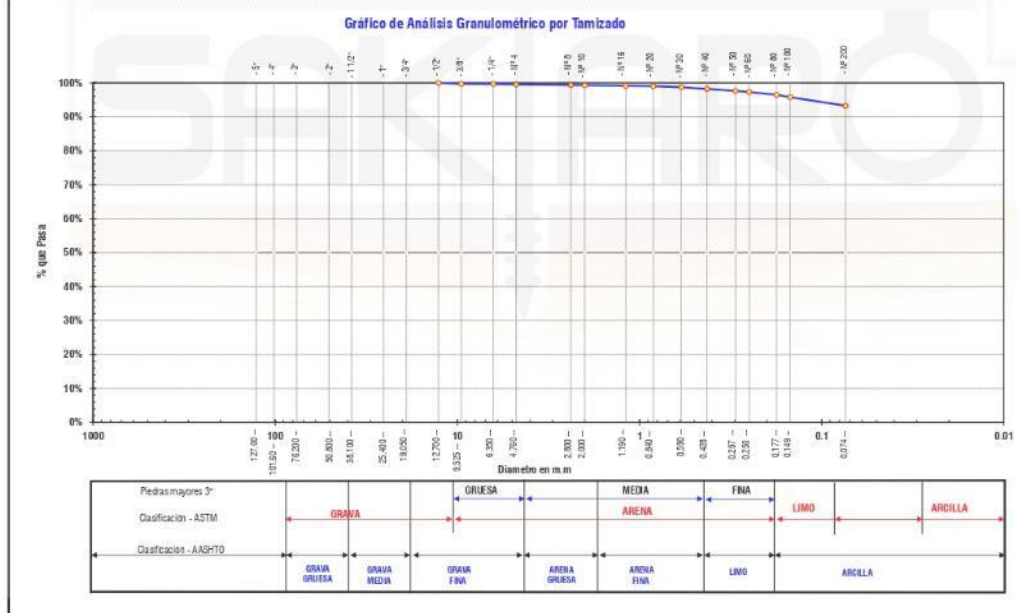
ANÁLISIS GRANULOMÉTRICO POR TAMIZADO: NTP 339.128									
Tamozes	Masa Retenida (g)	% Retenido Parcial	% Retenido Acumulado	% Que Pasa	Especificaciones	Procedimiento de Obtención de la Muestra	Secado al horno a 110 +/- 5°C		
Ø (mm)						Método de Tamizado	Manual		
5"	127.00					Procedimiento de Tamizado	Tamizado integral		
4"	101.60					<b>Descripción Muestra:</b>			
3"	76.20					Grupo: Suelo de partículas finas			
2"	50.80					Sub Grupo: Limos y arcillas			
1 1/2"	38.10					Material: Arcilla inorgánica			
1"	25.40					SUCS = CL KASHTO = A-7-6(19)			
3/4"	19.050					PORCENTAJES QUE PASAN (ANÁLISIS GRANULOMÉTRICO)			
1/2"	12.700	0.00	0.00%	100.00%		% que Pasa el Tamiz N° 04	=	99.53%	
3/8"	9.525	2.10	0.30%	99.70%		% que Pasa el Tamiz N° 10	=	99.29%	
1/4"	6.350	0.23	0.03%	99.66%		% que Pasa el Tamiz N° 40	=	98.21%	
N° 4	4.760	0.91	0.13%	99.53%		% que Pasa el Tamiz N° 200	=	93.26%	
N° 8	2.380	1.17	0.17%	99.35%		% Grava	=	0.27%

N° 10	2.000	0.46	0.07%	99.28%		% Arena	=	6.78%	
N° 16	1.190	1.13	0.16%	99.13%		% Limosa y Arcillas	=	63.26%	
N° 20	0.840	0.78	0.11%	98.92%		D 60	=	0.001	
N° 30	0.590	2.02	0.29%	98.73%		D 30	=	0.031	
N° 40	0.426	3.57	0.52%	98.21%		D 10	=	0.017	
N° 50	0.297	4.11	0.59%	97.62%		Cc (Coef. Curvatura)	=	1.084	
N° 60	0.250	2.26	0.33%	97.29%		Cu (Coef. Uniformidad)	=	3.03	
N° 80	0.177	5.42	0.78%	96.51%		<b>REBULADORES OBTENIDOS (LÍMITES DE ATTERBERG)</b>			
N° 100	0.149	5.10	0.74%	95.77%		Límite Líquido (LL)	=	40.52	
N° 200	0.074	17.42	2.52%	93.26%		Límite Plástico (LP)	=	21.57	
Fondo	0.01	645.66	93.26%	100.00%		Índice de Plasticidad (IP)	=	18.95	
MASATINICAL (g)	692.56

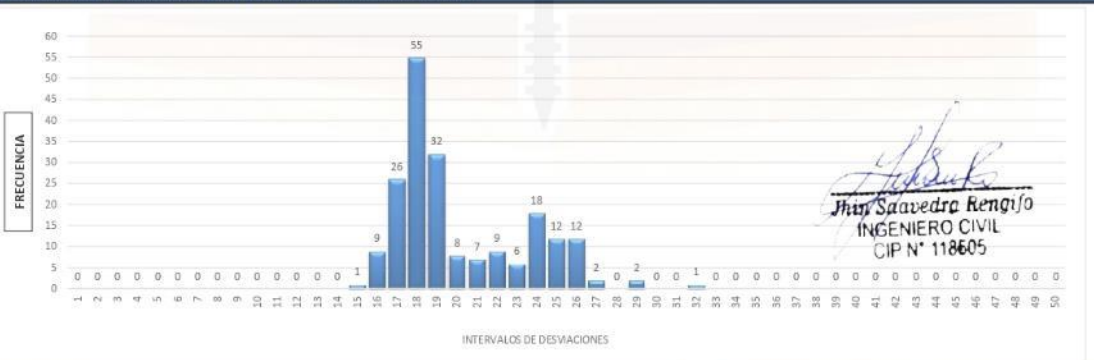
**4.- HISTOGRAMA DE FRECUENCIAS PAR A 200 DESVIACIONES CONSECUTIVAS**

3.- CONTEO DE DESVIACIONES (V) POR INTERVALO		SUMA TOTAL DE DATOS																				200				
	1	2	3	4	5	6	7	8	9	10	11	12	13	14	15	16	17	18	19	20	21	22	23	24	25	
V <sub>105</sub>	0	0	0	0	0	0	0	0	0	0	0	0	0	0	0	1	9	26	55	32	8	7	9	6	18	12
V <sub>20,50</sub>	26	27	28	29	30	31	32	33	34	35	36	37	38	39	40	41	42	43	44	45	46	47	48	49	50	
	12	2	0	2	0	0	1	0	0	0	0	0	0	0	0	0	0	0	0	0	0	0	0	0	0

<b>5.- CALCULOS</b>				<b>6.- INDICE DE RUGOSIDAD INTERNACIONAL</b>			
1	Fracción datos remanentes en el intervalo izquierdo	[16]	0.00	und	1	Valor máximo registrado	160.00 mm
2	Fracción datos remanentes en el intervalo derecho	[26]	0.58	und	2	Valor mínimo registrado	75.00 mm
3	Número de datos centrales intervalos del	[16]	al	[26]	3	Factor de corrección	0.8571
4	Rango de los valores agrupados en intervalos de frecuencia (D)				4	Rango de D, corregido	41.07 mm
5	Rango de los valores agrupados en intervalos de frecuencia (D)		47.92	mm	5	IRI = 0.593 + 0.0471 * Dc	2.5 m/km
					6	Especificación (Máximo)	2.0 m/km

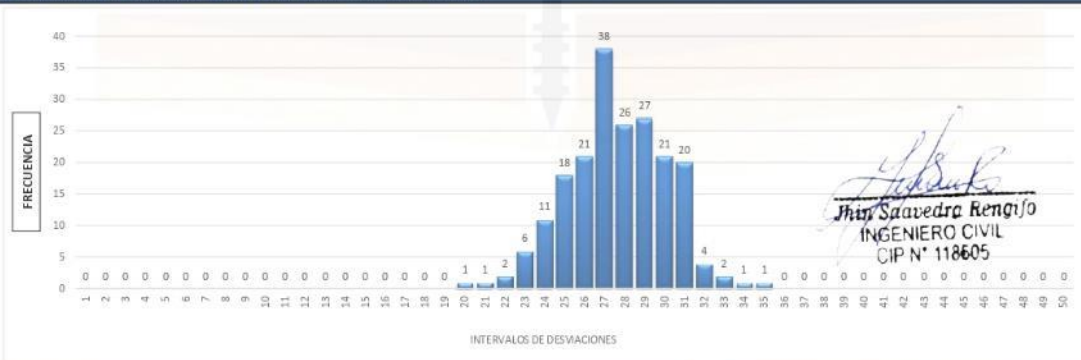
4.- HISTOGRAMA DE FRECUENCIAS PAR A 200 DESVIACIONES CONSECUTIVAS

3.- CONTEO DE DESVIACIONES (V) POR INTERVALO																			SUMA TOTAL DE DATOS						200				
V <sub>105</sub>	1	2	3	4	5	6	7	8	9	10	11	12	13	14	15	16	17	18	19	20	21	22	23	24	25				
V <sub>105</sub>	0	0	0	0	0	0	0	0	0	0	0	0	0	0	0	0	0	0	0	1	1	2	6	11	18				
V <sub>20.50</sub>	26	27	28	29	30	31	32	33	34	35	36	37	38	39	40	41	42	43	44	45	46	47	48	49	50				
	21	38	26	27	21	20	4	2	1	1	0	0	0	0	0	0	0	0	0	0	0	0	0	0	0

5.- CALCULOS			6.- INDICE DE RUGOSIDAD INTERNACIONAL				
1	Fracción datos remanentes en el intervalo izquierdo	[24]	1.00	und	1	Valor máximo registrado	175.00 mm
2	Fracción datos remanentes en el intervalo derecho	[31]	0.90	und	2	Valor mínimo registrado	100.00 mm
3	Número de datos centrales intervalos del	[24] al [31]	6.00	und	3	Factor de corrección	0.8571
4	Rango de los valores agrupados en intervalos de frecuencia (D)		7.90	und	4	Rango de D, corregido	33.86 mm
5	Rango de los valores agrupados en intervalos de frecuencia (D)		39.50	mm	5	IRI = 0.593 + 0.0471 * Dc	2.2 m/km
					6	Especificación (Máximo)	2.0 m/km

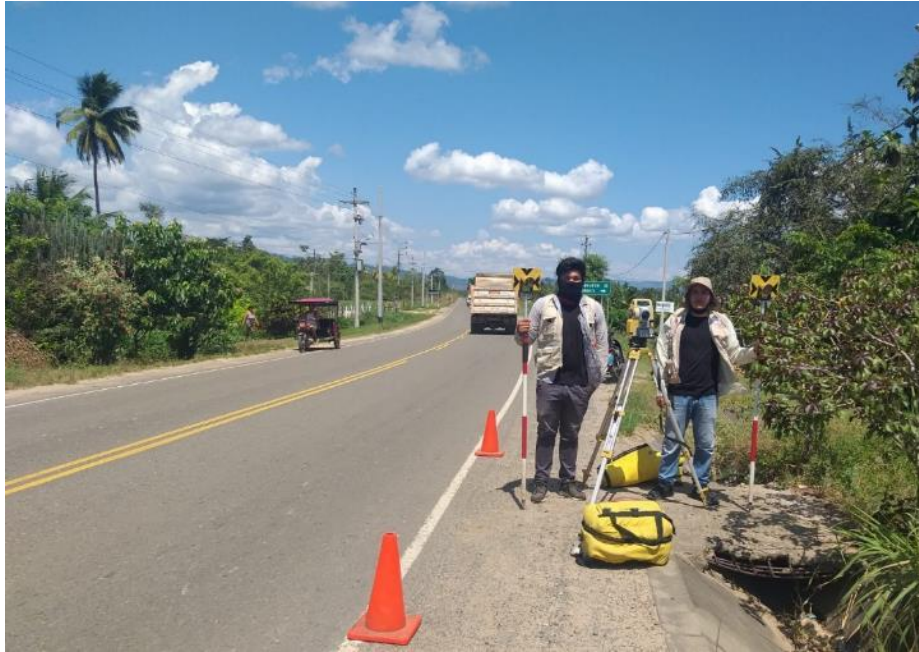
**Foto N° 1:** Vista panorámica de la carretera y el equipo empleado para el levantamiento topográfico.

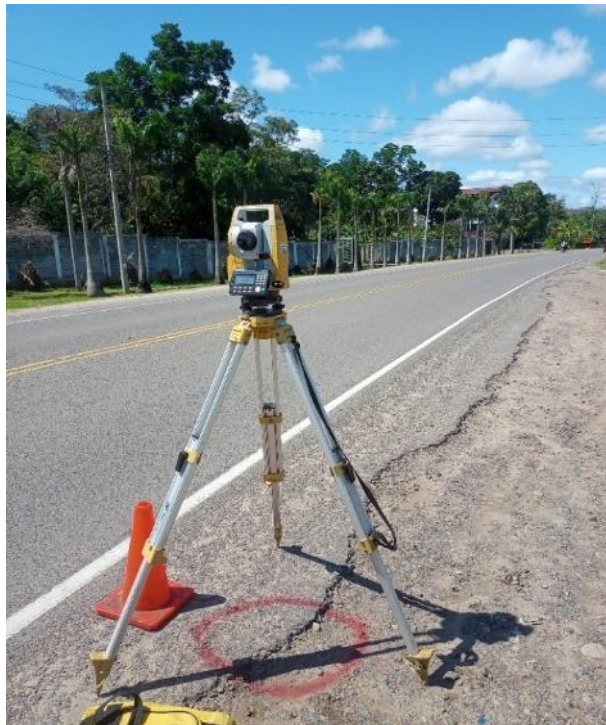
**Foto N° 2:** Armado y fijado de la estación total.

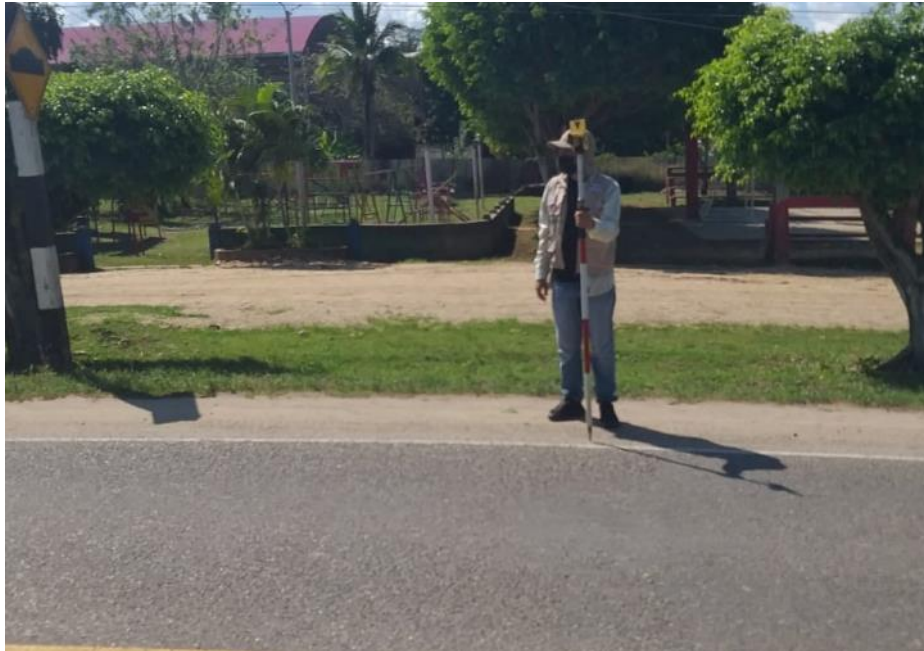
**Foto N° 3:** Ubicación del prisma en punto de la carretera para la toma de datos.

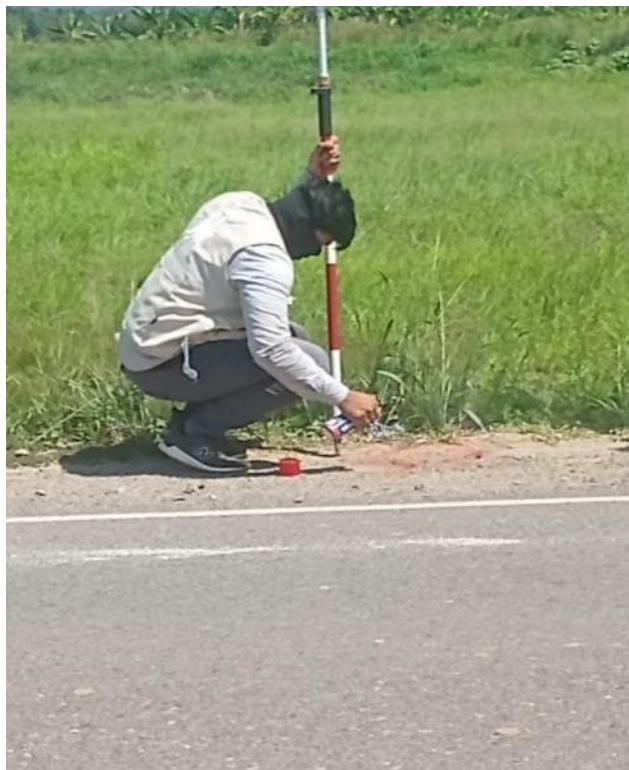
**Foto N° 4:** Marcado del punto para cambio de estación.

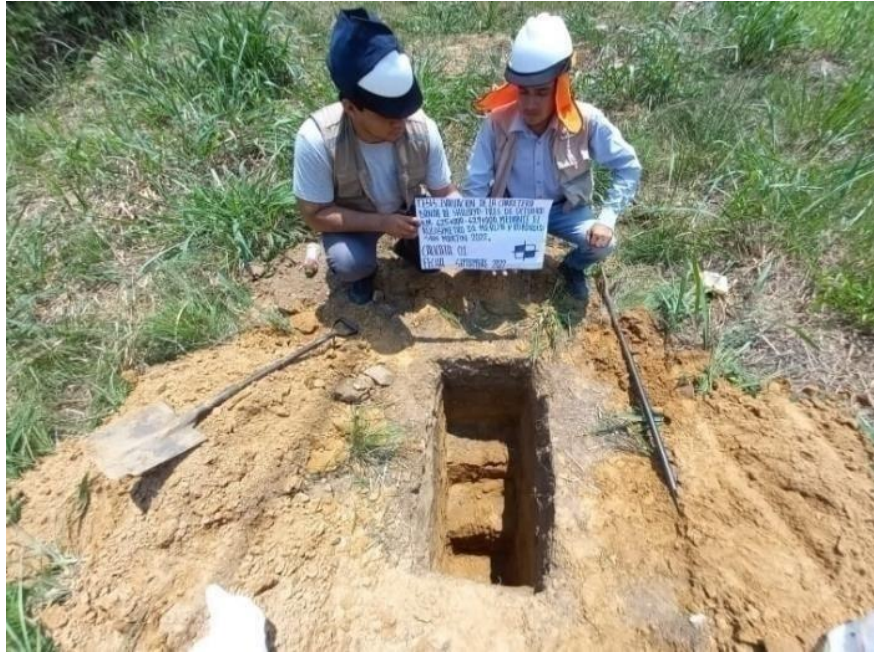
**Foto N° 5:** Excavación de calicata N° 1 ubicado en el Km. 625+350.

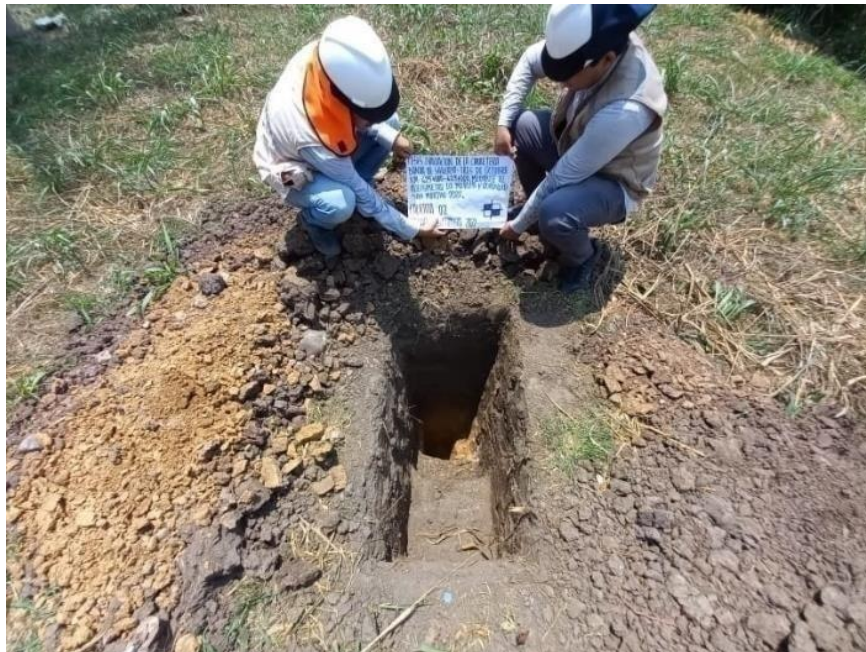
**Foto N° 6:** Excavación de calicata N° 2 ubicado en el Km. 627+900.

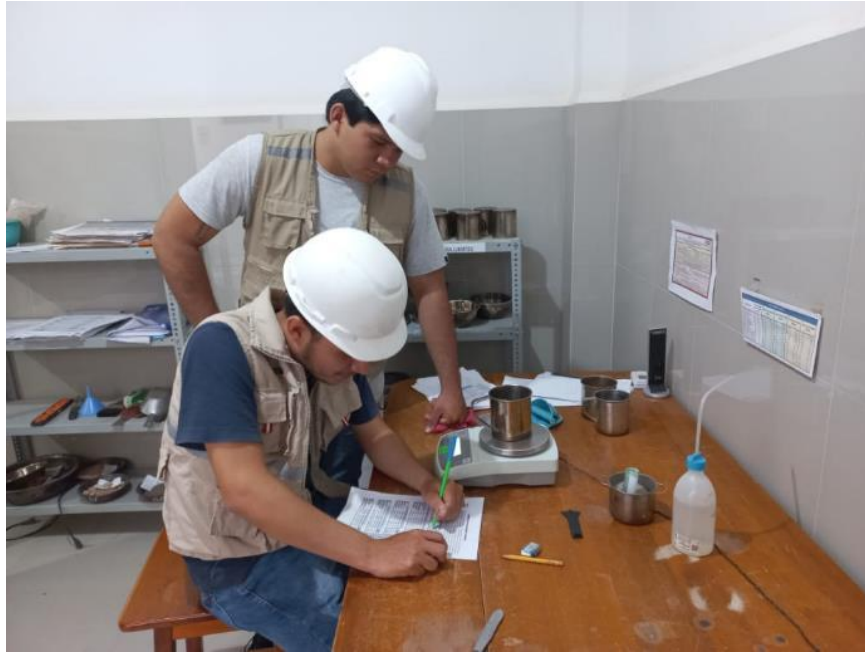
**Foto N° 7:** Ensayo del porcentaje de humedad natural.

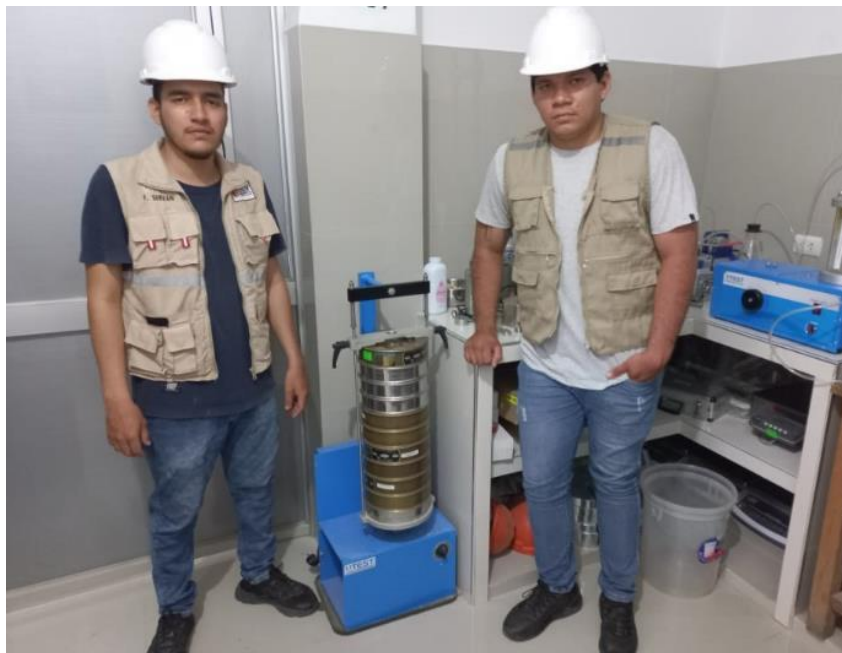
**Foto N° 8:** Ensayo de análisis granulométrico por tamizado.

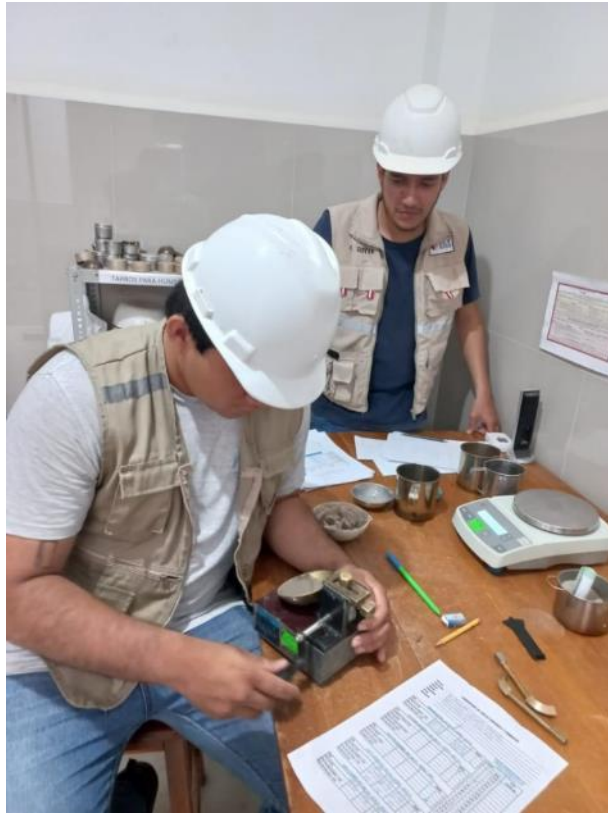
**Foto N° 9:** Ensayo de limite líquido.

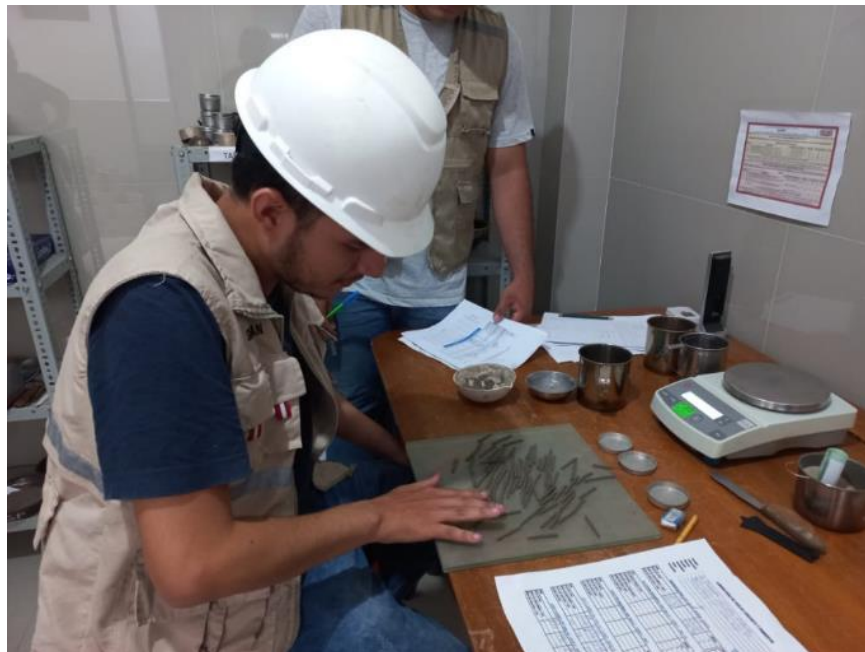
**Foto N° 10:** Ensayo de limite plástico.

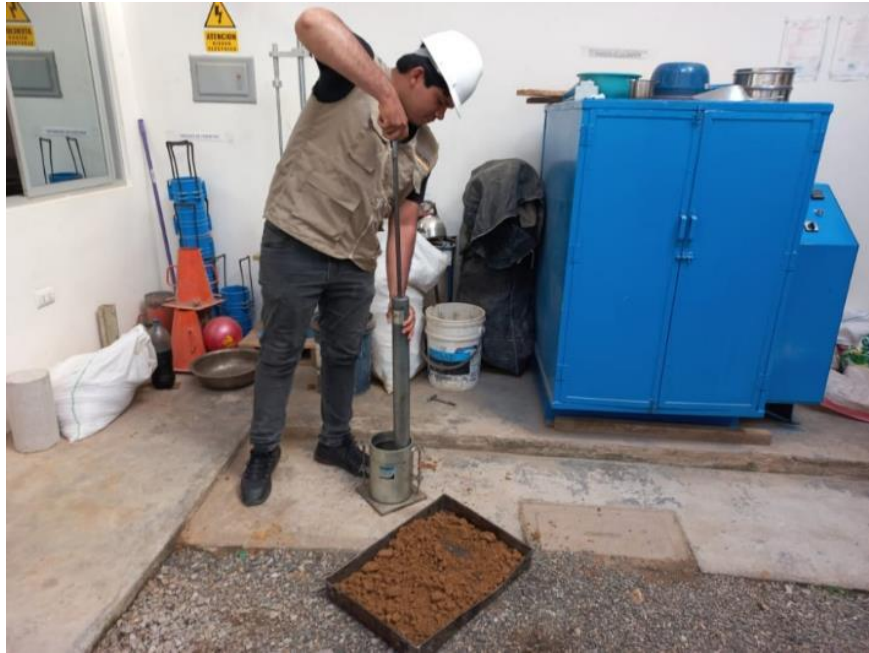
**Foto N° 11:** Ensayo de proctor modificado.

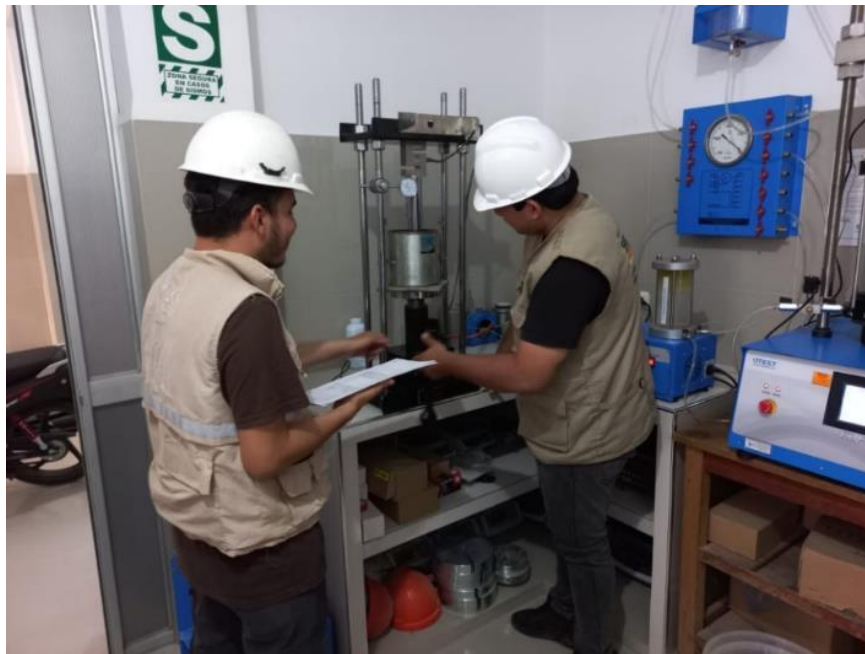
**Foto N°12:** Ensayo de California Bearing Ratio – CBR.

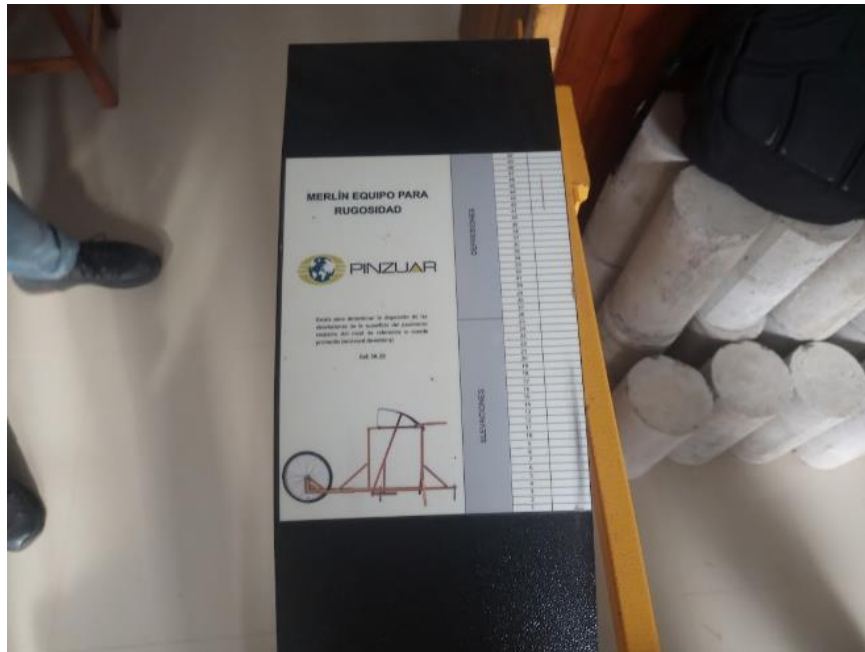
**Foto N° 13:** Escala de medición del instrumento dividido en elevaciones y depresiones.

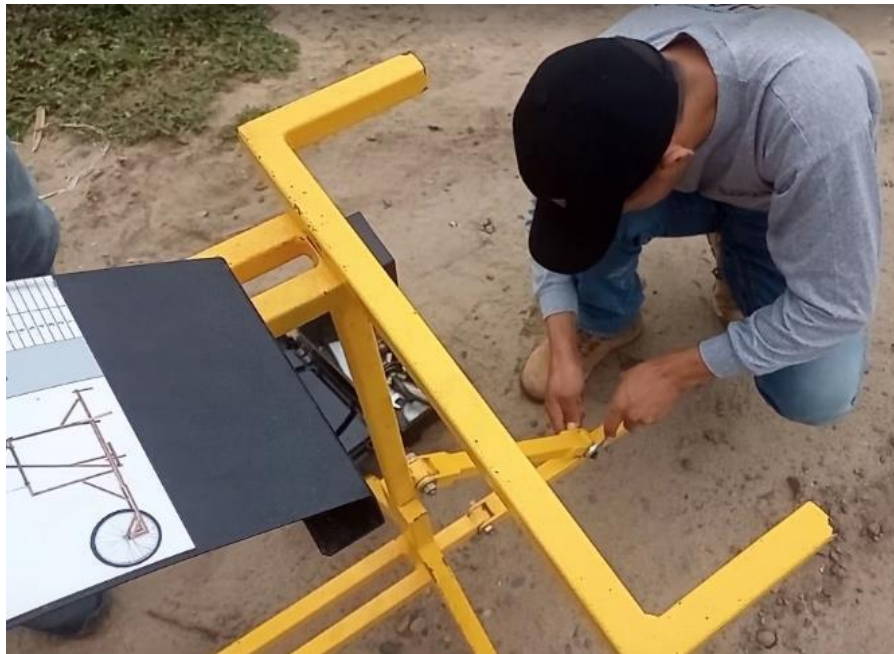
**Foto N° 14:** Armado del instrumento Merlín en campo.

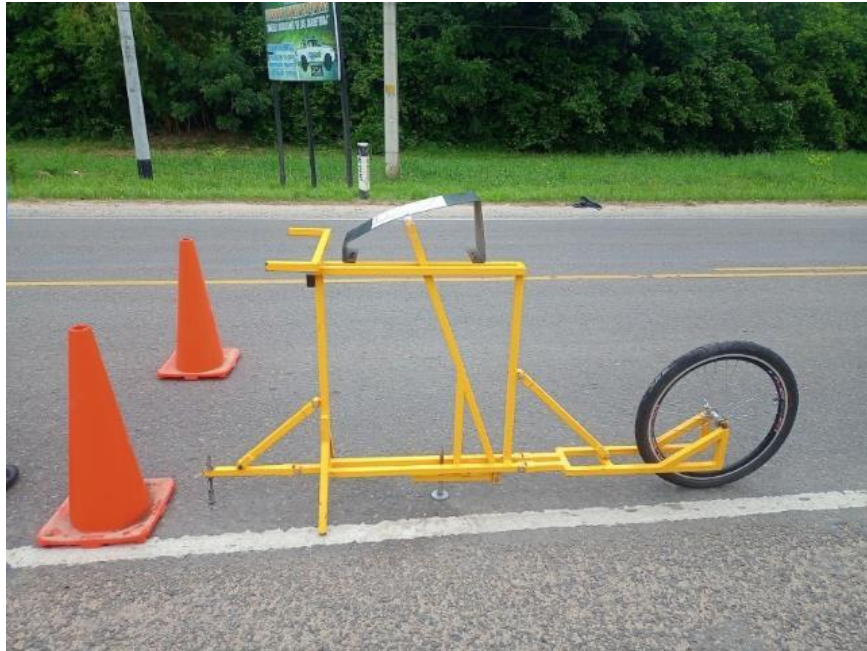
**Foto N° 15:** Rugosímetro listo para la toma de datos.

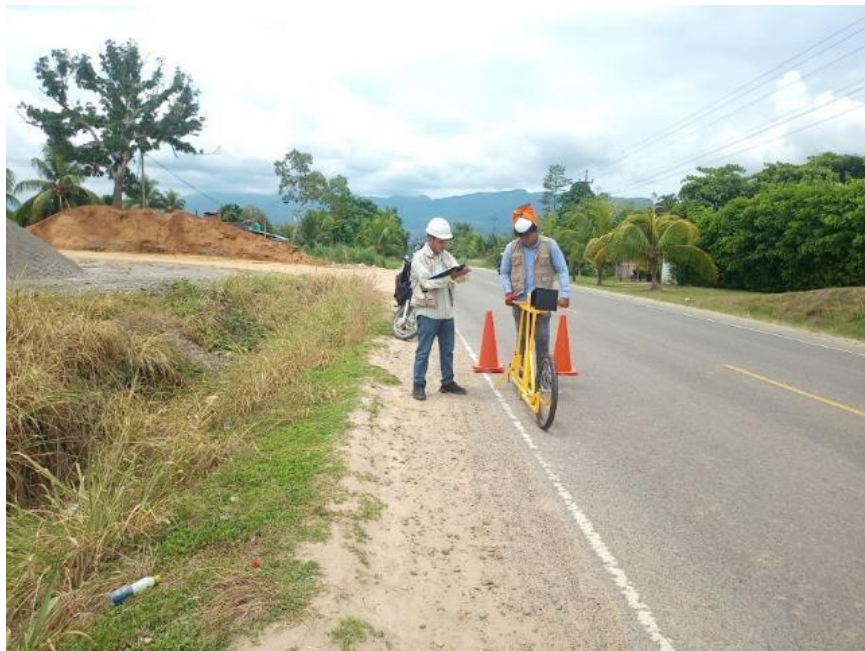
**Foto N° 16:** Toma de datos con el rugosímetro de Merlín en el carril derecho, de ida desde el Km. 625+000 hasta 629+000.

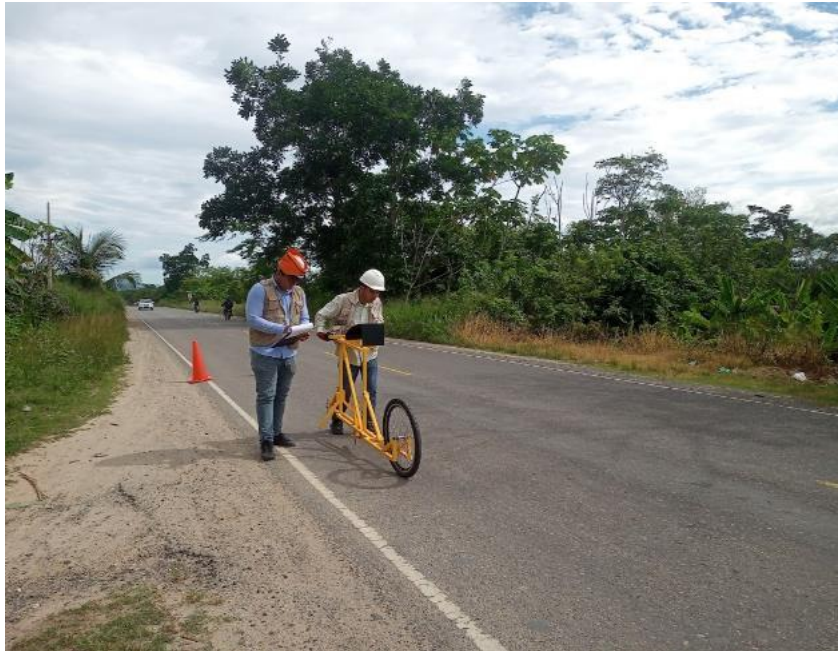
**Foto N° 17:** Toma de datos con el rugosímetro de Merlín en el carril izquierdo, de regreso desde el Km. 629+000 hasta 625+000.

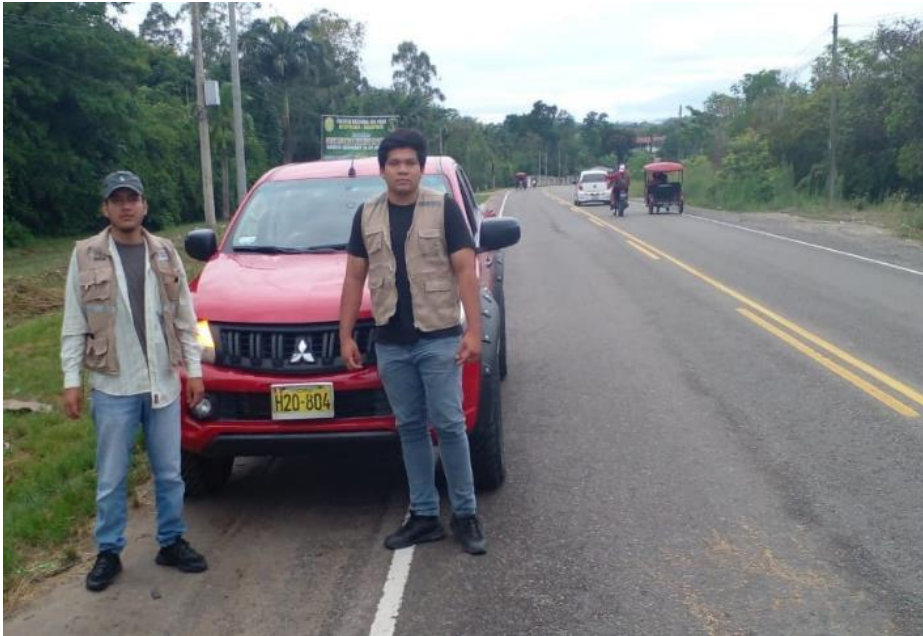
**Foto N° 18:** Vehículo Mitsubishi L200 4x4 Pickup puesto a prueba en la carretera para el aplicativo Roadbump.

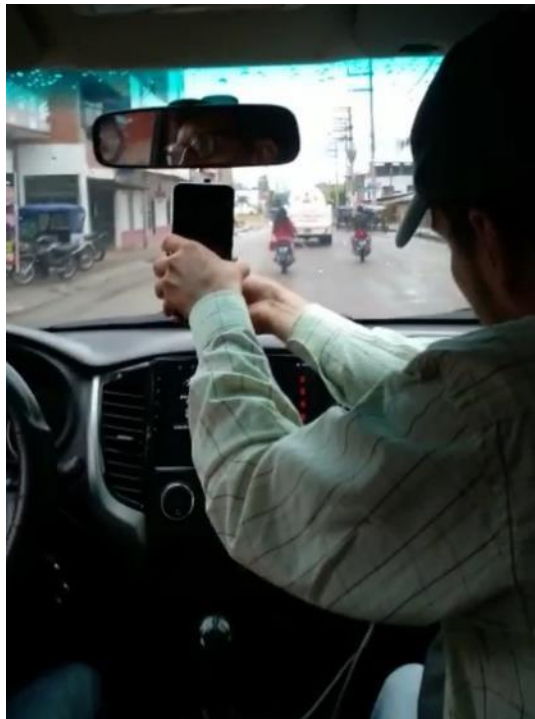
**Foto N° 19:** Fijación del dispositivo móvil en el brazo sujetador adherido en el parabrisas delantero.

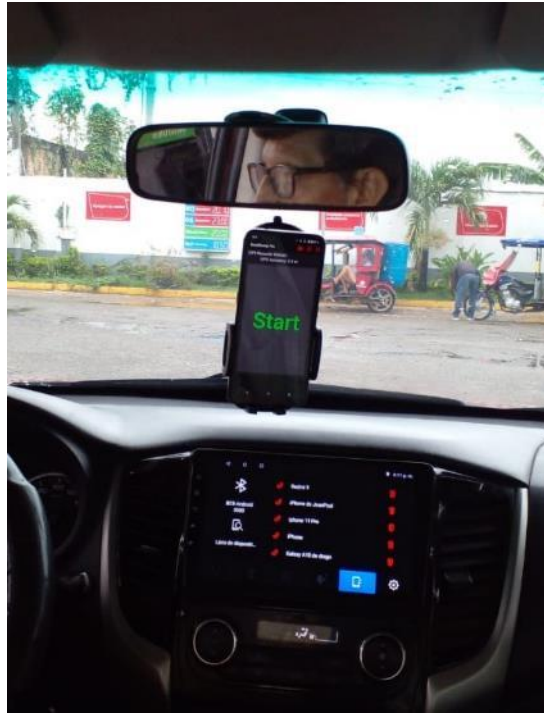
**Foto N° 20:** Dispositivo listo para la recolección de datos del Km. 625+000 hasta el 629+000 de la carretera.

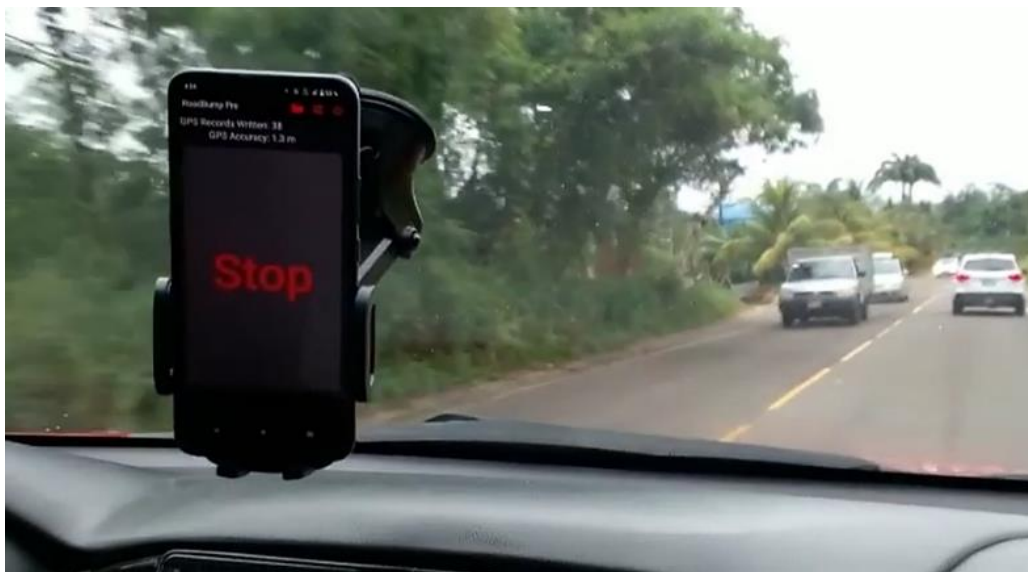
**Foto N° 21:** Dispositivo en acción registrando las escrituras encontradas en la carretera.
