UNIVERSIDAD CÉSAR VALLEJO

**FACULTAD DE INGENIERÍA Y ARQUITECTURA**  
**ESCUELA PROFESIONAL DE INGENIERÍA CIVIL**

Vulnerabilidad sísmica de las viviendas autoconstruidas en el  
Pueblo Joven La Victoria - Chimbote 2023

**TESIS PARA OBTENER EL TÍTULO PROFESIONAL DE:**

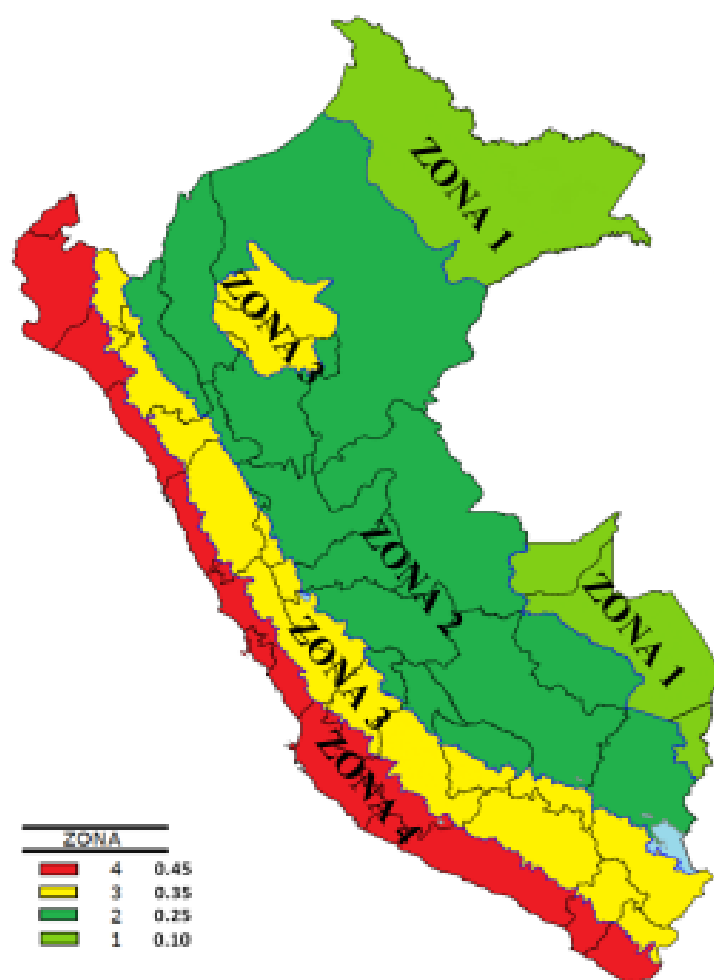
**FIGURA N° 1. ZONAS SÍSMICAS**

10.1. El territorio nacional se considera dividido en cuatro zonas, como se muestra en la Figura N° 1. La zonificación propuesta se basa en la distribución espacial de la sismicidad observada, las características generales de los movimientos sísmicos y la atenuación de éstos con la distancia epicentral, así como en la información neotectónica. El Anexo II contiene el listado de las provincias y distritos que corresponden a cada zona.

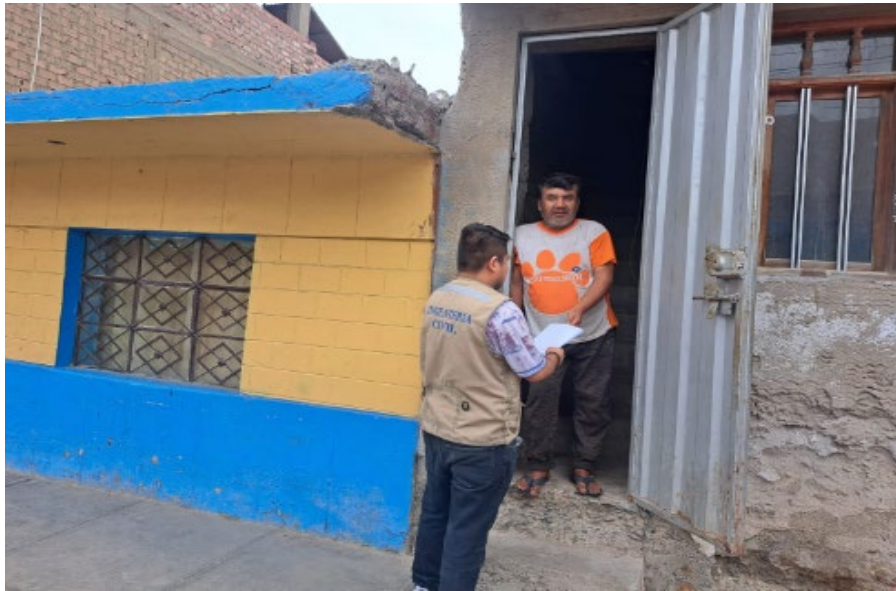
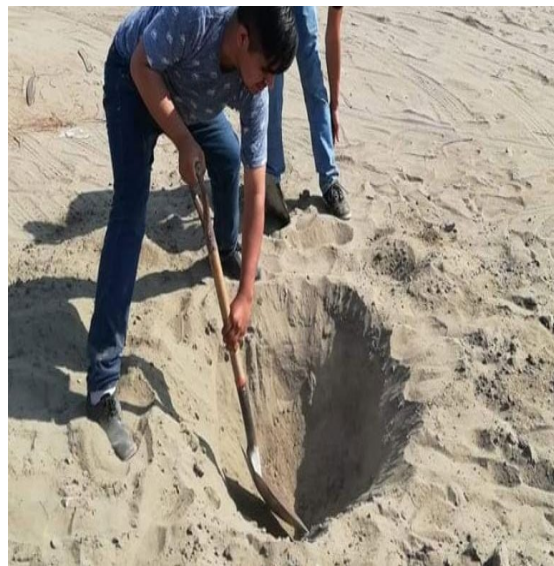
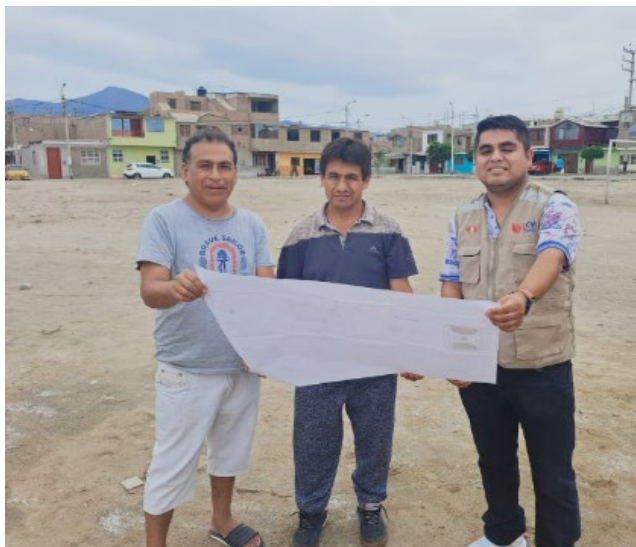
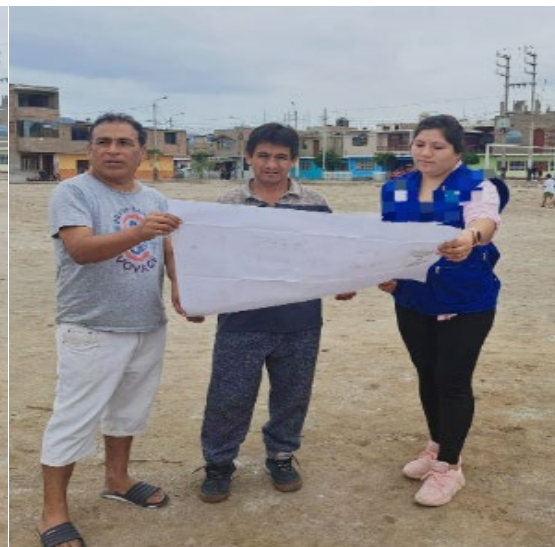
**ANEXO 09:  
FOTOS  
EN  
CAMPO**

entrevistas". Utilizando la observación directa, el proyecto de investigación examinó diferentes casas cerradas de mampostería construidas en La Victoria para identificar las fallas estructurales más comunes.
